**YÜKSEK LİSANS TEZİ**

**HOPA ÇAYI HAVZASI UYGULAMALI JEOMORFOLOJİ ETÜDÜ**

**İSTANBUL – 2020**

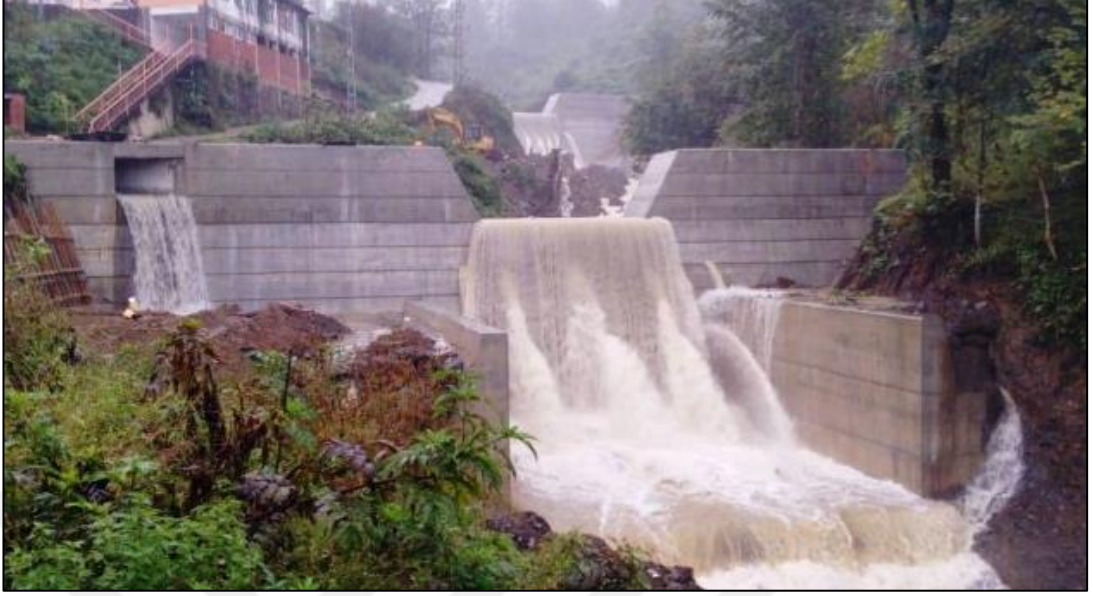
Fotoğraf 2.6: Çimenli tersip bendi (Doguoffsetgazete.com, 2018).

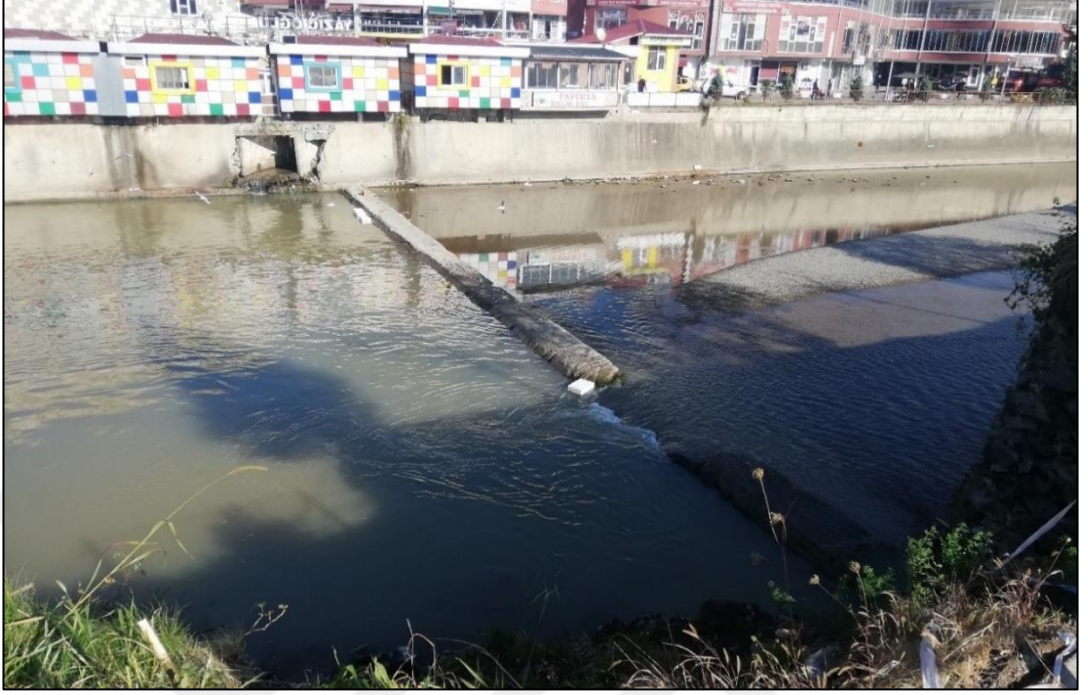
Akışa geçen suyun şiddetini kontrol edebilmek amacıyla menfez, beton duvarlar ve yatak içi temizlik gibi çalışmalar yapılmaktadır. Özellikle 2015 selinin ardından sel ve taşkın önleme çalışmalarına öncelik verilen Hopa İlçesi, bu konuda bazı projelere dahil edilmiştir. Bu duruma yönelik iş makineleri yardımıyla akarsu yatağının içerisinde biriken rüsubatı temizlemektedir. Bununla birlikte akarsu yer yer beton duvarlarla sınırlandırılmıştır (Fotoğraf 2.7).

Fotoğraf 2.7: Hopa ayı kanal ii seti.

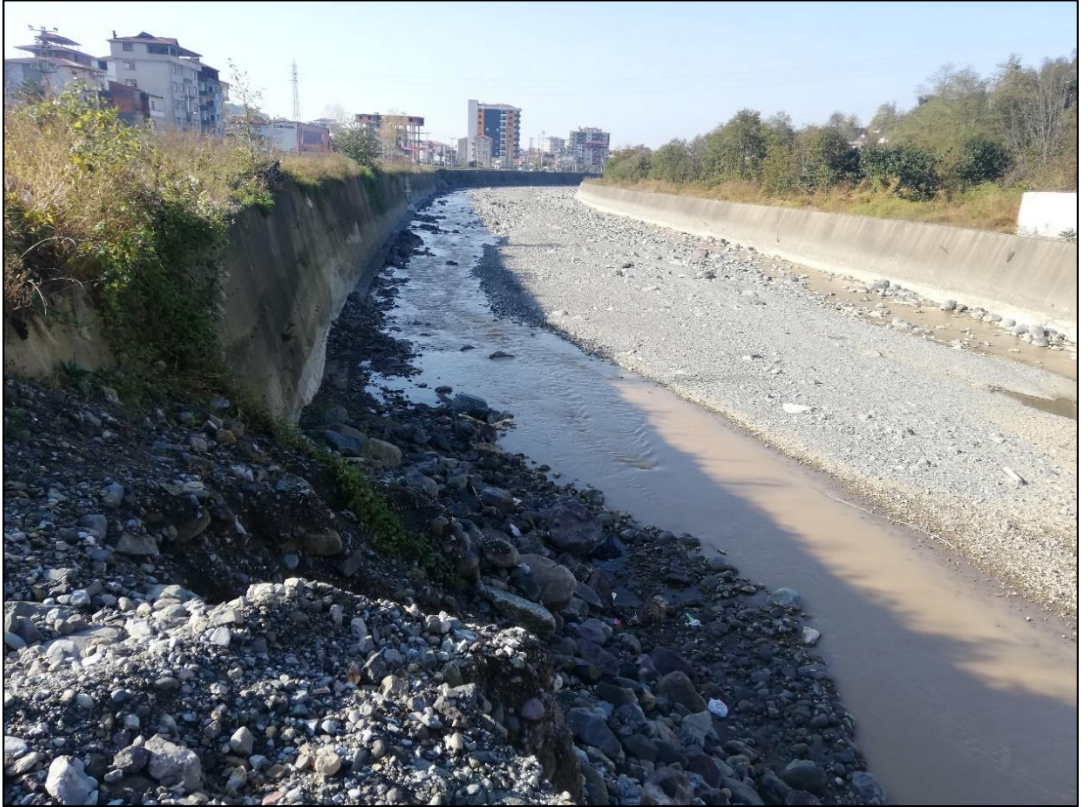
Fotoğraf 2.8: Kanala alınan Hopa ayı.

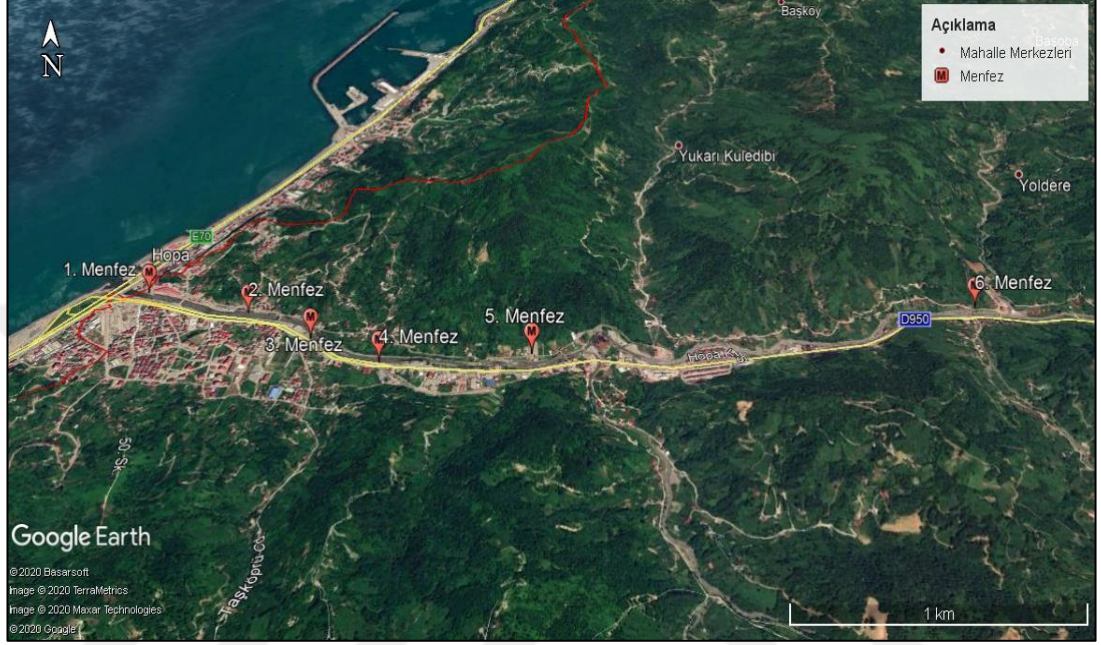
Hopa Çayı üzerindeki menfezler incelendiğinde, farklı ölçülerde Yoldere köyüne kadar 6 adet menfez mevcuttur. Menfezlerin içerisinde taş, çakıl birikintileri gibi unsurların olması dikkat çekmektedir (Şekil 2.6).

Şekil 2.6: Hopa Çayı menfez dağılışı.

- Sel ve taşkınları önlemek amacıyla yüzeysel akışa geçen su miktarının azaltılması veya lag time'in arttırılması için, özellikle yukarı çığırlarda ve yatak kenarı erozyonunu önlemek için Hopa Çayı'nın yamaçlarına bitki örtüsünü arttırıcı önlemler alınmalıdır. Ağaçlandırma çalışmaları yapılarak zeminin tutuculuğu sağlanmalı ve infiltrasyon arttırılmalıdır. Su kapanı, bent gibi akış engelleme sistemleri yapılmalıdır. Hopa Çayı'nın Karadeniz'e döküldüğü düzlük alanda meskenlerin ve karayolunun set gibi engellediği akarsu kollarının akışını engellemek için bu alanlardaki menfezlerin sayısı ve boyutları arttırılmalıdır .

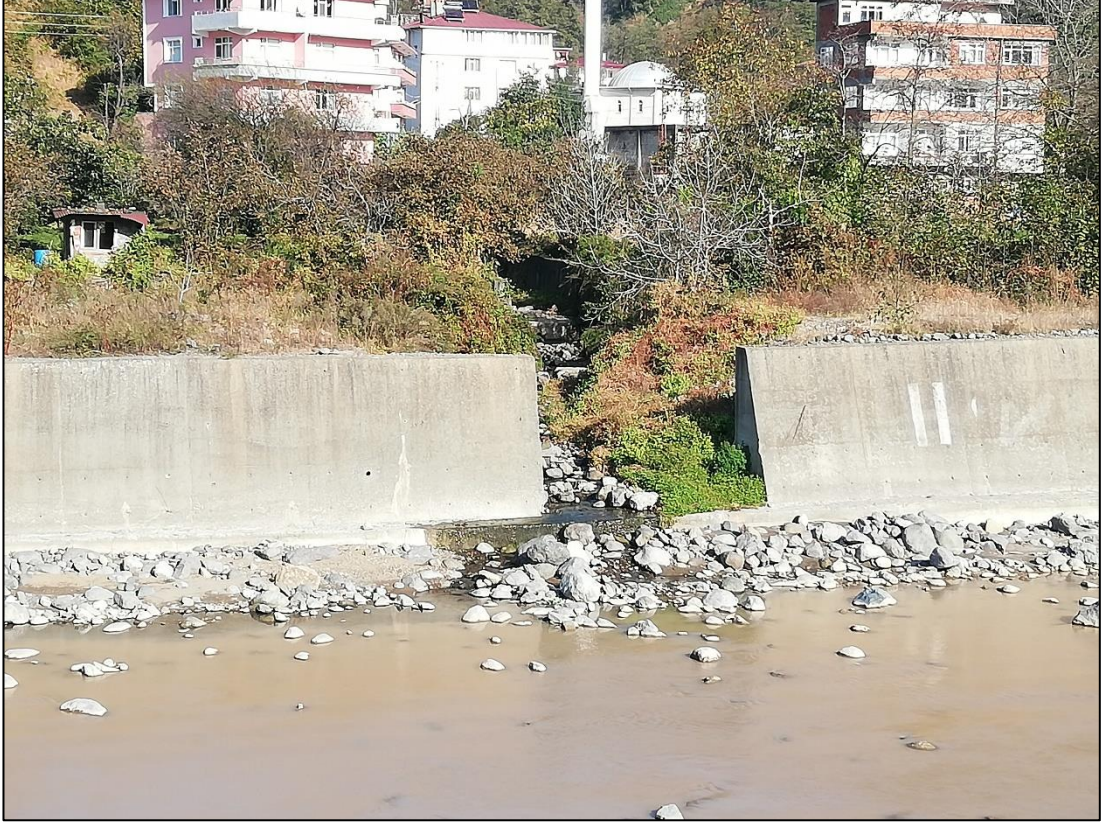
Fotoğraf 2.11: Hopa Çayı üzerinde bulunan açık menfez.

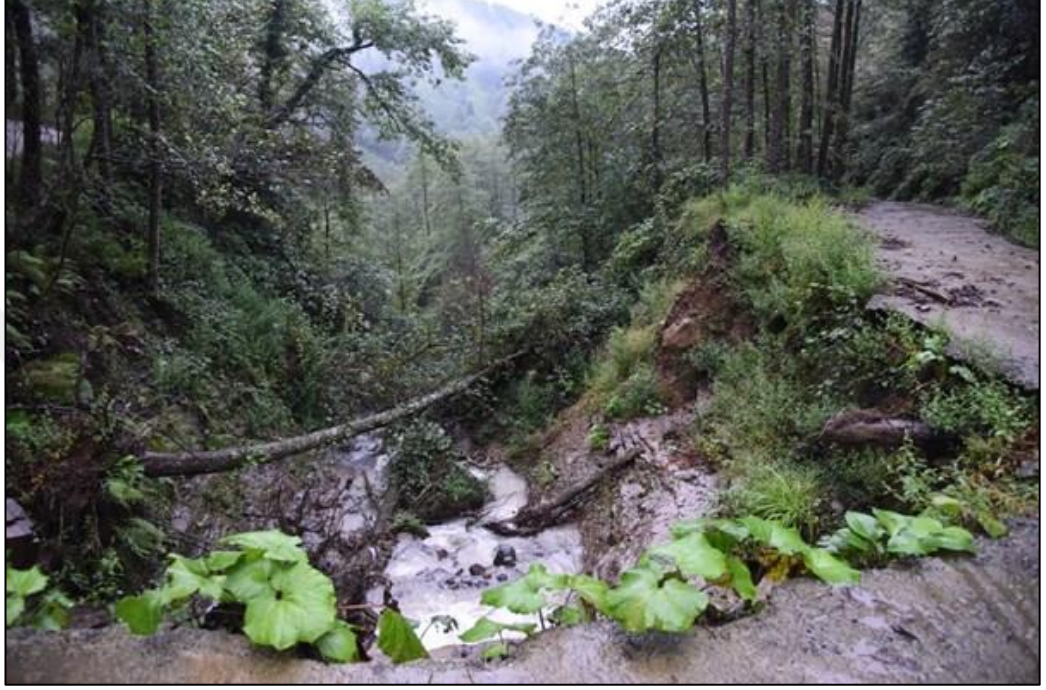
Fotoğraf 3.3: Hopa İlçe Tarım ve Orman Müdürlüğüne ait dere yatağı temizliği (Artvinobm.ogm.gov.tr, 2016).

Sel felaketinin ardından devrilen ve akışın parçalayarak sürüklediği ağaç kütükleri görmekteyiz. Havzada bu tür rüsubatlar yüzeysel akışa engel teşkil edeceği için DSİ tarafından temizlenmektedir (Fotoğraf 3.3).

yine havzada bir birikim yaratarak probleme sebep olabilmektedir. Bu sebeple bir önlem çalışması olarak düzenli bir şekilde özellikle akarsuyun şiddetini arttırdığı dönemlerde akarsu yatağındaki bu rüsubatın temizlenmesi gerekmektedir.

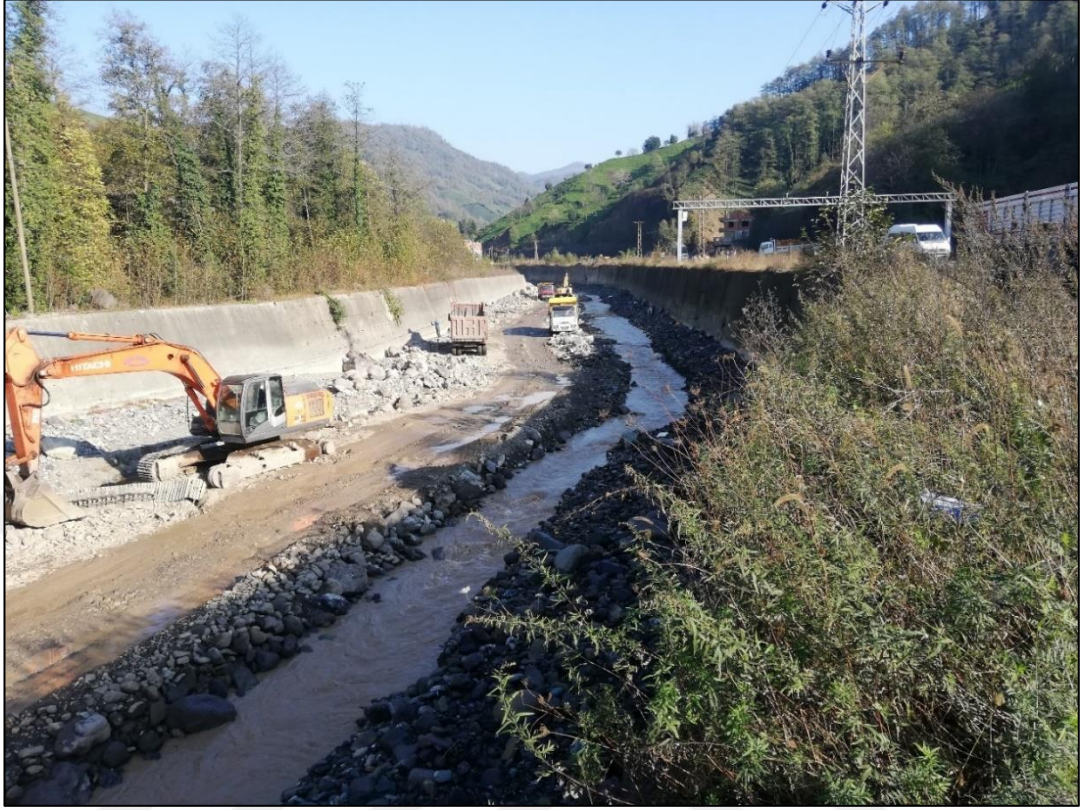
Fotoğraf 3.5: Hopa Çayı içerisinde iş makinesi çalışmaları.

Şiddetli sağanak yağışlarının yaşandığı sonbahar mevsiminde bile Hopa Çayı'nın vadi tabanına çakıl birikimine rastlamaktayız (Fotoğraf 3.4). Riskin yüksek olduğu bu mevsimde neredeyse her yıl tekrar eden afetlerin yaşanmasına rağmen hala yeterli çalışmaların yapılmadığını görebiliriz. Vadi tabanında biriken bu çakıllar akarsuyun akma hacminde daralma yaratacaktır, bu durum riskin boyutlarını arttıracaklarını için özellikle afet riski olan aylarda vadi tabanının temizlenmesi gerekmektedir.
