**İÇME SUYU DAĞITIM SİSTEMLERİNDE BİNA (SERVİS)  
BAĞLANTILARINDA MEYDANA GELEN ARIZALARIN ANALİZİ**

**YÜKSEK LİSANS TEZİ**  
**İNŞAAT MÜHENDİSLİĞİ ANABİLİM DALI**

**HAZİRAN – 2017**

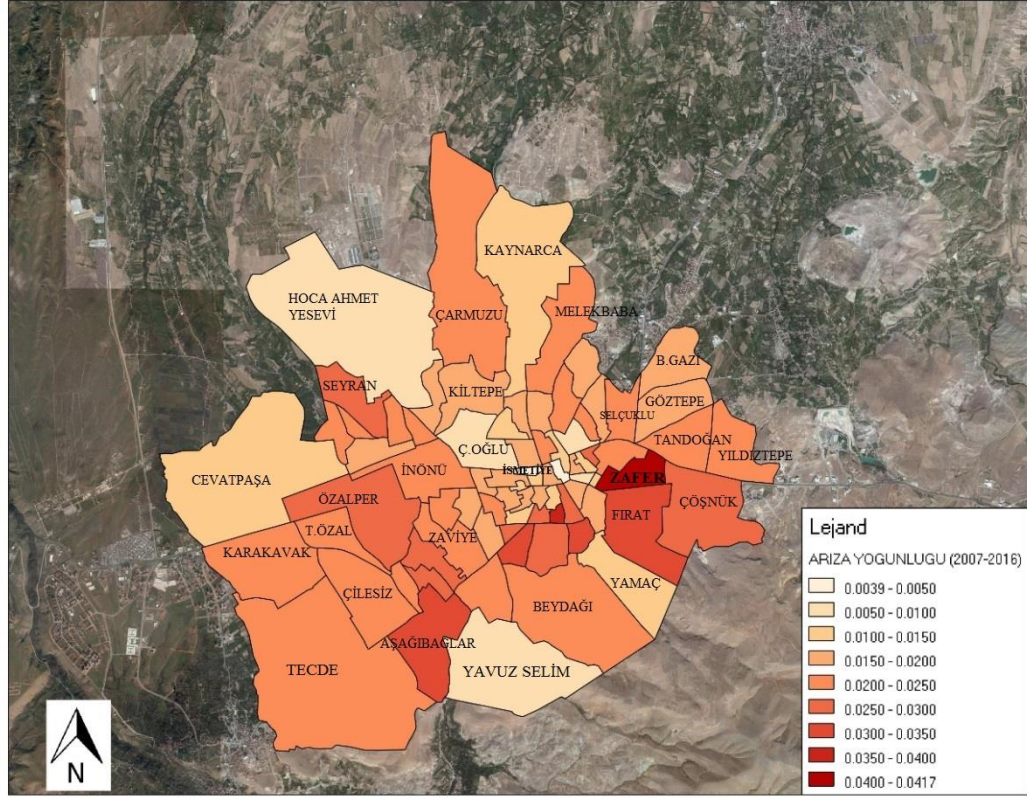
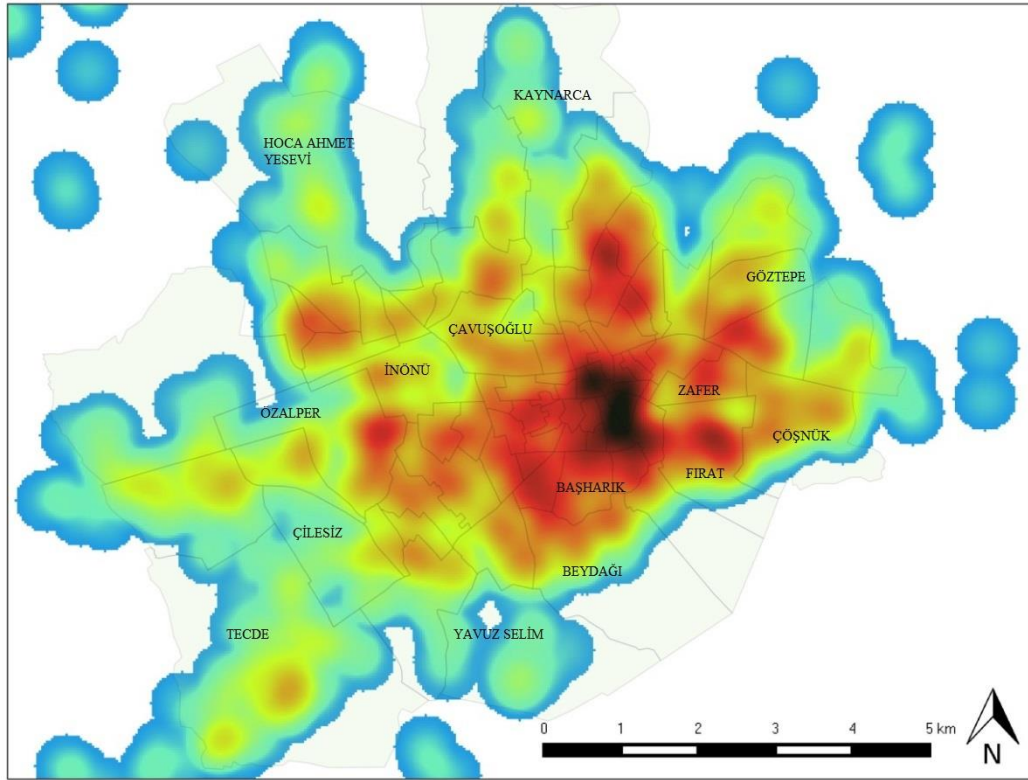
Şekil 5.3 Servis Bağlantısı Mahallelere Göre Arıza Yoğunluğu (2007-2016)

Şekil 5.4 Servis Bağlantısı Arıza Noktaları Yoğunluk Haritası (2007-2016)

Mahallelere göre yıllık servis bağlantısı arıza yoğunluğu incelendiğinde en yüksek yıllık arıza yoğunluğunun 0.0417 arıza/bağlantı/yıl ile Zafer mahallesinde olduğu görülmektedir (Çizelge 5.2). Bu rakam her yıl ortalama 24 servis bağlantısından birinin arıza verdiği anlamına gelmektedir. Yine 0.04 arıza/bağlantı/yıl arıza yoğunluğu ile Ferhadiye mahallesinin ve yıllık 0.0331 arıza/bağlantı/yıl arıza yoğunluğu ile Fırat mahallesinin servis bağlantılarındaki arızalar açısından en sorunlu mahalleler olduğu görülmektedir.

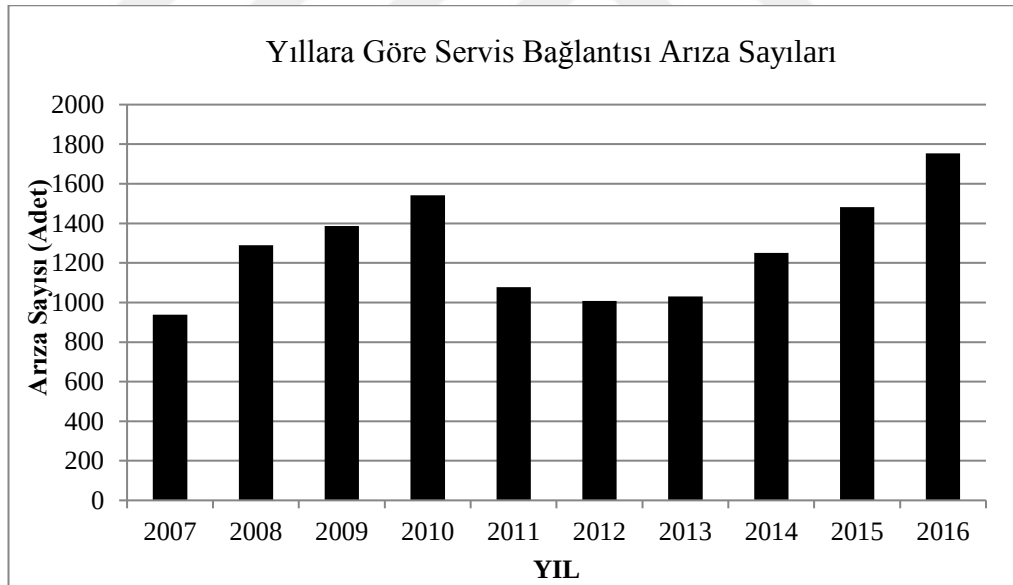
Çalışma alanında arızaların yıllara göre değişimi incelendiğinde 2007-2016 yılları arasındaki dönemde toplamda 12754 adet servis bağlantısı arızasının meydana geldiği görülmektedir. Bu zaman diliminde 938 adet kayda geçen servis bağlantısı arızası ile 2007 yılı en az arızanın meydana geldiği yıl olmakla beraber 2016 yılı ise 1753 kayıtlı arıza ile en çok arızanın meydana geldiği yıldır.

Servis bağlantılarında meydana gelen arızalar açısından yıllar arasında belirgin farklılıklar olduğu göze çarpmaktadır (Şekil 5.5). 2007 yılından itibaren doğrusala yakın bir eğilimle artan kayıt sayılarında 2011 ve 2012 yıllarında belirgin bir düşüş görülmekte, 2013-2016 diliminde ise yine 2007-2010 yıllarına benzer bir eğilimle artış göstermektedir. 2011 yılındaki düşüşün sebebi araştırıldığında, 2010-2011 yıllarında şehir merkezinde bazı sorunlu bölgelerde servis bağlantılarının yenilendiği görülmüştür. 2014 yılında arıza sayılarının tekrar artmaya başlaması ve 2016 yılında en yüksek noktaya ulaşması ise bu çalışmanın 7. bölümünde “Malzeme Kalitesi” ve “İşçilik Kalitesi” parametreleri ile detaylı olarak açıklanmıştır.

Şekil 5.5 Yıllara Göre Servis Bağlantısı Arıza Sayıları Grafiği

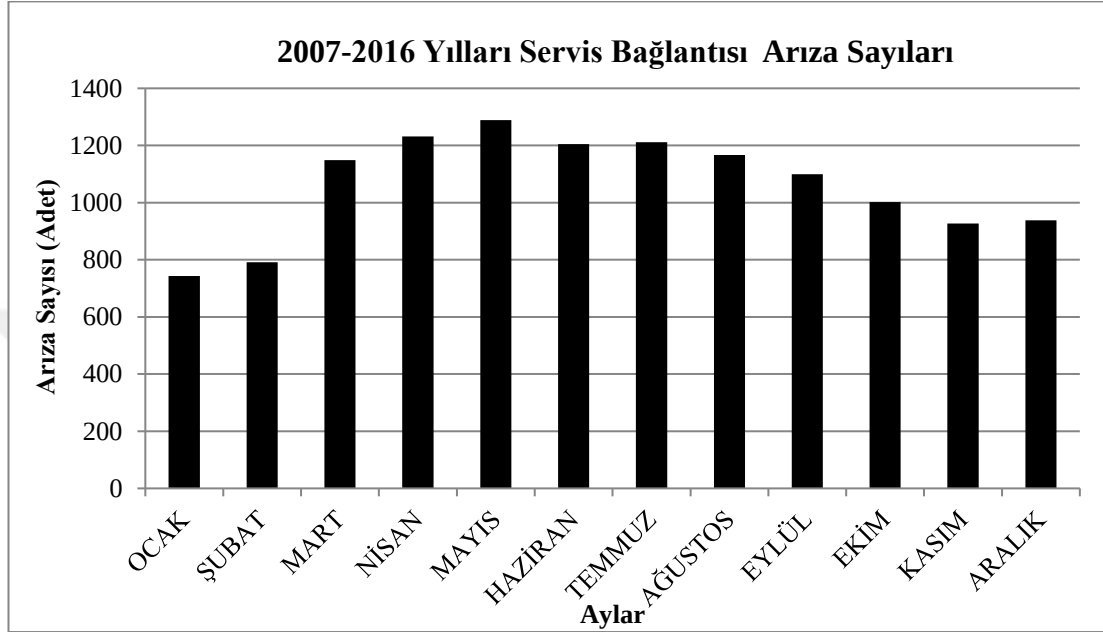
Şekil 5.16 Aylara Göre Servis Bağlantısı Arıza Sayıları (2007-2016)

Çalışma alanında, uzun yıllar periyodundaki toplam 12.754 adet arızanın aylık dağılımına bakıldığında 10 yıllık dönemde sırasıyla 743 ve 791 toplam arıza kaydıyla Ocak ve Şubat aylarının en az arızanın meydana geldiği aylar olduğu görülmektedir (Şekil 5.16). Toplam 1289 arıza kaydı ile Mayıs ayı en fazla sayıda servis bağlantısı arızasının meydana geldiği ay olarak görülmektedir, 1289 arıza kaydı ile de Nisan ayı takip etmektedir. Verilerin elde edildiği zaman periyodunda çalışma alanında servis bağlantılarında meydana gelen arızaların aylık toplam değerlerinin ortalaması ise 1063 adet arızadır.

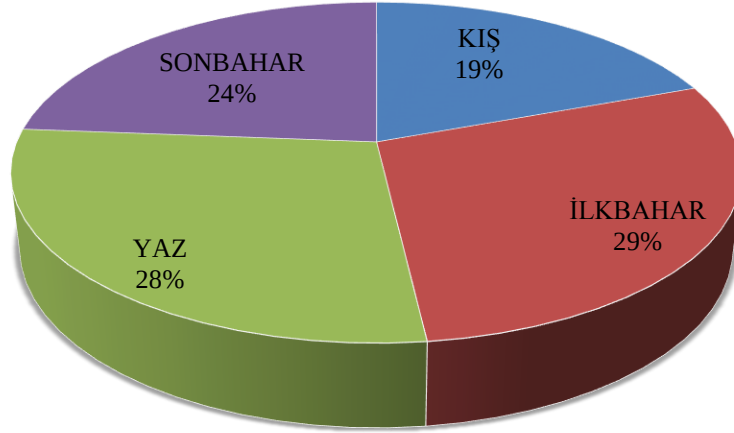
Şekil 5.17 Servis Bağlantısı Arızalarının Mevsimsel Dağılımı

Arızaların ilkbahar ve yaz mevsimlerinde artış göstermesinin sebebi, bu mevsimlerde tüketimin artması, dolayısıyla şebeke basıncında dalgalanmanın daha fazla görünmesinin yanı sıra, sert karasal iklimin hüküm sürdüğü uygulama alanında kış mevsiminde oluşan arızaların havaların ısınmasıyla ve zeminin çözülmesiyle yer üstüne çıkmasıdır. Ayrıca mevsimler arasındaki sert sıcaklık değişimlerinin de bu eğilimde katkısı olduğu söylenebilir.

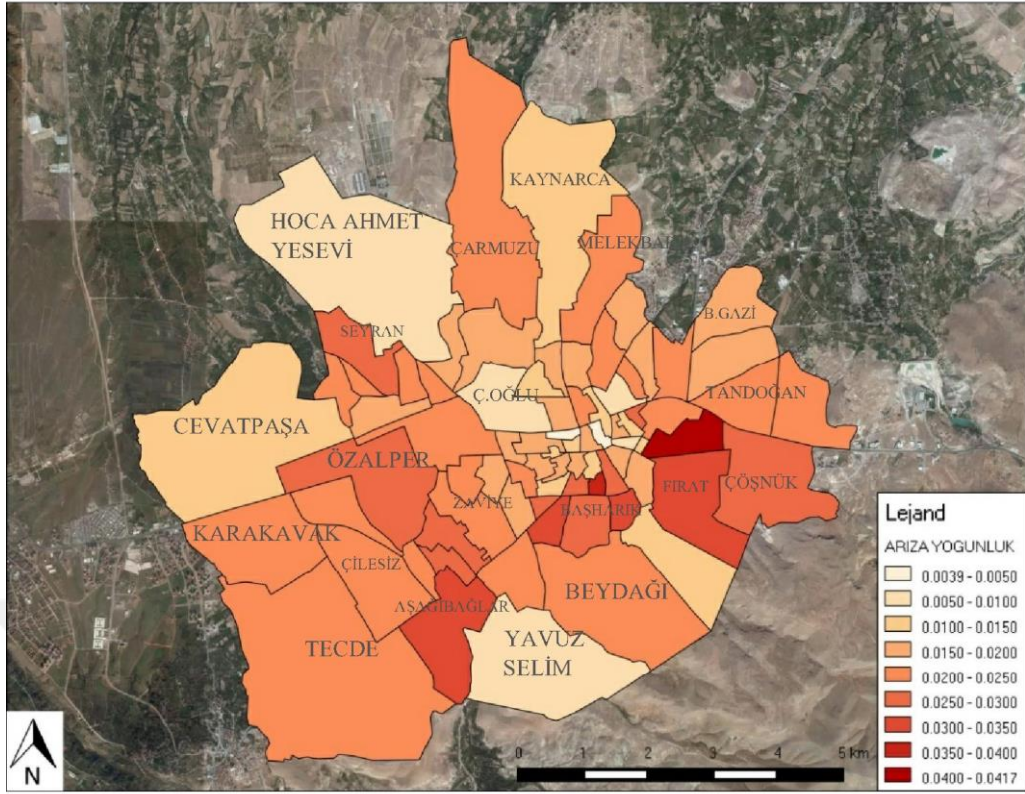
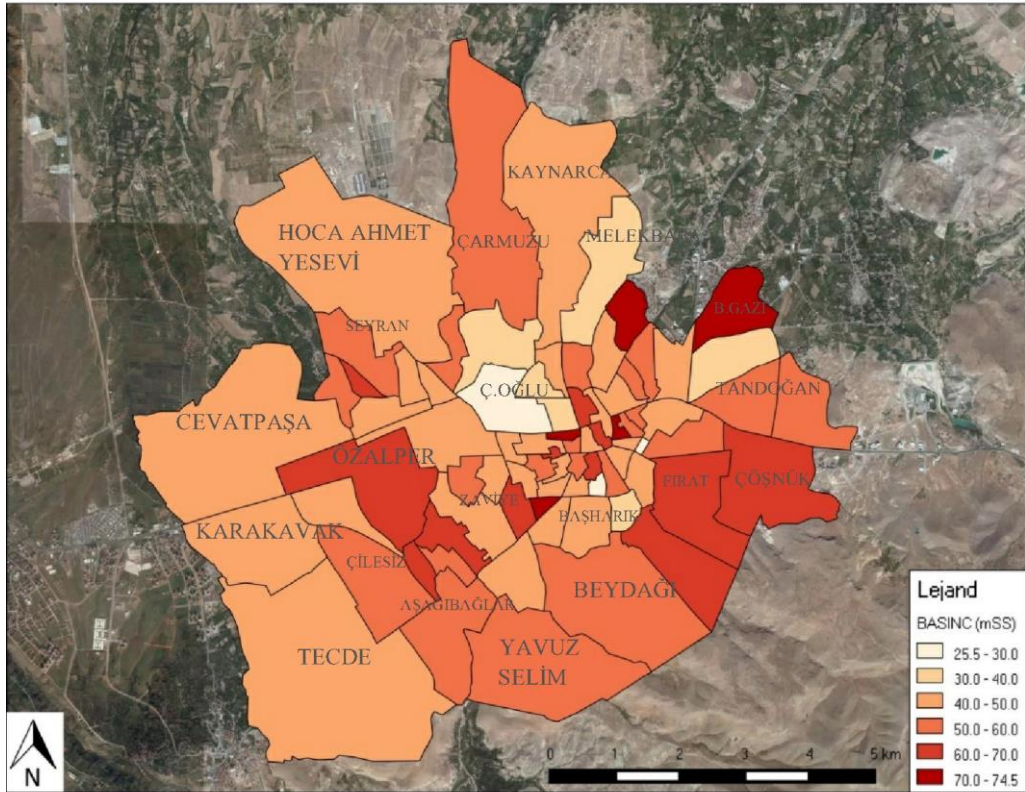
Bölgelere göre arıza yoğunlukları haritası ve bölgelere göre ortalama basınç haritaları yan yana incelendiği zaman, haritaların çevrede genel olarak örtüşmekle beraber özellikle şehir merkezinde kayda değer bir ilişkinin oluşmadığı görülmektedir (Şekil 5.19). Buna sebep olarak basınç hesabının bölgelere göre ortalama basınç üzerinden yapılması gösterilebilir, bölge içi basınç dağılımlarında farklılıklar olabilir.

Şekil 5.19 Ortalama Basınç ve Arıza Yoğunluğu Haritaları
