# **İKLİM DEĞİŞİKLİĞİNİN TARİHİ YAPILAR ÜZERİNDEKİ ETKİSİ**

**Merve KALENDER**

**YÜKSEK LİSANS TEZİ**

**GAZİANTEP - 2023**

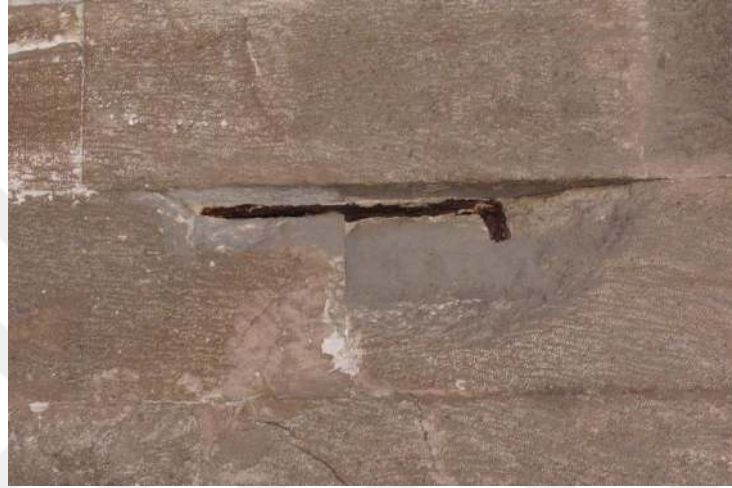
Taşın iç yapısında basın oluşturan dış etkenler atlaklar ile başlayarak taştan para kopmasına neden olur. Taş birleşimlerinde kullanılan demir elemanların paslanması ve hacminin artması taşı patlatarak bazı paraların kopmasına neden olur (Şekil 3.4) (Milli Eğitim Bakanlığı İnşaat Teknolojisi, 2013).

Şekil 3.4. Para Kopması (Görün Arun arşivinden).

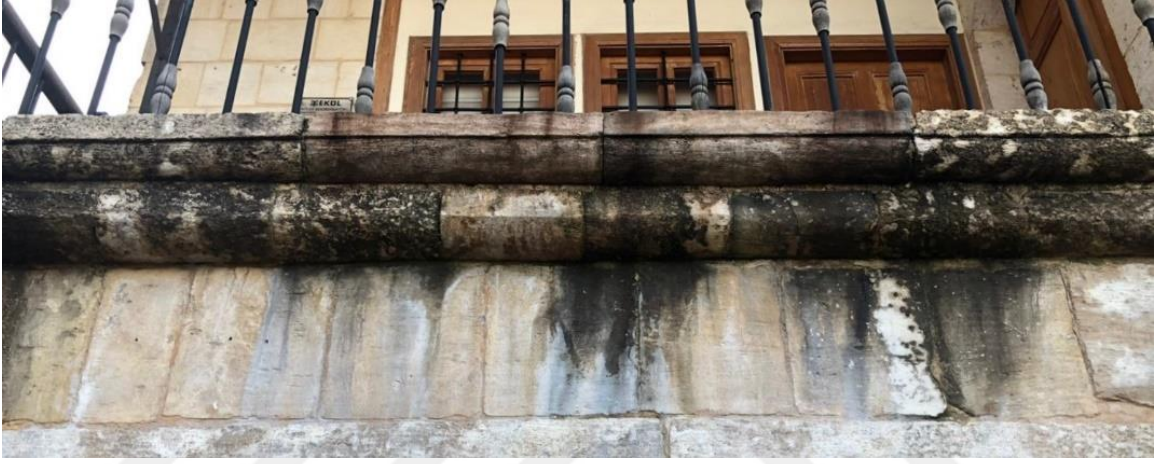
Havadaki kükürt, azot, nitrat gibi kirli gazların yüzeyde birikmesi ve nem etkisiyle taşıdaki kalsiyum bileşeni ile reaksiyona girmesi sonucu yüzeyde siyah kabuk (Şekil 3.9) şeklinde oluşan bir tabakadır. Mermer yüzeylerde oluşan bu tabaka su ile yıkandığında yüzey pürüzlü bir görünüm alır, siyah kabuk görülmez (Eskici v.d., 2006; Kaçmaz, 2020).

Şekil 3.9. Metin Sözen Eğitim ve Kültür Merkezi'nin Cephesinde Kabuk Oluşumu.

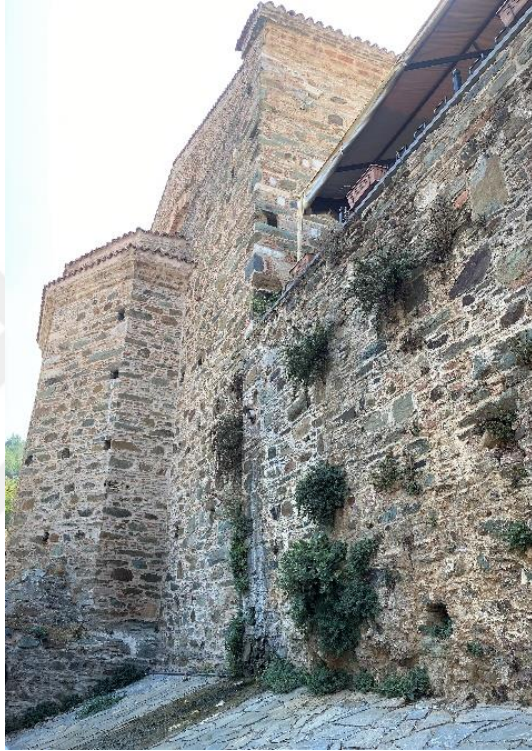
Rüzgar ve hayvanlar aracılığıyla taşınan bitki tohumları yapılarda yer alan boşluklara yerleşerek, uygun koşullar altında kök salıp, büyüyerek yapıda çatlaklara ve parça kopmalarına neden olabilmektedir. Şekil 3.14'te Şirince'de bulunan Aziz John Baptist Kilisesi dış cephe duvarında oluşan bitkilenmeler görülmektedir. Hayvanlar da yapılarda boşluk ve delikler oluşturarak, taşlara mekanik zararlar verebilmektedir. Tarihi yapılara yuvalanan kuşların dışkıları taşın yapısıyla reaksiyona girerek yapıya zarar vermektedir.

**Şekil 3.14.** Aziz John Baptist Kilisesi Dış Cephe Duvarında Bitkilenme

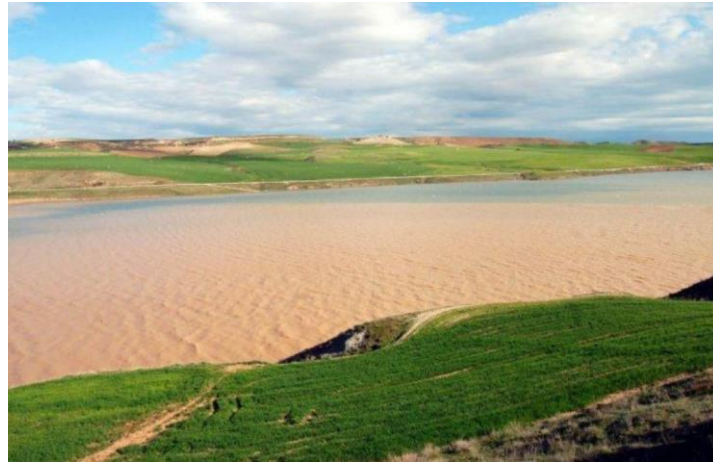
Baraj göllerinin taşıdığı alüvyonlar, erozyon ve kütle hareketleri barajda siltasyona neden olmaktadır. Zamanla siltasyon ile dolan barajlar ömürlerini kısa sürede tamamlayarak, kullanılamaz hale gelmektedir. Siltasyonun gelişim evreleri Şekil 4.1’de, Atatürk Barajı’nda görülen siltasyon örneği ise Şekil 4.2’de verilmiştir. Demirköprü Barajı 41 yıl, Sürgü Barajı 35 yıl, Hirfanlı Barajı 33 yıl, Bayındır Barajı 28 yıl, Selevir ve Yalvaç Barajı 27 yıl, Kemer Barajı 22 yıl, Altınapa Barajı ve Kartalkaya Barajı 19

**Şekil 4.2.** Atatürk Barajı'nda Siltasyon.

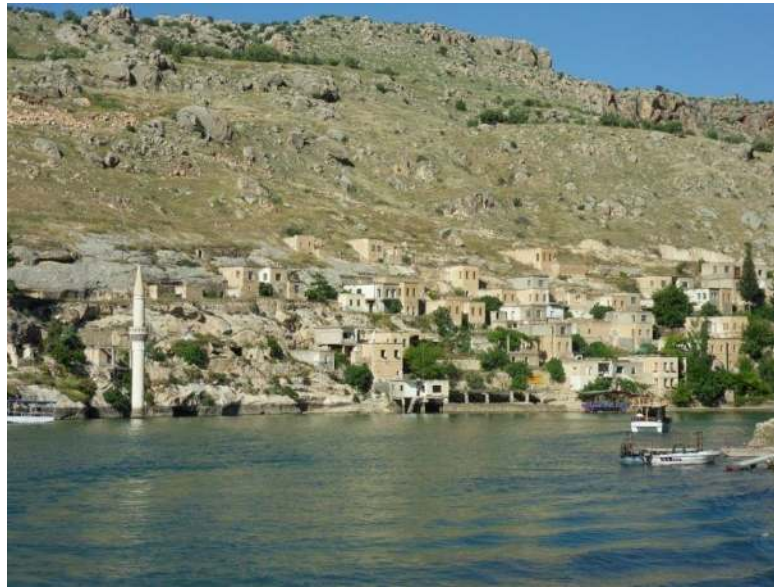
Savaşan Köyü'nün bir kısmı sular altında kalırken, geriye kalan yapılar da terk edilerek yok olmaya mahkum edilmiştir (Şekil 4.6). Şekil 4.7'de 1910 yılında Yasin Küçük tarafından çekilen Rumkale fotoğrafı ile Şekil 4.8'de verilen 2020'ye ait fotoğraf kıyaslandığında, su seviyesindeki fark ve suyun Rumkale ile olan ilişkisinin artmış olduğu gözle görülmektedir.

**Şekil 4.6.** 2011 Yılında Savaşan Köyü.  
**Kaynak:** Topalan, 2016.

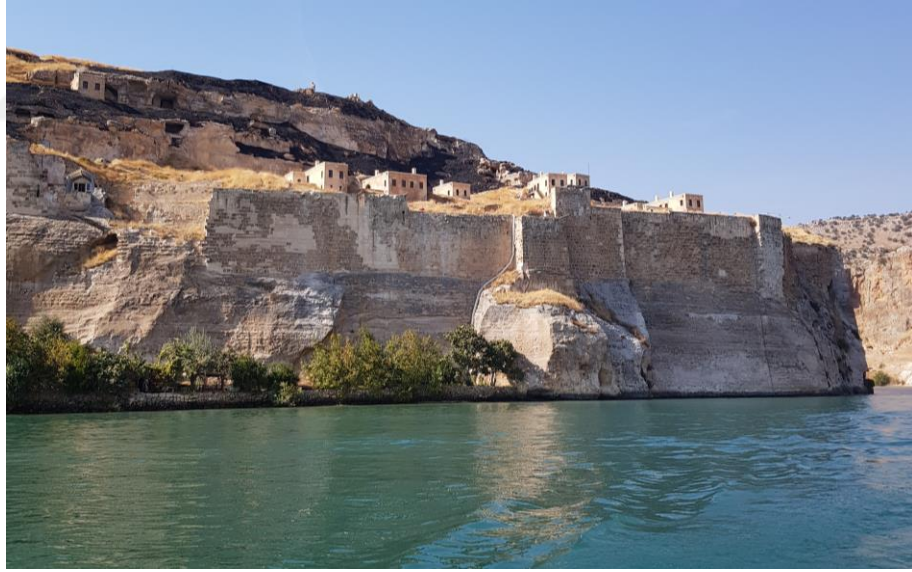
**Şekil 4.8.** 2020 Yılında Rumkale.

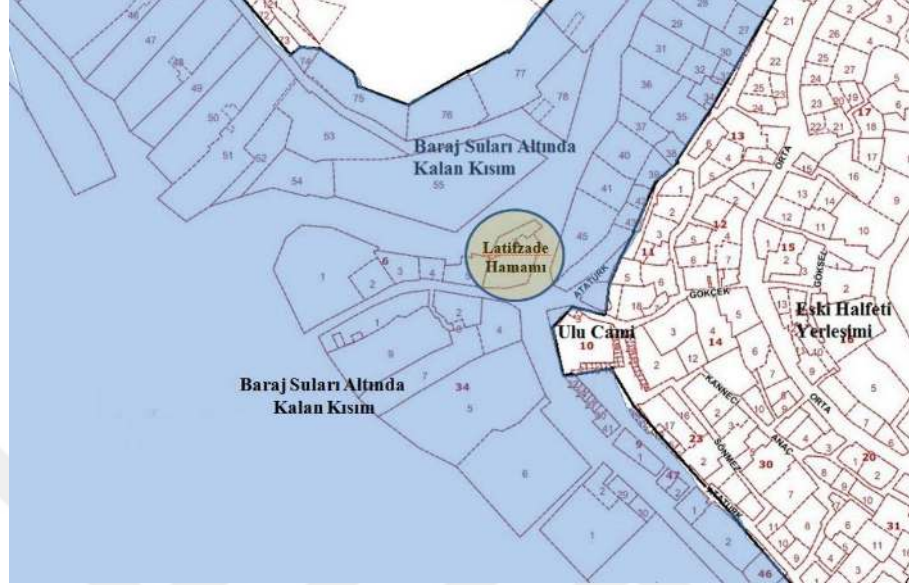
Halfeti'de baraj sularının yükselmesi ile birlikte birçok sivil yapı; Latifzade Hamamı ve Merkez Ulu Camii'nin bir bölümü olan hamam, türbe ve mescit gibi anıtsal yapılar sular altında kalmıştır (Şekil 4.9)(Şekil 4.10)(Topalan, 2016). Şekil 4.11'de 2000 yılında su seviyesi yükselirken fotoğraflanan Halfeti ile Şekil 4.12'de

Şekil 4.9. Halfeti’de Sular Altında Kalan Alanlar.  
Kaynak: Topalan, 2016.

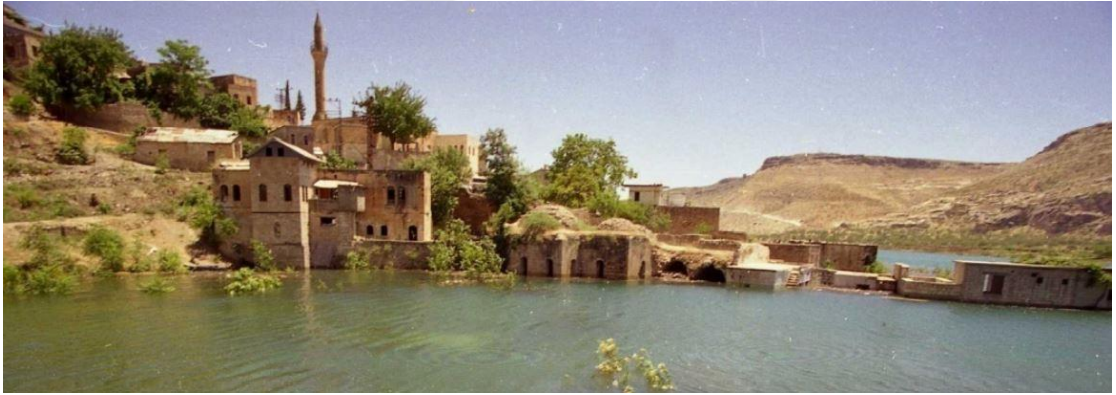
Şekil 4.10. Su Seviyesi Yükselirken Ulu Camii ve Latifzade Hamamı.  
Kaynak: Kürkcüoğlu, 2000.

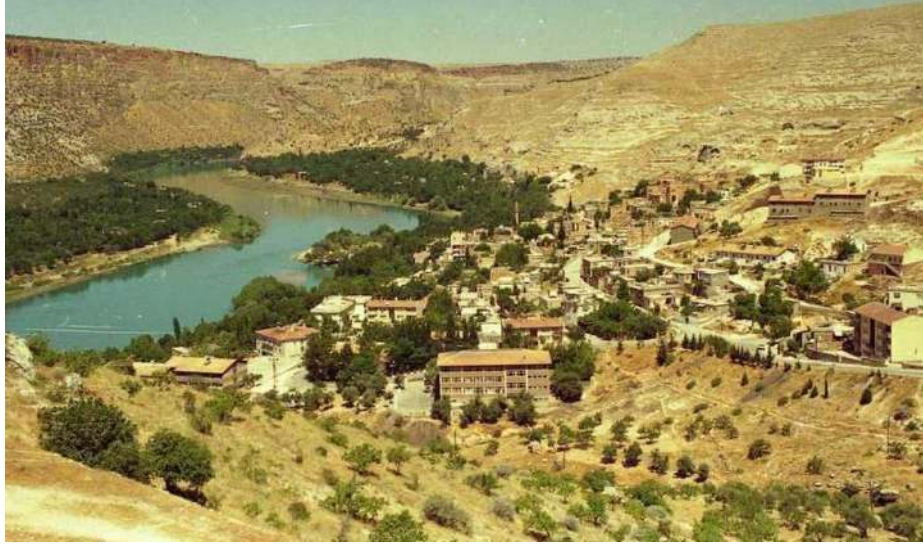
2010 yılındaki Halfeti kıyaslandığında da baraj gölünün kapladığı hacim; suyun, zemin ve yapılar üzerindeki mekanik etkisi gözle görülür durumdadır.

**Şekil 4.11.** Su Seviyesi Yükselirken Halfeti Genel Görünüm.  
**Kaynak:** Kürkçüoğlu, 2000.

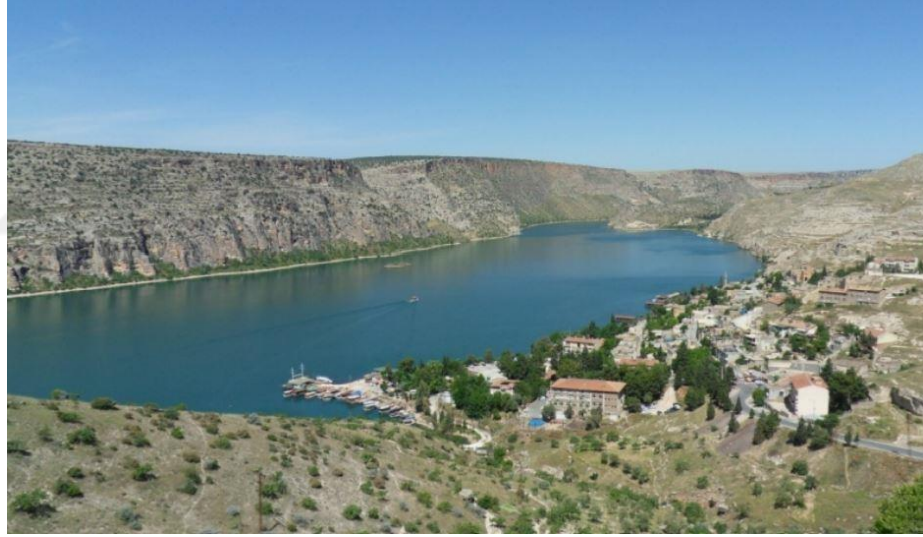
**Şekil 4.12.** 2010 Yılında Halfeti Genel Görünüm.  
**Kaynak:** Topalan, 2016.

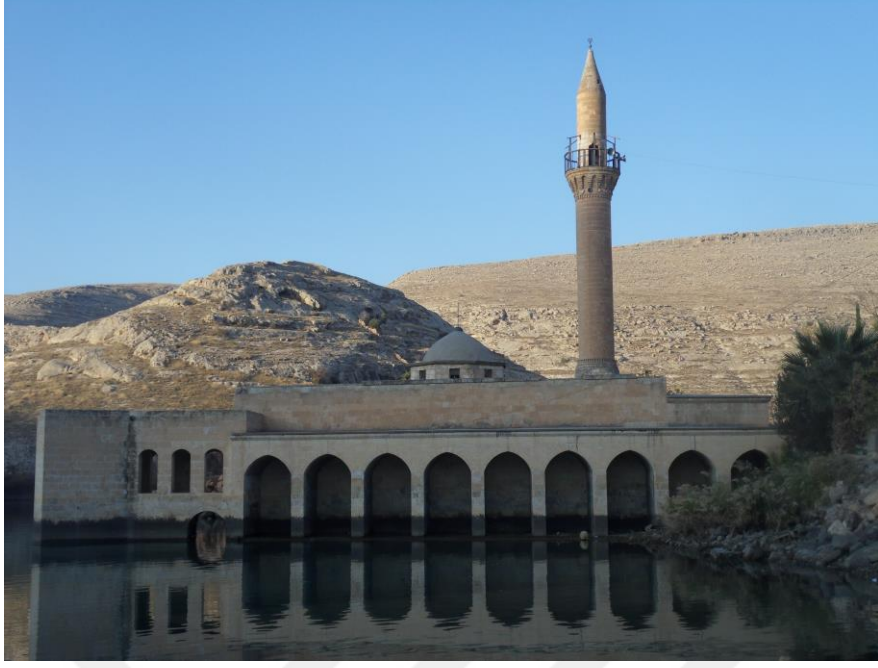
**Şekil 4.16.** 2011 Yılında Halfeti Ulu Camii'nin Güney Cephesi  
**Kaynak:** Topalan, 2011.

Bugün Halfeti’de bulunan tek anıtsal yapı olma özelliği taşıyan Ulu Camii’nin mescid ve türbe kısmı sular altında kalmıştır (Topalan, 2016). Konum itibariyle baraj gölüne en yakın olan yapı, zaman zaman su seviyesinin yükselmesi ile 50 cm ile 1 metre arasında tamamen sular içinde kalmaktadır. Yapının temelleri ise tamamen sular altındadır. Şekil 4.14’te sular yükselmeden önce, Şekil 4.15’te ise sular henüz yükselmişken çekilen camiinin güney cephesinin fotoğrafları yer almaktadır. Su tutulduktan 11 yıl sonra aynı cepheye ait fotoğraf incelendiğinde, yapının sürekli suya maruz kaldığı alt kısımlarda siyah kabuk oluşumu ve cephede kirlenmeler görülmektedir (Şekil 4.16). Şekil 4.17’de 2022 yılına ait fotoğraf ile bugünkü durumu incelendiğinde ise siyah kabuk oluşumunda ve taş cephe üzerindeki kirlenmelerde artış olduğu görülmektedir. Ayrıca eyvanın iç kısmında bulunan duvarlarda da kirlenmelerin olduğu gözlenmektedir.

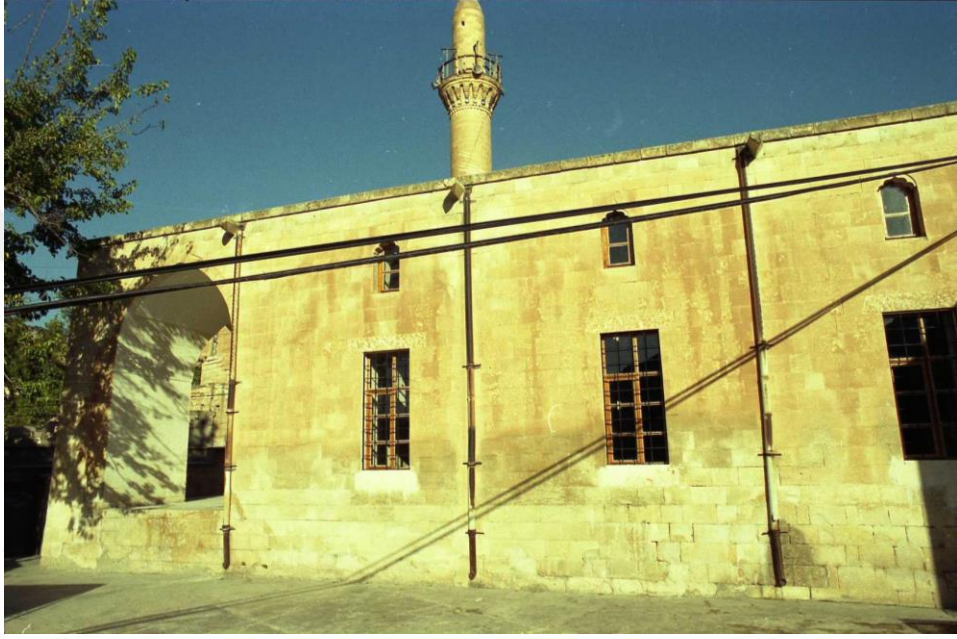
**ekil 4.18.** 1998 Yılında Halfeti Ulu Camii'nin Batı Cephesi

Camii'nin batı cephesinin baraj suyundan etkilenmeden önceki fotoğrafında (Şekil 4.18) taş yüzeylerinde kısmi renk değişimleri mevcutken; suyun etkisinde

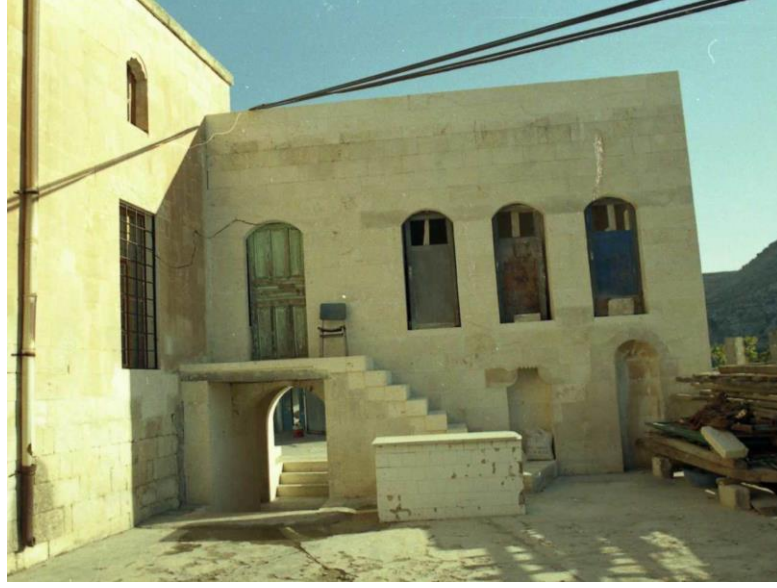
**Şekil 4.20.** 1998 Yılında Halfeti Ulu Camii'nin Batı Cephesinde Bulunan İmam Evi.  
**Kaynak:** Kürkçüoğlu, 1998.

Şekil 4.20'de 1998'e ait görselde Camii'nin batı cephesinde yer alan imam evi yer almaktadır. Görselden restorasyonunun yeni tamamlanmış olabileceği düşünülmektedir. Bu bağlamda 2011 yılında çekilen fotoğraf incelendiğinde yapının zaman içinde oldukça hasar aldığı görülmektedir (Şekil 4.21). Taş yüzeylerde kirlenmeler, siyah tabaka oluşumları ve yüzey kayıpları mevcuttur.

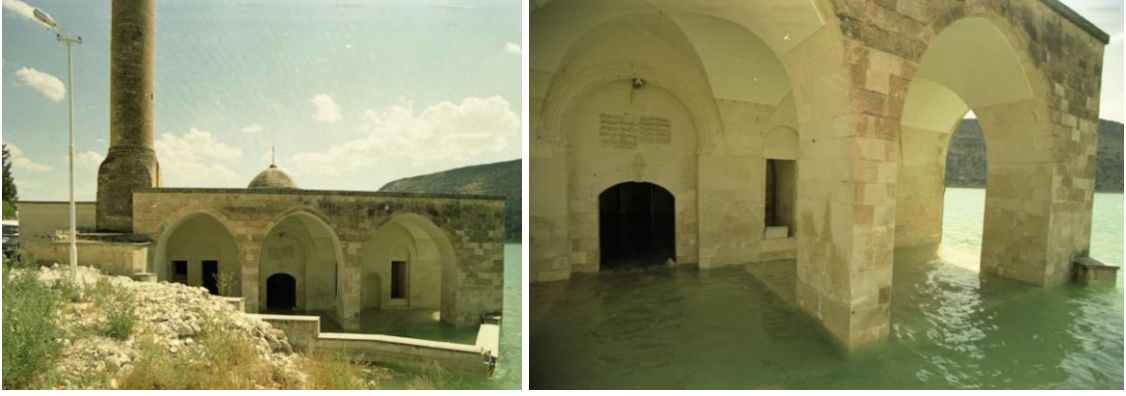
**Şekil 4.23.** 2000 Yılında Halfeti Ulu Camii'nin Kuzey Cephesi.  
**Kaynak:** Kürkçüoğlu, 2000.

Baraj suyu yükseldiği sırada bir kısmı sular altında kalan caminin kuzey cephesinin görselinde, bazı renk değişimleri ve az miktarda siyah kabuk oluşumları yer yer görülmektedir (Şekil 4.23). 2022 yılında çekilen fotoğraf incelendiğinde 22 yıl içinde son cemaat yerinin dış duvarında büyük oranda siyah kabuk oluşumu ve bunu takiben tuz kristalleşmeleri mevcuttur (Şekil 4.24). Ayakların gövde kısımlarında da tuz kristalleşmeleri görülürken, yapının birçok yerinde bitkilenmeler vardır.

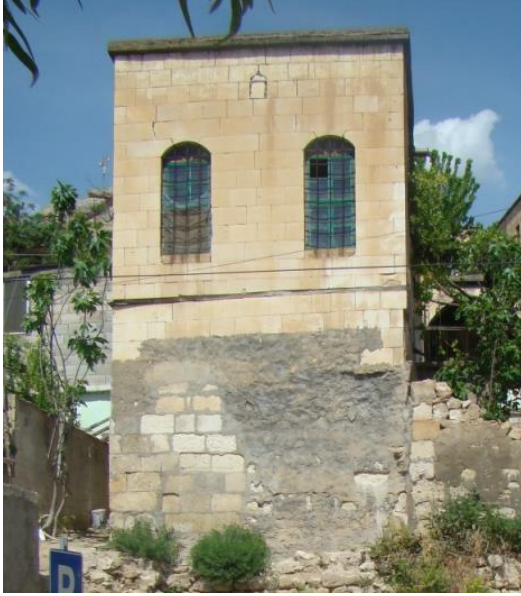
**Şekil 4.25.** 2012 Yılında 1 Numaralı Yapı.  
**Kaynak:** Polat, 2012.

Baraj kıyısına 20 metre mesafede yer alan 1 numaralı yığma yapıya ait 2012 yılındaki görsel (Şekil 4.25) ile 2022 yılında çekilmiş olan görsel (Şekil 4.26) incelendiğinde; yapıdaki mevcut çatlakların belirginleşip, cephede yer alan kirlenme ve tuz kristalleşmelerinin arttığı görülmektedir.

Yapıda oluşmuş olan çatlaklar zemin yapısında oluşan değişiklikten dolayı olabileceği gibi, yapıya yanlış uygulanan betonarme çatı döşemesinden kaynaklı fazla yükten dolayı da olabilir. Yapının betonarme çatısının ne zaman yapıldığı bilinmediği için ikisi de olasılık dahilindedir.

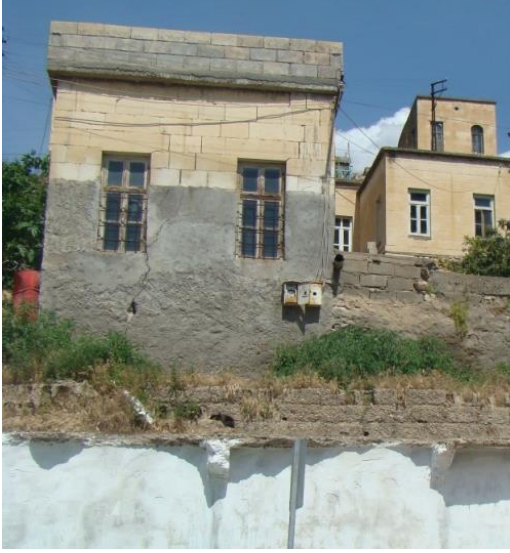
**Şekil 4.27.** 2012 Yılında 2 Numaralı Yapı.  
**Kaynak:** Polat, 2012.

Şekil 4.27’de yer alan baraj kıyısına 23 metre mesafede yer alan 2 numaralı yapının 2012 yılına ait görselinde, yapıda yapısal bir çatlağın olduğu fakat çimento esaslı sıva ile kapatılmaya çalışıldığı görülmektedir. Halfeti’de yer alan birçok sivil yığma yapıda olduğu gibi tavan döşemesi betonarme yapılarak, yapının yükü arttırılmıştır. Şekil 4.28’de 2022 yılındaki durumu incelenecek olursa, yapıdaki çatlağın derinleşerek devam ettiği görülmektedir. Ayrıca hava kalitesinin kötüleşmesinden kaynaklı cephede kirlenmeler mevcuttur.

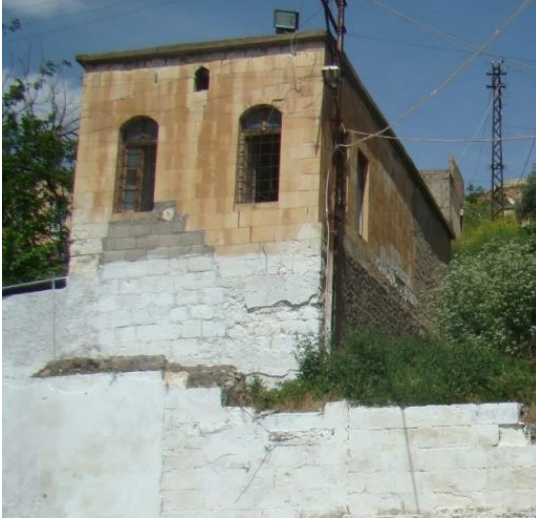
**Şekil 4.29.** 2012 Yılında 3 Numaralı Yapı.  
**Kaynak:** Polat, 2012.

Baraj kıyısına 25 metre mesafede bulunan 3 numaralı yapının 2012 yılına ait görseli incelendiğinde zemin kaynaklı olabileceği düşünülen yapı çatlağının, çimento esaslı harç ile onarımının yapıldığı (Şekil 4.29), 2022 yılında ise ön cephesinde bulunan taşıyıcı duvarın tamamen yıkıldığı görülmektedir (Şekil 4.30). Bu durumun nedeni, terk edilip bakılmayan binanın nem ile yumuşamış zemininde bulunan temel oturması olabilir.

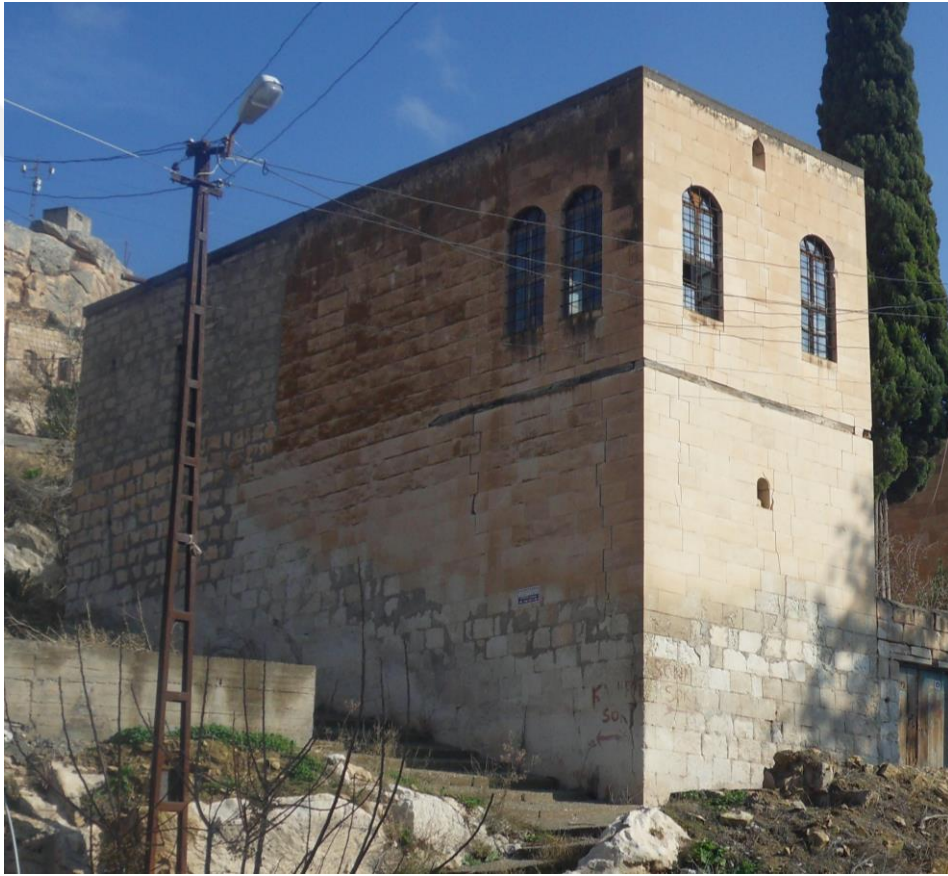
**Şekil 4.31.** 2011 Yılında 4 Numaralı Yapı.  
**Kaynak:** Topalan, 2011.

Şekil 4.31’de verilen 4 numaralı yığma yapı, baraj kıyısına 33 metre mesafededir. 2011 yılında pencere köşelerinden 45 derece açı yapan yapısal

çatlaklarının olduğu görülmektedir. Bu çatlakların baraj göletinin etkisiyle gevşeyen zeminden kaynaklı olabileceği düşünülebilir. Cephede siyah kabuk oluşumlarının başladığı görülmektedir. Ayrıca metal malzemenin korozyonu ve liken oluşumu da mevcuttur. Yapının Şekil 4.32’de verilen 2022 yılına ait görselinde, yapıda yapısal çatlakların büyüyerek yıkılma tehlikesi oluşturulduğu görülmektedir. Yapının yıkılmaması için payandalarla yapıya destek oluşturulmuştur. Taş yüzeyde görülen siyah kabuk oluşumu ve likenlerde de artış mevcuttur. Yapıda oluşan yapısal çatlak Şekil 4.33’te, liken oluşumları ise Şekil 4.34’te verilmiştir.

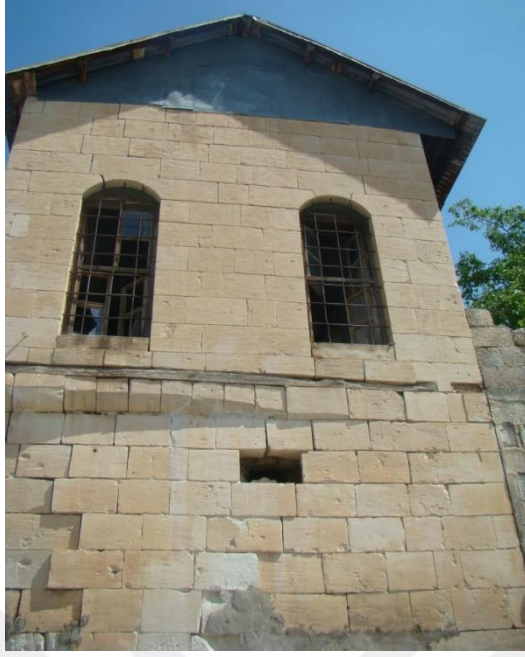
**Şekil 4.35.** 2011 Yılında 5 Numaralı Yapı.  
**Kaynak:** Topalan, 2011.

Baraj kıyısına 11 metre mesafede bulunan 5 numaralı yapının 2011 yılına ait görselinde (Şekil 4.35), cephenin zemin katında taşlar üzerinde yüzey kayıpları ve tuz kristalleşmesi vardır. Pencere köşesinde çatlakların başladığı görülmektedir. 2022 yılında yapının bugünkü durumu kıyaslandığında; taş malzemede çatlakların ilerlediği ve derz boşalmalarının çimento esaslı harçla kapatılmaya çalışıldığı görülmektedir (Şekil 4.36). Yapının çatısı ve 1. kat tavan döşemesi mevcut değildir. Taş malzemede 2011 yılına göre kirlenmeler olduğu ve yer yer bitkilenmelerin varlığı söz konusudur.

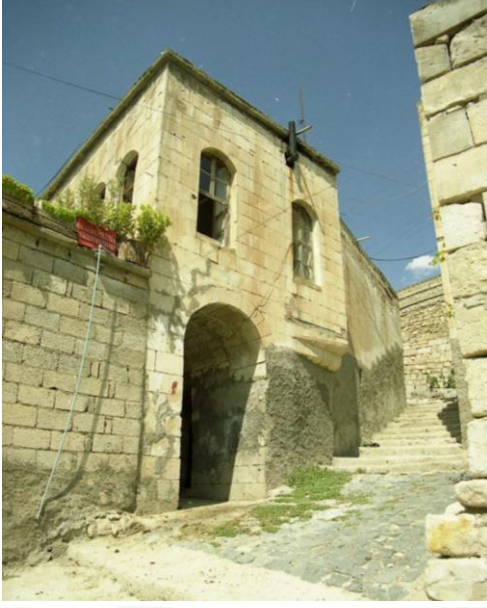
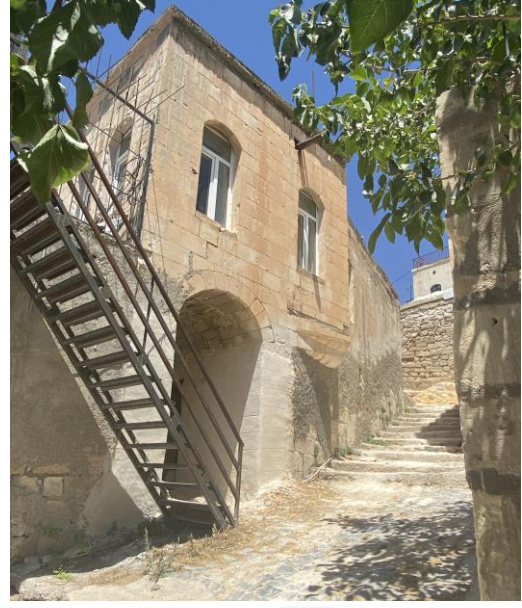
Şekil 4.37’da verilen, baraj kıyısına 63 metre mesafede bulunan 6 numaralı tescilli yapının baraj yapımı öncesi çekilmiş olan fotoğrafı ile 2022 yılında çekilmiş olan Şekil 4.38’deki görsel kıyaslandığında; taş malzemedeki renk değişimlerinin hakim olduğu göze çarpmaktadır. 2012 yılına ait erişilen fotoğraflar ile (Şekil 4.39 ve Şekil 4.40) 2022 yılında çekilenler (Şekil 4.41 ve Şekil 4.42) karşılaştırıldığında, baraj göletinin yapı üzerindeki etkisinin hava kalitesi nedeniyle oluşan taş üzerindeki renk değişimleri olduğu görülmektedir. 2012 yılına ait görsellerde görülen derz boşalmalarında ise bugün artış olduğu tespit edilmiştir.

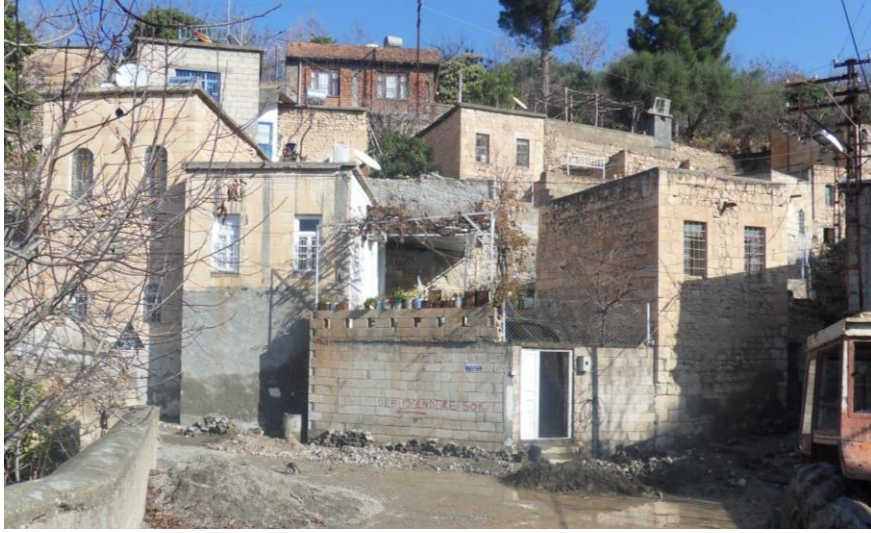
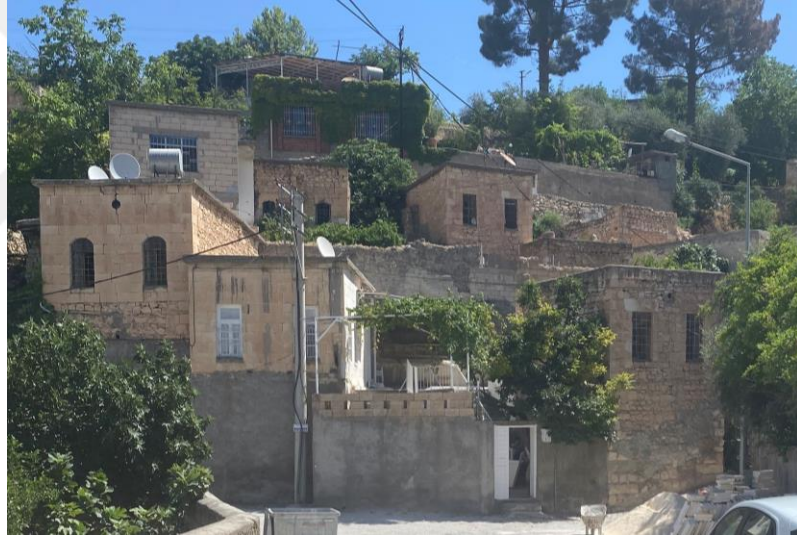
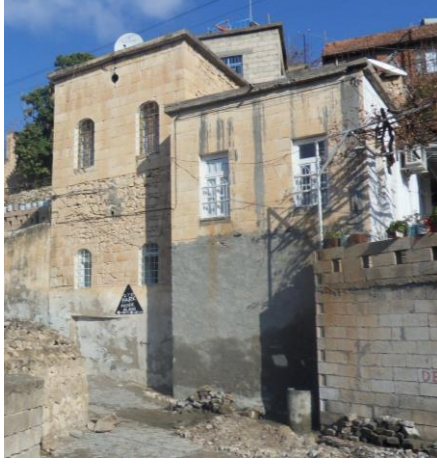
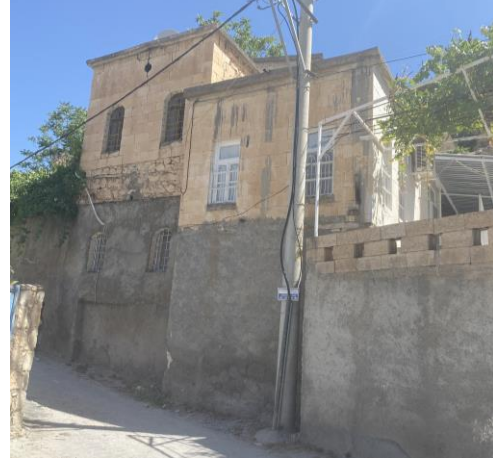
Baraj kıyısına 40 metre mesafede bulunan 2011 yılında çekilen Değirmendere Sokağı'na ait görsel (Şekil 4.43 ve Şekil 4.45) ile Şekil 4.44 ve Şekil 4.46'da aynı bölgede 2022 yılında çekilen görsel kıyaslandığında; yapıların cephelerinde kirlenmeler ve renk değişimlerinin olduğu görülmektedir.

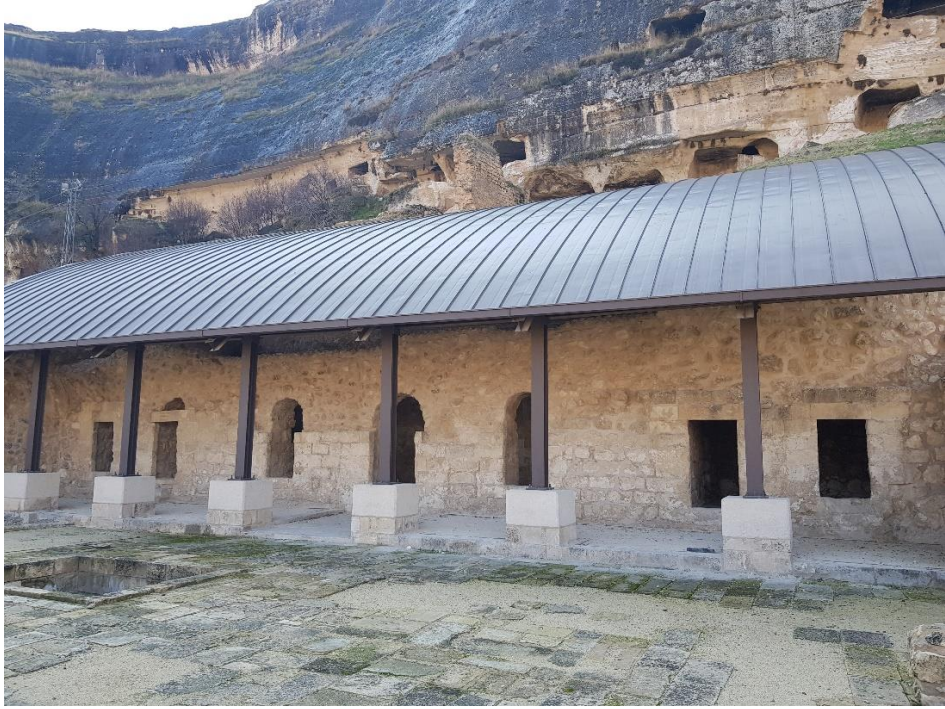
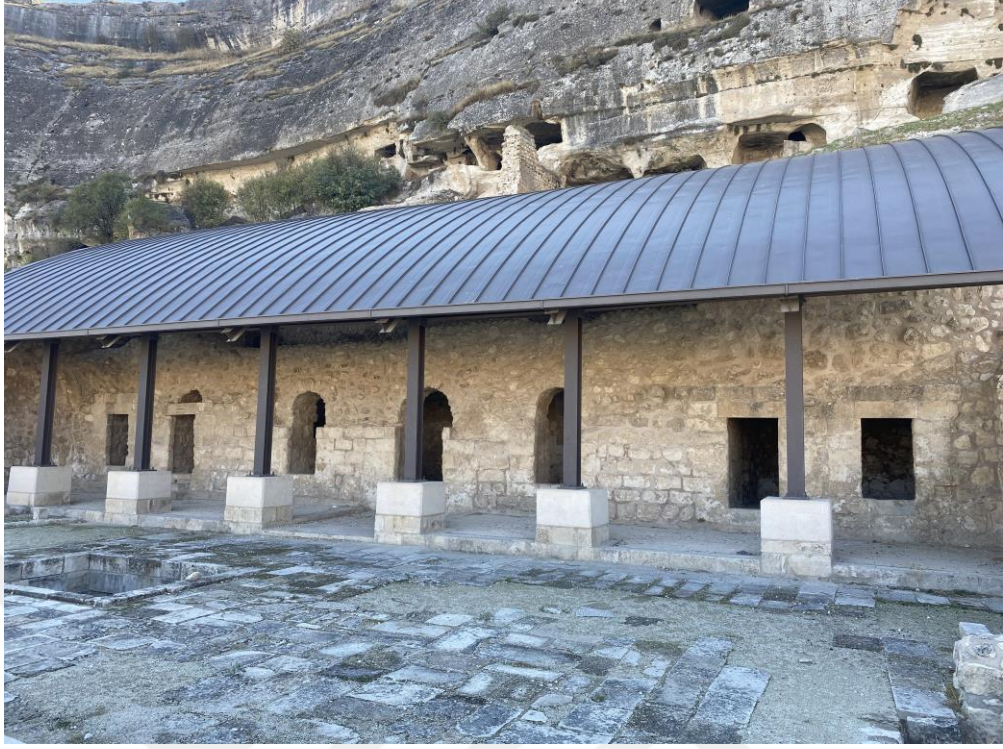
Yamaç Külliyesi’nin 2020 Şubat ayındaki görseli (Şekil 4.52) ile 2021 Kasım ayındaki görseli (Şekil 4.53) incelendiğinde, yapı üzerinde henüz büyük hasarların oluşmadığı, taş cephe yüzeyinde renk değişimlerinin hakim olduğu görülmektedir. Avlunun zemin döşemesinde yer yer siyah kabuk oluşumları gözlenmiştir. Yapının detaylı incelemesi Şekil 4.54 ve Şekil 4.55 üzerinde yapılacaktır.

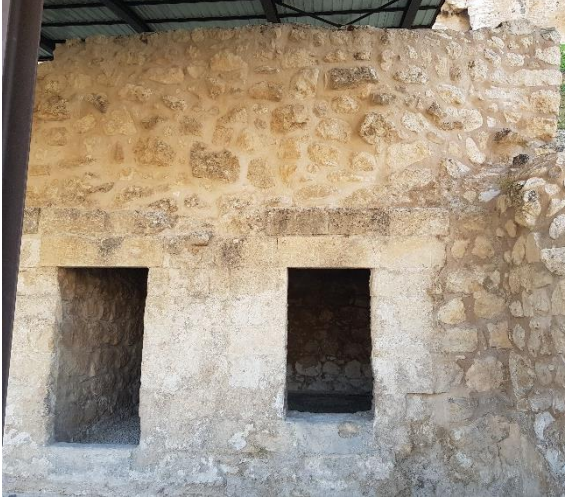
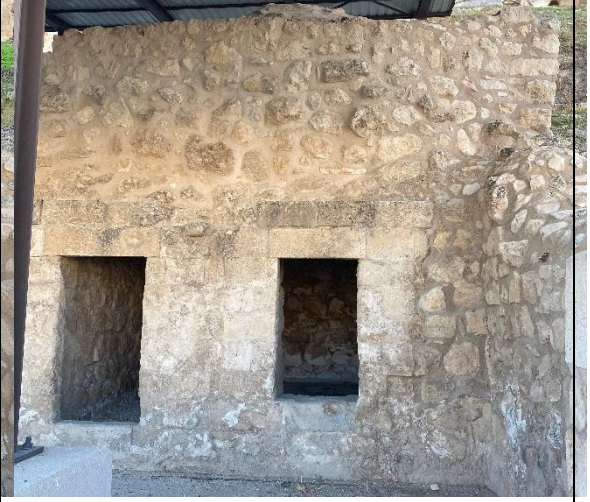
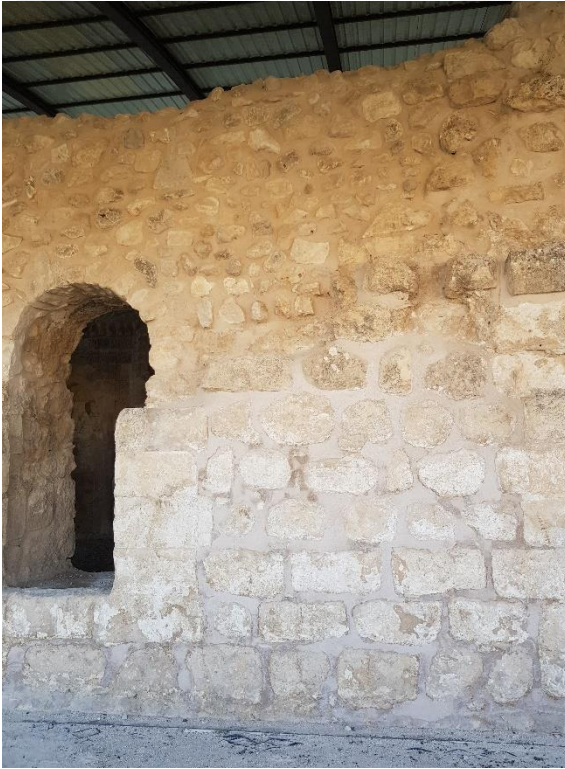
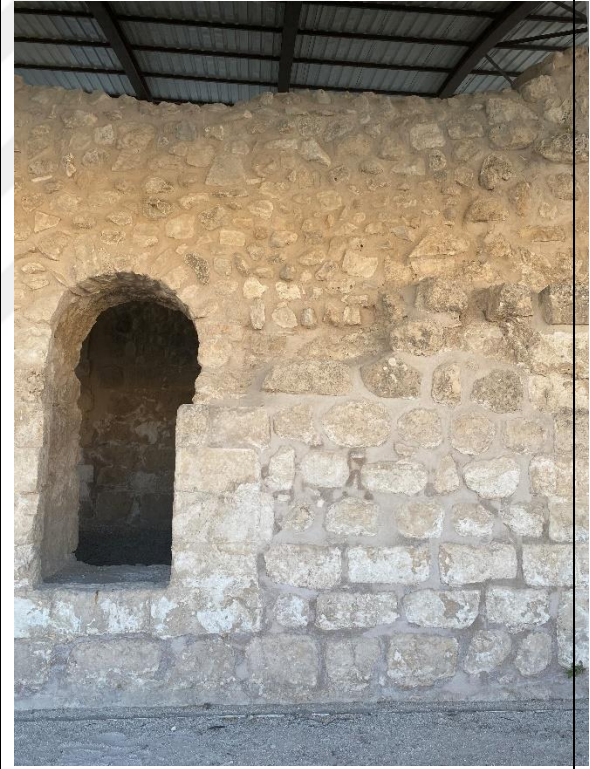
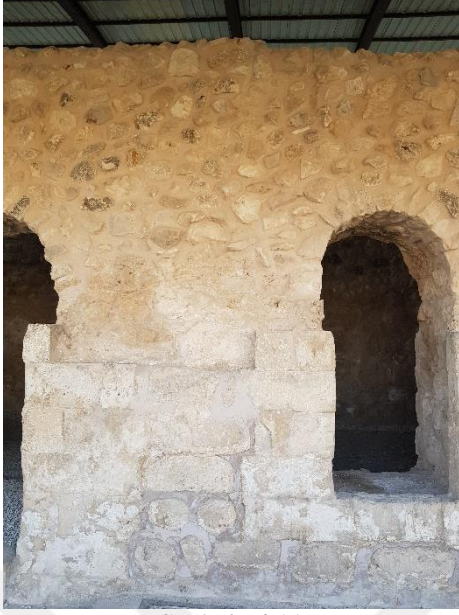
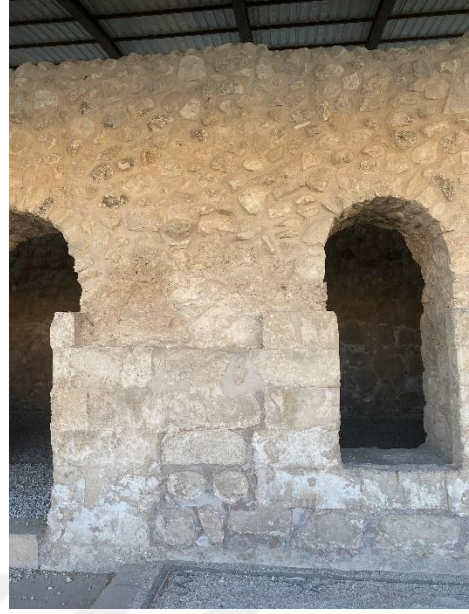
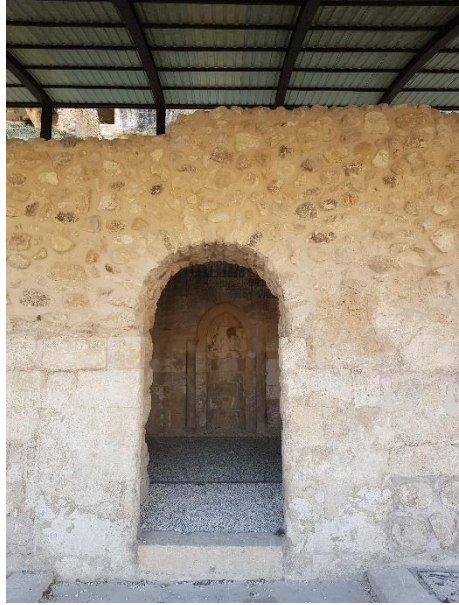
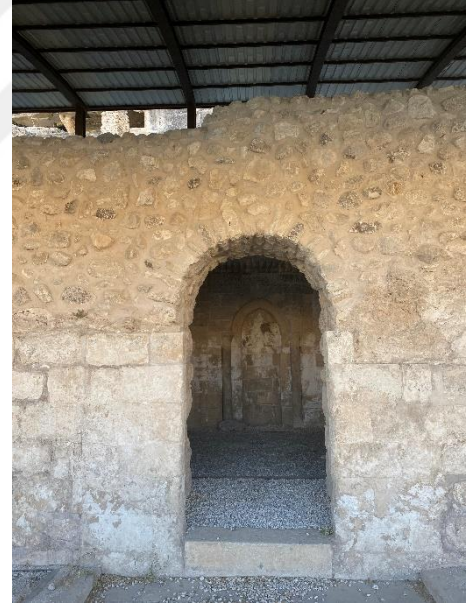
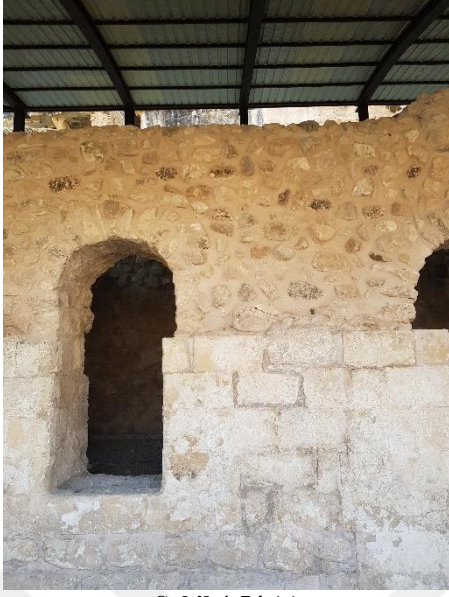
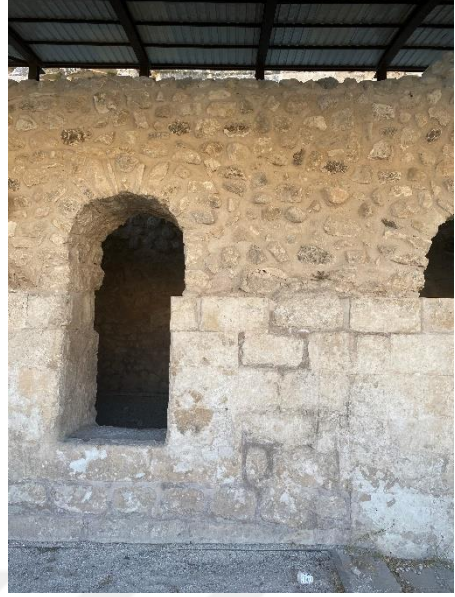
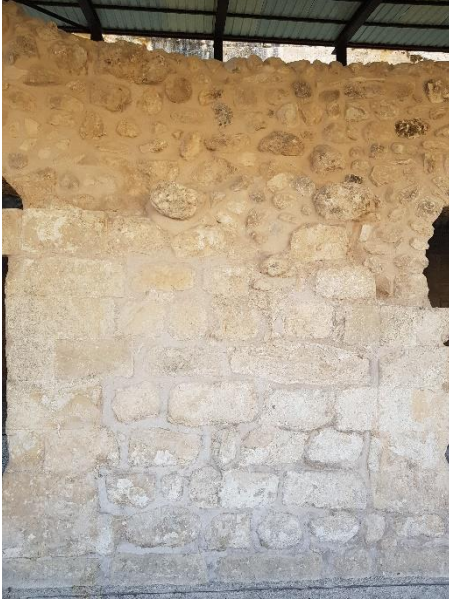
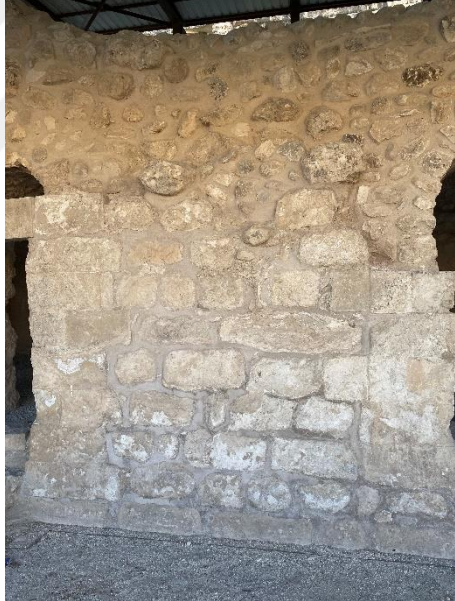
Şekil 4.54 (a) ile Şekil 4.55 (a) ve 4.54 (b) ile Şekil 4.55 (b)'de kireçtaşı ve cas siva harcında renk değişimlerinin yaşandığı görülmektedir. Şekil 4.54 (c) ile Şekil 4.55 (c); Şekil 4.54 (d) ile Şekil 4.55 (d); Şekil 4.54 (e) ile Şekil 4.55 (e); Şekil 4.54 (f) ile Şekil 4.55 (f); Şekil 4.54 (g) ile Şekil 4.55 (g) incelendiğinde, cephe üzerinde renk değişimlerine ilaveten yer yer tuz kristalleşmelerinin de varlığı mevcuttur.

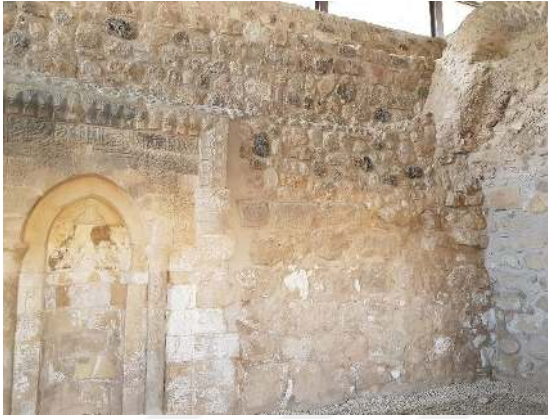
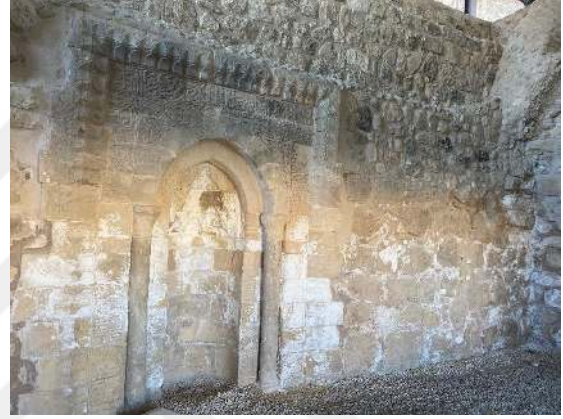
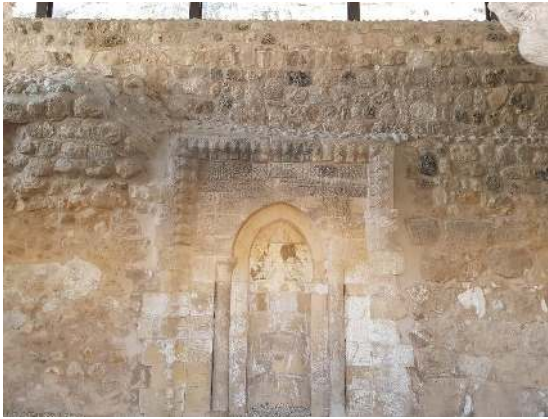
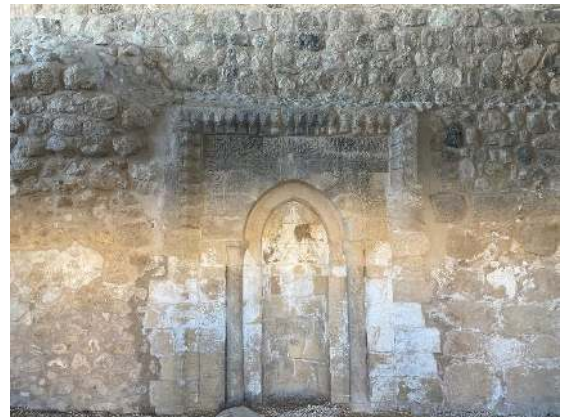
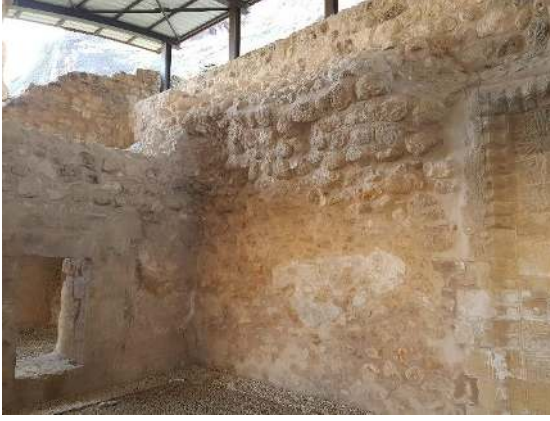
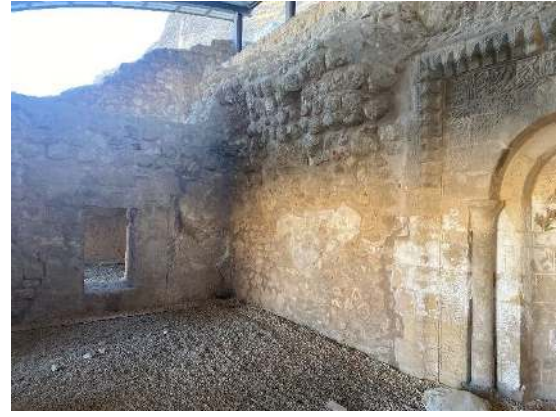
Şekil 4.54 (g) ile Şekil 4.55 (g) ve Şekil 4.54 (ı) ile Şekil 4.55 (ı) incelendiğinde, bu kısımlarda renk değişimi ve tuz kristalleşmelerinin daha fazla olduğu görülmektedir. Şekil 4.56 (a) ile Şekil 4.57 (a), Şekil 4.56 (b) ile Şekil 4.57 (b) ve Şekil 4.56 (c) ile Şekil 4.57 (c)'de verilen, yapının harim kısmına ait görsellerde mihrabın bulunduğu taşıyıcı duvar hattında tuz kristalleşmelerinde artış ve renk değişimlerinin olduğu tespit edilmiştir. Mihrabın üst kısımlarında derin olmayan siyah kabuk oluşumları vardır.

**Şekil 4.56. (c)**  
**Şekil 4.56.** Şubat 2020'de Harim Bölümü.

**Şekil 4.57. (c)**  
**Şekil 4.57.** Kasım 2021'de Harim Bölümü.

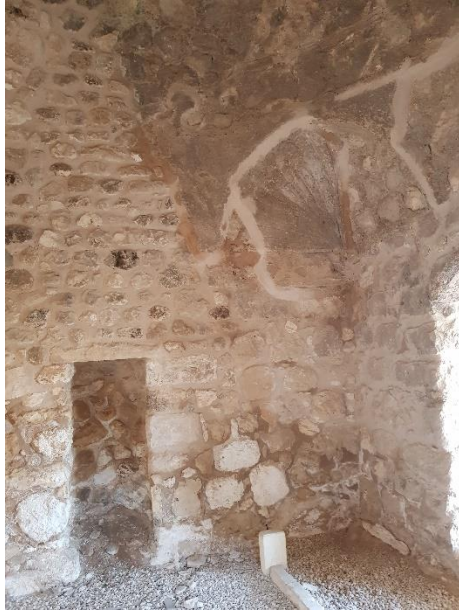
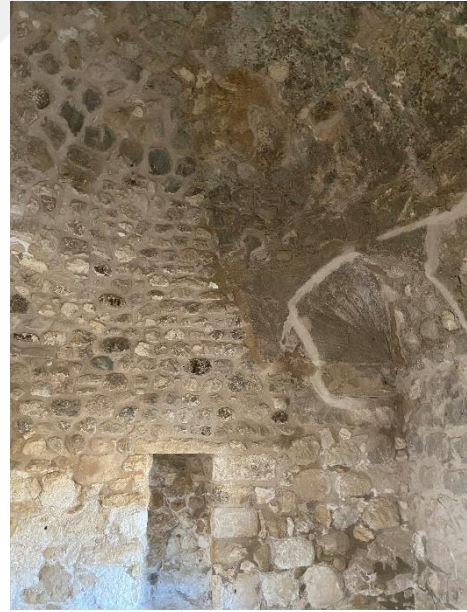
Şekil 4.58'de yapının batısında yer alan zaviye hücresinin Şubat 2020'ye ait görseli ile Şekil 4.59'da Kasım 2021'e ait görseline göre, renk değişimleri ve kısmen siyah kabuk oluşumları mevcuttur.

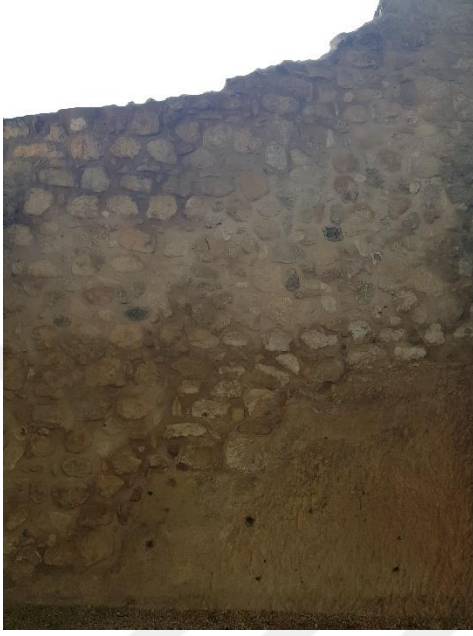
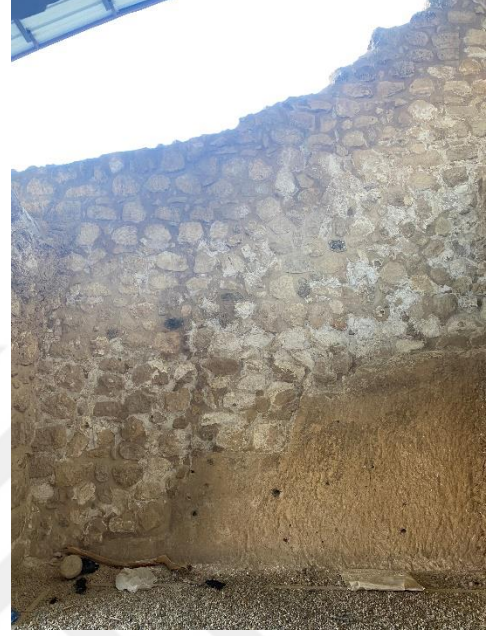
Yapının doğuda yer alan zaviye bölümü Şekil 4.60 ve Şekil 4.61'de verilen görsellere göre değerlendirildiğinde doğuda yer alan duvarında yoğun bir şekilde tuz kristalleşmelerinin varlığı söz konusudur. Şekil 4.62 ve Şekil 4.63'te verilen güney

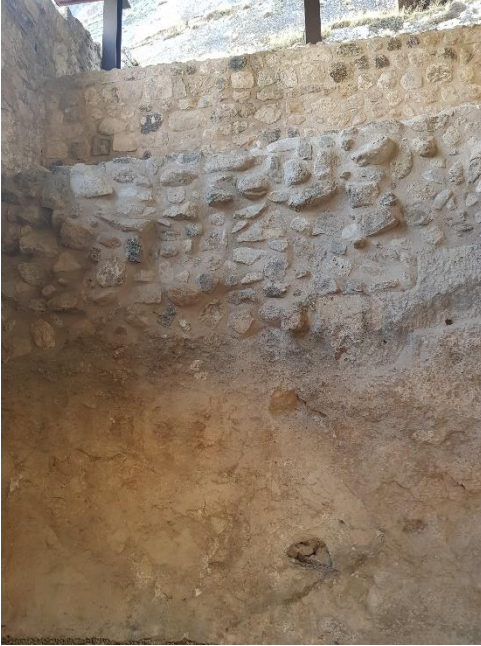
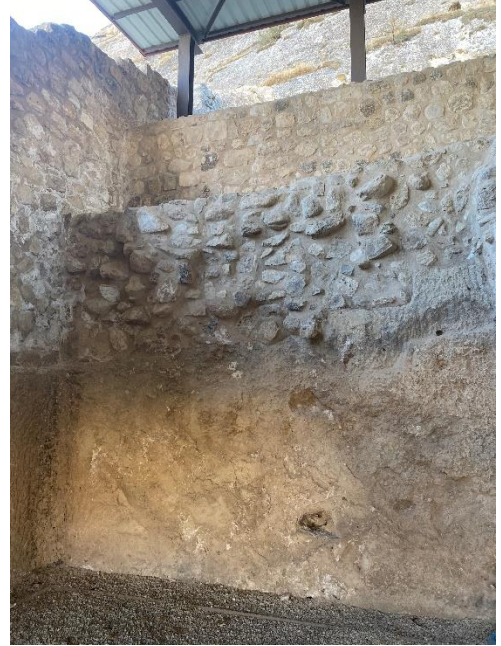
cephesinde yer alan duvarda ise çoğunlukla renk deęişimlerinin hakim olduęu fakat tuz kristalleşmesinin de özellikle zemine yakın kısımlarda küçük oranda başladığı görölmektedir.

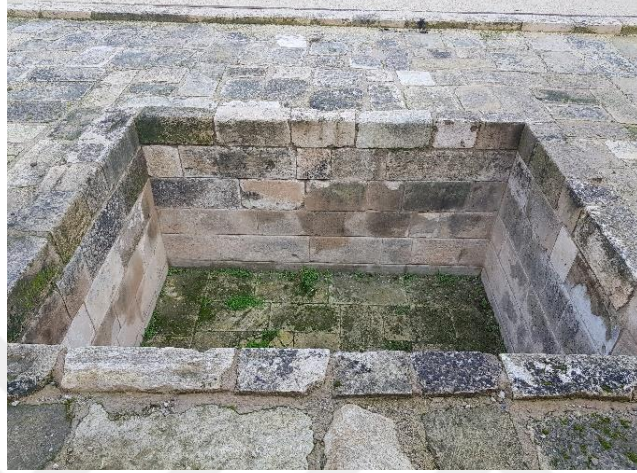
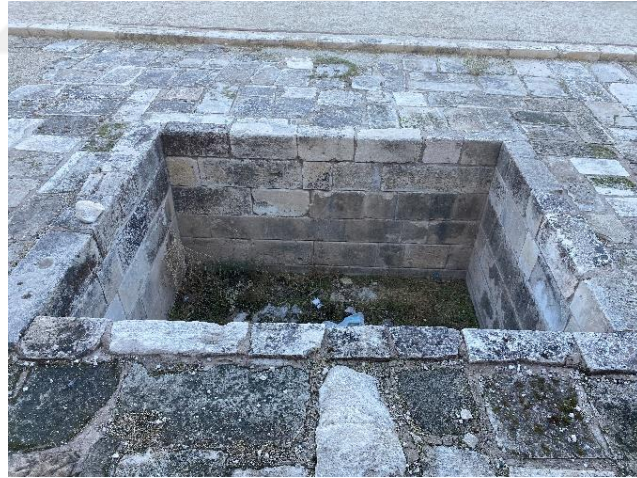
Avluda bulunan havuzun yer aldığı baraj suyu seviyesi yükselmeden önceye ait görsel (Şekil 4.64) ile su seviyesi yükseldikten 22 ay sonrasına ait Şekil 4.65'te yer alan görsele göre, havuzu çevreleyen duvar yüzeyinde siyah kabuk oluşumlarının olduğu tespit edilmiştir.
