# **İKLİM DEĞİŞİKLİĞİNİN TARİHİ YAPILAR ÜZERİNDEKİ ETKİSİ**

**Merve KALENDER**

**YÜKSEK LİSANS TEZİ**

**GAZİANTEP - 2023**

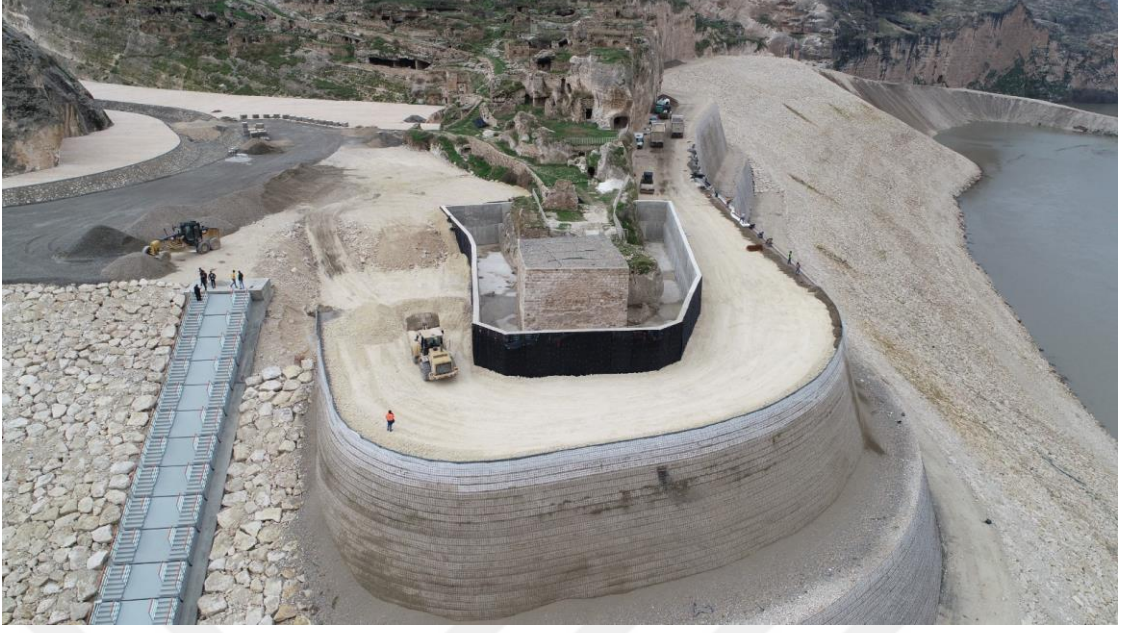
pöhrenklerle yapıldığı tek bir mekandan oluşmuştur. Küçük Saray'ın baraj sularından etkilenmemesi için beton bariyerler oluşturulmuştur (Şekil 4.67). Fakat Ilısu Baraj suyu verildikten sonra koruması gereken duvarlarda sızma yaşanarak Küçük Saray'ın bir kısmını sular altında kalmıştır (Şekil 4.68 ve Şekil 4.69).

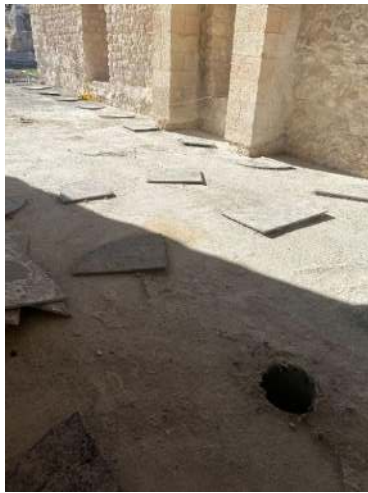
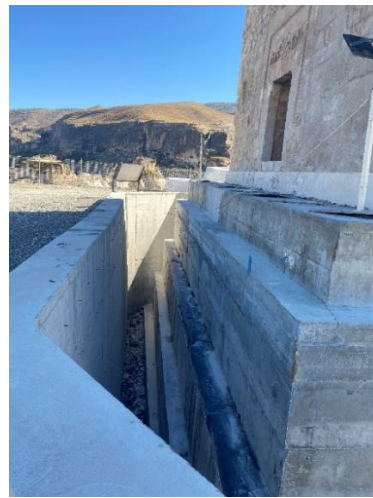
Beton bariyerlerden su sızması sonucu baraj suyundan etkilenen Küçük Saray’da yeniden koruma çalışmaları yapılarak, ankrajlarla betonarme temele sabitlenen yapının kotu 4 metre yükseltilmiştir (Şekil 4.70 ve Şekil 4.71).

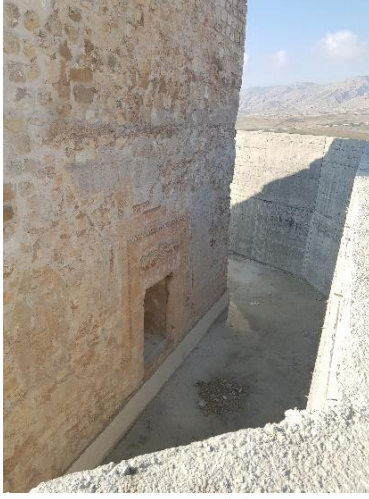
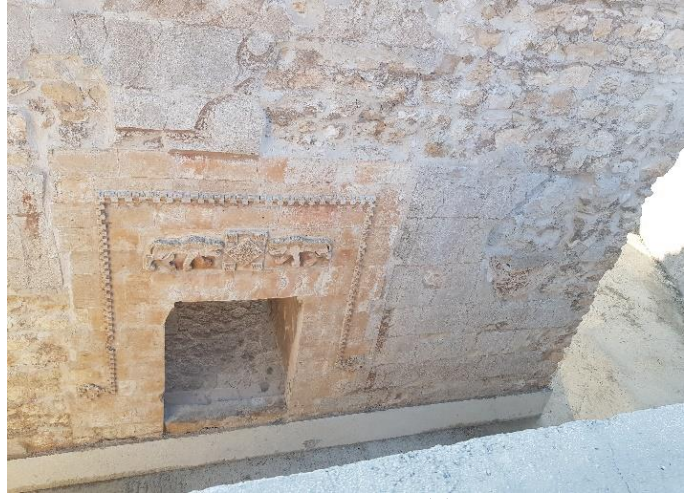
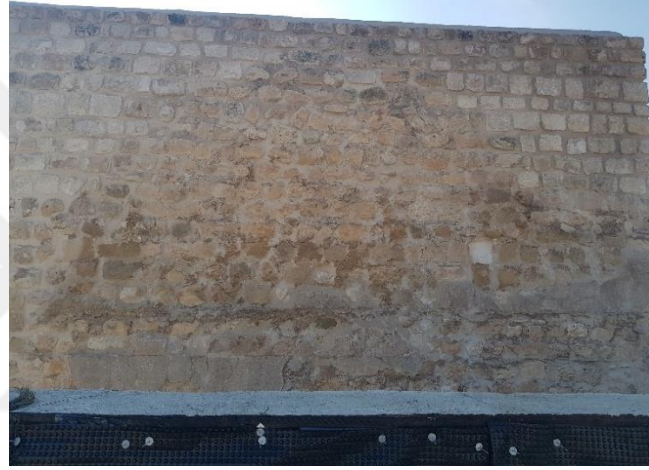
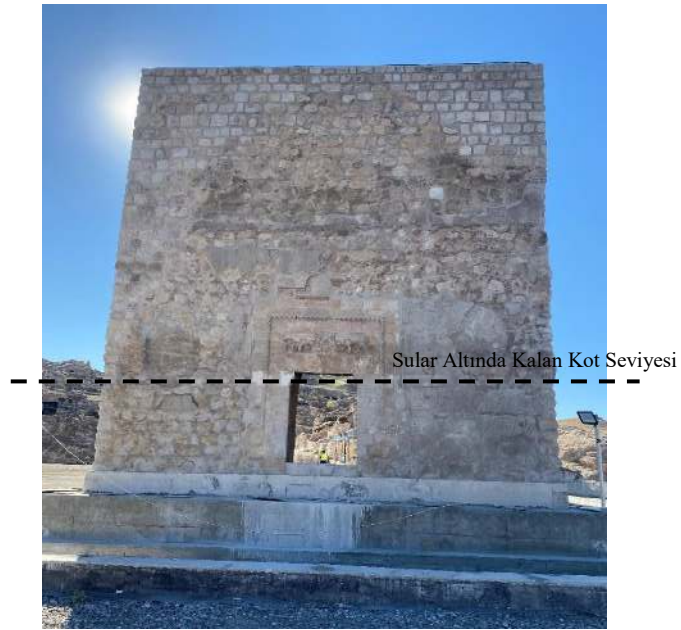
Şubat 2020 ile Kasım 2021 arasında baraj suyunun Küçük Saray’a etkisi incelendiğinde; restorasyon çalışmalarının henüz tamamlandığı sarayın 22 ay sonra kuzey cephenin uzun süre baraj suyuna maruz kaldığı kısımdaki ıslanma gözle görülür durumdadır (Şekil 4.72 ve Şekil 4.73). Suyu maruz kalmayan kısımlarda ise büyük oranda renk değişimleri mevcuttur. Şekil 4.74’te 2020 yılında çekilen fotoğraf ile Şekil 4.75’te 2021 yılında çekilen fotoğraflar karşılaştırıldığında, suya ve neme maruz kalan yapının batı cephesinde renk değişimleri ve siyah kabuk oluşumları görülmektedir.

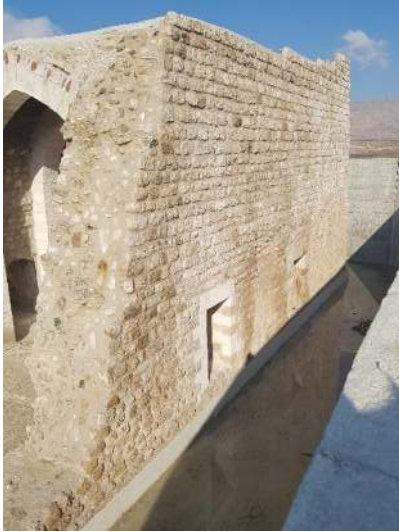
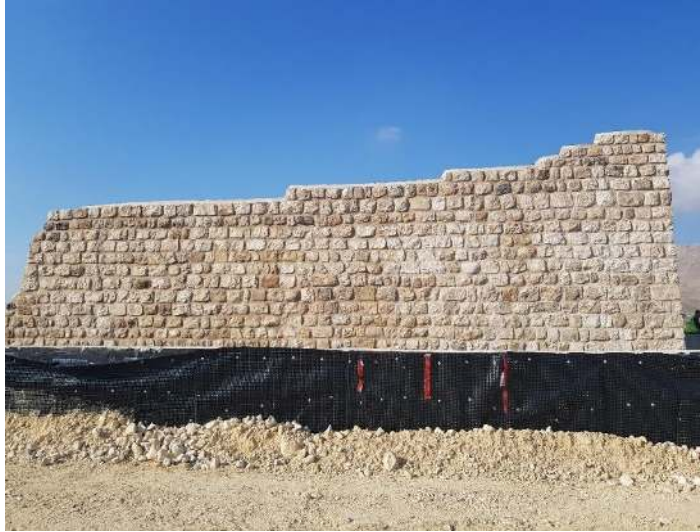
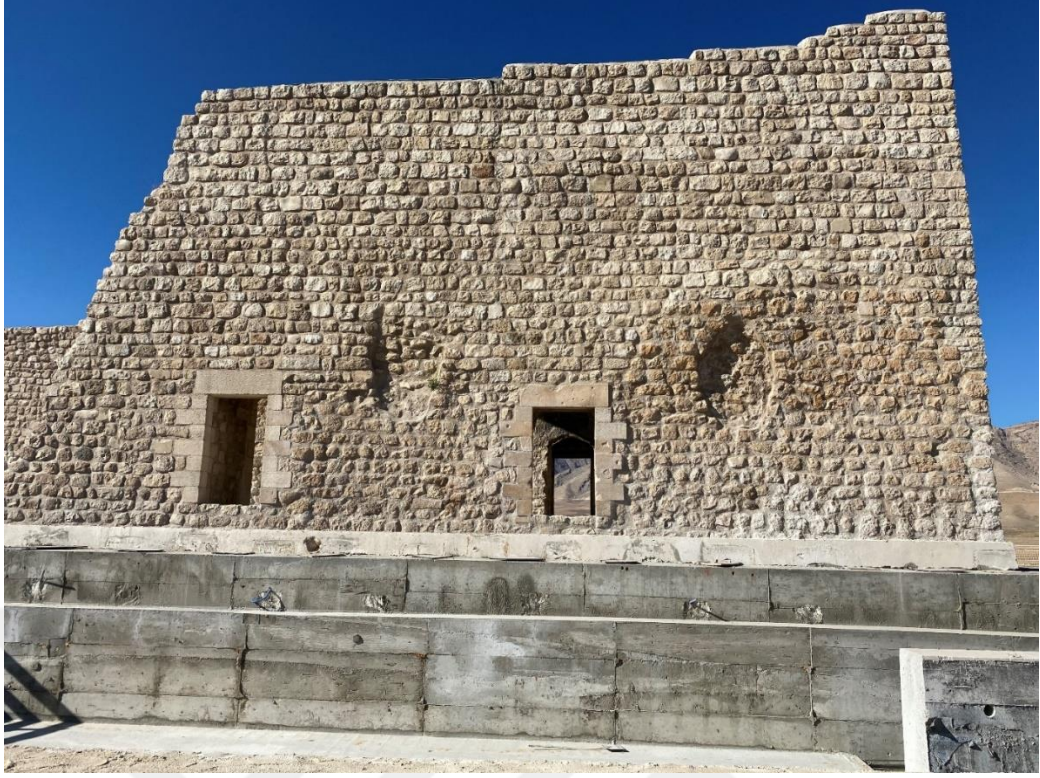
Küçük Saray’ın doğu cephesine ait görseller incelendiğinde (Şekil 4.76 ve Şekil 4.77), cephede renk değişimleri hafif düzeydedir. Ancak büyük boyutlu parça kopmalarının su basması sonrası olduğu düşünülmektedir.

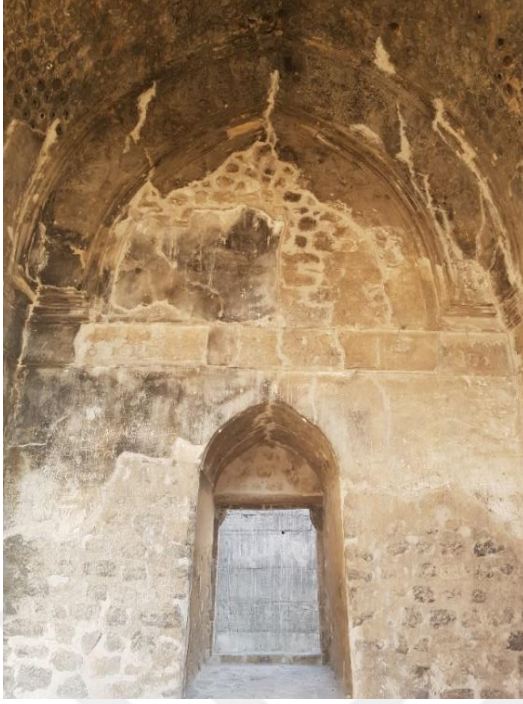
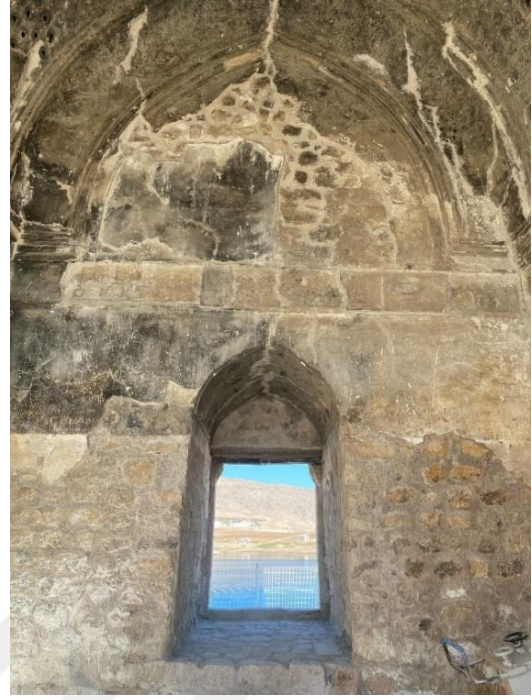
Küçük Saray’ın iç mekanında kuzey cephedeki duvarın su alan kot hizasında bulunan yüzeylerde büyük oranda renk değişimleri ve zemine yakın kısımlarda çiçeklenmeler (tuz kristallenmesi) tespit edilmiştir (Şekil 4.78 ve Şekil 4.79). Şekil 4.80 ve Şekil 4.81’de yer alan görsellerde, beşik tonoz örtünün genelinde siyah tabaka oluşumlarına rastlanmaktadır.

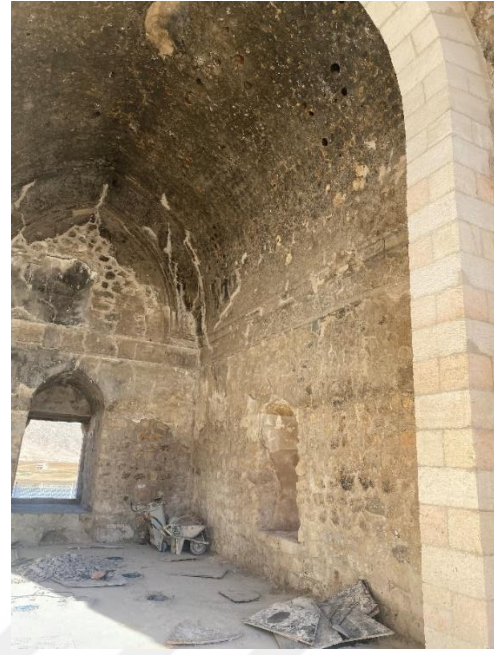
**Şekil 4.83.** Kasım 2021'de Küçük Saray'ın Batı Cephe Duvarı ve Beşik Tonoz Örtüsü.

Şekil 4.82 ve Şekil 4.83'te verilen batı cephe duvarına ait görsellerde baraj suyu içinde kalan kot seviyesinde taşlarda yer yer siyah kabuk oluşumları ve duvarın genelinde renk değişimleri mevcuttur.

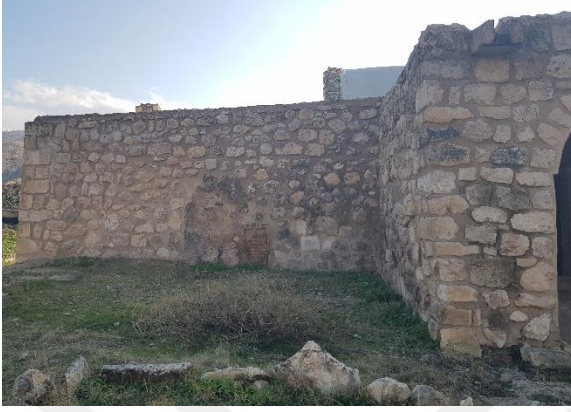
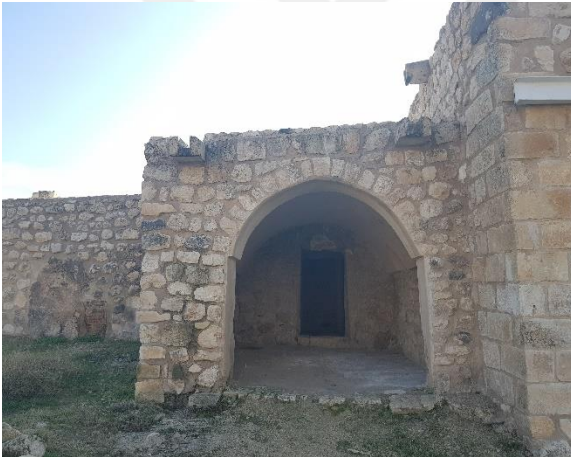
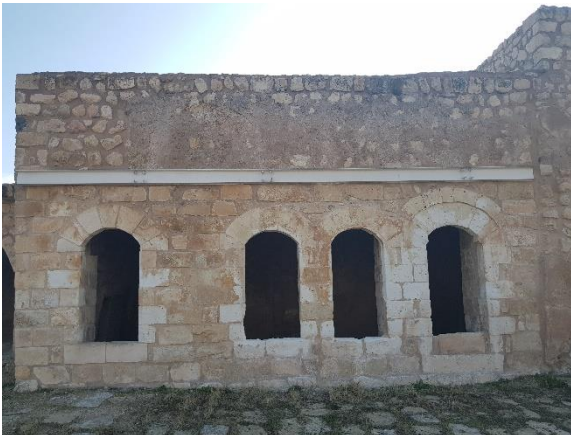
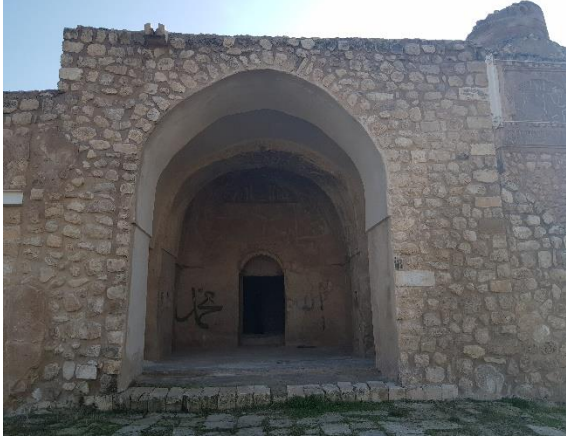
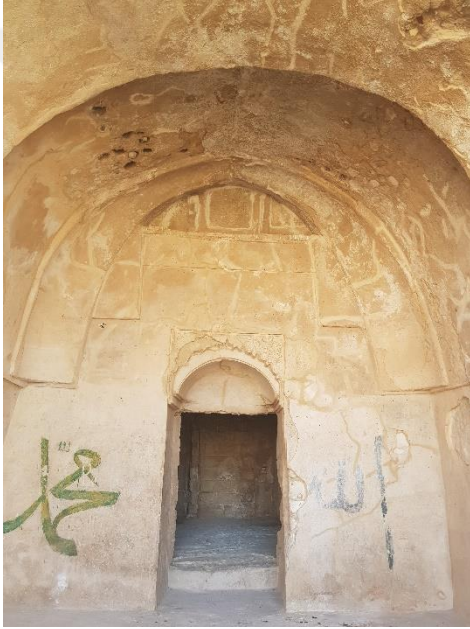
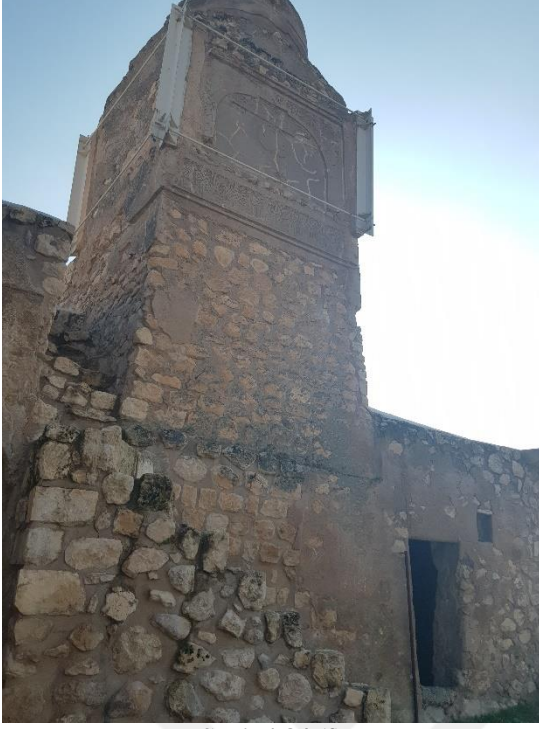
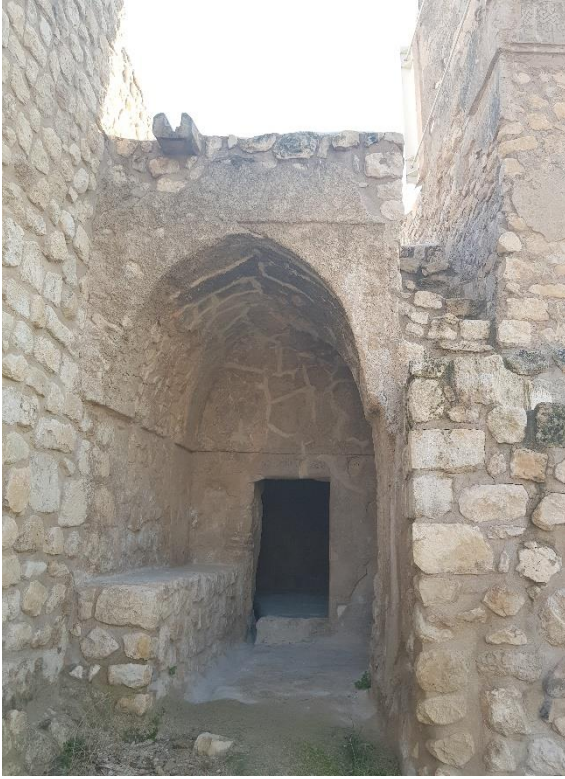
Şekil 4.84. Şubat 2020’de Ulu Camii.

Ulu Camii'nin kalenin en yüksek noktasında olmasından dolayı baraj suyundan en az etkilenen yapı olmuştur. Şekil 4.84 ve Şekil 4.85'te verilen görsellerde, yapının cephesinde az oranda renk değişimlerinin dışında büyük bir hasar görülmemiştir.
