**İNSANSIZ HAVA ARACI (İHA) İLE  
YOL ÜSTYAPI BOZULMALARININ TESPİTİ**

**YÜKSEK LİSANS TEZİ**

**İNŞAAT MÜHENDİSLİĞİ ANABİLİM DALI**

**Haziran 2024**

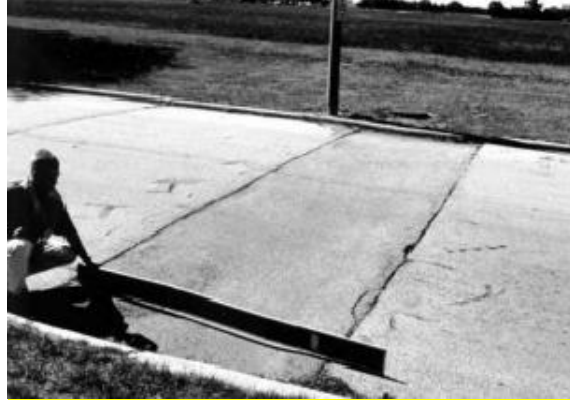
**Resim 2.32** Orta şiddetli yama (Gürer 2014)

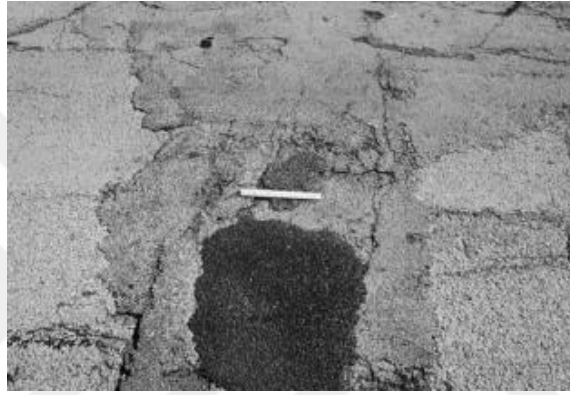
**Resim 2.33** Yüksek şiddetli yama (Gürer 2014)

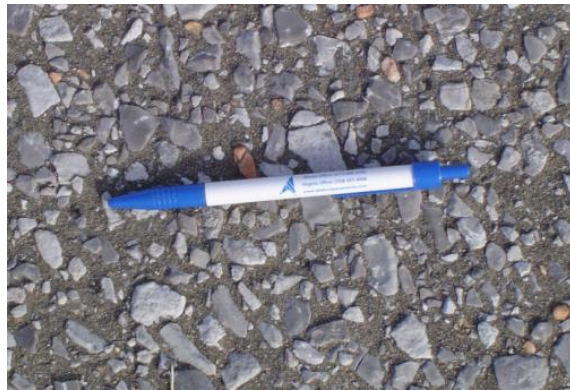
Bu bozulma tipi, kaplama yüzeyinde bulunan agrega danelerinin pürüzsüz ve cilalı hale gelme olayıdır. Bu tip bozulmalar kırılmamış pürüzsüz agrega kullanımından trafiğin aşınma etkisinden kaynaklanır. Resim 2.34’te cilalanma örneği verilmiştir (Gürer 2014).

**Resim 2.34** Cilalanma (Gürer 2014)

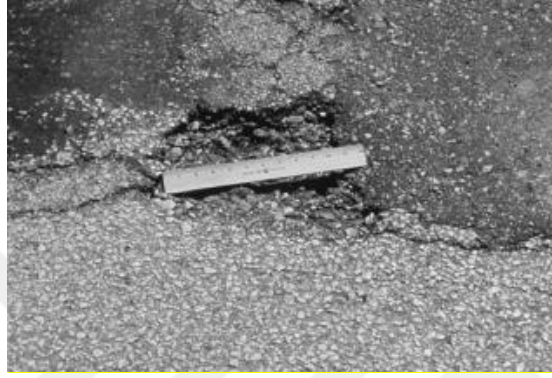
Genellikle çapı 750mm'den küçük kâse şeklindeki bozulma tipidir. Eğer oyulmalar yüksek şiddette timsah sırtı çatlağıyla oluşuyorsa bunlar ayrışma olarak değil çukur olarak tanımlanmalıdır. Resim 2.35'te düşük şiddetli oyuk, Resim 2.36'da orta şiddetli oyuk, Resim 2.37'de yüksek şiddetli oyuk örneği verilmiştir (Gürer 2014).

**Resim 2.35** Düşük şiddetli oyuk (Gürer 2014)

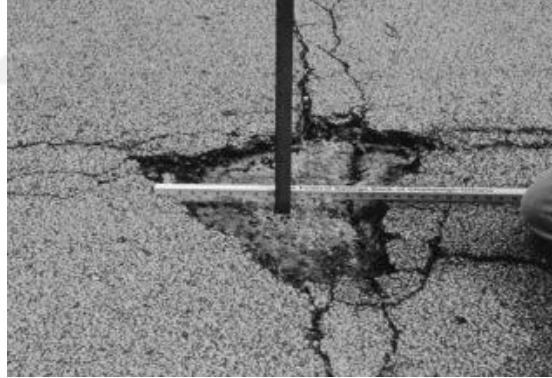
**Resim 2.36** Orta şiddetli oyuk (Gürer 2014)

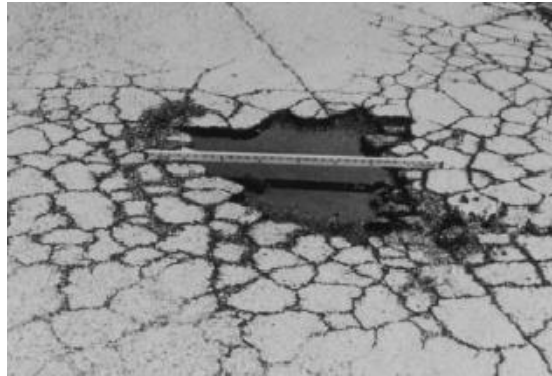
**Resim 2.37** Yüksek şiddetli oyuk (Gürer 2014)

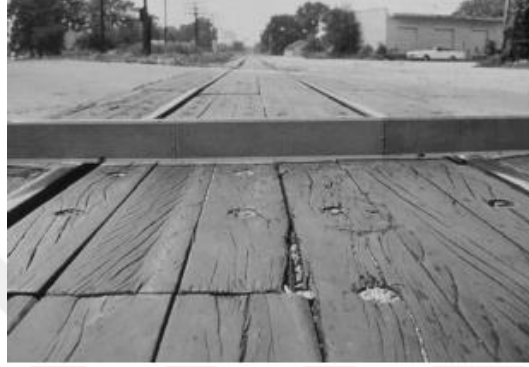
Bunlar rayların etrafında veya arasında meydana gelen bozulmalardır. Eđer raylardan geçiř sürüş kalitesini etkilemiyorsa değeriendirilmemelidir. Resim 2.38’de düşük şiddette demiryolu geçiři örneęi, Resim 2.39’da orta şiddette demiryolu geçiři örneęi, Resim 2.40’da yüksek şiddette demiryolu geçiři örneęi verilmiştir (Gürer 2014).

**Resim 2.38** Düşük şiddette demiryolu geçiři (Gürer 2014)

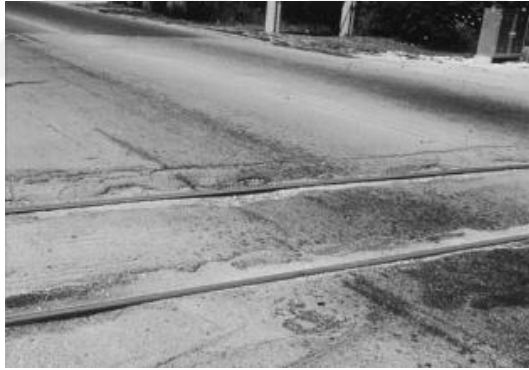
**Resim 2.39** Orta şiddette demiryolu geçiři (Gürer 2014)

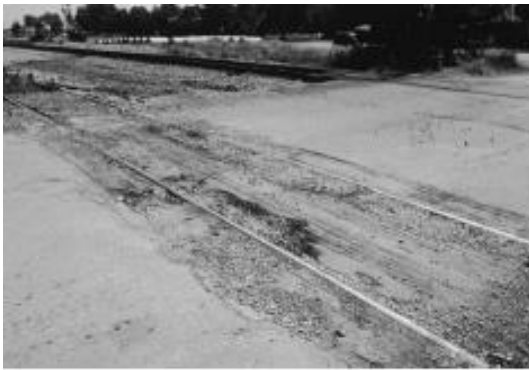
**Resim 2.40** Yüksek şiddette demiryolu geçiři (Gürer 2014)

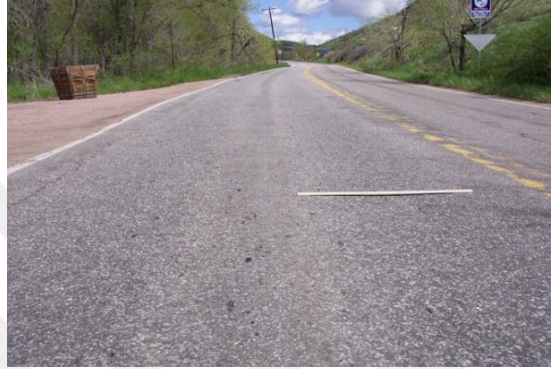
Tekerlek izi, tekerlek izlerinin yoğunlaştığı kısımlardaki uzunlamasına yüzey çöküntüsüdür. 6 mm < ortalama tekerlek izi derinliği < 13 mm ise düşük şiddette tekerlek izi derinliği (Resim 2.41), 13 mm < ortalama tekerlek izi derinliği < 25 mm ise orta şiddette tekerlek izi derinliği (Resim 2.42), ortalama tekerlek izi derinliği > 25 mm ise yüksek şiddette tekerlek izi örneği (Resim 2.43) olarak değerlendirilir (Gürer 2014).

**Resim 2.41** Düşük şiddette tekerlek izi derinliği (Gürer 2014)

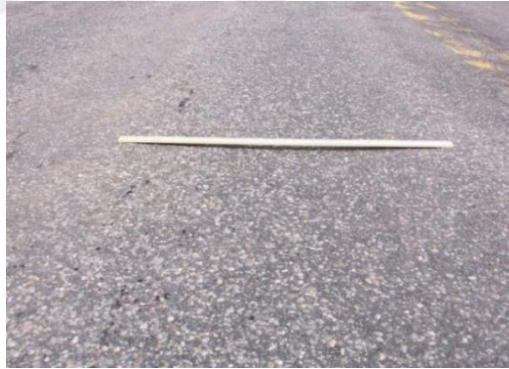
**Resim 2.42** Orta şiddette tekerlek izi derinliği (Gürer 2014)

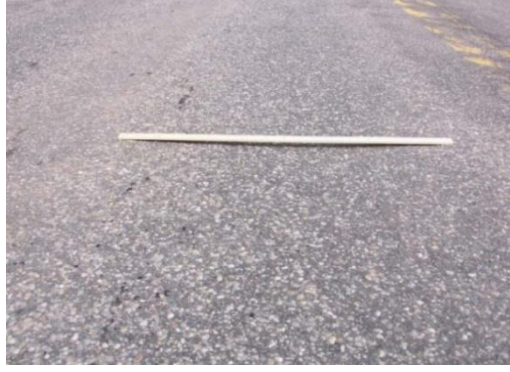
**Resim 2.43** Yüksek şiddette tekerlek izi derinliği (Gürer 2014)

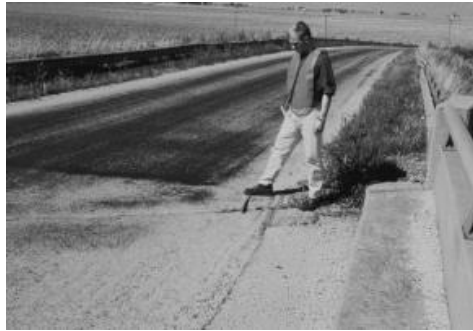
Kaplama yüzeyinin belirli bir alanda uzunlamasına yer değiştirmesidir. Genellikle araçların fren yapması veya hızlanması nedeniyle oluşur ve genellikle tepelerde, virajlarda veya kavşaklarda bulunur. Aynı zamanda dikey yer değiştirmeye de ilişkili olabilir. Parçalar halinde meydana gelen yüzey ondülasyonu, ayrı bir bozulma olarak değil, yamanın derecelendirilmesinde dikkate alınır. Resim 2.44’te düşük şiddette toplanma örneği, Resim 2.45’te orta şiddette toplanma örneği, Resim 2.46’da yüksek şiddette toplanma örneği verilmiştir (Gürer 2014).

**Resim 2.44** Düşük şiddette toplanma (Gürer 2014)

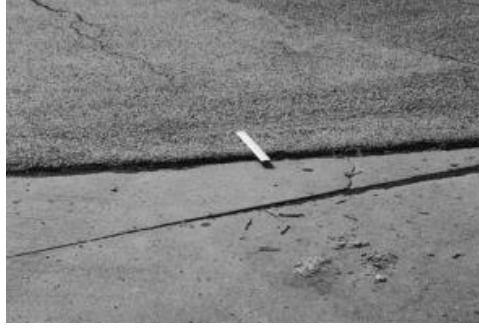
**Resim 2.45** Orta şiddette toplanma (Gürer 2014)

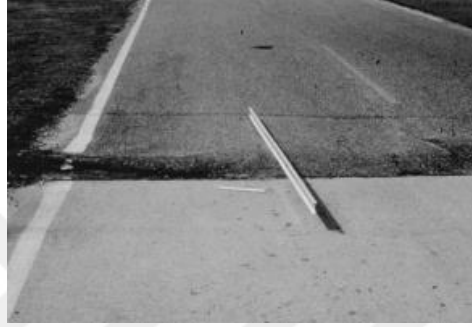
**Resim 2.46** Yüksek şiddette toplanma (Gürer 2014)

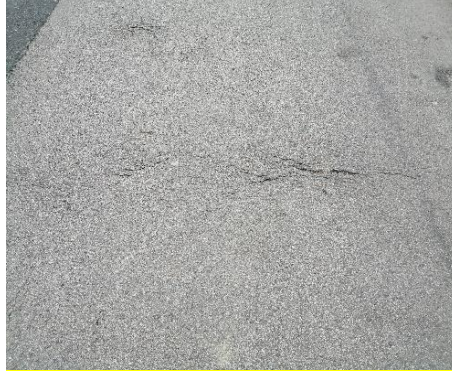
Genellikle ilerleme yönüne çapraz olan hilal veya yarım ay şeklindeki çatlaklar. Tekerleklerin frenlenmesi veya döndürülmesi kaplama yüzeyinin kaymasına veya deforme olmasına neden olduğunda oluşurlar. Ortalama çatlak genişliği  $<10$  mm ise düşük şiddetli kayma çatlağı (Resim 2.47),  $10$  mm  $<$  ortalama çatlak genişliği  $< 40$  mm ise orta şiddetli kayma çatlağı (Resim 2.48),  $40$  mm  $<$  ortalama çatlak genişliği ise yüksek şiddetli kayma çatlağı (Resim 2.49) olarak değerlendirilir (Gürer 2014).

**Resim 2.47** Düşük şiddetli kayma çatlağı (Gürer 2014)

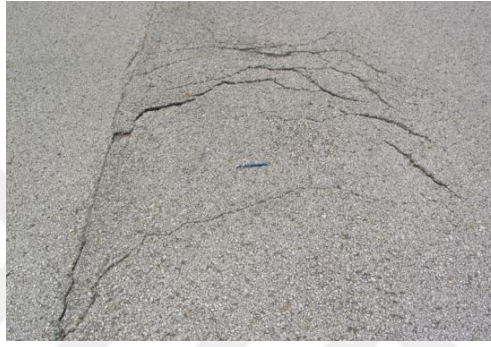
**Resim 2.48** Orta şiddetli kayma çatlağı (Gürer 2014)

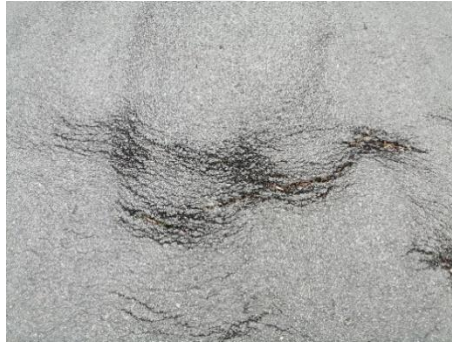
**Resim 2.49** Yüksek şiddetli kayma çatlağı (Gürer 2014)

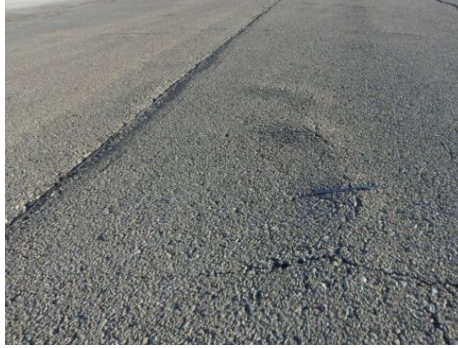
Kaplamanın yüzeyinde, 3 m'den daha uzun, uzun, kademeli bir dalga olan yukarı doğru bir çıkıntı ile karakterize edilir. Yüzey çatlakları da eşlik edebilir. Genellikle taban zeminindeki don etkisinden veya toprağın şişmesinden kaynaklanır. Yükseklik farkı  $< 19$  mm ise düşük şiddetli kabarma (Resim 2.50),  $19 \text{ mm} < \text{yükseklik farkı} < 38 \text{ mm}$  ise orta

**Resim 2.50** Düşük şiddetli kabarma (Gürer 2014)

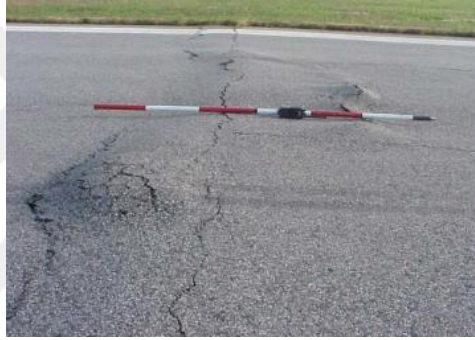
**Resim 2.51** Orta şiddetli kabarma (Gürer 2014)

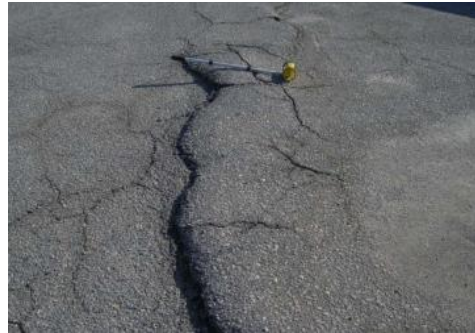
**Resim 2.52** Yüksek şiddetli kabarma (Gürer 2014)

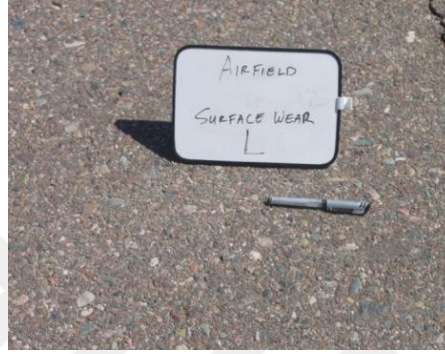
Düşük şiddetli aşınma ve sökölme örneğinde agrega veya bağlayıcı aşınmaya ve bazı bölgelerde yüzey çukurlaşmaya başlamıştır. Yağ dökülmesi durumunda yağ lekesi görülebilir ancak yüzey sert olduğundan bozuk para ile delinemez. Resim 2.53'te düşük şiddetli aşınma ve sökölme örneği verilmiştir (Gürer 2014).

**Resim 2.53** Düşük şiddetli aşınma ve sökölme (Gürer 2014)

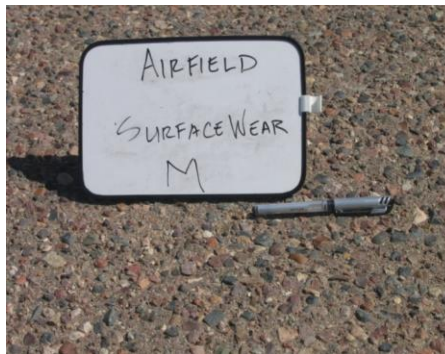
Orta şiddetli aşınma ve sökölme örneğinde agrega veya bağlayıcı aşınmaya başlamıştır ve yüzey dokusu orta derecede pürüzlü ve çukurludur. Yağ sızıntısı durumunda yüzey yumuşaktır ve madeni parayla delinebilir. Resim 2.54'te orta şiddetli aşınma ve sökölme örneği verilmiştir.

**Resim 2.54** Orta şiddetli aşınma ve sökölme (Gürer 2014)

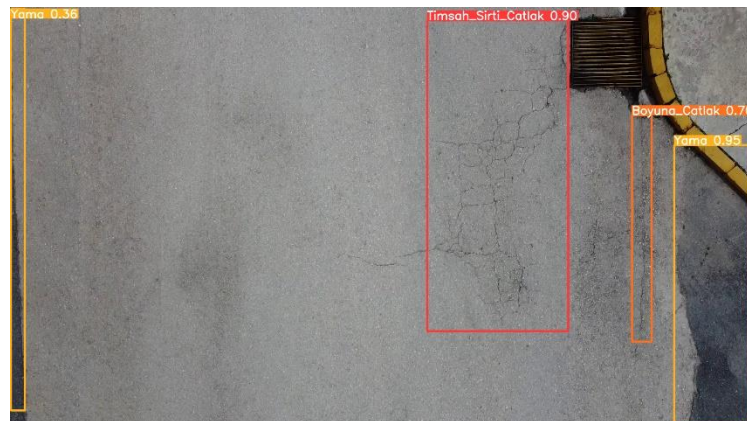
Resim 3.10 Yapay zeka ile tespit edilen bozulmalar

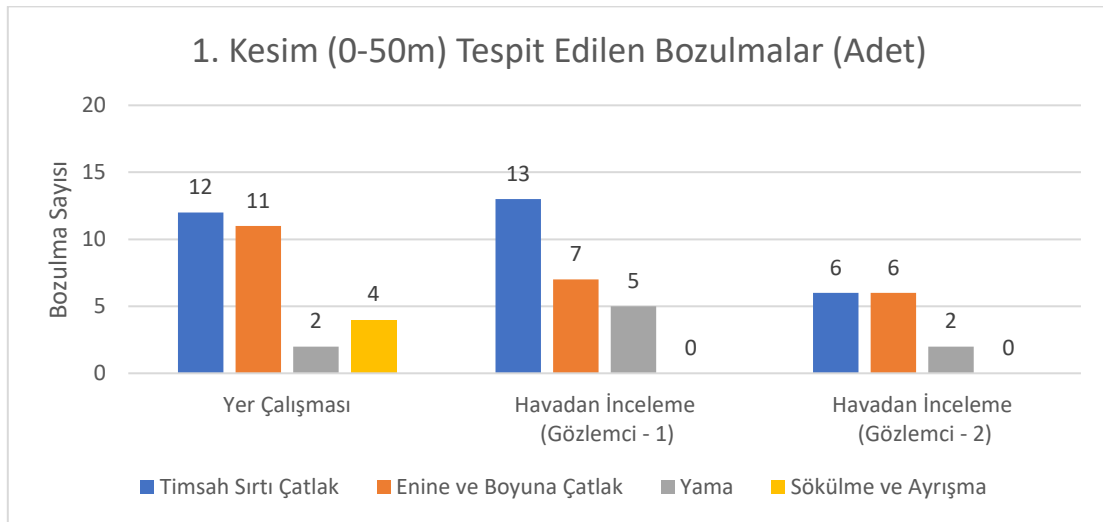
**Şekil 4.3** 1. Kesim (0-50m) tespit edilen bozulmalar (adet)

Şekil 4.3’te 1. kesimde tespit edilen bozulmaların sayıları grafiksel olarak verilmiştir.

01, 08 ve 09 Bölümlerde hemen uygun bakım ve rehabilite çalışmalarının yapılması önerilir. Bu, hasar görmüş malzemenin çıkarılması ve yerine yeni asfalt veya uygun yama

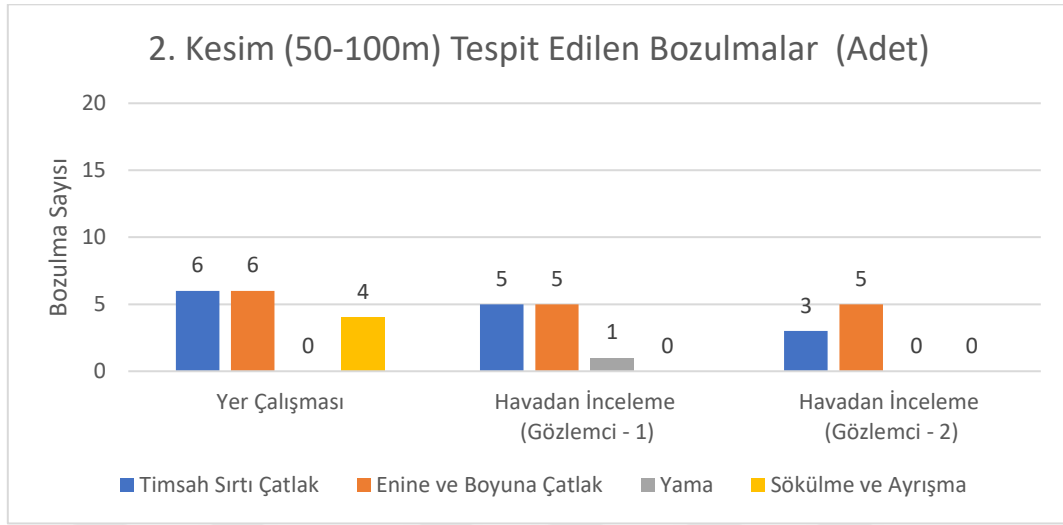
Şekil 4.4 2. Kesim (50-100m) tespit edilen bozulmalar (adet)

Şekil 4.4'te 2. kesimde tespit edilen bozulmaların sayıları grafiksel olarak verilmiştir.

02, 03, 04, 05, 06 ve 07. bölümlerde önleyici bakım önlemlerinin uygulanması önerilir. Örneğin çatlakları kapatma ve bozulmuş yol bölümlerini kazıyıp yerine yenilerini yapma gibi düzenli bakım faaliyetlerini içerir. Yol durumunun kötüleşmesini önlemek için, bu tür onarımlara beş yıl içinde başlamak ve fazla beklememek önemlidir.

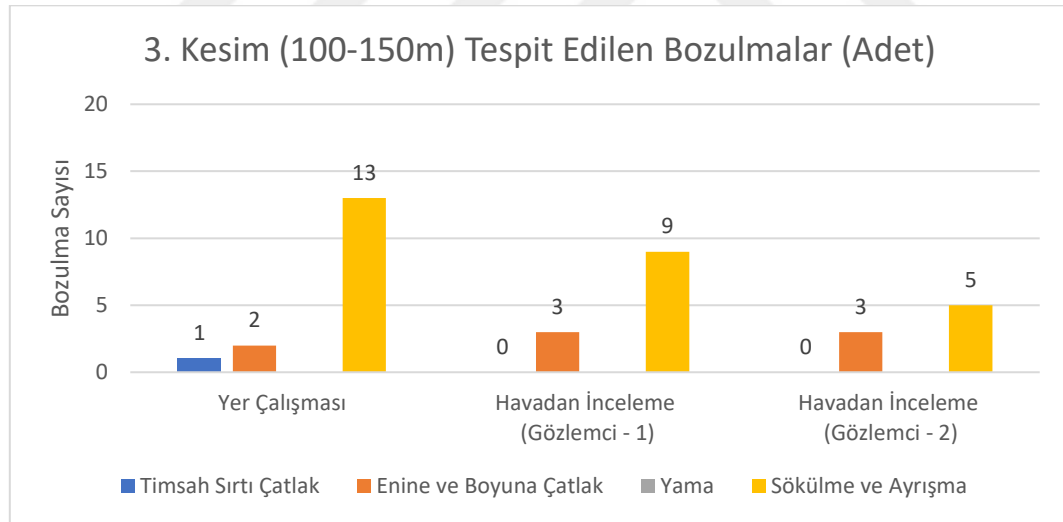
Şekil 4.5 3. Kesim (100-150m) tespit edilen bozulmalar (adet)

Şekil 4.5'te 3. kesimde tespit edilen bozulmaların sayıları grafiksel olarak verilmiştir.

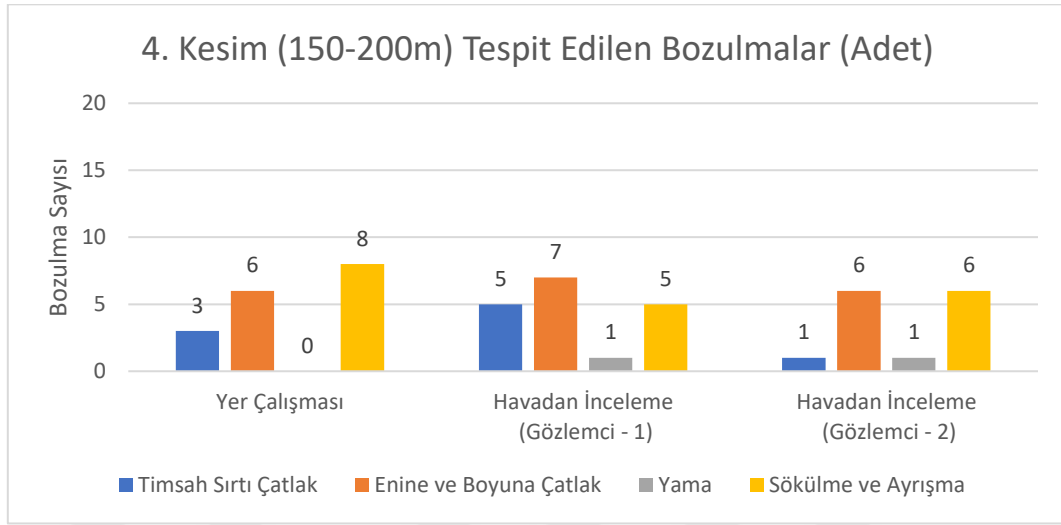
Şekil 4.6 4. Kesim (150-200m) tespit edilen bozulmalar (adet)

Şekil 4.6’da 4. kesimde tespit edilen bozulmaların sayıları grafiksel olarak verilmiştir.

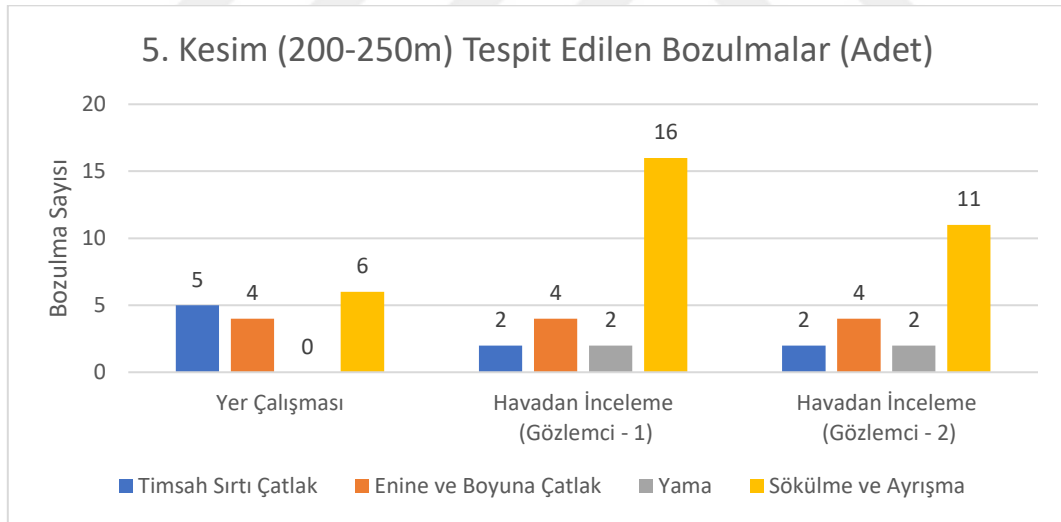
Şekil 4.7 5. Kesim (200-250m) tespit edilen bozulmalar (adet)

Şekil 4.7’de 5. kesimde tespit edilen bozulmaların sayıları grafiksel olarak verilmiştir.

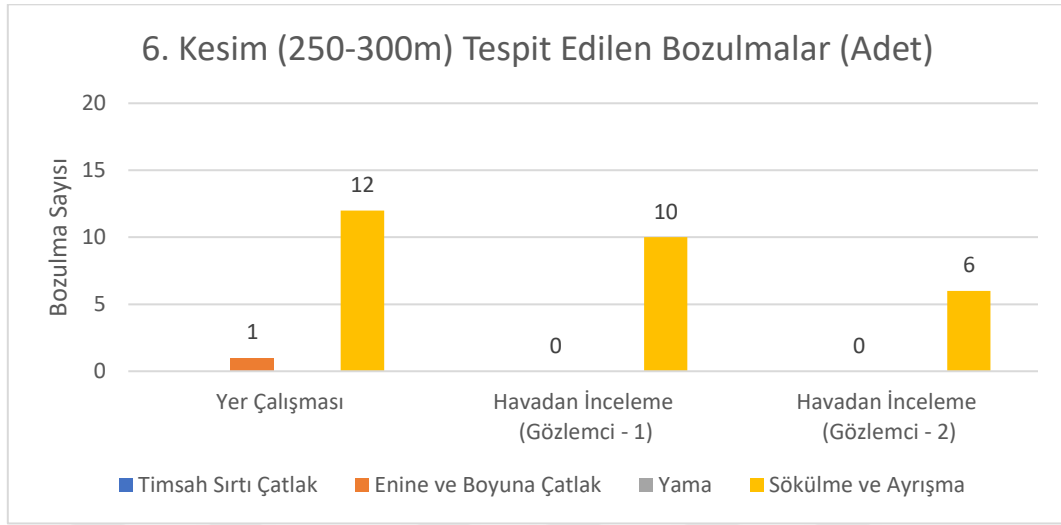
Şekil 4.8 6. Kesim (250-300m) tespit edilen bozulmalar (adet)

Şekil 4.8’de 6. kesimde tespit edilen bozulmaların sayıları grafiksel olarak verilmiştir.

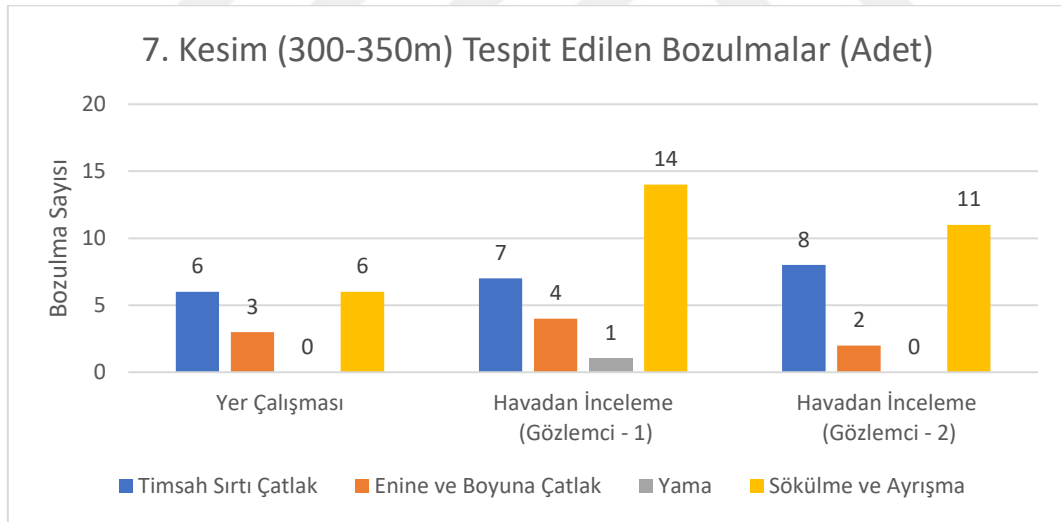
Şekil 4.9 7. Kesim (300-350m) tespit edilen bozulmalar (adet)

Şekil 4.9’da 7. kesimde tespit edilen bozulmaların sayıları grafiksel olarak verilmiştir.

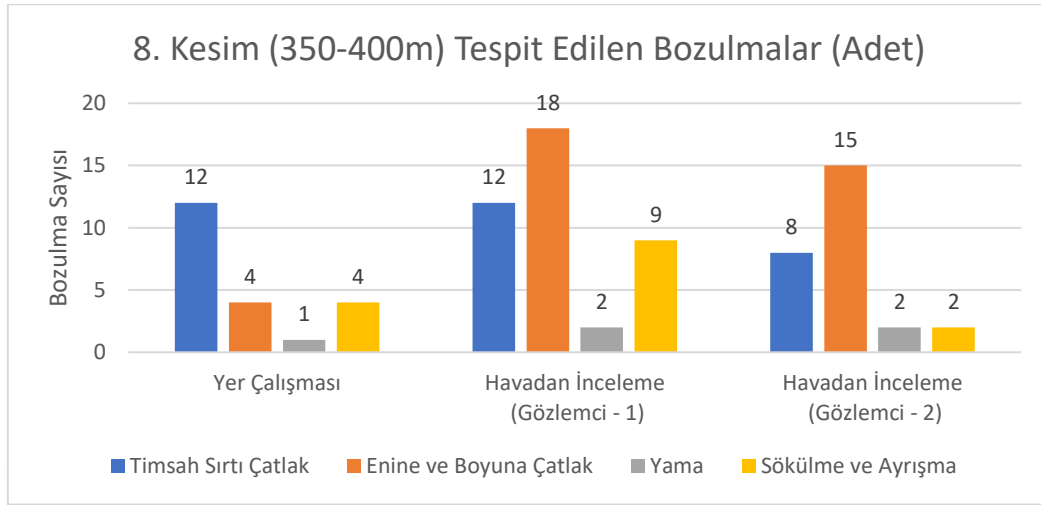
Şekil 4.10 8. Kesim (350-400m) tespit edilen bozulmalar (adet)

Şekil 4.10’da 8. kesimde tespit edilen bozulmaların sayıları grafiksel olarak verilmiştir.

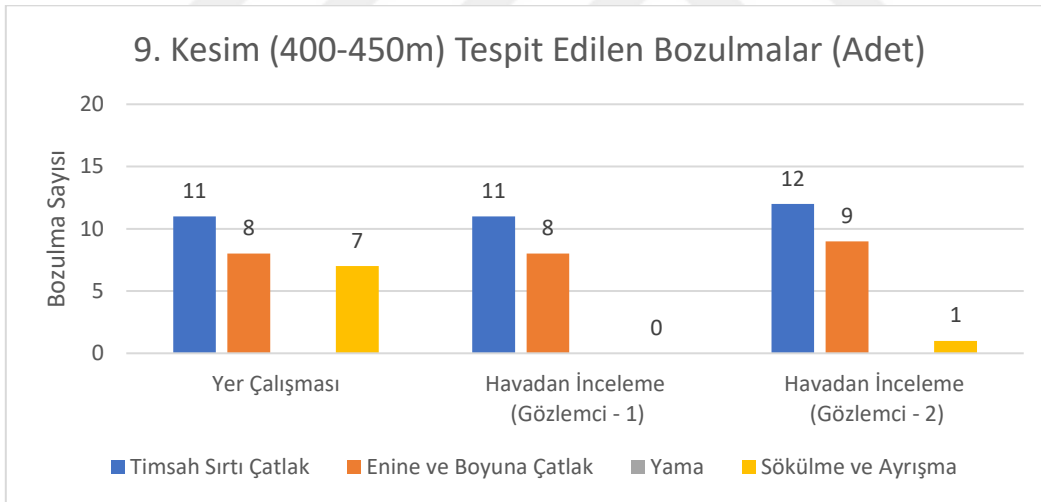
Şekil 4.11 9. Kesim (400-450m) tespit edilen bozulmalar (adet)

Şekil 4.11’de 9. kesimde tespit edilen bozulmaların sayıları grafiksel olarak verilmiştir.

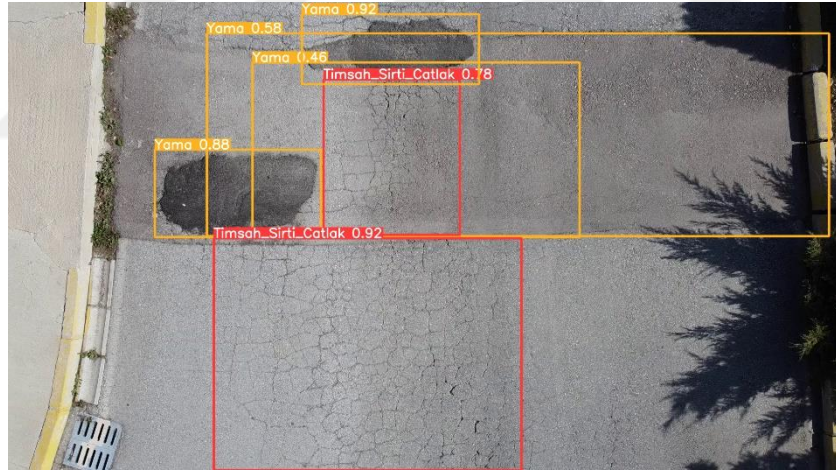
**Resim 4.3** YoloV5s modeli örnek tespit görseli -3

Resim 4.3’te YoloV5s modelinin tespit ettiği bozulmalar verilmiştir.

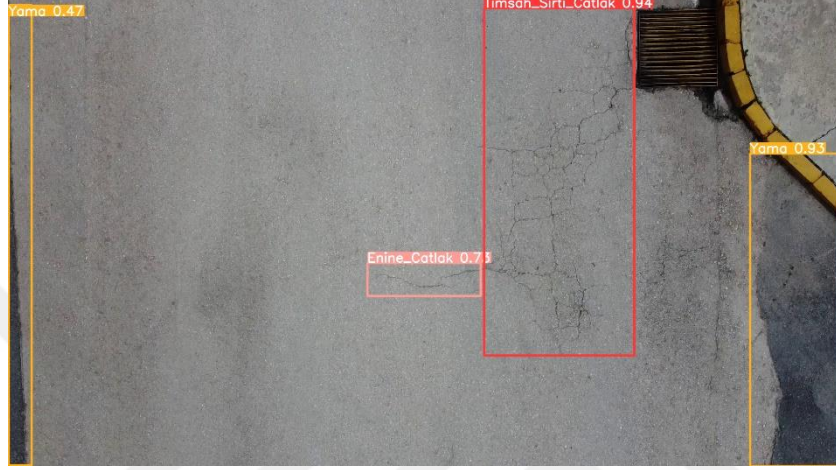
**Resim 4.5** YoloV5m modeli örnek tespit görseli -1

YoloV5m derin öğrenme modeli kullanılarak yapılan eğitimlerde tespit edilen kaplama hasarları tespitlerinin örnekleri aşağıda gösterilmiştir. Resim 4.5'te YoloV5m modelinin tespit ettiği görseller verilmiştir.

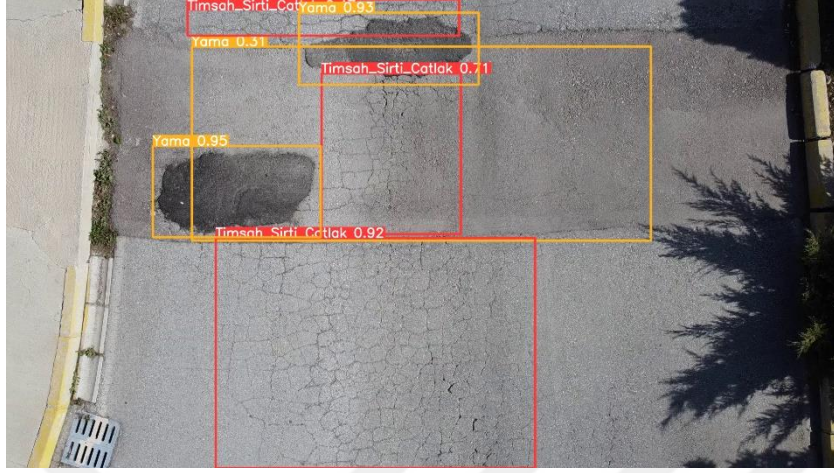
**Resim 4.7** YoloV5m modeli örnek tespit görseli -3

Resim 4.7’de YoloV5m modelinin tespit ettiği bozulmalar verilmiştir.

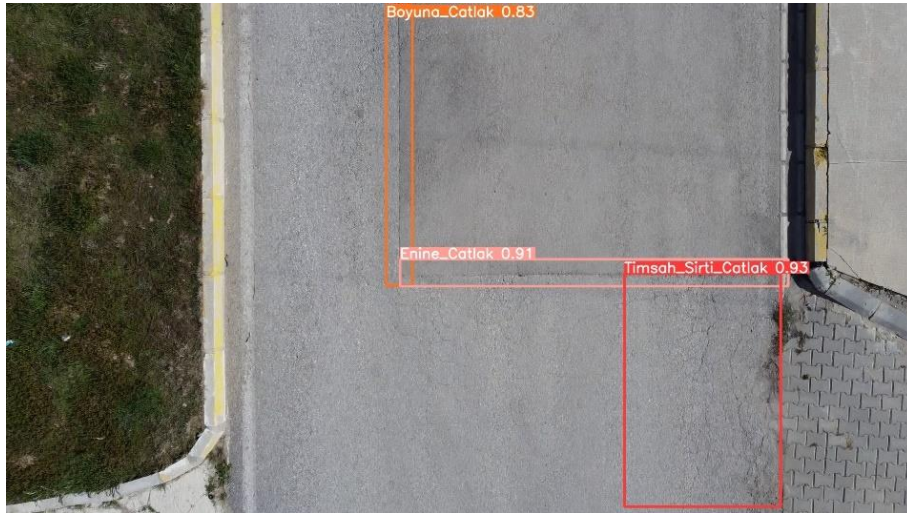
**Resim 4.11** YoloV5x modeli örnek tespit görseli -3

Resim 4.11’de YoloV5x modelinin tespit ettiği bozulmalar verilmiştir

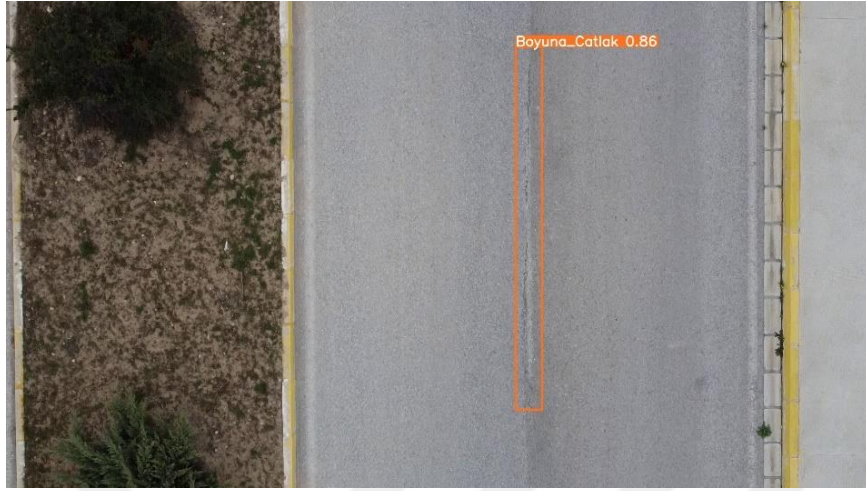
**Resim 4.12** YoloV5x modeli örnek tespit görseli -4

Resim 4.12’de YoloV5x modelinin tespit ettiği boyuna çatlak bozulması verilmiştir
