**İŞ MAKİNELERİNDE HASAR ANALİZİ VE ÖNLEMİ**

**MAKİNE MÜHENDİSLİĞİ**

**YÜKSEK LİSANS**

**TEMMUZ 2018**

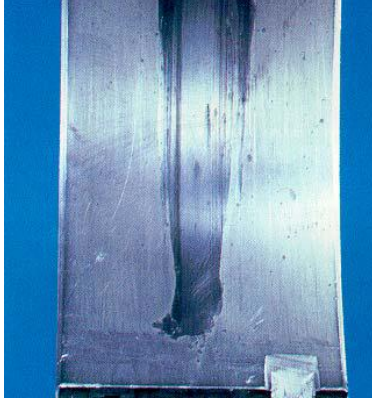
a) Lekelenmiş (smeared) Yatak

**Yağa Bağlı Olarak Meydana Gelen Hasarlar:** Yetersiz yağlama veya krank şaft ile yatak arasında yetersiz film kalınlığı (oil starvation), yataklarda hasara sebep olur. Motorun uzun süre yetersiz film kalınlığında çalışması sonucu ilk olarak yatak merkezindeki kurşun kalay kaplama sıyrılır ve yatak lekeli bir görünüm alır (smeared bearing). Daha sonra yatak merkezindeki alüminyum malzeme sıyrılarak kazınma meydana gelir (scuffed bearing). Bunun sonucunda ise yatak sarar ve çalışamaz duruma gelir. (Seized bearing) Yağda kirlilik oluşması sonucunda yataklarda çizilme meydana gelir. Yağ filtresinin tıkanması sebebiyle çelik, demir, alüminyum, plastik gibi partiküller yağlama sistemine karışır ve yataklar aşınarak uygun yağ film kalınlığı oluşturulamaz. Yağın aşırı kirlenmesi sonucu sistem yağı değiştirilse bile aşındırıcı malzemeler yatak içine gömülerek krank şaft üzerinde derin çizikler oluşmasına neden olabilir (scratched bearing ) (Özyol 2002).

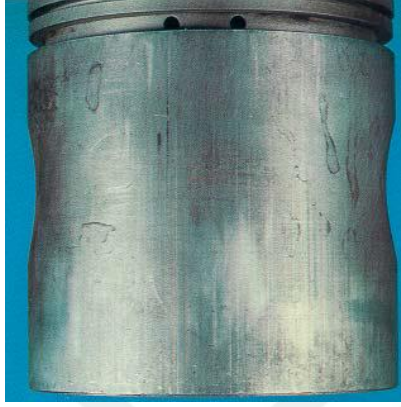
**Piston, Segman ve Gömleklerde Meydana Gelen Yağlama Problemleri:** Kirli yağ kullanılması sonucunda pistonun etek kısmında ve özellikle piston pim yuvası bölgesinde şeritler meydana gelir (piston scuffing). Yağ filminin kırılması sonucu piston sıkışır (seized piston).

a) Kirli yağın aşındırıcı etkisi

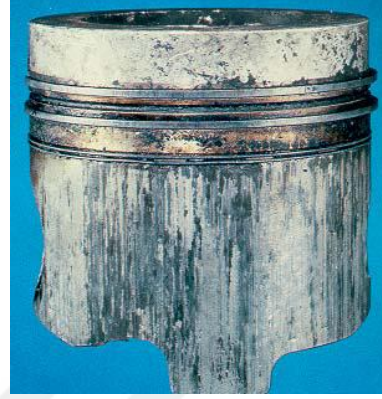
b) Piston sıkışması

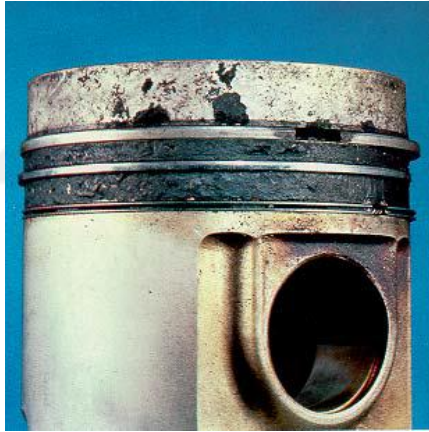
c) Yağ değiştirme periyotlarına uyulmaması

**Şekil 3.37.** Segman çıkıntılarında depozit oluşumu (Komatsu 2007).

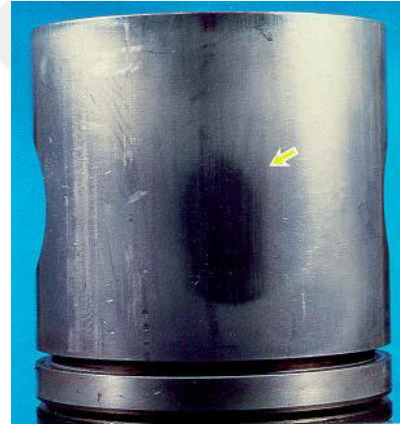
d) Kısa bir süre yağsız

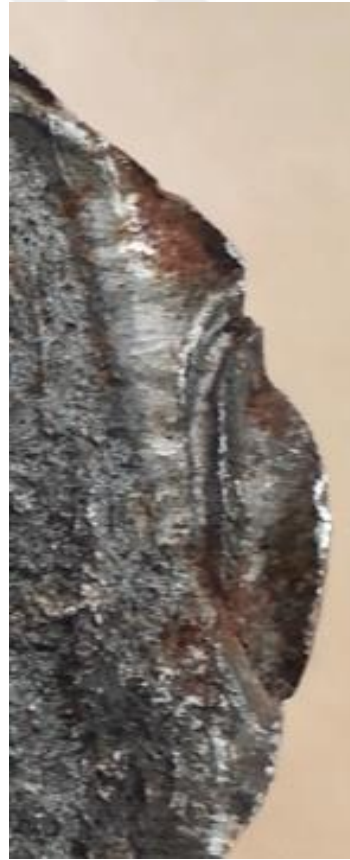
Şekil 3.3. Kırılma yüzeyi ve Kopma yüzeyi

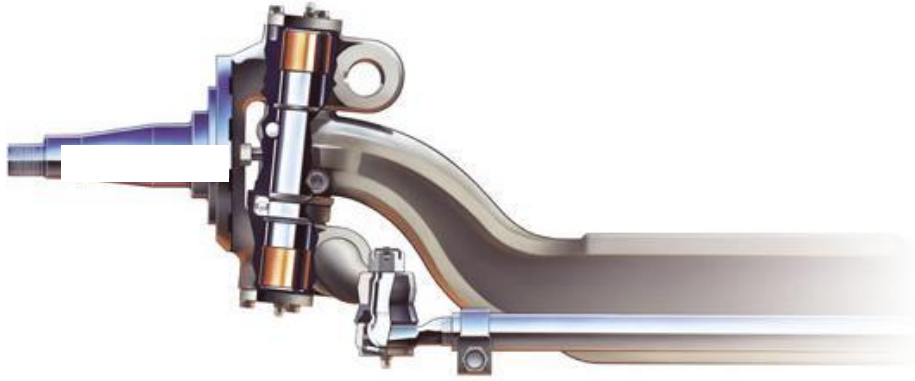
**Şekil 3.4.** Pernonun ön dingil ve tekerlek tablası arasındaki bağlantı yeri

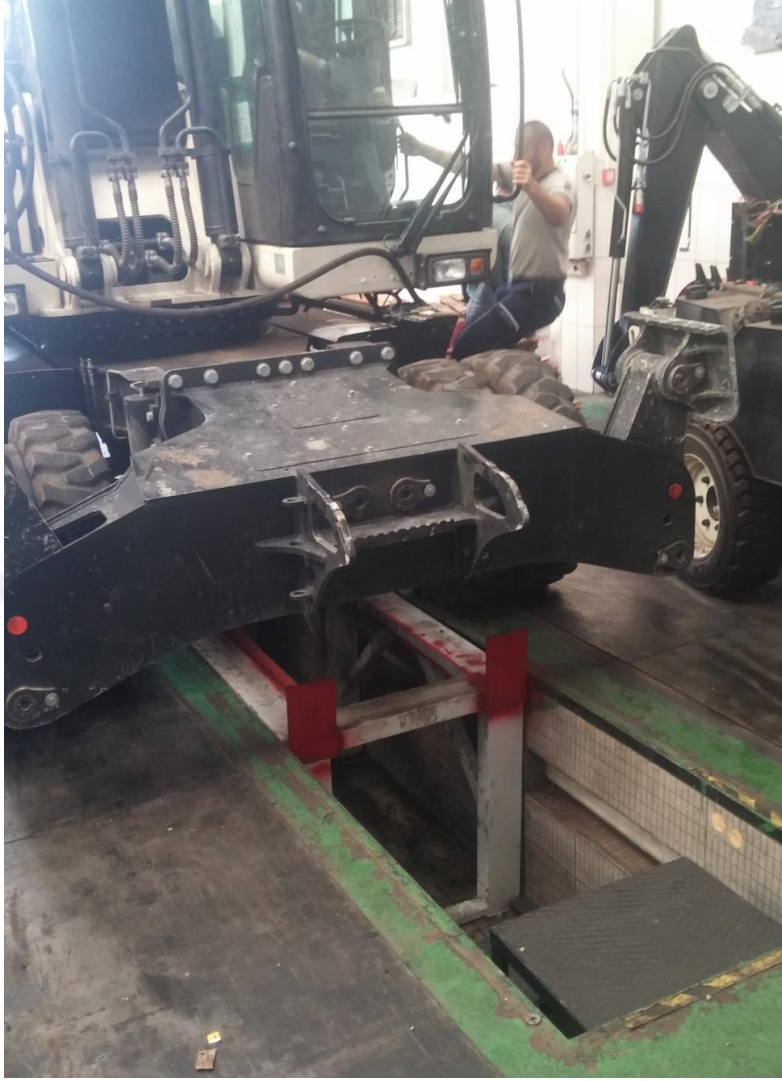
**Şekil 3.11.** İş makinesinin kanala alınması.

Makine kanala alınarak; motor durduruldu. Alt şase ön aks bağlantı kulağının iç kaynak kontrolü ve aks bağlantı kulağı çevresi çatlak kontrolü yapıldı. (Şekil 3.12. de gösterilen Şase-Aks bağlantıları söküldükten sonra sökülen hortum ve boruların açık uçları tozlanma ve kirlenme riskine karşı kapatılmıştır.)

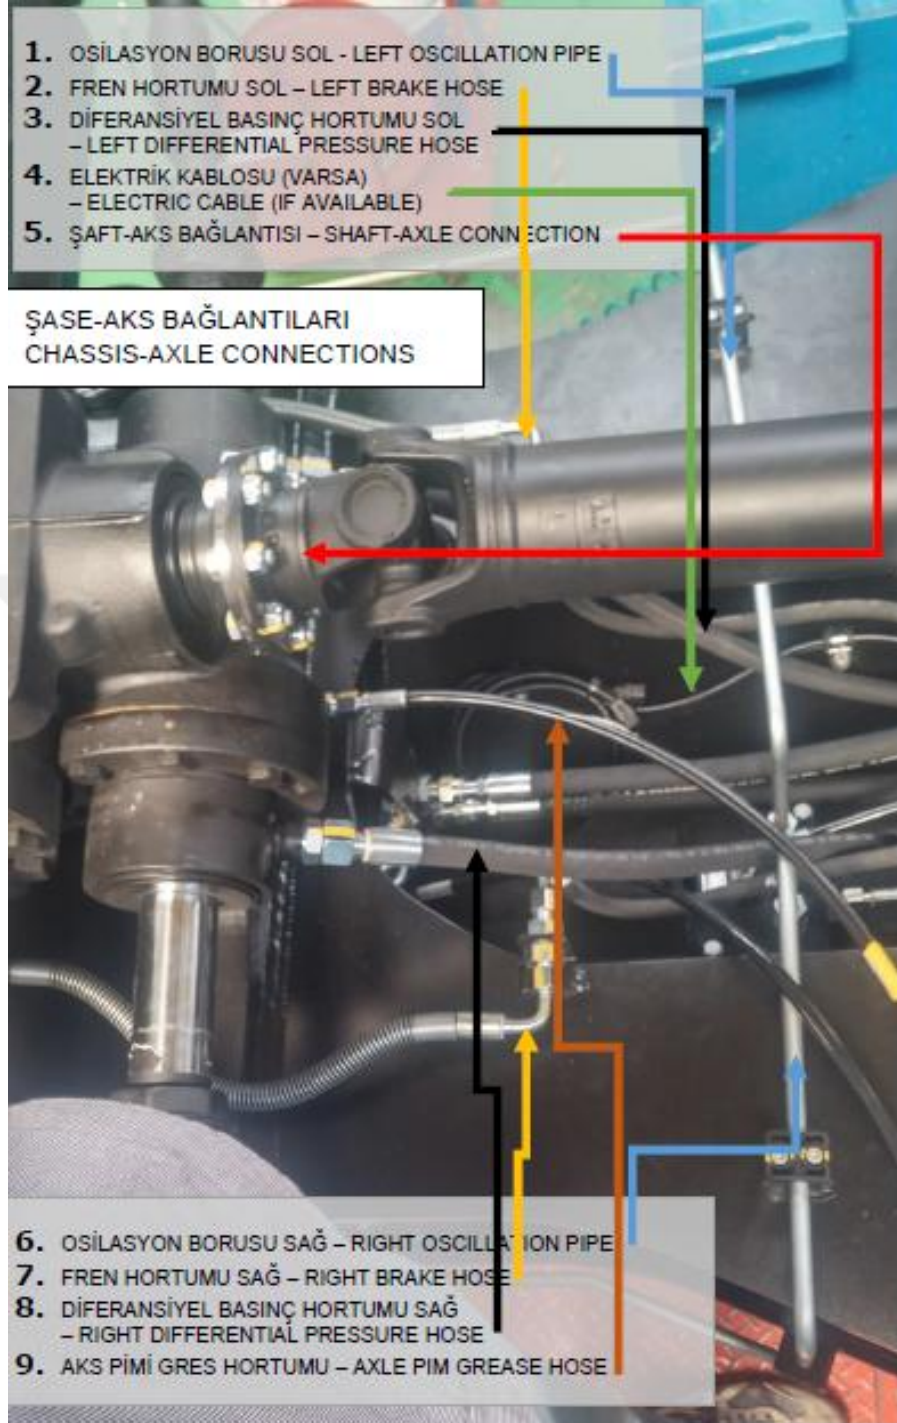
**Şekil 3.12.** Şase-Aks bağlantıları 1) Sol Osilasyon Borusu 2) Fren Hortumu 3) Diferansiyel Basınç Hortumu 4) Elektrik Kablosu 5) Şaft- Aks Bağlantısı 9) Aks Pimi Gres Hortumu

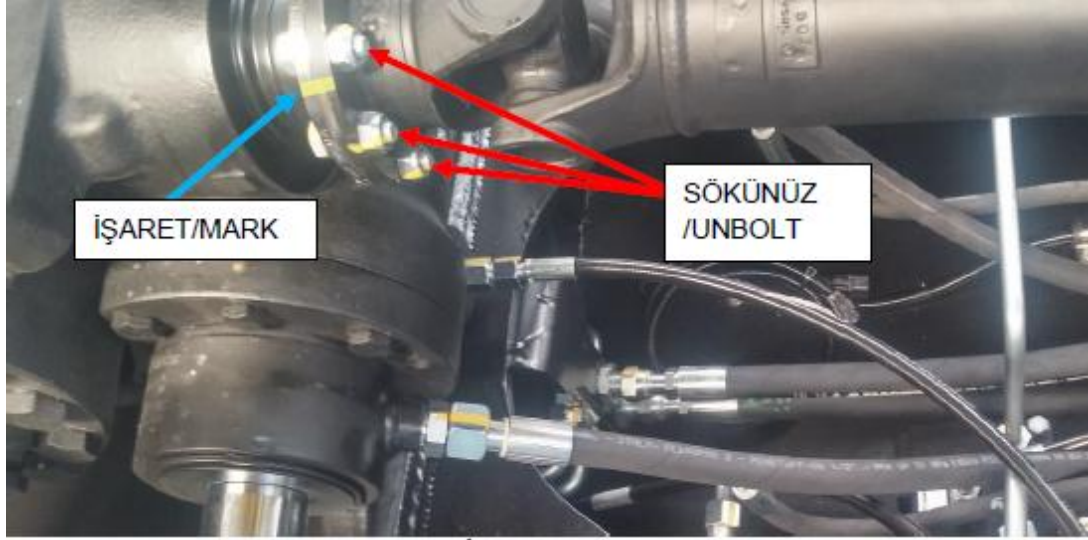
**Şekil 3.12.** Aks-Şaft Bağlantısı

Şekil 3.12.'de görüldüğü gibi aks-şaft ve şanzıman-şaft flanşları işaretlenmiştir. Aks-Şaft bağlantısı M10 anahtarı ile sökülmüştür. Daha sonra şanzıman-şaft bağlantısı sökülerek şaft kenara alınmıştır.

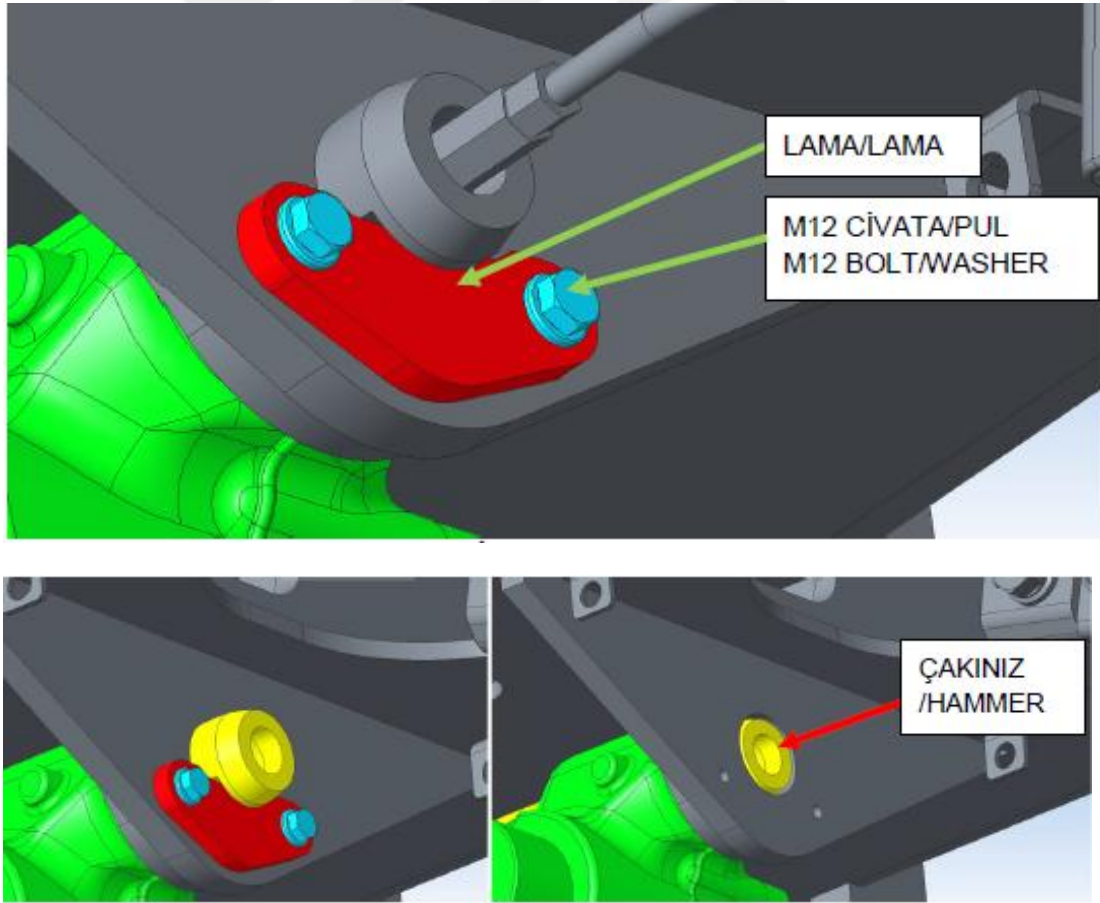
**Şekil 3.13.** Aks Sabitleme Laması Sökümü

Şekil 3.13.'de görüldüğü gibi Aks sabitleme laması sökülerek ; pimi çekiç yardımıyla kulak yüzeyi seviyesine getirilmiştir.

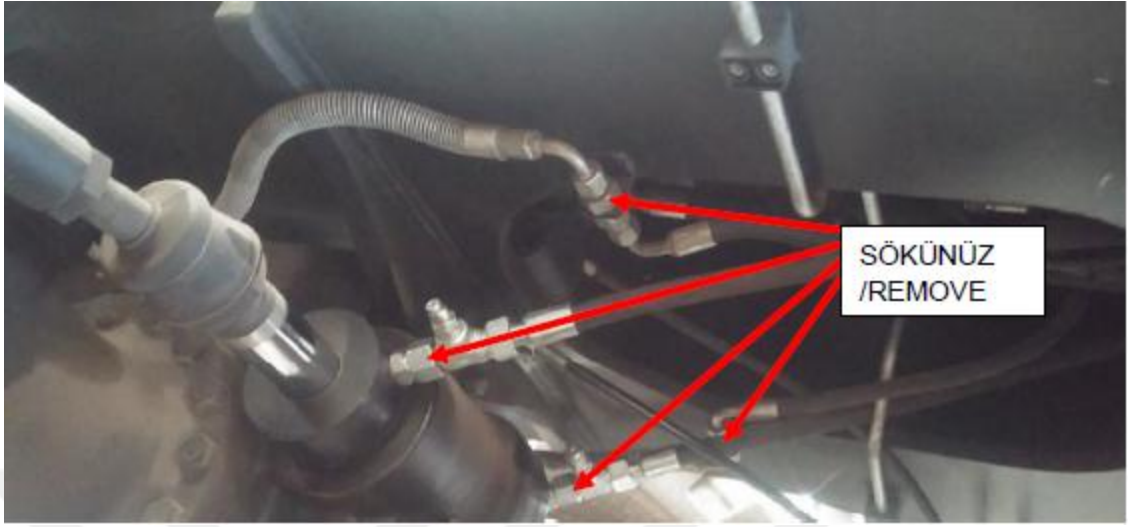
**Şekil 3.14.** Fren hortumları ve Diferansiyel Basınç Hortumları Sökümü

Şekil 3.14.'de görüldüğü gibi fren hortumları ve diferansiyel basınç hortumları sökülerek; kaynak bölgesinden uzaklaştırılarak sabitlenmiştir.

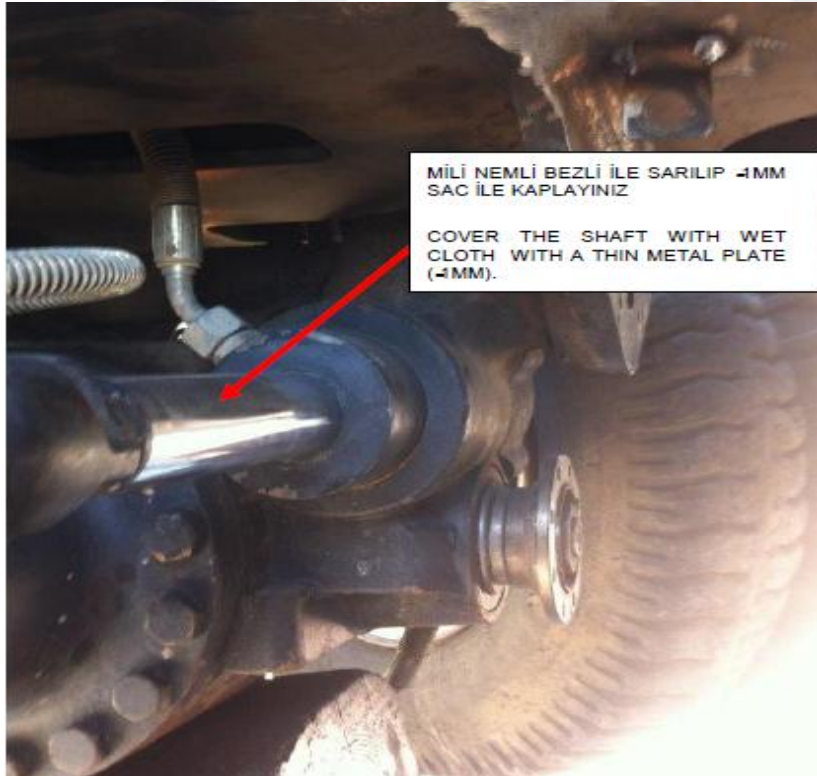
**Şekil 3.15.** Direksiyon Silindir Milinin Muhafaza Edilmesi

Şekil 3.15.'de görüldüğü gibi direksiyon silindir mili kaynak ve karbon sıçramalarına karşı nemli bir bez ve 1mm kalınlığında ince bir sac ile sarılarak ; yanmaya karşı muhafaza edilmiştir.

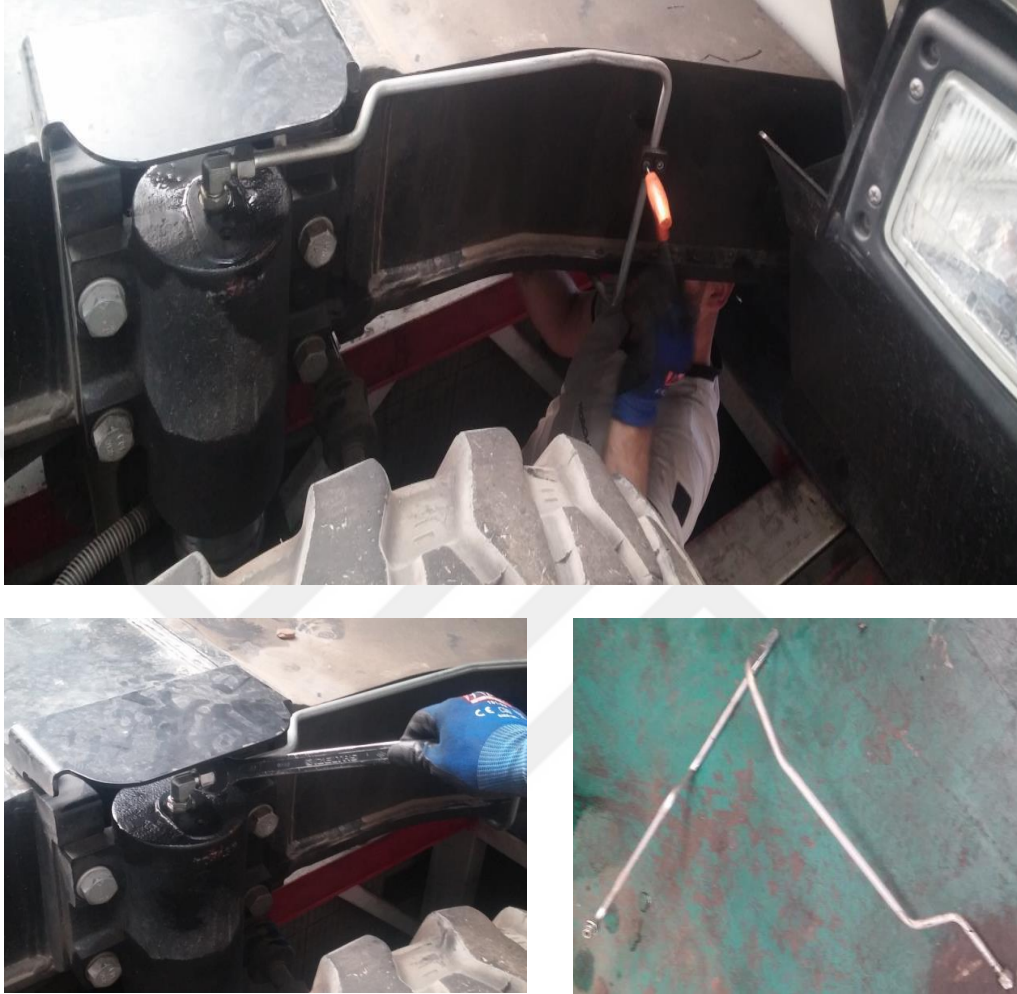
**Şekil 3.16** Sağ-Sol Osilasyon Borularının sökümü

Şekil 3.16'da görüldüğü gibi sağ ve sol osilasyon boruları titreşim kelepçeleri 5 numaralı alyan ile sağ ve sol osilasyon boruları 22 numaralı anahtar yardımıyla ve aks pimine bağlanan gres hortumu 19 numaralı anahtar ile sökülerek kenarı alınmıştır.

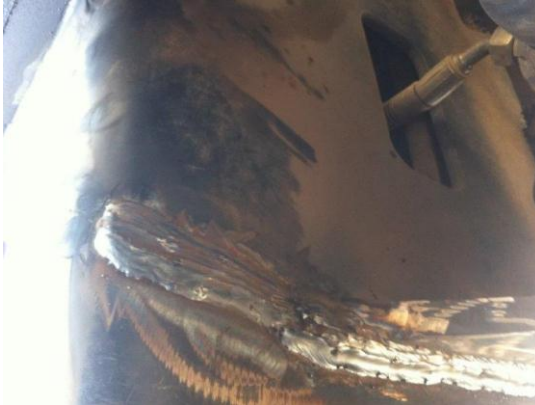
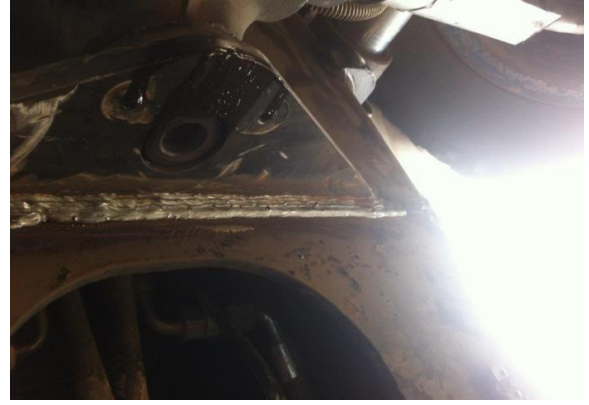
**Şekil 3.19.** Kaynak işlemi

İnce pasolar halinde kaynak ağzı z12 olacak şekilde doldurularak Şekil3.19.'da görüldüğü gibi kaynatılmıştır. Şekil 3.20.'de görüldüğü gibi kaynak bölgelerindeki cüruf taşlama makinesi ile temizlenerek bu bölgeye rötuş boya yapılmıştır.

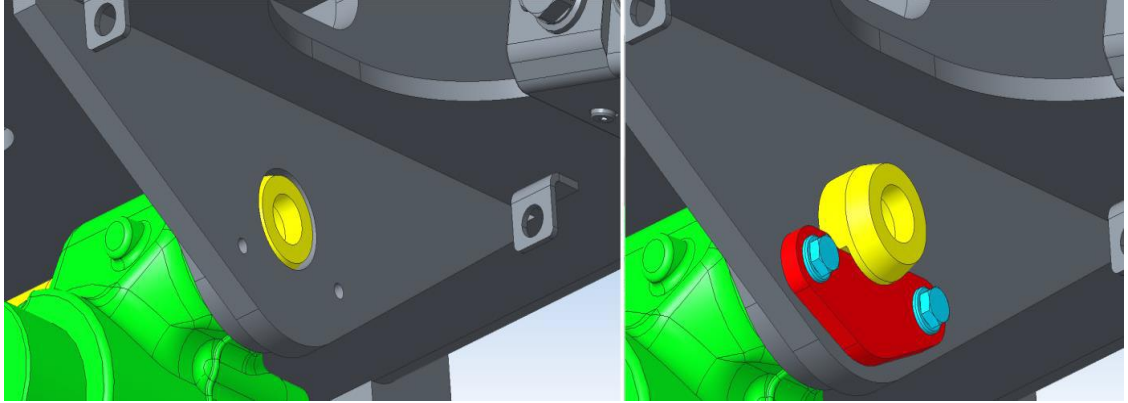
**Şekil 3.21.** Aks pimi ve aks sabitleme lamasının takılması

Şekil 3.21.'de görüldüğü gibi aks pimi eski pozisyonun getirilerek aks sabitleme laması takılmıştır. Aks-Şaft ve Şanzıman-Şaft flanşları daha önce yapılan işaretlemeye göre sabitlendi. Aks-şaft bağlantısı yeni fiberli somun takılarak M10 anahtar ile sıkıştırıldı.
