**İSTANBUL İLİ AVRUPA YAKASINDAKİ KENT AĞAÇLARINDA  
BUDAMA ÇALIŞMALARININ DEĞERLENDİRİLMESİ**

**YÜKSEK LİSANS TEZİ**

**Orm. Müh. Faruk YAZICI**

**MART 2012**

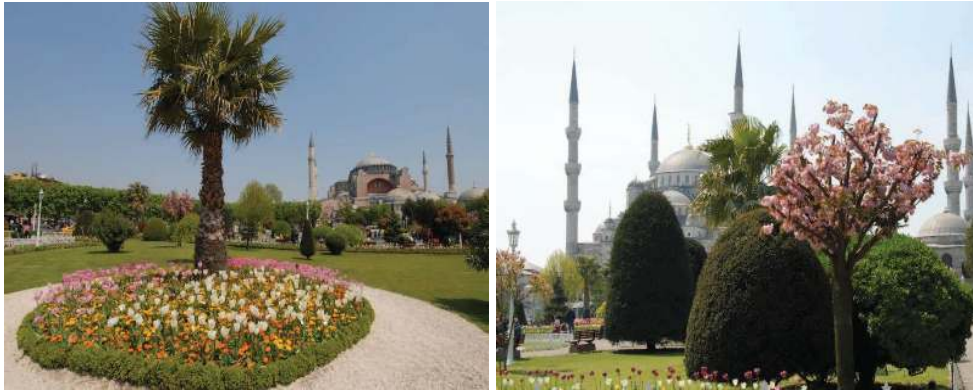
Sultanahmet meydanı ve tarihi camiler budama sonrası ekolojik, estetik ve görsel uyum açısından rahatlıkla algılanabildiği görülmüştür. Budamadan sonra ağaçlara verilen form nedeniyle Sultanahmet Camisi, Ayasofya Camisi, Ayasofya Müzesi ve çevresindeki tarihi yapıların bölgeyi ziyaret eden yerli, yabancı ziyaretçiler tarafından kolaylıkla görülebildiği, fotoğraflarının çekilebildiği tespit edilmiştir. Böylece tarih ve çevre birbirlerinin tamamlayıcısı olarak görsel etki bakımından zengin bir doku oluşturulduğu belirlenmiştir. Sultanahmet Meydanından bir görünüm Şekil 24’de verilmiştir.

Şekil 24. Sultanahmet Meydanı budama sonrası görünümü

Budama çalışmalarının ağaçların gövde ve dallarına büyük ölçüde zarar vermeden çevreye uyum gösterecek şekilde yapıldığı gözlemlenmiştir. Ayrıca budama çalışmalarının 3-4 yılda bir tekrarlanacağı yetkililer tarafından bildirilmiştir.

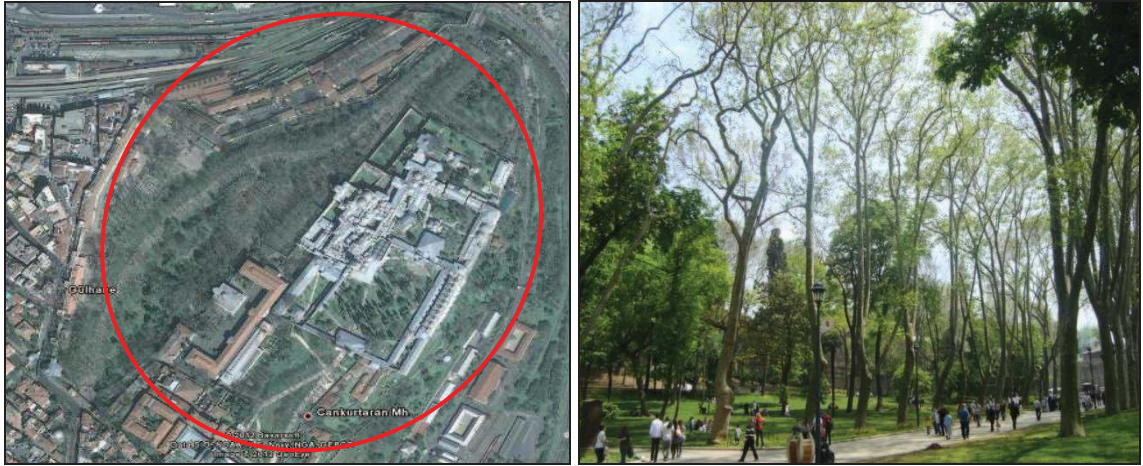
Şekil 25. Gülhane Korusu'nun uydu ve normal görünümü

2003-2011 yıllarını kapsayan Gülhane Parkı Amenajman ve Silvikültür planı kapsamında kuruyan ağaçların tespiti yapılarak alandan çıkarılmışlardır. Yerlerine yeni ağaçlar dikilmiştir. Genel olarak alt dal budamalar, kuru dal budamaları, devrilme riski

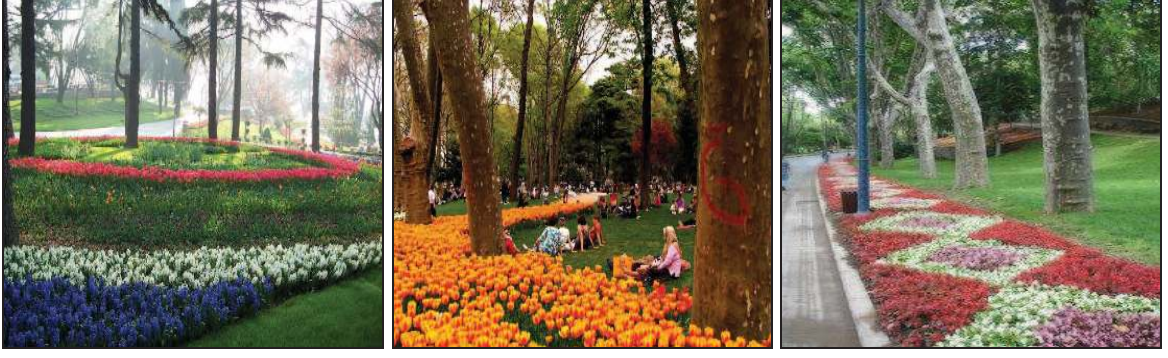
Gülhane Korusu'nda estetik amaçlı olarak her yıl gül ve lale dikildiği belirlenmiştir. Gül bahçesi yakınındaki ağaçların belli bir yapıda büyümesi amaçlanır. Bu ağaçlarda genellikle tepe aralama budaması yapılarak alt kısımlarındaki gül ve lalelere daha fazla ışık imkanı sağlandığı belirlenmiştir. Gülhane Korusundaki gül bahçelerinden bir görünüm Şekil 27'de verilmiştir.

Şekil 27. Gülhane Korusu gül bahçelerinden bir görünüm

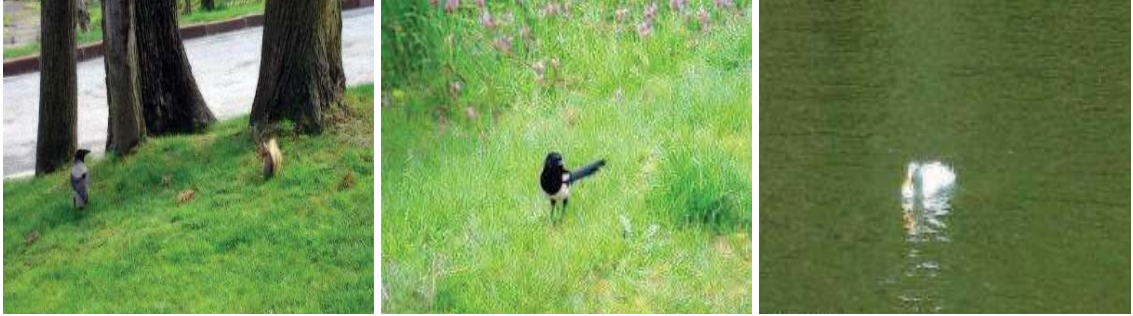
Gülhane parkındaki ağaçlarda yapılan inceleme sonucunda, özellikle yaban hayatı bakımından balıkçıl kuş (leylek, martı), karga, sincap ve papağan yuvaları görülmüş, yaban hayatının insanlarla iç içe devam ettiği tespit edilmiştir. Gülhane korusu yaban hayatından bir görünüm Şekil 28'de verilmiştir.

Şekil 28. Gülhane Korusu yaban hayatından bir görünüm

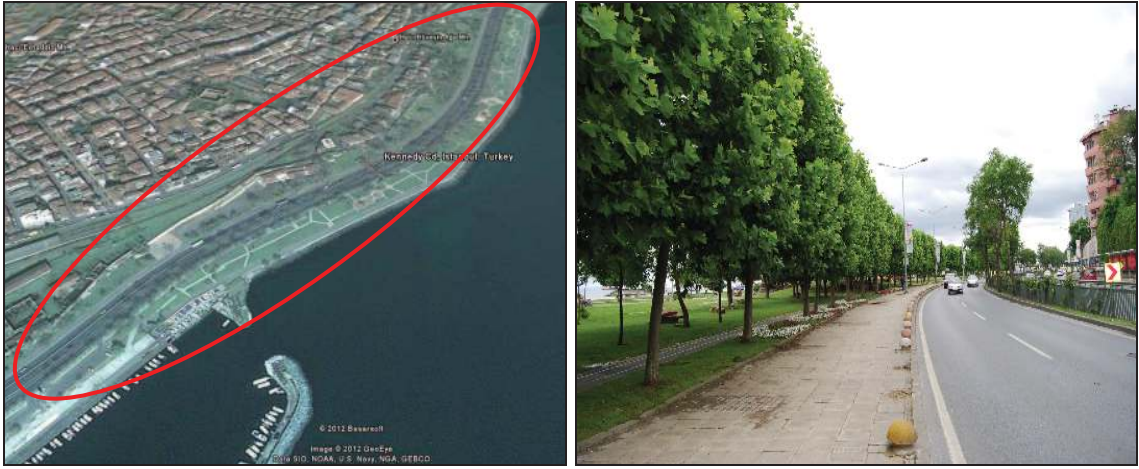
Şekil 29. Kenedy Caddesi'nin uydu ve normal görünümü

2006 yılında kent içi ağaçlandırma çalışmaları kapsamında Bakırköy sahil yolu Kenedy caddesinde 5'er metre ara ile sıralı olarak Çınar ağaçları dikilmiştir. Ağaçların sık dikilmesi nedeniyle tepe taçları birbirlerine girdiğinden 2007 yılında, bu caddeye özel olarak kare formunda şekil budanmasına karar verilmiştir. Örnek bir uygulama olarak her yıl kış döneminde yapraklanmadan önce form budamaları düzenli olarak yapılmaktadır. Buradaki amaç ise, verilmiş formun sürekli olarak muhafaza edilmesidir.

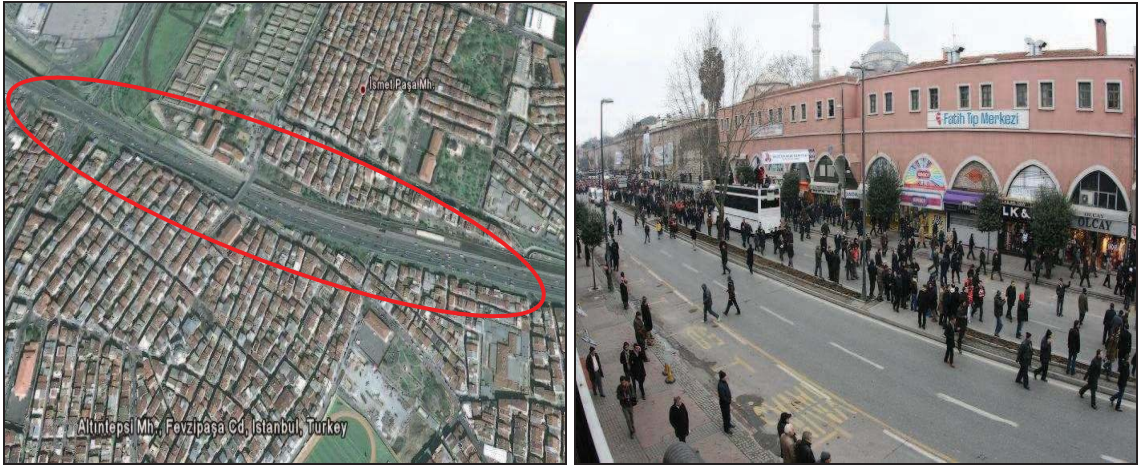
Şekil 31. Fevzipaşa Caddesi'nin uydu ve normal görünümü

Fevzipaşa Caddesindeki budamalar tamamen estetik açıdan yapılan form budamalarıdır. Amaç, ağaçlara belirli şekillerin verilmesi ve verilen şekillerin devam ettirilmesidir. Bu kapsamda ağaçlar sık sık (yılda 2 defa) budanmaktadır.
