**YILDIZ TEKNİK ÜNİVERSİTESİ  
FEN BİLİMLERİ ENSTİTÜSÜ**

**İSTANBUL'DA RUM LİSELERİ VE  
IOAKIMION RUM KIZ LİSESİ RESTORASYON PROJESİ**

**YÜKSEK LİSANS TEZİ**

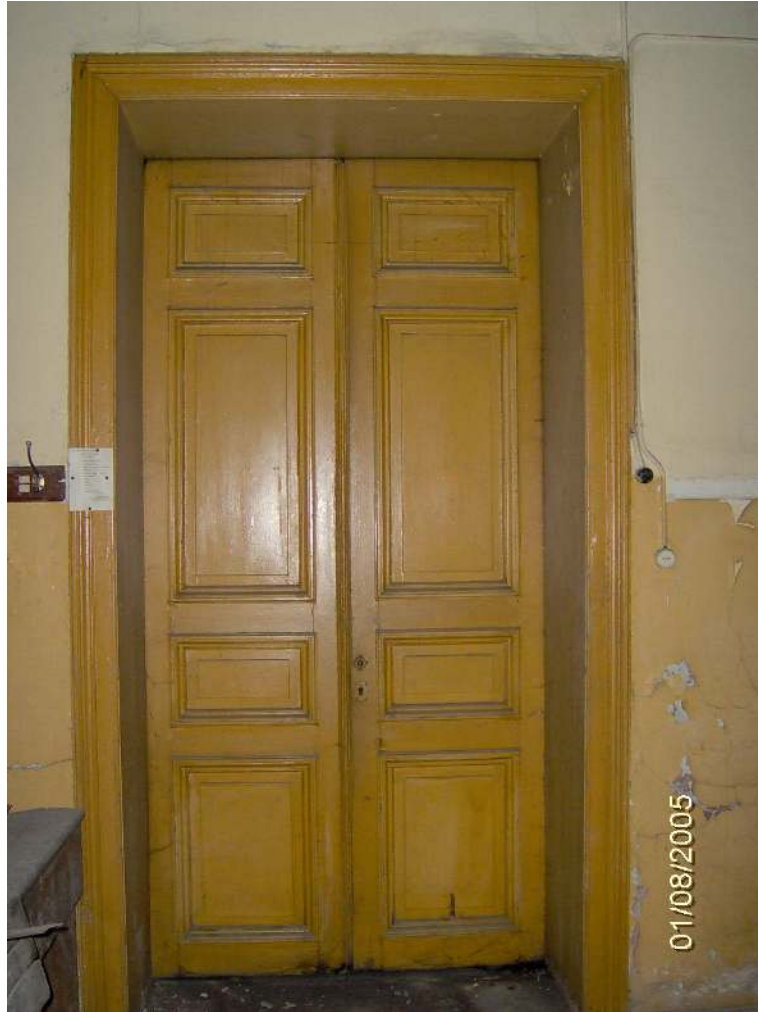
ulaşmayı başarmıştır. Binanın kapı ve pencereleri özgünlüklerini korumaktadırlar (Şekil 4.7, 4.8).

Şekil 4.7 Ahşap iç kapı örneği.

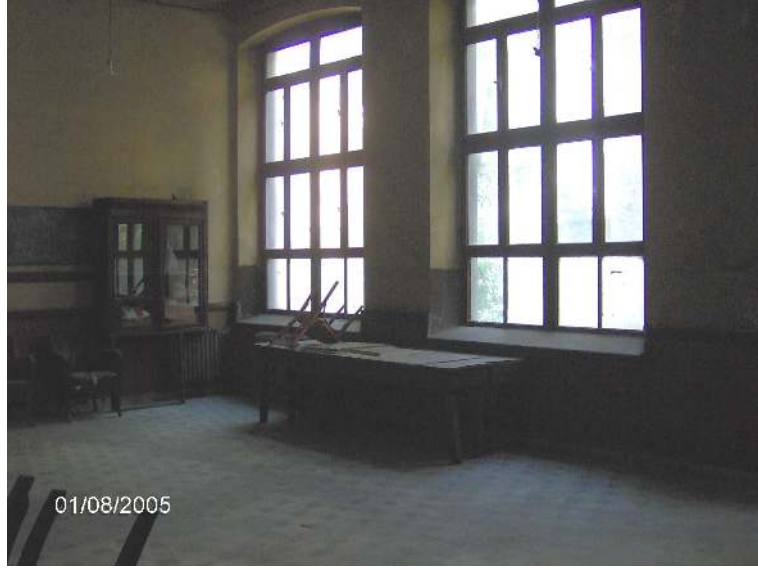
Şekil 4.8 Ahşap pencere örneği

lıdır.+1.20 kotuna kadar gelen taş yüzeyde ciddi bir temizlik gerektirmektedir. İkinci katın yer yer kalan çimento sıvası tamamen sökülerek yerine binanın daha uzun dayanması ve sıhhatleştirilmesi adına kireç sıva ve daha sonra da kireç badana yapılmalıdır. Ayrıca binanın dış cephe doğramaları da iyi durumda değildir ve özgün detaylar da yeniden yapılmalıdır.

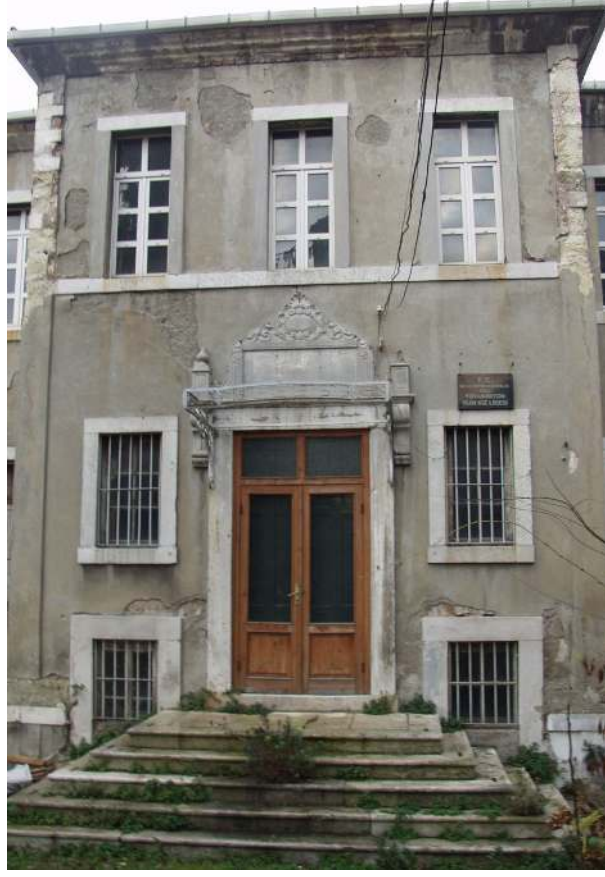
Binanın Yapısal Özellikleri : Bina kargir olmakla beraber giriş cephesinde köşe bölümler ile pencere denizlikleri taş, geri kalan bölüm sıvalı yüzeydir (Şekil 4.26)

Karşılaşılan Sorunlar : Yapı, günümüzde strüktür olarak çok harap durumdadır. Binanın dış cephesinde ve iç mekanlarında da ciddi oranda çatlaklara, sıva dökülmelerine, malzeme ve yüzey kayıplarına rastlamak mümkündür. Ayrıca binanın strüktüründe de ciddi problemler vardır. Öyle ki; zeminde büyük oranda sehim görmekteyiz. Ayrıca, zemin kata çıkan

merdivenlerde, pencere denizlik, söve ve sıvalarında da pas lekeleri görülmektedir.

Şekil 4.26 Güneybatı (giriş) Cephesi, taş ve sıvalı yüzeyler.

**Koruma Önerileri** : Pas lekeleri için yüzey temizliği yapılmalı, iyice paslanmış ve kullanıma imkan tanımayan pencere demirlikleri değiştirilmelidir. Cepheye sonradan ve yer yer ek olarak yapılan çimento sıva sökül-meli ve yerine kireç sıva yapılmalıdır. Sıvanan köşe taş bölümlerin ise sıvası kaldırılarak taş açığa çıkartılmalıdır. Kuzeydoğu Cephesi'ndeki sıvanmaması gereken yüzeylerde de aynısı uygulanmalıdır. Cephede ve iç yüzeylerde görülen yoğun rurubet nedeniyle sıva söküldükten sonra yalıtıma yönelik malzemeler kullanmak yararlı olacaktır. ( Bina ile ilgili geniş bilgi daha sonraki bölümlerde verilecektir.)

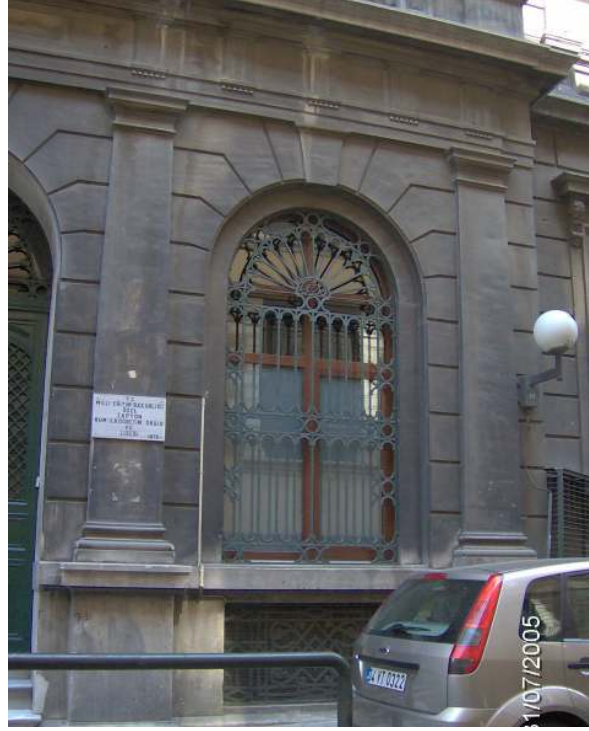
Şekil 4.36 Taş izlenimi veren sıvalı yüzey, plastrlar.

Koruma Önerileri : Cephedeki, hava kirliliğinden dolayı oluşan patinayı temizlemek gerekmektedir. Bu da kumlama yöntemiyle sağlanabilir. Kopma ve çatlama görülen kornişlere, silmelere kireç harcıyla tamamlama yapılmalıdır.

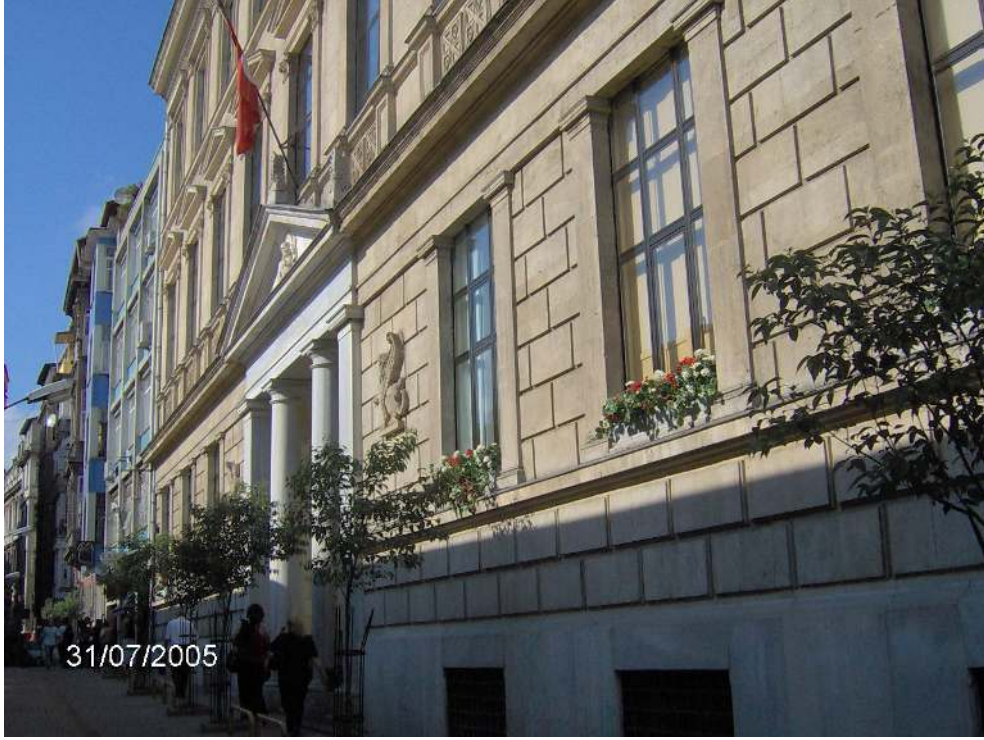
Şekil 4.45 Zoğrafyon Rum Erkek Lisesi, Batı (giriş) Cephesi genel görünüş.

- Karşılaşılan Sorunlar : Cephe genel olarak iyi durumda olmakla beraber, gerek hava kirliliği gerekse dış faktörler nedeniyle yer yer kirlenmeler mevcuttur. Ayrıca, cephe elemanlarında kırılma ve malzeme kayıplarına rastlamak mümkündür.
- Koruma Önerileri : Öncelikle sıvanın temizlenmesi ve boyanması gerekmektedir. Kırılan ve yüzey kaybına maruz kalan bölgeler ise kireç harcıyla tamamlanmalıdır. İç mekanlar şu an itibariyle herhangi bir yenileme gerektirmemektedir.

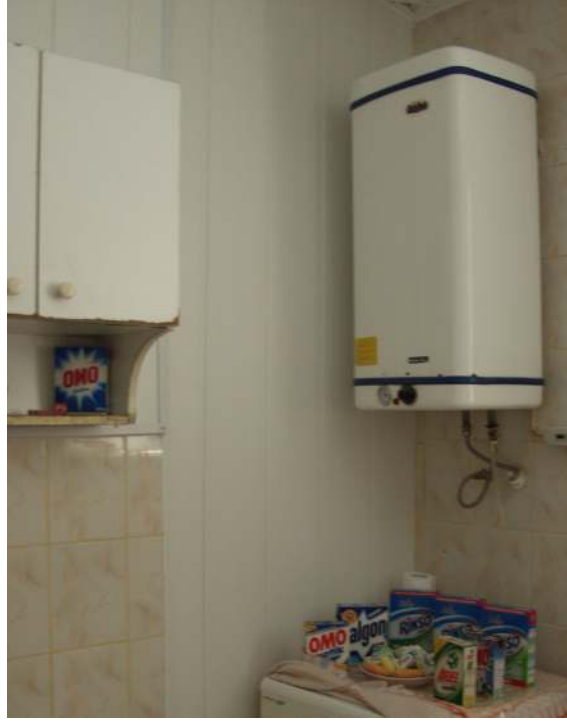
Şekil 6.2 Önü pvc ile kapatılmış B02 depo mekanı.

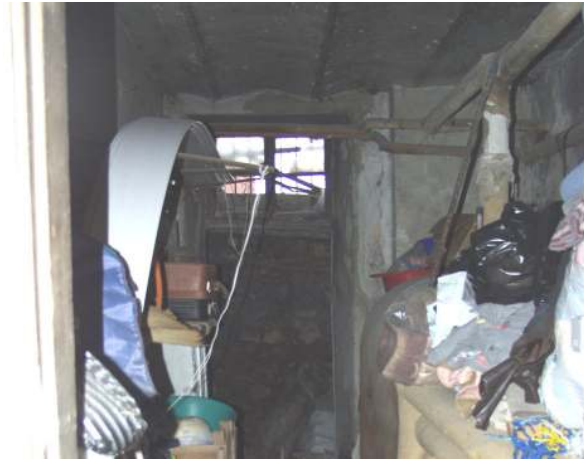
Şekil 6.8 B10 Kalorifer dairesinin tavanı ve penceresi.

Odunluk mekanı taş duvarlardan meydana gelir. Kalorifer dairesi olarak kullanılan bu mekan günümüzde kiler amaçlı kullanılmaktadır. Hem kullanım hem de zaman içerisinde geçirdiği değişiklikler bakımından mekan harap bir haldedir., duvarda ve tavanda kararmalar mevcuttur.

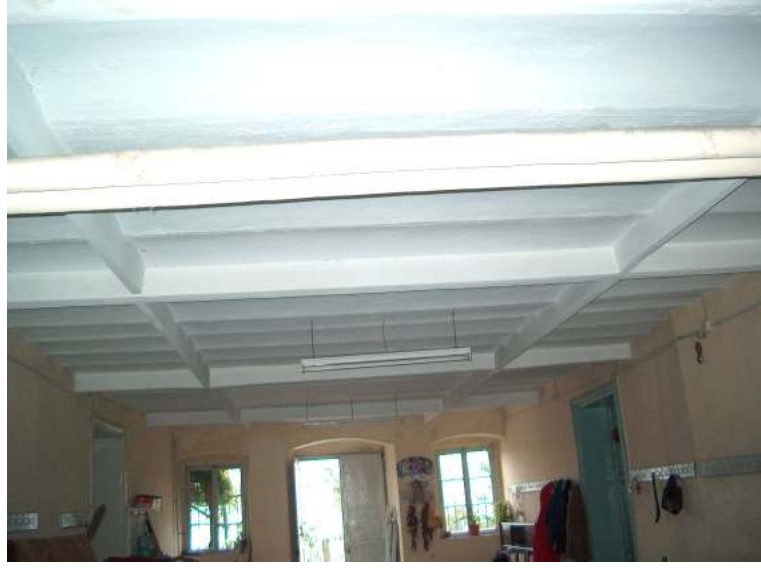
538 x 1335 cm. ölçülerinde, dikdörtgen planlı, bir ucundan arka terasa açılan diğer ucundan ahşap bir bölmeyle merdiven holüne bağlanan holdür. İlk yapıldığında okulun yemekhanesi olarak kullanılan mekan bugün geçiş alanı olarak kullanılmaktadır. Bunu da gerek mezunlardan alınan bilgiden gerekse bugün dahi holün bir kenarında duran mermer yemek masalarından anlamak mümkündür. Tavan volta olup zaman içerisinde zayıflayan döşemeyi güçlendirmek adına aralara 10 x 10 cm.lik çelik kirişler atılmış ve üstü sıvanmıştır (Şekil 6.11). Döşeme mozaik kaplamadır ve holün başından sonuna 12 cm.lik bir sehim oluşmuştur.

Şekil 6.11 B14 Hol Mekanı, çelik kirişli volta döşeme.

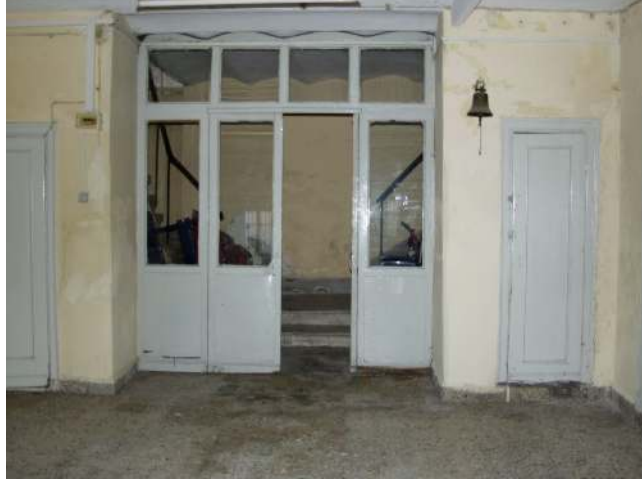
özgün bir pencere mevcuttur. Holün duvarları sıvalıdır. Yoğun rutubetten dolayı sıvalar kabarmış ve yer yer dökülmüştür. Holün merdiven holüne bağlanan kısmına geçişi dört bölümden oluşan ahşap camlı bir bölme sağlar (Şekil 6.13).

Şekil 6.13 Merdiven Holüne bağlantıyı sağlayan muhdes ahşap bölme.

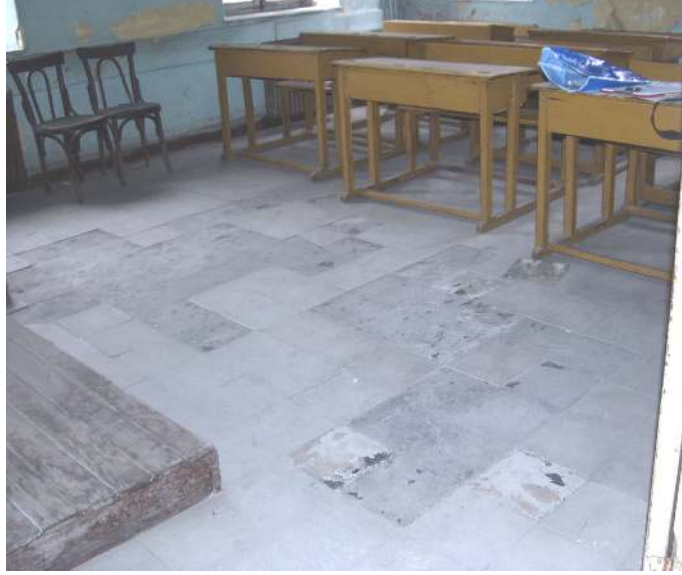
Mekana girildiğinde, sağda, kapının yanında özgün kapaklı bir dolap nişi mevcuttur. Mekanın döşemesi volta üzeri ahşap olup üzeri pvc karo kaplamadır (Şekil 6.19). Duvarlar sıvalı, tavanlar volta ve üzeri sıvalıdır.

Şekil 6.19 Z01 Mekanı döşeme kaplaması.

Döşeme kaplaması pvc karo olan mekanın özgün kaplaması ahşap kaplama olup hasarlı alanlardan anlaşılabilmiştir. Bu nedenle sonradan eklenen pvc karo kaplama kaldırılarak mevcut ahşap kaplamalar temizlenip yenilenerek kullanılmıştır.

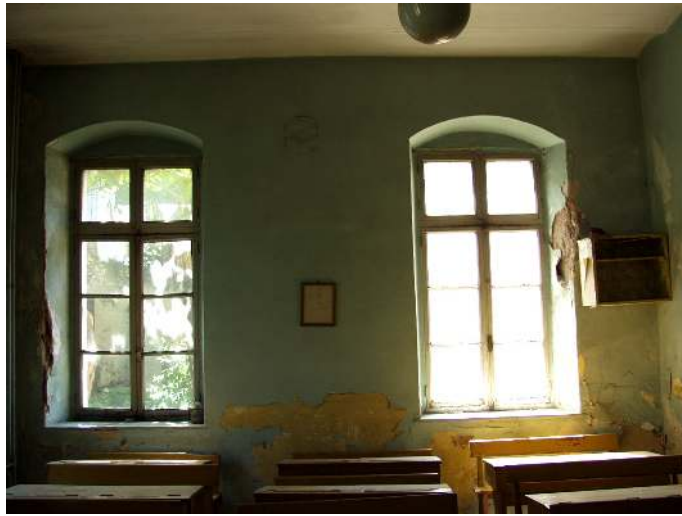
Sıvaların döküldüğü yerlerde volta demirlerinin paslanmış olduğu görülmektedir. Mekanın, Güneydoğu ve Güneybatı Cephelerine bakan özgün ikişer ahşap penceresi vardır. Pencereleer yıpranmış ve yer yer boyaları dökülmüş olmakla beraber kullanılabilir niteliktedir (Şekil 6.20).

Şekil 6.20 Z01 Sınıf mekanı ahşap pencereler.

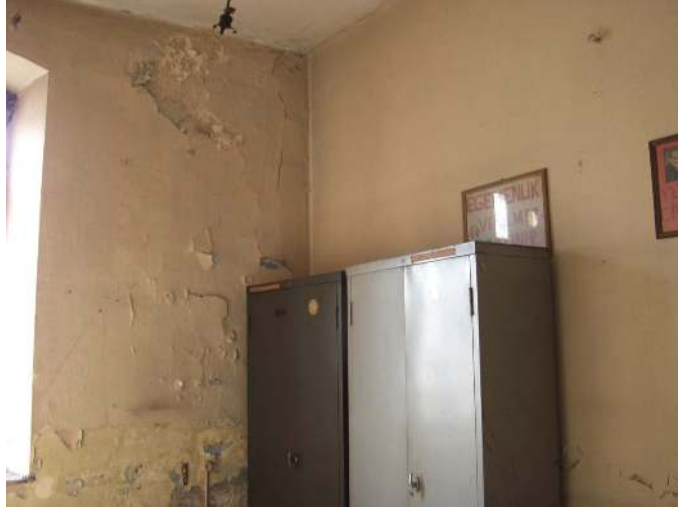
Duvarlar sıvalı, tavan ise dolgu harcı ile doldurulmuş volta olup üzeri sıvanmıştır. Mekanın, Güneydoğu Cephesi'ne bakan bir adet özgün ahşap penceresi vardır. Mekanın dış yüzeye bakan duvarlarında ciddi oranda rutubetlenme ve kabarma söz konusudur (Şekil 6.25).

Şekil 6.25 Z02 mekanının rutubetten kabarmış duvar sıvaları.

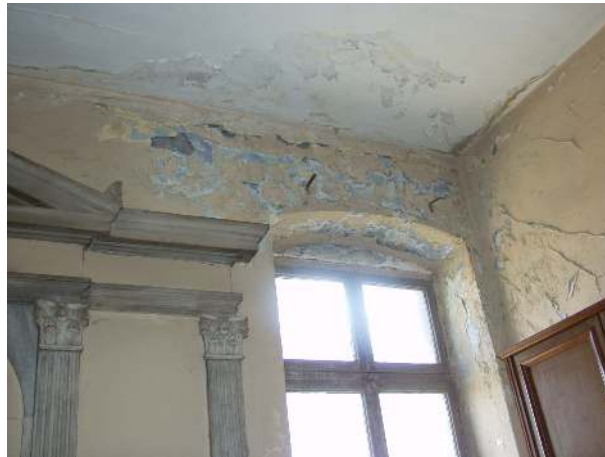
İkonastasis'in iki yanında ahşap pencere bulunur. Sağında, 112 x 213.5 cm.lik özgün niteliğini yitirmiş, solunda ise 111 x 212 cm.lik özgün nitelikte ahşap pencere bulunmaktadır (Şekil 6.29). Mekanın dış beden duvarlarına bakan yüzeylerde yoğun rutubet problemi göze çarpmaktadır (Şekil 6.30).

Şekil 6.30 Z04 mekanında görülen yoğun rutubet problemi.

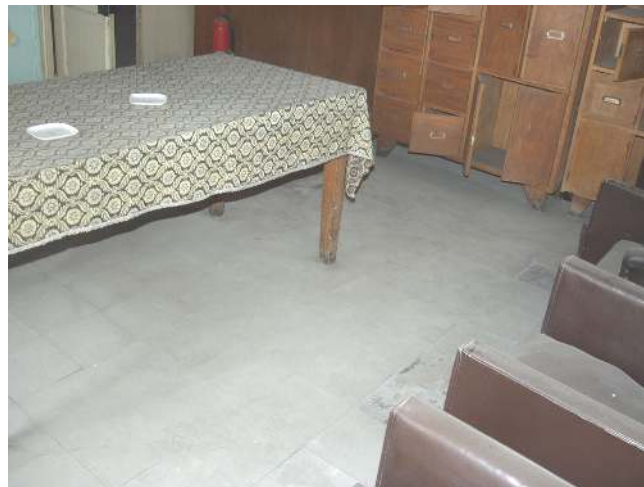
Üzeri sıvalı olması itibariyle tavanının volta olduğu izlerinden anlaşılabilmektedir. Döşeme volta üzeri ahşap kaplama olup üzeri pvc karo ile kaplanmıştır (Şekil 6.32). Duvarlar ise sıvalıdır. Döşemede yer alan pvc karoların yer yer çok zarar gördüğü ve yerlerinden koptuğu görülür.

Şekil 6.32 Z05 Mekanı pvc karo döşeme kaplaması.

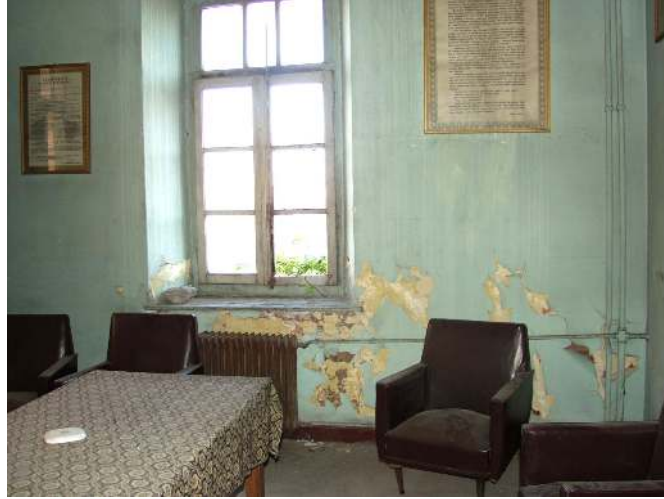
Zaman içinde oluşan rutubetten ve diğer faktörlerden duvarların sıvaları da oldukça kabarmış ve dökülmüştür (Şekil 6.33). Z08 hol mekanından öğretmenler odasına girişte kot 6 cm. aşağıya düşmektedir. Bu kot farkı hem normal eşik seviyesinden hem de holün zemininde oluşan sehinden kaynaklanmaktadır. Bu mekanın bir duvarını ahşap bölücü eleman oluşturur. Bu elemanın yeni olmasından dolayı sonradan yapıldığını ve esasında burada bir duvar olduğu zemin ve tavan izlerinden anlaşılmaktadır. Ayrıca plan şemasının simetrik olması itibariyle karşı aksın aynı şekilde gelmesi bu durumu desteklemektedir.

Şekil 6.33 Z05 Mekanının duvarlarında oluşmuş rutubetten kaynaklanan sıva dökülmeleri.

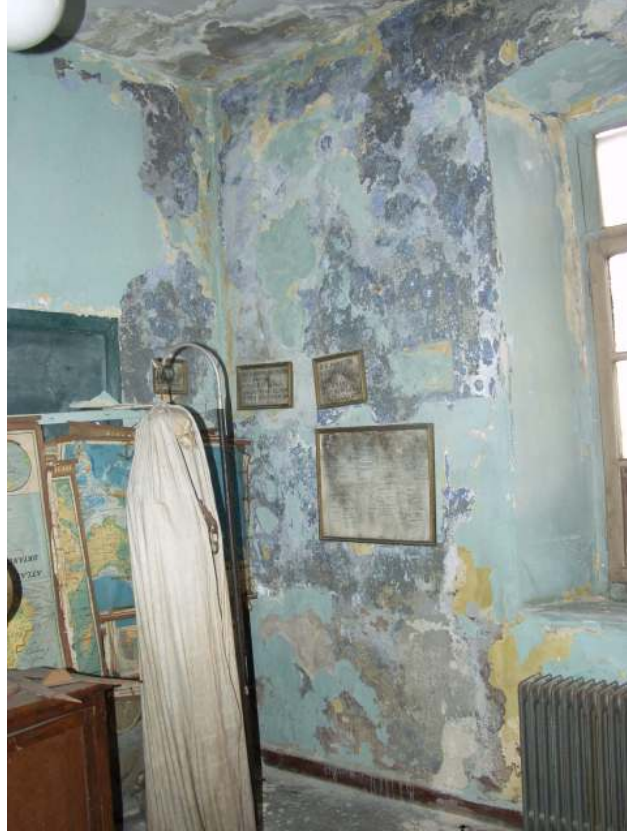
Mekanın duvarlarından biri Kuzeybatı Cephesi'ne bakan dış duvardır. Zaman içerisinde duvarın aldığı su nedeniyle mekanda ciddi oranda bir rutubet söz konusudur (Şekil 6.36). Bu nedenle mekanın duvarlarının sıvaları büyük oranda kabarmıştır, alt seviyelerde ise dökülmeler görülmektedir (Şekil 6.37). Bu katta, en hasarlı mekanların bu yönde olması Kuzeybatı Cephesinin yalıtım problemini su yüzüne çıkarmaktadır.

Şekil 6.37 Sıva şişmesi ve dökülmeler.

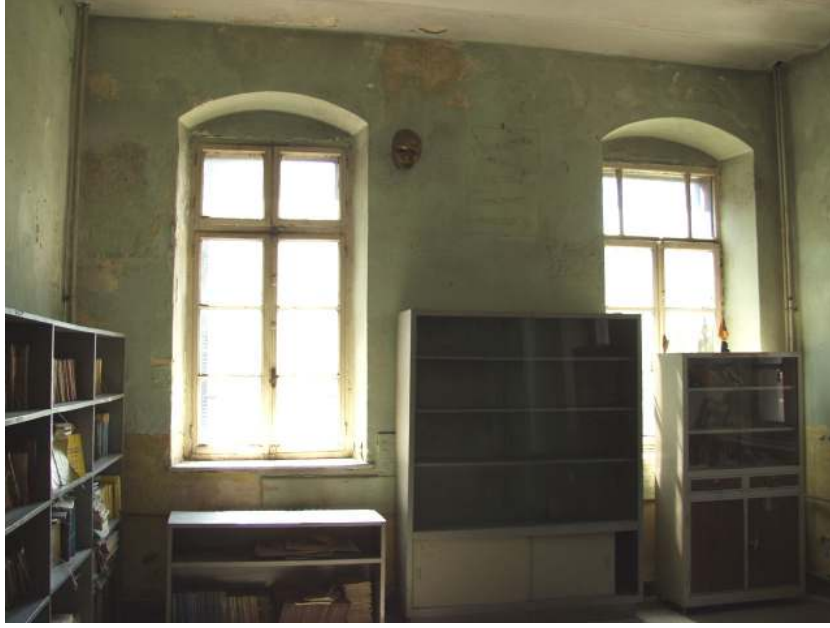
Mekanın, Kuzeybatı ve Güneybatı Cephelerine bakan özgün ikişer adet ahşap penceresi vardır. Pencerele yıpranmış ve yer yer boya dökülmüş olmakla beraber kullanılabilir durumdadır (Şekil 6.40). Güneybatı duvarlarında ahşap koltuk silmesi parçaları bulunmaktadır. Binaya sonradan eklendiği düşünülen kalorifer tesisatı sonucu kalorifer petekleri ve tesisat boruları birçok mekanda olduğu gibi bu mekanda da gözlenmektedir.

Şekil 6.40 Kütüphane mekanının ahşap pencereleri.

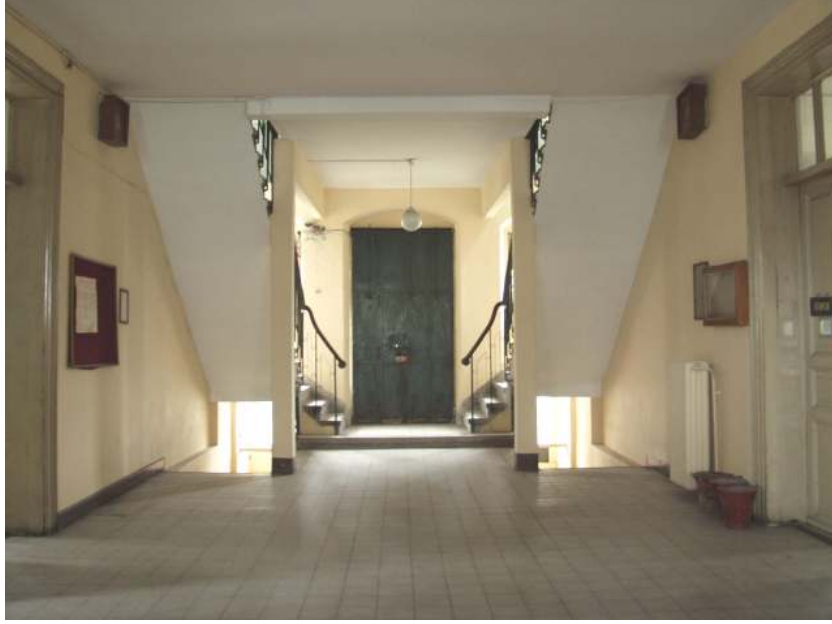
Tavan volta olup zaman içerisinde zayıflayan döşemeyi güçlendirmek adına araya 15 x 15 cm.ve 30 x 35 cm.lik çelik kirişler atılmış ve üstü sıvanmıştır (Şekil 6.42). Katlara bağlantıyı sağlayan merdiven kovanının başlangıç basamaklarının hizasına gelen noktalara iki kolon ilavesi yapılmış ve kirişler yardımıyla yük oranı azaltılmaya çalışılmıştır (Şekil 6.43).

Şekil 6.42 Merdiven holü, sonradan binaya eklenen kolonlar ve kiriş.

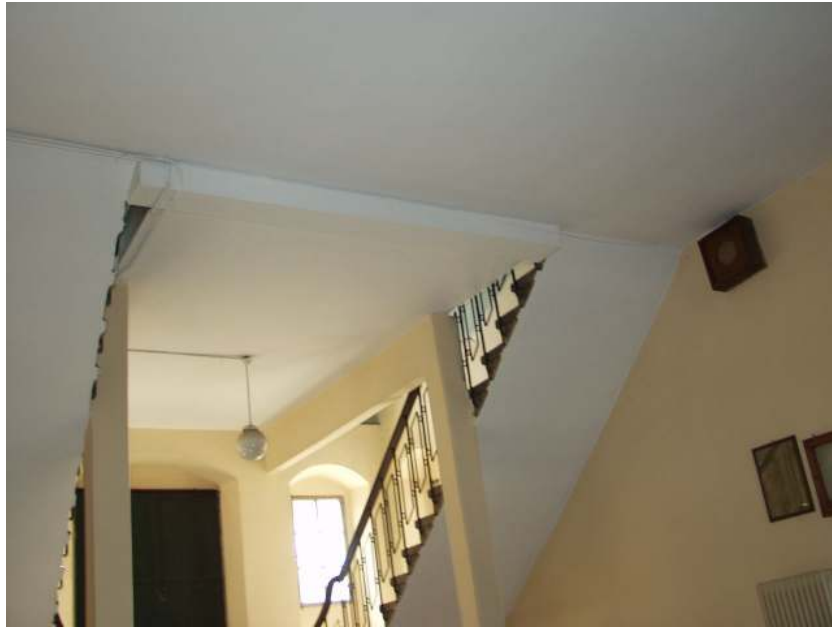
Şekil 6.43 Merdiven holünde yer alan kolon ve kiriş takviyesi.

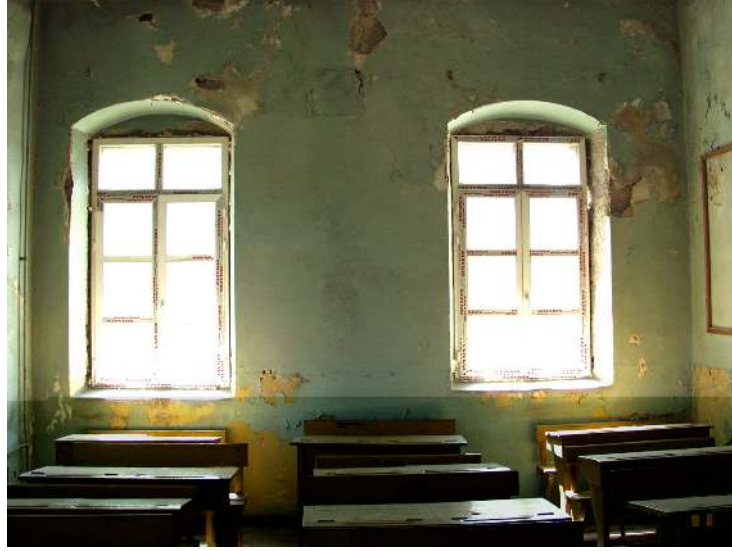
İçeri girildiğinde kapının 28 cm. sağında özgün ahşap kapaklı bir dolap nişi yer alır. Mekanın Güneybatı Cephesi'ne bakan iki pvc, Güneydoğu Cephesi'ne bakan özgün nitelikte iki ahşap penceresi bulunmaktadır (Şekil 6.51). Bu pvc pencereler zaman içinde iyice harap olmuş ve kullanılamaz duruma gelmiş pencerelerin yerini almıştır.

Şekil 6.51 101 sınıf mekânı pvc pencereler.

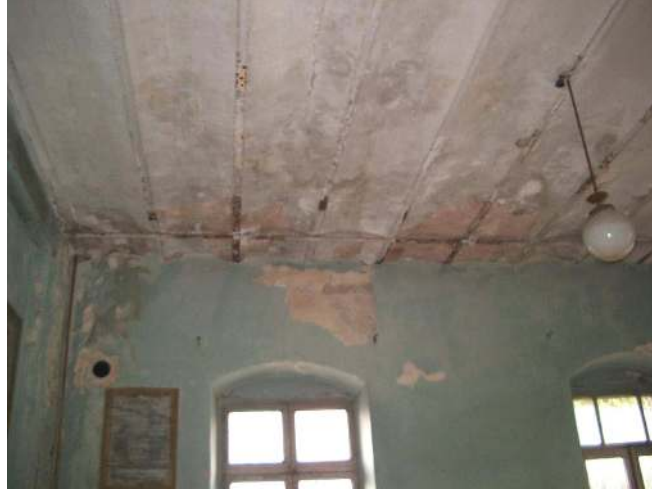
Süpürgelikleri ahşaptır. Tavan, volta olup üzeri sıvalıdır (Şekil 6.53). Ancak sıvaların döküldüğü yerlerde ortaya çıkan metallerin paslandığı görülmektedir. Duvarlar ise sıvalıdır.

Duvarlar çok harap olmuş, boyaları kalkmış ve sıvaları dökülmüş, strüktürü kısmen görülebilmektedir.

Şekil 6.53 101 sınıf mekânı voltalarının bugünkü durumu, paslanmış putreller.

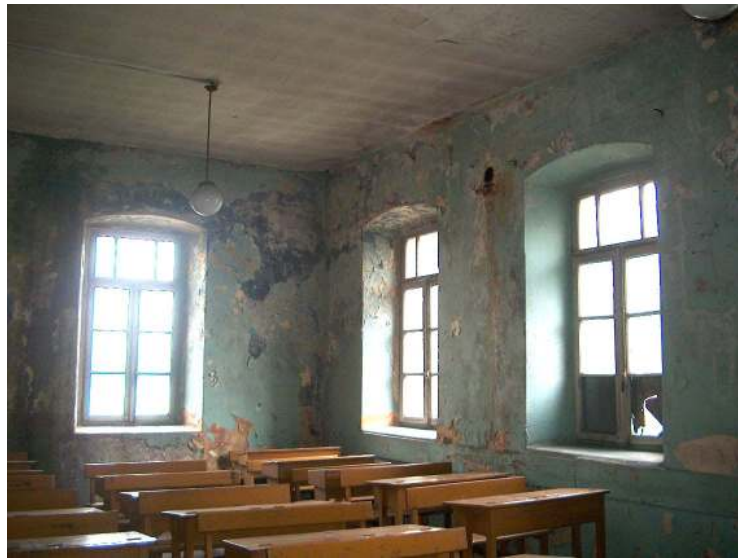
40 m<sup>2</sup>lik alana sahip olan mekanın, Güneydoğu Cephesi'ne bakan üç, Kuzeydoğu Cephesi'ne bakan bir ahşap penceresi bulunmaktadır (Şekil 6.56). Güneydoğu Cephesi'ne bakan pencereler uzun süre kullanılmamaktan ötürü açılmamaktadır. Tüm pencereler çok harap olmuş, kısmen camları kırılmış ve boyaları dökülmüştür. Mekanın Güneydoğu Cephesi'ne bakan duvarında bugün kısmen kalan ahşap koltuk silmesi vardır.

Şekil 6.56 102 Mekanı ahşap pencereleri ve koltuk silmesi.

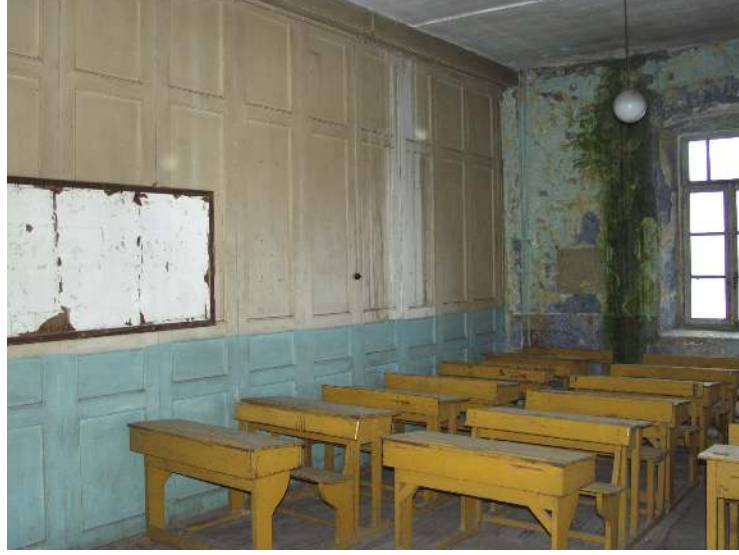
Mekanın duvarları da çok harap durumda olmakla beraber rutubet nedeniyle kısmen sıvaları kabarmış, dökülmüş ve taşıyıcı malzemesi açığa çıkmıştır. Özellikle Kuzeydoğu Cephesi daha kötü durumdadır. Bunun da nedeni; bu cephenin deniz cephesi'ne bakması itibariyle dış doğal etkilere daha çok maruz kalan bir cephe olmasıdır (Şekil 6.57).

Şekil 6.57 Ahşap bölme ve yoğun rutubete maruz kalmış duvar.

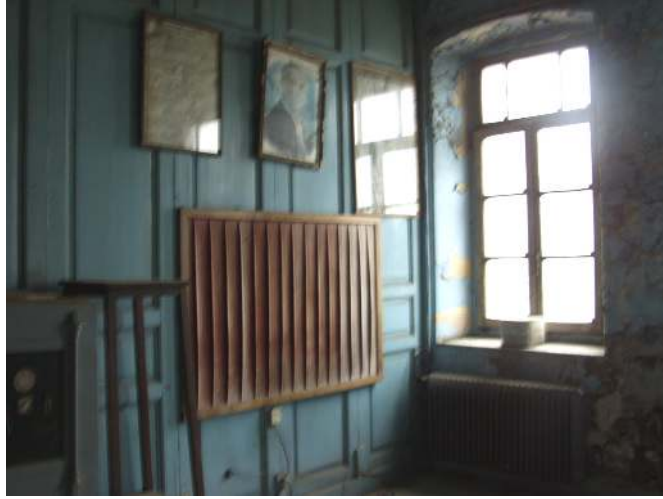
Döşeme kaplaması, holün devamı niteliği taşıdığından mozaik, süpürgelikler ahşaptır. Zaman içinde geçirmiş olduğu süreç sonucunda zeminde 8 cm.'e varan bir sehim söz konusudur. Hiç çıplak duvarı yoktur, Kuzeydoğu Cephesi hariç mekanı ahşap bölmeler sınırlar. Bu nedenle su aldığı tek cephede budur ve ciddi oranda rutubetlenme mevcuttur (Şekil 6.59). Dış duvara bakan duvar tamamen kabarmış ve sıvası kısmen dökülmüştür. Tavanı ise volta döşemedir fakat araları doldurulup üzeri sıvanmıştır.

Şekil 6.59 103 müdür odası mekanı ahşap pencere ve ahşap bölme.

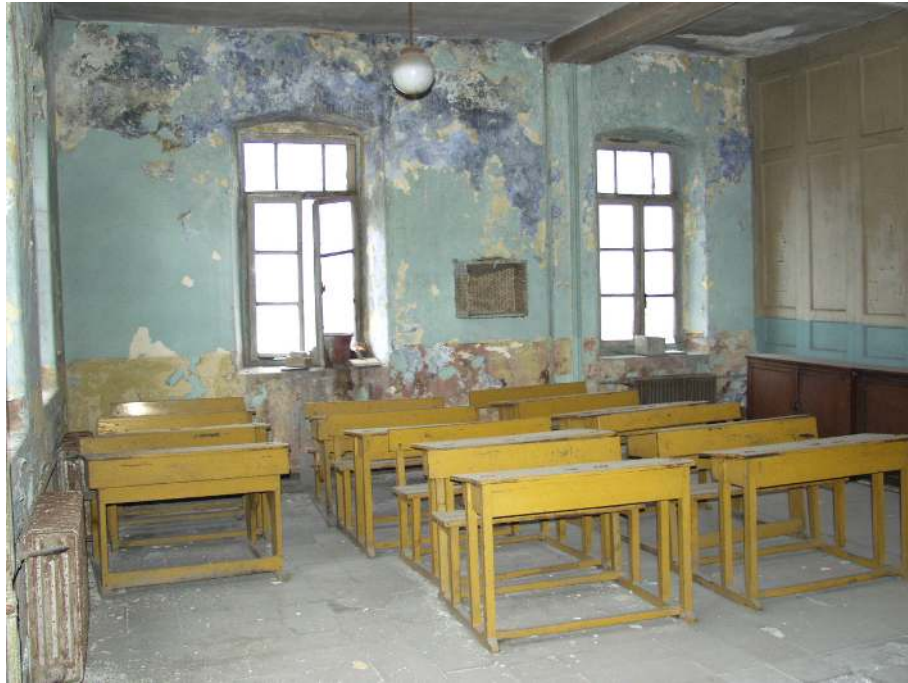
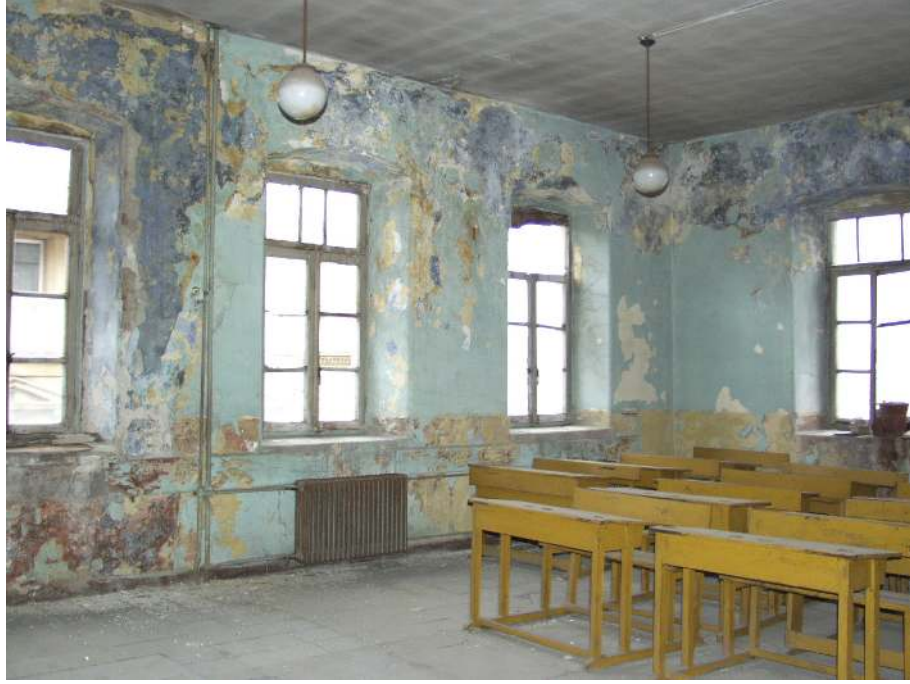
Bugüne ulaşan mekanın; Kuzeydoğu Cephesi'ne bakan iki, Kuzeybatı Cephesi'ne bakan üç adet ahşap penceresi bulunmaktadır (Şekil 6.64, 6.65). Çok zarar görmüş olan bu pencerelerin camları neredeyse tamamen kırılmış, doğramaları yıpranmış ve kısmen yok olmuştur. Mekanın tavan kaplaması, volta olup arası doldurulmuş ve üzeri sıvanmıştır (Şekil 6.66).

Şekil 6.64 Mekanın Kuzeydoğu Cephesi'ne bakan ahşap pencereleri.

Şekil 6.65 Mekanın Kuzeybatı Cephesi'ne bakan ahşap pencereleri.

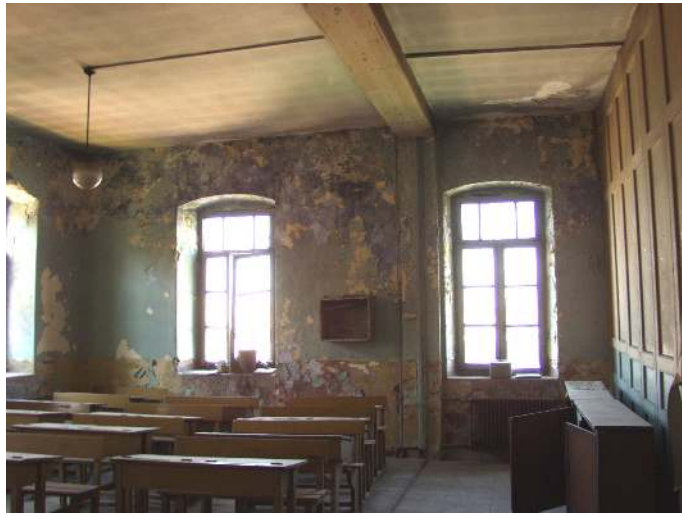
Şekil 6.66 104 sınıf mekanının üzeri sıvalı volta döşeme tavanı.

Duvarlar ise sıvalıdır fakat neredeyse tamamına yakını dökülmüş ve rutubetten kabarmıştır. Mekanın yalnızca Kuzeybatı Cephesi'ne gelen duvar yüzeyinde yer yer kopmuş ahşap koltuk silmesinin izi yer alır.

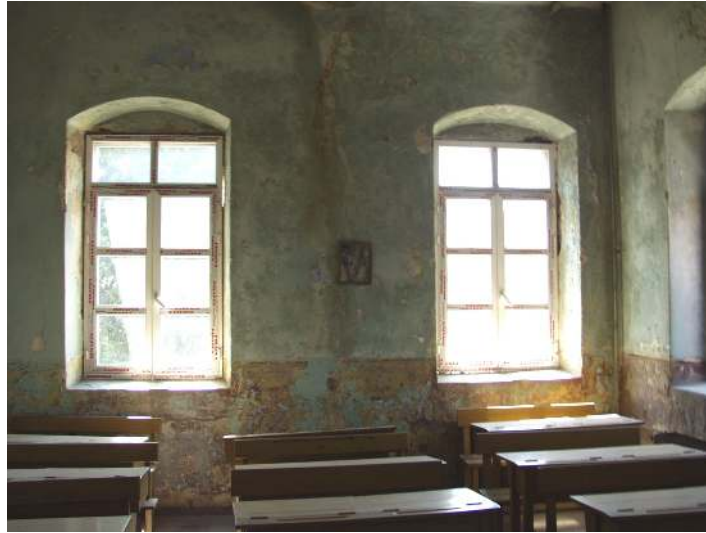
Mekanın; Kuzeybatı Cephesi'ne bakan iki ahşap, Güneybatı Cephesi'ne bakan iki pvc penceresi bulunmaktadır. Bu pvc pencereler zaman içinde zarar gören ve yok olan pencerelerin yerini almıştır. Diğer ahşap pencereler de özgün niteliklerini olmamasına rağmen ahşap olarak değiştirilen pencerelerdir (Şekil 6.69). Bunların da boyaları dökülmüş ve ahşapları zarar görmüştür.

Şekil 6.69 105 sınıf mekanı pvc pencereleri.

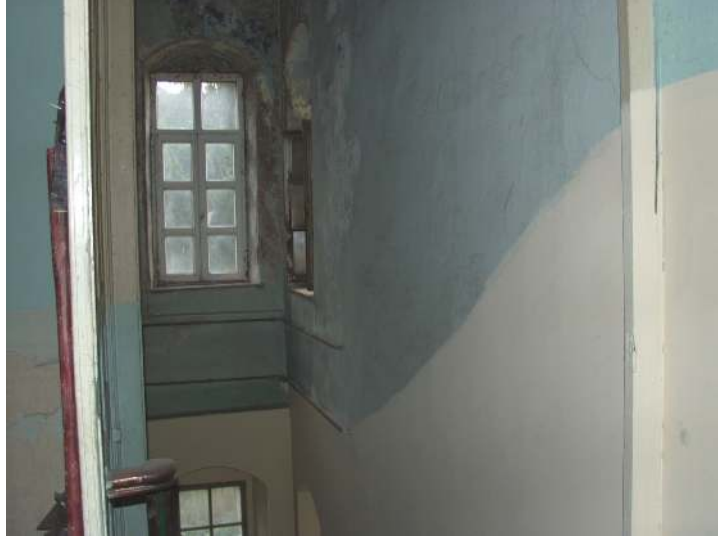
Merdiven holünün Güneybatı Cephesi'ne bakan üç pvc penceresi bulunmaktadır (Şekil 6.77). Bunların biri 106 revir mekanının penceresi olmakla beraber diğerleri hole aittir. Ayrıca, Güneydoğu ve Kuzeybatı Cephesi'ne bakan üstü sabit camlı birer ahşap penceresi bulunmaktadır. Harap durumda olan bu pencerelerin camları kırılmış ve doğramalarda yer yer bozulmalar görülmektedir. Bu nedenledir ki; diğer pencereler bilinçsiz koruma anlayışı çerçevesinde pvc pencere ile yenilenmiştir.

Şekil 6.77 Merdiven holünün pvc pencereleri.

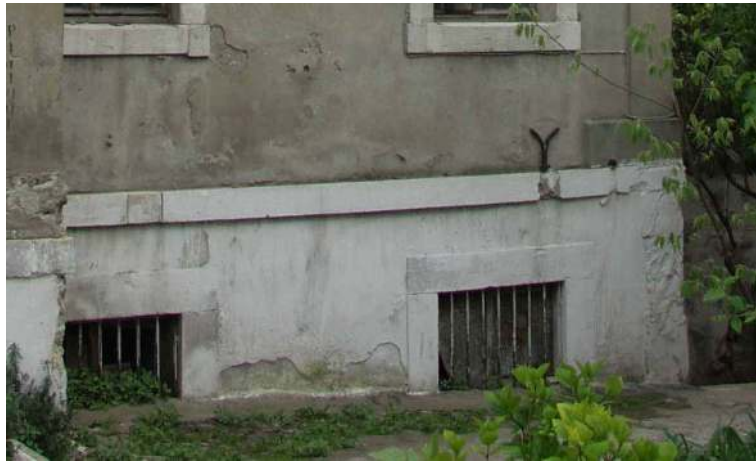
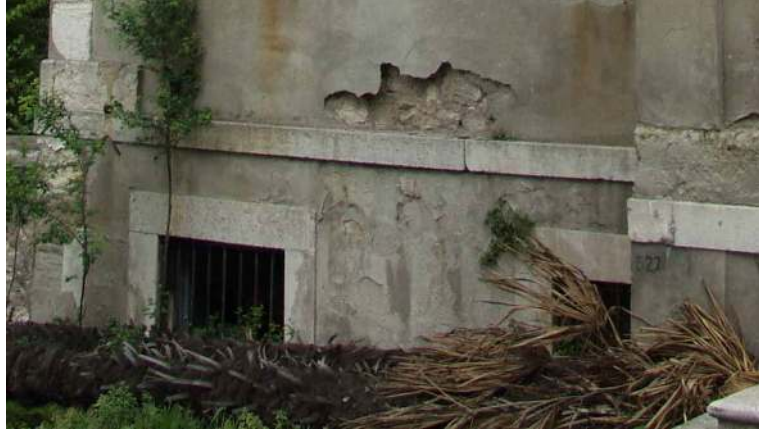
Binanın bodrum katında yer alan pencereler, ahşap ve açılır kanat pencereler olarak düzenlenmişlerdir. Demir parmaklıklı olan bu pencerelerin bir kısmı günümüzde pvc pencere ile değiştirilmiştir. Değiştirilmeyenler ise yok olma derecesinde harap durumdadırlar (Şekil 6.82, 6.83).

Şekil 6.82 Bodrum kat pencereleri.

Şekil 6.83 Bodrum kat pencereleri.

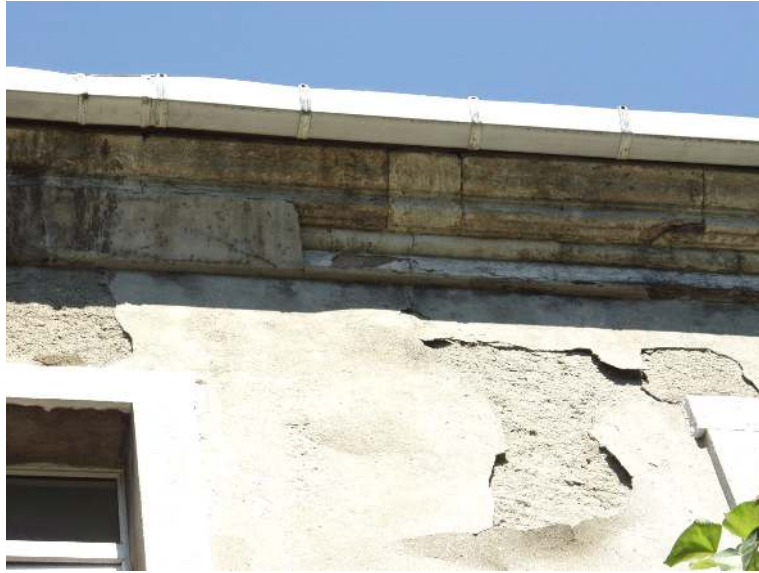
Cephenin köşe noktaları taş olup geri kalan yüzey sıvanarak bu bölgelerin öne çıkarılması sağlanmıştır. Bina, taş bir silmeyle bitirilmiştir (Şekil 6.88). Bu silme, sıvalı olmakla beraber sıvaların yer yer dökülmesi sonucu silme profili ortaya çıkmıştır.

Şekil 6.88 Saçak altı taş silme.

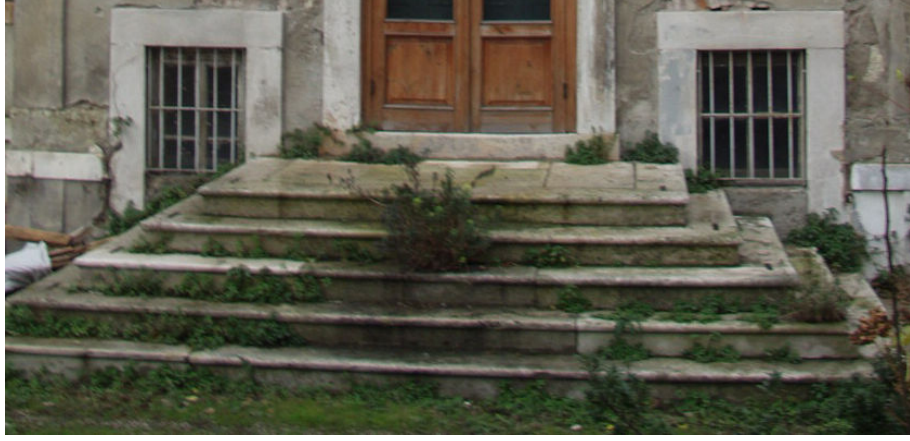
Taş silmelerin üzerlerinde ve özellikle de mermer giriş basamaklarında yoğun olarak bitkilenme görülür (Şekil 6.91). Bina yüzeyindeki metal elemanlarda ise paslanma görülmektedir (Şekil 6.92).

Şekil 6.91 Mermer giriş basamaklarında görülen bitkilenme.

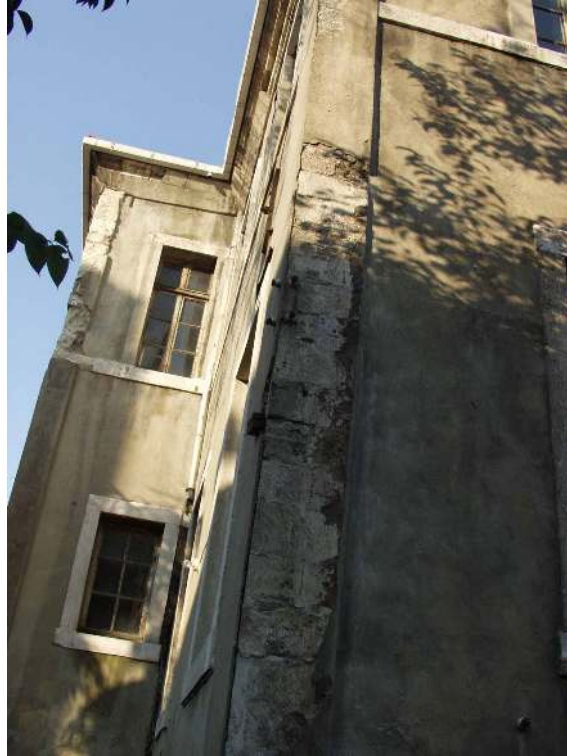
Giriş cephesiyle aynı olarak kat seviyelerinde taş silme bulunmaktadır. Zemin kat seviyesinde iki tane özgün nitelikte açılır kanat ahşap pencere bulunmaktadır (Şekil 6.97). Binanın sol köşe noktası taş olup geri kalan yüzey sıvalıdır. Daha sonradan sıvıanan köşe noktalarının sıvaları yer yer döküldüğünden bu durum daha iyi anlaşılabilir (Şekil 6.98).

Şekil 6.98 Güneydoğu Cephesinin taş köşe noktaları.

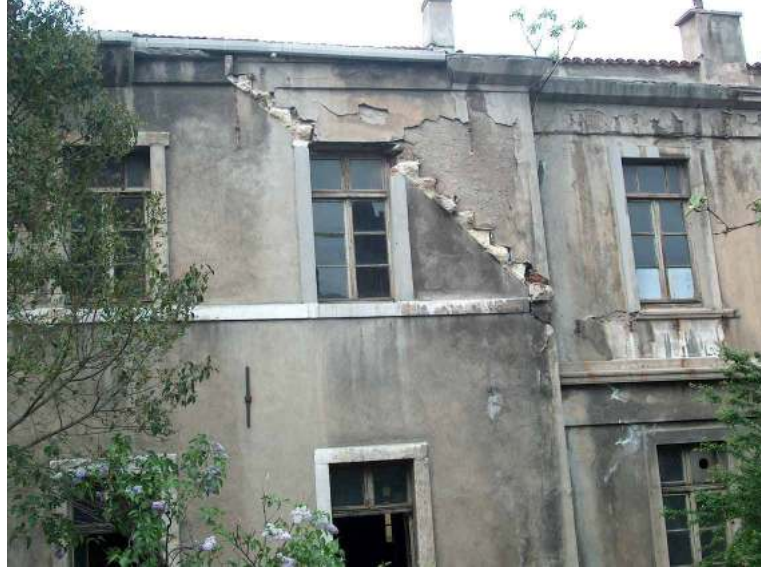
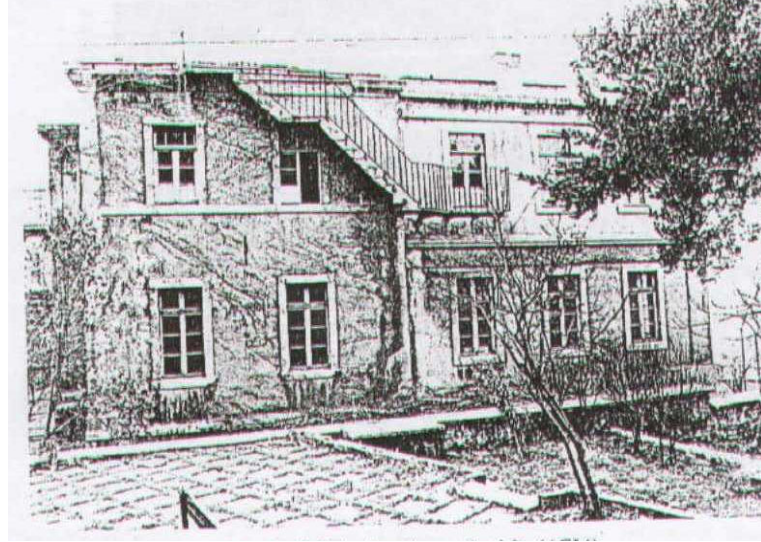
Birinci kat seviyesinde karşımıza, pencere hizasında bir merdiven izi çıkar (Şekil 6.99). Merdiven deniz tarafının ilk pencere hizasından başlar, giriş tarafının ikinci pencere hizasında çatıyı yakalar. Yapılan araştırmalar ve mezunlarla yapılan görüşmeler sonucu edinilen bilgiler ışığında bu merdivenin sonradan ve acil durumlarda kullanılmak üzere yapıldığı anlaşılmıştır. Cephe tekrar yer yer sıvalı olan taş silmeyle son bulur. Bu bölümde silme çok harap olmuş ve bozulmuştur. Bu duruma sebep ise merdivendir (Şekil 6.100).

Şekil 6.99 Güneydoğu Cephesinde yer alan muhdes merdiven izi.

Şekil 6.100 Güneydoğu Cephesinde yer alan muhdes merdivenin olduğu zamanlardan.

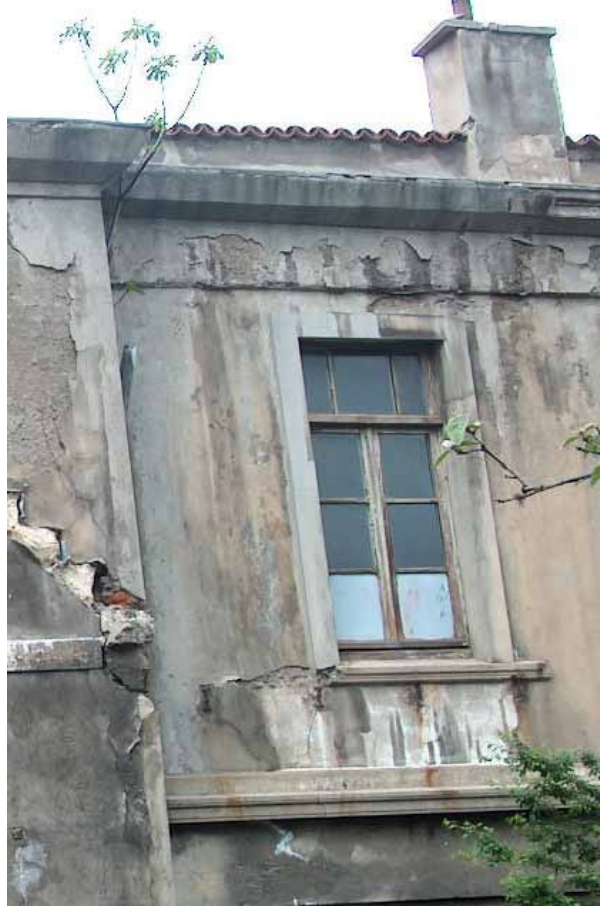
Bu durum üst katta da devam eder ve taş bir kaideyle son bulur. Bina cephesinde bir çerçeve görüntüsü oluşturmaktadır. Birinci kat seviyesinde taş silme yerine profilli bir kat silmesi kullanılmıştır. Cephedeki tüm pencerelerin etrafında taş söve dönmektedir. Sadece cephede yer alan muhdes merdivenin başladığı noktada yer alan pencerenin alt sövesi zarar gördüğünden profilli taş denizlik olarak onarım görmüştür (Şekil 6.103).

Şekil 6.103 Sonradan onarım gören profil taş denizlik.

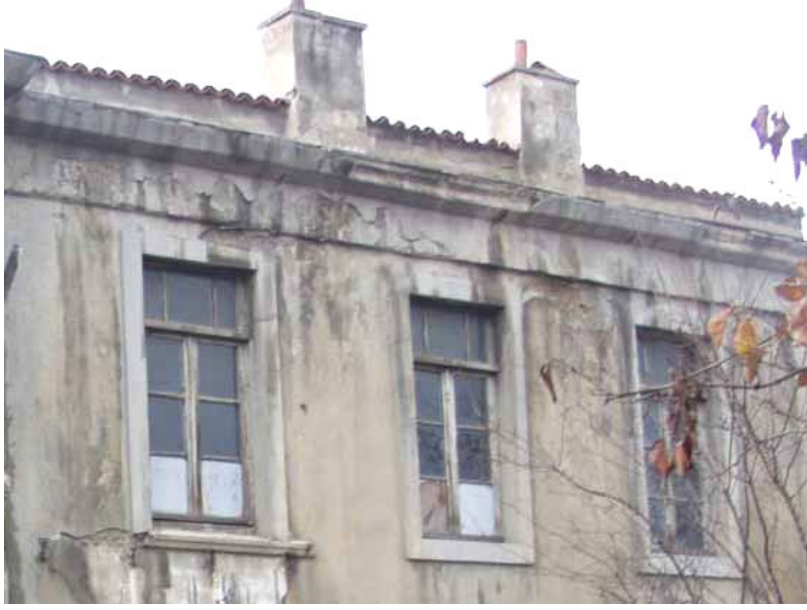
Şekil 6.104 Saçak altı taş silme ve parapetli bitiş.

Cephenin geneline bakıldığında özellikle sonradan değiştirilme yapılan alanlarda daha çok hasarla karşılaşmaktadır. Yoğunlukla sıva dökülmesine, çatlaklara, metal alanlarda paslanmaya ve taş yüzeyde kırılmalara, kopmalara rastlanmaktadır. Cepheden girilen ikinci wc mekanının etrafında sıva dökülmüş alanlardan anlaşıldığı kadarıyla ve aynı zamanda içeride de yapılan tespit çalışmaları sonucunda binanın malzemesinin düzensiz taş + tuğla almaşık düzende olduğunu söylemek mümkündür.

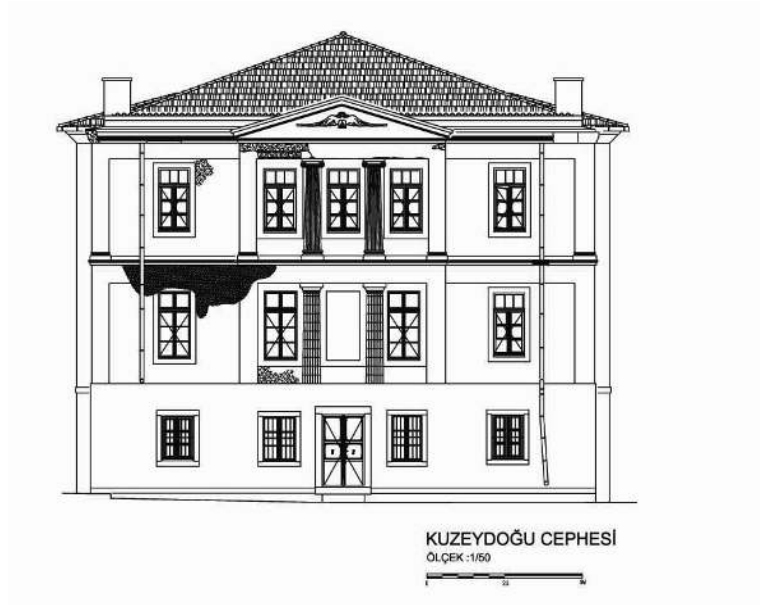
Şekil 6.105 Kuzeydoğu (Deniz) Cephesi.

Cephenin tam orta aksından terasa açılan özgün çift kanatlı demir bir kapı bulunur. Bu kapının dört tarafında taş söve döner. Kapıdan mermer bir basamakla terasa inilir. Alt söve seviyesinden itibaren silme olarak tüm cephede devam eder. Bu kapının iki tarafında demir parmaklıklı ikişer ahşap pencere yer alır. Bodrum kat üst katlardan 5 cm. daha dışarı çıkmaktadır (Şekil 6.105).

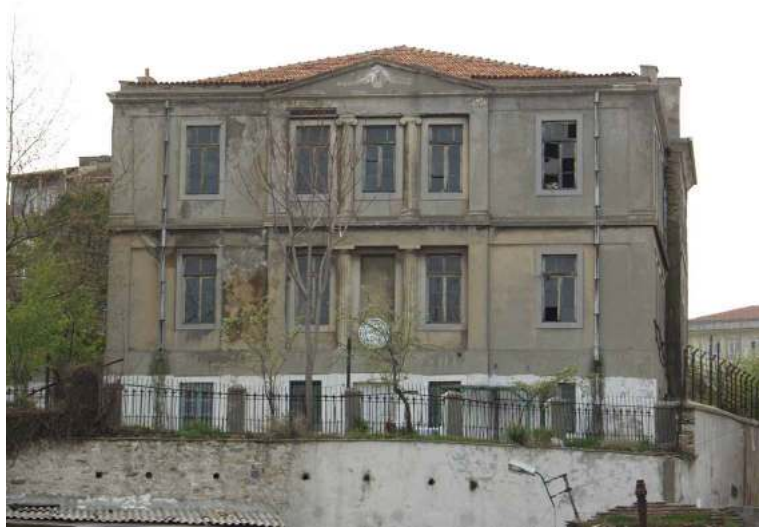
Şekil 6.106 Kuzeydoğu (Deniz) Cephesi.

Zemin kat seviyesinde orta aksta dorik düzende iki taş sütun bulunmaktadır. Kesme taş başlığa sahip olan sütun zemine doğrudan oturmaktadır ve diğer taraflardan daha öne çıkmaktadır. Bu düzenin iki yanında iki açılır kanat ahşap pencere vardır. Taş söve ile çevrili olan bu pencereler diğer pencerelere göre daha büyük ve söveleri daha kalındır (Şekil 6.106). Bu da, bu bölgenin daha çok öne çıkarılmasını ve ihtişamını arttırmasını sağlamıştır.

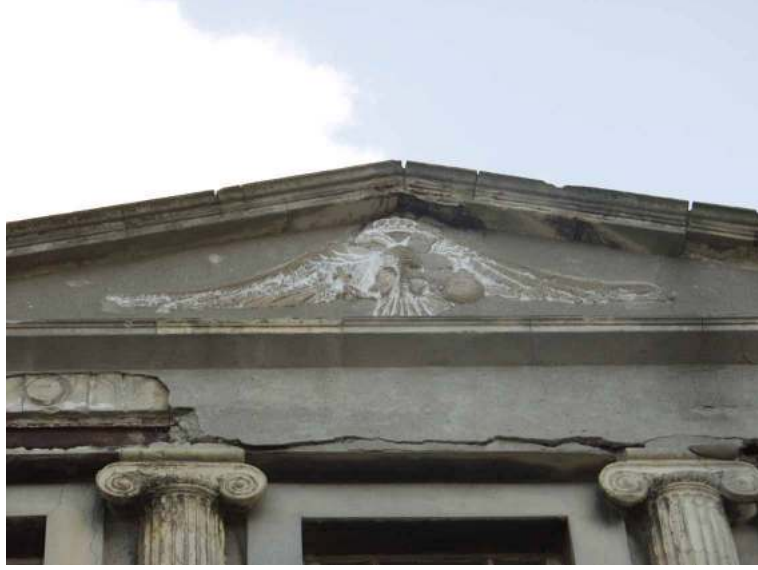
Bu sütun düzeni profilli üçgen bir alınlıkla bitirilmiş ve çatı parapeti bu anlılık seviyesine kadar devam etmiştir. Bu alınlığın ortasında Ortodokslarca kutsal bir anlam ifade eden Bizans Kartalı figürünün izleri mevcuttur (Şekil 6.108).

Şekil 6.108 Üçgen alınlık üzerinde yer alan Bizans kartalı figürü.

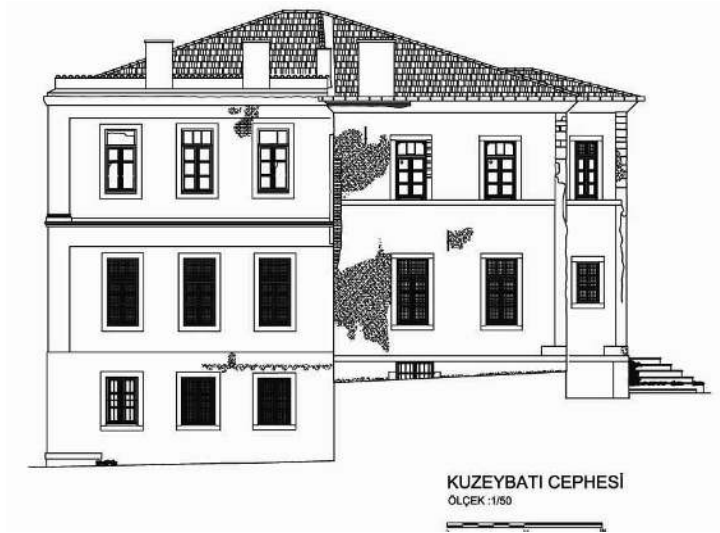
Şekil 6.109 Kuzeybatı Cephesi.

Bu cepheyi de Güneydoğu Cephesi gibi sahip olduğu farklılıklardan dolayı ikiye ayırmak mümkündür. Deniz tarafında bodrum kat seviyesinde üç tane ahşap özgün niteliğini kaybetmiş açılır kanat pencere bulunur ve bu pencereler metal kafeslidir. Bu alanda deniz cephesinde de olduğu gibi yukarı katlardan 5 cm. kadar dışarı çıkmaktadır. Zemin kat seviyesinde sıvalı köşe plastrları mevcuttur ve cephenin deniz tarafında, bodrum kattan farklı olarak üç tane üstü sabit camlı açılır kanat ahşap pencere bulunmaktadır. Bunların ise hepsinde metal kafes bulunmaktadır (Şekil 6.109).
