**YILDIZ TEKNİK ÜNİVERSİTESİ  
FEN BİLİMLERİ ENSTİTÜSÜ**

**İSTANBUL'DA RUM LİSELERİ VE  
IOAKIMION RUM KIZ LİSESİ RESTORASYON PROJESİ**

**YÜKSEK LİSANS TEZİ**

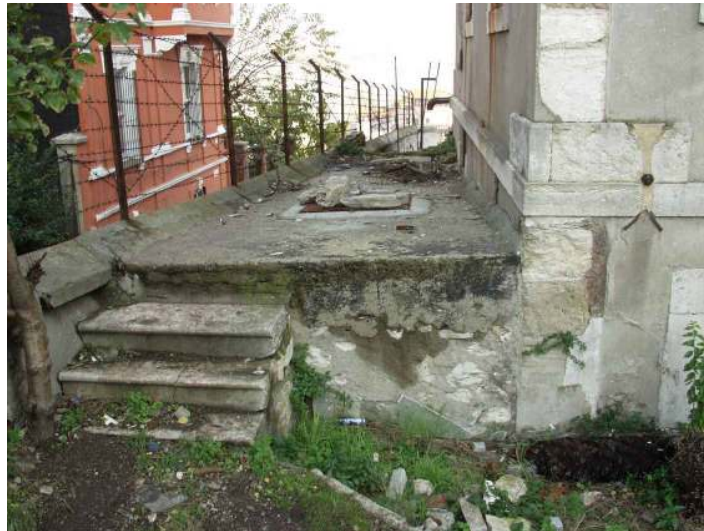
Cephenin giriş tarafına geçtiğimizde bodrum kat seviyesinde sonradan eklendiği düşünülen odunluk mekanından kaynaklanan bir set ve setin üstünde kalan, kalorifer dairesine aydınlık sağlayan bu nedenle de yerinden çıkarılıp daha yükseğe sabitlenmiş bir pencere mevcuttur (Şekil 6.110).

Şekil 6.110 Kuzeybatı Cephesi, muhdes set.

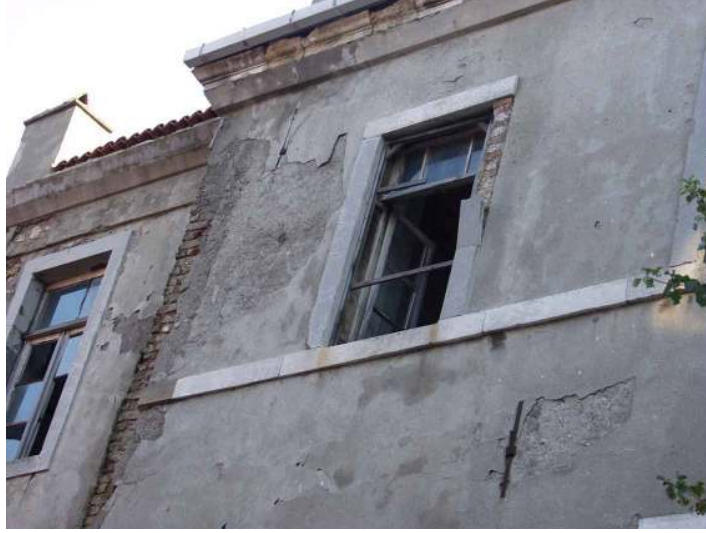
seviyesine kadar gelir. Bu seviye yeniden taş bir silmeyle bitirilmiştir. Zemin kat seviyesine gelindiğinde de taş söveli metal kafesli iki ahşap pencereyle karşılaşılır. Birinci katta da bu durum aynen devam eder. Birinci katın giriş tarafının sol pencerenin söveleri kırılmış olduğundan altındaki tuğla düzen açıkça görülmektedir (Şekil 6.111).

Şekil 6.111 Kırık söve, altı tuğla örgü.

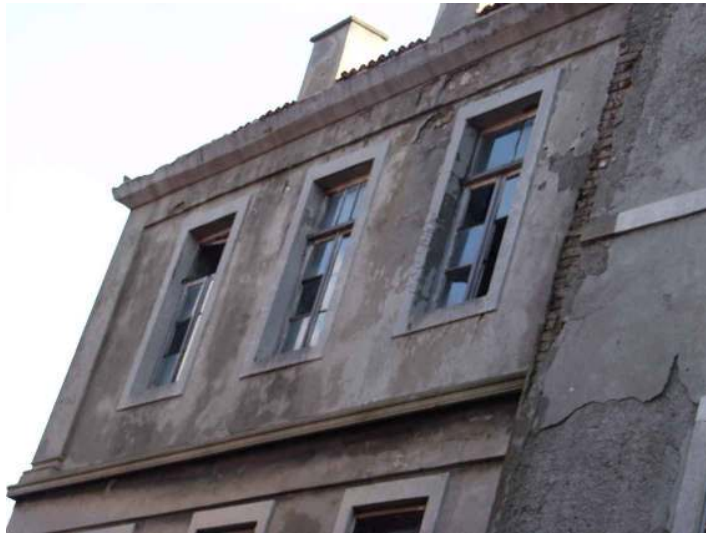
Cephenin giriş tarafının köşe noktası taş olup geri kalan tüm yüzey sıvalıdır. Cephe yine yer yer sıvalı taş silmeyle bitirilmiştir. Ancak parapetli sistemin bu alanda devam etmemesi saçak silmelerinin seviyesini bozmuştur. Parapetin hemen önünden yükselen baca ilk yapıldığında olmamakla beraber kalorifer dairesinin eklenmesinden sonra ilave edilmiştir. Bu durum, cephede yer alan sıvaları dökülmüş alanda açıkça görülen tuğla yüzeyden de anlaşılabilmektedir (Şekil 6.112).

Şekil 6.112 Sonradan eklenen baca için yapılan tuğla örgü.

Kuzeybatı Cephesinde sıva dökülmeleri sonucu ortaya çıkan tuğla duvar örgüsünün ise daha sonradan binaya eklenen bacayı inşa etmek amacıyla kullanıldığı düşünülmektedir.

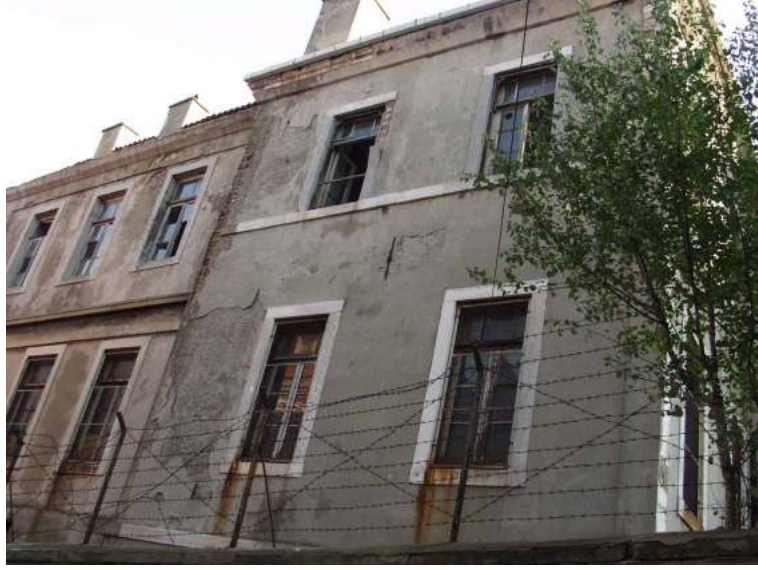
Bu cephede de yoğun olarak sıva dökülmelerine ve taş yüzeyde kırılmalara rastlanılmaktadır. Gerek cephedeki metal elemanlarda gerekse metal kafeslerde ciddi oranda paslanma söz konusu olup bu pas taş yüzeyde lekelere sebep olmuştur. Yüzey kayıplarından taş + tuğla alması düzen bu cephede daha net algılanmaktadır. Odunluk olarak kullanılmak üzere yapılmış olan setin alt seviyesinde ise bitkilenme görülmektedir. Yine cephede büyük miktarda kirlenme mevcuttur. Ayrıca genel olarak doğramalar çok harap olup camları neredeyse tamamen kırılmış ve ahşapları deforme olmuştur (Şekil 6.113).

Şekil 6.113 Kuzeybatı Cephesinin pencerelerinin genel görünümü.
