**KARADENİZ TEKNİK ÜNİVERSİTESİ**  
**FEN BİLİMLERİ ENSTİTÜSÜ**

**KAMUSAL ALANLARDA VANDALİZM**

**Peyzaj Mimarı Aysel YILDIRIM**

**Trabzon 2000**

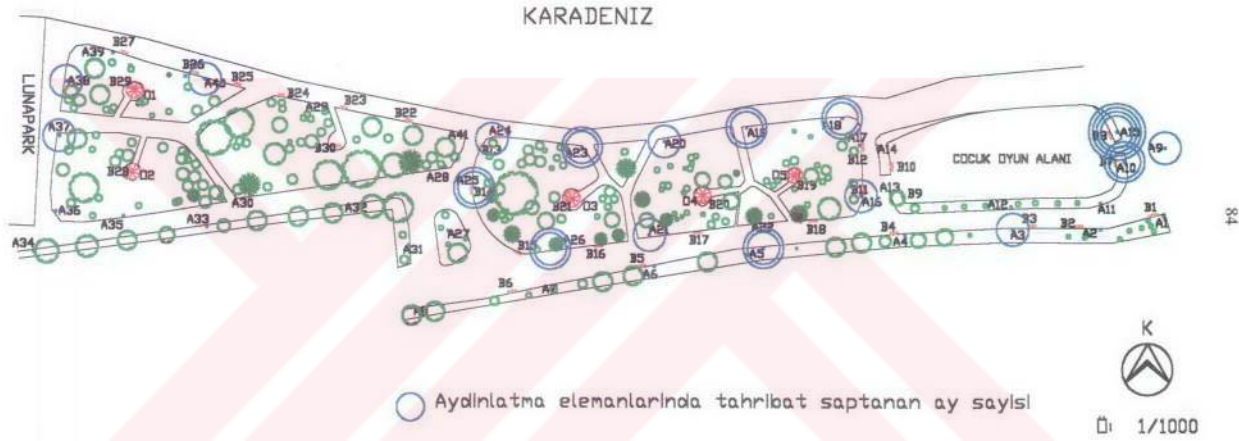
Şekil 49. Aydınlatma elemanlarındaki hasar dağılımı

Tahrip edilen aydınlatma elemanlarındaki dağılımlardan, parkın orta bölgesinde bir yoğunlaşmanın olduğu görülmektedir(Şekil49). Kırılan aydınlatma elemanlarının kısa sürede onarılmaması etrafındaki diğer donatıların da vandalizm eylemlerine hedef olma olasılıklarını artırmaktadır. Çocuk oyun alanının batısındaki A23 nolu aydınlatma elemanında gözlenen ilk hasarın sırası ile A25, A26, A18, A10, A9, A24 nolu aydınlatma elemanlarında da gözlenmesi, bir donatıdaki hasarın konum olarak birbirine yakın donatılarda daha büyük hasarların oluşmasında etkili olduğunu ortaya koymaktadır.

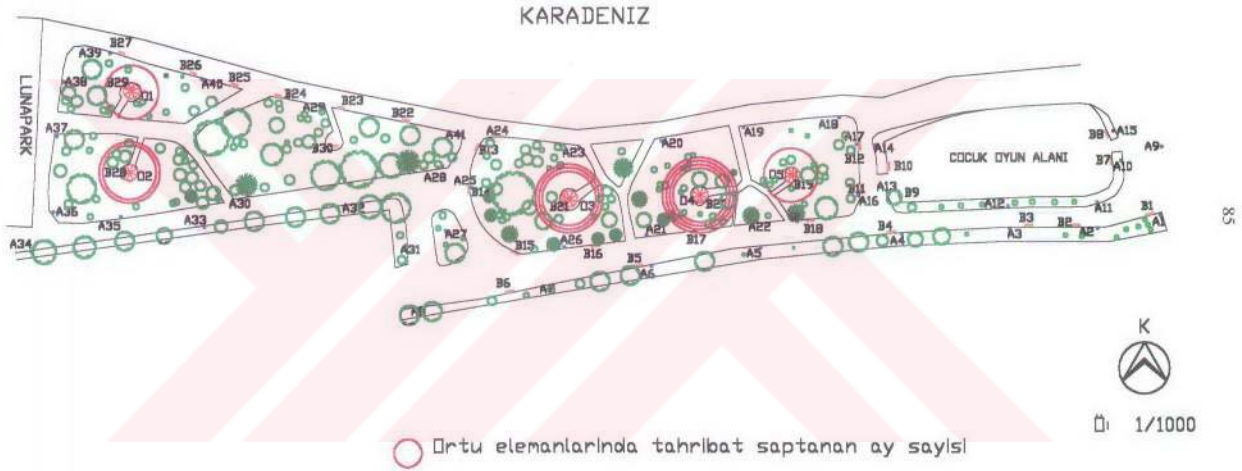
Şekil 50. Ortu elemanlarındaki hasar dağılımı

Örtü elemanları tali yollar üzerinde benzer konumlarda yerleştirilmişlerdir. Ayrıca, parkın içindeki ana yollardan görülebirlirliği bitki grupları ile kısmen perdelenmiştir. Bu parkta çok farklı konumlarda örtü elemanları bulunmamasına rağmen örtü elemanlarının tahrip edilmelerinde bu koşulların da birer etken olabileceğı düşünölmektedir. Şekil 50'ye bakıldığında Ö4 nolu örtü elemanının, benzer konumlarda olmalarına rağmen bitki örtüsünün yoğunluğu nedeni ile görsel kontrolden uzak olmasının, diğerlerine oranla daha fazla tahrip edilmesine neden olduğu söylenebilir.

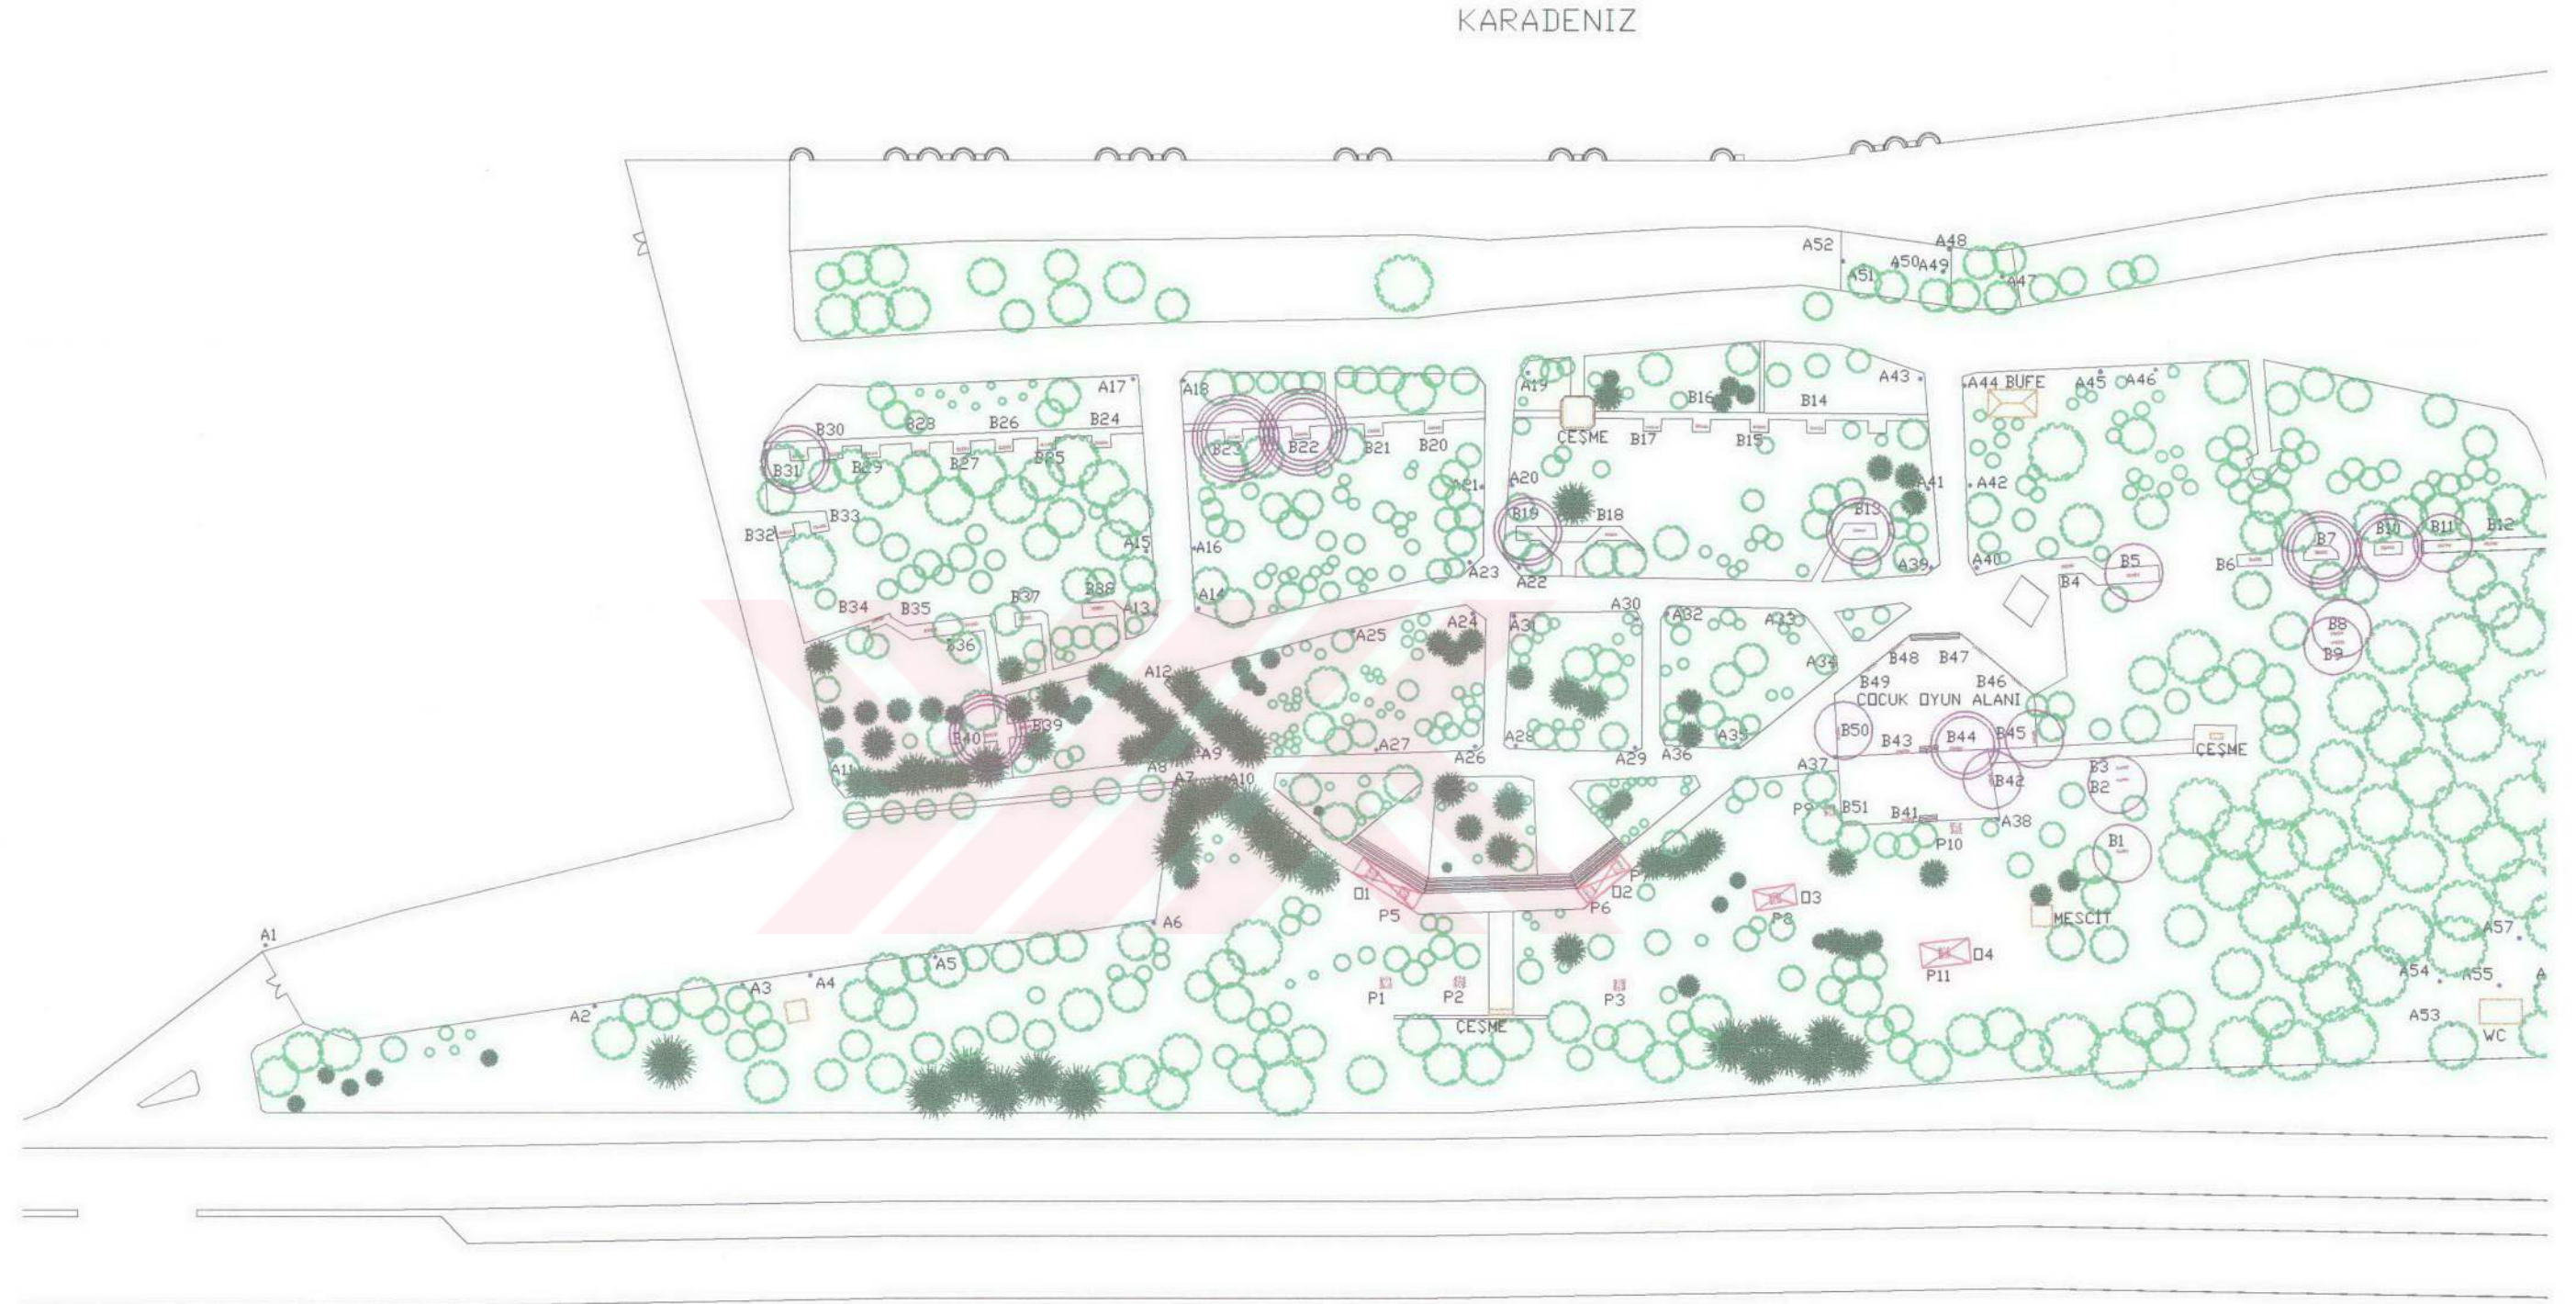
Genel olarak bakıldığında, parkın doğu batı yönünde ikiye bölündüğü düşünüldüğünde, kıyıya yakın olan bölgesinde tahrip edilmiş bank sayısının diğer bölgelere oranla daha fazla olduğu görülmektedir. Tahrip edilmiş bankların konum olarak birbirlerine yakınlıkları dikkat çekmektedir (Şekil 52). Bu durum, vandalizm eylemlerine neden olabilecek ilk hasarların başlatıcı bir sebep olduğunu ortaya koymaktadır.

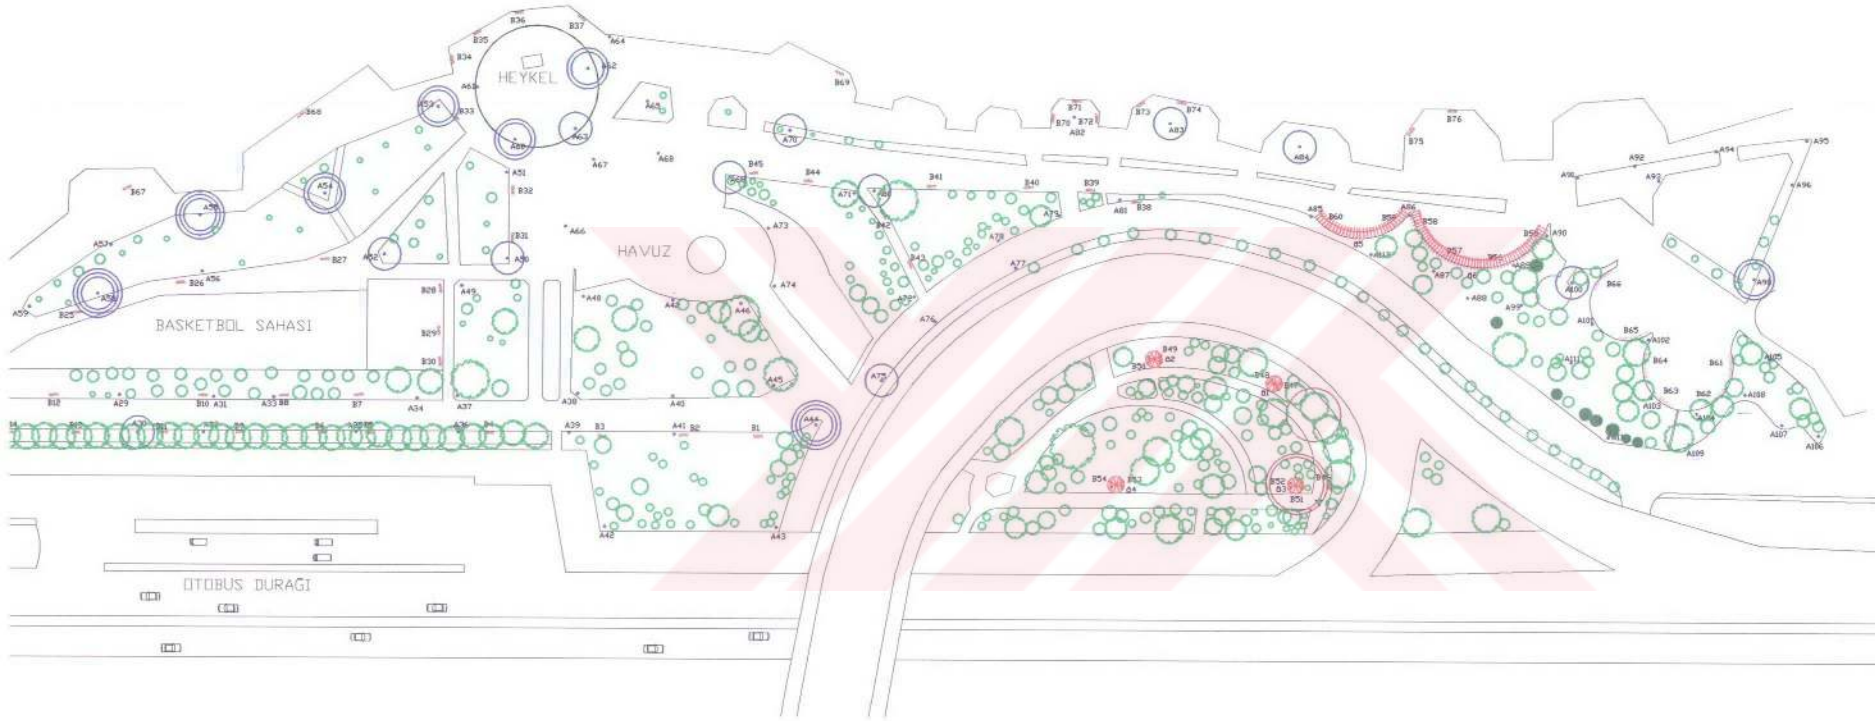
Ayrıca, havuzun bulunduğu bölgede, yaz mevsimlerinde özel bir işletmeye bağlı olarak servis veren yarı özel bir mekan bulunmaktadır. Bu alandaki aydınlatma elemanlarının tahrip edilmedikleri görülmüştür. Bu göstergeler, Oscar Newman'ın da belirttiği gibi, mülkiyeti belirsiz olan nesnelerin tahrip edilme olasılıklarının daha fazla olduğunu ortaya koymaktadır.

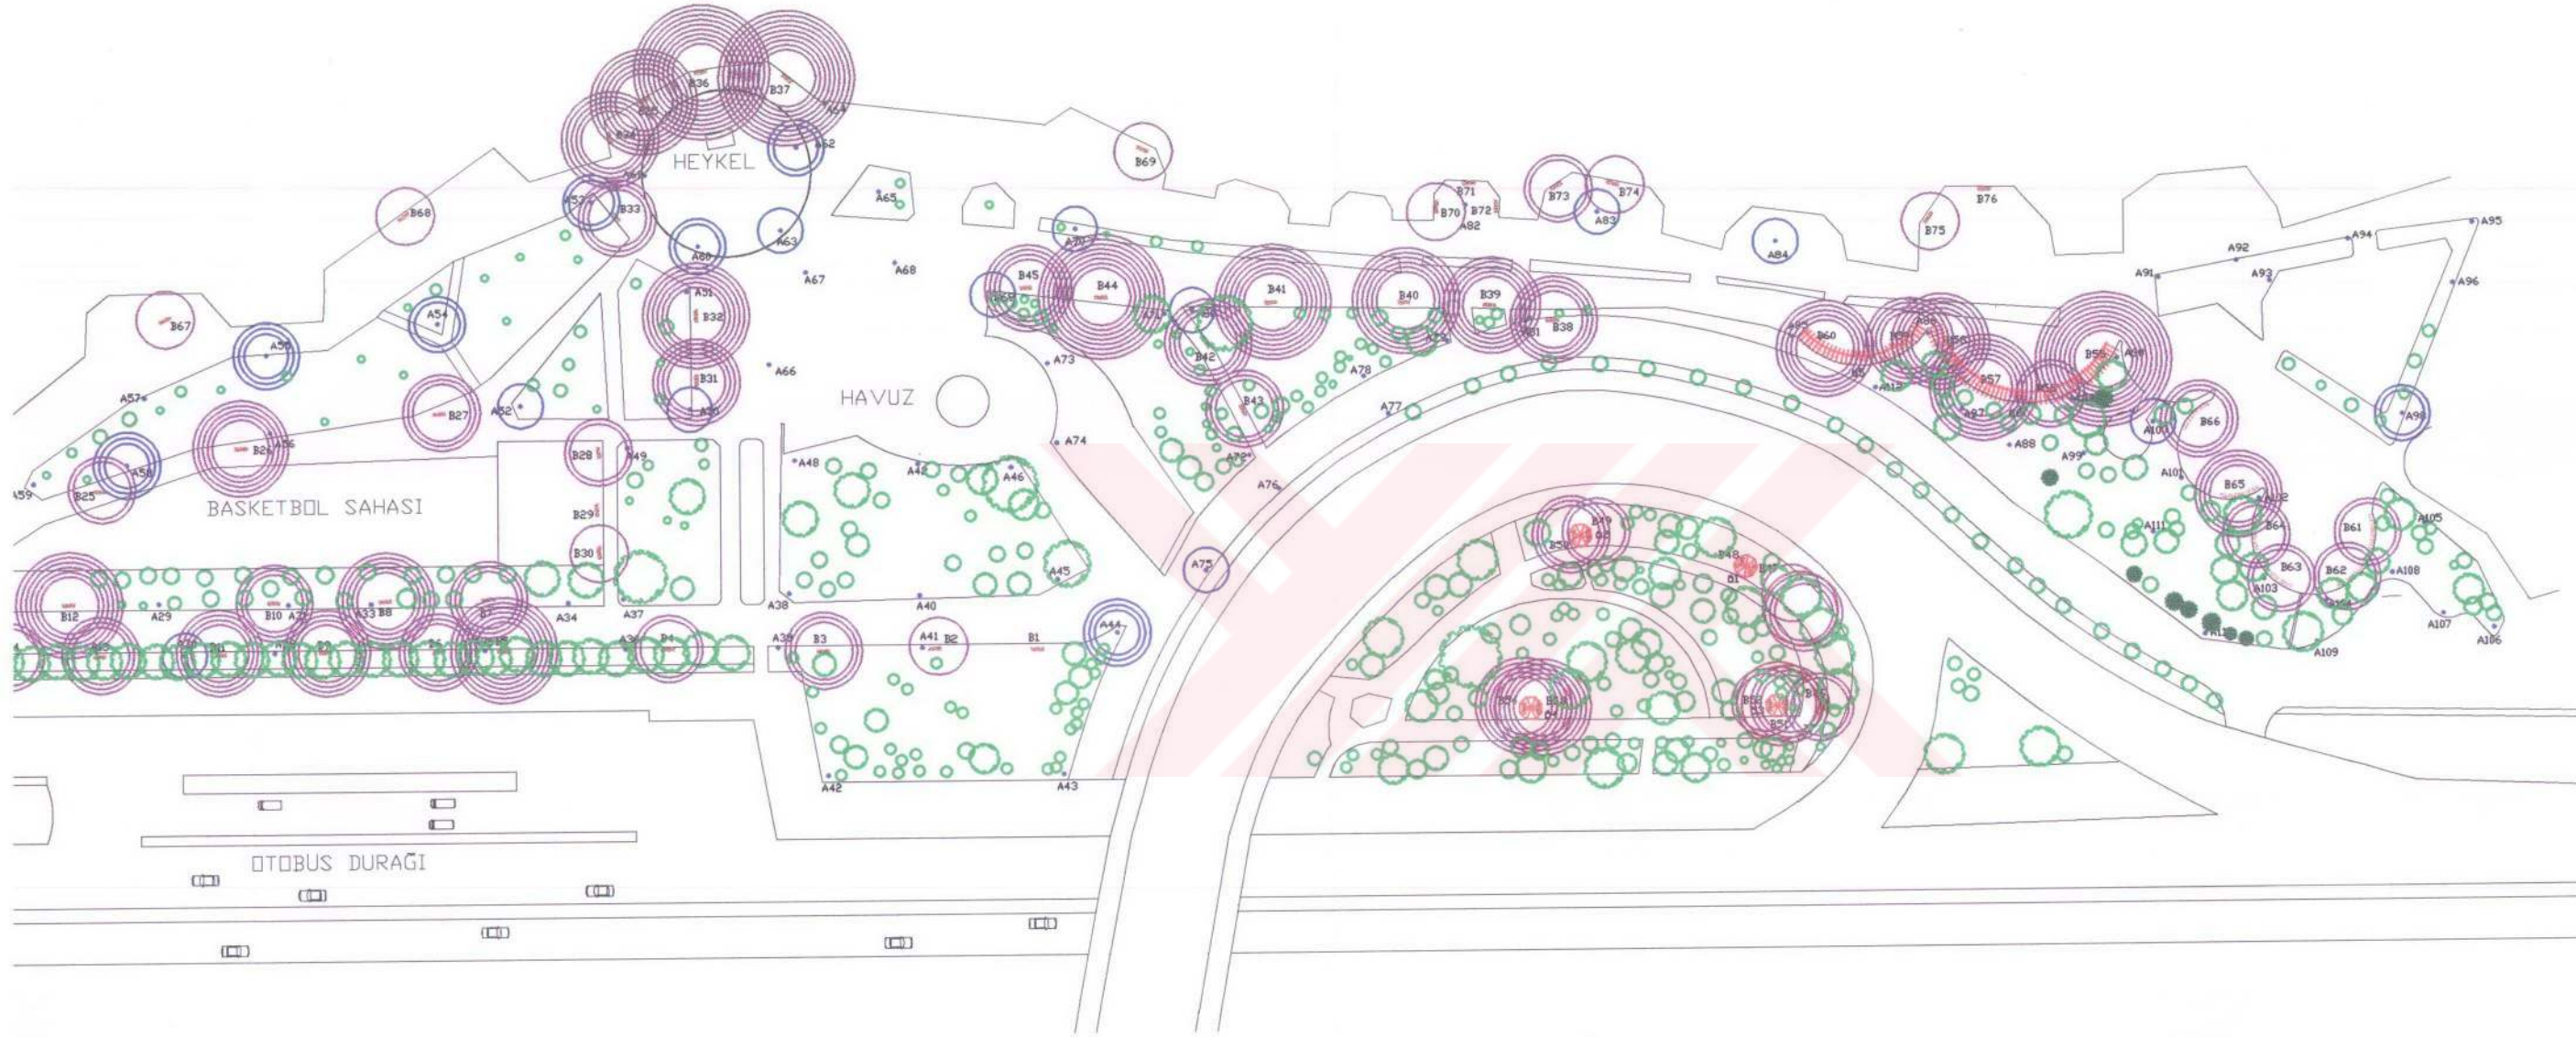
Üstgeçidin altında bulunan örtü elemanlarında da tahribatlar saptanmıştır(Şekil 54). Boylu bitki gruplarının yoğun olarak yer aldığı bu alan, parkın kullanıcıları tarafından diğer alanlardan daha az kullanılmaktadır. Kullanıcıların kendi aralarında sağladığı görsel kontrolden uzak olmaları, bu alanda bulunan donatıların vandalizm eylemlerine hedef olmalarını kolaylaştırmıştır.

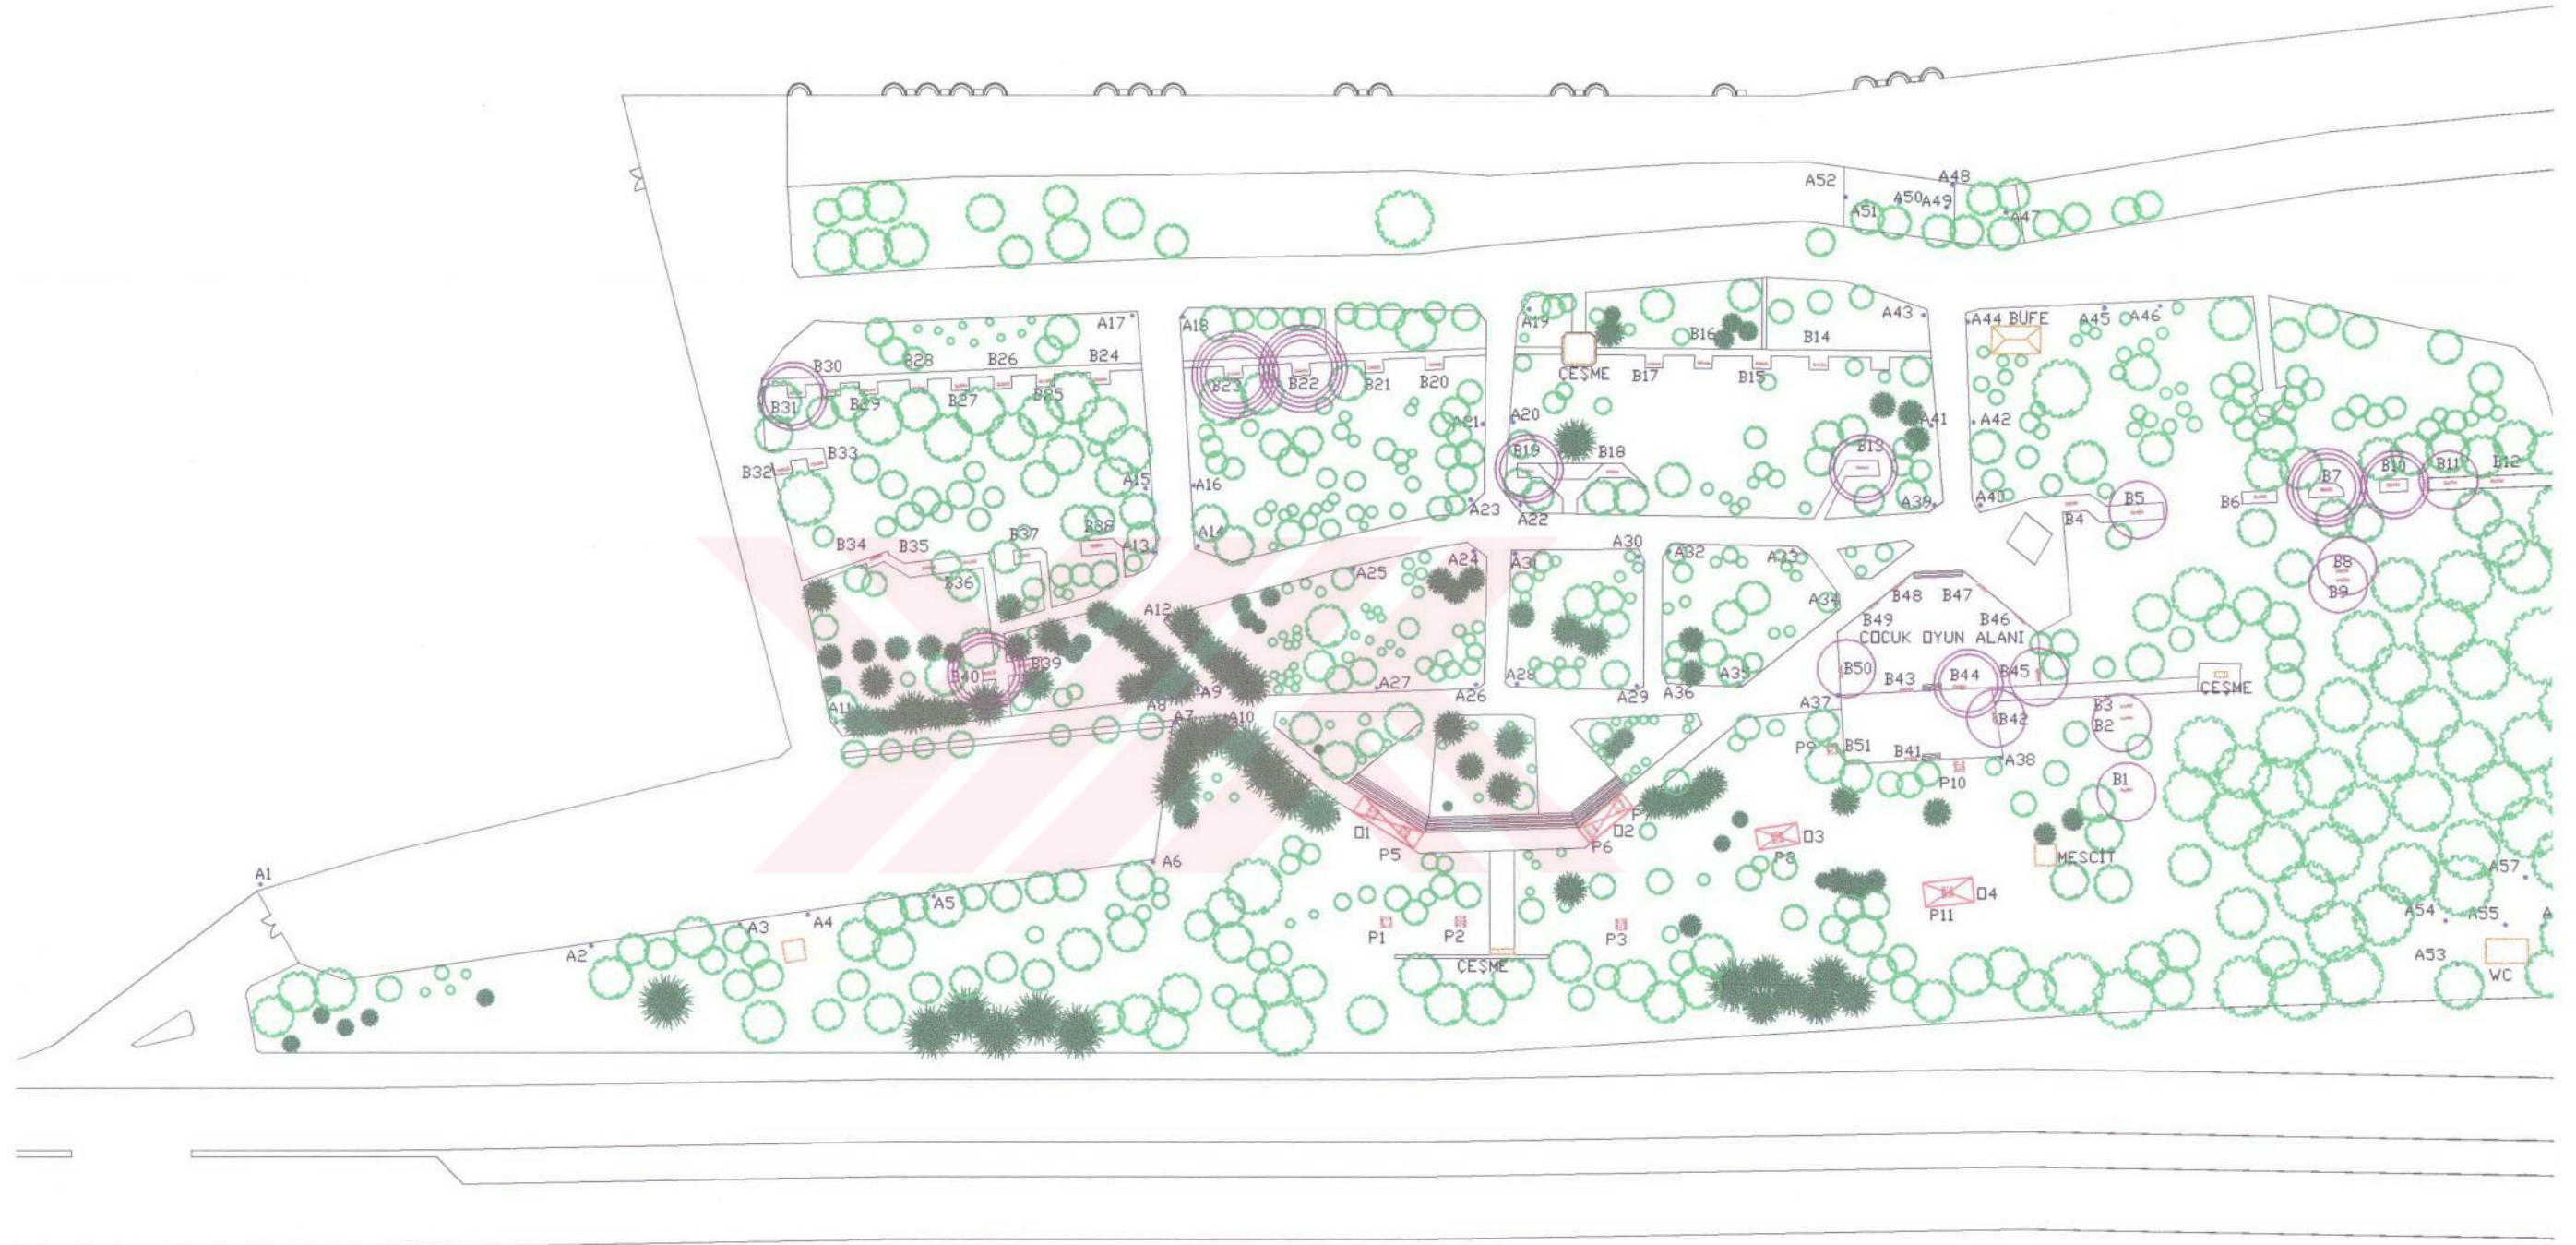
Şekil 56. Banklardaki hasar dağılımı

Tahrip edilmiş bankların dağılımlarından, birbirlerine yakın konumlarda bulundukları söylenilebilir(Şekil 56). Hasar görmüş bir donatının kişinin üzerinde tahrik edici bir etki göstermesi, hemen yanındaki bir diğer donatının da vandalizm eylemlerinden etkilenebileceğini ortaya koymaktadır.

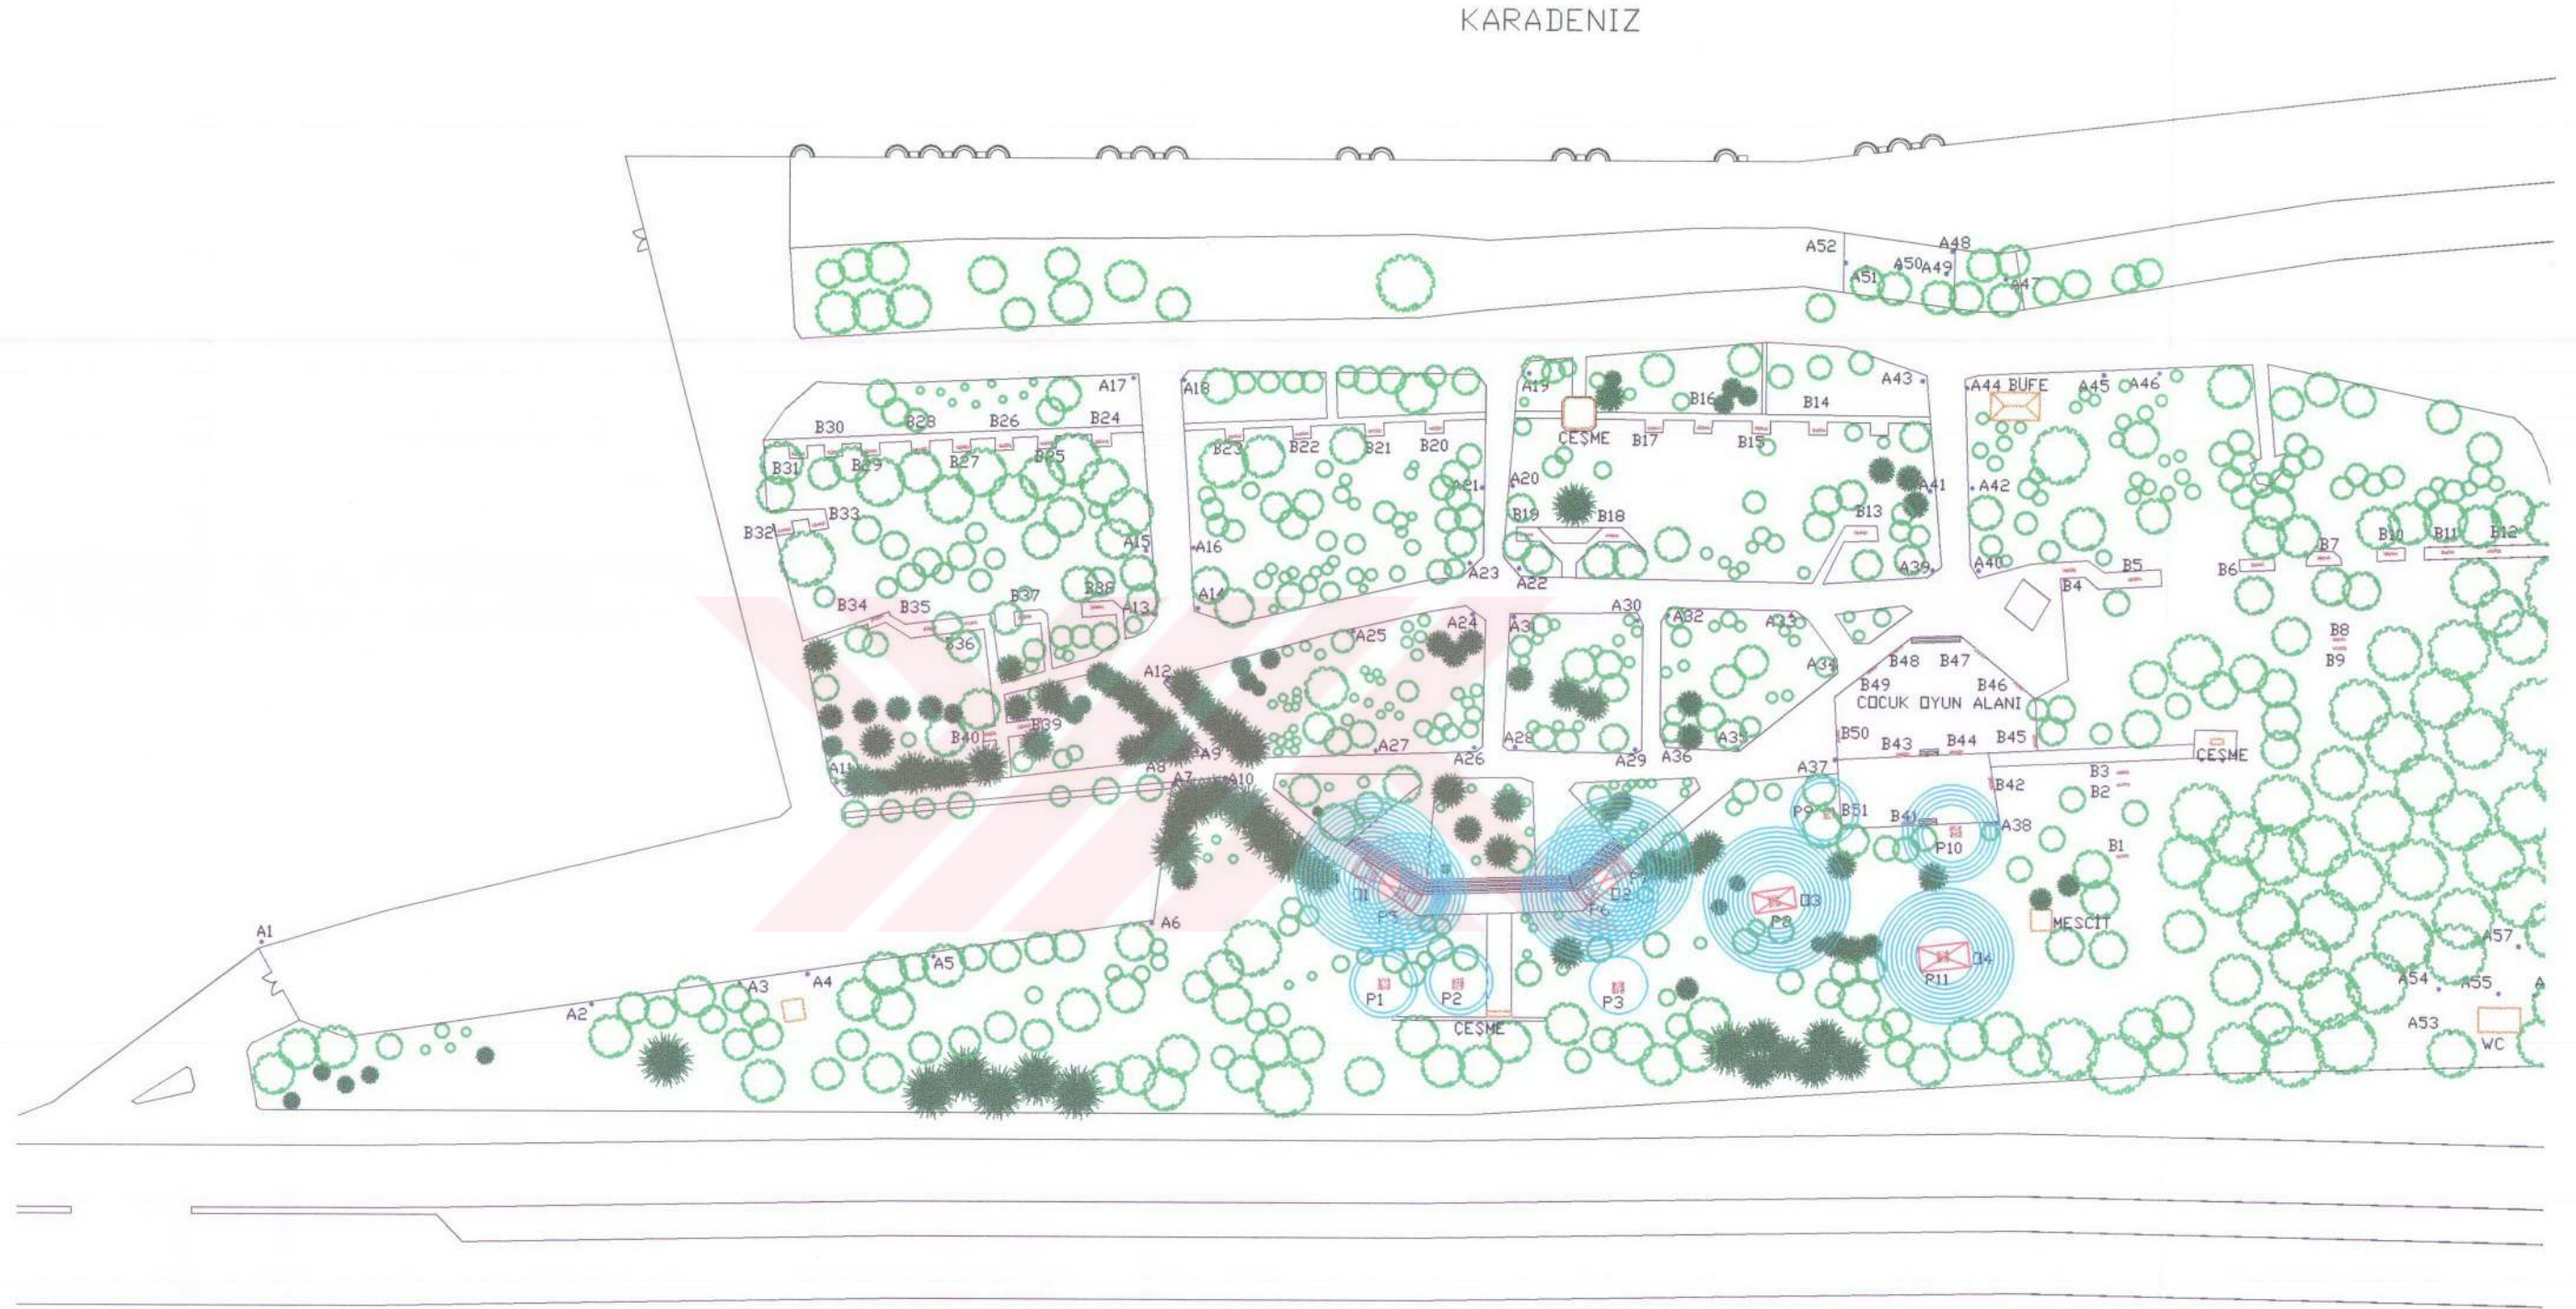
Şekil 59. Piknik masalarındaki hasar dağılımı

Piknik yapmak amacı ile parka gelen kullanıcıların yer tercihlerinde öncelikle piknik masalarını tercih ettikleri gözlemlerde saptanmıştır. Vandalizm eylemlerine en fazla maruz kalan donatı da kullanım yoğunluğu saptanan piknik masaları olmuştur. Örtü elemanları altında bulunan piknik masalarının açık alanda bulunan piknik masalarından daha fazla tahrip edildikleri açıkça görülmektedir (Şekil 59). Yarı kapalı mekanlarda bulunan donatıların vandalizm eylemlerine maruz kalma olasılıklarının daha fazla olduğu görülmektedir.

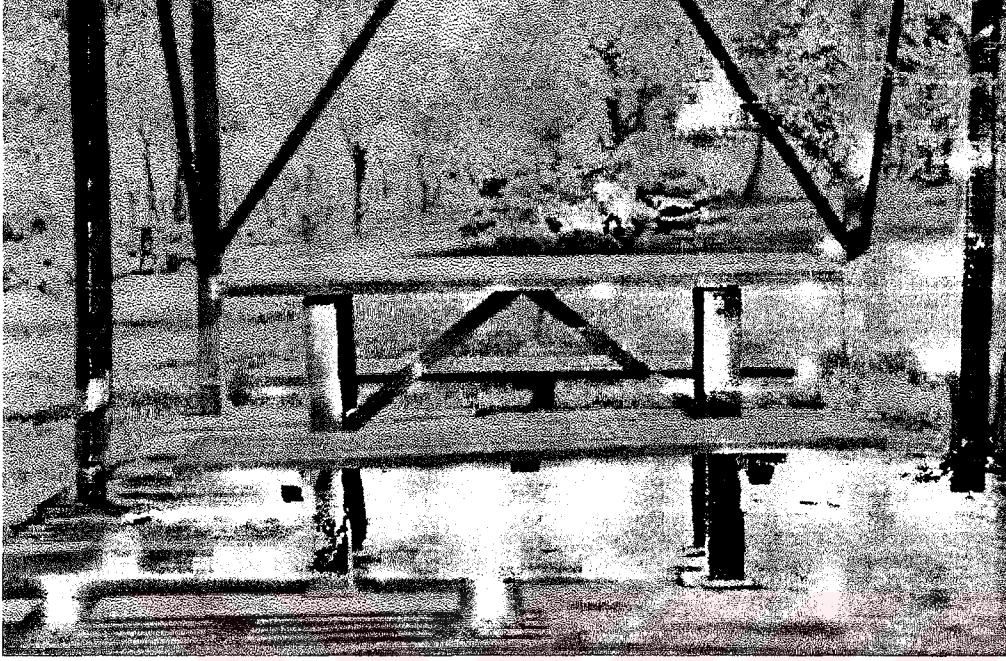
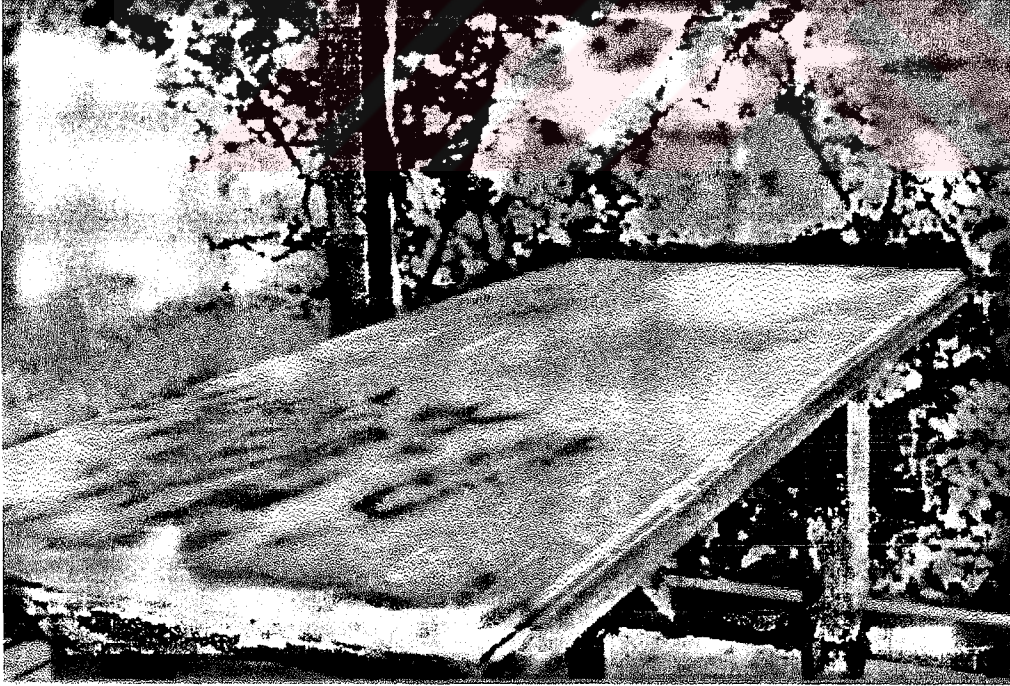
### 2. Gözlemde P8

Piknik masalarında yazma eyleminin diğer eylem türlerinden daha fazla olduğu görülmektedir. Piknik masalarının ahşap malzemeden üretilmesi, ahşabın kolay yazılan veya çizilen bir malzeme olması ve donatı yüzeyinin geniş olmasının tahrip edilmelerinde bir etken olabileceğini düşündürmektedir. Ayrıca, ahşap piknik masaları üzerindeki yazıların yeni tahripleri etkilediği söylenilebilir. Grahame Underwood'un , küçük hasarlar daha büyük hasarlara yol açar tespitinin (25) bu donatı üzerindeki etki gücü açıkça görülmektedir. Yapılan gözlemlerde piknik masalarının yoğun olarak kullanıldığı da bilindiğinden, tahrip edilmelerinde etkili olduğu düşünülmektedir.

Ek Şekil 1. P8 nolu piknik masasında tahribatların saptandığı aylarda fiziksel durum tespitlerine örnekler
