**KARABÜK İLİ, ESKİPAZAR İLÇESİ, HADRIANOUPOLIS ANTİK  
KENTİNDE BULUNAN GEÇ ANTİK DÖNEM YAPILARINDAN  
A HAMAMININ KORUMA ÖNERİSİ**

**YÜKSEK LİSANS TEZİ  
MİMARLIK**

**GAZİ ÜNİVERSİTESİ  
FEN BİLİMLERİ ENSTİTÜSÜ**

**MART 2010  
ANKARA**

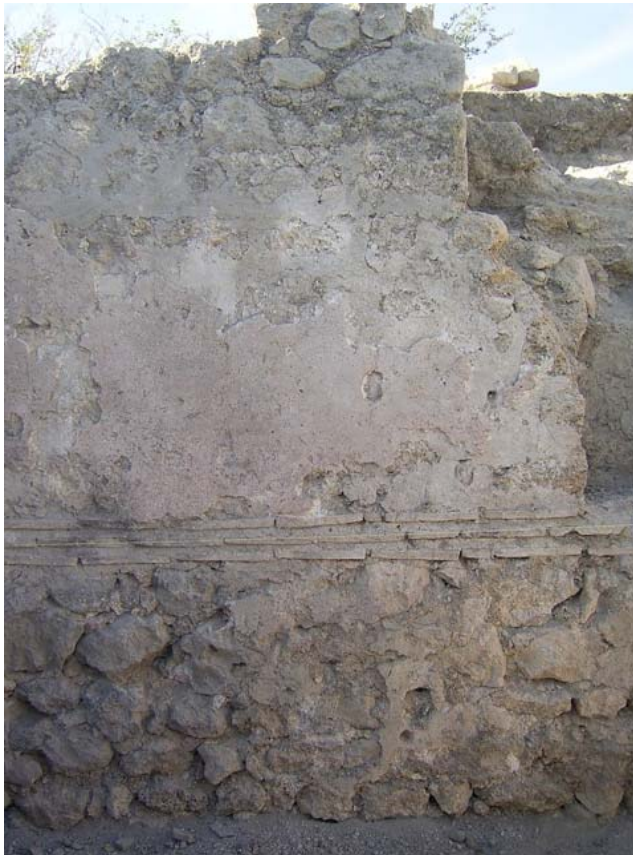
Yapıda kullanılan bir başka malzeme olan pişmiş toprak tuğla, iki yada üç sıra halinde M 10 ve M 11 mekanlarının duvar yapısı içinde kullanılmıştır (Bkz. Resim 3.13). Ayrıca M 2b mekanının güney duvarında ve M 4b mekanının duvarlarında, yaklaşık 16 cm genişliğindeki tuğla malzemeden yalıtım yapıldığı görülmektedir (Bkz. Resim 3.14).

Resim 3.13. M 11a mekanının duvarları içinde yer alan tuğla bant sırası ve üzerinde bulunan “stucco sıva” kalıntıları (Fotoğraf: Biçer)

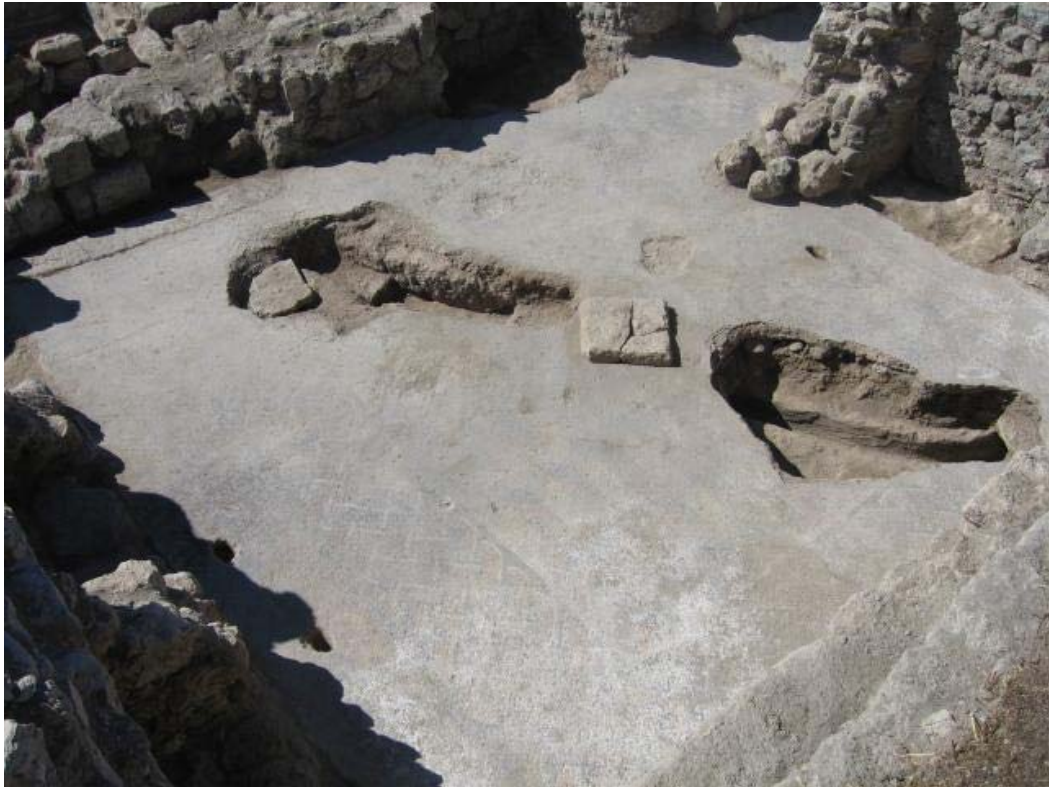
Kazılar neticesinde, M 11b mekanının mozaik zemininin ortasında, iki adet delik olduğu tespit edilmiştir. Bu deliklerin altında bir su kanalı bulunmuştur. Ayrıca bu bölümün bir yangın geçirdiği ve buna bağlı olarak tessera parçalarının bozulduğu ve yerinden koptuğu görülmüştür [1] (Bkz. Resim 3.19).

Resim 3.19. M 11b mekanının zemininden görünüm (Fotoğraf: Kazı arşivi)

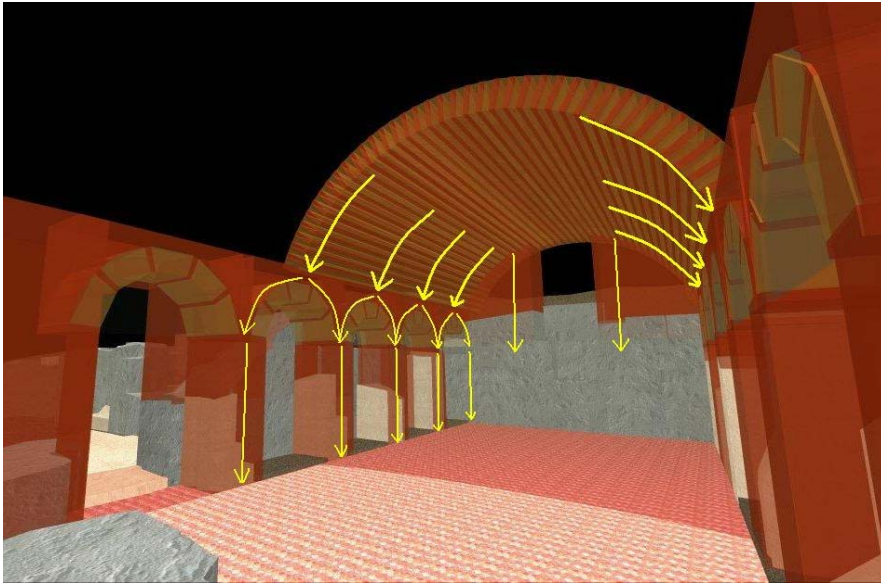
Şekil 3.5. M 11 mekanının strüktürel hareketlerinin görünümü (Çizim: Biçer)

mekanın tonoz tavanını taşıma ve yükü duvarlara hafifleterek iletme görevini üstlenen bu atkı kemerler, yapısal olarak önem arz eden unsurlardır (Bkz. Şekil 3.5). Tonoz altlarında yer alan bu kemerlerin mantığı, duvar yüzeyinde bulunan payandalarla aynı seviyede olmaları ve deprem gibi yüklere karşı tonozlara destek olarak beraber hareket etmelerini sağlamalarıdır [28].

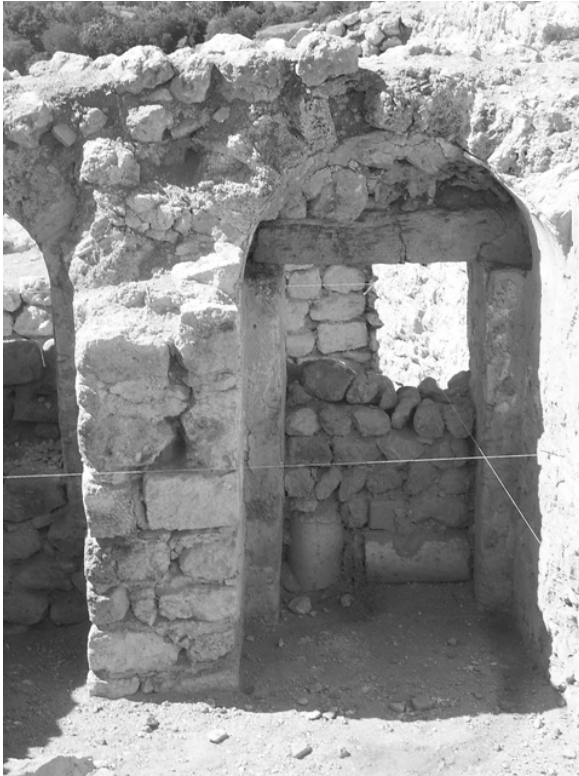
Resim 3.22. Yıkılmış olan payanda kemerlerinin izleri (Fotoğraf: Biçer)

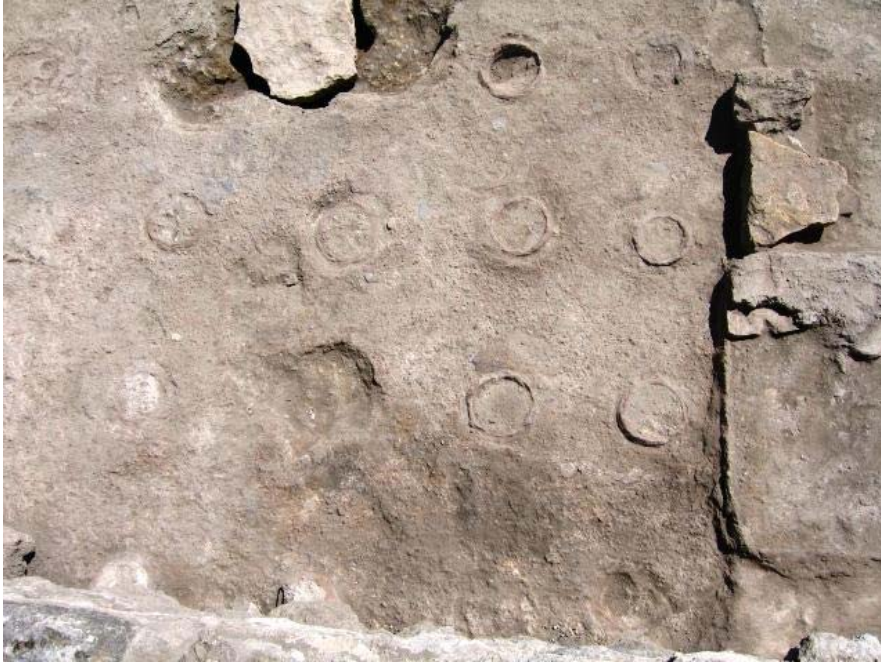
Yapının sıcaklık zemin döşemesinin taşınmasına ilişkin elimizde çok fazla veri yoktur. Konglemera zemin üzerinde yaklaşık 10-11 cm. yarıçaplı tuğla ayakların izleri görülebilmektedir (Bkz. Resim 3.23). 60-80 cm. yüksekliğinde olduğu tahmin edilen bu ayakların üzerinde, döşemeyi taşıyan tuğla ya da taş plakalar, onların üzerinde konglemera zemin ve en üstte ise mermer kaplama malzemesi yer almaktadır. Günümüzde bu malzemeler kalıntı halinde bulunmaktadır.

Resim 3.23. Yapının sıcaklık zemin döşemesini taşıyan tuğla taşıyıcı ayak (pilae) kalıntıları (Fotoğraf: Kazı arşivi)

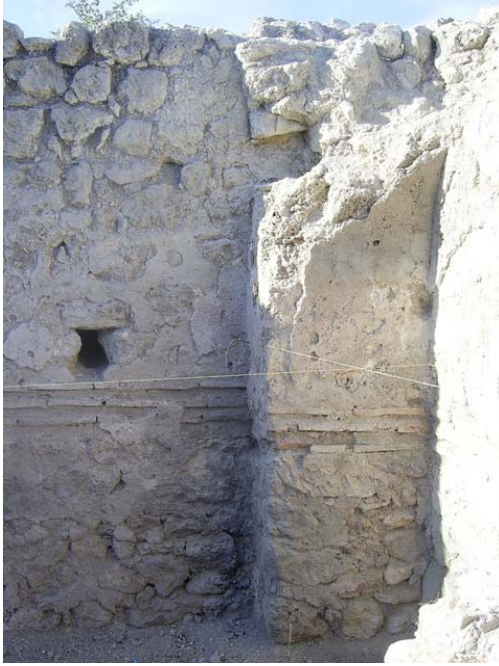
Resim 3.29. M 11a mekanındaki küçük bir niş (Fotoğraf: Biçer)

Son olarak incelediğimiz niş açıklıkları, yapı duvarları içinde bulunan ve içlerine muhtemelen ışıklandırma malzemeleri ya da ufak heykelcikler yerleştirilen küçük boyutlu nişlerdir (Bkz. Resim 3.29). M 3, M 10 ve M 11 mekanlarında birer adet bulunmaktadır. M 11a mekanındaki nişin ölçüleri 18x45x20 cm.'dir. Genel olarak diğer iki nişte bu ölçülerdedir.

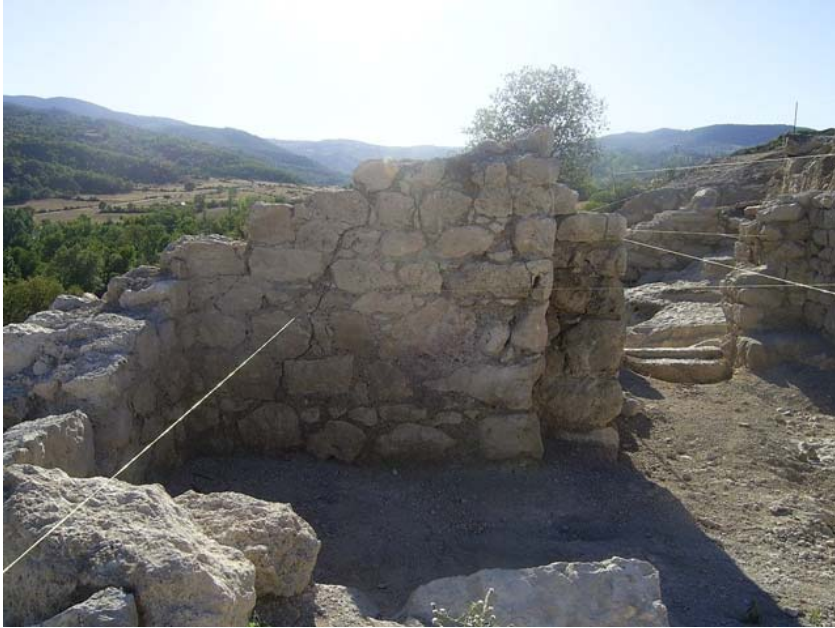
Resim 3.38. Duvarlarda meydana gelen yapısal bozulmalar (Fotoğraf: Biçer)

Ayrılmalar, derz ayrılması ve yerinden oynamalar olarak iki kısımda incelenmiştir. Mevcut duvarların güçsüzleşmesi ve arkeolojik kazı esnasındaki tahribatlar nedeniyle derz ayrılmaları görülmektedir. M 2 mekanındaki DV 4 duvarında ayrılmalar gözlenmektedir (Bkz. Resim 3.38).

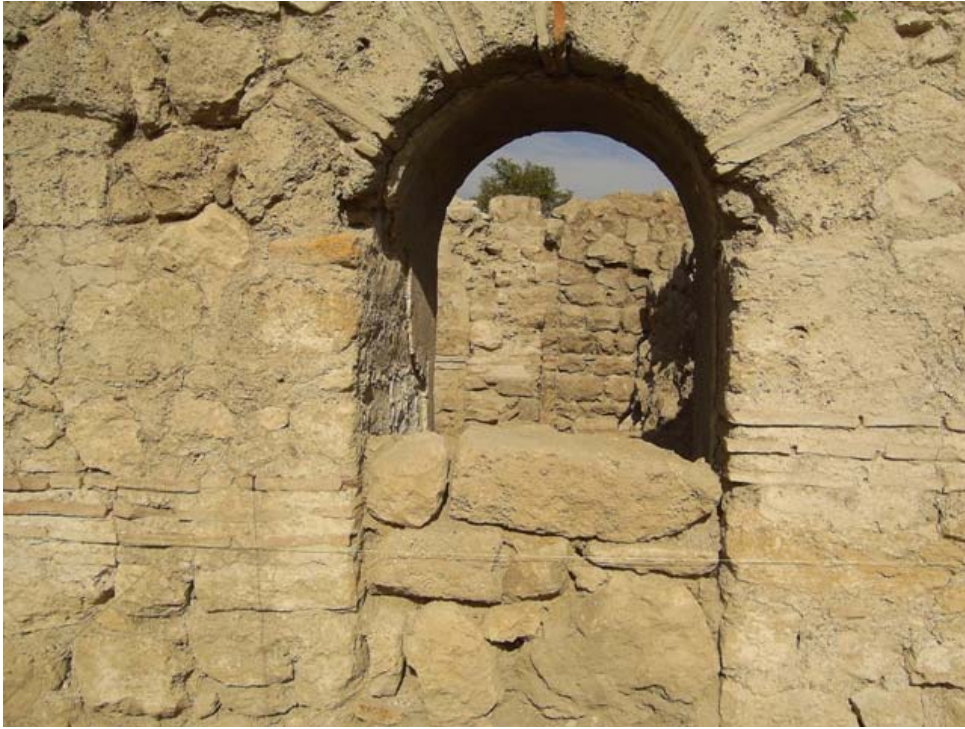
Resim 3.40. Yapının stucco sıva kaplamasında dökülme ve malzeme kaybı (Fotoğraf: Biçer)

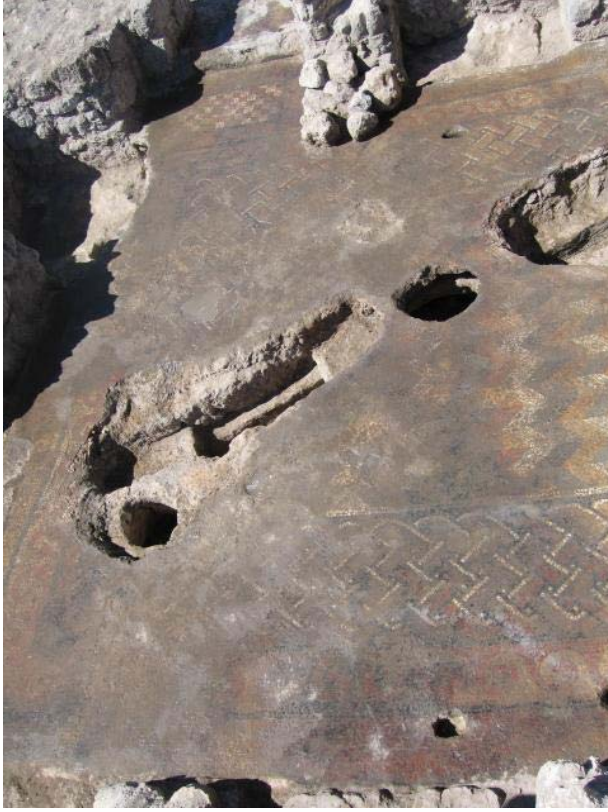
Resim 3.42. M 11 mekanının zemininde yer alan ateş yanığı izleri ve malzeme kaybı (Fotoğraf: Kazı arşivi)

| MEKAN | | YAPI ELEMANI | SORUN TÜRÜ | MÜDAHALE TEKNİKLERİ | | | | | | | MÜDAHALE ŞEKLİ | | |
|---|---|---|---|---|---|---|---|---|---|---|---|---|---|
| DÖ | Yapısal eleman kaybı. Su ve nem tahribatı. Ateş tahribatı. Yüzeyde aşınma, çatlak ve kopma. Toprak dolgu. | • | • | | • | • | • | | | Hidrolik özellikli harç enjeksiyonu ile malzeme sağlamlaştırma ve derz güçlendirme. Yüzey temizliği. Toprak temizliği. | | | |

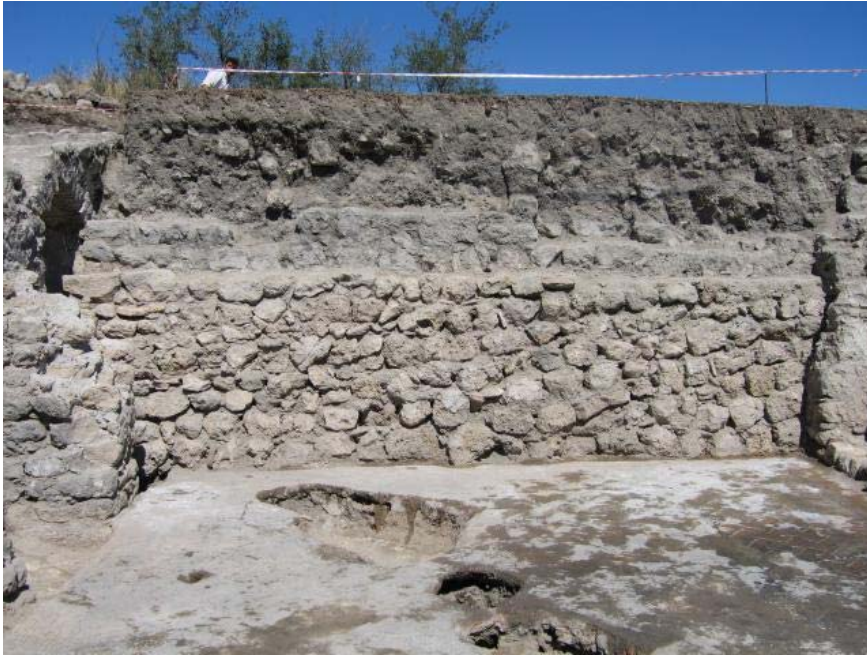
Resim 3.43. M 11 mekanını ikiye ayıran geç dönem ek duvarı (Fotoğraf: Kazı arşivi)

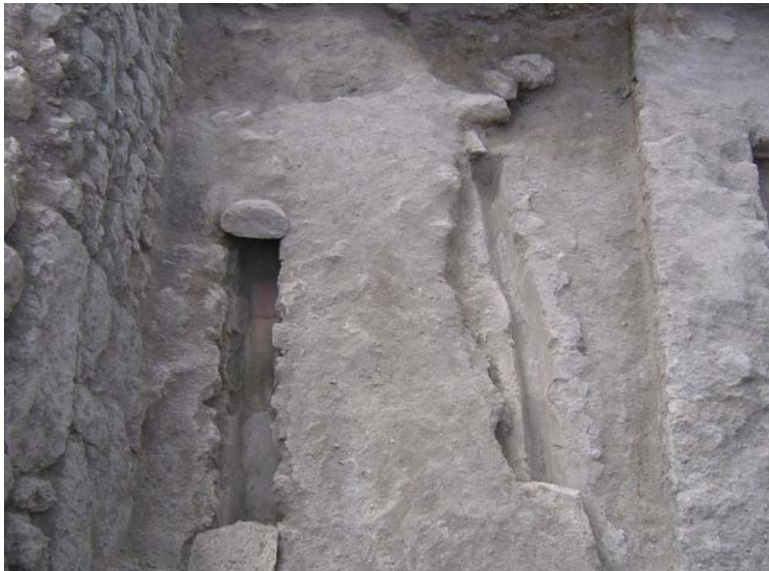
Resim 4.6. “Hamam A” yapısında bulunan su kanalları (Fotoğraf: Biçer)

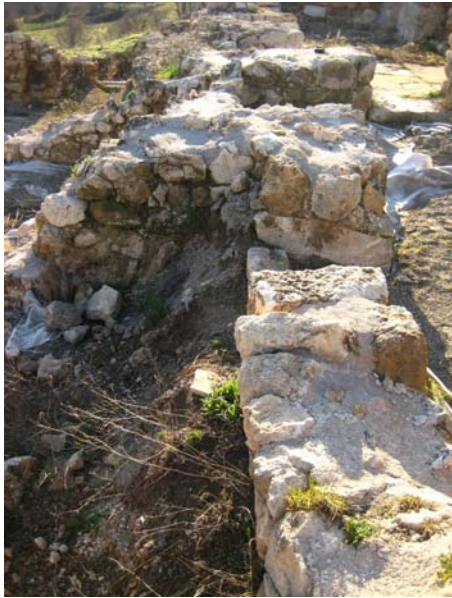
Resim 5.1. Yapının kuzey ve güney kanatlarına ait birbirinden bağımsız örülen duvar dokusu (Fotoğraf: Biçer)

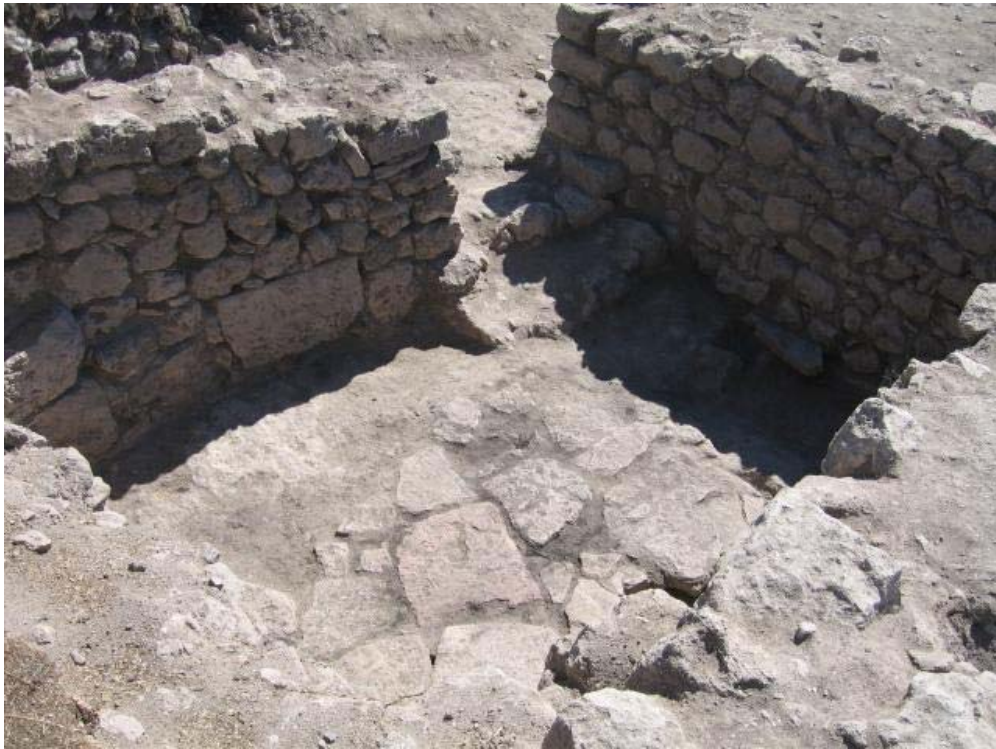
Resim 5.2. M 13 mekanının yapıya sonradan eklendiğini gösteren ve hamam bloğundan farklılıklar arz eden duvar dokusu (Fotoğraf: Biçer)

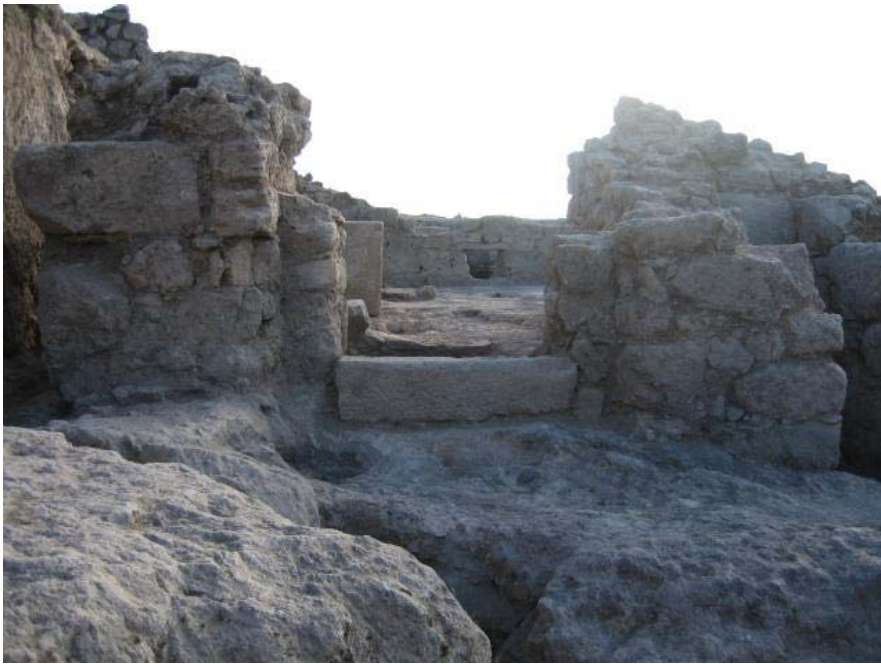
M 1 mekanının hamamın külhan bölümü olduğunu düşünmekteyiz. Batı yönünden ve yapı dışından girilen mekanın zemininde doğal kaya oluşumlar görülmektedir. M 2 mekanı ile arasındaki bağı sağlayan ve günümüzde bir kapı geçişi olarak algılanan açıklığın, mekan içindeki konumu ve sıcaklık bölümü ile oluşturduğu kurgusal bağ nedeniyle, yapının hamam olarak kullanıldığı dönemde, ocak vazifesi gördüğü söylenebilir (Bkz. Resim 5.3).

Resim 5.3. Özgün halinde ocak bölümü olduğu tahmin edilen sıcaklık mekanına bakan açıklık (Fotoğraf: Kazı arşivi)

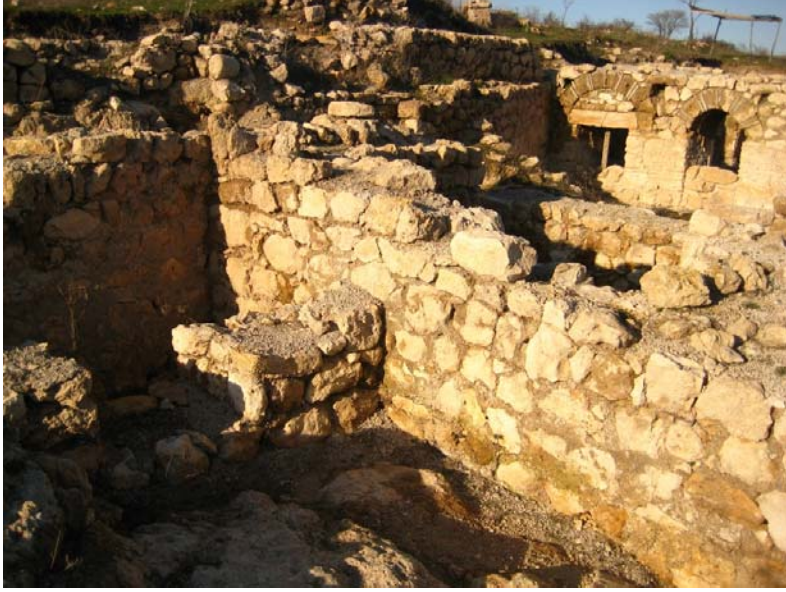
M 7 ve M 14 mekanları hamamın kuzeybatısında yer alan parçalardır. Bu mekanların kesin işlevleri bilinmemektedir. Ancak yapının en üst kotunda bulunmaları ve yapısal açıdan özensiz oluşları nedeniyle, su deposu olarak kullanılmış olabileceklerini tahmin etmekteyiz (Bkz. Resim 5.5). Hamamın ocak bölümü üzerinde yer alan kazana ve soğuk su havuzu olduğunu tahmin ettiğimiz mekanlara yakın olmaları, su deposu olarak kullanıldıkları savını güçlendirmektedir.

Resim 5.5. M 7 mekanında yer alan geç dönem eklentileri (Fotoğraf: Biçer)

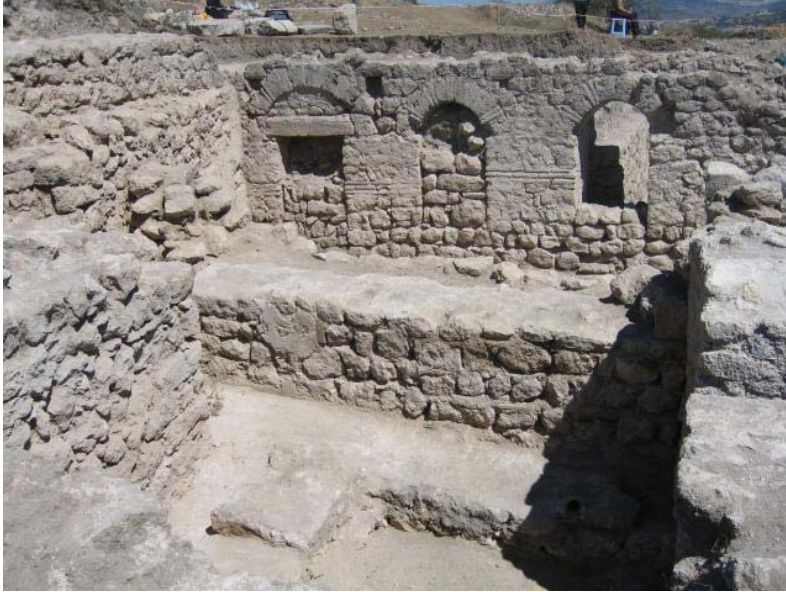
Resim 5.6. M 9 mekanında yer alan özgün duvar kalıntıları ve mekanın içinde yer alan su gideri (Fotoğraf: Biçer)

arasında bulunmaktadır. Zemininde büyük ebatlı su gideri bulunması ve hemen batısında yer alan, su deposu olarak kullanıldığını düşündüğümüz mekanlara yakınlığından dolayı bu bölümün soğuk su havuzu (natatio) olabileceğini tahmin etmekteyiz (Bkz. Resim 5.6).

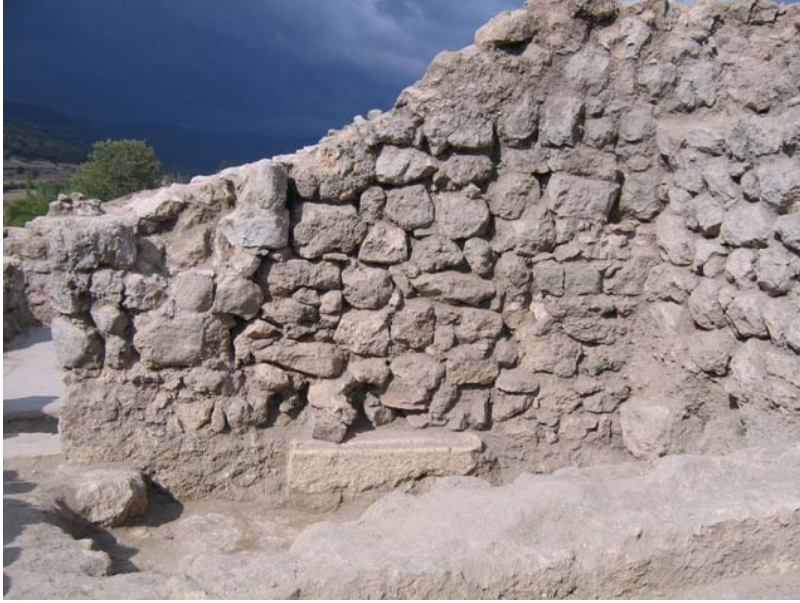
M 11 mekanı yapının zaman içindeki kullanımı esnasında değişikliklere uğramıştır. Mekanın ortasından geçen ve mozaik zeminin üzerinde yer alan geç dönem duvarı odayı iki parçaya bölmüştür. Bu parçalardan M 11b mekanında yer alan ve hamam bloğunun ana girişini teşkil eden açıklık, sonraki dönemlerde bir duvarla (DV 3) kapatılmıştır. Günümüzde mevcut giriş farklı yerden sağlanmaktadır (Bkz. Resim 5.8).

Resim 5.8. Soyunmalık mekanına girişı sağlayın kapı açıklığı ve özgün eşik taşı (Fotoğraf: Biçer)

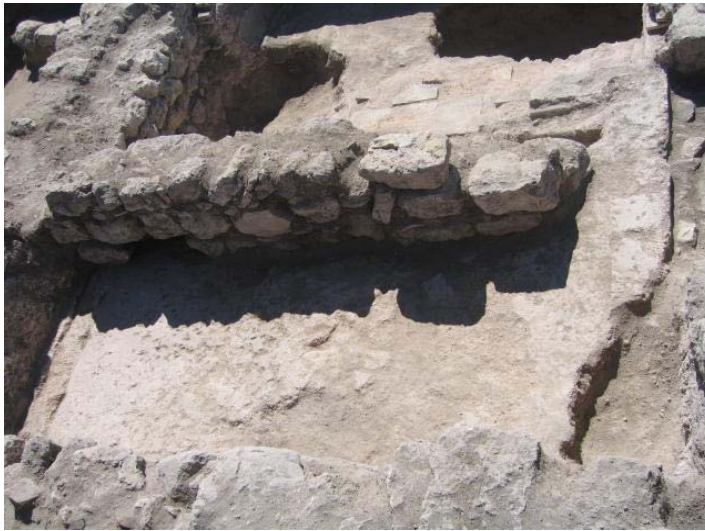
Resim 5.9. M 4 mekanının ortasında yer alan duvar (Fotoğraf: Kazı arşivi)

M 2 mekanının kuzey duvarı önüne ikinci bir duvar örülerek, sıcaklık döşemesini taşıyan tuğla duvar ve ayak kalıntılarının üzeri kapatılmıştır. M 4 mekanının ortasında yer alan duvarında geç dönemde yapıldığı, zeminle olan bağlantısızlıktan anlaşılabilmektedir (Bkz. Resim 5.9).

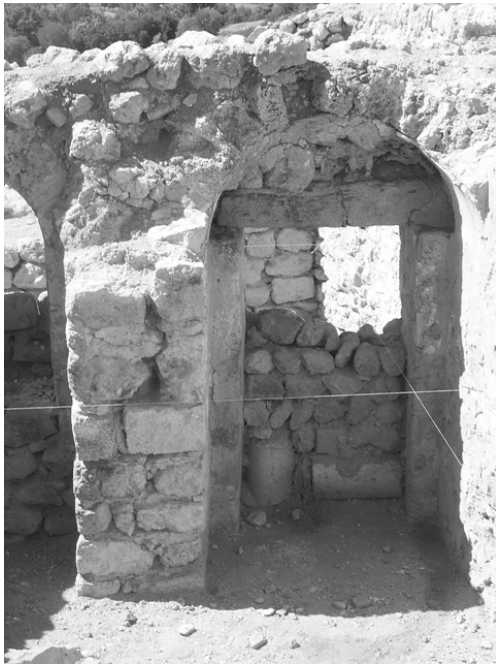
M 10 ve M 14 mekanlarının kuzeyinde yer alan dış yapı duvarı önüne, sonraki dönemlerde ikinci bir duvar daha inşa edildiği görülmektedir. M 10 ve M 11 mekanları arasında yer alan duvarın kemerleri altında bulunan açıklıkların benzer şekilde devşirme taşlarla kapatıldığı anlaşılmaktadır. Şüphesiz sonraki dönemlerde eklenen en önemli taşıyıcı eleman, mozaik zemin üzerinde yer alan ve M 11 mekanını ikiye ayıran bölücü duvardır.

Resim 5.10. Kemer altlarında yer alan, devşirme taşlardan oluşturulmuş geç dönem duvarları (Fotoğraf: Biçer)

Mekanları bölen, değiştiren ve hatta yeni mekanlar oluşmasını sağlayan muhdes olduğunu düşündüğümüz bu geç dönem duvarların tarihsel ve yapısal değerleri vardır. M.S. 7. yy. içinde yapıldığı tahmin edilen bu muhdes duvarları tümüyle, tarihsel ve kültürel değeri olan bir dönem eklentisi olarak korumak ve sağlamlaştırmak, restorasyon projesinin temel hedefi olacaktır.

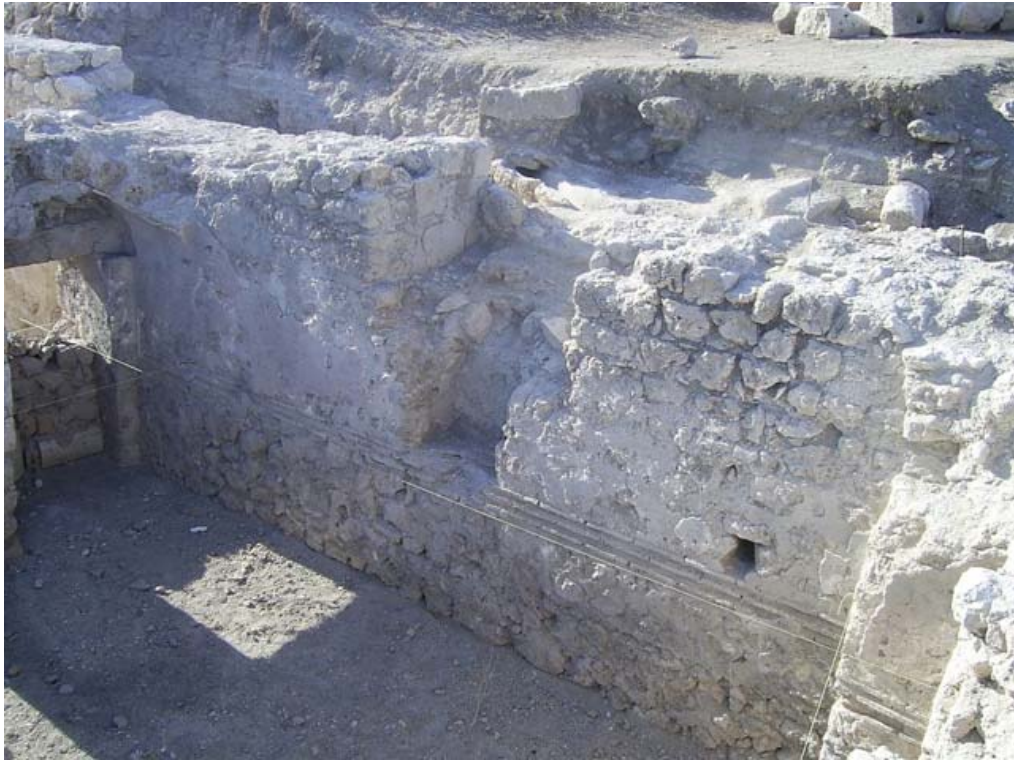
Resim 5.11. Soyunmalık mekanının tonoz örtü sistemine ilişkin yapısal izler (Fotoğraf: Biçer)

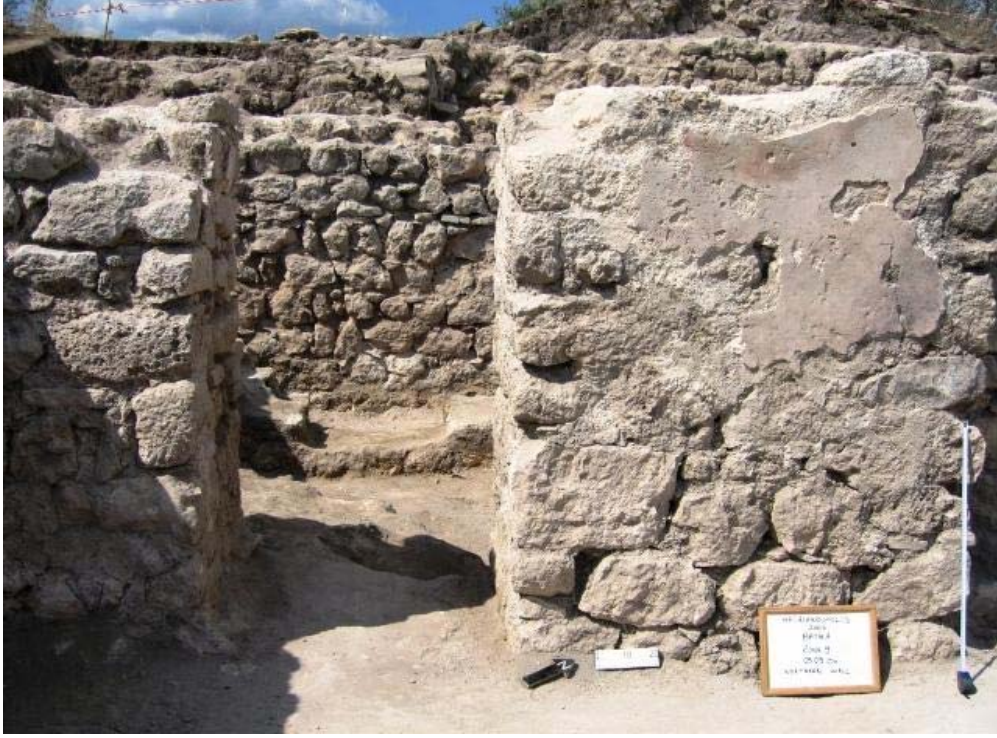
Duvarların yüzeyinin kaplandığı da anlaşılmaktadır. M 8, M 9, M 10 ve M 11 mekanlarının duvarlarında alçı ağırlıklı bir kaplama malzemesi olan “stucco sıva” izlerine rastlanmıştır (Bkz. Resim 5.15). Muhtemelen bu mekanların duvarları stucco sıva ile kaplıydı. M 3 ve M 4 mekanlarının duvarlarında ise, mermer parçalar bulunmuştur. Dolayısıyla hamamın ısıtılan mekanlarının duvarlarında mermer kaplama bulunduğu söylenebilir (Bkz. Resim 5.16).

Resim 5.15. Duvarlarda yer alan “stucco sıva “ kalıntıları (Fotoğraf: Kazı arşivi)

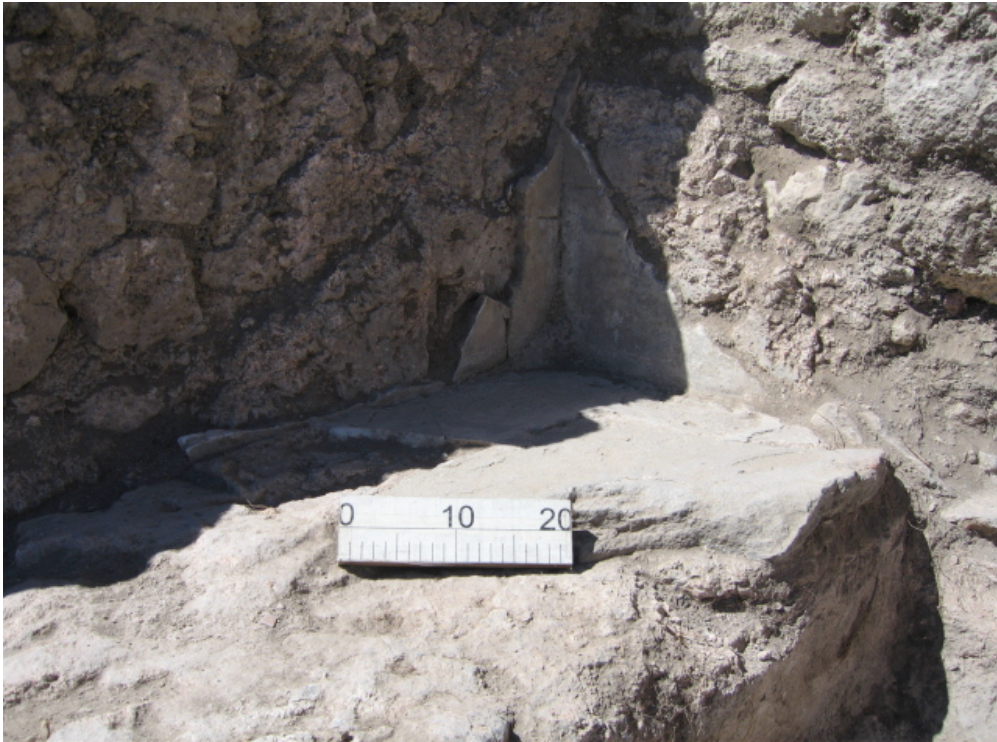
Resim 5.16. M 3 mekanında yer alan mermer kaplama kalıntıları (Fotoğraf: Kazı arşivi)

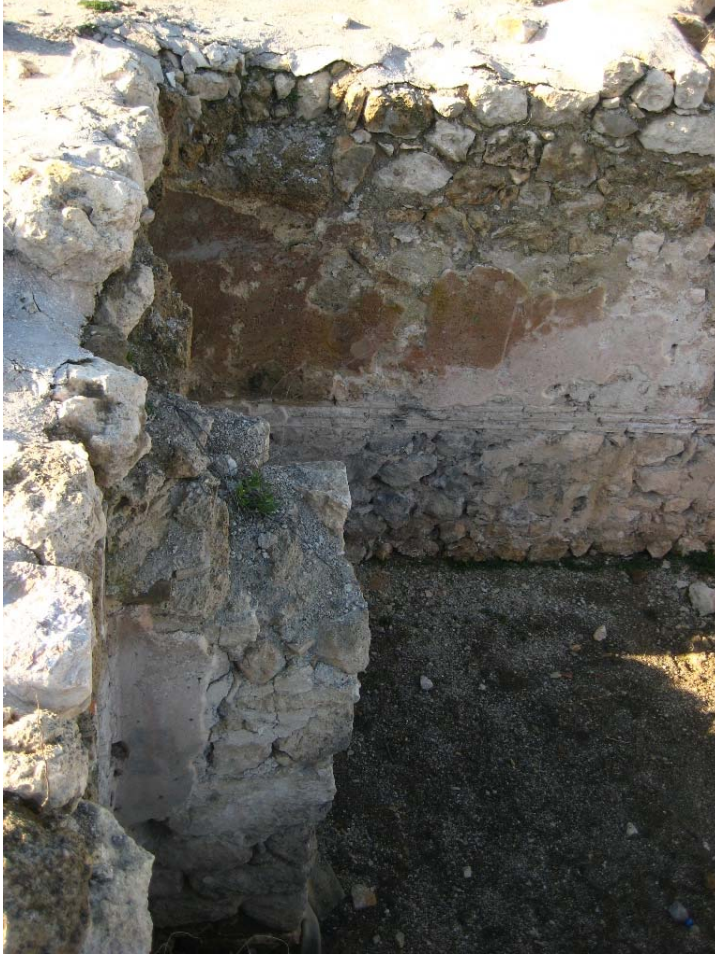
Yaptığımız araştırmalar neticesinde, yapının duvar bağlayıcıları olarak kullanılan harçların iki çeşit olduğunu anlamaktayız. Özellikle yapının özgün mekanlarında kireç harçlı bağlayıcılar kullanılmışken, yapıya sonradan eklenen bölümlerde yer alan harç dokusunun daha kalitesiz olduğunu görmekteyiz. M 13 gibi mekanlarda toprak harç bağlayıcılar da kullanıldığını anlamaktayız. Yapının M 8, M 9, M 10 ve M 11 mekanlarının duvarlarının “stucco” adı verilen bir sıva ile kaplandığı saptanmıştır. Alçı ağırlıklı kullanılan bu sıvanın pürüzsüz bir yüzeye sahip olduğu ve farklı bir renk tonu ile boyandığı görülmektedir (Bkz. Resim 5.17).

Resim 5.17. Yapı duvarlarında yer alan “stucco siva” kalıntıları ve yüzeyindeki farklı renk tonu (Fotoğraf: Biçer)

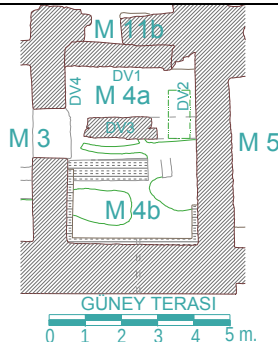
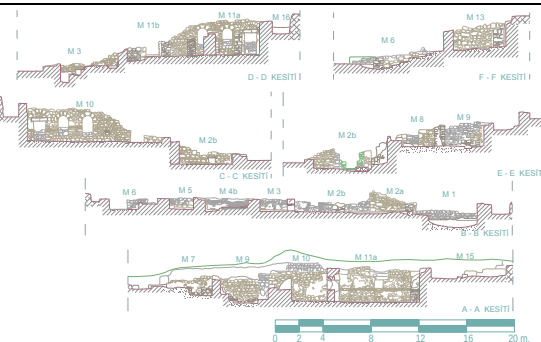
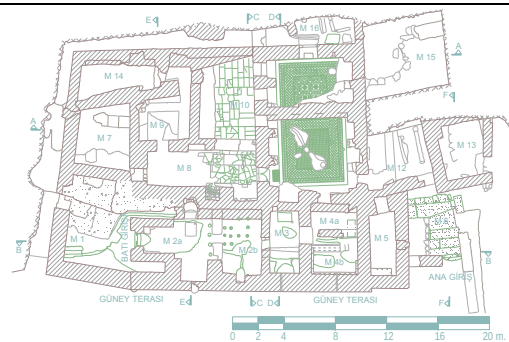
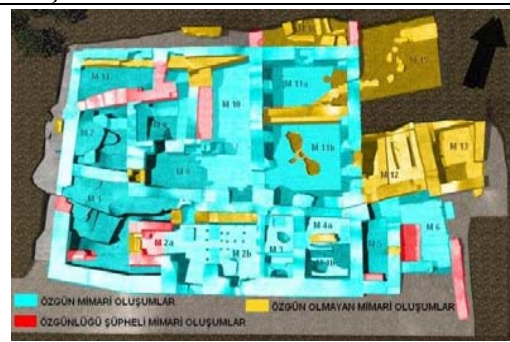
EK – 2 Yapı tespit tablosu 5

| MEKAN | | YAPI ELEMANI | SORUN TÜRÜ | MÜDAHALE TEKNİKLERİ | | | | | | | MÜDAHALE ŞEKLİ | | | |
|---|--|---|---|---|---|---|---|---|---|---|---|---|---|---|
| M 4a MEKANI | | DV 1 | Yapısal eleman kaybı (Duvarlar belli bir yükseklikten sonra tamamen yıkılmıştır). Yapısal duvar çatlakları. Malzemede dış şartlara bağlı düşme, kopma ve çatlaklar. | • | • | | | | | | Belgeleme çalışmaları sonrası, proje uygulama aşamasına kadar geçen süre zarfında oldukları yerden düşen veya ayrılan öğeler üzerinde anastylosis uygulanacaktır. | Hidrolik özellikli harç enjeksiyonu ile malzeme sağlamlaştırma ve derz güçlendirmesi. Malzeme yüzey temizliği. | | |

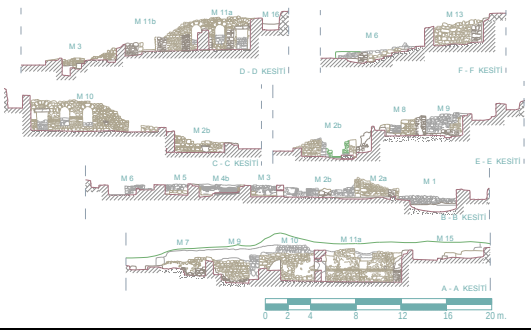
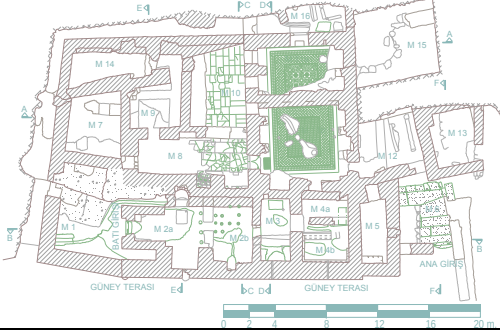
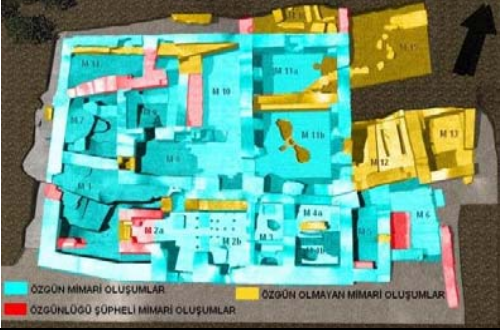
EK – 2 Yapı tespit tablosu 6

| MEKAN | | YAPI ELEMANI | SORUN TÜRÜ | MÜDAHALE TEKNİKLERİ | | | | | | | MÜDAHALE ŞEKLİ | | | |
|---|--|---|---|---|---|---|---|---|---|---|---|---|---|---|
| M 4b MEKANI | | DV 1 | Yapısal eleman kaybı. Tuğlada oksitlenme, aşınma ve çatlak. | | • | | • | | | | | | Hidrolik özellikli harç enjeksiyonu ile malzeme sağlamlaştırma ve derz güçlendirmesi. Malzeme yüzey temizliği. Tuğla malzemede sağlamlaştırma. | |
| | | DV 2 | Yapısal eleman kaybı. Tuğlada oksitlenme, aşınma ve çatlak. | | • | | • | | | | | | | |
| | | DV 3 | Yapısal eleman kaybı. Duvarda düşme, kopma ve çatlak. | | • | | | | | | | | | |
| | | DV 4 | Yapısal eleman kaybı. Tuğlada oksitlenme, aşınma ve çatlak. | | • | | • | | | | | | | |

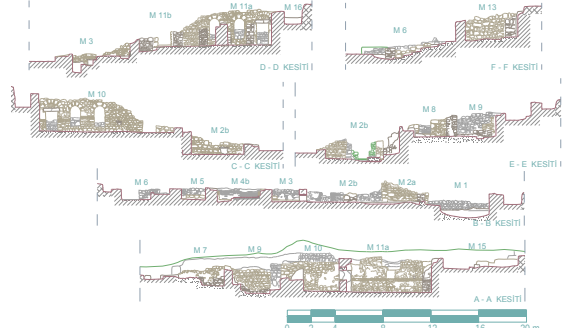
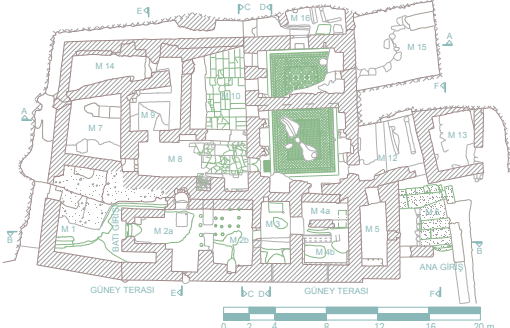
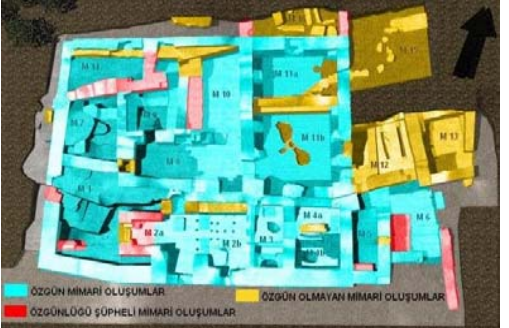
EK – 2 Yapı tespit tablosu 7

| MEKAN | | YAPI ELEMANI | SORUN TÜRÜ | MÜDAHALE TEKNİKLERİ | | | | | | | MÜDAHALE ŞEKLİ | | | |
|---|--|---|---|---|---|---|---|---|---|---|---|---|---|---|
| M 5 MEKANI | | DV 1 | Yapısal eleman kaybı (Duvarlar belli bir yükseklikten sonra tamamen yıkılmıştır). Yapısal duvar çatlakları. Malzemede dış şartlara bağlı düşme, kopma ve çatlaklar. | | • | | | | | | | | Hidrolik özellikli harç enjeksiyonu ile malzeme sağlamlaştırma ve derz güçlendirmesi. Malzeme yüzey temizliği. | |

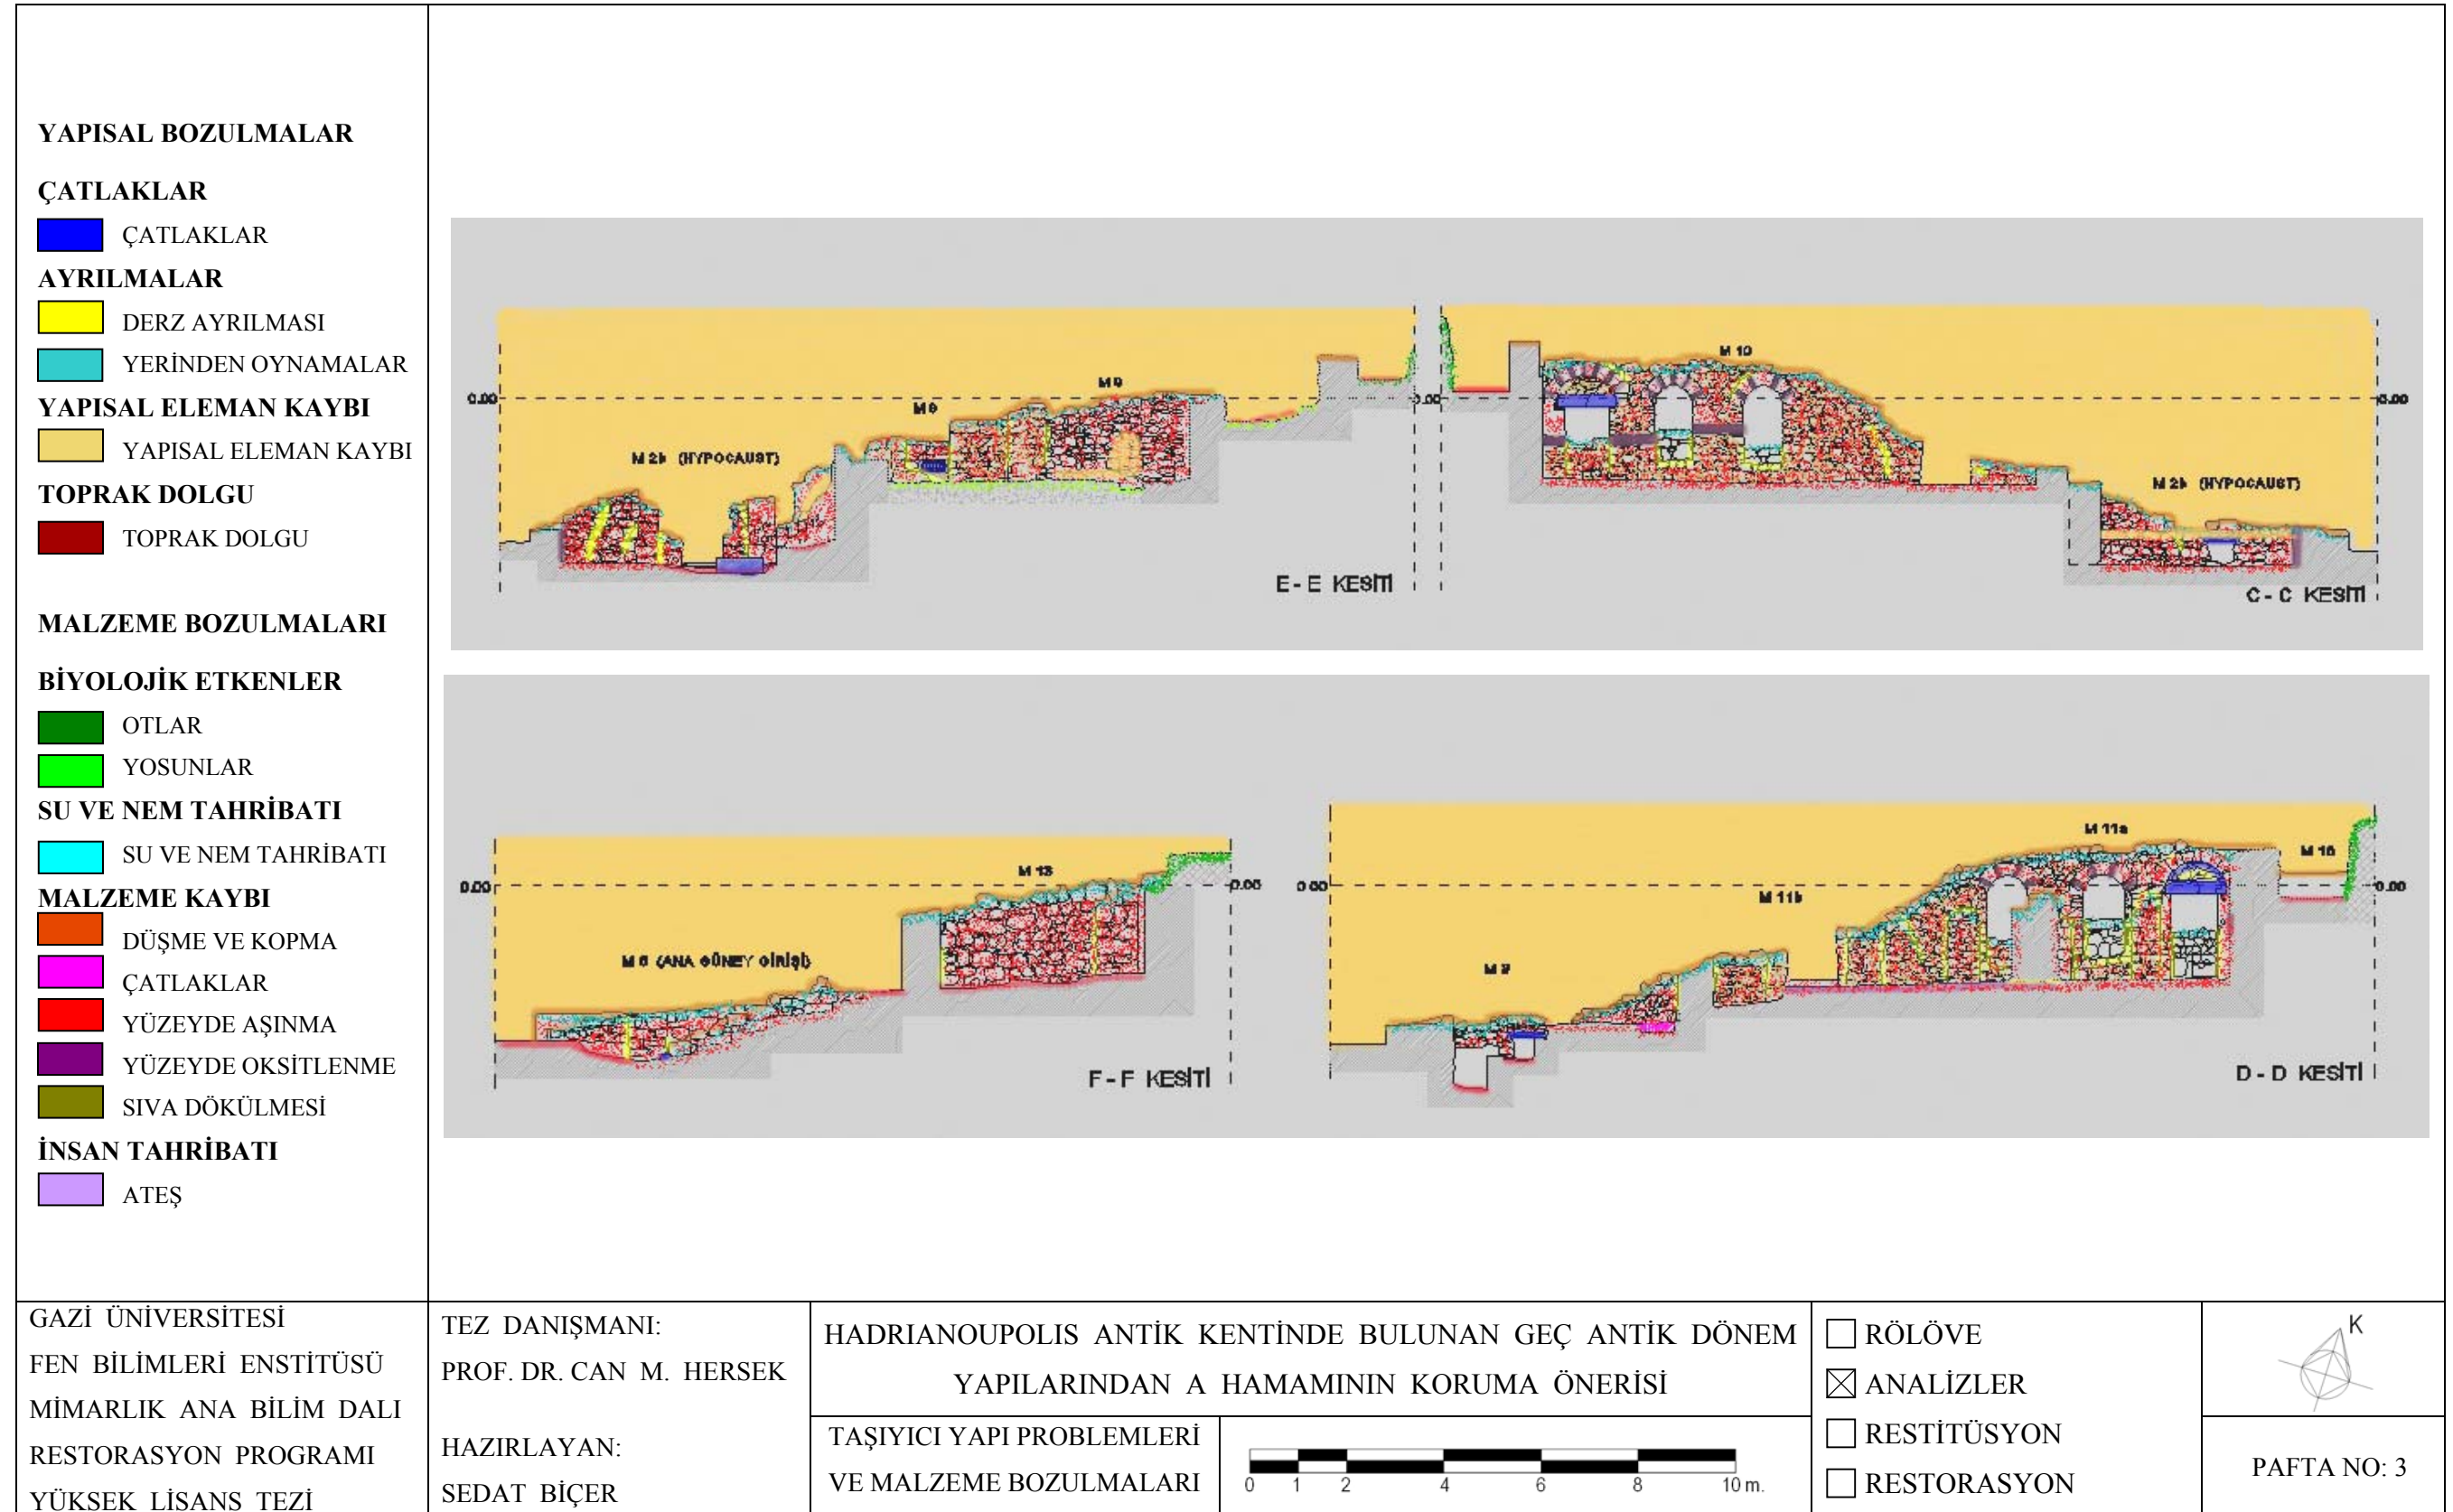
EK – 3 (Devam) Analiz paftaları – taşıyıcı yapı problemleri ve malzeme bozulmaları

Bunlardan ilki, “Hamam A” yapısında meydana gelen yapısal bozulmalardır. Bu bozulmalar çatlaklar, ayrılmalar, yapısal eleman kaybı, ve toprak dolgu olarak ele alınacaktır.

Çatlaklar; duvar ve kemerlerin taşıyıcı unsurlarından meydana gelen yarılmalar ve hatta kırılıp kopmalar şeklinde oluşmuştur. M 10 ve M 11a mekanları arasındaki birinci kemerin altında yer alan lentoda meydana gelen bozulma bu yöndedir (Bkz. Resim 3.37). Üzerindeki yüke dayanamayan lento, ortadan yarılmıştır. M 11 mekanında yer alan ve büyük kısmı yıkılmış olan payandalarda da çatlamlar görülmektedir.

Yapıyı meydana getiren bu malzemelerde görülen bozulmalar; malzeme düşmesi ve kopması, kırılmalar ve çatlaklar, yüzey tabakasında aşınma, yüzeyde oksitlenme ve sıva dökülmeleri olarak kısımlara ayrılmıştır.
