**BATMAN ÜNİVERSİTESİ  
FEN BİLİMLERİ ENSTİTÜSÜ**

**Mardin İli Şehir içi doğalgaz borularındaki kaynak hatalarının tahribatlı ve tahribatsız muayene yöntemleri ile incelenmesi**

**YÜKSEK LİSANS TEZİ**

**Mayıs-2019  
BATMAN  
Her Hakkı Saklıdır**

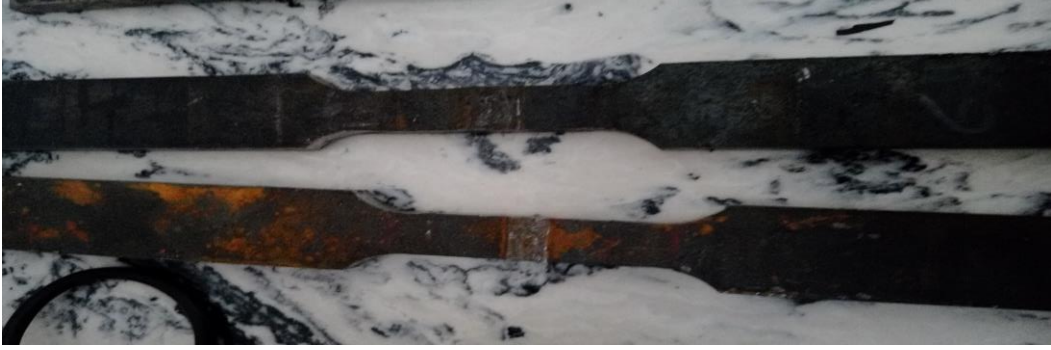
Şekil 4.15 Deney numuneleri

Doğalgaz boru imalatında kullanılan X42 doğalgaz çelik borularına kaynak işlemine tabi tutulmuştur. Kaynak işlemi yapılan doğalgaz borularından numuneler alınarak mekanik testler yapılmıştır. Deneylelerden elde edilen sonuçlar aşağıda ayrı ayrı ele alınmış ve tartışılmıştır. Deneylede kullanılan örnek çekme numuneleri örneği şekil 4.15'te verilmiştir.

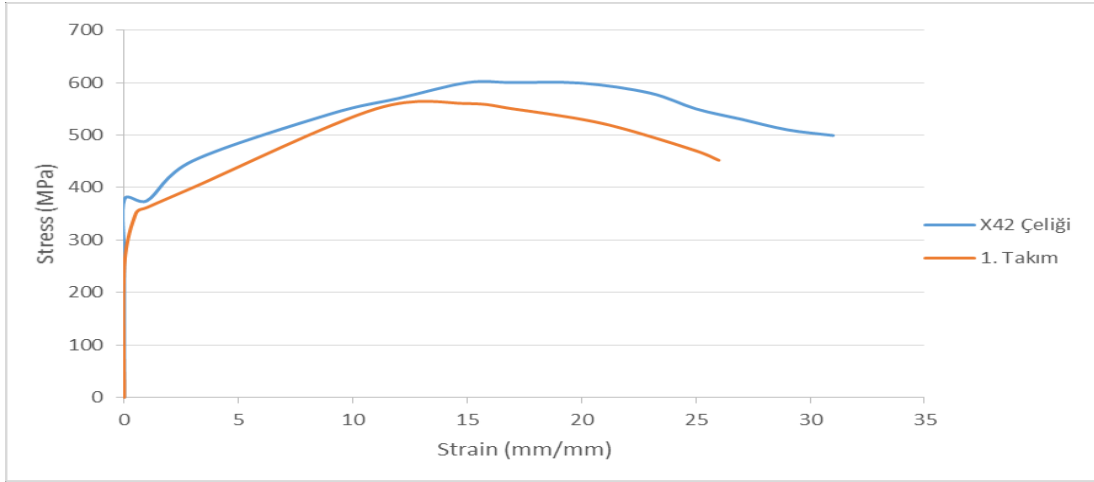
Şekil 4.17 X42 çeliği ve 1. takım diyagramı

Şekil 4.17 incelendiğinde ana metalin çekme mukavemetinin 499 N/mm<sup>2</sup>, kaynakla dolgu metalin çekme mukavemetinin ise 452 N/mm<sup>2</sup> olduğu % uzama değerlerinin ise ana malzemede % 33, kaynaklı malzemede de % 24 olduğu tespit edilmiştir.

Çekme deneyleri yapılan X42 çeliği ile dolgu malzemesi olarak kullanılan elektrotun çekme dayanımlarının bir birine benzerlik göstermesine rağmen, elektrotun çekme dayanımının istenilen mukavemeti göstermemiştir. Kaynak dikişi ile ana malzemenin bir bütünlük göstermesi için ana malzeme ile dikişin göstermesi gerekir. Bundan dolayı ana malzemeye benzer yeni bir elektrot denenmeye karar verilmiştir.

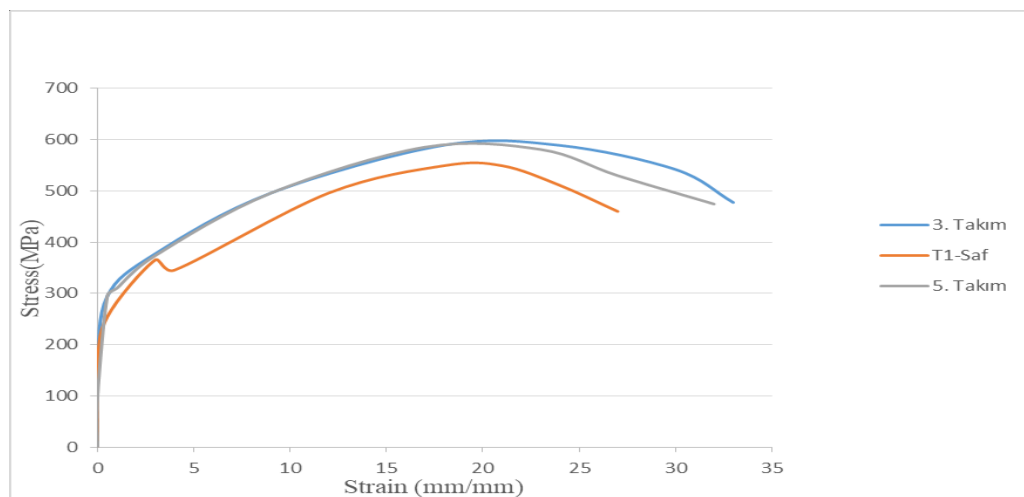
**Şekil 4.18** T1,3.Takım ve 5. Takım akma çekme diyagramı

Yeni denenen (T1-Saf) elektrotuyla yapılan kaynakta, kaynağın standartlara uygun olmasına rağmen akma ve çekme gerilme değerleri istenilen standartlarda değildir. Şekil 4.19 incelendiğinde T1-saf elektrotun uzama miktarları da yeterli olmadığı tespit edilmiştir. Deneyde kullanılan hasarlı numunelerin bir örneği şekil 4.19'de verilmiştir.

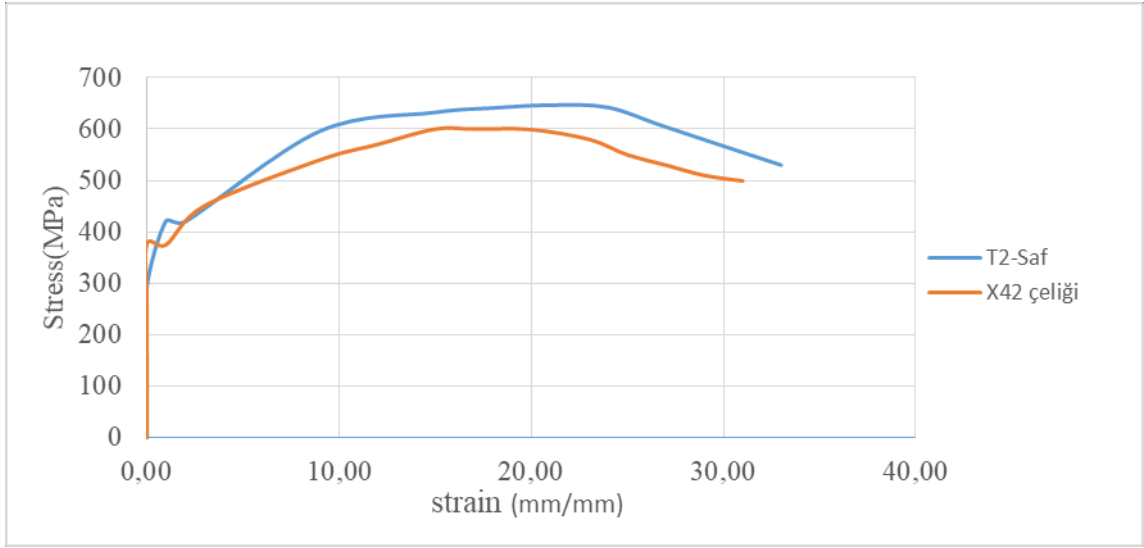
Şekil 4.20 T2 Saf ve X42 çelik diyagramı

Tablo 4.6 incelendiğinde ana malzemenin çekme mukavemetinin 499 MPa, kaynakla birleştirilmiş parçanın çekme mukavemetinin ise 530 MPa olurken % uzama değerlerinin ise ana malzemede % 33, kaynaklı malzemede de % 34 olduğu tespit edilmiştir. Çekme akma ve uzama değerleri şekil 4.20'de verilmiştir.

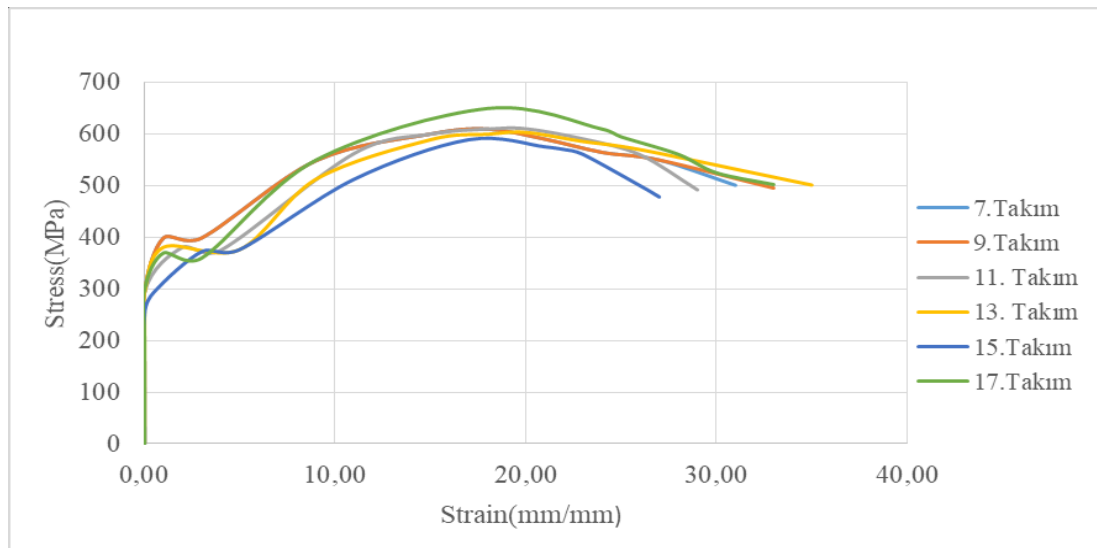
Şekil 4.22: 9.,11.,13.,15. ve 17. Takım çekme uzama değerleri

Tablo 4.7'de görüldüğü gibi yeni denenen T2-Saf örtülü elektrotu istenilen standartlarda olmasıyla; hedeflenen kalitede kaynak yapılmıştır. İstenilen standartlarda elektrotun tespit edilmesiyle, deneylerde de istenilen sonuç elde edilmiştir. 7,9,11,13 ve 17. deney takımları benzer çekme dayanımına sahiptir. 15. deney takımında ise hasarın kaynak dikişinde olduğu gözlenmiştir. 15. deney takımında hasarın kaynak dikişinde görülmesinin sebebi, kaynağın API 1104 standartların uygun olmamasıdır.

Çekme deney sonuçları incelendiğinde; bütün deneylerde hasarın ana malzemedan olduğu, kaynaklı bölgeden hasarın olmadığı tespit edilmiştir. Bu da kaynaklı numunenin çekme dayanımının; ana malzemenin çekme dayanımından yüksek olduğunu göstermektedir. Deney sonuçları Şekil 4.22'de verilmiştir.
