**MARDİN İLİNDEKİ MEDRESE YAPILARININ CEPHELERİNDE  
OLUŞAN TAŞ BOZUNMALARININ İNCELENMESİ VE XRF  
SPEKTROMETRESİ İLE ANALİZİ**

**YÜKSEK LİSANS TEZİ  
MİMARLIK ANABİLİM DALI**

**MART - 2021**

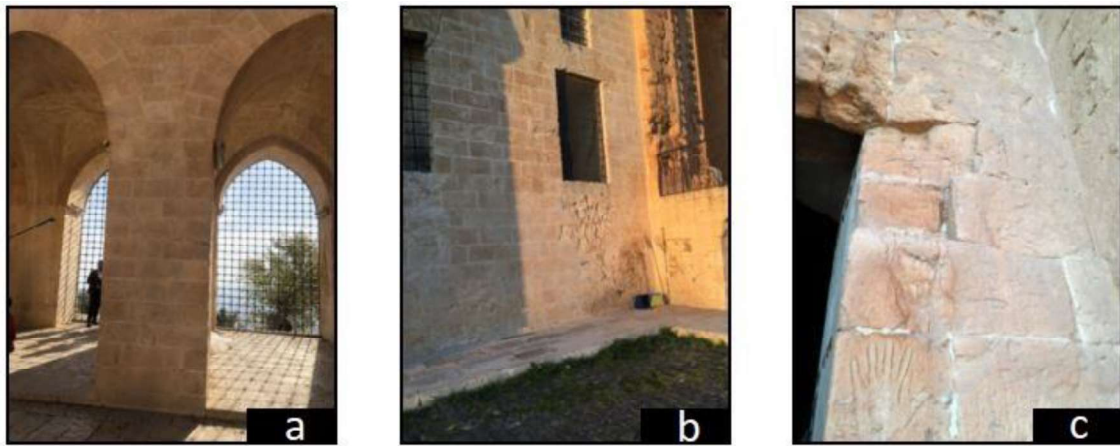
Kasımiye Medresesinde meydana gelen bozunmalardan birisi de insan etkisi sonucunda meydana gelen bozunmalardır (Şekil 4.4.). Bilinçsiz kullanıcıların keskin aletler (bıçak, keskin taş vb.) kullanarak yapının cephelerine zarar verdikleri görülmektedir. Bu bozunma türü yapının farklı cephelerinde gözlenmiştir. Yapının iç avluya bakan cephelerinde (4.4.a), yapının güney cephesinde (4.4 b) ve yapıya esas girişin sağlandığı kapının kenarında da bu bozunma türüne rastlanmaktadır 4.4 c).

**Şekil 4.4.** Kasımiye Medresesinde insan etkisi sonucunda meydana gelen bozunmalar (Kasım 2019)

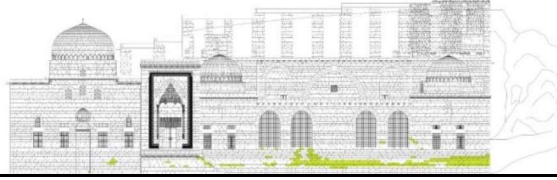
| | FİZİKOMEKANİK<br>BOZUNMA TÜRÜ | CEPHE BOZUNMA ORANI | ORAN<br>(%) |
|---|---|---|---|
| GÜNEY CEPHESİ | Derz Boşalması | | 6.6 |

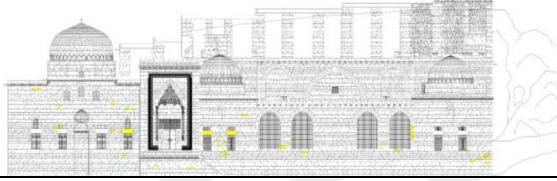
| | FİZİKOMEKANİK<br>BOZUNMA TÜRÜ | CEPHE BOZUNMA ORANI | ORAN<br>(%) |
|---|---|---|---|
| | Kılcal Çatlak | | 1.9 |

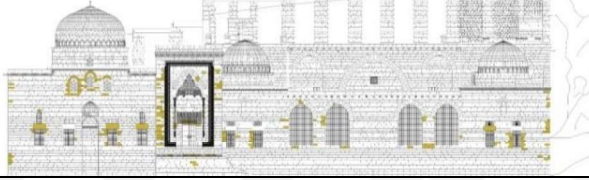
| | FİZİKOMEKANİK<br>BOZUNMA TÜRÜ | CEPHE BOZUNMA ORANI | ORAN<br>(%) |
|---|---|---|---|
| | Parça Kopması | | 8 |

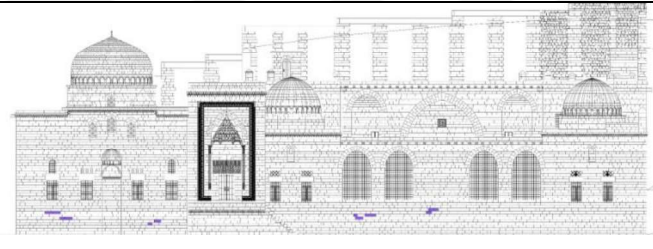
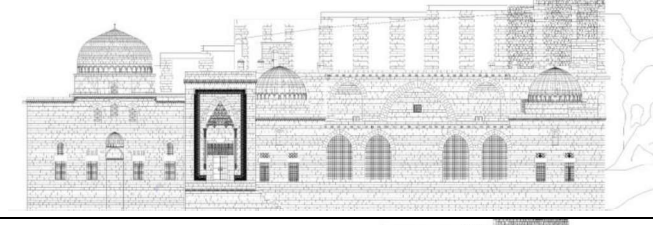
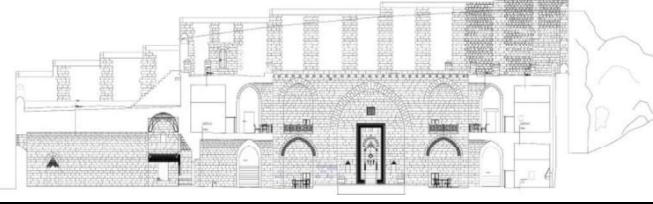
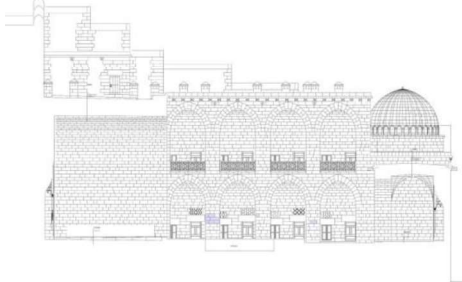
**Çizelge 4.4.** Kasımiye Medresesi dış cephelerinde insan etkisi sonucunda meydana gelen bozunmalar

Yapıda insan etkisi sonucunda meydana gelen bozunmalar Çizelge 4.4.’te gösterilmiştir. Yapıda güney cephe, güneye bakan iç cephe ve batıya bakan iç cephede keskin alet kullanımı sonucu oluşan bozunmalar gözlenmiştir. Boya kullanımı ise sadece güney cephesinde bazı yerlerde olduğu görülmüştür.

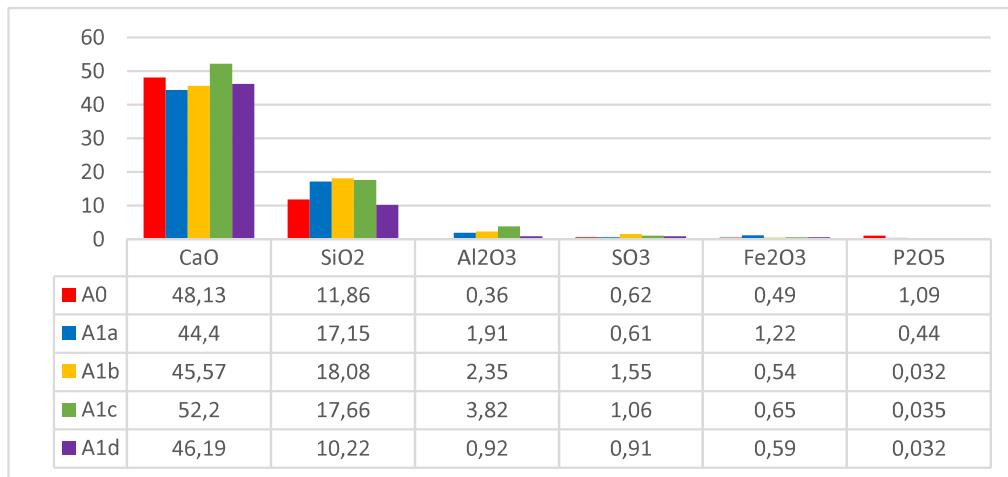
**Çizelge 4.7.** Kasımiye Medresesi cephelerinde görülen fizikomekanik bozunmaların XRF ile kimyasal analizleri

Kasımiye Medresesinde meydana gelen fiziksel bozunmaların XRF kimyasal analiz yöntemi kullanılarak incelenmesi sonucunda taşlarda meydana gelen değişimler Çizelge 4.6. ve Çizelge 4.7.'de gösterilmiştir. Yapılarda meydana gelen fiziksel bozunmalar taşın kimyasal yapısında değişimlere sebep olmaz, ortam hazırlar. Yaz mevsimlerinin aşırı sıcak ve kış mevsimlerinin ise aşırı soğuk olması sebebi ile taşlarda kılcal çatlaklar meydana gelir. Bu çatlaklardan atmosferde bulunan su, asit gibi maddeler taşın içerisine girip orda taşın içinde yer alan bileşenler ile etkileşime geçer bunun sonucunda taşta bozunmalar meydana gelir. Sonuçlara bakıldığında  $\text{SO}_3$ ,  $\text{SiO}_2$  ve  $\text{CaO}$  oranlarında meydana gelen değişim göze çarpmaktadır. A1b taşında  $\text{SO}_3$  artışı meydana gelmiştir. Bu artış taşın hava kirliliğinden etkilendiğini göstermektedir.  $\text{SiO}_2$  oranındaki artış sonucunda taşların mukavemetinin arttığı söylenebilir. A0 taşında  $\text{SiO}_2$  oranı %11.86 iken, A1b taşında bu oran %18.08 olmuştur. Taş yüzeyinde ayrılan kiler  $\text{SiO}_2$ 'nin artmasına neden olmuştur.

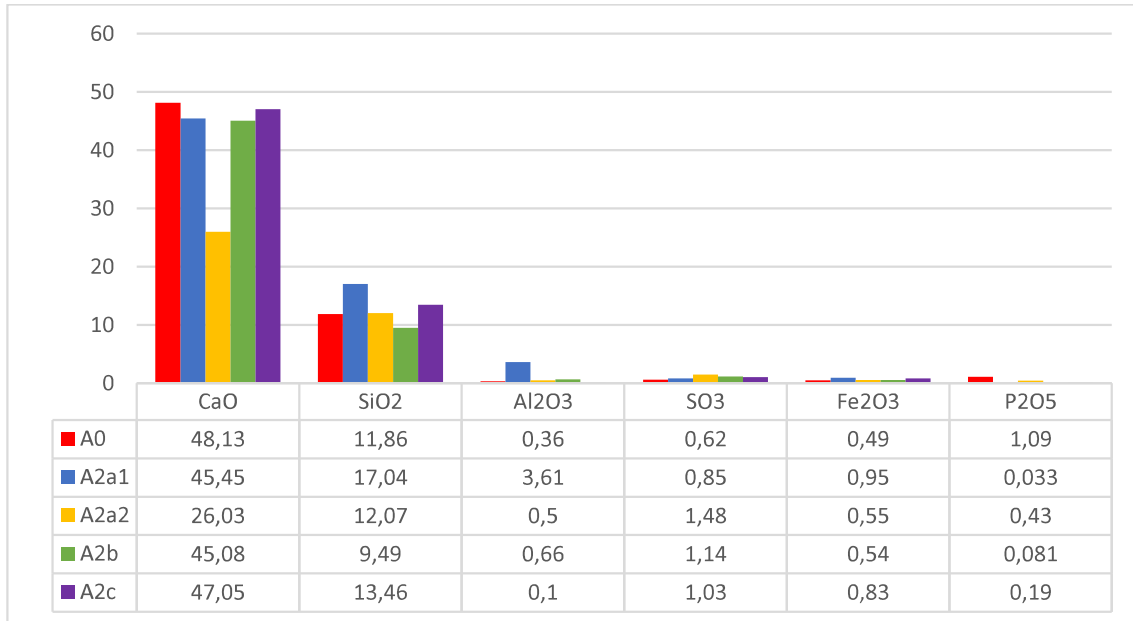
**Çizelge 4.9.** Kasımiye Medresesi cephelerinde görülen kimyasal bozunmaların XRF ile kimyasal analizleri

Kasımiye Medresesinde meydana gelen kimyasal bozunmaların XRF kimyasal analizi Çizelge 4.8. ve Çizelge 4.9.'da gösterilmiştir. Kimyasal bozunmaya neden olan en büyük etken hava ve su kirliliğidir. Taştaki sülfat oranı kentteki kirli havadan kaynaklanmaktadır. Seçilen taşlar temiz taş (A0) ile karşılaştırıldığında CaO oranının azaldığı gözlenmektedir. A2a2 taşında kimyasal etkileşimler sonucunda CaO oranının azalmış olabilir. A2a2 ve A2b taşlarının SO<sub>3</sub> oranına bakıldığında hava kirliliğinden etkilenmiş olabileceği söylenebilir. A0 taşında SiO<sub>2</sub> bileşeninin oranı %11.86'dır. Bu oran A2a1 taşında %17.04 olmuştur. SiO<sub>2</sub> oranındaki artışın nedeni yapı taşının karbonatlı silis ve marn (killi kalker) içerikli kalker taşı olmasıdır. Diğer bileşenlerde ciddi değişimlere rastlanmamıştır.

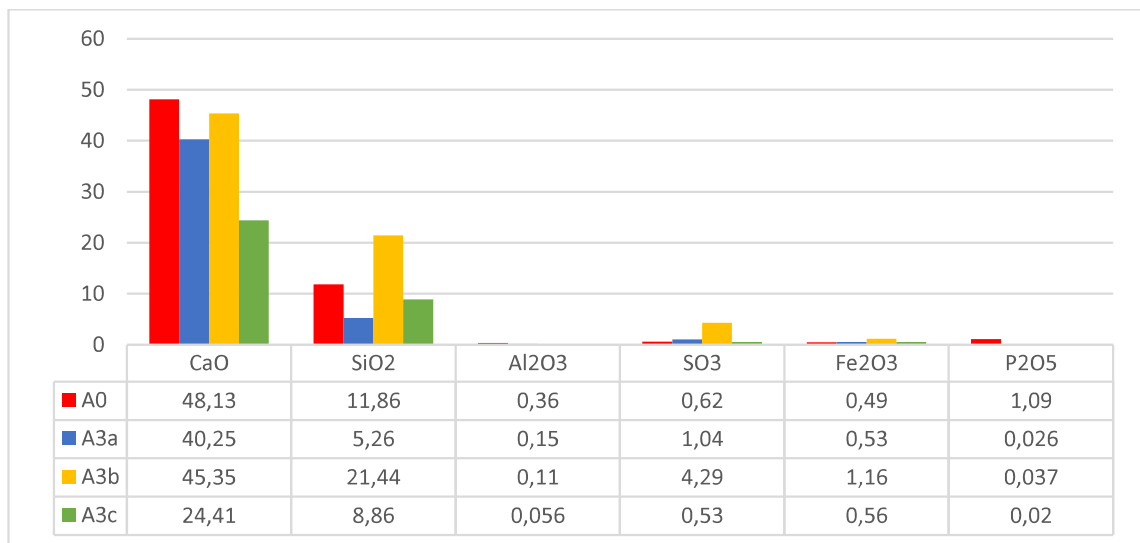
**Çizelge 4.11.** Kasımiye Medresesi cephelerinde görülen biyolojik bozunmaların XRF ile kimyasal analizleri

Yapıda biyolojik bozunma meydana gelen taşlarda XRF kimyasal analizi sonuçları Çizelge 4.10. ve Çizelge 4.11.'de gösterilmiştir. Biyolojik bozunma genellikle nemli ve pürüzlü yüzeylere sahip taşlarda görülmektedir. CaO oranında azalma görülmektedir. Seçilen A3c taşında CaO oranına bakıldığında azalmanın bakterilerin salgıladığı asitle etkileşim sonucunda meydana geldiği söylenebilir. SiO<sub>2</sub> oranında değişimler vardır. Silis oranının artması ile birlikte taşın yüzeyinde sert bir tabaka oluşmaktadır. Oluşan bu tabaka taşı bazen korurken bazen de bozunmaya sebep olabiliyor. A3b taşında SiO<sub>2</sub> oranındaki değişim göze çarpmaktadır. A0 taşında SiO<sub>2</sub> oranı %11.86 olarak ölçülmüştür. A3b taşında SiO<sub>2</sub> oranının artarak %21.44 olduğu tespit edilmiştir. Diğer bileşenlerde ciddi değişimlere rastlanmamıştır.

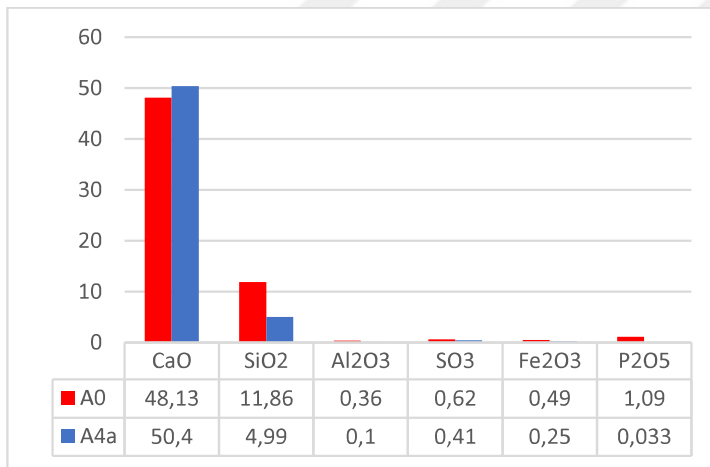
**Çizelge 4.13.** Kasımiye Medresesi cephelerinde görülen insan etkisi sonucu oluşan bozunmaların XRF ile kimyasal analizleri

Kasımiye Medresesinde insan etkisi sonucunda meydana gelen bozunmaların XRF kimyasal analizi sonuçları Çizelge 4.12. ve Çizelge 4.13'te gösterilmiştir. CaO oranında artış ve SiO<sub>2</sub> oranında ise azalma meydana gelmiştir. A0 taşında %11.86 olan SiO<sub>2</sub> oranı A4a taşında azalarak %4.99 olmuştur. Alterasyona uğrayan taş yüzeyinde kil mineral birikimleri gözlenmiştir.

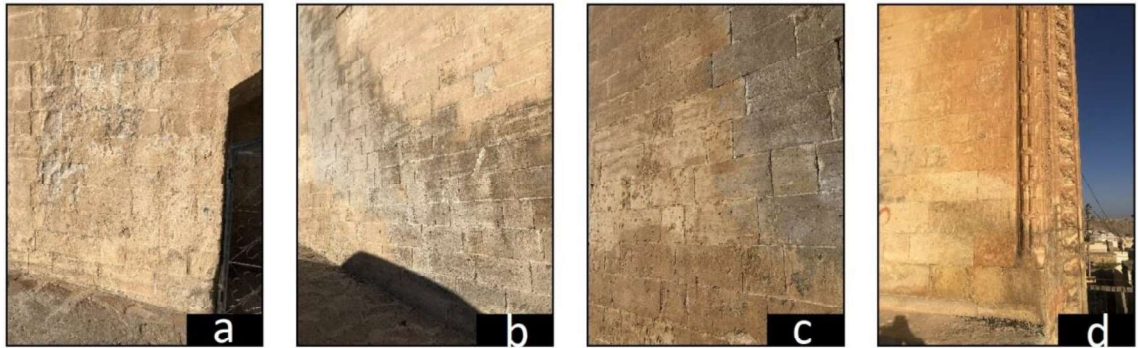
Şekil 4.8. Zinciriye Medresesinde meydana gelen kimyasal bozunmalar (Kasım 2019)

Yapıda meydana gelen kimyasal bozunmalar Şekil 4.8.'de gösterilmiştir. Yapının güney cephesinin zemine kotuna yakın yerlerinde tuzlanma (4.8. a, 4.8. b) ve renk değişimi (4.8. c, 4.8. d) meydana gelmiştir.

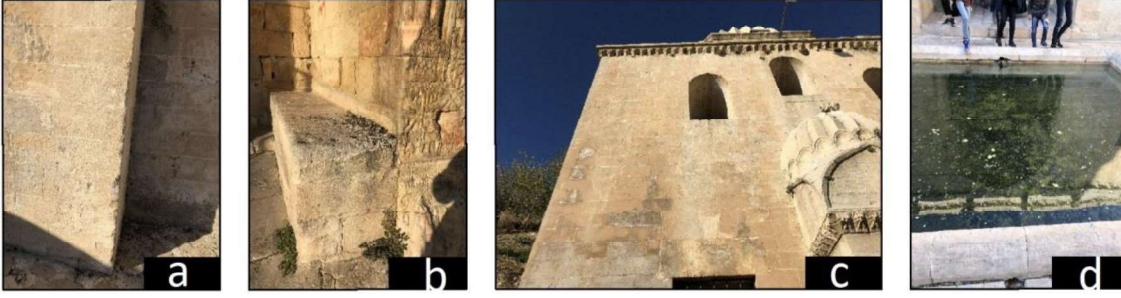
Şekil 4.9. Zinciriye Medresesinde meydana gelen biyolojik bozunmalar (Kasım 2019)

Yapıda meydana gelen biyolojik bozunmalar Şekil 4.9.'da gösterilmiştir. Yapının güney cephesinin farklı bölgelerinde çiçeklenme oluşumuna rastlanmıştır (4.9. a, 4.9. b, 4.9. c) ve yapının iç avlusunda yer alan selsebilde yosunlaşmalar meydana gelmiştir (4.9. d). Yosun oluşumu su ile teması olan yerlerde görülmüştür.

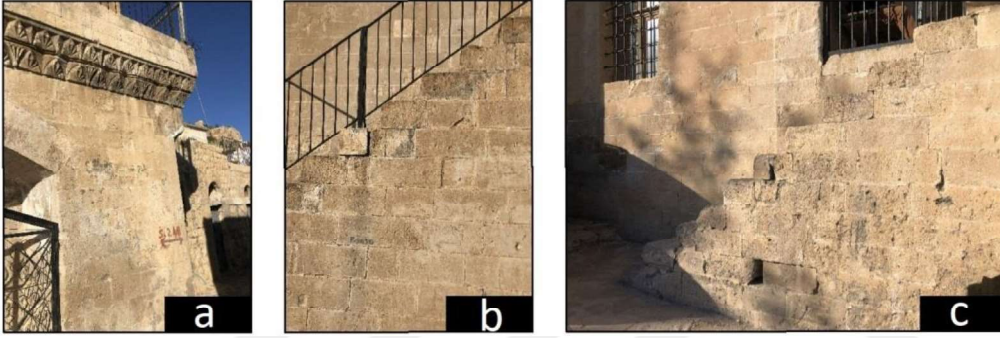
Şekil 4.10. Zinciriye Medresesinde insan etkisi sonucunda meydana gelen bozunmalar (Kasım 2019)

Yapıda insan etkisi sonucunda meydana gelen bozunmalar Şekil 4.10.'da gösterilmiştir. Yapının güney cephesinde boya kullanımına rastlanmıştır (4.10. a, 4.10. b). Yapıda yer alan merdivende yanlış taş kullanımı tespit edilmiştir (4.10. c).

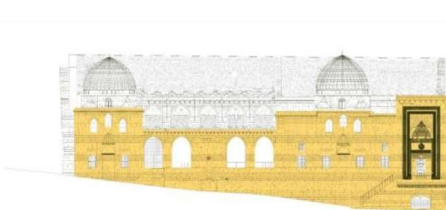
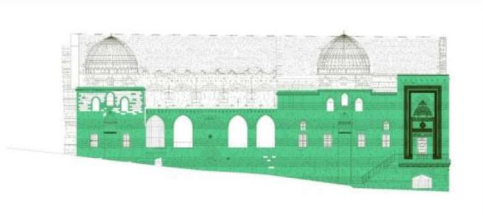
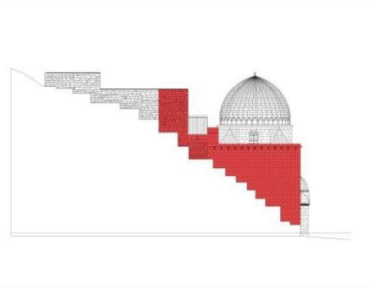
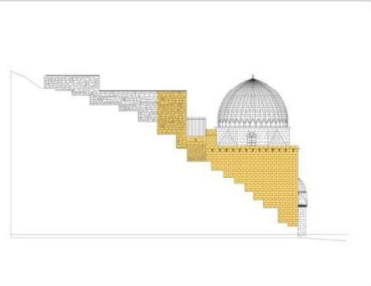
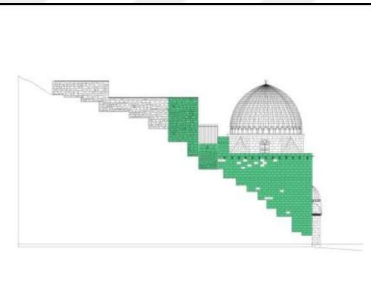
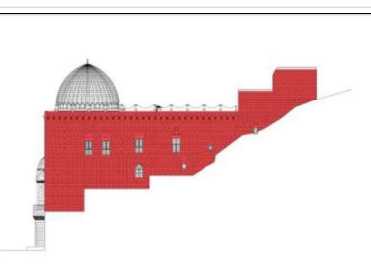
**Çizelge 4.15.** Zinciriye Medresesi dış cephelerinde meydana gelen kimyasal bozunmalar

Zinciriye Medresesinde meydana gelen kimyasal bozunmalar Çizelge 4.15.'te haritalama yöntemi kullanılarak gösterilmiştir. Yapının seçilen cephelerinde meydana gelen kimyasal bozunma türleri ele alındığında bu cephelerde yer alan bütün taşlarda renk değişimi ve tuzlanmanın olduğu tespit edilmiştir. Bakteri oluşumunun ise tuzlanma ve renk değişimine göre daha az olduğu tespit edilmiştir.

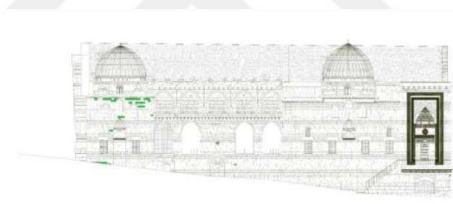
**Çizelge 4.16.** Zinciriye Medresesi dış cephelerinde meydana gelen biyolojik bozunmalar

Yapıda meydana gelen biyolojik bozunmalar incelendiğinde yapının güney cephesinde %3.8 oranda, doğu cephesinde %2.1 oranda ve batı cephesinde ise %2 oranda bitki oluşumuna rastlanmıştır. Batı cephesindeki bitki oluşumlarının toprak ile birleşim yerlerinde meydana geldiği gözlenmiştir (Çizelge 4.16.).

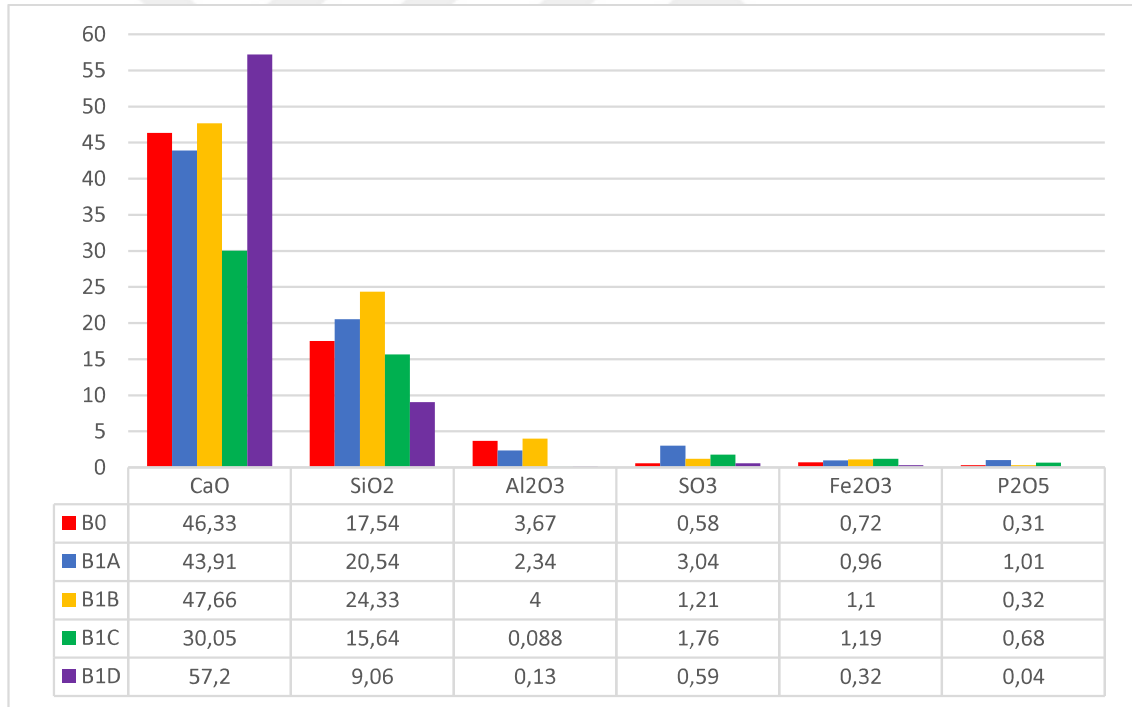
**Çizelge 4.20.** Zinciriye Medresesi cephelerinde görülen fizikomekanik bozunmaların XRF ile kimyasal analizleri

Zinciriye Medresesinde meydana gelen fizikomekanik bozunmaların XRF kimyasal analiz sonucu Çizelge 4.19. ve Çizelge 4.20.’de gösterilmiştir.  $SO_3$  oranının B0 taşında %0.58 iken B1a taşında ise bu oranın %3.04 olduğu tespit edilmiştir. Havadaki kirliliğin buna sebep olduğu söylenebilir. B0 taşında  $SiO_2$  oranı %17.54 iken B1b taşında artarak %24.33 olmuştur. Kil minerali atmosferik hava koşulları ile etkileşime geçerek

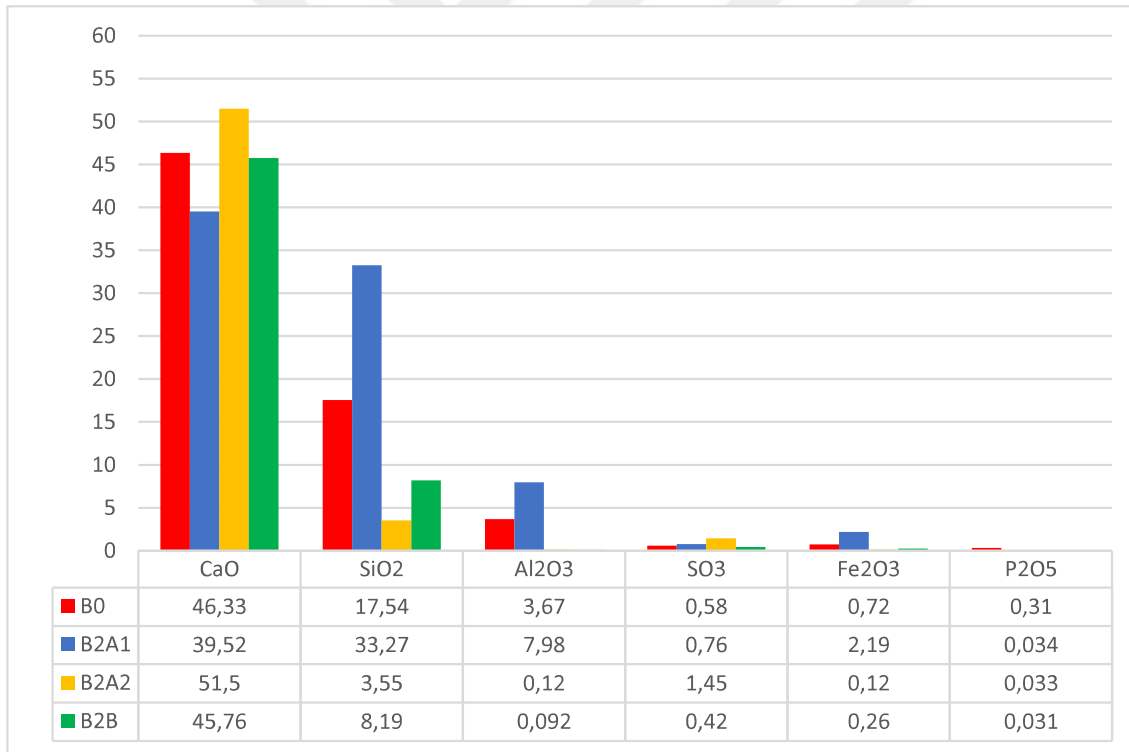
**Çizelge 4.22.** Zinciriye Medresesi cephelerinde görülen kimyasal bozunmaların XRF ile kimyasal analizleri

Zinciriye Medresesinde meydana gelen kimyasal bozunmaların XRF kimyasal analiz sonuçları Çizelge 4.21. ve Çizelge 4.22.'de gösterilmiştir. B2a1 taşında SiO<sub>2</sub> oranında ciddi bir artışa rastlanmamıştır. B0 taşında SiO<sub>2</sub> oranı %17.54 iken B2a1 taşında bu oran %33.27 olmuştur. Bu orandaki değişimin sebebi yapı taşının karbonatlı silis ve

marn (killi kalker) içerikli olmasıdır. B2a2 taşında  $\text{SO}_3$  artışı hava kirliliği ile bağlantılı olabilir.

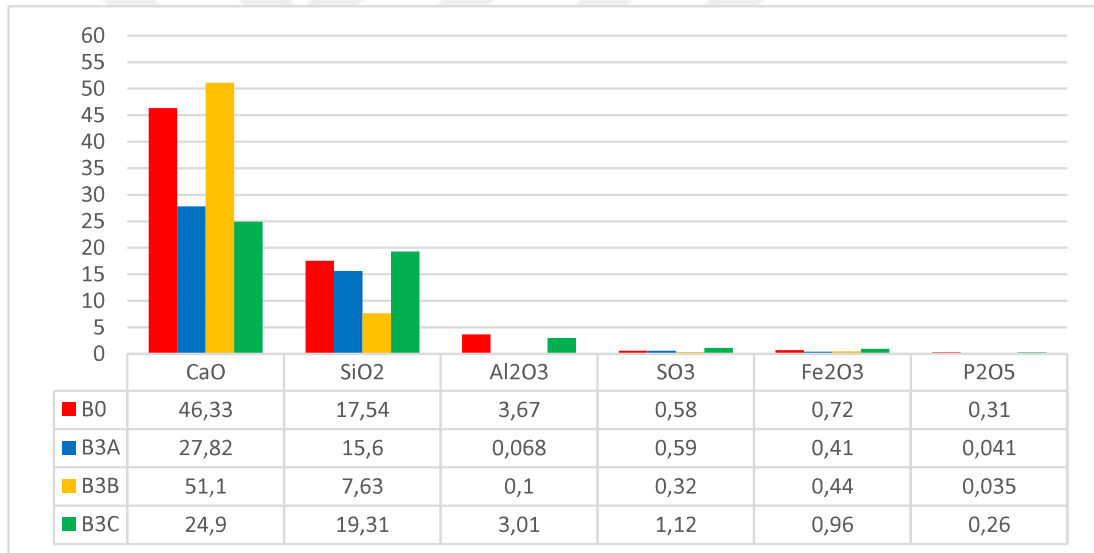
**Çizelge 4.24.** Zinciriye Medresesi cephelerinde görülen biyolojik bozunmaların XRF ile kimyasal analizleri

Zinciriye Medresesinde meydana gelen biyolojik bozunmaların XRF kimyasal analiz sonuçları Çizelge 4.23. ve Çizelge 4.24.'de verilmiştir. B0 taşında SiO<sub>2</sub> oranı %17.54 iken B3c taşında bu oran %19.31 olmuştur. SiO<sub>2</sub> oranı B3b taşında %7.63 oranına sahiptir. Bu taşın kuvars özelliği bakımından diğer taşlara göre düşük mukavemete sahip olduğu söylenebilir. B0 taşında SO<sub>3</sub> oranı %0.58 iken B3c taşında bu oran %1.12

olmuştur. B3c taşının şehrin kötü havasından, trafik yoğunluğu veya fosil yakıtlar gibi etkenlerden dolayı bozunmaya uğradığı söylenebilir.

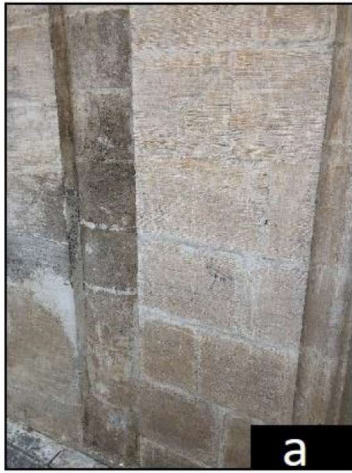
Şekil 4.16. Şehidiye Medresesinde insan etkisi sonucunda meydana gelen bozunmalar (Kasım 2019)

Şehidiye Medresesinde insan etkisi sonucunda meydana gelen bozunmalar Şekil 4.16.'da gösterilmiştir. Yapının kuzeye bakan iç cephesinde keskin alet sonucunda oluşan bozunmalara rastlanmıştır (Şekil 4.16. a).

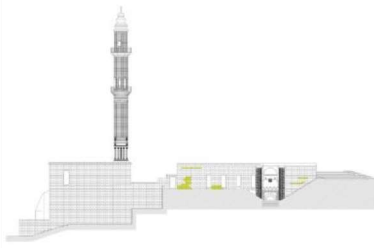
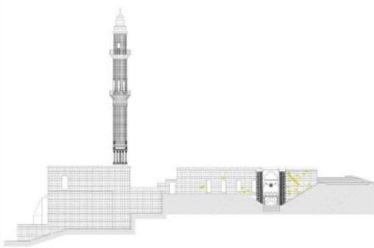
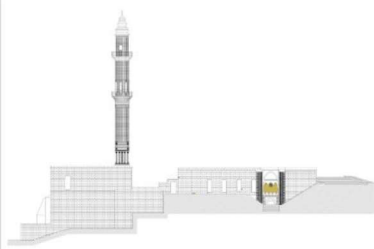
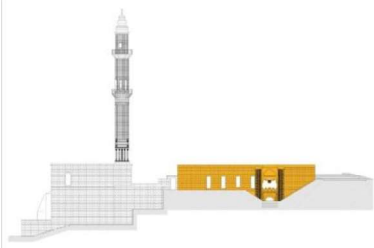
**Çizelge 4.27.** Şehidiye Medresesi dış cephelerinde meydana gelen fizikomekanik bozunmalar

Şehidiye Medresesinde meydana gelen fizikomekanik bozunmalar Tablo 4.19.'da ele alınmıştır. Yapıda en çok görülen fizikomekanik bozunma türünün yüzey aşınması, en az görünenin ise parça kopması olduğu tespit edilmiştir. Derz boşalması ise kılcal çatlaktan daha fazla oranda görülmektedir.

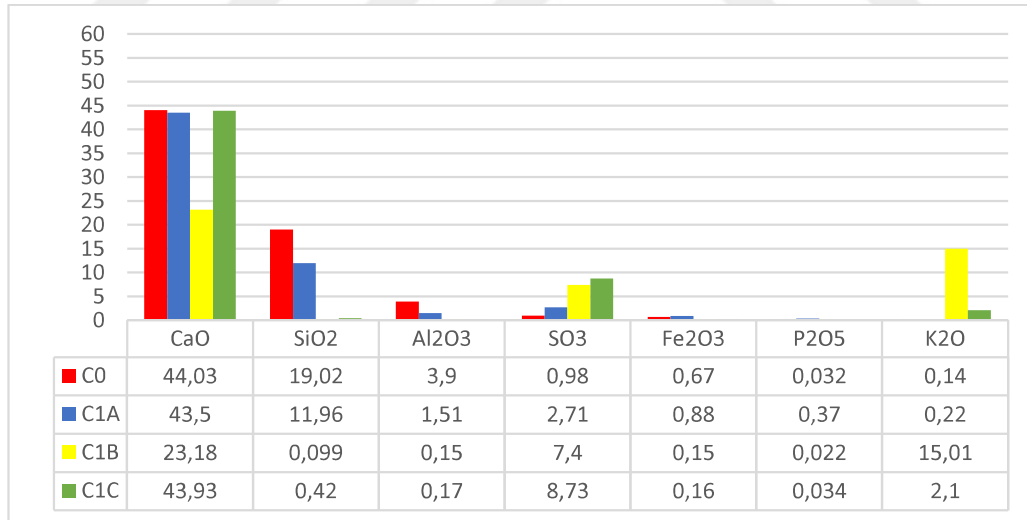
**Çizelge 4.33.** Şehidiye Medresesi cephelerinde görülen fizikomekanik bozunmaların XRF ile kimyasal analizleri

Şehidiye Medresesinde meydana gelen fizikomekanik bozunmaların XRF kimyasal analiz sonuçları Çizelge 4.32. ve Çizelge 4.33’de gösterilmiştir. C0 taşında  $\text{SiO}_2$  oranı %19.02 iken C1b taşında bu oran %0.09 olmuştur. C1b taşının mukavemetinde azalma olduğu söylenebilir. A0 taşında  $\text{SO}_3$  oranı 0.98 iken C1c taşında bu oran %8.73 olmuştur. Diğer taşlarda da  $\text{SO}_3$  artışı gözlenmiştir.

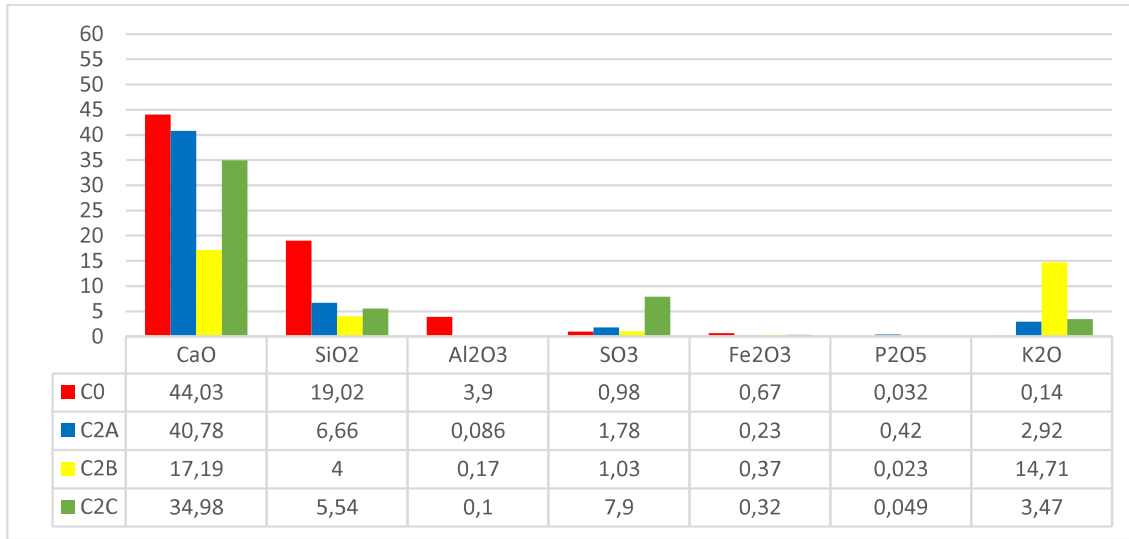
**Çizelge 4.35.** Şehidiye Medresesi cephelerinde görülen kimyasal bozunmaların XRF ile kimyasal analizleri

Şehidiye Medresesinde meydana gelen kimyasal bozunmaların XRF kimyasal analizi Çizelge 4.34. ve Çizelge 4.35.’de gösterilmiştir. Bu sonuçlar incelendiğinde seçilen taşların hepsinde şehirdeki hava kirliliğine bağlı olarak  $\text{SO}_3$  artışına rastlanmıştır. C2c taşında  $\text{SO}_3$  oranındaki artış göze çarpmaktadır.  $\text{SiO}_2$  oranı C0 taşında %19.02 iken seçilen diğer taşlarda ise bu oranın azaldığı göze çarpmaktadır. Örneğin C2b taşında  $\text{SiO}_2$  oranı %4 olmuştur.

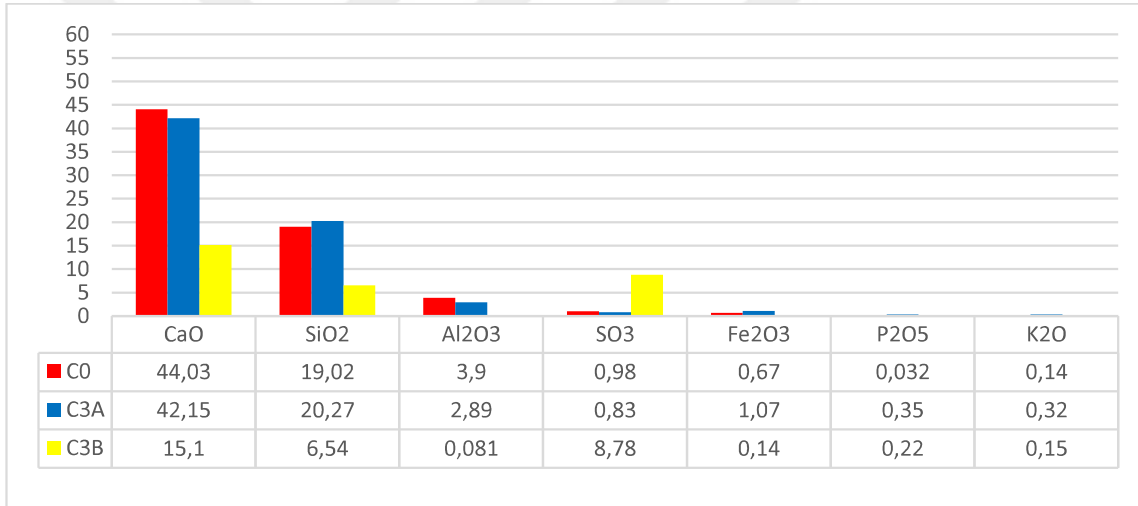
**Grafik 4.11.** Şehidiye Medresesi cephelerinde görülen biyolojik bozunmaların XRF ile kimyasal analizleri

Şehidiye Medresesinde meydana gelen biyolojik bozunmaların XRF kimyasal analizi Çizelge 4.36. ve Çizelge 4.37.'de gösterilmiştir. SiO<sub>2</sub> bileşeni C0 taşında %19.02, C3a taşında %20.27 değere sahiptir. Atmosferik hava koşullarının kil mineralleri ile etkileşimi sonucunda kil mineralleri sertleşip silisleşmiştir. Taş yüzeyinde koruyucu bir tabaka oluşmuştur. Hava kirliliğine bağlı oluşan SO<sub>3</sub> değerinin ise C3b taşında en çok orana sahip olduğu görülmektedir.

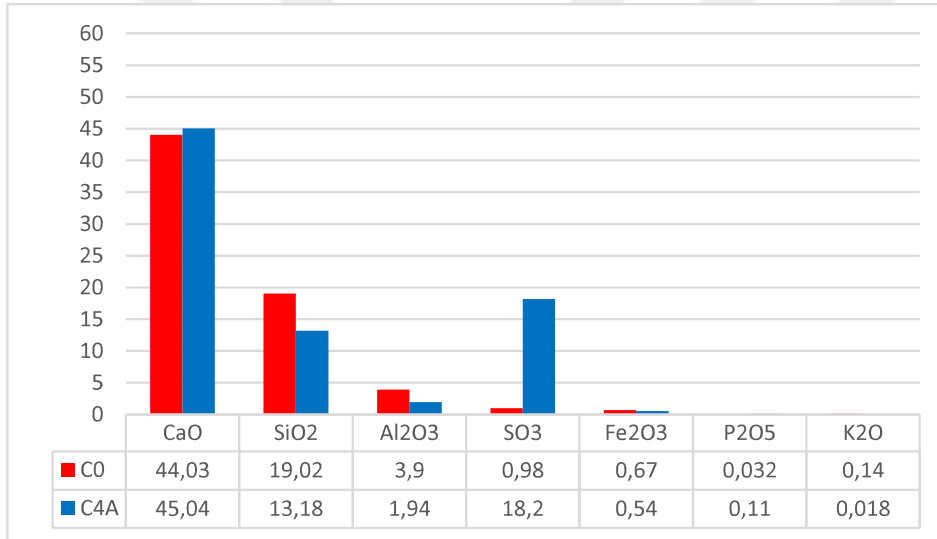
**Çizelge 4.39.** Şehidiye Medresesi cephelerinde insan etkisi sonucunda görülen bozunmaların XRF ile kimyasal analizleri

Şehidiye Medresesinde insan etkisi sonucunda meydana gelen bozunmaların XRF kimyasal analizi Çizelge 4.38. ve Çizelge 4.39.'da gösterilmiştir. Seçilen taş temiz taş ile karşılaştırıldığında SO<sub>3</sub> taşındaki artış göze çarpmaktadır. Bu artışa hava kirliliğinin sebep olduğu söylenebilir. SiO<sub>2</sub> oranı C0 taşında %19.02'dir. C4a taşında ise bu oran %13.18 olmuştur.

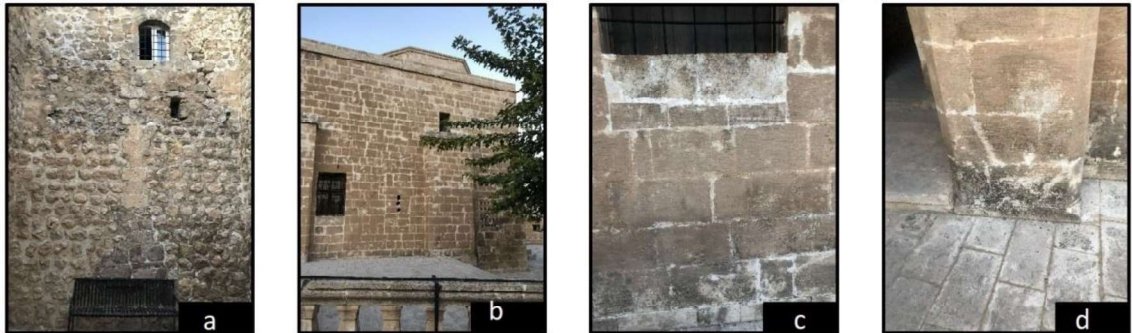
Şekil 4.20. Hatuniye Medresesinde meydana gelen kimyasal bozunmalar (Kasım 2019)

Hatuniye Medresesinde tuzlanma, renk değişimi ve bakteri oluşumu gibi kimyasal bozunma türlerine rastlanmıştır. Yapının ana cephesinde (Şekil 4.20. b) ve yapının iç avluya bakan bir cephesinde (Şekil 4.20. a) renk değişimini görmek mümkündür. Yapıda tuzlanma (Şekil 4.20. c) ve bakteri oluşumu (Şekil 4.20. d) meydana gelmiştir.

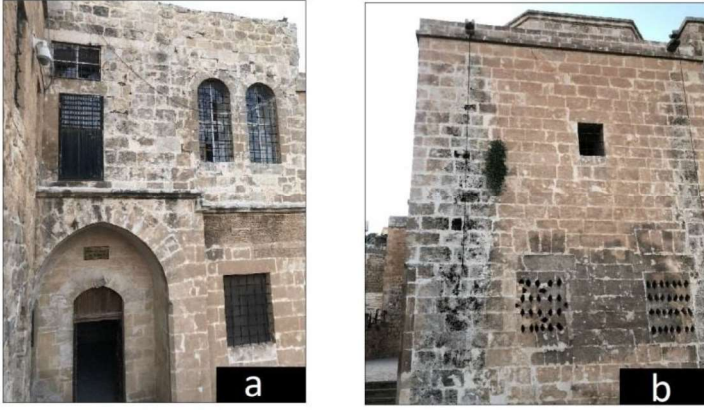
**Şekil 4.21.** Hatuniye Medresesinde meydana gelen biyolojik bozunmalar (Kasım 2019)

Hatuniye Medresesinde meydana gelen biyolojik bozunmalar Şekil 4.21.'de gösterilmiştir. Yapının ana cephe olan güney cephesi ve doğu cephesinde bitki oluşumuna rastlanmıştır (Şekil 4.21. a, Şekil 4.21. b).

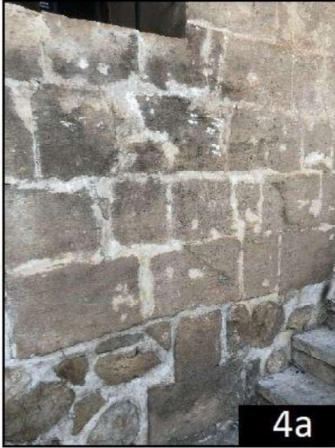
**Şekil 4.22.** Hatuniye Medresesinde insan etkisi sonucunda meydana gelen bozunmalar (Kasım 2019)

Hatuniye Medresesinde insan etkisi sonucunda meydana gelen bozunmalar Şekil 4.22.'de gösterilmiştir. Yapının doğu cephesinde keskin alet kullanımına rastlanmıştır (Şekil 4.22. a).

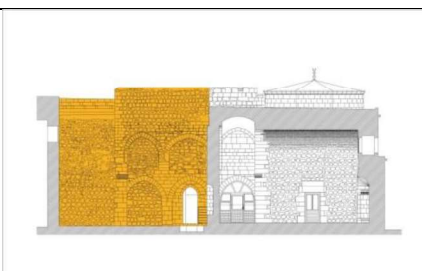
| | Yüzey Aşınması | | 100 |

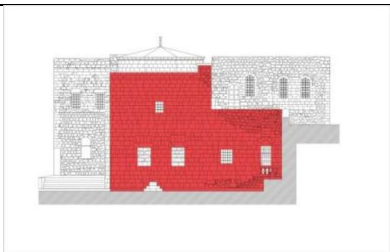
| | KİMYASAL<br>BOZUNMA<br>TÜRÜ | CEPHE BOZUNMA ORANI | ORAN<br>(%) |
|---|---|---|---|
| DOĞU CEPHESİ | Renk Değişimi | | 100 |

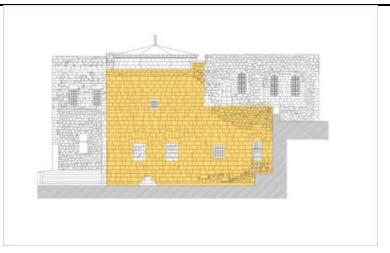
| | KİMYASAL<br>BOZUNMA<br>TÜRÜ | CEPHE BOZUNMA ORANI | ORAN<br>(%) |
|---|---|---|---|
| | Tuzlanma | | 100 |

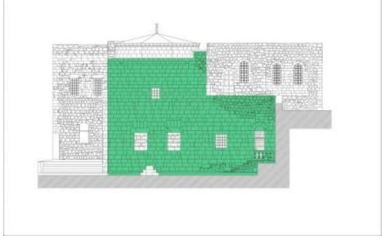
| | Bakteri Oluşumu | | 100 |

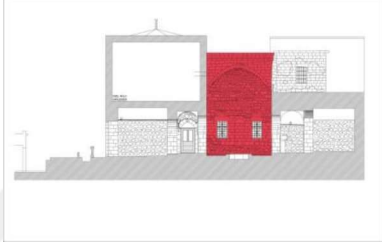
| GÜNEYE BAKAN İÇ CEPHE | Renk Değişimi | | 100 |

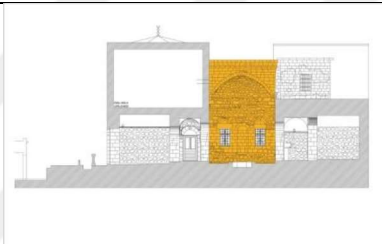
| | Tuzlanma | | 100 |

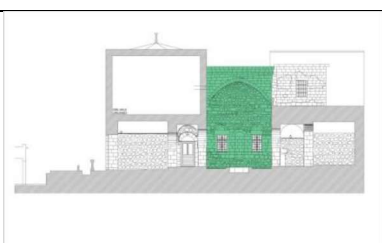
| | Bakteri Oluşumu | | 100 |

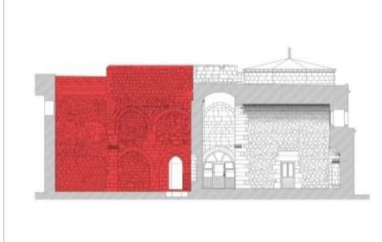
| BATIYA BAKAN İÇ CEPHE | Renk Değişimi | | 100 |

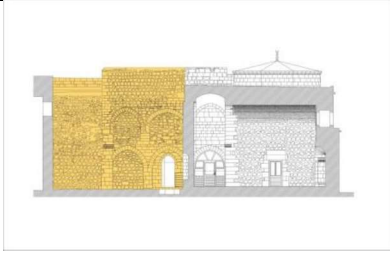
| | Tuzlanma | | 100 |

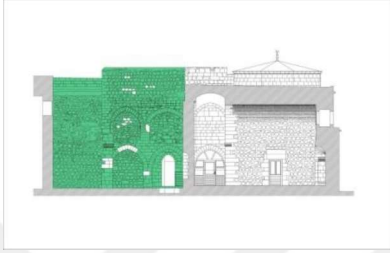
| | Bakteri Oluşumu | | 98 |

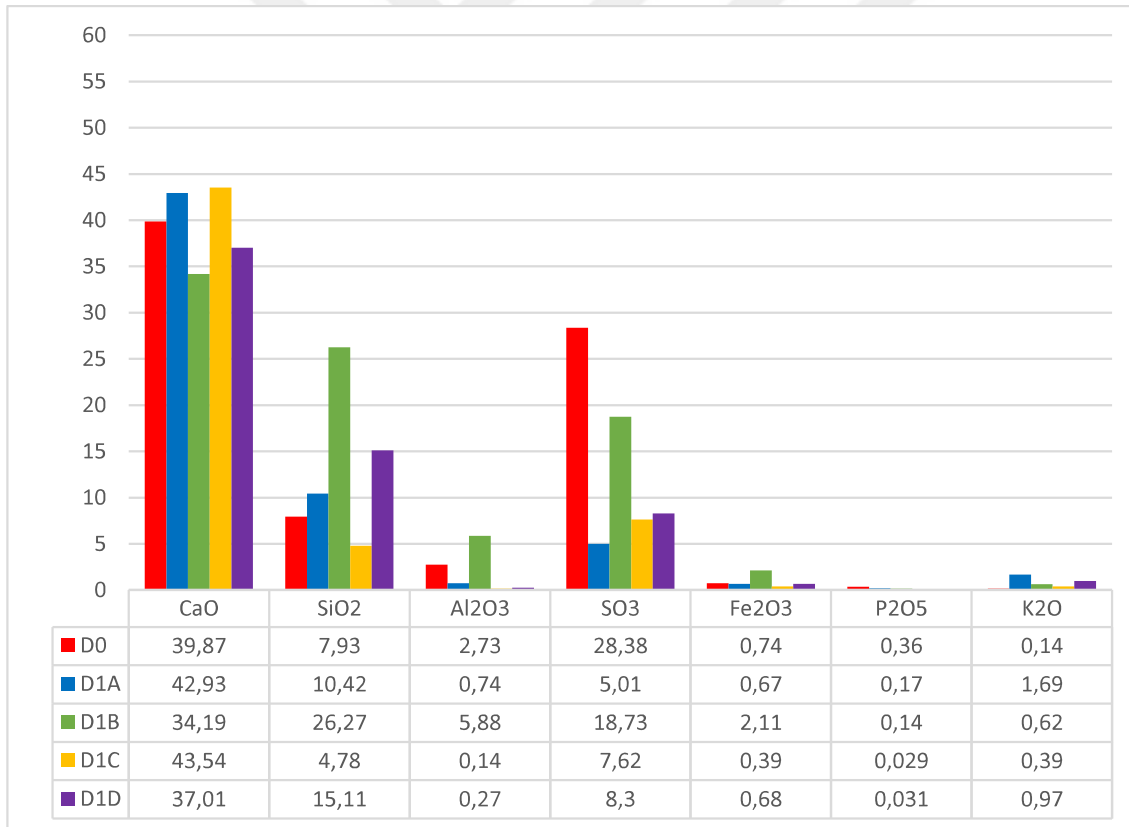
**Çizelge 4.46.** Hatuniye Medresesi cephelerinde görülen fizikomekanik bozunmaların XRF ile kimyasal analizleri

Hatuniye Medresesinde meydana gelen fizikomekanik bozunmalar Çizelge 4.45. ve Çizelge 4.46.'da gösterilmiştir. D0 taşında  $\text{SiO}_2$  oranını %7.93'tür. Bu oran D1B taşında artarak %26.27 olmuştur. Temiz taş olarak seçilen taş olan D0 taşında  $\text{SO}_3$  oranı %28.38'dir. Seçilen diğer taşlarda  $\text{SO}_3$  oranının D0 taşına göre düşük orana sahip olduğu söylenebilir. Bu oran hava kirliliği sonucunda taşlarda, özellikle D0 taşında, tahribatların meydana geldiğini göstermektedir. Diğer bileşenlerde ciddi değişimlere rastlanmamıştır.

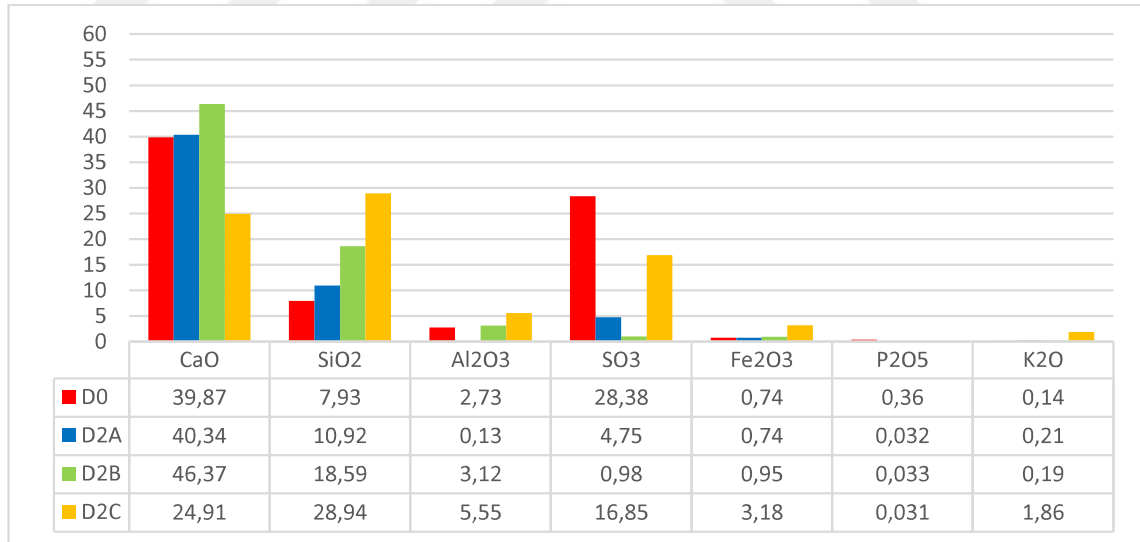
**Çizelge 4.48.** Hatuniye Medresesi cephelerinde görülen kimyasal bozunmaların XRF ile kimyasal analizleri

Hatuniye Medresesinde meydana gelen kimyasal bozunmalar Çizelge 4.47. ve Çizelge 4.48.'de gösterilmiştir. Tabloda yer alan bu oranlar incelendiğinde SO<sub>3</sub> oranındaki değişimlere bakıldığında en düşük SO<sub>3</sub> değerine sahip olan taşın D2b taşı olduğu tespit edilmiştir. D2b taşında SO<sub>3</sub> oranı %0.98'dir. CaO oranı D0 taşınad %39.87

iken bu oran D2c taşında %24.91 olmuştur. CaO bileşeninin kimyasal tepkime ile ortamdan uzaklaştığı söylenebilir. Analiz sonucunda bir diğer göze çarpan oran değişimi SiO<sub>2</sub> bileşeninde meydana gelmiştir. SiO<sub>2</sub> oranı D0 taşında %7.93, D2c taşında ise bu orab artarak %24.91 olmuştur. Sebebi yapı taşının karbonatlı silis ve marn (killi kalker) içerikli kalker taşı olmasıdır.

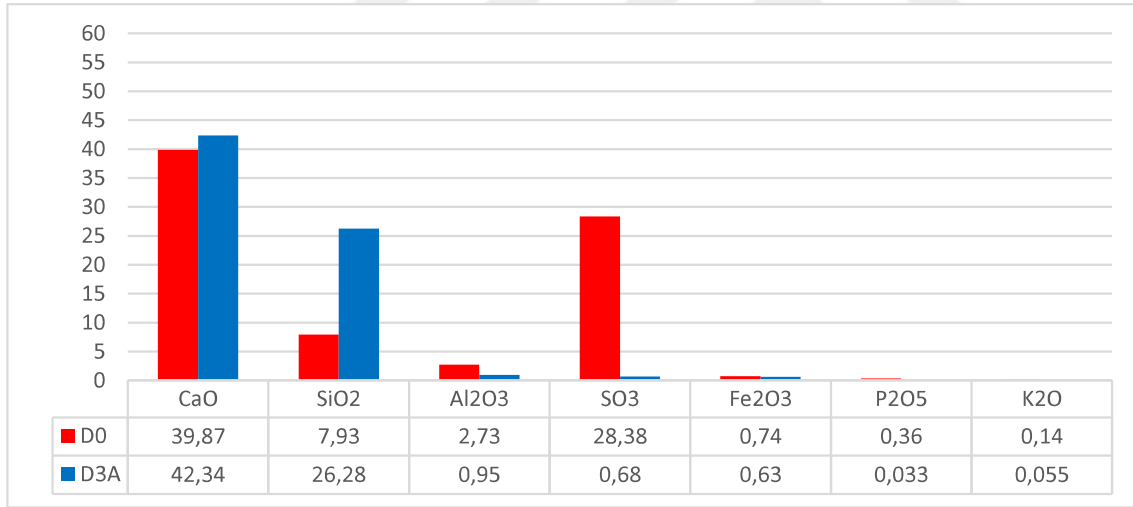
**Çizelge 4.50.** Hatuniye Medresesi cephelerinde görülen biyolojik bozunmaların XRF ile kimyasal analizleri

Hatuniye Medresesinde meydana gelen biyolojik bozunmalar Çizelge 4.49 ve Çizelge 4.50’de gösterilmiştir. D0 taşında SiO<sub>2</sub> oranı %7.93 olarak tespit edilmiştir. Bu oran D3a taşına %26.28 oranındadır. D3a taşında SiO<sub>2</sub> oranındaki artış kil mineralinin silisleşmesi ile taş yüzeyinde oluşan sert tabaka oluşumunun sonucu olabilir.

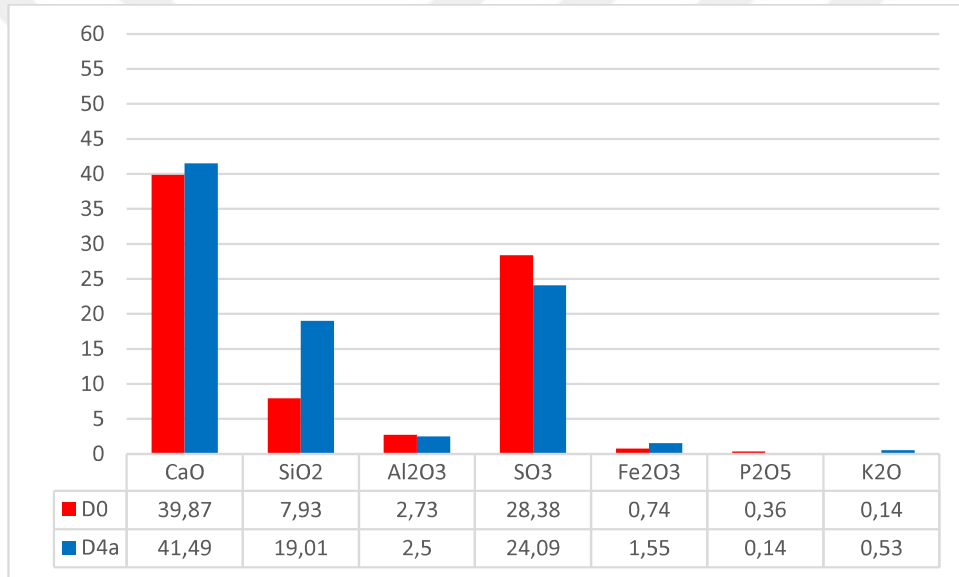
**Çizelge 4.52.** Hatuniye Medresesi cephelerinde insan etkisi sonucunda meydana gelen bozunmaların XRF ile kimyasal analizleri

Hatuniye medresesinde insan etkisi sonucunda meydana gelen bozunmalar XRF kimyasal analiz yöntemi ile incelendiğinde önceki örneklerde de olduğu gibi CaO, SiO<sub>2</sub> ve SO<sub>3</sub> bileşenlerindeki oranlar göze çarpmaktadır. Diğer oranlarda ciddi bir artış bulunmamaktadır. SiO<sub>2</sub> oranı D0 taşında %39.87, D4a taşında ise bu oran artarak %19.01 olmuştur. SO<sub>3</sub> bileşeni D0 taşında %28.38, D4a taşında ise %24.09'luk bir orana sahiptir (Çizelge 4.51., Çizelge 4.52.).
