**MERMER OCAĞI FAALİYETLERİNİN İŞ SAĞLIĞI VE GÜVENLİĞİ**  
**AÇISINDAN ANALİZİ: ÖRNEK BİR UYGULAMA**

**YÜKSEK LİSANS**

**Vural GÜNDÜZ**

**ANALYSIS OF MARBLE QUARRY ACTIVITIES IN TERMS OF  
OCCUPATIONAL HEALTH AND SAFETY: A CASE STUDY**

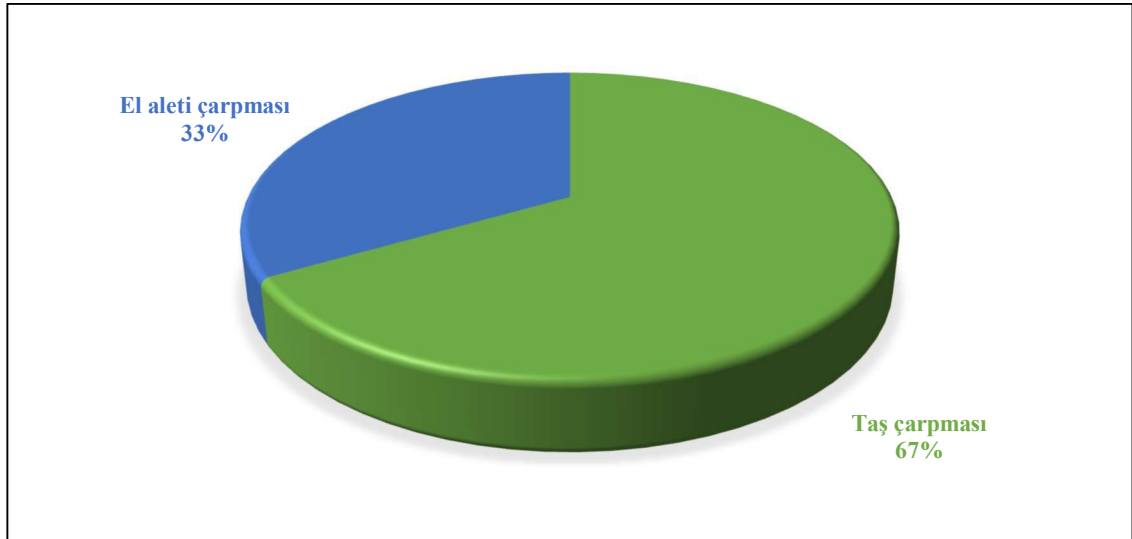
Son 3 yılda stok sahasında 3 tane iş kazası olduğu tespit edilmiştir. İş kazalarının nedenlerinin yüzdesel dağılım grafiği Şekil 52’de verilmiştir. Şekilden görüldüğü üzere stok alanındaki iş kazaların %67’si taş çarpması ve %33’i el aleti çarpması nedeniyle oluşan iş kazaları olduğu tespit edilmiştir.

Şekil 52. Son 3 yılda stok sahasında meydana gelen iş kazaları nedenlerinin yüzdelik dağılımı

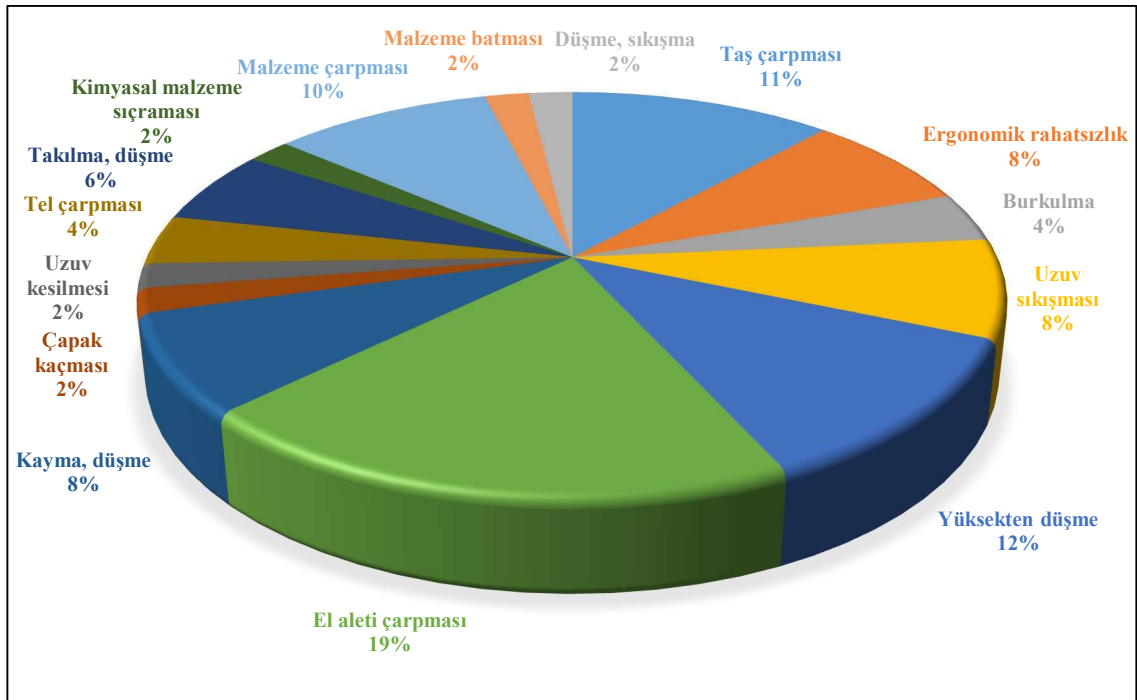
Mermer ocağında yaşanmış tüm iş kazalarının nedenlerine göre yüzdelik dağılımı grafiği Şekil 53'te verilmiştir. Şekil incelendiğinde iş kazaların %19'u el aleti çarpması, %12'si yüksekte düşme, %11'i taş çarpması, %10'u malzeme çarpması, %8'i ergonomik rahatsızlık, %8'i kayma-düşme, %6'sı takılma-düşme, %4'ü burkulma, %4'ü tel çarpması, %2'si çapak kaçması, %2'si uzuv kesilmesi, %2'i kimyasal malzeme sıçraması, %2'si malzeme batması ve %2'si düşme-sıkışma kaynaklı iş kazalarından olduğu görülmektedir.

Şekil 53. Son 3 yılda yaşanmış iş kazalarının nedenlerinin yüzdelik dağılımı

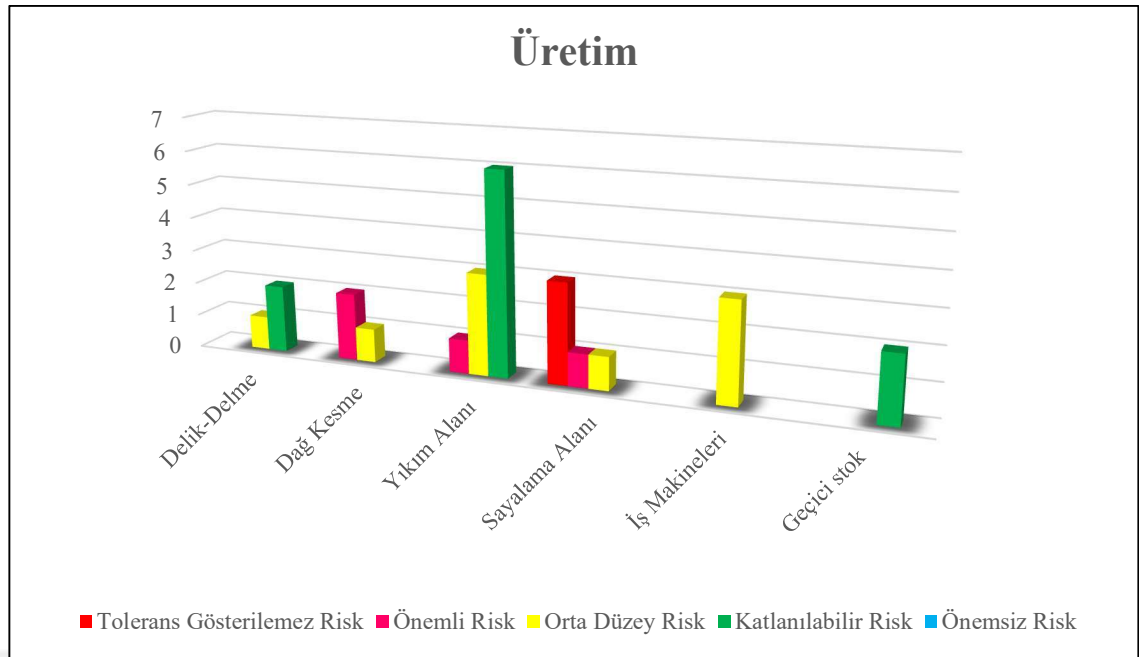
Şekil 54. Üretim alanındaki risk düzeylerinin faaliyet alanlarındaki grafiği

Üretim alanındaki risk düzeylerini Şekil 54'te incelediğimizde tolerans gösterilemez risk seviyesinin sayalama alanında olduğu görülmektedir. Tolerans gösterilemez risk seviyesindeki riskler bertaraf edilerek katlanılabilir risk seviyesine düşürmek için önlem adımları belirlenip uygulanmalıdır.

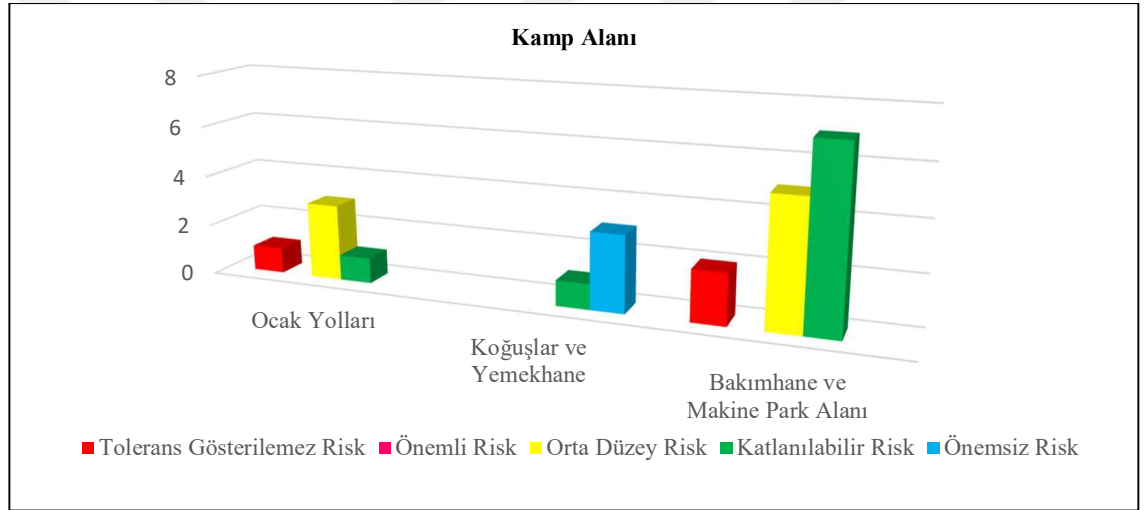
Şekil 55. Kamp alanındaki risk düzeylerinin faaliyet alanlarındaki grafiği

Kamp alanındaki risk düzeylerini Şekil 55'te incelediğimizde tolerans gösterilemez risk seviyesinin bakımhane ve makine park alanında ve ocak yollarında olduğu görülmektedir. Tolerans gösterilemez risk seviyesindeki riskler bertaraf edilerek katlanılabilir risk seviyesine düşürmek için önlem adımları belirlenip uygulanmalıdır.

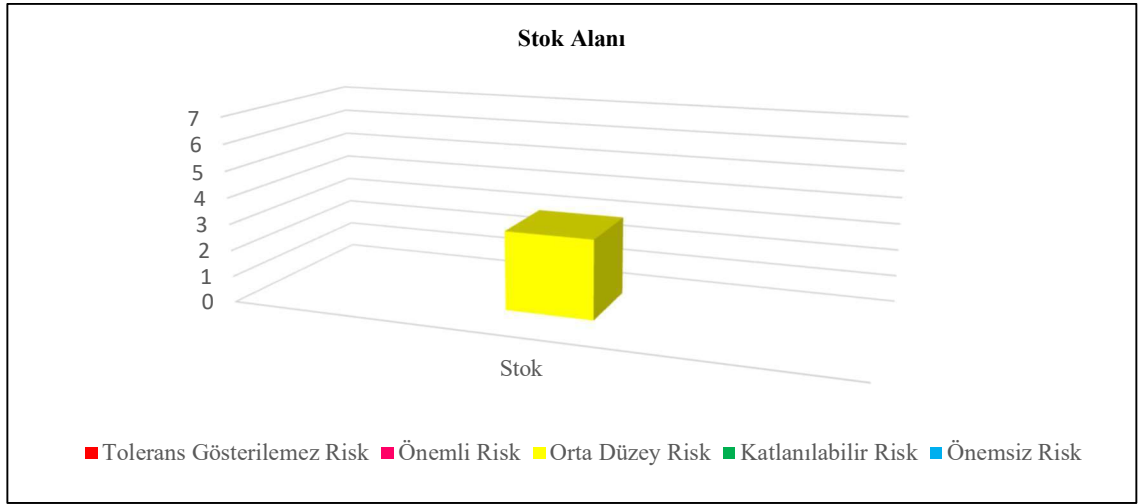
Şekil 56. Stok alanındaki risk düzeylerinin faaliyet alanlarındaki grafiği

Stok alanındaki risk düzeylerini Şekil 56'yı incelediğimizde orta düzey risk seviyesinin olduğu görülmektedir. Orta düzey risk seviyesindeki riskler bertaraf edilerek katlanılabilir risk seviyesine düşürmek için önlem adımları belirlenip uygulanmalıdır.

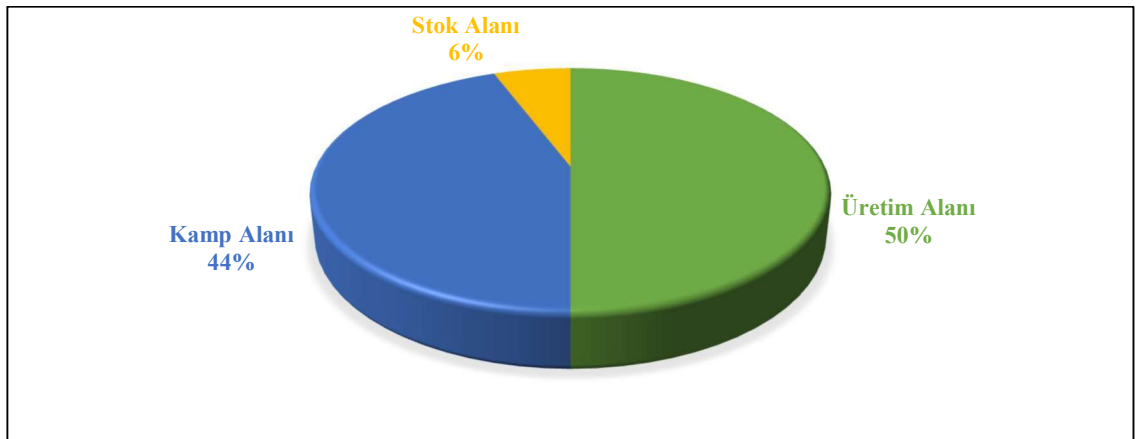
Mermer ocağında yapılan risk değerlendirmesinde; Fine-Kinney Metoduna göre yapılan Tablo 17,18 ve 19'da görüldüğü üzere 52 tane riskli faaliyet belirlenmiş ve bunlarında skorlanması yapılmıştır. Bu riskli faaliyetlerin 26'sı üretim alanında, 23'ü kamp alanında ve 3 tanesi stok alanında yer almaktadır. Şekil 57.de belirlenen 52 tane riskli faaliyetin yüzdelik dağılımı yer almaktadır.

Şekil 57. Risk faaliyetlerinin yüzdelik dağılımı

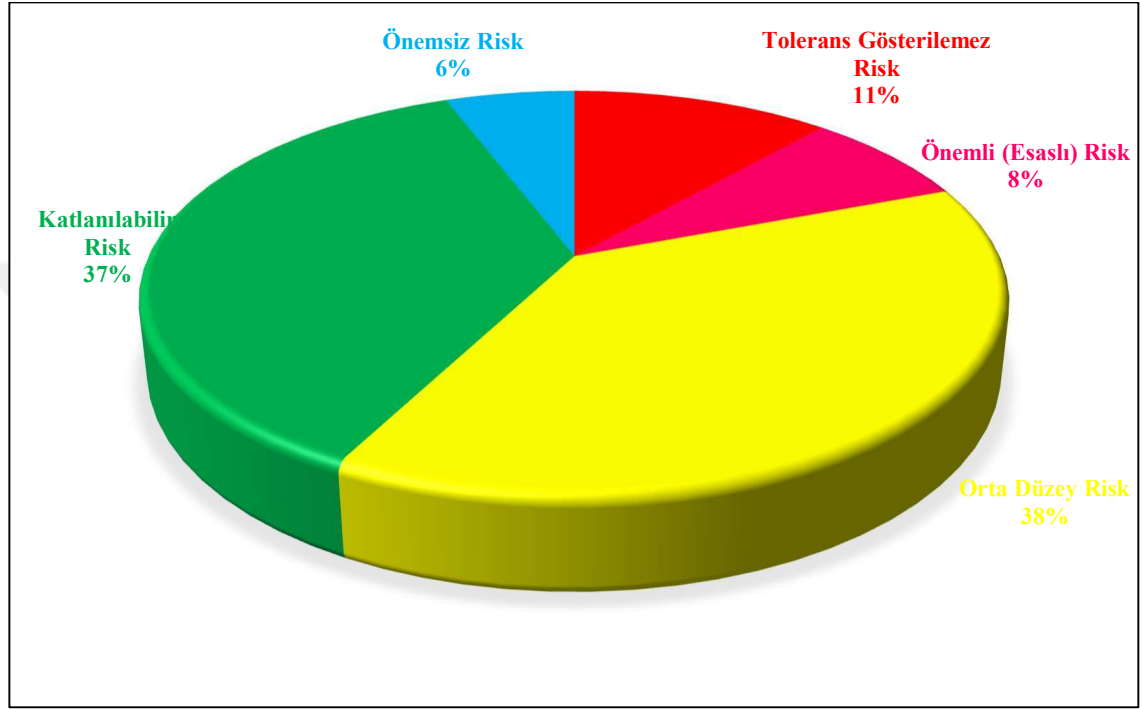
Mermer ocağında yapılan risk değerlendirmesinde; Fine-Kinney Metoduna göre yapılan Tablo 17, 18 ve 19’da görüldüğü üzere 52 tane riskli faaliyet belirlenmiş ve bunlarında skorlanması yapılmıştır. Bu riskli faaliyetlerinden 6 tanesi tolerans gösterilemez risk, 4 tanesi önemli(esaslı) risk, 20 tanesi orta düzey risk, 19 tanesi katlanılabilir risk ve 3 tanesi önemsiz risk düzeyine girmektedir. Şekil 58’de belirlenen 52 tane riskli faaliyetin risk düzeyine göre yüzdelik dağılımı yer almaktadır.

Şekil 58. Risk düzeylerine göre yüzdelik dağılımı

Mermer ocağında yapılan risk değerlendirmesine göre en yüksek skor 480 ile 6 tane tolerans gösterilemez risk tespit edilmiştir. Bu riskler, Sayalama alanındaki; makine kurulumu, makine çalıştırması ve tezgâh bozma ve gruplandırma, ocak yollarındaki; ayna kenarı yolları ve bakımhane ve makine park alanındaki; bakım ve onarım ve parça değişiminde faaliyetlerinde çıkmıştır.
