**MUSTAFAPAŞA, AİOS KONSTANTİNOS VE ELENİ KİLİSESİ  
RESTORASYON ÖNERİSİ**

**YÜKSEK LİSANS TEZİ**

**Eskişehir  
Anadolu Üniversitesi  
Fen Bilimleri Enstitüsü  
Ağustos, 2019**

Bu çalışmada Nevşehir İli, Ürgüp İlçesi, Mustafapaşa Köyü'nde yer alan Aios Konstantinos ve Eleni Kilisesi çalışma konusu olarak seçilmiştir. Yapının tarihsel sürecinin incelenmesi, güncel durumunun belgelenmesi ve korunarak yaşatılması amacıyla restorasyon önerisinin hazırlanması amaçlanmaktadır.

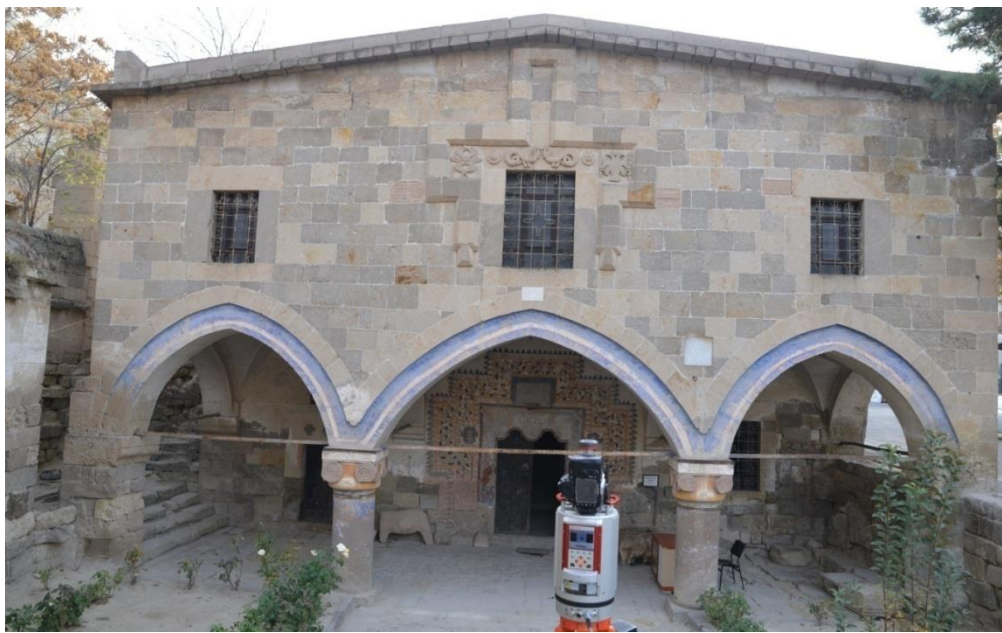
**Şekil 5.14. Batı cephesi**

Batı cephesi geriye doğru iki kademelidir. İlk kademe simetrik bir düzene sahip olmakla birlikte cephe alt hizasında ortada iki sütunun, kuzey ve güney uçta birer payenin desteklediği toplam üç adet kemer bulunmaktadır. Kemerlerin üst hizasında galeriyi aydınlatan dikdörtgen üç pencereden ortadaki daha büyük boyutludur ve üzerinde kabartmalar bulunmaktadır (Bkz. EK-B. 15 ve EK-C.48). İkinci kademede yer alan naosa giriş kapısının çevresi, üzeri boyalı asma dalları, üzüm salkımları ve serafimlerle bezelidir. İkinci kademenin kuzeyinde, üzerindeki lentoda kabartma olan, giriş kapısına göre daha küçük bir kapı ve kapının üzerinde pencere yer almaktadır. İkinci kademenin güneyinde ise sadece pencere yer almaktadır (Bkz. Şekil 5.14, EK-B. 12, EK-B. 15, EK-C. 8 ve EK-C.9).

Narteksi oluşturan, cephede orta kısımda yer alan iki sütunun başlıkları ve ilk kademede bulunan kemer alınları boyalıdır. Tüm kemerlerin arasında demir gergiler bulunmaktadır.

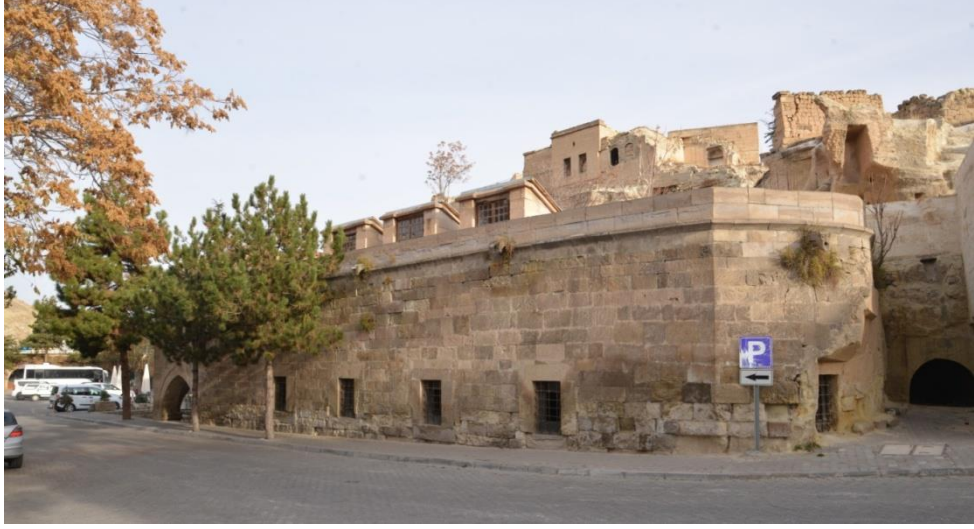
**Şekil 5.15.** Güneydoğu yönünden güney cephesine bakış

Kilisenin güney cephesi yalın bir tasarıma sahiptir. Narteks/galeri, naos ve apsis e ait üç kısımdan oluşmaktadır. Kütlesel olarak tek kademeden oluşan cephe apsis kısmında kırılarak doğu cephesine doğru yönelmektedir. Güney yol kotunun ve kaldırımın yükselmesinden dolayı pencere alt seviyeleri ile kaldırım hizası arasında batı-doğu yönünde 75cm'den başlayıp 35cm'e kadar yaklaşma olmuştur. Narteksin bulunduğu kısmın alt seviyesinde kemer açıklığı, cephe üst seviyesinde ise galeriye güney cepheden girişin sağlandığı günümüzde kullanılmayan kapı ve galeriyi aydınlatan pencere bulunmaktadır. Naosu aydınlatan, cephe alt seviyesinde bulunan demir parmaklıklı dört pencere yer almaktadır. Cephe üst seviyesinde bulunan çatı parapeti galeri kısmından tek sıra taş ile 35cm devam ederken naos kısmına geçerken 50cm düşerek iki sıra taş ile 70cm olarak devam etmektedir. Galeri kısmında bulunan çatı parapetinin 35cm alt hizasında, 15cm yüksekliğinde, dikdörtgen kesitli taş silme bulunmaktadır. Taş silme galeri kısmından naosa geçerken 80cm alçalarak çatı parapetine paralel bir şekilde devam etmektedir. Çatının güneyinde, 2,60m x 1,50m boyutlarında olan üç çatı feneri cephede hareketlilik sağlamaktadır. Çatı fenerlerinin içerisinde yer alan 1,25m x 1,10m boyutlarındaki ışıklık orta nefi aydınlatmaktadır (Bkz. EK-B.8 ve EK-C.54). Taş silme üzerinde, apsis kısmındaki kırılma hizasına kadar üç adet çörten bulunmaktadır. Apsis kısmındaki kırılma hizasından sonra, güneybatı köşede devam eden duvar üzerinde ise hayvan başı şeklinde bir adet çörten yer almaktadır (Bkz. Şekil 5.15, Şekil 5.16, EK-B. 15 ve EK-B. 16).

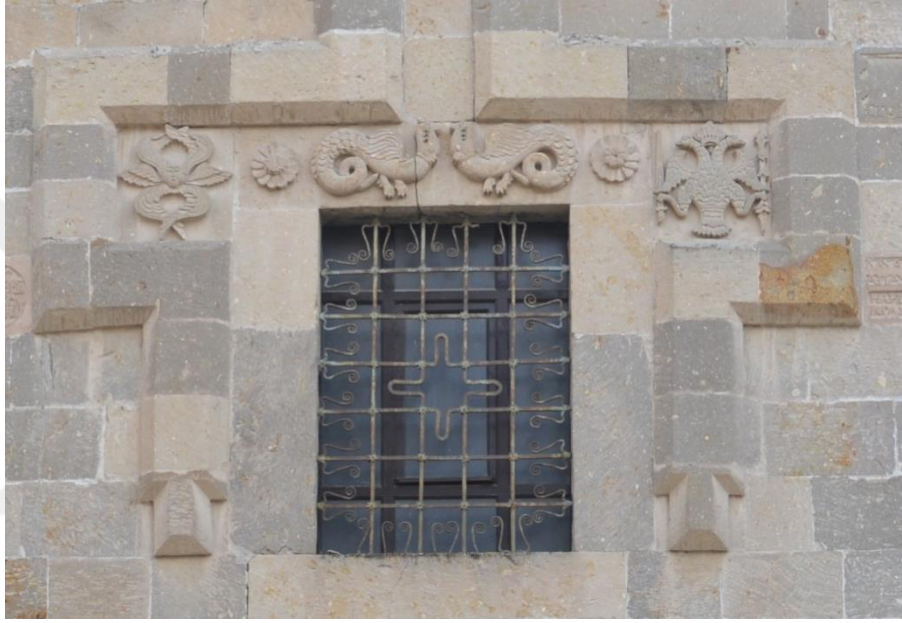
Kilise penceresinde bulunan demir parmaklıklar özgündür (Bkz. Şekil 5.18) Balta (2005, s.73), KAAM'da bulunan 444 no'lu elyazmasında;

**Şekil 5.18.** Batı cephede galeriyi aydınlatan pencere ve özgün demir parmaklık

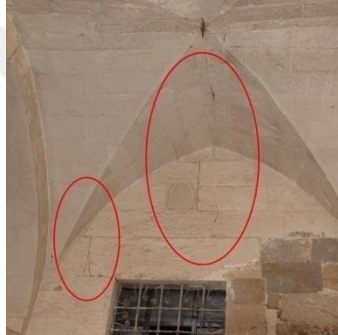
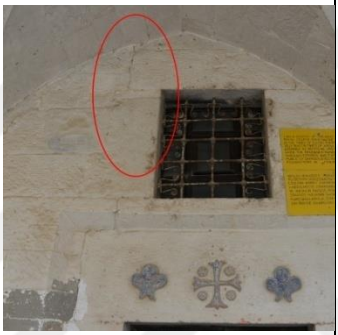
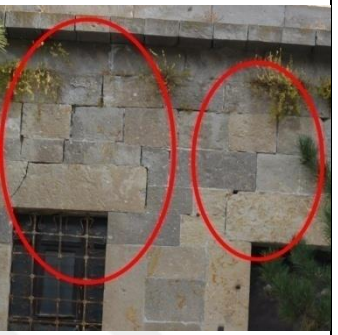
| p.1.1 üst seviyesi ve çapraz tonoz | p.2.1 üst seviyesi ve çapraz tonoz | p.3.13 ve k.5.1 üst seviyesi |

Yapıda, yığma duvar yüzeyinde daha geniş açıklıklı ayrılmaların, belirli bir uzantıda devam ettiği statik açıdan önemli durum teşkil edebilen yapısal sorunlardır. Görüldüğü yerler; dışarıda, batı cephesi duvarı galeri kısmında yer alan pencere (p.3.12, p.1.2, p.3.11) alt ve üst seviyelerinde, narteks kısmının doğusunda bulunan duvar ve çapraz tonozlarda (p.1.1, p.2.1), güney cephesi galeri kısmında yer alan pencere (p.3.13) alt ve üst seviyesinde ayrıca kapı üst seviyesinde (k.3.2), içeride ise galeri kısmı batı cephesinde yer alan pencere (p.3.12, p.1.2) çevresinde yapısal çatlaklar bulunmaktadır (Bkz. Tablo 5.3).

**Tablo 5.3.** Kilisedeki yapısal çatlaklar

Yapısal çatlaklara uygulanacak müdahale yöntemi için yapının statik analizinin yapılması gerekmektedir. Güçlendirme yöntemi uzman ekibin müdahale yöntemi ve denetimi ile gerçekleştirmelidir.

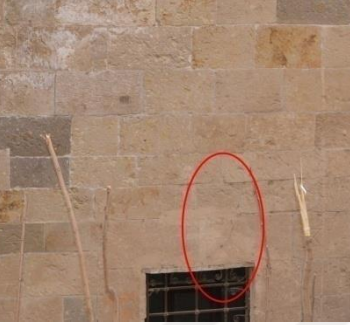
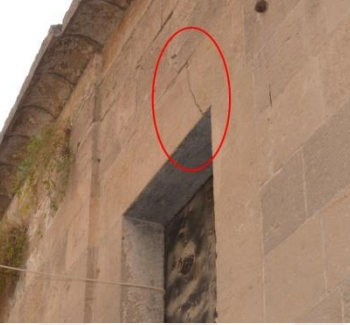
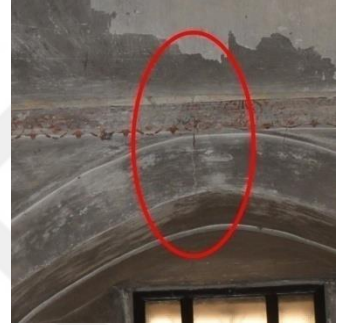
| p.3.2 lentosu | k.4.1 lentosu | p.3.2 kemer |

Yapısal çatlaklara göre derinliği daha az, ince, uzantısı kısa genellikle taş yüzeyde ve duvar yüzeyinde sıvalarda bulunan çatlaklardır. Görüldüğü yerler; batı cephesinde ortadaki pencere (p.1.2) lentosunda, ana giriş kapısı (k.1.1) üst seviyesinde, kuzey cephesinde bulunan pencere (p.3.1 ve p.3.2) lentolarında, içeride ise kuzey duvarda yer alan pencere (p.3.2) üzerinde bulunan kemerde yüzeysel çatlaklar bulunmaktadır (Bkz. Tablo 5.4).

**Tablo 5.4.** Kilisedeki yüzeysel çatlaklar

Taşa görülen mikro çatlaklara enjeksiyon yapılacak ve kireç harcı ile doldurulacaktır.

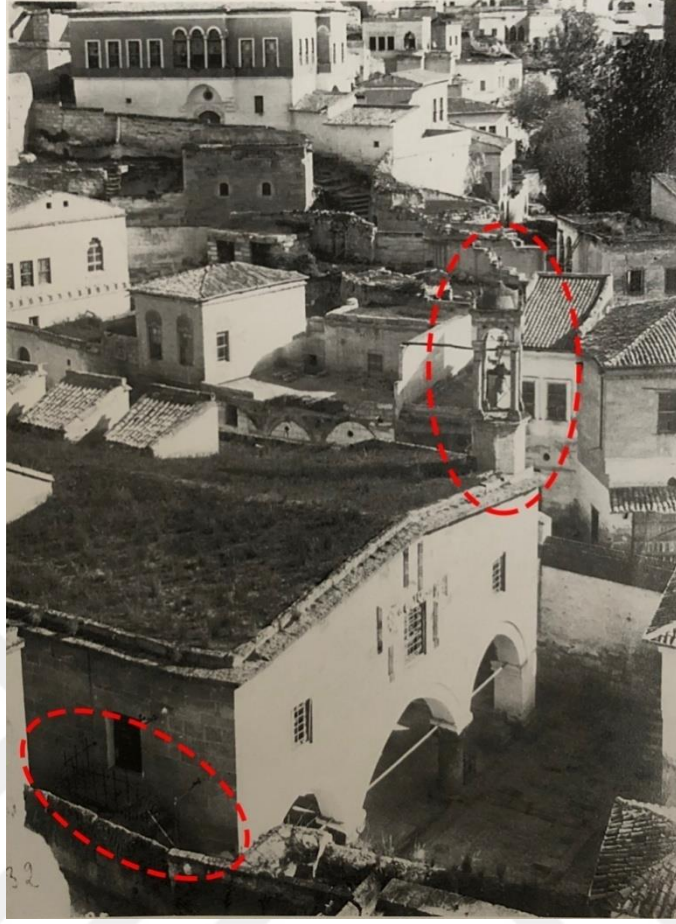
Kilisenin özgün karakterini oluşturan ve günümüze ulaşamayan yitirilmiş mimari elemanlar olduğu bilinmektedir. Bunlar; yapının güneybatısında yer alan çan kulesi, kuzey ve güney cephede galeriye çıkışı sağlayan merdivenlerdir (Bkz. Şekil 5.20).

Şekil 5.20. Yıkılan çan kulesi ve merdiven

Şekil 5.20. yıkılan çan kulesi ve galeriye kuzey cepheden ulaşmak için kullanılan merdiveni göstermektedir. Fotoğraf 1924 yılına aittir. Balta (2005, s. 66) çalışmasından elde edilmiştir.

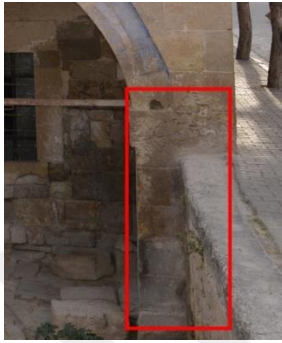
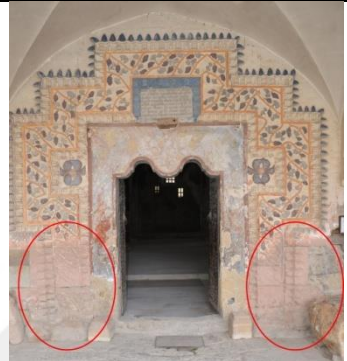
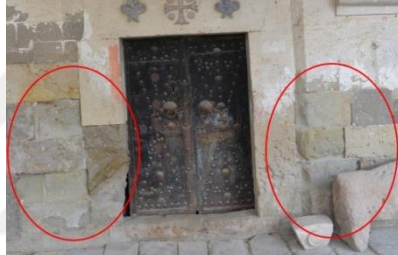
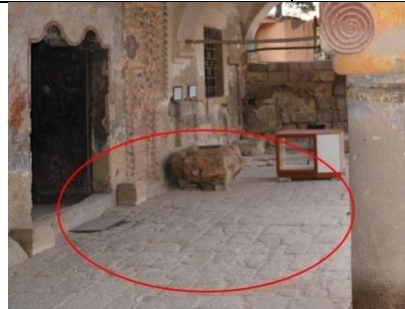
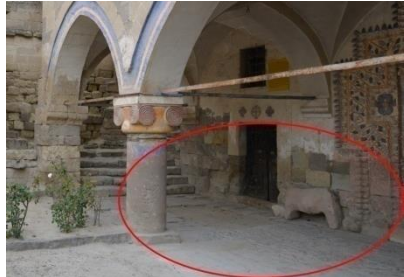
| Narteks kısmı güney paye | p.1.1 Çevresi | k.1.1 Ana kapı çevresi |
| Avlu güney duvarı | k.2.1 Çevresi | Narteks kuzeyindeki merdivenler |
| Narteks döşemesi | | |

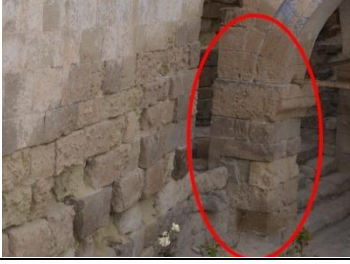
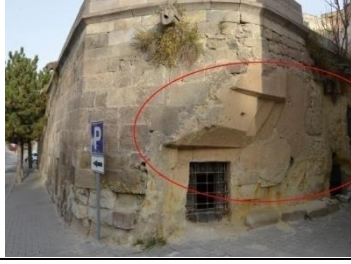
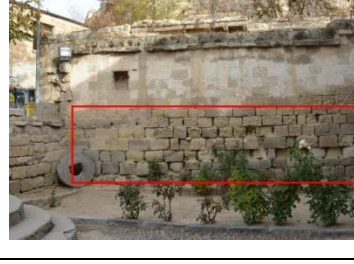
| Nartek kısmı kuzey paye | Doğu cephesi kaya duvar | Avlu kuzey duvarı |

Güney cephe alt seviyelerde oluşan yüzey kayıpları kaldırımdan duvara sıçrayan yağışların aşındırmasından kaynaklanabilir.

**Tablo 5.6.** Kilisede yüzey kaybı 5cm'den fazla olan bölgeler

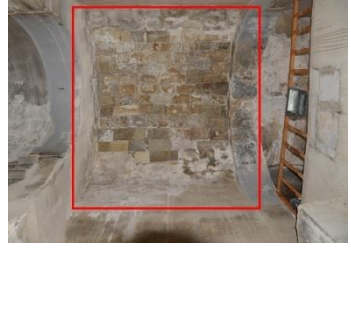
Kilise içerisinde özgün sıvanın yok olduğu bölümler; kuzey, orta ve güney nef tonozunda yer alan bazı kısımlar, galeri duvarları ve tavanı, naosda yer alan sütun alt seviyeleridir (Bkz. Tablo 5.7.).

**Tablo 5.7.** Kilise içerisinde sıva kaybı olan bölgeler

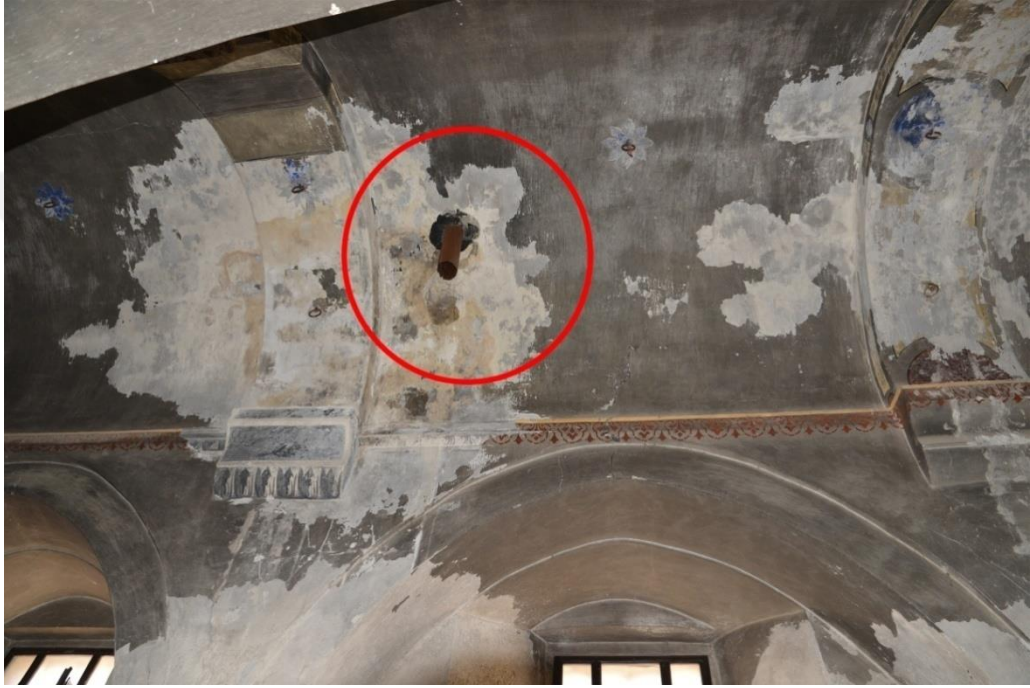
Değirmen olarak kullanıldığı dönemde, dizel yakıtlı değirmen motorunun kilise içerisinde kullanıldığı belirtilmiştir (L. Selçuk, kişisel iletişim, Şubat 2018). Güney yan nef tonozunda, muhtemelen değirmen olarak kullanıldığı dönemde oluşturulan metal baca etrafında dizel yakıtlı motordan çıkan atıkların oluşturduğu is gözlemlenmiştir (Bkz. Şekil 5.21.).

**Şekil 5.21.** Baca ve çevresi isten kaynaklı renk değişimi

Fotoğraf değirmen olarak kullanıldığı dönemde oluşan renk değişimini göstermektedir.

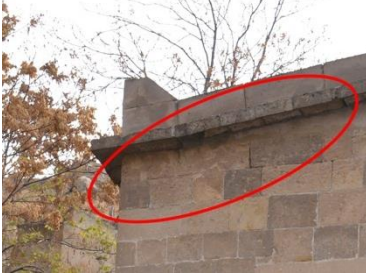
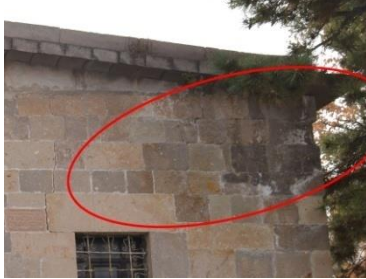
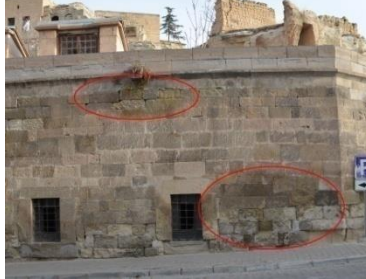
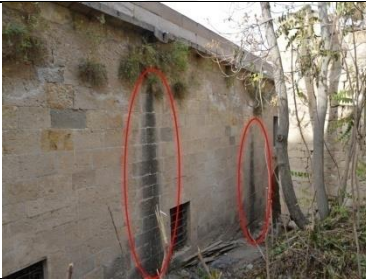
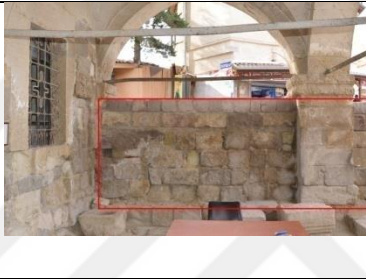
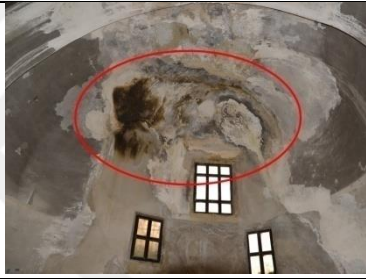
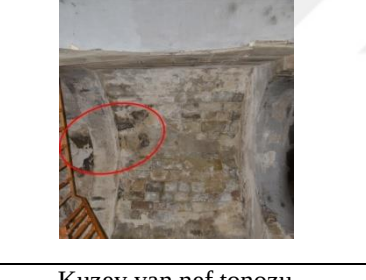
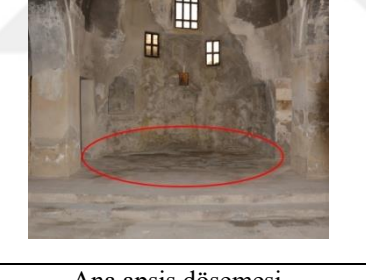
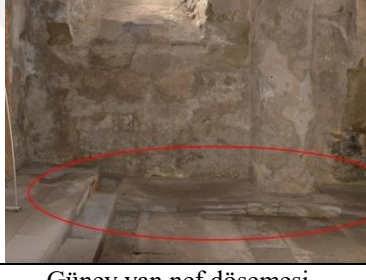
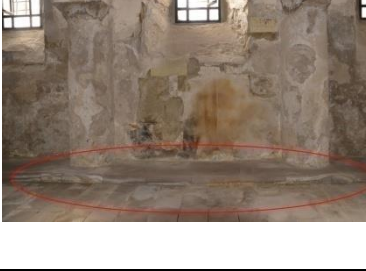
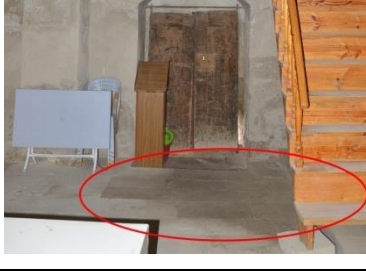
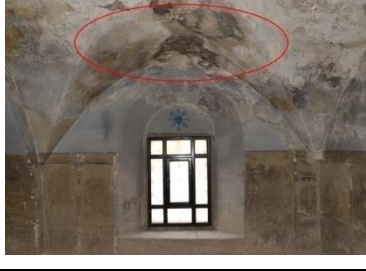
gelen sudan, duvar alt seviyelerinde ve döşemede oluşan renk değişimleri zeminden gelen sudan kaynaklı olduğu düşünülmektedir.

**Tablo 5.8.** Kilisede nemden kaynaklı renk değişimi olan bölgeler

| Batı cephe üst seviye | Batı cephe üst seviye | Güney cephe alt ve üst seviyeler |
| Kuzey cephe boyunca | Güney avlu duvarı | Ana apsis tavanı |
| Kuzey yan nef tonozu | Ana apsis döşemesi | Güney yan nef döşemesi |
| Kuzey yan nef döşemesi | Güney yan nef döşemesi | Galeri çapraz tonozu |

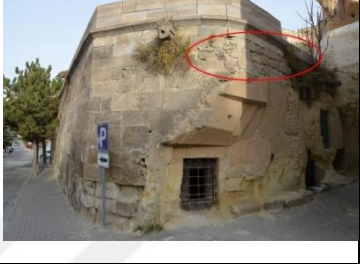
Kilisede, narteks kısmı kapı (k.2.1) ve pencere (p.1.1) çevresi, doğu cephe üst seviyeler, güney cephe alt ve üst seviyeler, avlu güney duvarında derz boşalması gözlemlenmiştir (Bkz. Tablo 5.9).

**Tablo 5.9.** Kilisede derz boşalması görülen bölgeler

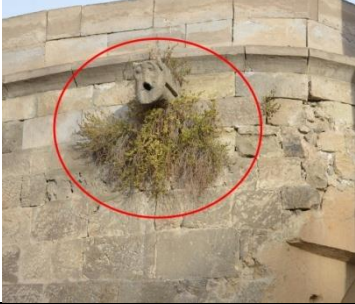
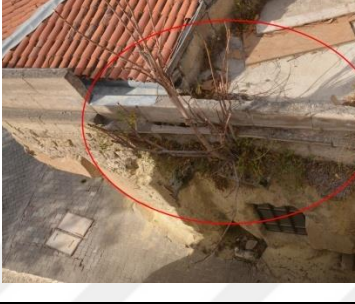
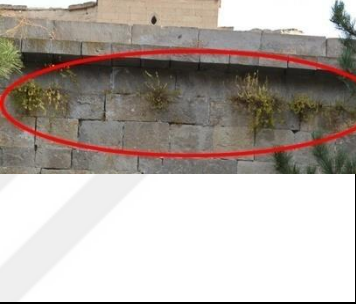
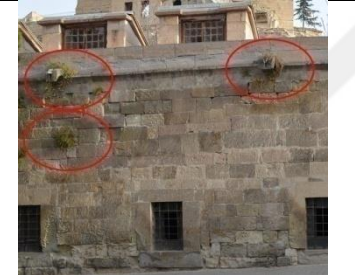
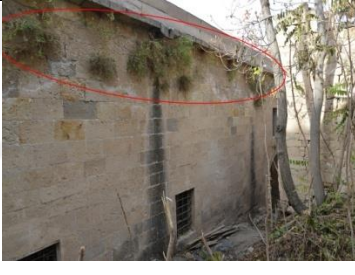
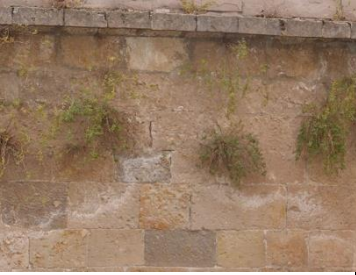
Kilisede, otsu, odunsu bitkilenme ve yosunlanmalar gözlemlenmiştir. Güney ve güneydoğu duvarındaki çörten çevresinde, doğu-güney-kuzey cephe üst seviyelerinde, çatı üzerinde, içerde galeri çapraz tonozunda ve parselin kuzeyindeki alanda bitkilenmeler tespit edilmiştir (Bkz. Tablo 5.11.).

**Tablo 5.11.** Kilisede bitkilenme görülen bölgeler

| Güneydoğu duvarı çörten çevresi | Doğu cephe üst seviye | Güney cephe üst seviye |
| Güney cephe üst seviye | Kuzey cephe üst seviye | Kuzey cephe üst seviye |

Duvar örgüsü ve çatı örtüsü üzerinde, derz boşluklarında ve/veya taş bünyelerindeki yarık-çatlaklarda gelişen ağaç, ot vb. gelişmiş bitkiler kökleri de kurutularak temizlenmelidir. Bu uygulama iki aşamalı yapılmalıdır.

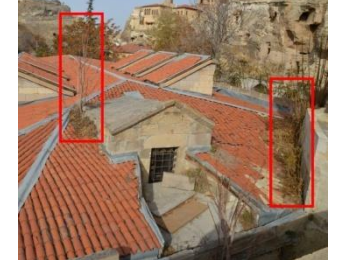
| Çatı üzeri | Parselin kuzeyindeki alan | Galeri çapraz tonoz yosunlanma |

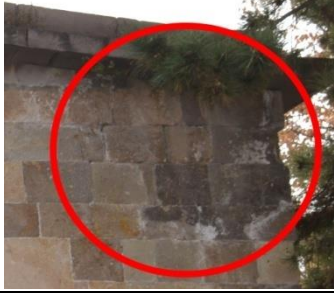
Duvar içerisinde hareket eden suyun taşıdığı tuzlarla birlikte daha sonra suyun buharlaşması sonucu tuzun yüzeyde kristalleşerek kalması durumu tuzlanma olarak tanımlanmaktadır (Zakar ve Eyüpgiller, 2015, s.109). Kilisede, batı cephesi üst seviyeler, doğu cephesi alt seviyeler, güney ve kuzey cephe üst seviyeler, galeri kısmı çapraz tonoz, kuzey yan nef tonozunda tuzlanma tespit edilmiştir (Bkz. Tablo 5.12.).

| Batı cephe üst seviye | Doğu cephe alt seviye | Kuzey cephe üst seviye |

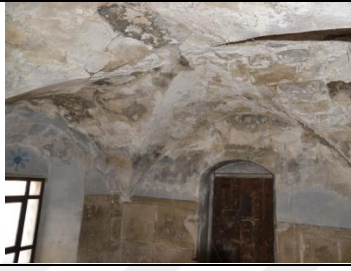
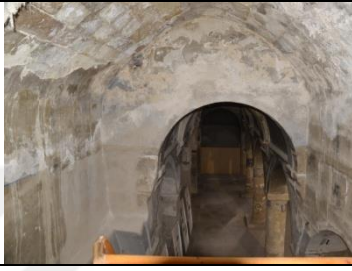
| Güney cephe üst seviye | Galeri çapraz tonoz ve duvar | Kuzey yan nef tonoz |

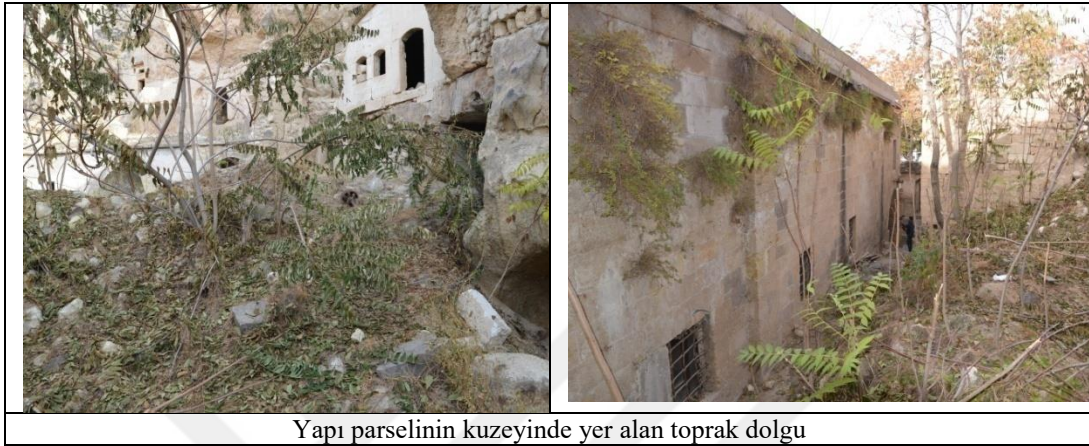
**Tablo 5.14.** Kilisenin kuzeyinde bulunan toprak dolgu

Yapı parselinin kuzeyinde yer alan bölgede, yüksekliği kuzeye doğru artan toprak dolgu bulunmaktadır (Bkz. Tablo 5.14).

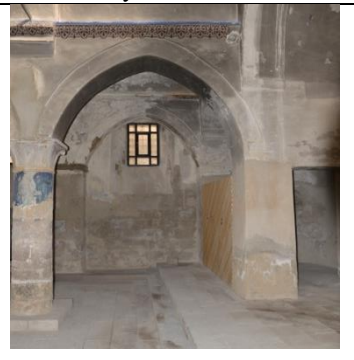
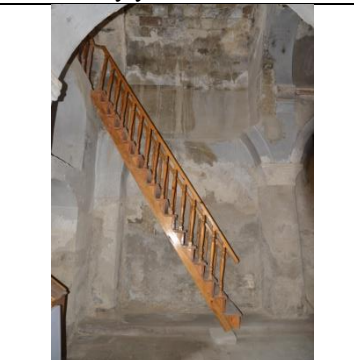
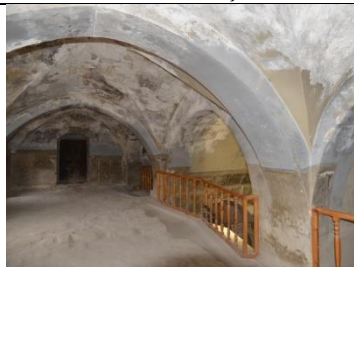
Yapının güney duvarı boyunca devam edip batıda avlu girişine kadar uzanan kaldırım, avluda bulunan bordür taşları ile yapılmış peyzaj sınırı, kuzey ve güney apsiste bulunan ahşap kafes, galeriye ulaşımı sağlayan ahşap merdiven ve galeri ahşap korkulukları muhdes ek olarak nitelendirilmiştir (Bkz. Tablo 5.15.).

| Kuzey apsiste bulunan ahşap kafes | Galeriye çıkan ahşap merdiveni | Galeri ahşap korkulukları |

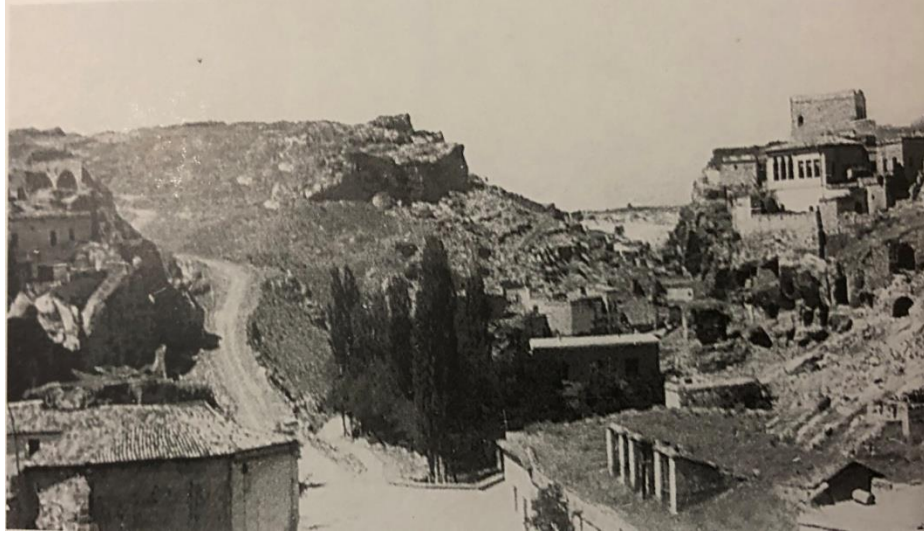
**Şekil 6.4.** 1959 Yılına ait fotoğraf(1)

Şekil 6.4'te yok olan çan kulesi, doğu fenerinin önünde yer alan ve loğ taşı olduğu düşünülen taş, fener kısmında yok olmuş alaturka kiremit örtüsüdür (Balta 2005, s. 68).

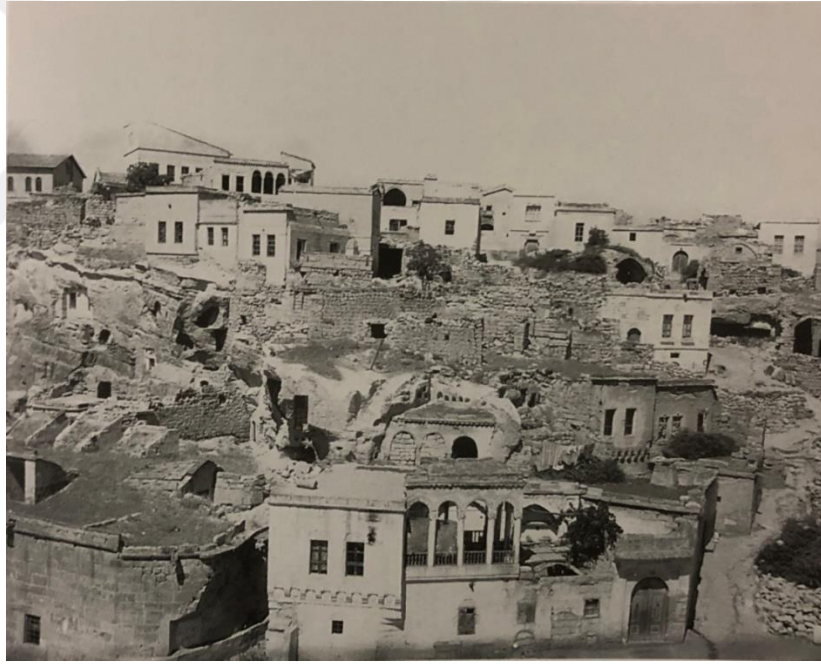
**Şekil 6.5.** 1959 Yılına ait fotoğraf(2)

Şekil 6.5.'te yapının kısmı olarak doğu cephesini göstermektedir çatı feneri doğramalarının yok olduğu görülmektedir (Balta 2005, s. 68).

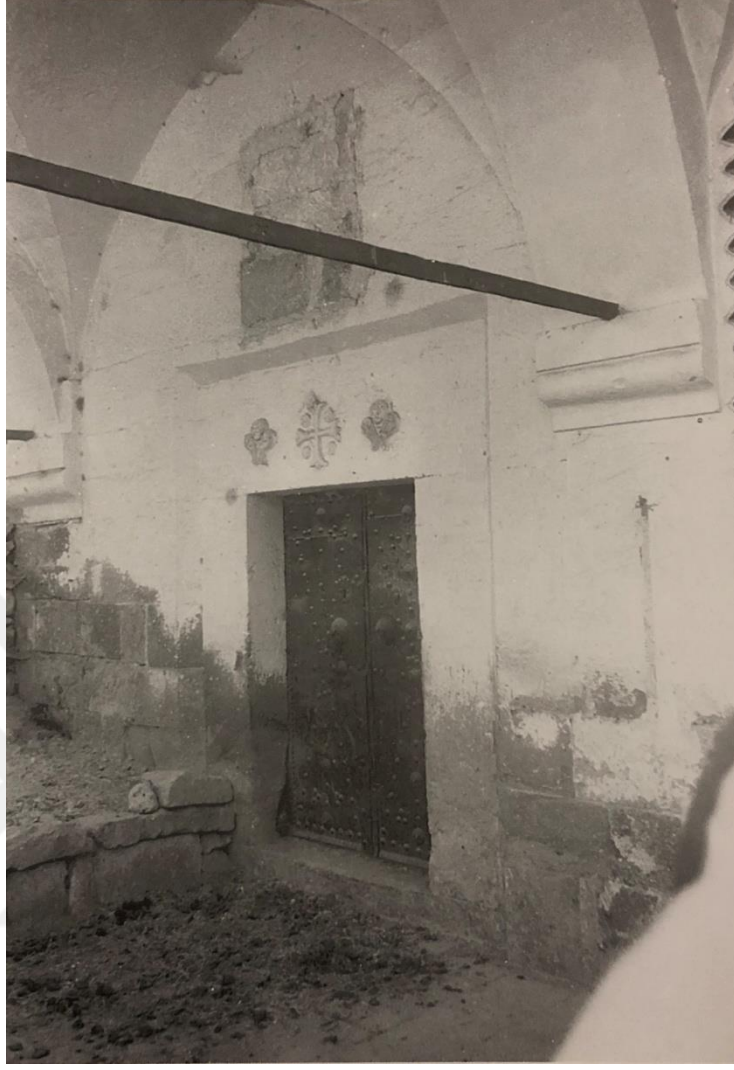
**Şekil 6.6.** 1959 Yılına ait fotoğraf

Şekil 6.6.'da yapının batısında yer alan pencerenin (p.2.1) taş örgü ile kapalı olduğu 1959 yılına ait fotoğrafta görülmektedir (Balta 2005, s. 74). 1959 yılına ait diğer üç fotoğraf ise batı cephesine aittir. Bu fotoğraflar batı cephesini gösteren genel fotoğraf, batı cephesinde yer alan ana giriş kapısını ve galeri kısmındaki orta pencere çevresini gösteren fotoğraflardır (Bkz. Şekil 6.7. , Şekil 6.8. ve Şekil 6.9.).

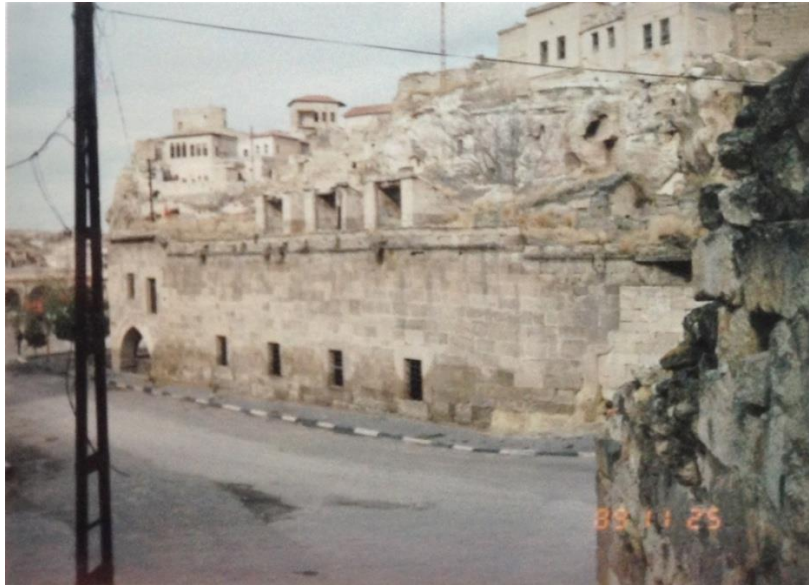
**Şekil 6.13.** 1989 tarihli fotoğraf (pencere doğramaları-1)

Şekil 6.13.'te yapının güney tarafında yer alan pencere doğramalarının olmadığı görülmektedir (NKVKBK arşivi).

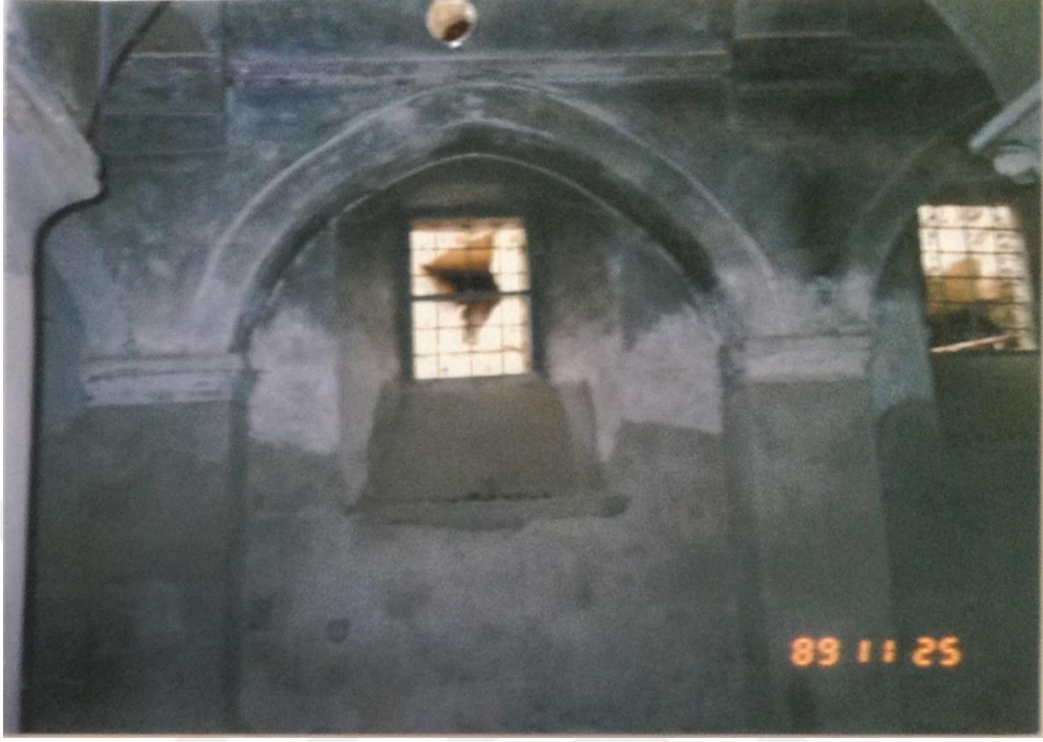
**Şekil 6.14.** 1989 tarihli fotoğraf(pencere doğramaları-2)

Şekil 6.14'te yapının kuzey duvarında yer alan pencere doğramalarının olmadığı görülmektedir (NKVKBK arşivi). 1989 tarihli fotoğrafta kilisenin galeri kısmına içerden ulaşımı sağlayan ve galerinin güneyinde yer alan merdiven izine rastlanmıştır (Bkz. Şekil 6.15, Şekil 6.16 ve Şekil 6.17).

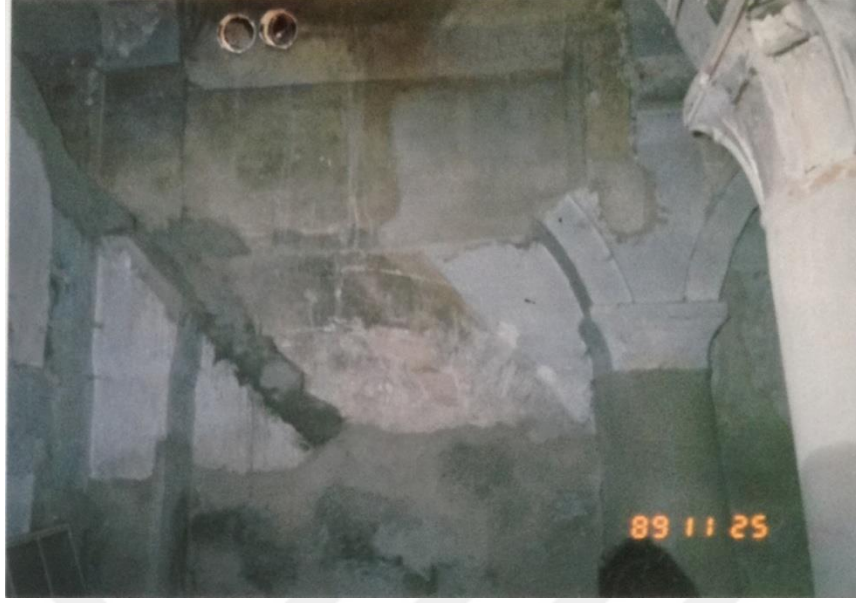
**Şekil 6.18.** 1989 tarihli fotoğraf (mimari eleman kaybı)

Şekil 6.18’de kilisenin kuzey duvarında yer alan kemerde mimari eleman kaybı gösterilmektedir (NKVKBK arşivi).

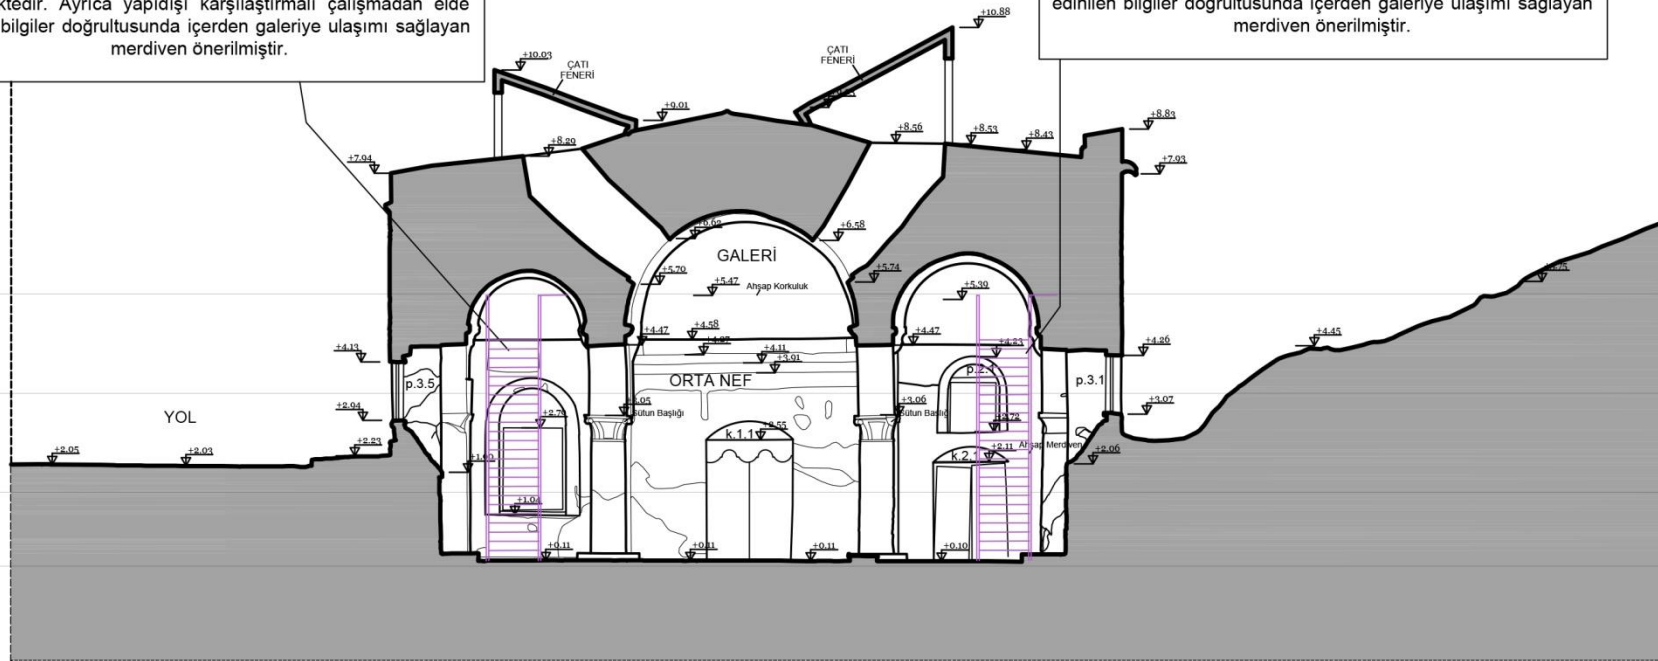
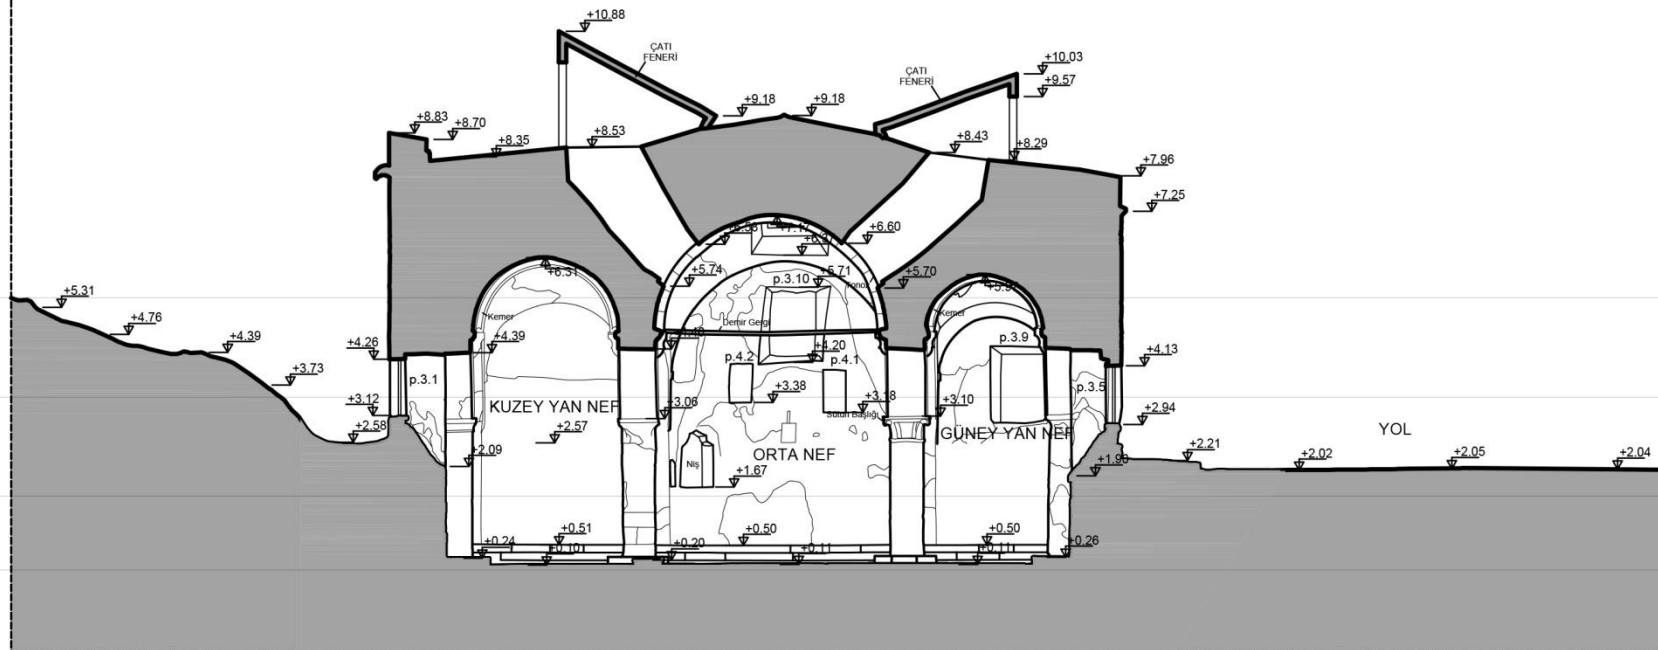
5-5 KESİTİ

Yapıya ait 1989 tarihli fotoğraf incelendiğinde, galeriye içerden ve güney yönden ulaşımı sağlayan merdiven izi olduğu görülmektedir. Ayrıca yapıdışı karşılaştırmalı çalışmadan elde edilen bilgiler doğrultusunda içerden galeriye ulaşımı sağlayan merdiven önerilmiştir.

Yapıya ait 1989 tarihli fotoğraf incelendiğinde, galeriye içerden ve kuzey yönden ulaşımı sağlayan merdiven izi olduğu görülmektedir. Ayrıca yapıdışı karşılaştırmalı çalışmadan elde edilen bilgiler doğrultusunda içerden galeriye ulaşımı sağlayan merdiven önerilmiştir.
