**ORDU İLİ AZİZİYE MAHALLESİ  
HARUN FURTUN EVİ RESTORASYON ÖNERİSİ**

**YÜKSEK LİSANS TEZİ  
MİMARLIK**

**GAZİ ÜNİVERSİTESİ  
FEN BİLİMLERİ ENSTİTÜSÜ**

**ARALIK 2008  
ANKARA**

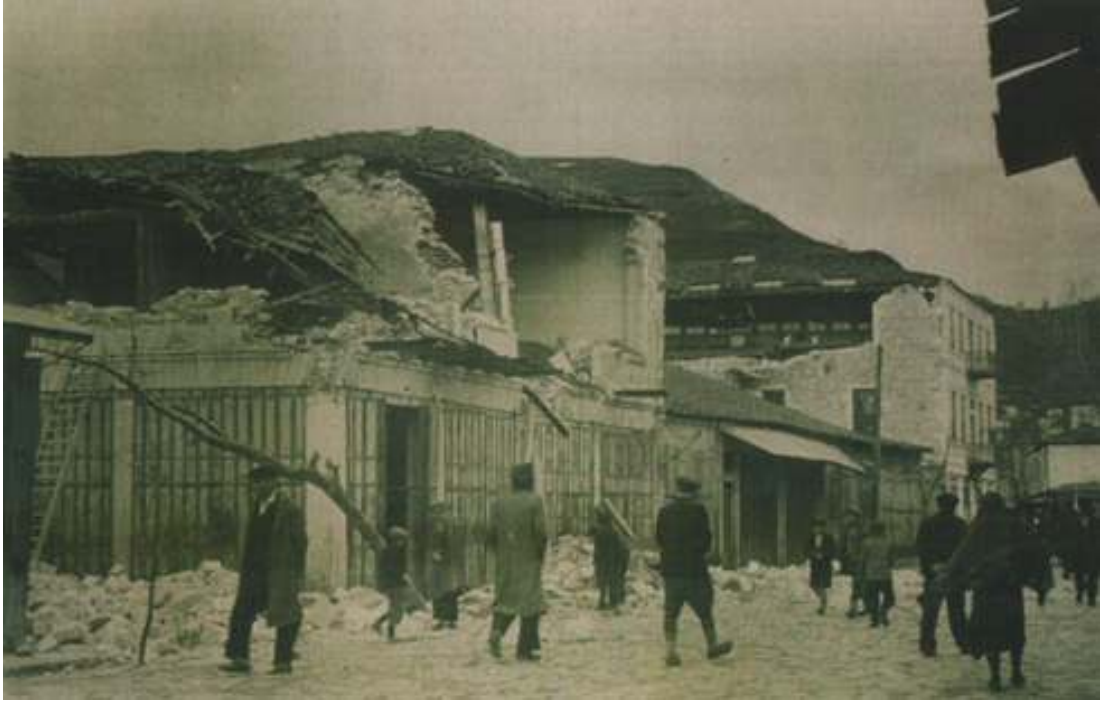
Resim 1.5. 1939 Erzincan depremi sonrası Ordu'daki hasar görüntüleri [5].

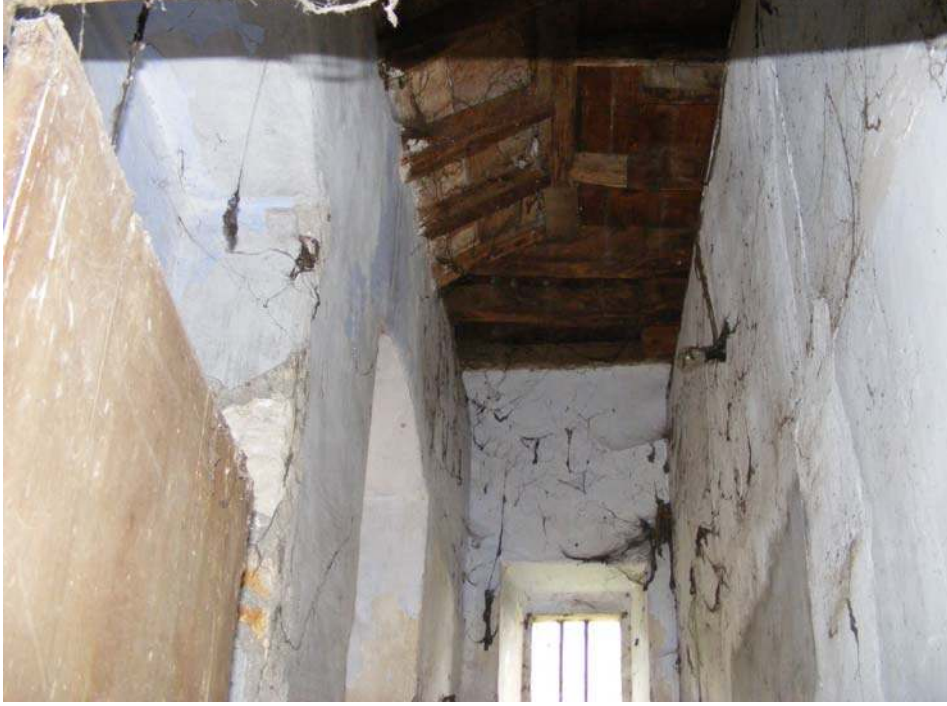
Resim 3.66. Z08 numaralı mekanın çatı konstrüksiyonuna ait izler

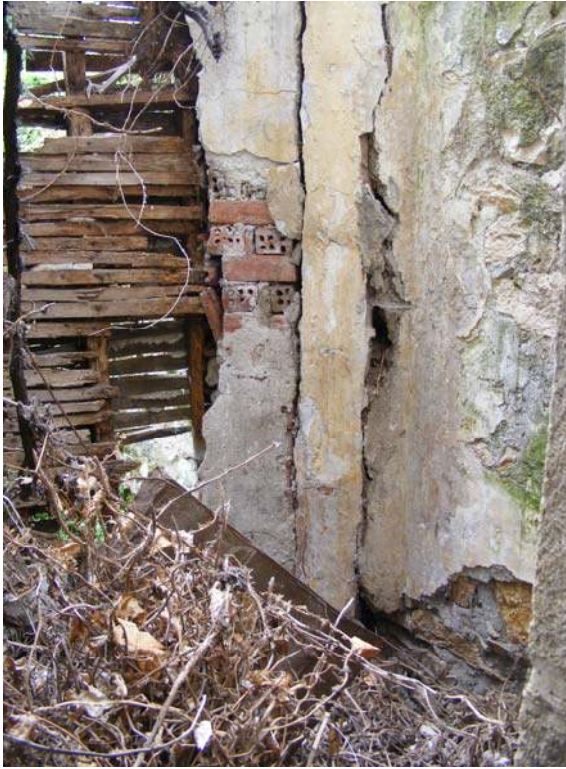
Resim 3.67. Z09 numaralı mekanın yıkık duvar bölümü
