**OVERHOLE GİREN GEMİLERDE GÖRÜLEN  
KOROZYON HASARLARI VE BU HASARLARIN  
GİDERİLME YÖNTEMLERİ**

**YÜKSEK LİSANS TEZİ**

**İSTANBUL, 2006**

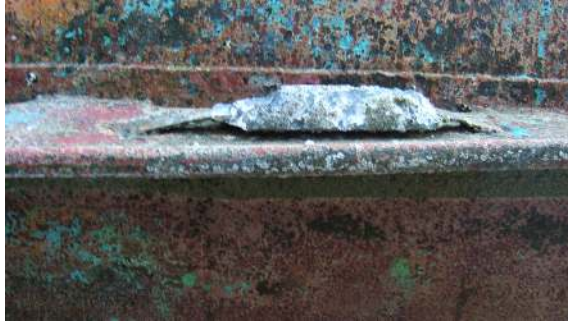
Şekil 6.9 Gemi yalpalığı üzerine yerleştirilmiş tutya

- 9) Harcanan tutyaların gemi sacına boşluklu monte edildiği, harcanmayanların ise boşluksuz monte edildiği dikkat çekmektedir. Görevini yerine getirerek harcanan bir tutya, Şekil 6.9’da örnek olarak gösterilmiştir.

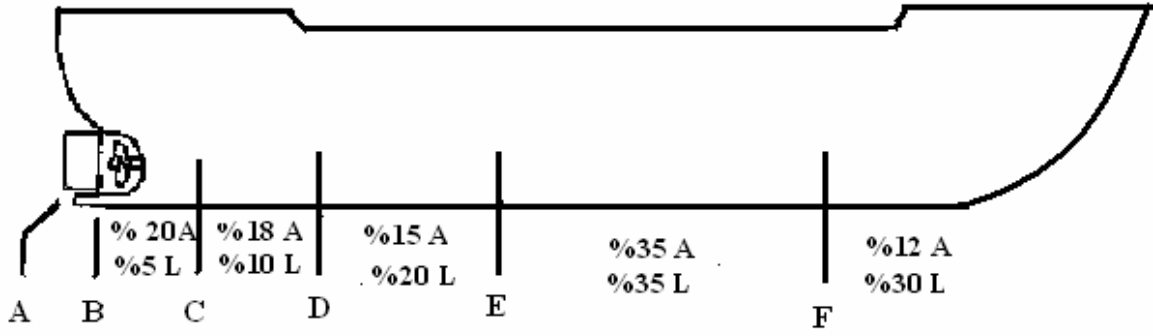
Şekil 6.23 Gemi üzerinde tutya dağılımı

Şekil 6.23’de gösterildiği gibi gemi teknesi 6 bölgeye ayrılmıştır. İlk sırada belirtilen değerler, toplam anotun bölgelere dağılım yüzdeleri, ikinci sırada belirtilen değerler, gemi boyuna göre bölgelerin uzunluk yüzdeleri göstermektedir. Toplam anot ihtiyacı, aşağıda belirtildiği gibi hesaplanmaktadır;

- 7) Zehirli boya ve faça boya uygulaması tamamlanan gemi, korozyondan korunması amacıyla, katodik koruma uygulamasına tabi tutulmuştur. (Şekil 6.22) Çelik tekneye sahip olan gemide, galvanik anot olarak, 8 kg ağırlığında, 4 yıl ömre sahip, çinko anot seçilmiştir. Gemiye ait katodik koruma projesi, aşağıda belirtildiği gibi oluşturulmuştur;

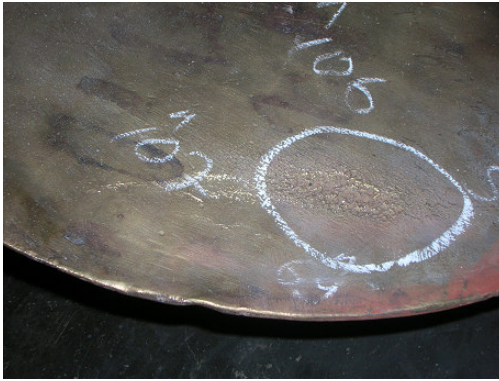
a

Sökülerek, kontrolü yapılan bronz gemi pervanelerinde, erozyonlu korozyon ve kavitasyon oluştuğu tespit edilmiştir. Şekil 6.35’de “a” ile pervane kanat ucunda oluşan erozyonlu korozyon, “b” ile pervane kanat sırtında oluşan kavitasyon gösterilmiştir.

Şekil 6.35 Gemi pervanesinde oluşan korozyon

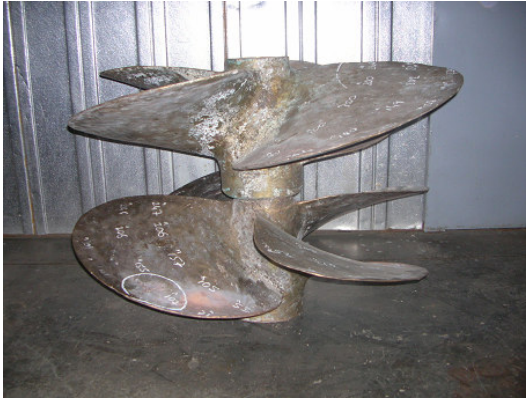
a

Çarpma nedeni ile aşırı hasar gören pervanelerin, yapılan ölçü kontrolü sonrasında, kabul edilebilir değerlerde olmadığı, bu sebeple düzeltme işlemlerine tabi tutulamayacağı anlaşılmış ve hurdaya ayrılmıştır Şekil 6.37’de “a” ile hurdaya ayrılan pervaneler, “b” ile yerine takılacak yeni pervane gösterilmiştir.

Şekil 6.37 Hurdaya ayrılan ve yenilenen gemi pervaneleri
