**RESTORASYON ALANINDA KORUMA LABORATUVARININ ÖNEMİ  
VE KORUMA LABORATUVAR ÇALIŞMALARININ ÖRNEK BİR YAPI  
ÜZERİNDE DEĞERLENDİRİLMESİ**

**YÜKSEK LİSANS TEZİ**

**Nihan ÇETİNBAŞ ÇELİK**

**EYLÜL 2015**

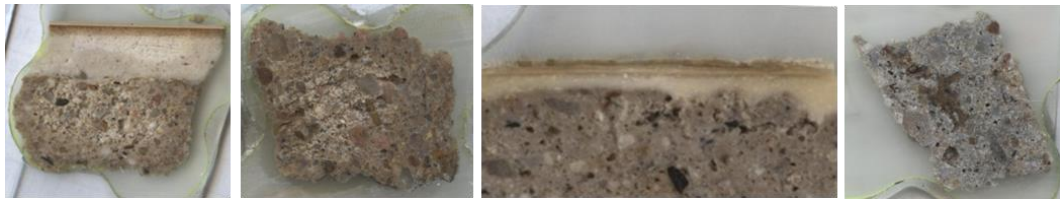
**Şekil 4.23 :** Sırasıyla kaba, dış, iç ve melez sıva örnekleri.

Sıva örnekleri deney sonuçları değerlendirildiğinde kaba sıvalar, dış sıvalar, iç sıvalar ve melez sıvalar olarak sınıflandırılabilir (Şekil 4.23). Kaba sıva örneklerinin büyük kısmı ise 50 ile 100 doz arası çimento katkılı melez sıva örnekleridir. Bu sıvaların alt tabakaları % 25-30 oranında kireç içeren 50 doz çimento takviyeli sıva örnekleridir. Agregaları 4mm elek altında kalan kara kumudur. Kaba sıva tabakası da olan bu alt tabaka üzerinde yukarıda açıklanan nefaset sıvası ile boya ve astar tabakaları gözlemlenmektedir.

Dış sıvalar iki tabakadan oluşmaktadır. Üst kısmı 75-100 doz çimento takviyeli % 25-30 oranında kireç içeren melez sıva örneğidir. Agregaları 4 mm elek altında kalmaktadır. Alt tabakası ise %30-35 kireç içeren 50-75 doz çimento takviyeli melez sıva örneğidir. Agregaları 4 mm elek altında kalan ocak kumudur.

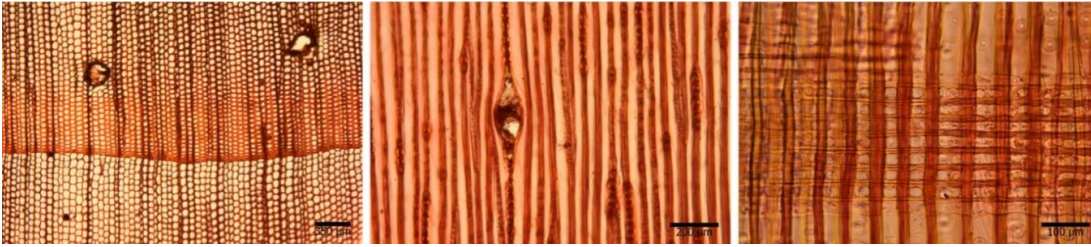
**Şekil 4.30 :** Bağdadi çıta örneğinin enine, teğet ve radyal kesitlerinin mikroskobik görüntüsü.

2. katta odanın tavan bağdadi çitasından alınan örnek; yıllık halkaları belirgin, kübik çatlaklı, çürümüş Sarıçam cinsi ahşap malzemedir (Şekil 4.29, Şekil 4.30).

Niteliğini ve işlevini kaybetmiş (sağlamlaştırılması mümkün olmayan) kısımlar, sağlam bölgeye kadar kesilerek çıkartılmalı, özgün ahşap cinsi ile tümlenmelidir. Parça ekleme/tümleme çalışmaları sırasında kullanılan ahşap malzemenin lif yönlerine dikkat edilmelidir. Yüzeyinde çatlak bulunan ahşap elemanlarda (özellikle

çatı katındaki kirişlerde), öncelikle çatlağın derinliği tespit edilmelidir. Oluşan çatlak nedeniyle, taşıyıcılık durumundan şüphe edilen yapı elemanları tahribatsız yöntemlerle test edilebilir.

Taşıyıcılık durumundan şüphe edilmeyen, sağlam ancak yüzeyinde çatlak oluşan yapı elemanlarında bu çatlakların, ahşap tozu (unu) ile %5`lik ve %15`lik akrilik emülsiyonun (Primal AC 33) karıştırılmasıyla hazırlanan macunla doldurularak sağlamlaştırılması uygun olur. Yeni kullanılacak tüm ahşap elemanların, vakumlu-basınçlı yöntem ile emprenye edilmiş olması önerilmektedir. Bu elemanlar ekstra veya 1. Sınıf keresteden üretilmiş olmalıdır.

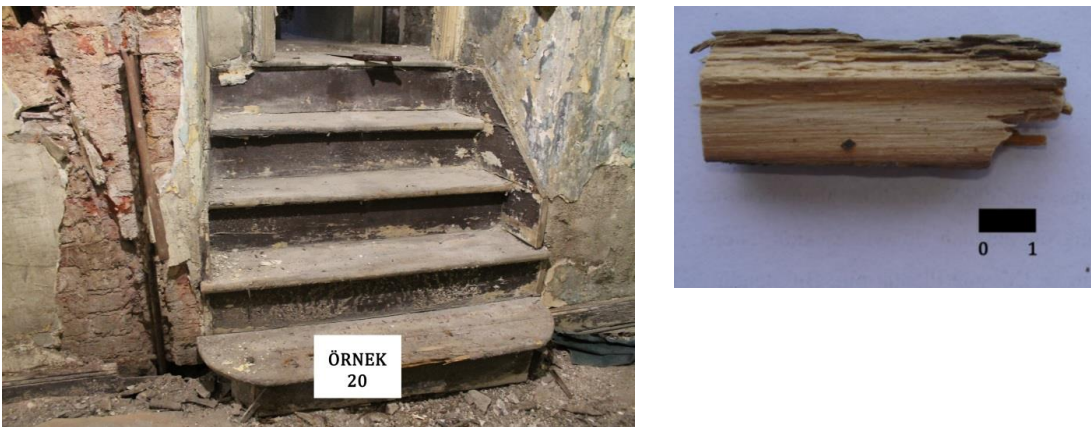
**Şekil 4.31 :** Merdiven basamağı örneğinin yakından görünüşü (sağda) ve yapıdan alındığı yer (solda).

2. katta koridorda bulunan merdiven basamağından alınan örnek; yıllık halkaları belirgin, açık sarı renkli, sert ve sağlam, Gökmar cinsi ahşap malzemedir (Şekil 4.31, Şekil 4.32).

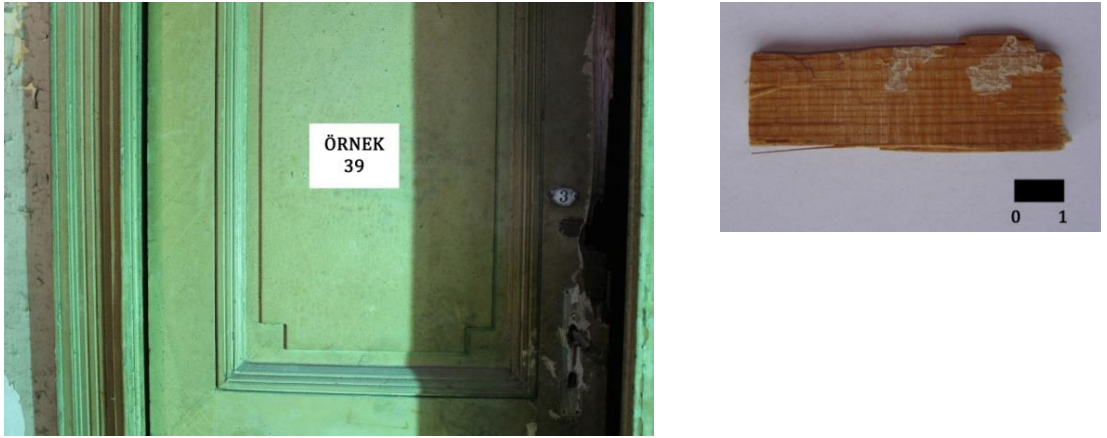
**Şekil 4.33 :** Kapı örneğinin yakından görünüşü (sağda) ve yapıdan alındığı yer (solda).

2. katın koridorunda bulunan kapı kanadından alınan örnek; yıllık halkaları belirgin, açık sarı renkli, üzerinde haki renkli boya tabakası bulunan, sert ve sağlam, Ladin cinsi ahşap malzemedir (Şekil 4.33, Şekil 4.34).

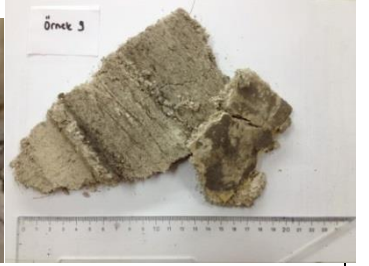
| 9 | SIVA | 4118 | Tek tabakadan oluşmaktadır. Gri renkli hamur içerisinde, 2mm boyutlu agregaların gözlemlendiği sıva tabakasıdır. Dayanımı zayıftır. Kıtık, saman ve kirlilik tespit edilmiştir. | | |

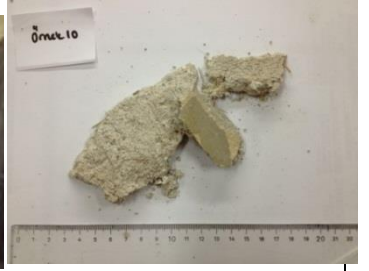
| 10 | SIVA | 4115 | Tek tabakadan oluşmaktadır. Üzerinde boya tabakaları mevcuttur. Krem renkli hamur içerisinde, 2mm boyutlu agregaların gözlemlendiği sıva tabakasıdır. Dayanımı zayıftır. Lifli katkı tespit edilmiştir. | | |

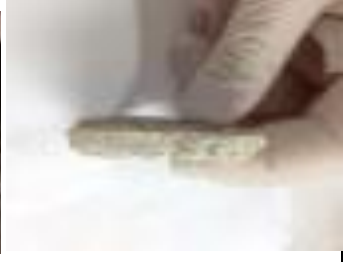
| 12 | SIVA | 3124 | İki tabakadan oluşmaktadır. Üzerinde boya tabakaları mevcuttur. Bej renkli hamur içerisinde, 2 mm boyutlu agregaların gözlemlendiği sıva tabakasıdır. Dayanımı zayıftır. Yüzeyde kirlilik tespit edilmiştir. | | |

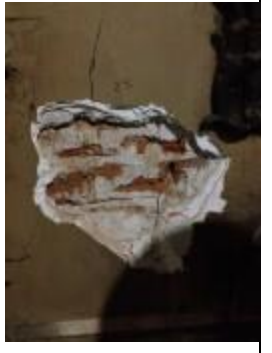
| 25 | SIVA | 2116 | Üç tabakadan oluşmaktadır. Üst katman boya, orta katman alçı benzeri ve alt katman bej renkli hamur içerisinde, 2mm boyutlu agregaların gözlemlendiği sıva tabakasıdır. Dayanımı orta seviyededir. | | |

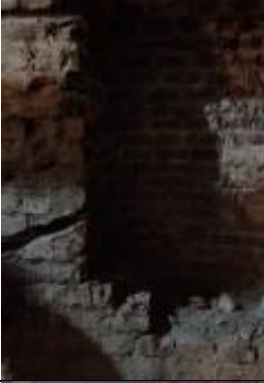
| 31 | SIVA | D01ZK01 | Tek tabakadan oluşmaktadır. Bej renkli hamur içerisinde, 2mm boyutlu agregaların gözlemlendiği sıva tabakasıdır. Dayanımı zayıf seviyededir. | | |

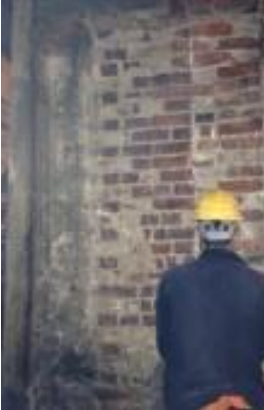
| 32 | SIVA | D04 DÜKKAN DUVAR | Tek tabakadan oluşmaktadır. Krem renkli hamur içerisinde, 2mm boyutlu agregaların ve taş parçalarının gözlemlendiği sıva tabakasıdır. Dayanımı zayıf seviyededir. | | |

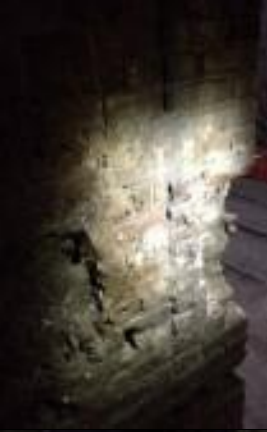
| 34 | HARÇ | D10<br>DÜKKAN<br>DUVAR<br>HARÇ | Gri renkli hamur içerisinde, 4mm boyutlu agregaların ve deniz kabuklarının gözlemlendiği harçtır. Dayanımı zayıf seviyededir. | | |

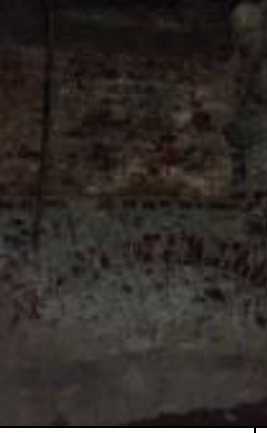
| 35 | HARÇ | D06<br>BODRUM<br>KEMER<br>HARÇ | Gri renkli hamur içerisinde, 4mm boyutlu agregaların ve taş parçalarının gözlemlendiği harçtır. Dayanımı kuvvetli seviyededir. | | |

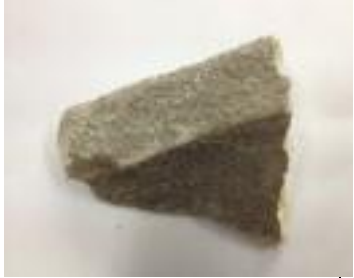
| 39 | TAŞ | DIŞ<br>CEPHE<br>TAŞ | Munsell Color<br>Chart 10YR 8/2<br>Dağılgan yapıda,<br>yüzeyinde kir<br>tabakasının tespit<br>edildiği doğal taş<br>örneğidir. | | |

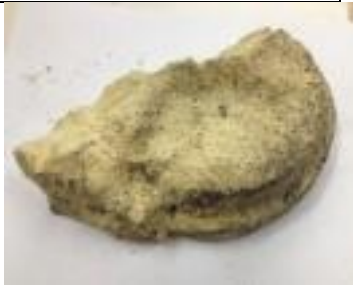
| 40 | TAŞ | DIŞ<br>CEPHE<br>TAŞ | Munsell Color<br>Chart 10YR 8/2<br>Dağılgan yapıda,<br>yüzeyinde kir<br>tabakasının tespit<br>edildiği doğal taş<br>örneğidir. | | |
