RİZE-FIRTINA VADİSİNDE TARİHİ AHŞAP YAPILARIN  
RESTORASYONUNDA ÖZNEL DOKULARI KORUMAK AMACIYLA AĞAÇ  
MALZEMEDEKİ TAHRİBAT VE KUSURLARIN BELİRLENMESİ

DOKTORA TEZİ

Büşra AYDOĞAN SELÇUK

MAYIS 2024

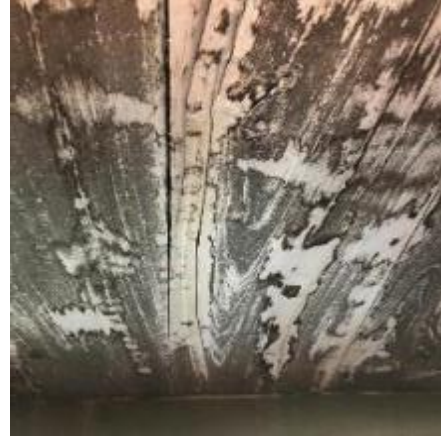
Şekil 56. (a) Ceviz oyma tavanda yoğun böcek tahribatı, (b) Tahribata uğramış ahşap tavan döşeme kirişi, (c) Rutubet alan ahşapta mantar ve böcek tahribatı, (d) Tavan döşemesinde beyaz çürüklük, (e) Ahşap taşıyıcıda beyaz çürüklük ve korozyon.

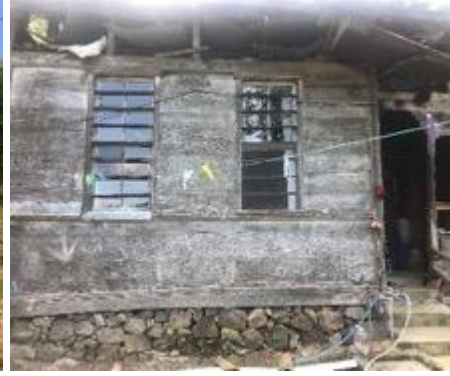
(f)

Şekil 65. (a)Bodrum kat kirişte önemli ölçüde çürümüş ağaç malzemedede oluşan deformasyonun görüntüsü (b) Ahşap dikmelerde böcek tahribatı ve UV degradasyonu (c) Ahşap kirişe ait derin çatlak/yarık (d) Dış hava etkisi, (e)UV degradasyonu, (f)Yoğun dış hava etkisi ve böcek tahribatı

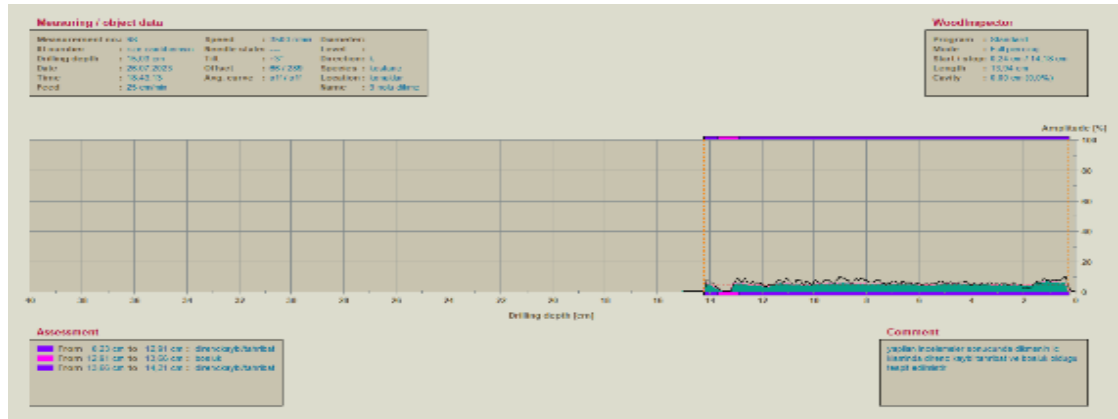
Şekil 66. Biryol Evinde delme cihazıyla yapılan incelemelere ait bazı grafikler

Şekil 66'da taşıyıcı ahşap elemanların rezistograf cihazıyla incelenmesi sonucunda elde edilen genlik grafiklerinde yüksek tepeler sağlam bölgeyi, daha düşük tepe noktaları ise çürümeyi, çatlakları, bölünmeleri veya bozulmuş bölgeleri temsil etmektedir. Elde edilen sonuçlara göre, Şekil 66 (a) ve (c)'deki dikmelerde ve (b)'deki kirişin iç kısımlarında hasara bağlı önemli ölçüde direnç kayıpları olduğu saptanmıştır. Şekil 66 (a)'da incelenen dikmenin iç kısımlarında çürüklük/böcek tahribatı nedeniyle çatlak veya boşluk olduğu, Şekil 66 (c)'deki taralı alanda görüldüğü üzere ise pikler sık aralıklarla bir miktar azalmadan sonra tekrar artış göstermiştir. (Verbist vd., 2019). Böcek tahribatının ağaç malzemede oluşturduğu uçuş/yenik delikleri nedeniyle bu genlik profilinin elde edilmesinde etkisinin olabileceği şeklinde yorumlanmıştır.

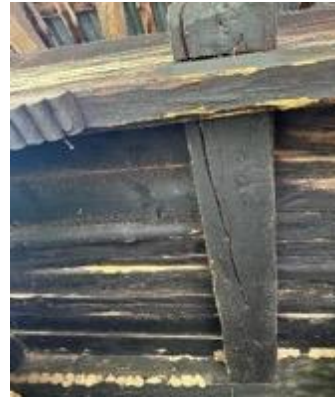
Çetinkaya Evindeki görsel incelemeler sonucunda bazı bulgular edinilmiştir. Doğu yönüne bakan tarafta bulunan beş adet ahşap dikey taşıyıcıda çatlak ve yarıklar bununla birlikte böcek tahribatı bulunmaktadır. Boyutları sırasıyla; boyu 1 m'yi geçen 2 cm genişliğinde; 0,5-1 cm genişliğinde, genişliği 1 cm'den fazla ve son olarak 1,5 cm'den fazla olan boyuna yönlü çatlaklar ölçülmüştür. Kalınlık boyunca ilerlemeyen ve 1,5 m'den veya parça uzunluğunun ½'sinden fazla olmayan çatlaklar göz ardı edilebilmektedir (EN 14801-1, 2005). Dikey taşıyıcıların tümünde böcek tahribatı olduğu gözlenmiştir. Ahşap dikmeler içinde 3 numaralı dikme hariç diğerlerinin toprakla teması kesilmiştir. Toprakla temas eden 1 numaralı dikmede ve toprakla temas etmeyen, Şekil 34 (f)'te yer alan 3 numaralı dikmede esmer çürüklük olduğu tespit edilmiştir. Batıya bakan cephedeki dikmelerde böcek tahribatına rastlanmamış, ahşap dikmede çatlak ve yarıklar olduğu gözlenmiştir. Şekil 34 (e, c ve b)'de dikmelerin bazılarında mevcut lif eğriliklerinden çatlaklar eğrilik boyunca devam etmektedir. Dikmelerin tümünde dış ortam etkilerine bağlı renk değişikliği oluşmuştur. Dikmelerin toprakla teması taşla kesilmiştir.

Şekil 73. (a) Taşıyıcı kirişlerde ve döşemede rutubete ve çürümeye bağlı oluşan kusurlar  
 (b) Taşıyıcı kirişte yoğun böcek tahribatı ve yarıma, (c) Kirişte derin çatlaklar ve yarılmalar, (d) Çatı taşıyıcılarında çürüklük ve böcek tahribatı, (e) Ahşap dikmedeki derin çatlaklar, (f) Ahşap dikmede çürüme, böcek tahribatı ve renk değişimi

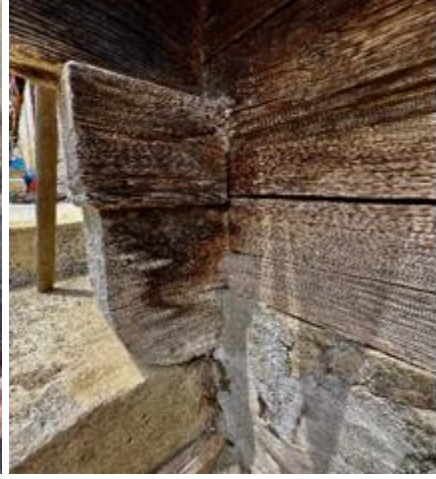
rutubet etkisi şekil 80 (c) 'de görülmektedir. Şekil 80 (a)'da doğu cephesindeki ahşap dikmeleri suyun etkisinden korumak amacıyla dikmelerin bulunduğu zemin, taşla toprakla bağlantı kesilmiştir. Tarihi Konağın yapımında kurtboğaz tekniği denilen geçme sistemi kullanılmıştır. Bu sistemde ahşap elemanlar birbirlerine geçirilerek yapının yükseltilmesi sağlanmıştır. Bu sebeple yapım aşamasında çivi kullanılmamıştır. Ahşap iskeletin geçme yerlerinin olduğu enine kesitler dış hava koşullarına maruz kalan ahşapta çalışmaya bunun sonucunda oluşan gerilmelere karşılık çatlaklar oluştuğu tespit edilmiştir. Enine kesitlerde odunun doğal dayanımının fazla olduğu öz kısmı kullanılmıştır. Şekil 80 (f)' de, özden çevreye doğru oluşan çatlaklar bulunmaktadır. Şekil 80 (e) 'de suya veya rutubete sürekli maruz kalan ahşap taşıyıcı elemanlarda beyaz çürüklük tespit edilmiştir. Şekil 80 (b)' de ev içi ahşap zemin döşemesinde böcek tahribatı ve mekanik aşınma görülmektedir. Konağın bozulan ahşap panjurları restore edilmiştir. Şekil 80 (d)'de dışa bakan cephelerin hepsinin yoğun UV degradasyonuna maruz kaldığı belirlenmiştir.

Şekil 80. (a) Batıya yönündeki dikmede çatlak oluşumu (a) Ev içi zeminde oluşan mekanik aşınma ve böcek tahribatı (c) Rutubetin çatı saçaklarına etkisi (d) UV degradasyonu (e) Hava şartlarının (yağmur, kar suyu) kapı doğramasında oluşturduğu yüzey erozyonu (yıkınma) (f) Enine kesitlerde oluşan çatlakların görüntüsü

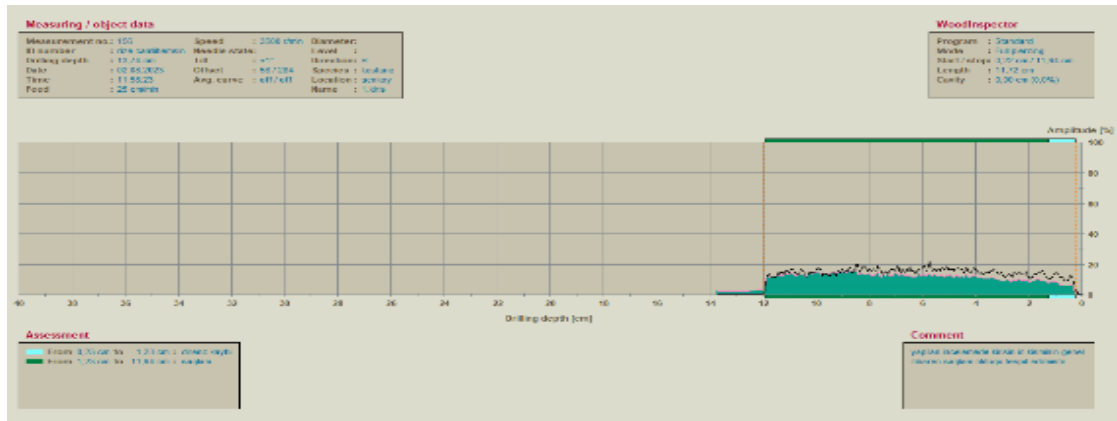
(a)

Rezistograf profilinde görüldüğü üzere, yüksek tepeler sağlam bölgeyi, daha düşük tepe noktaları ise çürümeyi, çatlakları, bölünmeleri veya bozulmuş bölgeleri temsil etmektedir. Şekil 81’de elde edilen sonuçlara göre, (a)’da kirişin iç kısmında ölçüm başında fazla olmamakla birlikte direnç kaybı belirlenmiş olmasına rağmen kirişin kalan kısmının sağlam olduğu tespit edilmiştir. (b)’de incelenen dikmenin iç kısımlarında iç çatlak/boşlukların olduğu fakat hala sağlamlığını koruduğu sonucu elde edilmiştir. Ahşap dikmenin bazı kısımlarında direnç kayıpları/tahribat olduğu belirlenmiştir. (c)’de taralı

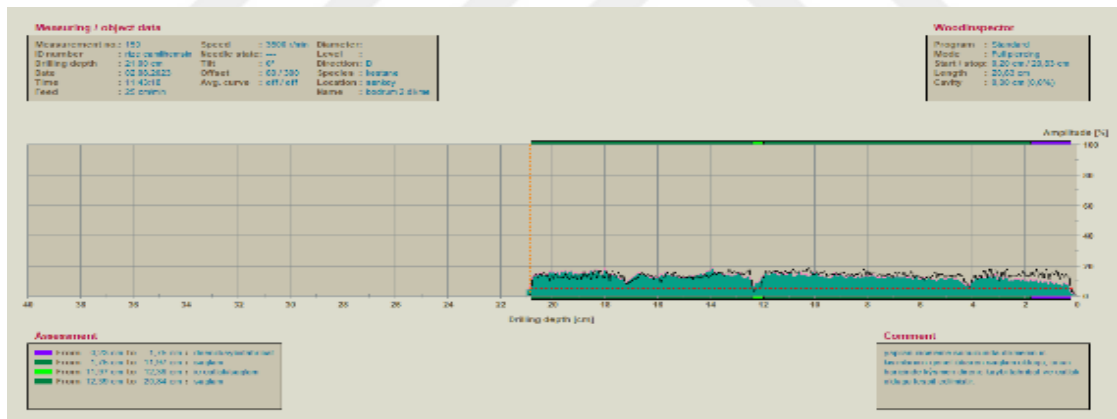
(c)

bölgenin başlangıcında kirişin iç kısmında tahribat olduğu ölçümün devamında tespit edilen iç çatlak/boşluklara rağmen kirişin hala sağlam olduğu sonucuna ulaşılmıştır.

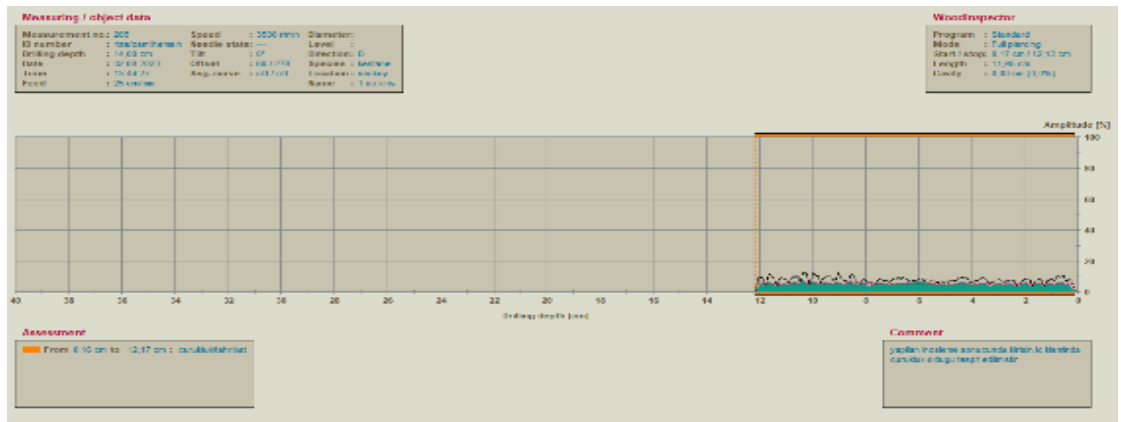
(a)

Rezistograf grafiklerinde, yüksek tepeler sağlam bölgeyi, daha düşük tepe noktaları ise çürümeyi, çatlakları, bölünmeleri veya bozulmuş bölgeleri temsil etmektedir. Şekil 89'da analiz edilen sonuçlara göre, (a)'ya ait kirişte iç kısımlarında çürüme ve tahribat olduğu görülmektedir. (b)'de incelenen dikmenin iç kısımlarında tahribata ilişkin (çürüklük veya) direnç kayıpları olduğu tespit edilmiştir. (c)'deki kirişin iç kısmında sağlam kısımlar olmakla birlikte çatlaklar ve çürüme olduğu buna bağlı direnç kayıpları meydana geldiği belirlenmiştir. Wilcox, (1978) çalışmasında kahverengi çürüklük mantarınca (*Serpula lacrymans*) tahrip olan bir kirişte, ağaç malzeme yoğunluğunun yalnızca %10'unu kaybederken, bu durumun diğer taraftan %80 mukavemet kaybına yol açabildiği sonucuna ulaşmıştır. Direnç profilindeki küçük bir düşüşün büyük bir güç kaybına karşılık gelme olasılığının muhtemel olabildiğini göstermektedir.

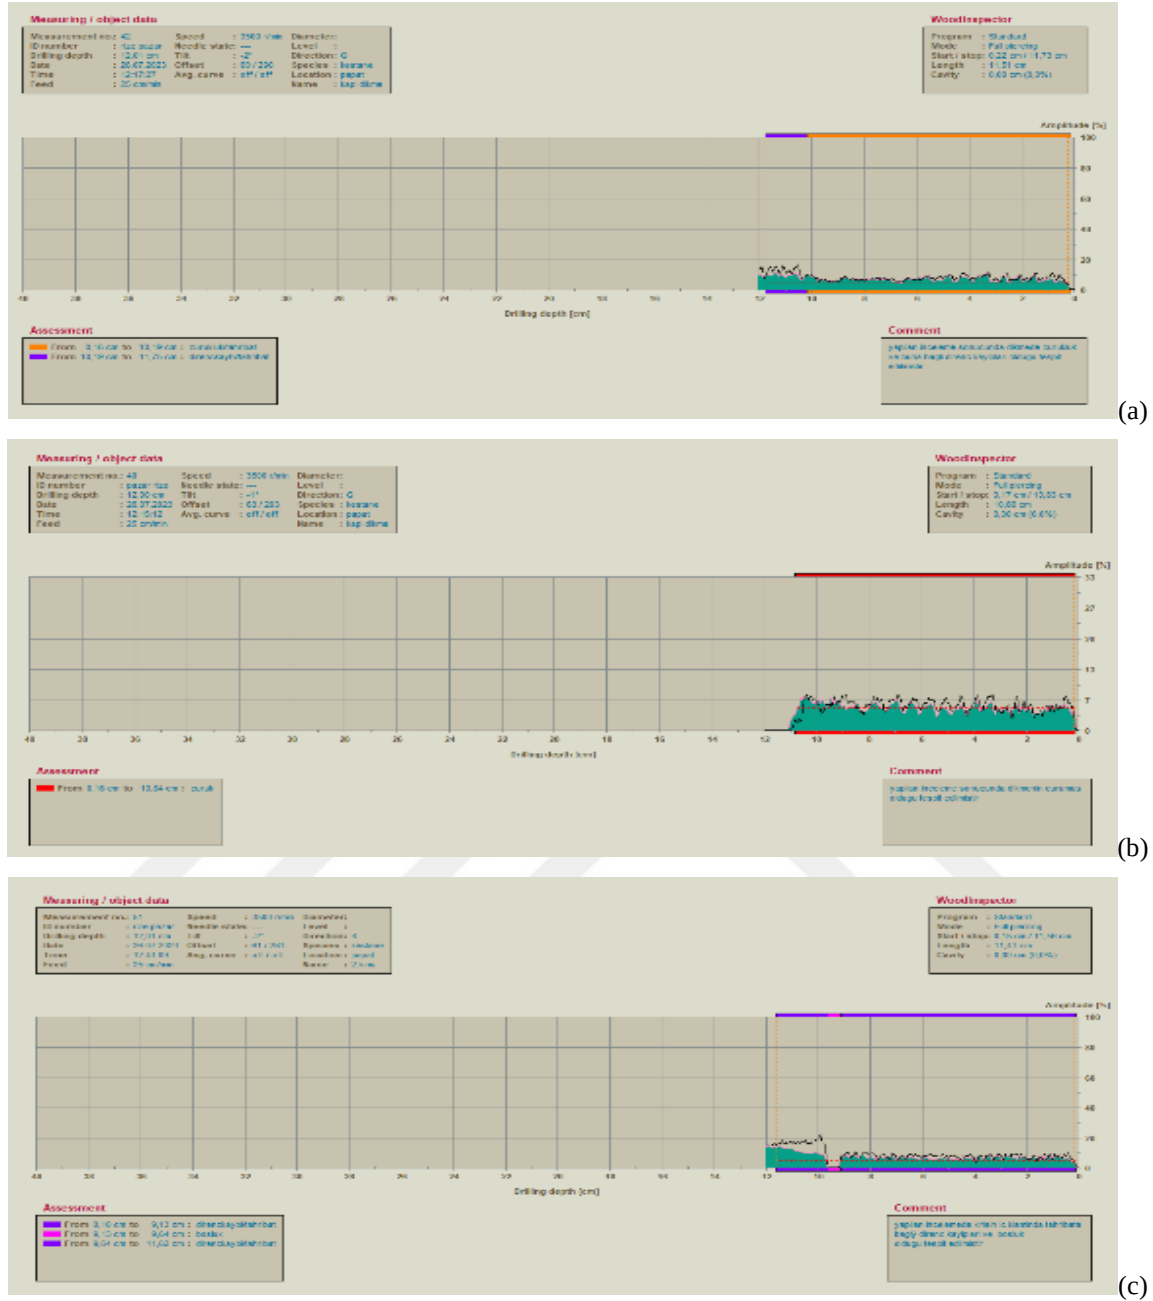
Şekil 96. Aydoğan Evinde delme cihazıyla yapılan incelemelere ait bazı grafikler

Aydoğan Evinin taşıyıcı ahşap elemanların rezistograf cihazıyla incelenmesi sonucunda elde edilen genlik grafiklerinde görüldüğü üzere, yüksek pikler sağlam bölgeyi, daha düşük tepe noktaları ise çürümeyi, çatlakları, küçük/büyük çürüklük zonlarını veya boşlukları temsil etmektedir. Elde edilen sonuçlara göre, Şekil 96 (a)'da bulunan dikmede mantar çürüklüğü olduğu, Şekil 96 (b)'deki kirişin iç kısımlarının ise tamamen çürümüş olduğu sonucuna ulaşılmıştır. Şekil 96 (c)'deki taralı alanda yapılan inceleme sonucunda, kirişin iç kısımlarında çürüklük ve böcek hasarına ilişkin boşlukların olduğu tespit edilmiştir.

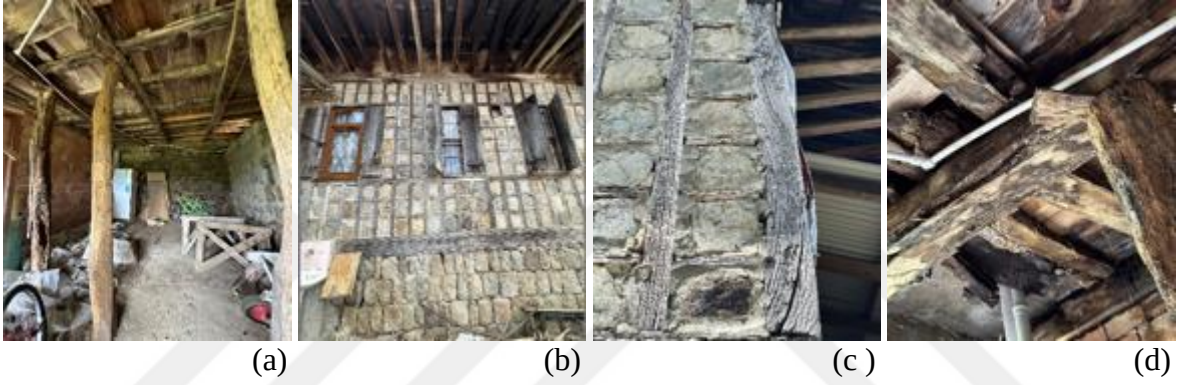
Şekil 110(a)’da ahşap yapının su tesisatı içerden döşenmiştir. Ağaç malzemeye temas halindeki borulardan sızan su, malzemenin sürekli rutubet almasına bunun sonucu, mantar ve böcek zararlılarının yaşaması için gerekli uygun ortamın oluşmasını sağlamaktadır. Şekil 110(d), görsel değerlendirme sonucunda bodrum katının tavan taşıyıcı kirişleri yoğun rutubete maruz kaldığından ileri derecede çürümüştür.

Çatı problemlerinin yaygın sebepleri arasında yağmur suyu drenaj sistemi yer almaktadır. Bu sistem yetersiz olduğunda veya olmadığında suyu sızdırabilmekte ve ahşapta tahribat yapabilmektedir. Şekil 110 (b)'de çatı saçaklarının su alması sonucunda taşıyıcılarda renk değişimi ve mantar çürüklüğü olduğu belirlenmiştir. Ayrıca dış cephe doğramalarında, pencere kanatlarında atmosferik etkilere bağlı (güneş ışını, yağmur vs.) aşınma, renk değişikliği veya yüzey erozyonu meydana gelmiştir. Şekil 110 (c)'de dolgu sistem taşıyıcısı olan ahşap köşe dikmede ahşap dikmenin çalışmasına bağlı eğrilik olduğu tespit edilmiştir. Diğer taraftan böcek tahribatı ve etkileri ahşap yapıda hemen hemen tüm cephe ve doğramalarında rastlanmıştır.

Şekil 110. (a) Bodrum kat mantar çürüklük ve böcek tahribatına maruz kalan dikme ve kirişlerin görünümü, (b) Rutubete maruz kalan çatı taşıyıcıları, (c) Dikmede lif eğrilği, (d) Bodrum kat ahşap taşıyıcı kirişlerde mantar çürüklük

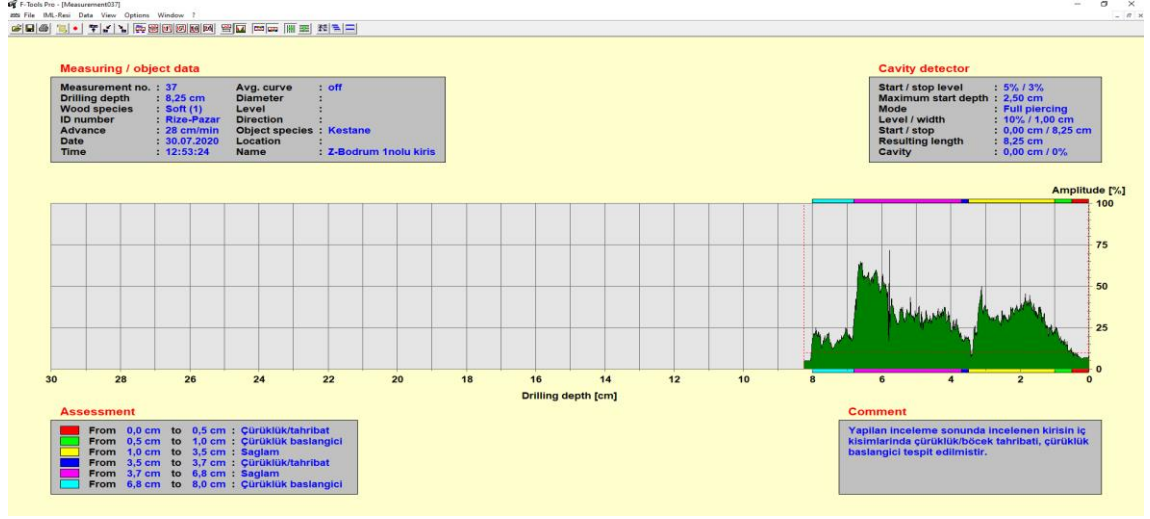
temsil etmektedir. Elde edilen sonuçlara göre, Şekil 111 (a) ve (c)'deki kirişlerin iç kısımlarında hasar, çürüme, çatlak/boşluk olduğu görülmektedir. Şekil 111 (b)'de incelenen kirişin iç kısımlarında çürük/böcek hasarı ve çürümenin başladığı, , kirişin iç kısımlarında çürüklük ve böcek hasarına ilişkin boşlukların olduğu bu durumun direnci düşürdüğü tespit edilmiştir.

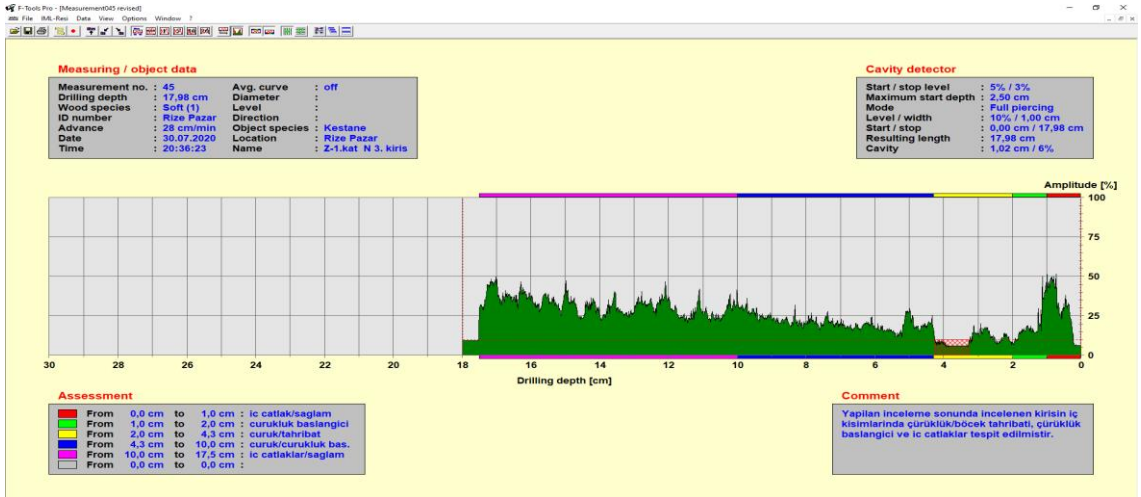
(c)

Şekil 111. Çalışma sahasında incelenen bazı tarihi ahşap yapı elemanlarının delme cihazıyla testlerine ilişkin grafikler

Esat Evinin rezistograf profilinde görüldüğü üzere, yüksek tepeler sağlam bölgeyi, daha düşük tepe noktaları ise çürümeyi, çatlakları, bölünmeleri veya bozulmuş bölgeleri

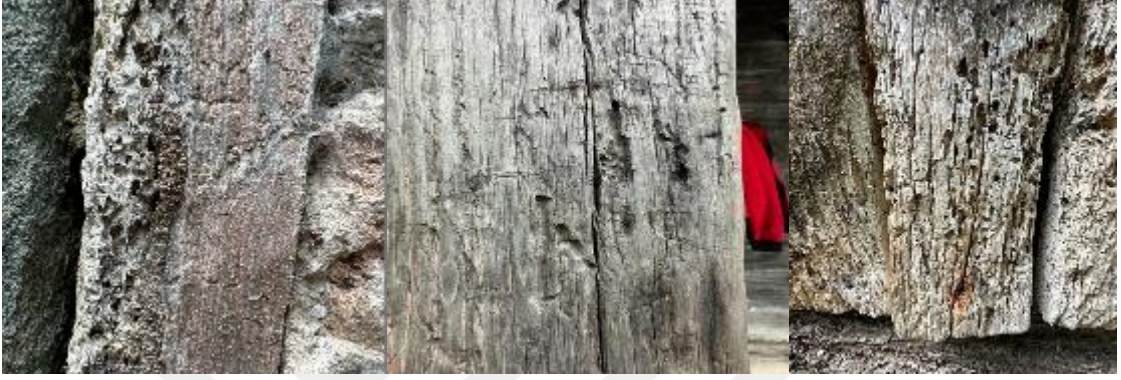
Şekil 116. Aydoğan Evi ahşap yapı elemanlarında tespit edilen böcek tahribatı

Aydoğan Evine ait numunelerdeki böcek ve kurtların etkisiyle meydana gelen tahribatı gösteren görüntülere ilişkin bulgular Şekil 116'da verilmiştir. Ahşap yapıların bulunduğu bölgenin aynı ılıman iklim koşullarına sahip olması durumu arız olan böceklerin benzerlik göstermesine neden olmuştur. Görsel muayene sonucunda böceklerin açtığı uçma delikleri, larva ve yumurta tünellerindeki görünüşleri Anobidae familyasına ait türle tutarlılık olduğu belirlenmiştir.

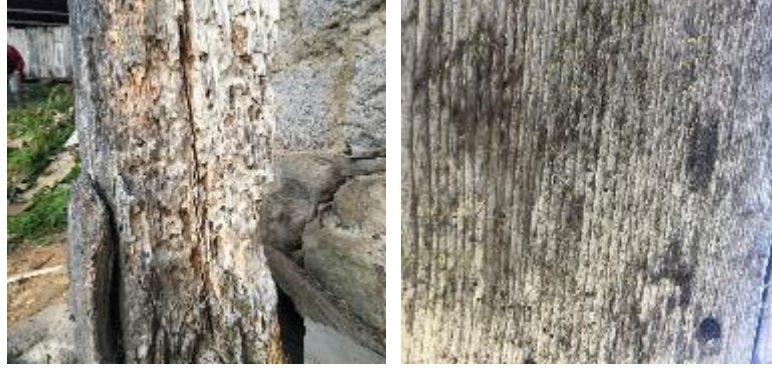
Melikoğlu Konağı Baba Evine ait taşıyıcı elemanlarda (Şekil 121) rutubet nedeniyle ileri derecede tahrip olan odun numunelerinde böceklerin açtığı tüneller ve uçma deliklerinin belirgin olduğu görülmektedir. Diğer görsellerde de böceklerin açtığı yenik yolları ve tahribatı birlikte görülmektedir. Ahşap yapıların bulunduğu bölgenin aynı ılıman iklim koşullarına sahip olması sebebiyle arız olan böcekler benzerlik göstermektedir. Görsel muayene sonucunda böceklerin açtığı uçma delikleri, larva ve yumurta tünellerindeki görünümülerin *Anobidae* familyasına ait türle tutarlılık sağladığı belirlenmiştir. Diğer taraftan uçma deliklerinin çok küçük boyutlu ve ergin çıkış deliklerinin daire enine kesitli olması sebebiyle tahribatı yapan bir diğer türün *Lyctinae* familyasına ait odun delen böcek olduğu teşhis edilmiştir. Öğüntü tozları pudra gibi olup topaklanmaktadır.

Şekil 121. Melikoğlu Konağı Baba Evi ahşap yapı elemanlarında tespit edilen böcek tahribatı

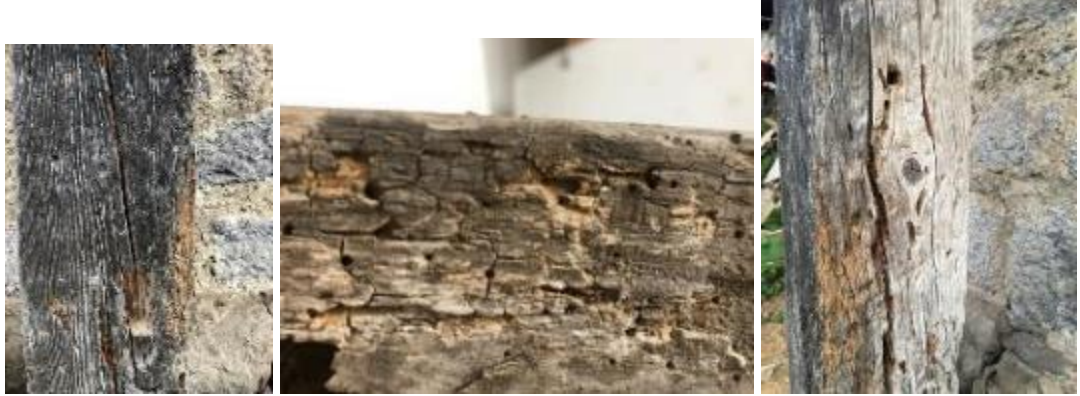
Melikoğlu Konağına ait taşıyıcı elemanlarda (Şekil 122) böceğin uçma delikleri ve ağaç malzemenin deforme olmuş yüzeyinden açtığı tüneller sonucu ağaç malzemedeki tahribatın belirgin şekilde olduğu gözlenmiştir. Şekil 122’de elde edilen bulgulara göre esmer çürüklük ve böcek tahribatı yapının taşıyıcı elemanlarında birlikte görülmektedir. Görsel muayene sonucunda böceklerin açtığı uçma delikleri, larva ve yumurta tünellerindeki görünüm arasında tutarlılık olduğu görülmüştür. Uçma deliklerinin boyutlarının küçük ve daire enine kesitli olması bununla birlikte çıkardıkları öğüntülerin pudra görünümlü olması sebebiyle ağaç malzemeye arız olan böcek türünün *Lyctinae* familyasına ait olduğu tespit edilmiştir.

Şekil 122. Melikoğlu Konağı ahşap yapı elemanlarında tespit edilen böcek tahribatı
