**SAMSUN'DA BİR TCDD LOJMANI RESTORASYON ÖNERİSİ**

**YÜKSEK LİSANS TEZİ**

**GAZİ ÜNİVERSİTESİ  
FEN BİLİMLERİ ENSTİTÜSÜ**

**MAYIS 2011**

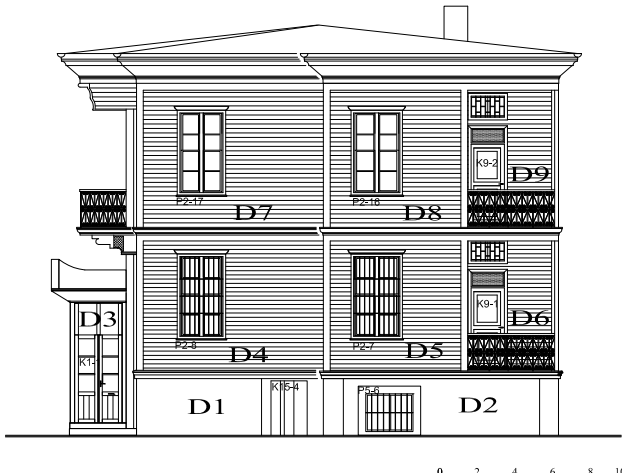
Çizelge 4.2.Yapı dış tanımlama tablosu- B görünüşü

| | | | <p>Yapının arka bahçe tarafına bakan cephesidir. Bodrum katta 11.17m, Zemin katta rüzgarlık mekanıyla 12.98m, 1. katta balkonla birlikte 12.71m uzunluğunda olup saçak yüksekliği 10.10m dir.</p> <p>Z01 Rüzgarlık mekanından bir çıkış bulunmaktadır, bu cephedeki kapı aktif olarak kullanılmaktadır. Kasada yer yer kopmalar mevcuttur.D6 ve D9 duvarlarında K9-X notasyonlu kapılar özgün, ahşap, beyaz yağlı boyalı kapılardır. Bu kapıların üstünde demir parmaklıklı pencereler bulunmaktadır. Pencerelerde çatlıklar bulunmaktadır. Rüzgarlık üst kabuğu tonozdur ve üst kotu +4.34 tür. Tonozun ön kısmında +4.63 kotunda biten bir özgün kemer - alın bulunmaktadır. Balkonda özgün, yağlı boyalı demir korkuluk bulunmaktadır.Balkonun altında özgün, beyaz yağlı boyalı payanda mevcuttur.</p> <p>Sıvalarda yer yer çatlıklar, dökülmeler mevcuttur. Ayrıca su problemleri sebebiyle nemlenme ve malzeme bozulmaları bulunmaktadır. Zemin katta yosunlanmalar mevcuttur. Genel olarak fazla problemi olmayan bir cephedir.</p> <p>Cephede 2 farklı tip pencere bulunmaktadır. Bu pencerelerin hepsi özgün pencerelerdir. Ayrıca 2 farklı tipte özgün kapı bulunmaktadır. Bu kapı ve pencereler beyaz yağlı boya ile boyanmıştır ve su problemleri sebebiyle nemlenme, renk değişimi ve malzeme bozulmaları bulunmaktadır.</p> | | | | | | | | | | | | | | | | | | |

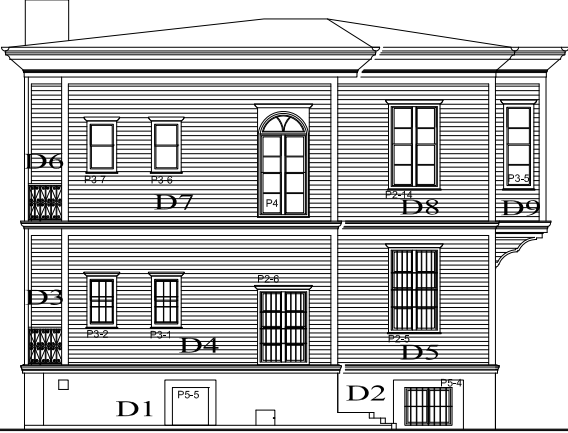
Çizelge 4.4.Yapı dış tanımlama tablosu- D görünüşü

| | | | | <p>Yapının yan bahçeye bakan cephesidir. Bodrum katta 12.46m, Zemin katta rüzgarlık mekanıyla 12.46m, 1. katta balkonla birlikte 13.79m uzunluğunda olup saçak yüksekliği 10.10m dir.</p> <p>Z07 Giriş mekanına, ±0.00 kotundan +0.44 kotuna geçişi sağlayan merdiven bulunmaktadır. Bu çıkış 1. kata ulaşımı sağlayan çıkıştır. Balkonda özgün, yağlı boyalı demir korkuluk bulunmaktadır. 111 Oda mekanının çıkma altında özgün, beyaz yağlı boyalı payanda mevcuttur.</p> <p>Sivalarda yer yer çatlaklar, dökülmeler mevcuttur. Ayrıca su problemleri sebebiyle nemlenme ve malzeme bozulmaları bulunmaktadır. Zemin katta yosunlanmalar mevcuttur. Genel olarak fazla problemi olmayan bir cephedir.</p> <p>Cephede 4 farklı tip pencere bulunmaktadır. Bu pencerelerin hepsi özgündür, beyaz yağlı boya ile boyanmıştır. D1 duvarında bulunan P5-5 notasyonlu pencerenin önü beton malzeme ile kapanmış ve üstü de beyaz boya ile boyanmıştır. Su problemleri sebebiyle nemlenme, renk değişimi ve malzeme bozulmaları bulunmaktadır.</p> | | | | | | | | | | | | | | | |

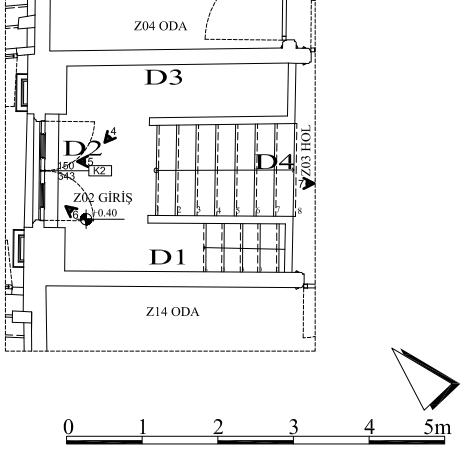
Çizelge 4.6.Yapı iç tanımlama tablosu- Z02 Giriş mekanı

| | | | | | | | | | | <p>2.93m * 2.77m ölçülere sahip dikdörtgen bir mekandır.Yüksekliği 4.90m'dir. +0.40 kotunda yer almaktadır. Lojmana giriş D2 duvarındaki K2 kapısından.</p> <p>Mekan içerisinde 2 adet merdiven bulunmaktadır. Yaşama mekanlarına çıkan merdiven 1.40m genişliğinde, ahşap ve özgündür. 0.64m genişliğinde beton merdiven bodrum kata inişi sağlamaktadır. Bodrum kata inişi sağlayan bu merdivende korkuluk ve küpeşte bulunmamaktadır.</p> <p>Tavan D2-D4 yönünde özgün, çıtalı ahşaptır. Tavan kaplaması Z03 Hol mekanına da devam etmektedir.</p> <p>Döşeme kaplaması D1-D3 yönünde özgün karo mozaiktir.</p> | | | | | | | | | | |

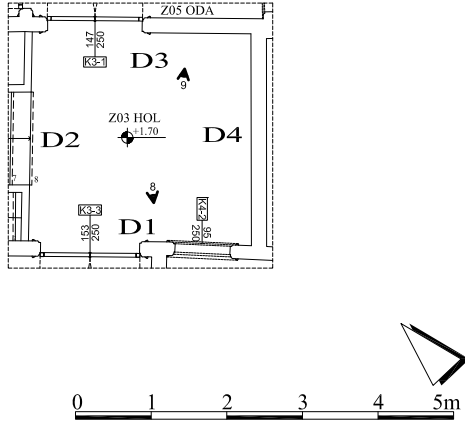
Çizelge 4.7.Yapı iç tanımlama tablosu- Z03 mekanı tanımlama tablosu

| | | 2.92m * 2.79m ölçülere sahip dikdörtgen bir mekândır.Yüksekliği 3.60m'dir. +1.70 kotunda yer almaktadır. Mekana giriş Z02 giriş mekanında bulunan +0.40 kotunda başlayan 1.40m genişliğinde,özgün ahşap olan merdivenden sağlanmaktadır. | |
| | | Z03 Hol mekanından diğer mekanlara bağlantı sağlanmaktadır. Bu bağlantı K3-1, K3-3, K4-2 kapılarından yapılmaktadır. Kapıların kasaları koyu sarı, kanatları beyaz yağlı boya ile boyanmıştır. K4-2 notasyonlu kapının kanadı çıkarılmıştır. Bu kilit yuvalarından ve menteşe yerlerinden anlaşılmaktadır. | |
| | | Duvarlar ve sıvaları genel olarak iyi durumda ve koyu sarı renkli plastik boyayla boyanmıştır. | |

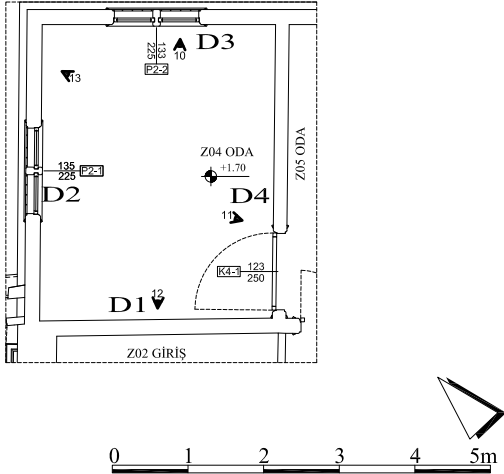
Çizelge 4.8.Yapı iç tanımlama tablosu- Z04 mekanı tanımlama tablosu

| | | <p>3.08m * 3.90m ölçülere sahip dikdörtgen bir mekandır.Yüksekliği 3.60m'dir. +1.70 kotunda yer almaktadır. Mekanın diğer mekanlarla bağlantısı K4-1 notasyonlu özgün ahşap kapıdan sağlanmaktadır. Bu kapının kasa ve kanatları beyaz yağlı boya ile boyanmış durumdadır.</p> <p>Z04 oda mekanı kuzey ve batı cephelerinden ışıkmaktadır. P2-X notasyonlu pencerelerin kasa ve kanatları özgün olmakla beraber tüm kasa ve kanatları içeriden mavi renkli yağlı boya ile boyanmış durumdadır.</p> <p>Duvarlar ve sıvaları genel olarak iyi durumdadır ve halihazırda beyaz renkli plastik boya ile boyanmıştır.</p> <p>Tavan D2-D4 yönünde özgün, çıtalı ahşaptır.</p> <p>Döşemenin tamamı kahverengi kalın muşambayla kaplanmıştır.</p> <p>Pencerelerde demir korkuluk bulunmaktadır.</p> | | | | | | | | | | | | | | | | | |

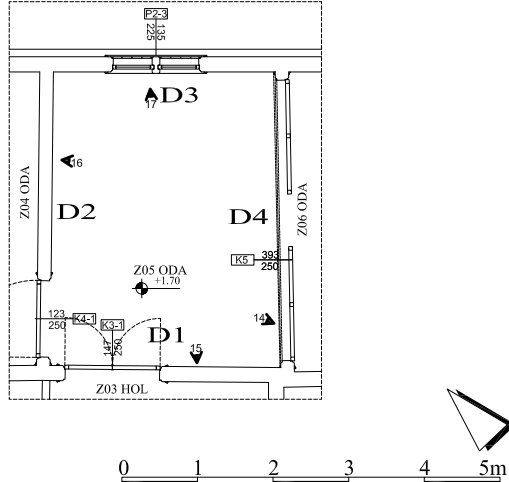
Çizelge 4.9.Yapı iç tanımlama tablosu- Z05 mekanı tanımlama tablosu

| | | | | | | | | | | <p>3.02m * 3.90m ölçülere sahip dikdörtgen bir mekandır.Yüksekliği 3.60m'dir. +1.70 kotunda yer almaktadır. Mekanın diğer mekanlarla bağlantısı K3-1, notasyonlu özgün ahşap kapıdan sağlanmaktadır. Bu çift kanatlı kapının kasa ve kanatları beyaz yağlı boya ile boyanmış durumdadır.</p> <p>Z05 oda mekanı kuzey cephesinden ışık almaktadır. P2.3 notasyonlu pencerelerin kasa ve kanatları özgün olmakla beraber tüm kasa ve kanatları içeriden mavi renkli yağlı boya ile boyanmış durumdadır.</p> <p>Duvarlar ve sıvaları genel olarak iyi durumdadır ve halihazırda beyaz renkli plastik boya ile boyanmıştır.</p> <p>Tavanda D2-D4 yönünde özgün, Z04 oda tavanından devam eden çitallı ahşap kaplama mevcuttur.</p> <p>Döşemenin tamamı kahverengi kalın muşambayla kaplanmıştır.</p> <p>Pencerelerde demir korkuluk bulunmaktadır.</p> | | | | | | | | | | |

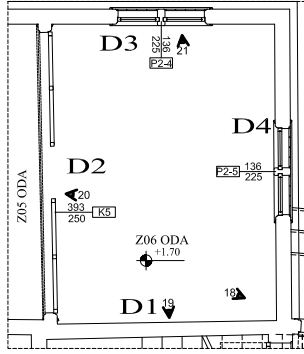
Çizelge 4.10.Yapı iç tanımlama tablosu- Z06 mekanı tanımlama tablosu

| | | | | | | | | | | <p>2.95m * 3.95m ölçülere sahip dikdörtgen bir mekandır.Yüksekliği 3.60m'dir. +1.70 kotunda yer almaktadır. Mekanın diğer mekanlarla bağlantısı K5 notasyonlu özgün ahşap kapıdan sağlanmaktadır. Bu kapının kasa ve kanatları beyaz yağlı boya ile boyanmış durumdadır.</p> <p>Z06 oda mekanı kuzey ve doğu cephelerinden ışık almaktadır. P2-X notasyonlu pencerelerin kasa ve kanatları özgün olmakla beraber tüm kasa ve kanatları içeriden mavi renkli yağlı boya ile boyanmış durumdadır.</p> <p>Duvarlar ve sıvaları genel olarak iyi durumdadır ve halihazırda beyaz renkli plastik boya ile boyanmıştır.</p> <p>Tavanda D1-D3 yönünde özgün, çıtalı ahşap kaplama mevcuttur.</p> <p>Döşemenin tamamı kahverengi kalın muşambayla kaplanmıştır.</p> <p>Pencerelerde demir korkuluk bulunmaktadır.</p> | | | | | | | | | | |

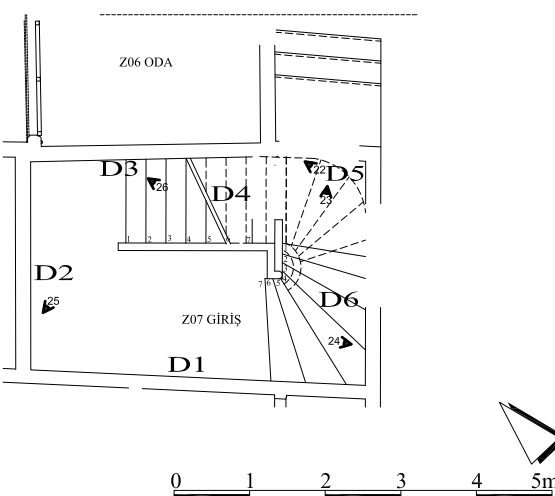
Çizelge 4.11.Yapı iç tanımlama tablosu- Z07 mekanı tanımlama tablosu

| | | | | | | | | | | <p>4.43m * 2.87m ölçülere sahip dikdörtgen bir mekandır.Yüksekliği +1.70 kotunda 3.60m, +0.44 kotunda ise 2.80m'dir. Mekana ve birinci kattaki daireye girişi K3-2 notasyonlu özgün çift kanatlı ahşap kapıdan sağlanmaktadır. Bu kapının kasa ve kanatları beyaz yağlı boya ile boyanmış durumdadır. Bununla birlikte K6 notasyonlu kapıdan bodrum katına geçiş sağlanmaktadır. Bu kapının kasası koyu sarı renkte, kanadı ise beyaz yağlı boya ile boyanmıştır.</p> <p>Z07 Giriş mekanı doğu cephesinden ışık almaktadır. P2-6 notasyonlu pencerenin kasa ve kanatları özgün olmakla beraber kasa ve kanatları içeriden koyu sarı renkli yağlı boya ile boyanmış durumdadır.</p> <p>(+0.44 - +1.70) merdivende korkuluklar ve küpeşterler özgün olup yağlı boya ile boyanmıştır. (-0.70 - +0.44) merdivende korkuluk ve küpeşte bulunmamaktadır.</p> <p>Duvarlar ve sıvaları genel olarak iyi durumdadır ve halihazırda +0.44 kotunda duvar 125cm yüksekliğinde ahşap kaplama ile kaplanmıştır. +2.50 kotuna kadar koyu sarı, tavana kadar beyaz yağlı boyalıdır.</p> <p>Tavanda D2-D6 yönünde özgün, çıtalı ahşap kaplama mevcuttur.</p> <p>Döşeme +0.44 kotunda özgün karo mozaiktir. +1.70 kotu tamamen kahverengide kalın muşambayla kaplanmıştır. Pencereelerde demir korkuluk bulunmaktadır.</p> | | | | | | | | | | | | | | |

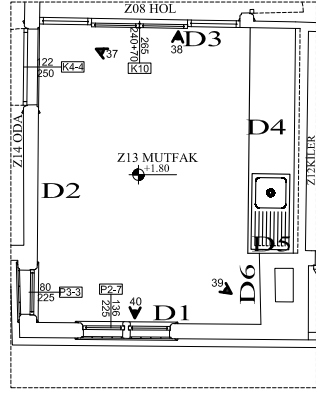
Çizelge 4.17.Yapı iç tanımlama tablosu- Z13 mekanı tanımlama tablosu

| | | <p>3.45m * 3.94m ölçülere sahip dikdörtgen bir mekandır.Yüksekliği 3.50m'dir. +1.80 kotunda yer almaktadır. Mekanın diğer mekanlarla bağlantısı K10 notasyonlu özgün ahşap kapıdan sağlanmaktadır. Bu kapının kasa ve kanatları koyu sarı yağlı boya ile boyanmış durumdadır. K4-4 kapısı önüne mutfak dolabı konulduğundan dolayı şu anda bu kapı kullanılmamaktadır.</p> <p>Z13 mutfak mekanı güney ve batı cephelerinden ışık almaktadır. P2-7 ve P3-3 notasyonlu pencerelerin kasa ve kanatları özgün olmakla beraber tüm kasa ve kanatları içeriden mavi renkli yağlı boya ile boyanmış durumdadır.</p> <p>Duvarlar ve sıvaları genel olarak iyi durumdadır ve koyu sarı renkli plastik boya ile boyanmıştır.</p> <p>Tavanda D1-D3 yönünde özgün, çıtalı ahşap kaplama mevcuttur.</p> <p>Döşemenin tamamı kahverengi kalın muşambayla kaplanmıştır.</p> <p>Pencerelerde demir korkuluk bulunmaktadır.</p> | | | | | | | | | | | | | | | | | | | |

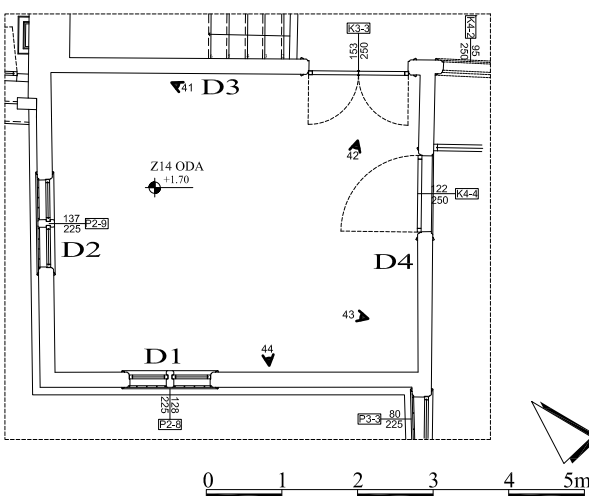
Çizelge 4.18.Yapı iç tanımlama tablosu- Z14 mekanı tanımlama tablosu

| | | | | | | | | | | <p>4.85m * 3.95m ölçülere sahip dikdörtgen bir mekandır.Yüksekliği 3.60m'dir. +1.70 kotunda yer almaktadır. Mekanın diğer mekanlarla bağlantısı K3-3 notasyonlu özgün ahşap kapıdan sağlanmaktadır. Bu kapının kasa ve kanatları beyaz yağlı boya ile boyanmış durumdadır. K4-4 notasyonlu kapı mutfak mekanı ile bağlantının sağlandığı kapıdır. Z14 oda mekanı güney ve batı cephelerinden ışık almaktadır. P2-X notasyonlu pencerelerin kasa ve kanatları özgün olmakla beraber tüm kasa ve kanatları içeriden mavi renkli yağlı boya ile boyanmış durumdadır.</p> <p>Duvarlar ve sıvaları genel olarak iyi durumdadır ve beyaz renkli plastik boya ile boyanmıştır.</p> <p>Tavanda D2-D4 yönünde özgün, çıtalı ahşap kaplama mevcuttur.</p> <p>Döşemenin tamamı kahverengi kalın muşambayla kaplanmıştır.</p> <p>Pencerelerde demir korkuluk bulunmaktadır.</p> | | | | | | | | | | | | | | |

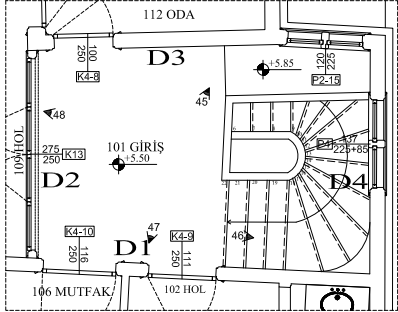
Çizelge 4.19.Yapı iç tanımlama tablosu- 101 mekânı tanımlama tablosu

| | | | <p>4.39m * 2.86m ölçülere sahip dikdörtgen bir mekandır.Yüksekliği 4.00m'dir. +5.50 kotunda yer almaktadır. K4-X ve K13 notasyonlu özgün ahşap kapılardan kattaki mekanlara geçiş sağlanmaktadır. Bu kapıların kasa ve kanatları koyu sarı yağlı boya ile boyanmış durumdadır.</p> <p>101 Giriş mekânı kuzey ve doğu cephelerinden ışık almaktadır. P2-15 ve P4 notasyonlu pencerelerin kasa ve kanatları özgün olmakla beraber tüm kasa ve kanatları içeriden sarı renkli yağlı boya ile boyanmış durumdadır.</p> <p>101 Giriş mekânında +5.85 kotunda farklı bir alan tasarlanmıştır. Bu alan Giriş alanıyla yükseklik olarak ayrılmıştır. Bu da alana farklı bir özgünlük ve önem kazandırmaktadır.</p> <p>Korkuluklar ve küpeşterler özgün olup yağlı boya ile boyanmıştır. Ahşapta deformasyonlar mevcuttur.</p> <p>Duvarlar ve sıvaları genel olarak iyi durumdadır ve +6.30 kotuna kadar koyu sarı, tavana kadar açık yeşil plastik boya ile boyanmıştır.</p> <p>Tavan D2-D4 yönünde özgün, çatalı ahşap kaplama mevcuttur.</p> <p>Döşemenin tamamı kahverengi kalın muşambayla kaplanmıştır. Muşambanın incelik deforme olduğu noktalarda ahşap döşeme kaplaması gözlemlenebilmektedir.</p> | | | | | | | | | | | | | | | | | |

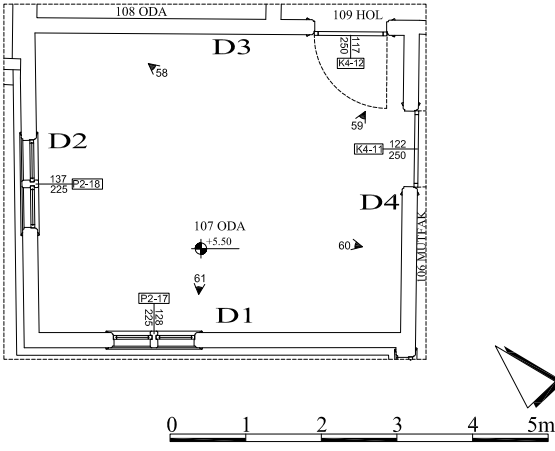
Çizelge 4.25.Yapı iç tanımlama tablosu- 107 mekanı tanımlama tablosu

| | | | | | | | | | | <p>4.83m * 3.95m ölçülere sahip dikdörtgen bir mekandır.Yüksekliği 4.00m'dir. +5.50 kotunda yer almaktadır. Mekana geçiş K4-X notasyonlu özgün ahşap kapılardan sağlanmaktadır. Bu kapıların kasa ve kanatları koyu sarı yağlı boya ile boyanmış durumdadır.</p> <p>107 oda mekanı güney ve batı cephelerinden ışık almaktadır. P2-X notasyonlu pencerelerin kasa ve kanatları özgün olmakla beraber tüm kasa ve kanatları içeriden sarı renkli yağlı boya ile boyanmış durumdadır.</p> <p>Duvarlar ve sıvaları genel olarak iyi durumdadır ve koyu sarı plastik boya ile boyanmıştır.</p> <p>Tavan sıva üzeri koyu sarı plastik boyalıdır. Yer yer nemden dolayı oluşan kabarmalar ve buna bağlı olarak da renk değişimleri mevcuttur. Kabarma olan bölge kazınmış ve tekrar sıvanmış ve boyanmıştır.</p> <p>Döşemenin tamamı kahverengi kalın muşambayla kaplanmıştır.</p> | | | | | | | | | | | | | | | |

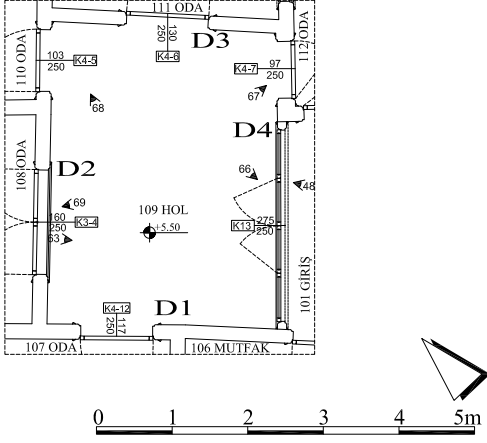
Çizelge 4.27.Yapı iç tanımlama tablosu- 109 mekanı tanımlama tablosu

| | | | | | | | | | | <p>2.99m * 3.95m ölçülere sahip dikdörtgen bir mekandır.Yüksekliği 4.00m'dir. +5.50 kotunda yer almaktadır. Mekana geçiş K3-4, K4-X ve K13 notasyonlu özgün ahşap kapılardan sağlanmaktadır. Bu kapılardan K4-5 notasyonlu kapının kasa ve kanatları beyaz, diğerlerinin kasa ve kanatları ise koyu sarı boya ile boyanmış durumdadır.</p> <p>109 hol mekanı mekanlar arası ulaşımı sağlamakta ve merkezde bulunmaktadır. Bu yüzden bu mekanda çok sayıda kapı bulunmaktadır.</p> <p>Duvarlar ve sıvaları genel olarak iyi durumdadır ve açık yeşil plastik boya ile boyanmıştır.</p> <p>Tavanda D1-D3 yönünde özgün, çıtalı ahşap kaplama bulunmaktadır.</p> <p>Döşemenin tamamı kahverengi kalın muşamba ile kaplanmıştır.</p> | | | | | | | | | | |

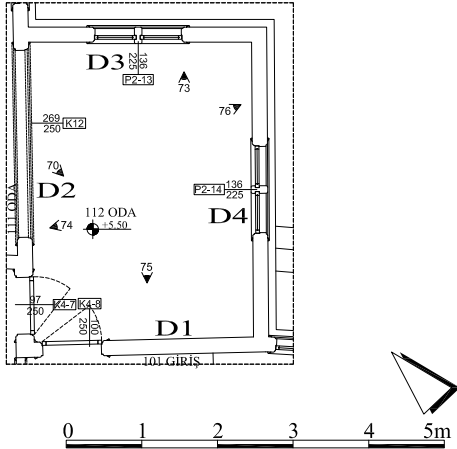
Çizelge 4.30.Yapı iç tanımlama tablosu- 112 mekânı tanımlama tablosu

| | | 2.93m * 3.93m ölçülere sahip dikdörtgen bir mekandır.Yüksekliği 4.00m'dir. +5.50 kotunda yer almaktadır. Mekana geçiş K4-X, K12 notasyonlu özgün ahşap kapılardan sağlanmaktadır. Bu kapıların kasa ve kanatları beyaz plastik boya ile boyanmış durumdadır. | | | | | | | | | | | | | | | | | | | |
| | | 112 oda mekânı kuzey ve doğu cephelerinden ışık almaktadır. P2-X notasyonlu pencerelerin kasa ve kanatları özgün olmakla beraber tüm kasa ve kanatları içeriden beyaz renkli yağlı boya ile boyanmış durumdadır. | | | | | | | | | | | | | | | | | | | |
| | | Duvarlar ve sıvaları genel olarak iyi durumdadır ve beyaz renkli plastik boya ile boyanmıştır. | | | | | | | | | | | | | | | | | | | |

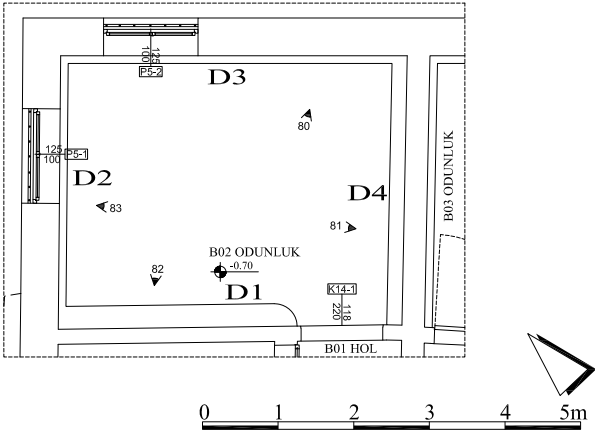
Çizelge 4.32.Yapı iç tanımlama tablosu- B02 mekanı tanımlama tablosu

B02 Odunluk 4.57 m \* 3.59 m ölçülere sahip dikdörtgen planlı bir mekândır. Yüksekliği 2.20 m'dir. -0.70 kotunda yer almaktadır. Kuzey ve Batı cephelerinden ışık almaktadır. Duvarları beyaz plastik boya ile boyanmıştır. Duvarlarda nem, sıva çatlağı, kabarma ve dökülmeler mevcuttur. Tavan D2 - D4 duvarları yönünde ahşap kaplamadır. Döşeme şaptır (Çizelge 4.32).

| | | | | | | | | | | <p>4.57m * 3.59m ölçülere sahip dikdörtgen bir mekandır.Yüksekliği 2.20m'dir. -0.70 kotunda yer almaktadır. Mekana geçiş K14-1 notasyonlu özgün ahşap kapıdan sağlanmaktadır. Bu kapının kasası yeşil boya ile boyanmış durumdadır. Kanadı yoktur ancak menteşeleri ve kilit yuvaları mevcuttur.</p> <p>B02 odunluk mekanı kuzey ve batı cephelerinden ışıkmaktadır.P5-X notasyonlu pencerelerin kasa ve kanatları özgün olmakla beraber tüm kasa ve kanatları yeşil renkli yağlı boya ile boyanmış durumdadır.</p> <p>Duvarlarda nemlenme, sıva çatlakları, kabarmalar ve dökülmeler mevcuttur ve beyaz plastik boya ile boyanmıştır. Tavan D2-D4 yönünde özgün, ahşaptır.</p> <p>Döşeme şaptır. Herhangi bir kaplama bulunmamaktadır.</p> | | | | | | | | | | | | | | |

*B02 mekânı:* Döşeme kaplamasının özgün olmadığı yapı içindeki karşılaştırmalı çalışmadan tespit edilmiş ve şap olan döşeme B06 Hol mekânındaki gibi restitüsyonda karo mozaik olarak kaplanmıştır. Duvarlarda meydana gelen nemden kaynaklı sıva dökülmeleri ve çatlakları restitüsyonda düzeltilmiştir.

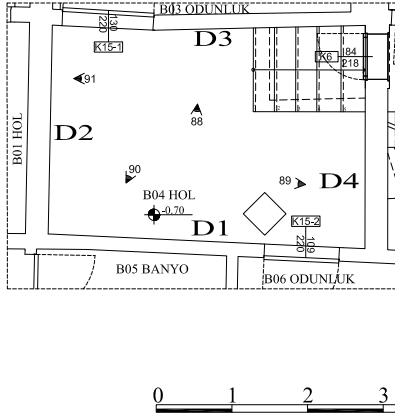
Çizelge 4.34.Yapı iç tanımlama tablosu- B04 mekanı tanımlama tablosu

| | | <p>4.17m * 2.86m ölçülere sahip dikdörtgen bir mekandır.Yüksekliği 2.20m'dir. -0.70 kotunda yer almaktadır. K15-X notasyonlu özgün ahşap kapılardan bu kotta diğer mekanlarla bağlantı sağlanmaktadır.Bu kapıların kasa ve kanadı yeşil boya ile boyanmış durumdadır. K6 notasyonlu kapı ile de +0.44 kotunda Z07 giriş mekanına geçiş sağlanmaktadır. Bu kapının kasası Zemin kat kısmında koyu sarı iken bodrum katta yeşil, kanadı ise beyaz boya ile boyanmış durumdadır.</p> <p>Duvarlarda nemlenme, sıva çatlakları, kabarmalar ve dökülmeler mevcuttur ve koyu sarı plastik boya ile boyanmıştır. D4 duvarında zemin katla bağlantıyı sağlayan bir merdiven bulunmaktadır.</p> <p>Tavan D2-D4 yönünde özgün, ahşaptır.</p> <p>Döşeme şaptır. Herhangi bir kaplama bulunmamaktadır.</p> | | | | | | | | | | | | | | | | | | |

*B04 mekânı:* Döşeme kaplamasının özgün olmadığı yapı içindeki karşılaştırmalı çalışmadan tespit edilmiş ve şap olan döşeme B06 Hol mekânındaki gibi restitüsyonda karo mozaik olarak değiştirilmiştir. Duvarlarda nemden kaynaklı sıva dökülmeleri ve çatlakları restitüsyonda düzeltilmiştir.

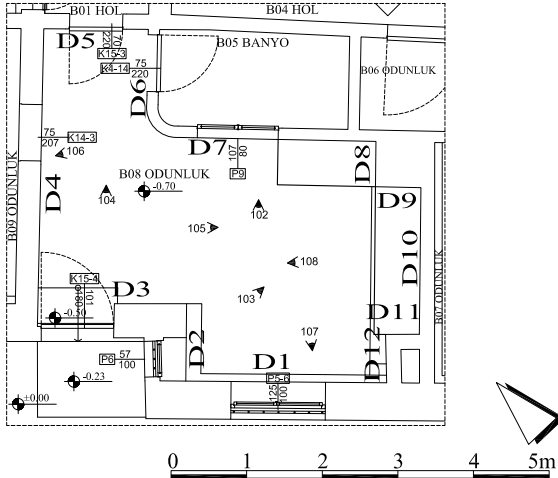
Çizelge 4.38.Yapı iç tanımlama tablosu- B08 mekanı tanımlama tablosu

B08 Odunluk 4.62 m \* 5.05 m ölçülere sahip dikdörtgen planlı bir mekândır. Yüksekliği 2.20 m'dir. -0.70 kotunda yer almaktadır. Güney ve Batı cephelerinden ışık almaktadır. Duvarlar beyaz plastik boya ile boyanmıştır. Duvarlarda nem, sıva çatlağı, kabarma ve dökülmeler mevcuttur. D10 duvarında tezgâh bulunmaktadır. Tavan beyaz plastik boya ile boyanmış olup nemlenme ve renk değişimleri mevcuttur. Döşeme şaptır (Çizelge 4.38).

| | | | | | | | | | | <p>4.62m * 5.05m ölçülere sahip dikdörtgen bir mekandır.Yüksekliği 2.20m'dir. -0.70 kotunda yer almaktadır. Mekana geçiş K14-X ve 15-X notasyonlu özgün ahşap kapılardan sağlanmaktadır. Bu kapıların kasa ve kanatları yeşil plastik boyalıdır. K14-3 kapısının kanadı çıkarılmıştır ancak menteşeleri ve kilit yuvaları mevcuttur.</p> <p>B08 odunluk mekanı güney ve batı cephelerinden ışık almaktadır.P5-6 ve P6 notasyonlu pencerelerin kasa ve kanatları özgün olmakla beraber tüm kasa ve kanatları yeşil renkli yağlı boya ile boyanmış durumdadır.</p> <p>Duvarlarda nemlenme, sıva çatlakları, kabarmalar ve dökülmeler mevcuttur ve beyaz plastik boya ile boyanmıştır. D10 duvarında tezgah bulunmaktadır.</p> <p>Tavan beyaz plastik boya ile boyanmıştır ve nemlenme, renk değişimleri mevcuttur.</p> <p>Döşeme şap'tır. Herhangi bir kaplama bulunmamaktadır.</p> | | | | | | | | | | | | | | |

| Zx: Zemin numaraları | X: Boy (m) | T: Taş | KE: Kerpiç | KS: Kireç sıva | | | | | | | | | | | | | | | |
|---|---|---|---|---|---|---|---|---|---|---|---|---|---|---|---|---|---|---|---|
| TAVAN KAPLAMASI | | 4,62 | 5,05 | | | | | | | | | | | | Beyaz plastik boyalı. Nemlenme, sıvada çatlama ve dökülme mevcut. | | ● | | R 3.108-3 |

*B08 mekânı:* K14-3 kapısının, izi olan kanadı K15-X notasyonlu kapılar ile karşılaştırmalı çalışma sonucunda restitüsyonda tamamlanmıştır. Döşeme kaplamasının özgün olmadığı yapı içindeki karşılaştırmalı çalışmadan tespit edilmiş ve şap olan döşeme B06 Hol mekânındaki gibi restitüsyonda karo mozaik olarak kaplanmıştır. Duvarlarda nemden kaynaklı sıva dökülmeleri ve çatlakları restitüsyonda düzeltilmiştir. Yok olan tavan kaplaması restitüsyonda tamamlanmıştır.

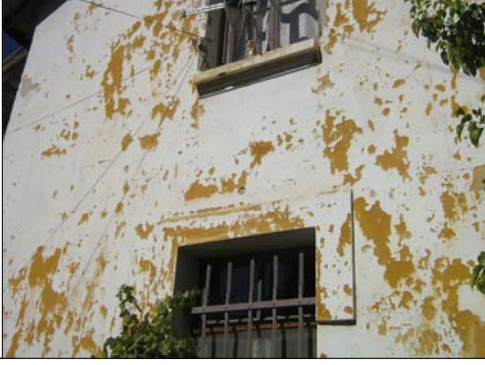
| NİĞDE - BOR LOJMANI | | LOJMAN NO : 9 | |
|---|---|---|---|
| Sol Yan Görünüş cephedeki bozulmalar (TCDD 2. Bölge Müdürlüğü 2006) | Sağ Yan Görünüş (TCDD 2. Bölge Müdürlüğü 2006) | | |

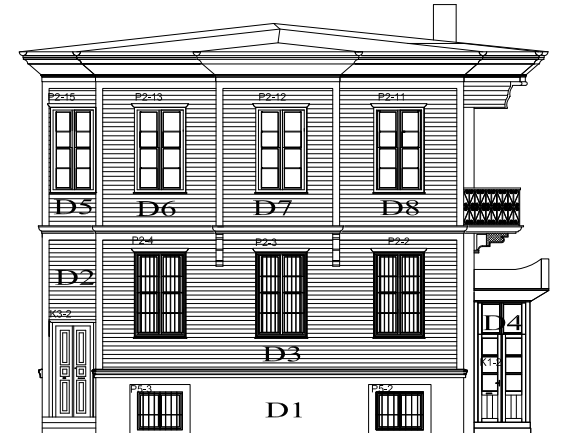
Çizelge 7.1. Fiziksel müdahale tablosu - A görünüşü

| | P5-2 | | 1,25 | | 0,50 | 1,00 | Ahşap pencerede bozulma ve metal parmaklıkta korozyon var. | Temizleme | Pencere temizlenerek empreyene yöntemi ile ön koruması sağlanacaktır. Metal korkuluktaki pas astarla temizlenecektir. | | |
| | P5-3 | | 1,19 | | 0,50 | 1,00 | Ahşap pencerede bozulma ve metal parmaklıkta korozyon var. | Temizleme | Pencere temizlenerek empreyene yöntemi ile ön koruması sağlanacaktır. Metal korkuluktaki pas astarla temizlenecektir. | | |
| | P2-2 | | 1,36 | | 0,20 | 2,25 | Ahşap pencerede bozulma ve metal parmaklıkta korozyon var. | Temizleme | Pencere temizlenerek empreyene yöntemi ile ön koruması sağlanacaktır. Metal korkuluktaki pas astarla temizlenecektir. | | |
| | P2-3 | | 1,35 | | 0,20 | 2,25 | Ahşap pencerede bozulma ve metal parmaklıkta korozyon var. | Temizleme | Pencere temizlenerek empreyene yöntemi ile ön koruması sağlanacaktır. Metal korkuluktaki pas astarla temizlenecektir. | | |
| | P2-4 | | 1,33 | | 0,20 | 2,25 | Ahşap pencerede bozulma ve metal parmaklıkta korozyon var. | Temizleme | Pencere temizlenerek empreyene yöntemi ile ön koruması sağlanacaktır. Metal korkuluktaki pas astarla temizlenecektir. | | |

| Zx: Zemin numaraları<br>Dx: Duvar numaraları<br>K.x: Kapı numaraları<br>P.x: Pencere numaraları | | X: Boy (m)<br>Y: En (m)<br>Z: Kalınlık (m)<br>H: Yükseklik (m) | | T: Taş<br>A: Ahşap<br>TU: Tuğla | KE: kerpiç<br>BS: Balıksırtı tuğla<br>AB: Ahşap bağdadı | KS: Kireç sıva<br>AS: Alçı sıva<br>KA: Kaplamasız | | | |
|---|---|---|---|---|---|---|---|---|---|
| BALKON | | | 1,50 | | 0,10 | 1,00 | Ahşap payandada bozulma ve renk değişimi var. Demir parapette korozyon var. | Temizleme | Payanda temizlenerek empreyeye yöntemi ile ön koruması sağlanacaktır. Demir parapetteki pas astarla temizlenecektir. |

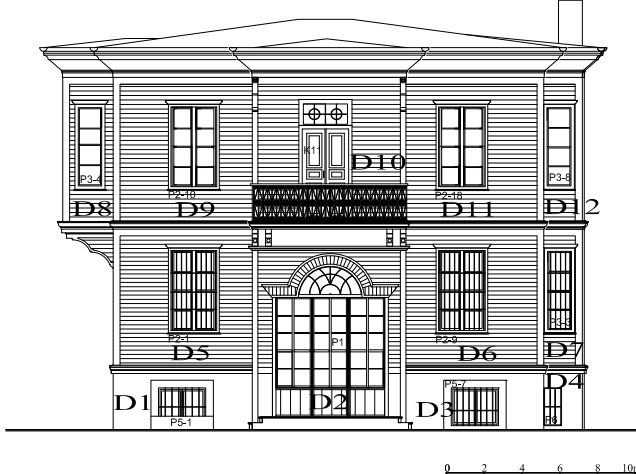
Çizelge 7.3. Fiziksel müdahale tablosu - C görünüşü

| | | | | | | | | | |
|---|---|---|---|---|---|---|---|---|---|
| | P5-1 | | 1,25 | | 0,50 | 1,00 | Ahşap pencerede bozulma ve metal parmaklıkta korozyon var.Pencere önü yarıya kadar betonla kapatılmış. | Temizleme | Pencere temizlenerek empreyane yöntemi ile ön koruması sağlanacaktır. Metal korkuluktaki pas astarla temizlenecektir. Pencere önündeki beton kaldırılacaktır. |
| | P5-7 | | 1,25 | | 0,50 | 1,00 | Ahşap pencerede bozulma ve metal parmaklıkta korozyon var. | Temizleme | Pencere temizlenerek empreyane yöntemi ile ön koruması sağlanacaktır. Metal korkuluktaki pas astarla temizlenecektir. |

| Zx: Zemin numaraları<br>Dx: Duvar numaraları<br>K.x: Kapı numaraları<br>P.x: Pencere numaraları | | X: Boy (m)<br>Y: En (m)<br>Z: Kalınlık (m)<br>H: Yükseklik (m) | | T: Taş<br>A: Ahşap<br>TU: Tuğla | | KE: kerpiç<br>BS: Balıksırtı tuğla<br>AB: Ahşap bağdadı | | KS: Kireç sıva<br>AS: Alçı sıva<br>KA: Kaplamasız | |
|---|---|---|---|---|---|---|---|---|---|
| SAÇAK | | | 14,94 | | 0,60 | 0,79 | Ahşap saçak ve kaplamasında bozulma ve renk değişimi var. | Temizleme | Saçak ve kaplaması temizlenerek empreyne yöntemi ile ön koruması sağlanacaktır. Kirlenmeler için uygun teknikte saçak temizliği yapılacaktır. |

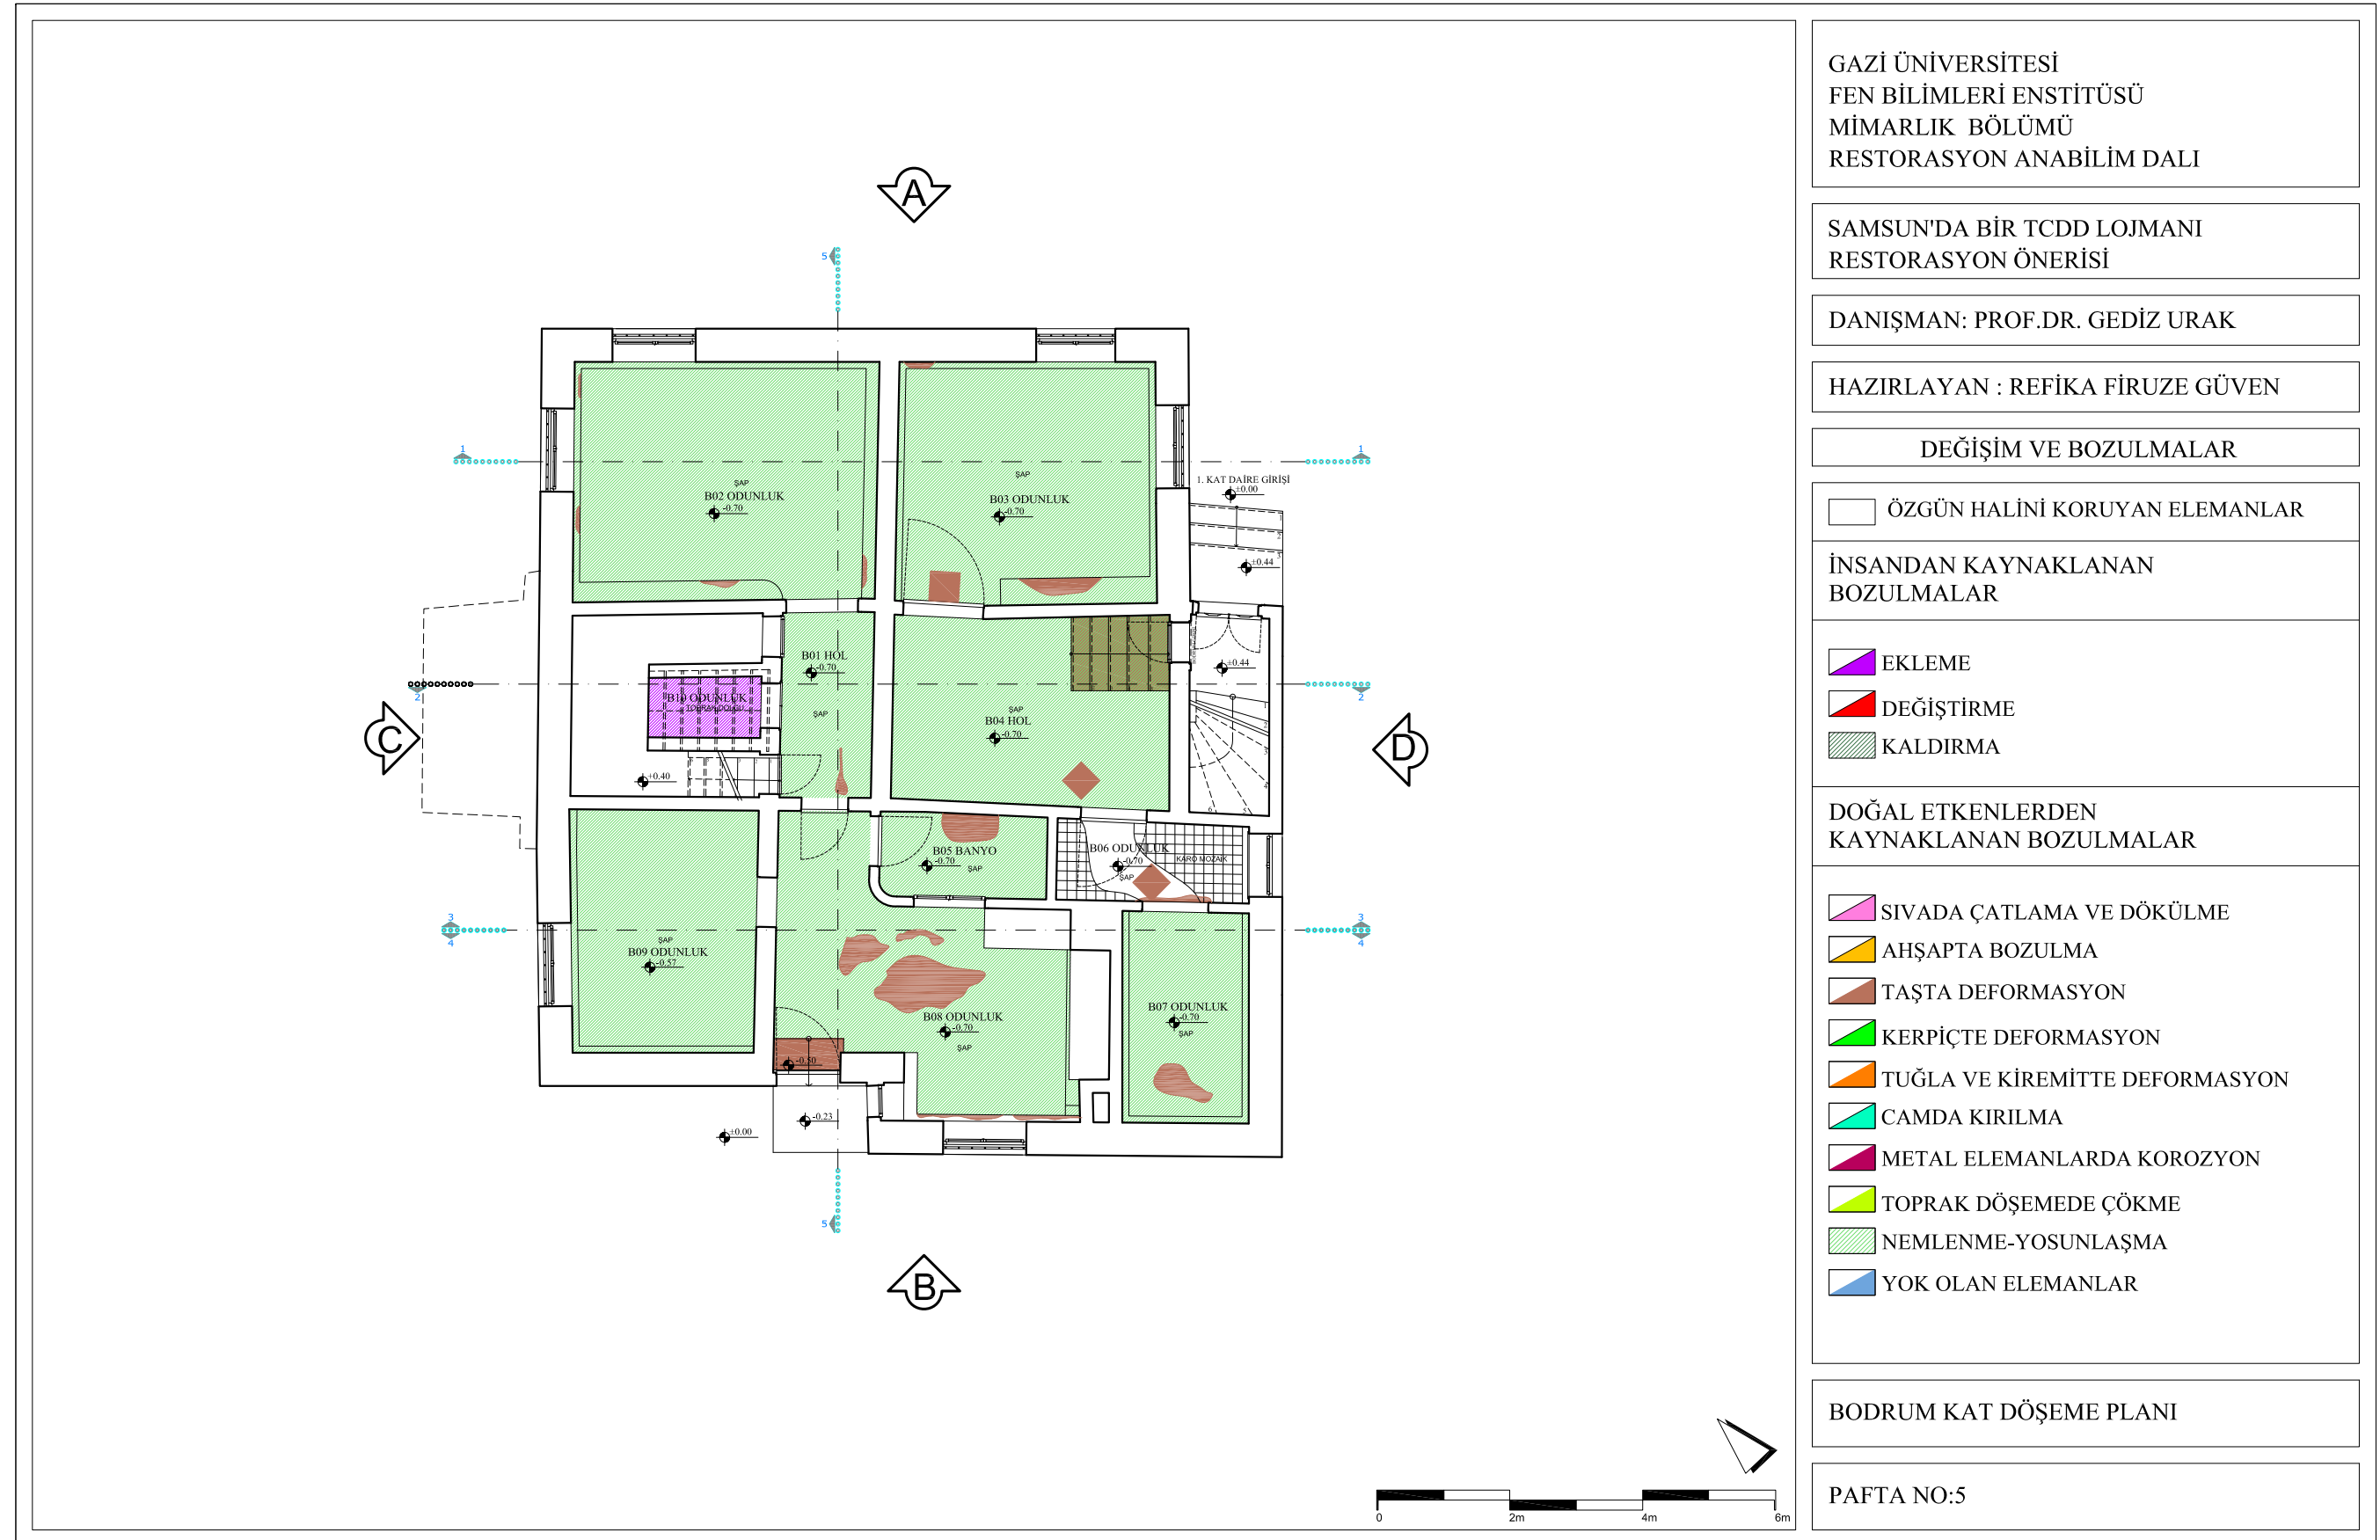
Şekil 3.5. Değişim ve Bozulmalar bodrum kat döşeme planı

*B03 mekânı:* Döşeme kaplamasının özgün olmadığı yapı içindeki karşılaştırmalı çalışmadan tespit edilmiş ve şap olan döşeme restitüsyonda B06 Hol mekânındaki ile aynı karo mozaik ile kaplanmıştır. Duvarlarda nemden kaynaklı oluşan sıva dökülmeleri ve çatlakları restitüsyonda düzeltilmiştir.
