**T.C.**  
**TOKAT GAZİOSMANPAŞA ÜNİVERSİTESİ**  
**LİSANSÜSTÜ EĞİTİM ENSTİTÜSÜ**  
**İNŞAAT MÜHENDİSLİĞİ ANABİLİM DALI**

**TARİHİ HAMAMLARIN YAPISAL ANALİZİ VE RESTORASYON**  
**UYGULAMASI**

**YÜKSEK LİSANS TEZİ**

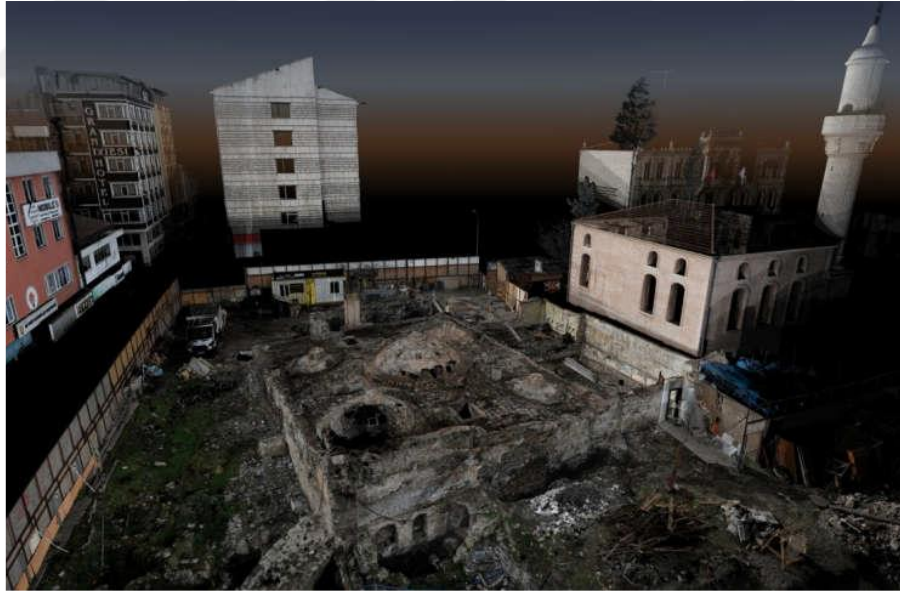
Şekil 3. 1. Yapının restorasyon öncesi durumunun 3D lazer tarayıcı ile görüntülenmesi (VGM arşivi)

Şifa Hamamı'nın beden duvarında, bitişik nizam olarak inşa edilmiş binaların sökülmesi sonrası bıraktığı malzeme artıkları mevcuttu. Çatı örtüsü çimento esaslı sıva ve şap ile kaplıydı. Bu tabaka üzerinde yüzeysel çatlaklar meydana gelmişti. Ayrıca beden duvarlarında, derz boşluklarında ve çatı örtüsü sıva üzerinde çeşitli otsu bitkiler oluşmuştu. Tüteklikler niteliksiz malzeme ile kapatılmış olup bazı bacaların üstü açık bırakılmıştı. Mekânın daha aydınlık olması amacıyla kubbe ve tonozlarda bulunan bazı ışıklıklar bilinçsizce genişletilmişti. Soğukluk ve külhan bölümleri kısmen yıkılmış halde olup sıcaklık bölümündeki kubbe ve tonozların yapısal hasarı büyüktü. Yapının duvarlar, kubbeler, tonozlar gibi taşıyıcı sistem elemanların bazı bölümlerinde yapısal çatlakların olduğu ve ağır bir hasar aldığı görülmektedir. Yapının geçirdiği eski onarımlarda özensiz müdahaleler yapılmıştır.

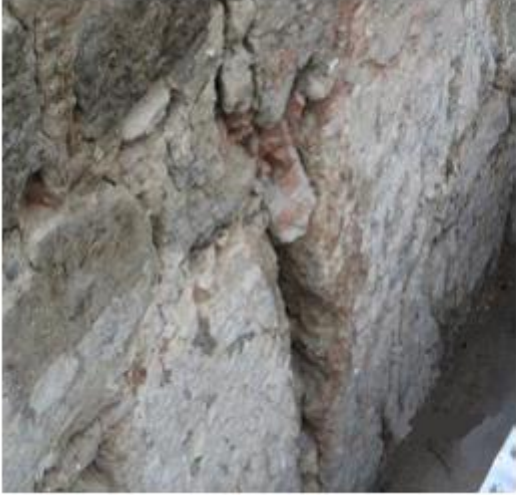
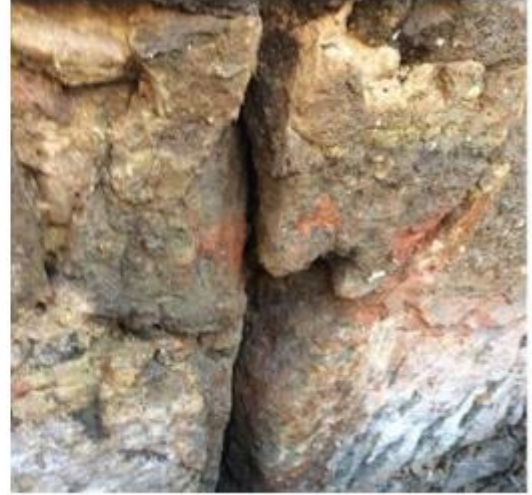
Şekil 3. 8. Hamamın duvar yzeyi temizliđinin ncesi ve sonrası grnm (VGM arşivi)

- Restorasyon yapı alanında bulunan atıklar, molozlar ve bitki kkleri zgn malzemeye zarar vermeden itinala temizlenmiştir.
- Yapı zemini ve duvar çevresi civarları temizlenerek itinalı kazı yapılmıştır.
- Ttekliklerde ve cehennemlik mekânının iinde biriken yakıtsal artıklar temizlenmiştir.
- Uyumsuz malzeme olan imento esaslı sıva, bağlayıcı har ve sıvalar itinalı sklmştr.
- Sonraki dnemlerde yapılan eklentiler ve tesisat sistemi kaldırılmıştır.

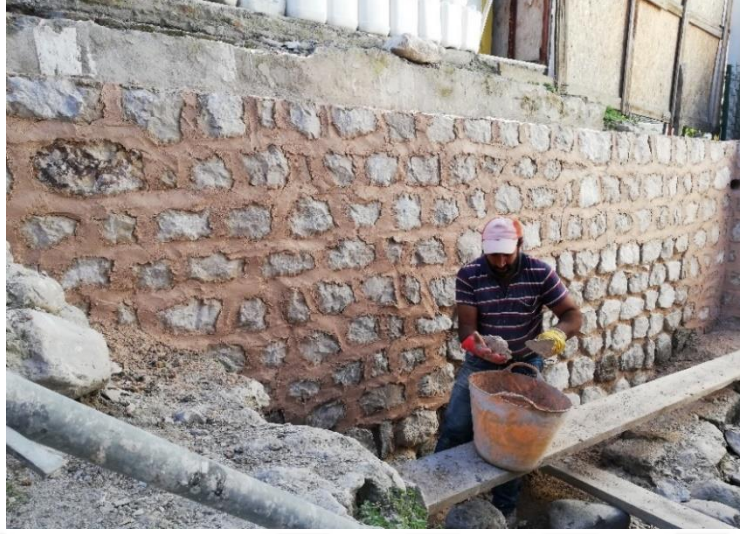
Şekil 3. 10. Hamam duvar örgüsüne uygulanan derzleme işlemi

- Duvar örgülerinde, kubbe ve tonoz örtülerinde derzlerin kontrolü yapılarak sağlam olanlar korunmuş, boşalmış olan derzler özgün malzemeye zarar vermeden, mekanik yöntemlerle itinalı olarak temizlenmiştir. Temizlikten sonra yapı malzeme analiz raporu verileri doğrultusunda harç ile 1 cm içeride olmak suretiyle oyuk derz (içerlek derz) yapılmıştır.

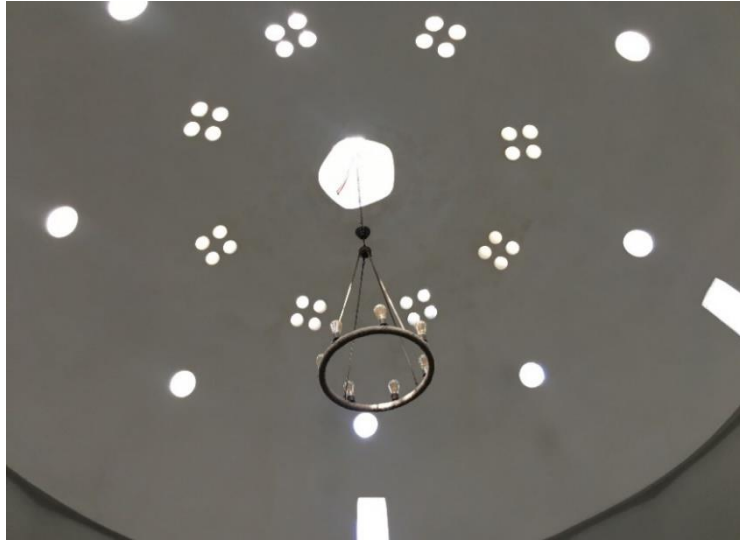
Şekil 3. 11. Hamamın ana kubbesinde bulunan ışıklıklar

- Duvarlarda, kubbelerde, tonozlarda, taş zemin döşemesinde, ışıklıklarda ve çatı sistem kaplamalarında kontroller sağlanarak zayıflamış ya da kısmen yok olmuş bölümlerde hidrolik kireç esaslı harç ile dolgusu yapılarak ve gerektiği durumda özgün nitelikteki malzemesinden kullanarak sağlamlaştırması yapılmıştır.
- Tonoz ve kubbelerdeki bilinçsiz genişletilmiş ışıklıklar özgününe uygun formuna çevrilmiştir.

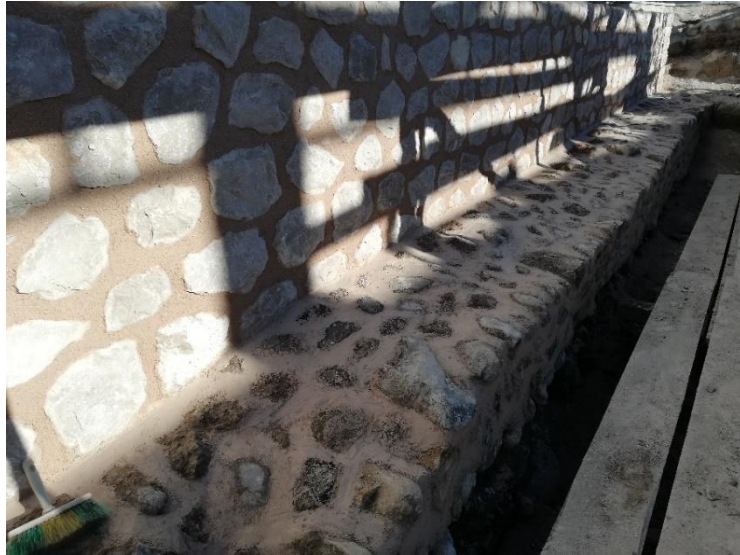
Şekil 3. 13. Hamam çevre duvarı capping uygulaması sonrası

- Hamam çevresinde bulunan duvar kalıntılarının, dış etkenlerden korunmasını artırmak amacıyla duvar üst yüzeylerine capping (şapkalama/harpuştalama) işlemi uygulanmıştır. Bu işlemde yüzey temizlenmiş, sıva teli serilmiş, harç uygulanmış ve moloz taşlarla duvar yüzeyleri kapatılacak şekilde uygulanmıştır.

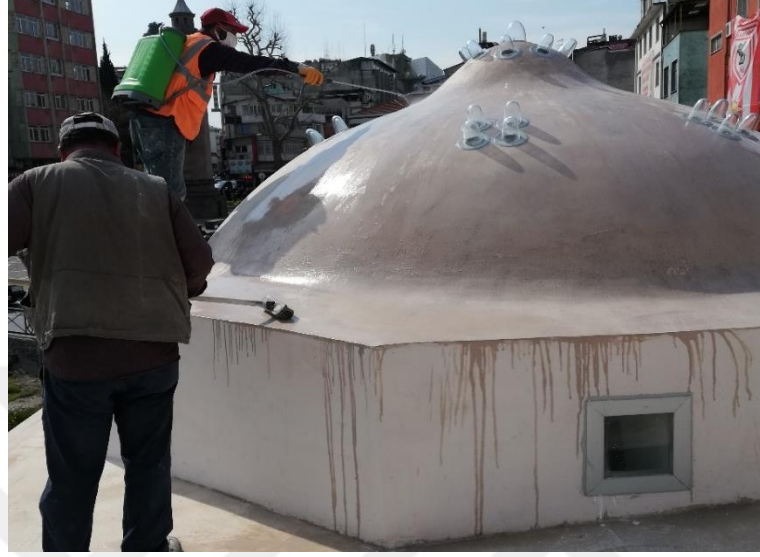
Şekil 3. 19. Çatı örtüsüne su itici sürülmesi

- Hamamın tüm çatı örtüsü üzerine hidrolik kireç esaslı beton kaplanmıştır ve nefes alabilen su itici malzeme ile yalıtım uygulanmıştır.

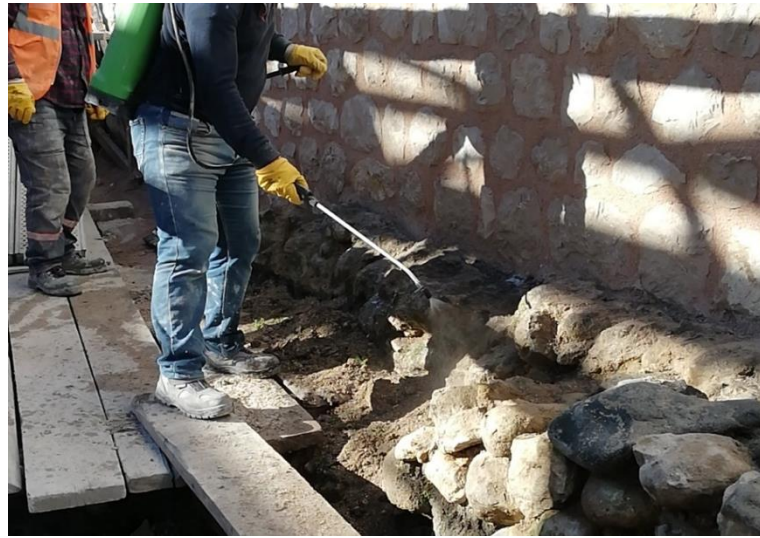
Şekil 3. 20. Basınçlı su ile malzeme temizliği

- Malzeme yüzeylerinde oluşan kirler, basınçlı su ile temizlenmiştir.

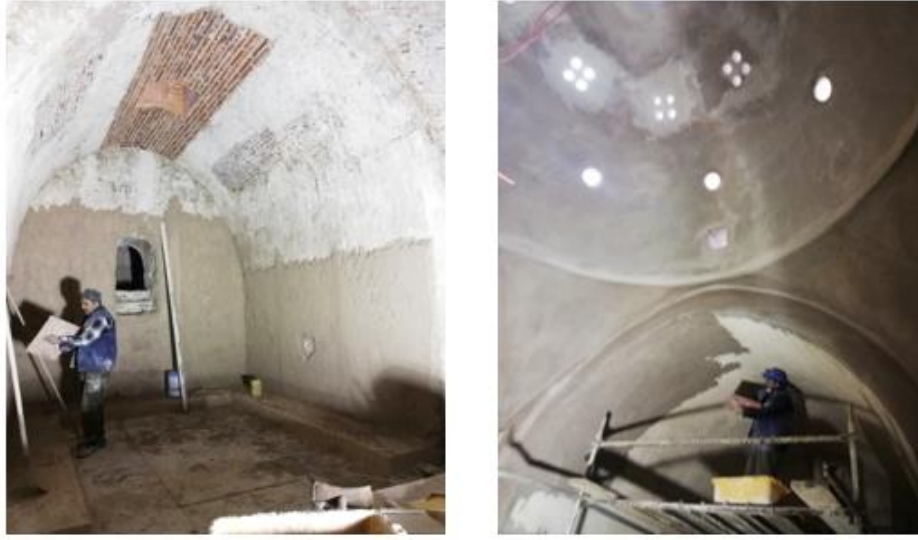
Şekil 3. 21. Tonoz ve kubbe örtülerine sıva uygulaması işlemleri

- Taş ve tuğla malzemelerinin yüzeyindeki lokal aşınmalara harç ya da malzemeyle tamir yapılmış, ancak ciddi deformasyon yaşayan taş ve tuğlalar özgününe uygun malzeme ile yenilenmiştir. Ayrıca mikro çatlak görülen taş yüzeylerde enjeksiyon uygulanmıştır.
- Mevcut sıvaların kontrolü sağlanarak gerekli bölgelere enjeksiyon ile sağlamlaştırılma yapılmıştır. Duvar, tonoz ve kubbelerde ise özgününe uygun yeni sıva uygulanmıştır.

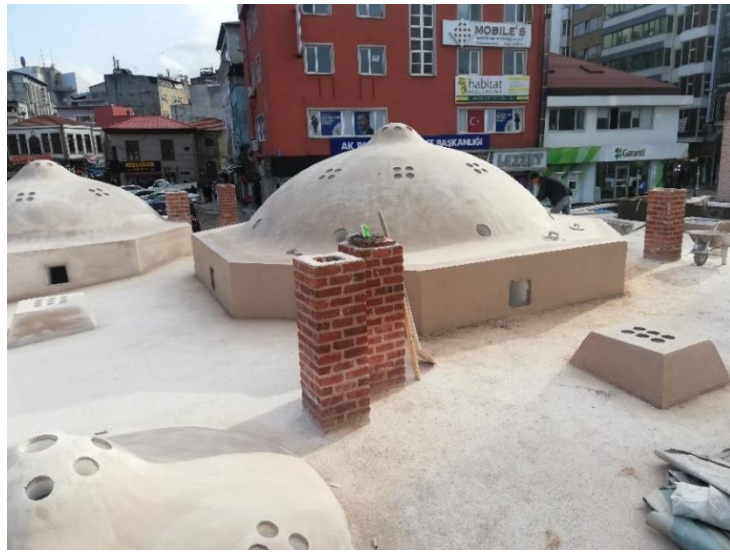
Şekil 3. 22. Çatı örtüsünün sıva uygulandıktan sonraki genel görünüşü

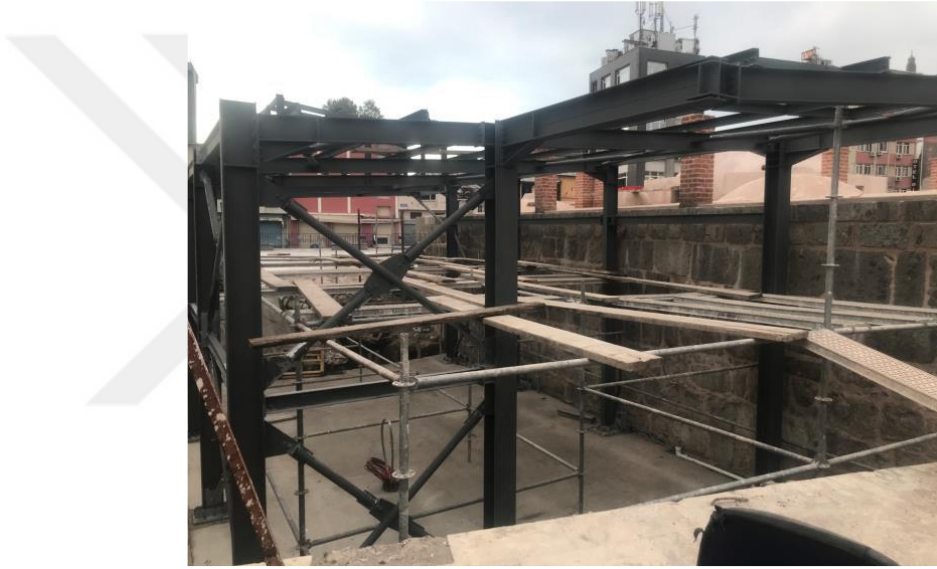
Şekil 3. 23. Çağdaş soğukluk bölümünün çelik iskelet imalatları

- Soğukluk kısmı ve külhan çatı örtüsü özgün olmayıp sonraki dönemlerde yapılmıştır. Külhan çatı örtüsü beton/betonarme eklentidir. Uyumsuz sıva, harç, döşeme, kaplama, sundurma, ahşap kaplama gibi yapı malzemeleri yapıdan kaldırılmıştır.
- Soğukluk mekânı için çelik konstrüksiyon bir yapı inşa edilmiş, dış cephe kaplaması olarak COR-TEN® çeliği kullanılmıştır.

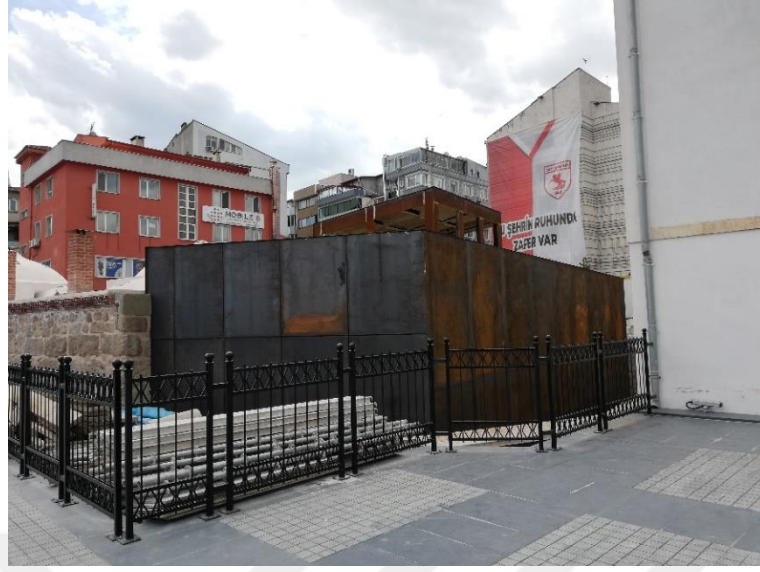
Şekil 3. 24. Çağdaş soğukluk bölümünün COR-TEN® çeliği ile kaplanması

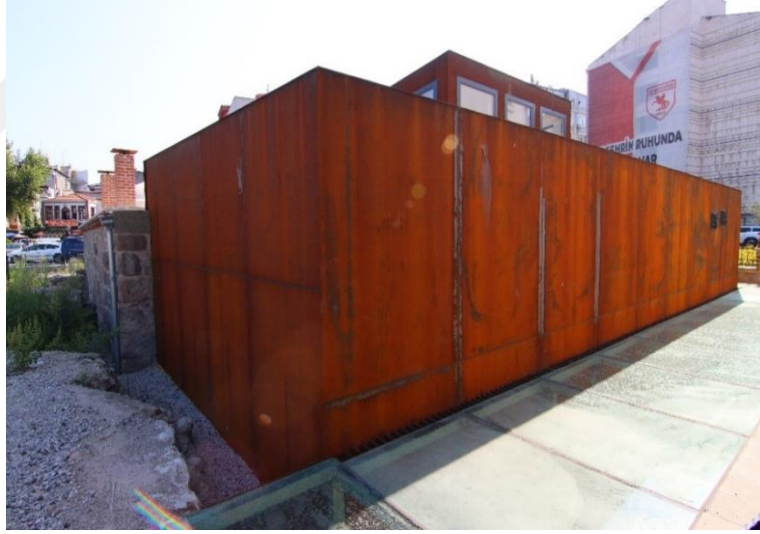
Şekil 3. 25. COR-TEN® çelik kaplanmanın bir süre sonraki görünümü

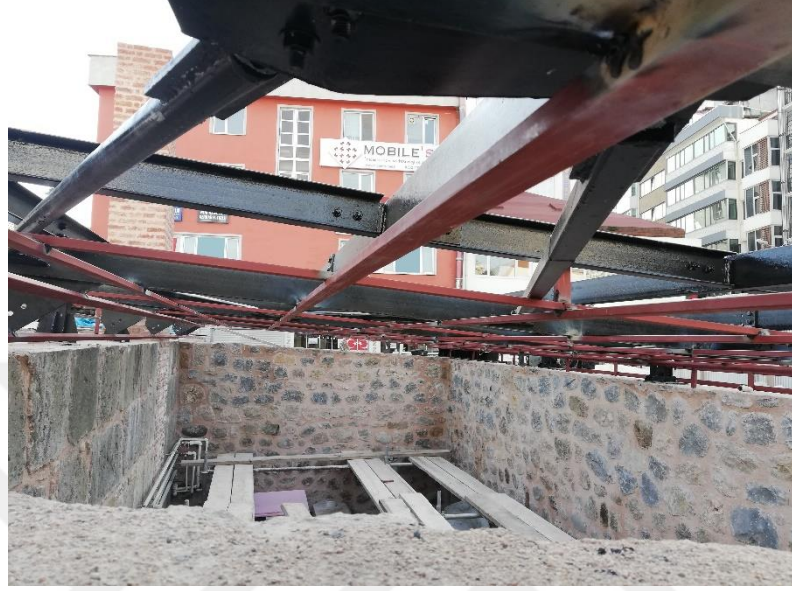
Şekil 3. 26. Tamamlanmış külhan duvarları ve çelik çatı iskeleti

- Yok olmuş külhan duvarları özgün nitelikteki malzeme ile tamamlanmış, çatı örtüsü kaplaması COR-TEN® çeliği ile yenilenmiştir.

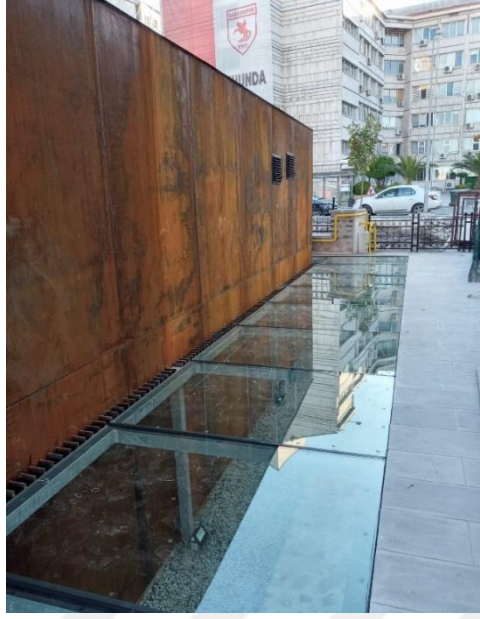
Şekil 3. 27. Soğukluk çevresi temperli cam uygulaması

- Hamam girişinde bulunan ve kazı sonucu ortaya çıkarılan kuyu için temperli cam malzemesinden modern bir kapak yapılmıştır. Aynı şekilde soğukluk bölümü içerisinde kuzeydoğu yönünde bulunan Samsun kalesi kalıntılarını sergilemek üzere temperli cam döşenmiştir. Soğukluk çevresine de sergi alanı olarak kullanmak üzere zemin kaplama olarak temperli cam döşenmiştir.

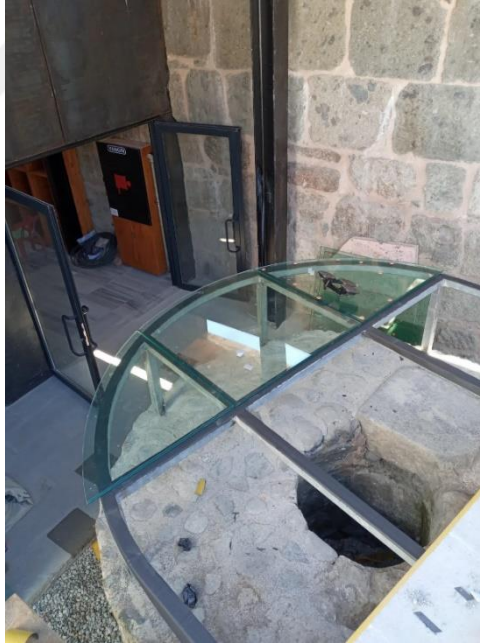
Şekil 3. 28. Kuyu kapağı temperli cam uygulaması

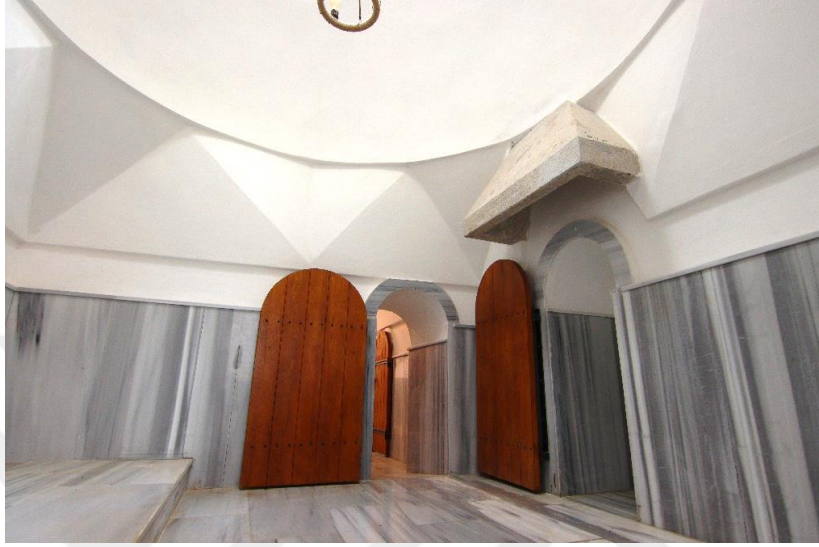
Şekil 3. 29. Ilıklıktan sıcaklığa ve WC/duş bölümlerine geçiş kapıları

- Hamam mahallinde kapılar ve pencereler özgün niteliğine uygun ahşap malzemesine göre yenilenmiştir.

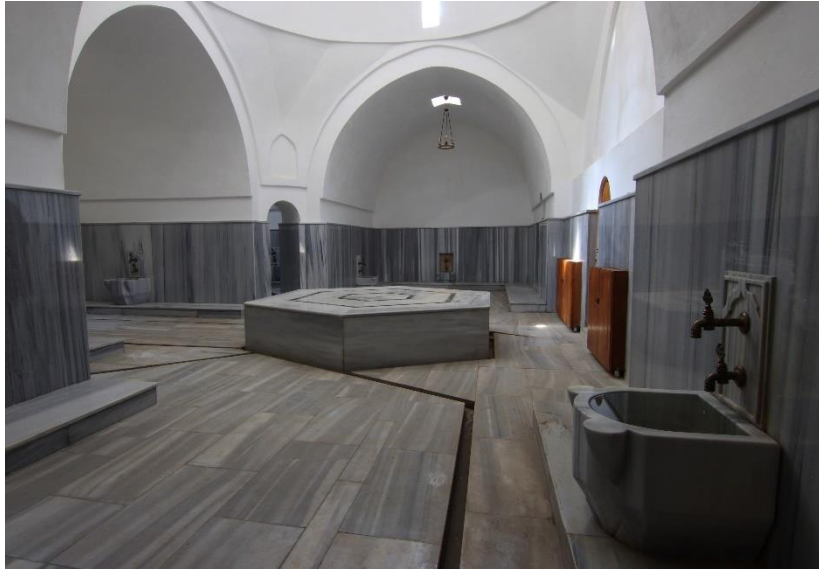
Şekil 3. 30. Mermer kaplama yapılmış mahaller

- Yer ve duvar döşemesi, sekiler ve göbek taşı özgününe uygun teknikle mermer kaplama yapılmıştır.

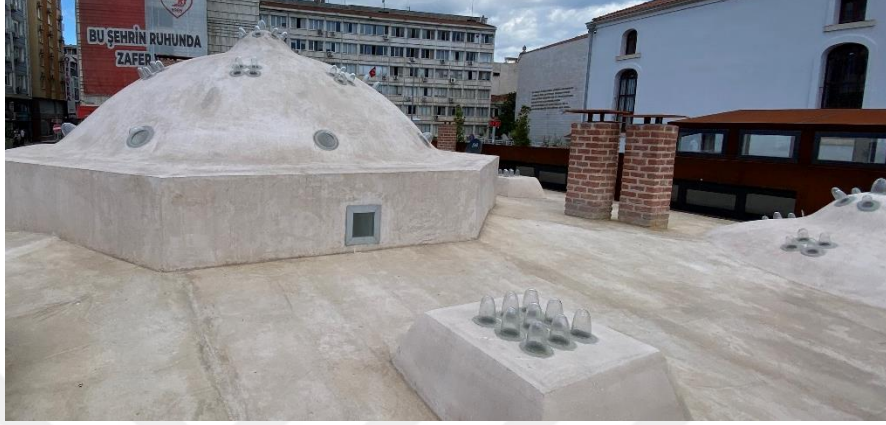
Şekil 3. 31. Cam fanus ışıklılar

- Işıklıklar özgününe uygun biçimde düzenlenmiş ve cam fanuslar yerleştirilerek uygulaması tamamlanmıştır.

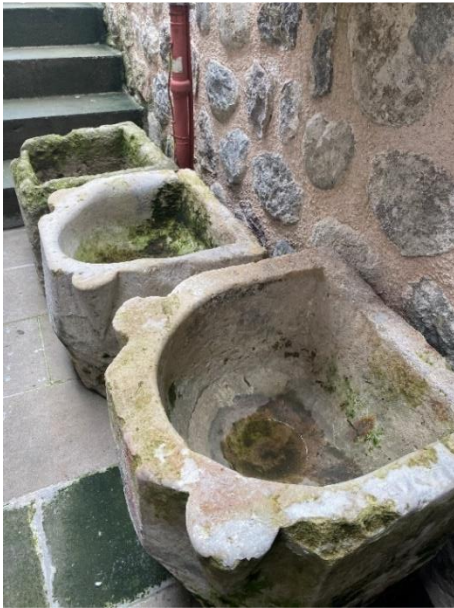
Şekil 3. 32. Özgün kurnalar

- Hamamda özgün kurnalar ve ayna taşları mevcuttur. Özgün olan kurnalar sergilenmek üzere muhafaza edilmiştir. Bu detaylarla üretilen mermer yeni kurnalar yerlerine yerleştirilmiştir. Orijinal 2 ayna taşının temizliği yapılmış, kalanlar tamamlanmıştır.

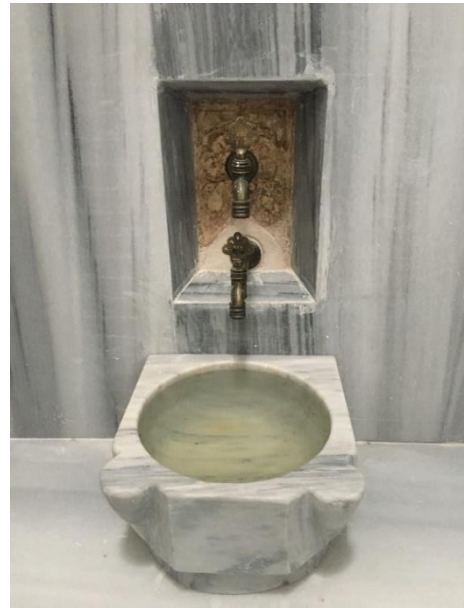
Şekil 3. 33. Özgün ayna taşı

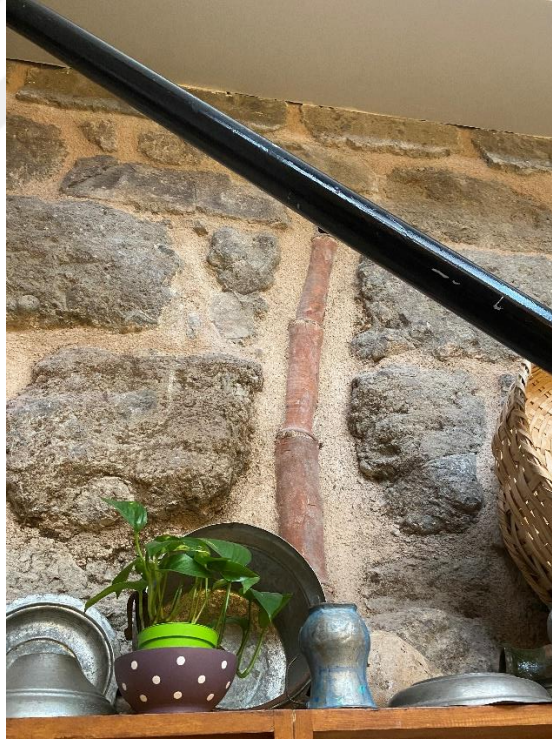
- Derz temizliėi sırasında aıėa ıkan knk boruların ii temizlenerek korunmuřtur. Knk borular eski dnemlerde insanların su ihtiyaını gidermek amacıyla su iletiminde kullanılan borulardır. Hamamın 2 farklı mahallinde bulunan knk borulardan dikey olanı cehennemlik kanalına doėru uzanması sebebiyle, bir baca grevi grebileceėi, yatay konumda duranı ise su temininde kullanılmıř olabileceėi tahmin edilmektedir.

Şekil 3. 36. Şifa Hamamı soğukluğa bakan hamam beden duvarında dikey doğrultu ekseninde künk boru

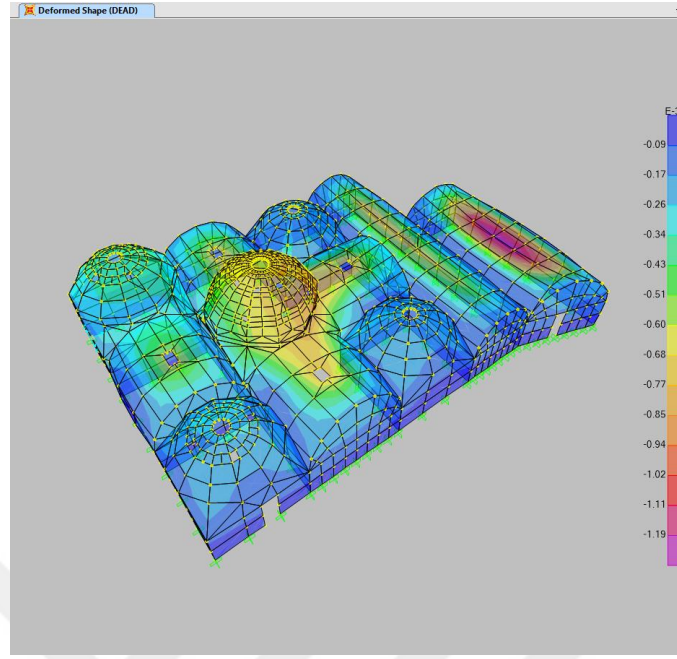
Düşey yükler altında yapılan statik analiz, yapıda meydana gelen gerilme dağılımını ve yer değiştirmeleri görmek açısından önemlidir. Genel olarak her yapının düşey yükleri sıkıntısız bir şekilde taşıması beklenmesine rağmen olası düşey yükleri taşımadaki problemler bu analiz sayesinde rahatlıkla görülüp tedbir alınabilir. Yapılan çalışmada ölü yükler, malzeme birim ağırlıkları ile tanımlanmıştır. Hareketli yükler ve kar yükü hesaba katılmamıştır. Yapının kendi ağırlığı altında yapılan statik analizden elde edilen düşey yer değiştirmeler Şekil 4.6'da görülmektedir. Yapıdaki en büyük yer değiştirmenin külhan tonozunda ve 2.14 mm olduğu görülmüştür

Şekil 4. 6. Ölü yükler altında oluşan şekil değiştirmeler

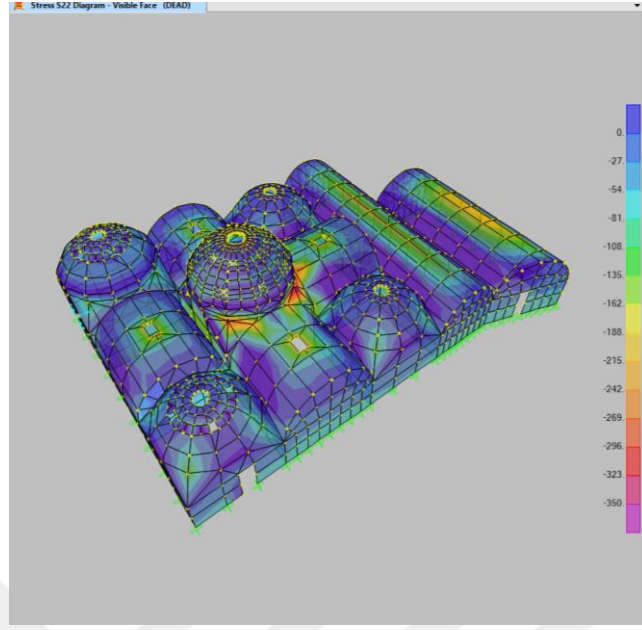
Şekil 4.7 basınç gerilmesi sonuçlarını ve Şekil 4.8 çekme gerilmesi sonuçlarını göstermektedir. Yapı 5 adet kubbe ve 6 adet tonozla örtülmüştür. Bu tür yapılarda ölü yükler altında gerilme yığılmaların olduğu kısımlar çoğunlukla pendentiflerdir. Çekme gerilmeleri ise kubbenin ve tonozun mesnete yakın bölgelerinde ve dış yüzeylerinde olduğu bilinmektedir. Benzer bir durum bu yapıda gerçekleşmiştir. Pendentifler kubbelerin yükünü büyük oranda karşılayıp beden duvarlarına aktarmaktadırlar. Bu durum bu bölgelerde geometrisi gereği çekme ve basınç gerilmelerin aynı anda çıkmasına sebep olmaktadır. Analizi yapılan yapıda da özellikle bu bölümlerde basınç ve çekme gerilmelerinin maksimum değerlere ulaştığı görülmüştür. Çekme gerilmelerinin en büyük değere ulaştığı noktanın kubbe alt çizgisinde ve pendentif kemerinin tepesinde ve 0,630 MPa olarak ortaya çıktığı görülmüştür. Basınç gerilmelerinin ise kubbe alt uçlarında ve pendentiflerin duvarlarla birleştiği noktalarda ortaya çıktığı ve 0,710 MPa değerlerine ulaştığı gözlenmiştir.

Şekil 4. 7. Ölü yükler altında oluşan basınç gerilmeleri haritası

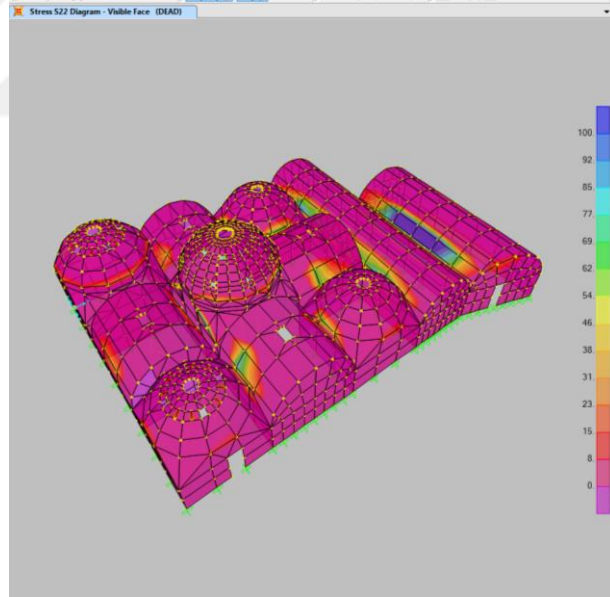
Şekil 4. 8. Ölü yükler altında oluşan çekme gerilmeleri haritası

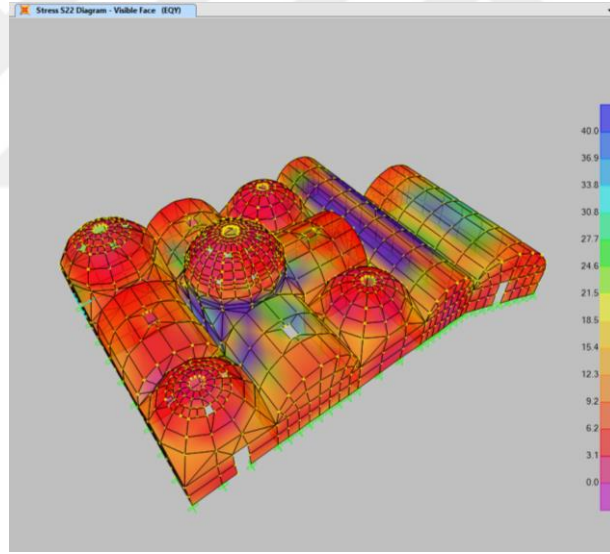
Her iki deprem doğrultusu için yapılan analiz sonucunda ortaya çıkan gerilmeler ise Şekil 4.12 ve Şekil 4.13’de verilmiştir. Verilen şekillerde çekme ve basınç gerilmeleri her iki deprem bileşeni için oluşturulmuştur. En büyük gerilmelerin EQy yüklemesinde pandantiflerde ortaya çıktığı görülmüştür. Bu bölgelerde hesaplanan ortalama gerilme değerleri çekme için 0,033 MPa iken basınç için 0,37 MPa olarak hesaplanmıştır. EQx yüklemesinde ise gerilme yığılmalarının kapı boşluk köşelerinde ve yine pandantiflerde çıktığı görüldü. Buralarda hesaplanan çekme ve basınç gerilme değerleri sırasıyla 0,041 ve 0,44 MPa olarak görüldü.

Bu değerler dikkate alındığında yapılarda çatlak oluşması beklenen kısımlar tonozların mesnete yakın orta bölgeleri ve ana kubbenin pandantiflerle birleştiği kısımlardır. Bu bölgelerde yapılacak ilave güçlendirmeler yapının olası depremlerde performansını artıracığı sonucuna varılmıştır.

Şekil 4. 13. EQy yüklemesi için ortaya çıkan gerilmeler
