**T.C.  
AKSARAY ÜNİVERSİTESİ  
FEN BİLİMLERİ ENSTİTÜSÜ**

**TARİHİ YAPILARDA GÖRÜLEN ZEMİN PROBLEMLERİ:  
ARAPGİR CAFER PAŞA CAMİİ ÖRNEĞİ**

**YÜKSEK LİSANS TEZİ**

**AKSARAY, 2023**

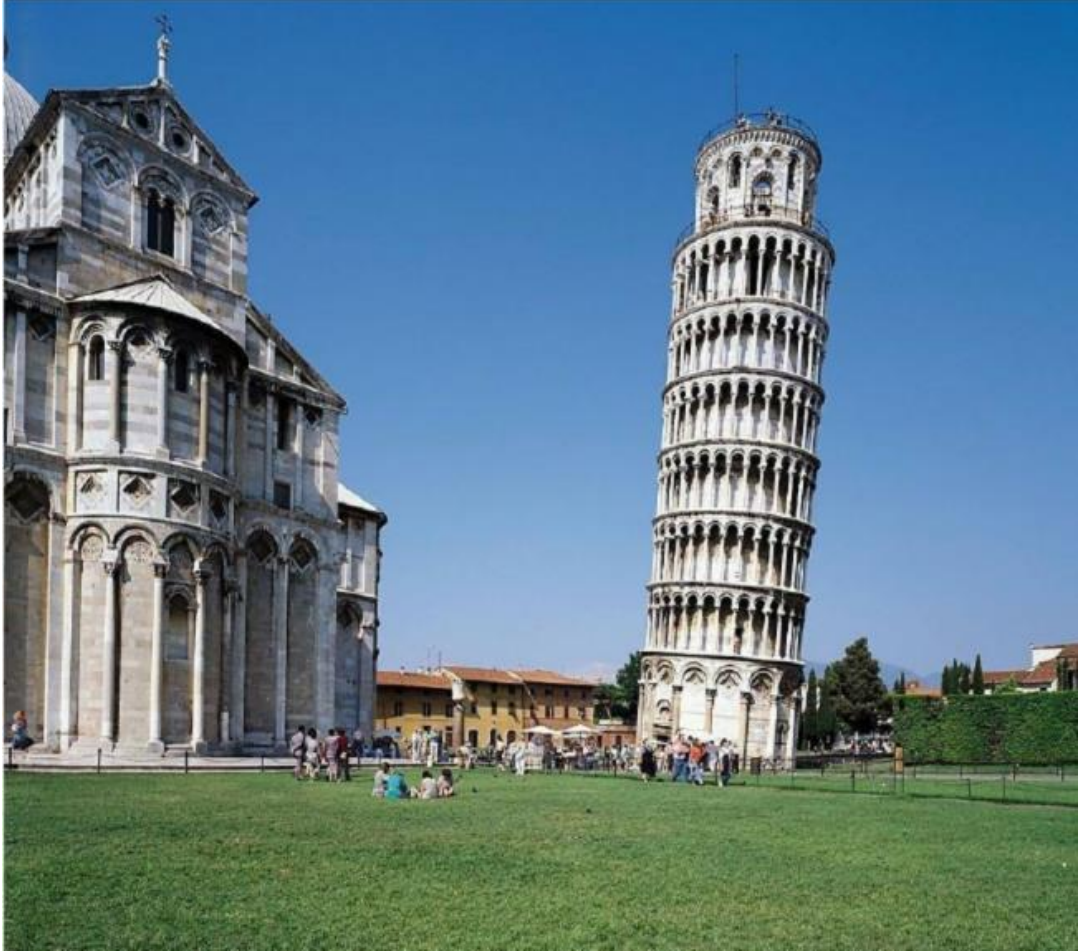
Şekil 3.1. Pisa Kulesi İtalya.

Tarihi yığma bir yapı incelenirken ilk yapılması gereken yapının temel sistemi ve zemin durumunun belirlenmesidir. Zemin durumu incelendikten sonra yapıda oluşmuş ve oluşması olası çatlakların sebepleri daha iyi anlaşılabilir. Tarihi yapılarda zemin problemleri büyük ölçüde yapı inşa edildikten hemen sonra ya da bir süre sonra ortaya çıkmaktadır. Zemin, yapılarda görülen problemlerden bir kısmının kaynağını teşkil eder. Yapıda ve yapının yakın çevresinde ani ve önemli bir değişiklik olmadığı sürece, yıllarca sağlam kalmış bir yapının temel zemininde son yıllarda bir sorun çıkma olasılığı oldukça düşüktür. Dünyada bir simge haline gelmiş en ünlü yapılardan biri olan Pisa Kulesi zemin kaynaklı bir problem sonucu eğilmiştir (Şekil 3.1).

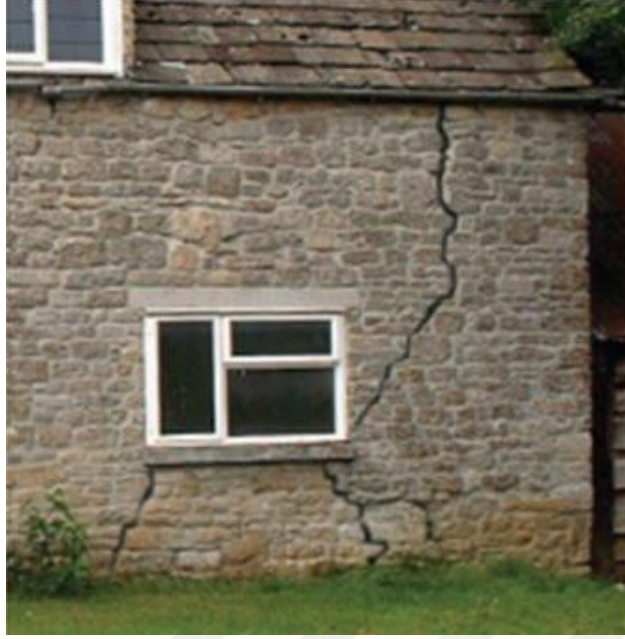
**Şekil 3.2.** Oturma çatlağı (URL-1).

Dış duvarlarda görülen bu tip çatlaklar genelde oturma kaynaklıdır ve çatlak genişliği yukarıdan aşağıya doğru daralarak temele kadar ilerler. Bu tip çatlaklar genellikle yapı büzülebilir killi zemin üzerine inşa edildiğinde ya da sığ bir temel kullanıldığında ortaya çıkar. Killi zemin kurduğunda büzülecek ve temelin hareket etmesine olanak sağlayacaktır. Bu tip zemine sahip yapılar büyük oturmalara hatta çökmelere maruz kalabilir.

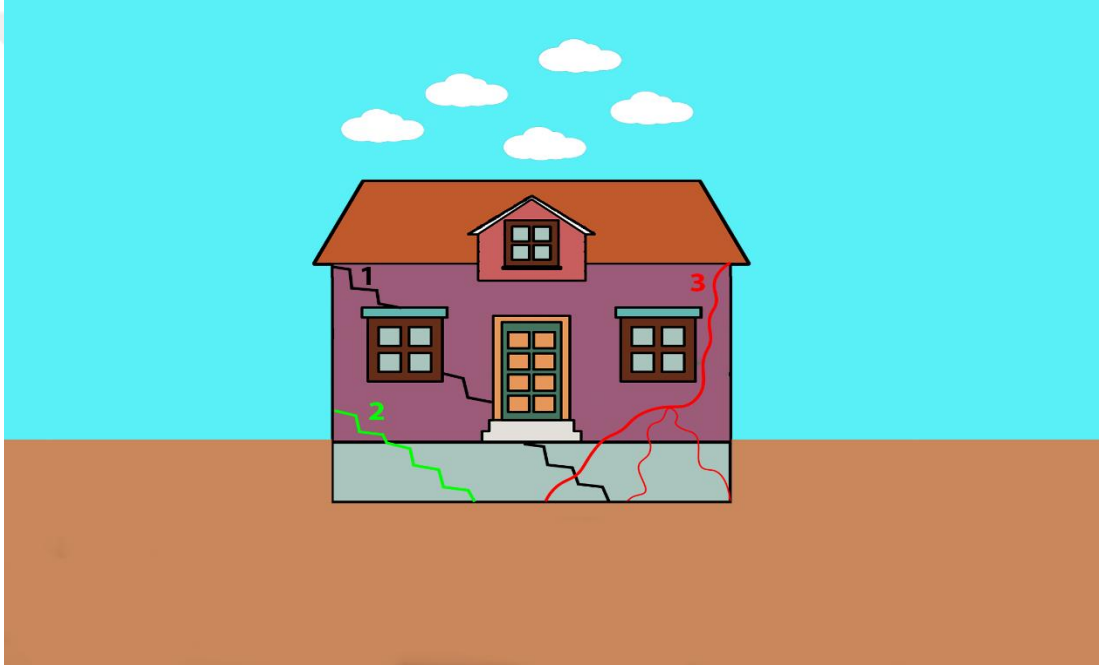
**Şekil 4.1.** Çatlak çeşitleri.

Şekil 19’da 1 numara ile gösterilen çatlak farklı oturmaların yoğun olduğu durumlarda çatıdan başlayarak merdiven şeklinde temele kadar ilerleyen çatlağı göstermektedir. Çatlak kapı ve pencere boşluklarından yani binanın daha zayıf olduğu yerlerden ilerleyebilir. Bu tip çatlaklar oturma ve çökme sorunlarının göstergesidir. Bu çatlaklar harç birleşiminin zayıf olduğu durumlarda görülür. Farklı oturmaya maruz kalan yapı zayıf harç yüzünden derz boşluklarından ayrılma yapar.

2 numara ile gösterilen çatlak farklı oturmaların 1 numara ile gösterilen duruma göre daha az ve yine harçların bağlayıcılığının zayıf olduğu durumlarda sadece binanın alt kısmından temele kadar ilerleyen şekilde oluşabilir.

3 numara ile gösterilen çatlaklar harcın ya da bağlayıcı maddenin birimleri iyi bir şekilde birleştirdiği durumlarda, yığma birimlerin içinden geçecek şekilde dikey çatlakların oluşmasını göstermektedir.

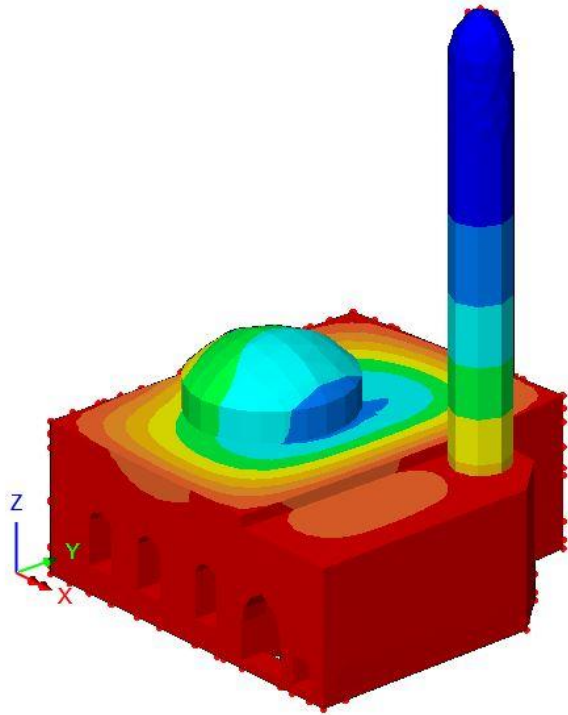
Şekil 6.2. Düşey deplasman.

Yapının kendi ağırlığı altında doğrusal analizi gerçekleştirilmiş sonuçlar aşağıda gösterilmiştir. Gerçekleştirilen analiz sonucunda deplasman değerleri belirlenmiş ve yapının deforme olmuş şekli Şekil 6.2’de gösterilmiştir. Şekilde mavi ile gösterilen yerler en yüksek düşey deplasman olan yerleri göstermektedir.

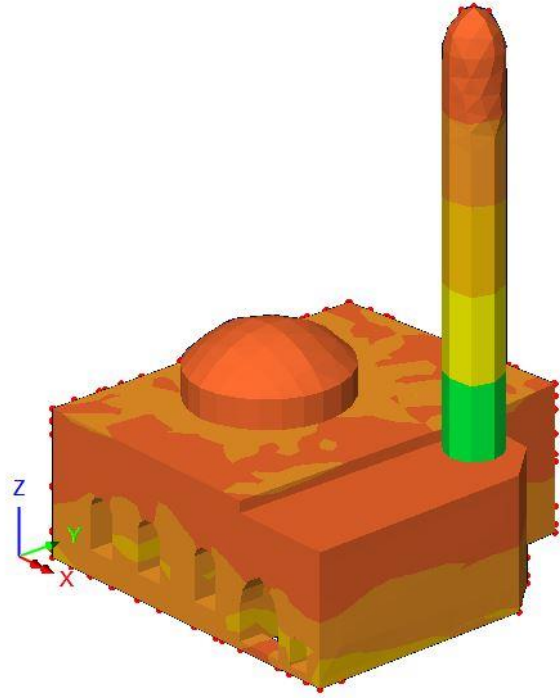
**Şekil 6.4.** Basınç gerilmesi.

Yapılan analiz sonucunda basınç gerilmesi değerleri belirlenmiş ve aşağıdaki model üzerinde deformasyonlar Şekil 6.4’de gösterilmiştir.

Maximum 0.016175 at node 2187  
Minimum -0.888505 at node 1652

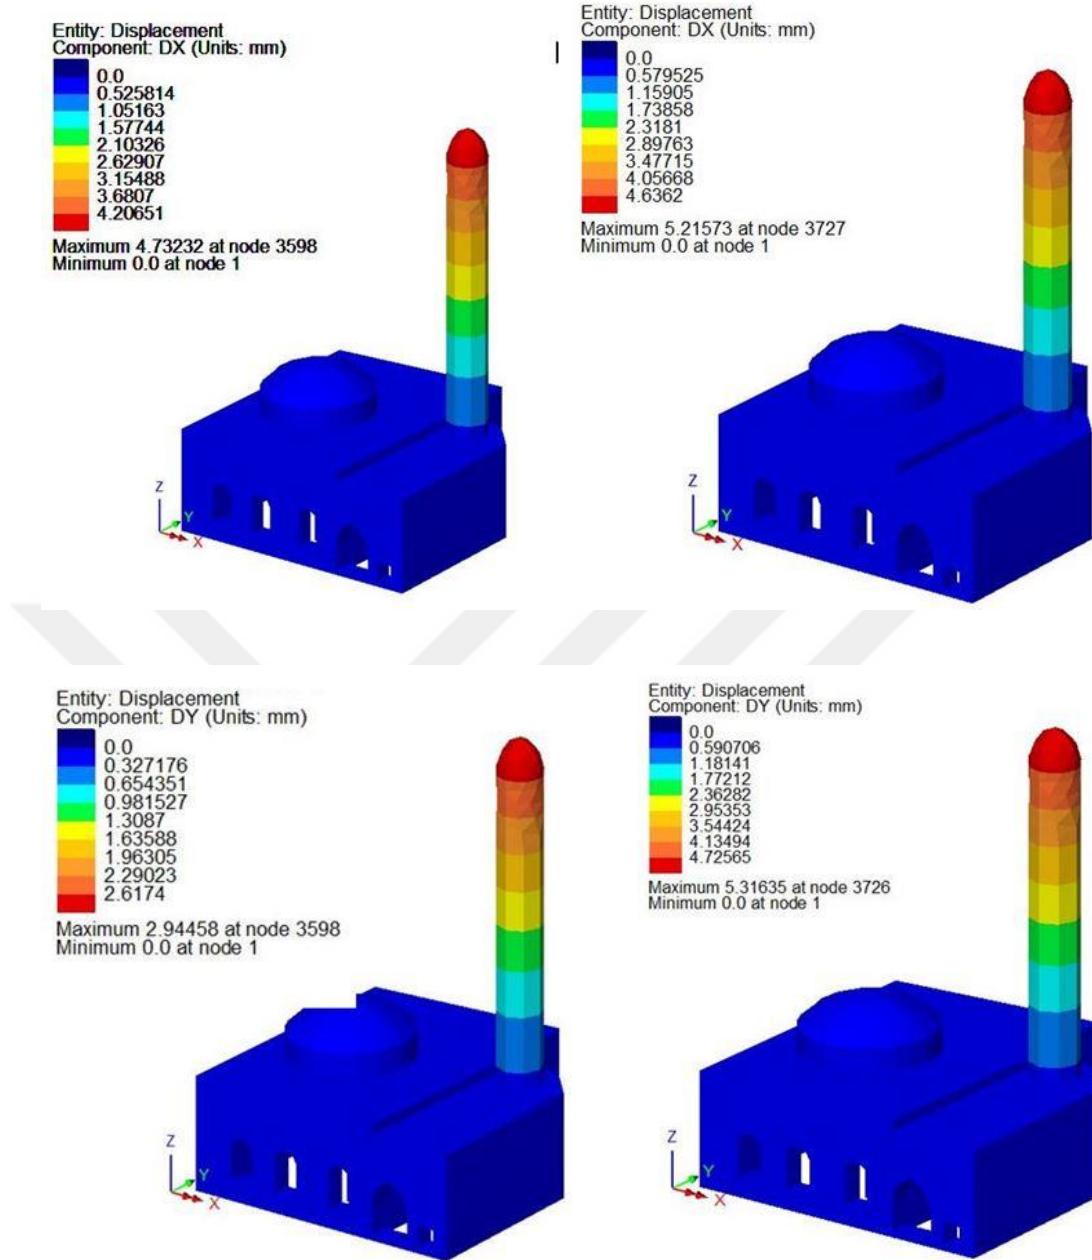
**Şekil 6.12.** Deplasman Dx: X yönündeki deplasman, Dy: Y yönündeki deplasman.

Deplasmanlar, oluşturulan yapısal model ve yapılan analize göre yapının deforme olmuş şekilleri model üzerinde gösterilmiştir (Şekil 6.12). Çalışmanın devamında kullanılan analiz görsellerinde soldaki görseller Sivrice, sağdaki görseller Pazarcık depremini göstermektedir.

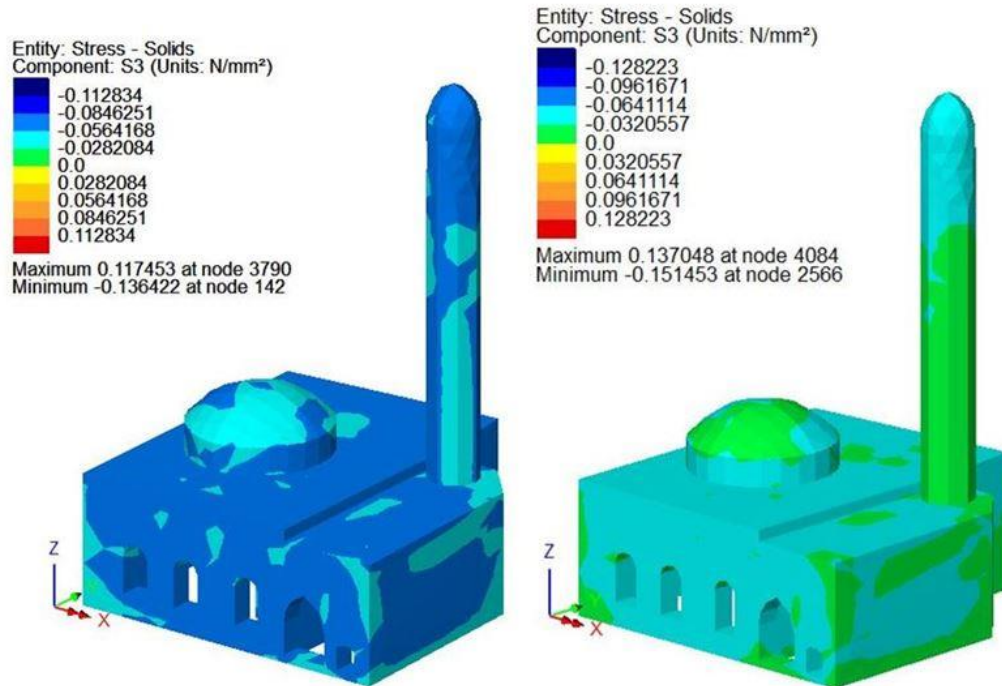
Şekil 6.14. Basınç gerilmesi.

Basınç Gerilmesi, gerçekleştirilen yapısal analiz sonucunda yapı elemanlarında elde edilen basınç gerilmeleri belirlenmiş ve aşağıdaki şekilde gösterilmiştir (Şekil 6.14).

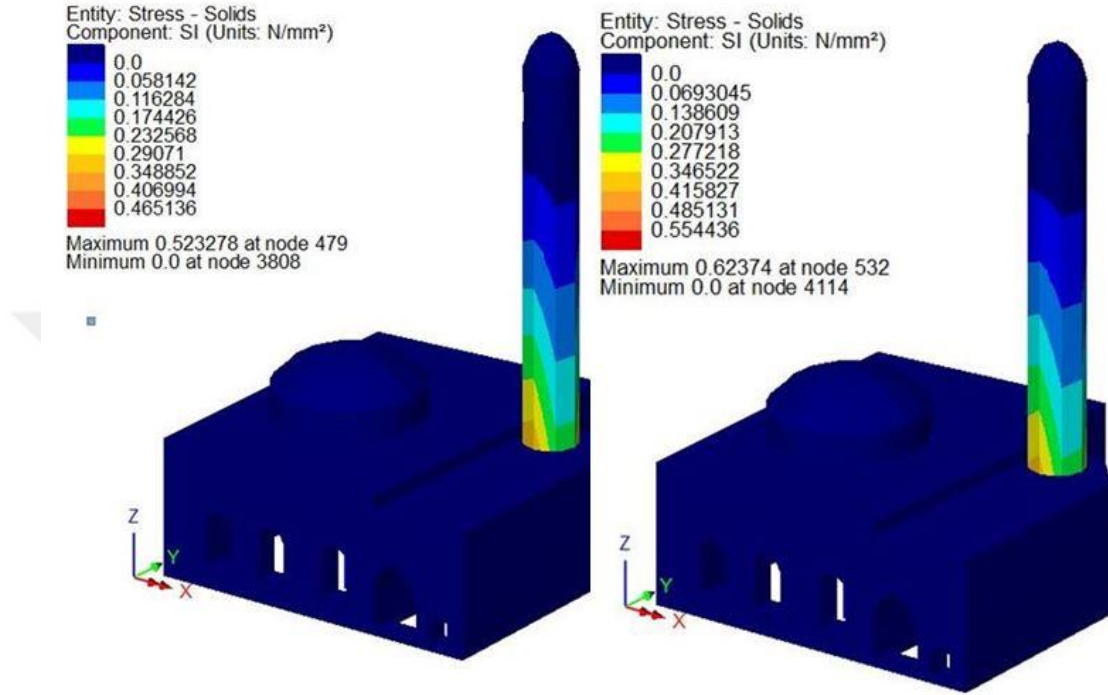
Şekil 6.15. Kayma gerilmesi.

Kayma Gerilmesi, yapılan yapısal analiz sonucunda yapı elemanlarında elde edilen kayma gerilmesi sonuçları belirlenmiş ve aşağıdaki şekilde deforme olmuş yapı gösterilmiştir (Şekil 6.15). Şekle bakıldığında en büyük kayma gerilmelerinin minarenin alt kısmında meydana geldiği görülmektedir.
