**TOKAT ERBAA SİLAHTAR ÖMER PAŞA CAMİİ  
RESTORASYON ÖNERİSİ**

**YÜKSEK LİSANS TEZİ  
MİMARLIK**

**GAZİ ÜNİVERSİTESİ  
FEN BİLİMLERİ ENSTİTÜSÜ**

**KASIM 2008  
ANKARA**

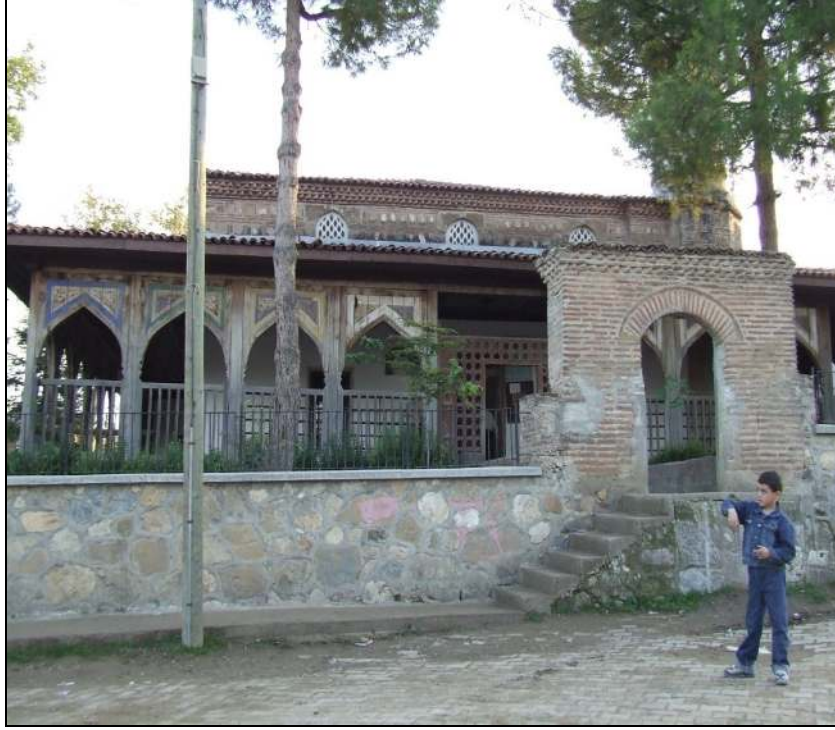
Resim 4.1. Kuzey Cephesi

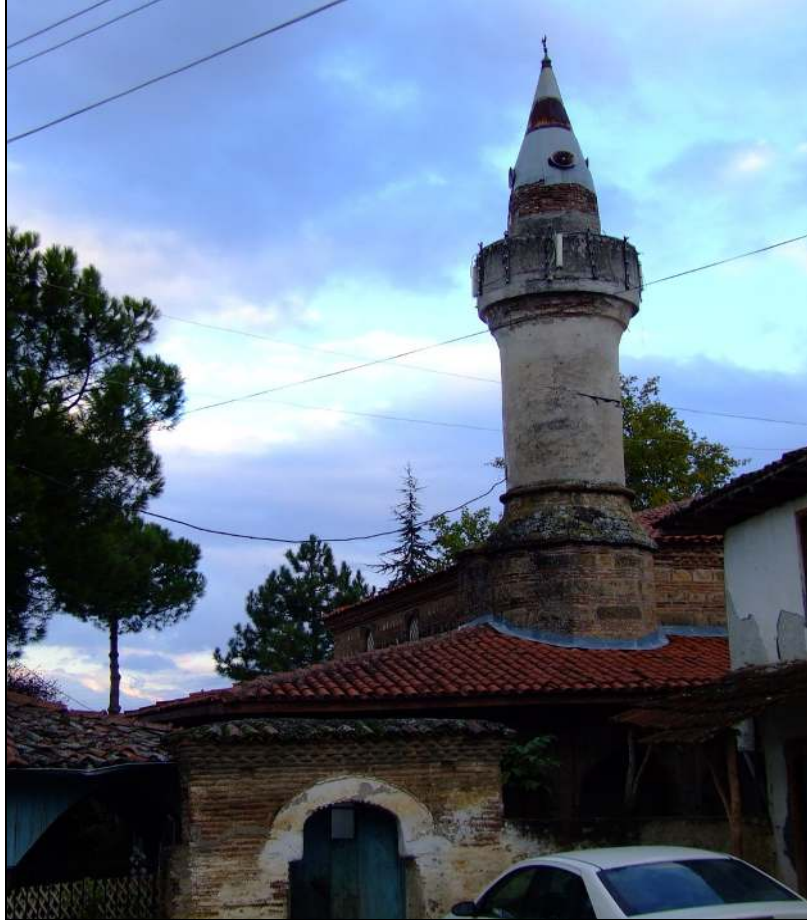
Kuzey cephesiyle batı cephesinin birleştiği köşede yer alan minare, benzer tipolojiye sahip camilerdeki beden minare oranı göz önüne alındığında diğer örneklerle göre daha kısa olduğu anlaşılmaktadır. Resim 4.2’de de görüldüğü gibi, beden duvarlarıyla aynı almalı örgüye sahip olan kaidesi orijinal halini korumaktadır. Gövde kısmı tuğla malzeme ile örülmüş olup harçla sıvanarak beyaza boyanmıştır. Alem kısmı ise sac malzeme ile kaplanmıştır. Şerefe kısmı ise, deprem sonrasında minarenin tekrar yapımı sırasında donatısız bir şekilde kalıp yapılarak çimentolu harçla inşa edilmiştir.

Resim 4.2. Cami Batı Cephesi Bahçe Kapısı ve Minare

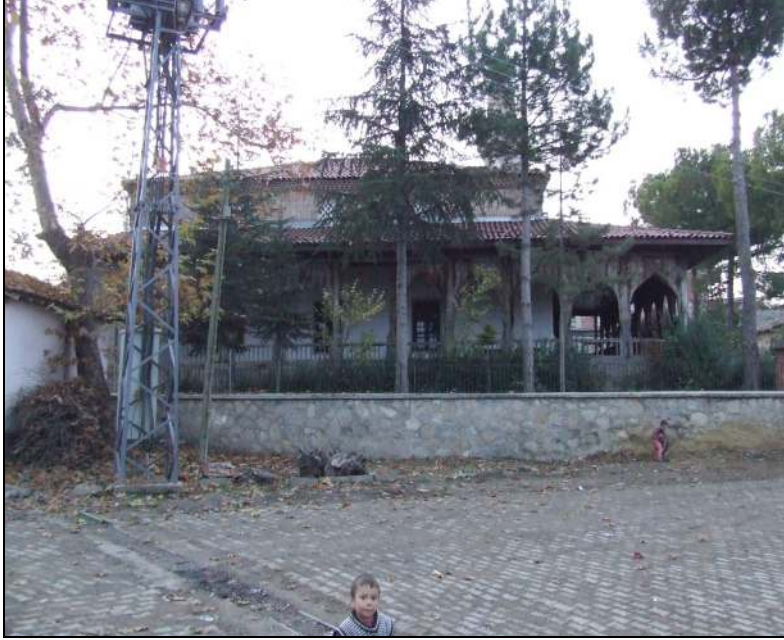
Doğu cephesinin uzunluğu dıştan dışa 20,50 metredir. Cephe boyunca uzanan son cemaat mahallinin bu cephesinde on adet kemerli açıklık bulunmaktadır. Bu cephede yer alan sivri kemerler -bir eksikle(kuzey köşesinden itibaren altıncı kemer kısmı boşluk halindedir)- orijinal hallerini koruyarak günümüze kadar ulaşmışlardır. Resim 4.3’de de görüldüğü gibi, bu kısmın oturmuş olduğu platform kaba yonu taş ve 3 sıra tuğla örgüden oluşan alması tekniğiyle örülerek yükseltilmiştir. Bunun üzerine ahşap korkuluk yapılmıştır. Bu cephedeki korkuluklar giriş (kuzey) cephesindekilerden daha alçakta tutulmuştur. Cephenin batı köşesi güneydeki köşesinden 10cm daha yüksektir. Alt katta üç adet dikdörtgen formu pencere, üst katta ise üç adet fil gözü

Resim 4.3. Doğu Cephesi

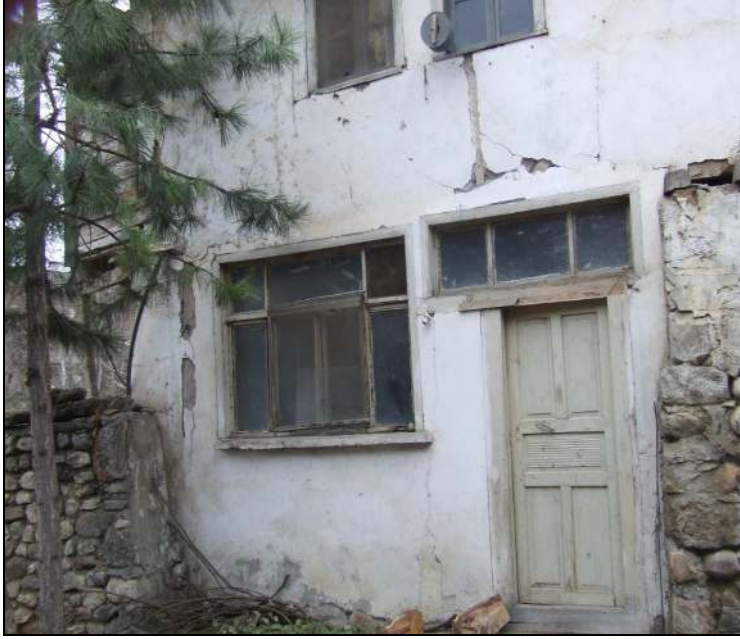
Yapının bu cephesinde bahçe duvarına bitişik olarak inşa edilmiş, imam evi olarak kullanılan bir yapı bulunmaktadır. Şifahi olarak edinilen bilgiye göre, bu yapının aslında aşevi olarak inşa edildiği, ancak yapıya yakın zamanda ikinci bir kat eklendiği ve günümüzde caminin imamı tarafından lojman olarak kullanıldığı öğrenilmiştir. Aşevi olarak inşa edildiği iddia edilen, günümüzde ise imam evi olarak kullanılan yapı Resim 4.9.'de gösterilmiştir.

Resim 4.9. İmam Evi

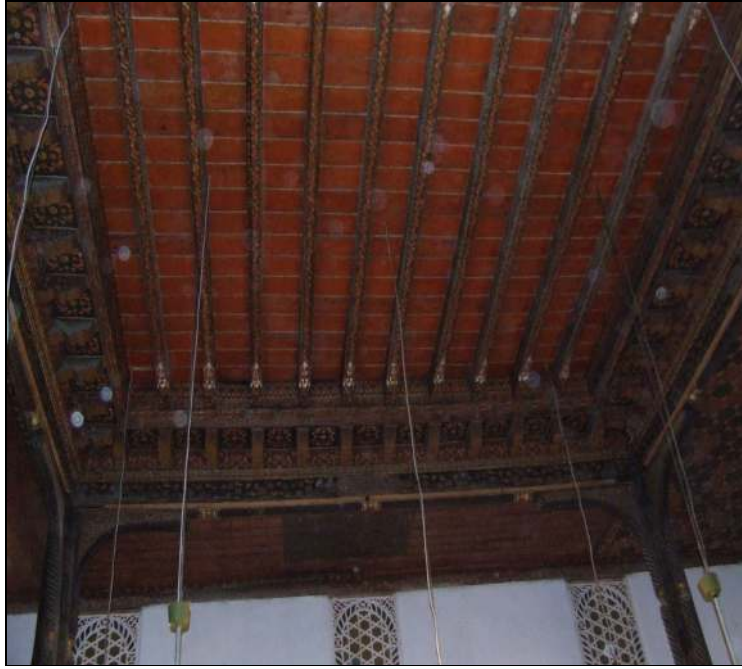
Tavan kısmında mahfil üstünde çitalarla geometrik parçalara ayrılmış ve mahfil üstünde orta kısmında diğer geometrik formlar uygulanarak göbek kısmı oluşturulmuştur. Yine tavanın dikmelerin batı ve doğu duvarları ile aralarında kalan kısımları çitalarla taksim edilmiştir. Ancak batı ve doğu sahnin tavalarında izlerinin olduğu ancak çita taksimlerinin bulunmadığı görülmektedir.

Resim 4.10. Harim Tavan

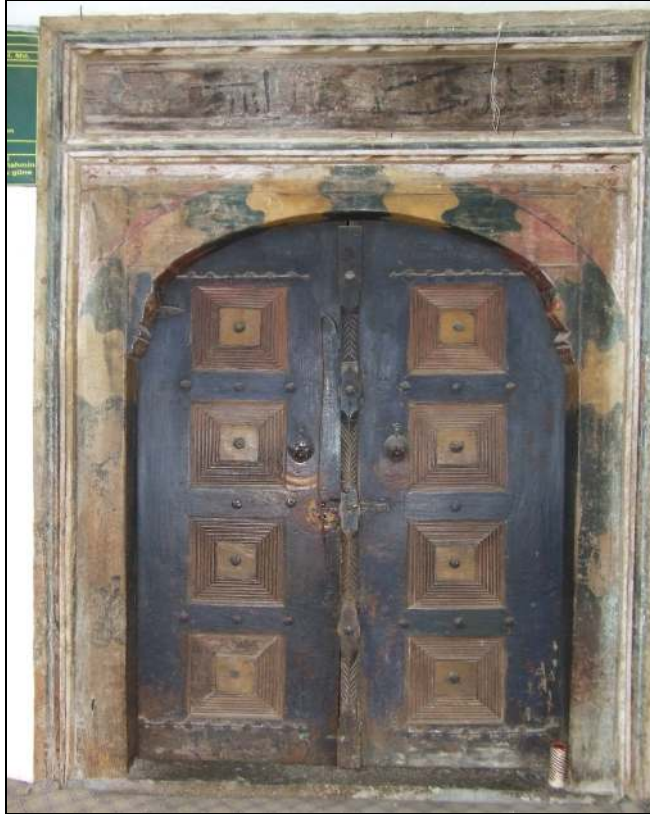
Resim 4.24. Harim Kapısı

Üç tarafı revaklarla çevrili son cemaat mahalline, üzerinde çiçek motifleri bulunan rölyefli ahşap kapıdan girilmektedir bkz. Resim 4.24. Kapının 2 yanında 3 er sıra üstünde 2 sıra sekizgen, geçme tekniği ile imal edilmiş kafesler bulunmaktadır. Genel olarak erimiş köşeleri kaybolmuş ahşap elemanların bazılarının değiştirilmiş olması kuvvetli muhtemeldir. 2 kanatlı olan bu ahşap kapının her iki kanadı da aynalı sistem olarak tabir edilen ve çerçeve içinde yer alan ahşap tablalar ile oluşturulmuştur. Tablaların üzerinde lale rölyefleri bulunmaktadır. Kısmi kılcal çatlaklar detaylı bakıldığında fark edilmesine rağmen günümüze kadar iyi durumda ulaşmıştır

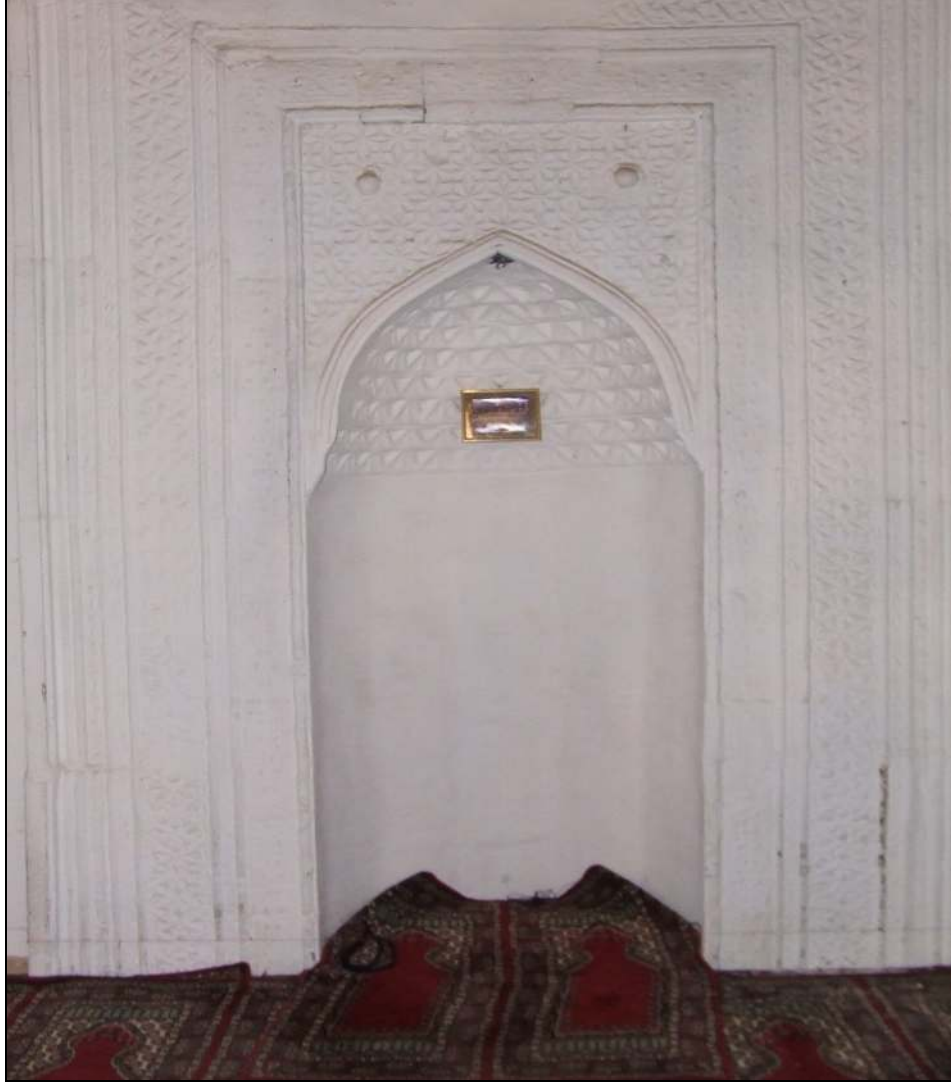
Resim 4.31. Mihrap

Batı tarafı yan bordür kısmında ki 15 cm lik kısmın bütün olarak kopmuş olması sonucunda bu kaplama kısmının 5–7 cm kalınlığında olduğu ve yapıştığı yüzeyin düzgün herhangi bir süslemesi olmayan bir yüzeyden olması nedeniyle iki farklı tabakanın kolaylıkla birbirinden ayrıldığı anlaşılmaktadır.

Bu motiflerin önemli bir kısmında tamamen silinmiştir. Gazi üniversitesi sanat tarihi öğretim üyesi Halit Çal<sup>2</sup> ve aynı kürsünün diğer elemanları ile yapılan görüşmelerde özgün mihrap kısmının bu alçı tabakanın altında olabileceği belirtilmiştir. Ayrıca yapımızın mihrabında görülen kalıplama tekniğinin Karadeniz yöresinde sıkça rastlanan bir uygulama olduğu ifade edilmiştir.<sup>1</sup>

Aynı şekilde mihrabın ayrıntılı fotoğraf ve videosu ile Mustafa Denktaş<sup>1</sup> ile yapılan görüşmede de büyük ihtimalle sonradan yapıldığı ifade edilmiştir. Sonuç olarak sağ ve sol kenarlarında 7 bordür bulunan mihrabın mevcut mihrabın üzerine kalıplandığı ifade edilmektedir.

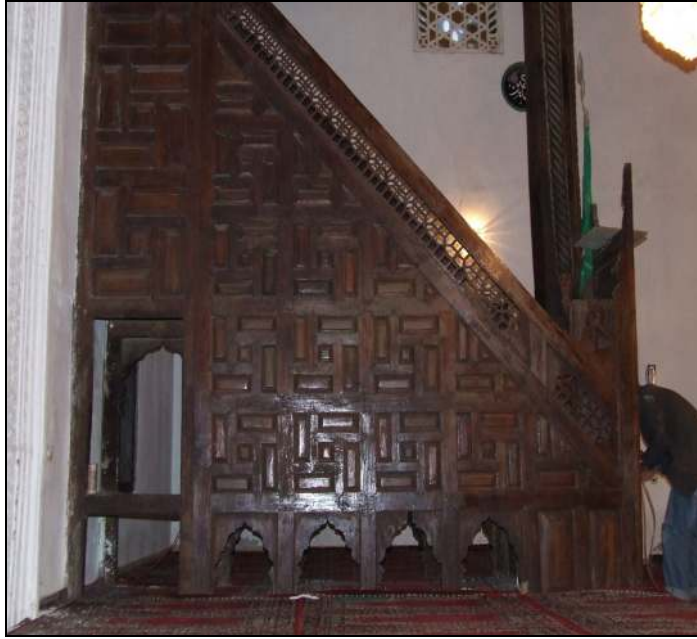
Resim 4.37. Minber

Külâh kısmında kısmen kırılmış ve yok olmuş kısımlar bulunmaktadır. Yer yer kurtlanmalar göze çarpmakta ise de günümüze kadar gayet iyi durumda hizmet ettiği kanısına varmak güç olmayacaktır.

Minber ahşabı birkaç kez kimyasal maddelerle kaplanmış, cilalanmış olmasına rağmen külâh kısmında ki palmet motiflerinden bazıları dışında düzgün durmaktadır.

Herhangi bir müdahale görmeden özgün haliyle günümüze kadar ulaşan Silahtar Ömer Paşa Cami minberinde doğu cephesinde ki geçit kısmı ahşabı ve tepelikte ki lale motiflerinden bazılarının kopması dışında herhangi bir tahribat bulunmamaktadır.

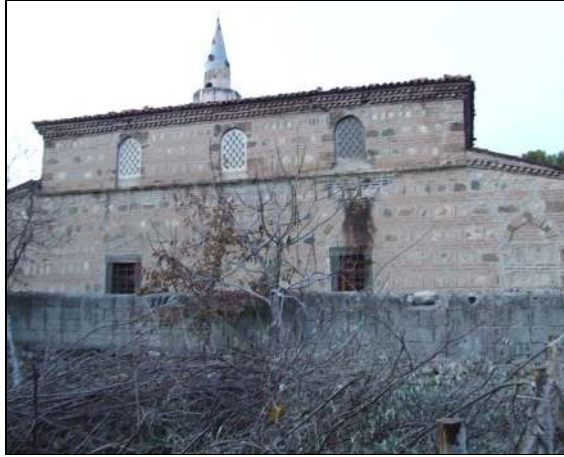
Resim 6.3. Güney Cephesi

kanatlarında güney cephesine bakan 2 pencere açıklığının kapatılmış olmasıdır. Her iki açıklığın sonradan doldurulmuş olduğu buradaki örgü farklılığından ve ayrıca yapı üzerindeki oturma nedeniyle oluşan çatlakların bu durumu kanıtlamaktadır.

Harime ait duvarların iç ve dış yüzeylerinin sonradan sıvanmış olduğu araştırma için analize gönderilen numunelerin sonuçlarından anlaşılmıştır. Özgün halinde yapının sıvanmadan güney cephesinde olduğu gibi çıplak yüzeyli olduğu düşünülmektedir.

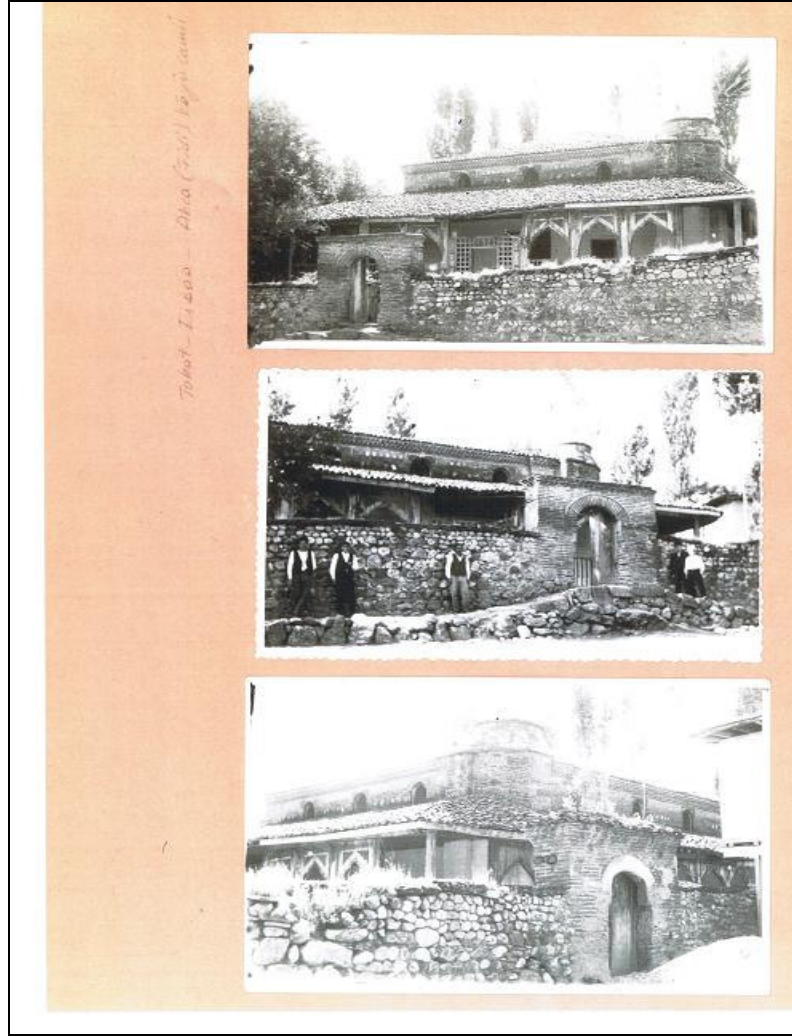
Resim 6.9. 1969 Yılı Fotoğrafları(Vakıflar Arşivinden) Giriş Kapıları ve Bahçe Duvarı.

Benzer biçimde yapının güney cephesinde yer alan bahçe duvarının onarım öncesi durumu yine vakıflar Genel Müdürlüğü'nün fotoğraf arşivinden yararlanılarak anlaşılabilmektedir.

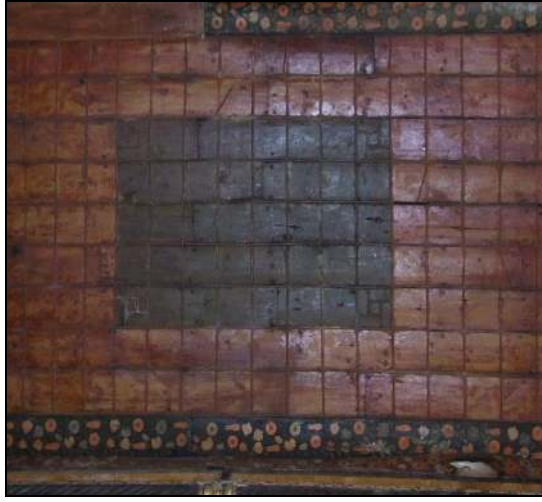
Resim 6.10. Yan Nef (Doğu) Tavan Görünüşü

Bugün caminin eski imamı ile olan şifahi görüşmelere göre son cemaat kısmını örten revağa ait tavan döşemesinin düzensiz bir biçimde yenilenmiş olduğu anlaşılmaktadır. Yenilenen ahşap kısımların bugünkü durumdan farklı olarak (şimdiki gibi uzunlamasına çatalı değil) özgün halinde harim bölümündeki yan neflerde olduğu gibi ahşap çatalarla kareler oluşturacak şekilde yapılmış olması gerektiği anlaşılmıştır.

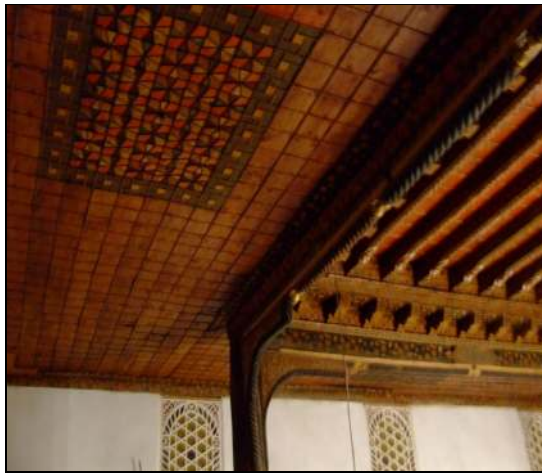
Resim 6.11. Kadınlar Mahfili ve Harim Tavan Görünüşü

Mahfel tavanında ki geometrik formlu süsleme elemanları harim kısmının iki tarafında (doğu-batıda) kaybolmuştur ancak kalan çıta izlerinin aynı düzende olması nedeniyle bu kısımda mahfel tavanında da süslemelerin bulunması söz konusu olmalıdır.
