**TOPRAK FREZESİ HAREKET İLETİM ELEMANLARINDA HASAR  
ANALİZİ**

**YÜKSEK LİSANS**

**HAZİRAN 2019**

**Bu tez Akdeniz Üniversitesi BAP Birimi tarafından FYL-2018-3426 nolu proje ile  
desteklenmiştir.**

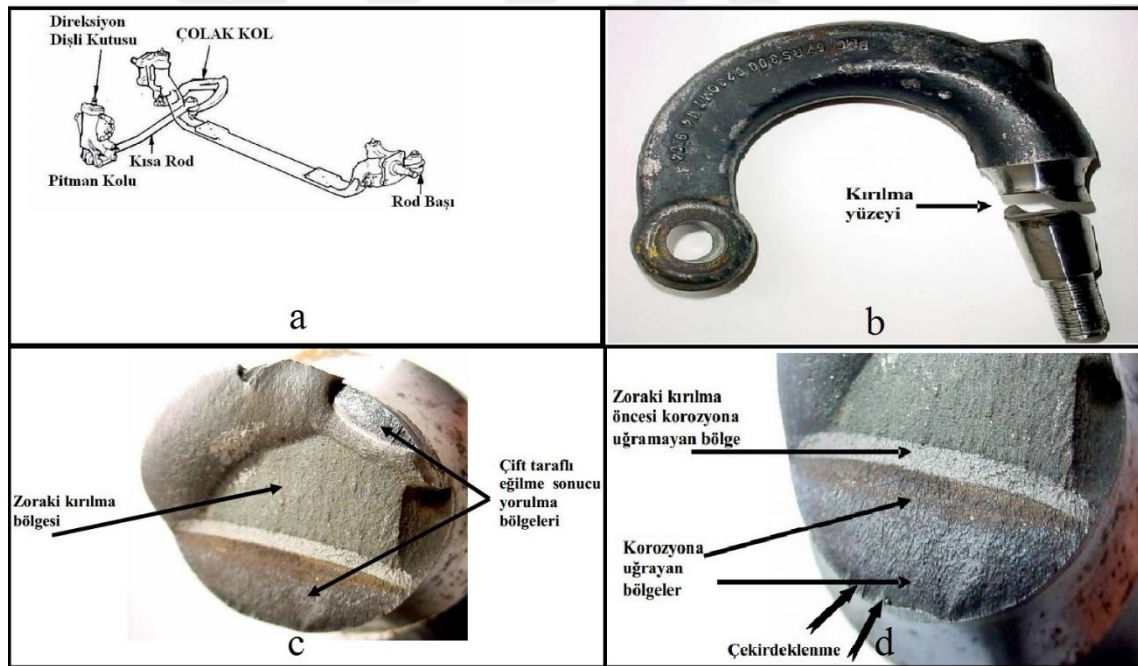
**Şekil 2.1. a)** Direksiyon çolak kolunun ön direksiyon sistemindeki konumu, **b)** Hasarlı çolak kolu, **c)** Zıt yönlü eğilme ve burulma sonucu oluşan kırık yüzeyi, **d)** Kırık yüzeyin görünümü

Hasarlı çolak kolu üzerinde gerçekleştirilen ilk incelemelerde Şekil 2.1.b’de gösterildiği gibi hasarın çolak kolunun direksiyon mafsalına bağlandığı göbek bölgesinden kırılması ile gerçekleştiğini tespit etmişlerdir. Yapılan kırık yüzeylerin

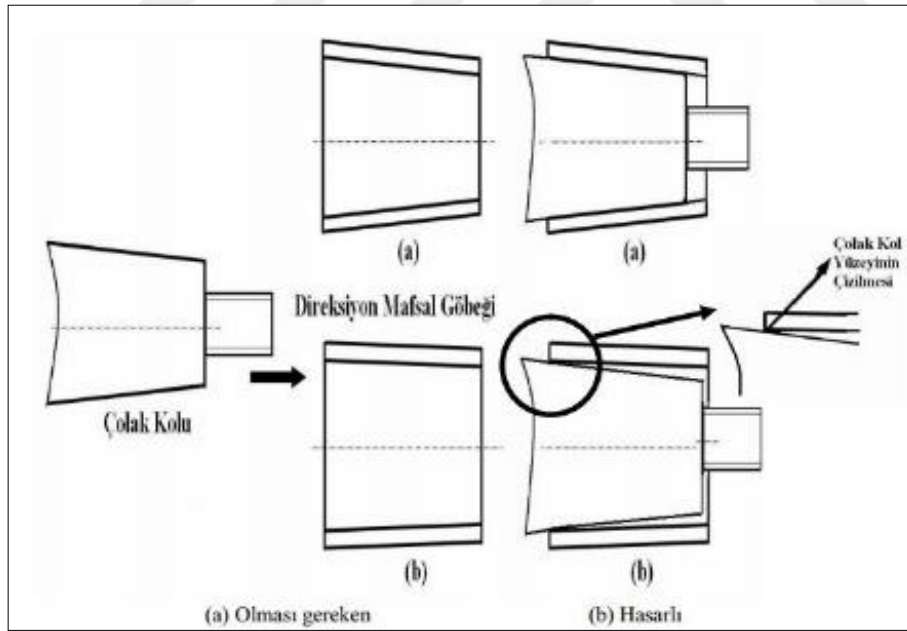
**Şekil 2.2.** Direksiyon mafsal göbeği çolak kol muylu bağlantıları

Yorulma analizleri yapılmış ve malzemenin yorulma genliğinin yorulma dayanımının altında olduğu belirtilmiştir. Yapılan kimyasal analiz sonucu malzemenin AISI 4320 H olduğunu tahmin etmişlerdir. Yapılan sertlik ölçümü sonucu sertlik değerinin 334 HB olduğunu bulmuşlardır. Yapılan hesaplamalarla sertlik değerinden malzemenin çekme dayanımı hesaplanmıştır. Çekme dayanımının literatüre uygun olduğu belirtilmiştir. Tüm bu incelemeler sonunda bu hasarın tasarım, kullanım ve malzemeden kaynaklanmadığı belirlenmiş ve çolak kolunun montaj edildiği kısım detaylı incelenmiştir. Hasarlı diğer numuneler ile kıyaslandığı zaman incelenen parça geometrisinin diğerlerinden farklı olduğu tespit edilmiştir. Şekil 2.2’de görüldüğü gibi hasarlı çolak kolu dış yüzeyinin eğimi direksiyon mafsal göbeğinden farklı olması, bu farklı eğim sebebiyle direksiyon mafsal göbeğinin çolak kolu yüzeyine temas yüzeyini çizmekte olduğu ve çatlak başlangıcının bu yüzeyde oluştuğu tespit edilmiştir. Yapılan inceleme sonucunda direksiyon mafsal göbek geometrisinin hatalı olmasından dolayı bir üretim hatası sonucu oluştuğunu belirtmişlerdir.

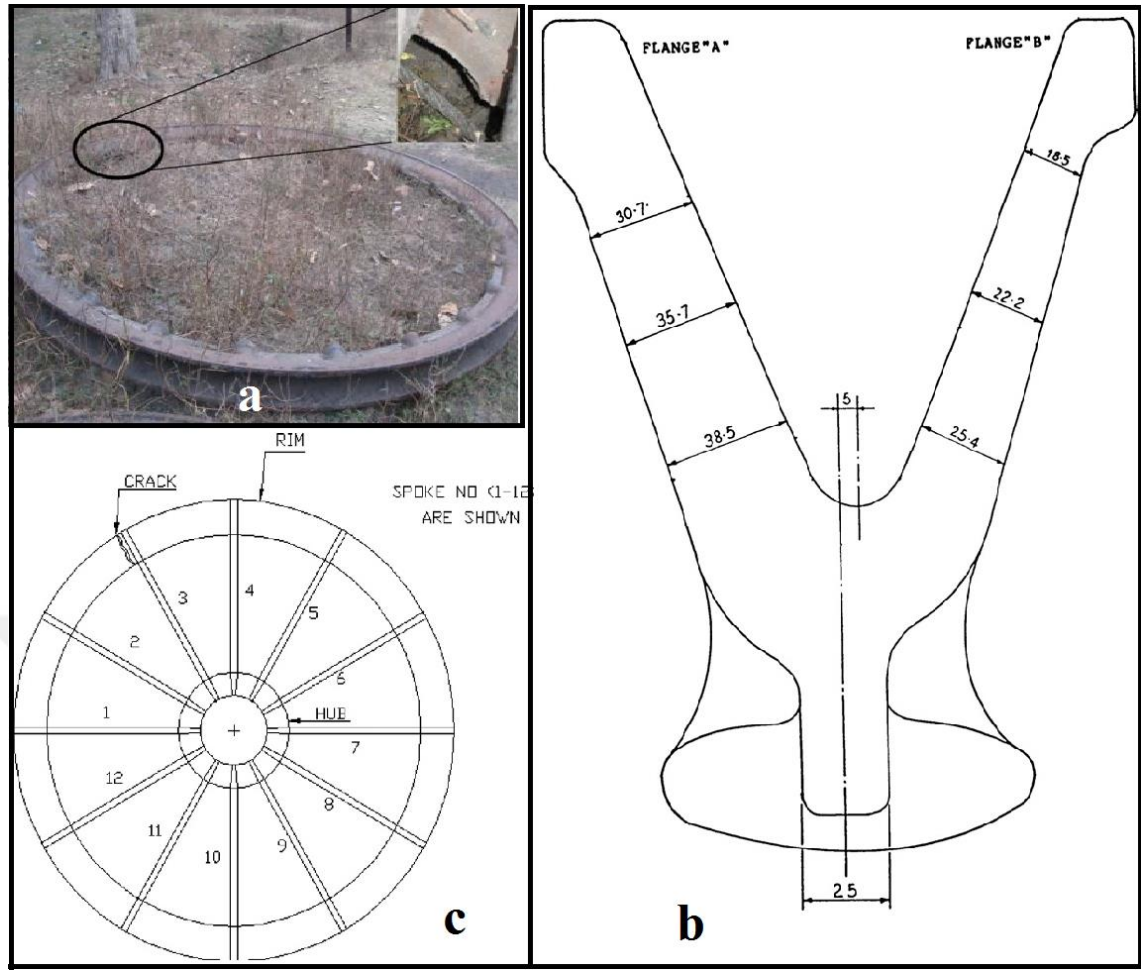
**Şekil 2.3. a)** Ana kasnağın kırık bölgesinin yeri, **b)** Kasnak ağzının enine kesitinin görünüşü, **c)** Kırık bölgesinin geometrik şekil üstündeki yeri

Yapılan görsel ve boyutsal inceleme sonucunda kırık yüzeyin gri ve tanecikli olduğu ve Şekil 2.3.b'de gösterildiği gibi kasnak merkezi ile kenar flanşlarının simetrik olmadığını tespit etmişlerdir. İncelenen kasnakta kırık bölgesi kasnak ile 3 numaralı kasnak kolunun birleşim yerinde meydana geldiği belirtilmiştir (Şekil 3.6.c).

Sonuç olarak kasnak ilk etapta hasarlı görülse de asıl hasarın kasnak kolunda meydana geldiği, bu hasarın düşük kalitede malzeme kullanılmasından, enine kesit geometrisinde hata olmasından kaynaklandığı belirtilmiştir. Hasarın önlenmesi için tasarımının daha dikkatli yapılması gerektiğini belirtmişlerdir.

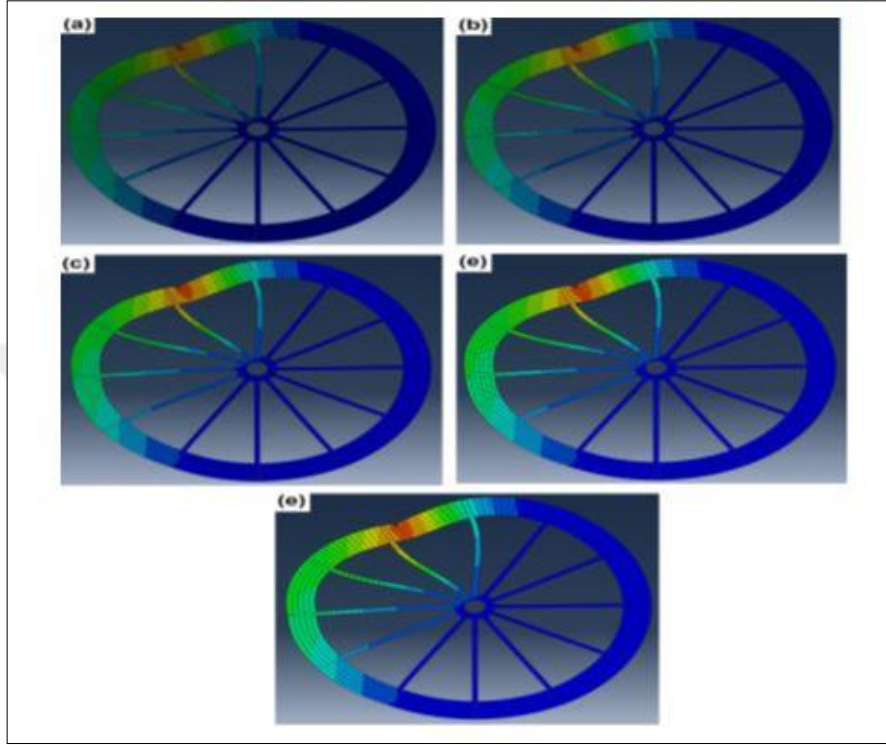
**Şekil 2.4.** Beş farklı mesh yapısı kullanılarak yapılmış sonlu elemanlar analizi (a.10, b.15, c.20, d.25, e.30)

Kırık bölgelerin mikro yapıları incelenmiş ve perlit olduğunu belirtmişlerdir. Standart çekme dayanımı 140 MPa iken, malzeme şartnamesinde belirtilen değerden (216-275 MPa) düşük olduğu belirtilmiştir. Beş farklı mesh yapısı kullanılarak sonlu elemanlar analizi yapılmıştır.

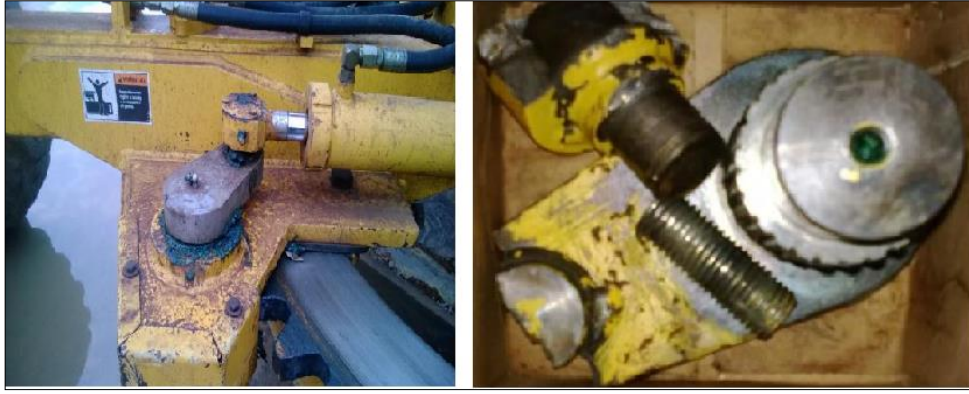
**Şekil 2.5.** Hasarlı daire dişli rotu ve bulunduğu konumu

Yapılan kimyasal analiz sonucu elemanın malzemesinin St52 (S335) çeliği belirlenmiştir. Fakat C, Si ve Mn elementlerinin normale göre biraz daha yüksek çıktığı belirlenmiştir. Bunun da parçanın kullanım yerindeki dayanımını arttırmak ve çalışma esnasında oluşabilecek darbeler sönmekle amacıyla olabileceği düşünüldüğünü belirtmişlerdir. Yapılan çalışmada hem hasarlı eleman hem de yeni elemandan alınan numunelerle mekanik deneyler yapılmıştır. Bu deneyler çekme deneyi, çentik darbe deneyi, üç nokta eğme deneyi ve sertlik ölçme deneyleridir. Elemanın gerçek yükleme şartlarında ortaya çıkan gerilmeleri ve şekil değiştirme miktarlarını tespit etmek için ANSYS programı kullanılarak sonlu elemanlar analizi yapılmıştır. Ayrıca yapılan bu mekanik deneyler sonucunda elde edilen değerlerin doğruluk payını belirlemek amacıyla kırık yüzey incelemeleri yapılmıştır.

Kırık yüzey incelemelerinde SEM cihazı kullanılmıştır. Yapılan SEM incelemesinde hasarlı parçanın kırık yüzeyinde sünek kırılma tespit edilmiştir. Kırık yüzeylerde sünek kırılmanın belirtisi olan gamze şeklindeki görüntülere rastlanmıştır.

Deneyler sonucunda hasarlı parça ile ikame malzemenin mekanik özelliklerinin birbirini karşılamadığı ve bu durumda kıyas yapmanın doğru olmadığı belirtilmiştir. Kırık yüzeylerde yapılan incelemelerde hasar mekanizmasının kırılma olduğu tespit edilmiştir. Kırılma sebebinin ise greyderin kullanımı sırasında oluşan ani darbeden kaynaklandığının tahmin edildiği belirtilmiştir.

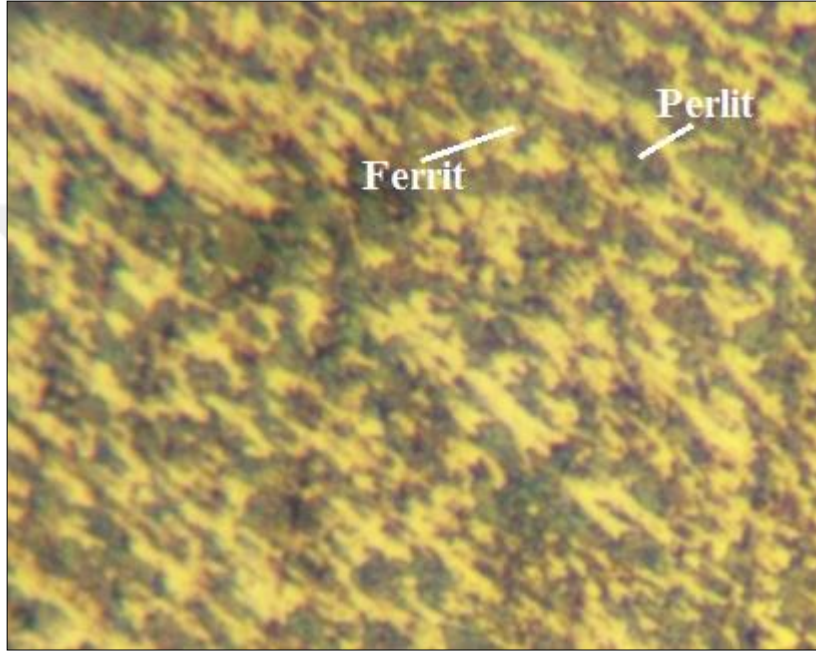
**Şekil 3.13.** Frezeli mile ait mikroskobik görüntü (400x)

Frezeli milin iç yapısının ferrit + perlit fazda, ferrit ve perlit yüzdelerinin birbirine yakın olduğu görülmektedir. Yapının homojen olduğu düşünülmektedir. Yapılan kimyasal analiz sonucu frezeli milin malzemesinin % C ağırlığının 0,157 olduğu tespit edilmiştir. Karbon elementi miktarı %0,1-%0,2 olan çelikler düşük karbonlu çelikler olarak adlandırılmaktadır (Eker 2008). Malzemenin iç yapı görüntüsü incelendiği zaman iç yapı görüntüsünün düşük karbonlu çeliklerin iç yapı görüntüsünden (şekil 3.14) farklı olduğu görülmektedir (Anonim 8).

İç yapıda bulunan perlit fazının bu şekilde görünümü malzemedeki bulunan C elementi miktarının sınır değerinden fazla olduğunu göstermektedir. Bu da frezeli milin malzemesine sementasyon işlemi sırasında yapılan C elementi ilavesinin yapıldığını kanıtlamaktadır.

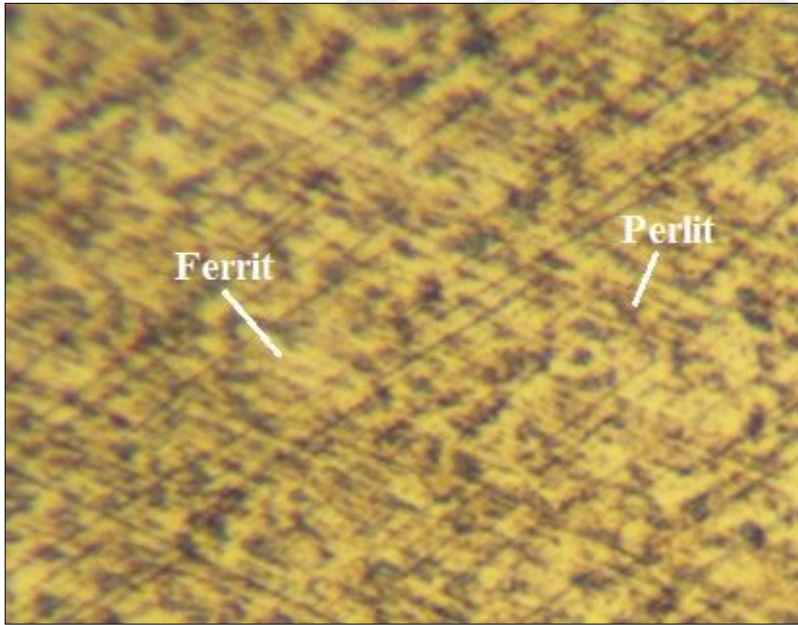
**Şekil 3.15.** Z17 dişlisinin mikroskopik görüntüsü (400x)

900-950 C°, meneviş sıcaklığı ise 170-210 C°de yapılmaktadır. İmalat sanayinde sementasyon işlemi aşınma, temas ve eğilme yorulmasına karşı yüzey direncinin gerekli olduğu parçalarda kullanılır. Hasarlı Z17 dişlisinin malzemesi dişli imalatında yaygın kullanılan 20MnCr5 çeliği değildir.

Z17 dişlisinin iç yapısının ferrit + perlit fazda olduğu görülmektedir. Yapının homojen olduğu saptanmıştır. Z17 dişli malzemesinin iç yapı görüntüsü karbon miktarı %0,4 olan çeliklerin iç yapı görüntüsü ile uyumludur.

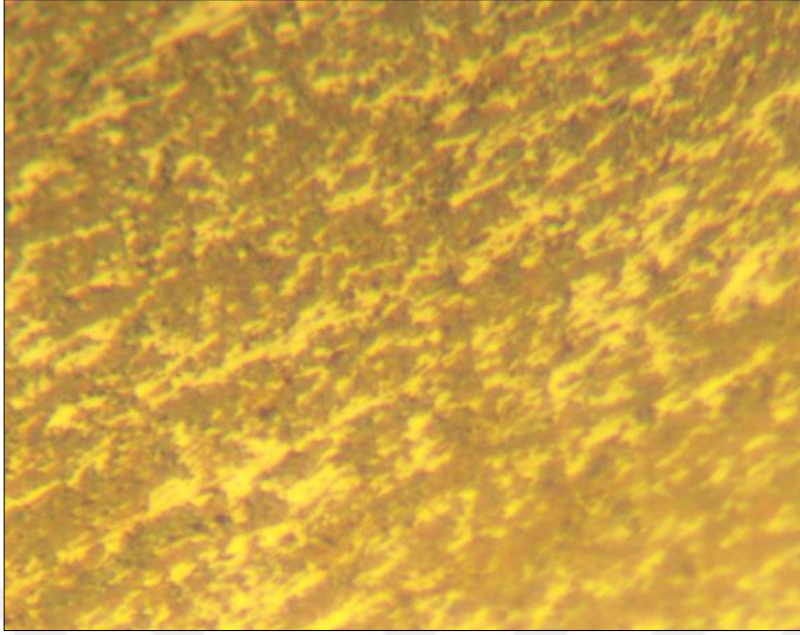
**Şekil 3.16.** Frezeli aksa ait mikroskopik görüntü (400x)

Freze aksın iç yapısının ferrit + perlit fazda olduğu görülmektedir. Yapının homojen olduğu görülmektedir.

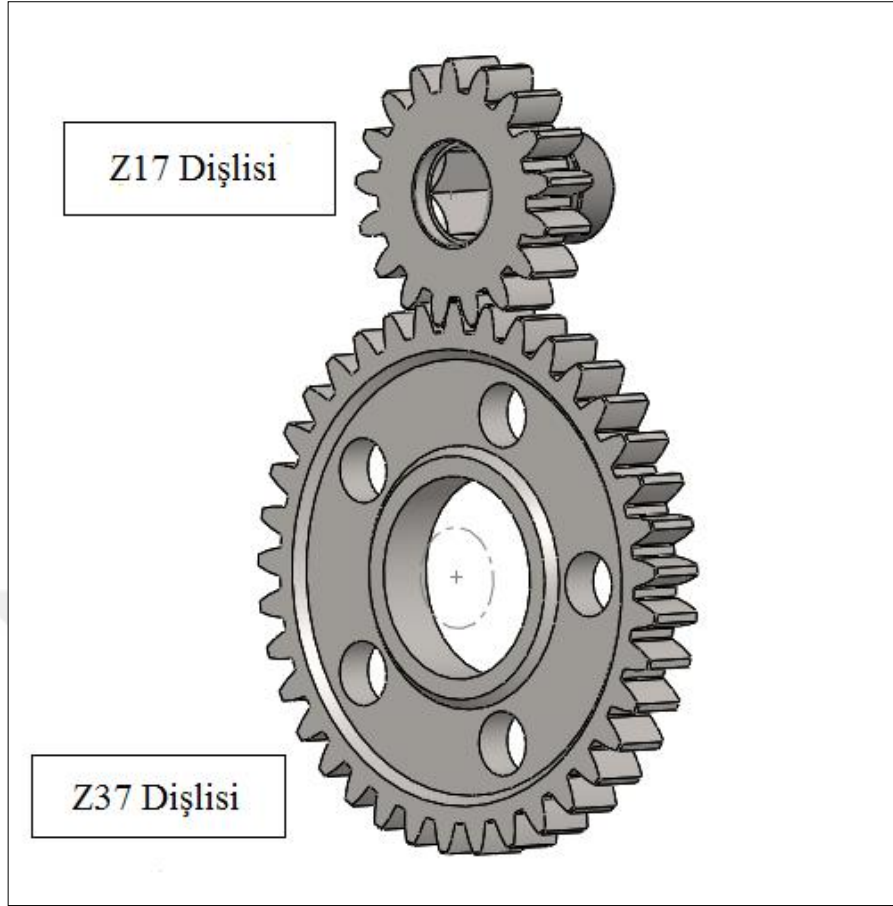
Z17 dişlisinin sonlu elemanlar analizinde diş yüzeyleri temas halinde bulunan Z37 dişlisi ile montajın analizi yapılması uygun görülüp her iki elemanın katı modeli ve montaj resmi Solidworks yazılımı ile yapılmıştır (Şekil 3.23).

**Şekil 3.23.** Z17 dişlisi ve Z37 dişlisinin montaj resmi

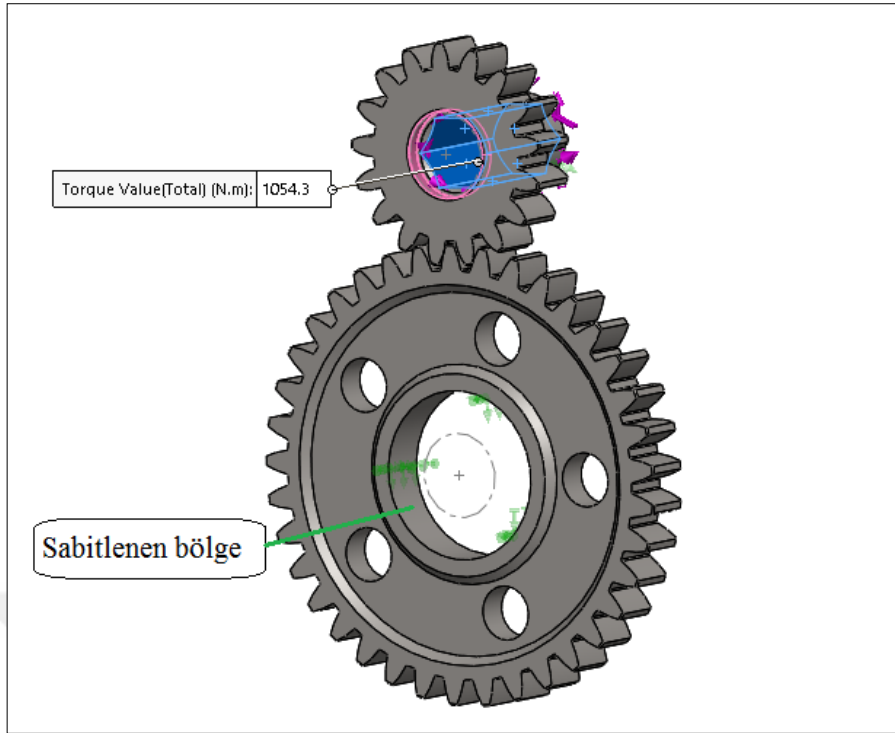
Elemanın malzemesi olan 20MnCr5, Solidworks kütüphanesinde DIN standardı alaşımlı çelikler kısmından seçilmiştir. Z17 dişlisi ile toprak frezesinin dişli kutusunun çıkış kısmı ile eksenleri aynı olduğu için devir sayıları dolayısıyla tork değerleri aynı olmaktadır. Elemana uygulanacak olan tork değeri 1054,3 Nm olarak hesaplanmıştır. Şekil 3.24'te gösterildiği gibi döndürme kuvveti Z17dişlisinin iç kısmında bulunan 6 köşeli yüzeyden uygulanmıştır ve Z37 dişlisinin göbek kısmından sabitlenmiştir.

Şekil 3.24. Z17 dişlisine uygulanan yükün ve sınır koşulunun görünümü

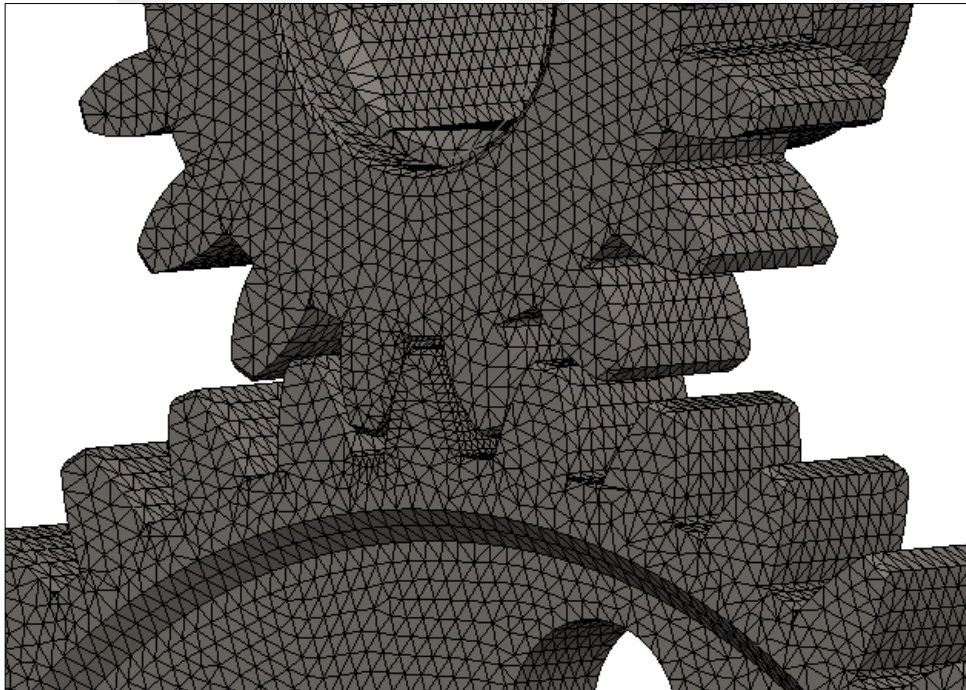
Şekil 3.25. Mesh yapısının görünümü

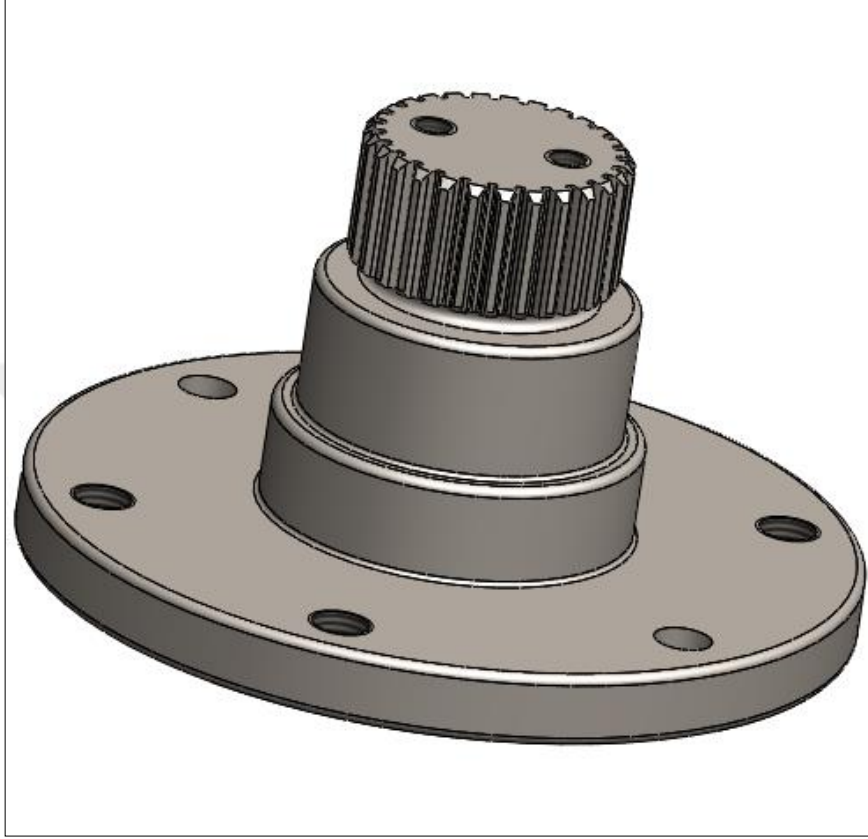
Hasara uğrayan frezeli aksın üç boyutlu katı modeli Solidworks yazılımı ile oluşturulmuştur.

**Şekil 3.26.** Hasarlı frezeli aksın üç boyutlu katı modeli

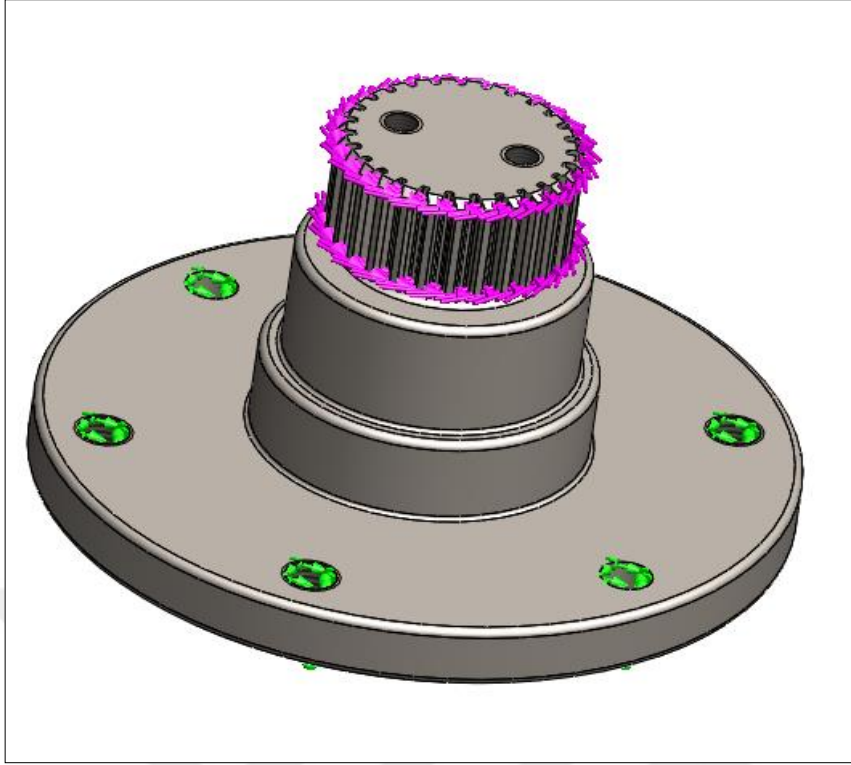
Elemanın malzemesi daha önce tespit edilen DIN standardına göre CK45, AISI standardına göre AISI 1045 Solidworks kütüphanesinden seçilmiştir. Frezeli aks bir ucu ana mile diğer bir ucu da dişli takımının Z26 dişlisine bağlı olduğu için devir değeri Z26 ile aynıdır. Z26 dişlisinin devri  $182 \text{ min}^{-1}$  olarak hesaplanmıştır. Yapılan tork hesabıyla bulunan değer  $1935 \text{ Nm}$ 'dir.

**Şekil 3.27.** Hasarlı frezeli aksa uygulanan yükün ve sınır koşullarının görünümü

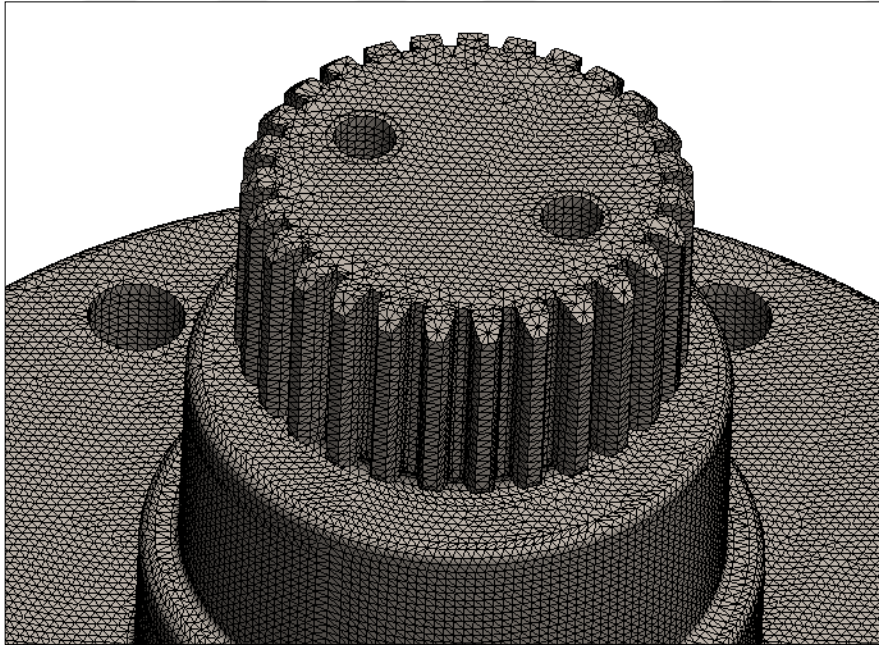
**Şekil 3.28.** Hasarlı frezeli aksın mesh yapısı

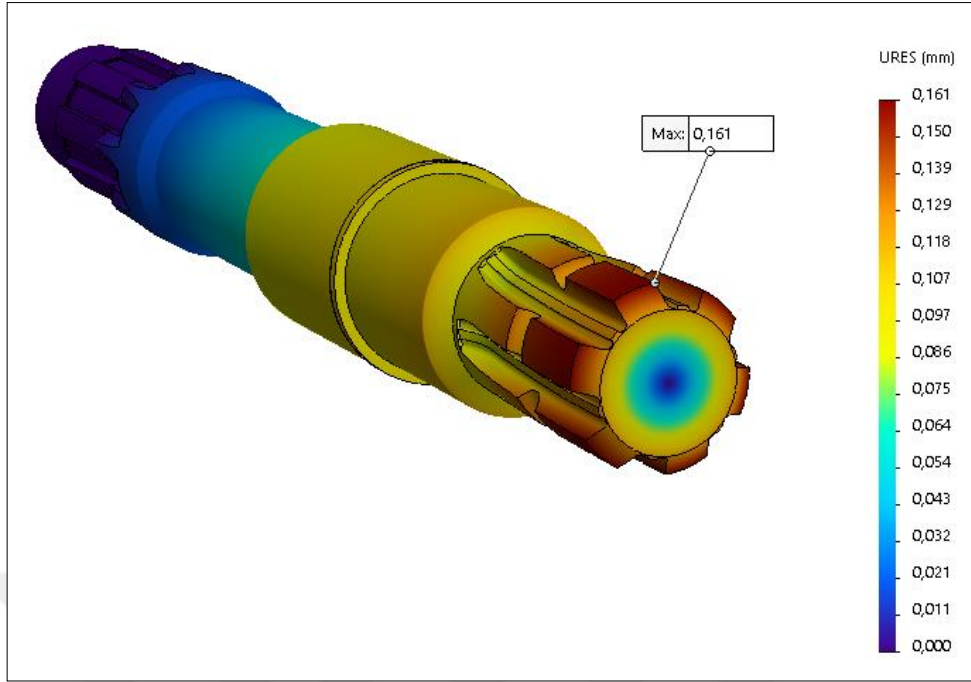
Analiz sonucunda elemanda meydana gelen deformasyon Şekil 4.7’de gösterilmektedir. Maksimum deformasyon 0,161 mm ile frezeli kısmın en uç kısmında kaydedilmiştir.

**Şekil 4.7.** Analiz sonucunda elemanda meydana gelen maksimum deformasyon

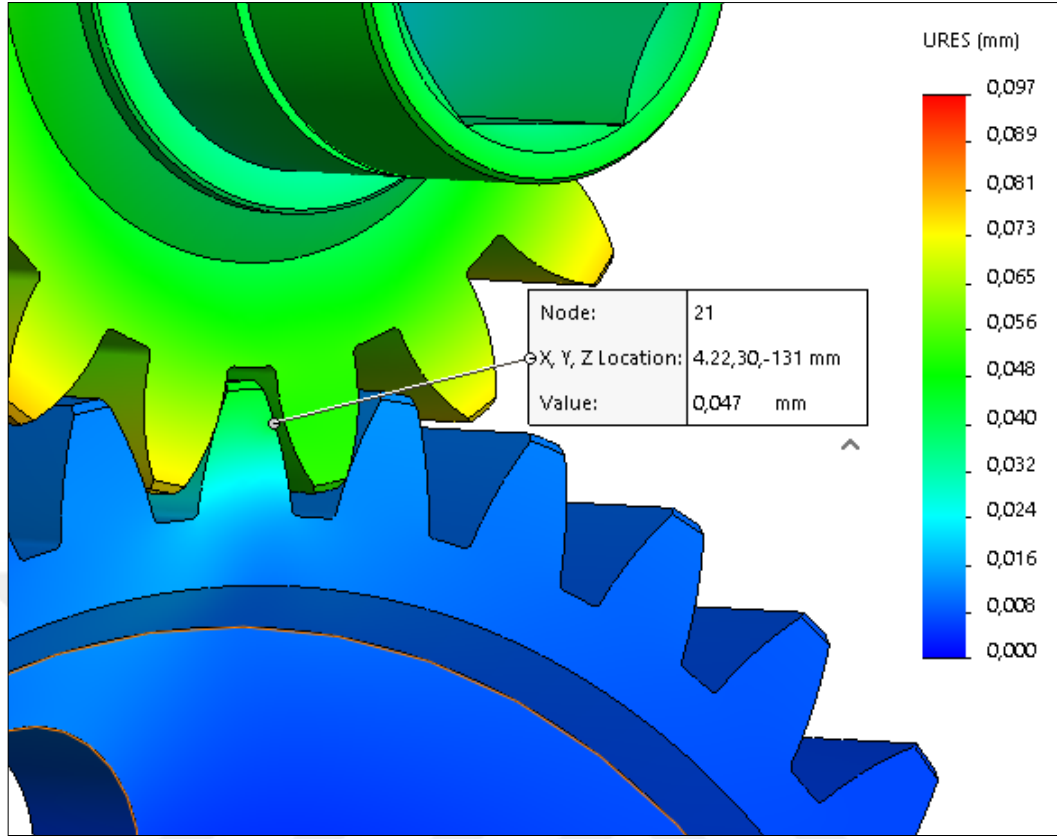
Yapılan analiz sonucunda elemanın hasara uğrayan kısmında oluşan deformasyon miktarı 0.047 mm olarak tespit edilmiştir (Şekil 4.10).

**Şekil 4.10.** Z17 dişlisinde meydana gelen deformasyon miktarı ve yeri

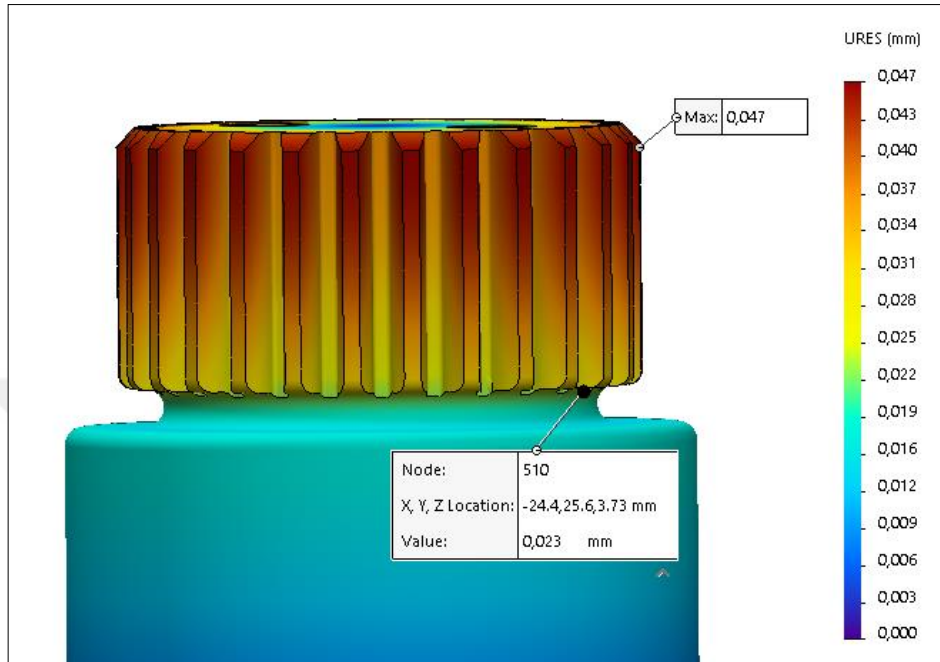
Yapılan analiz sonucunda oluşan maksimum deformasyon miktarı 0.047 mm olarak tespit edilmiş ve maksimum deformasyonun olduğu bölge frezeli kısmın uç bölgesinde ortaya çıkmıştır. Elemanın hasarlı bölgesinde oluşan deformasyon miktarı 0,023 mm'dir.

Şekil 4.13. Frezeli aksta meydana gelen maksimum deformasyon ve yeri
