**TÜRKİYE' DE ANITSAL KÜLTÜR  
VARLIKLARININ KORUNMASINDA  
GÖRÜLEN SİSTEMATİK SORUNLARIN  
KAYNAĞININ TESPİTİNE YÖNELİK  
ANALİTİK BİR DEĞERLENDİRME**

**DOKTORA TEZİ**

**Mimarlık Anabilim Dalı**

**Aralık-2024**  
**KONYA**  
**Her Hakkı Saklıdır**

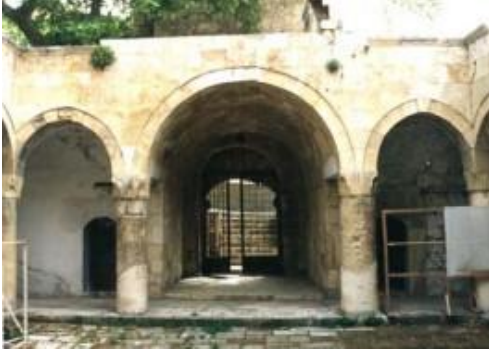
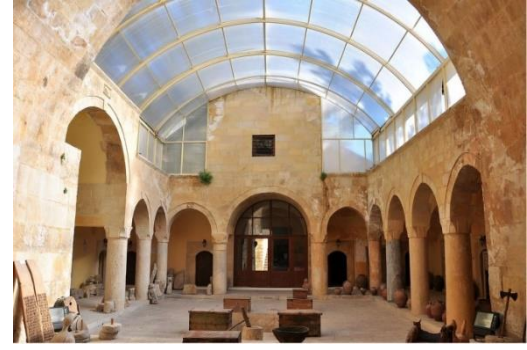
| <b>KENTLEŞMEYE BAĞLI SORUNLAR</b> | İŞLEVSEL | Bina eski işlevini yerine getiremediği için atıl durumda bulunmaktadır. |
| | FİZİKSEL | Yapıya geç müdahale edilmesi sebebiyle geçen zamanda çok tahribata uğramıştır. Medrese çevresinde farklı tarihlerde açılmış imar yolları ile imal edilmiş istinat duvarlarının deplasmanları, civar yapılaşmaya bağlı ek yüklenmeler ve drene edilmeyen yüzey suları yapı üzerinde çeşitli hasarlara neden olmuştur. Yapıda statik sorunlar vardır. Medrese çevresinde yapıya zarar veren su kaynağı bulunmaktadır. |
| | İMAR (GÖRSEL) | Yapı çevresinde farklı tarihlerde açılmış imar yolları ve imal edilmiş istinat duvarlarının deplasmanları, civar yapılaşmaya bağlı ek yüklenmeler yapıda çeşitli statik hasarlara neden olmuştur. |
| | PROJELENDİRME | Kurul onaylı projesinde olan çelik konstrüksiyonlu sürmeli polikarbon üst örtü tartışma konusudur. Yeni hazırlanan projede bu üst örtü kaldırılmıştır. |
| | KULLANIM | Bir fonksiyon verilemediği için yapı atıl durumda, ziyarete kapalıdır. |

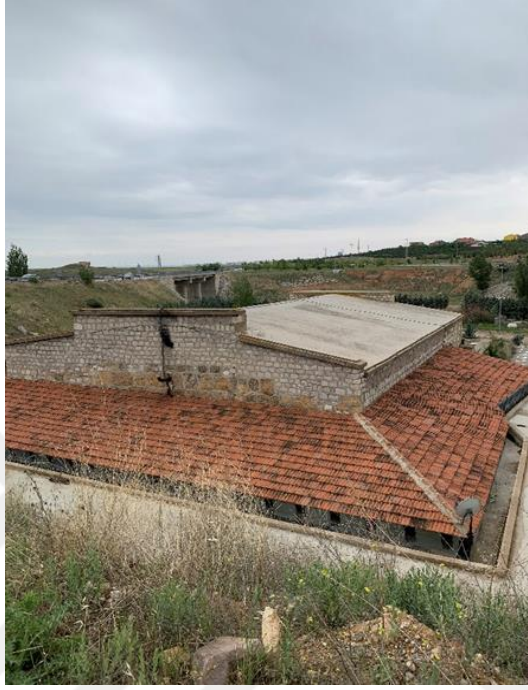
Şekil 5.3. Dokuzun Hanı – KONYA

- Yapıların kullanıcıları tarafından yanlış ve aykırı uygulamalar yapılması suretiyle tahrip edilmesi; Dokuzun Hanı'nın özgün beden duvarlarına sonradan eklenen müstemilatın, yapının tarihi ve mimari bütünlüğüne aykırı bir müdahale olduğu görülmektedir. (Şekil 5.3) (Şekil, 5.4)
- Yapıların onarımlarının gecikmesi ve ihmal edilmeleri nedeniyle dış etkenlere maruz kalmaları ve yıpranmaları,

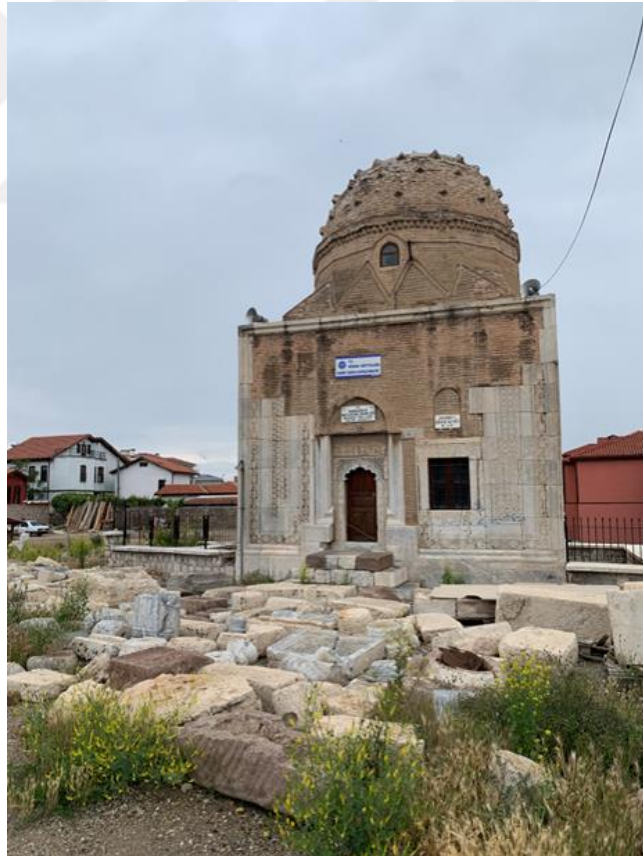
Şekil 5.7. Hasbey Darulhuffaz – KONYA

- Anıt eserlerin, çevresindeki diğer yapılarla ve genel kentsel doku ile uyumlu olmaması, çevresel estetiğin bozulması ve yapının tarihi veya kültürel değerinin anlaşılmaması,
- Kentsel dönüşüm alanlarında bulunan anıt eserlerin yıkımlardan zarar görmesi; Şekil 5.7. de Hasbey Darulhuffaz yapısının kentsel dönüşüm sürecinde çevresel yıkımlar nedeniyle zarar gördüğü, yapı çevresinde biriken taş blokların yapının fiziksel bütünlüğünü ve özgün mimari dokusunu tehdit ettiği açıkça görülmektedir.
- Anıt eserin bulunduğu çevrenin sanayi alanı olarak işlevlendirilmesi; Çevresinin sanayi alanı olarak kullanılması, Horozluhan'ın tarihi ve kültürel değerini zayıflatarak yapının mekânsal bütünlüğünü ve görsel algısını bozmuştur (Şekil 5.8).

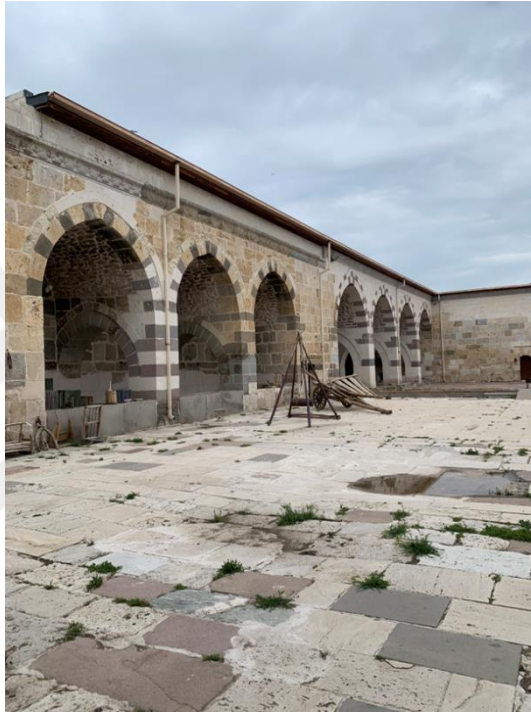
Şekil 5.12. Zazadin Han-KONYA

- Anıt eserlerdeki işçilik kalitesinin düşük olması, yapının genel estetik ve yapısal bütünlüğünü olumsuz etkilemesi,
- Çeşitli dönemlerde yapılan onarımlarla bazı izlerin yanlış değerlendirilmesi, bazı bulgu ve belgelerin geç ortaya çıkması,

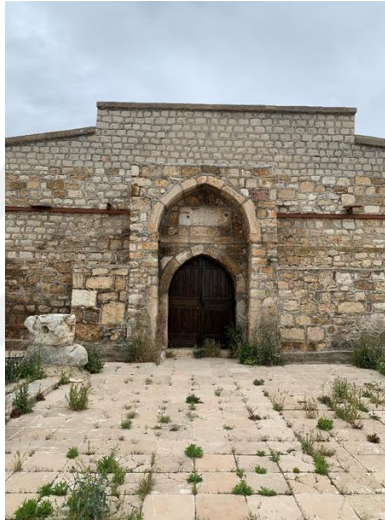
Şekil 5.17. Horozluhan – KONYA

- Anıt eserlerin restore-et, işlet, devret sistemiyle kiraya verilmesi sonucunda kullanıcıları tarafından aykırı uygulamalar yapılmak suretiyle tahribata uğraması, işletilemeyen anıt eserlerin kapalı kalması: Dokuzun Hanı'nın kapalı ve atıl kalması, tarihi yapının değerini yitirmesine ve zamanla harap olmasına neden olmaktadır (Şekil 5.17), Zazadin Han'da kullanılan devşirme taş üzerine eklenen yağmur iniş borusu, hem estetik bütünlüğü bozmuş hem de taş yüzeye zarar vermiştir (Şekil.5.18). Kandemir Han'da endüstriyel mutfak ekipmanlarının eklenmesi sonucu tonoz kısmı tahrip edilmiş, yapının özgün mimari dokusu zarar görmüştür (Şekil 5.19).
