**T.C.  
AKSARAY ÜNİVERSİTESİ  
FEN BİLİMLERİ ENSTİTÜSÜ**

**TARİHİ YAPILARDA GÖRÜLEN ZEMİN PROBLEMLERİ:  
ARAPGİR CAFER PAŞA CAMİİ ÖRNEĞİ**

**YÜKSEK LİSANS TEZİ**

**AKSARAY, 2023**

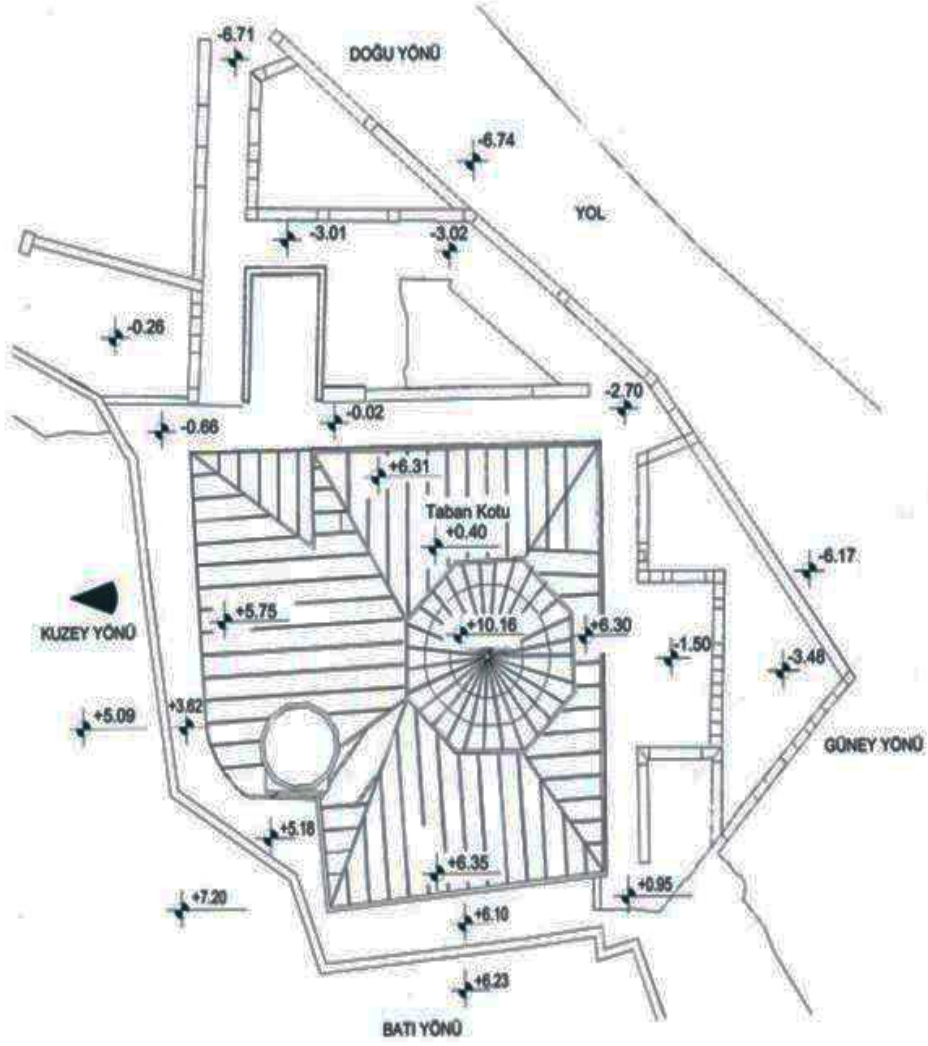
**Şekil 2.3.** Cafer Paşa Cami'nin vaziyet planı ve kotları.

Cafer Paşa Cami'nin merkezinde üç tarafı taş kemerlerle çevrelenmiş bir adet kubbe bulunmaktadır. Batı cephesinde caminin içinden minare yükselmektedir. Şekil 2.2'de görüldüğü gibi yapı eğimli bir araziye inşa edilmiştir. Yapının vaziyet planı ve kotları Şekil 2.3'de verilmiştir. Caminin bahçe ve müstemilatının olduğu kısımda 14 metre düzeyinde bir kot farkı bulunmaktadır. Batı cephesinden yola kadar olan kısımda eğim 28 derece düzeyindedir. Caminin inşasında arazi eğimi önemli rol oynamıştır. Kuzey ve batı cephesi istinat duvarı olarak inşa edilmiştir. Yapının güney ve doğu yönlerinden geçen yol bulunmaktadır.

Caminin beden kubbesinde ve beden duvarlarında çatlaklar ve bozulmalar olmuştur. Yapının etrafındaki istinat duvarları hareket etmiştir. Duvarın üzerinde ve zeminde kullanılan taşlarda bozulmalar meydana gelmiştir. Ayrıca caminin doğu ve güney yönlerine doğru kaydığı belirlenmiştir.

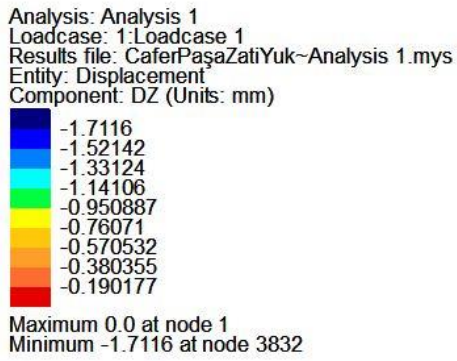
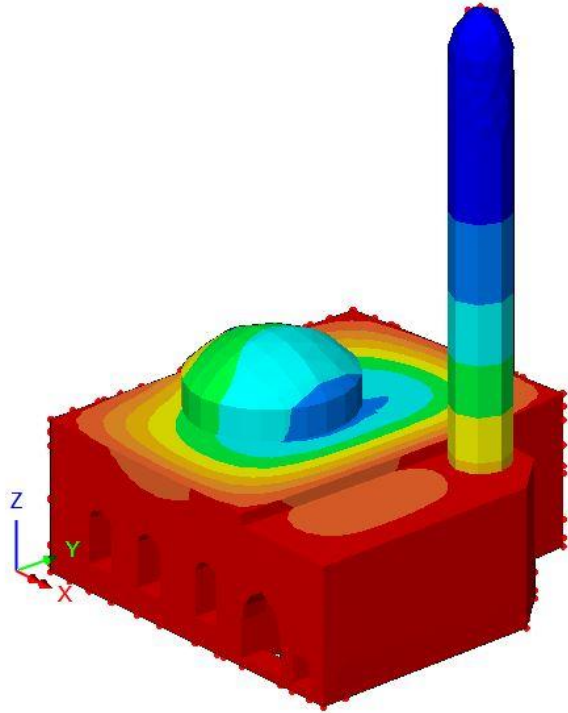
**Şekil 6.2.** Düşey deplasman.

Yapının kendi ağırlığı altında doğrusal analizi gerçekleştirilmiş sonuçlar aşağıda gösterilmiştir. Gerçekleştirilen analiz sonucunda deplasman değerleri belirlenmiş ve yapının deforme olmuş şekli Şekil 6.2’de gösterilmiştir. Şekilde mavi ile gösterilen yerler en yüksek düşey deplasman olan yerleri göstermektedir.

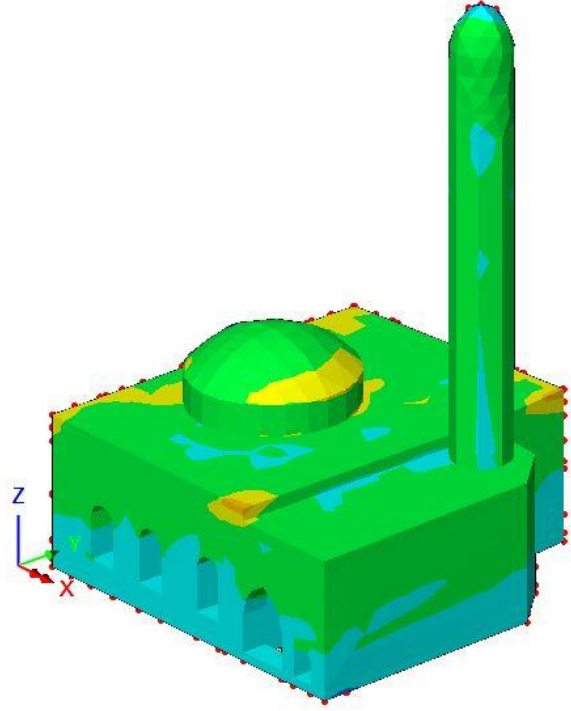
**Şekil 6.3.** Çekme gerilmesi.

Yapılan analiz sonucunda yapının çekme gerilmesi değerleri belirlenmiş ve yapının deforme olmuş şekli gösterilmiştir. Şekil 6.3’de gösterilen modelde çekme gerilmesi

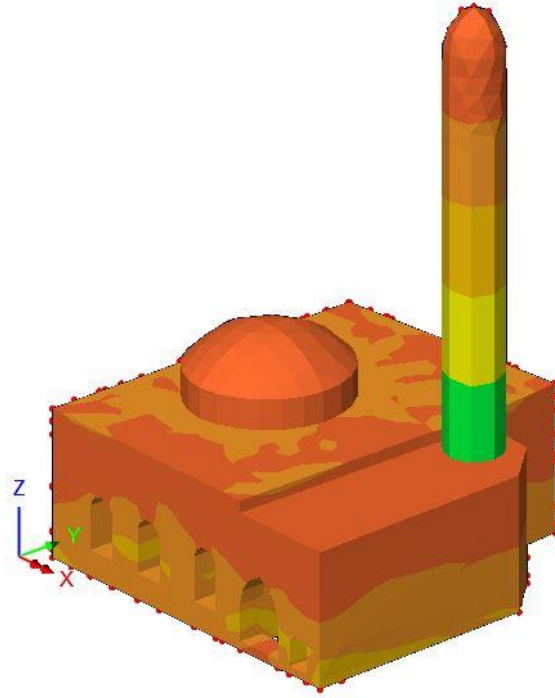
**Şekil 6.4.** Basınç gerilmesi.

Yapılan analiz sonucunda basınç gerilmesi değerleri belirlenmiş ve aşağıdaki model üzerinde deformasyonlar Şekil 6.4’de gösterilmiştir.

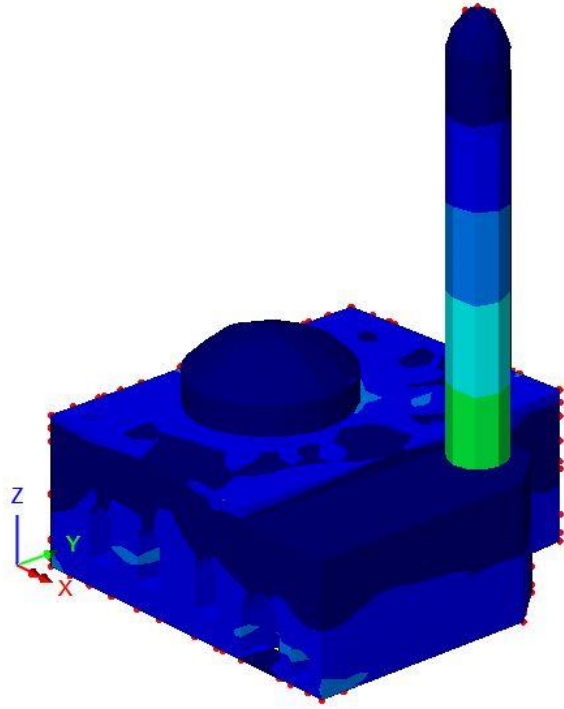
Şekil 6.5. Kayma gerilmesi.

Yapılan analiz sonucu yapıda meydana gelen kayma gerilmeleri belirlenmiş ve aşağıdaki şekilde gösterilmiştir (Şekil 6.5). Yapılan analiz sonucu oluşan şekle bakıldığında maksimum kayma gerilmesi kubbeyi tutan 4 adet sütunda meydana gelmiştir.

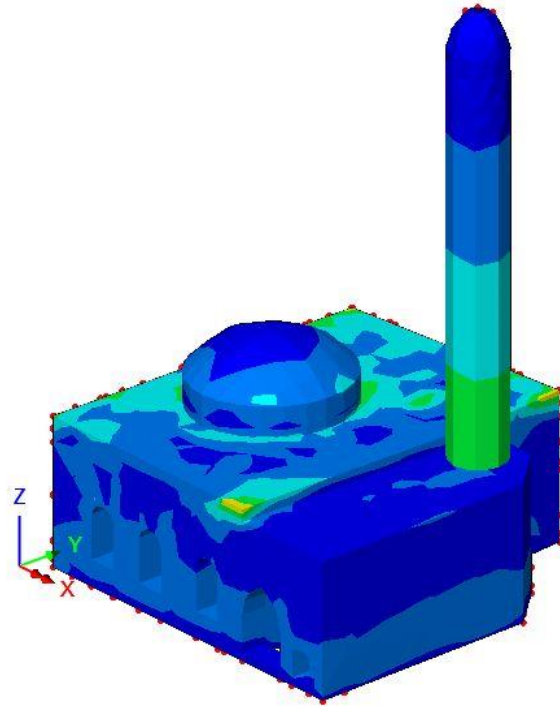
**Şekil 6.6.** Çekme şekil değıştirmesi.

Analiz sonucunda yapıda meydana gelen çekme şekil değiştirmeleri belirlenmiş ve aşağıdaki şekilde gösterilmiştir (Şekil 6.6). Maksimum çekme şekil değiştirmesi kubbeyi tutan kemerlerin birleşme kısımlarında meydana gelmiştir.

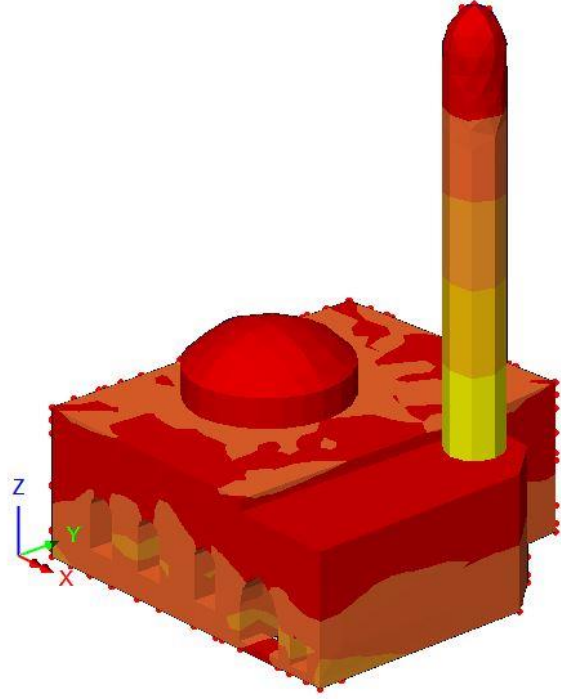
**Şekil 6.7.** Basınç şekil değiştirmesi.

Meydana gelen basınç şekil değıştirmesi sonuçları ve modeli yapılan analize dayalı olarak aşağıda gösterilmiştir (Şekil 6.7).

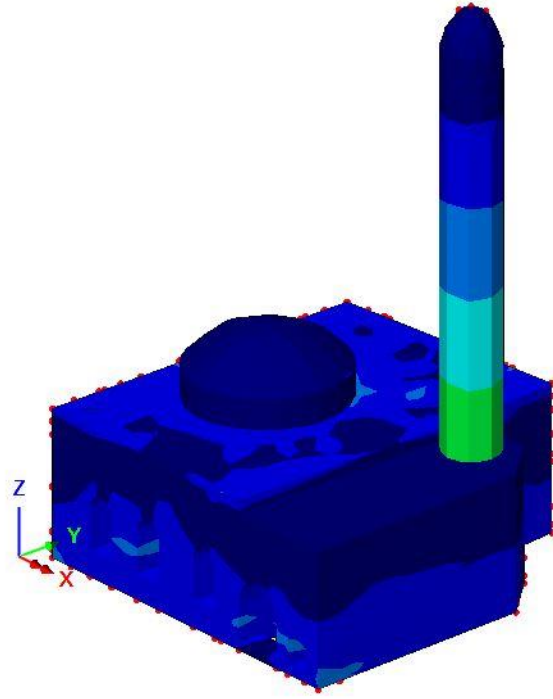
Şekil 6.8. Kayma şekil değıştirmesi.

Yapılan analiz sonucu yapının kayma şekil değiştirmesi durumu belirlenmiş ve aşağıdaki modelde gösterilmiştir (Şekil 6.8). Kayma gerilmesi ile oluşan maksimum şekil değiştirmeler yine kubbeyi ayakta tutan kemerlerin birleşim yerlerinde meydana gelmiştir.

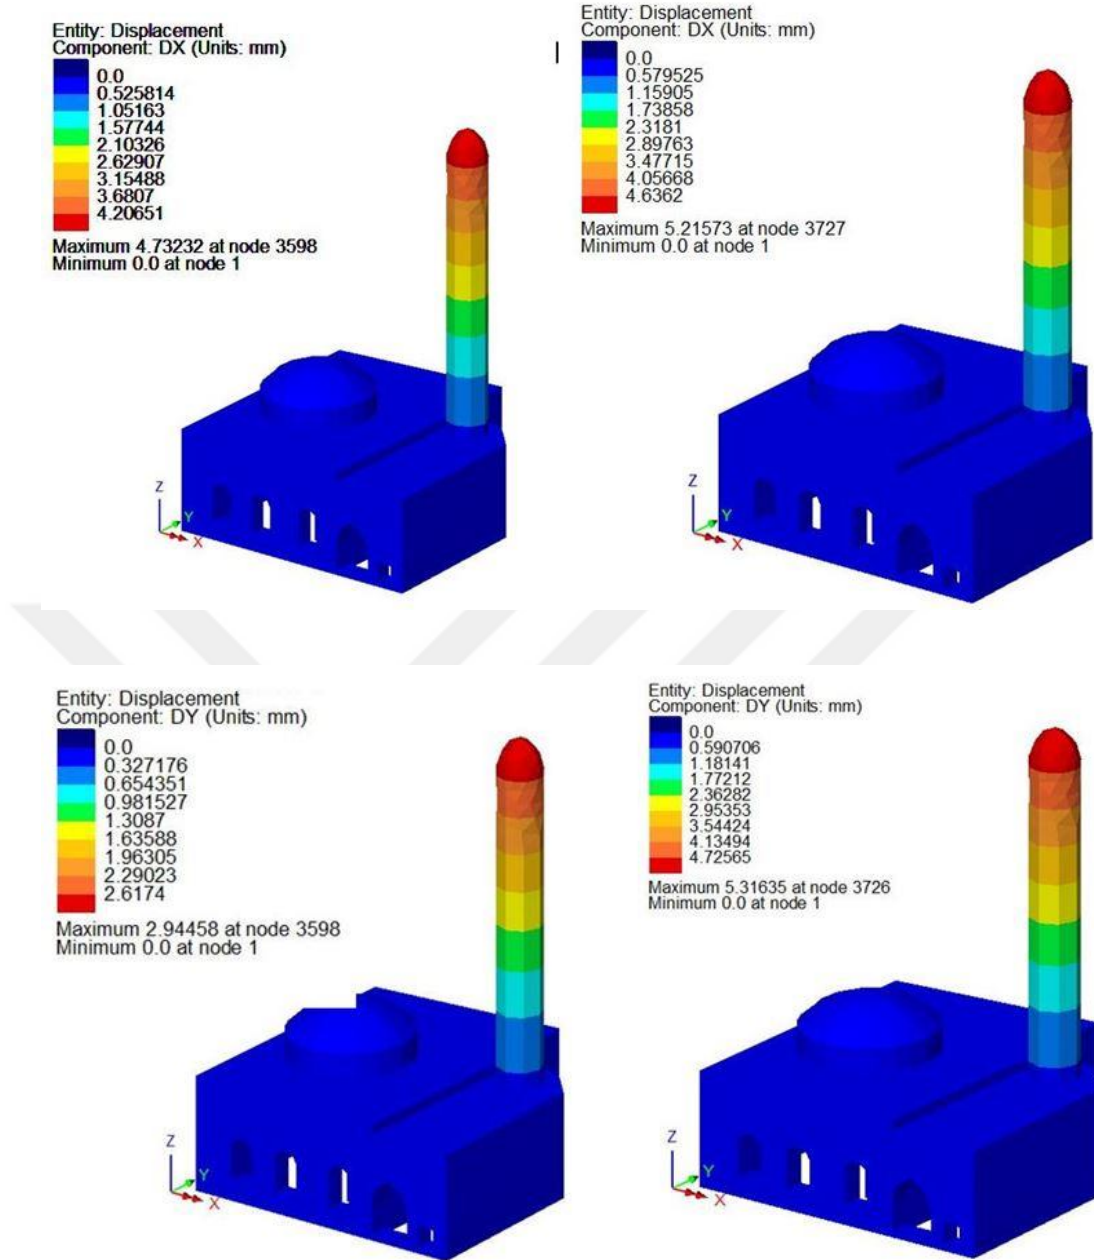
**Şekil 6.12.** Deplasman Dx: X yönündeki deplasman, Dy: Y yönündeki deplasman.

Deplasmanlar, oluşturulan yapısal model ve yapılan analize göre yapının deforme olmuş şekilleri model üzerinde gösterilmiştir (Şekil 6.12). Çalışmanın devamında kullanılan analiz görsellerinde soldaki görseller Sivrice, sağdaki görseller Pazarcık depremini göstermektedir.

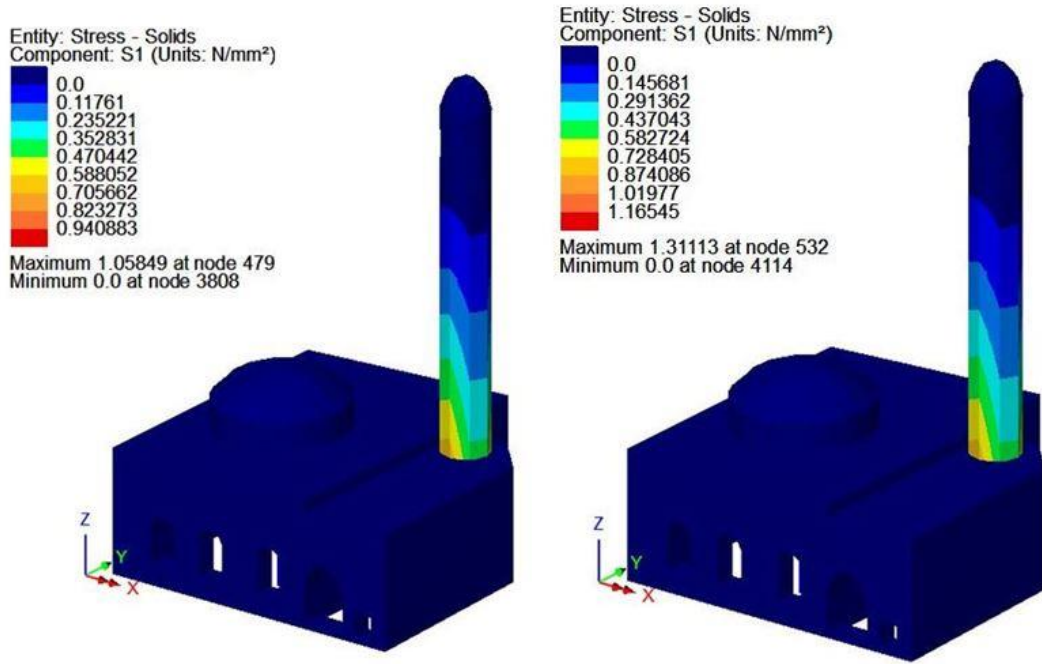
Şekil 6.13. Çekme gerilmesi.

Çekme Gerilmesi, gerçekleştirilen yapısal analiz sonucunda yapı elemanlarında elde edilen çekme gerilmeleri belirlenmiş ve aşağıdaki şekilde gösterilmiştir (Şekil 6.13). Maksimum çekme gerilmeleri pencere boşluklarında ve kubbenin alt kısımlarında meydana gelmiştir.

Analizin sonucu olarak; yapının 1. Doğal titreşim periyodunun düşük olmasından dolayı depremlerin etkisi düşük seviyelerde kalmıştır. Yapıda görülen çatlakların olduğu bölgelerde genellikle çekme ve kayma gerilmeleri yığılmış fakat çok tehlikeli değerlere ulaşmamıştır.

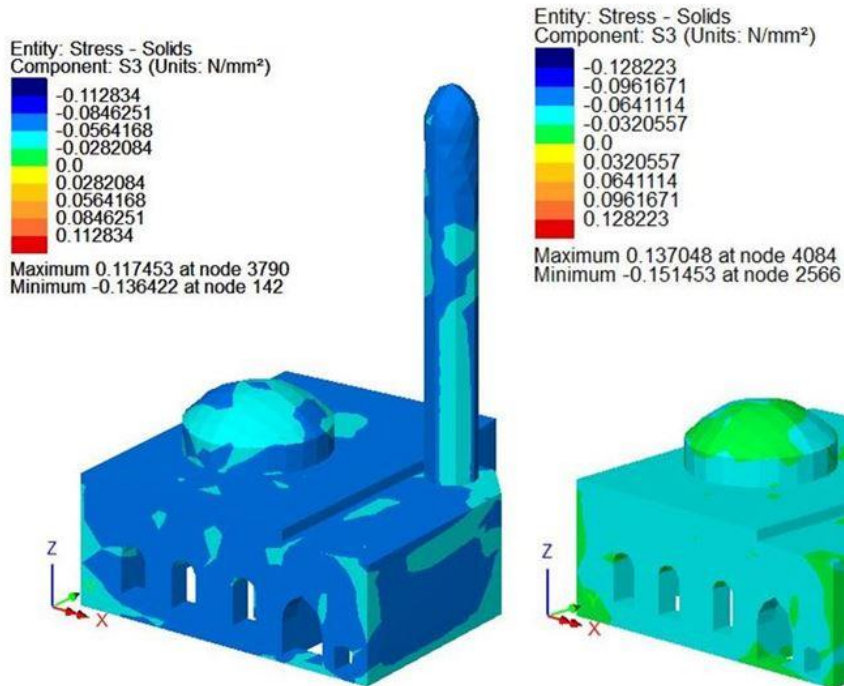
Şekil 6.14. Basınç gerilmesi.

Basınç Gerilmesi, gerçekleştirilen yapısal analiz sonucunda yapı elemanlarında elde edilen basınç gerilmeleri belirlenmiş ve aşağıdaki şekilde gösterilmiştir (Şekil 6.14).

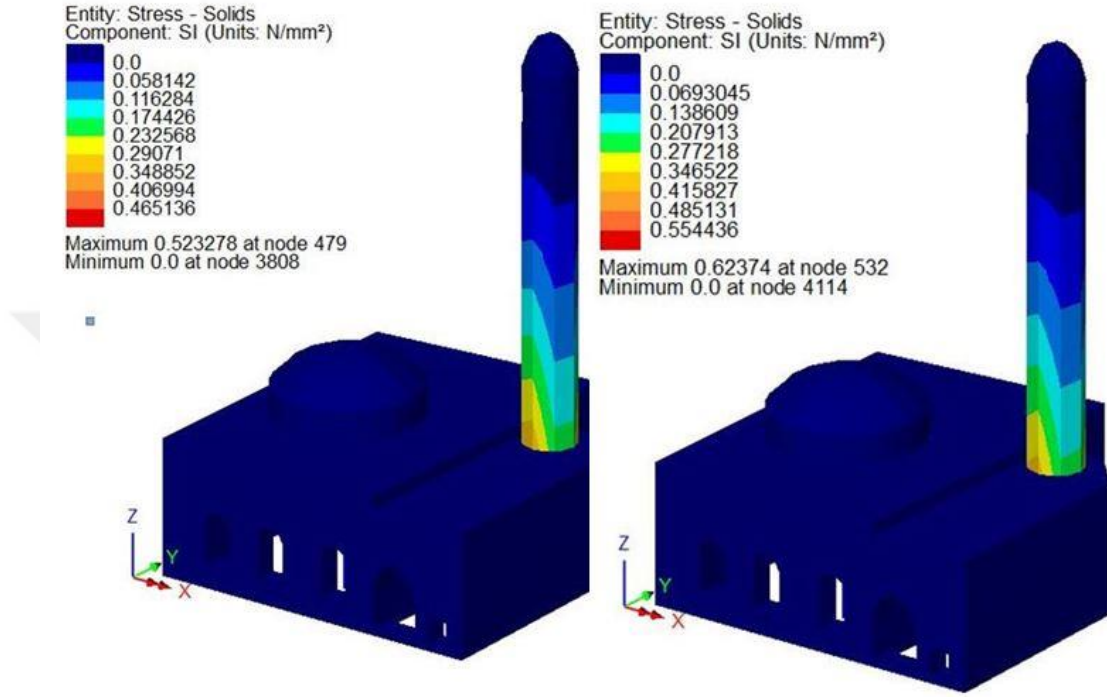
Şekil 6.15. Kayma gerilmesi.

Kayma Gerilmesi, yapılan yapısal analiz sonucunda yapı elemanlarında elde edilen kayma gerilmesi sonuçları belirlenmiş ve aşağıdaki şekilde deforme olmuş yapı gösterilmiştir (Şekil 6.15). Şekle bakıldığında en büyük kayma gerilmelerinin minarenin alt kısmında meydana geldiği görülmektedir.

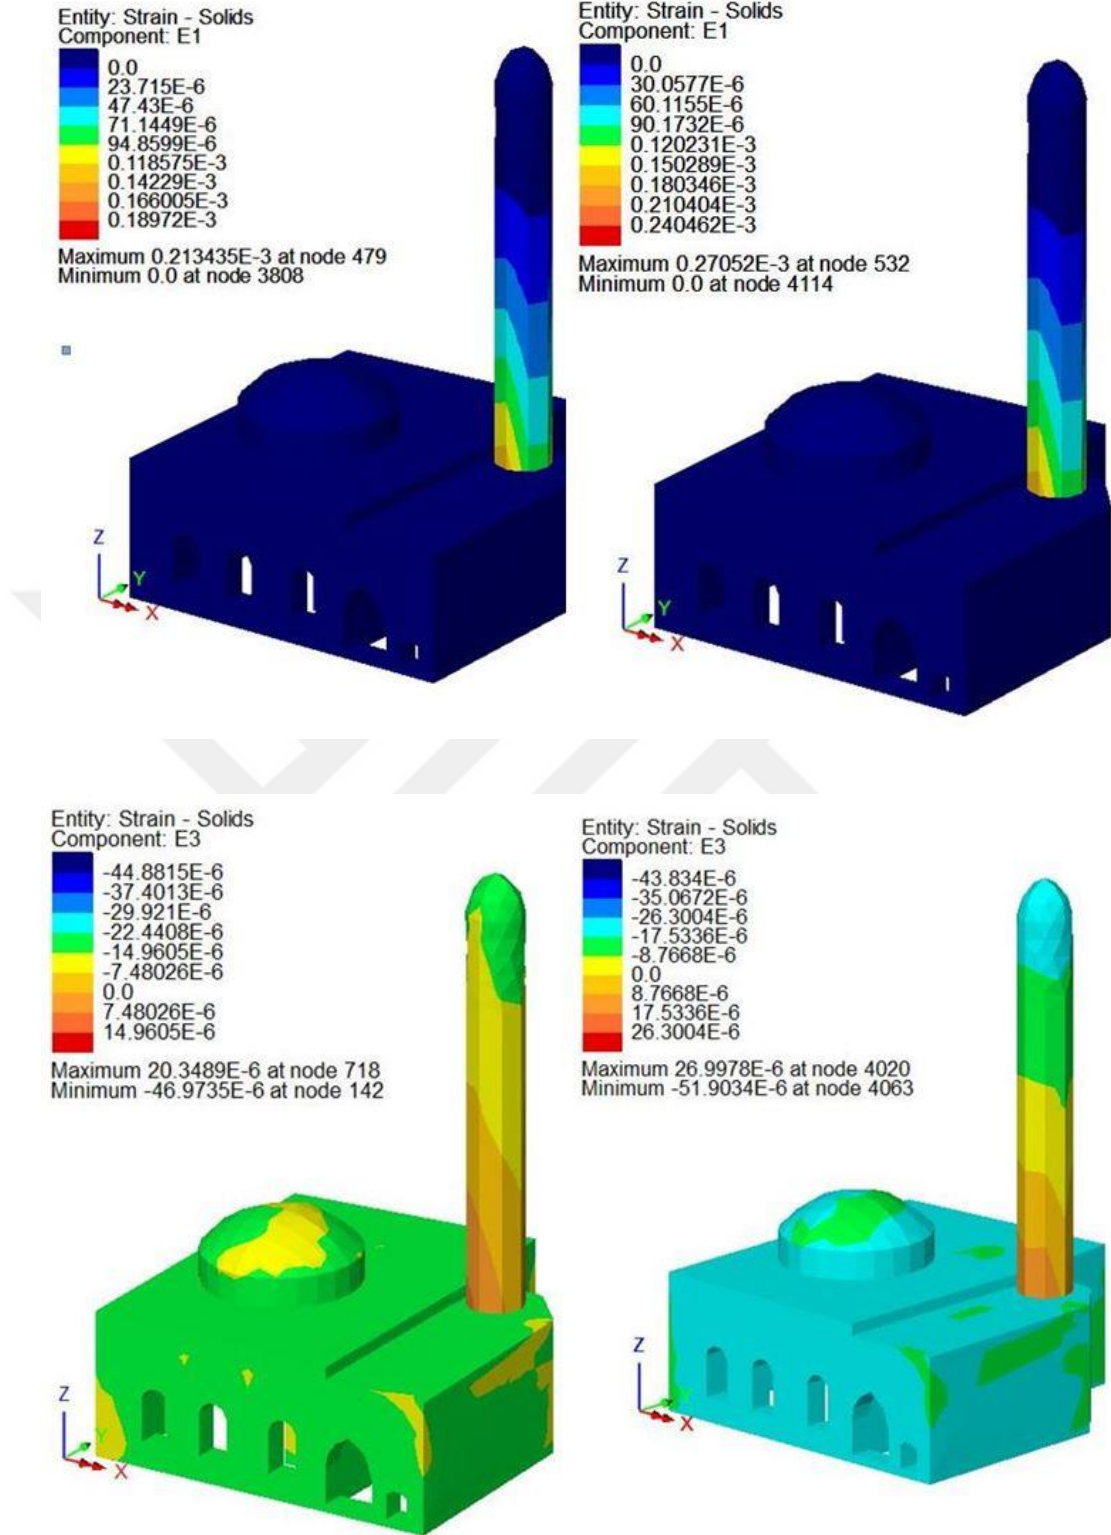
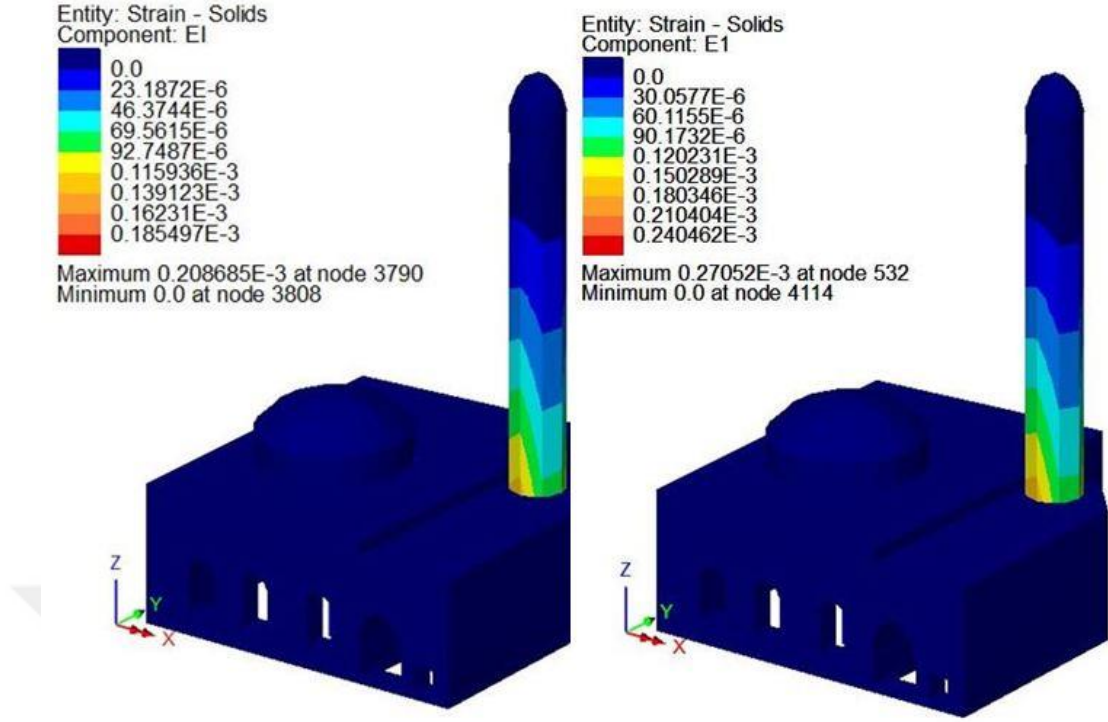
Şekil 6.16. Şekil değiştirmeler.

Şekil değiştirmeler, gerçekleştirilen analizlerden elde edilen şekil değiştirme sonuçları aşağıda gösterilmiştir. Sırasıyla çekme şekil değiştirmeleri, basınç şekil değiştirmeleri ve kayma şekil değiştirmeleri Şekil 6.16’da sırasıyla gösterilmiştir.

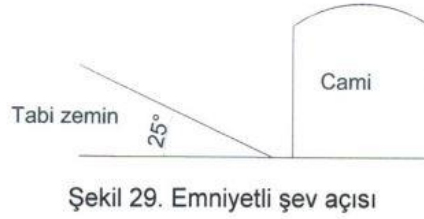
açısı 25 derece olarak düşünülmüştür. Şekil 7.4’de olduğu gibi 25 derece eğim olduğunda zemin kendini tutabilecektir.

Şekil 29. Emniyetli şev açısı

Camiye arazi şartlarından dolayı gelen yağın yağmur suları, eriyen kar suları ve sulama suyu fazlalıkları uygun bir arazi eğimi verilerek ve uygun açık kanallar ile cami çevresinden uzaklaştırılmalıdır. Uygun eğimlerin verilmesi ve ortaya çıkacak yeni durumun stabilitesini koruması ancak istinat duvarları ile mümkün olabilir. Bölgede yapılması planlanacak olan bu dayanma yapılarının tasarımında zemin özellikleri ve arazi eğimi belirleyici olacaktır. Zeminin emniyetli kabul edeceği şev

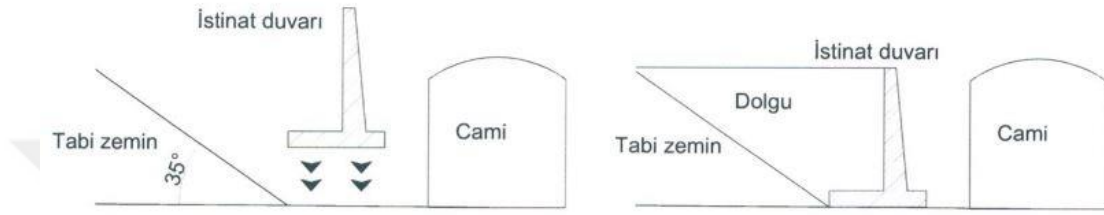
Şekil 7.4. Dayanma yapıları şev açısı.
