**YÜKSEK LİSANS TEZİ**

**YENİKAPI 16 BATIĞININ FİZİKSEL,**  
**KİMYASAL VE BİYOLOJİK BOZULMALARININ**  
**DEĞERLENDİRİLMESİ VE KORUMA ÖNERİSİ**

**Sedef ÖZTÜRK**

**İSTANBUL-2021**

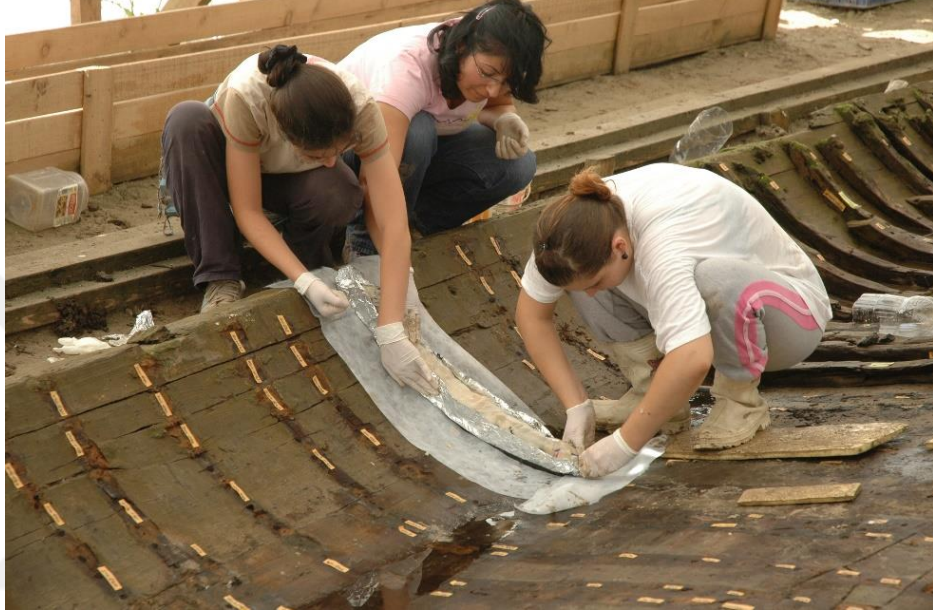
Bu parçaların yerinden kaldırılma çalışmaları sırasında ileri derecede bozulmaya uğradığı tespit edilmiştir (Kılıç, 2016). Bu bozulmada ağaç cinslerinin de etkili olduğu anlaşılmaktadır. Özellikle eğri sisteminde kullanılan karaağaç (*Ulmus L.*) ve çınardan (*Platanus Orientalis L.*) yapılmış döşeklerin ortamdan daha fazla

etkilendiği tespit edilmiştir<sup>1</sup> (Akkemik, 2015: 56-63; Kocabaş, 2015a: 96). Bu nedenle bazı bölümler epoksi destekler yardımıyla kaldırılabilmiştir (Kılıç, 2016: 87).

**Şekil 1.3:**YK 16 batığının eğrilerinin epoksi destek yardımıyla yerinden kaldırma çalışması.

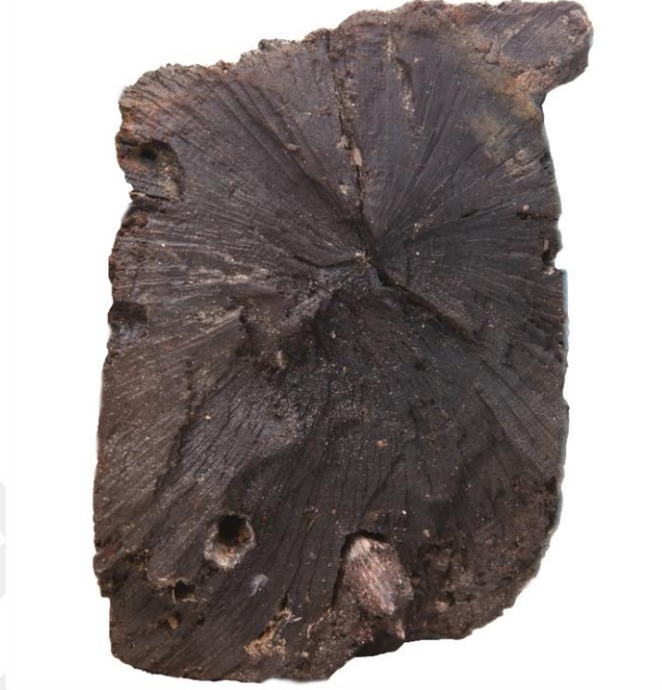
Yenikapı batıklarına ait suya doymuş ahşap elemanlar üzerinde gerçekleştirilen görsel analizlerde, ahşabın şekillendirilerek kullanılması sebebiyle genellikle kabuk kısmının olmadığı tespit edilmiştir (Kılıç, 2017b: 12-13). YK 16 batığına ait çınar ağacından yapılmış omurganın enine kesiti incelendiğinde, bozulmaya uğramamış bir ahşaptan çok farklı bir görünüme sahip olduğu anlaşılmaktadır (Şekil 1.6). Bu örnekte öz odun ve diri odun kısmı birbirinden ayırt edilemeyecek durumdadır. Yıllık halkalar makroskobik olarak çok zor görülebilmektedir. Meydana gelen bozulma sonrası omurganın homojen bir görünüm aldığı anlaşılmıştır.

**Şekil 1.6:** YK 16'ya ait çınar ağacından elde edilmiş omurganın enine kesit görünümü.

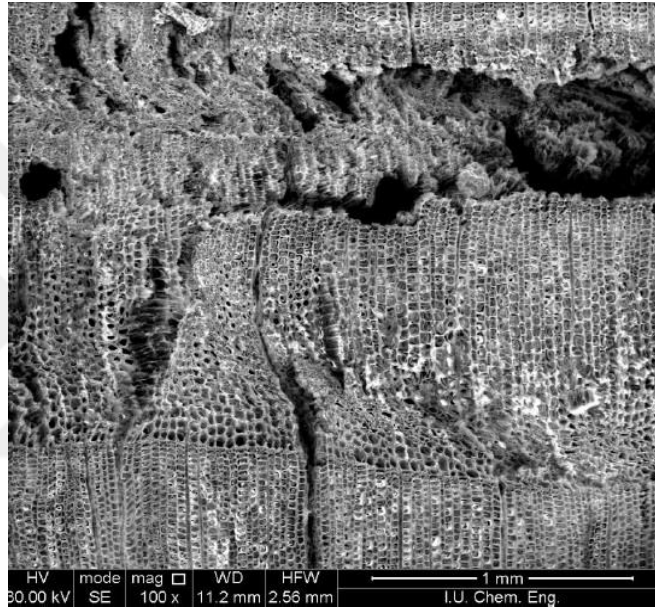
YK 16 batığına ait çam ağacından yapılmış SK2-1 numaralı parça üzerinden elde edilen SEM görüntülerinde traheler, öz ışınları ve liflerde yaşanan değişim kolaylıkla anlaşılabilmektedir (Şekil 1.7). Özellikle ilkbahar ve yaz trahelerinde bozulmaya bağlı olarak ayrılmalar yaşanmış ve hücre yapısında deformasyon oluşmuştur (Kılıç, Kılıç, 2019a: 137; Kılıç, 2017a: 63).

**Şekil 1.7:** YK 16 batığının çam ağacına ait SK2-1 numaralı parçasının enine kesitinin SEM görüntüsü.

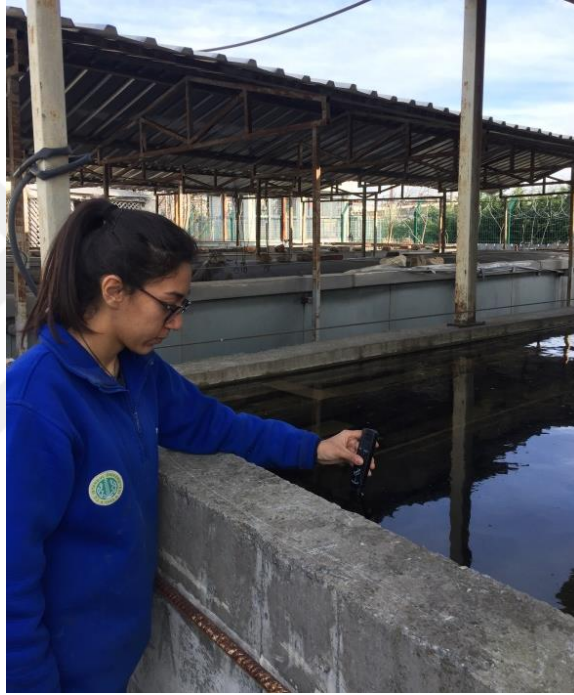
YK 16 batığının tuzdan arındırma sürecine 40 ton hacme sahip olan paslanmaz çelik havuzlar içerisinde çeşme suyu ile başlanmıştır. Batığa ait ahşap elemanların tuz miktarı ilk olarak 1000 ppm üzerinde ölçülmüştür. Periyodik olarak yapılan su değiştirme ve ölçümler sonucu PEG ile konservasyonu gerçekleştirilecek ahşap elemanların içeriğindeki tuz miktarı yaklaşık 390 ppm'e kadar düşürülmüştür.

Bundan sonraki süreçte melamin formaldehit ile konservasyonu gerçekleştirilecek ahşap elemanların tuzdan arındırma uygulamasına saf su ile devam edilmiş ve değerin yaklaşık olarak 40 ppm'e düşmesi sağlanmıştır. Bu değer bir sonraki adım için yeterli kabul edilmektedir (Kılıç, 2017b: 46-47; Kılıç, 2015: 204). Yapılan ölçümlerde kondüktometre cihazı kullanılmakta olup, ppm değeri üzerinden ölçüm yapılmıştır.

**Şekil 2.2:** YK 16 batığının ahşap elemanlarının bulunduğu havuzların tuz ölçümleri.

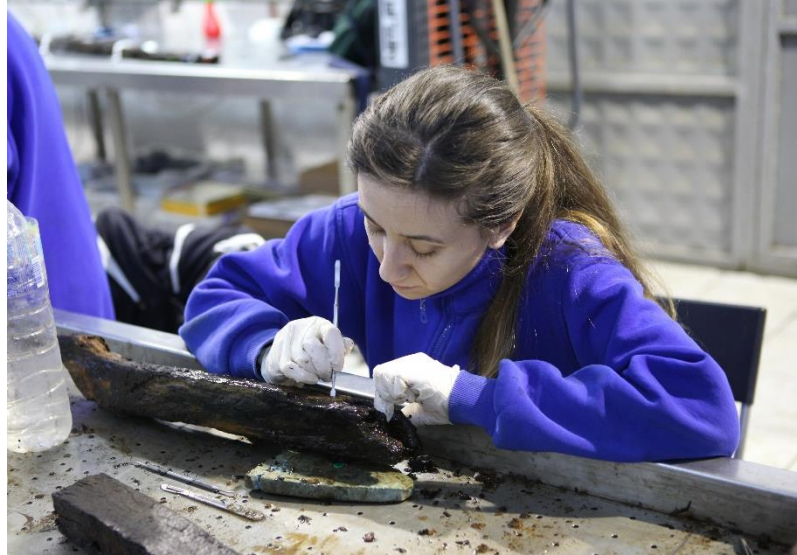
Mekanik temizlik uygulaması sırasında çeşitli dişçi aletleri ve dişçi motoru kullanmıştır. Genel olarak metal çivi deliklerinin etrafı yoğun olarak korozyona uğradığından dolayı bu alanlar hassas bir şekilde mekanik temizlik çalışmalarına tabi tutulmuştur (Şekil 2.3).

**Şekil 2.3:** YK 16 batığının eğrileri üzerinde gerçekleştirilen mekanik temizlik çalışması.

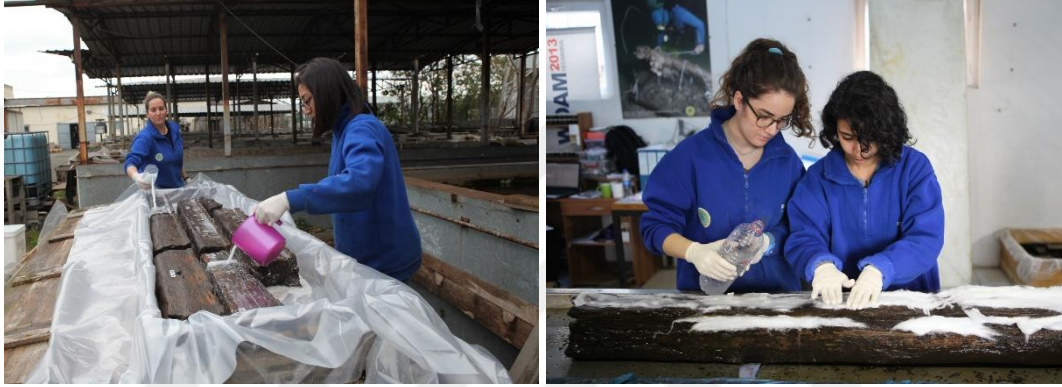
**Şekil 2.4:** Omurga üzerinde daldırma (sol) ve tampon (sağ) yöntemi ile gerçekleştirilen kimyasal temizlik çalışması.

Ahşap elemanlar üzerinde gerçekleştirilen mekanik temizlik çalışmalarının tamamlanmasının ardından kimyasal temizlik çalışmalarına geçilmiştir. Kimyasal temizlik çalışmaları hazırlanan %5'lik disodyum EDTA (w/v) çözeltisi ile yapılmıştır

(Kılıç, 2017a: 109; Kılıç, 2017b: 66). Hazırlanan çözelti pamuk yardımıyla metal çivi delikleri ve etrafına tampon yapılarak uygulanmıştır. İşlemin üç defa tekrarlanması ardından nötrale etmek amacıyla ahşap elemanlar su dolu kasalar içerisinde bekletilmiştir. Böylece çözeltinin ahşabın gözeneklerinden uzaklaştırılması sağlanmıştır.

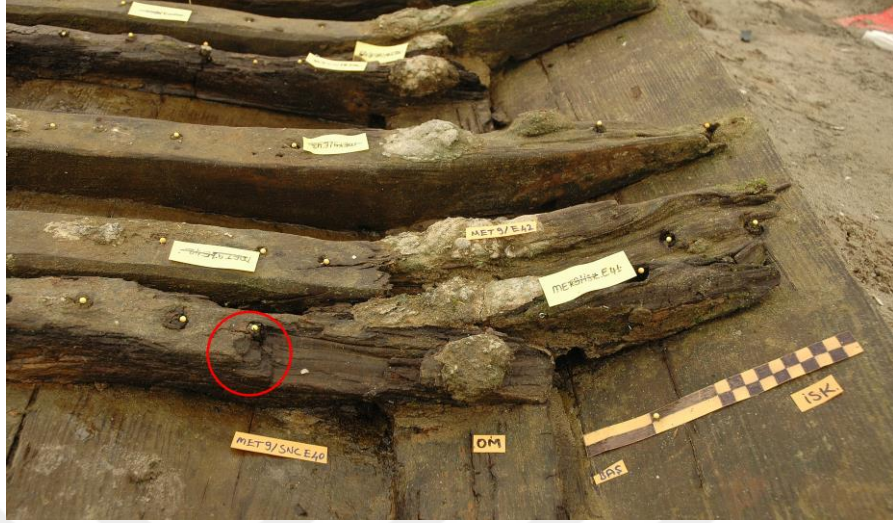
**Şekil 2.10:** İ-E41 numaralı ahşap eleman üzerinde örnek alımının yapıldığı bölge.

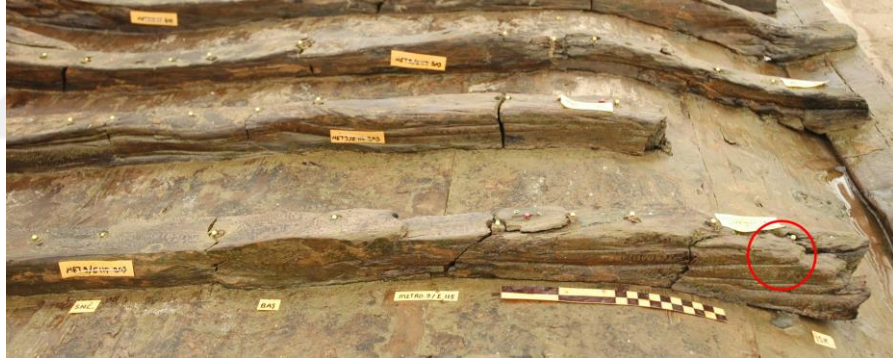
**Şekil 2.11:** E-115 numaralı ahşap eleman üzerinde örnek alımının yapıldığı bölge.

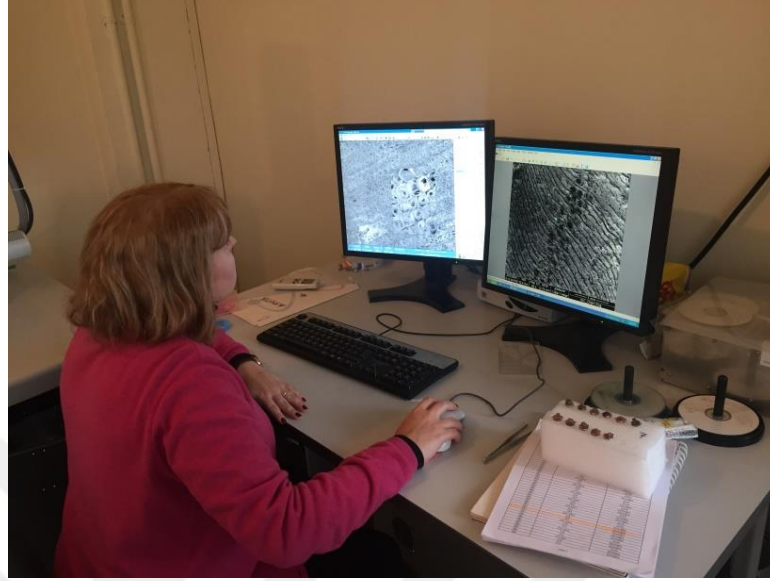
**Şekil 2.22:** SEM cihazı ile YK 16 batığı üzerinde gerçekleştirilen incelemeler.

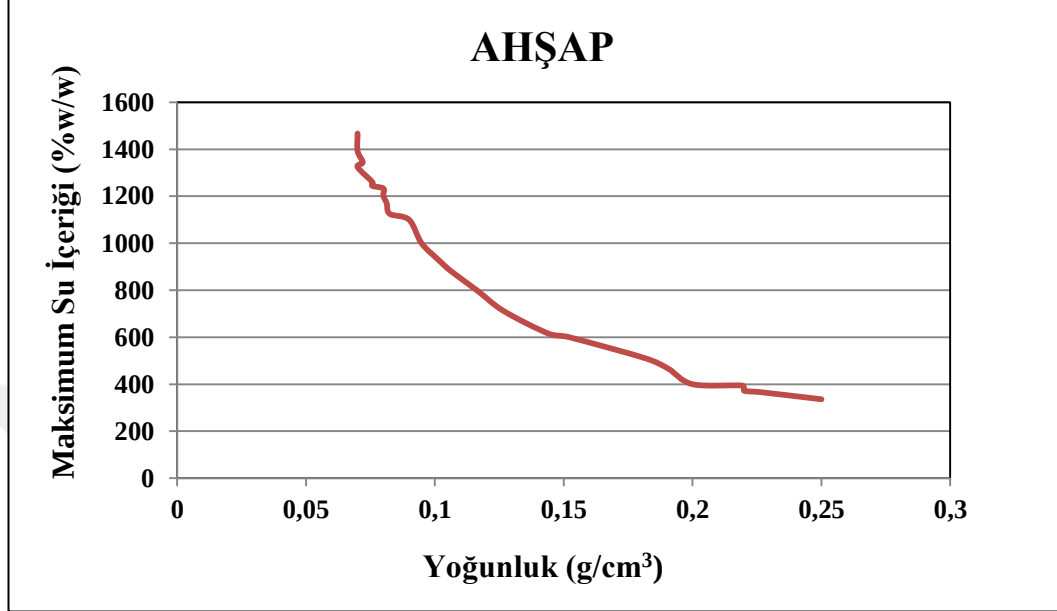
YK 16 batığından alınan tüm örnekler üzerinde gerçekleştirilen maksimum su içeriği ve yoğunluk hesaplamaları sonucunda arasında ters bir orantı olduğu belirlenmiş ve şekil 3.1’de yer alan grafik ile verilmiştir. Grafik üzerinde maksimum su içeriği yüksek yani çok bozulmuş ahşap elemanların yoğunluğu azalırken, maksimum su içeriği düşük nispeten daha az bozulmuş ahşap elemanların yoğunluğunun arttığı görülmektedir.

**Şekil 3.1:** Örneklere ait maksimum su içeriği ve yoğunluk değerlerinin grafik üzerinden gösterimi.

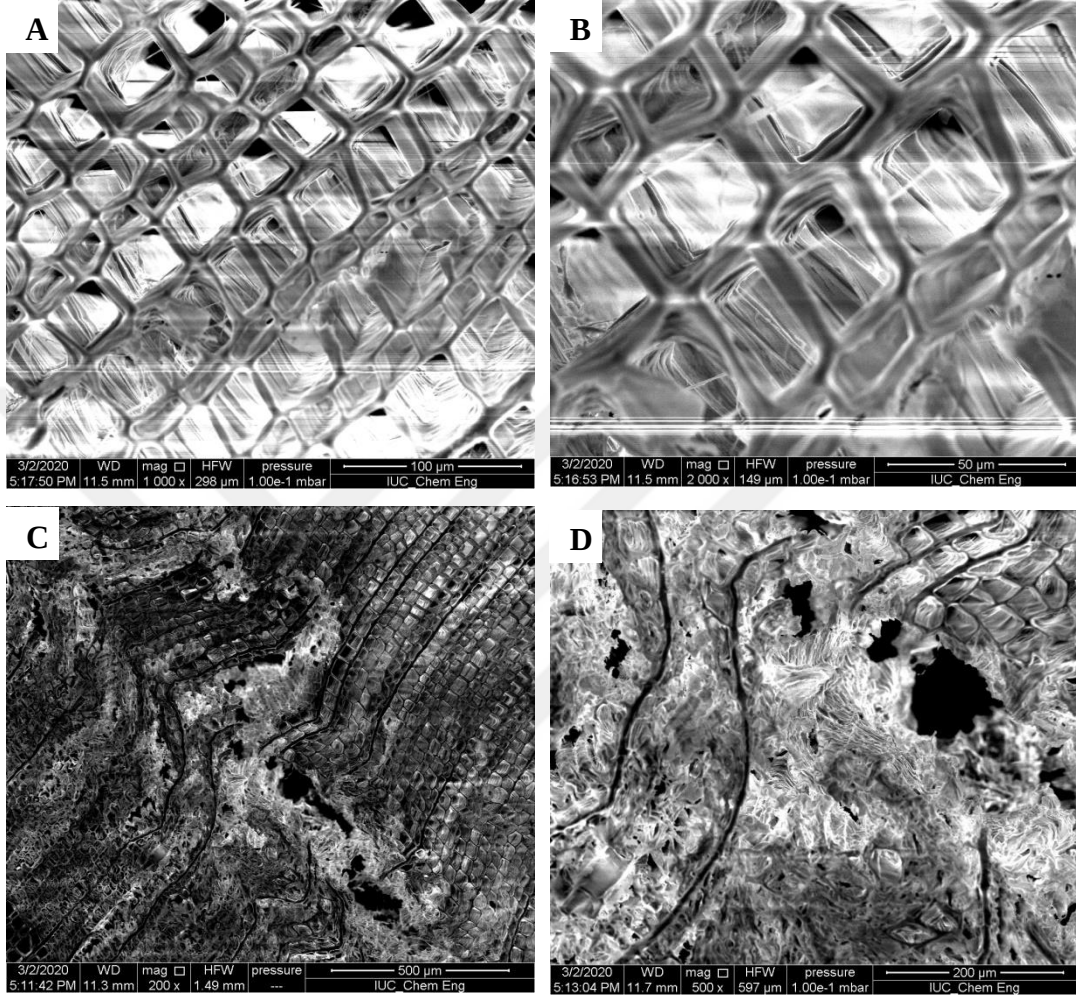
Ahşap örnek üzerinde gerçekleştirilen analiz çalışmaları sonucu maksimum su içeriği %467; yoğunluğu 0,19 g/cm<sup>3</sup>; ahşap madde kaybı %142,10 olarak hesaplanmıştır.

**Şekil 3.6:** SÇT 1-1 numaralı göknar ağacından elde edilmiş örneğin enine kesitinin SEM görüntüleri.

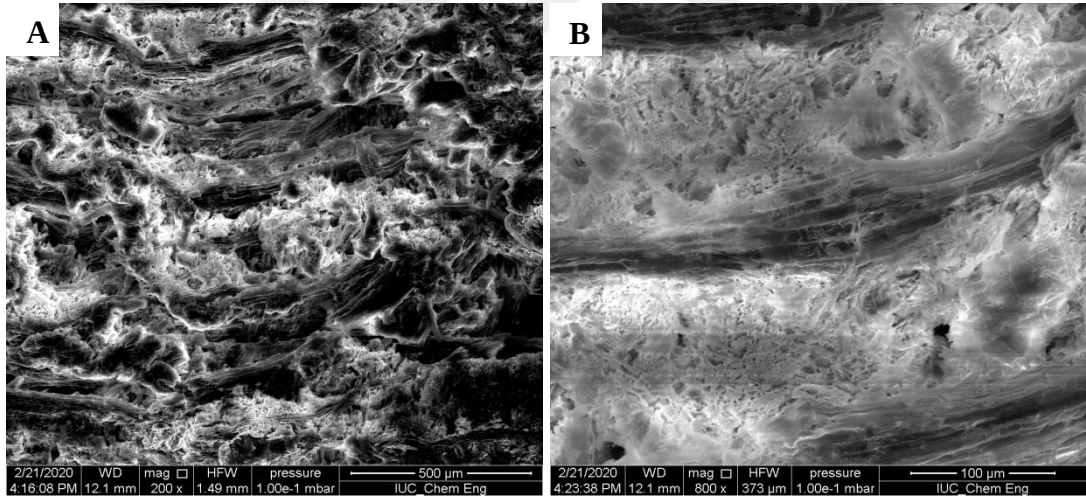
**Şekil 3.10:** İ-E41 numaralı çınar ağacından elde edilmiş örneğin enine kesitinin SEM görüntüleri.

Şekil 3.9’da İ-E41 numaralı çınar ağacından elde edilmiş örneğin enine kesitinin SEM görüntüsü incelendiğinde lif hücrelerinde yaşanan deformasyon ve ayrılmalar tespit edilmiştir. Örnek üzerinde 200x ve 800x büyütme yapılarak hücre yapısında yaşanan bu değişim detaylandırılmıştır. Gerçekleştirilen analiz çalışmaları sonucu maksimum su içeriği %880; yoğunluğu 0,11 g/cm<sup>3</sup>; ahşap madde kaybı %500 olarak hesaplanmıştır. Genellikle ahşabın gözeneklerinde yer alan su, zamanla kimyasal bileşenlerin ayrışmasına sebep olur. Böylece mekanik dayanımı azalmış olan hücre çeperleri çekme, çökme gibi fiziksel değişimlere maruz kalır (Florian, 1990: 12-14). Yapılan hesaplamalar sonucu ileri derecede bozulmaya uğradığı belirlenen örneğin mekanik dayanımının azaldığı ve belirli bölümlerde yüzey tansiyonu sebebiyle çökme, çekme gibi fiziksel deformasyona uğradığı tespit edilmiştir (Şekil 3.10) (Kılıç, Kılıç, 2020).

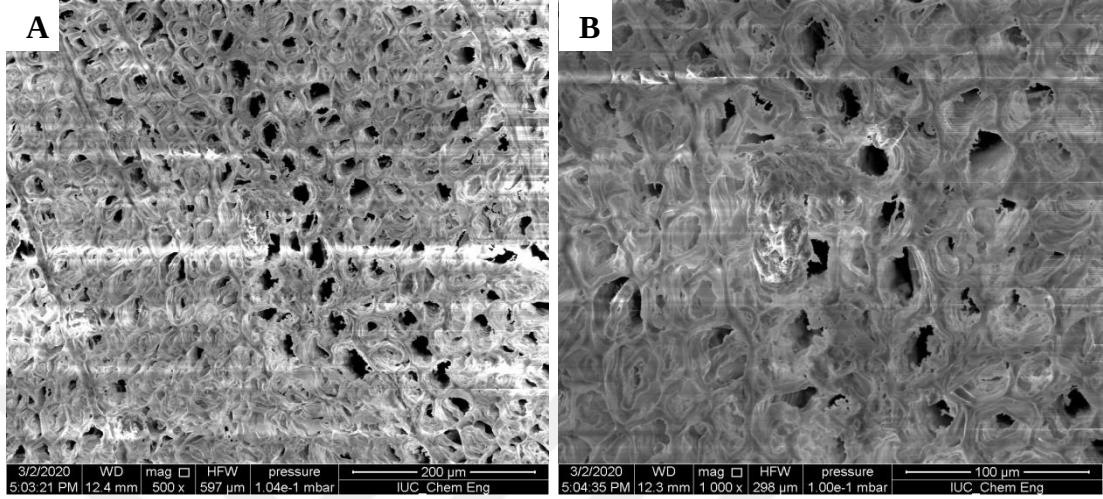
**Şekil 3.12:** SK 3-2 numaralı çam ağacından elde edilmiş örneğin enine kesitinin SEM görüntüleri (sol: 500x büyütme ve sağ: 1000x büyütme).

Şekil 3.11’de SK 3-2 numaralı çam ağacından elde edilmiş örneğin boyuna kesitinin SEM görüntüsü incelendiğinde traheid hücrelerinde ayrılmalar ve fiziksel deformasyonlar tespit edilmiştir (Kılıç, Kılıç, 2019a: 136-147; Kılıç, Kılıç, 2020; Hoffmann, Jones, 1990: 45-62). Ahşap örnek üzerinde gerçekleştirilen analiz çalışmaları sonucu maksimum su içeriği %473; yoğunluğu  $0,18 \text{ g/cm}^3$ ; ahşap madde kaybı %133,33 olarak hesaplanmıştır. Örnek üzerinde daha yüksek büyütme yapılarak hücre yapısında yaşanan bu değişim detaylandırılmıştır (Şekil 3.12).

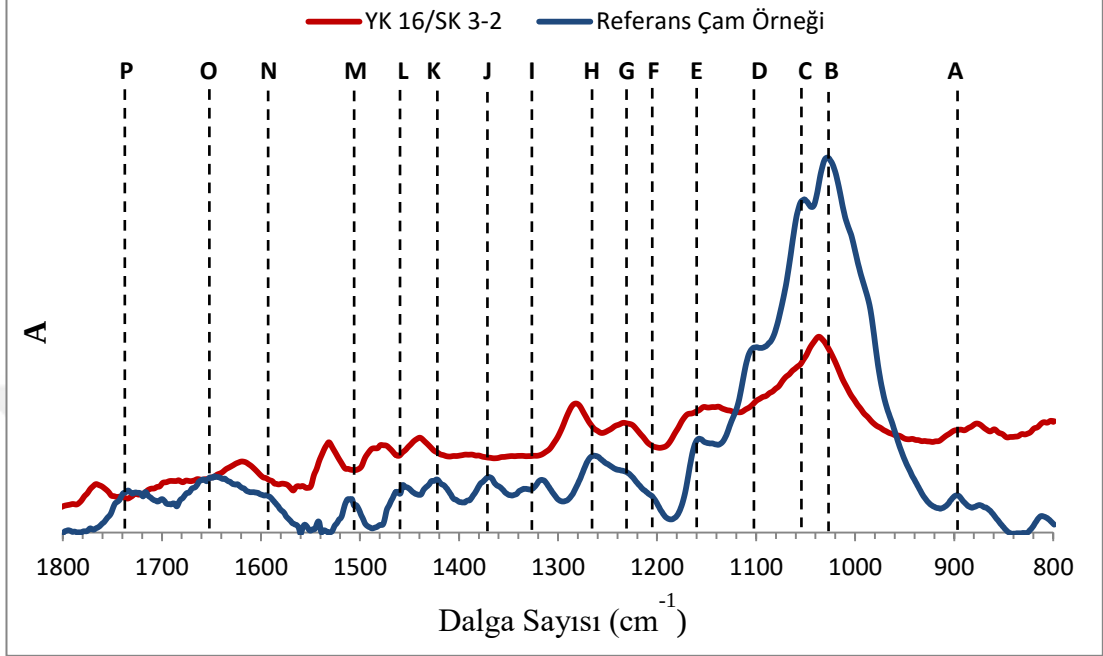
**Şekil 3.19:** SK 3-2 numaralı ahşabın (kırmızı) ve referans çam (mavi) örneklerinin FTIR spektrumları.

yapının miktarı ile ilişkilidir. Referans çam örneğe ait spektrum üzerinde belirlenen bu pik noktası suya doymuş çam örneğe ait spektrum üzerinde tespit edilmemektedir.  $\sim 1460 \text{ cm}^{-1}$  bandındaki (spektrumlarda noktalı çizgilerle L olarak gösterilmiştir.) pik noktası lignin ile ilişkilidir. Bu pik noktası, tüm spektrumlar üzerinde tespit edilmektedir.  $\sim 1502 \text{ cm}^{-1}$  bandı (spektrumlarda noktalı çizgilerle M olarak gösterilmiştir.) lignin ile ilişkilendirilmektedir. Bu pik noktası, her iki spektrum üzerinde mevcuttur.  $\sim 1592 \text{ cm}^{-1}$  bandı (spektrumlarda noktalı çizgilerle N olarak gösterilmiştir.) lignine aittir. Bu pik noktası, tüm spektrumlar üzerinde tespit edilmektedir.  $\sim 1654 \text{ cm}^{-1}$ 'deki bant (spektrumlarda noktalı çizgilerle O olarak gösterilmiştir.) lignin ile ilişkilidir. Bu pik noktası, referans çam örneğe ait spektrum üzerinde tespit edilmektedir. Fakat suya doymuş çam örneğe ait spektrum üzerinde bu pik noktasının yoğunluğunda azalma yaşanmıştır.  $\sim 1732 \text{ cm}^{-1}$ 'deki bant (spektrumlarda noktalı çizgilerle P olarak gösterilmiştir.) hemiselülozda konjuge olmayan karbonil gerilmesi ile ilişkilidir. Bu pik noktası, referans çam örneğe ait spektrum üzerinde tespit edilmektedir. Fakat suya doymuş çam örneğe ait spektrum üzerinde bu pik noktasının yoğunluğunda azalma yaşanmıştır. Gerçekleştirilen FTIR analizi sonucu ahşap içeriğinde holoselüloz ve lignin degradasyonu yaşandığı belirlenmiştir (Kılıç, 2021; Kılıç, Kılıç, 2021: 99-100).

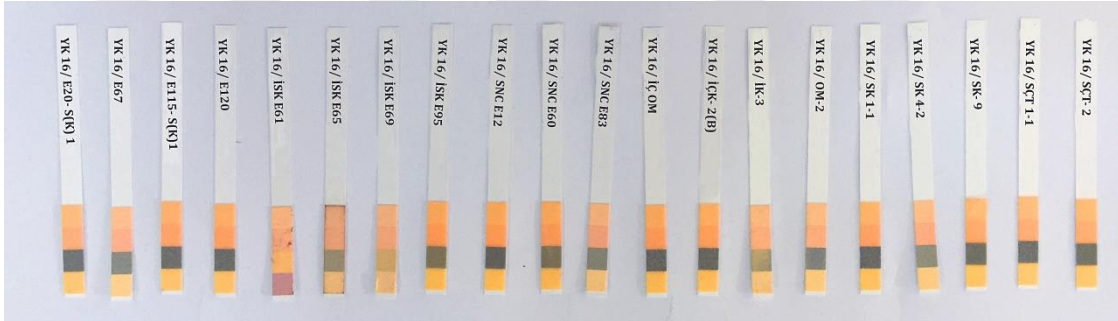
**Şekil 3.20:** pH ölçümü (20.03.2020) sonucu indikatör şeritlerin genel görünümü.

Yapılan her iki ölçüm yöntemi sonuçlarına göre örneklerin çoğunun pH değerleri nötre yakın, 6-7 arasında bulunmuştur. Özellikle batıklara ait ahşap elemanların birleştirilmesinde kullanılan demir çivilerin zamanla oksitlenmesi asit oluşumuna sebep olmaktadır. pH değerinin düşük olduğu asidik ortam koşullarından kaynaklı holoselüloz hidrolizi yaşanmakta, böylece ahşap kimyasal bozulmaya uğramaktadır (Almkvist, 2008: 20-23; Almkvist, vd., 2013: 3-4; Hedges, 1990: 136; Kılıç, 2017a: 24-30). Yapılan ölçümlerde demir korozyon ürünlerine yakın bölgeden alınmış olan İ-E61'in pH değeri 3 (asidik) olarak ölçülmüştür. Ölçümler sonucu elde edilen değerlerin tümü tablo 3.3'de verilmiştir.

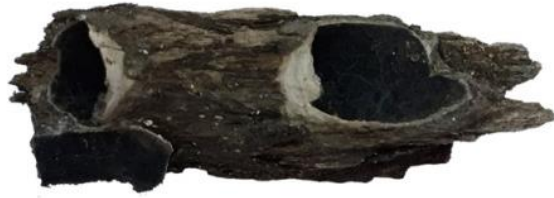
Çevresel koşullara bağlı olarak iki ya da üç hafta içerisinde ahşaba yerleşen bu larvalar olgunlaşıp ahşabı tüketerek tahrip etmeye başlamaktadır (Eriksen, vd., 2016: 117; Matricola, 2014: 47). Larva döneminde sadece ahşaba nüfus ettikleri yerde milimetre genişliğinde küçük delikler oluştururken, *Teredo* canlısı büyüdükçe oluşturduğu kanalın genişliği artmaktadır (Şekil 3.23) (Matricola, 2014: 48). YK 16 batığına ait ahşap elemanlar üzerinde yapılan incelemelerde kalsiyum karbonat tünellerinin 0,1 cm kalınlığında ve 0,5-0,7 cm çapında olduğu belirlenmiştir.

**Şekil 3.24:** OM-3 parçasında bulunmuş kalsiyum karbonat tünel kalıntısı.

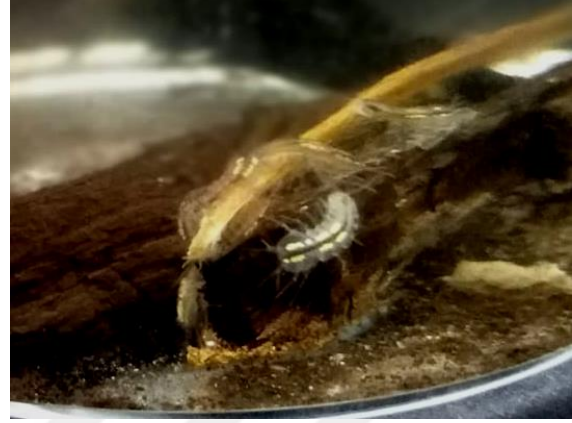
**Şekil 3.30:** *Asellus sp.* canlısının suya doymuş ahşap üzerindeki görüntüsü.

YK 16 batığına ait ahşap elemanların depolandığı havuzlarda *Asellus sp.* varlığı tespit edilmiştir. Bu canlı türüne müdahale edilmediği durumlarda ahşap üzerinde yoğun bir tahribata sebep oldukları bilinmektedir (Kılıç, 2017b: 48).

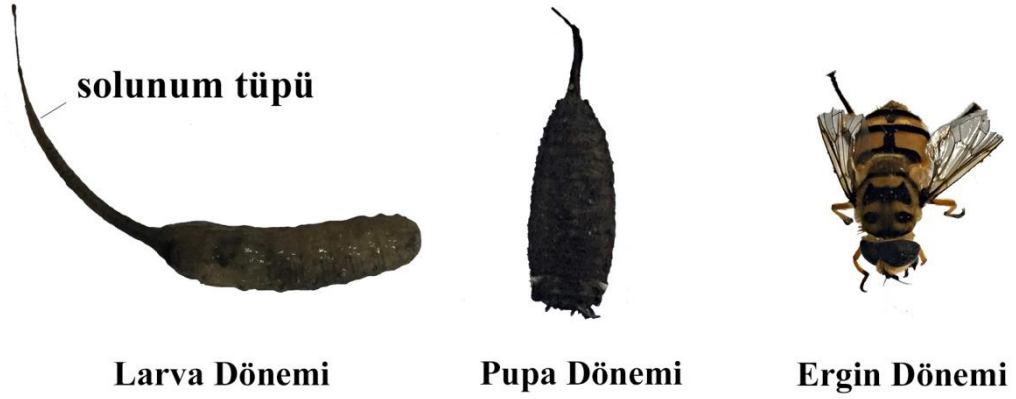
Yenikapı batıklarının depolandığı havuzlarda 2017-2018 yıllarından itibaren *Xylota sylvarum* ve *Myathropa florea* larvalarının varlığına rastlanmıştır. Bu türler üzerinde yapılmış olan daha önceki çalışmalar suya doymuş ahşaplarda öz odun bölümünden beslendiklerini ve bu bölgeleri tahrip ettiklerini ortaya çıkarmıştır (Rotheray, 1993: 93).

**Şekil 3.35:** Havuzlarda tespit edilen *Myathropa florea* canlısının gelişim evreleri.

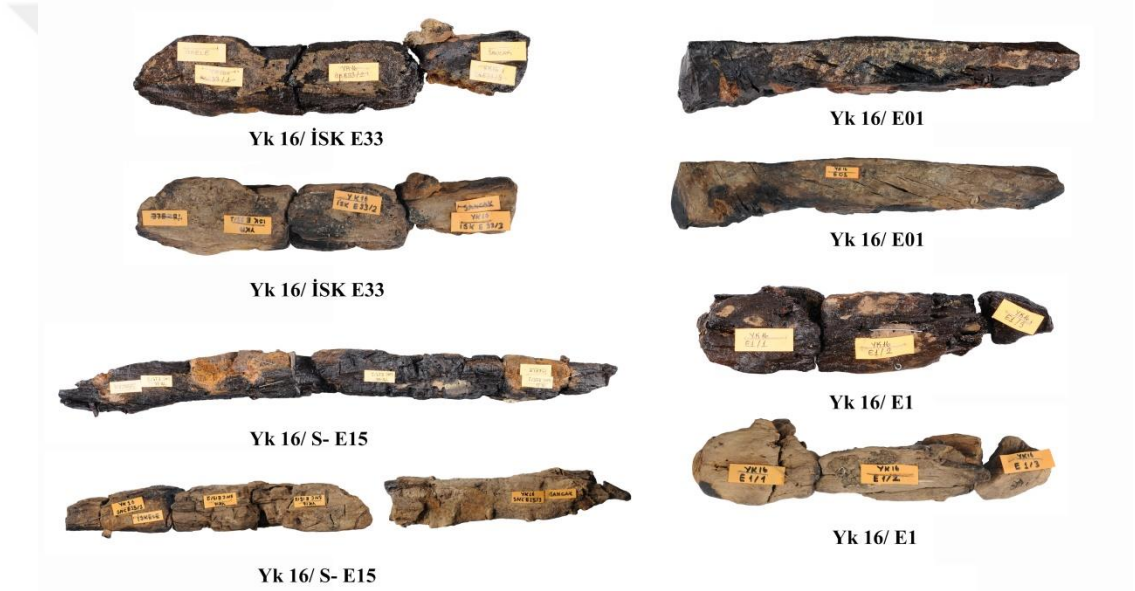
Görsel ve ileri analiz metotları, YK 16 batığına ait bir grup eğri üzerinde gerçekleştirilmiş olan melamin formaldehit yönteminin başarısını ortaya koymaktadır (Kılıç, 2016; Kılıç, Kılıç, 2019b).

**Şekil 3.36:** YK16 batığının bazı eğrilerinin konservasyon öncesi (üst) ve sonrası (alt).

Görsel analizler çatlama, çökme, çekme gibi fiziksel deformasyonun minimum seviyede olduğunu ve böylece boyutsal stabilizasyonun sağlandığını göstermektedir (Kılıç, 2015: 207). Ayrıca konservasyon işlemi tamamlanmış olan ahşap elemanlardan alınan örnekler üzerinde gerçekleştirilen FTIR-ATR analizi ile melamin formaldehit çözeltisinin penetrasyon seviyeleri belirlenebilmiştir (Kılıç, Kılıç, 2019b). Yapılan analiz çalışması sonucu emdirme işlemi gerçekleştirilmiş ahşap elemanların içerisinde triazin varlığı sebebiyle  $813\text{ cm}^{-1}$ 'de yeni bir pik noktasının varlığı tespit edilmiş, bu da melamin formaldehit çözeltisinin başarılı bir şekilde emprenye edildiğini kanıtlamıştır (Kılıç, Kılıç, 2019b: 3-4).
