**YÜKSEK LİSANS TEZİ**

**YENİKAPI 29 BATIĞININ BOZULMA**  
**DURUMUNUN ARAŞTIRILMASI VE KORUMA**  
**ÖNERİSİ**

**İSTANBUL-2020**

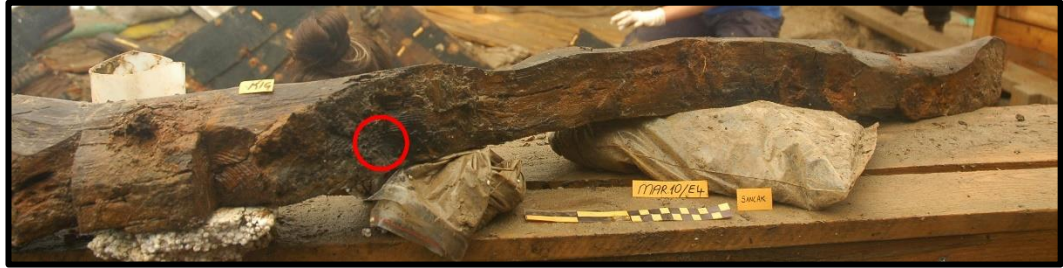
**Şekil 2.9:** E4 örneğinin alındığı bölge.

En düşük demir oranına sahip olan çam cinsi ahşaptan imal edilmiş E4 örneği, %0,047 demir oranına sahiptir. En düşük ikinci sülfür oranı %0,54 ile bu örnekte bulunmaktadır. Bu örnek dışında düşük demir oranına sahip olan örnekler sırasıyla %0,2 oranı ile korozyonlu alana uzak bölgeden alınmış E2 (çam) (Şekil 3.1), %0,36 oranı ile S-E17 (karaağaç) ve %0,4 oranı ile İK13-1 (servi) örnekleridir. Tabloya bakıldığında bu örneklerden sadece S-E17 ve E4 örneklerinde sülfür oranının diğer tüm örneklere göre düşük olduğu (%0,27 ve %0,54) görülmektedir.

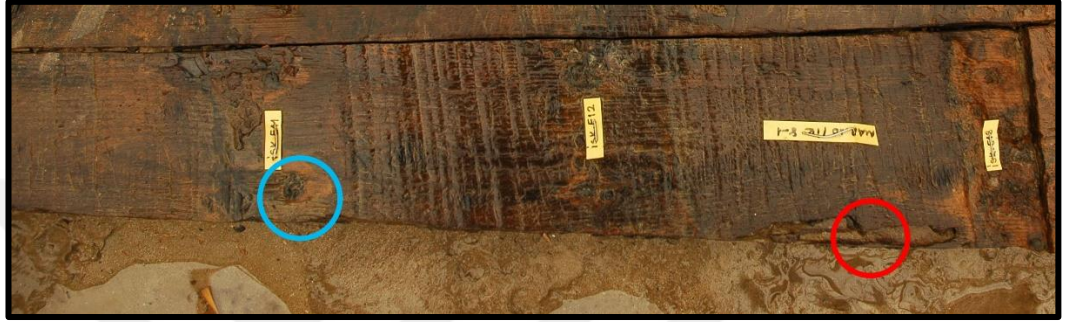
**Şekil 2.12:** İK8-1 örneklerinin alındığı bölge. Mavi: korozyonlu bölge; kırmızı: korozyona yakın bölge.

Korozyonlu bölgeye uzak E8 ve korozyonlu bölgeye yakın alandan alınmış İK8-1 örnekleri (Şekil 3.3) ile korozyonlu bölgeye uzak bölgeden alındığı düşünülen

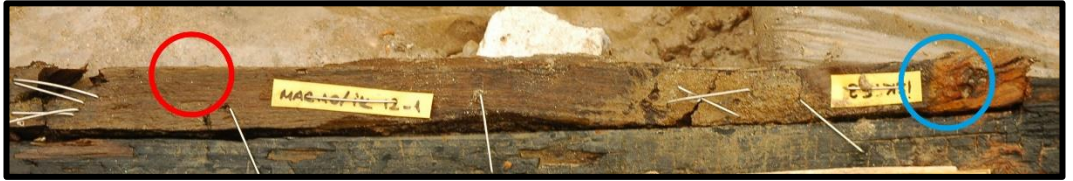
**Şekil 2.13:** İK12-1 örneğinin alındığı bölge. Mavi: korozyonlu bölge; kırmızı: korozyonsuz bölge.

Servi cinsine ait olan İK12-1 (Şekil 3.2) örneği ahşabın korozyonlu bölgesinden alınmış olup %43,11 demir oranı ile XRF analizi yapılmış olan örnekler arasındaki en yüksek demir oranına sahiptir. Aynı ahşabın korozyona uzak bölgesinden alınan örnekte demir oranının %1,27 olduğu görülmektedir. İki örnekte de sülfür varlığı tespit edilmiştir ve korozyonlu bölgeden alınmış örnekte %6,28 oranındayken korozyona uzak bölgeden alınmış örnekte %2,8 oranındadır. Sülfür oranlarına bakıldığında en yüksek oran %8,26 ile SK7-2 (Şekil 3.2) ahşabının korozyonlu bölgesine yakın alandan alınan örneğinde tespit edilmiştir. Bu örneğin demir oranı %4,13 ile demir oranı en yüksek yedinci örnektir. Ayrıca en yüksek kalsiyum (Ca) oranı bu örnektedir.

İK12-1'den maksimum su içeriği, yoğunluk ve ahşap madde miktarı tespiti için alınan örnekte korozyon bulunması sonuçları yanılttığı için elde edilen değerlerden bahsedilmemiştir. Şekil 3.6'da İK12-1'den alınmış olan başka bir örneğin ve referans servi spektrumları gösterilmiştir.  $1035\text{ cm}^{-1}$  bandındaki pik azalmasının nedeni selüloz ve hemiselülozdaki C-O gerilmesi ile alakalıdır.  $1126\text{ cm}^{-1}$  bandında yeni pik oluşması ligninde meydana gelen bozulmadan kaynaklanmaktadır.  $1262\text{ cm}^{-1}$  bandındaki pik azalmasının nedeni ligninde yaşanan C-O gerilmesi ve aromatik guasil gruplarındaki C-O bağlanmasıdır. Lignindeki şiringil halkasında C-O gerilmesi yaşanması ile

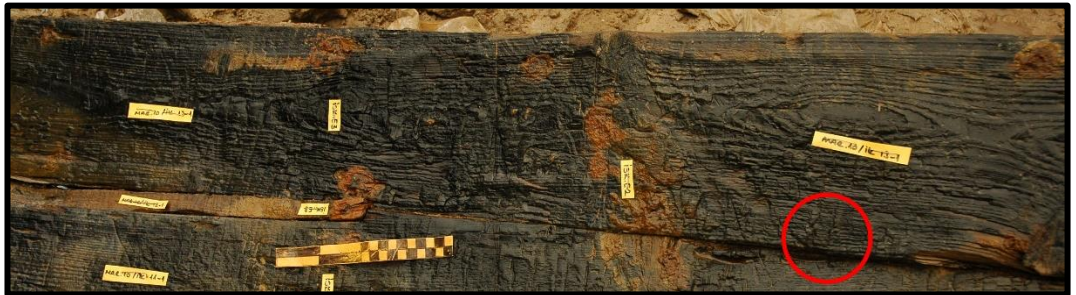
**Şekil 2.14:** İK13-1 örneğinin alındığı bölge.

Servi cinsindeki örneklerden en düşük maksimum su içeriğine sahip olan İK13-1 örneği %164 değerine sahipken onu sıralamada takip eden İK2 %176 maksimum su içeriğine sahiptir. Diğer servi örneklerine bakıldığında çoğu örneğin maksimum su içeriğinin %300'ün altında olduğu görülmektedir. Servi cinsindeki SK 10 örneği, %526 değeri ile bu cinsteki örnekler arasında en yüksek maksimum su içeriğine sahip olan örnektir. Bu sonuçlara göre YK 29 batığını oluşturan ahşap cinsleri içerisinde bozulmaya karşı en dirençli cinsin servi olduğu anlaşılmaktadır. Tablo 3.1'de sonucu verilmiş olan korozyonlu servi örneklerine bakıldığında ise SK6-1\* %87 ve İK12-1\* %109 değerlerinde maksimum su içeriğine sahiptir. Bu örneklerin yoğunluklarına bakıldığında yeni servinin yoğunluğundan daha fazla değerde yoğunluğa sahip oldukları ve ahşap madde kaybının eksi değerlerde olduğu görülmektedir. Korozyon kaynaklı olarak ortaya çıkan bu sonuç, bozulma derecelerinin belirlenmesinde yanıltıcı olmaktadır.

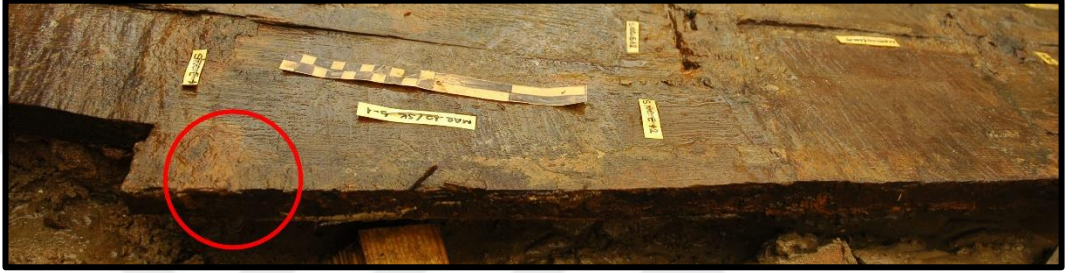
**Şekil 2.16:** SK6-1 örneğinin alındığı bölge.

SK6-1'den yüzeyi tamamen korozyon kaplanmış bir enine kesit alınmış ve diğer örnekler gibi aynı büyütmelerle incelenmiştir. Şekil 3.14'teki görüntülere bakıldığında (200-500x) korozyondan kaynaklı olarak ahşap hücre detayları belirlenememiştir (Kılıç ve Kılıç, 2020d).

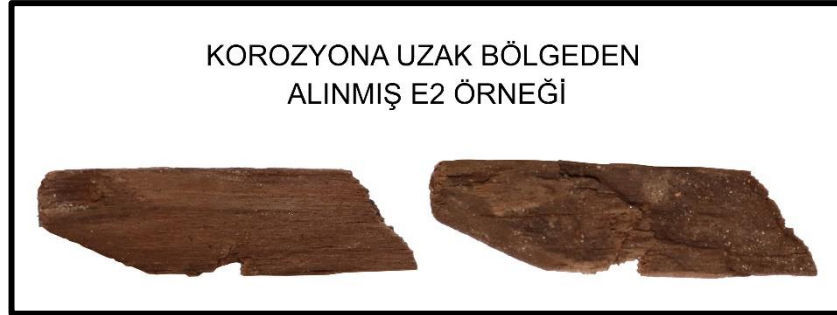
**Şekil 3.1:** YK 29 E2 ahşabından alınmış olan örnek.

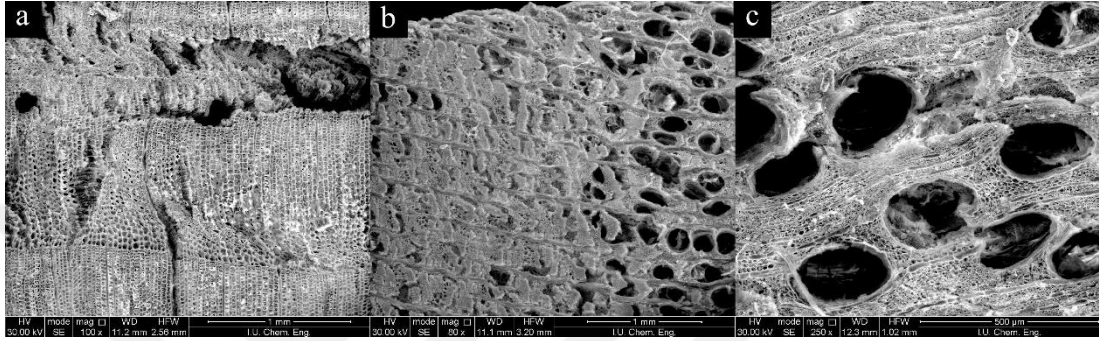
verilmiş olup maksimum su içeriği %604'tür. Şekil 3.11'deki son görüntü (c) kestane cinsindeki ve maksimum su içeriği %444 bulunmuştur. Çam örneğindeki traheid hücrelerinde bozulmalar görülmüştür. Karaağaç örneğinde ise trahelerin deformasyona uğradığı gözlemlenmiştir. Son olarak kestane örneğine bakıldığında, bu örnekte de trahelerin bozulmaya uğradığı anlaşılmaktadır (Kılıç, 2017b: 63-65).

**Şekil 3.11:** YK 16 SK2-1 (çam) (a), YK 16 E80 (karaağaç) (b) ve YK 8 İK5 (kestane) (c) örneklerinin enine kesit SEM görüntüleri.
