**YER ALTI YATAY MİKSERLERDE KAYNAK HASARLARININ İNCELENMESİ**

**YÜKSEK LİSANS TEZİ**

**Makina Mühendisi Utku USLU**

**Temmuz 2021  
TRABZON**

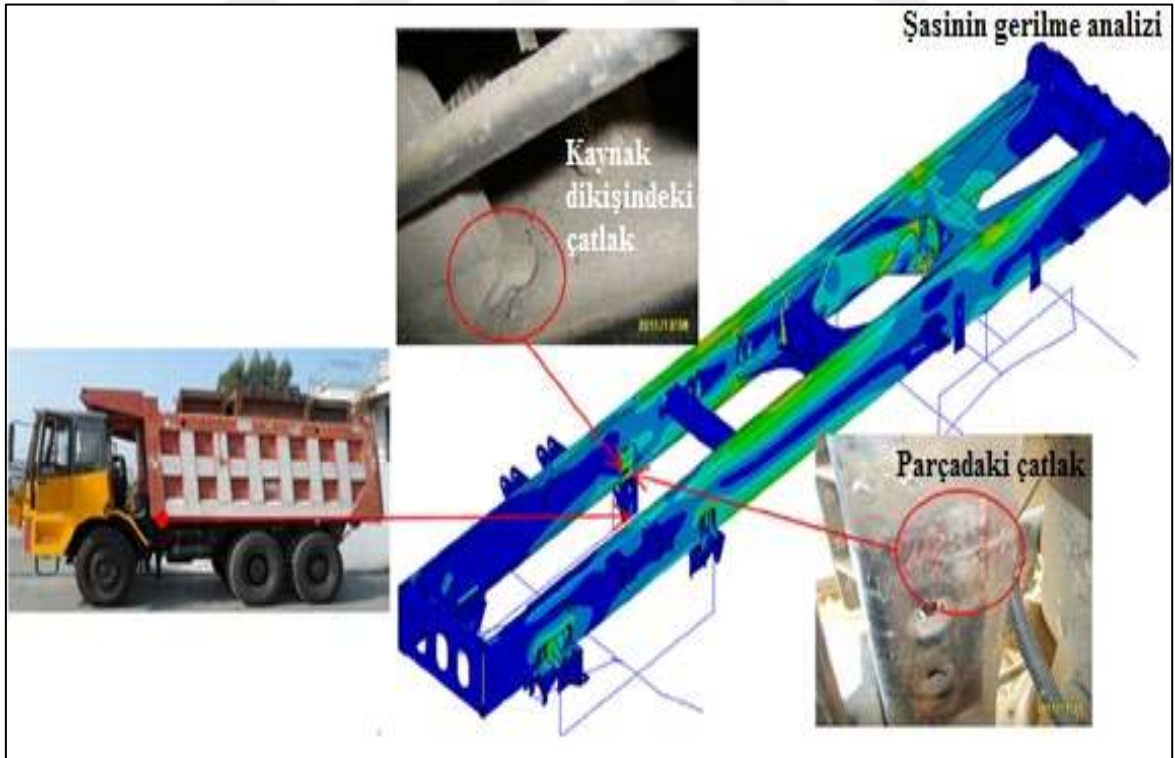
Zheng vd., Geniş gövdeli, damperli maden kamyonlarının şasileri üzerindeki Şekil 17'de görülen ön yaprak yayların arka oturma yerinin yakınında görülen çatlakların nedenini belirlemek ve onarmak için sonlu eleman analizi (SEA) ile birlikte statik ve dinamik test ile birleştirilmiş pratik bir yöntem kullanmışlardır. İyileştirilmiş şasinin SEA sonuçlarını doğrulamak için statik ve dinamik testler yapıldı. Analiz sonuçları, gerilmelerin şasi, ön yaprak yaylarının arka oturma yerinin yakınında yoğunlaştığını ve bunun da yorulma çatlaklarının erken ortaya çıkmasına neden olduğunu gösterdi. Orijinal şaside, çatlamanın ortaya çıkmasının iki ana nedeni, şasi ile ön yaprak yaylarının arka oturma yeri

arasındaki karmaşık ve büyük etkileşim yükleri ve orijinal şasideki ön yaprak yaylarının arka oturma yerindeki tasarım hatası olarak belirlendi. Çatlama sorununun ise çeşitli iyileştirmelerin uygulanmasıyla çözülebildiği belirtildi. Şasideki ilgili bölümünün değiştirilmesi, şasinin eğilme mukavemetini arttırdı. Şasideki açıklıkların modifiye edilmesi, iç plaka ile alt yüzey arasındaki ara yüzün sürekli olmasını sağlamıştır. Ön yaprak yaylarının arka oturma yerini daha geniş yapmak, gerilmeleri etkileyen cıvatalar arasındaki eğilme momentini azalttı. Gerçekleştirilen tasarım iyileştirmelerinin çatlamaya yol açan gerilme konsantrasyonunu önemli ölçüde azalttığı görüldü ve bunun neticesinde tasarımı iyileştirilmiş şasinin beklenen çalışma süresini başarıyla tamamlamış olduğunu gözlemlendi. Bu iyileşme sonucunda şaside yorulma çatlakları oluşturan gerilmelerin 235 MPa'dan 43 MPa'ya düşmesi sağlandı ve şasinin beklenen çalışma süresinde herhangi bir yorulma hasarına rastlanılmadı. Şekil 18'de çalışmaya konu olan kamyon şasisindeki, ön yaprak yaylarının arka oturma yerlerinin orijinal hali ve tasarım değişikliği sonucu ilgili bölgenin son hali görülmektedir [15].

Şekil 17. Şasi üzerindeki ön yaprak yayların arka oturma yerinin yakınında görünen çatlakların yerini gösteren detay görüntüler [15].

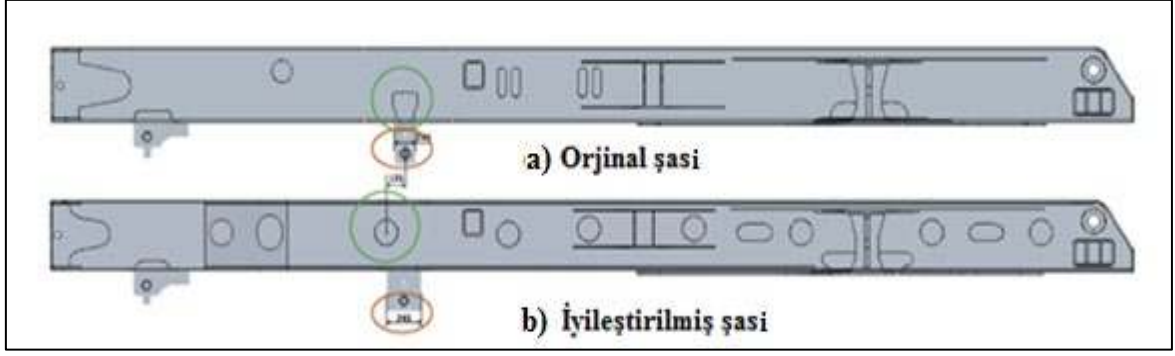
Şekil 18. Şasideki ön yaprak yayların arka oturma yerlerinin; a) orjinal hali, b) tasarım değişikliği sonucu ilgili bölgenin son hali [15].

Şaside yapılan tasarım değişikliği, ilgili bölgedeki gerilme yığılmasını daha üniform hale getirerek gerilme konsantrasyonu azaltılmıştır [15].

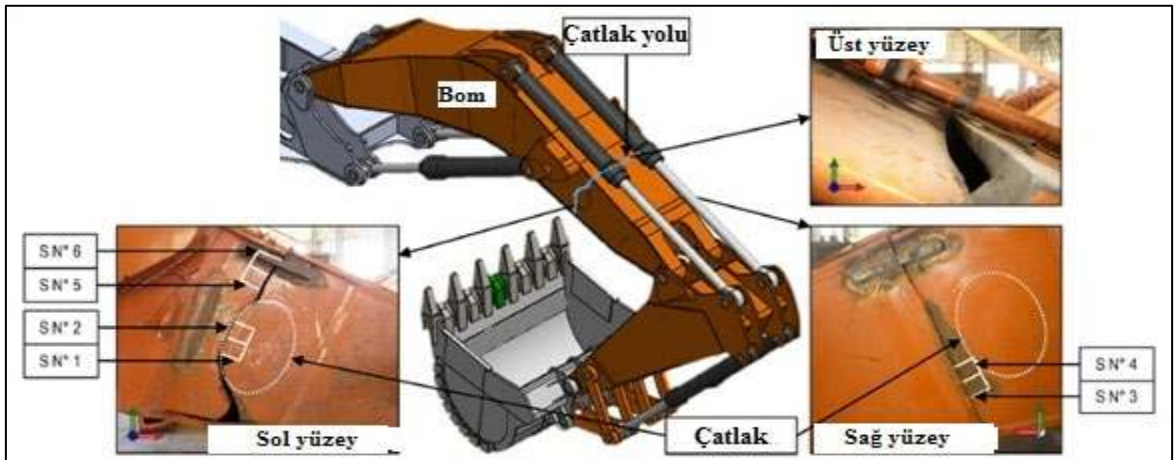
Maury vd., bir kömür madenindeki hidrolik ekskavatörün (23 m<sup>3</sup> kapasiteli) bom bölümünün yaklaşık 40.000 saatlik çalışmasından sonra bomunun enine kesitinin %75'ini kaplayan çatlağın hasar analizini gerçekleştirmişlerdir. Bu hasarın madendeki diğer ekskavatörlerde oluşmasının önüne geçilmesi amaçlanmıştır. Hasarın tespiti için çeşitli muayene yöntemleri kullanılmıştır. Yapılan araştırmalar neticesinde bom üzerindeki hasarın ilgili bölgede kullanılan malzemenin söz konusu yerde oluşan gerilmelere karşı yeterli mukavemette olmamasından kaynaklandığı tespit edilmiştir. Bu kısım üzerinde oluşan gerilmelere karşı mukavemetli malzemeyle onarılarak sorun giderildi. Şekil 19'da çatlağın bom üzerindeki yeri ve çatlağın bom üzerinde ilerlediği yüzeylere ait görüntüler görülmektedir [16].

Şekil 19. Çatlağın bom üzerindeki yeri ve çatlağın bom üzerinde yürüdüğü yüzeylere ait görüntüler [16].

Bom üzerinde çatlağın ilerlediği bölgede kullanılan malzeme mukavemetinin arttırılmasıyla etki eden gerilmelerin yorulma dayanım sınırlarının altında kalacağı belirtilmiştir [16].

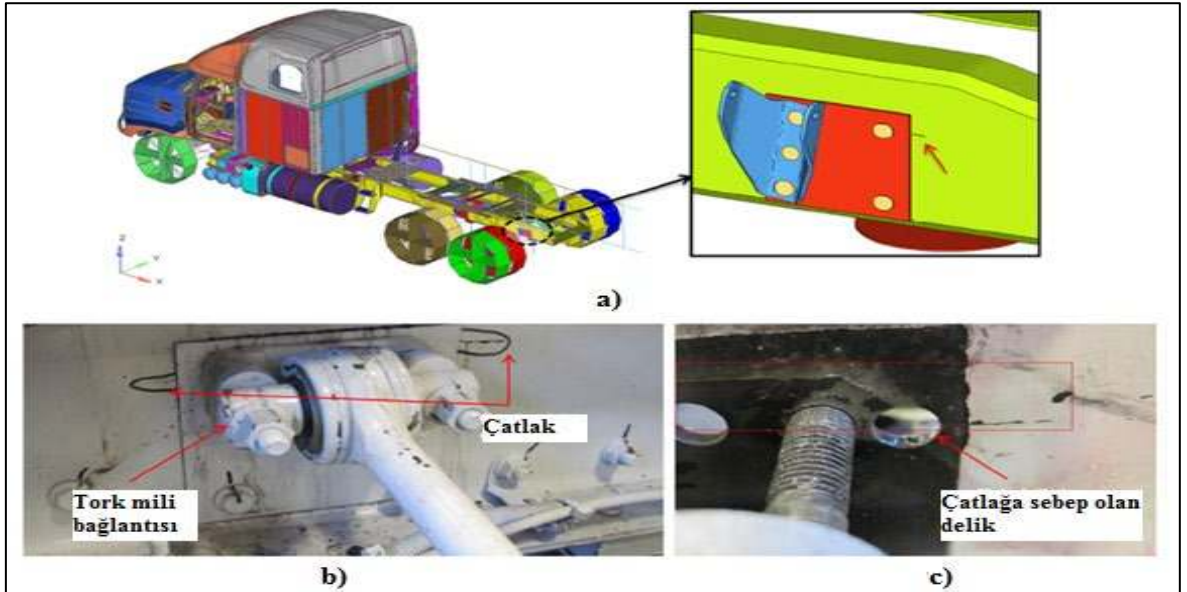
Rao vd., ağır hizmet tipi kamyon şasindeki karışık modlu çatlak büyümesinin analizi üzerine yaptıkları çalışmada, sertlik testi sırasında elde edilen çatlamış bir ağır hizmet kamyon şasisi üzerinde bir hata analizi incelemesi gerçekleştirdiler. Gözlemlenen kırılma, aracın arka tahrik aksına tork mili bağlantısındaki şasi ağındadır. Şasinin bu bölümü yol yükleri altında düzlem dışı eğilme, burulma ve kesme dahil çok eksenli yükleme koşullarını temsil eder. Metalografik inceleme, yüksek gerilim yoğunluğuna sahip bir alanda bulunan açık bir deliğin kenarlarında mikro çatlakları ortaya çıkardı. Bu üretim hatası, bir gerilim arttırıcı görevi gördü ve yorulma çatlaklarının başlamasına neden oldu. Tam bir araç modelinden dinamik yükler kullanılarak şasideki çatlak büyümesinin simülasyonu tamamlandı. Çatlakın, önceden açılan bir delik nedeniyle meydana geldiği sonucuna varıldı. Çalışmada, deneysel gözlemlere ve simülasyon sonuçlarına dayanarak, önceden açılmış deliğin, şasinin yüksek gerilimli bölgelerinde küçük çatlaklar başlattığı ve bunun da aracın dinamik yükleri altında çatlak büyümesine neden olduğu görüldü. Çalışma, ağır hizmet kamyonlarındaki şasi çatlaklarının arıza analizine uygulanan başarılı bir metodoloji sağladı ve bunun, diğer mühendislik arıza analizi problemleri için de uygulanabileceği düşünüldü. Şekil 24'de çalışmaya konu olan kamyon şasisindeki çatlakın, araç çizimindeki ve araç üzerindeki yerinin detayları görülmektedir [19].

Şekil 24. a) Aracın şematik çizimi ve şaside oluşan hasarın yeri, b) Tork mili bağlantısının yakınında görülen şasi çatlakları, c) Tork mili bağlantısının yakınında bulunan, şaside önceden açılmış ve çatlaka sebep olan delik [19].

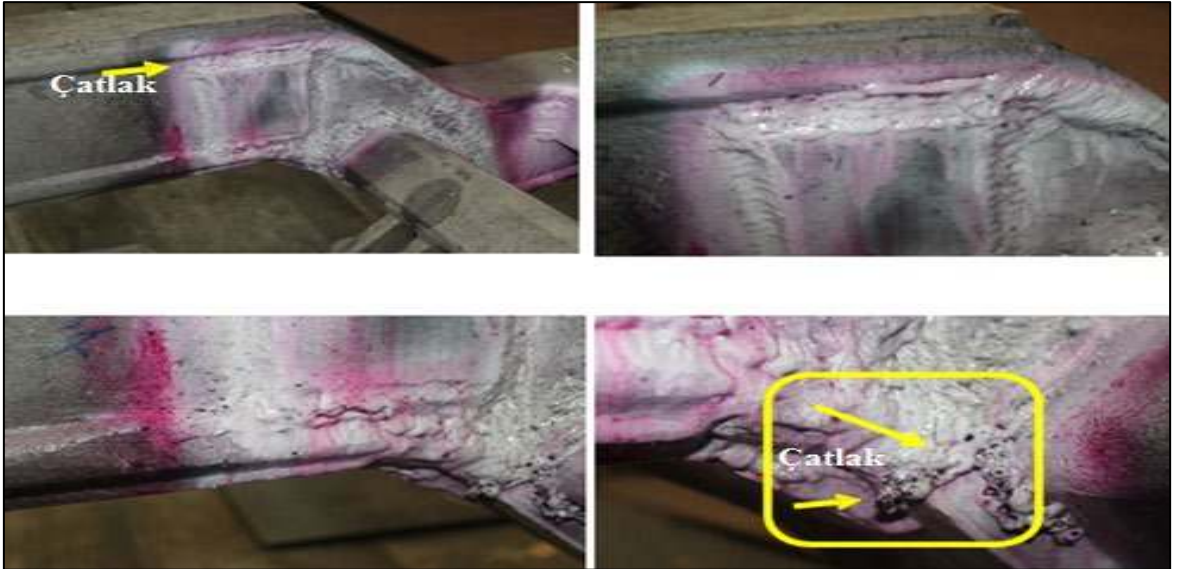
Şekil 45. Üst şaside belirtilen 4 numaralı kısma ait detay görüntüler

Şekil 44-45'de belirlenen hatalarda, daha önceden uygulanan tadilat kaynakları ve bu kaynaklar üzerinden tekrar başlayan çatlaklar görülmektedir. Söz konusu bölgeler yüksek gerilme ve dinamik yük altında çalıştığından aracın servis süresinde en çok zorlanan

Araç üst şasisi arka bölgesinde web sacı – cross parça bağlantı bölgelerinde (Şekil 44-45’de detay fotoğrafları verilen) tespit edilen çatlakların hem sayıca fazla olması, hem bölgede oluşan çatlağın şasi kolonunu alt, üst ve iç taraftan dolaştığı hem de daha önce de tadilat görmüş ama üzerinde tekrardan çatlak oluştuğu, tespit edildiğinden bölgenin tadilatattan ziyade değişimine karar verildi. Lokal olarak parça kesimi ve kaynaklı imalat prosedüründe altta verilen adımlar izlendi.

Çatlak hatası içeren bölge sınırları (Şekil 44-45) belirlendikten sonra kesim işlemi gerçekleştirilip, parça yenilemesinde uygulanacak tashih işlem adımları aşağıda verilmiştir.

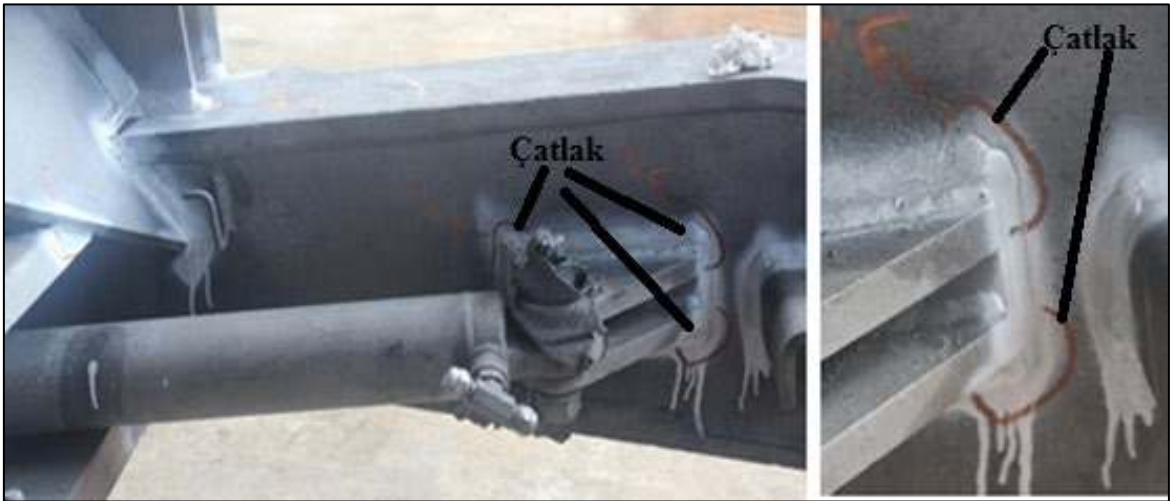
Şekil 53. Alt şasilerde belirtilen 6 numaralı kısma ait detay görüntüler

Şekil 50-53’de belirlenen hatalar, daha önceden uygulanan tadilat kaynakları ve bu kaynaklar üzerinden tekrar başlayan çatlaklar görülmektedir. Söz konusu bölgeler yüksek gerilme ve dinamik yük altında çalıştığından aracın servis süresinde en çok zorlanan kısımları buralar olmuş ve dolayısıyla zaman zaman tadilata da en çok ihtiyaç duyan kısımlar da yine bu kısımlar olmuştur.

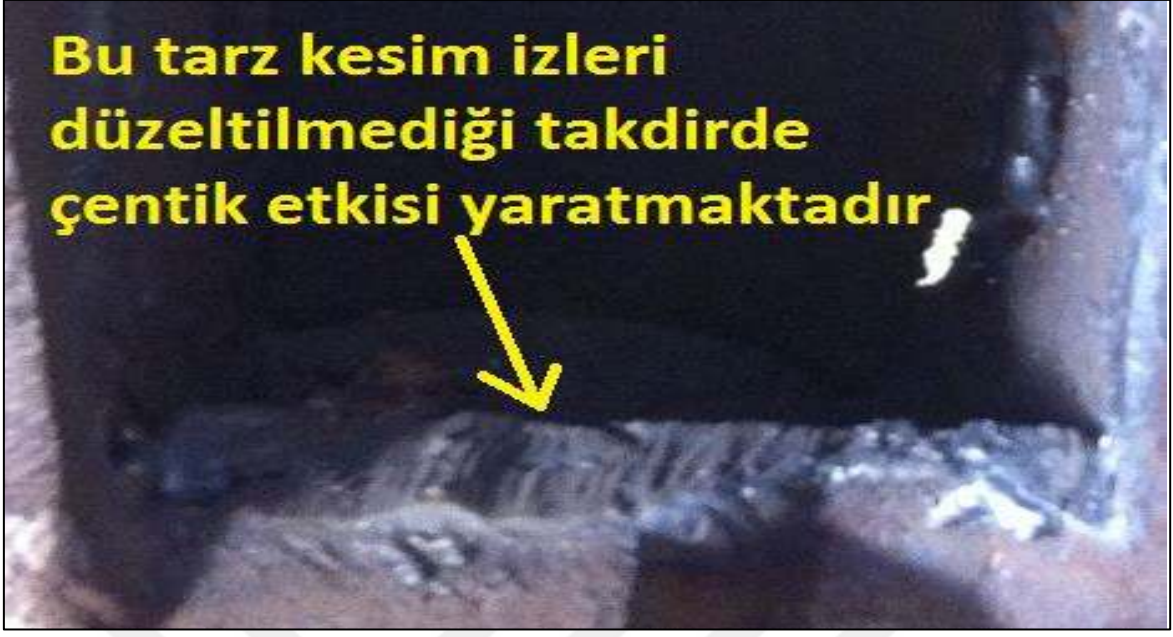
Şekil 59. Kesme işlemleri sonucu bölgede çentik etkisi oluşturan kesim işlemi

- a. Kesme İşlemleri: Kesme işlemi oksijen kesme ve kesme taşı (Şekil 58’de gösterilen) kullanılarak gerçekleştirildi. Bu esnada şasi alt ve üst saclarında kesme, yaralama vb. çentik etkisi yaratacak (Şekil 59’da gösterilen) durumlarının oluşması engellendi.

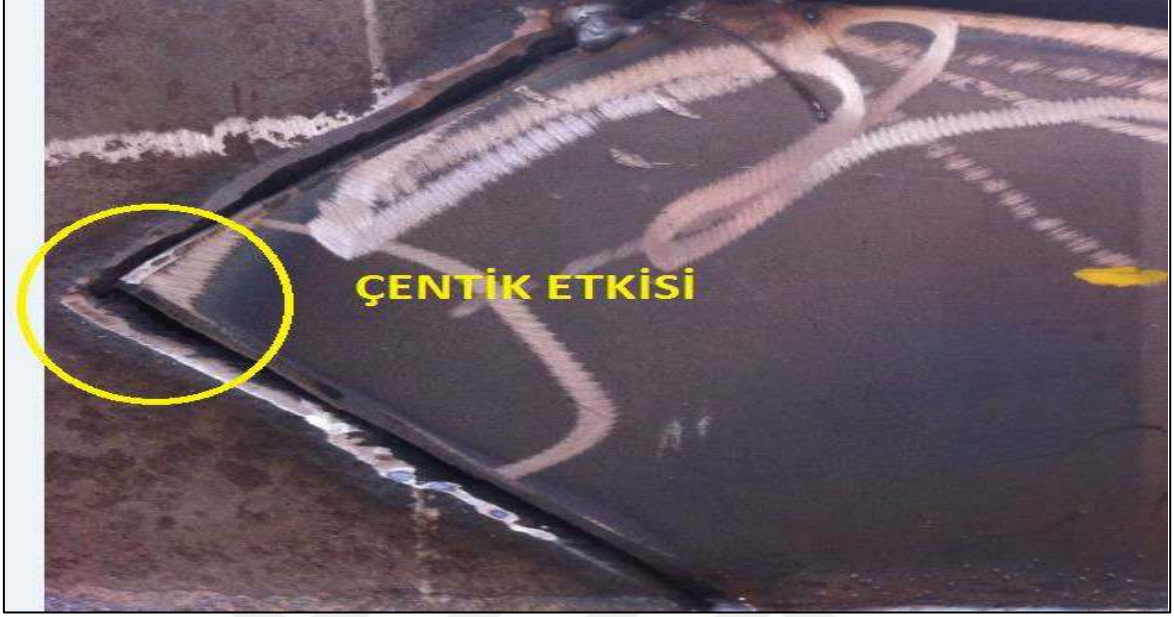
Şekil 66. Çentik etkisi oluşturabilecek tipik bir birleşim

- g. Şaside Çentik Etkisi Yaratacak İşlemlerden Kaçınma: Çentik etkisi yorulma mukavemetini etkileyen en önemli faktörlerdendir. Bu sebeple şaside çentik etkisi yaratabilecek her türlü olumsuz durum önlendi. Şekil 66'da gösterilen

boşaltma işlemi ve ilave parça kesimi çentik etkisi bakımından köşe etkisi yani yorulma mukavemetini düşürücü etki yaratmaktadır.

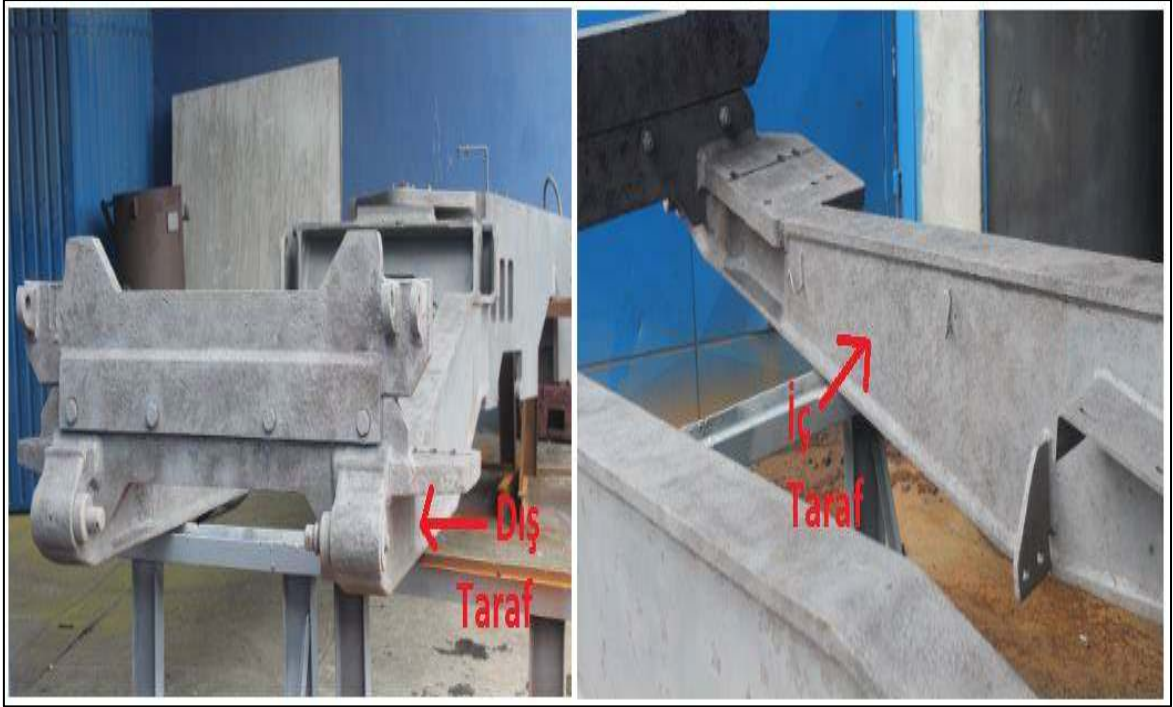
Şekil 67. Alt şaside parça değişimi yapılan kısmın iç ve dış tarafının gösterimi

Araç alt şasi aks bağlantı bölgesindeki çatlak, şasi etrafınca yürümüş, boyut olarak büyük bir çatlak olduğundan bölgenin tadilatı ziyade değişimi daha uygun görüldü. Lokal olarak parça kesimi ve kaynaklı imalat prosedüründe altta verilen adımlar izlendi.

- b. Şasi Web Sacı Kaynak Ağzı Açma İşlemleri: Kesim sonrası web saclarındaki kesilmiş yüzeyler kaynak ağzı açma işlemine tabi tutuldu. Şekil 67’de şasi iç ve dış tarafı gösterilmiştir. Şasinin aks bağlantı bölgesi web sacları iç ve dış taraflarında çatlak tespit edildi lakin iç taraftaki çatlakların çok daha büyük olduğu görüldü. Bu sebepten web sacları konumlandırılırken öncelikle iç tarafta kalan web saclarının konumlandırıldı ve kaynak yapıldı. Böylece iç taraftaki web sacları çift taraflı kaynak edildi.

Sonrasında iç kısma bayrakların (dikmelerin) konumlandırıldı ve peşi sıra konumlandırılan bayrakların kaynak işlemleri gerçekleştirildi. Son olarak dış taraf web sacları konumlandırılarak tek taraflı (dıştan) kaynak işlemleri gerçekleştirildi.

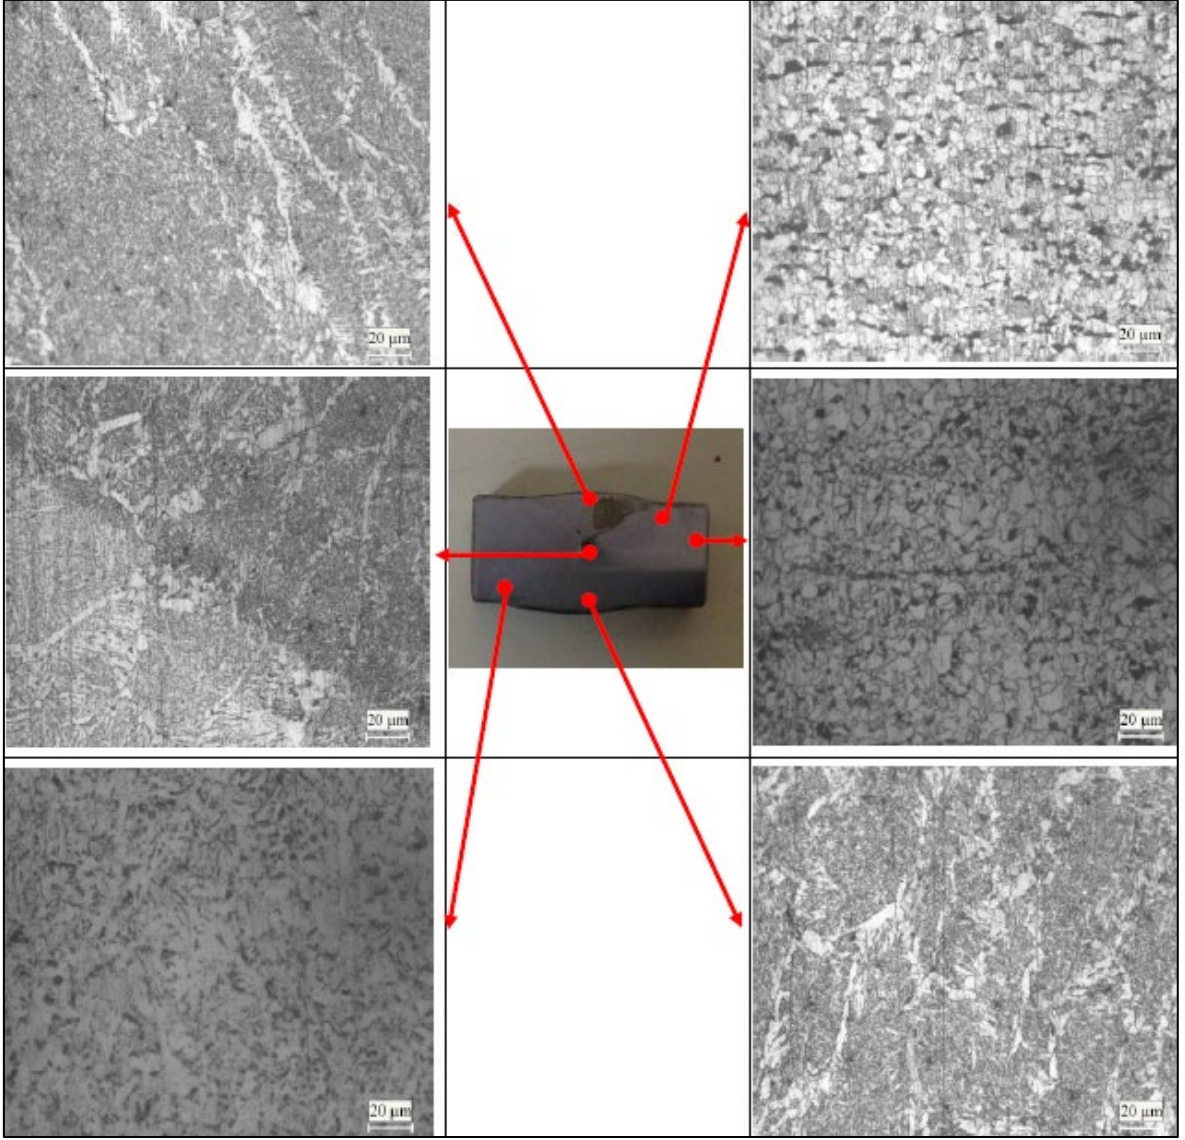
Onarım amaçlı kaynak işlemi uygulanmış bölgeden elde edilen mikro yapılar Şekil 74’te verilmiştir. Gerçekleştirilen kaynak işleminde, kaynak bölgesinde eşdeğer karbon oranının yaklaşık %0,50 olması nedeniyle orta bölgede martenzitik dönüşüm meydana gelmiştir. Merkez bölgeden uzaklaşıldıkça iri tane oluşumunu takip eden Isıdan Etkilenmiş Bölge (IEB)’nin karakteristik olarak meydana geldiği görülmektedir. Birleşme bölgesinde herhangi bir çatlak ve gözenek oluşumu gözlemlenmemiştir. Bu durum kaynak bölgesinin mekanik özellikleri dikkate alınarak değerlendirildiğinde, iş parçası kütlesi tarafından depolanan ısının oluşturduğu menevişleme etkisiyle oldukça sünek bir yapının meydana gelmiş olduğu belirlenmiştir [1].

Şekil 74. Kaynak bölgesine ait mikroyapılar [1].

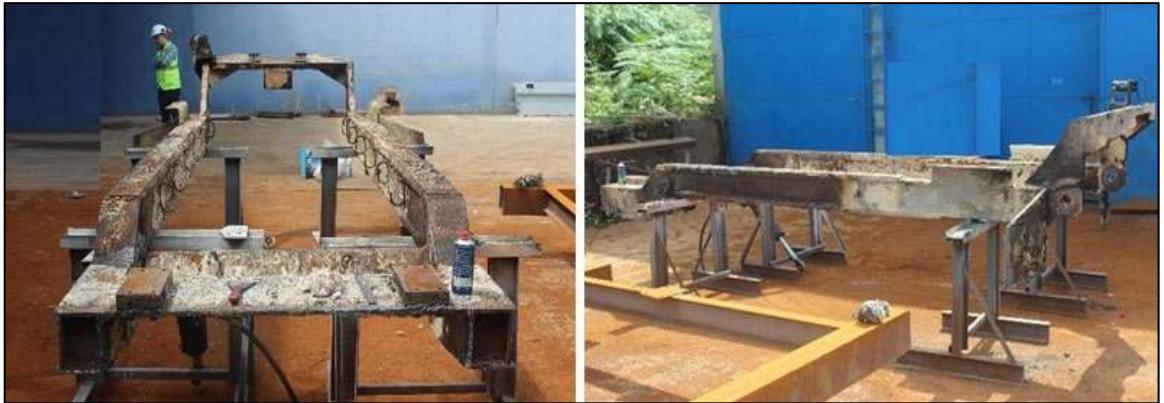
Şekil 75. Üst şasinin temizlik öncesi görünümüleri

Çatlaklar genellikle bağlantı bölgelerinde, özellikle kaynak dikişlerinden başlamış olduğu tespit edilmiştir.

Çatlakların çoğunlukla daha önceden yapılmış olan tadilat kaynakları üzerinden başladığı tespit edilmiştir. Bu durumda 2 farklı olasılığı değerlendirmek gerekir. Bunlardan birincisi önceki kaynaklı onarımlarda çatlak tamamen temizlenmeden üzerine çekilen onarım kaynakları üzerinden yok edilmemiş çatlağın tekrardan yüzeye açılması, ikincisi ise önceki onarımlarda çatlağın tamamen yok edilmiş olmasına rağmen kaynaklı bölgenin yüksek dinamik zorlamalara maruz kalması sonucu ortaya çıkan yeni çatlaklar. Önceki onarımlarla ilgili detaylı bilgiye sahip olunmamasından dolayı çatlak oluşum nedeni ile ilgili bu aşamada kesin yargılara varılamamıştır.

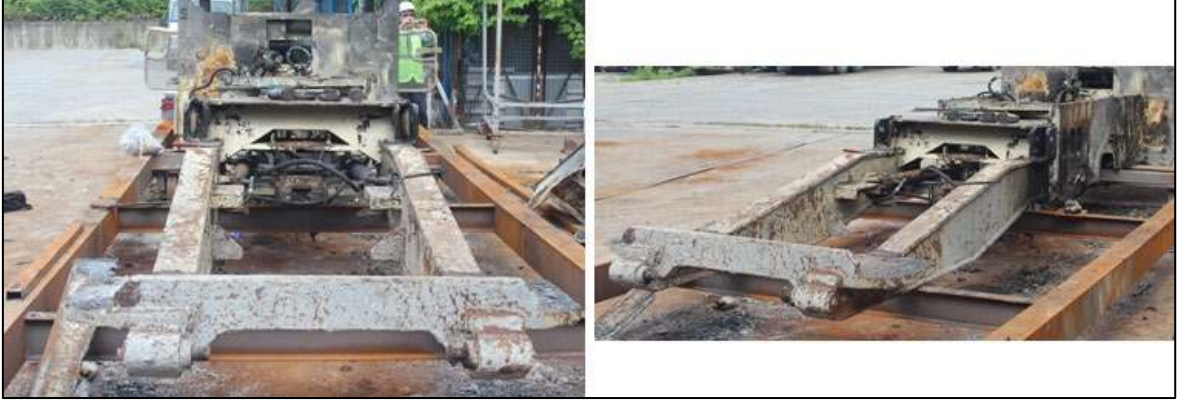
Şekil 76. Alt şasinin temizlik öncesi görünümü

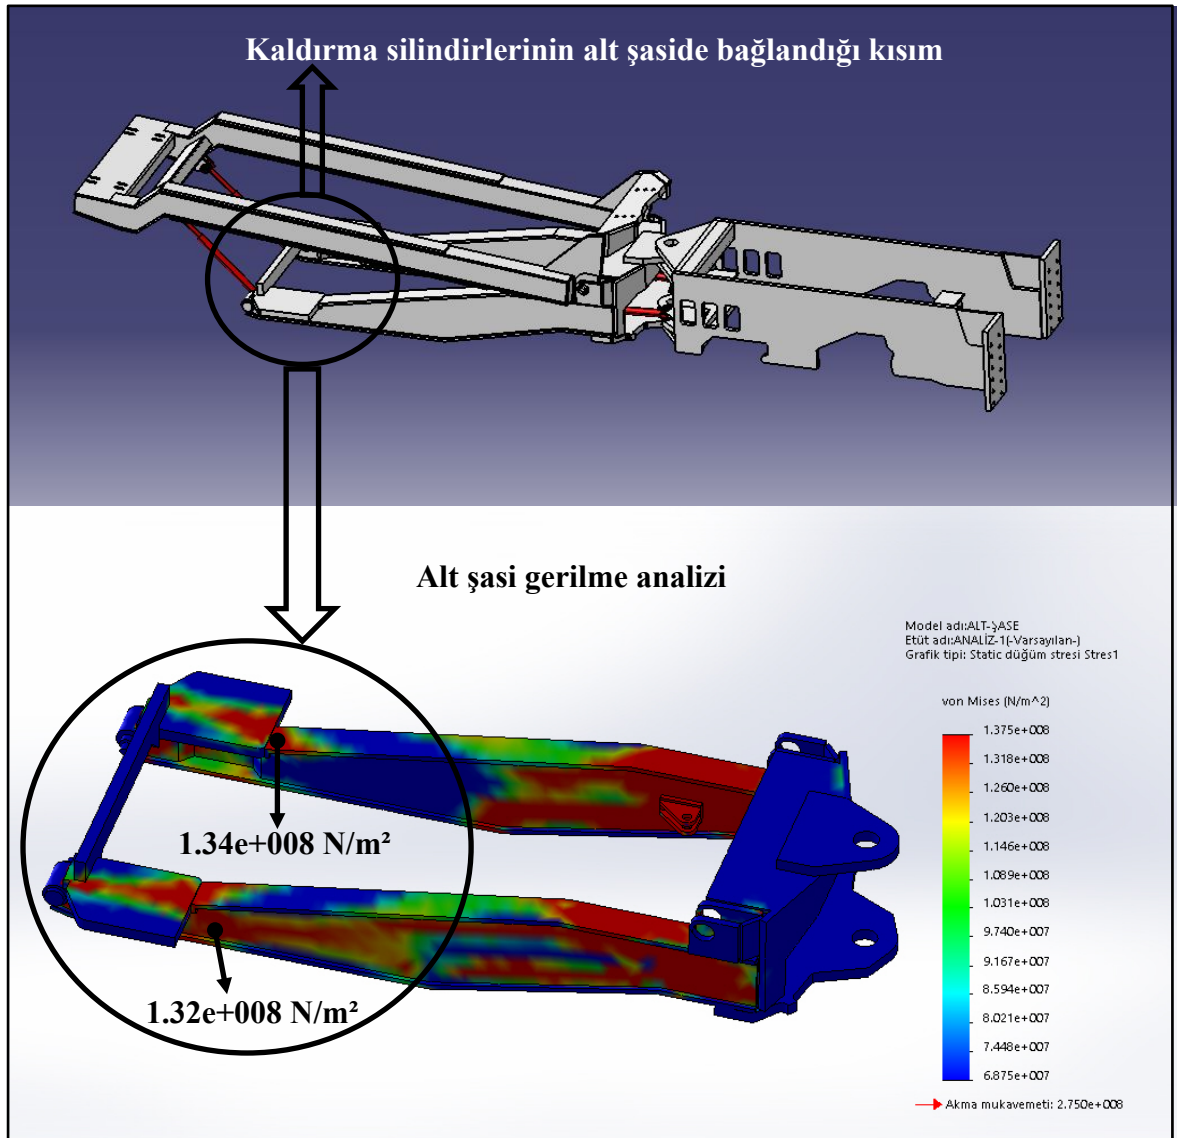
Şekil 82’de alt şasi ile üst şasi arasındaki kaldırma silindirlerinin bağlandığı bölge ve alt şasi gerilme analizinde bu bölgeye ait gerilme değerleri görülmektedir. Gerilme analiz fotoğrafındaki renk skalası yeterli çözünürlüğü göstermemekle birlikte ilgili bölgedeki gerilme değerlerinin maksimum değerlere eriştiği bölgeler şekil üzerinde ayrıca gösterilmiştir. Şekil 83’de bu bölgedeki hatalar görülmektedir. Gerilme analizinden ve aracın konstrüksiyonundan görüleceği üzere bu kısım aracın dinamik yüklere en fazla maruz kalan bölgelerinden bir tanesidir. Bundan dolayı söz konusu bölgelerdeki çatlakların dinamik yüklemeler sonucu kaynak dikişlerinin yorulma etkisiyle oluştuğu düşünülmektedir.

Şekil 82. Kaldırma silindirlerinin alt şaside bağlandığı bölge ve bu bölgede maksimum gerilme değerleri

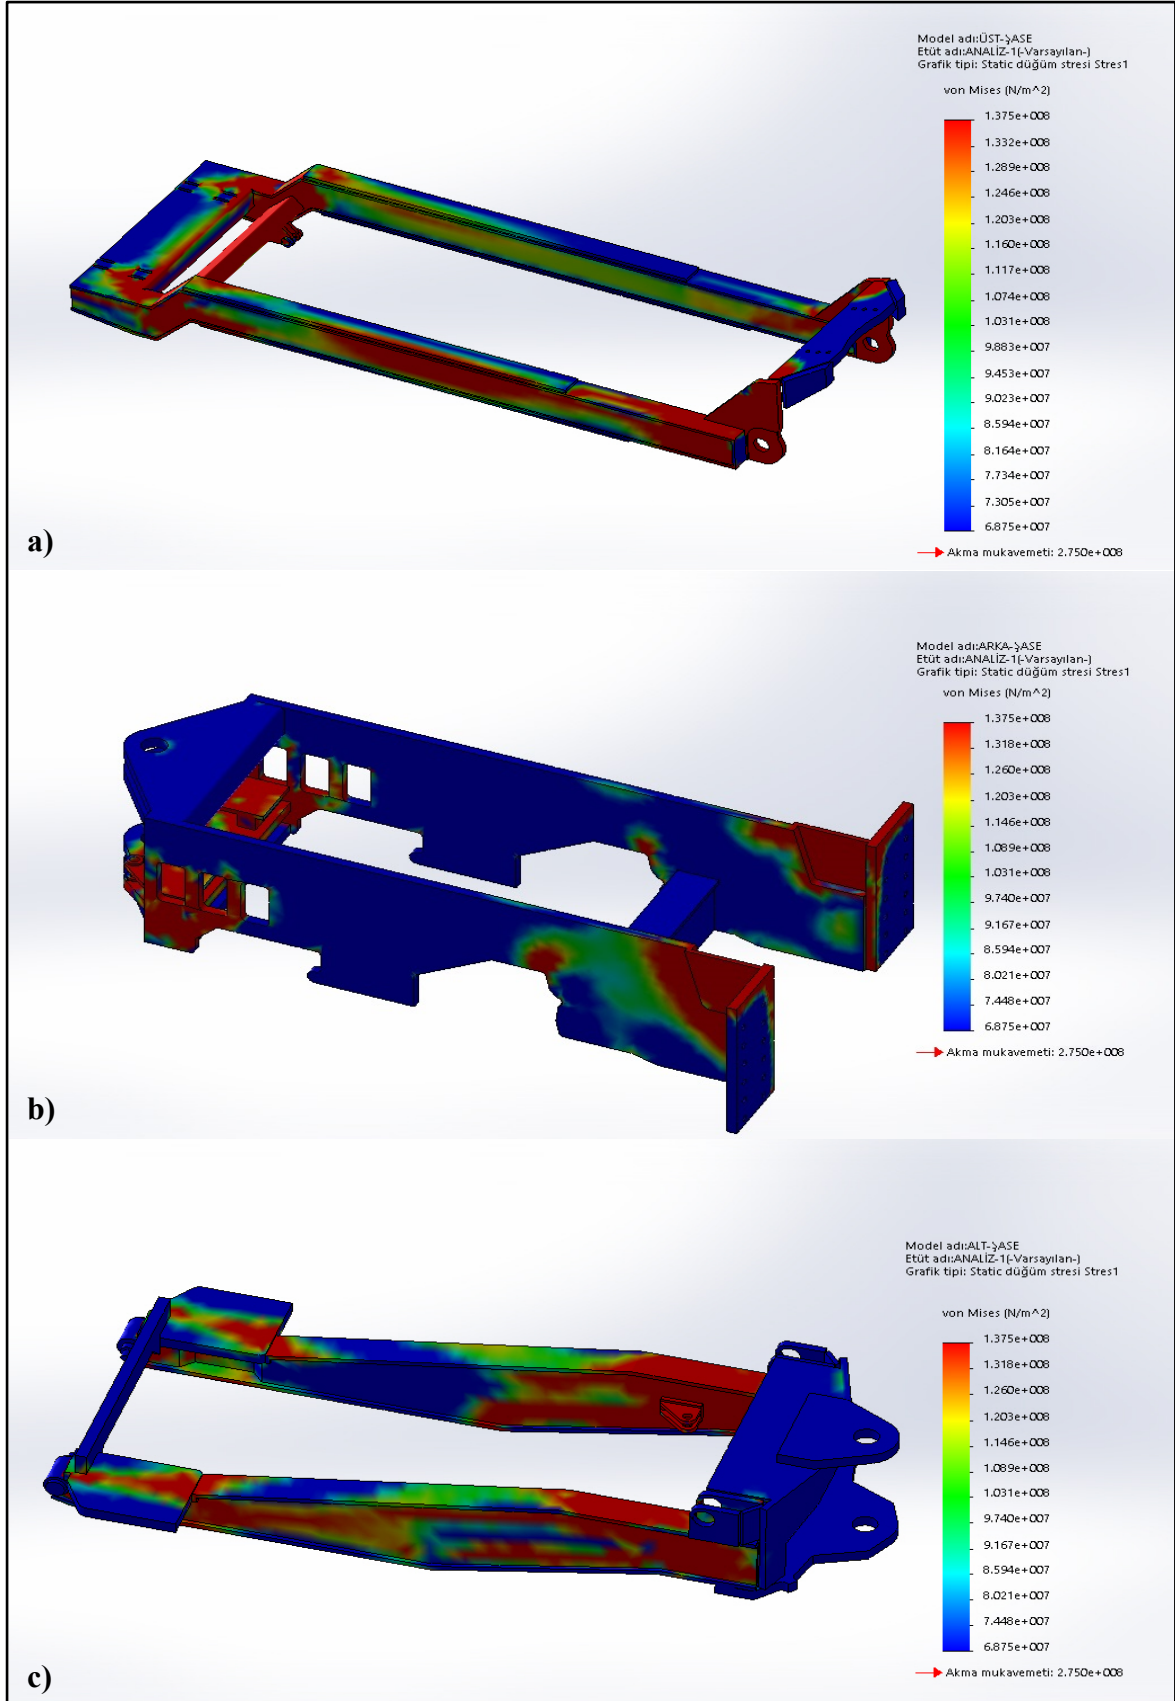
Şasilerin üzerlerine gelen gerilmelerin analizinde emniyet katsayısı, şasi malzemesinin akma sınırı ve şasi boyutlarının dar yer altı koşullarına uyumu göz önüne alınarak “2” olarak belirlenmiştir. Elde edilen sonuçlarda; kırmızı renkle gösterilen bölgeler gerilmelerin müsaade edilen en yüksek değere ulaştığı, mavi renkle gösterilen bölgeler gerilmelerin en düşük değerlerde görüldüğü, diğer renkler ise gerilmelerin değerlerinin düşükten yükseğe geçiş bölgelerini temsil etmektedir.

Şekil 84. Şasilerin gerilme analizleri; a) üst şasi, b) alt şasi ön kısım, c) alt şasi arka kısım

Gerilmelerin kırmızıdan maviye doğru geçiş renkleriyle gösterildiği bölgelerdeki çatlaklar, kaynak düzensizlikleri ve kaynak hatalarının aşırı ilerlemediği çatlaklardır ve söz konusu bölgelerin onarımı parça değişimine ihtiyaç kalmadan kaynak hatalarının tashihiyle gerçekleştirilmiştir.

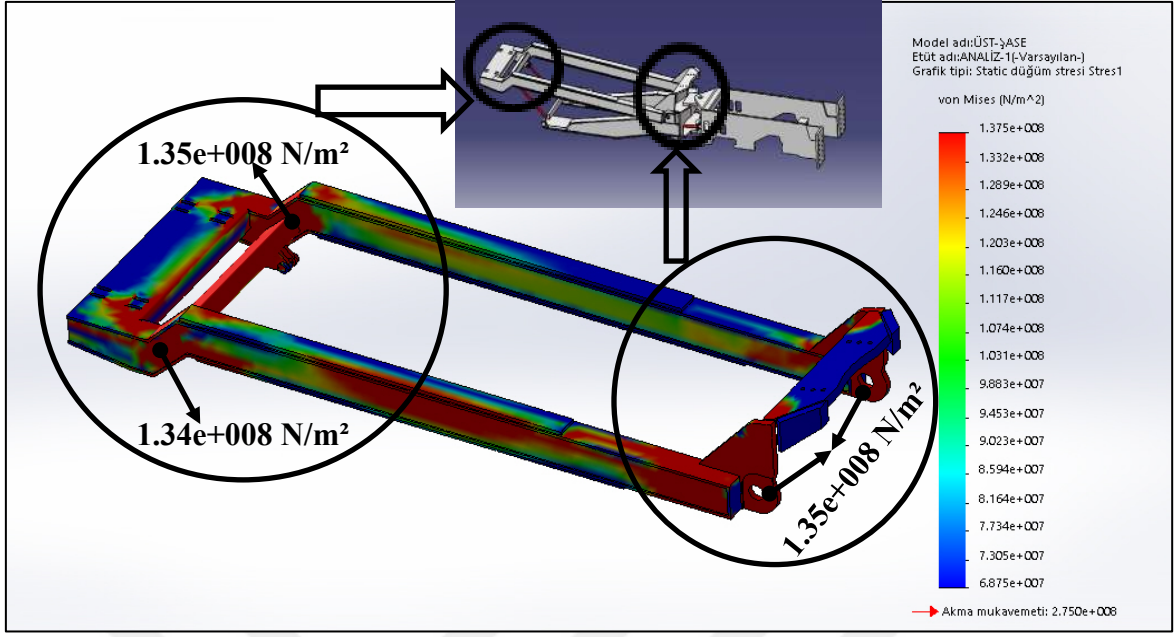
Üst şasi maksimum yükselme seviyesine ulaştığında üzerindeki beton kazanının ağırlığının büyük bir kısmı söz konusu durumun fiziği gereği ön kısımdaki pivot bağlantı bölgesine binmektedir. Üst şasinin açılı olarak yükselmesi şasinin arka kısımlarında bulunan kaldırma silindirleri vasıtasıyla yapılmakta ve kazanın tam dolu olduğu durumlardaki bu alçalıp yükselme düşünüldüğünde söz konusu bölgeye gelen gerilmeler, kaldırma silindirleri vasıtasıyla silindirlerin şasideki bağlantı bölgelerinde yoğunlaşmakta olduğu Şekil 86'dan açıkça görülmektedir. Şekil 86'daki gerilme analiz fotoğrafında renk skalası yeterli çözünürlüğü göstermemekle birlikte maksimum gerilme değerlerine yaklaşan bölgeler şekil üzerinde ayrıca gösterilmiştir.

Şekil 86. Üst şasinin ön ve arka kısımlarının gerilme değerleri

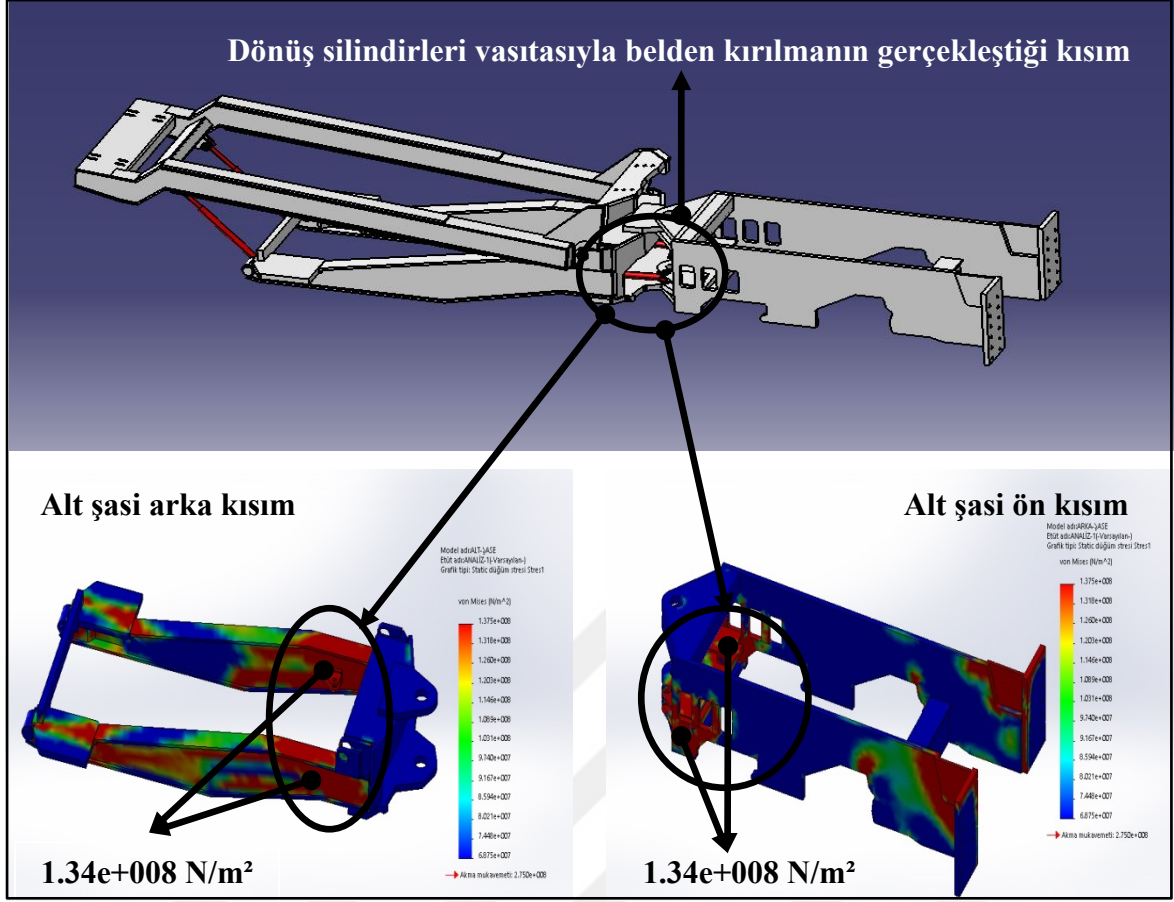
Manevralar esnasından silindirlerden biri uzarken diğeri eş zamanlı olarak kısalmakta, manevra yönü değiştiğinde bu durum tersine gerçekleşmektedir. Böylece silindirlerden bir tanesi silindirin şasi üzerindeki bağlantı noktalarını çekme etkisine maruz bırakırken diğeri silindir basma etkisini maruz bırakmaktadır. Manevra yönü değiştikçe çekme ve basma yönleri de sürekli değişmektedir. Bu durumda silindirlerin bağlı olduğu şasi kısımların dinamik karakterli yüksek gerilmelerin etkisi altında ve dinamik yorulmaya maruz kaldığı Şekil 87'den açıkça görülmektedir. Şekil 87'deki gerilme analiz fotoğrafında renk skalası yeterli çözünürlüğü göstermemekle birlikte maksimum gerilme değerlerine yaklaşan bölgeler şekil üzerinde ayrıca gösterilmiştir.

Şekil 87. Alt şasilerdeki dönüş silindirlerinin bağlandığı kısımların gerilme değerleri

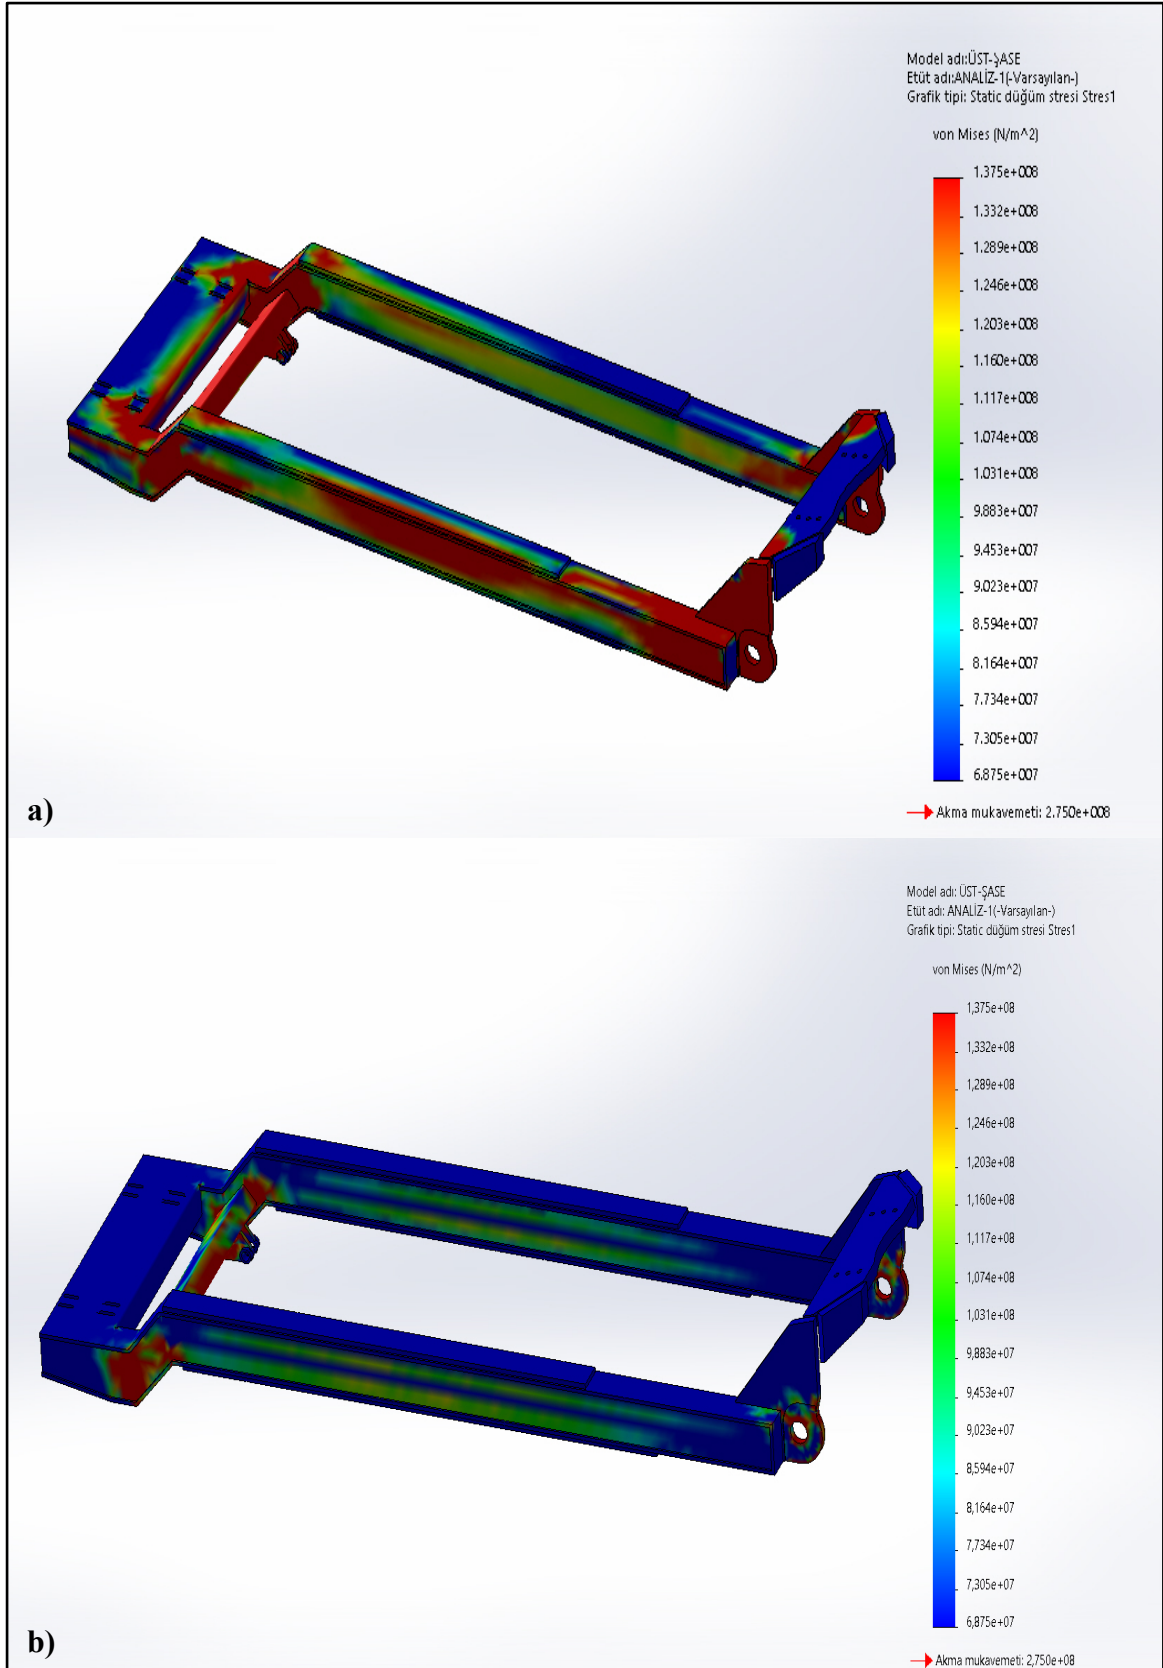
Şekil 88. a) Üst şasinin bilgisayar ortamındaki analizi, b) Üst şasinin onarılmış halinin simüle edilmesiyle yapılan bilgisayar ortamındaki gerilme analizi

Bu sonuçlardan da görüldüğü üzere revizyon sonrasında, şasilerde onarımdan önceki analizlerde rastlanan kırmızı renkle gösterilen gerilme yığılmalarının en yüksek ve yoğun olduğu bölgelere daha az rastlanmıştır. Bunun sebebi yapılması düşünülen onarımlar neticesinde şasideki mevcut çatlakların ortadan kaldırılacağı ve malzemenin yükü taşıyan kesitinin başlangıç değerine getirilmiş olunacağından, etki eden gerilme değerinin güvenli seviyeye indirilmesinin sağlanmasıdır.

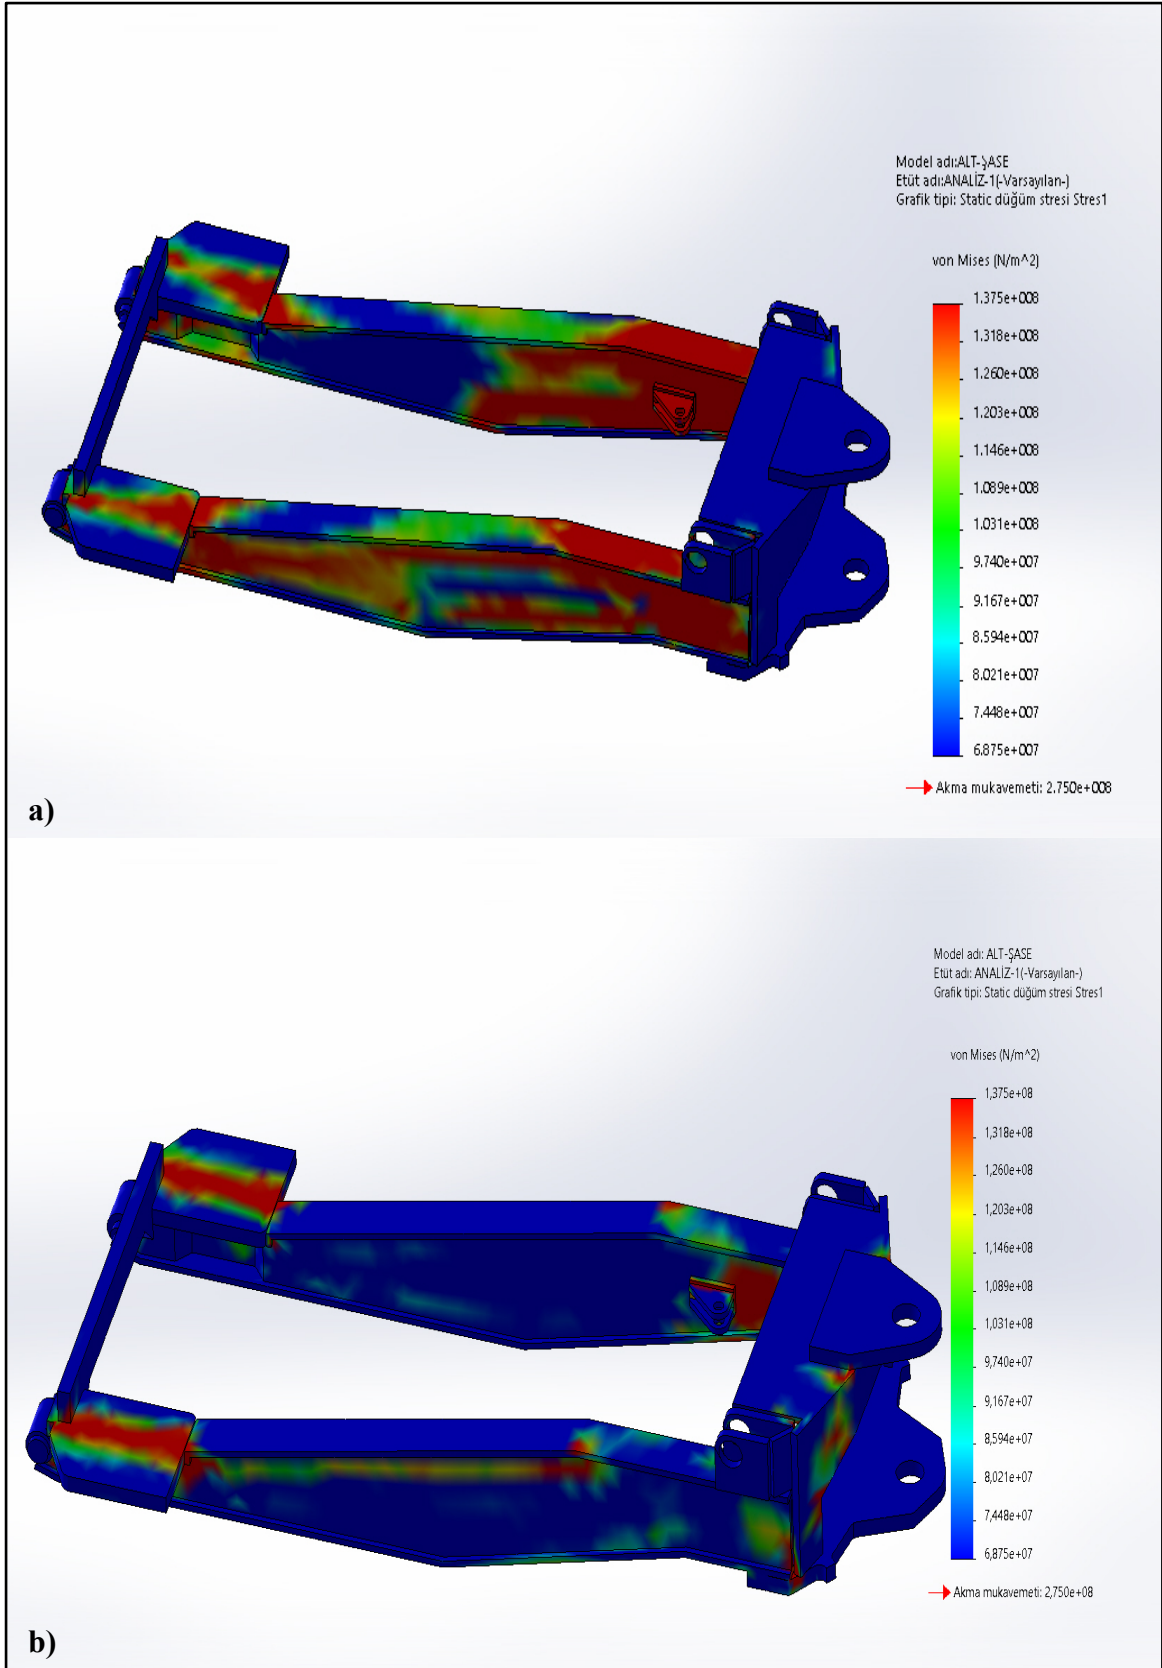
Şekil 90. a) Alt şasinin arka kısmının bilgisayar ortamındaki analizi, b) Alt şasinin arka kısmının onarılmış halinin simule edilmesiyle yapılan bilgisayar ortamındaki gerilme analizi

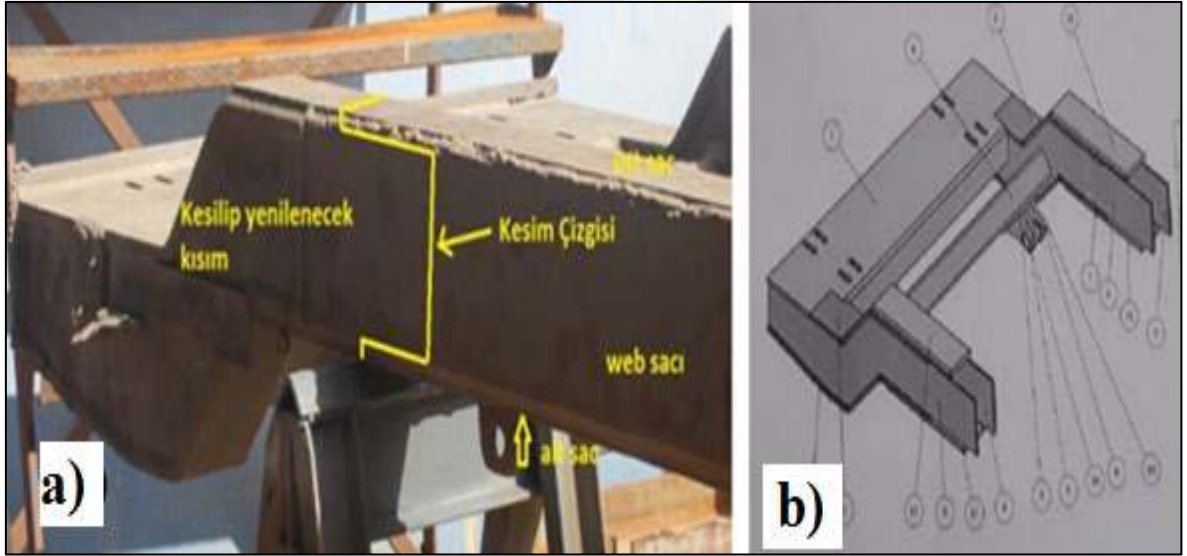
Üst şasinin arka kısmının onarımına başlanmadan önce, net olan bir öngörü vardı o da şu ki yapılacak taşlama sonrası malzemede kaynak dikişiyle doldurulması sınırını aşacak boşlukların oluşacak olmasıydı. Çünkü bu kısımda birbiri üzerine binen çokça onarım dikişi ve bazı yerlerde takviye parçalar içeriyordu. Takviye parçaların şasiye montajındaki kaynak dikişlerinde de çatlaklar mevcuttu ve bu parçaların yapıdan kaldırılmasından sonrasında yerlerine yeni konulacak parçaların daha büyük boyutlarda olması gerekiyordu. Bu durumda büyük parçaların montaj kaynak dikişleri de daha uzun ve kalın olacağından zaten önceki kaynak işlemlerinde aşırı ısı girdilerine maruz bölgeler tekrardan ısı girdisine maruz kalacaktı.

Şekil 93. a) Üst şasiden kesilerek ayrılan arka kısmın görüntüsü, b) üst şaside yenilenen kısmın bilgisayar ortamındaki çizimi

Tüm bu sebeplerden ötürü üst şasinin arka kısmı kesilerek üst şasiden ayrıldı. Yeniden imal edilen üst şasinin arka kısmı orijinal şasi malzemesinden ve orijinal sac kalınlıklarında imal edildi. Şekil 93'te üst şasiden kesilerek ayrılan arka kısmın görüntüsü ile yenilenen kısma ait bilgisayar ortamındaki çizimi görülmektedir.

Yenilenen kısmın şasiye birleşim yeri girintili bir yapı oluşturulacak şekilde tasarlandı ki birleşimde yük, birleşim bölgesindeki alın kaynağına değil de malzemeye taşıtılsın. Bu duruma ek olarak yeniden imal edilen kısmın kapalı kesitlerindeki iç kısımlarına yapılan ilave paça takviyeleriyle bağlantı yerindeki yükü taşıyan malzeme kesit kalınlıkları da artırıldı ve söz konusu bölgedeki birleşim noktasındaki yük daha yayılı hale getirildi.
