**YER ALTI YATAY MİKSERLERDE KAYNAK HASARLARININ İNCELENMESİ**

**YÜKSEK LİSANS TEZİ**

**Makina Mühendisi Utku USLU**

**Temmuz 2021  
TRABZON**

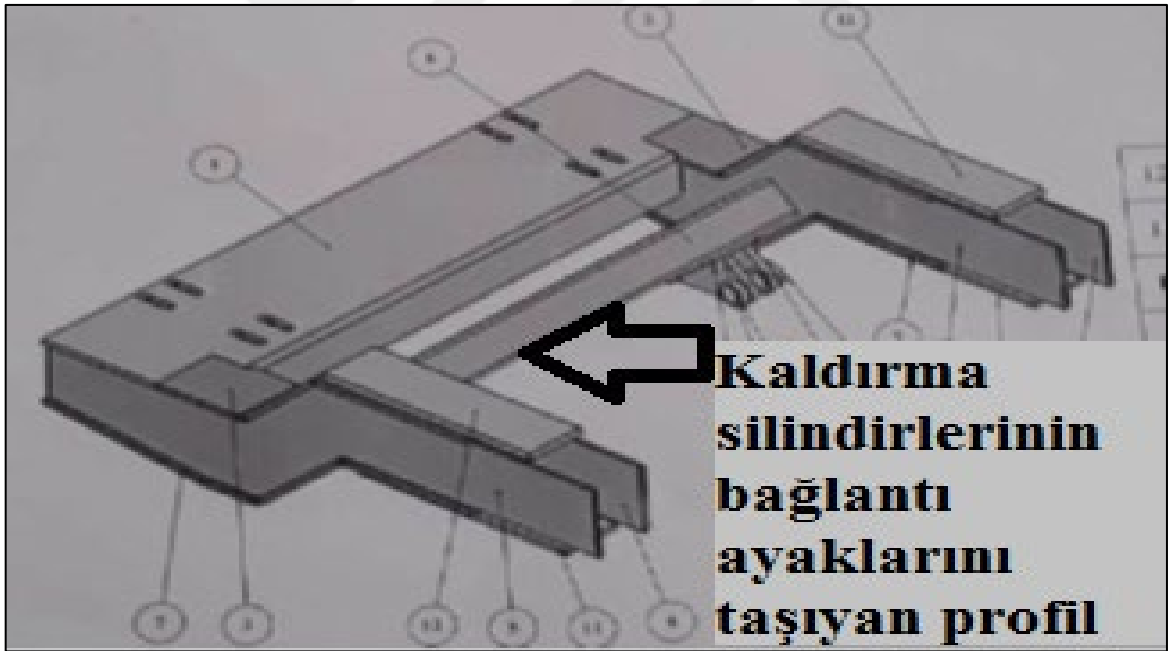
Ayrıca bu kısımda yapılan en önemli işlem kaldırma silindirlerinin bağlantı ayaklarını taşıyan profilin tasarımında yapılan değişikliktir. Üst şaside kaldırma silindirlerinin bağlantı ayaklarını taşıyan profil Şekil 94’de görülmektedir. Bu profil kaldırma silindirlerinden gelen etkiyi üst şasiye aktaran kısımdır dolayısıyla üst şasideki en yüksek gerilemeler bu profil etrafında olmaktadır. Orijinal tasarımda profilin boyu şasi kolları arasındaki mesafe kadardı ve söz konusu profil şasi iç kısımlardaki saclara alın kaynağıyla monte edilmişti. Bu durumda profilden şasiye aktarılan yükü, profili şasiye bağlayan alın kaynakları taşımaktaydı. Bu durumda ilgili bölgede yapılan onarımlarda taşlamadan dolayı malzeme boşaltmaları ve kaynak dikişi uygulamaları aracın revizyona kadar geçirdiği sürede birkaç kez tekrar etmiş ve hatta takviye sacıyla da desteklenmiştir.

Şekil 94. Üst şasideki kaldırma silindirlerinin bağlantı ayaklarını taşıyan profil

Söz konusu kısım yeniden imal edilince kaldırma silindirlerinin bağlantı ayaklarını taşıyan profilin boyu iç kısımdaki birleşme yerlerindeki sacların içine her iki taraftan 40 mm geçecek şekilde uzatılmış ve böylece ilgili yerdeki yük, alın kaynağına değil de malzemeye taşınmış, alın kaynağı sadece montaj vazifesini görmüştür. Tabi burada dikkat edilen en önemli husus içe geçen yerlerdeki malzemeler arasında boşluk olmaması yani bir
