**YÜKSEK LİSANS TEZİ**

**YÜKSEK GERİLİM GÜÇ ŞEBEKESİNDE OLUŞAN**  
**İÇ VE DIŞ KAYNAKLI ARIZALARIN ANALİZİ**

Bu tez çalışmasında, Bandırma Bölgesindeki Uludağ Elektrik Dağıtım A.Ş. sorumluluğunda bulunan enerji nakil hatlarında yaşanan arıza sebepleri örnekler üzerinden değerlendirilmiştir. Bu kapsamda, sahadaki çözüm yöntemleri ve ileriye dönük çözüm planlamalarından örnekler verilmiş, çözüm yöntemleri hakkında öneriler sunulmuştur. Bu çalışma ile elektrik arıza sebepleri, çözüm yöntemleri, sürekli ve kaliteli enerji sağlanması açısından süreçlere katkı sağlanması amaçlanmıştır.

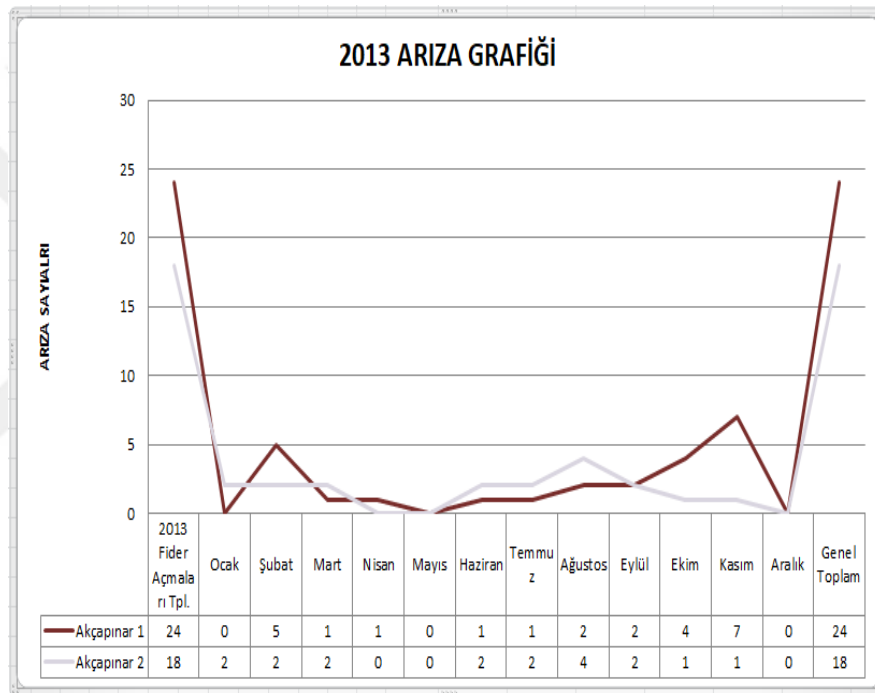
**Şekil 4-4: 2013 Yılı Arıza Grafiği**

2013 yılı Bandırma TM-3 verileri göz önüne alındığında Tablo 4-1 ve Tablo 4-2’ de görüldüğü üzere Akçapınar-1 Fideri üzerinde 24 adet ve Akçapınar-2 Fideri üzerinde 18 adet olmak üzere toplamda 42 adet arıza meydana gelmiştir. Arıza açma sebepleri göz önünde bulundurulduğunda büyük çoğunluğunun anlık arızalardan kaynaklı olduğu görülmektedir. Anlık arızalar genellikle geçici arızalar olup iç kaynaklı yani hat üzerindeki özel müşterilerden gelmektedir. Arıza süreleri de ele alındığında uzun süreli arızalar genellikle dış kaynaklı olup kesinti süreleri ve onarım çalışmaları uzun sürmektedir.

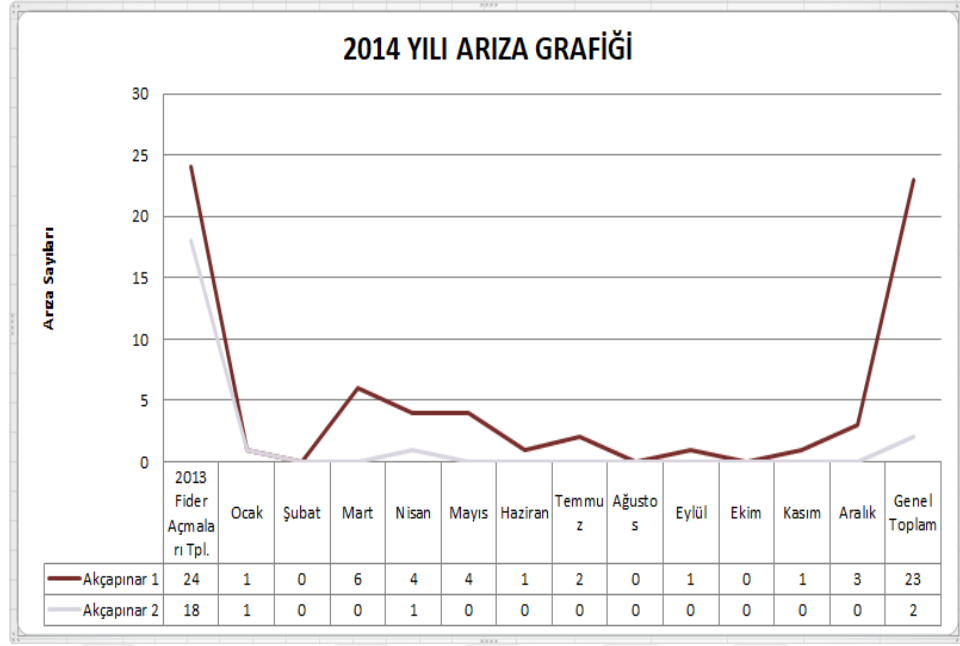
**Şekil 4-5: 2014 Yılı Arıza Grafiği**

2014 yılı Bandırma TM-3 verileri göz önüne alındığında Tablo 4-3 ve Tablo 4-4’ te gösterilen Akçapınar-1 Fideri üzerinde 23 adet ve Akçapınar-2 Fideri üzerinde 2 adet olmak üzere toplamda 25 adet arıza meydana gelmiştir. Grafik 4-5’ de ise 2014 yılı arıza sayılarına göre grafik gösterilmiştir. 2014 yılında Akçapınar-2 Fideri üzerinde bakım çalışmaları başlatılmış olup mevcut porselen izolatörler silikon izolatörler ile değiştirilmiştir. İzolatörlerin genel özellikleri Tablo 4-5’te verilmiştir. Yapılan bu revizyonlar sonrası, fider üzerindeki arıza sayısında düşüş gözlenmiş ve olumlu sonuçlar elde edilmiştir.

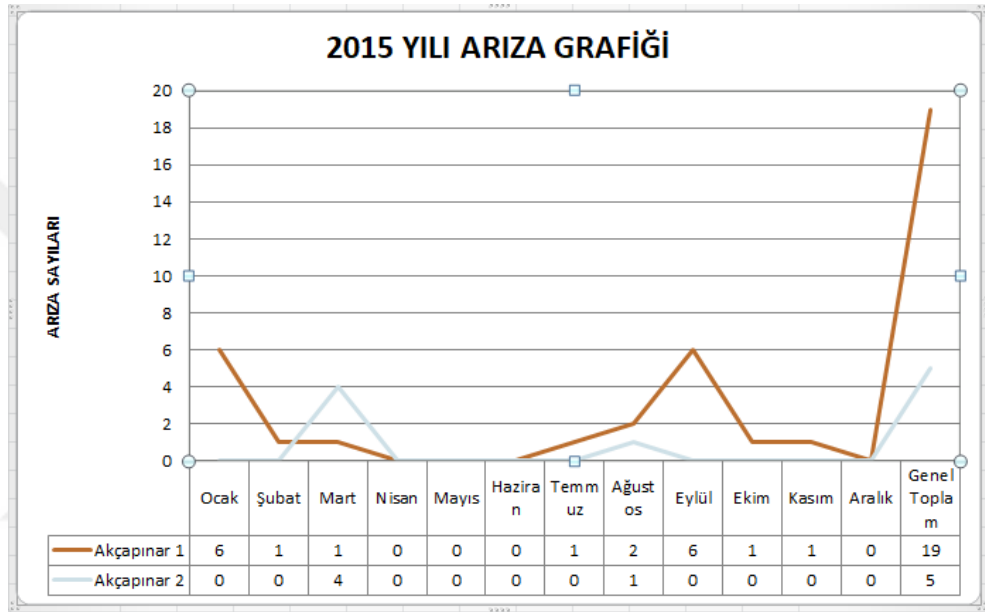
**Şekil 4-6: 2015 Yılı Arıza Grafiği**

2015 yılı Bandırma TM-3 verileri göz önüne alındığında Tablo 4-6 ve Tablo 4-7’de gösterilen Akçapınar-1 Fideri üzerinde 19 adet ve Akçapınar-2 Fideri üzerinde 5 adet olmak üzere toplamda 24 adet arıza meydana gelmiştir. Arızaların bir çoğu geçici arızalar olup uzun süreli arızaların da azaldığı gözlemlenmiştir. Yapılan çalışmaların olumlu etkileri olduğu görülmektedir. Akçapınar-2 Fideri üzerinde arıza sayılarının düşük kaldığı belirlenmiş fakat alındığında Akçapınar-1 Fideri üzerinde arıza sayılarına spesifik bir değişiklik olmadığı gözlemlenmiştir. Yine arıza sayıları değerlendirildiğine bir önceki yıla göre (2014) çok fazla bir değişiklik gözlemlenmemiş olup arıza sebepleri üzerinden değerlendirilme yapılırsa genel olarak arıza sebepleri genel olarak özel müşterilerden gelen iç kaynaklı arızaların olduğu açıkça gözlenebilmektedir.

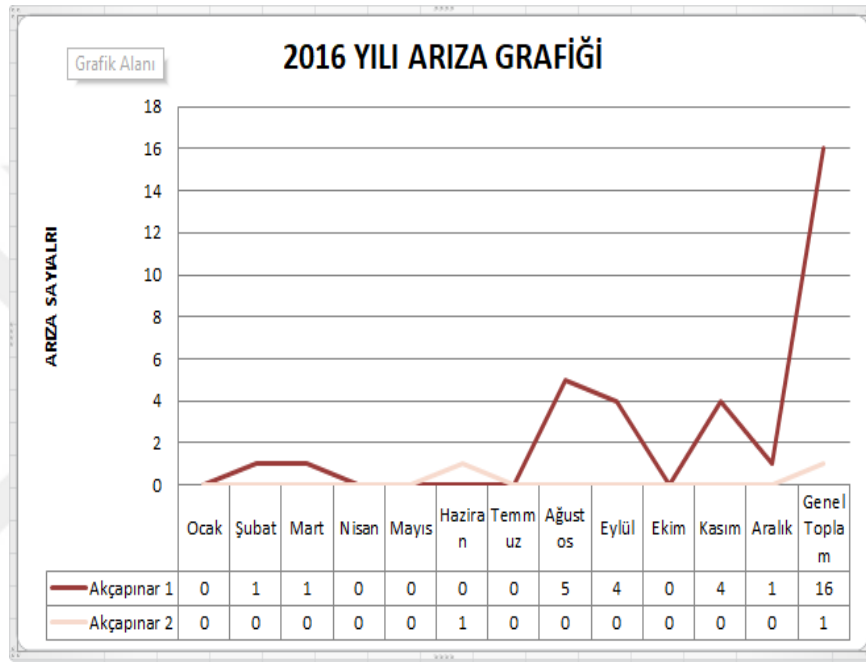
**Şekil 4-7 : 2016 Yılı Arıza Grafiği**

2016 yılı bu tez çalışması açısından en kritik yıldır. 2014 ve 2015 yıllarında yoğun bakım çalışmaları sonucunda belirleyici bir rol oynamaktadır. 2016 yılı Bandırma TM-3 verileri göz önüne alındığında Tablo 4-8 ve Tablo 4-9’da gösterilen Akçapınar-1 Fideri üzerinde 16 adet ve Akçapınar-2 Fideri üzerinde 1 adet olmak üzere toplamda 17 adet arıza meydana gelmiştir. Arıza sayıları bir önceki yıla ve geçmiş yıllara göre değerlendirildiğinde birçoğu geçici arızalar olup uzun süreli arızaların da azaldığı gözlemlenmiştir. Yapılan bakım çalışmaları açısından verim alınmış olup daha farklı çalışmalarda yapılmaya başlanılmıştır. Örneğin havai branşmanların en az 3x1/0 iletkene dönüştürülerek branşman noktalarındaki swallow iletkenler değiştirilmiştir. Yine mevcut XLPE branşmanlardan hatta direkt olarak giren kablolar yerine aralara adi ayırıcılar eklenmiştir.

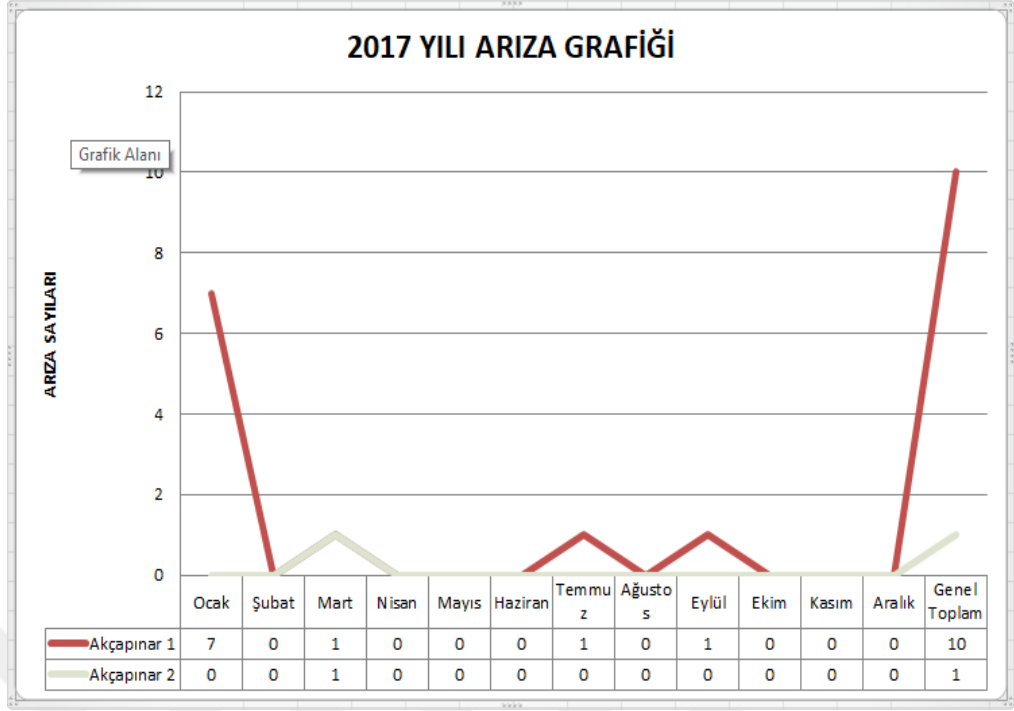
**Şekil 4-8: 2017 Yılı Arıza Grafiği**

2017 yılı verilerine göre 2014 ve 2015 yıllarında yoğun bakım çalışmaları sonucunda belirleyici bir rol oynamaktadır. 2017 yılı Bandırma TM-3 verileri göz önüne alındığında Tablo 4-10 ve Tablo 4-11’de gösterilen Akçapınar-1 Fideri üzerinde 9 adet ve Akçapınar-2 Fideri üzerinde 1 adet olmak üzere toplamda 10 adet arıza meydana gelmiştir. Arıza sayıları bir önceki yıla ve geçmiş yıllara göre değerlendirildiğinde birçoğu geçici arızalar ve dış kaynaklı arızalardır. Uzun süreli arızaların da azaldığı gözlemlenmiştir. Yapılan bakım çalışmaları açısından verim alınmış olup daha farklı çalışmalarda yapılmaya başlanılmıştır. Örneğin havai branşmanların en az 3x1/0 iletkenine dönüştürülerek branşman noktalarındaki swallow iletkenler değiştirilmiştir. Yine Mevcut XLPE branşmalardan hatta direkt olarak giren kablolar yerine aralara adi ayırıcılar eklenmiştir. Bu sayede arıza sayıları daha düşürülebilmektedir.

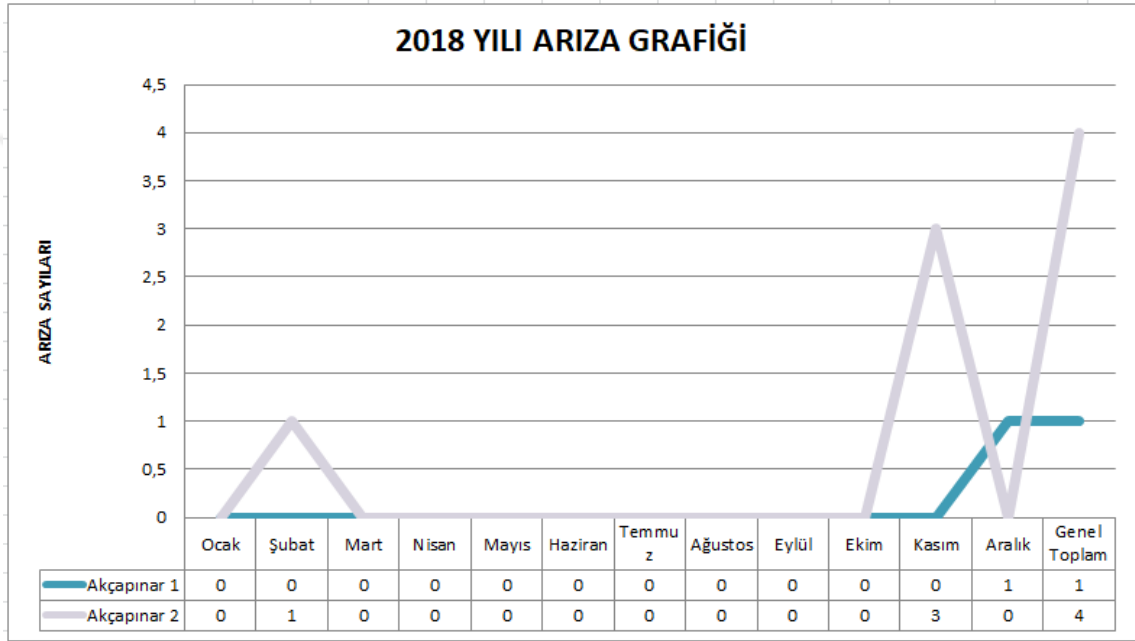
**Şekil 4-9: 2018 Yılı Arıza Grafiği**

2018 yılı verileri incelendiğinde, yapılan çalışmaların ne kadar verimli olduğunu yorumlaya biliriz. Örneğin baz aldığımız 2013 yılı istatistiklerine geri dönersek 2013 yılı Bandırma TM-3 verileri göz önüne alındığında Akçapınar-1 Fideri üzerinde 24 adet ve Akçapınar-2 Fideri üzerinde 18 adet olmak üzere toplamda 42 adet arıza meydana gelmiştir. 2018 yılına bakarsak yapılan çalışmalar sonucunda Tablo 4-12’de Akçapınar-1 Fideri üzerinde 1 adet ve Akçapınar-2 Fideri üzerinde 4 adet olmak üzere toplamda 5 adet arıza meydana gelmiştir.

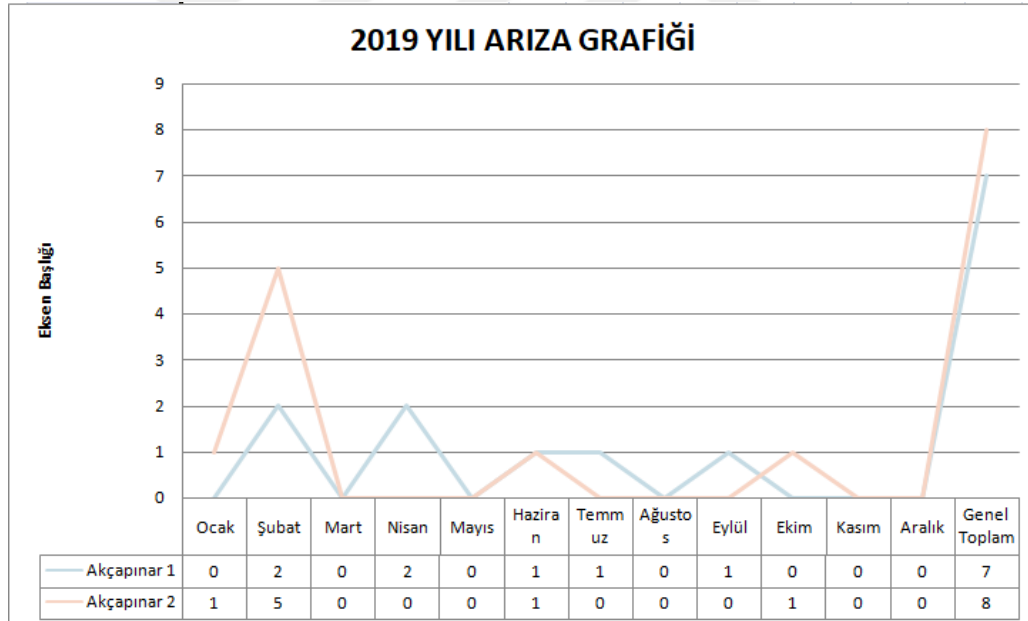
**Şekil 4-10:** 2019 Yılı Arıza Grafiği

2019 yılı verileri incelendiğinde, yapılan çalışmaların avantajları yorumlanabilir. Tablo 4-13' de gösterilen, 2019 Şubat ayı içerisinde hava şartlarının çok sert geçmesi fiderlerin bulunduğu bölgenin yoğun rüzgârlar alması sebebiyle kısa süreli arızalar meydana gelmiştir. 2019 yılında sayıların arttığı gözlemlenmiş fakat gerekli incelemeler yapıldığında hava şartlarının bu sayılarda etkili olduğu gözlemlenmiştir. Yine 2013 yılı istatistiklerine bakıldığında

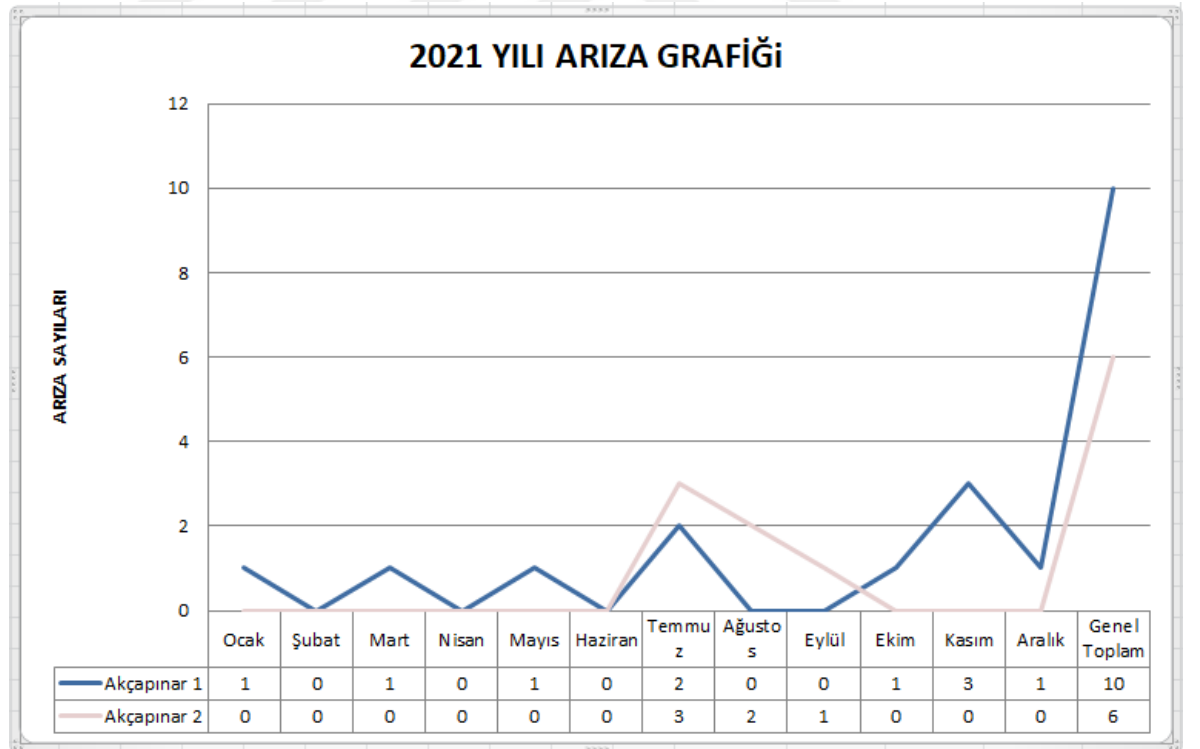
Şekil 4-12: 2021 Yılı Arıza Grafiği

2021 yılında Tablo 4-14' te gösterilen Bandırma Akçapınar-1 ve Akçapınar-2 Fiderleri üzerinden Bandırma TM-3' e Akçapınar-1 üzerinden 10 ve Akçapınar-2 üzerinden 6 adet

toplamda 16 adet kesinti meydana gelmiştir. Arıza sayıları değerlendirildiğinde yıllar içerisinde farklılıklar her ne kadar farklılık gösterse de yapılan çalışmaların olum sonuçları gözlenmektedir. Yıllar üzerinden yola çıkıldığında TM'deki arıza sayıları yıllık 42'den 10'lara kadar düşürülmüş, bazı yıllarda 5 adedi geçmemiş ve bazı yıllarda ise TM'de hiç kesinti yaşanmamıştır.
