**YÜKSEK HIZLI DEMİRYOLLARINDA RAY  
TAŞLAMA YÖNTEMİYLE YENİDEN  
PROFİLLENDİRİLEREK RAYIN KULLANIM  
ÖMRÜNÜN UZATILMASI**

**Yüksek Lisans Tezi**

**Durmuş Furkan ÇÖMEZ**

**Eskişehir 2025**

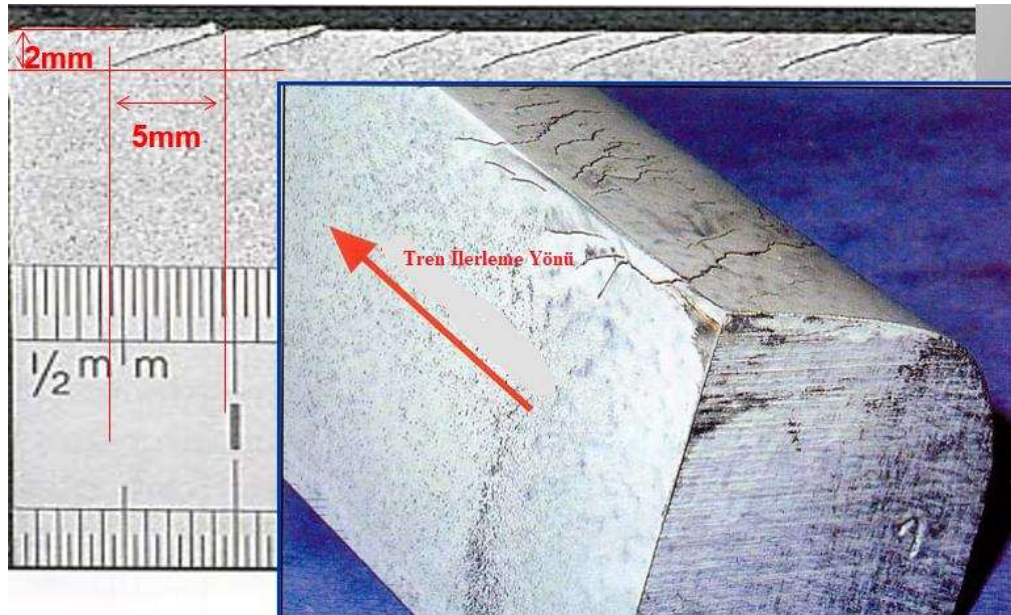
Görsel 1.1. Ray tekerlek temasına bağlı yüzey çatlakları

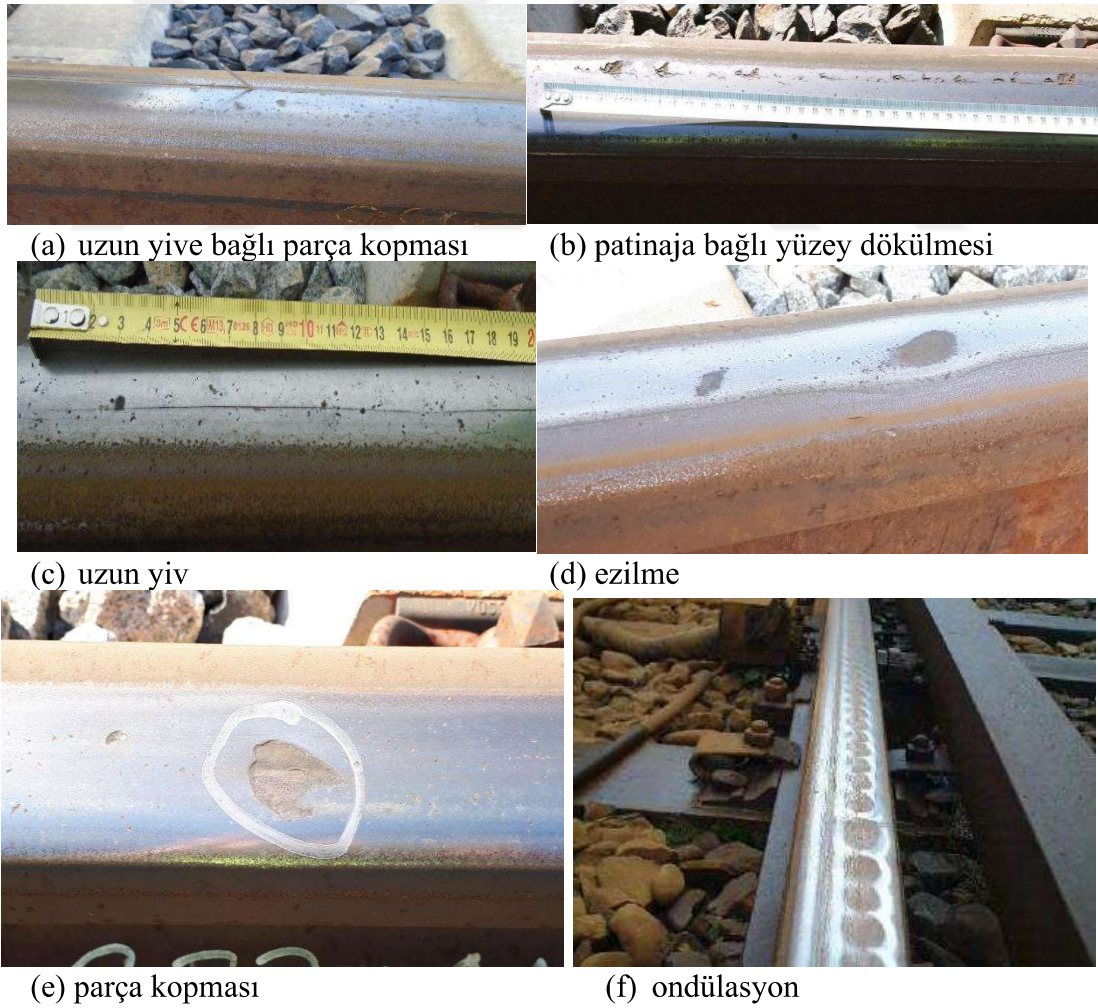
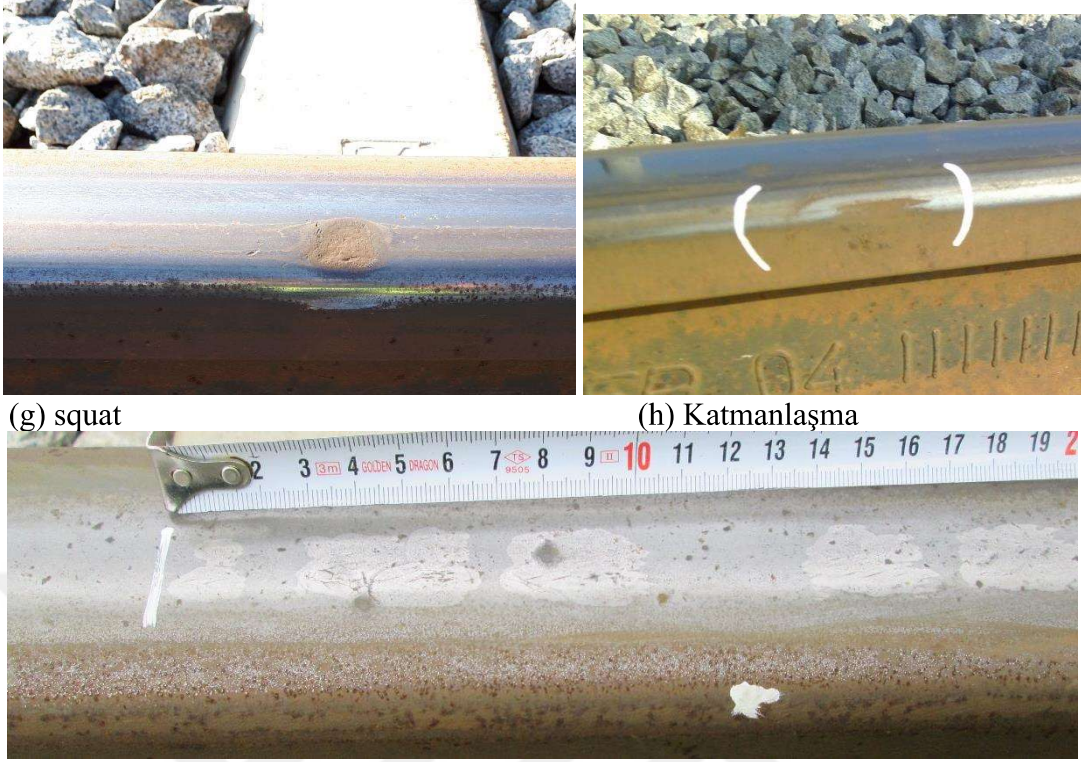
**Görsel 1.4.** Ray yüzey kusurları örnekleri

(l) tekerlek yanığı

**Görsel 1.4. (Devam)** Ray yüzey kusurları örnekleri

**Motor veya Tekerlek Yanıkları:** Elektrikli trenlerin yüksek akım geçişi nedeniyle ray yüzeyinde termal yanıklar oluşabilmektedir. Bu yanık bölgeler, ray başı malzemesinin mikro yapısını değiştirerek mekanik dayanımı olumsuz yönde etkileyebilir. Özellikle sıcaklık değişimlerinin neden olduğu metal yorgunluğu, ilerleyen süreçte çatlaklara yol açabilir. Bu tür kusurların giderilmesi için özel taşlama teknikleri ve ısıya dayanıklı aşındırıcı diskler kullanılmaktadır.

Soyulma veya Pul Pul Dökülme (Shelly Noktalar): Shelly noktalar, ray başının yüzeyinde küçük çukurcuklar şeklinde oluşan malzeme kayıplarıdır. Özellikle ağır aks yüküne maruz kalan hatlarda sıkça görülmektedir. Bu tür hasarlar, kademeli taşlama yöntemi kullanılarak giderilmektedir.

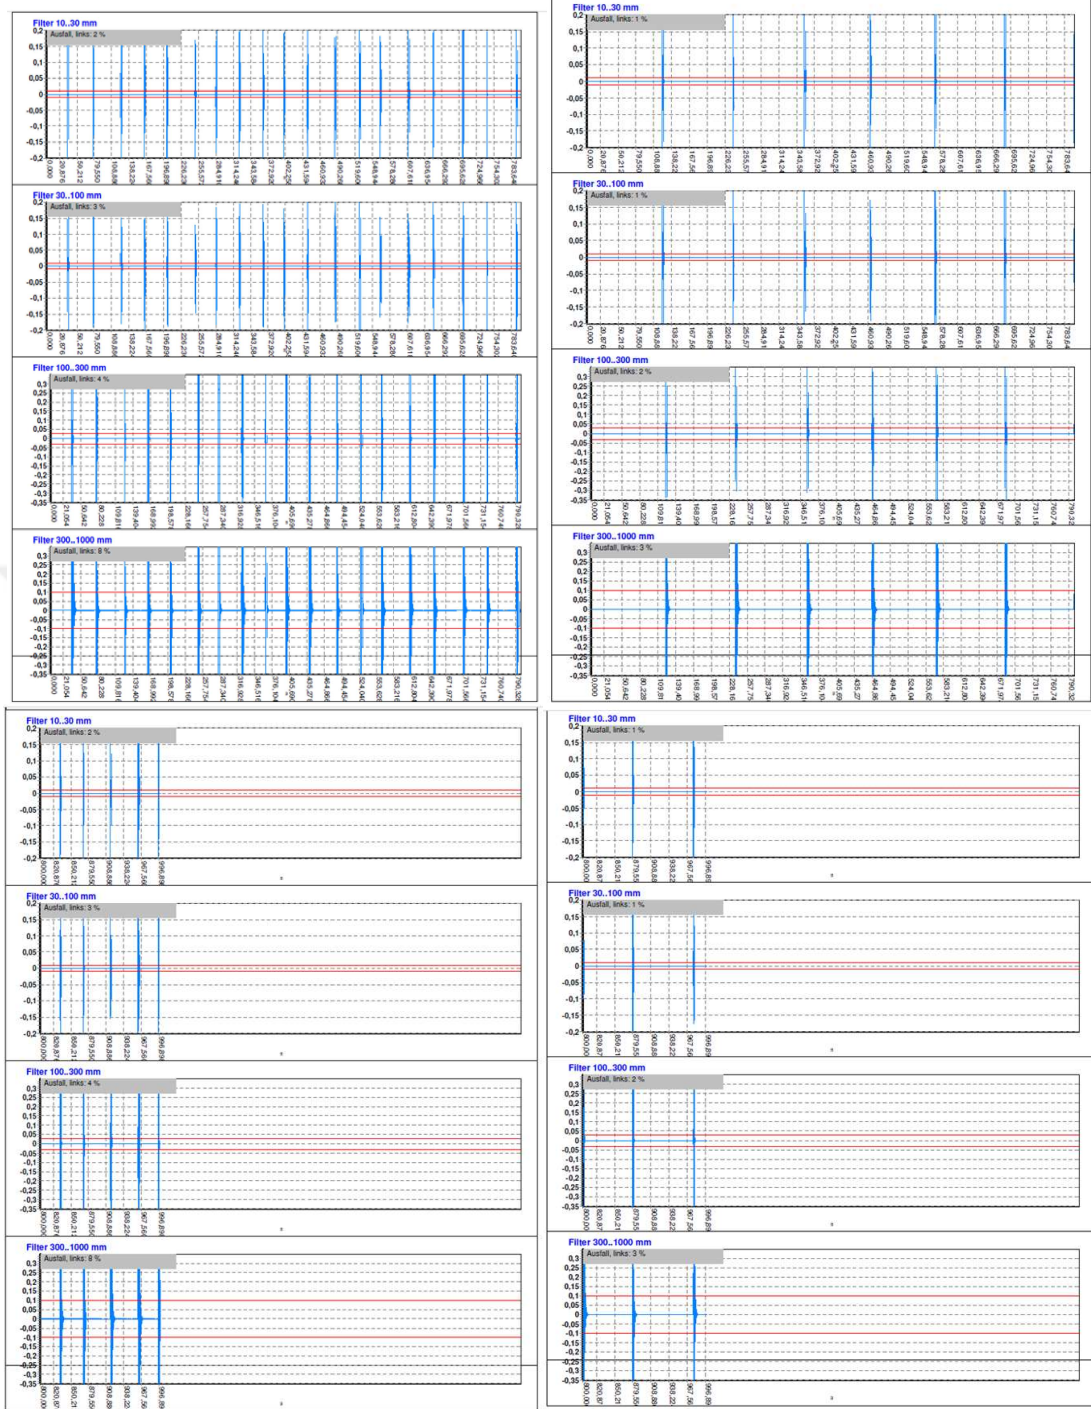
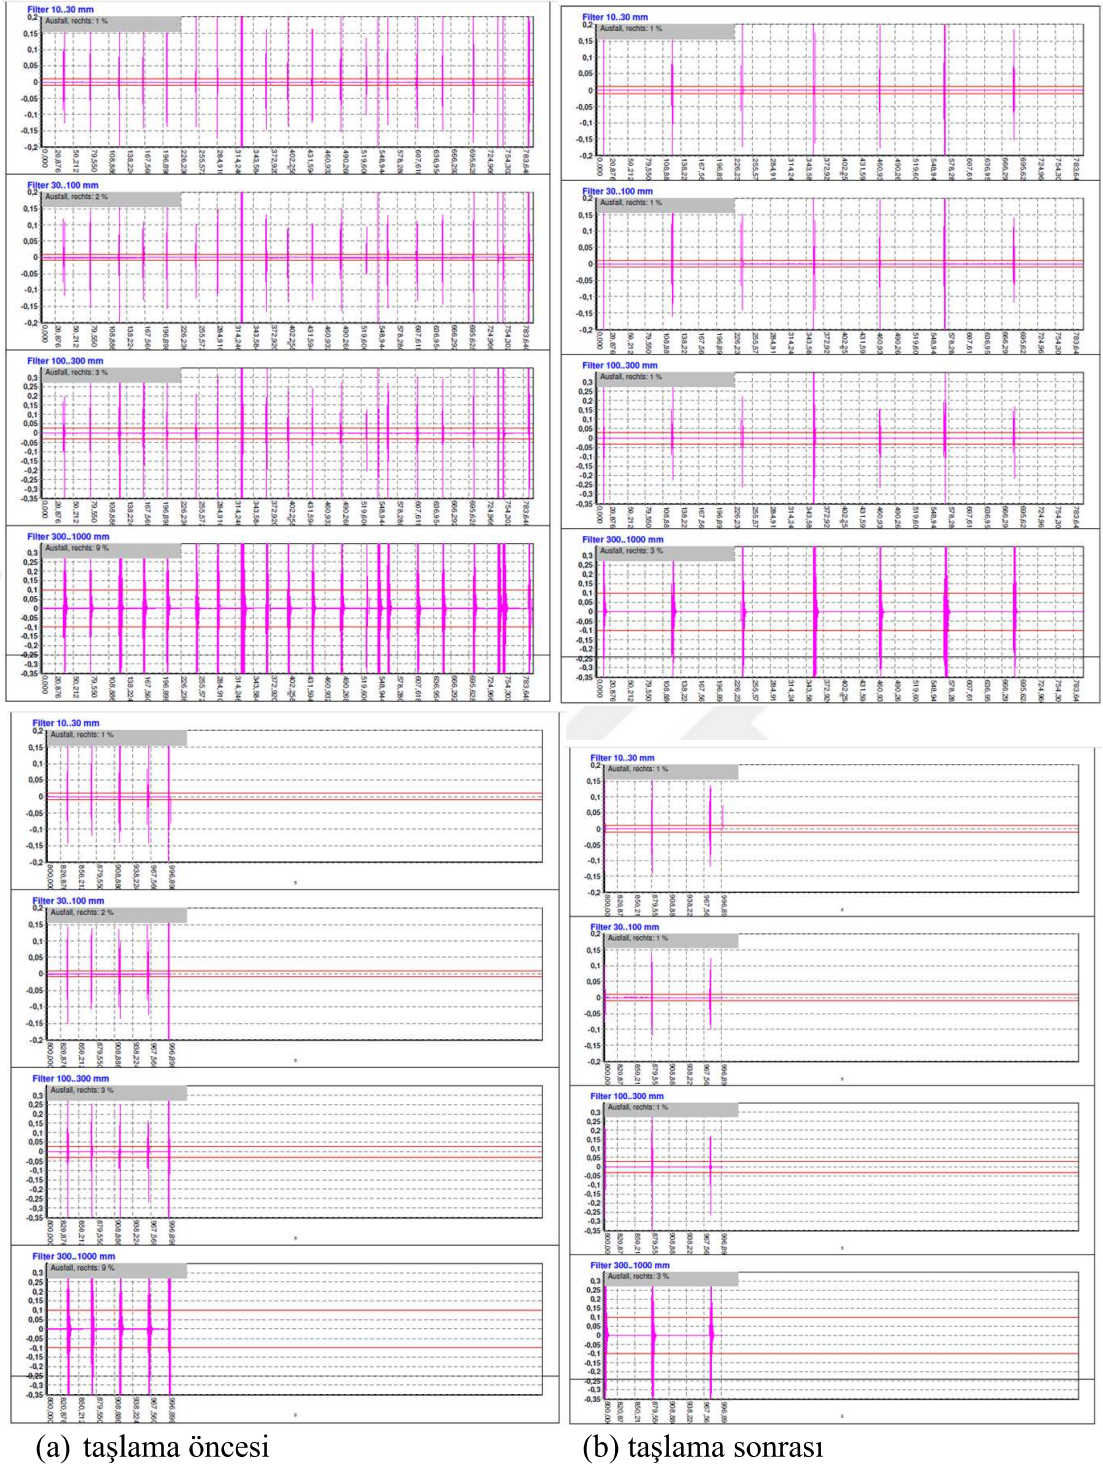
- 300-1000 mm Aralığı: Bu dalga boyu aralığında ölçülen değerler oldukça yüksektir: sol rayda 6,6–8,1 mm, sağ rayda 7,6–8,7 mm arasında değişmektedir. Bu değerler, izin verilen maksimum %5 kesinti oranını aşmakta ve rayda ciddi mikro-geometrik bozulmaların bulunduğunu açıkça göstermektedir. Bu bozulmaların hem yolcu konforu hem de ray altyapısının güvenliği üzerinde olumsuz etkileri olabilir. Taşlama işlemi bu bölgelerde zorunlu hale gelmiş olup, daha ileri düzeyde yapısal müdahaleler de değerlendirilmelidir.

Şekil 3.1. RMF taşlama öncesi(a) ve sonrası(b) ray profil grafikleri

Şekil 3.1. (Devam) RMF taşlama öncesi(a) ve sonrası(b) ray profil grafikleri

Şekil 3.1’de RMF taşlama öncesi (a) ve RMF taşlama sonrası (b) profil grafiklerini göstermektedir. Ray taşlama işlemi sonrası yapılan RMF analiz 13 Mart 2025, 16:00:42’de yapılmıştır. Analize göre, ray yüzeyindeki pürüzlülük seviyelerinde tüm dalga boyu aralıklarında belirgin bir iyileşme sağlanmıştır. RMF cihazı, taşlama işleminden önceki ve sonraki ray yüzeyindeki ondülasyonu mikrometre seviyesinde

İlk olarak, 100-300 mm ve 300-1000 mm aralıklarında belirlenen yüksek kesinti oranları nedeniyle ray taşlama işleminin acil olarak gerçekleştirilmesi gerekmektedir. Bu bölgelerdeki dalga aşınmalarının ilerlemesi durumunda, ray altyapısında kalıcı deformasyonlar meydana gelebilir ve bu da demiryolu sisteminin güvenliğini tehlikeye atabilir. İkinci olarak, ray yüzeyindeki dalga aşınmalarını önlemek amacıyla periyodik olarak ray kontrol ve analizlerinin yapılması önerilmektedir. Düzenli bakım ve izleme çalışmaları hem taşlama işleminin etkinliğini artırır hem de uzun vadede güvenli ve konforlu bir ulaşım sağlanmasına yardımcı olur. Bu analizler, gelecekteki taşlama işlemleri için yönlendirici veriler sunacaktır. Son olarak, elde edilen veriler doğrultusunda kapsamlı bir ray bakım ve taşlama programı oluşturulmalıdır. Bu program, ray altyapısının uzun ömürlü olmasını ve yolculuk güvenliğinin korunmasını sağlamayı amaçlamaktadır. Periyodik bakım ve izleme ile, taşlama işlemi yalnızca mevcut deformasyonları düzeltmekle kalmaz, aynı zamanda uzun vadeli bakım stratejilerinin bir parçası haline gelir.

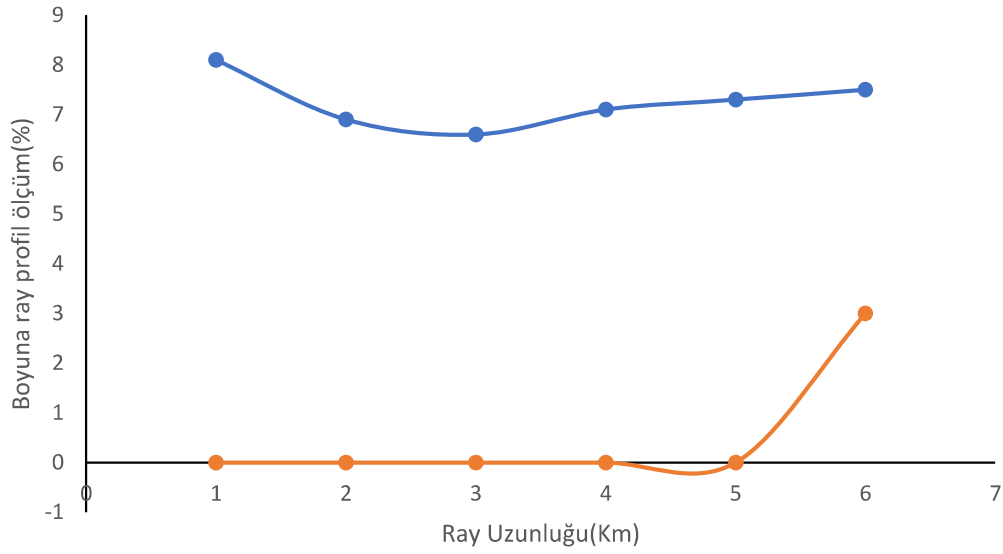
**Şekil 3.2.** RMF taşlama öncesi ve sonrası karşılaştırma

• 300-1000 mm Aralığı: En uzun dalga boyuna sahip bu aralıkta taşlama öncesi 6,6–8,7 mm arasında olan yüksek değerler, işlem sonrasında sol rayda 2,7–3,4 mm, sağ rayda ise 2,6–3,6 mm’ye düşürülmüştür. Bu, yüzeyin ciddi biçimde iyileştirildiğini göstermekte ve kritik bozulmaların büyük oranda ortadan kaldırıldığını ifade etmektedir. Tüm değerler %5 kesinti sınırının altında seyretmektedir. Bu durum, taşlama işleminin yalnızca yüzey düzeltimi değil, aynı zamanda altyapı güvenliğinin korunması açısından da etkili olduğunu ortaya koymaktadır.

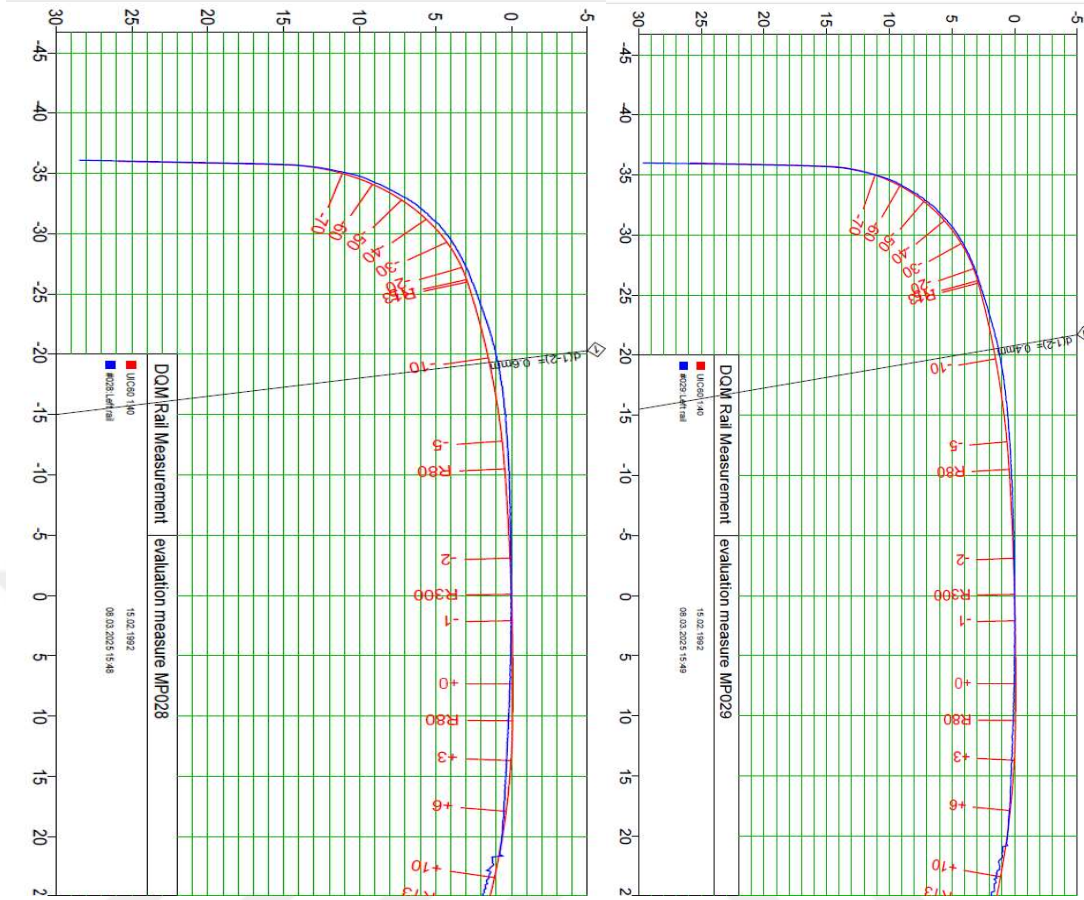
Taşlama öncesi yüksek hızlı tren raylarının enine kesit profilinin ve mevcut aşınma durumunun değerlendirilmesi için DQM ölçümleri gerçekleştirilmiştir. Şekil 3.3'te sonuçları veriler ölçüm, 1. hat üzerinde, 421+500 kilometre noktasında yapılmıştır. Bu ölçüm, ray profilindeki düzensizliklerin ve aşınma seviyelerinin belirlenmesi amacıyla gerçekleştirilmiş olup, taşlama işleminin gerekliliğini ortaya koymak için temel veriler sunmuştur.

Şekil 3.3. (Devam) DQM taşlama öncesi ölçümler

DQM cihazı taşlama öncesi grafikleri, rayın enine kesit profilini yüksek hassasiyetle ölçer. Bu ölçümler sırasında, ray yüzeyindeki eğrilik yarıçapları (R80 ve R300 gibi), aşınma derinlikleri, açısal sapmalar gibi kritik parametreler analiz edilmiştir. Bu veriler, ray yüzeyindeki aşınma seviyelerinin yanı sıra, profil bozulmalarının boyutlarını ve yerlerini belirlemeyi mümkün kılar. Grafiklerdeki kırmızı renkte gösterilen eğriler, mevcut aşınma miktarlarını ve açısal sapmaları temsil etmektedir. Bu eğriler, rayın farklı bölümlerinde oluşan aşınmanın yoğunluğunu ve keskinliğini gözler önüne sermektedir. Mavi çizgi, rayın ideal geometrik profilini temsil ederken, kırmızı çizgi mevcut profilin düzensizliklerini yansıtmaktadır.

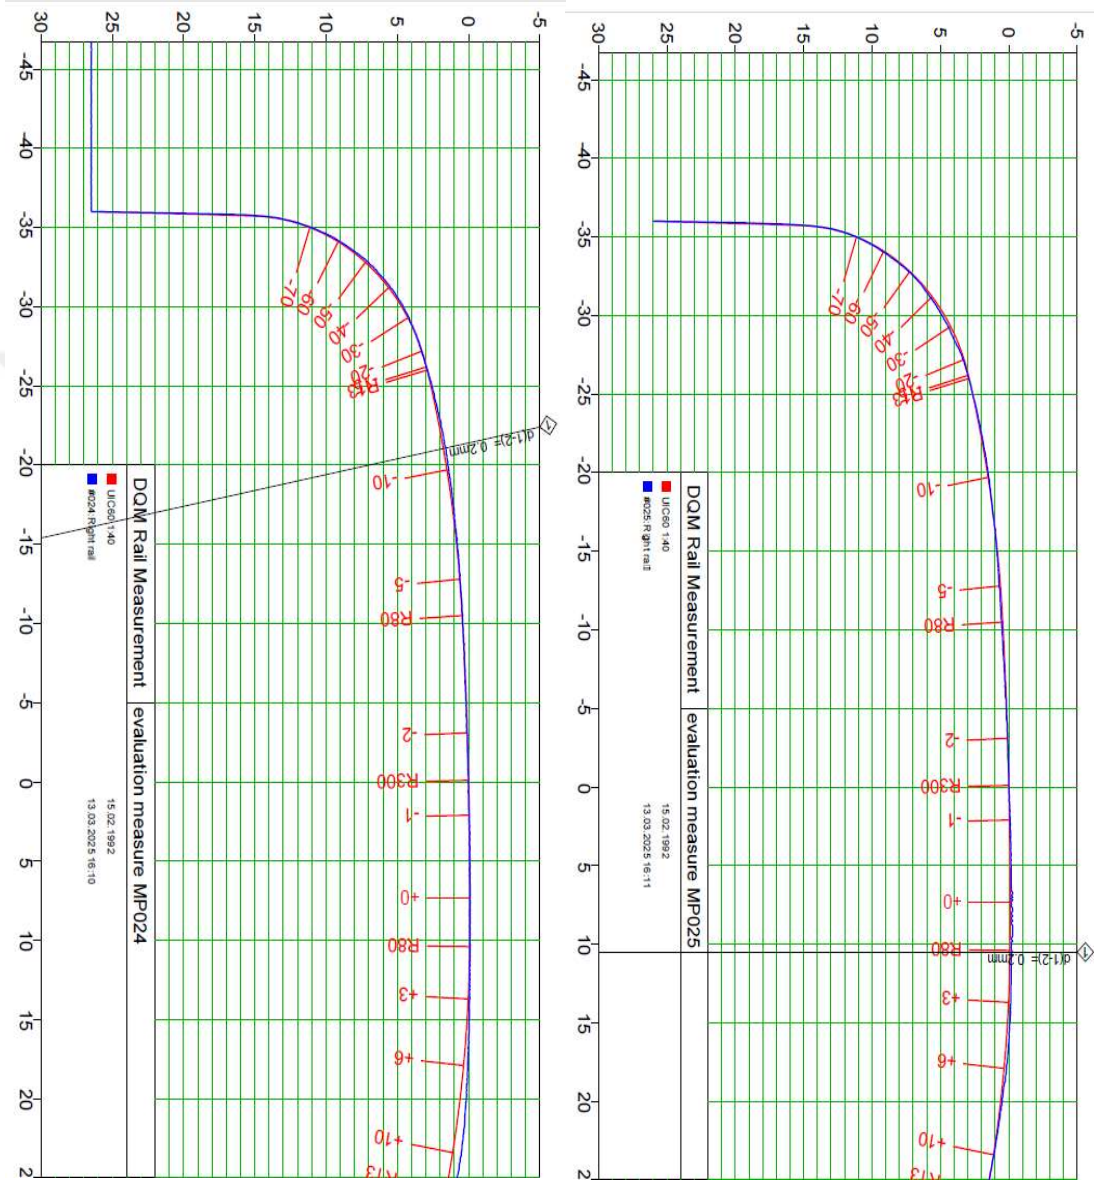
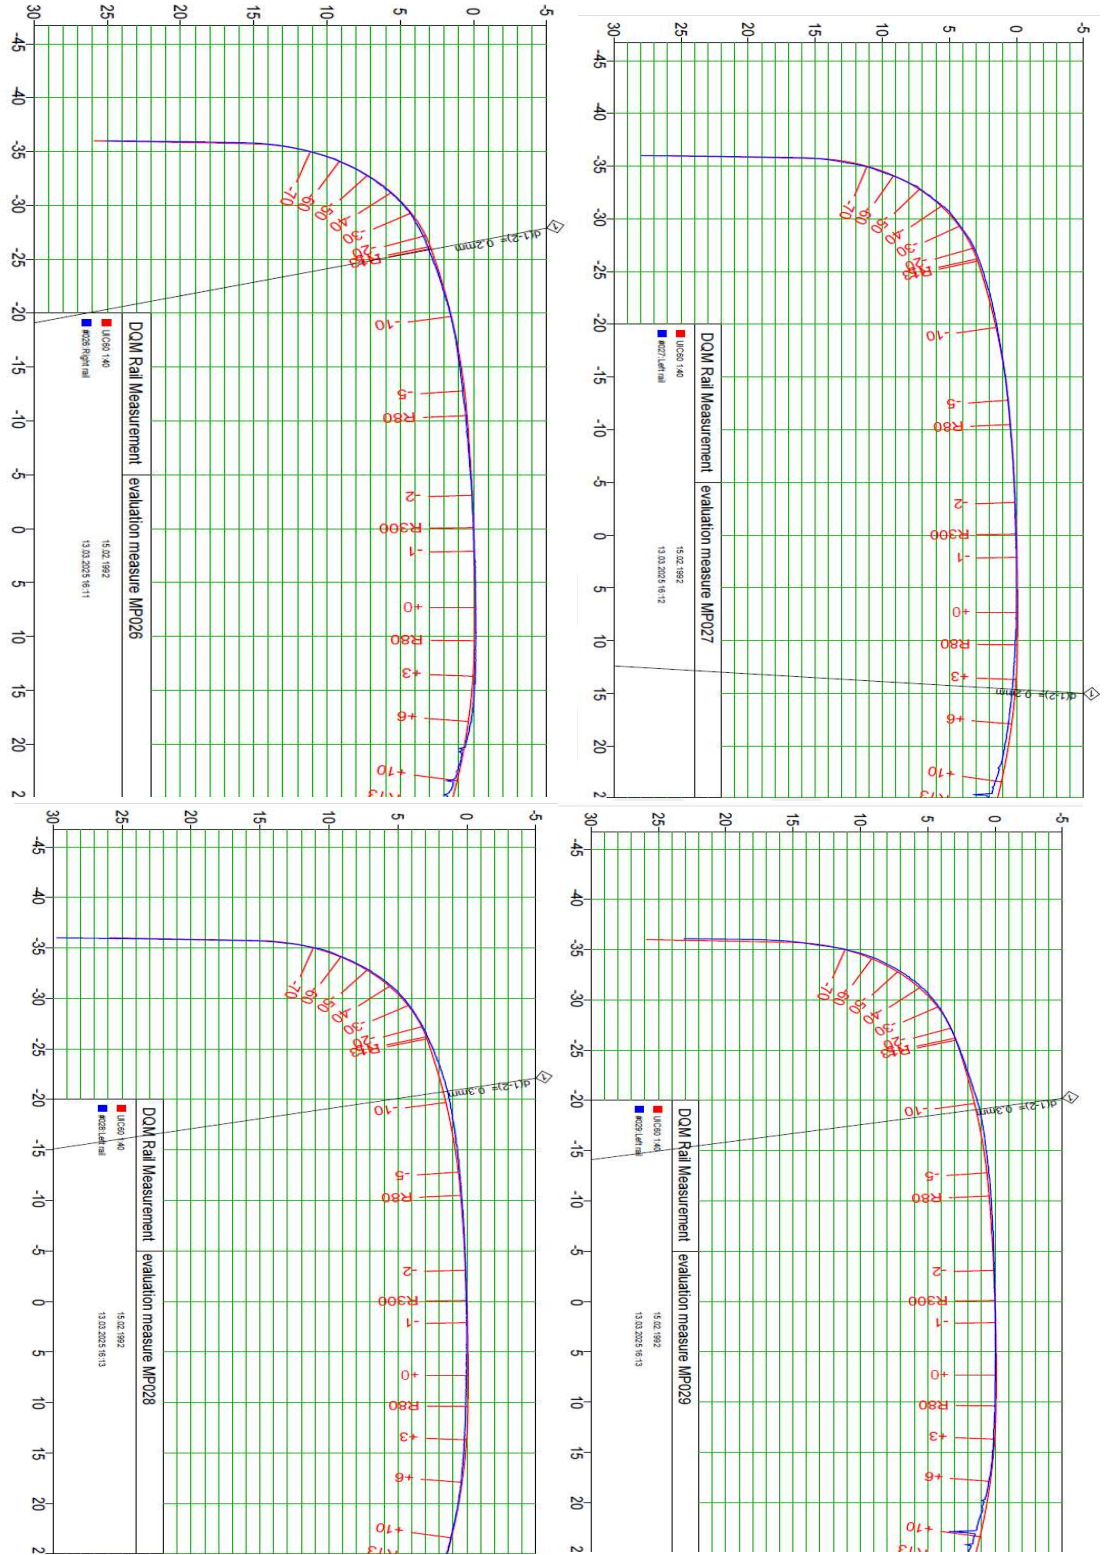
Şekil 3.4'te, taşlama sonrası elde edilen DQM ölçüm sonuçlarına ilişkin grafikler yer almaktadır. Bu grafiklerde, taşlama işlemi öncesinde ve sonrasında elde edilen profil değerleri karşılaştırılmıştır. Kırmızı çizgiler, taşlama öncesi mevcut ray profilini, mavi

Şekil 3.4. DQM taşlama sonrası ölçümler

Şekil 3.4. (Devam) DQM taşlama sonrası ölçümler

Taşlama işlemi sonrasında elde edilen veriler, ray yüzeyindeki iyileşmeleri net bir şekilde göstermektedir. Taşlama sonrası profil, mavi çizgi ile gösterilmiştir ve önceki aşınmaların büyük ölçüde düzeltildiği, aşınma miktarının yaklaşık %80 oranında azaldığı

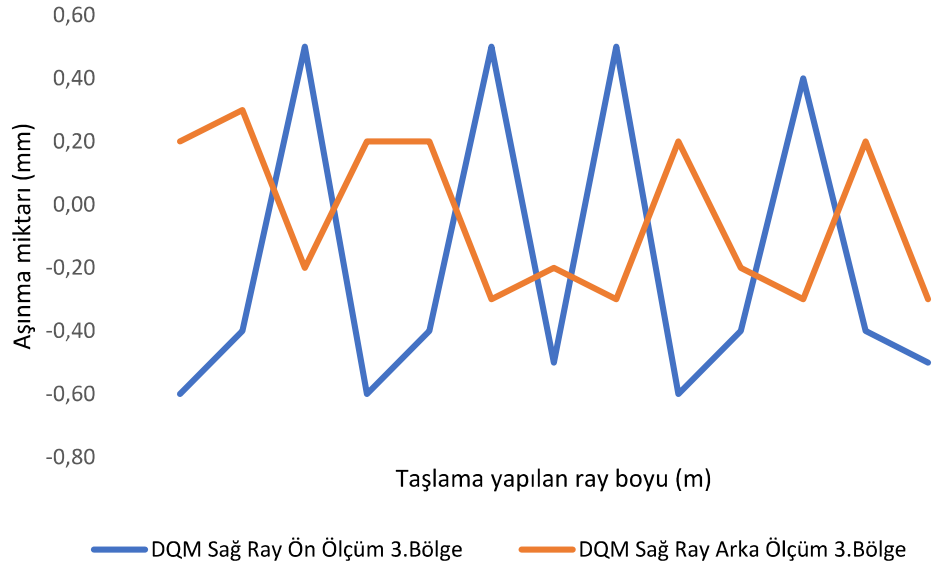
**Şekil 3.5.** 3.bölgede alınan taşlama öncesi ve sonrası karşılaştırma

Taşlama öncesi ölçümlerde sağ rayda ortalama değerler genellikle 0,43–0,50 mm aralığında olup, özellikle 1., 2. ve 3. bölge değerlerinde negatif yönlü sapmalar belirlenmiştir (örn.-0,60). Bu sapmalar, ray yüzeyinde profil bozulmaları ve dalgalanmalar olduğunu göstermektedir. Taşlama sonrası (arka ölçüm) elde edilen değerlerde ise ortalamalar 0,20–0,27 mm düzeyine düşmüş, 1. ve 2. bölge profillerindeki negatif sapmalar da belirgin biçimde azalmıştır. Bu durum, taşlama uygulamasının ray geometrisinde önemli bir düzeltme sağladığını ve yüzey düzgünlüğünü artırdığını göstermektedir. Özellikle, tüm ölçüm noktalarında taşlama sonrası değerlerin homojenliği, işlem etkinliğini ve makineyle yapılan uygulamanın tutarlılığını ortaya

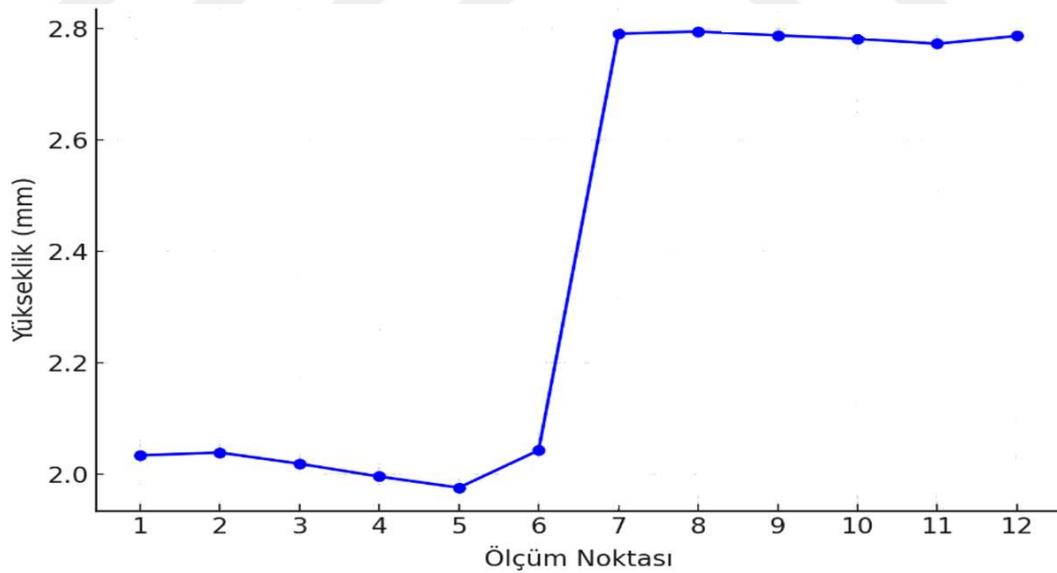
Şekil 3.7. Ray taşlama sonrası ölçüm

Bu ölçümler, ray yüzeyindeki yükseklik değişimlerini ortaya koymaktadır. Genel olarak, taşlama sonrası yüzey iyileşmesine rağmen belirli bölgelerde yükseklik farklılıkları gözlemlenmiştir. Ayrıca, Wilmec ETM raporu doğrultusunda yapılan analizlerde şu bulgulara ulaşılmıştır:

- Taşlama sonrası yüzeyde belirli seviyede iyileşme sağlanmıştır.
- Ölçüm değerleri belirli bir standarda uyum sağlamakla birlikte, bazı bölgelerde ek taşlama ihtiyacı olduğu tespit edilmiştir. Genel ortalama yükseklik değeri 2,45 mm olarak hesaplanmıştır.

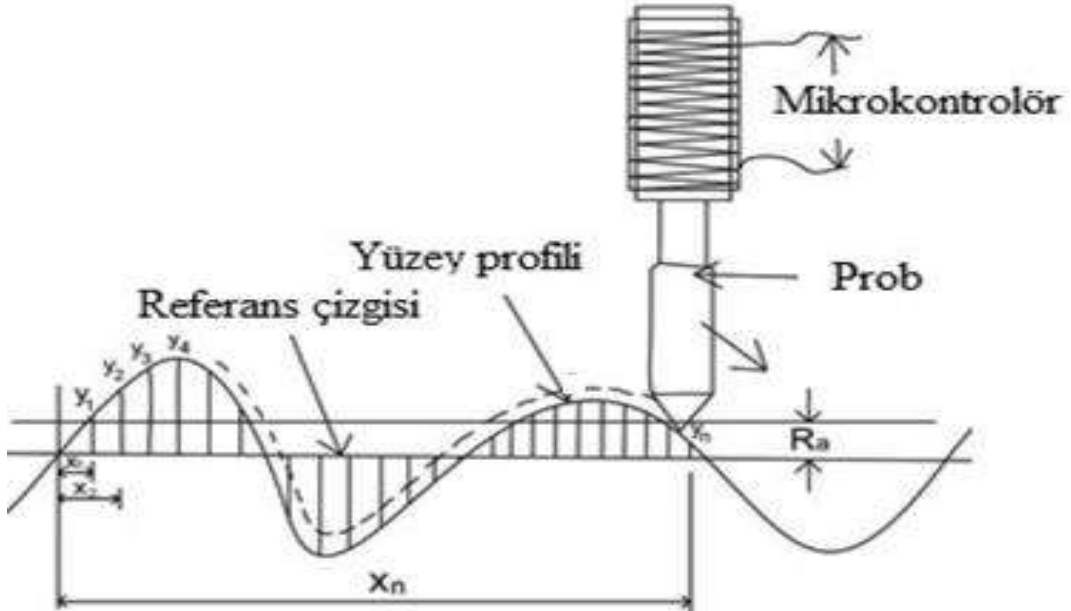
Şekil 3.8. Ray yüzeyi pürüzlülük ölçümü

Taşlama sonrası pürüzlülük ölçümleri her 1000 metrede bir olmak üzere yolun karakteristik yüzeyini yansıtacak şekilde ölçülmüştür. EN ISO 4287 standardına göre tanımlanan maksimum aritmetik ortalama yüzey pürüzlülüğü değeri ( $R_a$ ) 0,01 mm (10 $\mu$ m) olacaktır.

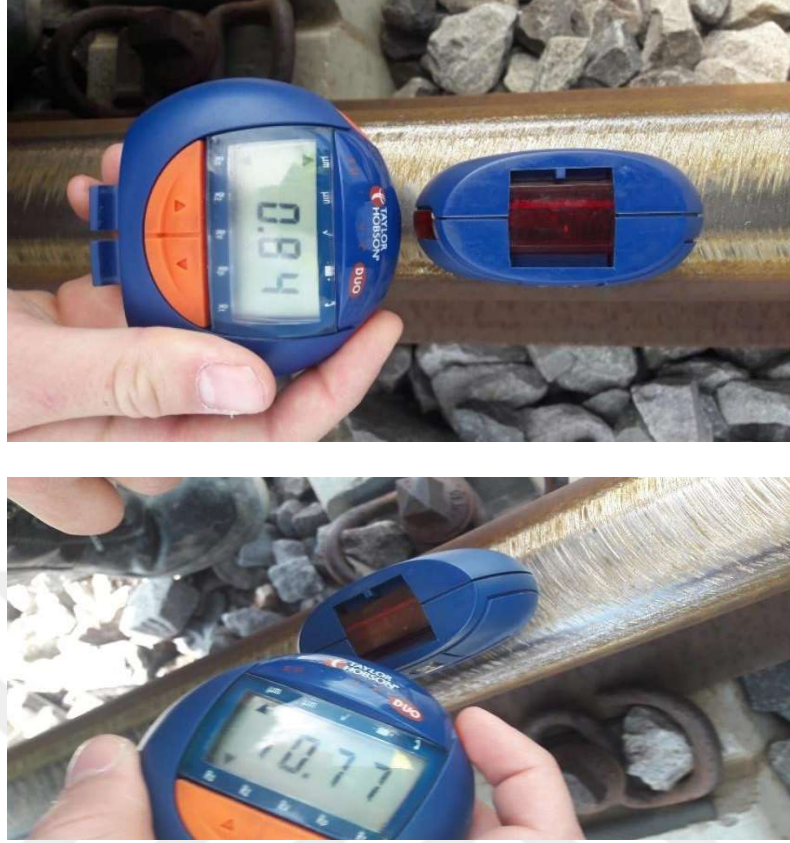
Görsel 3.12. Pürüzlülük ölçümleri

Yapılan taşlama işlemi sonrası ölçülen pürüzlülük değeri örnek:  $R_a = 0,84 \mu m$ , yüzeyin düzgünlüğünü ve işlemin kalitesini göstermektedir. Bu değer, rayda dalga, çatlak ya da erken aşınma risklerini minimize edecek düzeydedir.

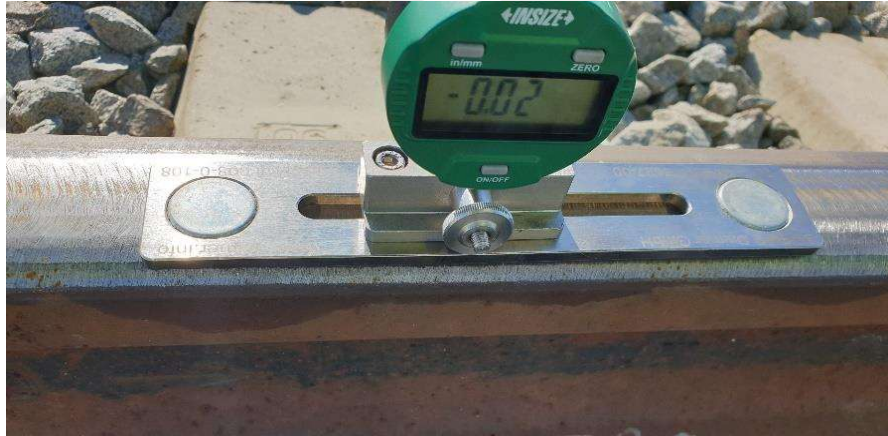
**Görsel 3.14.** Taşlama sonrası dijital derinlik ölçüm

Yapılan ölçümde dijital ekran üzerinde -0,02 mm değer okunmuştur. Bu değer, ray mantarının belirli bir referans profil çizgisine göre olan negatif sapmasını (aşınmayı veya taşlama sonrası profil kaymasını) göstermektedir.

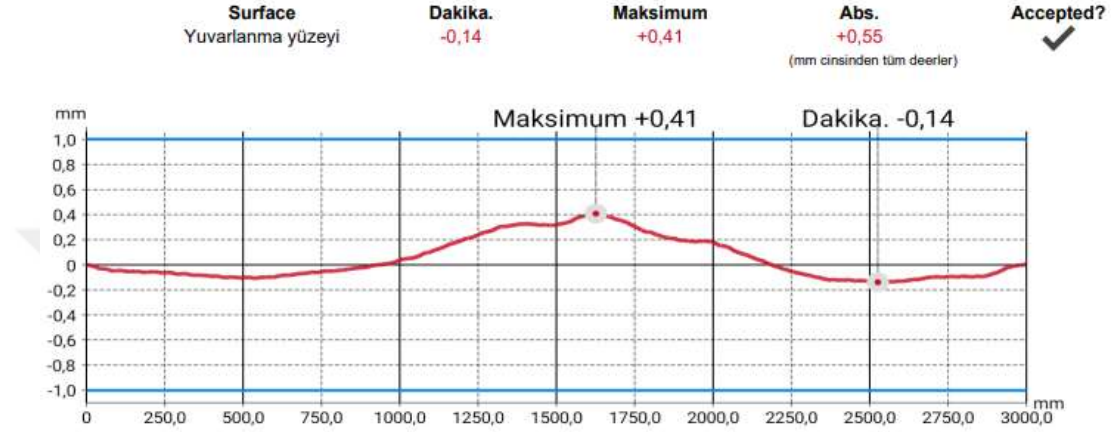
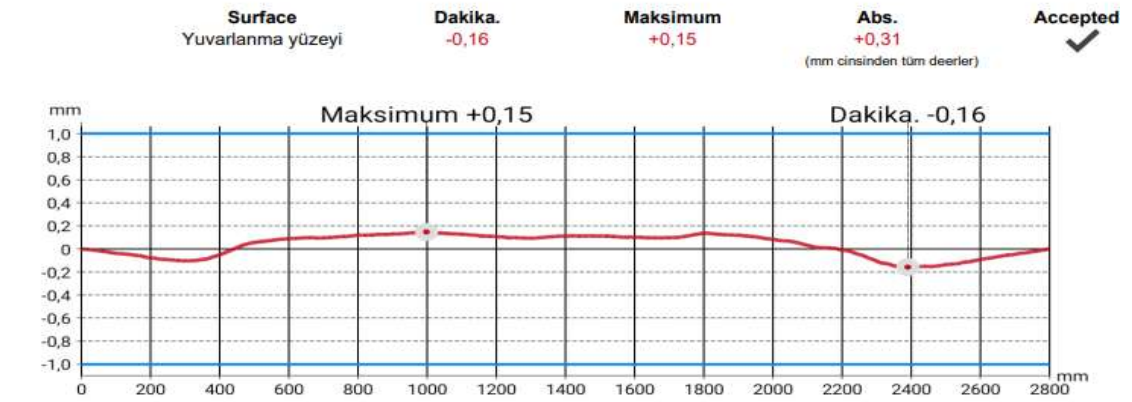
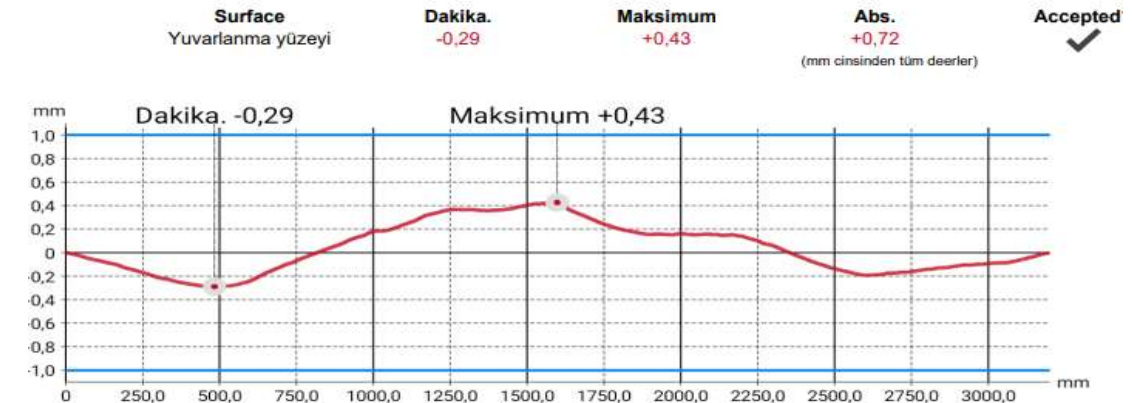
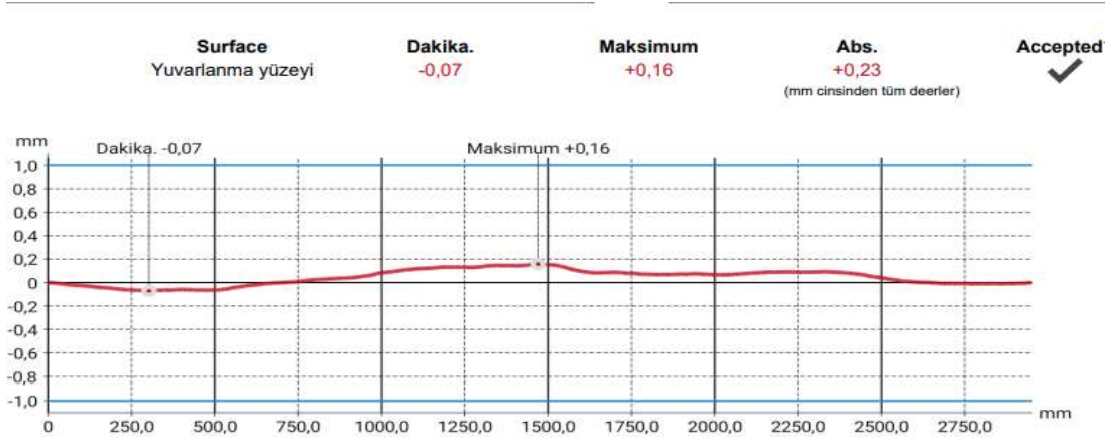
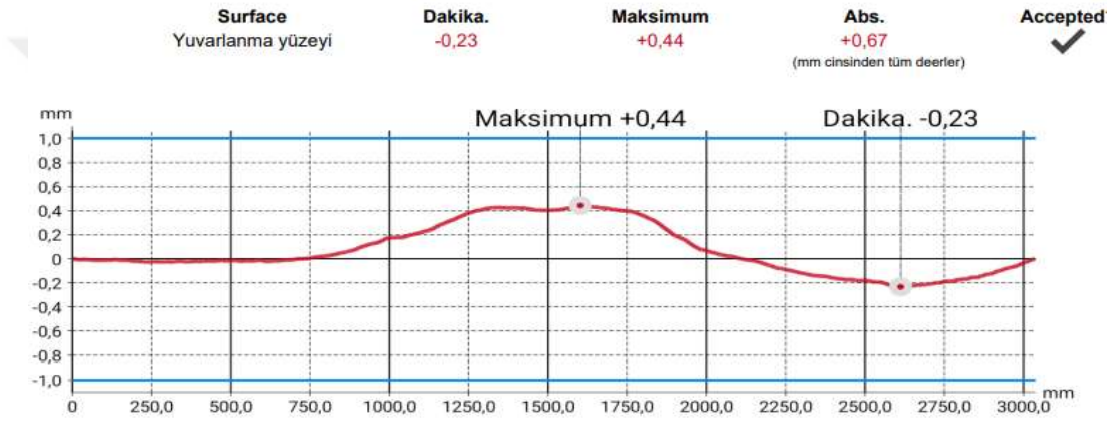
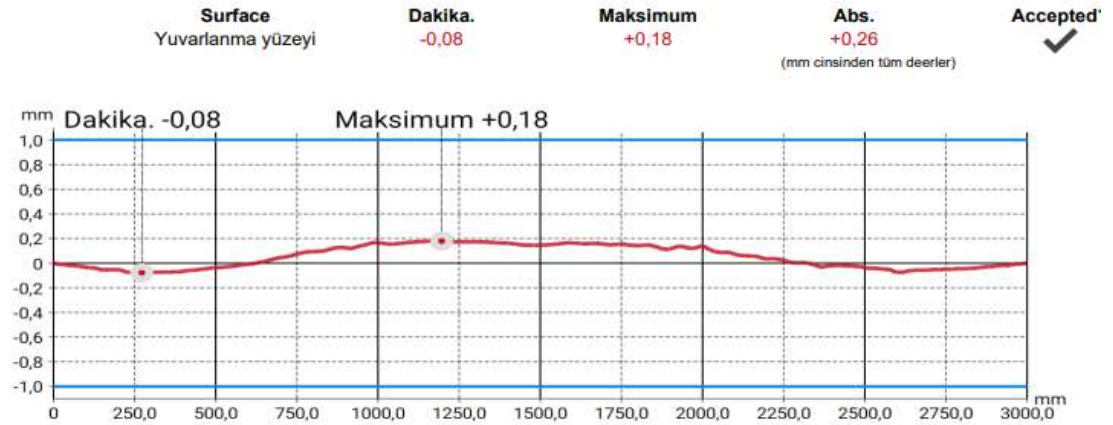
Şekil 3.9. Ray profili elle taşlama öncesi ve sonrası ölçüm (a-b-c)

Ölçüm verileri, ray yüzeyindeki düzensizliklerin ve aşınmaların düzeltildiğini ve taşlama işleminin etkili bir şekilde uygulandığını göstermektedir. Minimum (+0,00 mm)

değeri, ölçülen ray yüzeyinin en iyi durumda olduğunu ve herhangi bir aşırı düzensizlik bulunmadığını gösterirken, Maksimum değeri ise, rayda belirli bölgelerde küçük ama kabul edilebilir seviyelerde kalan düzensizlikleri işaret etmektedir. Mutlak değeri ise, en fazla ölçülen deformasyon miktarını göstermektedir. Bu sonuç, taşlama işlemi sonrasında ray yüzeyinin oldukça iyi bir hale geldiğini, ortaya koymaktadır.
