**API 618 PROSES GAZ KOMPRESÖRÜ ARIZALARININ HATA AĞACI  
YÖNTEMİ İLE İNCELENMESİ**

**YÜKSEK LİSANS TEZİ**

**Metalürji ve Malzeme Mühendisi Akbar FAKHERNIA**

**KASIM 2016  
TRABZON**

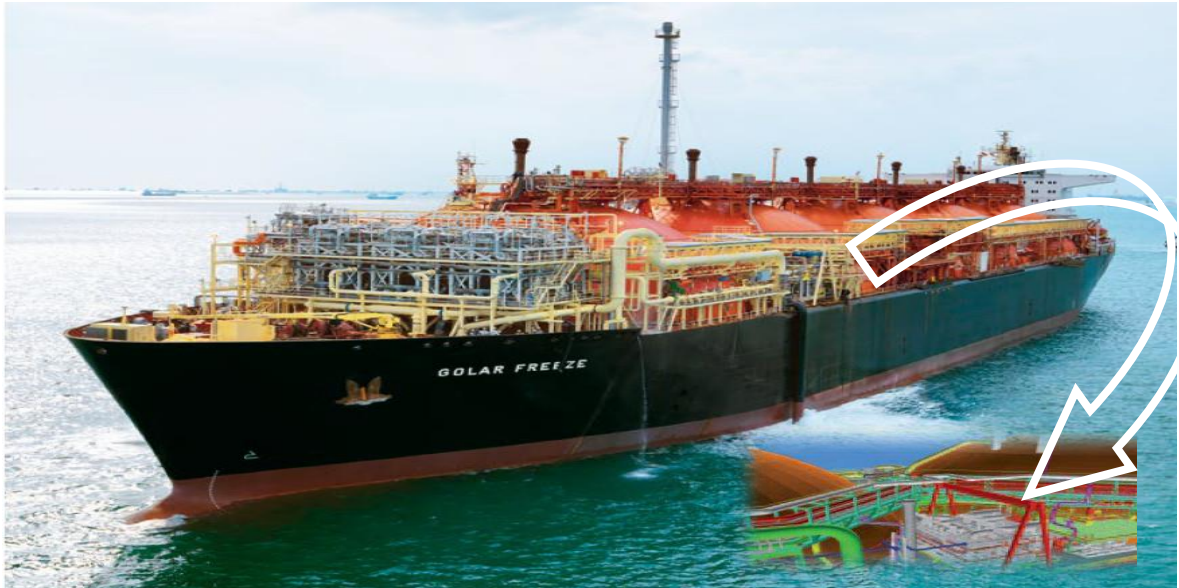
Şekil 14. Yüzer depolama ve yeniden gaza dönüştürme ünitesi (FSRU) gemisinde kullanılan Laby-GI kompresörü (Burckhardt, 2016.d).

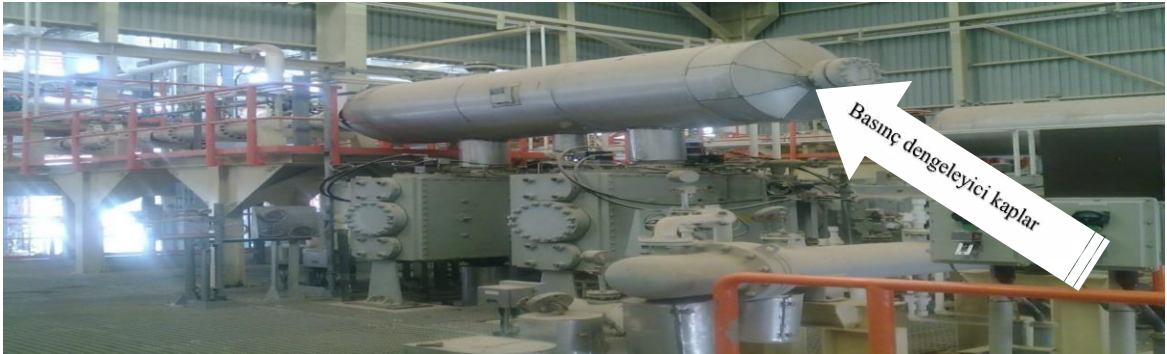
Pistonlu kompresörlere giren ve çıkan gazların bünyesel olarak, basınçları salınımlıdır. Bu nedenle pistonlu kompresörlerin titreşimini boru sistemleri üzerine aktarılmasını engellemek için kompresörlerin giriş ve çıkış kısımlarında basınç dengeleyici kapların (snubber) kullanması gerekmektedir. Tasarım ve basınç miktarına bağlı farklı şekillerde ve formlarda dizayn edilmekte ve üretilmektedirler. Basınç dengeleyici kapları, çoğunlukla silindirik ve nadiren küresel şeklinde (çok yüksek basınçlarda) yatay ve ya dikey pozisyonlarında kullanılmaktadır. Basıncı dengeleyici kaplar kompresörlerin giriş ve çıkış yerlerinde salınım basınçları hemen hemen doğrusal basınca dönüştürmek için aynı zamanda kompresörlerin içerisinden, gaz sıvılarını ayırmak amacıyla sönümleyici separatör olarak görev yapmaktadırlar. Soğuk sezonlarda sıvıların oluşma olasılığı yüksek olması nedeniyle buharla ısıtma (steam tracing) ve elektrikli ısıtma (electrical tracing), kullanarak bu sıvıların oluşmasına engel olunmaktadır. Sıvıların oluşması ve kompresörler için girmesi kompresör (Hammering'den kaynaklanan) valfleri üzerinde çok sayıda darbeye neden olur ve valfler erken zamanda bozulurlar. Valf plakasının oturma üzerine yapışmasına neden olur ve bu neden ile valflerin açılma ve kapanma zamanını geciktirir. Bunun sonucu olarak kompresörün kapasitesi düşer. Kompresörün silindiri içine enjeksiyon edilen yağın yıkanmasına sebep olur ve bunun sonucunda piston segmanları ve silindir duvar arasında olan sürtünme artar. Sürtünmenin artışı sıcaklığın artmasına neden olur ve piston segmanların erkenden bozulmasına neden olur. Silindir içinde, darbe etkisine neden olur ve kompresör parçalarının omurların azalmasına sebep oluyor (Azadani, 2006; Bloch ve Hoefner,1996; Hanlon,2001). Şekil 30'da API 618 Kobelco kompresöründe basınç dengeleyici kaplar gösterilmektedir.

Şekil 30. API 618 Kobelco kompresöründe basınç dengeleyici kaplar (Kobelco, 2006).

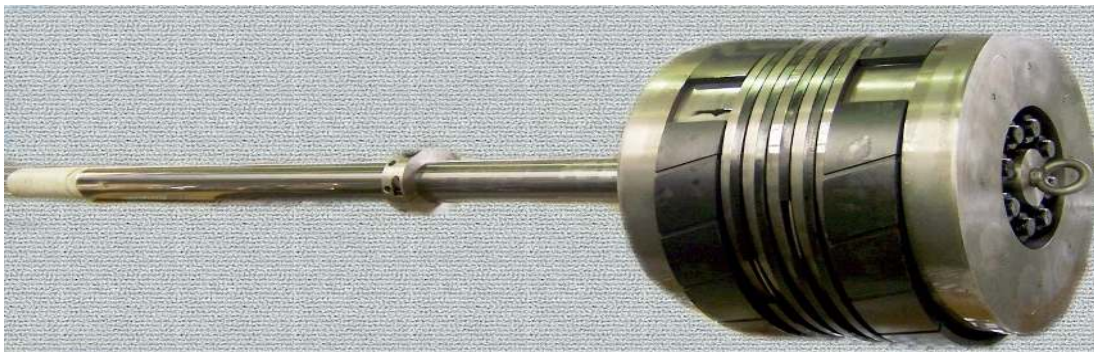
Şekil 34. API 618 Kobelco kompresörün, birinci aşamasında olan piston ve piston segmanı ve bant tipi segman (rider ring) (Kobelco, 2006).

direnci gibi faktörler dikkate alınmaktadır. Kompresör pistonları için, yaygın olarak malzemeler; alüminyum, dökme demir ve çelik malzeme kullanılmaktadır. Çok büyük boyutlu pistonların ağırlıklarını azaltmak için pistonları içi boş şeklinde yapılırlar. Ayrıca daha yüksek boyutlu pistonlarda, pistonun aşınma direncini artırmak için piston yüzeyi bronz veya özel bir kaplama (babit sprej) ile kaplanır. Piston segman kanallarında farklı yöntemler kullanılarak aşınma dirençleri artırılabilir. Pistonlar kilitleme somunları (lock nut's) vasıtasıyla piston rot üzerine monte edilirler. Dikey piston tipli yağsız kompresörlerde laby kompresör pistonu Şekil 33'te görüldüğü gibi farklı şekilde tasarlanmıştır (Azadani, 2006; Bloch ve Hoefner, 1996; Hanlon, 2001). Bu tür kompresörlerin pistonlarında piston segmanları yerine labirent sistemi kullanılmıştır, ayrıca silindir gömleğinin de tasarımı API 618 kompresörlere göre farklıdır. Yatay, piston tip kompresörlerin her pistonu yüzeyinde iki tip segmanı farklı özel görevlerle kullanılmaktadır. Şekil 34'de API 618 Kobelco kompresörün, birinci aşamasında olan piston ve piston segmanı ve bant tipi segman gösterilmektedir.

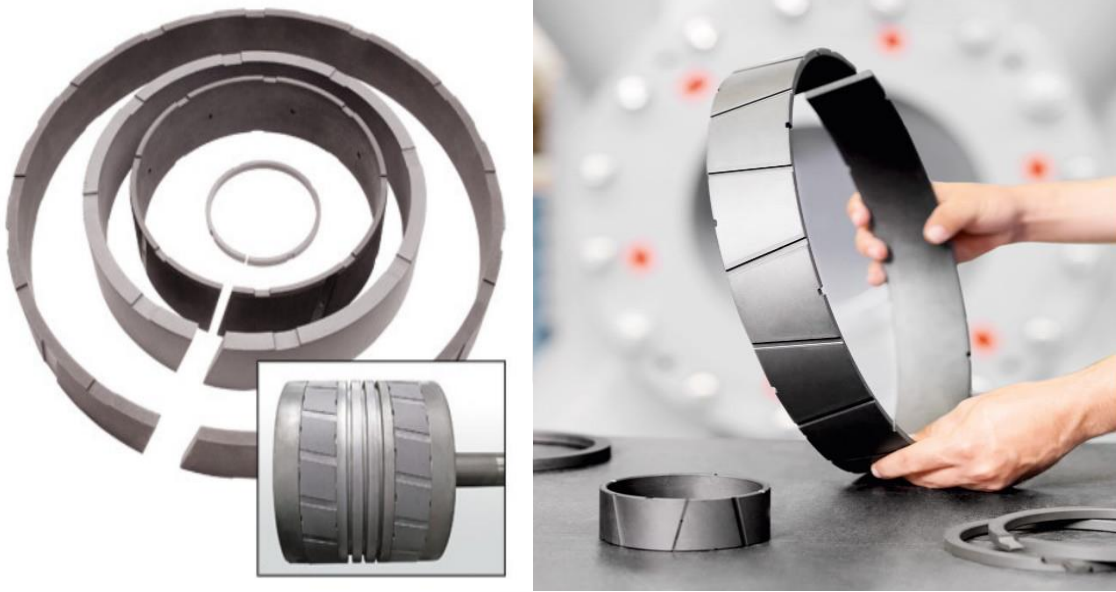
Bant tipi segmanlar (rider ring) piston üzerine monte edilmekte ve kompresörlerde, pistonun ağırlığını karşılamaktadır. Piston ve piston rot takımını destekler ve yönlendiriyor. Ağır pistonları olan kompresörler ve yatay silindirli kompresörlerde, bant tipi segmanlar (rider ring) metal olmayan malzemelerden üretilmektedir (Azadani, 2006; Bloch ve Hoefner, 1996; Hanlon, 2001).

Şekil 35. Bant tipi segmanlar (Burckhardt, 2014).

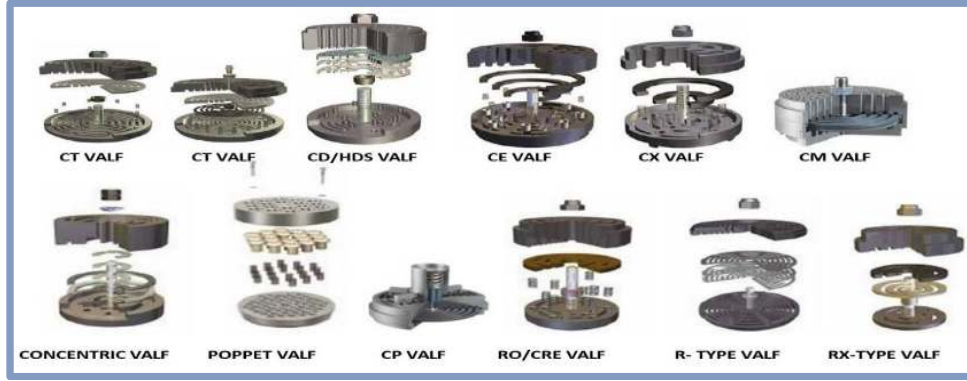
Şekil 37. API 618 kompresörün yaygın valve tipleri (Hoerbiger, 2012).

Piston tipli kompresörlerde, valfleri seçerken, gaz basıncının düşmesini azaltmak için, valfin yüzeyinden gaz akışına uygun olması valfin, uygun aerodinamik şekle sahip olması, en düşük basınç farkıyla çalışabilmesi ve hareketli parçalarının hafif olması (darbe enerjini azaltmak için) faktörlerinin göz önüne alınmasında fayda vardır. Valflerin seçilmesinde ayrıca sıvı ve katı maddeleri kendi içinden geçirme kabiliyeti, yağlı ve yağsız koşullarda çalışma, farklı ve değişik operasyon koşullarında çalışma, darbelere karşı dirençli olması dikkate alınmaktadır. Öte yandan valflerin, korozyona karşı dayanıklı ve dirençli malzemelerin kullanması ve valf parçalarının ömür süresinin uzun olması, oldukça valf parça sayısının oldukça az olması, ayrıca bakımı kolay olması ve çalışma gürültüsünün düşük olması, bir piston tipli kompresörün valflerinin seçiminde büyük önem taşımaktadırlar. Piston tipli kompresörün giriş ve çıkış valfleri ve hidrocam sistemi Şekil 32’de gösterilmiştir. Silindir çapı ve valflerin sayısı arasında doğrusal bir ilişki vardır. Dolayısıyla silindirin çapı ne kadar büyük olursa valf sayısı da o kadar çok olur. Kompresörün giriş ve çıkış valflerinin sayısı eşittir. Silindir çapı 8 inç ’ten küçük olduğu zaman, silindirin her tarafında bir tane giriş ve bir tane çıkış valfi bulunur. Silindir çapı 8 ve 13 inç arasında olduğu zaman, silindirin her tarafında iki tane giriş ve iki tane çıkış valfi bulunur. Silindir çapı 14 ve 20 inç arasında olduğu zaman, silindirin her tarafında üç tane giriş ve üç tane çıkış valfi bulunur. Silindir çapı 23 ve 30 inç arasında olduğu zaman, silindirin her taretinde dört tane giriş ve dört tane çıkış valfi bulunur. Silindir çapı 30 ve 36 inç arasında olduğu zaman, silindirin her taretinde beş tane giriş ve beş tane çıkış valfi bulunur. Silindir çapı 36 inç üstünde olduğu durumda, silindirin her tarafında altı tane giriş ve altı tane çıkış valfi bulunur (Azadani, 2006; Giampaolo, 2010; Bloch ve Godse, 2006; Bloch ve Hoefner, 1996; Brown, 1997; Forsthoffer, 2005a; Hanlon, 2001).

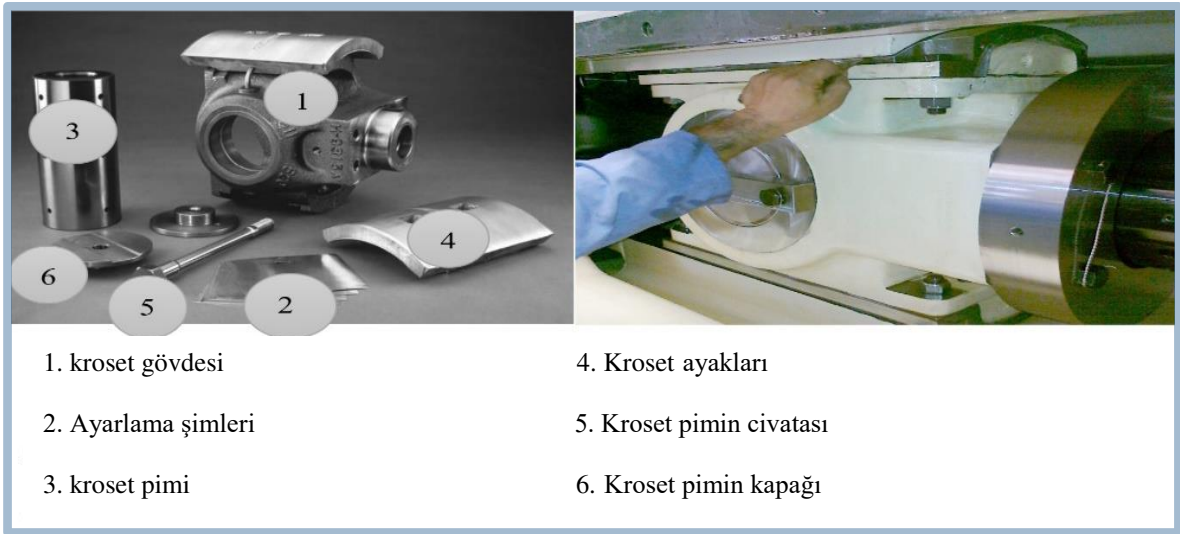
Piston tipli kompresörlerde piston rotu ve biyeli arasında kroset isimli bir donanım bulunmaktadır. Krosetin görevi, piston rotu ve biyeli birbirine bağlama ve piston rotunun yanal hareketlerini tam bir doğrusal harekete dönüştürmektir (Giampaolo, 2010). Şekil 39’da Kroseti, oluşturan parçalar ve API 618 Kobelco kroset donanımında boşluk ölçümü görülmektedir.

Şekil 39. Kroseti oluşturan parçaları (Bloch, 2006) ve Kobelco kompresörünün kroset donanımında boşluk ölçümü (Kobelco, 2006)

Kroset, bir taraftan kroset pimi aracılığıyla piston koluna, diğer taraftan hidrolik somunu vasıtasıyla piston rotuna, monte edilmiştir. Ayarlama şimleri; kroset kılavuzu ve kroset ayaklar ortasında olan boşluğu ayarlamak için, piston rotu salgı miktarını ayarlaması için kullanılmaktadır. Kroset piminin görevi; kroset ve biyeli birbirine bağlamaktadır. Bir mafsal olarak krank milinin dönme hareketini biyel yolu ile krosete aktarmaktadır. Kroset ayakları; krosetin alt ve üst tarafına, monte edilmektedir ve kroset kılavuzu içinde hareket etmektedir. kroset kılavuz malzemesine göre daha yumuşak malzemeden üretilmektedir. Kroset ayakları hasar gördüğü halde hızlı bir şekilde yenisiyle değiştirilmektedir. Krosetin alt ve üst ayağı ve krosetin hareket ettiği hat yağlama yağıyla yağlanmaktadır (Azadani, 2006; Bloch ve Godse, 2006; Bloch ve Hoefner, 1996; Giampaolo, 2010; Hanlon, 2001; Hoseyni, 2003; Kavyani, 2006).

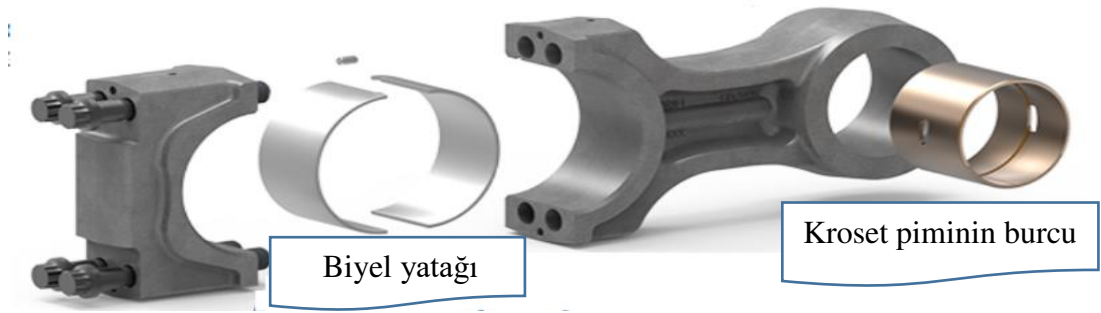
Biyel, kroset ve krank milini arasındaki baęlantıyı temin eder. Biyel genellikle elik alaşımlarından presle dvlerek yapılır ve bir dizi seri iřlemten sonra esas řeklini alır. Biyelin, krank miline baęlanan kısmına biyel bařı denir. Biyelin byk bařı krank milinden kolayca sklp takılabilmesi iin řekil 41’de gsterildięi gibi iki paralı olarak yapılmaktadır.

řekil 41. Biyel (URL-1, 2016).

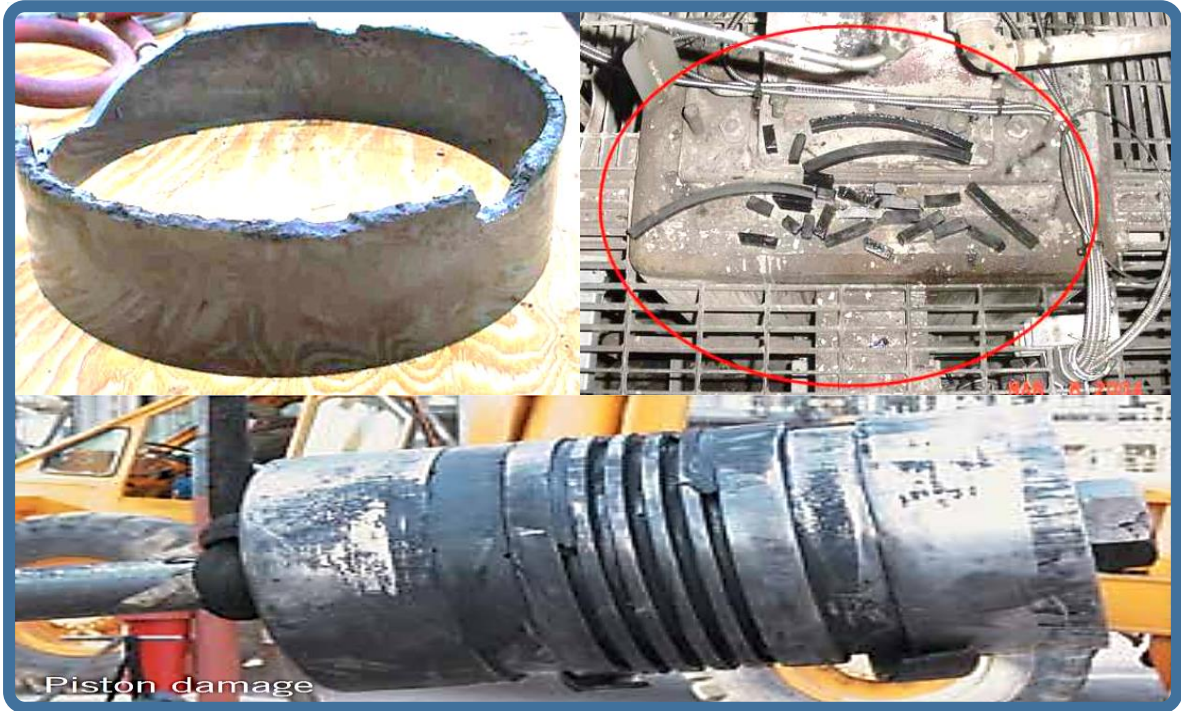
Hasarlanan piston segmanı ve bant tipli segman ve piston, Şekil 43’de gösterilmiştir.

Şekil 43. Hasarlı piston segmanı ve bant tipli segman ile piston ( Hoerbiger, 2014b).

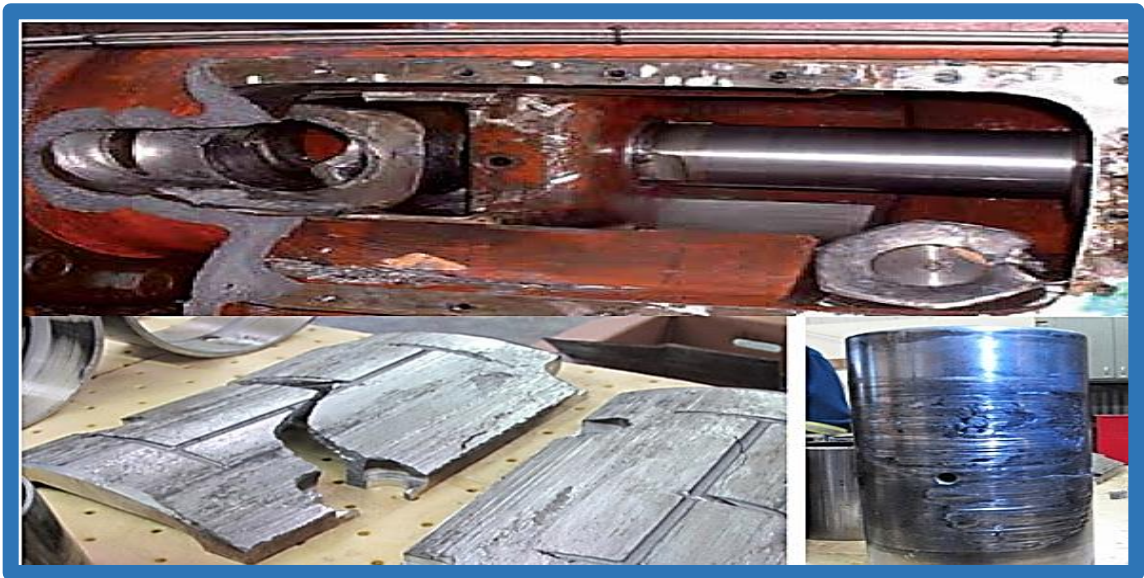
Şekil 46. Kroset donanımının hasarı (Beta machinery, 2015; URL-2,2016).

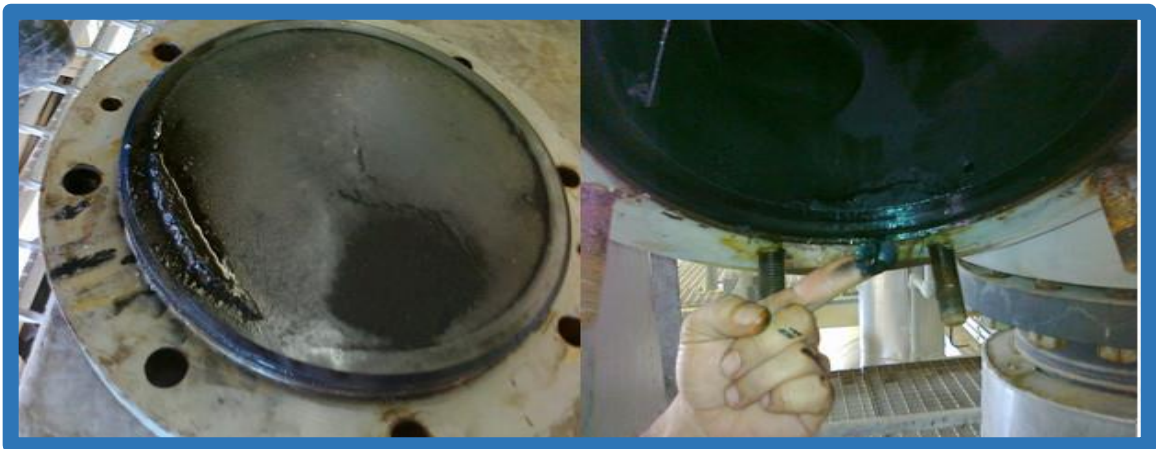
Şekil 49. Kompresör silindirinin aşırı yağlanması ve fazla yağın silindirin içinde birikmesi (Kobelco, 2006).
