**GELENEKSEL YAPILARIN KULLANIM SONRASI  
DEĞERLENDİRİLMESİ: KIRKLARELİ  
YAYLA MAHALLESİ ÖRNEĞİ**

DİCLE ÜNİVERSİTESİ LİSANSÜSTÜ EĞİTİM-ÖĞRETİM VE SINAV  
YÖNETMELİĞİNİN BİR PARÇASI OLARAK  
MİMARLIK ANA BİLİM DALINDA  
YÜKSEK LİSANS TEZİ  
OLARAK HAZIRLANMIŞTIR

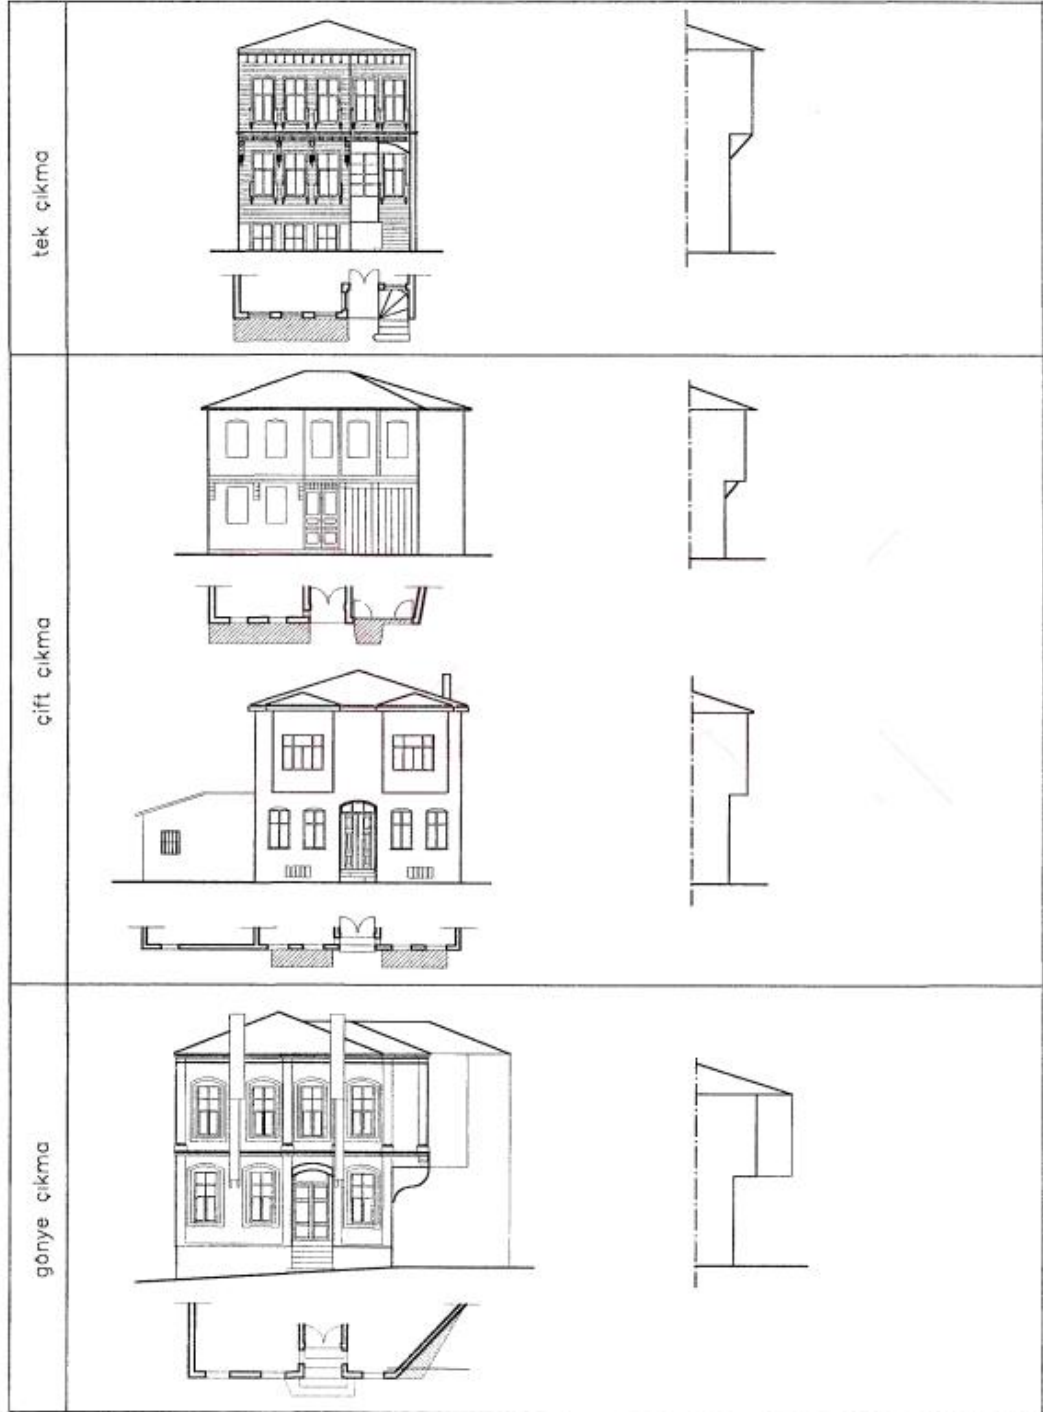
Şekil 2.15 Geleneksel Kırklareli evlerinde çıkma türleri (Şahin, 2000)

Geleneksel Kırklareli evlerinde cephe elemanlarından biri olan çıkmalar mekanın hacmini genişletmek, gün ışığından faydalanmak, cephede hareketliliği sağlamak gibi farklı nedenlerle kullanılmışlardır. Tasarıma göre tek çıkmalı, çift çıkmalı, gönye çıkmalı olarak değişkenlik göstermektedirler (Şekil 2.15).

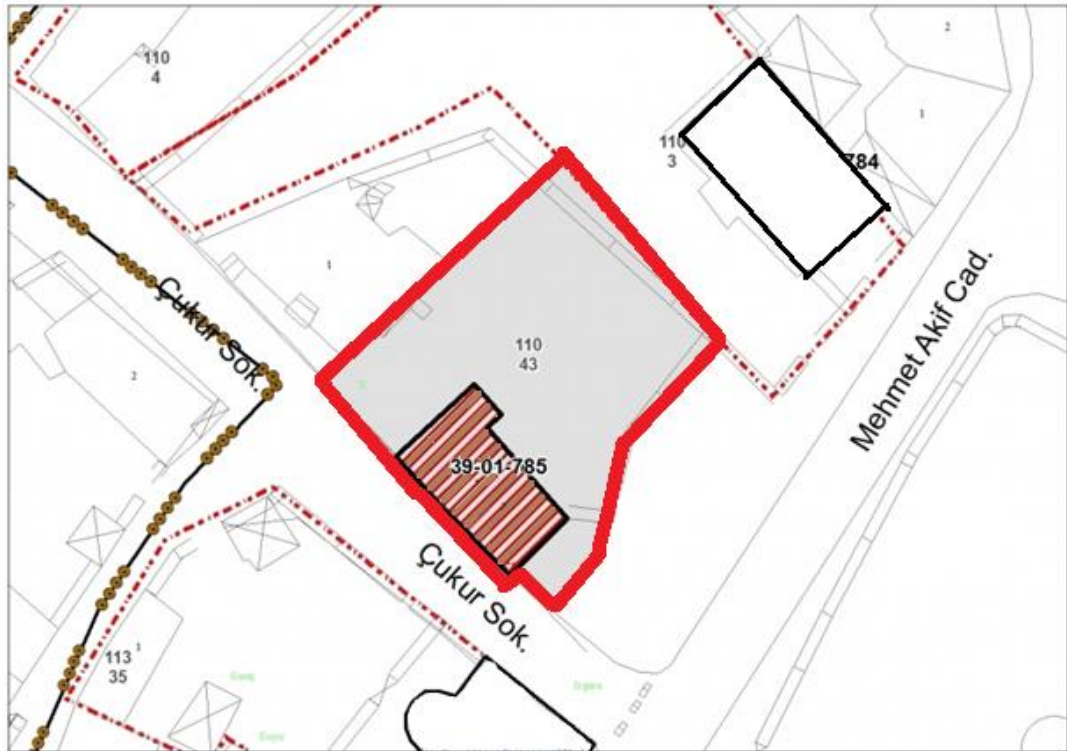
Şekil 4.2 Yapının konumu ve vaziyet planı (Kırklareli Kültür Varlıkları Envanteri)

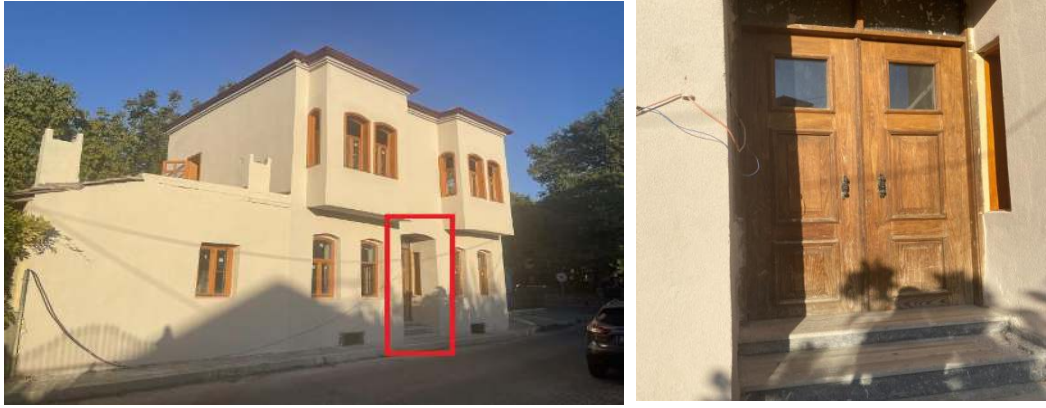
Şekil 4.3 Ana giriş kapısı ve yapının sokak ile bağlantısını sağlayan giriş merdiveni

Kentsel sit alanı içerisinde kalan yapı, Kırklareli Merkez İlçesi, Camiikebir Mahallesi, 110 Ada, 43 Parselde bulunmaktadır. Yapı, Yayla Meydanı'na çıkan Çukur Sokak üzerinde bulunmakta ve tescilli yapı niteliği taşımaktadır. Konut olarak inşa edilmiş olan bu yapı günümüzde de konut işlevinde kullanılmaya devam etmektedir. Yapı, taş ve fırınlanmış tuğla kullanılarak yığma yapım tekniği ile yapılmıştır. Bodrum, zemin ve birinci kattan oluşan yapıya üç basamaklı bir merdivenle yola açılan çift kanatlı ahşap bir kapıdan girilmektedir (Şekil 4.3).

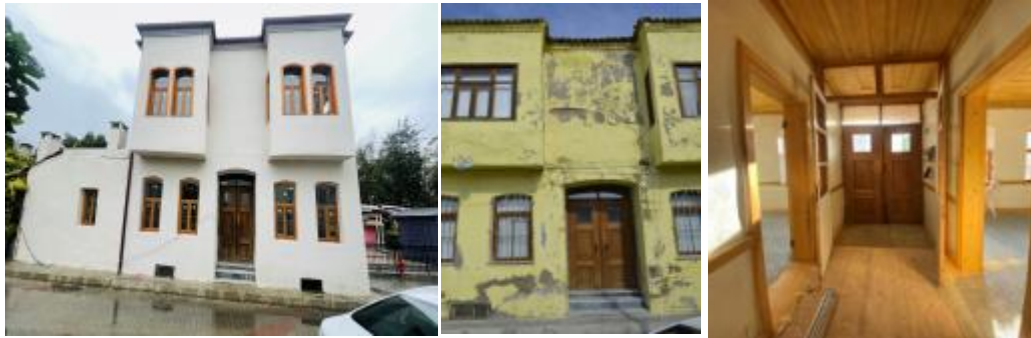
Şekil 4.4 Yapının cumbalı ön cephesinin mevcut durumu (solda), restorasyondan önce ön cephedeki pencere yapıları (ortada) (Ercüment Tekin arşivinden), giriş holü (sağda)

Yola bakan yani binanın ana girişinin bulunduğu cephede birbirine simetrik bir şekilde iki cumba bulunmaktadır (Şekil 4.4). Bu cephede restorasyondan önce zemin kattaki kemerli pencereler özgün haline uyum sağlarken üst kattaki pencereler ise değiştirilerek dikdörtgen ve daha düz yapılı bir hale getirilmiştir. Fakat orijinal halini ne yazık ki muhafaza edememiştir (Şekil 4.4). Giriş kapsının hemen üstünde bulunan pencere ise giriş holünde doğal aydınlatmanın etkisini arttırmak için tasarlanmıştır (Şekil 4.4). Zemin kattaki pencerelerde kullanıcıların kendilerini daha güvende hissetmelerini ve güvenliği sağlamak için demir parmaklıklar kullanılmıştır (Şekil 4.5). Arka ve yan cepheleri oldukça sade bir görünümde olan yapının çatıyla birleşim yerlerinde kat silmesi kullanılmıştır. Yapının dış cephesi restorasyondan önce çimentolu harç ile sıvanmış bir durumdayken günümüzde dekoratif sıvayla sıvanmıştır (Şekil 4.6). Mevcut durumu restorasyon aşamasında olan yapı tam anlamıyla özgünlüğünü koruyamamıştır. Bunun en temel nedeni yapı içerisinde ve dışında kullanıcıların yaptığı müdahaleler sonucu yapının bozunmalara uğramasıdır.

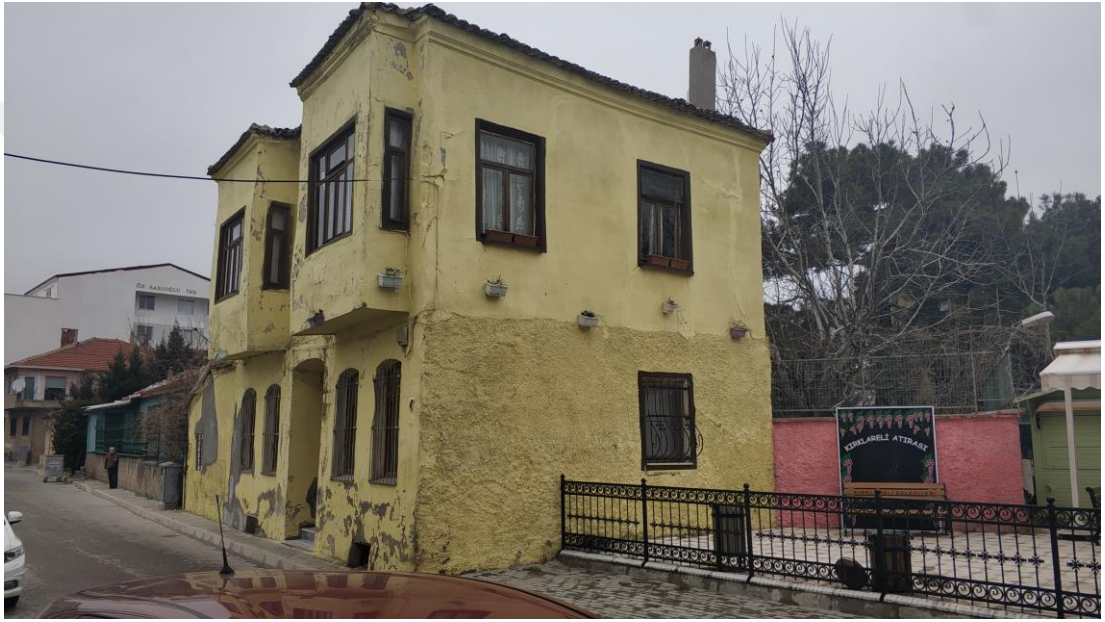
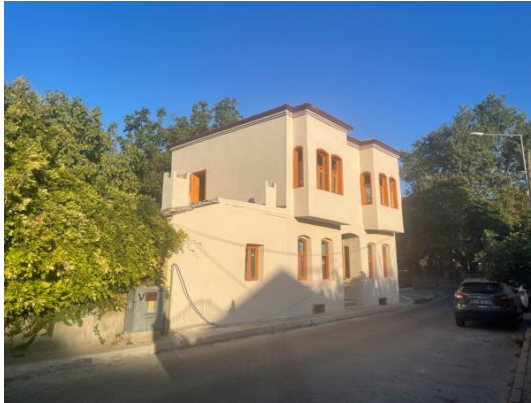
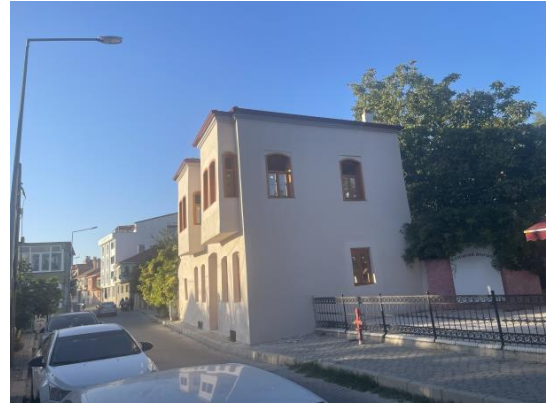
Şekil 4.6 Yapının eski hali ve yeni hali

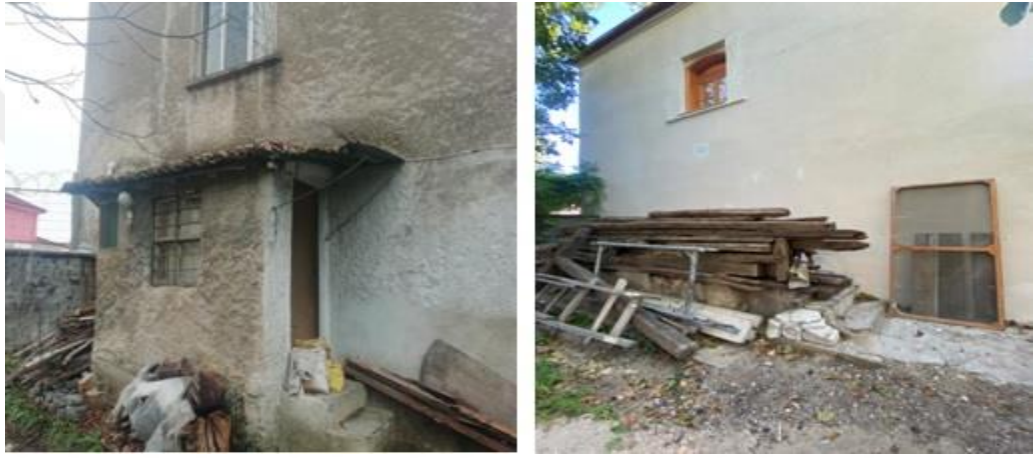
Şekil 4.7 Yapının eski halinde cepheye sonradan eklenen giriş holü (solda) (Ercüment Tekin arşivinden) ve aynı cephenin mevcut hali (sağda).

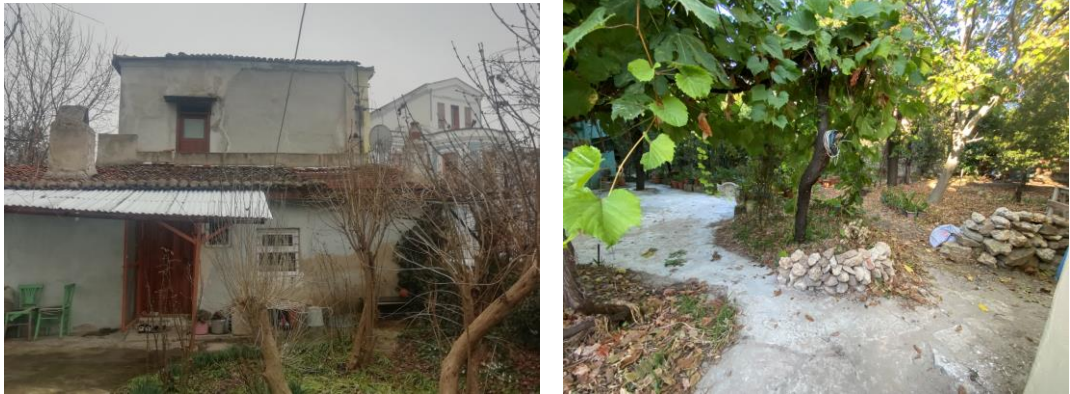
Şekil 4.8 Yapının eski halinde sonradan eklenen mutfaktan bahçeye açılan kapının üzerindeki sundurma (solda) (Ercüment Tekin arşivinden) ve mevcut hali (sağda)

dönüştürülmeye çalışılmıştır. Konutlardan birine ön cephedeki mevcut kapıdan giriş sağlanıyorken diğerine ise arka cepheye sonradan açılan ve şu an kapatılmış olan kapıdan giriş sağlanmıştır. Yapının arka tarafında bulunan merdiven basamakları yapıya daha önceleri açılan arka girişe aittir. Fakat yapının özgün haline aykırı olduğu gerekçesiyle kapı kaldırılarak cephe eski haline getirilmiştir (Şekil 4.7). Aynı şekilde yan cephede bulunan ve mutfak ile bahçeyi birbirine bağlayan kapının üzerine yağmur ve güneşten korunmak için eklenen sundurma, yapının özgün halini bozduğu ve cephede kötü bir görüntüye sebep olduğu için kaldırılmıştır (Şekil 4.8).

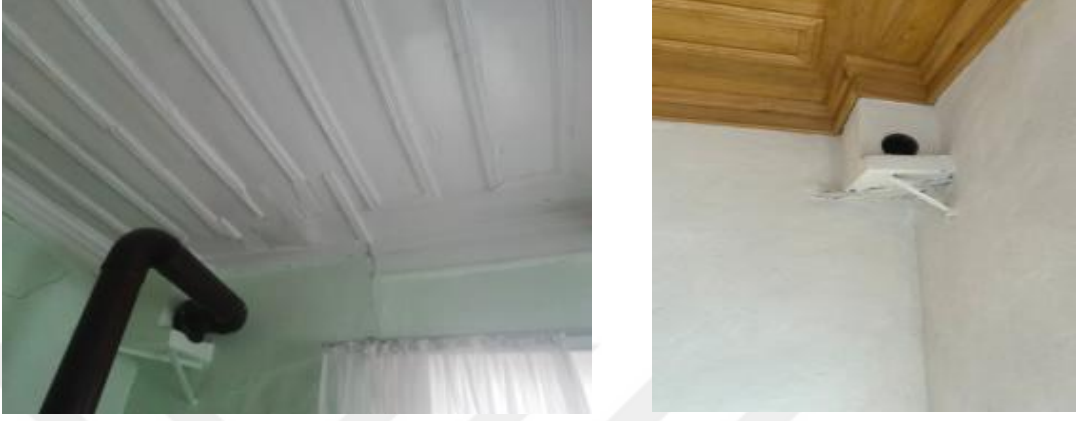
Şekil 4.9 Yapının özgün halinde bulunan bacalardan biri

Yapı yapıldığı dönemde soba ile ısıtıldığı için ilerleyen dönemlerde özgün halindeki bacalara ek olarak başka baca çıkışları yapılmış fakat restorasyon sırasında özgün yapısındaki baca hariç diğer boru çıkışları kapatılmıştır (Şekil 4.9, Şekil 4.10).

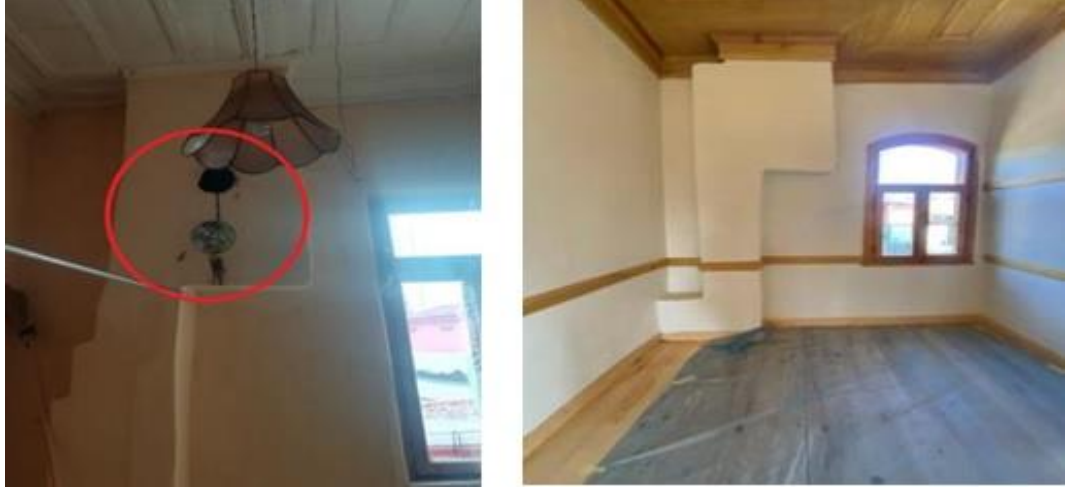
Şekil 4.10 Yapıya sonradan eklenen bacaların mevcut durumu

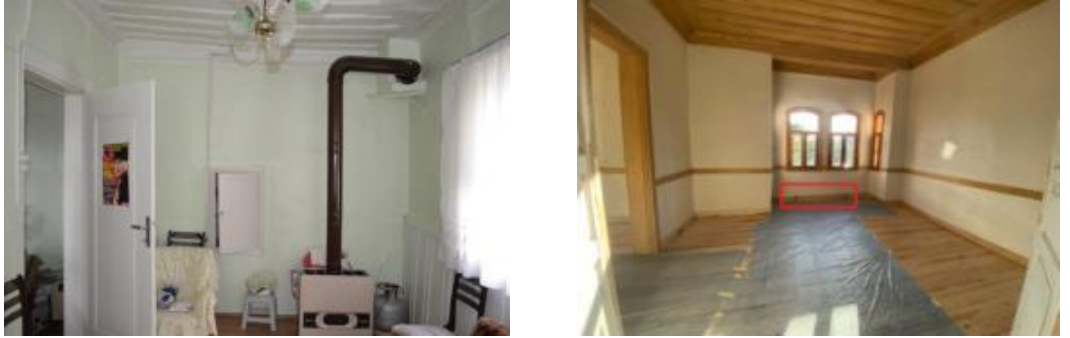
Şekil 4.11 Kullanıcıların, yaşam konforlarını arttırmak amacıyla ısıtma sisteminde yaptığı değişiklik

Ayrıca günümüz koşullarının da etkisiyle kullanıcıların isteği üzerine ısıtma sisteminde kalorifere geçilmiştir. Kalorifer tesisatı pencerelerden gelecek soğuk havayı en aza indirmek için pencerelerin hemen altına çekilmiştir (Şekil 4.11).

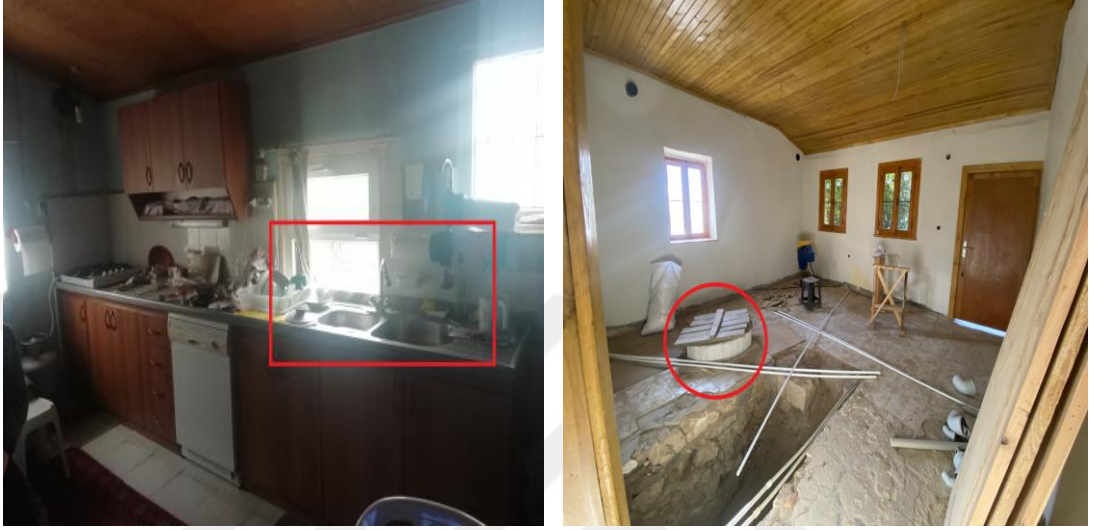
Şekil 4.12 Mutfaktaki su kuyusu restorasyon öncesi (solda) ve sonrası (sağda)

Bina içerisinde bulunan 6-7 metrelik bir suyu kuyusunun bulunduğu mekan ilk yapıldığı dönemde olduğu gibi günümüzde de mutfak olarak kullanılmaktadır. Önceden su ihtiyacı bu kuyudan karşılanıyorken günümüzde modern su tesisatı ile binanın su ihtiyacı giderilmiştir (Şekil 4.12).

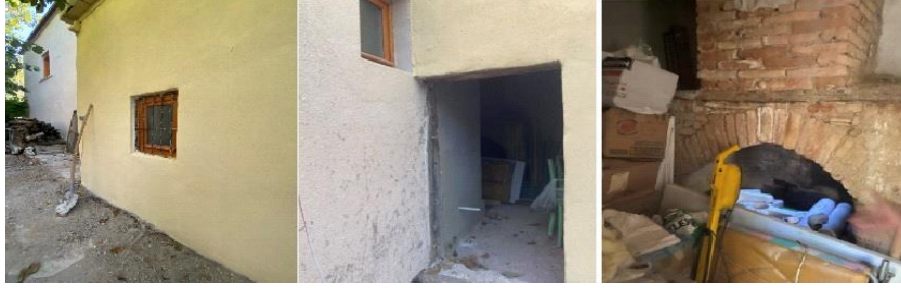
Şekil 4.14 Günümüzde depo olarak kullanılan tandır odası

Yapının bahçe kısmından girilen ve içerisinde pişirme ögesi olarak kullanılan tandırın da bulunduğu mekan önceleri hem odunluk hem de ekmek, yemek vs. işlemleri yapmak için kullanılan mekan günümüzde bu ihtiyaçlara gerek duyulmadığı için konutun deposu olarak kullanılmaktadır (Şekil 4.14).

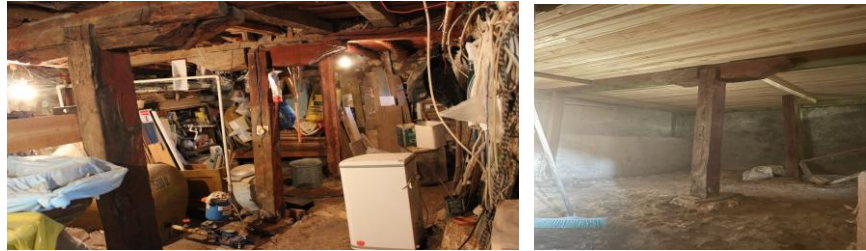
4.15 Bodrum kat eski hali ve bodrum kat yenilenmiş hali

Doğrudan mutfak alanından girişi olan bodrum kat depolama alanı niteliğinde tasarlanmış ve günümüzde de bu işlevde kullanılmaya devam etmektedir. Daha çok kiler olarak kullanılan mekandaki taşıyıcı sistem binanın kullanım ömrünü uzatmak için güçlendirilmiştir (Şekil 4.15). Bu mekan, zemine tamamen gömülü olmadığından yola bakan pencere yardımıyla hem mekanın havalandırılması hem de gün ışığından faydalanması sağlanmıştır. (Şekil 4.17).

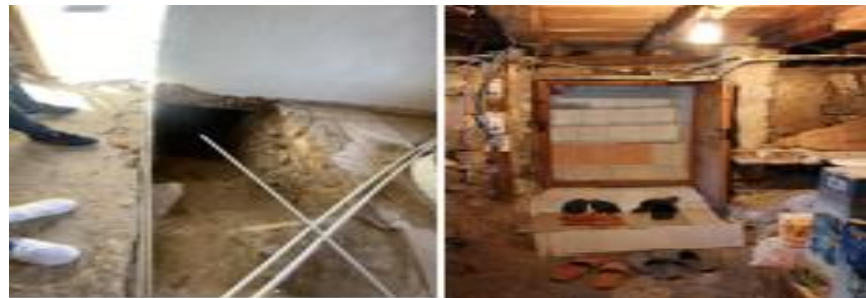
Şekil 4.16 Bodrum kat ve mutfak bağlantısı

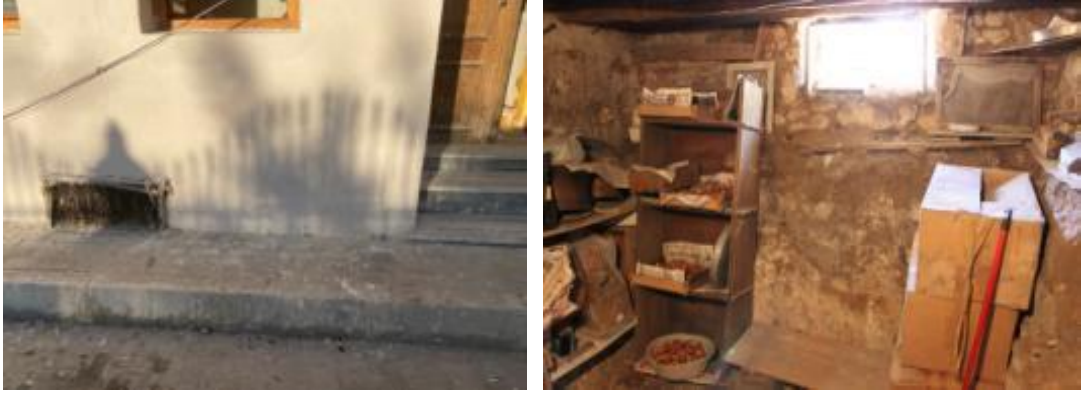
Şekil 4.17 Bodrum katın sokağa bakan penceresi

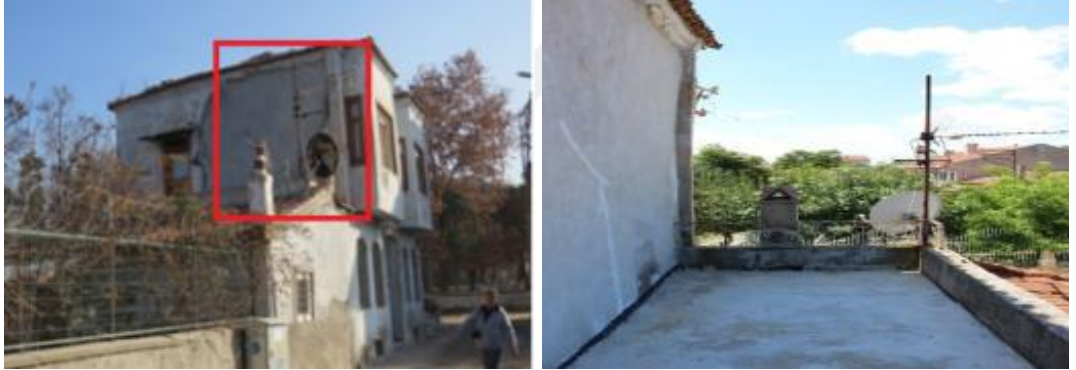
Şekil 4.18 Terasta görüntü kirliliğine sebep olan nesneler ve terasın önceki durumu

Birinci kattan ulaşımı sağlanan teras çatıdaki anten gibi cephede çirkin görüntü oluşturan öğeler kaldırılarak teras zemini ahşap görünümlü seramik ile kaplanmıştır. Böylece daha estetik bir görüntü elde edilerek binanın çevreye verdiği görüntü kirliliğinin önüne geçilmiştir (Şekil 4.18, Şekil 4.19).

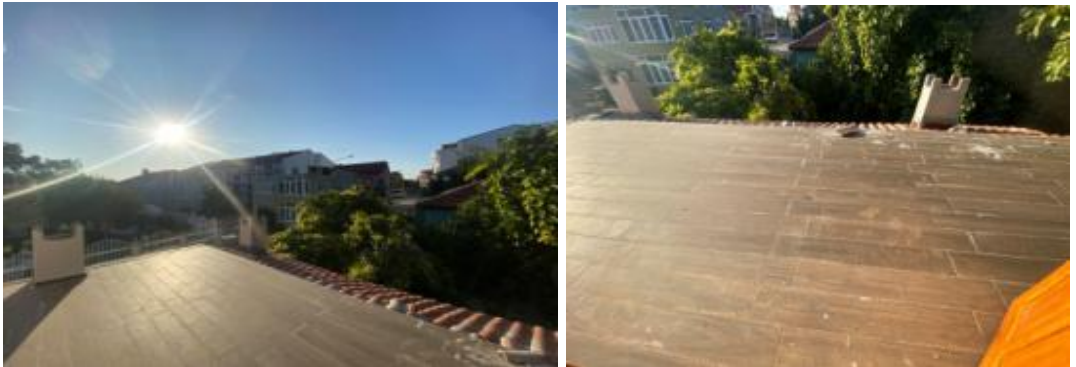
Şekil 4.19 Terasın modern malzemelerle yenilenmiş hali

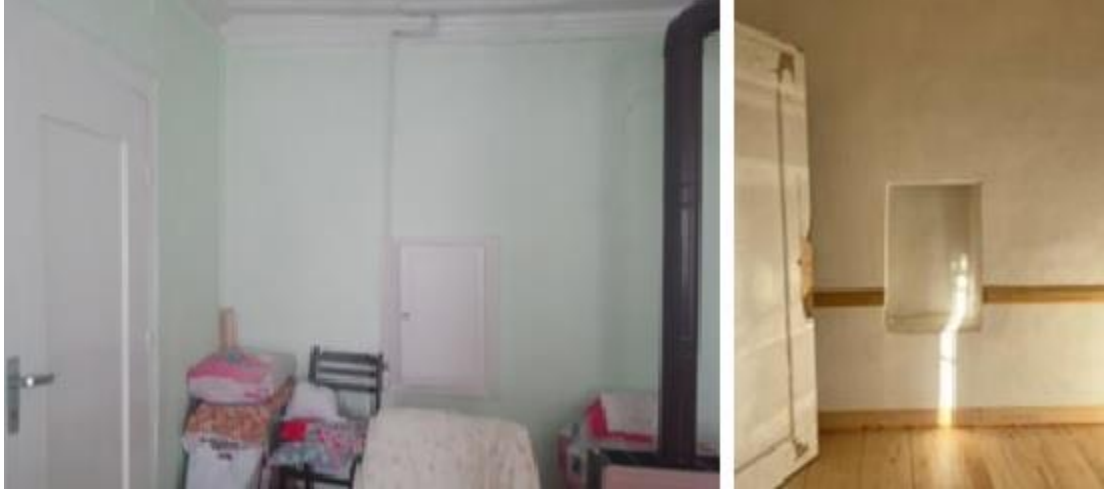
Şekil 4.21 Önceden dolaba çevrilen oda içerisindeki niş (solda) (Ercüment Tekin Arşivinden) ve günümüzde bu alan özgün haline dönüştürülmüştür (sağda)

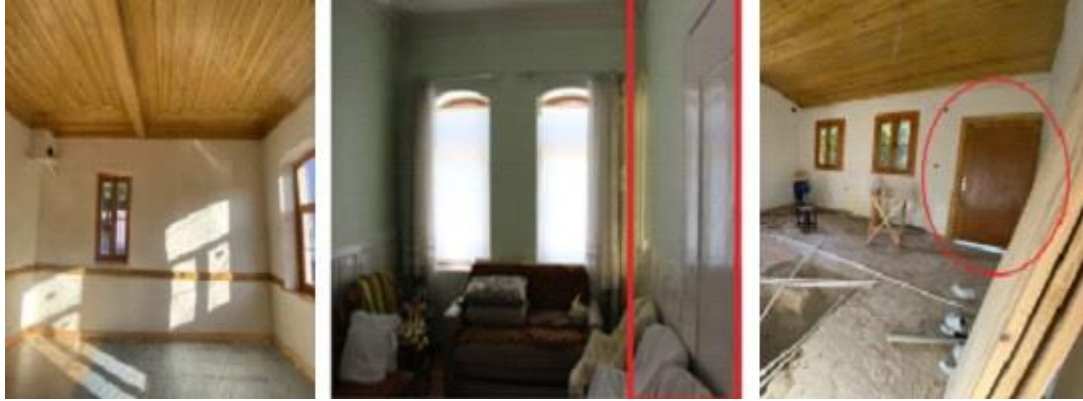
Şekil 4.22 Oda, odanın bir dönem kapatılan kapısı ve mutfağın yan bahçeyle bağlantılı olan kapısı

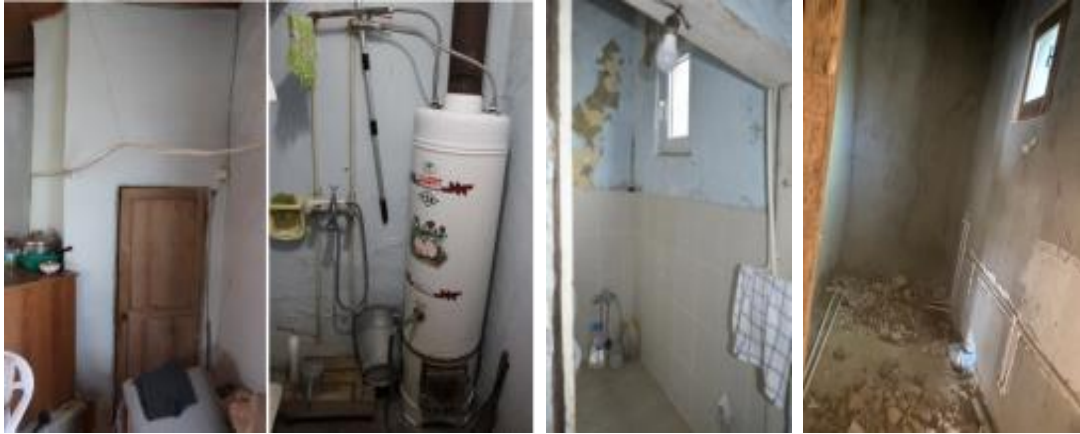
Şekil 4.24 Restorasyondan önce alt konutun banyosu (solda), üst konutun wc-banyosu (ortada) ve yapının wc-banyosunun mevcut tesisat sistemi (sağda) (Ercüment Tekin'den geliştirilmiştir.)

Yapı günümüzdeki kullanımından önce mutfak, banyo ve wc mekanlarında oldukça müdahalelere maruz kalmıştır (Şekil 4.23). Öncelikle üst kattaki konutun banyo-wc ihtiyacını karşılamak için konutun giriş holüyle bağlantılı ve çok küçük olarak sonradan eklenen bir mekan oluşturulmuştur. Alt kattaki konutun banyo ihtiyacı mutfağın köşesinde sonradan eklenen duvarlarla oluşturulmuş oldukça küçük bir mekanken konutun wc ihtiyacı özgün halinde olduğu gibi altında foseptik çukuru olmasından dolayı merdiven altında tasarlanmıştır. Günümüzde kullanımı zor olduğu için bu foseptik çukuru artık kullanılmamaktadır. Bunun yerine atık su tesisatı çekilerek şehrin kanalizasyon sistemine bağlantı sağlanmıştır. Banyo olarak tasarlanan derme çatma mekan ise kaldırılmış ve merdiven altında wc ve banyo ihtiyacı tek bir mekanda çözümlenmiştir (Şekil 4.24).

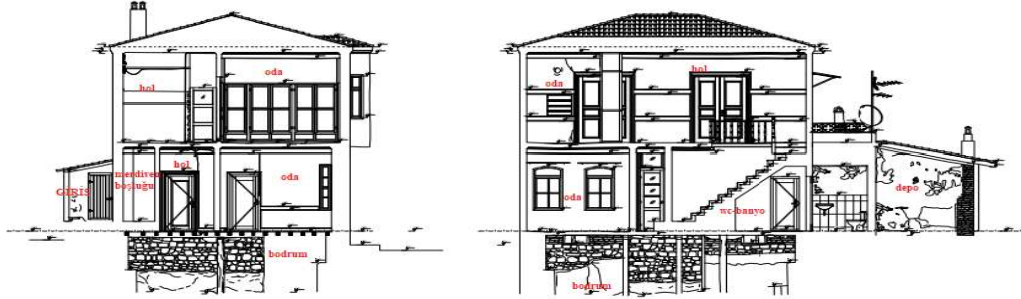
Şekil 4.26 Yapının önceki durumuna ait bina kesitleri (Ercüment Tekin)

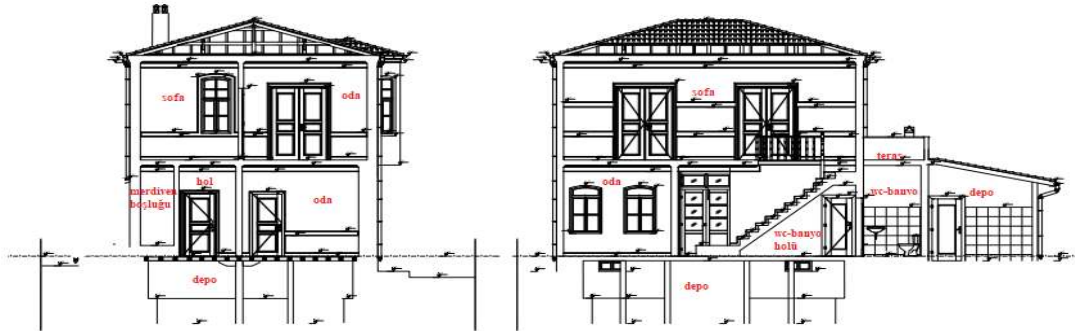
Şekil 4.27 Yapının mevcut durumuna ait bina kesitleri (Ercüment Tekin)

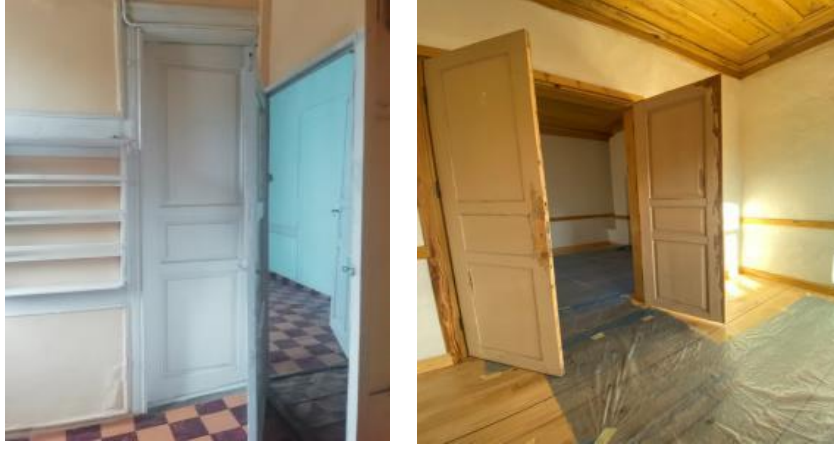
Şekil 4.28 Restorasyondan önce odanın sofaya açılan kapısı (solda) (Ercüment Tekin Arşivinden) ve kapının mevcut durumu (sağda)

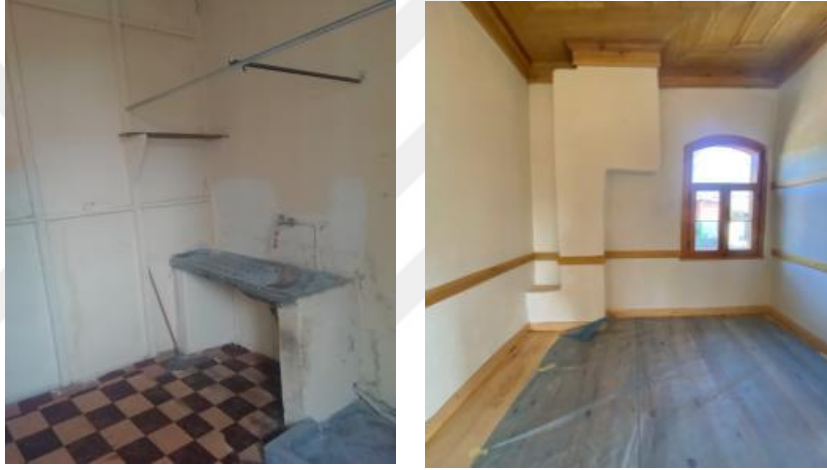
Şekil 4.29 Kullanıcıların yapının sofa mekanında üst katta oluşturulan konut için sonradan yaptığı mutfak (solda) (Ercüment Tekin Arşivinden) ve günümüzde özgün haline dönüştürülen sofa (sağda)

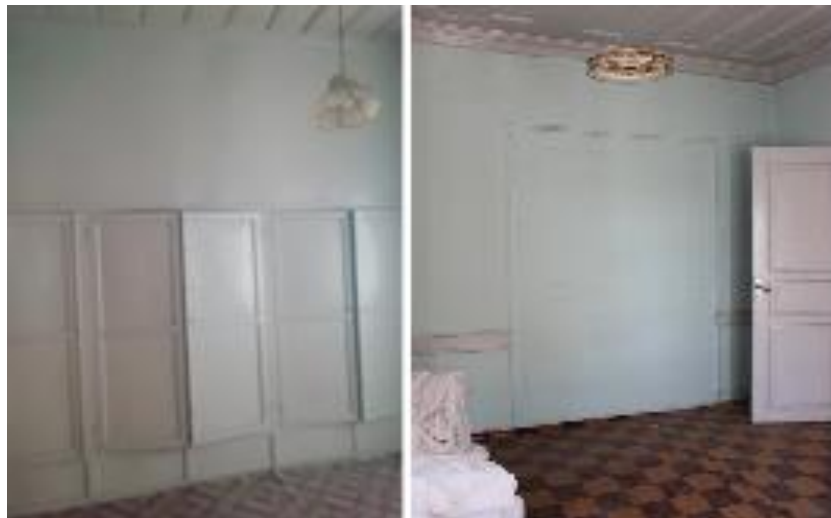
Şekil 4.30 Restorasyondan önce yapılan yüklüğün önden ve arkadan görüntüsü (Ercüment Tekin Arşivinden),

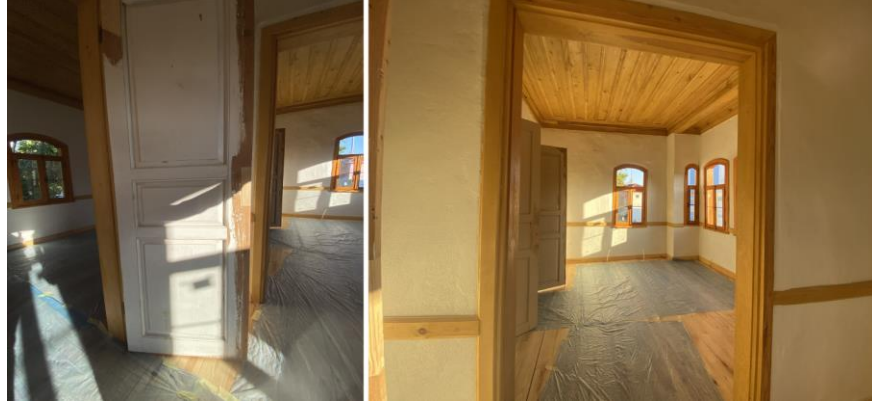
Şekil 4.31 Yapının günümüzde özgün haline dönüştürülen ve iki oda arasındaki geçişi sağlayan kapısı

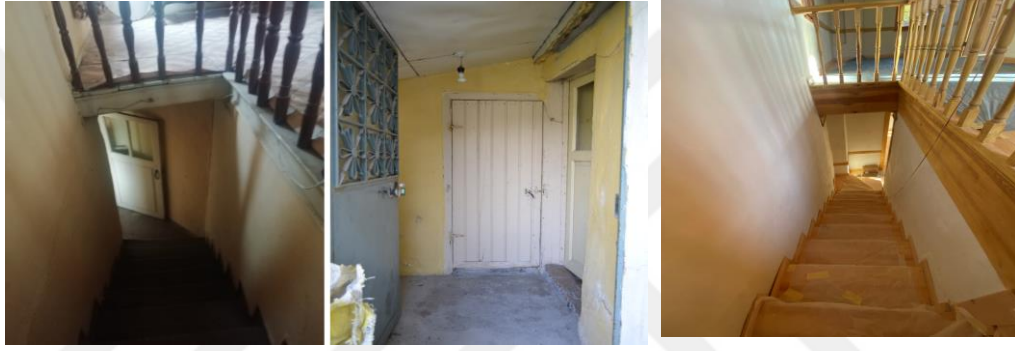
Şekil 4.32 Restorasyondan önce yapının kat merdiveni ve giriş holü (solda)(Ercüment Tekin Arşivinden), yapının günümüzde özgün haline dönüştürülen kat merdiveni (sağda)

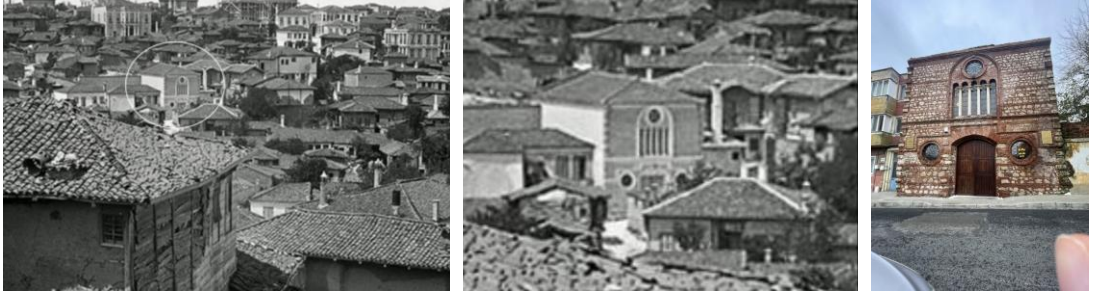
Şekil 4.36 Yapının eski hali (Toptaş, 2012) ve yapının mevcut hali (sağda)

Kırklareli geleneksel yapılarından biri olan Kırklareli Sağlık Tarihi Evi, Kırklareli kentsel sit alanı içerisinde Yapraklı Mahallesi, 252 Ada, 11 Parselde Namazgah Caddesi üzerinde bulunmaktadır (Şekil 4.35). Dış görünüşü bir ibadethane yapısına benzemesine karşın araştırmalara göre yapının şarap depolama alanı olarak tasarlandığı düşünülmektedir. Tam olarak ne zaman inşa edildiği bilinmeyen yapının Cumhuriyetten sonra, tapu ve kadastral çalışmalar sonucu depo işleviyle tescil edildiği bilinmektedir. İkinci Dünya Savaşı sırasında askeri depo olarak kullanılan yapı 1944 yılından sonra çevredeki hayvan sahipleri tarafından saman depolama alanı olarak kullanılmıştır. 2015 yılında ise restorasyon çalışmaları tamamlanan ve sanat galerisi olarak hizmete sunulan yapı, günümüzde sağlık müzesi işleviyle kullanılmaktadır (Şekil 4.36).

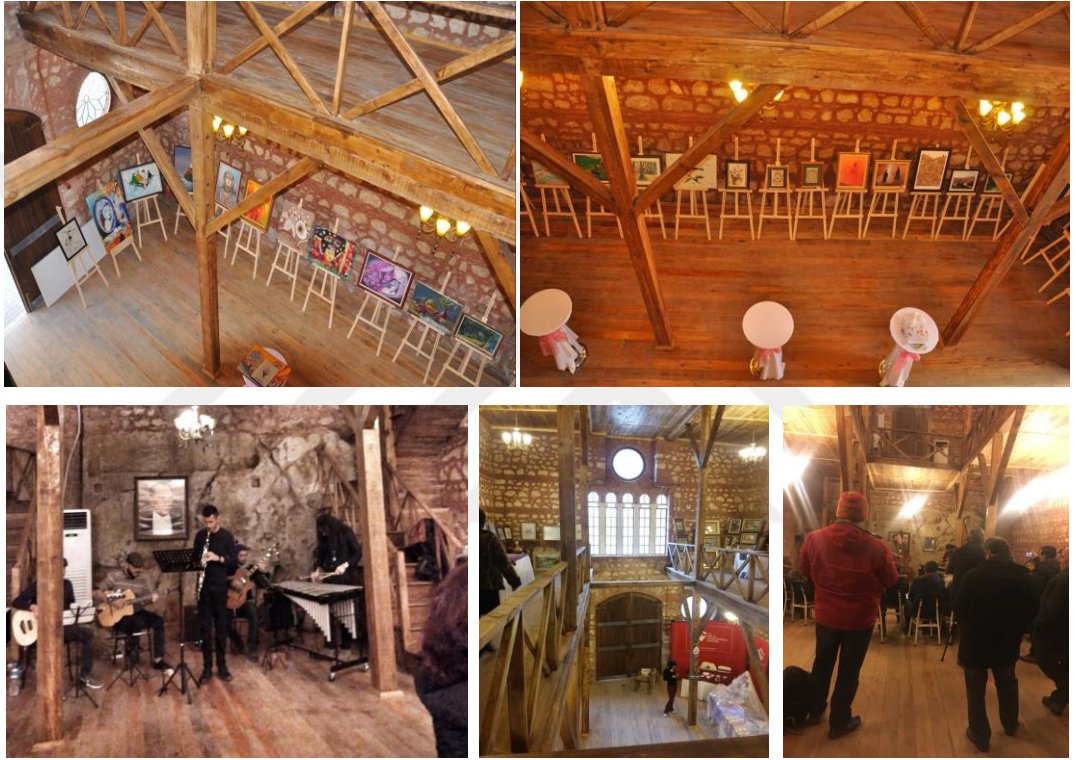
Şekil 4.37 Yapının sanat galerisi olarak kullanımı (Erdem, 2018).

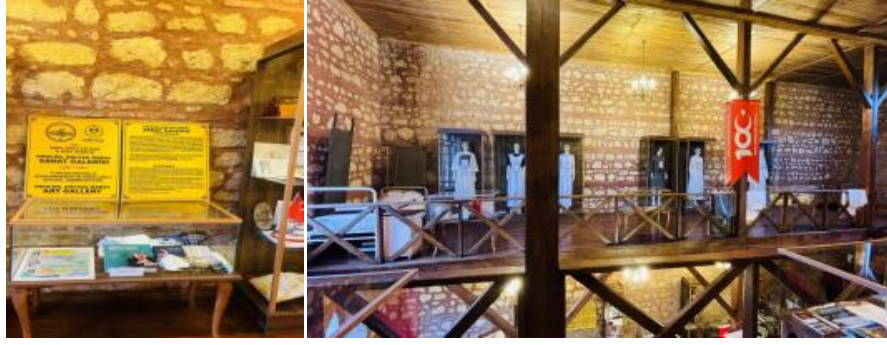
Şekil 4.40 Yapıda kullanılan malzeme ve yapım tekniği

Yapı kesme taş, fırınlanmış tuğla ve ahşap kullanılarak yığma yapım tekniği ile iki katlı bir bina olarak inşa edilmiştir (Şekil 4.40). Yapının özellikle arka duvar ve döşemesi incelendiği zaman sert bir zemin üzerinde kayaların oyulması ile yerleşiminin sağlandığı görülmektedir (Şekil 4.41). Ön ve arka cephede kot farkının oluşmasına sebep olan bu durum yapıya iki farklı kattan giriş yapmayı sağlamıştır (Şekil 4.42). Fakat günümüzde hem ihtiyaç duyulmayışından hem de güvenlik açısından girişlerden biri kullanılmamaktadır. Ön cephedeki giriş, cadde üzeri olmasından dolayı sirkülasyonu daha yoğundur ve kullanıcılar tarafından aktif olarak kullanılan giriştir. Bu giriş aynı zamanda yapının özgün halinde de ana girişini oluşturmaktadır. Bu nedenle danışma hemen bu kapının yanındadır. Yapının arka cephesinde bulunan ve üst kattan yapıya girişi sağlayan giriş ise depo işlevindeyken yapının üst katına girişi kolaylaştırmak maksadıyla yapılmış olduğu düşünülmektedir. Günümüzde depo işlevinden çıkarılan yapının bu girişi, artık ihtiyaç duyulmadığı için kapatılmıştır.

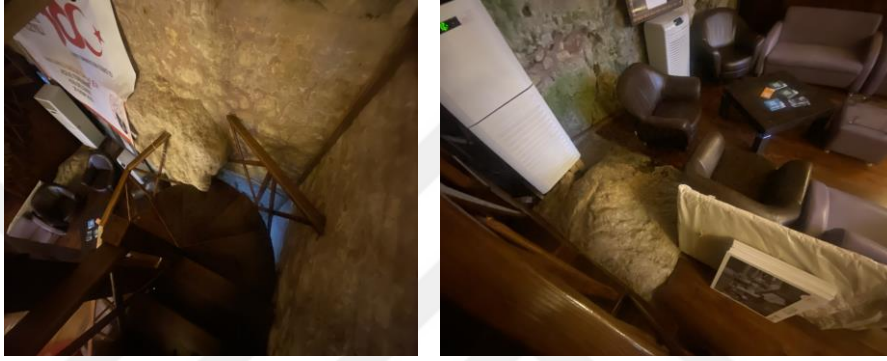
Şekil 4.41 Yapının oyulan kaya zemininden kalıntılar

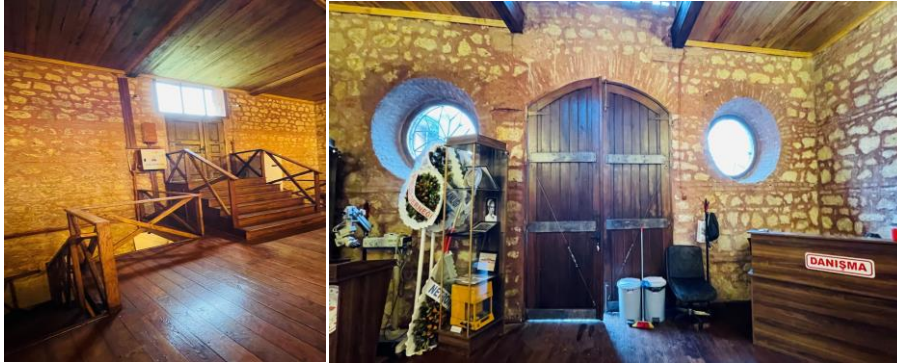
Şekil 4.42 Yapının birinci kat girişi ve yapının zemin kat girişi

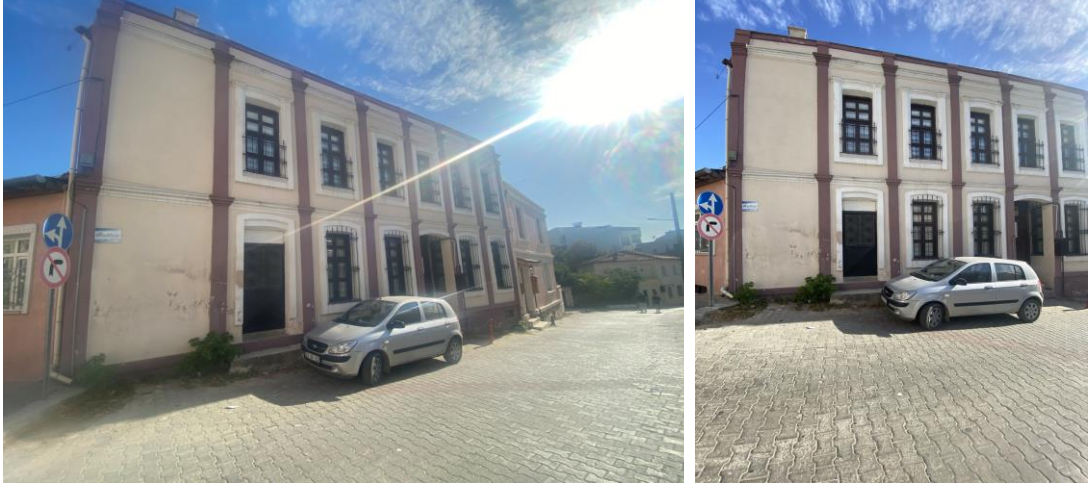
Şekil 4.48 Yapının ön cephesi

Kentsel Sit Alanı içerisinde bulunan tescilli yapı, Camiikebir Mahallesi, 88 Ada, 22 Parselde bulunmaktadır. Yayla Caddesi ve Fuat Umay Sokağı'nın kesişiminde bulunan yapının en geniş cephesi aynı zamanda ön cephesi olan Fuat Umay Sokağı'na bakan cephedir (Şekil 4.48). Özgün hali konut olarak tasarlanan yapı günümüzde de konut olarak kullanılmaya devam etmektedir. Yapı bodrum, zemin ve birinci kattan oluşmaktadır. Zaman içerisinde farklı kullanıcıların müdahalelerine maruz kalan yapı günümüzde restore edilerek özgün haline getirilmeye çalışılmıştır.

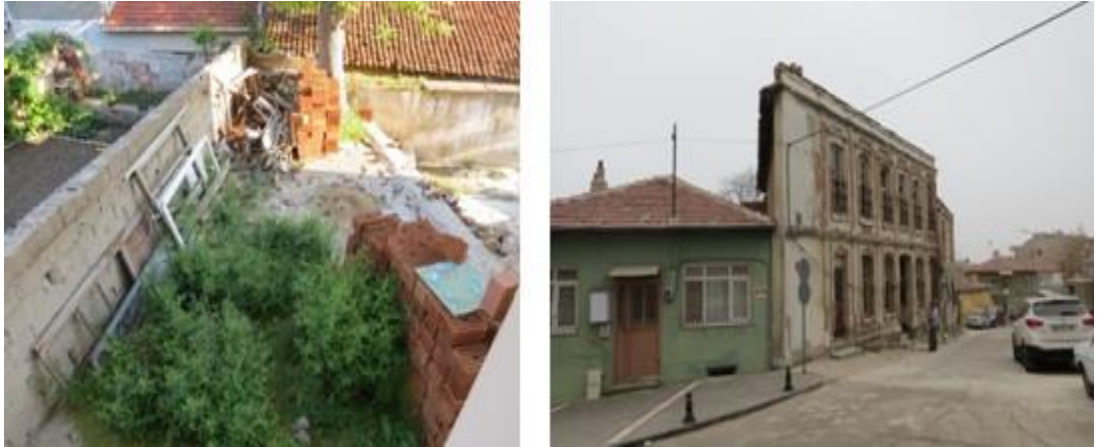
Şekil 4.49 Yapının arka bahçesi ve yapının eski durumu

Bitişik nizam olan yapının arka bahçesine ulaşım bodrum kattan sağlanmaktadır. Tuğla kemerli pencereleri ve tuğla örgülü dış duvarları yapının kimlik özelliklerinden birini oluşturmaktadır. Ahşap karkas sistemle moloz, tuğla ve ahşap malzeme kullanılarak inşa edilen yapı Rum mimarisinin özelliklerin yansıtmaktadır. İlk kullanıcıları Rum olan yapı Türk kullanıcılar tarafından kullanılmaya başlandığında bir takım değişikliklere maruz kalmıştır. Yakın zamanda şu an ki kullanıcıları tarafından restore edilen yapı tekrar özgün mimarisine kavuşmuştur.

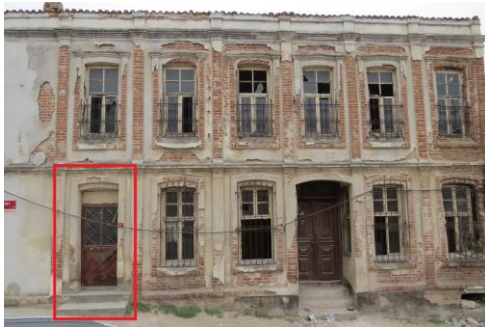
Şekil 4.52 Yapıya sonradan eklenen giriş kapısı (Tayfur Subaş Arşivinden)

Binanın Fuat Umay Sokağı'na bakan cephenin sol tarafındaki pencere yerine kapı yapılarak ikinci konuta ana giriş sağlanmıştır (Şekil 4.52). İki konutun birbirine geçişini önlemek amacıyla özgün halinde zemin kattan birinci kata ulaşımı sağlayan merdiven kırılmıştır. Böylece zemin katta ve birinci katta iki ayrı konut oluşturulmuştur.

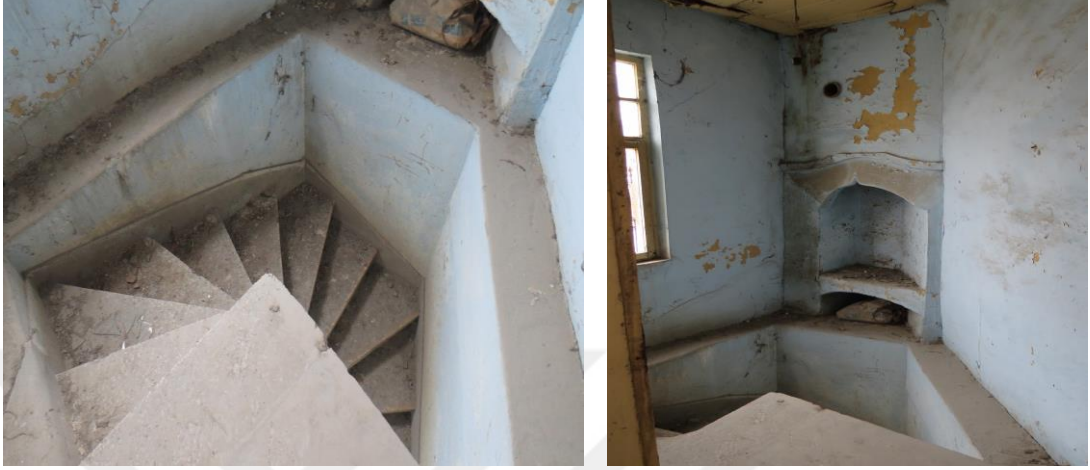
Şekil 4.53 Yapıya sonradan eklenen merdiven (Tayfur Subaş arşivinden)

Mevcut durumda ise üst kattaki konut için açılan kapı kullanıma kapatılarak bu konut için sonradan eklenen merdiven (Şekil 4.53) kaldırılarak aşağı oda genişletilmiş ve yukarı katta bir oda oluşturulmuştur (Şekil 4.54).

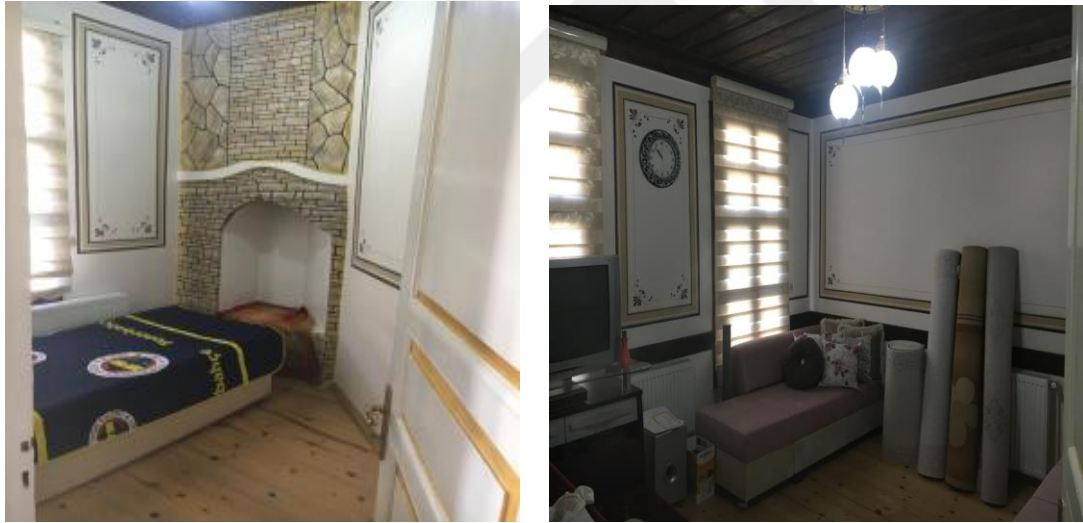
4.54 Eklenti merdiven alanının mevcut durumu (Tayfur Subaş arşivinden)

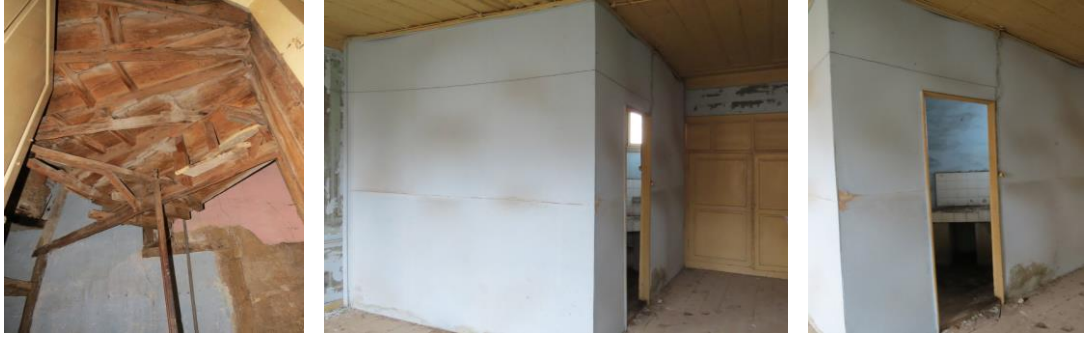
Şekil 4.55 Yapının önceden kapatılmış olan merdiveni ve bu merdivenin üstünde yapılan mutfak (Tayfur Subaş arşivinden)

Ayrıca üst kattaki konutun mutfak ihtiyacı kapatılan merdivenin üzerine konroplak bölme duvar kullanılarak üçgen şeklinde kullanımı çok da elverişli olmayan bir mekan ile sağlanmıştır (Şekil 4.55). Mevcut durumda ise kapatılmış olan merdiven onararak tekrardan kullanıcılara hizmet vermeye başlamıştır. Eklenti olan mekanlar da bu doğrultuda kaldırılarak üst kattaki sofa özgün haline dönüştürülmüştür (Şekil 5.56).

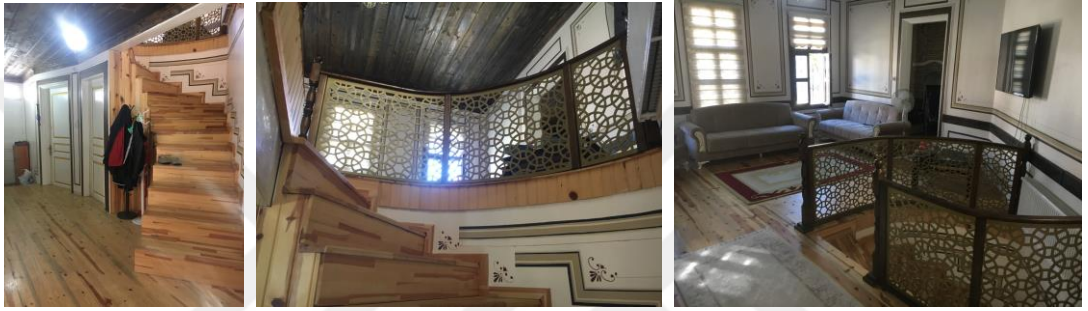
Şekil 4.56 Yakın zamanda tekrar kullanıma açılan merdiven ve sofa

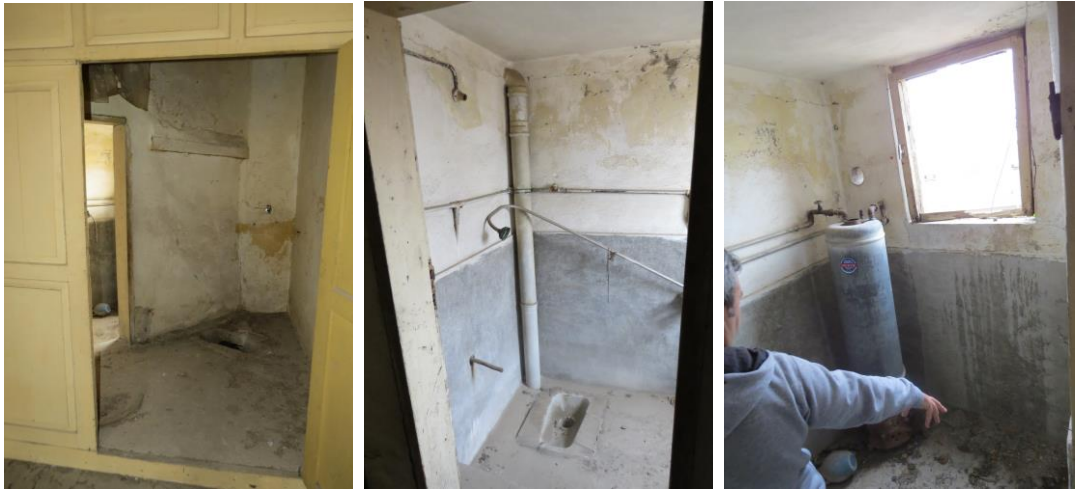
Şekil 4.57 Üst katta ki hol ve banyoya yapılmış olan müdahaleler (Tayfur Subaş arşivinden)

Yine restore edilmeden önce üst kattaki konutun üçgen şeklindeki holü içerisinden girilen tuvaleti banyo olarak kullanılmışken üçgen şeklindeki odaya bir tuvalet taşı konularak bu oda evin tuvaleti olarak kullanılmıştır (Şekil 4.57). Günümüzde ise bu mekanlar kullanıcıların ihtiyaçları doğrultusunda yeni işlevler kazanmıştır (Şekil 4.58).
