**GELENEKSEL YAPILARIN KULLANIM SONRASI  
DEĞERLENDİRİLMESİ: KIRKLARELİ  
YAYLA MAHALLESİ ÖRNEĞİ**

DİCLE ÜNİVERSİTESİ LİSANSÜSTÜ EĞİTİM-ÖĞRETİM VE SINAV  
YÖNETMELİĞİNİN BİR PARÇASI OLARAK  
MİMARLIK ANA BİLİM DALINDA  
YÜKSEK LİSANS TEZİ  
OLARAK HAZIRLANMIŞTIR

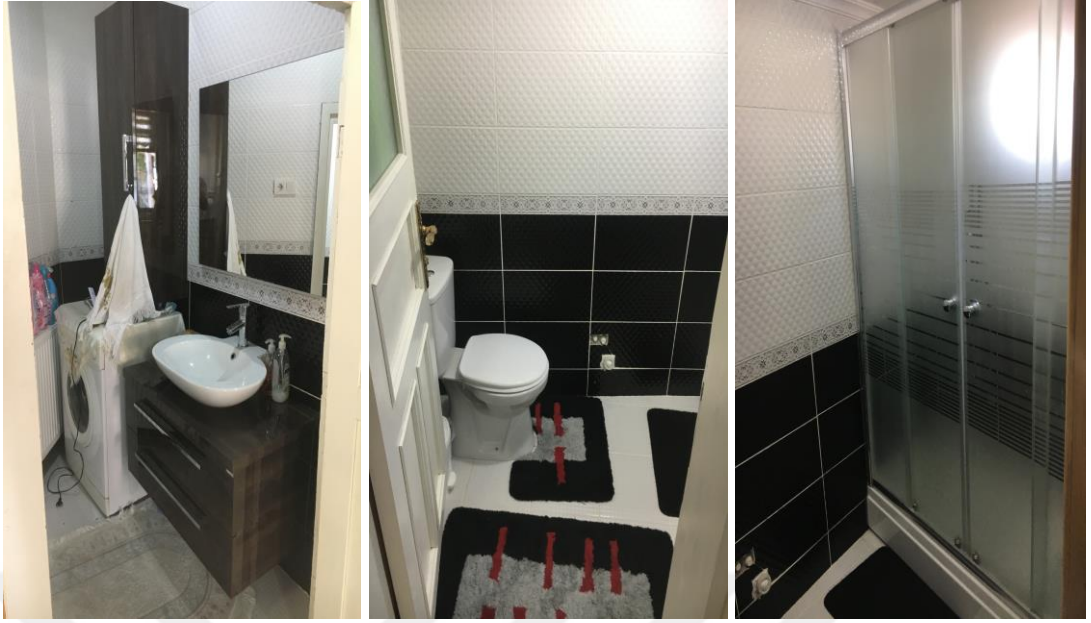
Şekil 4.58 Mevcutta çamaşır odasına çevrilmiş olan hol ve birinci kattaki banyonun günümüz ihtiyaçlarına göre düzenlenmiş hali

Yine restore edilmeden önce üst kattaki konutun üçgen şeklindeki holü içerisinden girilen tuvaleti banyo olarak kullanılmışken üçgen şeklindeki odaya bir tuvalet taşı konularak bu oda evin tuvaleti olarak kullanılmıştır (Şekil 4.57). Günümüzde ise bu mekanlar kullanıcıların ihtiyaçları doğrultusunda yeni işlevler kazanmıştır (Şekil 4.58).

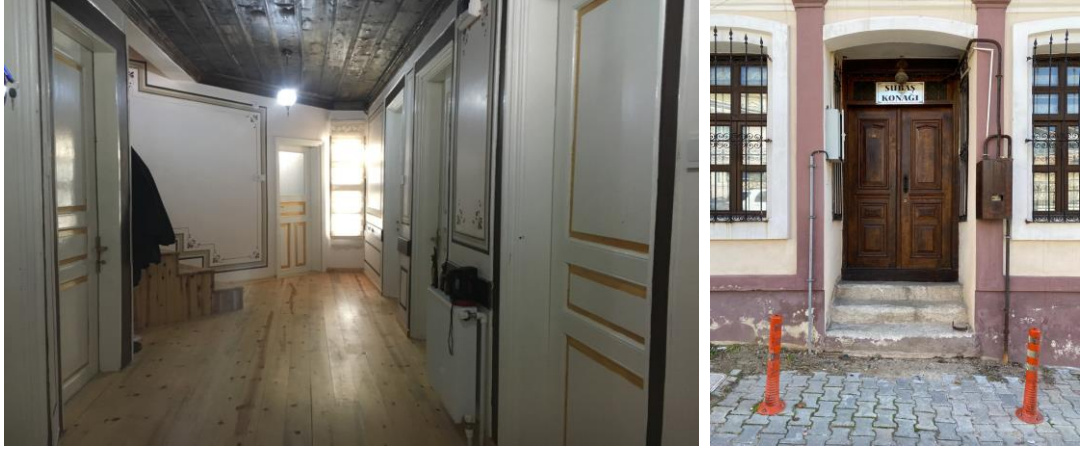
Şekil 4.59 Ana giriş holü ve ana giriş kapısı

Zemin kattaki konuta yapının özgün durumundaki ana girişten birkaç basamak çıktıktan sonra girilerek ulaşılmaktadır (4.59). Ana giriş holünden (4.59) geçtikten sonra geniş bir sofa ile değer iç mekanlara ulaşım sağlanmaktadır. Restorasyondan önce sofada bulunan merdiven üst kata kapatılmıştır. Fakat bodrum kat ile bağlantısı kesilmemiştir. Doğal olarak hem bodrum kat hem de arka bahçe bu kattaki kullanıcılara hizmet vermiştir. Fakat birinci kattaki konutun bodrum kat ile bağlantısı sağlanamadığı için arka bahçe bu konut kullanıcıları tarafından kullanılmamıştır. Ana girişin hemen solunda bulunan oda ise restorasyondan önce yukarı kattaki konuta eklenen merdivenden ötürü özgün halindeki ebatlarına göre küçülmüştür. Daha sonra merdiven kaldırılarak bu oda tekrar özgün ebatlarına dönüştürülmüştür. Mutfaktaki pişirme ögesi olarak tasarlanan ocak, yapının özgün tasarımında da bu mekanın mutfak olarak tasarlandığını göstermektedir (Şekil 4.60). Fakat yukarı birinci katta bulunan şömine gibi bu öğede artık ihtiyaç duyulmadığından kullanılmamaktadır (Şekil 4.60). Kullanıcıların depolama ihtiyaçları özgün halinde gömme dolaplar ve geniş bodrum katı ile sağlanmıştır. Ancak günümüzde depolama alanlarına olan ihtiyaç arttığından mekanlara sonradan yapılan dolaplarla bu ihtiyaç giderilmeye çalışılmıştır (Şekil 4.61). Yapının ısıtma ihtiyacı ise eskiden sobayla sağlanıyorken günümüzde çağın gereklerine uygun olan kalorifer sistemi ile sağlanmaktadır (Şekil 4.61).

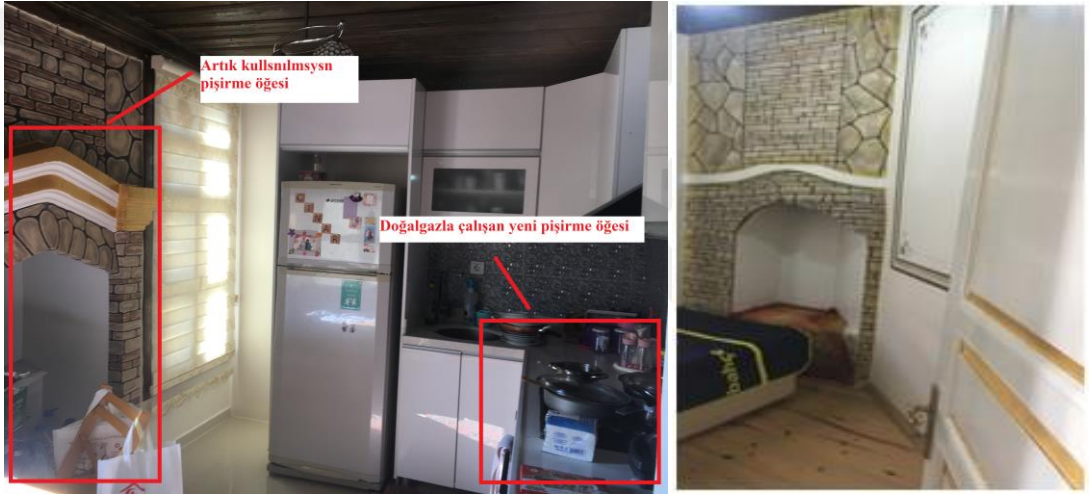
Şekil 4.60 Pişirme öğeleri ve kullanılmayan şömine

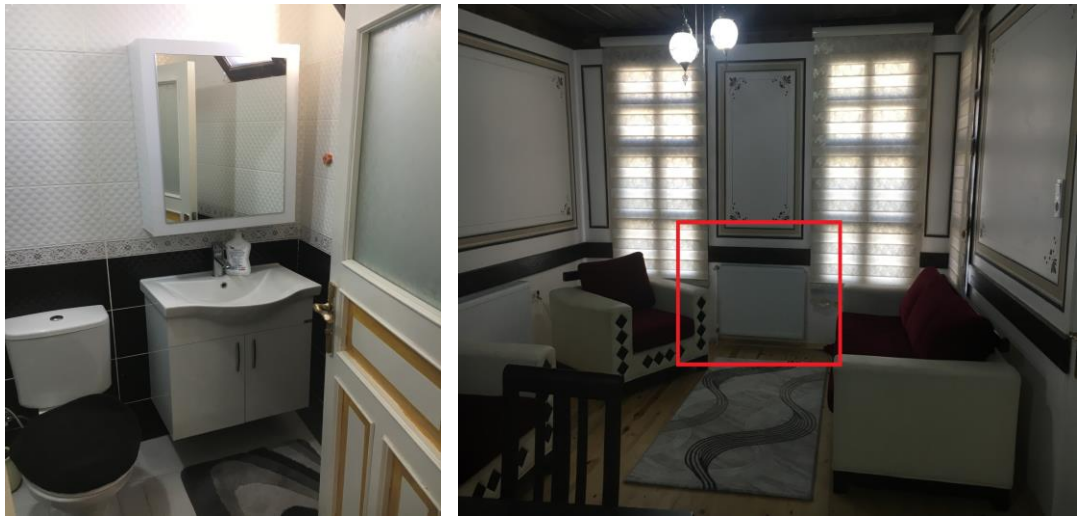
Şekil 4.61 Banyoya eklenen dolap (solda), ısıtmada kullanılan kaloriferlerden biri (sağda)

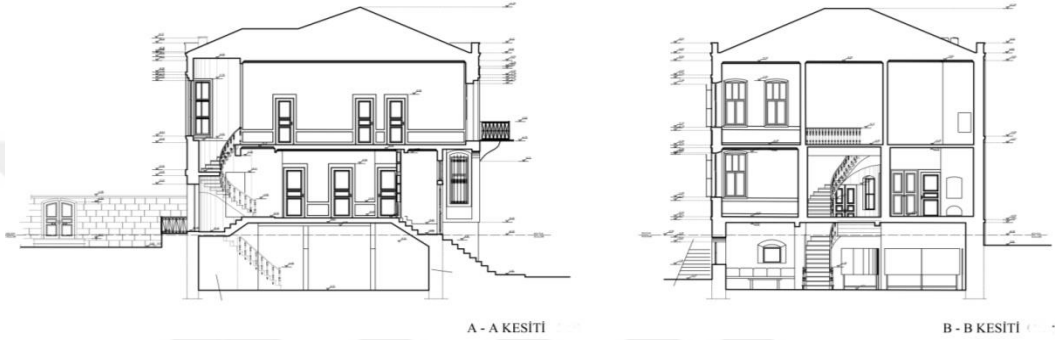
Şekil 4.65 Restorasyondan sonra yapının kesitleri (Ercüment Tekin'in arşivinden)

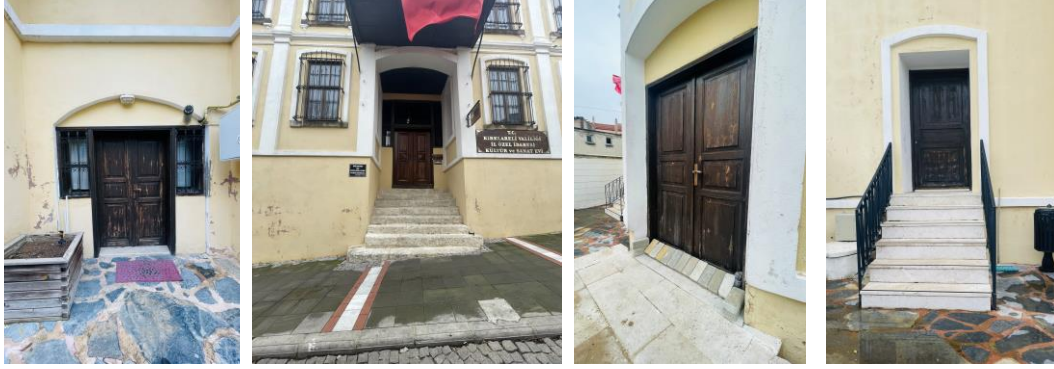
Şekil 4.67 Yapının bodrum girişi, ana girişi, bahçeden giriş girişi ve servis girişi

Yayla Meydanı Sokak üzerinde bulunan yapı ahşap karkas sistemle yapılmış bodrum, zemin ve birinci kat olmak üzere toplam 3 kattan oluşmaktadır. Ana girişi binanın kuzeydoğu cephesinden yani Yayla Meydanı Sokak üzerinden sağlanmaktadır. İç sofalı plan tipinde olan yapının 4 farklı girişi bulunmaktadır (Şekil 4.67). Bunlar: Bodrum girişi, ana giriş, bahçe girişi ve servis girişidir. Bahçe girişi şu an ki işlevinde aktif olarak kullanılmamaktadır. Yapı işlevi gereği giriş ve çıkış olmak üzere yönlendirilmiştir. Ana girişten gelen ziyaretçiler zemin ve birinci kattaki sergi odalarını gezdikten sonra bodrum kattaki sergi alanını dolaşıp çıkışa

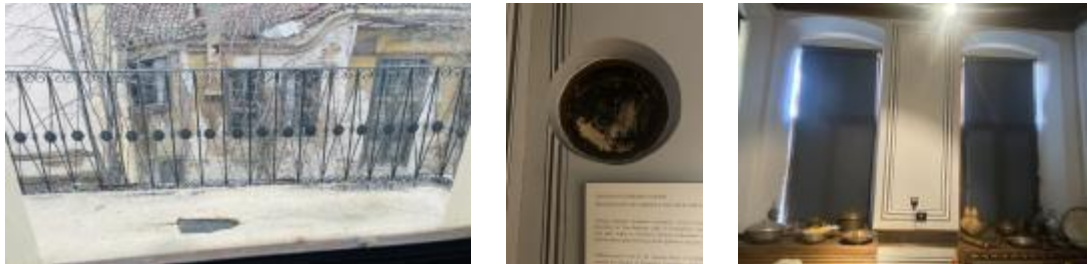
Şekil 4.69 Kullanıma kapatılan balkon ve ışığı engellemek için pencerelere yapılan müdahaleler

Yapının diğer birçok geleneksel Kırklareli yapılarında olduğu gibi içeri doğru çekilen ana girişin hemen üstünde bulunan balkon yapısı önceki kullanımında aktifken günümüz kullanımında kullanıcılara kapatılmıştır (Şekil 4.69). Cephede simetrik olarak düzenlenen pencereler içerideki malzemelerin ışıktan korunması için kalın store perdeler ile kapatılmıştır (Şekil 4.69).

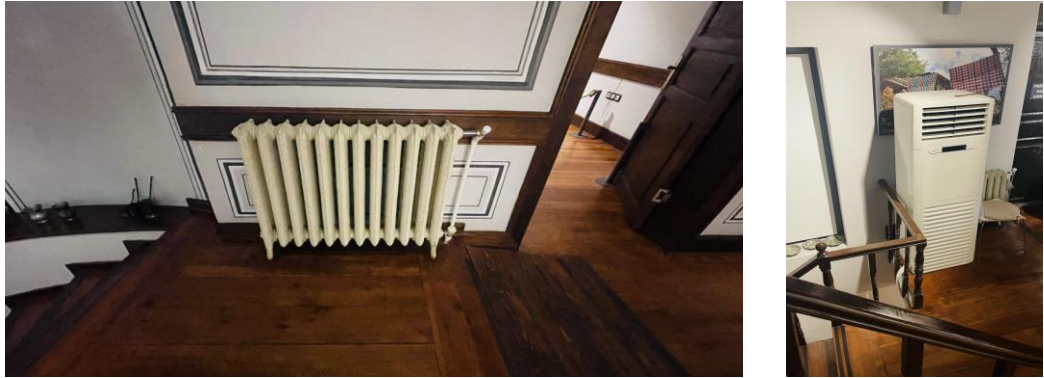
Şekil 4.74 Yapının yeni ısıtma ve soğutma elamanları

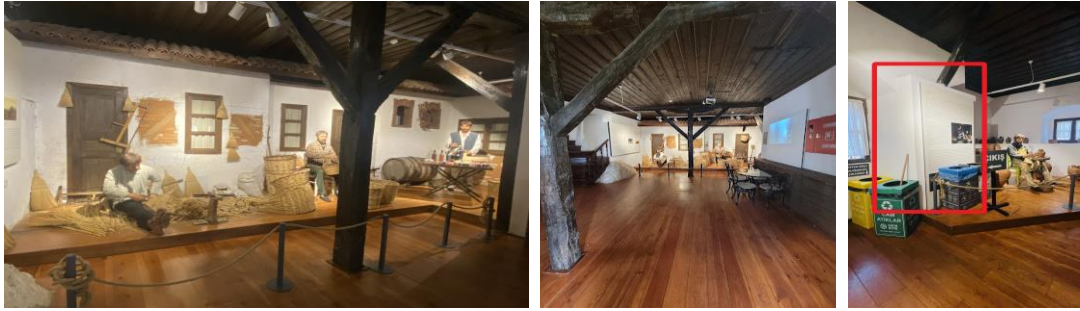
Şekil 4.76 Bodrum katın yeni işlevinden görüntüler (sağda kapatılan kuyu)

katın da hamam işleviyle kullanıldığı yönünde bilgi alınmıştır. Günümüzde ise kültür evinin sergi alanı olarak kullanılmaktadır (Şekil 4.76). Mekan içerisinde bulunan kuyu geçmişte kullanıcıların su ihtiyacını karşılarken günümüzde modern su tesisatı ile binanın su ihtiyacı sağlandığından artık işlevini yitirmiş ve kapatılmıştır (Şekil 4.77). Bu katta aynı zamanda kullanıcıların tuvalet ve el yıkama ihtiyaçlarını gidermek için bir de wc eklenmiştir. Bu mekanın sergi alanıyla arasına sonradan eklenen ayırıcı bir duvarla hol yapılmıştır (4.77). Ayrıca önceki kullanımında yukarıyla bağlantıyı kesmek için yıkılan merdiven yeniden inşa edilerek üst katlarla bu katın bağlantı tekrar sağlanmıştır (Şekil 4.77). Yapının merdiven altları ise sergi alanları olarak kullanılmaktadır. Yine önceki kullanımında mekanı bölmek için eklenen duvar yıkılarak sergi alanı genişletilmiştir.

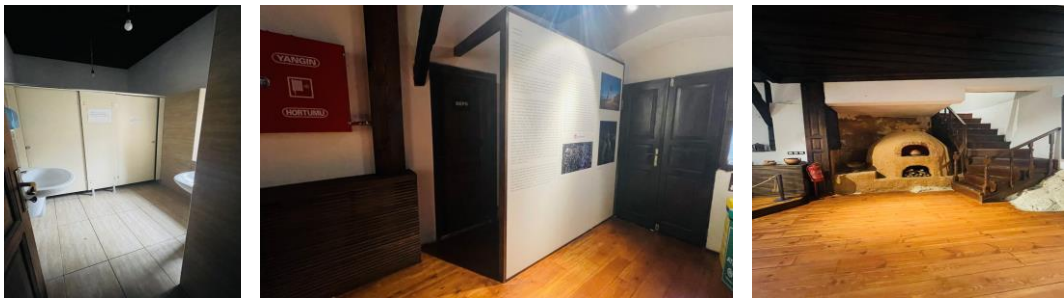
Şekil 4.77 Wc ,bodrum kata eklenen ayırıcı duvar ve zemin kat ile bodrum kat arasındaki bağlantıyı sağlayan ahşap merdiven

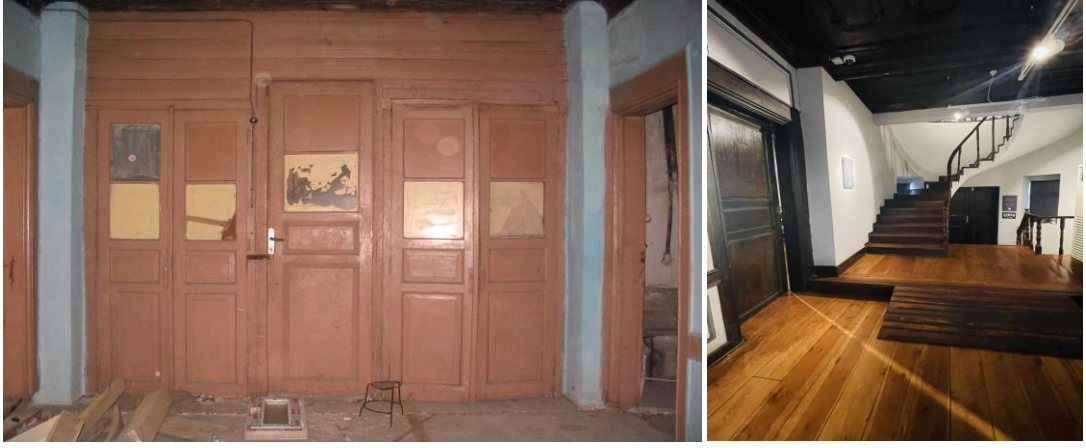
Şekil 4.79 Zemin katta eski kullanımında yapılmış olan ahşap bölme duvar ve kapı (solda), alanın yeni hali (sağda).

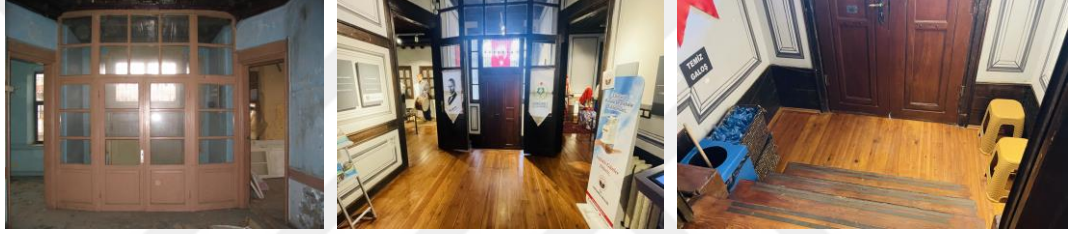
Şekil 4.80 Zemin katta giriş holünü sofadan ayıran ahşap kapı eski durumu (sağda), kapının yeni durumu (solda) ve yapının giriş holü

Zemin katta özgün halinde yaşama birimi olan odalar yeni işlevinde sergileme odası olarak kullanılmaktadır (Şekil 4.78). Ayrıca özgün halinde mutfak olarak tasarlanan mekan ilerleyen dönemlerde banyoya çevrilmiştir. Mevcut durumunda ise tekrar mutfak olarak kullanıma sunulmuştur. Zemin katta girişin hemen sağında bulunan küçük oda önceleri yapının mutfağı banyoya çevrildiğinden zemin katın mutfak ihtiyacını karşılamak için mutfak olarak kullanılmışken günümüzde ise sergi odası olarak kullanılmaktadır. Yine bu katta bulunan sofa ile merdiven boşluğunu ayırmak için eklenen duvar mevcut halinde kaldırılarak merdiven ve sofa arasındaki bütünlük sağlanmıştır (Şekil 4.79). Yapının giriş holü ise yapı içerisindeki malzemelerin dışarının kirinden korunması için temiz galoş giyme mekanı olarak kullanılmaktadır (Şekil 4.80)

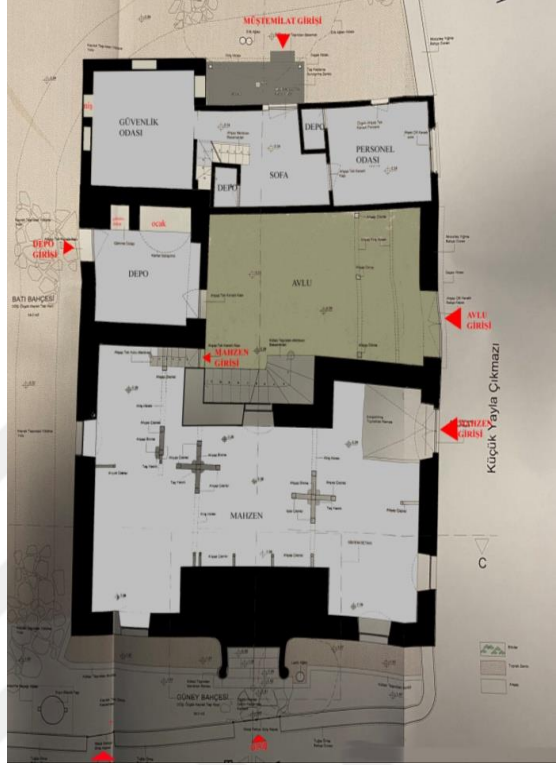
| YAPININ ESKİ KULLANIMI | YAPININ YENİ KULLANIMI |
|---|---|
| <p>Bodrum Kat Planı</p> | <p>Bodrum Kat Planı</p> |

Tablo 4.4 Yapının Plan Şablonları (Kırklareli Belediyesi arşivinden geliştirilmiştir.)

Yapı bodrum, zemin ve birinci kattan oluşmaktadır. Taş, tuğla ve ahşap malzemelerin kullanıldığı yapı ahşap karkas sistemle inşa edilmiştir. İç sofalı plan tipinde olan yapıya ön cephe üzerinden birkaç basamak çıkılarak ulaşılmaktadır. Müzeye dönüştürülmeden önce 3 ayrı konuta dönüştürülen yapının özgün mimarisine yapılan müdahaleler yeni dönüştüğü işlevde restore edilerek özgün haline getirilmiştir. Fakat mekansal kullanımlar oldukça değişim göstermektedir. Tablo 4.4' de yapının önceki ve mevcut kullanımlarının plan şemaları karşılaştırmalı olarak verilmiştir.

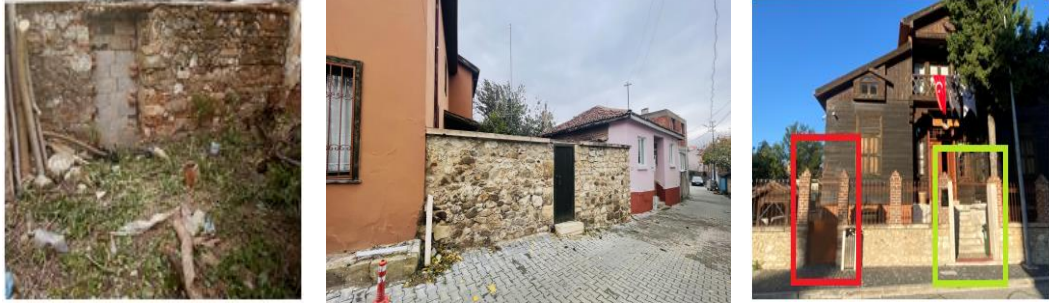
Şekil 4.87 Arka bahçe kapısının önceki hali(sağda), şimdiki durumu (ortada) ve ön bahçe kapıları (solda)

Yapıya birkaç farklı yerden giriş sağlanabiliyorken mevcut halinde bu girişlerden yalnızca biri kullanılmaktadır ve bu nedenle diğer girişler kapatılmıştır. Yapının bahçeyle doğrudan bağlantılı olarak üç kapısı bulunmaktadır. Mevcut kullanımından önce arka bahçe kapısı duvar örülerek kapatılmışken mevcut halde kapı özgün haline restore edilmiş fakat kullanıma kapatılmıştır (Şekil 4.87). Yeni işlevde yalnızca ön bahçe kapılarından biri aktif olarak kullanıma açıktır (Şekil 4.87).

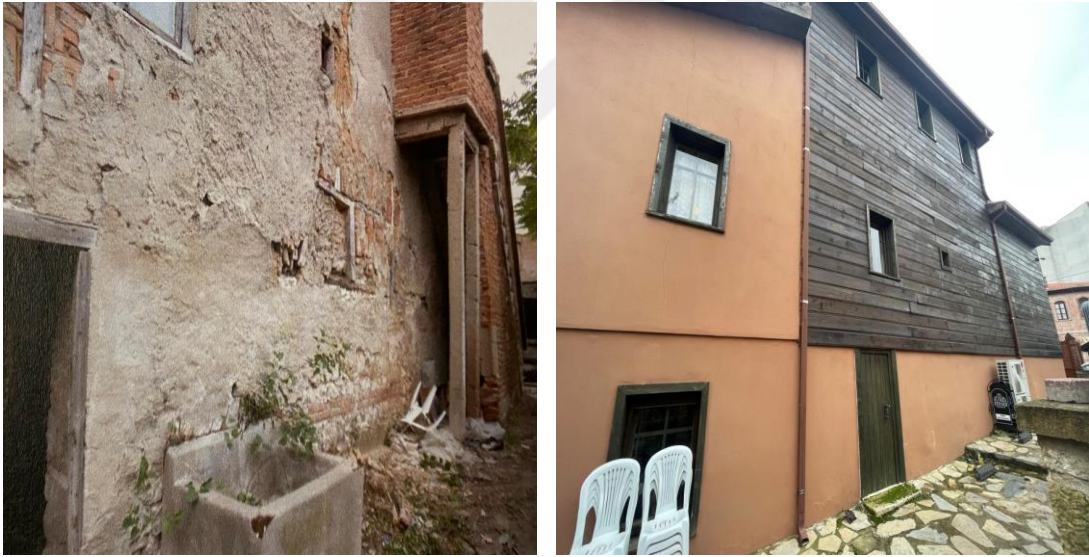
Şekil 4.88 Muhdes yalak ile birinci kata çıkan merdiven (solda) ve aynı alanın mevcut durumu (sağda)

Birinci kata yapılmış olan konutun girişi için yan bahçeden açılmış olan kapı ve eklenti merdiven kaldırılmıştır. Böylece cephe özgün haline döndürülmüştür. Bu cephede daha önceki kullanıcıların yaptığı yalak da yeni işlevde hem yapının özgünlüğünü korumak hem de artık ihtiyaç duyulmadığı için kaldırılmıştır (Şekil 4.88).

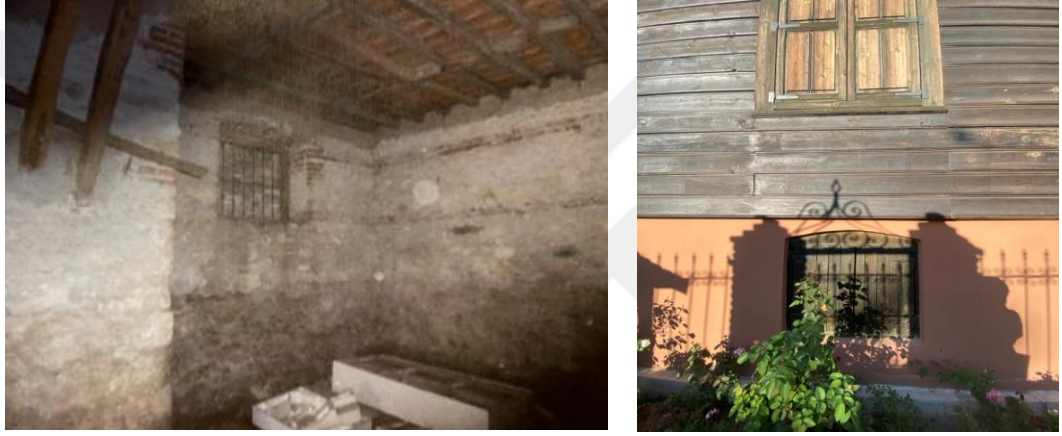
Şekil 4.94 Bodrum katta daha önce taşla kapatılmış olan pencereler açılmıştır.

Bodrum katta daha önce müştemilat olarak kullanılan mekan mevcut işlevinde personel ve güvenlik odaları olarak kullanılmaktadır (Şekil 4.92). Çamaşır yıkamak amacıyla kullanılan yunak ise yeni işlevinde depo olarak kullanılmaktadır ve yapının diğer kapalı mekanları ile doğrudan bağlantılı değildir. Yan bahçe veya arabalıktan ulaşım sağlanmaktadır. Özgün işlevi odunluk olarak tasarlanan mekan ise yeni işlevinde özellikle geleneksel bağ bozumu döneminde mahzen ve şarap sergileme alanı olarak kullanılmaktadır (Şekil 4.93). Bodrum kattaki eski kullanıcıları tarafından taş ve harç ile kapatılan pencereler restorasyon sonrasında tekrar açılarak özgün formuna getirilmiştir (Şekil 4.94).

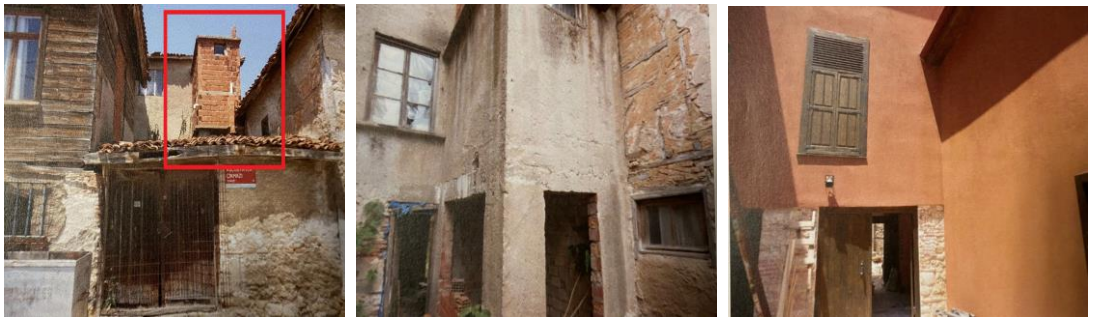
Şekil 4.95 Yapıya sonradan eklenen wc yapısının mevcut alanı ve yunak kapısının şimdiki hali

Konutların banyo ve wc ihtiyaçlarını karşılamak için yapıya daha sonradan eklenen mekan restorasyon sonrasında hem özgünlüğü bozduğu için hem de cephede çirkin bir görüntüye sebep olduğu için kaldırılmıştır. Bu mekanı eklemek için küçültülen yunak kapısı özgün haline getirilmiştir (Şekil 4.95).

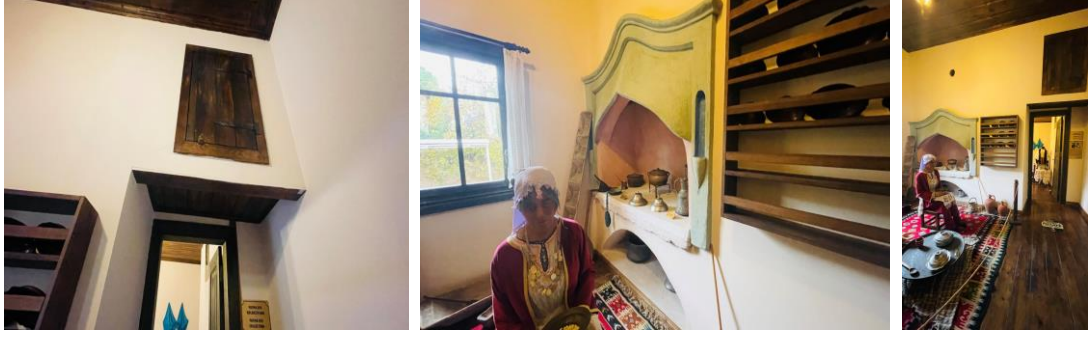
Şekil 4.98 İşlevini yitirmiş gömme dolap, ocak ve baca örnekleri

Yapının konut işlevinde oturma, dinlenme, yatma mekanları müze işlevine dönüştürüldükten sonra bu işlevleri yerini kültür tanıtım odalarına bırakmıştır. Konut işlevindeyken hemen girişin sağında ve solunda bulunan odalar misafir odası, dinlenme odası vs. işlevlerinde kullanıyorken günümüzde Bulgaristan Odası, Yunanistan Odası ve Karadağ Odası isimlerini alarak bu kültürleri tanıtan mekanlara dönüşmüştür (Şekil 4.96). Zemin kattaki sofa da aynı şekilde danışma ve sergi alanı olarak kullanılmaktadır (Şekil 4.97). Merdiven altları ise daha önce kiler ve wc olarak kullanılırken yeni işlevinde depo ve wc olarak kullanıma devam etmektedir (Şekil 4.97). Merdiven önündeki hole açılan oda ve onunla bağlantılı olan mutfak da yine sergi odaları olarak kullanılmaktadır. Oda ve mutfak arasındaki bağlantıyı sağlayan gömme dolap ise günümüzde ihtiyaç duyulmadığında işlevini yitirmiştir (Şekil 4.98). Mutfak olarak tasarlanan mekanlarda bulunan ocak nişleri ise artık sergileme elemanı olarak kullanılmaktadır. Ocaklara ait bacalar ise artık kullanılmamaktadır (Şekil 4.98).

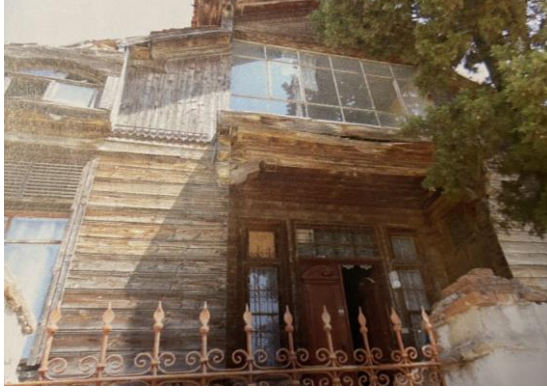
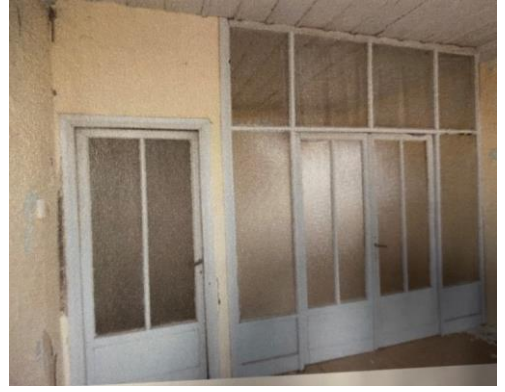
Şekil 4.100 Eski kullanımında balkon ve sofadaki camekan duvarlar

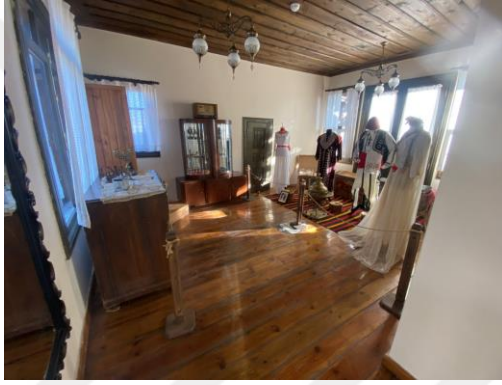
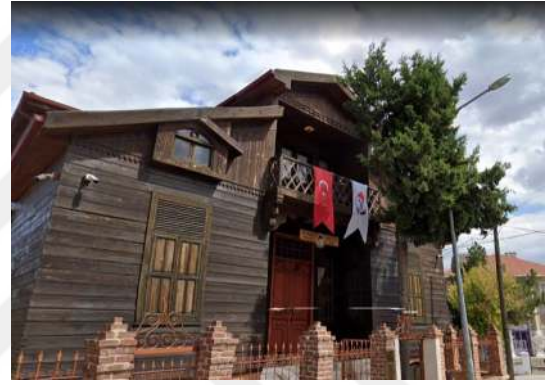
Şekil 4.101 Sofa ve balkonun mevcut durumu

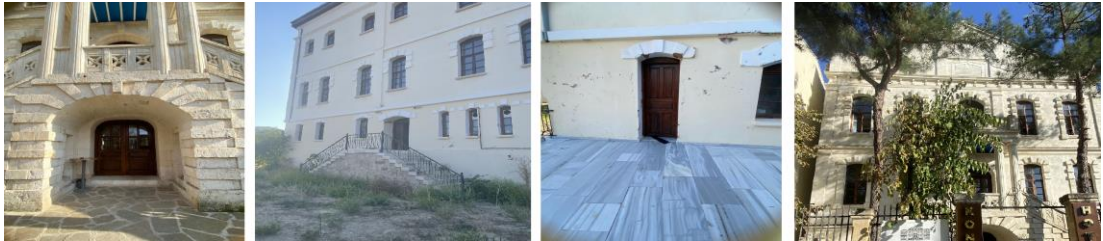
Şekil 4.105 Yapının ana girişi, bahçe girişi, servis girişi, birinci kat girişi

Yapının dört farklı girişi bulunmaktadır. Zemin katta kemerli bir ana giriş, bahçe girişi ve servis girişi bulunmaktayken; birinci katta zemin girişinin hemen üstünde yer alan giriş iki taraftan merdivenle çıkılan yapının en gösterişli girişidir (Şekil 4.105). Yapının ön ve arka girişlerine bakıldığı zaman hemen hemen 2 metrelik bir kot farkının bulunduğu görülmektedir. Bu kot farkı yapının arka bahçeye bakan tarafında taş dolgu yapılarak çözümlenmiştir (Şekil 4.106). Yapının en belirgin mimari özelliği dış cephe formudur. Rum mimari tarzının hakim olduğu dış cephenin en özgün özelliği ise ön cephesindeki neoklasik tarzıdır. Ön cephede giriş hizasında çatının hemen altındaki üçgen alınlık bu durumun en önemli kanıtıdır (Şekil 4.106). Yapının diğer cephelerinde ön cephedeki etki gözlemlenmemektedir. Bu cepheler ön cepheye nazaran daha sade formdadırlar.

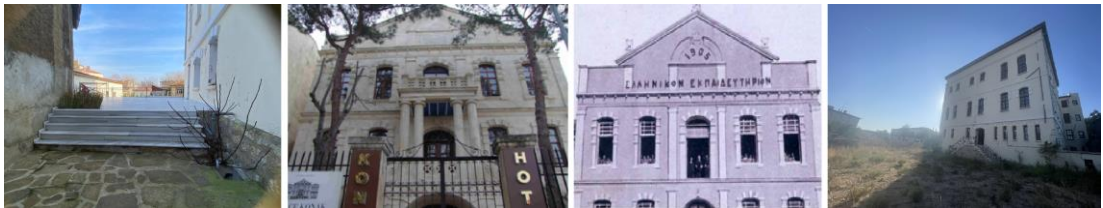
Şekil 4.106 Yan bahçeye yapılan dolgu ön cephe, ön cephedeki alınlık (Eski Türkiye fotoğrafları arşivi, 2023) ve arka cephe

Yannakopulu' ya göre yapı 1833 yılında inşa edilmiştir. Bu durumu zamanı belli olmayan bir resme göre savunmuştur. Elimizde bu durumu kanıtlayan herhangi başka bir veri olmamasından ötürü yapının yapım yılının yapının ön cephesindeki üçgen alınlıkta da yazdığı gibi 1905 yılı olduğu söylenmektedir. Üçgen alınlıkta bu tarihin hemen altında yazan Türkçe çevirisi Yunan Eğitim Kurumu olan ΔΔΛΗΝΙΚΟΝ ΔΚΠΑΙΓΔΤΣΗΡΙΟΝ yazısı (Şekil 4.106) yapının bu tarihte eğitim binası olarak kullanıldığını gözler önüne sermektedir.

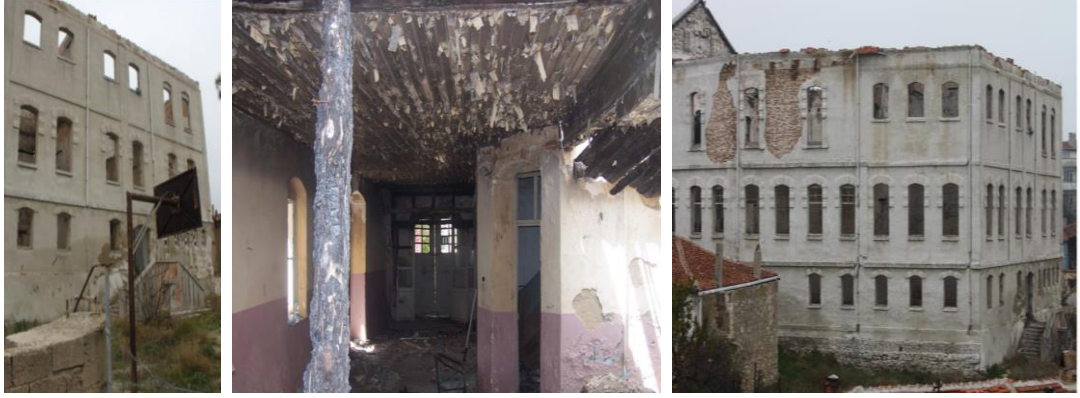
Şekil 4.108 Yangın sonrası Vali Faik Üstün İlkokulu (Demirli, 2010)

değişen ihtiyaçlara göre mekansal organizasyonunda değişimler yaşanan yapı 2005 yılında çıkan yangın ile kullanılamaz hale gelmiştir (Şekil 4.108).

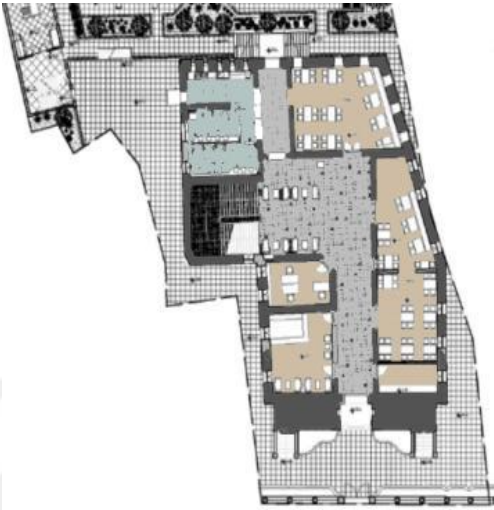
| RUM MEKTEBİ DÖNEMİ (BOA'den geliştirilmiştir) | VALİ FAİK ÜSTÜN İLKÖĞRETİM OKULU DÖNEMİ (Demir, 2010) | THRACE KONAK OTEL – GÜNÜMÜZDEKİ KULANIMI (in Ali 01 Vali Faik Üstün İ. Ö. Okulu ) |
|---|---|---|
| <p>Zemin Kat Planı</p> | <p>Zemin Kat Planı</p> | <p>Zemin Kat Planı</p> |

Tablo 4.5 Yapının plan ve cephe şablonları

Yapı, 2019 yılında restorasyonu tamamlanarak yeniden kullanıma açılmıştır. Yeniden kullanıma otel yapısı olarak devam eden yapı, yeni işleviyle kente kültürel tanıtım ve ekonomik katkıyı da beraberinde getirmiştir. Hem bulunduğu konum gereği hem de özgün mimari yapısından ötürü kentin sembol yapılarından biri olmaya devam etmektedir. Eğitim yapısı olarak tasarlanan yapı özgün mimari özellikleri korunmaya çalışılsa da otel kullanımına yönelik olarak mekansal değişim ve dönüşümler yaşamak durumunda kalmıştır. Şekil 4.109 ve Şekil 110’ da dış cephesi, Tablo 4.5’ te ki plan şablonlarında yapının mekansal değişim süreçleri karşılaştırılmıştır.

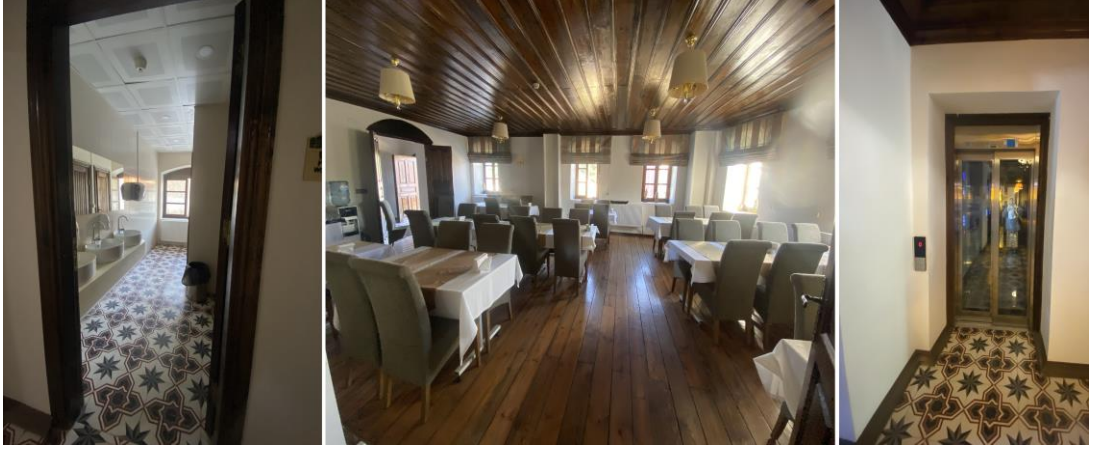
Şekil 4.111 Zemin kattaki wc, restoran ve asansör

Yapının zemin katında okul işlevinde wc olarak kullanılan ıslak hacimler otel işlevinde de aynı amaca hizmet vermektedir (Şekil 4.111). Yapının özgün halinde yemekhane olarak tasarlanan mekan Vali Faik Üstün İlköğretim Okulu olduğu dönem okul kantini günümüzde ise restoran olarak kullanılmaktadır (Şekil 4.111). Özgün tasarımında odunluk ve kömürlük olan mekanlar kaloriferli ısıtma sistemine geçildiğinden ötürü artık işlevini yitirmiş ve bu mekanlar günümüzde restoran mekanı içine dahil edilmiştir. Isıtma sisteminin değişmesiyle çatıya sonradan eklenen bacalar da kaldırılmıştır (Şekil 4.112). Kullanıcı gereksinimleri göz önüne alınarak yapıya sonradan eklenen asansör (Şekil 4.111) de aynı şekilde yapının özgün halinde bulunmamaktadır. Eski işlevi döneminde ısınma problemi nedeniyle hava giriş çıkışını azaltmak adına yapılan rüzgarlık yeni işlevinde kaldırılmıştır (Şekil 4.113). Zemin katta sınıf olarak tasarlanan mekanlar ise günümüzde toplantı ve yönetici odaları gibi personelin kullanımına hizmet veren mekanlar olarak kullanılmaktadır. Yapının zemin katında okul işlevinde teneffüşhane, otel işlevinde lobi (Şekil 4.114) olarak kullanılan mekanda bulunan kuyu bir dönem üstü kapatılıp pasif hale getirilmişken günümüzde üstü cam ile kapatılarak ışıklandırılmış bir dekorasyon elemanı olarak kullanılmaktadır (Şekil 4.114). Aynı şekilde kemerli girişte bulunan nişler de aydınlatma elemanlarıyla desteklenerek giriş akşam saatlerinde de gösterişli bir yapı haline gelmiştir (Şekil 4.115). Yine yapının iç mekanlarında bulunan duvar dekorasyon objelerinin işleve göre görsel etkisinin değiştiği gözlemlenmiştir (Şekil 4.116).

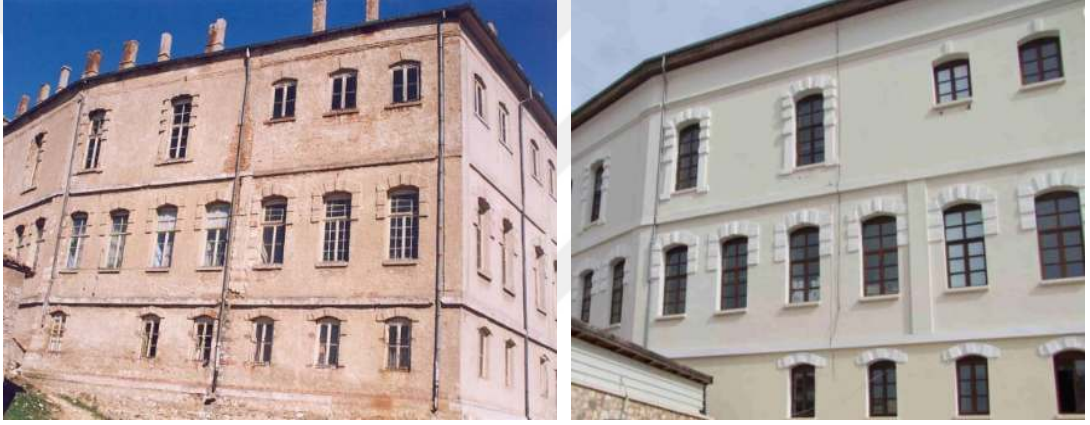
Şekil 4.112 Çatıdaki bacaların değişimi

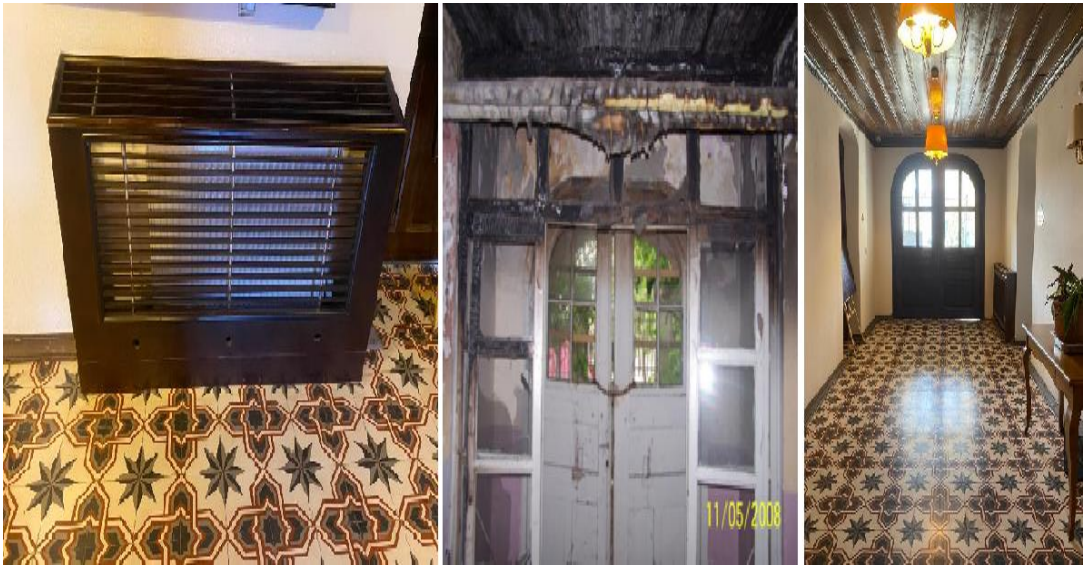
Şekil 4.113 Yeni ısıtma sistemi (solda), yangından sonra rüzgarlığın durumu (ortada) (Demirli, 2010) ve kaldırılan rüzgarlığın mevcut durumu (sağda)

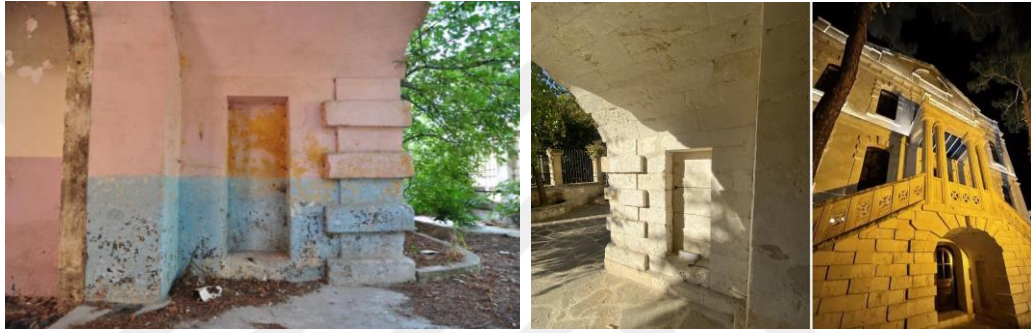
Şekil 4.115 Giriş kemerindeki nişlerin eski ve yeni kullanımı

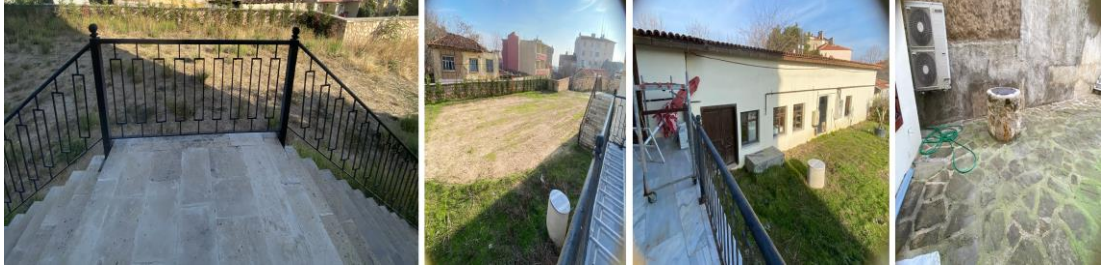
Şekil 4.117 Yapının arka bahçe girişi, arka bahçesi, ek yapı ve yan bahçede kullanılmayan kuyu

Yapının zemin katıyla bağlantılı olan arka bahçesi (Şekil 4.117) okul işlevinde tören ve oyun alanı olarak kullanılırken otel işlevinde herhangi özel bir amaç için kullanılmamaktadır. Binanın teknik mekanları için yeni yapılan ek bina (Şekil 4.117) arka bahçe de bulunmaktadır. Yan bahçede bulunan kuyu da zemin kattaki kuyu gibi asıl işlevinden çıkarak dekorasyon elemanı olarak kullanılmaktadır (Şekil 4.117).

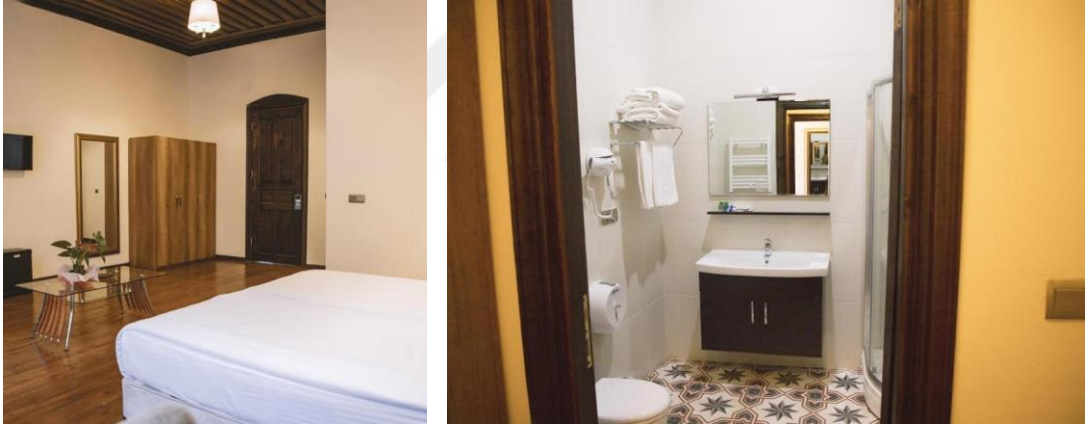
Şekil 4.118 Konaklama odası ve içerisinde bulunan banyo örneği (Thrace Konak Otel, 2023)

Yapının eski işlevinde sınıf, kütüphane, idari personel odası gibi mekanların bulunduğu üst katlarda ise yapının yeni işlevinde boyutlarına göre farklı tipteki konaklama odaları bulunmaktadır (Şekil 4.118). Bu mekanların içerisine özgün halinden farklı olarak kullanıcılara özel banyolar eklenmiştir (Şekil 4.118). Daha önceki işlevde sınıf sayısını arttırmak için üst katlarda yapılan bölme duvarlar yeni işlevinde kaldırılarak kullanıcılara geniş bir dolaşım alanı sağlanmıştır (Şekil 4.119).

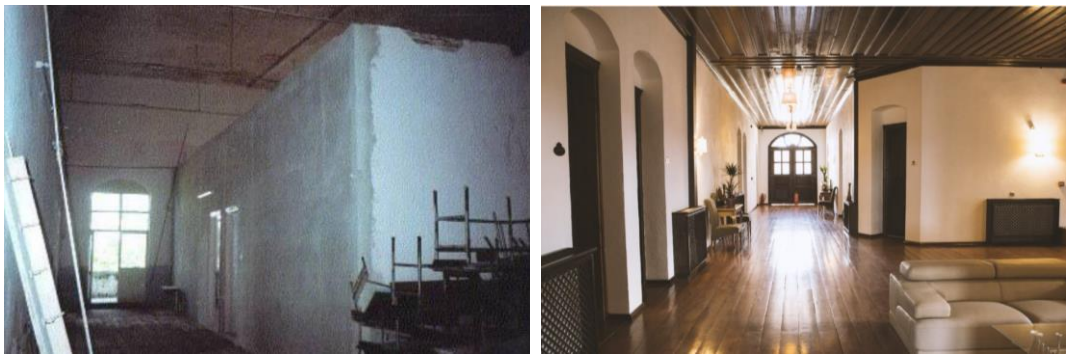
Şekil 4.119 Birinci katın eski hali (solda) (Demir, 2010) ve birinci katın yeni hali

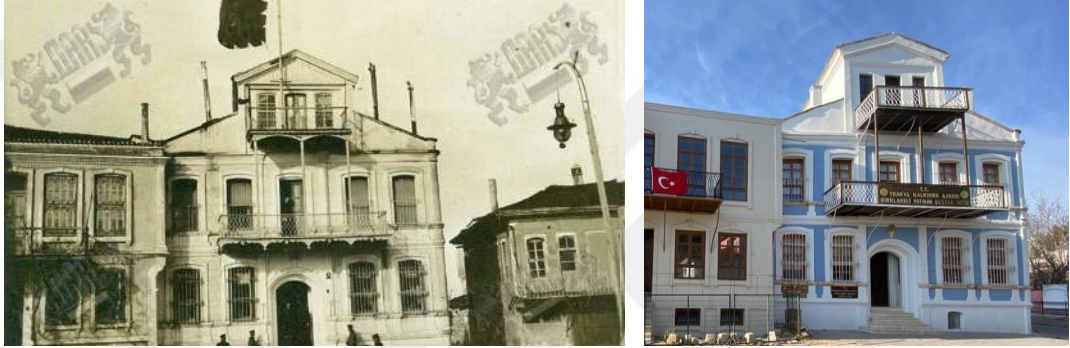
Şekil 4.122 Yapının ilk hali (Toptaş, 2012) ve mevcut hali

Balkan Savaşları döneminde Bulgar Çarı I. Ferdinand bu yapıda konaklamıştır (İl Kültür Müdürlüğü, 2023). Zaman içerisinde el değiştiren yapı, özellikle mübadeleden sonra Türk kullanıcılar tarafından kullanılmış ve kalabalık büyük ailelerin bir arada yaşamasından ötürü iki farklı konuta bölünmüş dolayısıyla mekansal organizasyonunda ve diğer mimari özelliklerinde çok fazla değişimler yaşamıştır. Yakın zamandan Trakya Kalkınma Ajansı (TKA) tarafından satın alınan yapı, restore edilmiş ve konut işlevinden çıkarak yeni bir işlev kazanmıştır (Şekil 4.122).

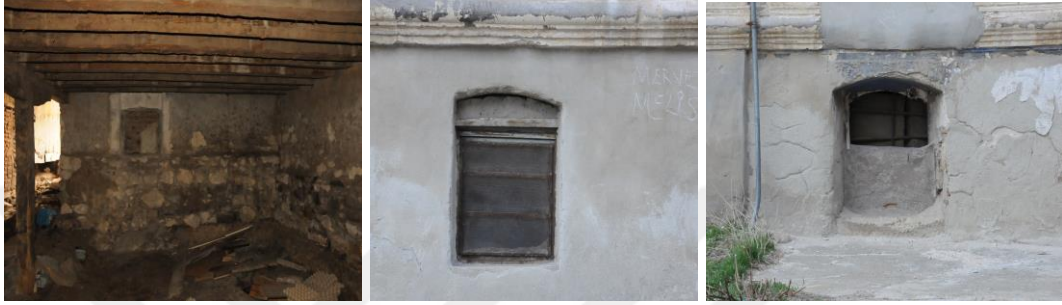
Şekil 4.124 Bodrum kata yapılan müdahaleler (Ayşe Bayazıt arşivinden).

Yapının bodrum katı özgün halinde mahzen olarak tasarlanmış fakat günümüzde boş bir durumdadır. Bu katla bağlantılı olan merdiven restorasyondan önce kapatılarak üzerine dolgu yapılmıştır. Bu katta bulunan pencerelerin bir kısmı da ihtiyaç duyulmadığından betonla kapatılmış veya demir korkuluk ve menfez eklenmiştir (Şekil 4.124). Bodrum kata yapılan bir diğer müdahale ise binayı sağlamlaştırmak için sonradan eklenen betonarme kolonlar ve ahşap dikmelerdir (Şekil 4.124).

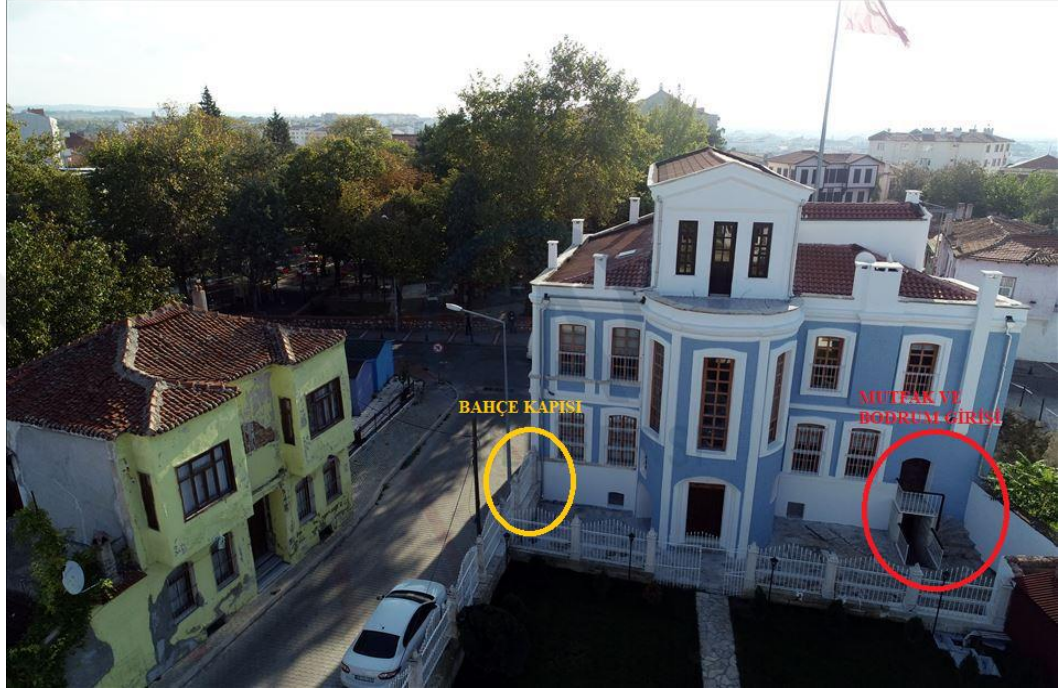
Şekil 4.126 Bahçe kapısı ve mutfak ile bodrum girişlerinin mevcut hali (Tiran, 2023)

Özgün halinde bodruma arka bahçeden inen girişin üstündeki merdiven sahanlığı daha sonraki kullanıcılar tarafından genişletilmiş ve altına bir depo ile üstüne bir sundurma eklenmiştir (Şekil 4.125). Fakat bu mekan restorasyondan sonra kaldırılmış ve sahanlık tekrar özgün haline getirilmiştir (Şekil 4.126). Çukur Sokaktan bahçeye açılan kapı eski kullanıcıları tarafından duvar örülerek kapatılmıştır (Şekil 4.125). Yeni kullanıcılar bu kapıyı tekrar açtırmıştır fakat kullanıma kapalı bir durumdadır (Şekil 4.126). Arka bahçeye eski kullanıcıları tarafından yapılan garaj yapısı (4.125) da artık ihtiyaç duyulmadığı ve çirkin bir görüntü oluşturduğu için kaldırılmıştır. Bunun yerine yapının bütünlüğüne uygun olarak teknik mekan ihtiyaçlarını karşılamak için ek bir yapı yapılmıştır (Şekil 4.127). Bahçede bulunan ocak elemanı ise artık ihtiyaç duyulmadığı için aktif olarak kullanılmamaktadır (4.126). Restorasyondan önce bu ocak elemanına ihtiyaçtan ötürü bitişik olarak yapılmış olan wc restorasyondan sonra hem ihtiyaç duyulmadığı hem de yapının özgünlüğüne zarar verdiği için kaldırılmıştır. Bahçede eskiden kullanılan su kuyusu artık sadece dekorasyon elemanı olarak kullanılmaktadır. Eski kullanıcıları tarafından kullanılmadığından zarar gören fiskiye ise onarılmış ve tadilat geçiren bahçe mekanında aktif olarak kullanıma sunulmuştur (Şekil 4.127).

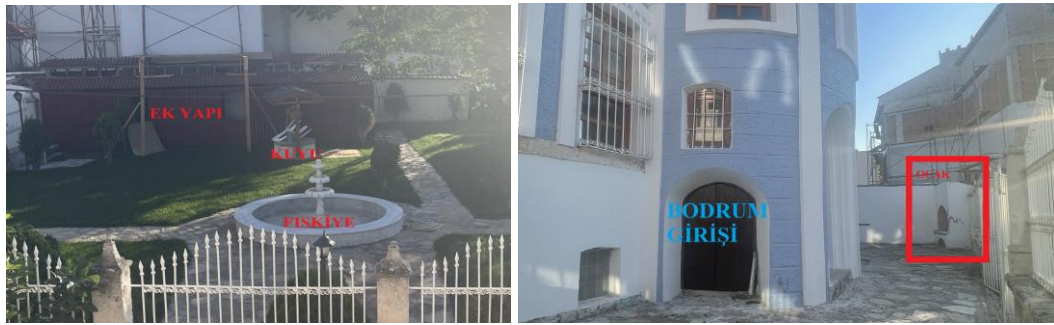
Şekil 4.127 Mevcut bahçede bulunan ek yapı, kuyu ve fiskiye (solda), ocak ve bodrumun diğer girişi (sağda)

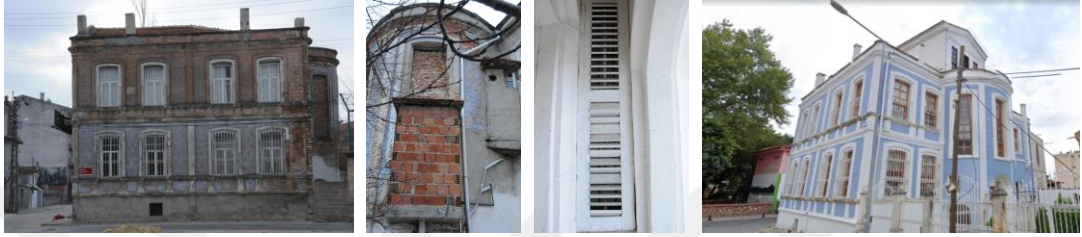
Şekil 4.128 Yapının cephesinde eski kullanıcıları tarafından yapılan sıva ve dolgular, tesisat ve yağmur suyu boruları, menfez; yapının mevcut yan ve arka cephesi (sağda)

Cephede restorasyondan önce yapılan birçok yerde sıva ve dolgu uygulamaları yapılmıştır (Şekil 4.128). Yeni halinde rahatsız edici bir görüntüye sebep olan bu durum düzeltilmiştir. Dolguyla kapatılan pencereler gün ışığını oldukça kestiği ve yapının özgünlüğünü bozduğu için yeni halinde bu dolgular kaldırılmıştır (Şekil

4.128). Ana girişin sağında ve solunda bulunan ince pencerelere eski kullanıcıları tarafından havalandırma amacıyla yapılan menfezler yeni kullanıcıları tarafından çıkartılmıştır (Şekil 4.128). Yine cephede yapının tesisat ve yağmur suyu boruları biçimsiz ve plansız bir şekilde eklendiğinden (Şekil 4.128) mevcut halinde bu borular gizlenmiştir. Böylece hem boruların zarar görmesi önlenmiş hem de cephedeki bütünlüğü bozacak uygulamalardan kaçınılmaya çalışılmıştır.

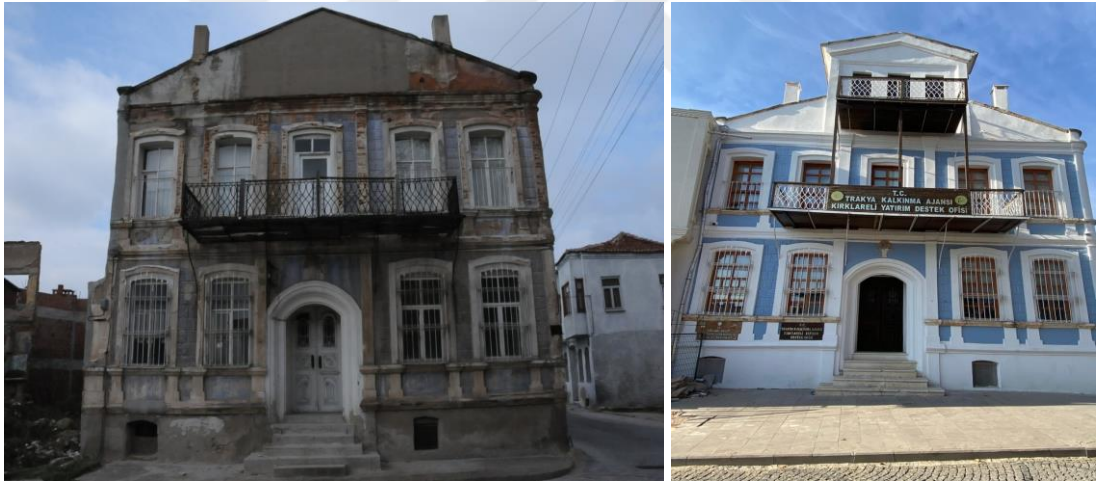
Şekil 4.129 Yapının ön cephesinin önceki durumu (solda) ve ön cephesinin mevcut durumu(sağda)

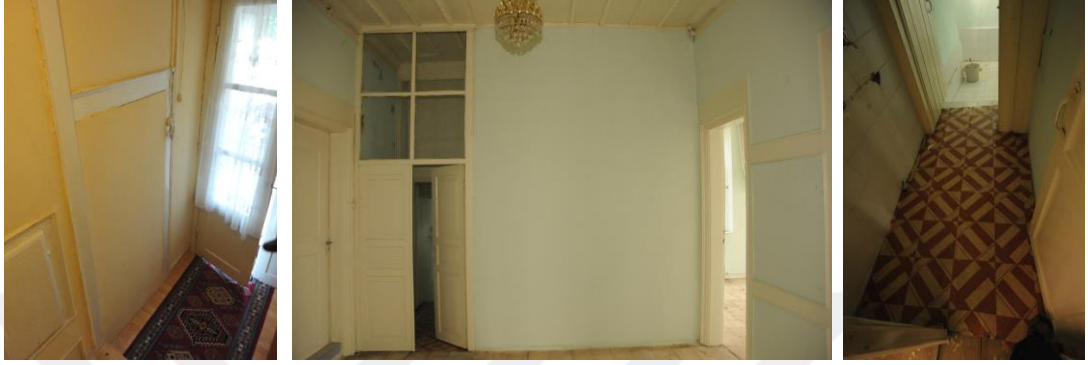
Şekil 4.130 Bodruma inen merdiven üzerindeki dolgu (solda), zemin katta sofa ve merdiven arasındaki bağlantıyı kesen duvar(ortada) ve wc (sağda) (Ayşe Bayazıt Arşivinden)

Yapı, önceki kullanımında kalabalık aile yapısı nedeniyle iki ayrı konuta bölünmüştür. Konutlardan birine ön cepheden diğerine arka cepheden ulaşım sağlanmıştır. Zemin katta bulunan konutun tuvalet ihtiyacını karşılamak için üzeri dolgu yapılan merdiven ve sahanlığı wc mekanı olarak kullanılmıştır (Şekil 4.130). Ayrıca bir bölme duvar yapılarak (Şekil 4.130) konut içindeki merdiven ile zemin katın bağlantısı kesilerek merdiven arka giriş yardımıyla üst kattaki konutun kullanımına bırakılmıştır. Mevcut kullanımda bu alan özgün haline getirilmiştir (Şekil 92.3). Zemin kattaki mutfığa tezgah yapmak için eski kullanıcılar tarafından

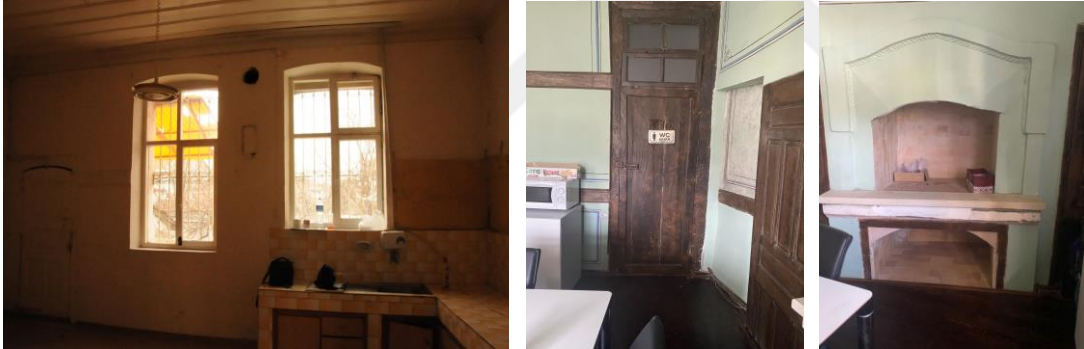
Şekil 4.131 Mutfak penceresindeki dolgu (solda), mevcut wc kapısı (ortada) ve mevcut ocak (sağda)

pencereye yapılan dolgu (Şekil 4.131) mevcut halinde yoktur (Şekil 4.131). Yapının özgün halinde mutfak içerisinden girilen banyo ise günümüzde wc olarak kullanılmaktadır (Şekil 4.131). Mutfağın özgün tasarımında bulunan ocak elemanı ise günümüzde ihtiyaç duyulmadığı için niş olarak kullanılmaktadır (Şekil 4.131)

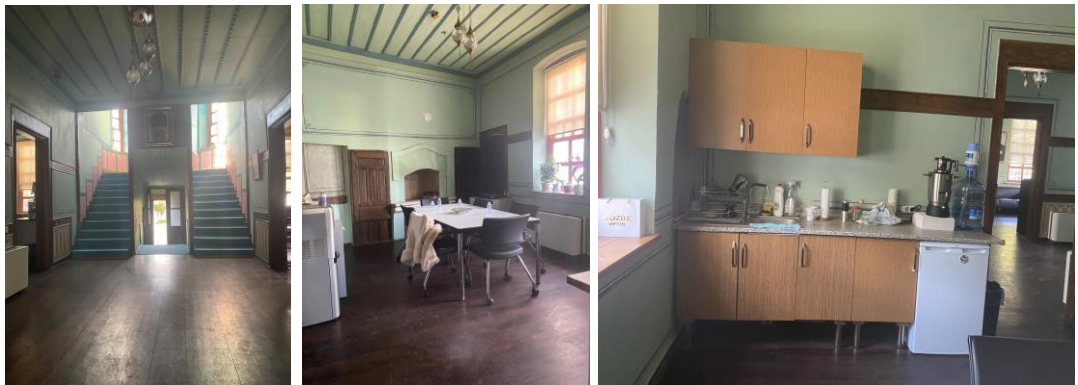
Şekil 4.132 Mevcut sofa (solda), mevcut mutfak (ortada) ve mevcut mutfak tezgahı (sağda)

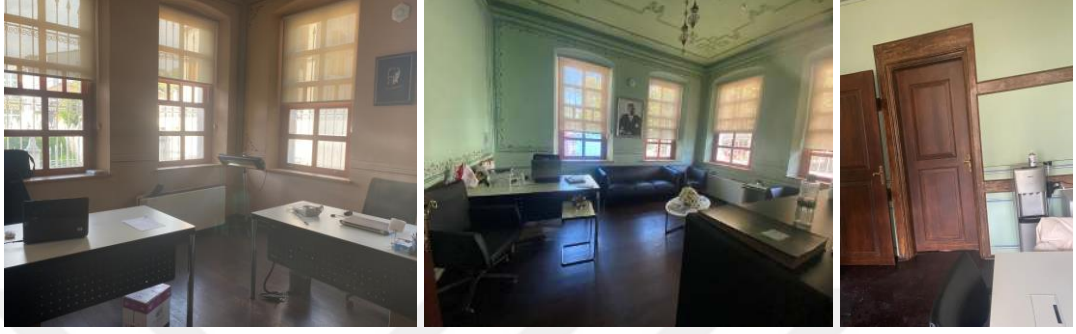
Şekil 4.133 Mevcut personel odası örnekleri ve kullanıma kapatılan kapı

Özgün tasarımıyla yaşama birimi olarak kullanılan zemin kattaki odalar, mevcut kullanımında personel odası olarak kullanılmaktadır (Şekil 4.133). Büyük oda ve mutfak arasında servis kolaylığı sağlaması için tasarlanmış olan kapı günümüzde gerek duyulmadığı için kullanıma kapalıdır (Şekil 4.133).
