**GELENEKSEL YAPILARIN KULLANIM SONRASI  
DEĞERLENDİRİLMESİ: KIRKLARELİ  
YAYLA MAHALLESİ ÖRNEĞİ**

DİCLE ÜNİVERSİTESİ LİSANSÜSTÜ EĞİTİM-ÖĞRETİM VE SINAV  
YÖNETMELİĞİNİN BİR PARÇASI OLARAK  
MİMARLIK ANA BİLİM DALINDA  
YÜKSEK LİSANS TEZİ  
OLARAK HAZIRLANMIŞTIR

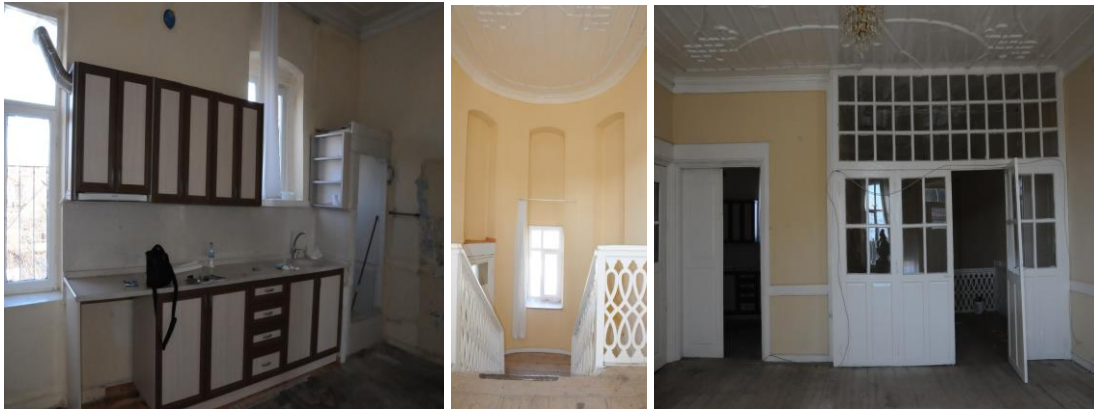
Şekil 4.134 Üst kattaki konutun mutfığı (solda), pencere dolguları ve wc kapısı (ortada), camekan (sağda) (Ayşe Bayazıt Arşivinden)

Yapının birinci katı restore edilmeden önce ayrı bir konut olarak kullanılmaktaydı. Bu nedenle bu konutun mutfak ihtiyacını karşılamak için odalardan biri mutfığa dönüştürülmüştür (Şekil 4.134). Mutfığın içine eklenen duş ile banyo merdiven sahanlığına eklenen mekan ile wc ihtiyacı karşılanmıştır. Sahanlıkta bulunan büyük pencereler ısı geçirdiği için bir kısmı kapatılmıştır (Şekil 4.134). Oda sayısını arttırmak için sofa olarak kullanılan mekan camekanla kapatılarak (Şekil 4.134) büyük bir salon olarak kullanılmıştır. Yapının mevcut kullanımında bu eklentilerden temizlenmiştir (Şekil 4.135). Daha önce yaşama birimi olarak kullanılan diğer odalar ise günümüzde zemin katta olduğu gibi personel odası olarak kullanılmaktadır.

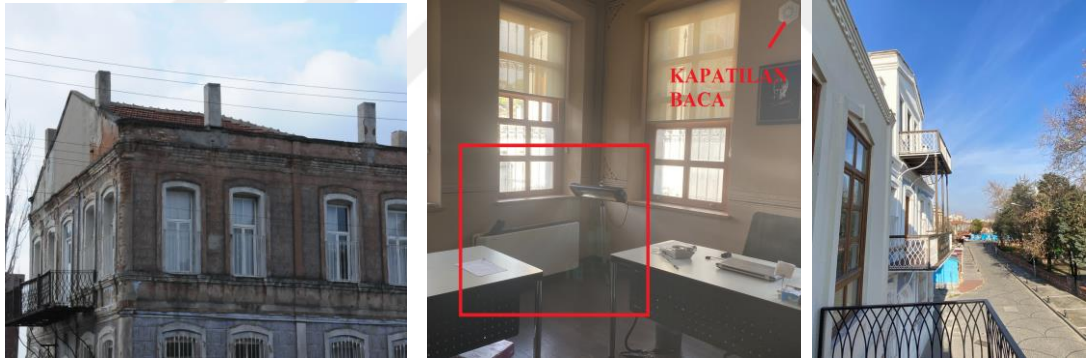
Şekil 4.136 Eski bacalar (solda), mevcut ısıtma elemanları (ortada), balkonlar (sağda)

Yapının eski ısıtma sistemi soba olduğundan eklenen bacalar günümüzde modern ısıtma sisteme geçildiği için kaldırılmıştır (Şekil 4.136). Cihannüma katına bağlı olan balkon ise önceki kullanımında kaldırılmıştır. Fakat günümüzde tekrar cihannüma katının eklenmesiyle bu kattaki balkon da yapıya tekrar dahil edilmiştir (Şekil 4.136).

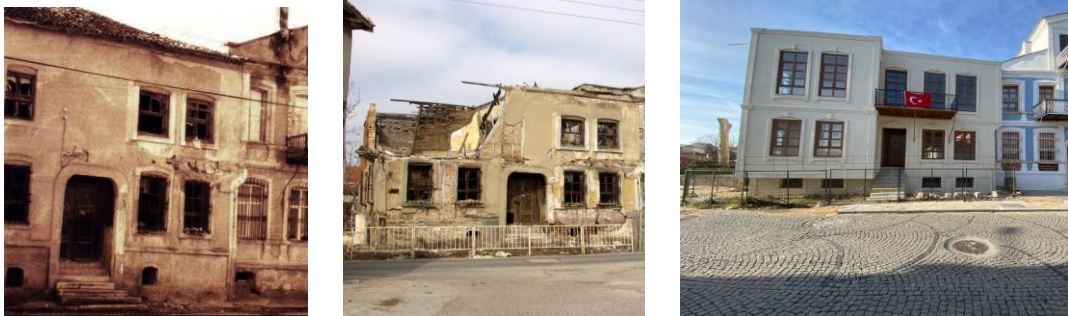
Şekil 4.139 Yapının eski ve mevcut hali

Yapının planına bakıldığında bu onarım esnasında yapının arka cephesine ıslak mekan olarak ufak bir eklenti yapıldığı görülmektedir. Yapı ahşap karkas sistemle inşa edilmiştir. Bodrum, zemin ve birinci kattan oluşan yapı özgün halinde konut olarak tasarlanmıştır. Günümüzde ise butik otel olarak restore edilerek yapıya farklı bir işlev kazandırılması amaçlanmıştır. Tablo 4.7’de yapının konut ve otel kullanımına ilişkin plan şablonları karşılaştırmalı olarak verilmiştir.

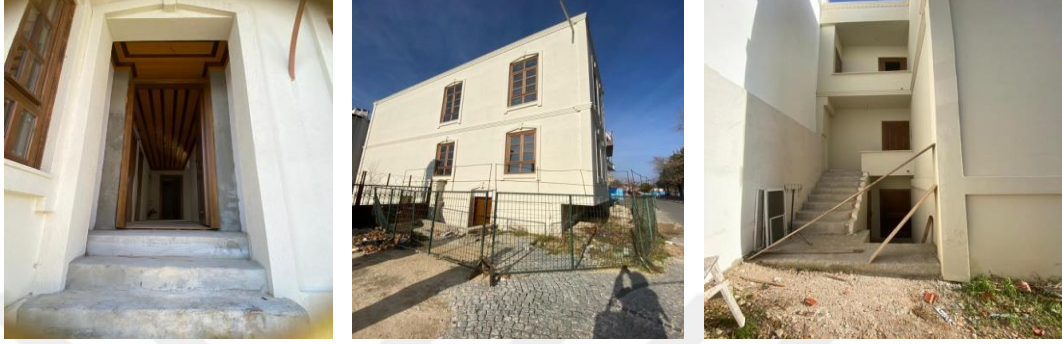
Şekil 4.140 Yapının girişleri

Yukarıdaki plan şablonlarında da görüldüğü üzere zemin kata ön ve arka cephelerden; bodrum kata yan ve arka cephelerden olmak üzere 4 farklı girişten yapıya ulaşılmaktadır (Şekil 4.140). Yapını bodrum katı konut kullanımında mahzen

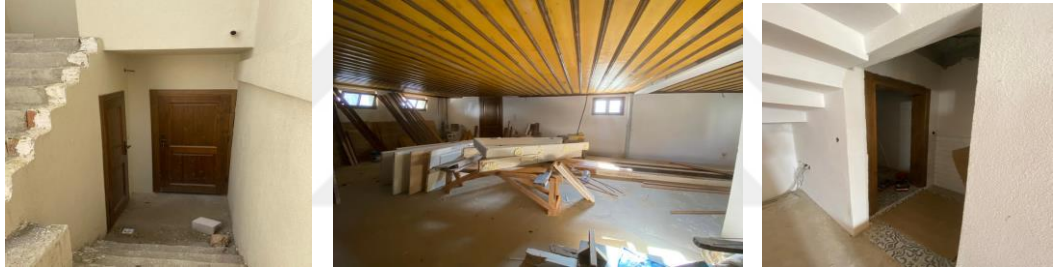
Şekil 4.141 Depo girişi, bodrum kat ve bodrum kattaki wc

olarak kullanılırken otel işlevinde restoran olarak tasarlanmıştır (Şekil 4.141). Bu nedenle bu kata ortak bir wc eklenmiştir (Şekil 4.141). Ayrıca otel işlevinde tasarlanan yapının, konut kullanımından farklı olarak bahçeden zemin kata ulaşan giriş merdiveninin altına bir depo yapılmıştır (Şekil 4.141).

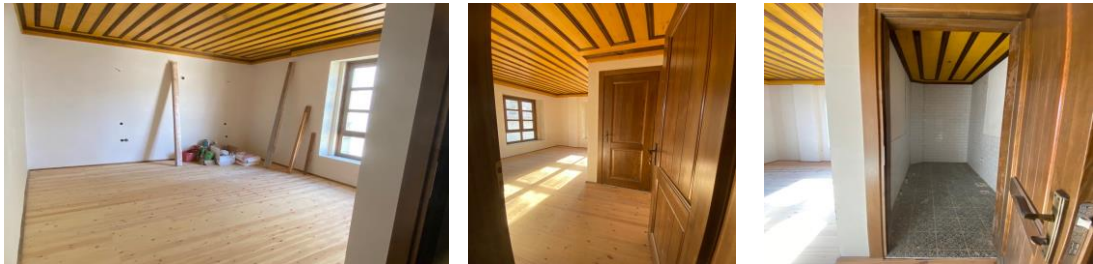
Şekil 4.142 Konaklama odalarından örnekler

Yapının zemin katında daha önce mutfak ve yaşama birimleri olarak kullanılan odalar günümüzdeki işlevinde otel kullanıcıları tarafından konaklama odası amacıyla kullanılmak üzere işlev değiştirmiştir (Şekil 4.142). Bu sebeple bu odaların her birine wc-banyo ve bu mekanların havalandırılması amacıyla havalandırma bacaları da eklenmiştir. Aynı durum birinci kattaki mekanlarda da uygulanmıştır.

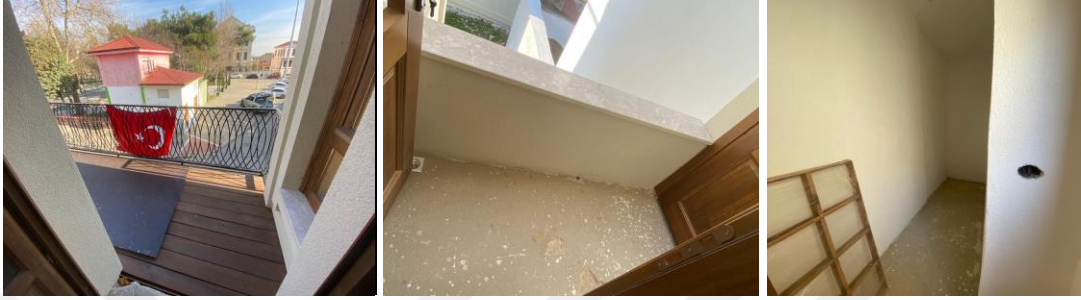
Şekil 4.143 Balkonlar ve depo

Birinci katta ön cephede bulunan özgün balkon (Şekil 4.143) haricinde yapının arka cephesine eklenen balkonlar (Şekil 4.143) ise hem otel kullanıcılarının balkon ihtiyacını karşılamış hem de yapıya arka bahçeden ulaşımı sağlamıştır. Ayrıca balkon içlerinde bulunan depo (Şekil 4.143) ise yapıya ek bir depolama alanı kazandırmıştır.

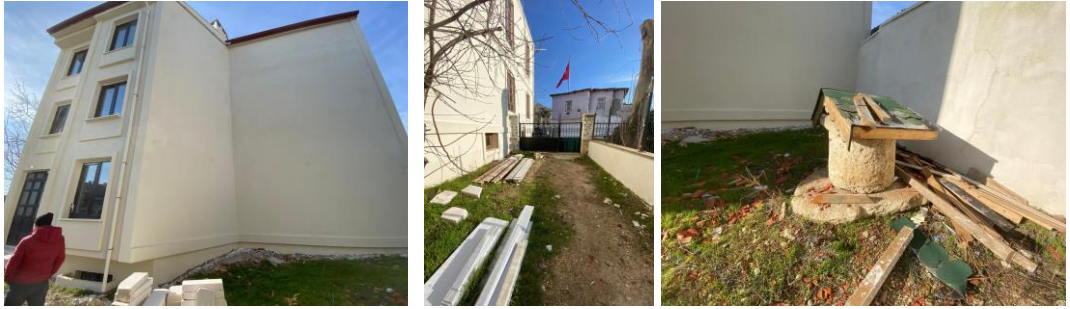
Şekil 4.144 Ek yapı, bahçe kapısı ve kuyu

Yapının teknik hacim ve ihtiyaç duyulan ek mekanları için arka bahçeye eklenen yapı, ana yapıyla görsel bütünlük sağlayacak şekilde inşa edilmiştir (Şekil 4.144). Meydanla bağlantılı olan bahçe kapısı ise servis araçlarının da geçebileceği boyutlarda tasarlanmıştır (Şekil 4.144). Arka bahçede daha önce aktif olarak kullanılan özgün kuyular ise günümüzde ihtiyaç duyulmadığı için kullanıma kapatılmıştır (Şekil 4.144).

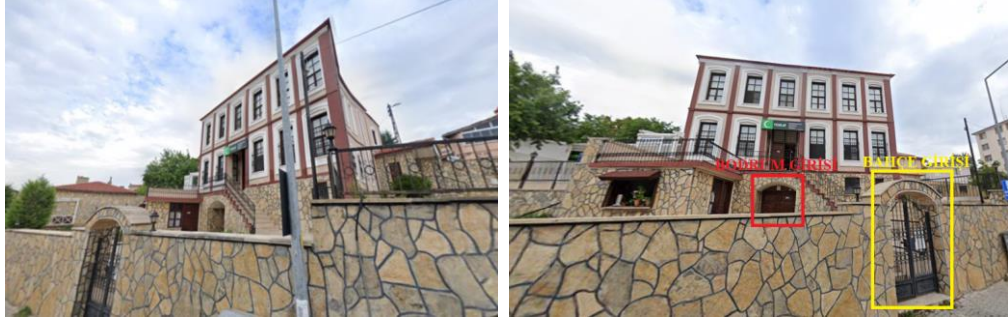
Şekil 4.147 Yapının mevcut kullanımında bodrum kat ve bahçe girişi (Google Earth'den geliştirilmiştir.)

Tescilli yapı niteliğinde olan bu yapı, Kırklareli Merkez Camiikebir Mahallesi 87 Ada 1 Parselde bulunmaktadır (Şekil 4.145; Şekil 4.146). Özgün tasarımı konut olarak tasarlanmış olan yapı günümüzde Yeşilay Danışmanlık Merkezi olarak kullanılmaktadır (Şekil 4.147). Yayla Mahallesi kentsel sit alanı içerisinde bulunan tescilli sivil mimarlık örneklerinden biridir. Yapının ön bahçesi ve yine bu bahçeye giriş Fuat Umay Sokak üzerinde bulunmaktadır (Şekil 4.147). Eğimli bir arazi üzerinde bulunan yapı bodrum, zemin ve birinci kattan oluşmaktadır. Bulunduğu arazinin eğimli olmasının etkisiyle bahçeden bodrum kata direk geçiş bulunmaktadır (Şekil 4.147). Yapı tuğla ve ahşap malzemeler kullanılarak kagir yapım tekniği ile inşa edilmiştir.

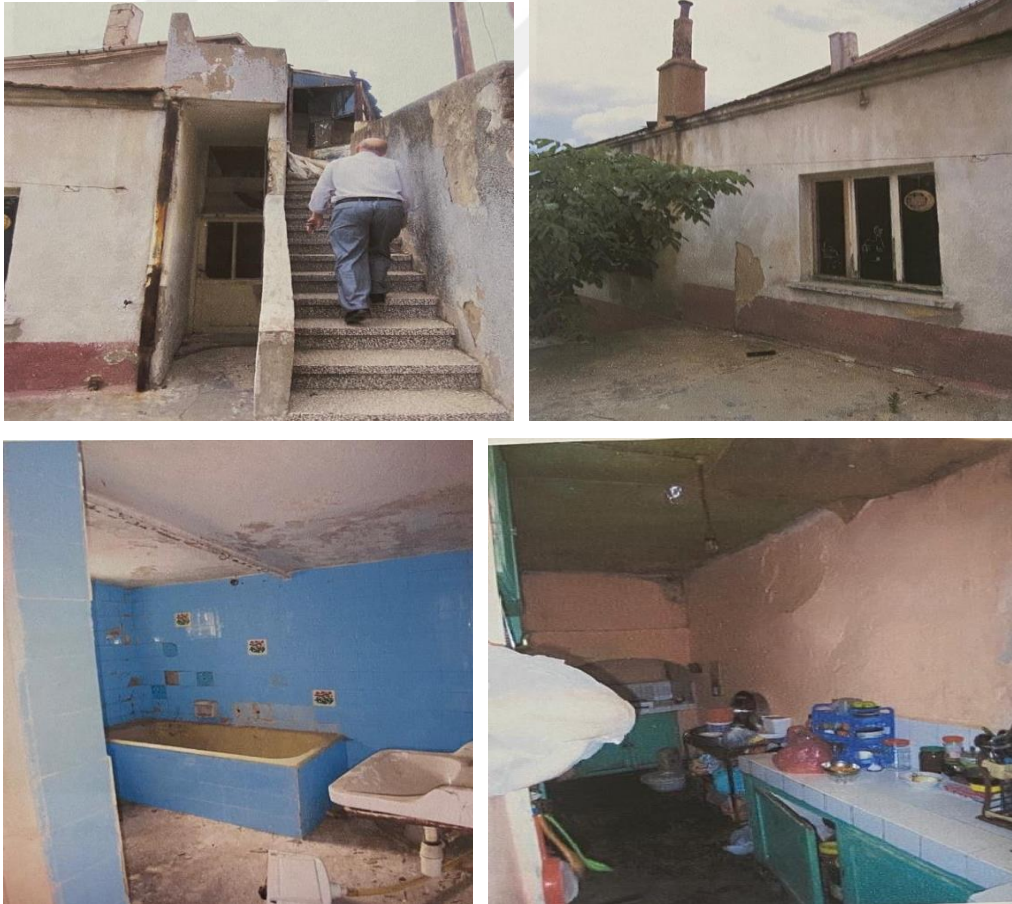
Şekil 4.148 Yapının konut kullanımında yapıya eklenen muhdes alanlar (İl Kültür Müdürlüğü arşivinden)

Yapı, konut işlevinde kullanıldığı dönemde birçok müdahaleye maruz kalmıştır (Şekil 4.148). Bu süreçte üç farklı konuta dönüştürülen yapı bunun sonucu olarak mekansal organizasyonda ve mekan içi kullanımlarda oldukça değişimler yaşamıştır. Yapının konut kullanımındaki mekansal değişim ve dönüşümler Tablo 4.8'de karşılaştırmalı olarak verilmiştir.

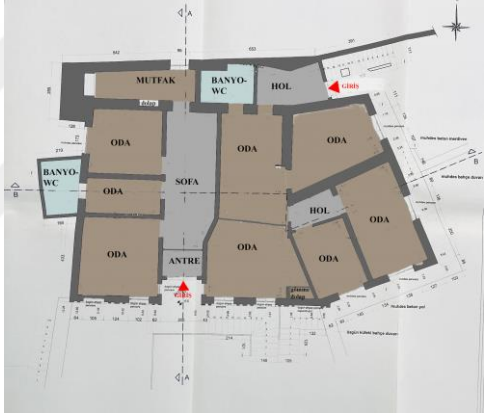
| ÖZGÜN DURUM | MÜDAHALE EDİLMİŞ DURUM |
|---|---|
| <p>Zemin Kat Planı</p> | <p>Zemin Kat Planı</p> |

Yukarıdaki tabloda görüldüğü üzere bodrum kat ikiye bölünerek her konuta ayrı bir depolama alanı yapılmıştır. Zemin katta ihtiyaç doğrultusunda yapıya oldukça fazla ek mekanlar yapılmıştır. Bunların başında yapıya sonradan eklenen mutfak ve banyo-wc mekanları gelmektedir. Bu mekanlar zemin kattaki konutların kullanımı için yapılmıştır. Sofa olarak tasarlanmış olan mekanın girişi ise bir giriş holüyle bağlantılı olacak şekilde bir bölme duvarla bölünmüştür. Zemin kattaki diğer konut için ise ayrı bir giriş holü ve ek odalar yapılmıştır. Birinci kattaki konut için ise birinci kattan giriş sağlanmıştır. Bu giriş yapıya sonradan eklenen bir merdiven ve antreyle sağlanmıştır. Yine bu kattaki odalardan birinin bu kattaki sofaya dahil edilmesiyle birlikte sofa oldukça genişletilmiştir.

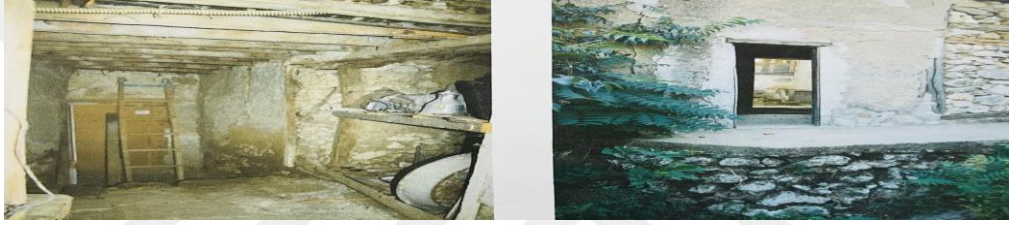
Şekil 4.149 Yapının konut kullanımında bodrum kat (İl Kültür Müdürlüğü arşivinden)

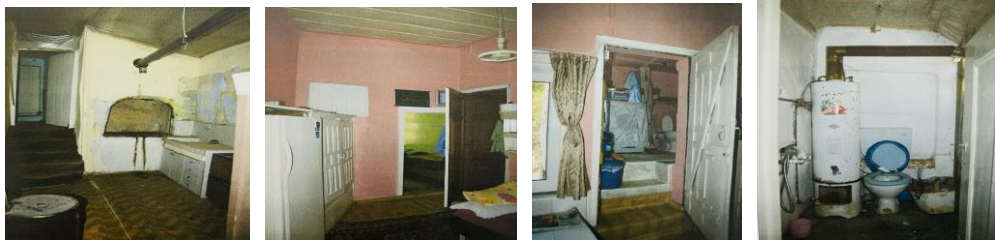
Şekil 4.151 Yapının konut kullanımında mutfak ve banyo mekanları (İl Kültür Müdürlüğü arşivinden)

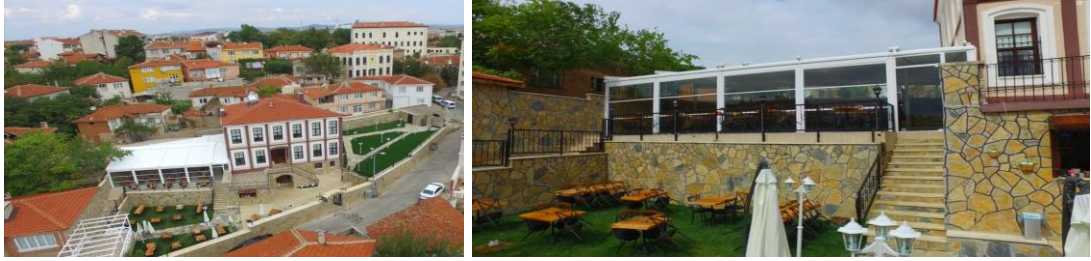
Şekil 4.152 Yapının otel kullanımında yapıya eklenen restoran (İl Kültür Müdürlüğü arşivinden)

Bunlardan biri bahçe içerisinde girişi olan camikan bölme ile tasarlanmış olan restoran mekanıdır (Şekil 4.152). Yapı içerisindeki odalar ise otelin konaklama odaları olarak kullanılmıştır. Bu odaların içerisine konukların kullanmaları için oda içlerine banyo-wc eklenmiştir.

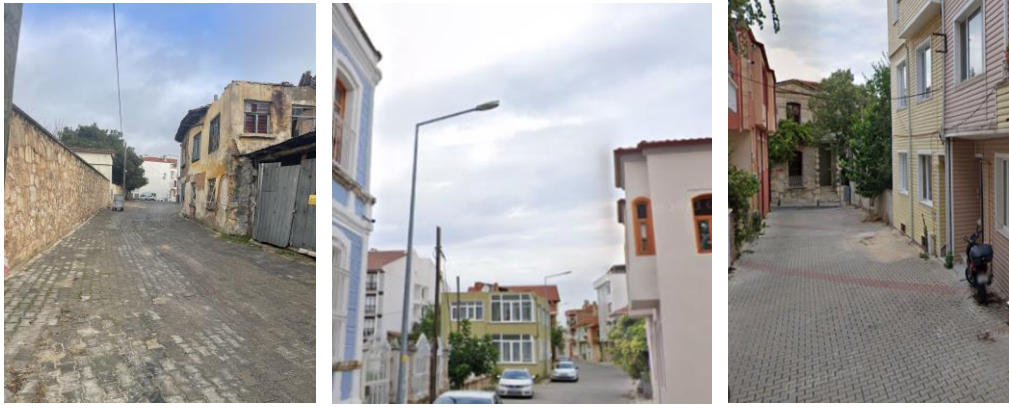
Şekil 4.158 Yayla Mahallesi sokak yapıları

Mahalle içerisindeki sokakların birçoğu Yayla meydanına kadar uzanmakta ve oldukça dar bir formdadır. Sokak tipolojisinin dar yapıda olması her ne kadar geçmiş kullanıcıların ihtiyaçlarına cevap vermiş olsa da günümüzde özellikle araç sahibi olan kullanıcılar için yetersiz kalmaktadır (Şekil 4.158).

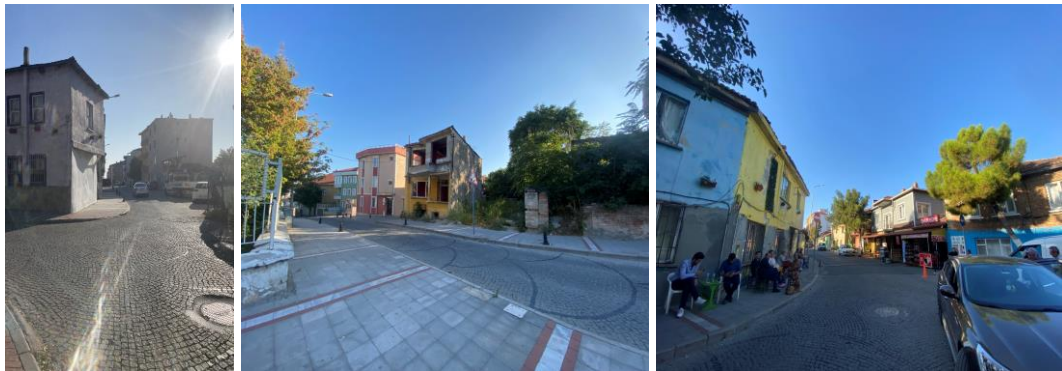
Şekil 4.159 Yayla Mahallesi'ndeki geleneksel dokuyu bozan betonarme yapılar

Yayla Mahallesi içerisinde bulunan yapı tipolojileri incelendiği zaman ise geleneksel kent dokusunda yaşanan bozunmalar oldukça fazladır. Bu durumun temel mahalle içerisinde zamanla değişen kullanıcı tipleridir. Geleneksel yapıların birçoğu geçmiş zamanda Bulgar ve Rum kökenli kullanıcılar tarafından inşa edilmiş ve kullanılmaya başlanmıştır. Fakat bu yapılar mübadele sonrası Balkanlardan göç eden Türk kullanıcılar tarafından kullanılmaya başlanmıştır. Günümüzde ise birçoğu yerli Romanlar tarafından kullanılan yapılar kullanıcıların istek ve ihtiyaçları doğrultusunda değişimler yaşamıştır. Geleneksel kent dokusu, sonradan yapılan betonarme yapılar ve geleneksel yapılara yapılan müdahalelerden kaynaklı olarak bozulmuş olsa da son zamanlarda yapılan restorasyon çalışmalarıyla bu durumun önüne geçilmeye çalışılmaktadır.

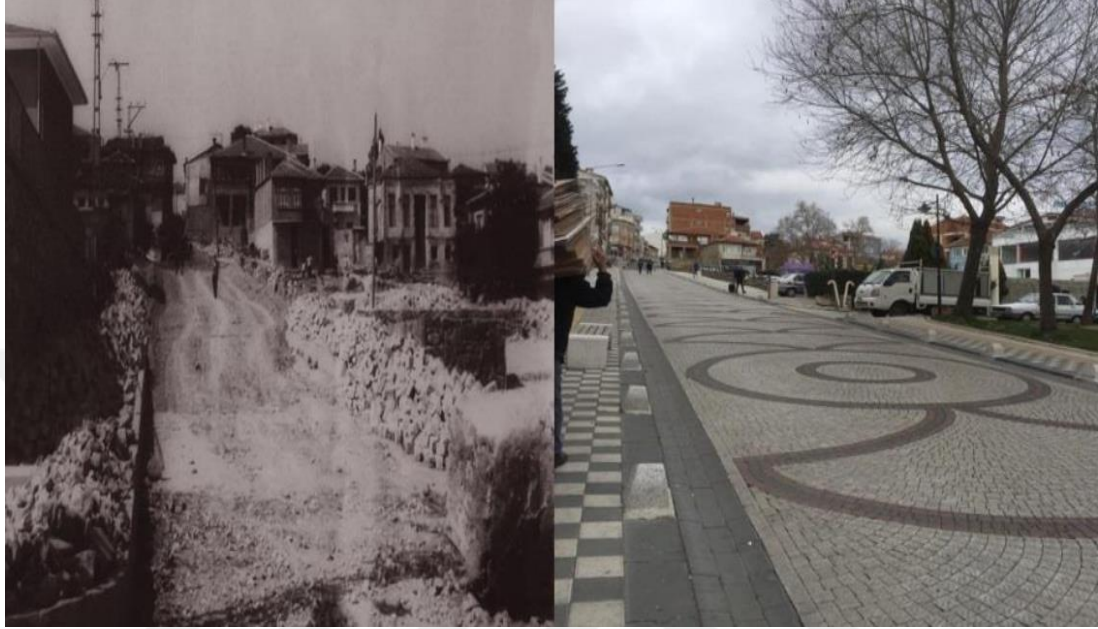
Şekil 4.160 Yayla Mahallesi'ne çıkan yol 1959 yılı fotoğrafı (solda) ve mevcut durumu (sağda) (Aslan vd., 2020)

Yayla Tepesi'ne çıkan yol 60 sene önce topraktan stabilize olan yol günümüzde araç ve yaya kullanımı açısından daha rahat olana parke taş ile kaplanmıştır (Şekil 4.160).

Böylece çukur ve kötü hava koşullarının sebep olduğu çamurdan kaynaklı sorunların önüne geçilmeye çalışılmıştır. Ayrıca yaya ve araçların daha rahat bir şekilde yolu kullanabilmeleri için yol genişletilerek kaldırımlar eklenmiştir.
