**HAVA ALANLARI İÇİN KAPLAMALI SAHALAR BAKIM  
YÖNETİMİ**

**YÜKSEK LİSANS TEZİ  
İNŞAAT MÜHENDİSLİĞİ**

**GAZİ ÜNİVERSİTESİ  
FEN BİLİMLERİ ENSTİTÜSÜ**

**Pavement Condition Index method used in NATO countries. Thesis work is prepared as a handbook for the technical persons working on pavements.**

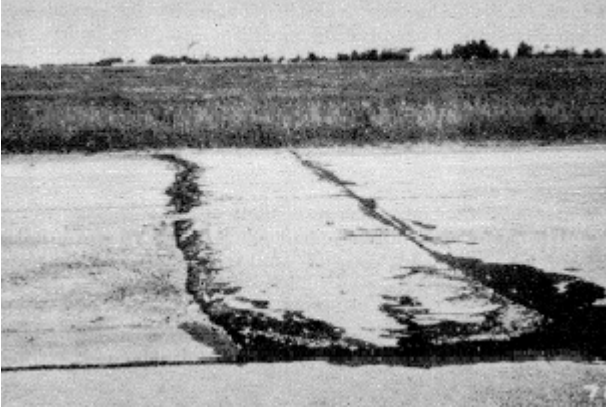
*Orta hasar:* Bükülme veya kırılmalar kaplamayı işlevsiz hale getirmemiş; fakat ciddi miktarda pürüzlülük meydana getirmiştir (Resim 2.2) [19–21].

Resim 2.2. Orta hasar seviyesinde kabarma [20]

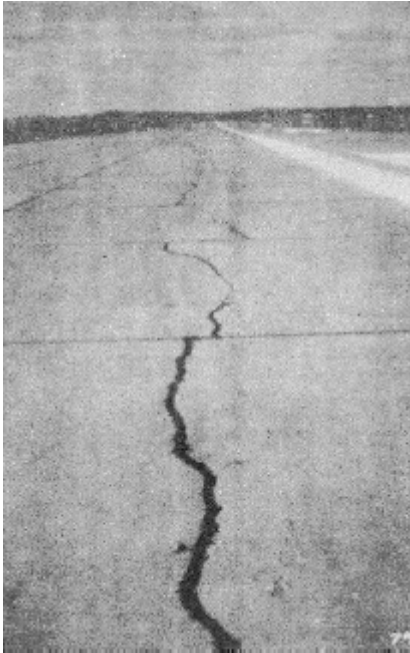
1. Çatlakta kabarma ve patlama yoktur veya çok azdır (YAMAHA riski yoktur). Doldurulmamış bir çatlak genişliği 3,2 mm (1/8 inç)'den azdır. Doldurulmuş bir çatlak herhangi bir genişlikte olabilir; fakat dolgu malzemesi uygun nitelikte olmalıdır [19–21].

Resim 2.10. Düşük hasar seviyesinde doldurulmuş boyuna çatlak [20]

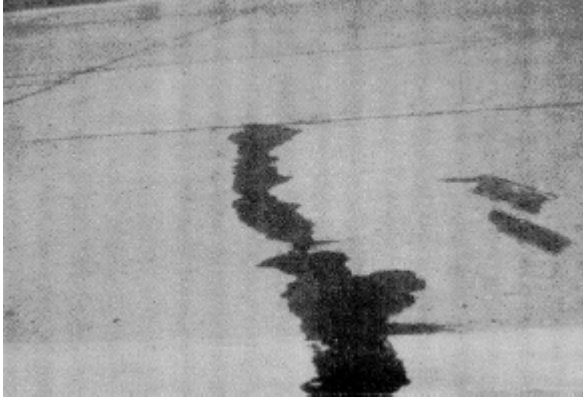
*Orta hasar:* Aşağıda belirtilen durumlardan birisi mevcuttur (Resim 2.12-Resim2.14):

1. Doldurulmuş veya doldurulmamış bir çatlakta az miktarda kabarma ve çatlama mevcuttur (YAMAHA riski düşüktür).
2. Doldurulmuş bir çatlağın genişliği 3.2mm (1/8 inc)'den fazladır.
3. Doldurulmamış bir çatlağın genişliği 3.2mm (1/8 inç)'den fazladır veya genişliği ne olursa olsun doldurulmuş bir çatlakta kabarma ve patlama olmamasına (YAMAHA riski yoktur) karşın dolgu malzemesi uygun nitelikte değildir.
4. Plaka en az biri orta hasar seviyesinde olan birden fazla çatlakla üç parçaya ayrılmıştır [19–21].

Resim 2.12. Orta hasar seviyesinde boyuna çatlak [20]

Resim 2.13. Orta hasar seviyesinde enine çatlak (Durum 1) [20]

Resim 2.14. Orta hasar seviyesinde enine çatlak (Durum 2) [19]

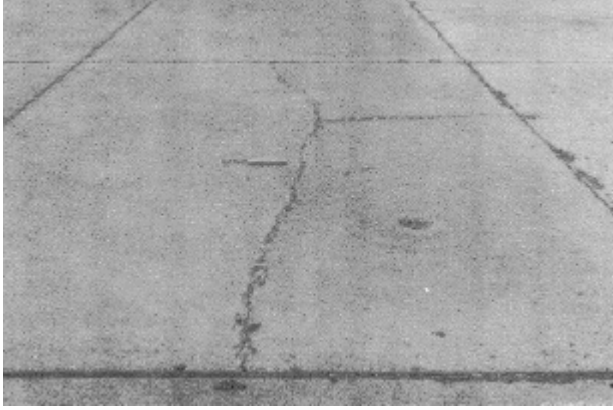
*Yüksek hasar:* Aşağıda belirtilen durumlardan birisi mevcuttur (Resim 2.15–Resim 2.17):

1. Doldurulmuş veya doldurulmamış bir çatlakta çok miktarda kabarma ve patlama vardır. (YAMAHA riski yüksektir)
2. Doldurulmamış bir çatlağın genişliği 25.4 mm (1 inç)’ den fazladır. Uçak teker hasarı riski vardır [19–21].

Resim 2.15. Yüksek hasar seviyesinde enine çatlak [19]

Resim 2.16. Yüksek hasar seviyesinde boyuna çatlak (Durum 1) [19]

Resim 2.17. Yüksek hasar seviyesinde boyuna çatlak (Durum 2) [19]

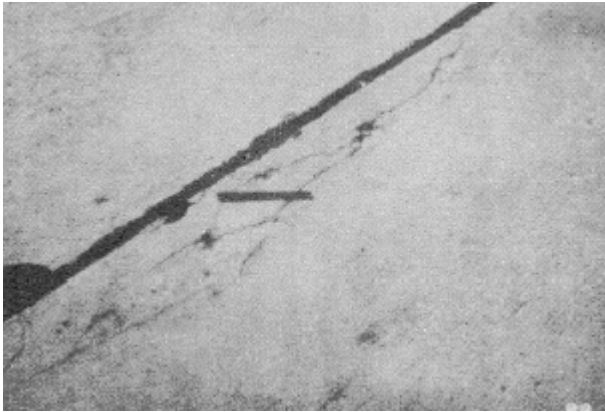
1. D çatlağı beton plakanın belirgin bir alanında oluşmuştur ve betonda bütünlük kaybı yok veya çok azdır (YAMAHA riski düşüktür) (Resim 2.19).
2. D çatlağı bir veya iki köşe ya da bir derz boyunca plakanın küçük bir bölgesinde oluşmuştur; fakat betonda bütünlük bozulması ve parça kopmaları meydana gelmiştir (YAMAHA riski mevcuttur) (Resim 2.20) [19, 20].

Resim 2.20. Orta hasar seviyesinde D çatlağı (Durum 2) [20]

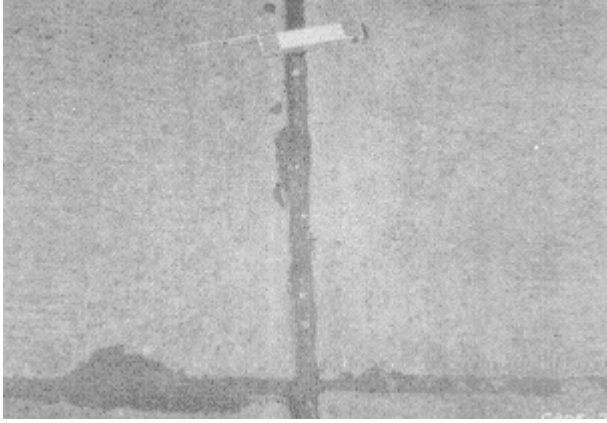
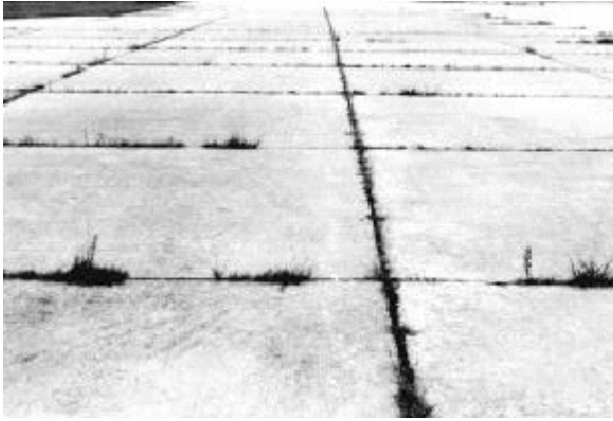
*Yüksek hasar:* Derz dolgusu incelenen alan boyunca kötü durumdadır ve belirtilen hasar türlerinden bir veya birkaç ileri düzeyde oluşmuştur. Derz dolgusunun hemen değiştirilmesi gerekmektedir (Resim 2.24, Resim 2.25 ve Resim 2.26) [19–21].

Resim 2.24. Yüksek seviyede derz dolgusu hasarı [20]

Resim 2.25. Yüksek seviyede derz dolgusu hasarı [20]

Resim 2.26. Yüksek seviyede derz dolgu hasarı (ciddi boyutta bitki büyümesi) [19]

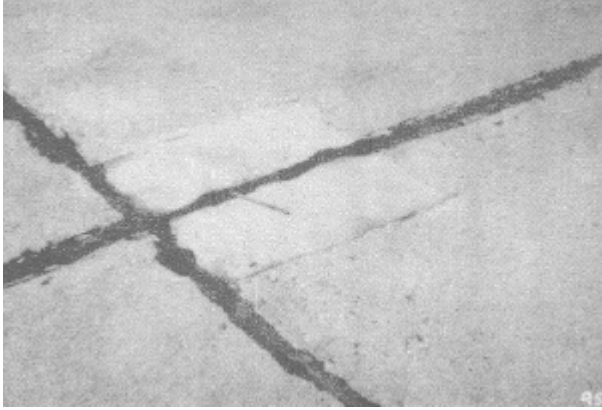
*Düşük Hasar:* Yama hiçbir bozulma olmadan ya da çok az bozulma ile beklenen işlevi görmektedir (Resim 2.27 ve Resim 2.28) [19–21].

Resim 2.27. Düşük hasar seviyesinde küçük yama [20]

Resim 2.28. Düşük hasar seviyesinde küçük yama [20]

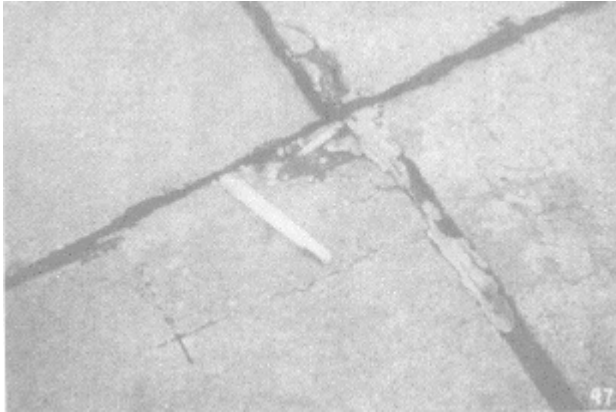
*Orta Hasar:* Yamada bozulmalar vardır ve kenarlarda bir miktar kopma görülebilmektedir. Yama malzemeleri biraz güç harcayarak yerinden sökülebilir durumdadır (YAMAHA riski düşüktür) (Resim 2.29 ve Resim 2.30) [19–21].

Resim 2.29. Orta hasar seviyesinde küçük yama [20]

Resim 2.30. Orta hasar seviyesinde küçük yama [19]

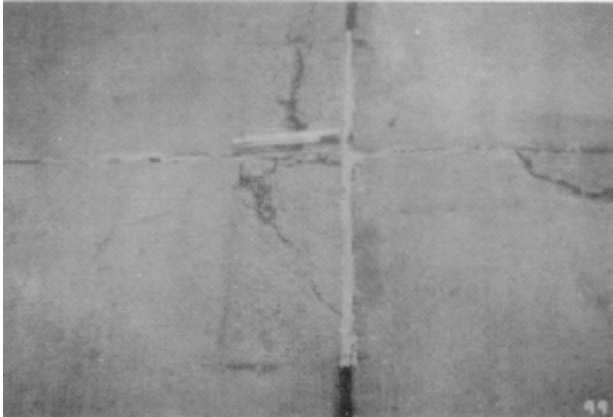
*Yüksek Hasar:* Yama kenarlarında kopmalarla veya üzerinde oluşan çatlaklarla, hemen değiştirilmesi gereken düzeyde bozulmuştur (Resim 2.31) [19–21].

Resim 2.31. Yüksek hasar seviyesinde küçük yama [19]

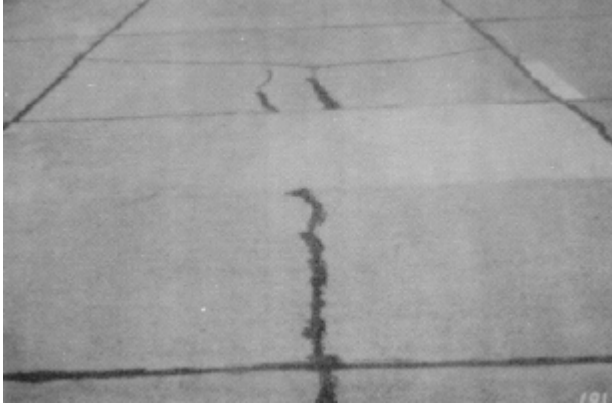
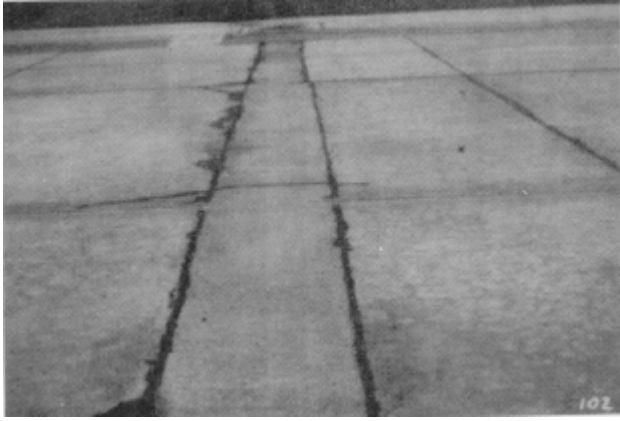
*Düşük Hasar:* Yama bozulma olmaksızın ya da çok az bir bozulma ile işlevini gerçekleştirmektedir (Resim 2.32, Resim 2.33 ve Resim 2.34) [19–21].

Resim 2.32. Düşük hasar seviyesinde yama [20]

Resim 2.33. Düşük hasar seviyesinde yama [20]

Resim 2.34. Düşük hasar seviyesinde kolaylık yaması [20]

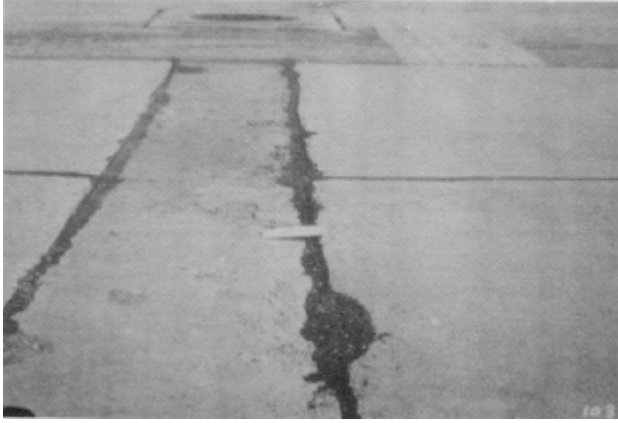
*Orta Hasar:* Yamada bozulmalar ve/veya kenarlarında kopmalar görülebilir. Yama malzemesi bir miktar güç harcayarak yerinden sökülebilir durumdadır (Resim 2.35) [19–21].

Resim 2.35. Orta hasar seviyesinde kolaylık yaması [20]

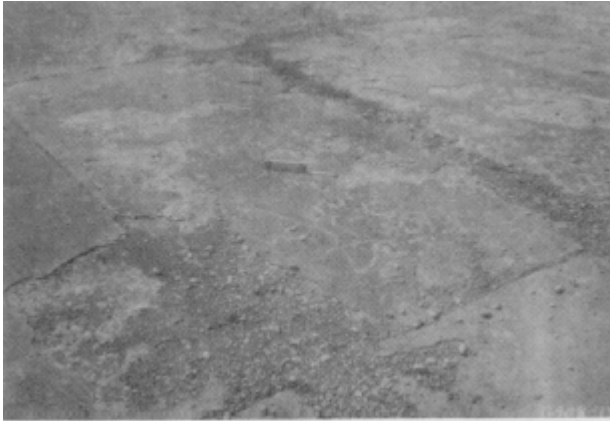
*Yüksek Hasar:* Beton plakada büyük oranda soyulma vardır ve YAMAHA riski yüksektir. Genellikle plaka alanının %5' inden fazlası soyulmadan etkilenmiştir (Resim 2.43 ve Resim 2.44) [19–21].

Resim 2.43. Yüksek hasar seviyesinde soyulma [20]

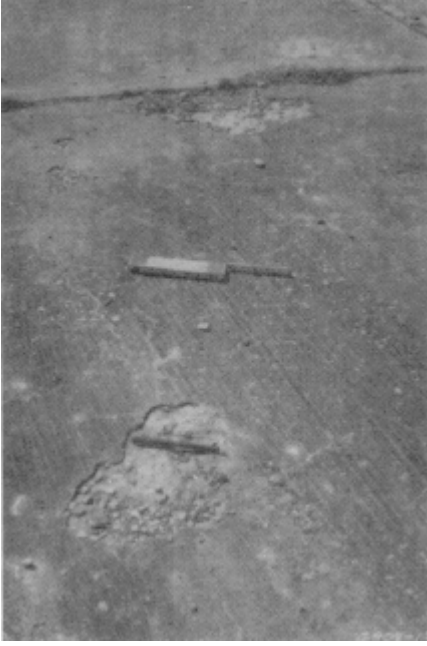
Resim 2.44. Yüksek hasar seviyesinde soyulma (yakın plan) [19]

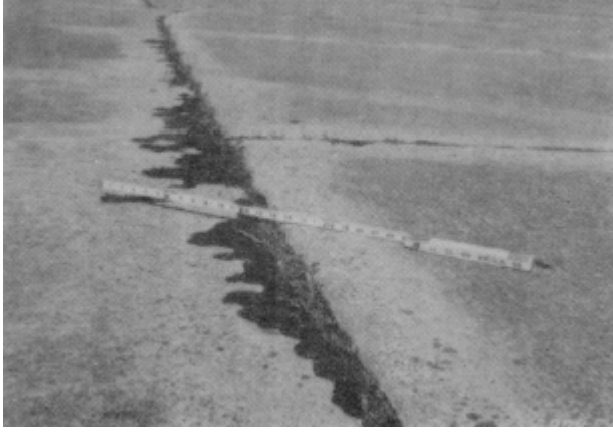
*Orta Hasar:* Pist ve taksi yolu için iki kenar arasındaki seviye farkı 6,4mm (1/4 inç) ile 12,7mm (1/2 inç) arasındadır. Apronlar içinse seviye farkı 12,7mm (1/2 inç) ile 25,4mm (1 inç) arasındadır (Resim 2.46) [19–21].

Resim 2.46. Apronda orta hasar seviyeli oturma [19]

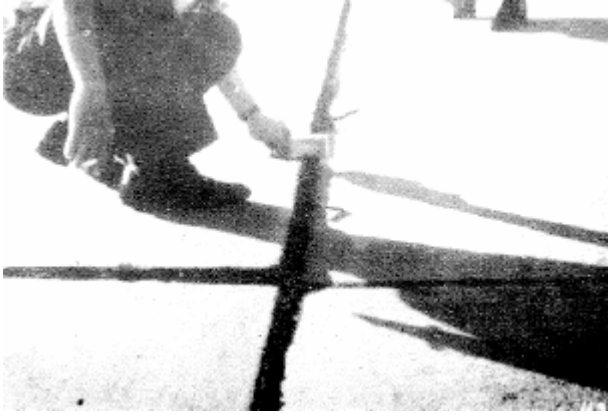
Resim 2.48. Yüksek hasar seviyeli oturma [19]

*Yüksek Hasar:* Pist ve taksi yolu için iki kenar arasındaki seviye farkı 12,7mm (1/2 inç)' den fazladır. Apronlar içinse seviye farkı ile 25,4mm (1 inç)' den fazladır (Resim 2.47 ve Resim 2.48) [19–21].

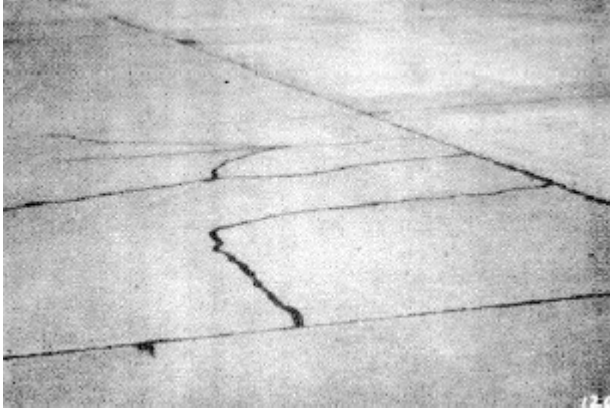
*Düşük Hasar:* Plaka 4 veya 5 parçaya ayrılmıştır ve çatlakların % 85' inden fazlası düşük hasar seviyesindedir (Resim 2.49) [19–21].

Resim 2.49. Düşük hasar seviyeli kesişen çatlaklar [20]

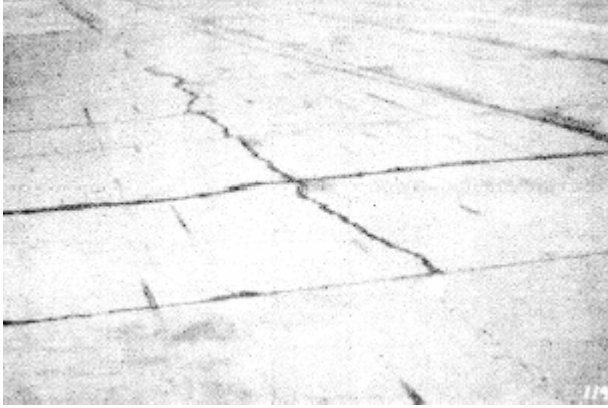
*Orta Hasar:* Aşağıda belirtilen durumlardan birisi mevcuttur (Resim 2.50):

1. Plaka % 15' inden fazlası orta hasar seviyesindeki çatlaklarla 4 veya 5 parçaya bölünmüştür. Yüksek hasar seviyesinde çatlak yoktur.
2. Plaka % 85' inden fazlası düşük hasar seviyesinde 6 ya da daha fazla parçaya bölünmüştür [19–21].

Resim 2.50. Orta hasar seviyeli kesişen çatlaklar [20]

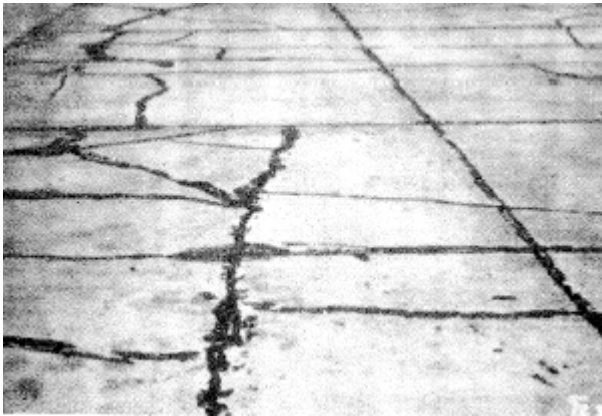
*Yüksek Hasar:* Bu hasar düzeyinde plaka parçalı olarak adlandırılır ve aşağıda belirtilen durumlardan birisi mevcuttur (Resim 2.51):

1. Plaka bir kısmı veya tamamı yüksek hasar düzeyindeki çatlaklarla 4 veya 5 parçaya bölünmüştür.
2. Plaka % 15' inden fazlası orta veya yüksek hasar seviyesinde çatlaklarla altı veya daha fazla parçaya bölünmüştür [19–21]

Resim 2.51. Parçalı plaka [20]

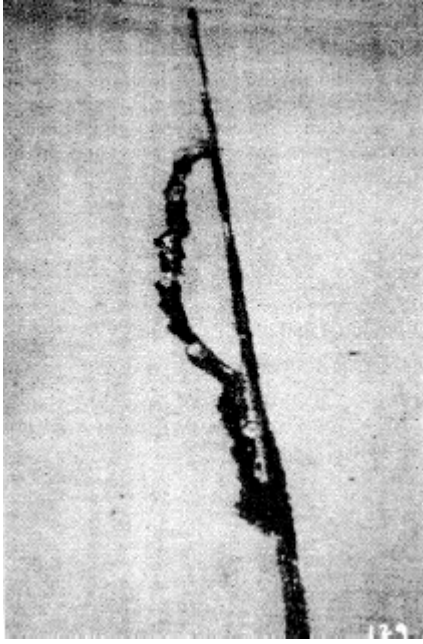
60 cm (2 fit)'den kısa olan kopmalarda kopma parçalara bölünmüştür ve YAMAHA ve teker hasarı riski düşüktür (Resim 2.54) [19–21].

Resim 2.54. Düşük hasar seviyesinde derz kopması (Durum 2) [20]

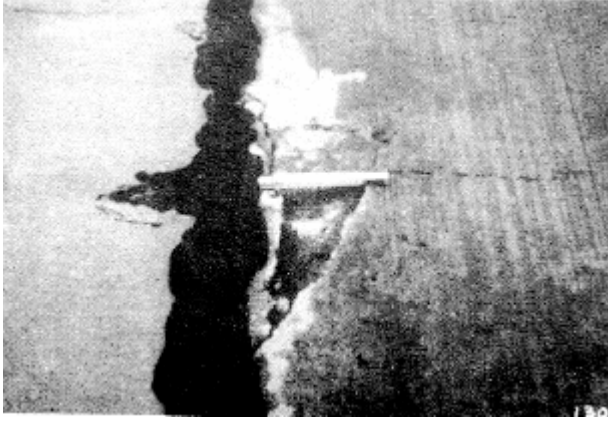
1. Kopma düşük veya orta dereceli çatlaklarla üçten fazla parçaya bölünmüştür (Resim 2.55).
2. Kopma yüksek hasar seviyeli çatlaklarla üç veya daha az parçaya bölünmüştür ve bir miktar YAMAHA riski vardır (Resim 2.56).
3. Derz yıpranmıştır ve YAMAHA riski vardır.

Resim 2.55. Orta hasar seviyesinde derz kopması (Durum 1) [20]

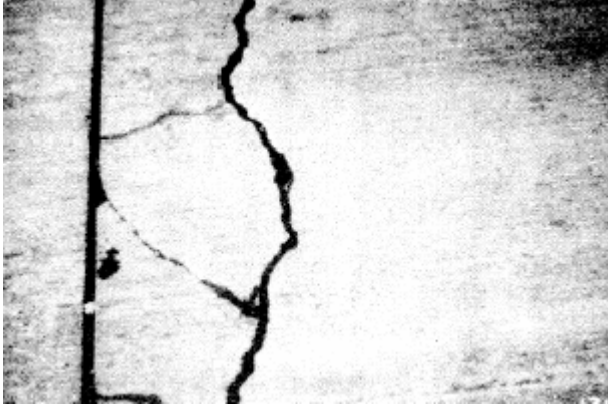
Resim 2.56. Orta hasar seviyesinde derz kopması (Durum 2) [20]

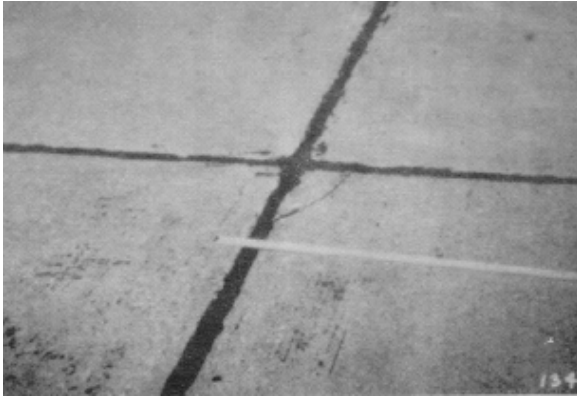
1. Kopma düşük seviyede çatlaklarla bir veya iki parçaya bölünmüştür (Resim 2.59)
2. Kopma bir tek orta seviyede çatlakla meydana gelmiştir. YAMAHA riski yok veya düşüktür (Resim 2.60) [19–21].

Resim 2.59. Düşük hasar seviyesinde köşe kopması (Durum 1) [20]

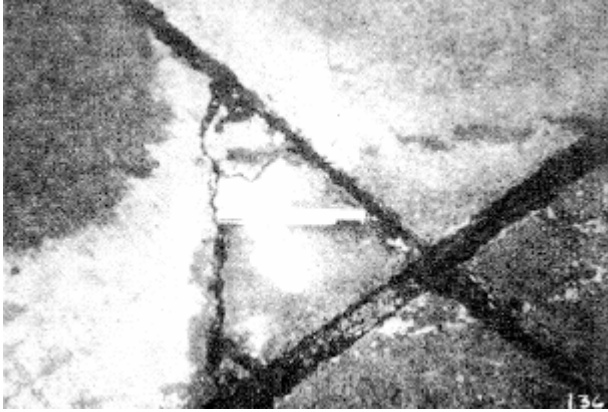
1. Kopma orta seviyeli çatlaklarla iki veya daha fazla parçaya bölünmüştür ve bazı küçük parçalar kayıp veya gevşek olabilir (Resim 2.61).
2. Kopma birkaç kılcal çatlakla birlikte, tek bir yüksek seviyeli parçalı çatlak tarafından oluşmuştur (Resim 2.62).
3. Kopma, gevşek malzemeleri nedeniyle YAMAHA riski oluşturacak derecede kötüdür [19-21].

Resim 2.61. Orta hasar seviyesinde köşe kopması (Durum 1) [20]

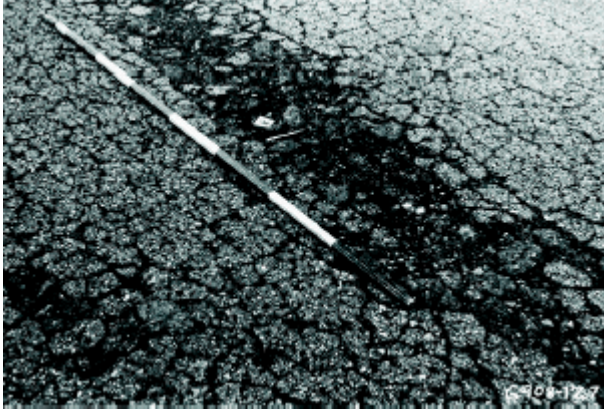
*Yüksek Hasar:* Parçalar belirginleşerek çatlaklar oluşmuş ve kenarlarda ayrılmalar mevcuttur. Bazı parçalar trafik etkisiyle tamamen kopmuş olabilir (Resim 3.3) [20, 21, 23].

Resim 3.3. Yüksek hasar seviyesinde timsah sırtı çatlaklar [20]

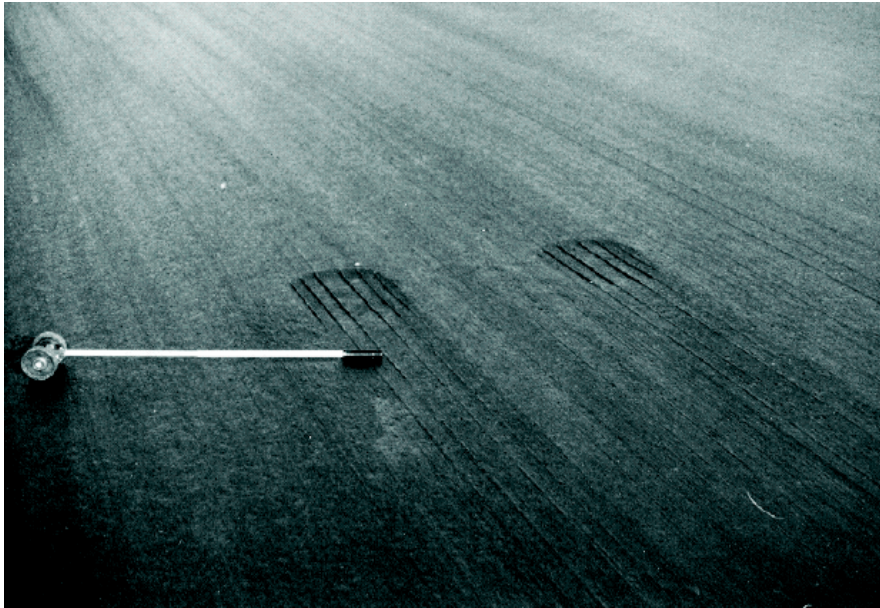
Terleme için literatürde hasar seviyeleri tanımlanmamıştır. Terlemenin bulunduğu kaydedilmesi yeterlidir [20, 21, 23]. Yüzeyin teker kayma dayanımını azalttığı terlemenin varlığını kaydetmeye gerek yoktur (Resim 3.4) [20, 21, 23].

Resim 3.4. Terleme [23]

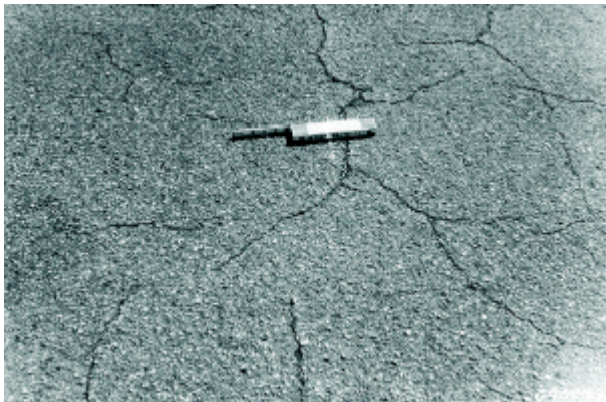
*Düşük Hasar:* Bloklar ayrılma olmamış veya çok az ayrılma olmuş çatlaklarla oluşmuştur. YAMAHA riski yoktur. Doldurulmamış çatlakların genişliği 6,4 mm (1/4 inç) veya daha azdır. Doldurulmuş çatlakların dolgu malzemeleri uygundur ve iyi durumdadır (Resim 3.5) [20, 21, 23].

Resim 3.5. Düşük hasar seviyesinde blok kırılması [23]

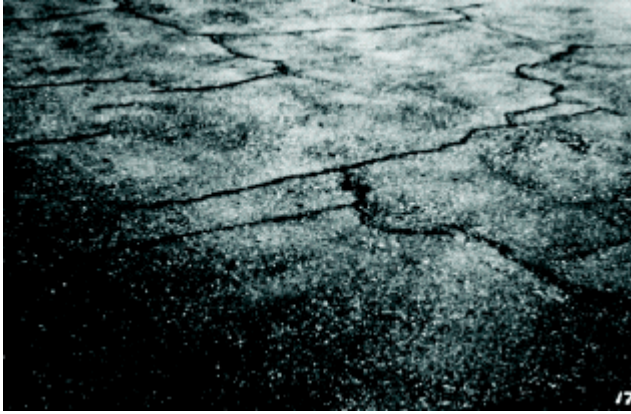
1. Doldurulmuş veya doldurulmamış çatlaklarda bir miktar ayrılma vardır. YAMAHA riski mevcuttur [20, 21, 23].
2. Ayrılma olmamış veya çok az olmuş doldurulmamış çatlaklarda YAMAHA riski olmamasına karşın çatlak genişliği 6,4 mm (1/4 inç)'den fazladır [20, 21, 23].
3. Ayrılma olmamış veya çok az olmuş doldurulmuş çatlaklarda YAMAHA riski olmamasına karşın dolgu malzemesi uygun değildir [20, 21, 23].

Resim 3.6. Orta hasar seviyesinde blok kırılması [23]

*Orta Hasar:* Bloklar aşağıda belirtilen durumlardan biriyle oluşmuştur (Resim 3.6):

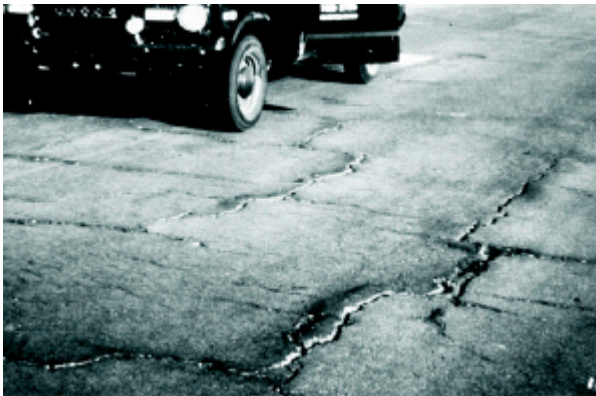
Resim 3.7. Yüksek hasar seviyesinde blok kırılması [23]

*Yüksek Hasar:* Bloklar ayrılma ve kopma olmuş çatlaklarla belirgin şekilde oluşmuştur ve YAMAHA riski yüksektir (Resim 3.7 ve Resim 3.8) [20, 21, 23].

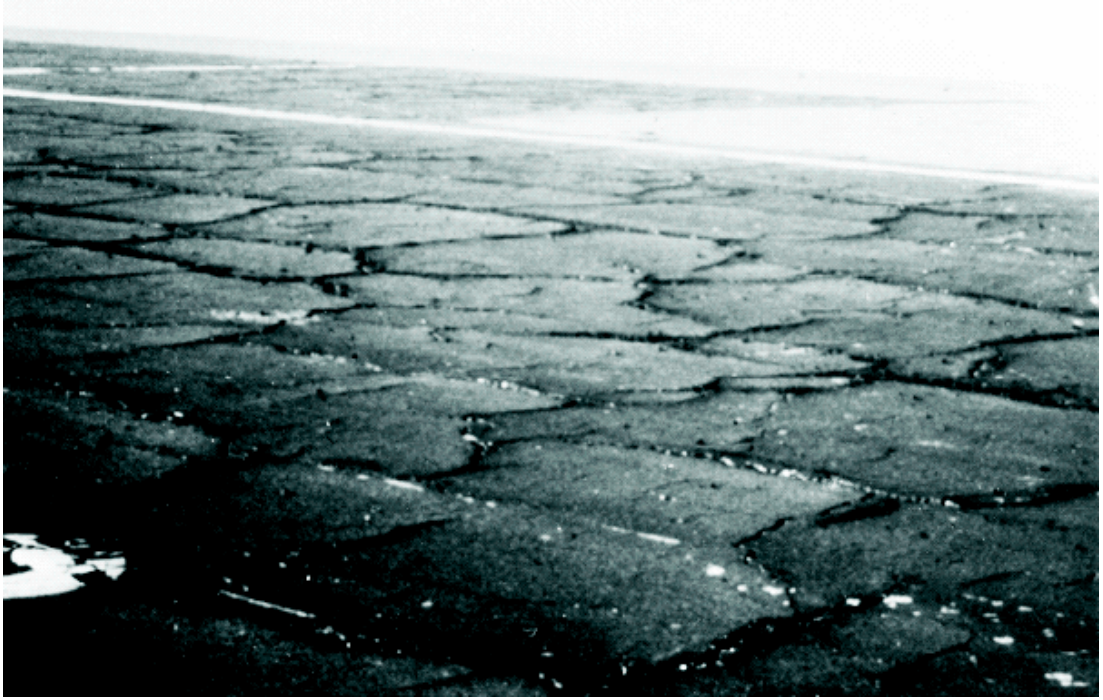
Resim 3.8. Yüksek hasar seviyesinde blok kırılması [20]

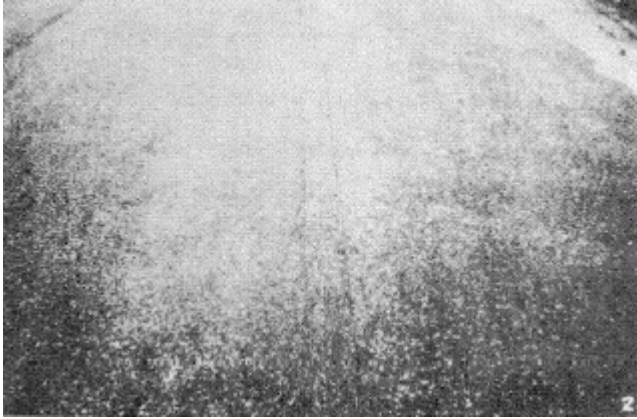
Resim 3.9. Buruşma [20]

*Orta Hasar:* Buruşma fark edilir seviyededir ve sürüş kalitesini belirgin şekilde etkilemektedir. Dalgalanmalarda oluşan ortalama seviye farkı pistler ve yüksek hızlı taksi yolları için 6,4 mm. (1/4 inç) ile 12,7 mm. (1/2 inç) arasında, taksi yolları ve apronlarda ise 12,7 mm. (1/2 inç) ile 25,4 mm (1 inç) arasındadır (Resim 3.9) [20, 21, 23].

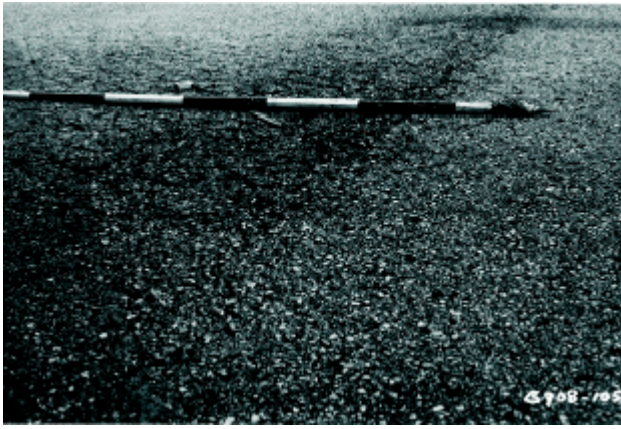
*Düşük Hasar:* Çökme sadece su birikintileriyle fark edilebilir, sürüş kalitesini çok az etkiler ve pistlerde su yastığı potansiyeline neden olabilir. Pistlerde ve yüksek hızlı taksi yollarında en fazla çökme 3,2 mm. (1/8 inç) ile 12,7 mm. (1/2 inç) arasında, taksi yolları ve apronlarda ise 12,7 mm. (1/2 inç) ile 25,4 mm. (1 inç) arasındadır (Resim 3.10) [20, 21, 23].

Resim 3.10. Düşük hasar seviyesinde çökme (23)

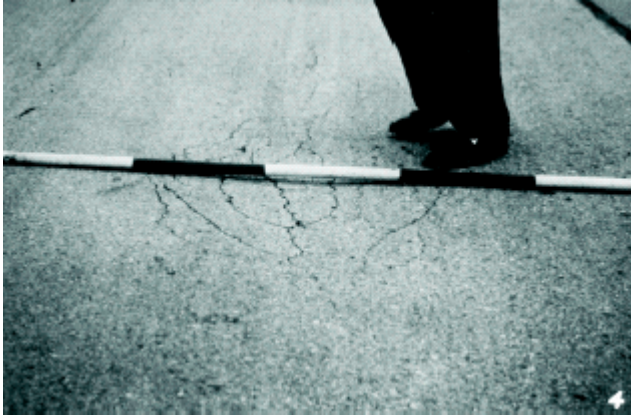
*Orta Hasar:* Çökme fark edilebilir seviyededir, sürüş kalitesini etkiler ve pistlerde su yastığına neden olur. Pistlerde ve yüksek hızlı taksi yollarında en fazla çökme 12,7 mm. (1/2 inç) ile 25,4 mm. (1 inç) arasında, taksi yolları ve apronlarda ise 25,4 mm. (1 inç) ile 50,8 mm. (2 inç) arasındadır (Resim 3.11) [20, 21, 23].

Resim 3.11. Orta hasar seviyesinde çökme [23]

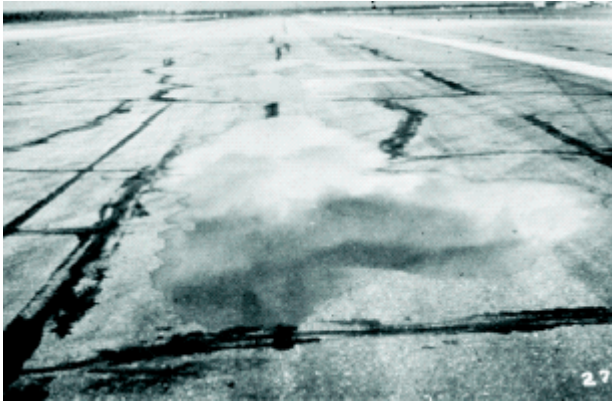
*Yüksek Hasar:* Çökme kolaylıkla fark edilebilir seviyededir, sürüş kalitesini ciddi şekilde etkilemektedir ve belirgin su yastığı etkisi vardır. Pistlerde ve yüksek hızlı taksi yollarında en fazla çökme 25,4 mm. (1 inç)'den, taksi yolları ve apronlarda ise 50,8 mm. (2 inç)'den fazladır (Resim 3.12) [20, 21, 23].

Resim 3.12. Yüksek hasar seviyesinde çökme [23]

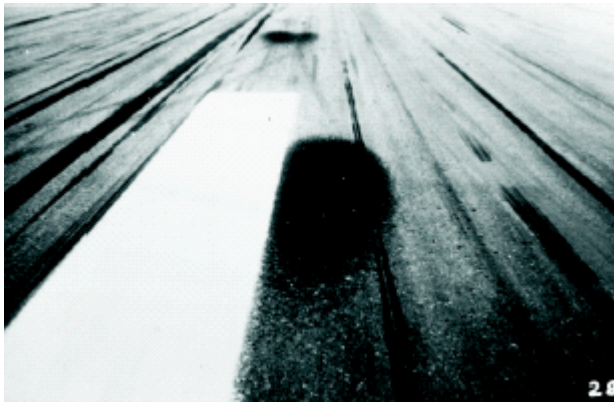
Resim 3.13. Jet alevi yanığı [23]

Bu bozulma türü için hasar seviyeleri tanımlanmamıştır. Jet alevi yanığı bulunduğunu kaydetmek yeterlidir (Resim 3.13 ve Resim 3.14) [20, 21, 23].

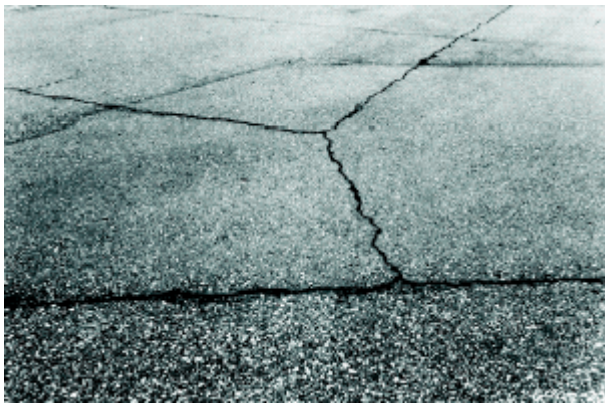
*Düşük Hasar:* Doldurulmuş veya doldurulmamış çatlaklarda çok az kopma ve ayrılma vardır, YAMAHA riski yok veya çok azdır. Doldurulmamış çatlakların ortalama genişliği 6,4 mm. (1/4 inç) veya daha azdır. Doldurulmuş çatlaklar herhangi bir genişlikte olabilir; fakat dolgu malzemesi uygun olmalıdır (Resim 3.15) [20, 21, 23].

Resim 3.15. Düşük hasar seviyesinde derz yansıma çatlağı [23]

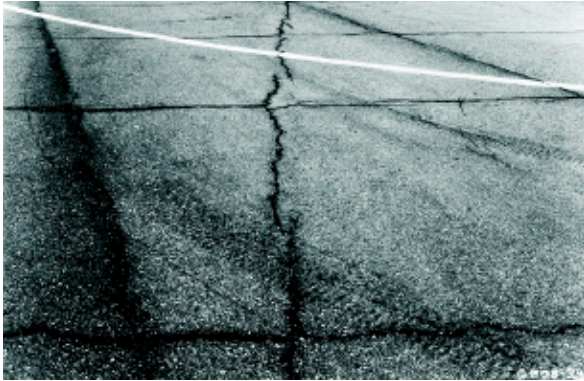
Resim 3.16. Orta hasar seviyesinde derz yansıma çatlağı [23]

1. Herhangi bir genişlikteki doldurulmuş veya doldurulmamış çatlaklarda orta seviyede kopma ve ayrılma vardır.
2. Doldurulmuş çatlaklarda kopma ve ayrılma yoktur veya çok azdır ama dolgu malzemesi uygun değildir.
3. Doldurulmamış çatlaklarda kopma ve ayrılma yoktur veya çok azdır ama çatlak genişliği 6,4 mm.(1/4 inç)'den fazladır.
4. Çatlağın hemen yanında veya çatlak birleşimlerinde ince düzensiz başka çatlaklar vardır [20, 21, 23].

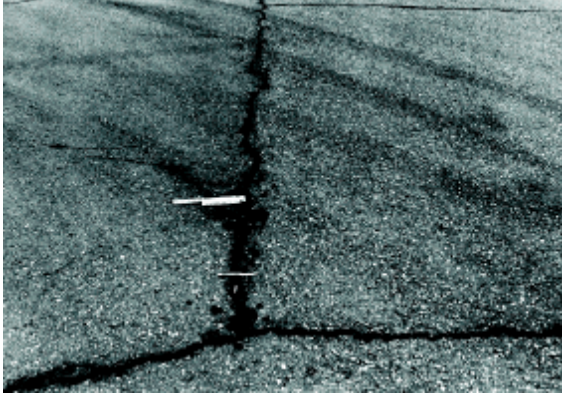
Resim 3.17. Orta hasar seviyesinde derz yansıma çatlağı [23]

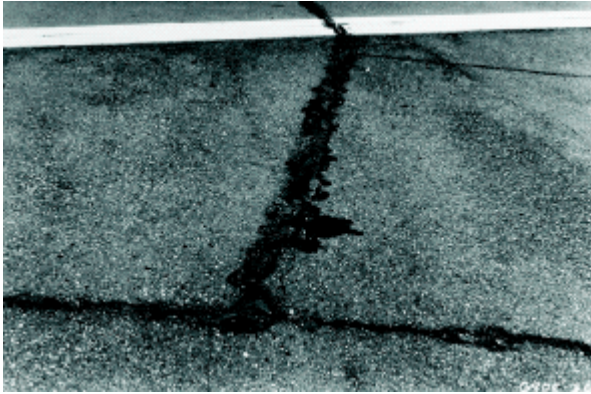
*Yüksek Hasar:* Doldurulmuş veya doldurulmamış herhangi bir genişlikteki çatlaklarda çok fazla ayrılma ve kopma oluşmuştur, YAMAHA riski yüksektir (Resim 3.18) [20, 21, 23].

Resim 3.18. Yüksek hasar seviyesinde derz yansıma çatlağı [23]

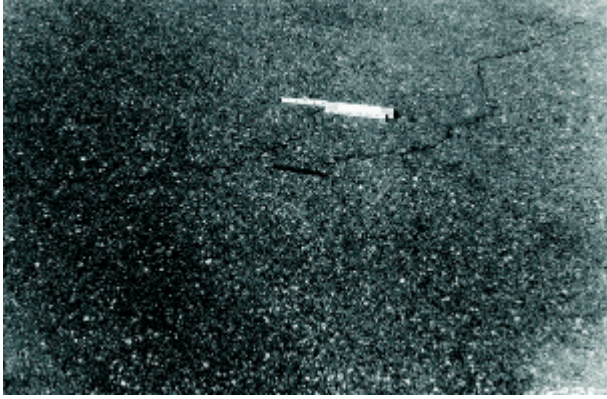
*Düşük Hasar:* Çatlaklarda ayrılma ve kopma yoktur veya çok azdır, YAMAHA riski yok veya çok azdır. Doldurulmamış çatlak genişliği 6,4 mm (1/4 inç)'den azdır. Doldurulmuş bir çatlak dolgu malzemesi uygun olmak koşuluyla herhangi bir genişlikte olabilir (Resim 3.19) [20, 21, 23].

Resim 3.19. Düşük hasar seviyesinde boyuna çatlak [23]

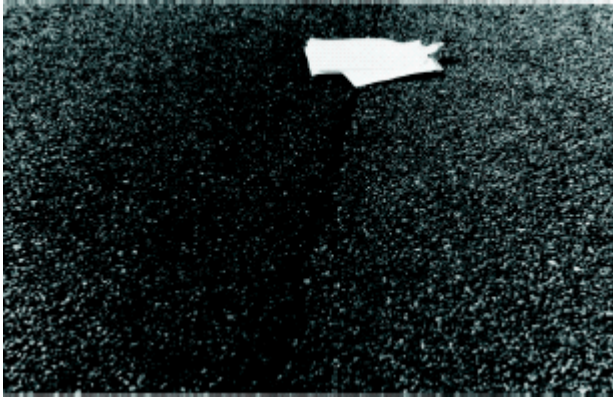
Gözenekli asfalt tabakası için çatlağın etrafında ortalama çözölmüş alan genişliği 25,4 mm. (1 inç)'den fazladır (Resim 3.24) [20, 21, 23].

Resim 3.24. Yüksek hasar seviyesinde çatlak, Gözenekli asfalt tabakası [23]

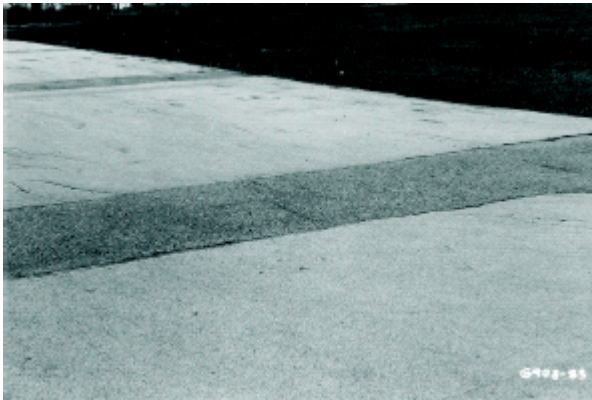
Resim 3.28. Düşük hasar seviyesinde kolaylık yaması [23]

*Düşük Hasar:* Yama iyi durumdadır ve tatmin edici şekilde işlev görmektedir (Resim 3.27 ve Resim 3.28) [20, 21, 23].

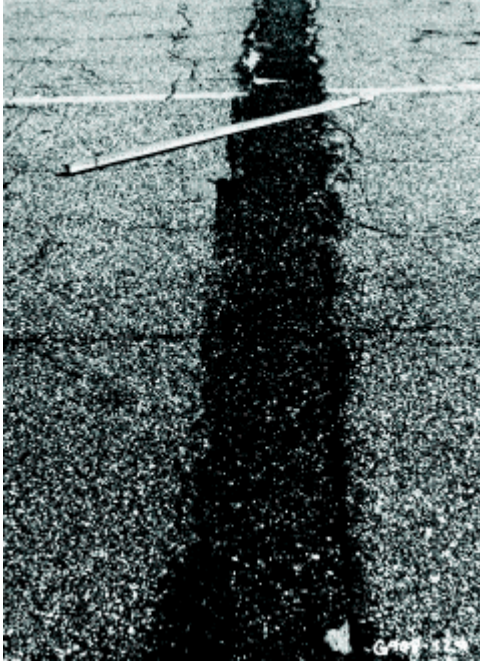
*Orta Hasar:* Yama bir miktar bozulmuştur ve sürüş kalitesini etkilemektedir (Resim 3.29) [20, 21, 23].

Resim 3.29. Orta hasar seviyesinde kolaylık yaması [23]

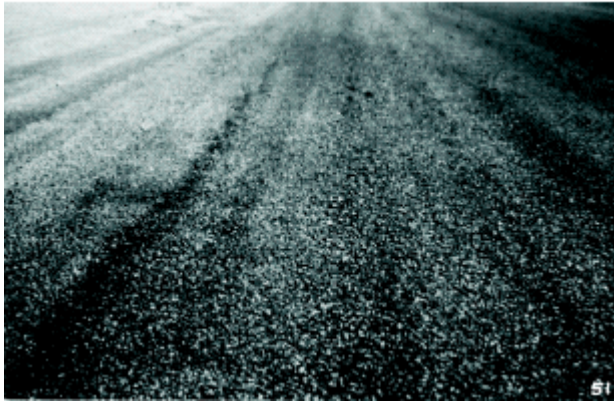
Resim 3.32. Düşük hasar seviyesinde çözülme [23]

*Düşük Hasar:* Agreg a veya binder aşınmaya başlamıştır ve düşük YAMAHA riskine neden olmaktadır (Resim 3.32) [20, 21, 23].

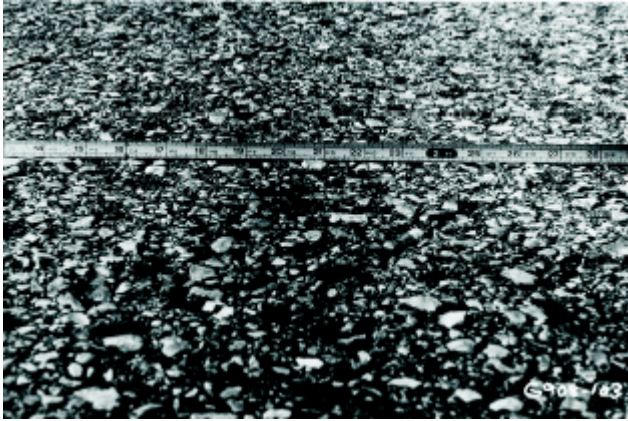
Resim 3.35. Orta hasar seviyesinde çözülme [20]

*Orta Hasar:* Agrega veya binder aşınmıştır ve YAMAHA riskine neden olmaktadır. Yüzey orta seviyede pürüzlü ve çukurludur (Resim 3.35) [20, 21, 23].

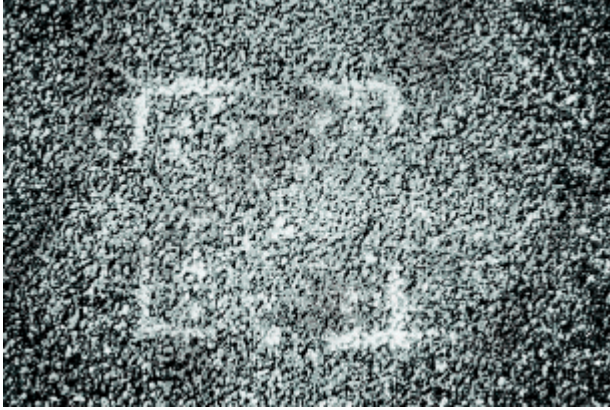
Resim 3.36. Orta hasar seviyesinde çözülme olmuş gözenekli asfalt tabakası (Alanın %25'inden daha az altı agrega kümesi ayrılmış) [23]

Gözenekli asfalt tabakasında ise bir metrekarelik alanda yerinden ayrılmış agrega parçası sayısı 21 ile 40 arasındadır veya yerinden ayrılmış agrega kümesi sayısı birden fazladır; fakat alanın % 25'inden fazla değildir (Resim 3.36 ve Resim 3.37) [20, 21, 23].

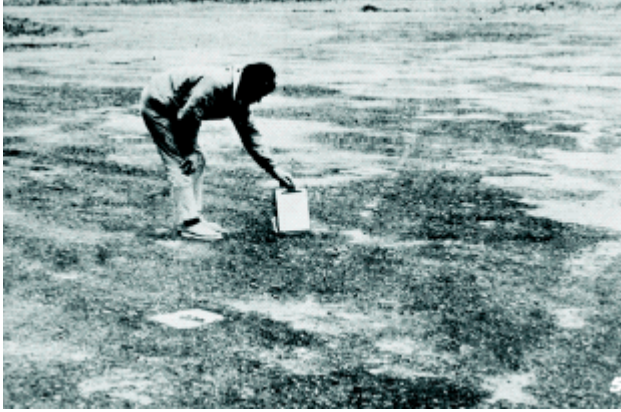
Resim 3.38. Yüksek hasar seviyesinde çözülme [23]

*Yüksek Hasar:* Agrega veya binder aşınmıştır ve YAMAHA riski yüksektir. Yüzey ciddi şekilde pürüzlü ve çukurludur (Resim 3.38) [20, 21, 23].

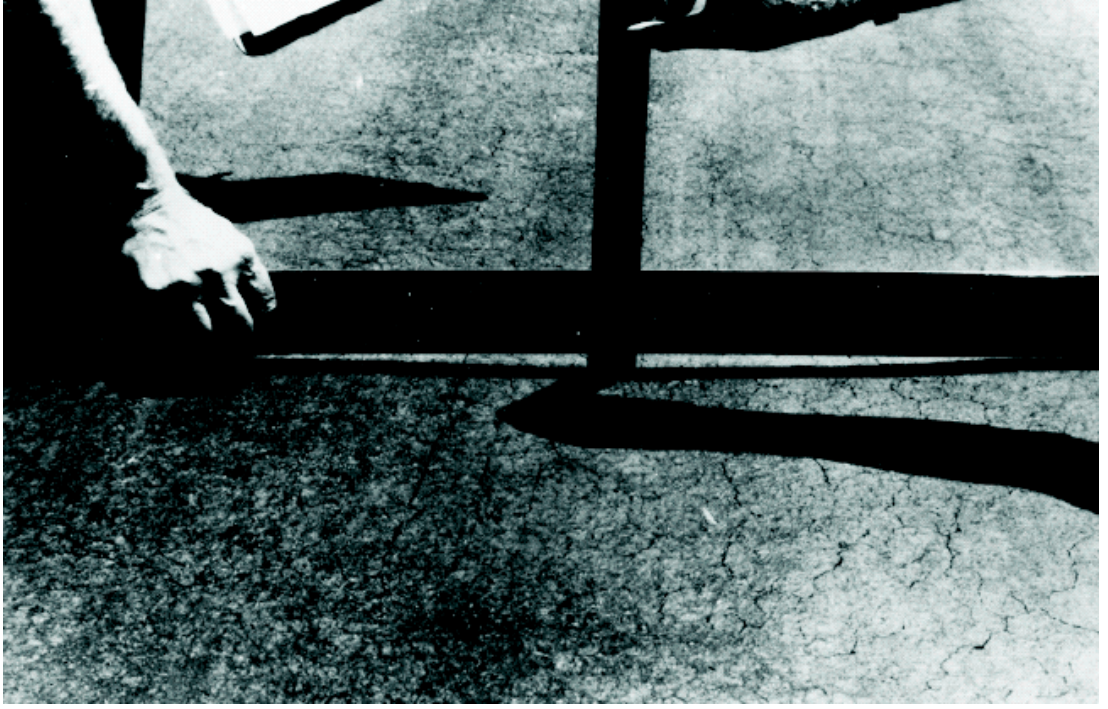
Resim 3.41. Orta hasar seviyesinde tekerlek izi [23]

*Orta Hasar:* Tüm kaplama türleri için tekerlek izi derinliği 12,7 mm (1/2 inç) ile 25,4 mm (1 inç) arasındadır (Resim 3.41) [20, 21, 23].

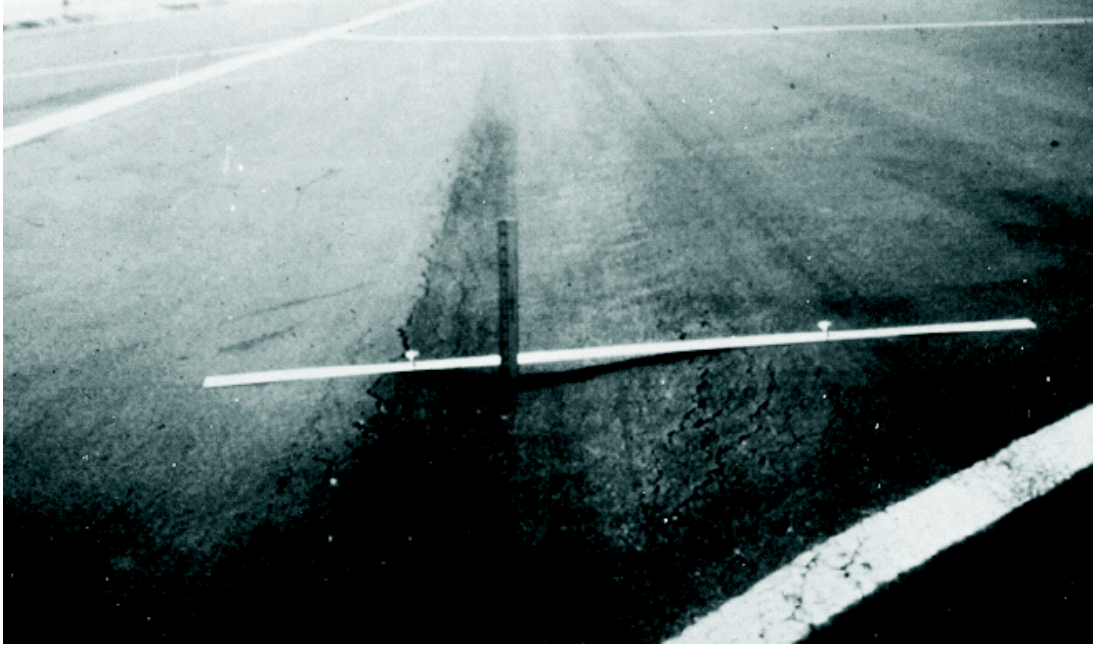
Resim 3.42. Yüksek hasar seviyesinde tekerlek izi [23]

*Yüksek Hasar:* Tüm kaplama türleri için tekerlek izi derinliği 25,4 mm (1 inç)'den fazladır (Resim 3.42) [20, 21, 23].

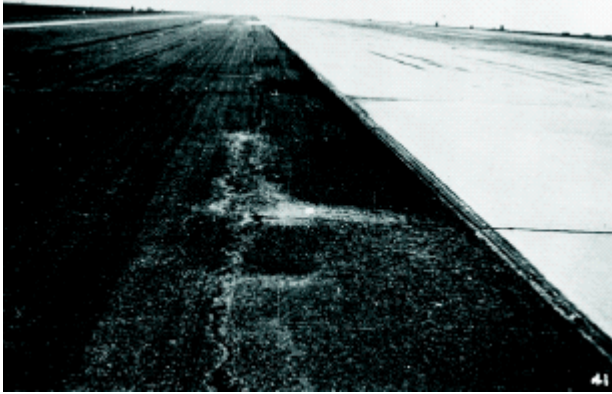
Resim 3.43. Düşük hasar seviyesinde (uçta) ve orta hasar seviyesinde (ortada) sıkışma [23]

*Düşük Hasar:* Az miktarda sıkışma oluşmuştur ve bu sıkışma sürüş kalitesine çok az etki etmektedir. Asfalt kaplamada kırılma yoktur (Resim 3.43) [20, 21, 23].

*Orta Hasar:* Kaplamada orta seviyede pürüzlülüğe neden olacak şekilde belirgin bir sıkışma vardır. Asfalt kaplamada kırılma yok veya çok azdır (Resim 3.43) [20, 21, 23].

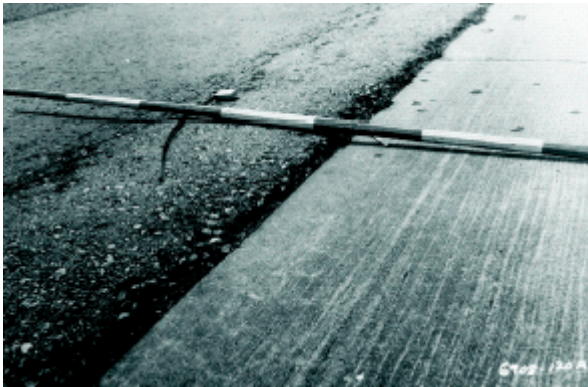
Resim 3.44. Yüksek hasar seviyesinde sıkışma [20]

*Yüksek Hasar:* Kaplamada kötü derecede pürüzlülük ve kırılmalara neden olacak şekilde büyük miktarda sıkışma oluşmuştur (Resim 3.44) [20, 21, 23].

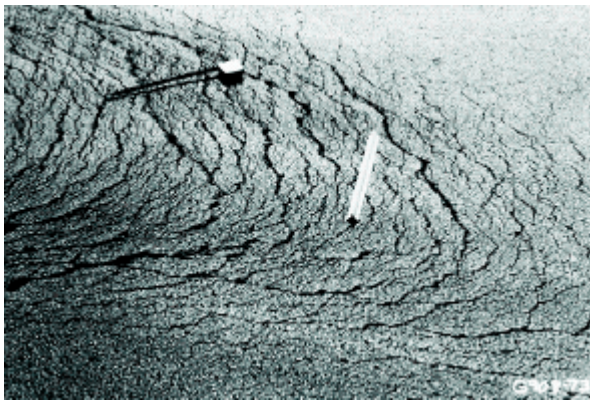
Resim 3.45. Kayma çatlağı [23]

Resim 3.46. Kayma çatlağı [23]

Kayma çatlakları için hasar seviyeleri tanımlanmamıştır. Kayma çatlaklarının bulunduğu kaydedilmesi yeterlidir (Resim 3.45 ve Resim 3.46) [20, 21, 23].

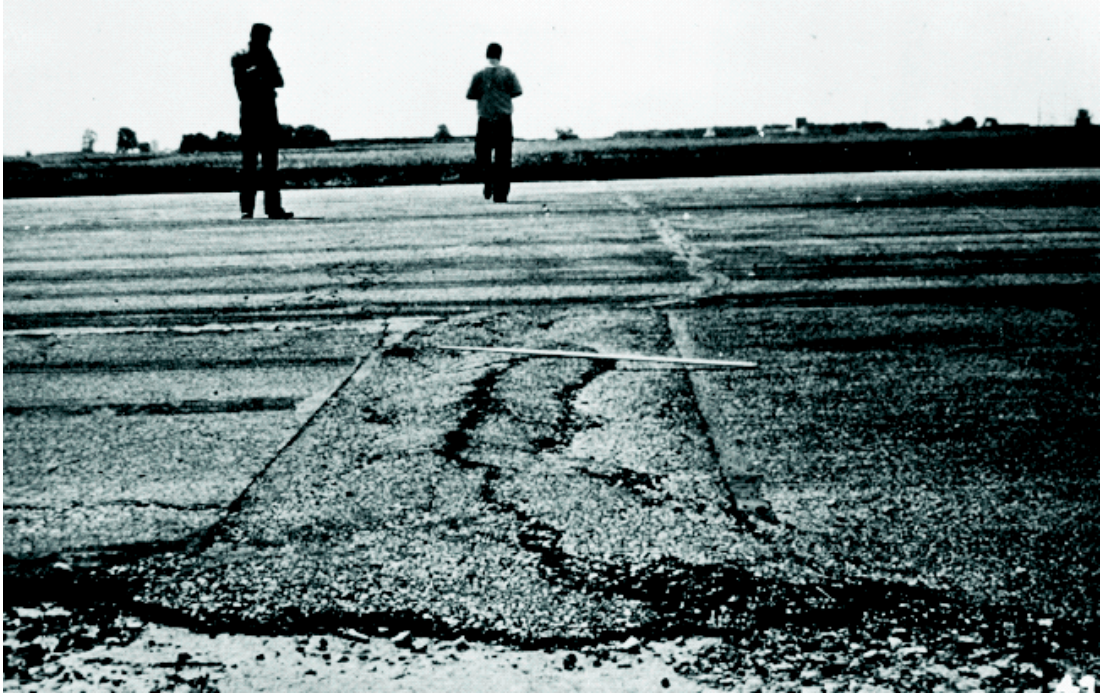
Resim 3.47. Yüksek hasar seviyesinde kabarma [23]

*Yüksek Hasar:* Kabarma gözle rahatlıkla fark edilebilir ve incelenen kaplama bölümü üzerinde hava araçlarının normal hızıyla belirlenen sürüş kalitesine etkisi fazladır [20, 21, 23]. Pistlerde ise kabarmayla oluşan seviye farkının 38 mm (1,5 inç)’den fazla olduğu hallerde yüksek hasar seviyesi kabul edilir (Resim 3.47) [20, 21, 23].

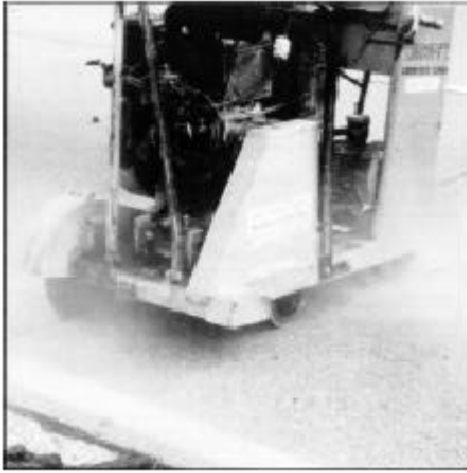
Resim 5.1. Elmas uca sahip beton testeresi ile beton kesimi [24]

Sınırlar belirlenip işaretlendikten sonra elmas bir kesiciye sahip beton testeresi (Resim 5.1) kullanılarak kesim işi yapılır. Oluşabilecek düzensiz derz kenarlarının ve kontrolsüz atmaların önüne geçebilmek amacıyla kompresör tarzı cihazların kullanımından kaçınılmalıdır. Beton testeresinin donatıları kesmesi çoğu zaman kaçınılmazdır. Bu nedenle yama boyutunun bindirme boyu kadar uzatılması gerekir (Şekil 5.1) [24].

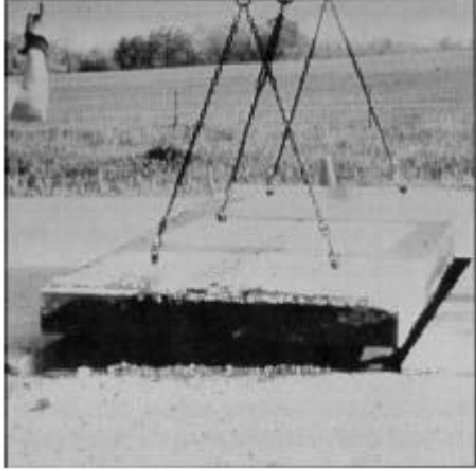
Resim 5.2. Beton kaplamanın komple kaldırılarak sökümü [24]

Yama kenarları düzgün bir şekilde kesildikten sonra yama içinde kalan beton kaldırılmalıdır. Bu işlem yapılırken derzleri oluşturacak yama kenarlarına zarar vermemeye özen göstermek gerekir. Gerekli durumlarda yama iç bölgesinde ilave kesikler yapılarak beton kaplama daha küçük parçalara ayrıldıktan sonra kaldırılabilir. Yama kaplama ortasında ise beton sökümüne ortadan, kaplama kenarında ise kenardan başlamakta yama kenarlarına daha az zarar vermek açısından fayda vardır [24] Beton sökümü için kaplamayı birkaç noktadan bağlayarak komple kaldırma gibi daha profesyonel yöntemlerde kullanılabilir (Resim 5.2) [24].

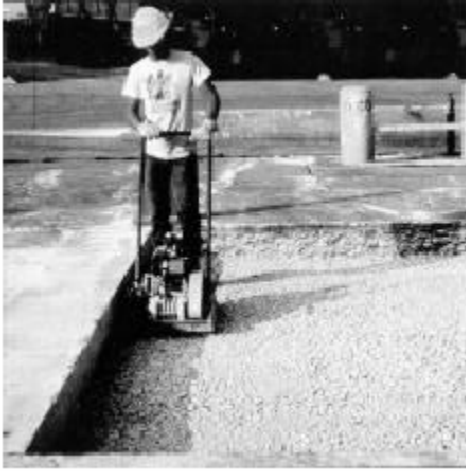
Resim 5.3. Yama tabanının sıkıştırılması [24]

Beton sökümünü takiben betonun altındaki tabaka incelenir. Örselenmiş zemin kaldırılmalı ve taban mutlaka sıkıştırılmalıdır (Resim 5.3). Eğer nemle karşılaşılırsa malzeme değiştirilmeli veya nemi giderecek bir önlem alınmalıdır. Yama içinde çoğu zaman iyi bir sıkıştırma yapmak mümkün olmaz ve bu durum sonrasında oturmalara neden olabilir. Bu nedenle kaplama içindeki örselenmiş taban malzemesini kaldırarak o bölüme de beton doldurmak genellikle en uygun ve pratik çözüm şeklidir [24].

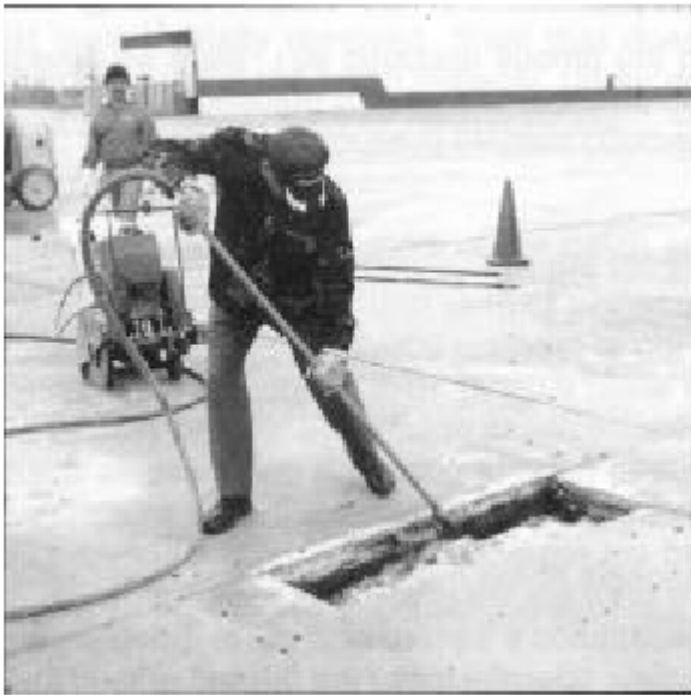
Resim 5.4. Yama içinin kompresörle temizlenmesi [24]

bir şekil olacak şekilde belirlenmeli ve düzensiz şekillerin onarım malzemesi üzerinde çatlak oluşturması riskinden kaçınılmalıdır [24]. Eğer iki ayrı yama alanı birbirine 60 cm (24 inç)'den daha yakın ise birleştirilmeleri daha uygundur ve kolaylık sağlar [24]. Yama sınırları belirlenip işaretlendikten sonra beton kesim ve sökümü tam derinlik yamasında olduğu gibi yapılır. Beton kesim derinliği en az 5 cm olmalıdır [24]. Beton sökümü yapıldıktan sonra kalıntıların temizlenmesi (Resim 5.4) ve yamanın beton dökümüne hazır hale getirilmesi gerekir.

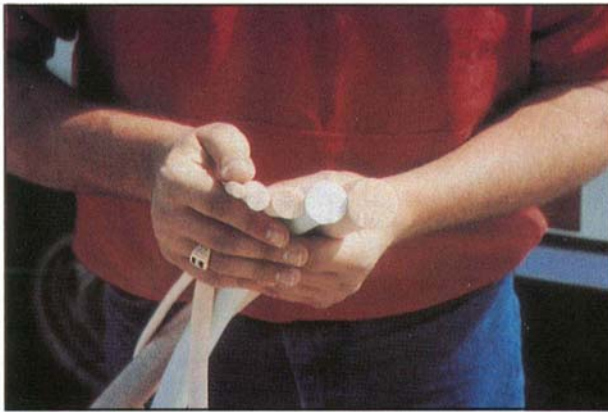
Resim 5.5. Destekleyici çubuklar [41]

Derz dolgu malzemesi üzerinde oluşacak gerilmeleri en aza indirebilmek için destekleyici ve ayırıcı (tecrit edici) malzemelere ihtiyaç vardır [32]. Destekleyici malzemeler çok farklı ölçü ve şekillerde üretilebilmektedir ve bunlara her gün yenileri eklenmektedir. En çok kullanılan şekil ise çubuk şeklindedir ve şekli nedeniyle destekleyici çubuk (derz fitili de denir) olarak adlandırılır. Destekleyici çubuklar (Resim 5.5), yerinde uygulanan derz dolgularına destek oluşturur, uygun derz şeklini sağlar, derz dolgusunun eski derz veya çatlakın alt yüzeyine veya eski derz dolgusuna temasıyla oluşan üç kenarlı aderans oluşumuna engel olur [32]. Destekleyici çubuklar esnek, büzülmeyen, sıkışabilir, reaktif olmayan ve geçirimsiz malzemelerden üretilmelidir.
