**HAVA ALANLARI İÇİN KAPLAMALI SAHALAR BAKIM  
YÖNETİMİ**

**YÜKSEK LİSANS TEZİ  
İNŞAAT MÜHENDİSLİĞİ**

**GAZİ ÜNİVERSİTESİ  
FEN BİLİMLERİ ENSTİTÜSÜ**

**Pavement Condition Index method used in NATO countries. Thesis work is prepared as a handbook for the technical persons working on pavements.**

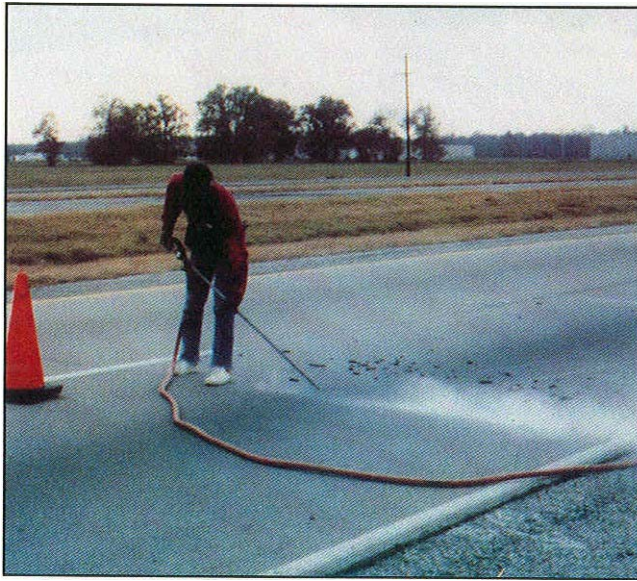
Resim 5.7. Derz veya çatlakların hava kompresörüyle temizlenmesi [32]

Beton kürü tamamlandıktan sonra beton çatlaklarını kontrol etmek için açılan ilk kesikler projesinde belirtilen genişlik ve derinliklere ulaşacak şekilde genişletilirler. Bu işlem yapılırken derinliğin ve genişliğin kesik boyunca sabit olmasına özen gösterilmelidir. Kesim işlemi tamamlandıktan sonra kesik içinde ve yüzeyinde yabancı malzeme kalmaması amacıyla hem kesik hem de etrafındaki kaplama kum esaslı bir kompresörle temizlenir. Daha sonra ise hava kompresörüyle temizlemek gerekir (Resim 5.7).

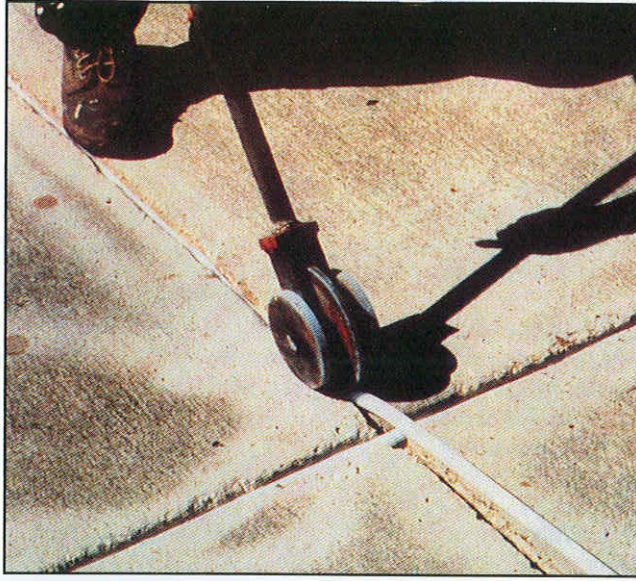
Resim 5.8. Destekleyici çubuğun yerleştirilmesi [32]

Hava kompresörüyle temizleme işlemi tamamlandıktan sonra destekleyici çubuk yerleştirilir (Resim 5.8). Destekleyici çubuğu yerleştirirken zedelememeye özen gösterilmeli ve yerleşme işlemi bittikten sonra uygun derinliğe yerleştiği ve zedelenmediği kontrol edilmelidir. Destekleyici çubuğun yerleşiminden sonra derz, dolgu için hazır durumdadır.

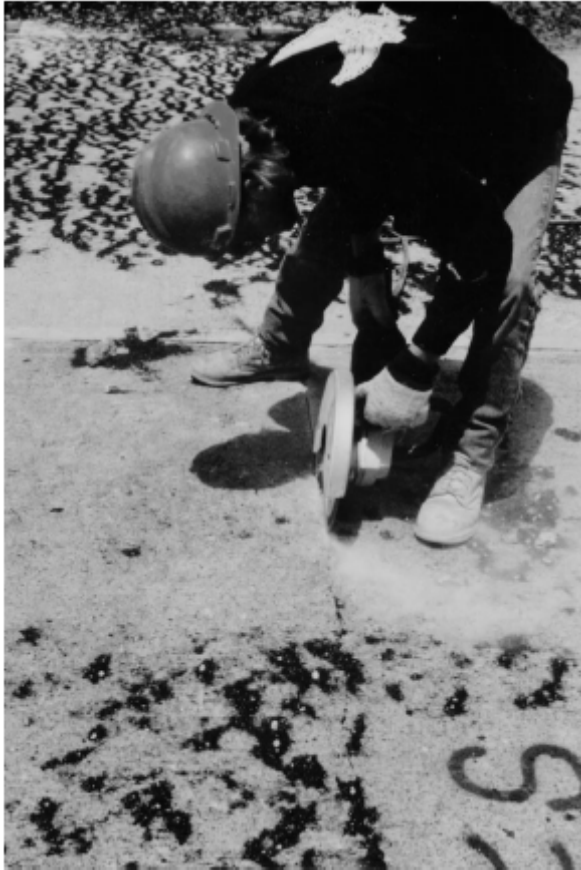
Resim 5.10. Çatlağın beton testeresiyle genişletilmesi ve düzeltilmesi [41]

1. Düşük hasar seviyesinde, kılcal ve kopma olmamış 6 mm (1/4 inç) genişliğe kadar olan çatlaklarda genişletmeye ve doldurmaya gerek yoktur.
2. 6 mm (1/4 inç) genişliğe kadar olan kılcal çatlaklarda az miktarda kopma oluşmuşsa çatlak beton testeresi ile genişletilir (Resim 5.10) ve doldurulur.
3. 6 mm (1/4 inç) ile 12 mm (1/2 inç) arasında genişliğe sahip olan çatlaklarda az miktarda kopma oluşmuşsa çatlak beton testeresi ile genişletilir ve doldurulur.
4. 9 mm (3/8 inç) ile 19 mm (3/4 inç) arasında genişliğe sahip olan çatlaklarda çok miktarda kopma oluşmuşsa önce kopmalar temizlenir, daha sonra çatlak doldurulur (Resim 5.11 ve 5.12).

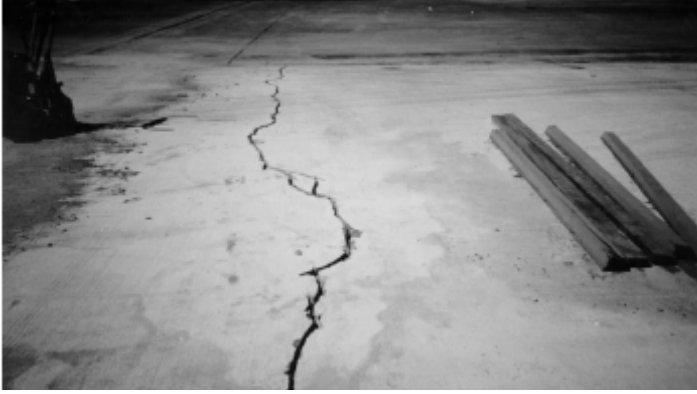
Resim 5.11. Henüz genişletilmiş ve düzeltilmiş bir çatlak [41]

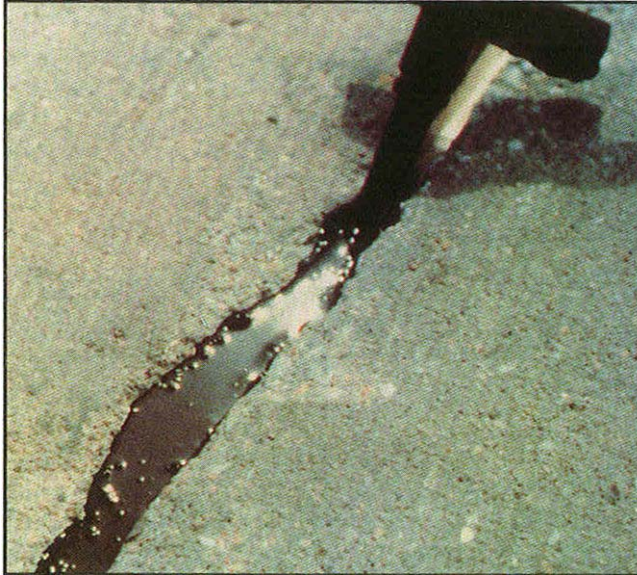
Resim 5.12. Çatlağın derz dolgusu ile doldurulması [32]

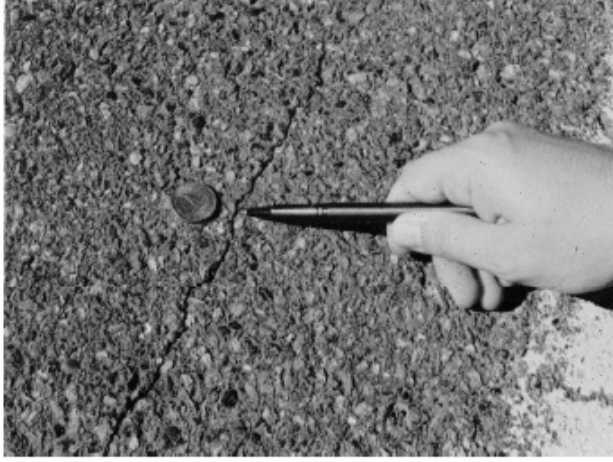
Resim 6.1. Kılcal çatlak [43]

1. Kılcal çatlaklar: Genişlikleri 6 mm (1/4 inç)'den az olan çatlaklardır (Resim 6.1). Bu çatlaklar için bir önlem almaya gerek yoktur.

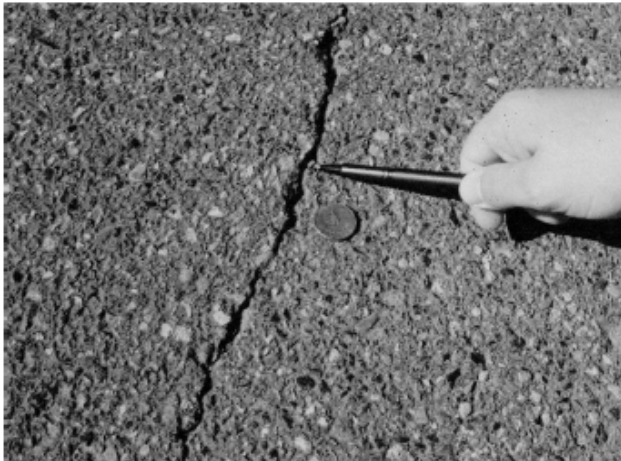
Resim 6.2. Küçük çatlak [43]

2. Küçük çatlaklar: Genişlikleri 6 mm (1/4 inç) ile 19 mm (3/4 inç) arasında olan çatlaklardır (Resim 6.2). Bu çatlakların ortalama genişliği belirlenir ve ortalama genişliğinden 3 mm (1/8 inç) daha geniş olacak şekilde çatlak beton testeresiyle kesilerek genişletilir. Çatlağın genişletilmesi çatlak yüzeylerindeki düzensizlikleri önleyecek ve dik kenarlar elde edilmesini sağlayacaktır. Çatlak derinliği yaklaşık 19 mm (3/4 inç) olmalıdır. Derinliği 19 mm'den fazla olan çatlaklarda destekleyici çubuk da kullanmak gerekir.

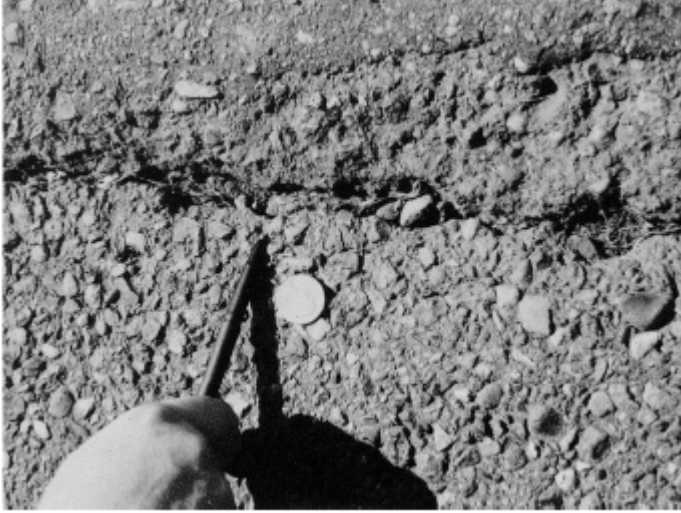
Resim 6.3. Orta çatlak [44]

3. Orta çatlaklar: Genişliği 19 mm (3/4 inç) ile 50 mm (2 inç) arasında olan çatlaklardır (Resim 6.3). Bu tür çatlaklar sadece temizlenirler. Bu temizleme işlemi

önce bir kum kompresörüyle, sonra da hava kompresörüyle yapılır. Temizleme işleminden sonra çatlağın temizliği ve kuruluğu kontrol edilmelidir.

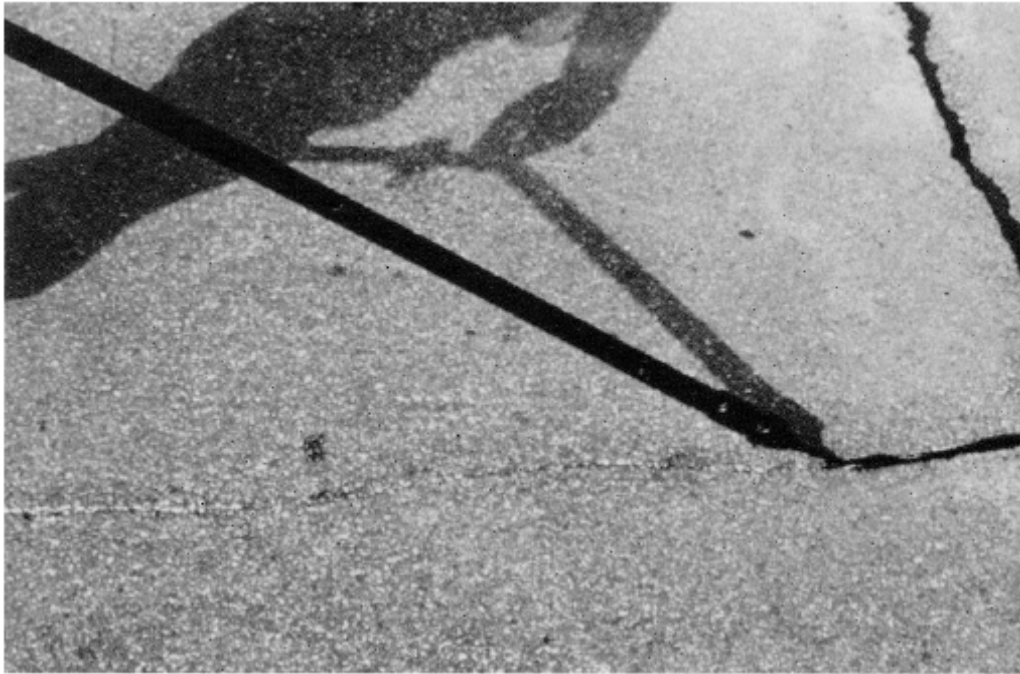
Resim 6.6. Çatlakların doldurulması [43]

Derz dolgusu uygulanırken (Resim 6.6) uygulama tarifelerinde belirtilen sıcaklık değerleri mutlaka kontrol edilmeli ve bu değerlere uyulmalıdır. Derz dolgusu uygulaması çatlağın tabanından yukarıya doğru yapılmalı ve sıkışan havanın kabarcıklar oluşturması önlenmelidir [43].
