**KENTSEL KORUMA ALANLARINDA RİSK ANALİZİ VE AZALTIMINA  
YÖNELİK BİR YÖNETİM MODELİ ÖNERİSİ, ISPARTA - EĞİRDİR  
ÖRNEĞİ**

**DOKTORA TEZİ  
MİMARLIK ANA BİLİM DALI**

**GAZİ ÜNİVERSİTESİ  
FEN BİLİMLERİ ENSTİTÜSÜ**

**OCAK 2021**

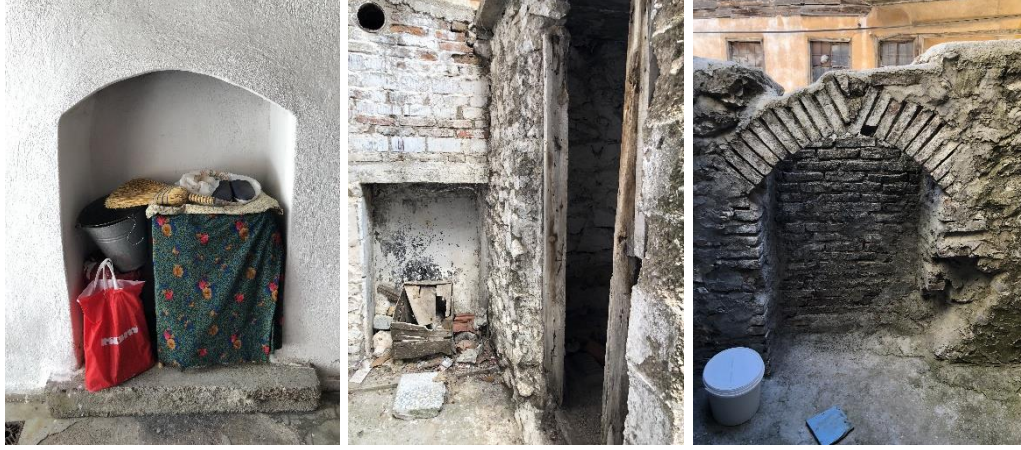
Resim 4.23. Geleneksel Egridir evlerindeki avlularda yer alan ocaklar

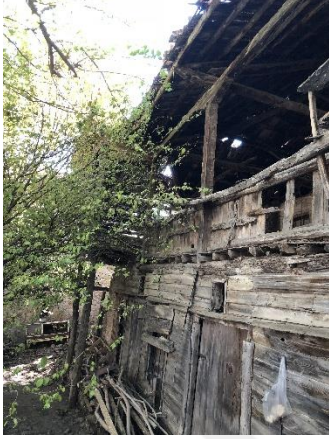
Resim 4.25. Yeşiladadaki açık sofalı ev

tasarlanmıştır<sup>11</sup>. Açık sofa örneğine sadece Yeşilada'da bulunan bir evde rastlanmıştır (Resim 4.25). Evler iç ve dış sofalı olarak ayrılmıştır. Ev içindeki dolaşımı sağlayan bu sofa; zamanla “eyvan”<sup>12</sup>, “seki”, “köşk”<sup>13</sup>, “abdestlik” gibi birimleri içinde barındırmıştır (Resim 4.26, 4.27).

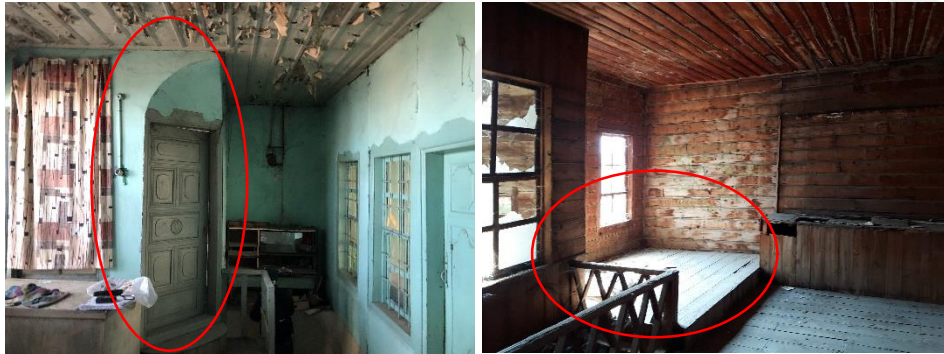
Resim 4.26. Sofadan birkaç basamak ile köşe pah yüzeyden geçilen oda girişi; Sofadaki kot ile yükseltile köşk kısmı

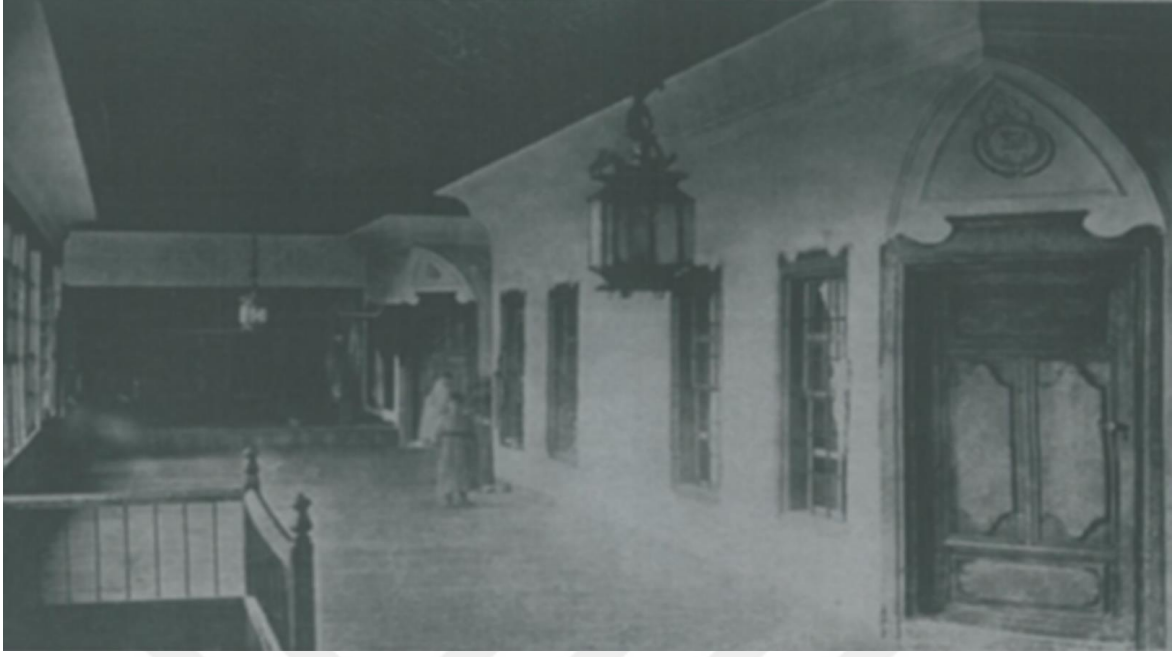
Resim 4.27. Günümüze ulaşamayan bir evin sofa fotoğrafı (Sarre, 1895)

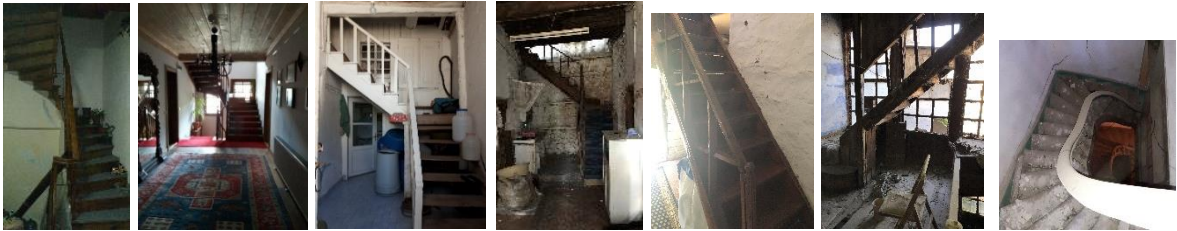
Resim 4.28. Geleneksel Ege evlerinde U, L, I, C formlu merdiven örnekleri

Katlar arası bağlantı zemin kattaki taşlık ya da sofadan üst kattaki sofalara ahşap merdivenler ile sağlanmaktadır. Merdivenler yaklaşık 90 cm. genişliğinde, 15 cm. rıht yüksekliğinde basamaklara sahiptir. Bazı evlerde ise kot farkı nedeniyle her kata ayrı giriş verilmiştir. Bazı yapılarda beton ya da metal merdiven muhdestir. Merdiven tipleri; L, I (düz) U ya da C biçimindedir (Resim 4.28).

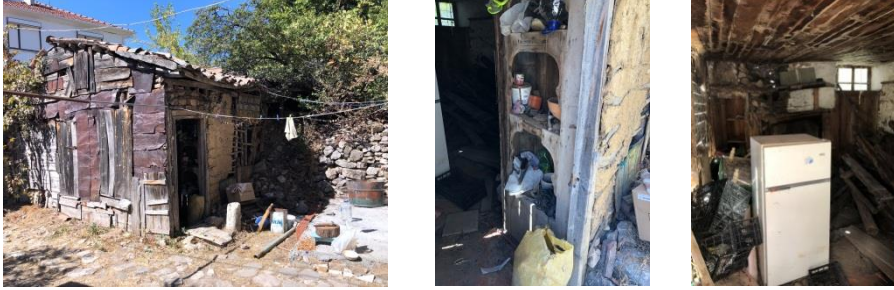
Resim 4.29. Yakın tarihe kadar kullanılan müştemilata ait dış ve iç mekan fotoğrafları

isimli teknelerde üzüm çiğnenen çok amaçlı ve birkaç bölümlü mekanlardır (Resim 4.29). Eşref Adalı (2017), evlerin bazılarında yapıya bitişik, tek katlı, birkaç odalı bir konuk evi yapıldığını söylemiştir. Bu yapının zamanla harpışta olarak da değiştiği düşünülmektedir.

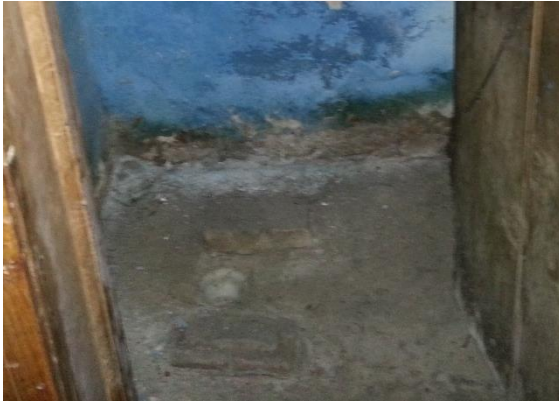
Resim 4.30. Hela örneği

Helalar genellikle avlu içerisinde, avlusuz evlerde ise zemin katta yer almıştır. Bazı evlerde hela, merdiven sahanlığının altında düzenlenmiştir.

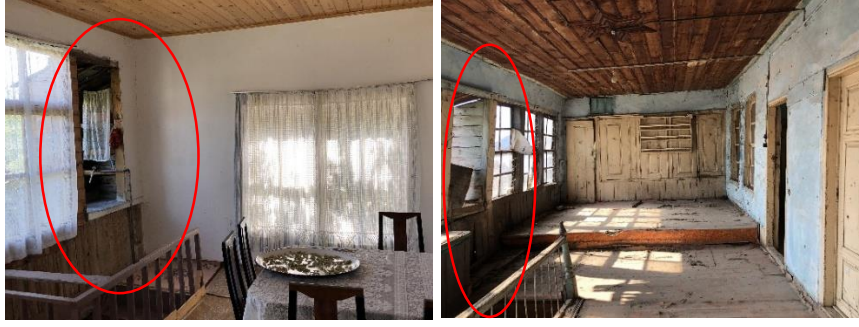
Resim 4.31. Geleneksel Egridir evlerinde sofalarda bulunan abdestlik yerleri

Abdestlik; sofada ya da taşlıkta yer alan, ahşap pencereli, taş, mermer ya da çimento / şap malzeme kullanılarak oluşturulan daire ya da dikdörtgen kesitli lavabodur. Günümüzde abdestlikler, tuvalet ve bazen de banyolar çimento sıvalı yeni mekanlar olarak yapıya eklenmiş ya da kiler depo gibi mekanların içerisinde düzenlenmiştir (Resim 4.31, 4.32).

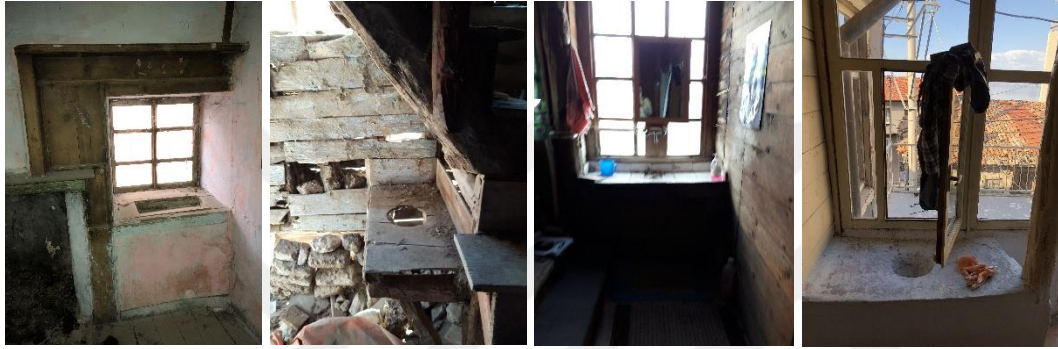
Resim 4.32. Geleneksel Egridir evlerinde abdestlik örnekleri

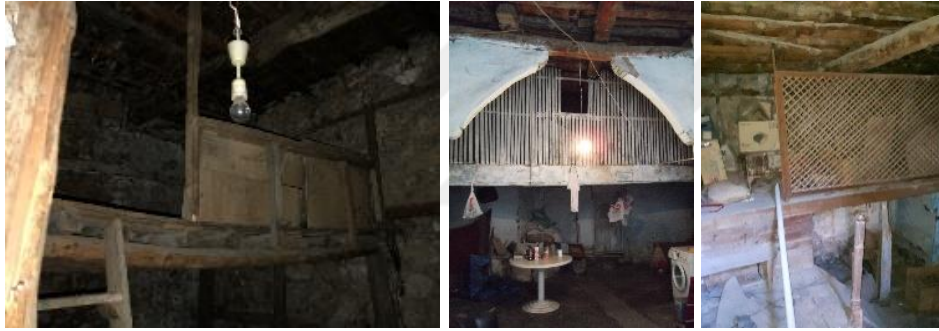
Resim 4.34. Geleneksel Eğirdir evlerinde çeşitli bölücü elemanlar ile ayrılan ara katlar

Gıda malzemelerinin küplerle saklandığı, 1.5 – 2 m. genişliğinde, genellikle penceresi olmayan mekanlara “kiler” (hanealtı) adı verilmektedir. Kiler genellikle zemin katta, bazı evlerde ise üst katta yer almaktadır. Bazı evlerde kiler olarak kullanılan ara katlar vardır. Bu bölümler çeşitli bölücü elemanlar ile ayrılmıştır (Resim 4.34).

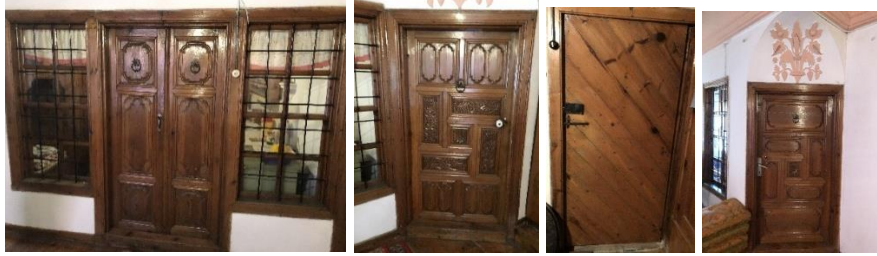
Resim 4.35. 19. yüzyıl sonunda inşa edildiği düşünülen eski Halil Ağa Konağı kapıları

Eğirdir geleneksel evlerine özel, değer taşıyan mimari elemanlar; kapılar, pencereler, tavanlar, ocaklar, dolaplar, kandillikler ve nişlerdir. Kapılar yapıların içerisinde bulundukları konuma göre farklı biçim, işçilik ve özende yapılmıştır (Resim 4.35). Avlu kapıları daha basit ve düz bir biçimde yapılırken, yapıya giriş kapılarının detay işçiliğinin zenginliği evin sahibinin ekonomik durumuna göre değişmektedir. Dövme demirden yuvarlak başlı çiviler,

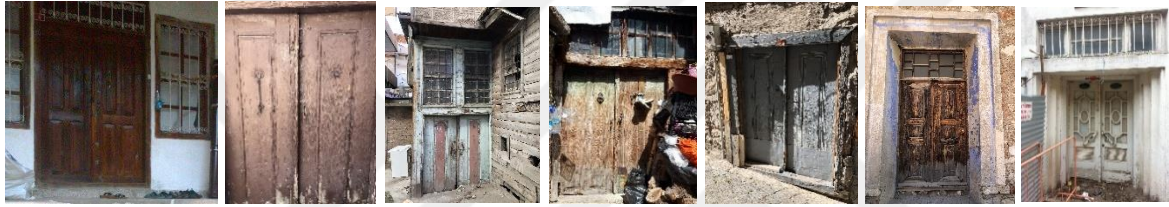
Resim 4.36. Geleneksel Eğirdir evlerinde ana giriş kapısı örnekleri

yine dövme demirden kapı kulpu ve kilitler ile süslenen çakma kapılara da rastlanılmaktadır. Bu çiviler fonksiyonunun yanında bezeme unsuru olarak da kullanılmıştır. Bazı kapıların üst kısımlarında ahşap parmaklık yada kafesler vardır (Resim 4.36).

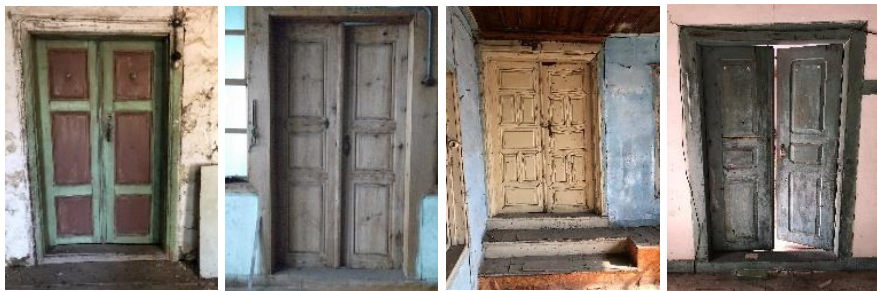
Resim 4.37. Geleneksel Eğirdir evlerinde çift kanatlı iç kapı örnekleri

İç kapılar genellikle düz dikdörtgen biçimde olsa da; düz, profil, kemerli alınlıklı olanları da vardır. Bazı iç kapılar çift kanatlıdır (Resim 4.37). Köşe pahından girilen bazı odaların giriş kapısı üzerinde alçı bezemeler dikkati çekmektedir (Resim 4.38, 4.39).

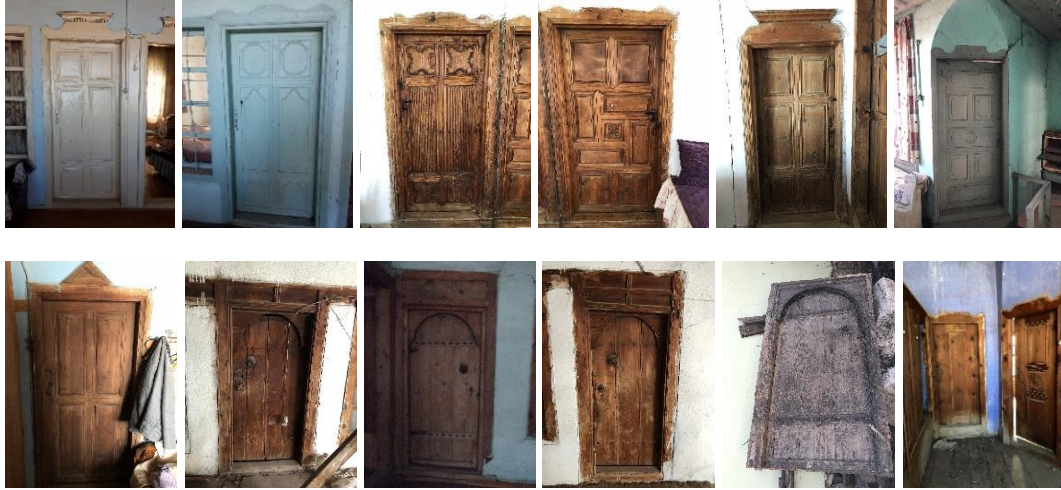
Resim 4.38. Geleneksel Eğirdir evlerinde profilli, üçgen, kemerli alınlıklı, tek kanatlı iç kapı örnekleri

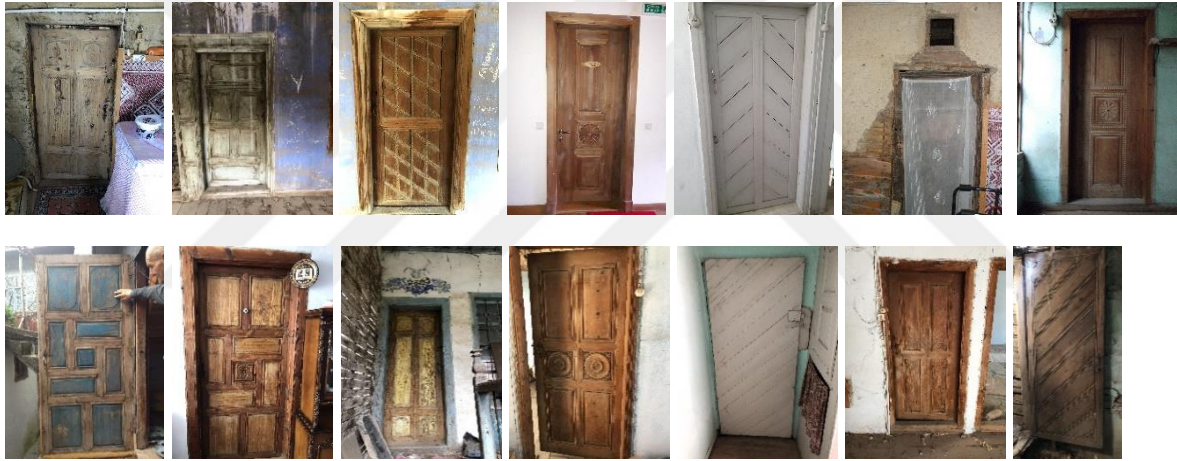
Resim 4.39. Geleneksel Eğirdir evlerinde alınlıksız, tek kanatlı iç kapı örnekleri

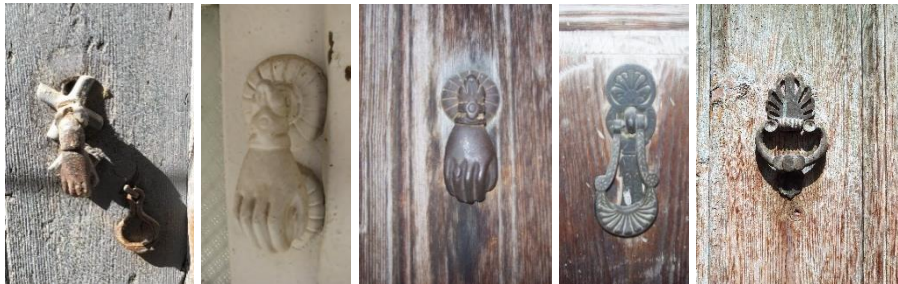
Resim 4.40. Geleneksel Eğirdir evlerindeki dış kapılarda yer alan şakrak örnekleri

Günümüzde hala kullanımda olan metal ya da ahşap kilitler, tutamak, tokmak ve şakraklar ahşap kapıları süsleyen diğer unsurlardır. Dış kapılardaki tokmakların bazıları el şeklindedir (Resim 4.40, 4.41).

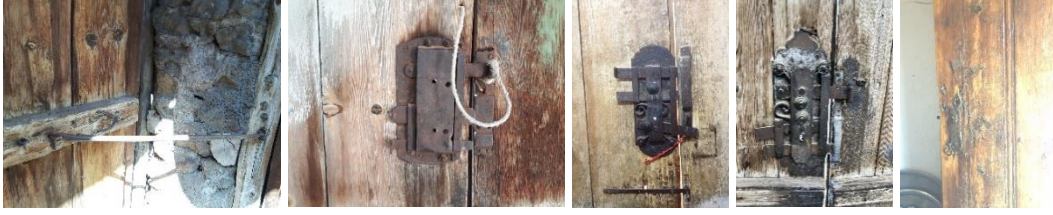
Resim 4.41. Geleneksel Eğirdir evlerindeki dış kapılarda yer alan kilit örnekleri

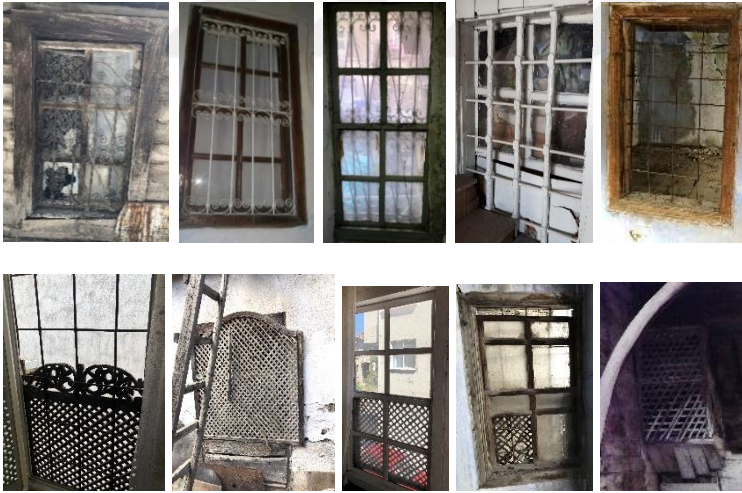
Resim 4.42. Geleneksel Eğirdir evlerinde demir parmaklık ve ahşap kafes örnekleri

Tüm geleneksel pencereler ahşap doğramalıdır. Pencerelerin biçim ve boyutları, ait oldukları mekanın işlevine ve bulundukları kata bağlı olarak değişmektedir. En fazla pencereli mekanlar sofalar olup ardından statülerine bağlı olarak odalar ve servis mekanları gelmektedir. Alt kat duvarları genellikle sağırdır ancak, basit ve küçük pencereler az da olsa vardır ve bu pencereler demir parmaklıklıdır. Genellikle düz olan demir parmaklıkların bazıları çeşitli kıvrımlarla süslenmiştir. Bazı pencereler ahşap kafeslidir. Eğirdir geleneksel evlerinde pencereler genellikle giyotin pencere tipindedir (Resim 4.42). Enleri 60-80 cm., boyları 120-160 cm. arasında değişen bu pencereler, eşit ölçülerde altı ya da sekiz bölmelidir. Tuğla yığma yapım sisteminde olan evlerde pencereler kemerlidir (Resim 4.43).

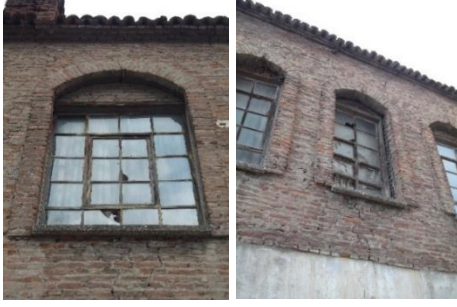
Resim 4.43. Geleneksel Egridir evlerinde kemerli pencere örnekleri

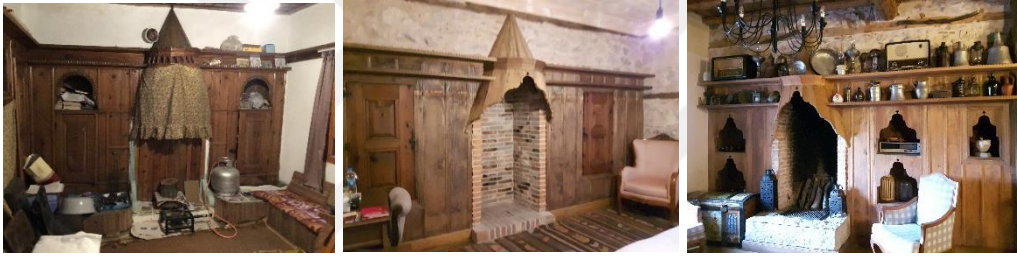
Resim 4.44. Geleneksel Egridir evlerinde yaşmaklı ocak örnekleri

Egridir evlerinin hem odalarında hem de mutfaklarında ocaklar vardır. Yemeğin hazırlandığı ve ısınmanın sağlandığı ocak genellikle ahşap yaşmaklıdır (Resim 4.44). Ocağın her iki yanında rafli dolaplar ve işlemeli nişler yer almaktadır. Bazı ocaklar ise yaşmaklı olmayıp, düzdür (Resim 4.45).

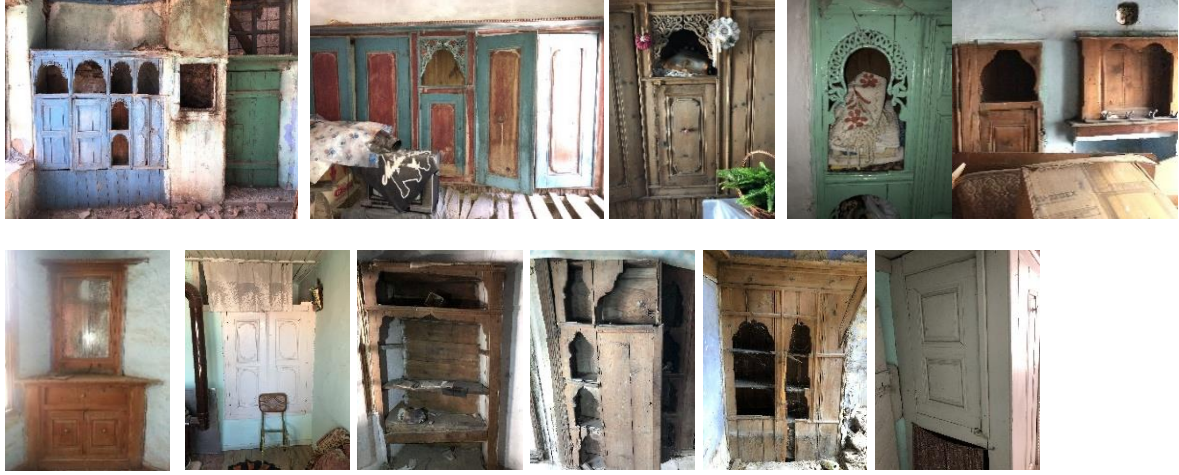
Resim 4.46. Geleneksel Egridir evlerinde dolap örnekleri

Odalarda çeşitli amaçlar için kullanılan ahşap dolaplar vardır. Genellikle sade olan bu dolapların, özenli ahşap oyma işçilikle süslenmiş örnekleri de vardır (Resim 4.46).

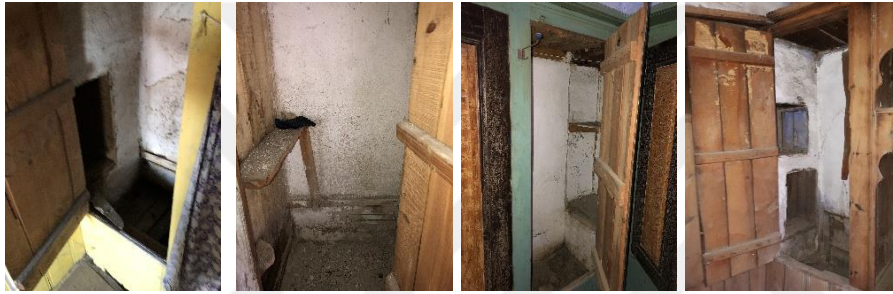
Resim 4.48. Geleneksel Eğirdir evlerinde gusülhane örnekleri

Dolaplar kullanımına göre, yorganların istiflendiği “yüklük” adını alırken, bazen gelin sandığının konulduğu “sandıklık” adını almaktadır. Yüklükler çift kapaklı yerden yaklaşık 40-50 cm. yükseklikteki dolaplardır. Yüklüğün üst kısmına musandıra denilmektedir. Yüklük, sandıklık ve gusülhane bir duvar üzerinde sıralanmaktadır. Gusülhaneler, odaların genelde köşesinde konumlanan, dolap görünümlü, ahşap kapakla açılan, yerden yüksek, içerisinde ahşap ızgara olan yıkanma elemanlarıdır. Banyoların plan şemasına dahil olması ile birlikte gusülhaneler yüklüğe çevrilmiştir (Resim 4.47, 4.48).

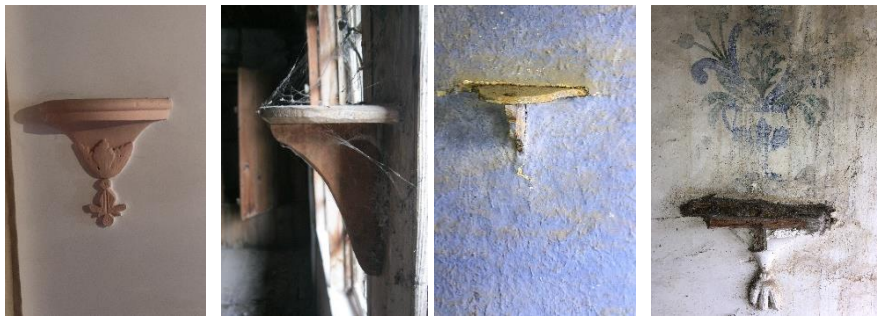
Resim 4.49. Geleneksel Eğirdir evlerinde kandillik örnekleri ve kalem işçiliği

Odalarda kandil ya da lambanın konulduğu ahşap veya alçı malzemeden yapılmış kandillikler (lambalıklar) vardır. Yeşilada'da bulunan bir evdeki lambalığın üzerinde, duvarda, kalem işçiliği tespit edilmiştir (Resim 4.49).

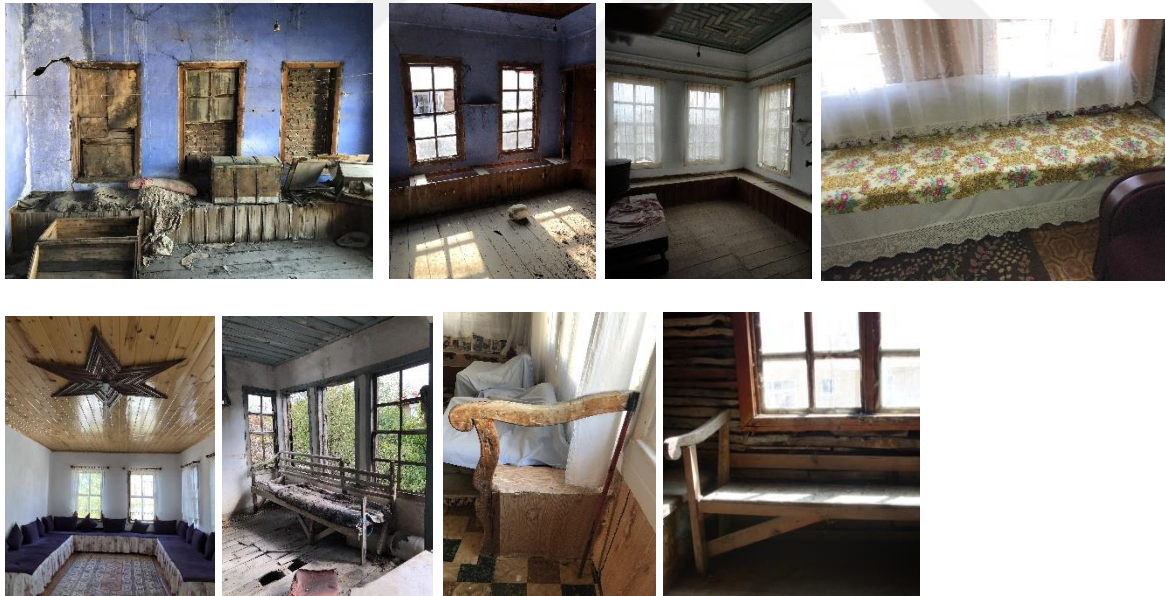
Resim 4.51. Geleneksel Eğirdir evlerinde seki ve sedir örnekleri

Seki, döşmeden yükseltilmiş, üzerine oturulduğunda dışarıyı rahatlıkla seyredebilecek şekilde konumlanan ve bazen alt bölümleri dolap olarak kullanılan, pamuklu şilte veya kilim serilerek, sırt ve yanlarına yastıklar konan elemanlardır. Bazı sekilerin bitişinde ahşap oyma korkuluklar vardır (Resim 4.51, 4.52, 4.53).

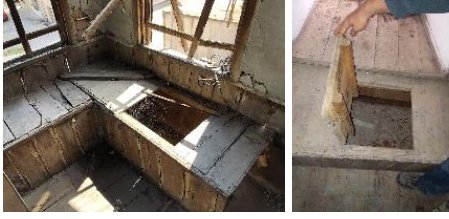
Resim 4.52. Sekilerde bulunan gizli dolap kapakları

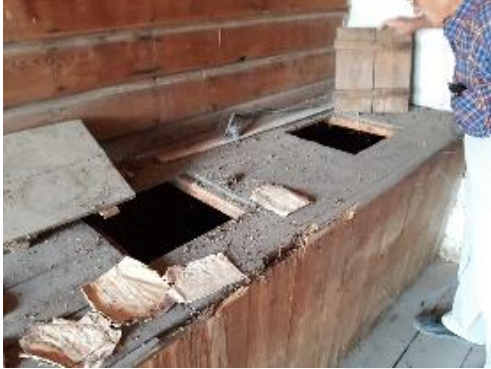
Resim 4.53. Kiler olarak kullanılan dolaplar

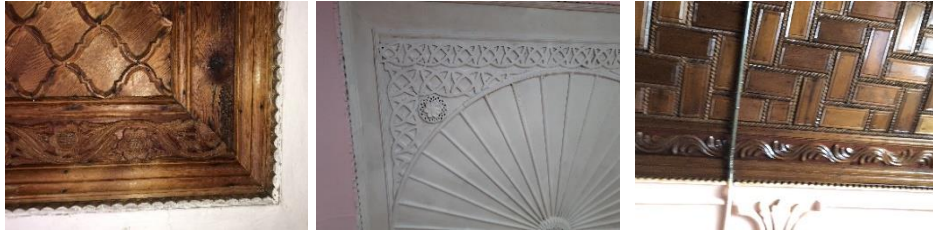
Resim 4.56. Geleneksel Eğirdir evlerinde tavan detayları

Sofa ve odalarda genellikle yıldız desenli olmak üzere tavan göbeği ve tavanı sınırlayan silmelerle özgün çıtakari ahşap işçilikli süslü tavanlar bulunmaktadır. Başoda adı verilen misafir odalarının tavanları daha zengin süslemelidir (Resim 4.55, 4.56). Sadece iki evde kalem işçiliği olan tavana rastlanmıştır (Resim 4.57). Bazı sofaların tavanında profil kolon başlıkları vardır. Bazı örneklerde bu başlıklar kemer görünümünü oluşturmaktadır (Resim 4.58). Servis birimlerinin tavanları basit ahşap kaplamalı tavandır. Ahr, kiler gibi birimlerde ise tavan kaplamasızdır, ahşap kirişlemeler açıkta bırakılmıştır (Resim 4.59).

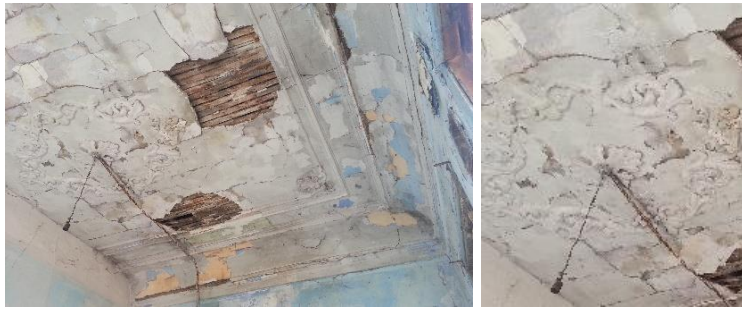
Resim 4.57. Geleneksel Eğirdir evlerinde kalem işçiliği tavan detayı örnekleri (env.no:1)

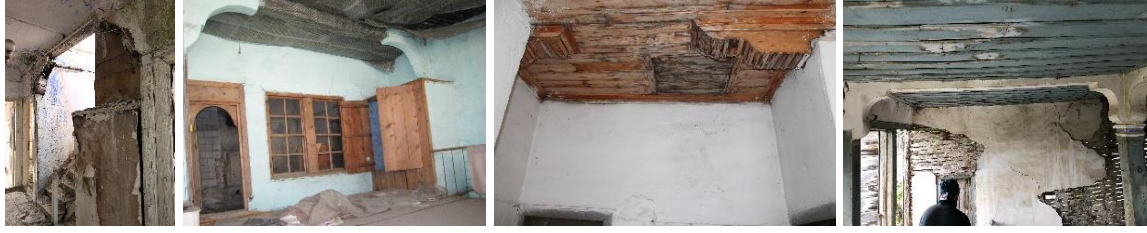
Resim 4.58. Geleneksel Eğirdir evlerindeki sofalarda görülen profilli kolon başlığı ve tavan kemerleri örnekleri

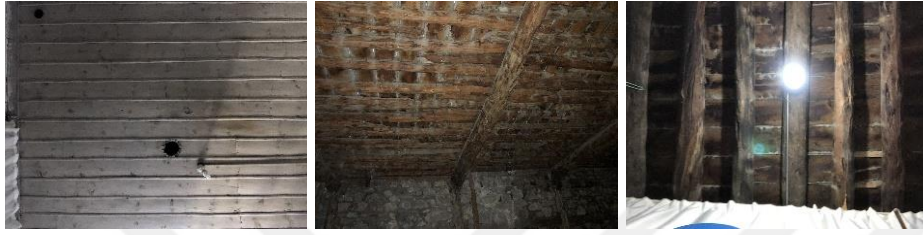
Resim 4.59. Geleneksel Eğirdir evlerinde düz tavan ve kirişlemeli tavan örnekleri

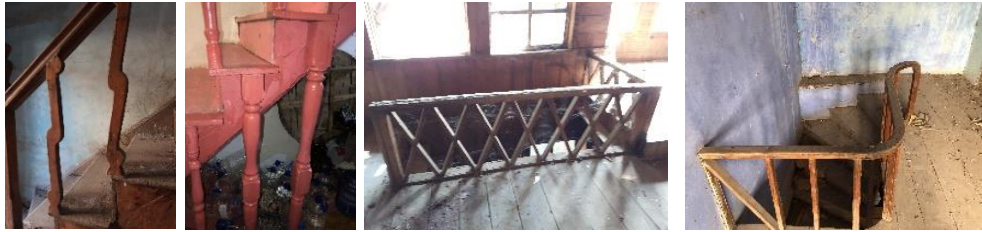
Resim 4.60. Geleneksel Eğirdir evlerinde merdiven korkuluk çeşitleri

Merdivenler; basamakları, korkulukları, küpeşteleri, küpeştenin başında bulunan “zavrak” adlı topuz kısımları olmak üzere tümüyle ahşap malzemeden yapılmıştır (Resim 35, 36). Basamaklarda baklava dilimli ya da çapraz basit motifler vardır (Resim 37). Bazı merdiven korkulukları dairesel ya da kare kesitli, bazıları ise oyma tekniği ile farklı işçiliklere sahiptir.

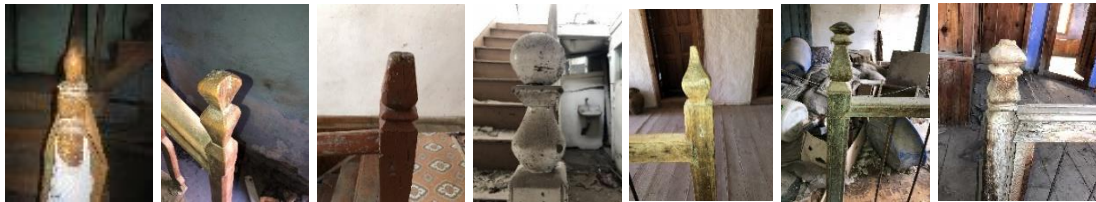
Resim 4.61. Geleneksel Eğirdir evlerinde merdiven topuzu (zavrak) örnekleri

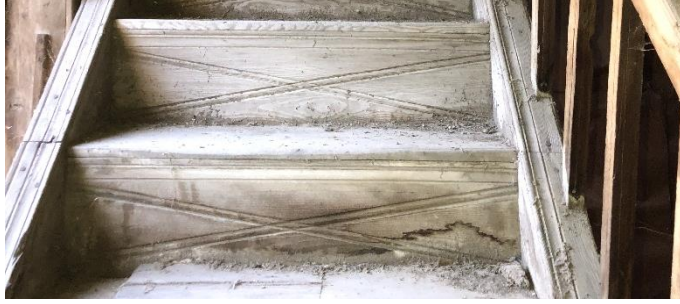
Resim 4.62. Geleneksel Eğırdır evlerinde merdiven basamaklarındaki çapraz motifler

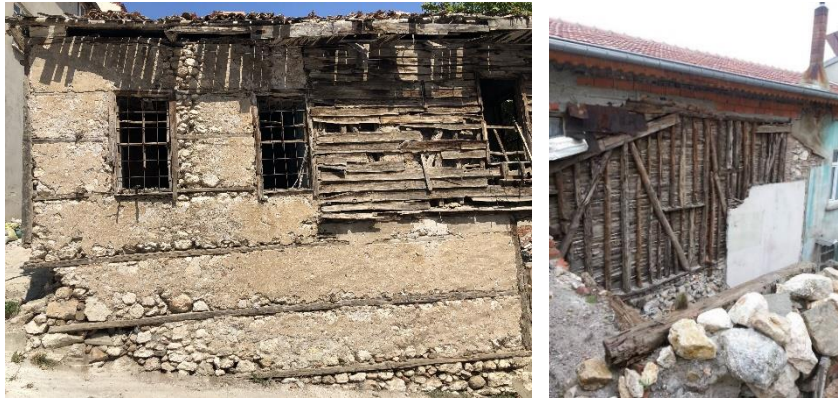
Resim 4.64. Geleneksel Eğirdir evlerinde taş ve ahşabın bir arada kullanımı

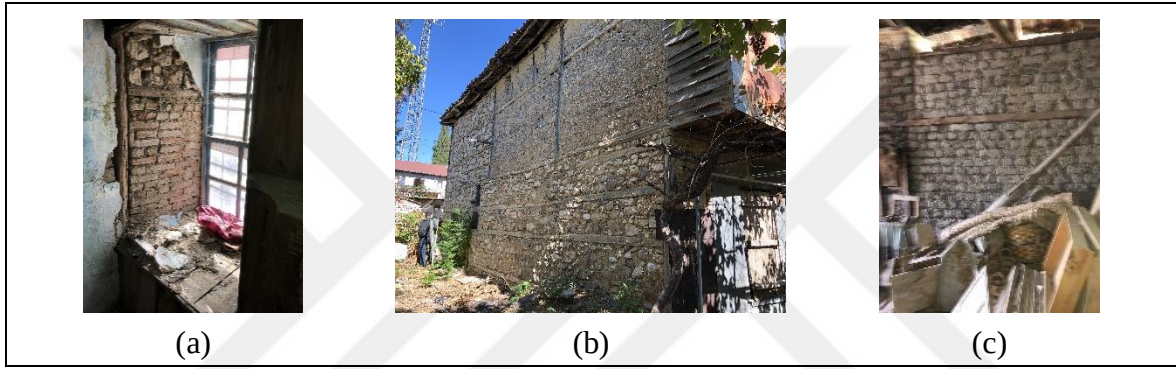
Resim 4.66. Geleneksel Eğirdir evlerinde duvar dolgusu (a) tuğla dolgu, (b), (c) kerpiç dolgu

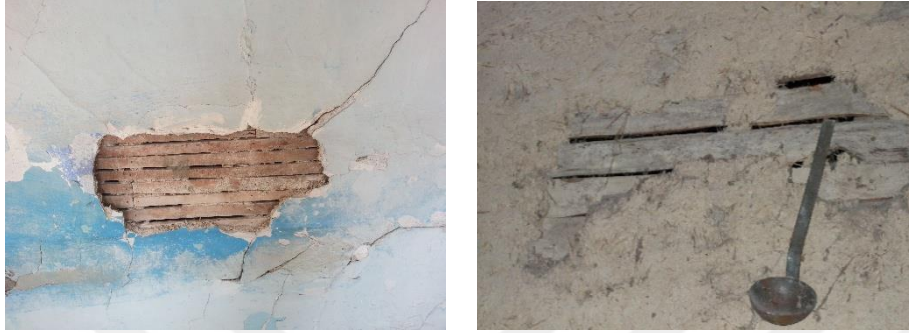
Sıvalar genellikle toprak esaslı ve samanlı sıvadır. Ancak bazı yapılarda kireç sıva kullanılmıştır. Bazı yapılar ise sıvanmamıştır (Resim 4.68). Bazı yapılarda çimento sıva ve boya kullanılmıştır ki bunlar kullanıcıların yaptığı bilinçsiz tadilatlardır. Bazı yapıların ise yapım sistemi ve malzemesi sıvanmamış, olduğu gibi açıkta bırakılmıştır.

Resim 4.68. Geleneksel Eğirdir evleri bağdadi sıva örnekleri

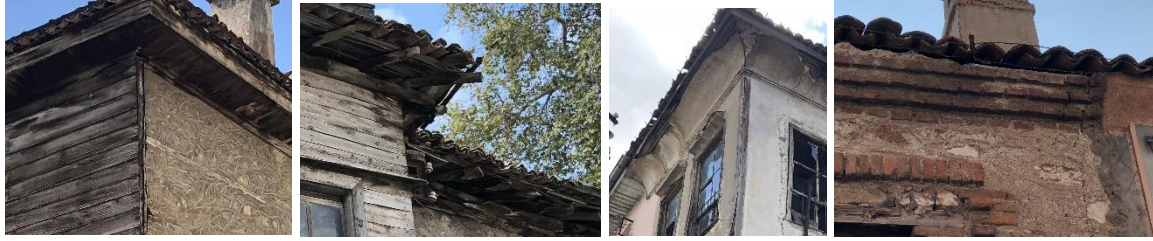
Çalışma alanındaki yapılarda üst örtüler kırma, beşik, teras / dam, sundurma, kubbe ve karma biçimindedir. Üst örtü malzemesi ise Marsilya tipi kiremit, alaturka kiremit, şap, galvanizli oluklu sac levha ve karma olarak farklılaşmaktadır. Özgünlüğünü koruyarak günümüze gelen yapılar alaturka kiremit, onarılan yapılar ise Marsilya tipi kiremit kaplıdır. Bazı evlere oluklu sac levha ya da kiremit örtülü sundurma çatılar eklenmiş, bazıları ise teras / dam olarak bırakılmıştır. Saçaklar; altı kapalı veya açık ahşap, profilli ahşap, tuğla kirpi saçak ve saçaksız olarak beşe ayrılmaktadır (Resim 4.69). Altı kapalı veya açık saçaklar en yaygın tip

Resim 4.69. Altı kapalı, altı açık, profilli ve kirpi saçak tipleri

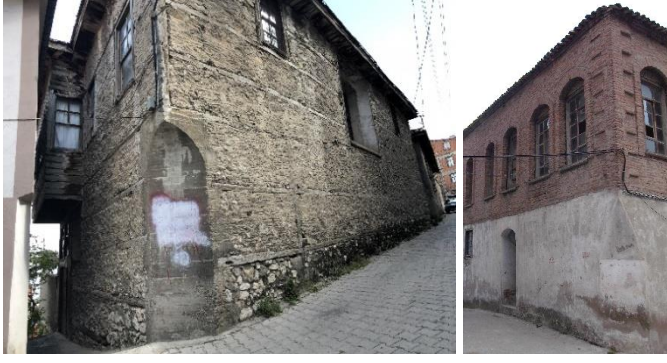
Resim 4.72. Geleneksel evlerin köşelerindeki pahlara örnekler

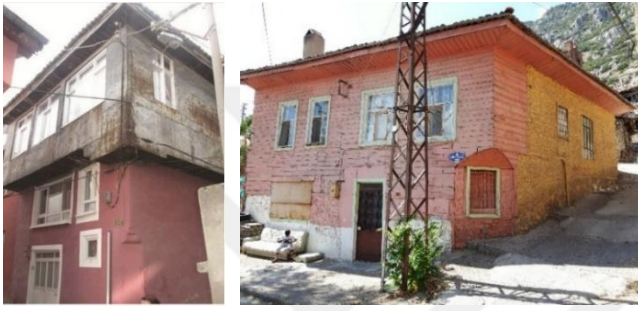
Resim 4.73. Geleneksel evlerin köşelerindeki pahlara örnekler

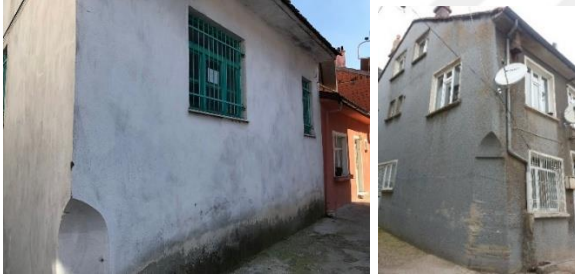
Resim 4.74. Geleneksel özelliğini yitirmiş evlerdeki pahlar

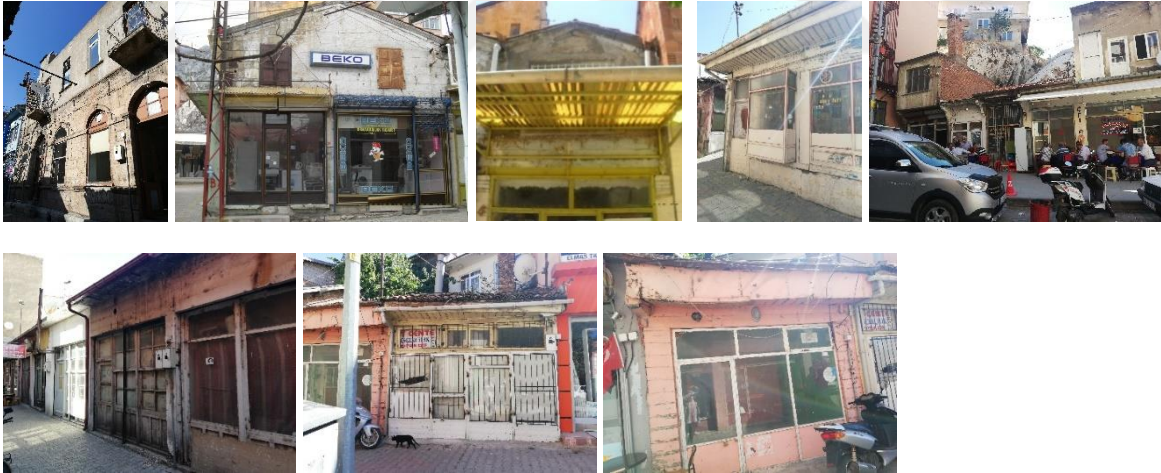
Dükkanlarda ise cepheler genellikle tek katlıdır. İki katlı olanlar da genellikle çıkmasızdır. Çıkmalı olan dükkan cephelerinin tümcephe çıkmalı olduğu görülmüştür. İki dükkanda kövke cinsi kesme taş cephe kaplama görülmektedir. Bu her iki yapı da aynı sokak üzerindedir. Diğer dükkanlar ise ahşap doğramalı vitrin ve metal kepenklere sahiptir. Kepenklerin arasında yer alan demir doğramalarda işçilikler vardır (Resim 4.78, 4.79).

Resim 4.78. Dükkanların cephe tipolojisi

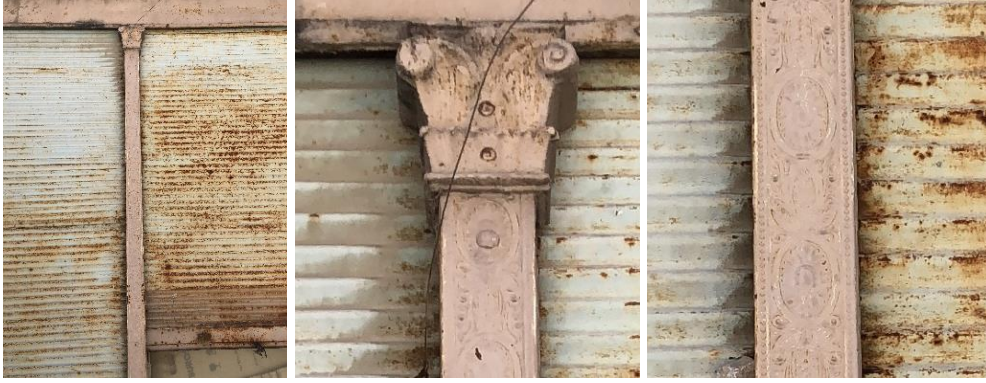
Resim 4.79. Tığlı Evinin altında yer alan dükkanlardaki demir doğrama detayları

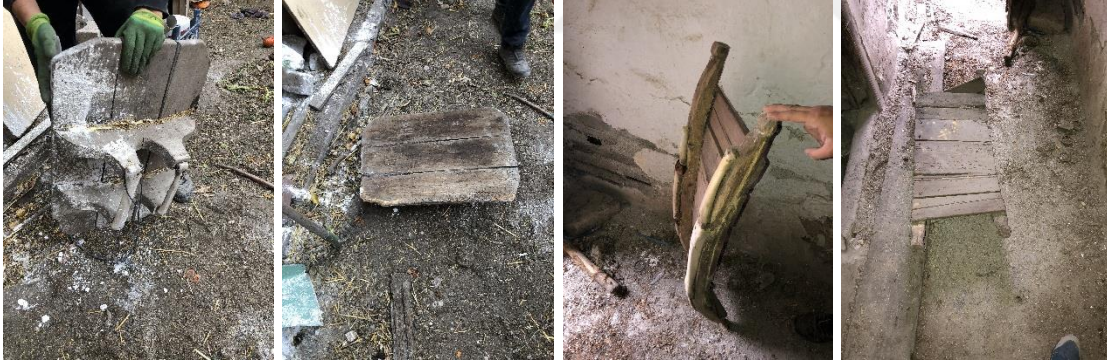
Eğirdir Gölü geçmişte, çetin geçen kış mevsimlerinde, birçok kez donmuş ve bu nedenle yüzeyi kayıkçılık için elverişsiz hale gelmiştir. Bu dönemde gölde ulaşım, “buzatı” adlı kızaklarla sağlanmıştır. Buzatı kızıağı ahşap levha altına, kayması için çakılan yine ahşap ya da kemiklerle oluşturulmuştur (Resim 4.81, 4.82).

Resim 4.82. Alan çalışmasında tespit edilen buzatı kızakları

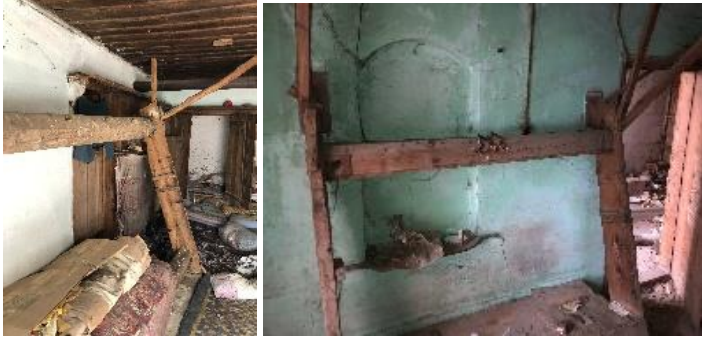
Resim 4.83. Eğirdir evlerinde görülen halı tezgahları

Hamidoğulları Beyliği'nden günümüze Isparta, Eğirdir ve çevresinde halı ve kilim dokumacılığı yapılmıştır. Çalışma alanında da bazı evlerde halı tezgahları ya da halı dokuma için ayrılmış sekiler tespit edilmiş; bazı evlerde halının nasıl üretileceği (cins, renk, ölçü vs.) belirtilen ve siparişlerin numarasının yer aldığı evraklar ile halı yapımında kullanılan motifler tespit edilmiştir (Resim 4.83, 4.84, 4.85).

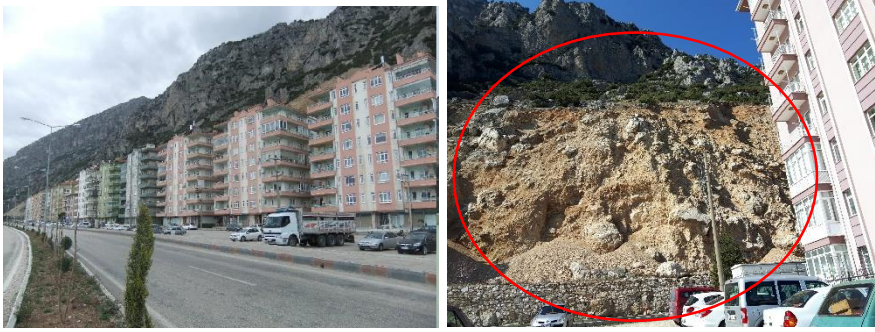
Resim 4.89. İmaret Mahallesi'nde yeni inşa edilen apartmanlar ve topoğrafyaya yapılan müdahaleler

- *Kaya düşmesi*: 1968 ve 1986 yıllarında Eğirdir Mahmatlar Köyü'nde toplam 38 konut, 1969 yılında Bağacık Köyü'nde 43 konut, 1983 yılında Akdoğan Köyü'nde 29 konut kaya düşmesi afetine maruz kalmıştır. İlçe merkezinde ise Sivri Dağ'ın eteklerinde yeni yapılan apartman bloklarına kaya düşmesi tehlikesi olduğu için topoğrafyaya müdahale yapılmıştır (<https://isparta.ktb.gov.tr/TR-71017/jeolojik-yapi.html>). İmaret ve Ağa Mahallelerinde dağ eteğine yakın kısımda bulunan evler kaya düşmesi riski altındadır (Resim 4.89).

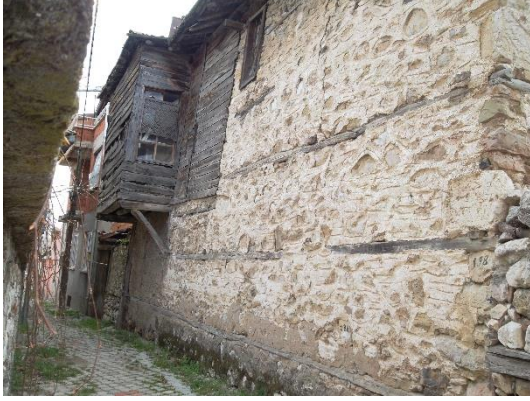
Resim 4.90. Yapıda zemin suyu ve cephe nemine örnek

- *Nem (Zemin suyu, cephe nemi)*: Eğirdir'de nem gölden ve zemin suyundan kaynaklanmaktadır. Yapıların ahşap kısımlarında nemin verdiği zararı engellemek için el yordamıyla sac plakalar eklenmiştir. Ayrıca yapılar oturduğu alanda zemin suyunun kapilarite ile bina içine girmesi temel kısımlarında yosunlaşmaya ve malzemelerde hasara neden olmaktadır (Resim 4.90).

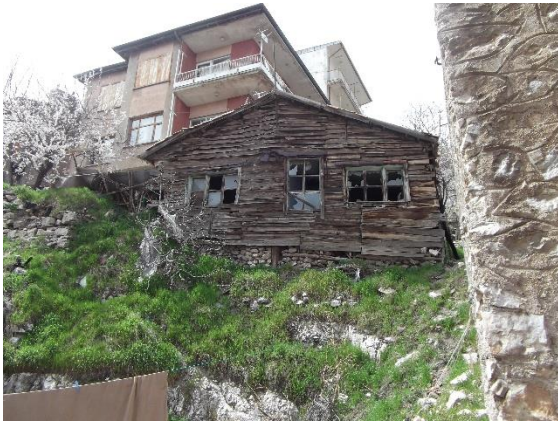
Resim 4.91. Zemin özelliklerinin kötü olması nedeniyle strüktürde eğilme örneği

- *Zemin özellikleri:* Yapının oturduğu zeminin homojen olmaması ya da mukavemetinin olmaması zamanla yapıda çatlamalara, çeşitli bozulmalara neden olabilir. Yapıların dere yatağında ya da fay hattında konumlanması da risklidir. Zemin özelliklerinde problemin olup olmadığı jeolojik etütler ile ortaya çıkmaktadır. Ancak alan çalışmasında duvar çatlaklarının varlığı, yapının aksından kaydığının gözlemlenmesi gibi tespitlerle bazı yapılarda zemin özelliğinin sorunlu olduğu anlaşılmıştır. Bazı evler yumuşak toprak zemine inşa edilmiş ve bu nedenle yana doğru eğilmiştir (Resim 4.91).

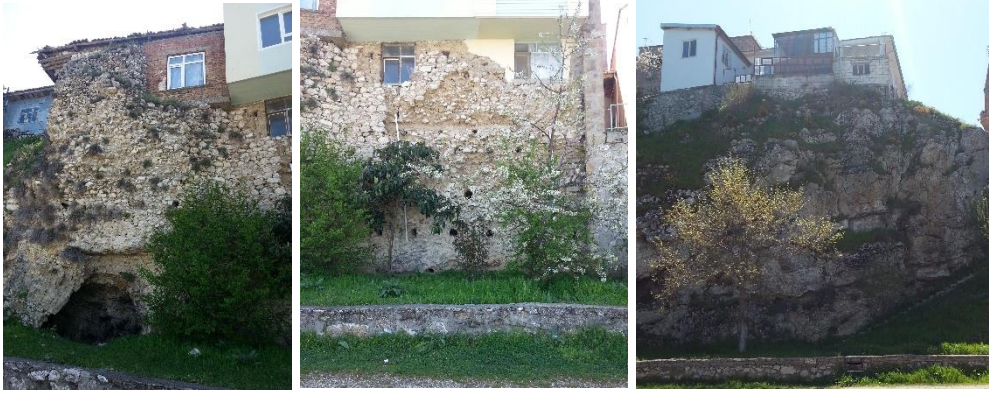
Resim 4.92. Kale Mahallesinde kale duvarlarına ve kayalara inşa edilen evler

Yeni evlerin bir kısmı, özellikle Kale Mahallesi evleri, yıkılan eski evlerin yerine Eğirdir Kalesi'nin harap duvarları ve kayalar üzerine inşa edilmiştir (Resim 4.92). Bazı evler sağlam bir kaya üzerine oturmuşken, bazı evler duvardaki taş örgüsü içerisinde harçların zamanla yok olması nedeniyle boşluklu ve kötü bir zemine inşa edilmiştir. Bu durum organik ve birbiri ile ilişkili, yer yer ortak duvar kullanan bitişik nizam geleneksel yapılar için de tehlike arz etmektedir.

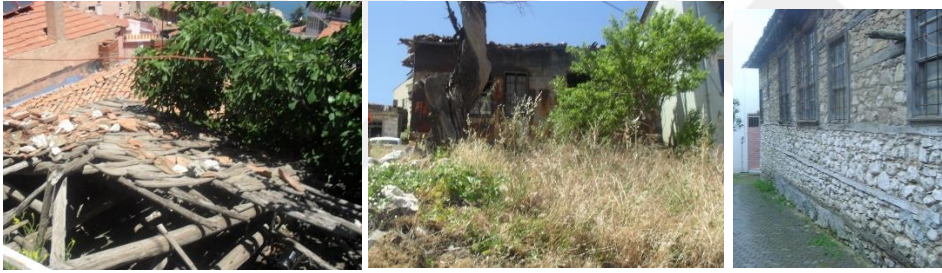
Resim 4.93. Eğirdir evlerinde görülen bitkilenme örnekleri

- *Bitkilenme*: Yapılarda hem neme bağlı yosunlaşma, hem de bakımsız kalan malzeme derzleri arasında çim vb. bitki oluşumu görülmektedir. Bazı avlu ve bahçelerde yer alan bitkiler bakımsızlık nedeniyle yapıyı sarmıştır (Resim 4.93).

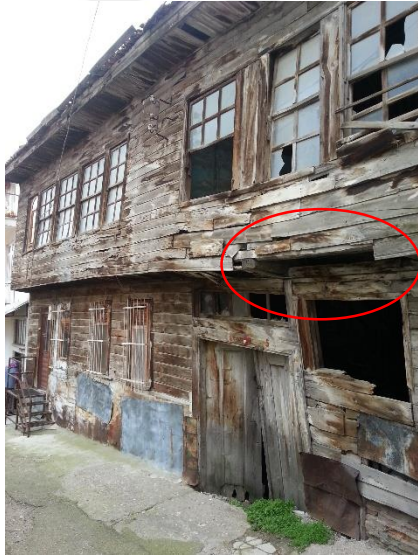
Resim 4.94. Tüm cephe boyunca devam eden çıkma üç mülkiyete ayrılan yapının orta kısmında öne doğru eğilerek aksından ayrılmıştır

- *Strüktür tasarımıındaki hatalar:* Yapıların taşıyıcı sistemi inşa edilirken yapılan hatalı uygulamalar nedeniyle yapıda çatlaklar oluşabilir, hatta bazı kısımları ya da tamamı zamanla oluşan derin çatlaklar nedeniyle yıkılabilir. Her iki katın da ahşap taşıyıcı sistem olarak inşa edildiği cephelerde yer alan çıkmalarda payandaların olmaması yapıda öne doğru bir kayma oluşturmuştur (Resim 4.94). Temelin uygulamasındaki hatalar da yıkımlara neden olabilmektedir. Ancak temeldeki sorunların tespiti için yığma yapı analizi programlarının kullanımına ihtiyaç vardır. Bu nedenle çalışma kapsamında sadece beden duvarları ve üst örtüyü kapsayan strüktür incelenmiştir.

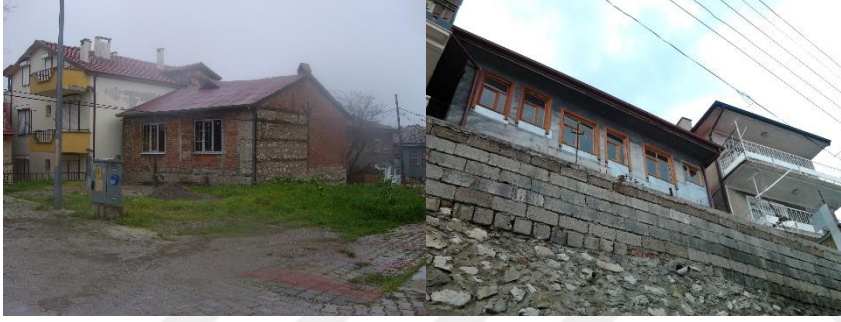
Resim 4.95. Özgün dolgu malzemesi sökülüp, yerine kiremit tuğla doldurulan yapı ve doğramaları değiştirilen ve sac kaplanan geleneksel yapılar

- *Hatalı Ek:* Yapıların özgün plan şeması ve strüktürüne sonradan eklenen, niteliksiz kısımlar yapıya fazla yük bindirerek statğine zarar verebilir, özgün malzemeyi bozarak malzeme kayıplarına neden olabilir. Eğirdir evlerinde özellikle helaların bahçe veya avlularda yer alması nedeniyle yapılara sonradan beton mekanlar eklenmiştir.
- *Yanlış Onarım:* Yapıların bazılarında mimari elemanlarına, hatta yapı malzemesi ve strüktürüne zarar veren onarımlar yapılmıştır. Yapıların bir kısmında özgün ahşap kapı, pencere gibi yapısal elemanlar PVC ya da metal malzeme ile değiştirilmiştir. Bazı yapılarda ise dolgu malzemesi değiştirilerek taşıyıcılara zarar verilmiştir (Resim 4.95).

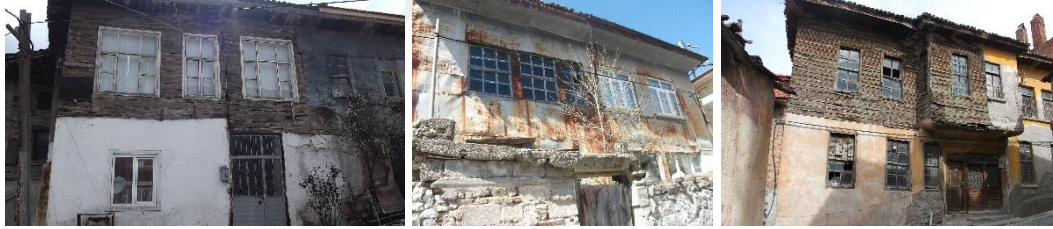
Resim 4.98. Mülkiyet sorununa bağlı düşey bölünme örnekleri

- *Kötü kullanım:* Çalışma alanındaki yapıların bir kısmı özgün fonksiyonda kullanılırken bir kısmı boş bırakılmış, bir kısmı ise depo işlevlerinde kullanılmaktadır (Resim 4.97). Bazı yapılar ise yatay veya düşeyde bölünerek birden fazla aile tarafından kullanılmaktadır (Resim 4.98).

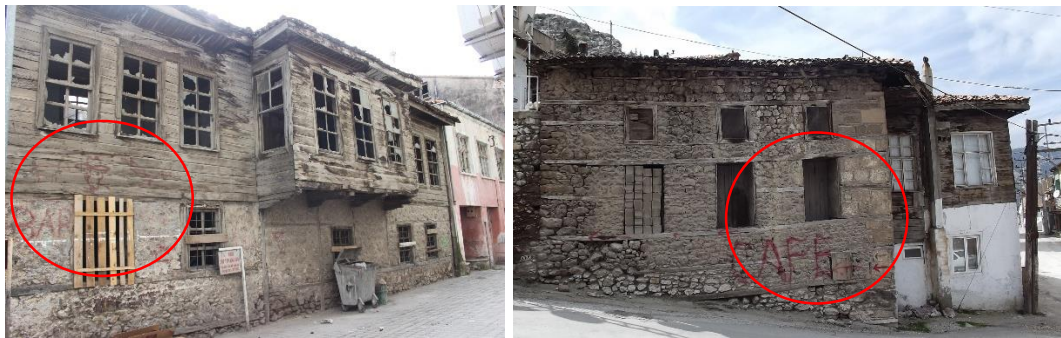
Resim 4.99. Alanda vandalizme uğrayan ve vandalizm riskine maruz kalan yapılar

- *Kaçak kazı:* Kentte, özellikle göç ile giden halktan kalan evlerden terk edilmiş olanların içerisinde define arayanlarca kaçak kazı yapılmıştır.
- *Vandalizm:* Alandaki geleneksel yapılarda yapılan kasıtlı tahribatlar dikkati çekmektedir. Bazı yapıların cephelerinde spreylenmiş boyalı yazılar, mimari elemanların bir kısmının sökülerek yakılması gibi vandalizm örnekleri görülmüştür (Resim 4.99).

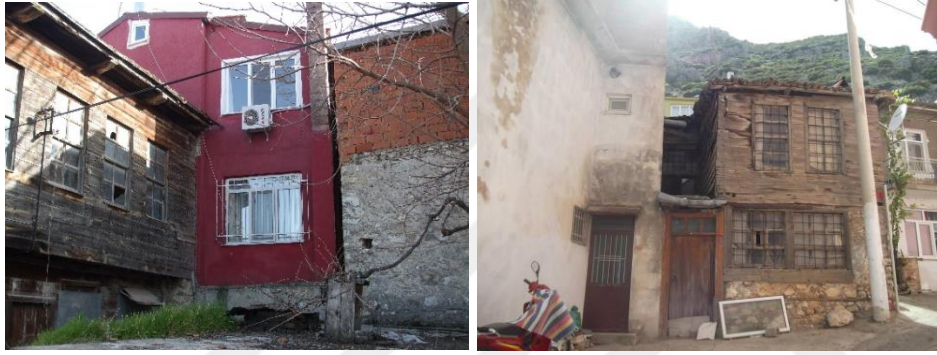
Resim 4.100. Yüksek yapılaşma örneği

- *Yüksek katlı yapılaşma izni:* Geleneksel yapıların bazıları yüksek katlı yapılaşmanın arasında sıkışmıştır. Bazı betonarme yapılar bu yapıların güneş almasına engel olmuş, hatta bitişik duvar sistemi ile geleneksel yapıların silüetine ve strüktürüne zarar vermiştir (Resim 4.100).

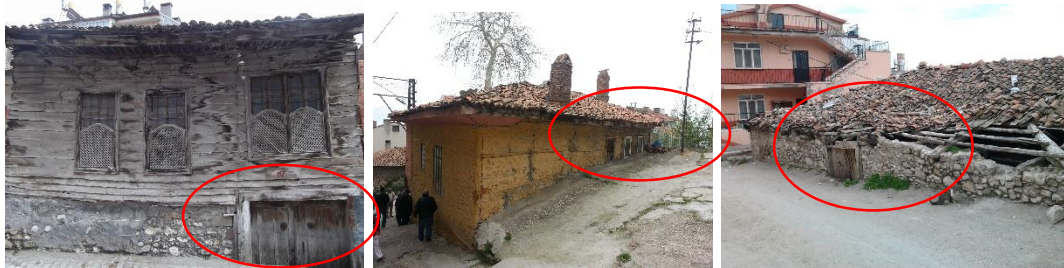
Resim 4.101. Zamanla yükselen yol kotları ile geleneksel yapılara girişlerin zorlaşması

- *Yol kotunun yükseltilmesi:* Belediye yol yapım çalışmaları ile asfalt dökülen yolların kotunu yükseltmiş ve bazı yapıların girişleri yol kotu altında kalmıştır (Resim 4.101).

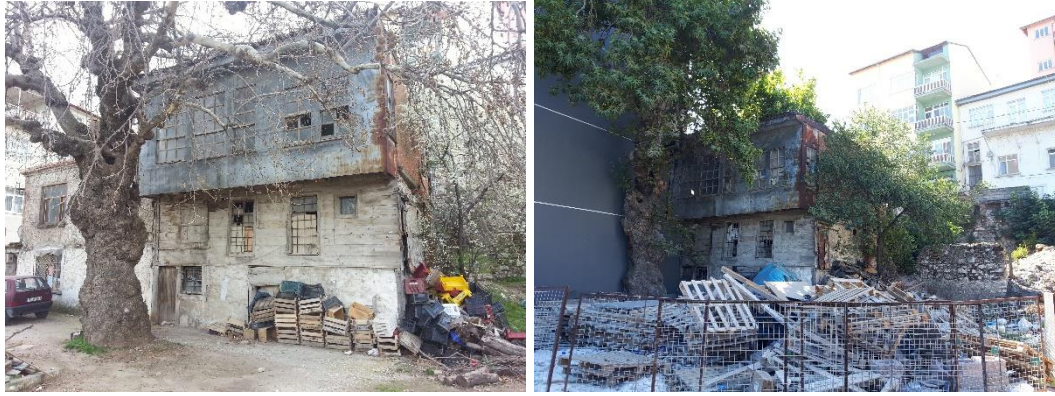
Resim 4.102. Geleneksel yapının bitiřiđine verilen yüksek katlı yapılařma uygulaması

- *Geleneksel yapıya çok yakın / manzarasını kapatacak inşa izni:* İlçede özellikle kıyı bandına yakın inşa edilen yüksek katlı yapılaşma, arkasında kalan yapıların görüş açısını engellemektedir. Bu durum fiziki bir zarar vermese de geleneksel yapıların konfor koşullarını azaltmaktadır (Resim 4.102).

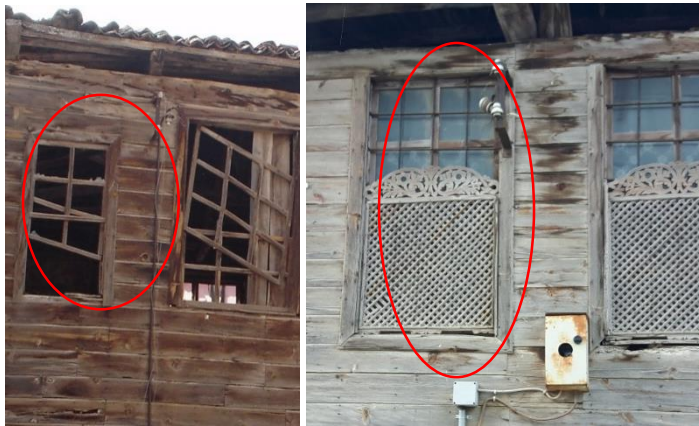
Resim 4.103. Geleneksel yapı cephesinde elektrik aksamı

- *Geleneksel yapıya ok yakın elektrik hattı verilmesi:* Enerji tüketimi günümüz yařamının vazgeilmezidir. Elektrik enerjisi neredeyse bütün ev aletlerinin ve aydınlatmanın kullanımı için gerekli olup, yapıya gelmesi için belli bir kentsel sistem gereklidir. Günümüzde artık elektrik řebekesi yer altına alınabilmektedir. Ancak maliyetli olduđu için yer üstünde kalmaktadır. Bu hatlarda oluřan kaaklar ahřap yapılar için büyük risk barındırmaktadır. Eğirdir tarihi kent dokusu organik sokaklara sahip olduđu için bazı geleneksel yapıların bitiřiđinde elektrik diređi, kutusu ya da trafo vardır. Bazı geleneksel yapıların cephesinde ise sokak aydınlatması için kullanılan metal elektrik aksamı görölmektedir.
