**KENTSEL KORUMA ALANLARINDA RİSK ANALİZİ VE AZALTIMINA  
YÖNELİK BİR YÖNETİM MODELİ ÖNERİSİ, ISPARTA - EĞİRDİR  
ÖRNEĞİ**

**DOKTORA TEZİ  
MİMARLIK ANA BİLİM DALI**

**GAZİ ÜNİVERSİTESİ  
FEN BİLİMLERİ ENSTİTÜSÜ**

**OCAK 2021**

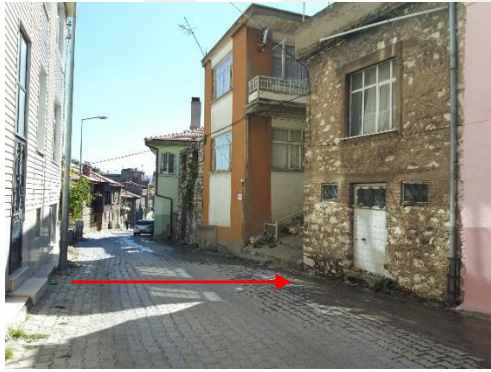
Resim 4.104. Alanda görülen alt yapı eksikliğine bağlı sorunlar

Kentin bütününde alt yapı eksikliğine bağlı problemler de bulunmaktadır. Eski sokak dokusunda eğimden faydalanılarak tahliye edilen yağmur suları, kirli sular vs. günümüzde yolların özgün taş dokusunun da bozulması ile ayrı bir alt yapı ihtiyacı duyulmasına neden olmuştur (Resim 4.104). Ancak hemen hemen her sokakta görülen bu sorun hem kurumsal hem de çevresel kaynaklı bir risk olup, bütüne ait genel bir sorundur.

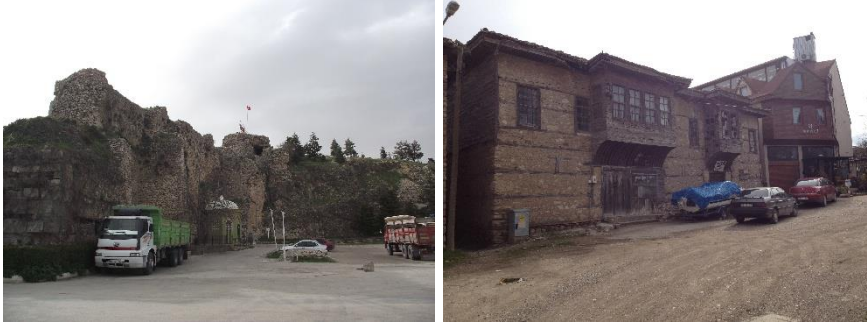
Resim 4.105. Yapıya çok yakın araç ulaşımı örnekleri

Geleneksel kent dokusunda yollar insan ve at arabası trafiğine göre dar ve sıkışık tasarlanmıştır. Taşıt trafiğine açılan yollarda titreşimler temellere baskı yapmakta ve zamanla yapılarda hasara neden olmaktadır. Eğimli bir topoğrafyaya yerleşen yapıların bazı duvarları yolları çevreleyen istinat duvarları ile ortak olup araçların dinamik yükleri nedeniyle zamanla eğilmektedir (Resim 4.105, 4.106).

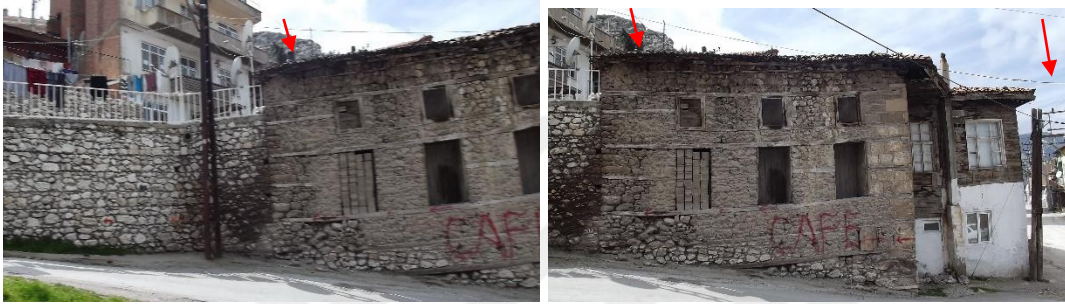
Resim 4.106. Yapıya bitişik yol üzerindeki araç yoğunluğu nedeniyle beden duvarında eğilme

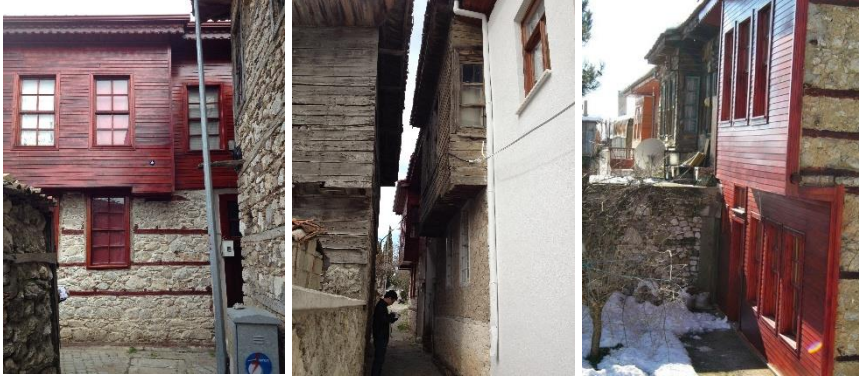
Resim 4.107. Aynı tarihte aynı usta tarafından yapılmış yapının tescilli ve tescilsiz bölümleri

Koruma kurulları tarafından alanda yapılan tescil çalışmalarının neye göre yapıldığı düşündürücüdür. Aynı tarihte, aynı usta tarafından yapılmış, mülkiyet sorunu nedeniyle ikiye ya da üçe bölünmüş evlerin bir kısmı tescilli bir kısmı değildir. Bu nedenle tescilli olan ev sahipleri restorasyon için koruma kuruluna bağlı kalarak proje, uygulama yapabiliyorken; tescilli olmayan evler rahatlıkla istediği malzemeyi kullanarak onarım yapabilmektedir. Tescil, kullanıcılara göre, evlerin onarımı için bir engel olarak görülmektedir. Öte yandan tescilin olmaması da evlerde özgün malzeme, taşıyıcı yapı hatta plan ve cephe organizasyonunda değişimlere yol açmaktadır. Her hangi bir denetime tabi olmayan tescilsiz geleneksel evler onarılırken bilinçsiz uygulamalarla niteliksiz bir hale gelebilmektedir. Halk yapıların tescillenmemesi ya da tescilden düşürülmesi için çaba göstermektedir. Ayrıca tescilli yapılara bitişik parsellerde inşa izinleri koruma kurulları tarafından belli kriterler doğrultusunda verilmektedir (Resim 4.107). Kurul kararları kaynaklı riskler aşağıdaki şekillerde olmaktadır:

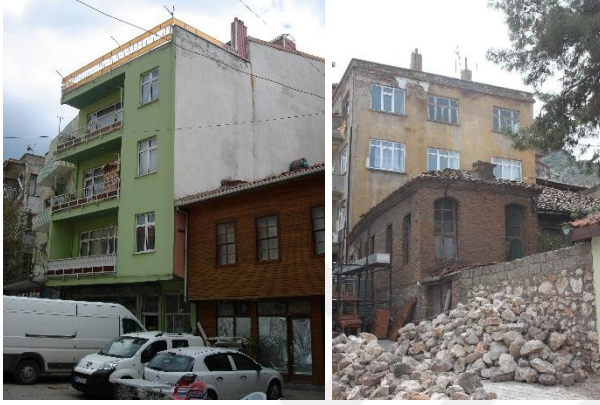
olmalıdır. Hatta birçok eski kent merkezi örneğinde yeni yapılar tarihi yapıları ön plana çıkarmak için hafif strüktürlü, şeffaf cephelerden inşa edilmektedir. Böylece geleneksel yapılar yeni yapıların cephesine yansiyarak ön plana çıkmaktadır. Ancak Eğirdir’de koruma alanında hiç bir şekilde kat adedi vb. sınırlar konulmamış, düzensiz ve bozuk yapılaşma görülmektedir. Maalesef günümüzde uygulanan imar planı da bu örneklerle mahal vermektedir (Resim 4.109).

Resim 4.109. Geleneksel yapıların kütle ve yüksekliği ile uyumsuz yeni yapı inşası

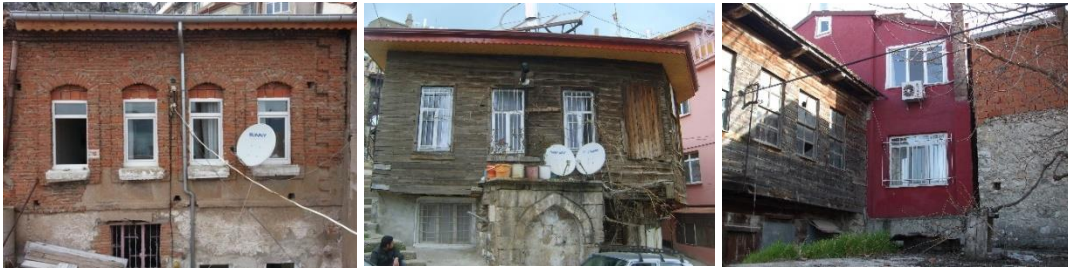
- *Geleneksel dokuya aykırı cephe teçhizatları - çanak anten, klima vs.:* Hem geleneksel yapılarda, hem de yeni yapılarda günümüz teknolojisini kullanarak yeni teçhizatların cephelere eklendiği görülmektedir (Resim 4.110). Bu ekler çevre estetiğine verdiği zararın yanında yapılarda ciddi bozulmalara da neden olmaktadır.

Resim 4.110. Yapıların cephelerinde yer alan çanak, klima vb. eklentiler

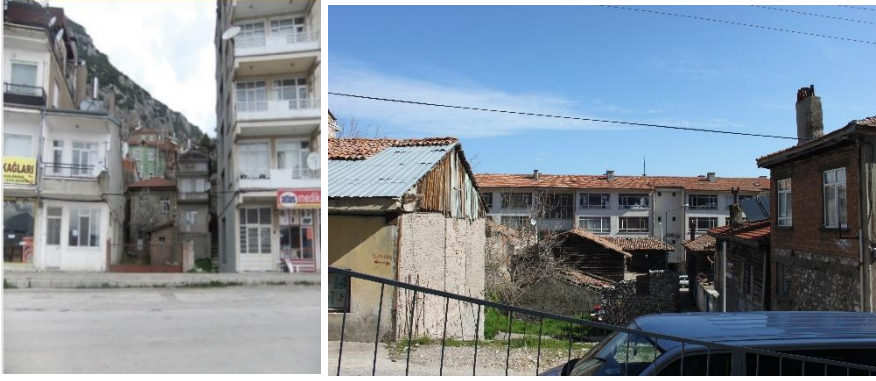
- *Yeni imar planına göre yapıların yoğunlaştığı, iç bölgeleri sıkıştıran alanlar:* Yeni imar planında kıyıya paralel uzanan çevre yolu üzerinde belirlenen alanlarda yapılan inşaatlar, kat adetleri ve gabarileri ile geleneksel yapıları iç bölgede sıkıştırmıştır (Resim 4.111).

Resim 4.111. Yüksek yapılaşmanın iç bölgeleri sıkıştırması

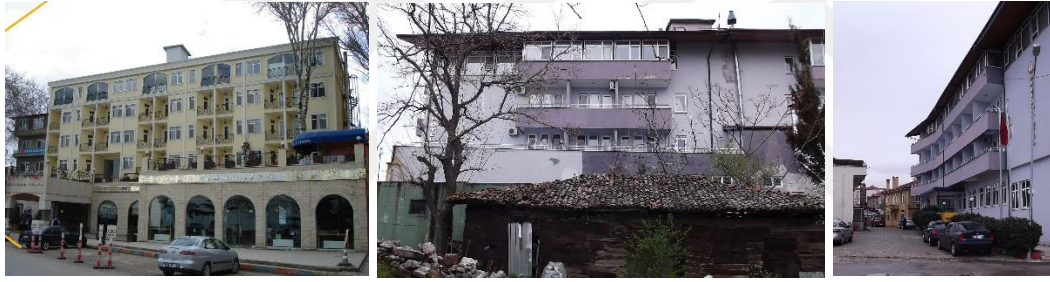
- *Yeni imar planının getirdiği ticaret önerisinin etkilediği alanlar:* Yeni imar planı kararları ile belirlenen alanlarda ticari alanlarda yapılan inşaatlar, özellikle turistik oteller, dokunun özgünlüğünü bozmaktadır (Resim 4.112).

Resim 4.112. Çok katlı otellerin tarihi kenti ezen silüetleri

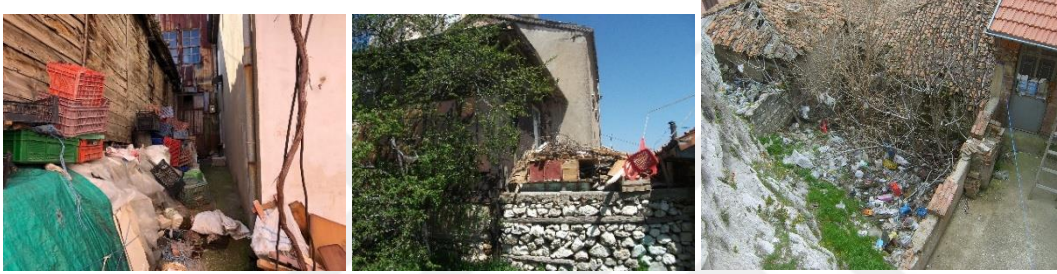
- *Atık madde biriken alanlar:* Çalışma alanında bazı bölgelerde bulunan geleneksel yapıların avluları ve bahçeler atık maddelerle doldurulmaktadır (Resim 4.114).

Resim 4.114. Atık madde alanı olarak kullanılan avlular

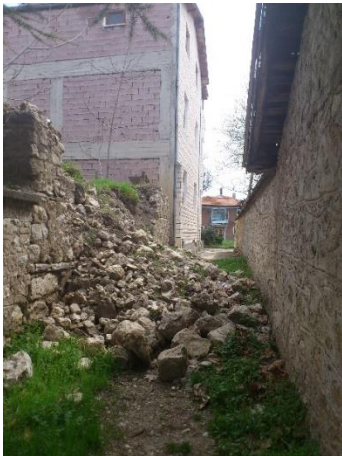
- *Harap yapılar:* Çeşitli nedenlerle atıl durumda bırakılan yapılar zamanla harap olmakta ve kültür varlığının yaşatılmasını ve can güvenliğini tehdit edecek şekilde yıkılma riski taşımaktadır (Resim 4.115).
- *Niteliksiz yapılar:* Günümüzde çevrede görsel nitelik veya özellik göstermeyen, çevreye zarar veren yapılardır. Bunlar; sağlam olup niteliksiz olan ya da geleneksel / mimari değeri olup harap hale gelmiş yapılardır.

Resim 4.115. Harap yapının yıkılarak yola düşmesi

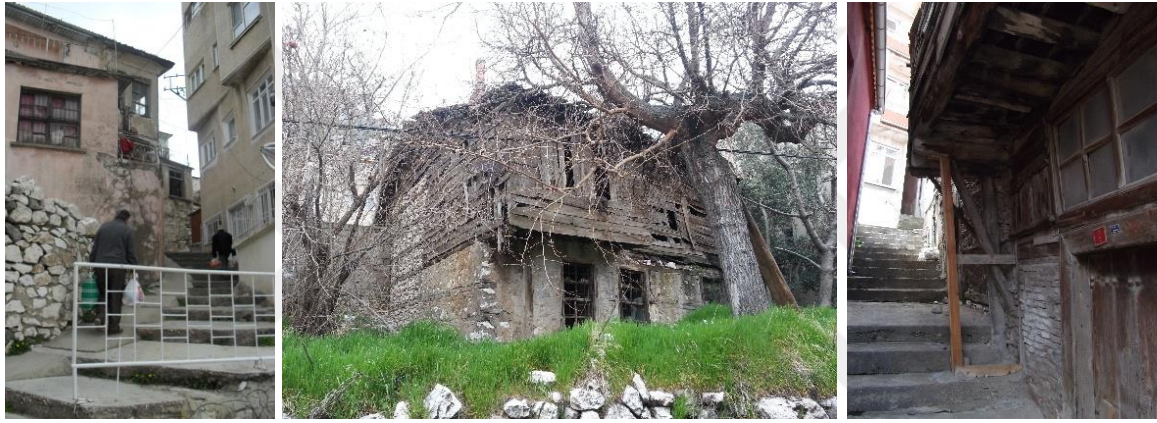
- *Hava kirliliği*: Eğirdir’de çevre kirliliğine sebep olan ısıtma sistemlerinin kullanılması ve egzoz gazları; karbondioksit, kükürt dioksit gibi gazların birikerek tarihi yapıların yüzeyinde patina oluşmasına neden olmaktadır. Bu patinalar, kültür varlığı taşınmazlarının yüzey malzemelerine zarar verirken görsel kirlilik de oluşturmaktadır. Anıtsal yapıların büyük bir kısmında bu tabakalar restorasyonlar sonucunda temizlenmiş olsa da geleneksel konutların cephelerinde görülmektedir.
- *Yapıya anayoldan ulaşım sorunu*: Eğimli sokaklarda yer alan merdivenler ve dar sokaklara araç girişinin zor olması nedeniyle bazı yapılara ana yoldan ulaşılammamaktadır. İç parsellerde kalan bazı yapıların ise sadece yaya ulaşımı bulunmaktadır (Resim 4.116).

Resim 4.116. Yapıya ulaşım sorunlarına örnekler

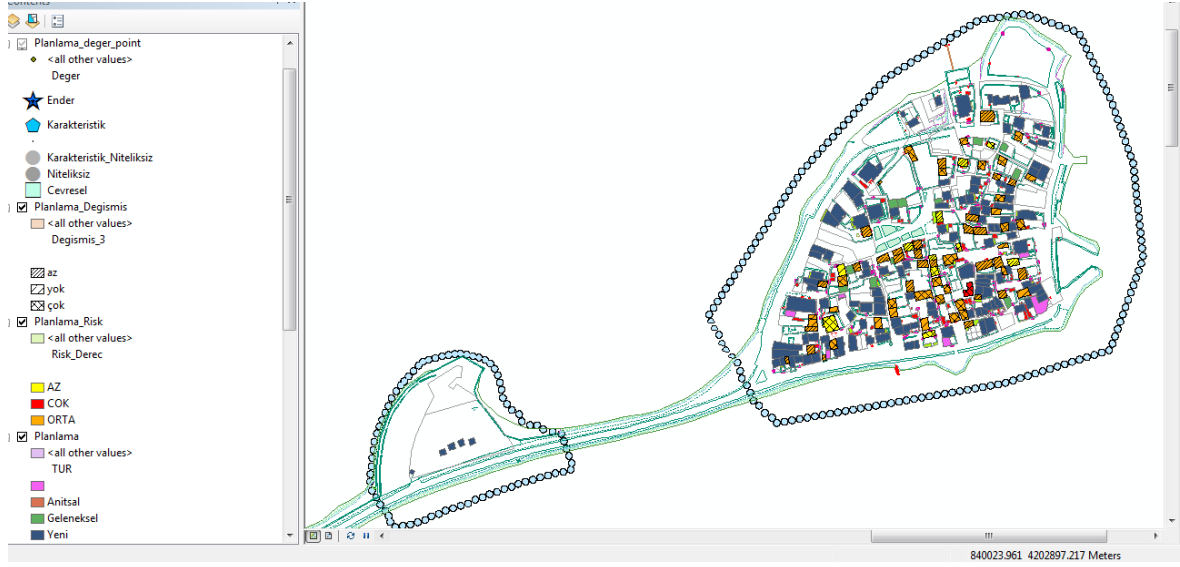
Sorunlar: Alanda 7 tane yapıya ulaşılabilirlik sorunu vardır. 4 farklı noktada tanımsız boş alan vardır. Ayrıca bakımsız bahçeler ve plansız otoparklar vardır. Yapıların %80'i yazlık olarak kullanılmakta, yarısı da boştur. Dolayısıyla sürekli kullanılan yapı sayısı az olup, sürekli olarak kullanılmayan ve boş kalan yapılar yapılar bakımsız kalmıştır.

Resim 4.126. Eğirdir Kentsel Koruma Alanındaki risk – değerlilik – değişmişlik değerlendirmesine göre bölgelemede 4. Bölgenin CBS üzerinde gösterimi

Mimari değer, değişmişlik ve risk sınıflandırması göz önünde bulundurularak oluşturulan bölgeleme sonucunda; riskli yapıların ve değişmiş yapıların homojen bir dağılım göstermediği gözlemlenmiştir. Ancak; çok riskli ve çok değişmiş yapıların 1. ve 2. Bölgede daha çok olduğu ortaya çıkmıştır. Bu her iki bölge kendi içerisinde parçalı koruma alanlarına sahiptir. Arkeolojik sit alanı olması nedeniyle 3. Bölge, 1. ve 2. Bölgelere göre daha az değişmiş ya da daha az riskli yapıların yer aldığı bölgedir. 4. Bölge ise en az riskli yapıların olduğu bölgedir. Ancak terk ve bakımsızlık nedeniyle en çok değişmiş / harap yapıların da en çok olduğu bölgedir. Mimari değerliliği yüksek olan ender yapılar her bölge de eşit dağılım göstermektedir.
