**KOMPOZİT MALZEMELERDE YAPIŞMA**  
**BAĞLANTILARININ HASAR DAVRANIŞLARI ÜZERİNE**  
**DENİZ SUYU ETKİLERİNİN ARAŞTIRILMASI**

**YÜKSEK LİSANS TEZİ**

**MAKİNE MÜHENDİSLİĞİ ANABİLİM DALI**

Bu çalışmada kompozit malzemelerde bindirmeli yapışma bağlantılarının hasar davranışları üzerinde deniz suyunun etkileri deneysel yöntemlerle araştırılmıştır. Kompozit malzeme olarak sekiz tabakalı örgülü cam elyaf/epoksi kompozit levhalar ve yapıştırıcı olarak ta epoksi esaslı yapıştırıcılar kullanılmıştır. Yama ve yapıştırılan kompozit levha olarak aynı malzemeden yararlanılmıştır. Numunelerde kompozit levhanın fiber takviye açısı olarak  $[0^\circ]_8$  kullanılırken, yamanın fiber takviye açıları  $[0^\circ]_8$ ,  $[15^\circ]_8$ ,  $[30^\circ]_8$ ,  $[45^\circ]_8$  olarak kullanılmıştır. Yama uzunlukları 20 mm, 30 mm, 40 mm olarak seçilmiş ve bağlantılar tek ve çift yüzlerinden birleştirilerek deniz suyunun içerisinde 9 ay, 12 ay, 15 ay ve 18 ay süre ile bekletilmiştir. Deniz suyundan çıkarıldıktan sonra çekme testine tabi tutulan numunelerin hasar yükleri deniz suyunda bekletilmemiş numunelerin hasar yükleri ile karşılaştırılmıştır. Deneysel çalışmanın sonuna da deniz suyunun bağlantıların m

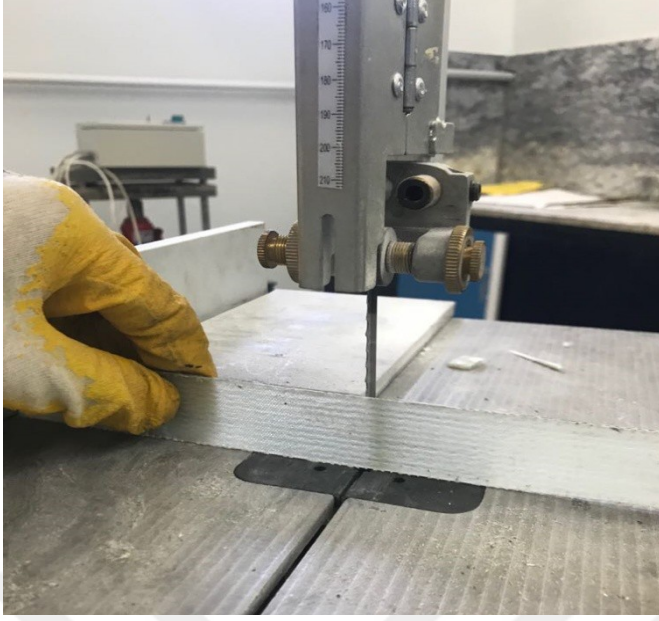
Şekil 4.3. Elektrikli testere yardımı ile levhaların kesilmesi

Uzun kompozit levhalardan, istenilen uzunluklarda elektrikli testere yardımı ile deneyde kullanılacak kompozit numuneler kesilmiştir.

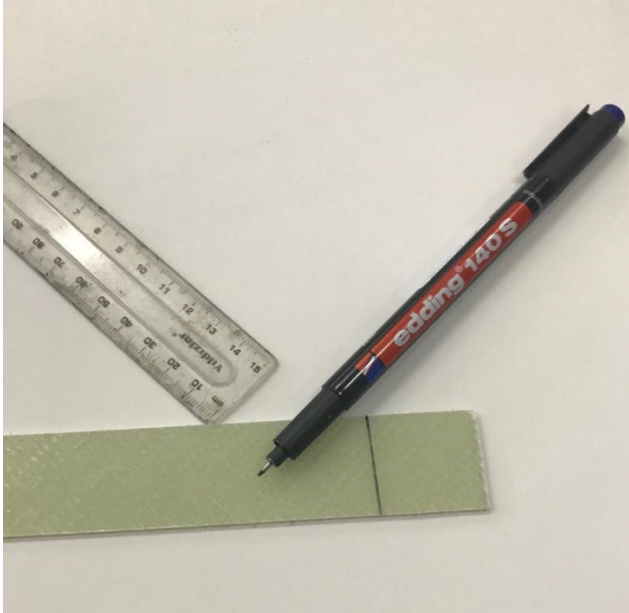
Şekil 4.4. Zımparalama işlemi için gerçekleştirilen çizme işlemi

Numuneler istenilen ölçülerde kesildikten sonra yapıştırma işlemi kalitesini arttırmak amacıyla yapılacak zımpara için çizilmiştir. Daha sonra zımparalama işlemi gerçekleştirilmiştir.

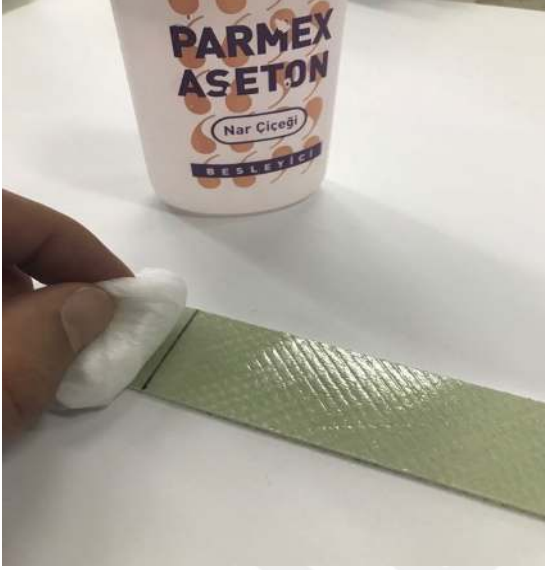
Şekil 4.5. Zımparalanan numunelerin aseton yardımı ile yüzey temizleme işlemi

Zımparalama işleminden sonra yüzeyler aseton ve temiz bez yardımı ile temizlenmiştir.

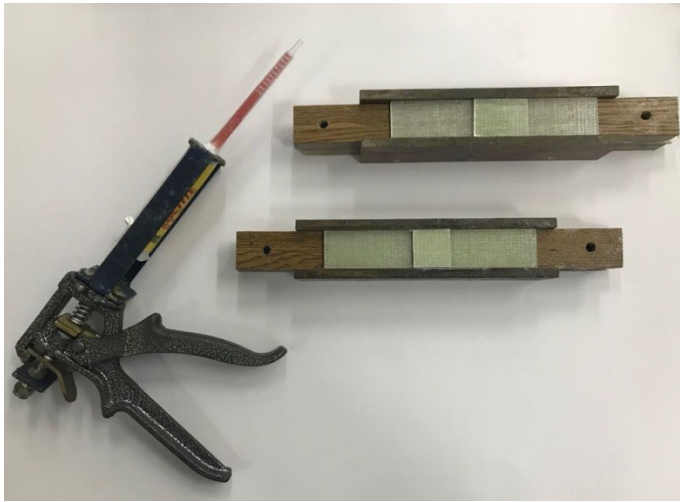
Şekil 4.7. Yapıştırma işleminde kullanılan kalıplar ve tabanca

Yüzey hazırlama işlemleri tamamlandıktan sonra yapıştırılacak tüm kompozit malzemeler ve yapıştırma işleminde kullanılacak bütün yamalar elde edilmiştir. Yapıştırma işleminin istenilen standart ölçülerde yapılabilmesi için özel kalıplar hazırlanmıştır. Bu kalıplar hazırlanan kompozit malzeme ve kompozit yamalara uygun ölçülerdedir. Yapıştırma işlemi yapılmadan önce bu kalıplara, kalıp ayırıcı sıvı sürülmüştür. Yapıştırma işlemi yapıldıktan sonra numuneler kalıp içerisinde kürlenmeye bırakılmıştır.

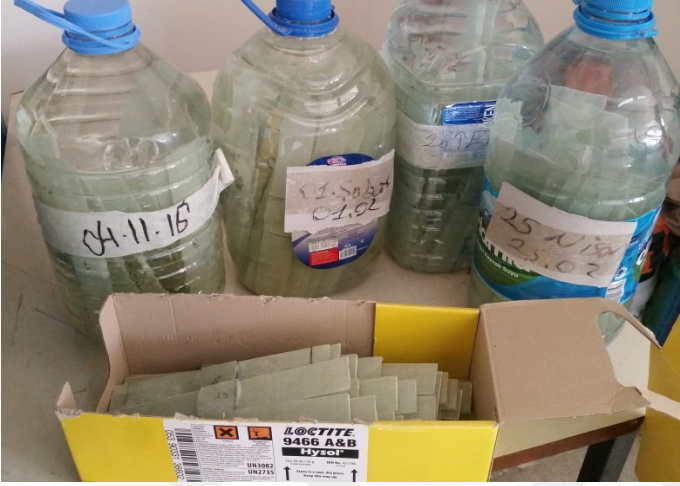
Şekil 4.8. Deniz suyu beklemeye bırakılmış numuneler.

Yapıştırma işlemleri tamamlanan numuneler, dikkatli bir şekilde, tüm numuneleri aynı tarihte sudan çıkaracak şekilde üçer ay aralıklarla temin edilen tuzlu

deniz suyu içerisinde beklemeye bırakılmıştır. Suya bırakılan her grubun, suya atıldığı tarih kaydedilmiştir.

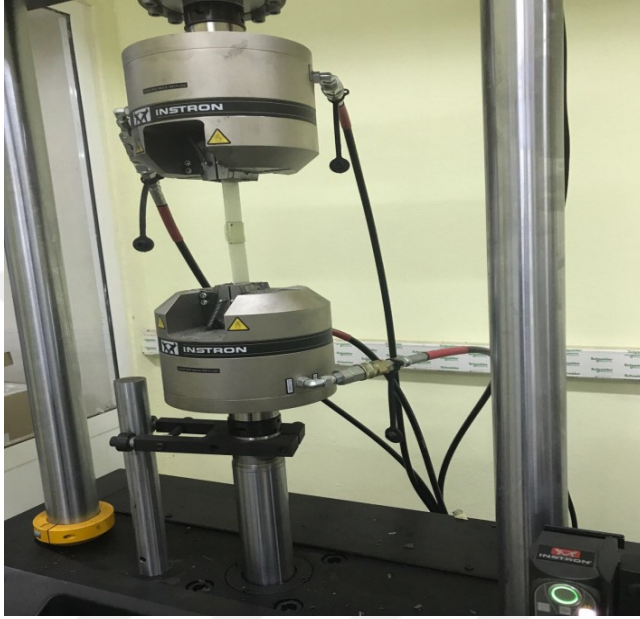
Şekil 4.10. Test çekme cihazı ve çenelere bağlanmış numune

Numunelerin hazırlanması ve statik çekme deneyleri Dicle Üniversitesi Mekanik Laboratuvarında gerçekleştirilmiştir. Her deney grubu için üçer numune hazırlanmıştır. Deneyler 100 kN kapasiteli Instron Bs 8800 test cihazında ASTM standartlarına göre oda sıcaklığında gerçekleştirilmiştir. Numunelerin çekilme hızı 1mm/dk olarak ayarlanmıştır. Test cihazının alt çenesi hareketli olup üst çenesi hareket etmemektedir.

Her iki çenenin de numunelere uyguladıkları sıkıştırma basınçları eşit olacak şekilde ayarlanmıştır. Bütün numunelerin çekme testi boyunca şekil değişimleri, soyulmaları ve hasara uğrama şekilleri gözlemlenmiş, yapılan gözlemler kaydedilmiştir. Numunelerin hasar yükleri ve uzamaları Şekil 4.11'deki gibi doğrudan bilgisayarda kaydedilmiş ve bu verilerle grafik ve tablolar oluşturulmuştur.

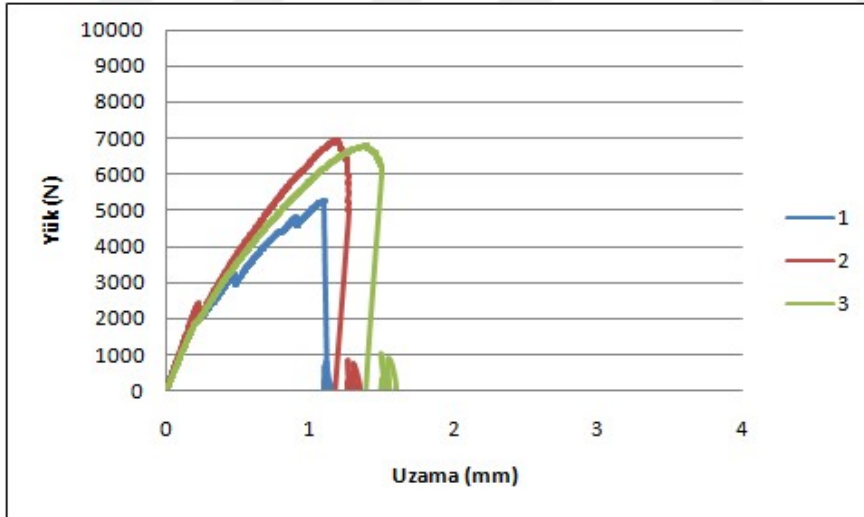
Şekil 4.14. Kuru halde tek yüzü yamalı  $[30^\circ]_8$  levhalar için elde edilen yük-uzama değerleri

$[30^\circ]_8$  numunelerde uzamanın  $[15^\circ]_8$  ve  $[0^\circ]_8$  ile benzerlik gösterdiği ancak maksimum hasarın düştüğü görülebilmektedir. Yine burada da bir ilk hasarın gerçekleştiği daha sonra uzama ile hasarın devam ettiği gözlemlenmiştir.  $[30^\circ]_8$  anlık bir kırılma yerine zamanla ayrılma gerçekleşmiştir.

Kuru halde tek yüzlerinden yapıştırılmış levhalara ait hasar yükü- uzama grafiklerine bakıldığında fiber takviye açısının artması ile hasar yüklerinin azaldığı görülmektedir, ancak fiber takviye açılarının değiştirilmesi ile uzamanın değişiklik gösterdiği grafiklerden görülmektedir. Bu kompozit malzemelerin genel davranışına uygun bir durumdur.

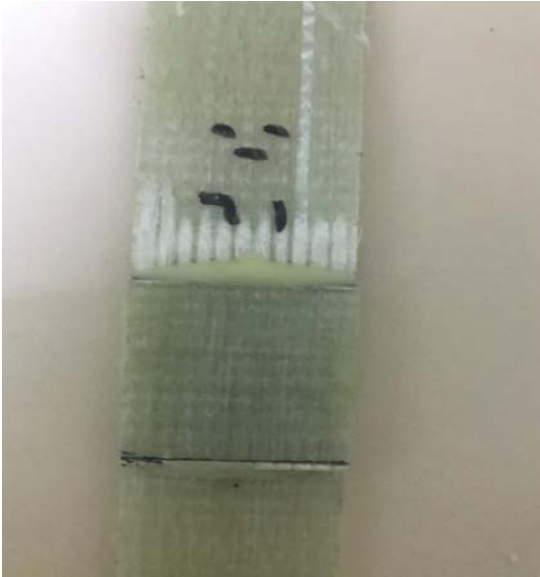
Şekil 5.10. Kırılmanın numunede gerçekleştiğini gösteren durum

Bazı numunelerde kırılma yama yapıştırıcı veya yama üzerinden olmak yerine kompozit malzemenin üzerinde gerçekleşmiştir.

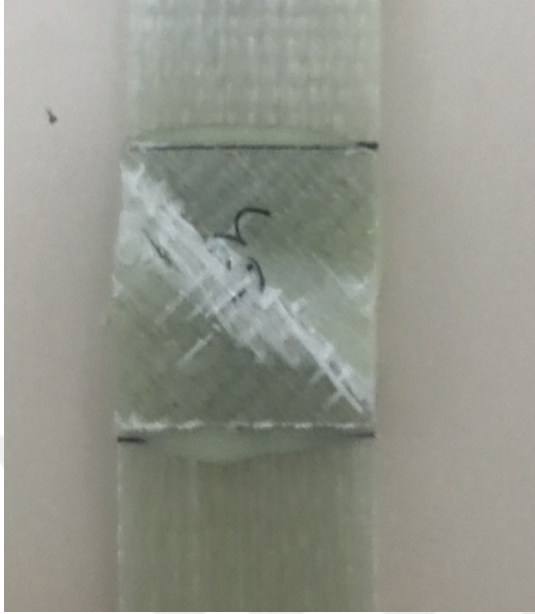
Şekil 5.11.Yama fiber açısı yönünde kırılma

Yama fiber takviye açısı  $[45^\circ]_8$  olan numunelerde kırılma, genellikle yama açısının yönünde gerçekleşmiştir.

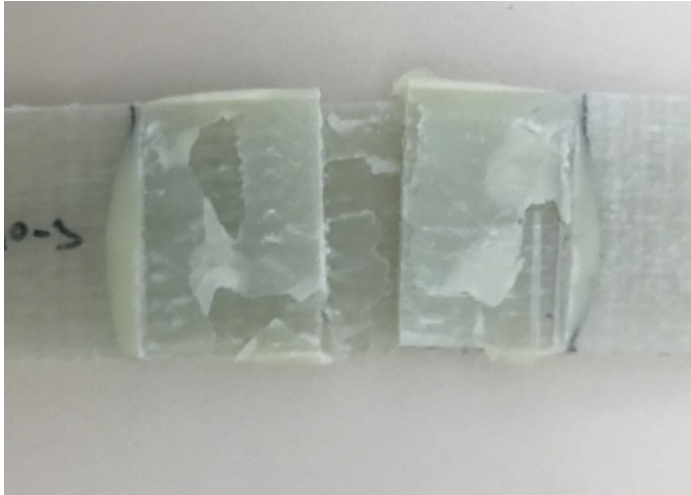
Şekil 5.12.Yapıştırma kırılması

Bazı numuneler yapıştırıcının ayrılması ile kırılmıştır.

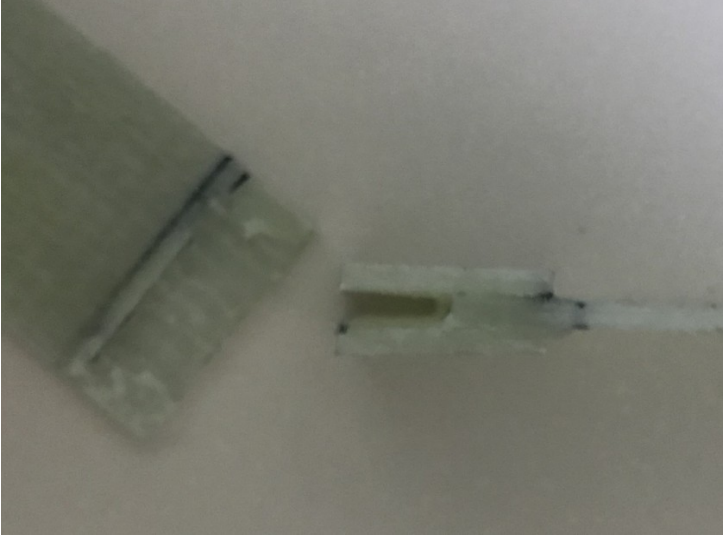
**Şekil 5.13.** Numune ayrılması

Bazı numunelerde, yamalar numunenin bir yüzünde kalırken numunenin diğer parçası bağlantıdan ayrılmıştır. Bu tip kırılmalar genellikle lap 20mm numunelerde görülmektedir.

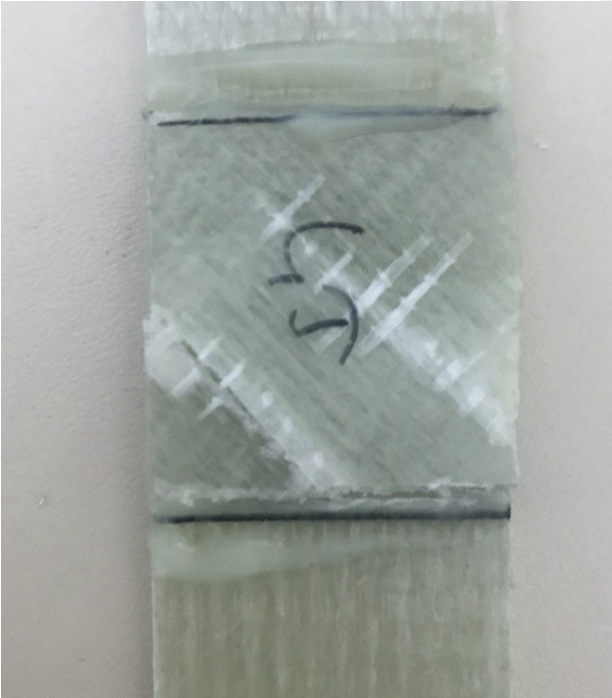
**Şekil 5.14.** Birden fazla bölgede kırılma

Yapıştırıcı yerine yamadan kırılan bu tip numuneler genellikle  $[0^\circ]_8$ 'den farklı olan açılı yamaya sahip numunelerdir. Kırılma yamanın farklı bölgelerinden gerçekleşmiştir.
