**KOROZYONA UĞRAMIŞ ÇELİK KUTU PROFİLLERİN  
FARKLI FRP MALZEMELERLE GÜÇLENDİRİLEREK  
EĞİLME VE BASINÇ DAVRANIŞLARININ İNCELENMESİ**

**YÜKSEK LİSANS TEZİ**

**Enstitü Anabilim Dalı : İNŞAAT MÜHENDİSLİĞİ**  
**Enstitü Bilim Dalı : YAPI**  
**Tez Danışmanı : Dr. Öğr. Üyesi Zeynep YAMAN**  
**Ortak Danışman : Doç. Dr. Mahyar MAALI**

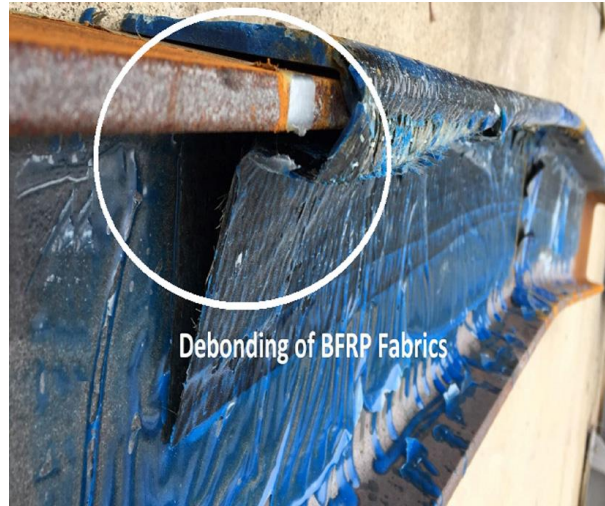
Şekil 2.3. Fazla katmanlı onarımlar için bağ açma [38]

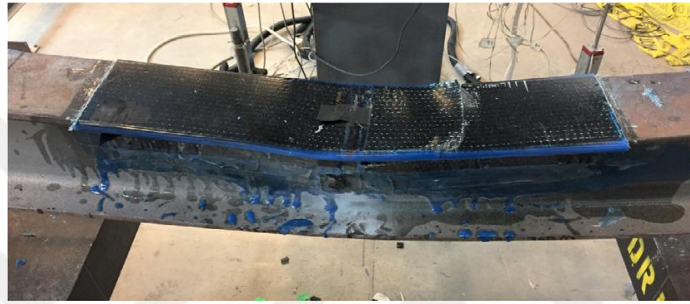
Şekil 2.5. Eğilme deneyi sonrası çelik profil [39]

Çelik profil yüzeyi temizlendikten sonra bazalt elyaf kumaşlar 500 mm uzunluğunda ve 100 mm genişliğinde kesilip epoksi astar uygulamasının ardından çeliğe yapıştırılmıştır. Öncelikle uzunlamasına kumaşlar serilip daha sonra çapraz kayış katmanları serilmiştir (Şekil 2.4.). Güçlendirilen numuneler yedi gün sonra dört noktalı eğilme testine tabi tutulmuştur (Şekil 2.5.). Eğilme dayanımı sonuçları Tablo 2.4.'te verilmektedir.

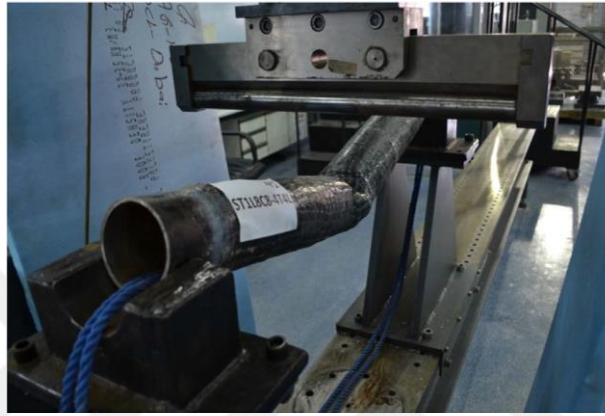
Şekil 2.9. CFRP ile güçlendirilmiş numunelerin eğilme testi [20]

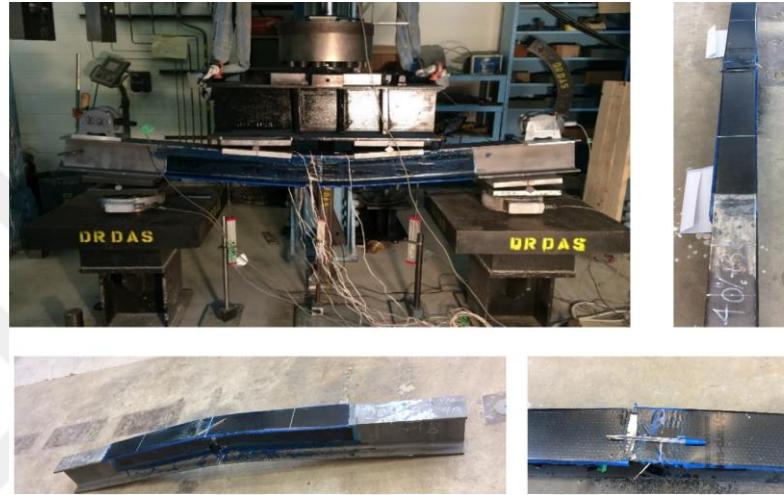
Şekil 2.14. CFRP ile güçlendirilmiş profillerin eğilme testi sonrası [53]

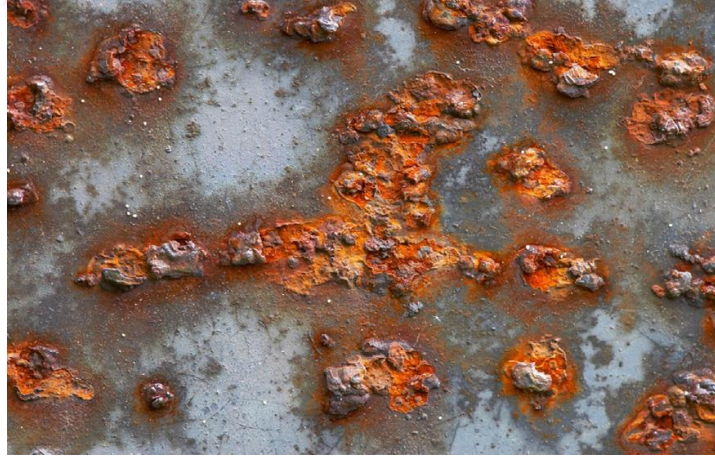
Şekil 2.45. Taneler arası korozyon hasarı [108]

Metal malzemelerin kristal yapısındaki tane sınırlarında gelişir. Sonuç olarak kristal yapı yani mekanik özellikler bozulur. Çıplak gözle görülmediğinden tehlikelidir. Özellikle östenitik paslanmaz çelikler hassastır. Bu korozyon türü genellikle eriyik metalin katılaşması veya metale ısıtıl işlem uygulanması söz konusu olduğunda gerçekleşir. Taneler arası korozyona en yaygın iki örnek, ısıtıl işleme veya kaynağa maruz kalan paslanmaz çelikler ve demir ihtiva eden alüminyum alaşımlarıdır. İçeriğinde bulunan karbon ile kromun tepkimeye girmesi sonucu oluşan krom karbür bileşiği, çeliğin taneler arasında korozyona dirençsiz zayıf bölgeler oluşmasına sebep olur. Dolayısıyla bu tip korozyon endüstride paslanmaz çelik ve alüminyum kullanımının sık olduğu alanlarda önemli sorundur. Şekil 2.45.'te taneler arası korozyon hasarına örnek gösterilmektedir.

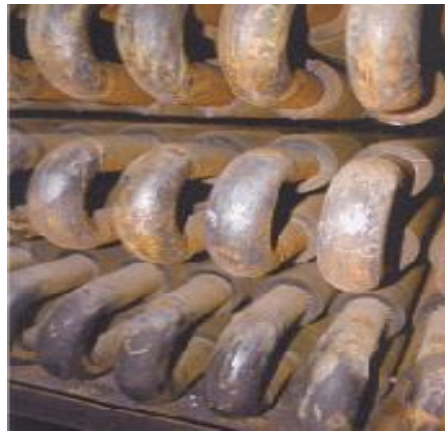
Şekil 2.48. Isı değiştiricilerde yüksek sıcaklık korozyonu [127]

Metaller ve alaşımlar üzerinde atmosfer sıcaklığında korozyon etkileri çok az olan kimyasal maddeler, yüksek sıcaklıklarda fazlasıyla korozyon olabilir. Örneğin; atmosfer sıcaklığında oksijenin çelik üzerinde korozyon etkisi, rutubetin bulunmaması durumunda yok denecek kadar azdır. Buna karşın yüksek sıcaklıkta aşırı tahrip edici olabilir. Çelik yapıyı zayıf ve kırılgan demir oksit kütlelerine dönüştürür [127]. Şekil 2.48.'de ısı değiştirici sistemlerdeki yüksek sıcaklık korozyonuna örnek gösterilmektedir.

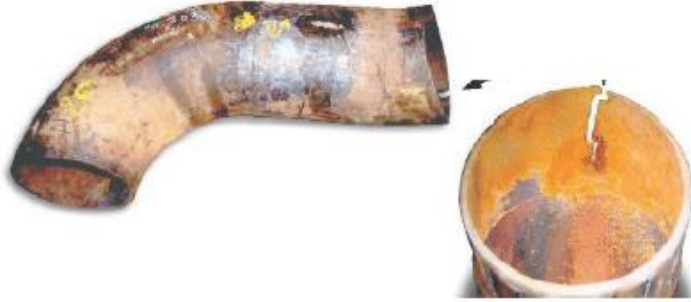
Erozyon katı yüzeyden progresif olarak oluşan malzeme kaybı olarak da tanımlanabilir. En yaygın iki erozyon tipi; sıvı veya gaz akışının taşıdığı partiküllerin aşındırma etkisi ile veya gaz akışında taşınan sıvı damlacıkların darbesi sonucu oluşur. Akış yönünün değiştiği dirsekler T noktaları gibi alanlar en yoğun şekilde etkilenir (Şekil 2.49.).

Şekil 2.49. Boru ek yerinde erozyon korozyonu [127]

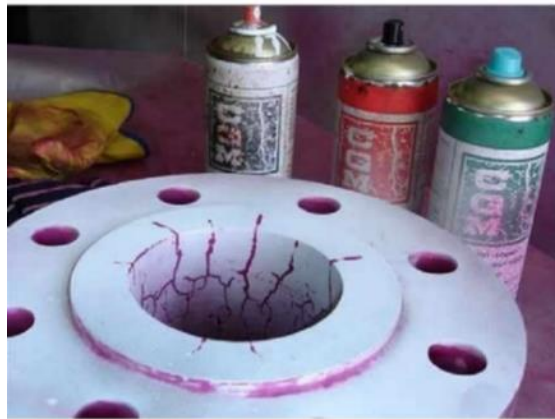
Penetrant Muayene; yüzey hatalarının tespitinde kullanılan bir yöntemdir. Muayenede doğru sonuç yüzeyde oluşan hatalar için elde edilmektedir. Yüzeye açık olmayan bölgelerde oluşan hatalarda bu yöntem doğru sonuç vermemektedir. Yüzeye açık süreksizlikler içerisinde kapiler etki ile işlemiş penetrant sıvısı geliştirici sayesinde tekrar yüzeye çekilerek süreksizlikler tespit edilir (Şekil 2.55.). Süreksizlikler çatlak şeklindeyse çizgisel belirti oluşur; gözenekler şeklindeyse yuvarlak belirtiler meydana gelir [139].

Şekil 2.55. Penetrant muayene [107]

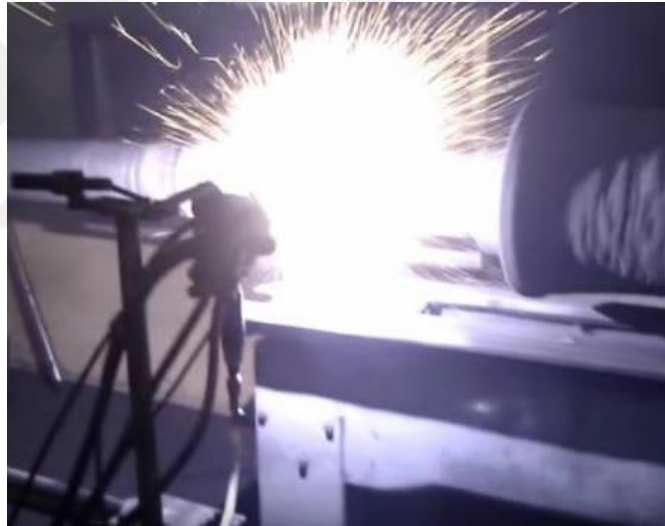
Çelik malzeme yüzeyi temizlendikten sonra eriyik haldeki çinko/alüminyum sıcak şekilde malzemenin üzerine püskürtülür. TS EN ISO 14922-1 de verilen oranlarda çinko/alüminyum alaşımı olmalıdır. Püskürtme işlemi yapılacak yüzeyler soğuk olduğunda astar tabakayla kaplanır ve tabaka üzerine yapılacak boya işlemi titizlikle yapılır. Termal püskürtme kalınlığı ve boya kalınlığı EN ISO 19840’de belirtildiği gibi olmalıdır [143]. Şekil 2.56.’da püskürtme yöntemi ile metalik kaplama yöntemi gösterilmektedir.

Şekil 2.56. Püskürtme yöntemi ile metalik kaplama [1]

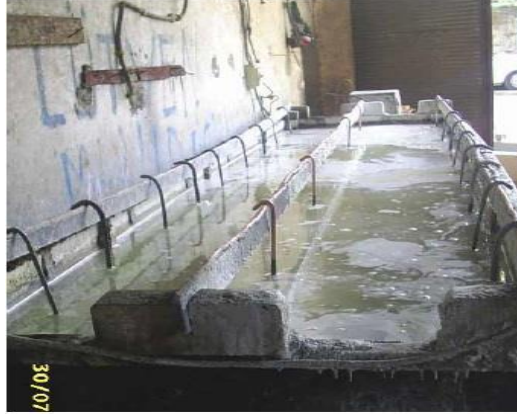
Bu kaplama yönteminde katot olan metal, anot kaplama malzemesi ile dolu çözelti banyosuna daldırılır (Şekil 2.57.). Daha sonra bir elektrot ile doğru akım kaynağına bağlanır. Böylece anot kaplama malzemesindeki iyonlar indirgenip katot malzeme yüzeyini kaplar. Elektrolit yöntemiyle kaplamalar hidrojen zengin bir yapıda olduğu için kırılganlık gösterebilir. Küçük bir çatlak oluşması durumunda korozyon bu bölgeden ilerler. Köşe, çıkıntılar ve kenarlarda yüksek elektrik alanı oluşturduğundan

Şekil 2.57. Elektrolit çözelti banyosu [146]

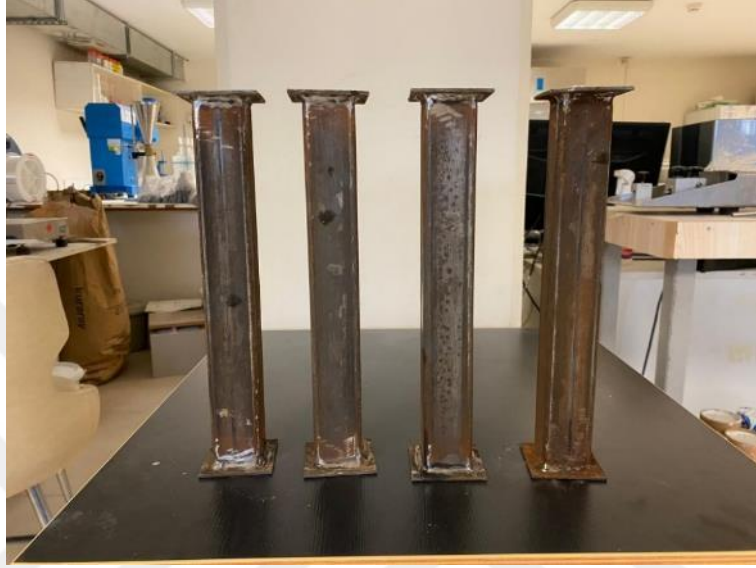
Sıralanan özelliklerde toplam 48 adet deney numuneleri üretilmiştir. 36 adet profile güçlendirme uygulanırken 12 adet profile güçlendirme uygulanmamıştır. Korozyon hasarına uğramayan (Şekil 3.3.) ve korozyon hasarına uğrayan (Şekil 3.4.) ait örnekler aşağıda gösterilmektedir.

Şekil 3.3. Korozyon hasarına uğramayan profil örneği

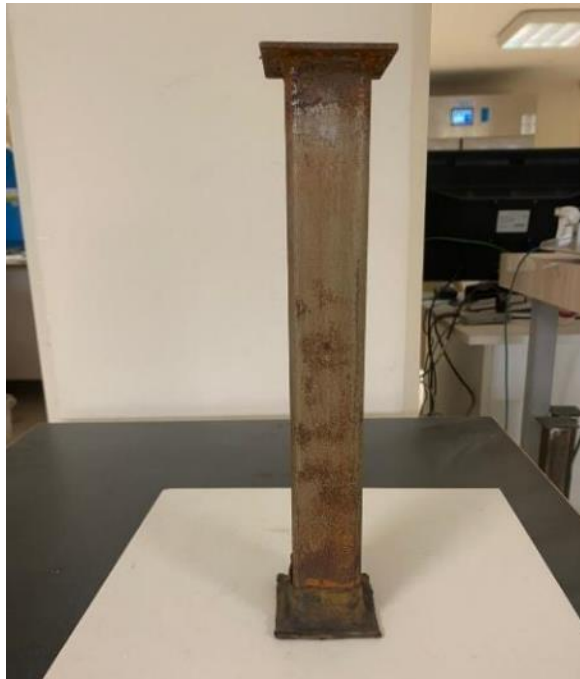
Şekil 3.4. Korozyon hasarına uğrayan profil örneği

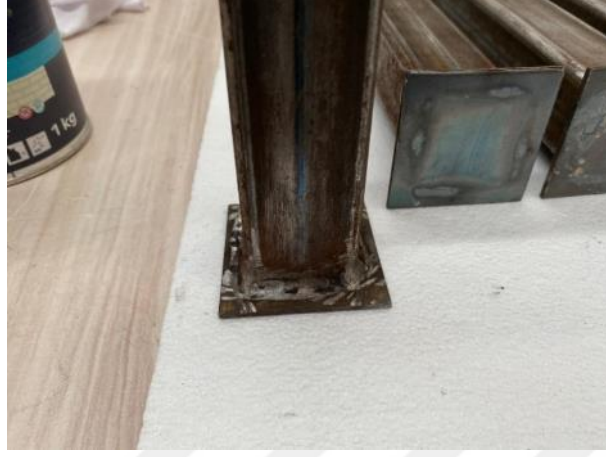
Çalışmada kullanılan 48 adet 40x40 mm S 235 çelik kutu profilin dıştan korozyona uğraması için başlık levhalar kaynak yapılarak profil içine elektrolit sıvı girmesi engellenmiştir (Şekil 3.5.).

Şekil 3.5. Başlık levha kaynakları

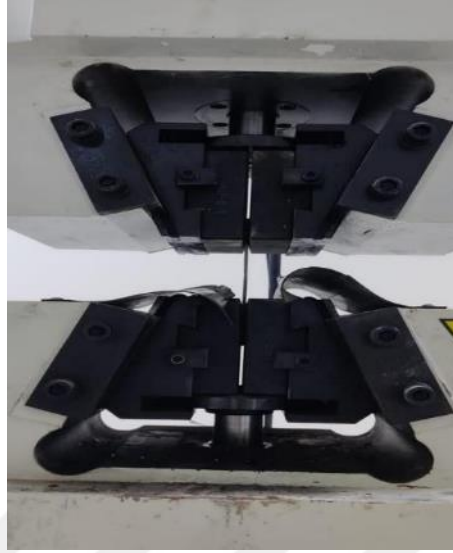
Çalışmada kullanılan çelik kutu profil, S235 çeliğinden üretilmiş 3 mm et kalınlığında profillerdir. Profil et kalınlığı kütlece korozyon kaybına uğratılacak elemanda delinme olmayacak emniyetli kalınlık seçilmiştir. Maksimum %20 korozyon kütlece kaybı için 3 mm et kalınlığı uygun bulunmuştur. Tez çalışmasında kutu profillerin mekanik özelliklerinin kontrolü için kutu profilden üç adet kupon numunesi alınıp eksenel çekme dayanımı testi yapılmıştır. Çelik kutu profillerden alınan kupon numuneleri TS EN 6892 Standardına uygun olarak hazırlanmıştır. Kupon numunelerinin eksenel çekme deneyleri Erzurum Teknik Üniversitesi Yapı Malzemeleri Laboratuvarında yapılmıştır (Şekil 3.6.). Basınç ve eğilme deneylerinde kullanılan kutu profillerin mekanik özelliklerini belirlemek amacıyla profillerden çekme kupon numuneleri lazer kesim ile hazırlanmıştır. 3 adet S 235 kalite kutu profilden alınan numunelere çekme

deneyi uygulanmış ve çekme özellikleri tespit edilmiştir. Test sonuçları Tablo 3.1.'de gösterilmektedir.

Şekil 3.6. Kupon çekme deneyi

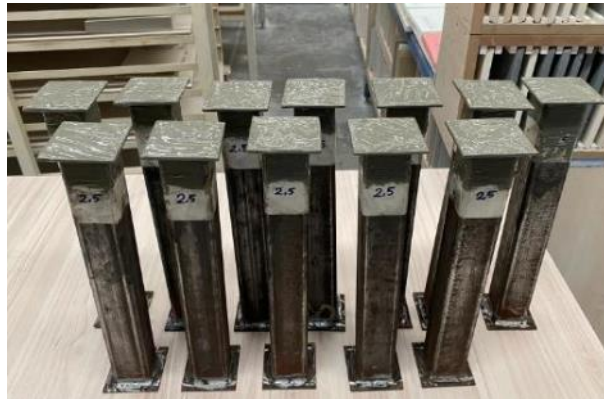
Test numunelerini korozyona uğratmak için elektrokimyasal yöntem uygulanmıştır. Hızlandırılmış korozyon yöntemi ile korozyon mekanizmasının normal şartlar altında gerçekleştiğinden daha kısa sürede oluşması sağlanır. Deneyde kullanılacak profillerin korozyona uğraması istenen kısımları Şekil 3.17.'de görülmektedir. Hızlandırılmış korozyon test düzeneğinin görüntüsü Şekil 3.18. ve Şekil 3.19.'da, şematik görüntüsü ise Şekil 3.20.'de görülmektedir.

Şekil 3.17. Korozyon hasarına uğrayacak kısımlar

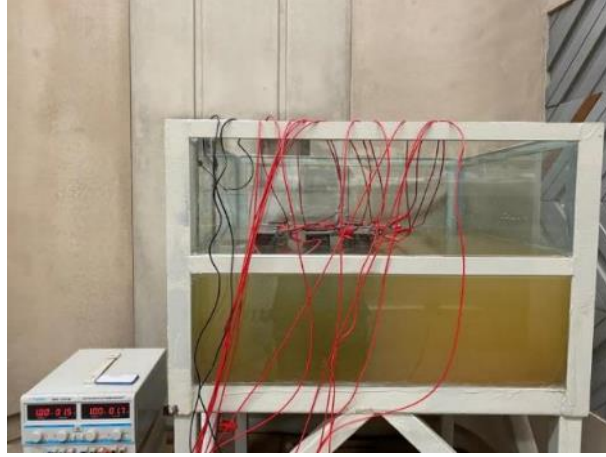
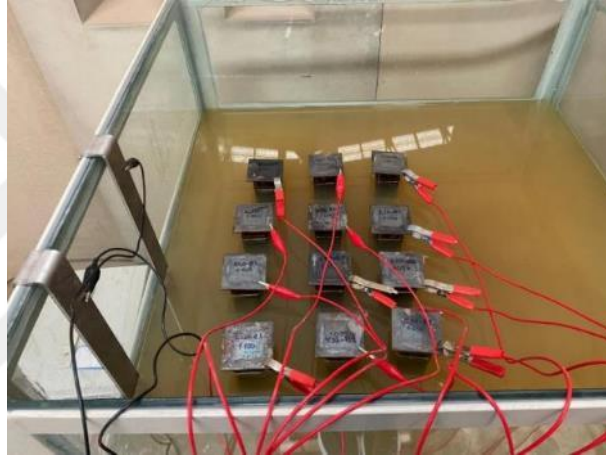
Şekil 3.18. Hızlandırılmış korozyon test düzeneği

Şekil 3.19. Hızlandırılmış korozyon test düzeneği

Hızlandırılmış korozyon düzeneğinde anot bölgesi S 235 kalite çelik kutu profilleridir; katot bölgesi için 304 paslanmaz çelik levhalar kullanılmıştır. %3,5 NaCl çözeltisine konulan profillere akım verildikten sonra çözelti ile temas eden kısımlar hızlıca korozyona uğrayacaktır. Deney profillerinin alt başlık kısımlarının korozyona uğramasını engellemek amacıyla su yalıtım malzemesi ile kaplama yapılmıştır (Şekil 3.22.). Kullanılan su yalıtım malzemesi Bostik marka Aqua Blocker ürünüdür (Şekil 3.23.). Su seviyesi ayarlanarak üst başlık kısımlarının korozyona uğraması engellenmiştir. Bu sayede çözelti ile profilin sadece 250 mm gövde kısmı temas ederek korozyona uğratılmıştır.

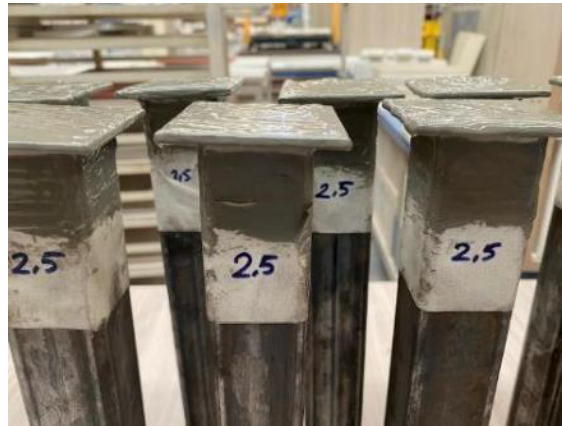
Şekil 3.22. Başlıkların su yalıtım malzemesi ile kaplanması

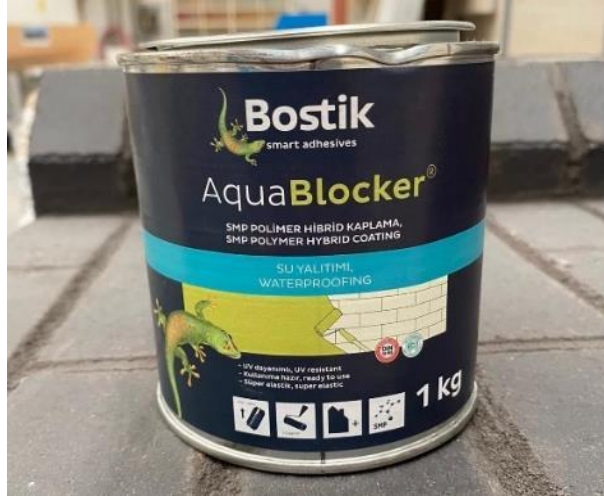
Şekil 3.23. Kullanılan su yalıtım malzemesi

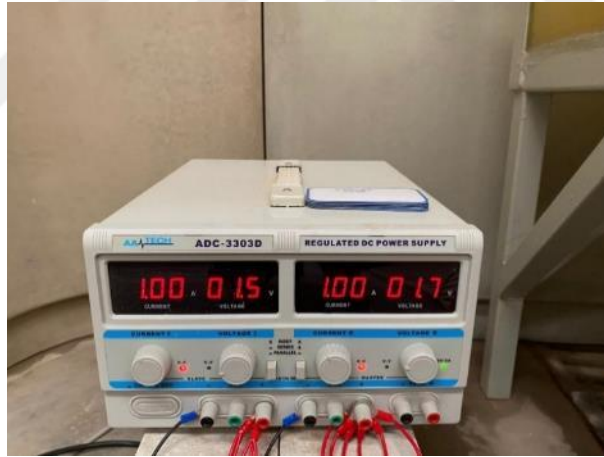
Kutu profillerin hızlandırılmış korozyona uğratılması için gerekli elektrik akımını vermek amacıyla DS Power Supply RXN-305-II doğru akım güç kaynağı kullanılmıştır (Şekil 3.24.).

Şekil 3.24. Doğru akım güç kaynağı

Anot ve katot olacak numuneler DS güç kaynağına elektrik kabloları ile bağlanmıştır. Numunelere elektrik akımını sağlamak amacıyla krokodiller kullanılmıştır. Deneyler süresince krokodillerin biçimi sabit tutulmuştur. Profillerin hızlandırılmış korozyon testi Fibrobeton Ar-Ge laboratuvarında yapılmıştır. Korozyona uğratılacak kutu profiller 700x700 mm havuzda %3,5 NaCl çözeltisi içerisinde şartlandırılmıştır. Kütlece %10 ve %20 korozyona uğratılacak profiller 12 adet gruplar halinde havuzda 1 amper akımda hızlandırılmış korozyona tabi tutulmuştur. Faraday denklemi ile kütle

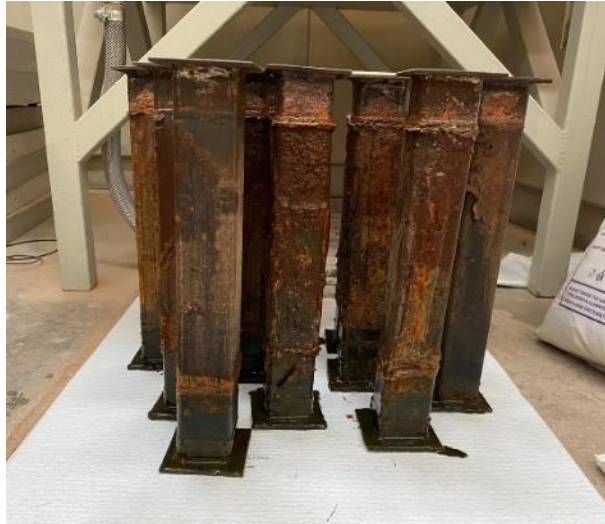
Şekil 3.25. Hızlandırılmış korozyon havuzundan çıkarılan profiller

Profiller hesaplanan kütle kayıplarına ulaştığında havuzdan çıkarılıp üzerindeki korozyon atıkları kağıt zımpara ile temizlenip su ile profiller yıkanmıştır. Havuzdan çıkarılan profiller Şekil 3.25.'te gösterilmektedir. Temizlenen profillere ait görsel Şekil 3.26.'da görülmektedir.

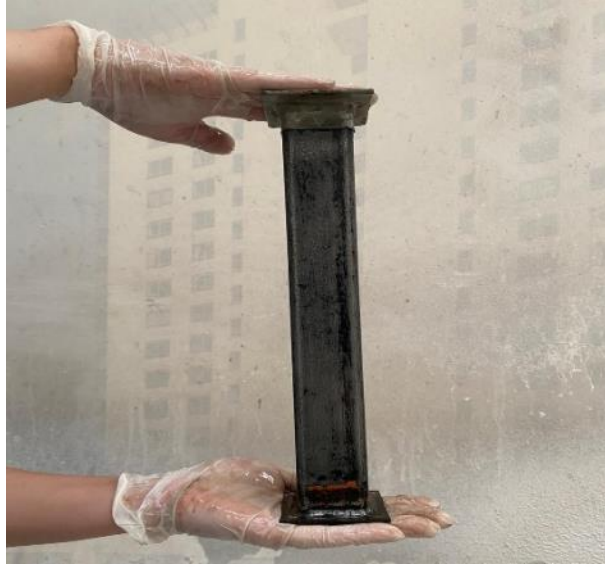
Şekil 3.26. Korozyon atıklarından temizlenen profil

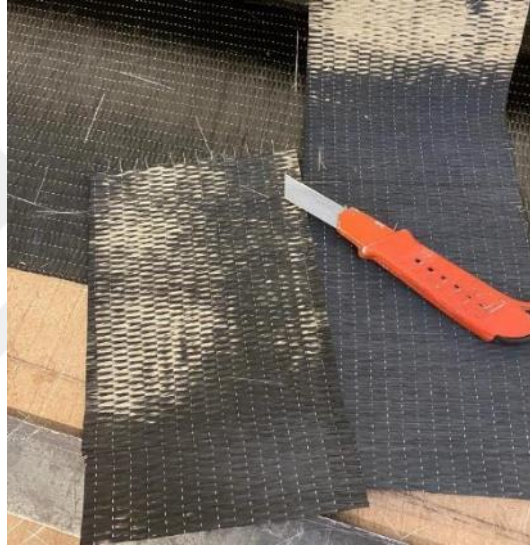
Şekil 3.27. Katlar için kumaş kesimi

Kontrol profilleri dışında güçlendirilecek profiller kurulama işleminden sonra farklı fiber kumaşlar ile güçlendirilmiştir. Güçlendirme işleminde tek yönlü karbon kumaş, bazalt kumaş ve cam kumaş kullanılmıştır. Profillerin güçlendirme katman sayısı literatürden elde edilen bilgiler ile belirlenmiştir. Toplam güçlendirme kalınlığı ölçüsü ile FRP kumaşlarının tek kat kalınlıkları incelendiğinde optimum 4 kat güçlendirme uygun bulunmuştur. Her kat arasına polyester reçine fırça yardımıyla sürülmüştür. Uygulanacak teste göre kumaş yönleri tayin edilmiştir. Eğilme testi için düşey-yatay-düşey-yatay yönlerde sırasıyla kumaş yapıştırılırken basınç testi için hazırlanan profillerde yatay-düşey-yatay-düşey sıralamasında kumaşlar yapıştırılmıştır. Bu sıralamada basınç etkisinde burkulmaya karşı lif yönlerinin birinci kata yatay olup burkulma dayanımını artırması amaçlanmıştır. Eğilme testi için birinci kat güçlendirmede düşey doğrultuda liflerin uzanması ile eğilme dayanımının artırılması amaçlanmıştır. Güçlendirme yönleri Tablo 3.7.'de gösterildiği gibidir. Tayin edilen yönlerde kumaşları yapıştırmak üzere kumaşlardan kesimler maket bıçağı yardımıyla yapılmıştır (Şekil 3.27.). Kumaşlar hazırlandıktan sonra çelik profillerin isimlendirme kartları yapıştırılmıştır (Şekil 3.28.). Hazırlanan isimlendirme kartlarında güçlendirme yönleri gösterilmektedir. Güçlendirmesi yapılan kat tamamlandıktan sonra sıralamayı karıştırmamak için yönler işaretlenmiştir.

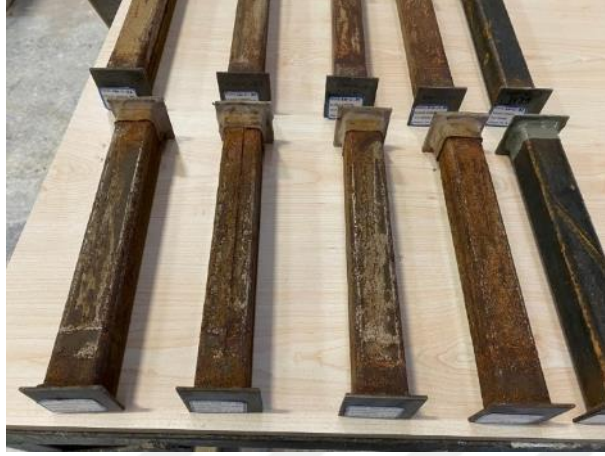
Şekil 3.29. Korozyona uğramış profillerin güçlendirilmeden öncesi

İsimlendirme kartları yapıştırıldıktan sonra güçlendirme öncesi profillere ait görsel Şekil 3.29.'de görülmektedir.

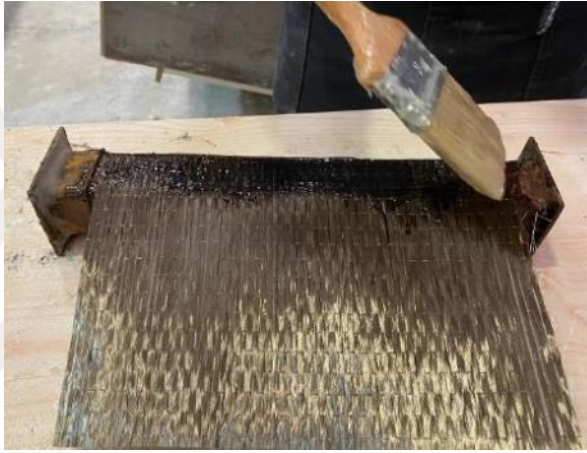
Şekil 3.32. Birinci kat güçlendirme uygulaması (BFRP)

Profillerin ve kumaşların hazırlanmasının ardından birinci kat sargılama yapımı için profil yüzeylerine polyester reçine sürülmüştür (Şekil 3.30.). Kullanılan polyester reçinesine ait bilgiler Tablo 3.6.'da verilmektedir. Reçine sürüldükten 15 dakika sonra birinci kat sargılama elle yatırma yöntemi ile yapılmıştır. Şekil 3.31.'de CFRP, Şekil 3.32.'de BFRP için birinci kat güçlendirme uygulamaları görülmektedir. Bu şekilde 4 kat sargılama işlemi kumaş yönleri dikkate alınarak tamamlanmıştır.

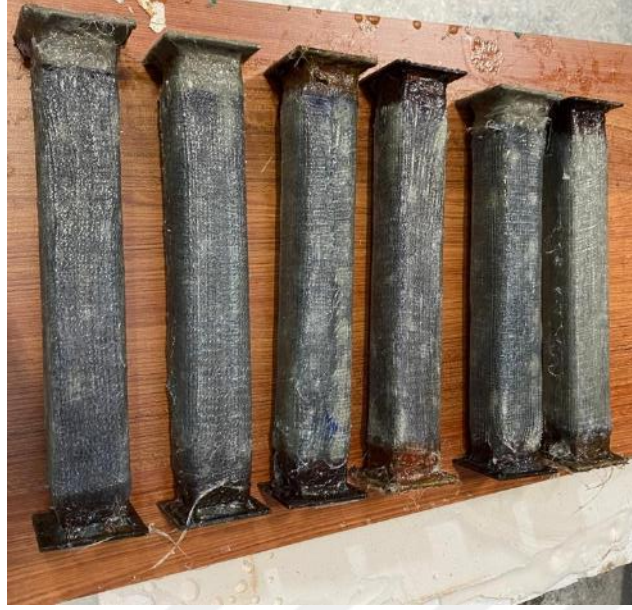
Şekil 3.34. GFRP ile güçlendirmesi tamamlanmış profiller

Şekil 3.33.'de BFRP için ikinci kat güçlendirme uygulaması görülmektedir. Şekil 3.34.'te GFRP ile güçlendirmesi tamamlanmış çelik kutu profilleri görülmektedir.

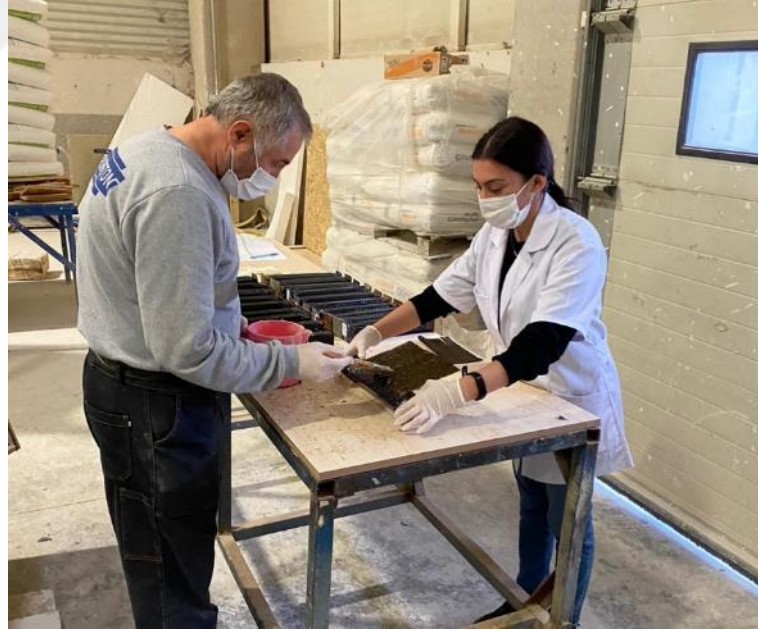
Şekil 3.35. Güçlendirme çalışması

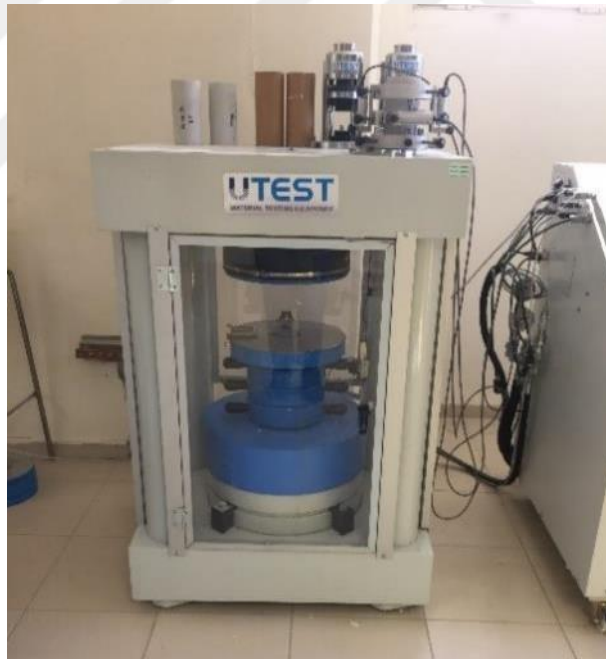
Basınç testi için UTest marka servo kontrollü pres cihazı kullanılmıştır (Şekil 3.36.). Cihazın yük kapasitesi 3000 kN'dur. Alt ve üst plakaların çapı minimum 295 mm'dir. Basınç plakaları arası mesafe en az 340 mm'dir. Çalışma kapsamında basınç testi için yükleme hızı sabit olup 0,5 kN/s olarak ayarlanmıştır.

Şekil 3.36. Basınç test cihazı

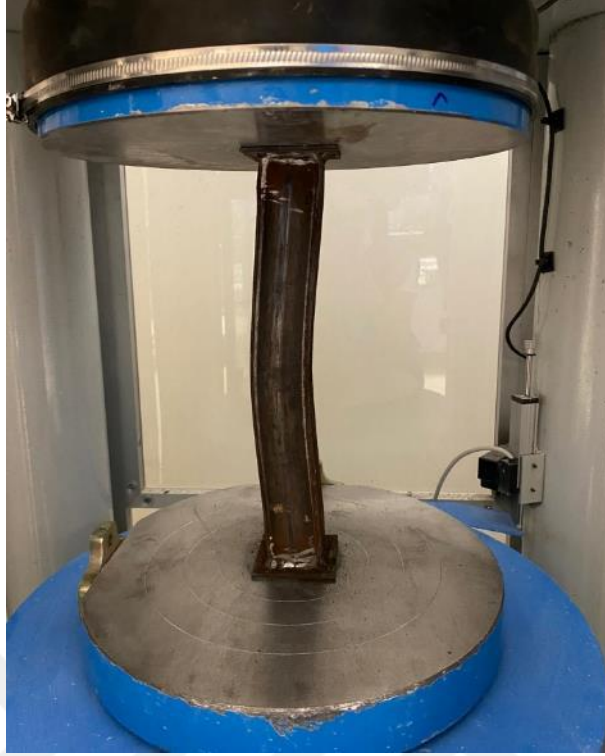
Şekil 3.37.'de basınç testine tabi tutulan güçlendirme uygulanmamış çelik kutu profil görülmektedir.

Şekil 3.37. Güçlendirilmemiş profil basınç testi

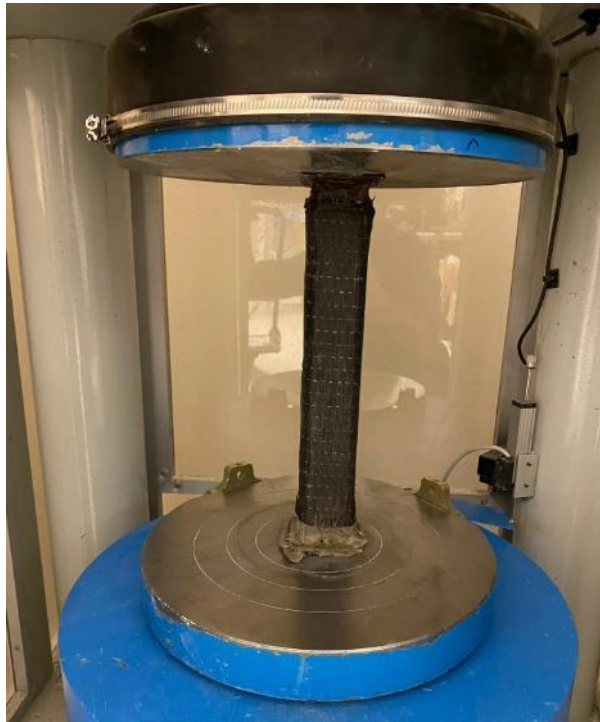
Şekil 3.38.'de güçlendirme uygulanmış çelik kutu profil görülmektedir.

Şekil 3.38. Güçlendirilmiş profil basınç testi

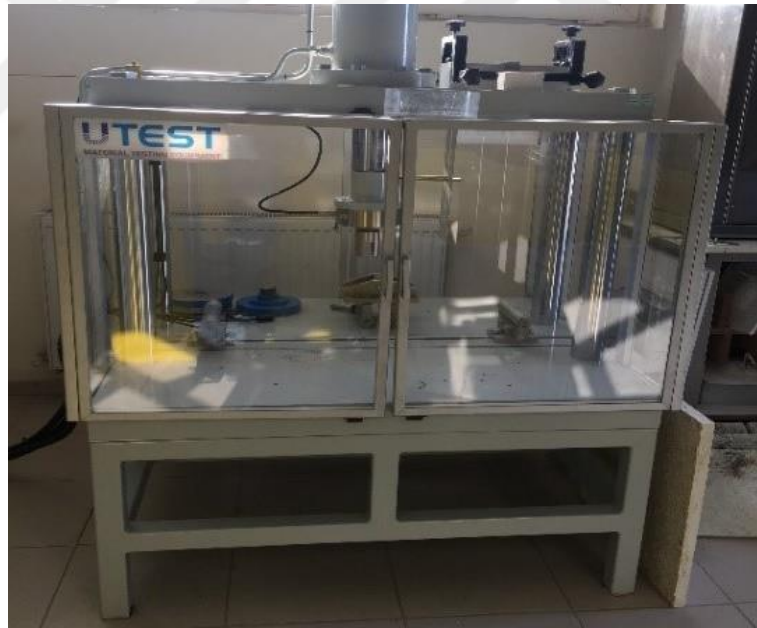
Eğilme testi için UTest marka servo kontrollü otomatik eğilme presi cihazı kullanılmıştır (Şekil 3.39.). Cihazın yük kapasitesi 300 kN'dur. Üç noktalı eğilme testi için yükleme hızı sabit olup 2,5 mm/dk olarak ayarlanmıştır. Üç noktalı eğilme testinde numune yatay olarak mesnetlerin üzerine yerleştirilir. Belirli açıklıkta olan mesnetlerin üzerindeki numuneye kuvvet uygulanır. Bu yöntem, numunenin "V" şeklinde bükülmesine neden olur.

Şekil 3.39. Eğilme test cihazı

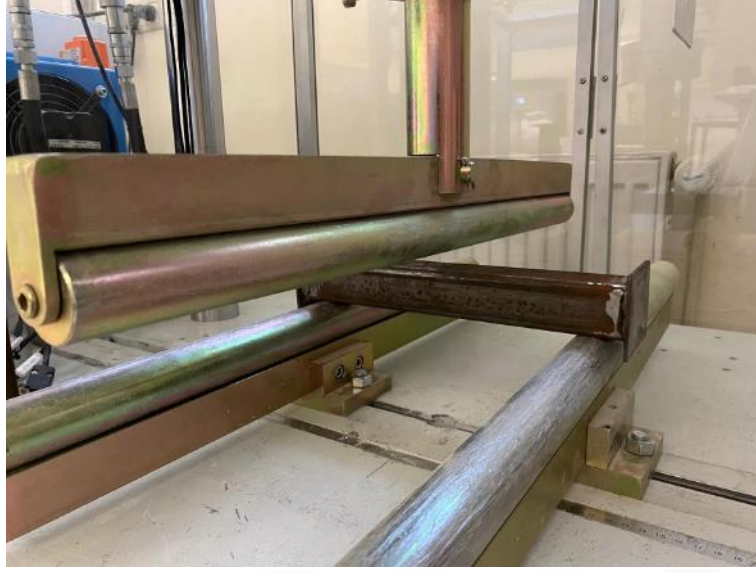
Şekil 3.40.'da üç noktalı eğilme testine tabi tutulan güçlendirme uygulanmamış çelik kutu profil görülmektedir.

Şekil 3.40. Güçlendirilmemiş profil eğilme testi

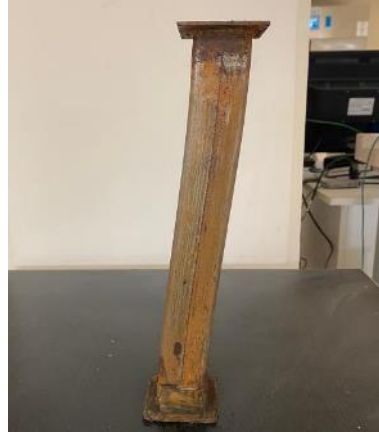
Şekil 4.1.'de %20 kütlece korozyon hasarlı profilin basınç testi sonucunda burkulması görülmektedir.

Şekil 4.1. Kütlege %20 korozyon hasarlı profil basınç testi sonrası

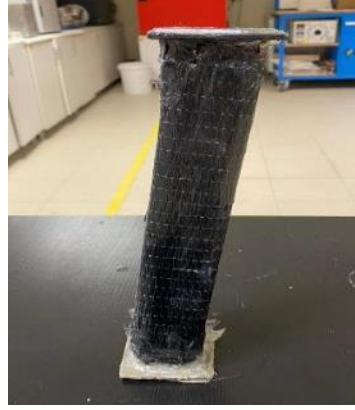
Şekil 4.6.'da korozyon hasarına uğramayan CFRP ile güçlendirilmiş profilin basınç testi sonrası görülmektedir.

Şekil 4.6. CFRP ile güçlendirilmiş korozyon hasarsız profilin basınç testi sonrası

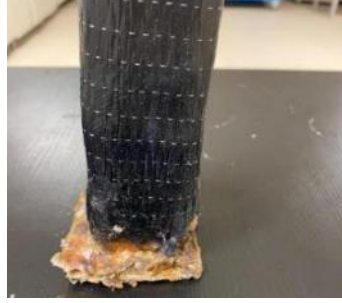
Şekil 4.14.'te kütlece %10 korozyon hasarına uğrayan profilin CFRP ile güçlendirilmesi sonrası basınç testi sonucunda görseli görülmektedir.

Şekil 4.14. CFRP ile güçlendirilmiş %10 korozyon hasarlı profilin basınç testi sonrası

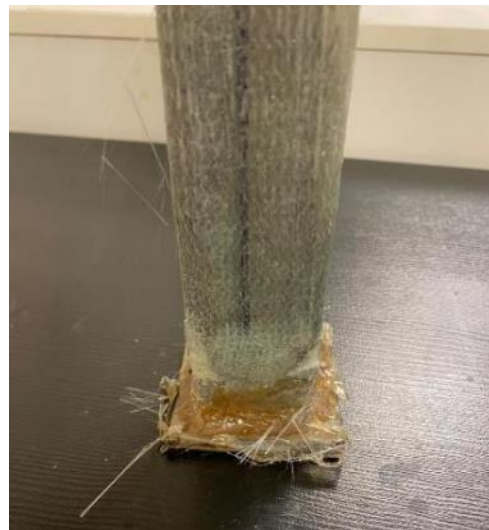
Şekil 4.22.'de kütlece %20 korozyon hasarına uğrayan profilin GFRP ile güçlendirilmesi sonrası basınç testi sonucunda görseli görülmektedir. Şekil 4.23.'te ise CFRP ile güçlendirme sonucu görülmektedir.

Şekil 4.22. GFRP ile güçlendirilmiş %20 korozyon hasarlı profilin basınç testi sonrası

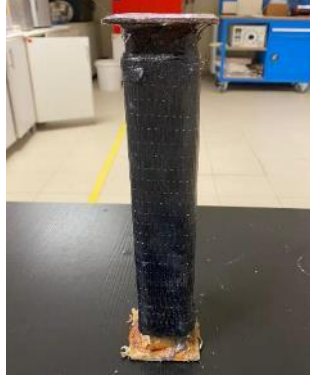
Şekil 4.23. CFRP ile güçlendirilmiş %20 korozyon hasarlı profilin basınç testi sonrası

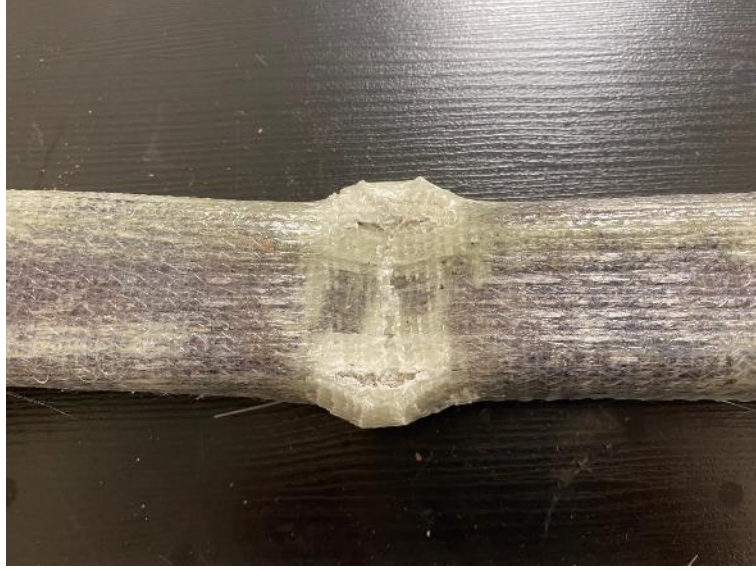
Şekil 4.27.'de kütlece %20 korozyon hasarına uğrayan profilin GFRP ile güçlendirilmesi sonrası eğilme testi sonucunda görseli görülmektedir. Şekil 4.28.'de CFRP ile güçlendirme sonucu ve Şekil 4.29.'da BFRP ile güçlendirme sonrası eğilme testi sonucu görülmektedir.

Şekil 4.27. GFRP ile güçlendirilmiş %20 korozyon hasarlı profilin eğilme testi sonrası

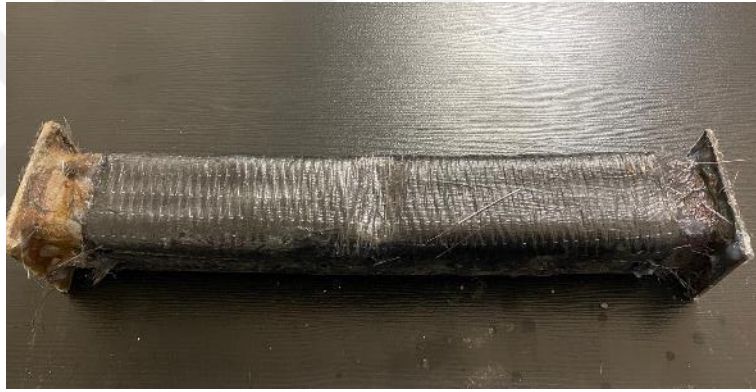
Şekil 4.28. CFRP ile güçlendirilmiş %20 korozyon hasarlı profilin eğilme testi sonrası

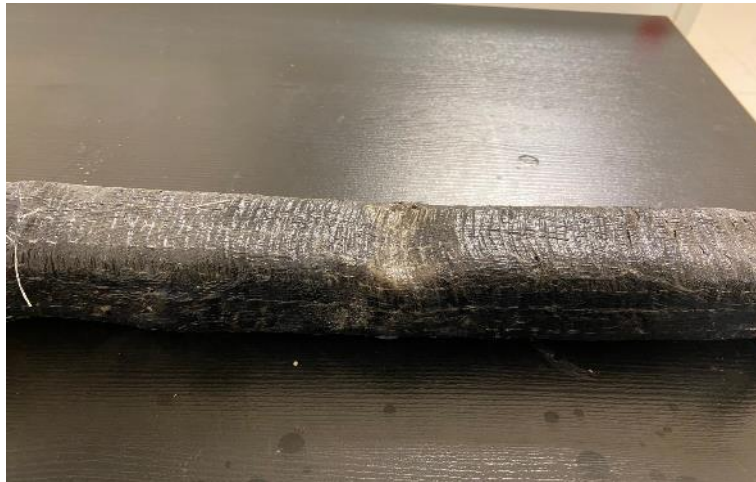
Şekil 4.29. BFRP ile güçlendirilmiş %20 korozyon hasarlı profilin eğilme testi sonrası
