**ONARILMIŞ/GÜÇLENDİRİLMİŞ BETONARME KİRİŞLERİN  
DEPREM DAVRANIŞI**

**DOKTORA TEZİ  
(İNŞAAT MÜHENDİSLİĞİ)**

**GAZİ ÜNİVERSİTESİ  
FEN BİLİMLERİ ENSTİTÜSÜ**

**EARTHQUAKE BEHAVIOR OF REPAIRED/STRENGTHENED  
REINFORCED CONCRETE BEAMS**

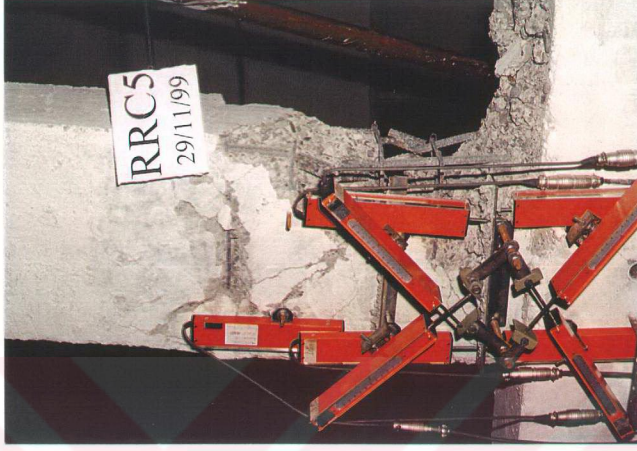
Resim 4: RRC5 deney elemanı

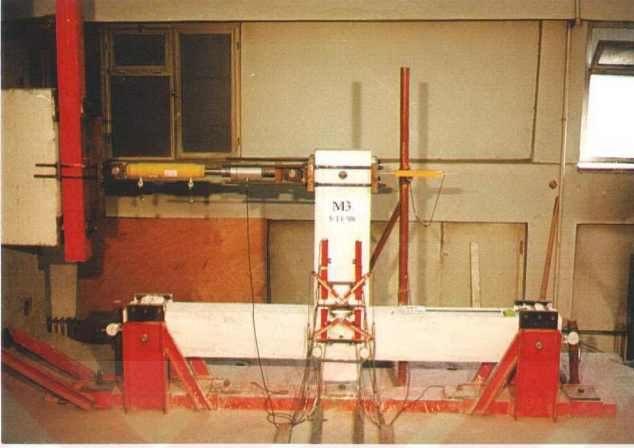
Resim 5: M3 deney elemanı

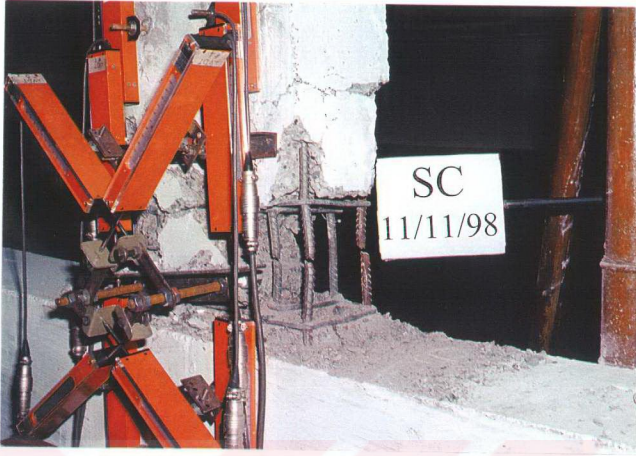
Resim 7: SC deney elemanı

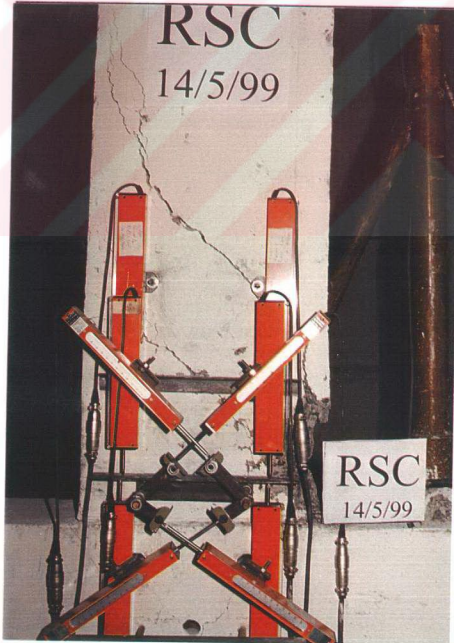
Resim 8: RSC deney elemanı

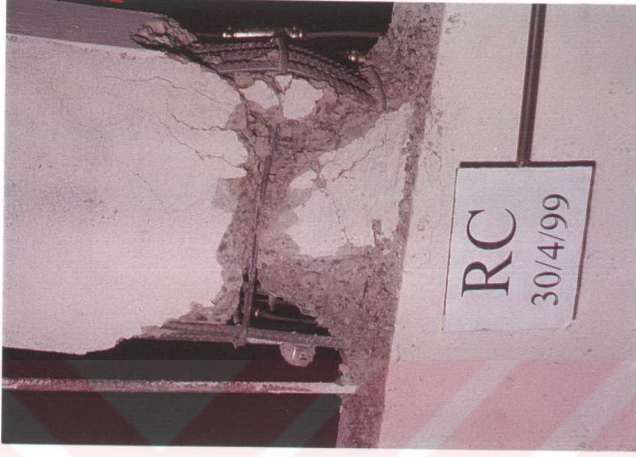
Resim 10: RC deney elemanı

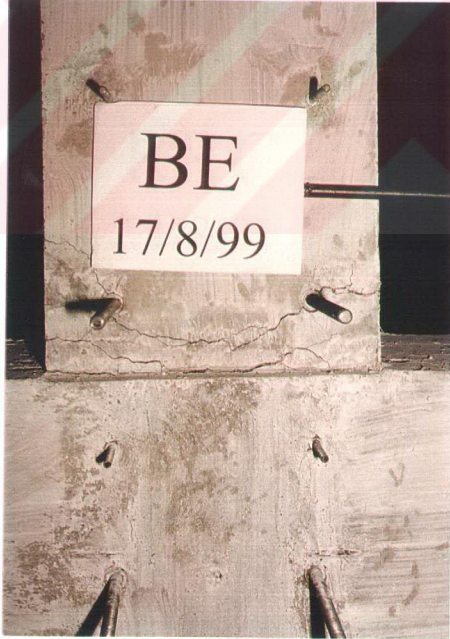
Resim 12: BE deney elemanı
