**ÇELİK POTALARİ CÜRUF BÖLGESİNDE KULLANILAN MgO-C  
REFRAKTER TUĞLALARIN FARKLI KALİTE ÇELİK CÜRUFLLARINA  
KARŞI PENETRASYON DAVRANIŞININ İNCELENMESİ**

**YÜKSEK LİSANS TEZİ**

**Enstitü Anabilim Dalı : METALURJİ MALZEME  
MÜHENDİSLİĞİ**  
**Tez Danışmanı : Dr.Öğr. Üyesi Serdar ASLAN**

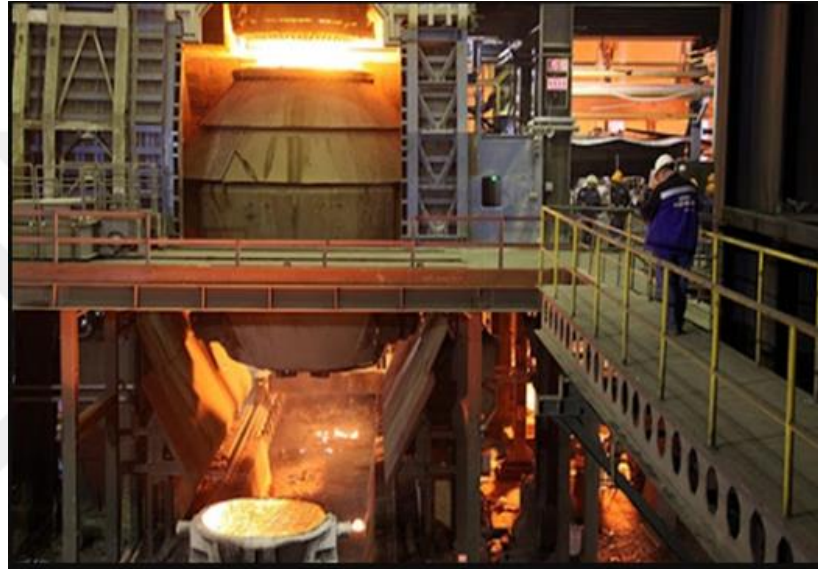
Şekil 3.2. Konvertör Görseli [8].

Dünya çapındaki demir üretiminin %90'ından fazlası yüksek fırınlar kullanılarak üretilmektedir [9]. Yüksek fırınlarda üretilen sıvı ham demirin karbon oranı, konvertör aracılığı ile %4'den %1 oranlarına düşürülerek çelik yapımı tamamlanmış olur [10]. Proses devamında konvertörde hazırlanan sıvı çelik, potalara boşaltılır ve vinç yardımı ile pota fırınlarına taşınır. Çelik, pota fırınlarında çeşitli ikincil metalürji işlemlerinin uygulanmasının ardından sürekli döküm makinalarına getirilerek dökümü gerçekleştirilir. Şekil 3.2.'de konverter, Şekil 3.3.'de pota fırını görseli sunulmuştur.

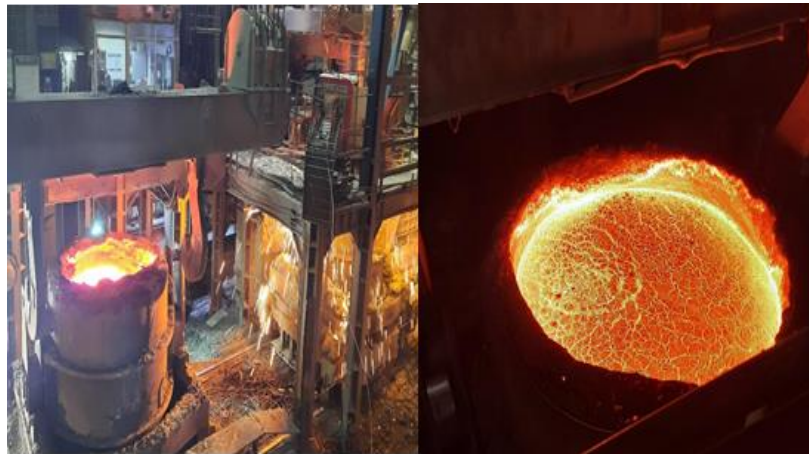
Şekil 3.4. Pota Fırını Alaşımlama - Dinlendirme Aşamaları [8].

- 1) Kimyasal kontrol için yapılacak alaşım beslemeleri
- 2) Gaz giderme veya inklüzyon yapısının kontrolü için çekirdekli tel ilavesi
- 3) Etkin bir kükürt giderme şartlarının sağlanması
- 4) Fosfor giderme şartlarının sağlanması

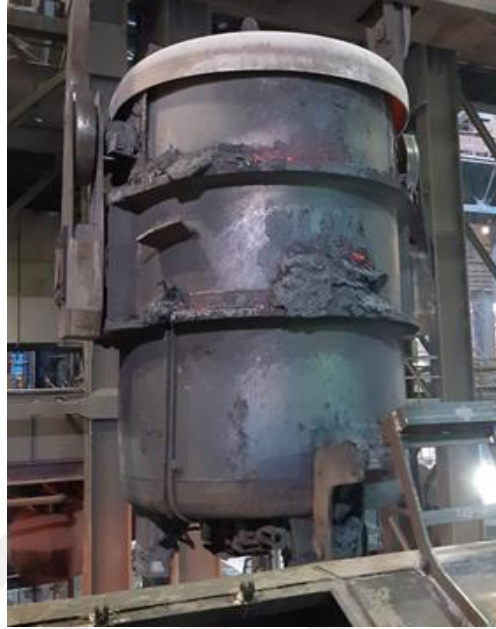
Şekil 3.5. Çelik Üretim Potası Transferi [8].

Üretimi tamamlanan sıvı çeliğin sürekli döküm makinasına transfer aşaması Şekil 3.5.'te sunulmuştur.

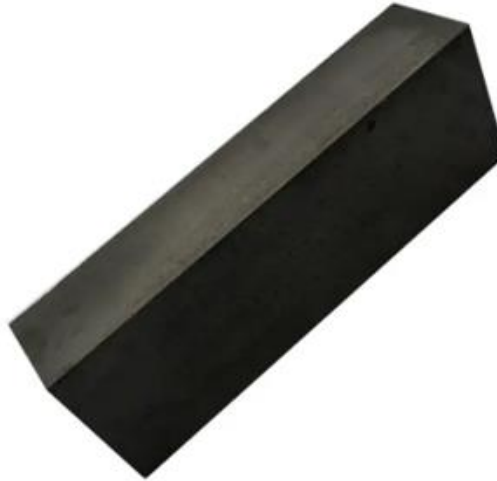
Şekil 3.8.  $MgO-C$  Refrakter Tuğla [17].

Alüminyum ile öldürülmüş çeliklerde, pota çalışma astarında  $MgO-C$ ,  $Al_2O_3-SiC-C$  ve  $CaO-MgO-C$  tuğlaları gibi karbon içeren veya dolomit tuğlalar kullanılır. Bu tuğlalara ait görseller, Şekil 3.8. Şekil 3.9. Şekil 3.10. ve Şekil 3.11.'de gösterilmiştir.

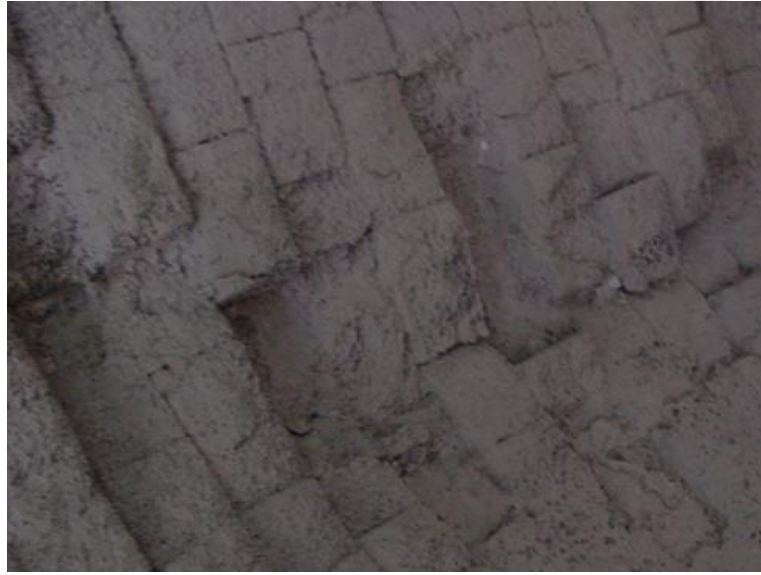
Şekil 3.12.Yeterli Genleşme Boşluğu Verilmemiş MgO-C Tuğla Örümü [22].

Servis sırasında oluşan gerilmeler sebebi ile tuğla yüzeyinden içeriye doğru uzanan kılcal çatlaklar oluşur. Çalışma sırasında, sıcak tuğla yüzeyine bu çatlaklardan cüruf – çelik infiltrasyonları ve bölgesel kabuk atmalar gerçekleşir. Çelik üretim potalarında, bu tür termo mekanik etkileri gidermek için tuğla örümü sırasında yatay ve dikey genleşmelerin iyi hesaplanması gerekmektedir. Zira, MgO –C tuğlaların çekme direnci basma direncinden daha düşüktür. Bu nedenle, örüm sırasında ki boşluk paylarının iyi hesaplanamaması sonucunda genleşme kaynaklı termo mekanik etkilerin görülmesi kolaylaşmaktadır [22]. Şekil 3.12.'de yeterli genleşme boşluğu verilmemiş MgO-C tuğla örümü görülmektedir.

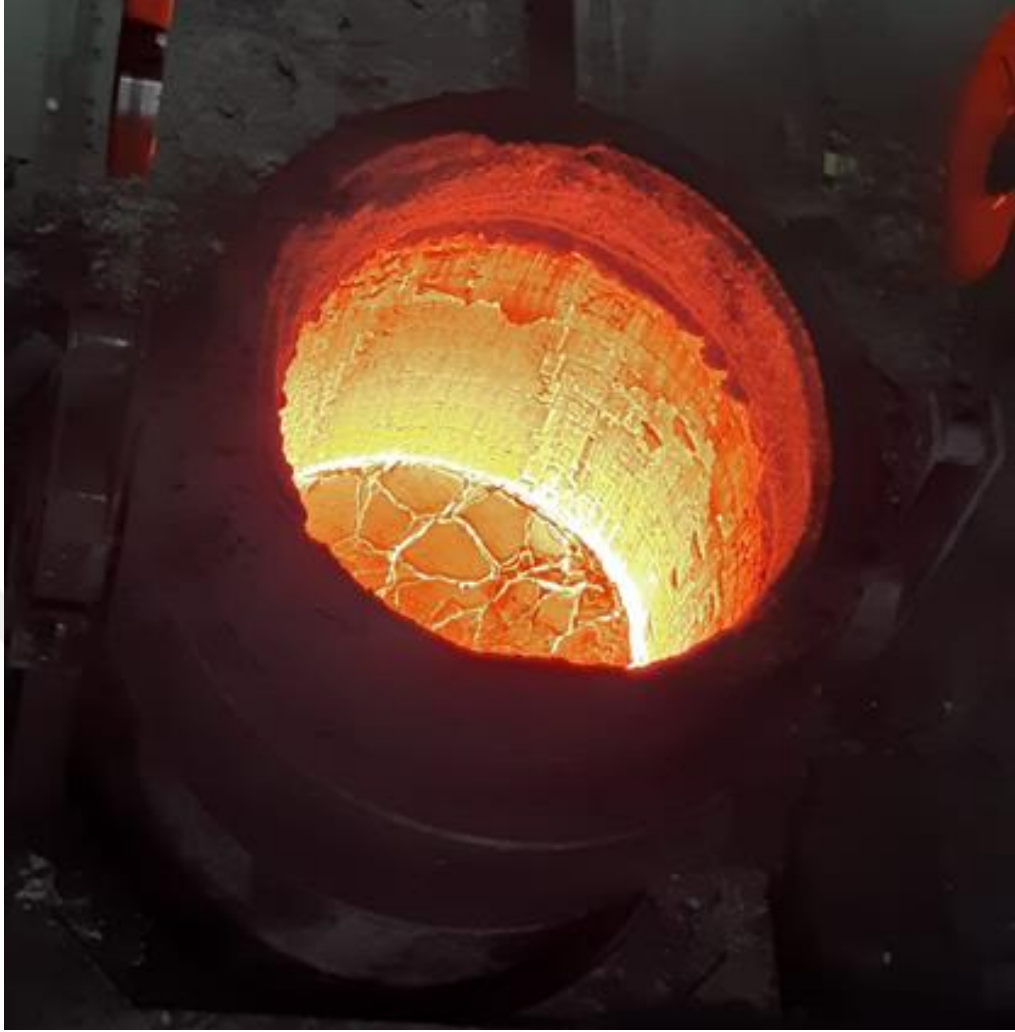
Şekil 3.13. Pota İçerisinde Cüruf - Çelik Bölgeleri [8].

Refrakter aşınmalarının minimum seviyelere indirilmesi, çelik temizliği ve ekonomik etmenler sebebiyle önem arz etmektedir. Bu nedenle, cüruf içerisinde yer alan demir oksit, flaks malzemelerin kullanımı ile indirgenerek çeliğe geçirilir ve refrakter aşınması en aza indirilir. Refrakter tuğlalarda meydana gelen korozyonu kontrol etmenin bir diğer yolu ise karbon içeren tuğla kullanılmasıdır. Refrakter astardaki karbon, refrakter / cüruf ara yüzeyindeki korozif cürufu okside ederek astar aşınmasını azaltılır. Dökümden çıkan bir çelik üretim potasındaki cüruf-çelik bölgeleri Şekil 3.13.'de sunulmuştur.

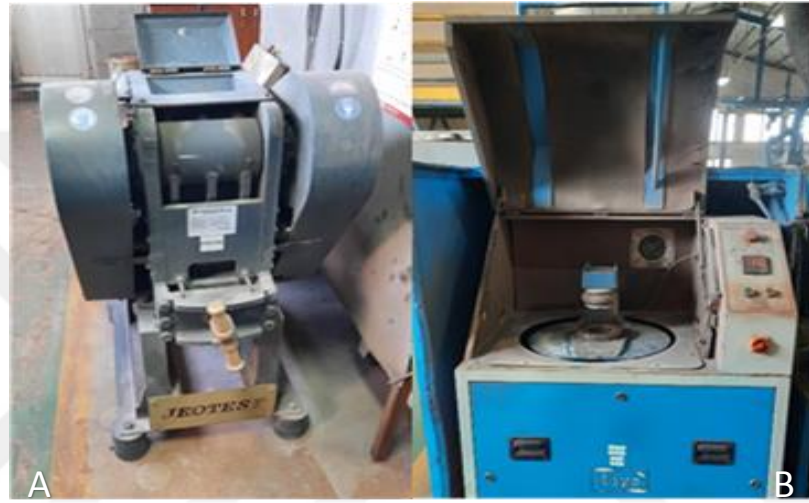
Makro boyuttaki cüruf numuneleri, kırma – öğütme – eleme işlemlerine tabi tutulmuştur. Kırma – öğütme işlemlerinin gerçekleştirildiği laboratuvar ekipmanları Şekil 4.5.'te verilmiştir.

Şekil 4.5. A) Kırma B) Öğütme İşlemlerinin Gerçekleştirildiği Laboratuvar Ekipmanları

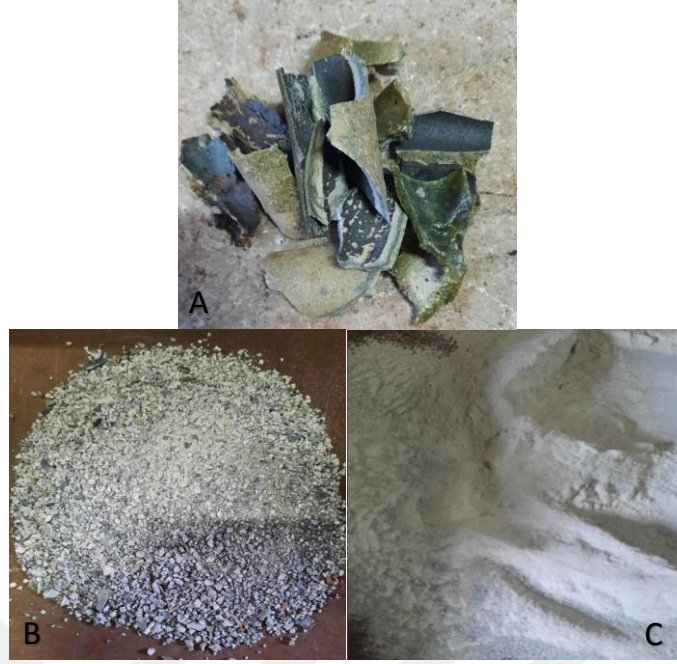
Kırma – öğütme işlemleri tamamlanan cüruf numuneleri, DIN 51069'da [32] belirtilen pota yöntemine göre korozyon testi için 100  $\mu\text{m}$  elekten eilenmiş ve etüvde 100 °C'de kurutularak hazırlanmıştır. Kırma-öğütme-eleme işlemi uygulanan cüruf numuneleri Şekil 4.6.'da sunulmuştur.

Şekil 4.6. A) Kırma, B) Öğütme, C) Eleme İşlemi Uygulanan Cüruf Numunesi

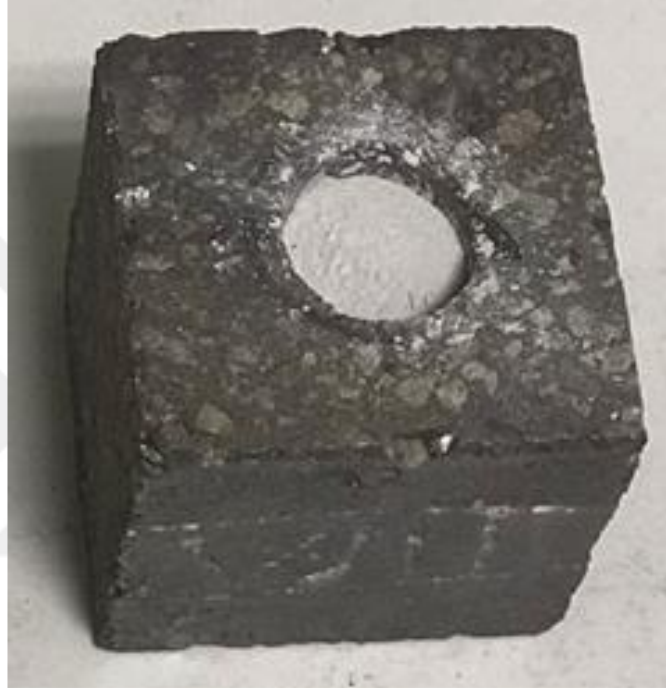
Tartımları gerçekleştirilen cüruf numuneleri ve krozeler ilk olarak 100 °C sıcaklıkta 1 saat bekletilmiş ve kurutma işlemi gerçekleştirilmiştir. Daha sonra toz halindeki cüruflar krozelere doldurulmuştur. Şekil 4.7.'de cüruf konulmuş bir kroze örnek olarak gösterilmektedir.

Şekil 4.7. 5x5x5 cm ebatlarında cüruf konulan kroze görüntüsü

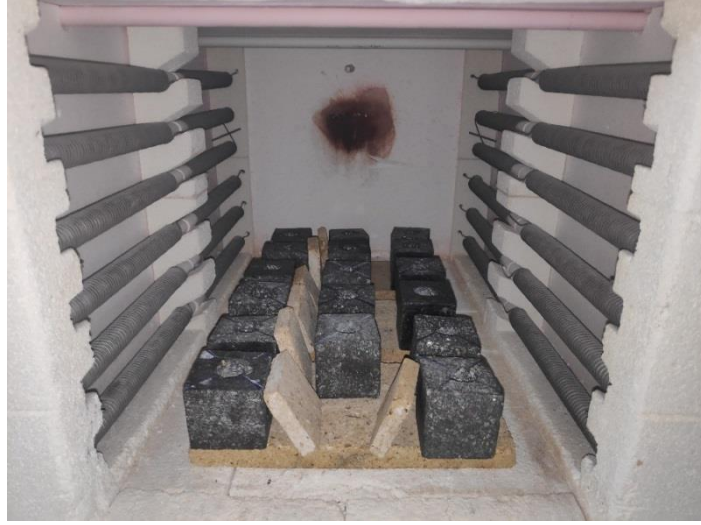
İçerisine cüruf konulan krozeler, ısıtma işlemi sırasında fırına herhangi bir kontaminasyon olmaması için üzerlerine kapak konularak “Protherm MOS 160/6” model fırına şarj edilmiştir. Fırına şarj edilen krozelerin görseli Şekil 4.8.’de sunulmuştur.

Şekil 4.8. Fırına şarj edilen numunelerin görüntüsü

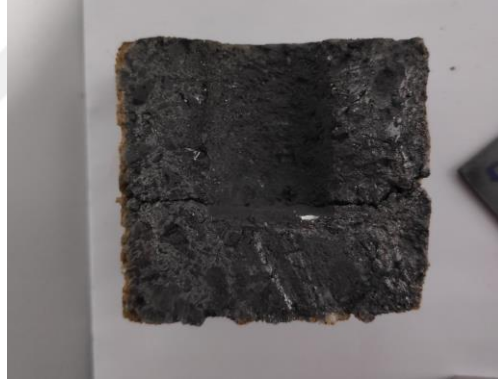
Cüruf-refrakter penetrasyon testi tamamlanan numuneler, elmas uçlu kesici kullanılarak ortadan ikiye kesilmiştir. Makro incelemelerin ardından kesilen parçalardan bir tanesi, altın kaplanarak SEM cihazında incelenmesi üzere hazırlanmıştır. Boş olarak fırınlanan ve sonrasında kesimi yapılan kroze örneği Şekil 5.1.'de gösterilmiştir.

Şekil 5.1. Fırınlanmış ve kesimi tamamlanmış kroze örneği

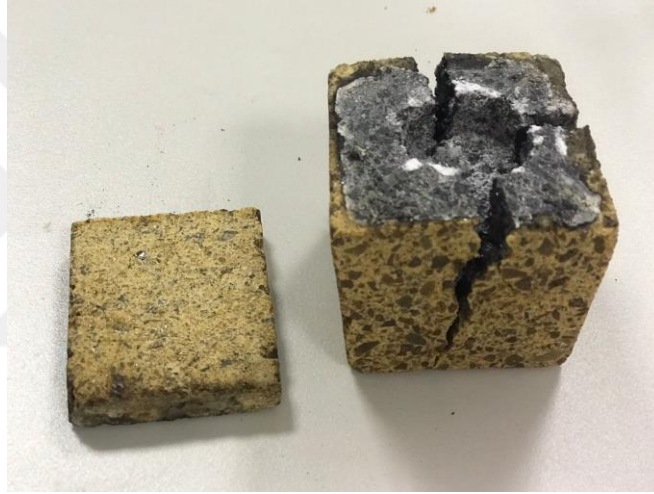
Cüruf penetrasyon testi esnasında, bazı numunelerde ısı gerilmeleri ve genleşmeler meydana gelmiştir. Bu sebeple numunelerde çatlama ve kırılmalar görülmüş ve Şekil 5.3. ve Şekil 5.4.'te

Şekil 5.3. Isıl işlem sonrası kırılma görülen numune

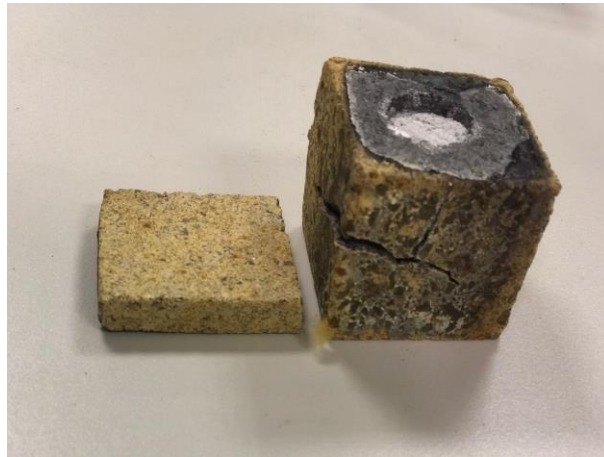
Şekil 5.4. Isıl işlem sonrası çatlama görülen numune

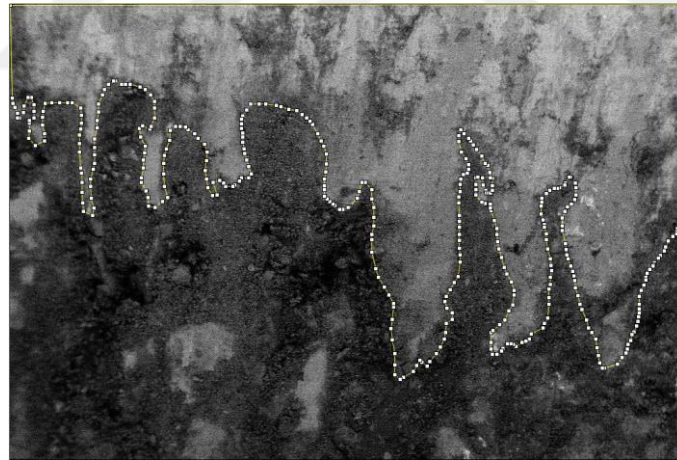
8 numaralı cüruf numunesinin eritildiği MgO-C refrakter krozedde, cüruf penetrasyonuna pota bölgesinin tabanında rastlanmıştır. BSD dedektörü ile çekilen görüntülerde, piksel cinsinden elde edilen alan hesaplamaları sonucunda, Şekil 5.7.'de görüldüğü üzere %44,91'lik bir penetrasyon oranı tespit edilmiştir.

Şekil 5.7.8 Numaralı numuneye ait geri saçılan elektron (BSD) dedektörü ile çekilen SEM görüntüsü

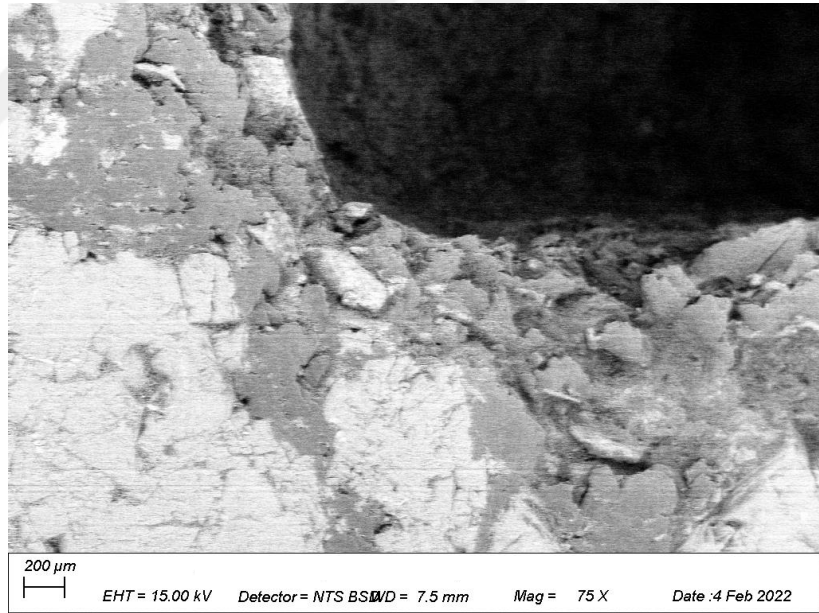
1 Numaralı numunenin cüruf-penetrasyon testi sonrası, SE ve BSD dedektörleri ile çekilen SEM görüntüleri Şekil 5.13., Şekil 5.14., Şekil 5.15. ve Şekil 5.16.'da gösterilmiştir. BSD dedektörü ile çekilen görüntülerde, penetrasyon belirten bir kontrast farklılığına rastlanmamıştır.

Şekil 5.13. 1 Numaralı Numune Pota Taban Bölgesi SEM Görüntüsü – BSD

Şekil 5.14. 1 Numaralı Numune Taban Bölgesi SEM Görüntüsü - SE

Şekil 5.15. 1 Numaralı Numune Pota Taban Sol Alt Bölgesi SEM Görüntüsü- BSD

Şekil 5.16. 1 Numaralı Numune Pota Taban Sol Alt Bölgesi SEM Görüntüsü- SE

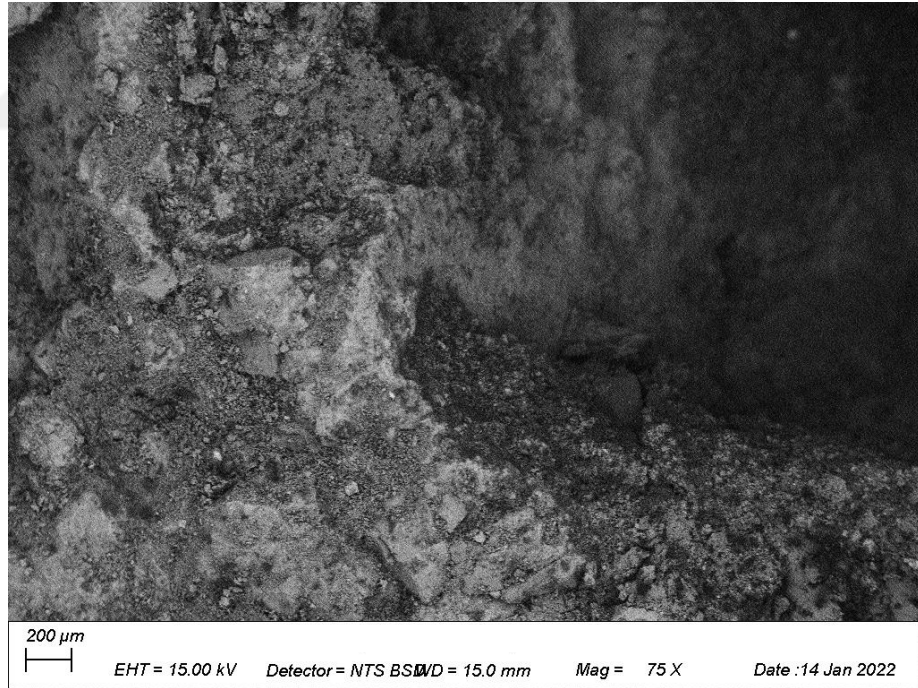
2 Numaralı numunenin cüruf-penetrasyon testi sonrası, SE ve BSD dedektörleri ile çekilen SEM görüntüleri Şekil 5.18., Şekil 5.19., Şekil 5.20., Şekil 5.21.'de gösterilmiştir. BSD dedektörü ile çekilen görüntülerde, penetrasyon belirten bir kontrast farklılığına rastlanmamıştır.

Şekil 5.18. 2 Numaralı Numune Pota Taban Bölgesi SEM Görüntüsü - BSD

Şekil 5.19. 2 Numaralı Numune Pota Taban Bölgesi SEM Görüntüsü - SE

Şekil 5.20. 2 Numaralı Numune Pota Taban Sol Alt Bölgesi SEM Görüntüsü- BSD

Şekil 5.21. 2 Numaralı Numune Pota Taban Sağ Alt Bölgesi SEM Görüntüsü- BSD

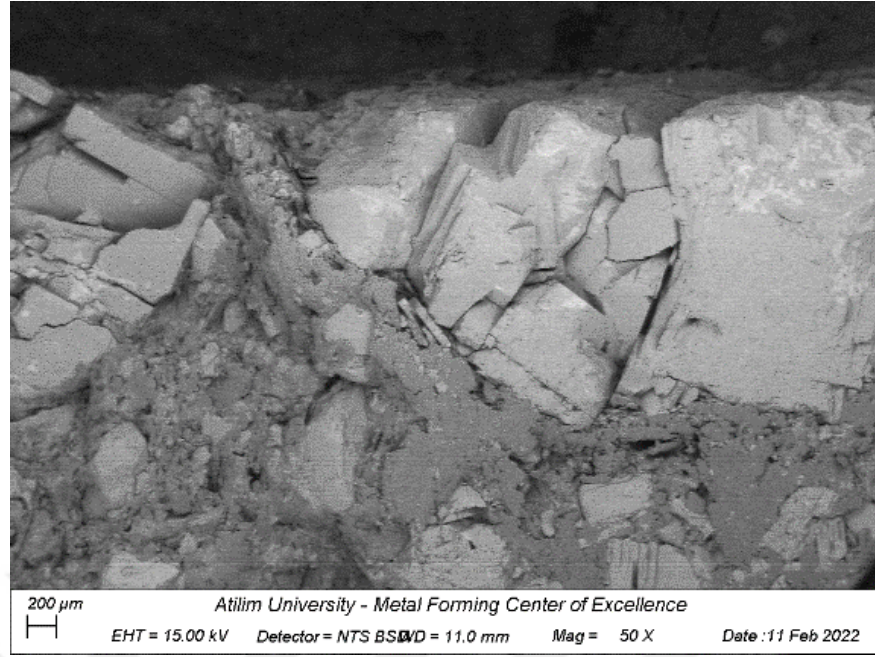
5 Numaralı numunenin cüruf-penetrasyon testi sonrası, SE ve BSD dedektörleri ile çekilen SEM görüntüleri Şekil 5.33., Şekil 5.34., Şekil 5.35., Şekil 5.36.'da gösterilmiştir. BSD dedektörü ile çekilen görüntülerde, penetrasyon belirten bir kontrast farklılığına rastlanmamıştır.

Şekil 5.33. 5 Numaralı Numune Pota Taban Bölgesi SEM Görüntüsü – BSD

Şekil 5.34. 5 Numaralı Numune Pota Taban Bölgesi SEM Görüntüsü- SE

Şekil 5.35. 5 Numaralı Numune Pota Sağ Alt Bölgesi SEM Görüntüsü – BSD

Şekil 5.36. 5 Numaralı Numune Pota Sağ Alt Bölgesi SEM Görüntüsü – SE

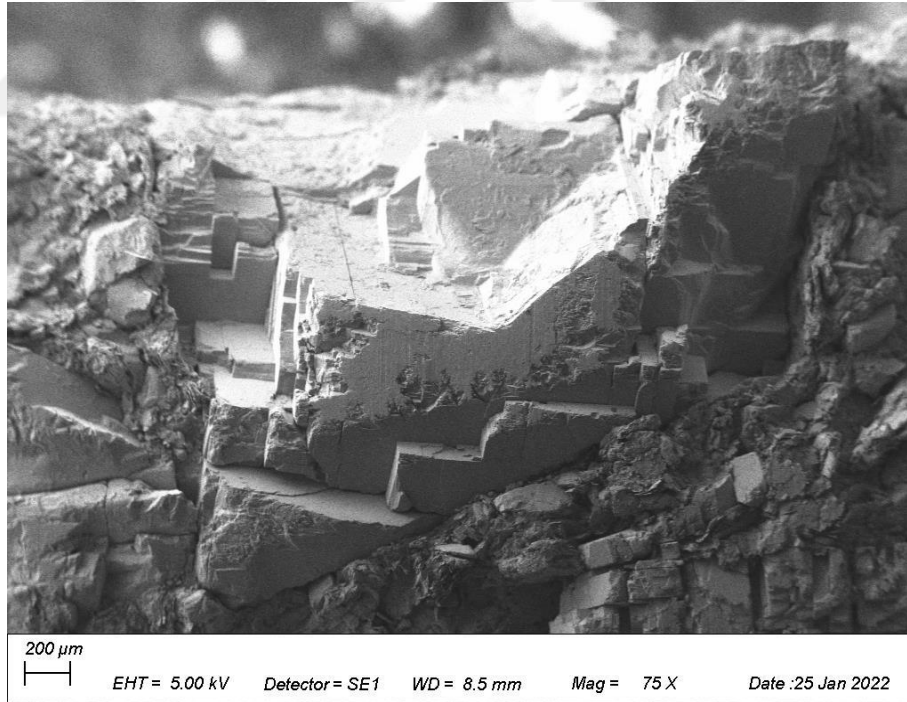
9 Numaralı numunenin cüruf-penetrasyon testi sonrası, SE ve BSD dedektörleri ile çekilen SEM görüntüleri Şekil 5.53., Şekil 5.54., Şekil 5.55., Şekil 5.56.'da gösterilmiştir. BSD dedektörü ile çekilen görüntülerde, penetrasyon belirten bir kontrast farklılığına rastlanmamıştır.

Şekil 5.53. 9 Numaralı Numune Pota Taban Bölgesi SEM Görüntüsü- BSD

Şekil 5.54. 9 Numaralı Numune Pota Taban Bölgesi SEM Görüntüsü- SE

Şekil 5.55. 9 Numaralı Numune Pota Sol Alt Bölgesi SEM Görüntüsü- BSD

Şekil 5.56. 9 Numaralı Numune Pota Sağ Alt Bölgesi SEM Görüntüsü- BSD
