**TAŞINMAZ KÜLTÜR VARLIĞI OLARAK**  
**TARİHİ HAMAMLARIN YENİDEN**  
**İŞLEVLENDİRİLMESİNİN**  
**DEĞERLENDİRİLMESİ: BURSA ÖRNEĞİ**

**YÜKSEK LİSANS**

**Mimarlık Anabilim Dalı**

**Mart-2024**  
**KONYA**  
**Her Hakkı Saklıdır**

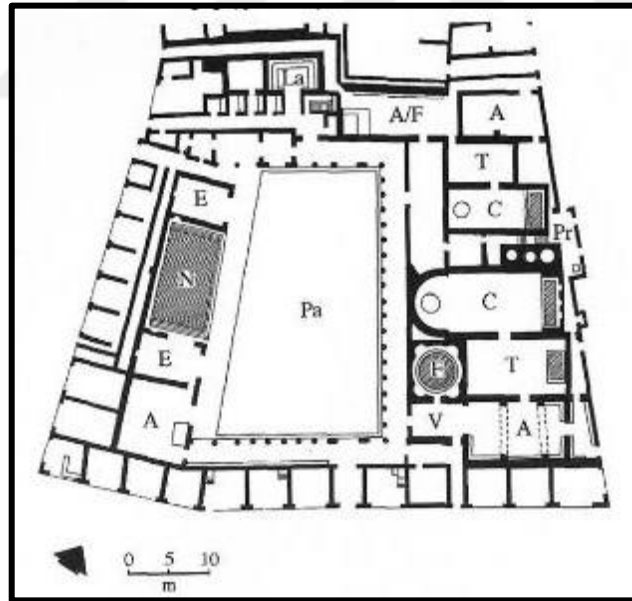
Şekil 2.1. Pompei Stabia Hamamı (Eyice,1997)

Pompei kentinde M.Ö. 150 yılında inşa edilen Stabia Hamamı, Roma hamamlarının bir örneğidir. Stabia Hamamı, kadınlar ve erkekler için kullanıma uygun bir şekilde tasarlanmıştır. Bir diğer Roma hamamı örneği ise 25.000 m<sup>2</sup>'lik bir alana inşa edilen ve 1600 kişinin kullanımına elverişli olan Caracalla Hamamı'dır. Bu hamam, kütüphaneler, tiyatrolar ve yemek odaları gibi farklı aktivitelerin gerçekleştirilebileceği özel alanlara sahiptir. Aynı zamanda, 3000 kişinin kullanımına uygun olan ve 11 hektarlık bir alana yayılan Diocletianos Hamamı da Roma hamamlarının dikkat çeken örneklerinden biridir (Eyice, 1997).

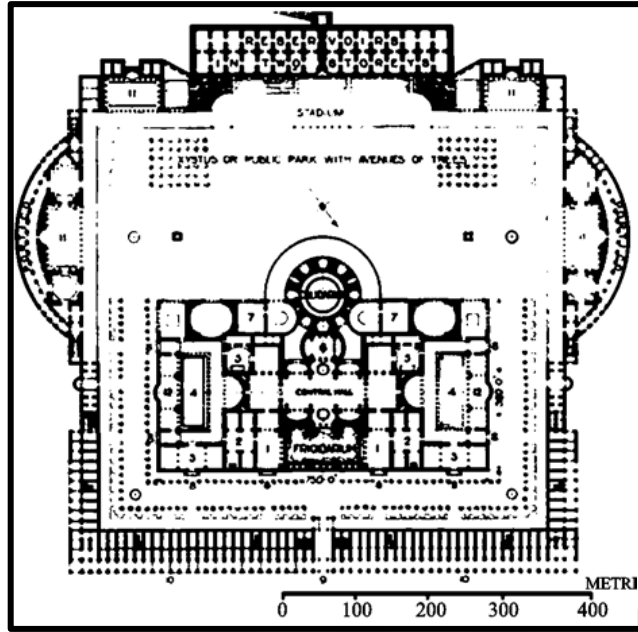
Şekil 2.2. Caracalla Hamamı Plan Şeması (Eyice,1997)

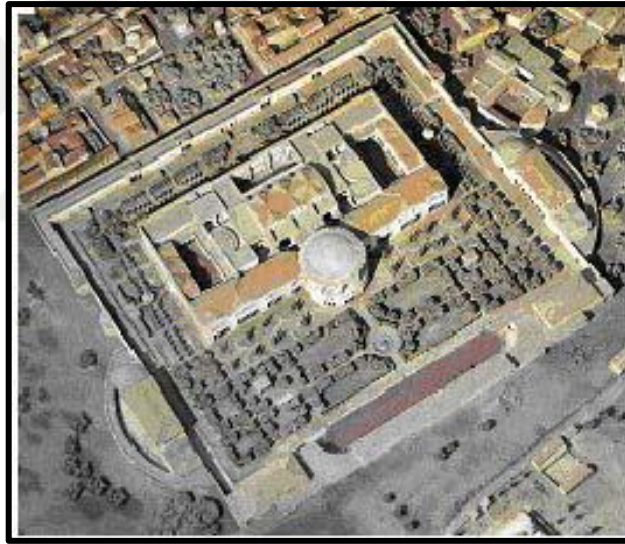
Şekil 2.3. Caracalla Hamamı (Eyice,1997)

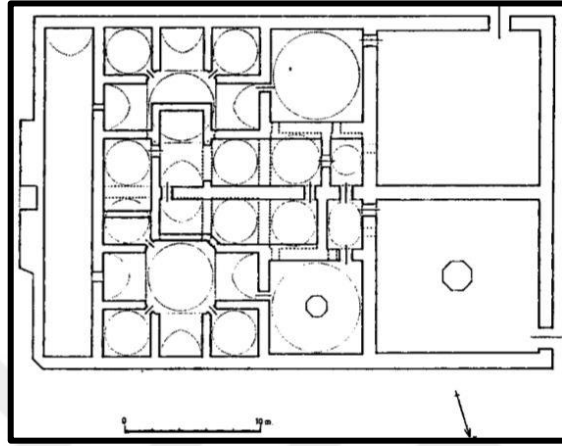
Şekil 2.4. Konya Sahip Ata Hamamı Plan Şeması (Karpuz,2009)

düzenlemeye sahiptir. Kayseri'deki Hunad Hatun Camii yanındaki hamam, 1230'lu yıllarda inşa edilmiş olup sıcaklık bölümlerinde dört eyvanlı ve köşelerde halvetli bir düzenleme sergilemektedir. Konya'da bulunan Sâhip Ata Külliyesi'ne ait çifte hamam ise 1258 tarihine kadar uzanmaktadır ve her iki kısım eşit ölçülerde ve yan yana düzenlenmiştir. Bu hamam, kare mekanlı soyunma kısmı, kubbeli büyük bir mekân ve yanlarındaki iki küçük mekân ile klasik planlama anlayışını yansıtmaktadır (Önge, 1988).

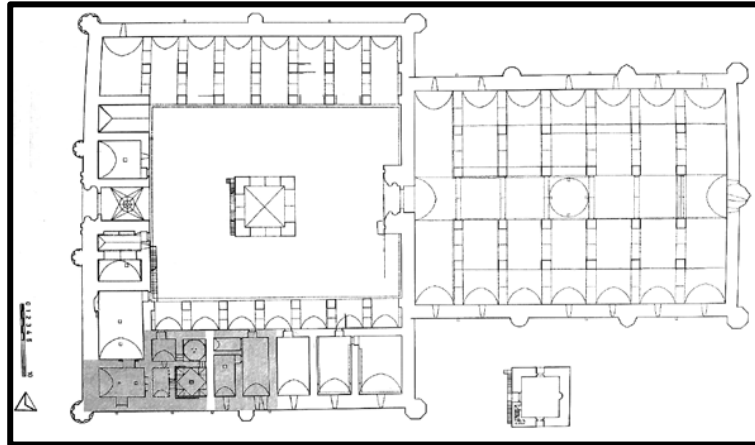
Şekil 2.5. Tuzhisar Sultan Han Planı ve Han İçerisindeki Hamam (Tükel Yavuz, 2012)

Selçuklu dönemindeki hamam yapıları, sadece şehirlerde değil, aynı zamanda kervansaraylarda da göze çarpmaktadır. Kervansaray mimarisinin bir parçası olarak, genellikle ana kütlede içine veya girişin sağ köşesine entegre edilmişlerdir. Örneğin, 1232'de I. Alâeddin Keykubad tarafından inşa edilen Tuzhisar Sultan Hanı, içerisinde köşeye yerleştirilmiş küçük bir hamamı barındırmaktadır. Benzer şekilde, Niğde'deki Ağzıkara Hanı, kervansarayın dışında konumlanan bir hamam örneğidir. Bu yapılar, Selçuklu mimarisindeki estetik ve işlevselliği bir araya getirerek önemli birer tarihî iz bırakmışlardır (Eyice, 1997).

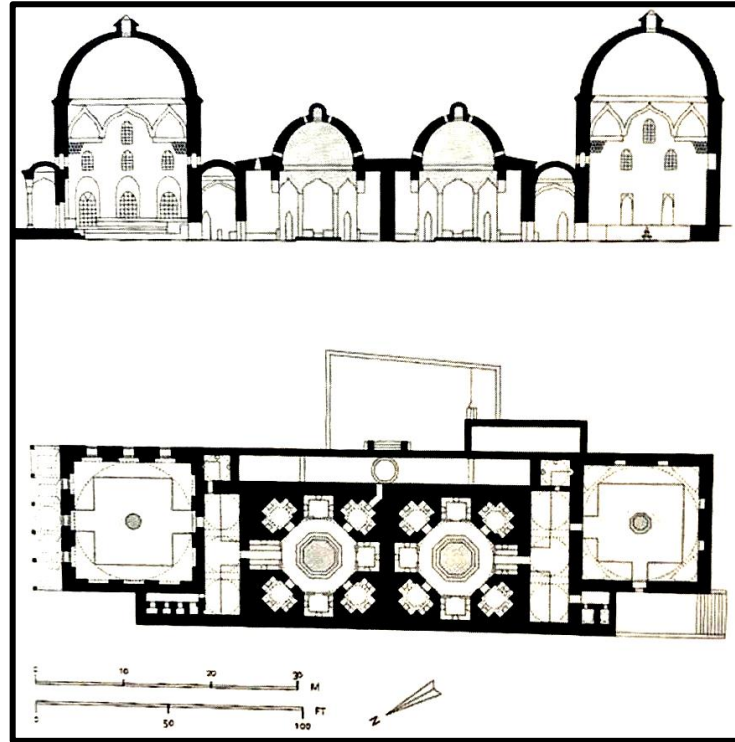
Şekil 2.6. Haseki Hürrem Sultan Hamamı Planı ve Kesiti (Yegül, 2012)

Mimar Sinan, Osmanlı hamam mimarisinde genel bir çizgi benimsemiş, ancak kendi döneminde özgün yaklaşımlar da sergilemiştir. Özellikle, Sokullu Hamamı'nda uyguladığı sıcaklık bölümünü merkezi olarak konumlandırma planı, bu farklılıklardan biridir. Aynı zamanda, Haseki Hürrem Sultan Hamamı'nda görülen revaklar, anıtsal hamam girişlerine estetik bir özellik katmıştır. Mimar Sinan'ın öne çıkan diğer bir uygulaması ise Pavas Külliyesi'nin hamamında görülen plan düzenlemesidir, burada külhan, kadınlar bölümü ve erkekler bölümünün stratejik konumu dikkat çeker. Anıtsal hamamların sayısı sınırlı olmasına rağmen, Cağaoğlu Hamamı klasik dönem sonrasında önemli bir hamam örneği olarak öne çıkar (Ertuğrul, 2009).

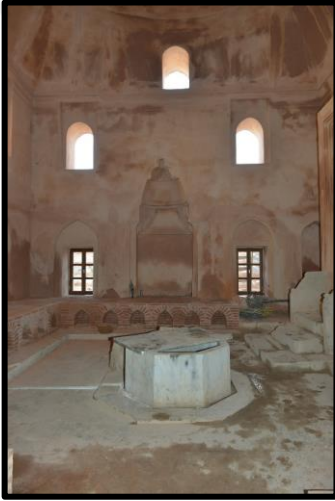
**Şekil 2.7.** Bursa Çandarlı İbrahim Paşa Hamamında Sedir Altında Bulunan Küçük Nişler (Bursa Büyükşehir Belediyesi Arşivi,2012)

Eski Roma hamamlarının Apodyterium, Spoliaterium ve Vestarium adını verdikleri bölümleri, Türkler tarafından "camekân," Araplar tarafından "Maslak," Acemler tarafından "Bine" olarak adlandırılmıştır. Bu alanda, 1.00- 1.20 metre yüksekliğinde taş veya ahşaptan yapılmış bir seki üzerinde yer alan sedirler bulunur. Soyunma alanının genişliği 1.50- 2.50 metre arasında değişir. Mahalin bir veya iki yerinden merdivenlerle çıkılabilir. Sedinin altında, ayakkabı ve nalınlar için küçük nişler bulunur. Türk hamam mimarisindeki bu soyunmalık bölümü, geleneksel özelliklerini koruyarak modern dokunuşlarla günümüze kadar ulaşmıştır (Aru, 1949).

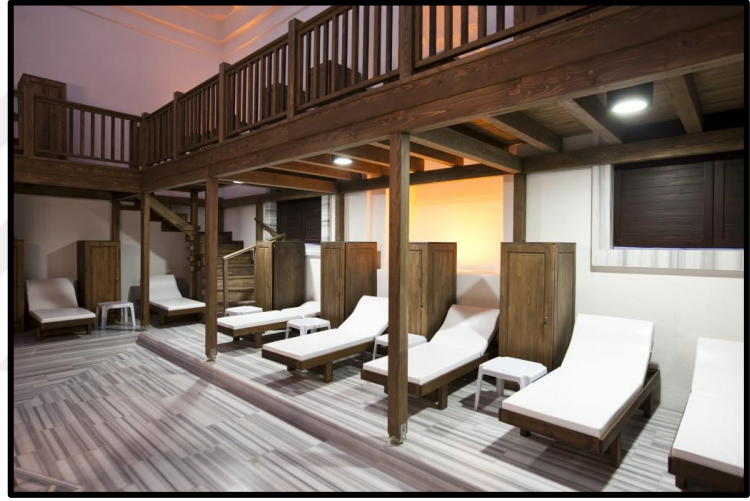
**Şekil 2.8.** Bursa Mahkeme Hamamı Soyunmalık Bölümü (Bursa Büyükşehir Belediyesi Arşivi,2012)

Kıyafet değiştirme ve yıkanma eylemlerinin ardından dinlenilen mekân olarak bilinen soyunmalık bölümü, Türk hamam yapılarında hacim bakımından en geniş alanı oluşturur. Sıcaklık ve ılıklik bölümlerinin toplam büyüklüğüne eşdeğer bir hacme sahip olan soyunmalık bölümleri, rüzgarlık görevi de görmektedir (Önge, 1986).

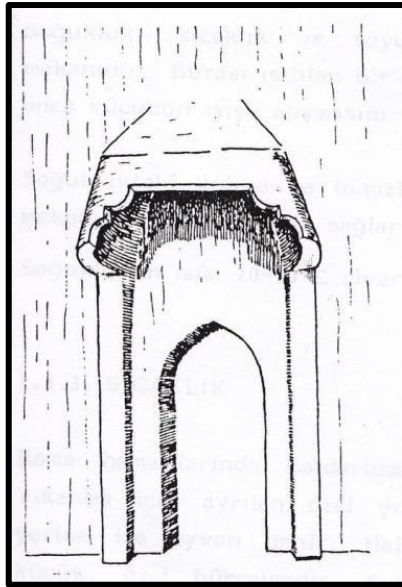
Şekil 2.9. Soyunmalık ve ılıklık arasındaki Yaşmaklı Kapı (Karl Klinghardt)

Anadolu'daki XII. ve XIII. yüzyıl hamamlarının hepsinde, zaman içinde değişen büyüklüklerde, soyunma bölümünden ılıklığa geçişi sağlayan üstü tonoz veya kubbe ile örtülü ara mekanlar bulunmaktadır. Bu ara mekanlar, sadece geçiş noktaları olmanın ötesinde, kagir veya ahşap bölmelerle ayrılmış hela ve tıraşlık alanlarını içeren önemli mekanlardır. Erken dönem hamamlarının karakteristik özelliklerinden biri olan ara mekanlar, zamanla küçülerek XVI. yüzyılda soğukluğa tamamen yerini bırakmıştır. Aralık bölümünün ortadan kalkmasından sonra, su buharının kaybolmaması için soyunma bölümünden soğukluğa geçiş kapısının üzerine yaşmaklı bir baca (külâh) yerleştirilmiştir (Önge, 1988).

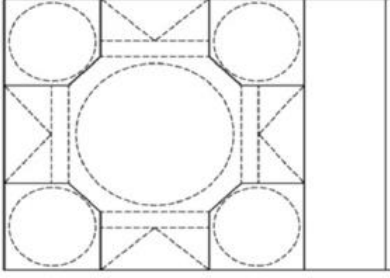
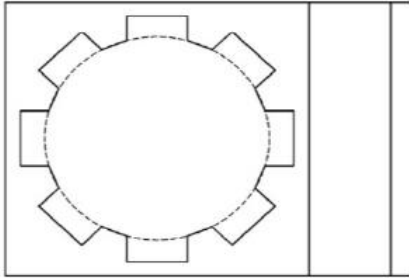
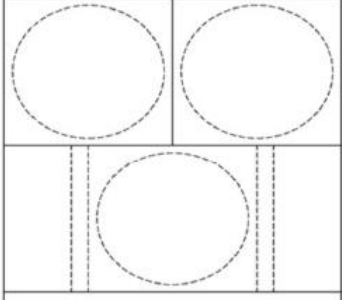
| Haçvari Dört Eyvanlı ve Köşe Hücreli Tip | Yıldızvari Sıcaklıklı Tip |
| Kare Bir Sıcaklık Etrafında Sıralanan Halvet Hücreli Tip | Çok Kubbeli Sıcaklıklı Tip |
| Ortası Kubbeli, Enine Sıcaklıklı ve Çift Halvetli Tip | Ilıklık, Sıcaklık ve Halvetin Eş Odalar Halinde Olduğu Tip |

Şekil 2.11. Türk Hamamlarının Sıcaklık Tiplerine Göre Şematik Planları (Ertuğrul, 2009; Dznl: Asiltürk,2023)

- Kare Bir Sıcaklık Etrafında Sıralanan Halvet Hücreli Tip
- Çok Kubbeli Sıcaklıklı Tip
- Ortası Kubbeli, Enine Sıcaklıklı ve Çift Halvetli Tip
- Ilıklık, Sıcaklık ve Halvetin Eş Odalar Halinde Olduğu Tip'tir.

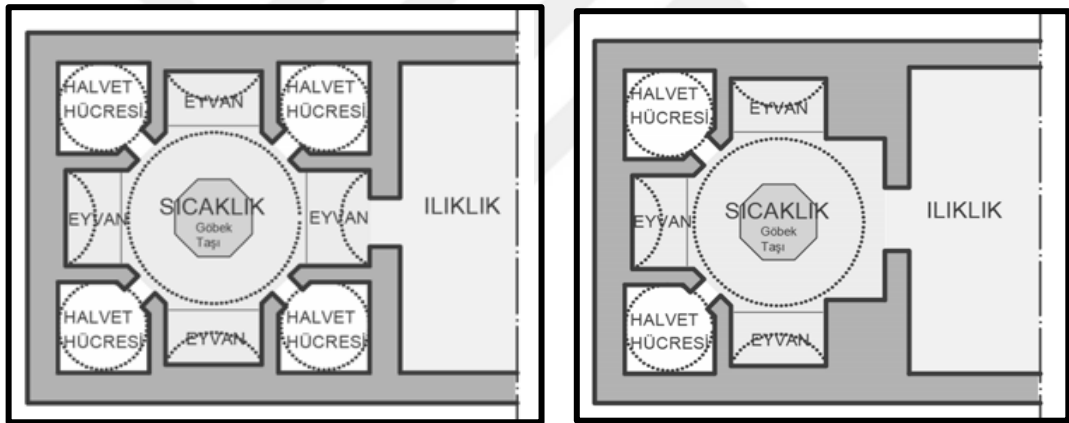
Şekil 2.12. Haçvari dört eyvanlı dört köşe hücreli plan tipi (Eyice, 1997; Düzenleyen: Demir, 2019).

Şekil 2.13. Haçvari üç eyvanlı 2 köşe hücreli plan tipi (Eyice, 1997; Düzenleyen: Demir, 2019).

Haçvari dört eyvanlı köşe hücreli plan tipi, Türk mimarisinde sıkça tercih edilen bir tasarım örneğidir. Bu plan, ılıklik veya soğukluktan, üst örtüsü kubbe olan sıcaklığa geçişi içerir. Sıcaklıktan sonra ise iki dik aks üzerinde konumlanan eyvanlar bulunmaktadır; bu eyvanların üst örtüsü genellikle tonoz olarak tasarlanmıştır. Eyvanların köşelerinden ise üst örtüsü kubbe olan halvet hücrelerine geçiş yapılmaktadır (Eyice, 1960).

Sıkça karşılaşılan hamam planlarından biri olan haçvari dört eyvanlı köşe hücreli tip, eyvan ve halvet hücre sayısına bağlı olarak farklı varyasyonlara sahiptir. Bu varyasyonlarda bir, iki veya üç eyvan kullanılabilir, halvet hücrelerinin sayısı ise iki veya üç olabilir. İlginç bir şekilde, daha nadir rastlanan tek halvet hücreli plan tipleri de mevcuttur (Eyice, 1997).

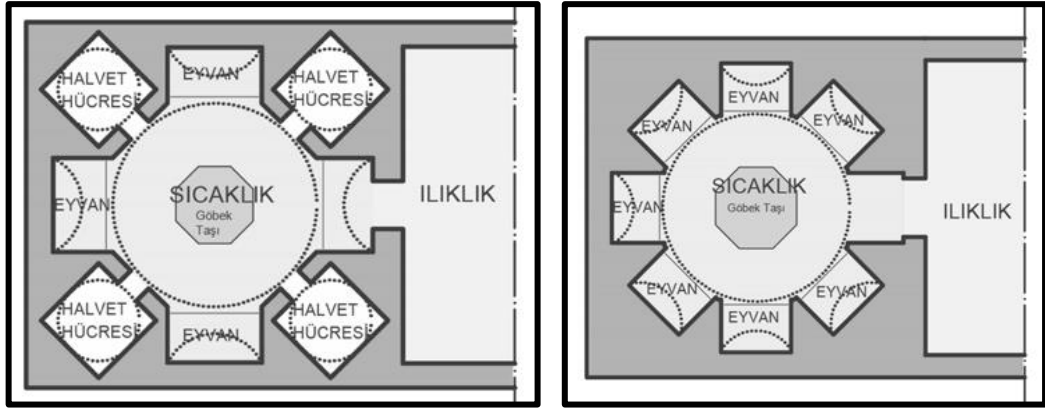
Şekil 2.14. Sekizgen yıldızvari sıcaklıklı plan tipi (Eyice, 1997; Düzenleyen: Demir, 2019)

Şekil 2.15. Sekizgen yıldızvari sıcaklıklı plan tipi (Eyice, 1997; Düzenleyen: Demir, 2019)

Sıcaklık türüne bağlı olarak sınıflandırılan yıldızvari sıcaklık tipi, haç biçimindeki eyvan köşelerinden yıldız formunu oluşturacak şekilde halvet hücrelerinin konumlandırılması ile belirlenir. Aynı zamanda, bu plan tipini oluşturan eyvanlar, sekizgen, yedigen veya altıgen biçiminde yerleştirilebilir (Önge, 1986).

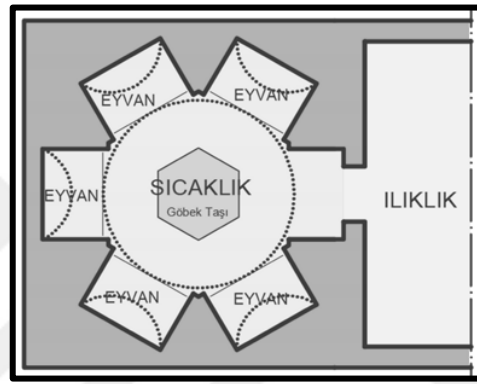
Şekil 2.16. Altıgen yıldızvari sıcaklıklı plan tipi (Eyice, 1997; Düzenleyen: Demir, 2019).

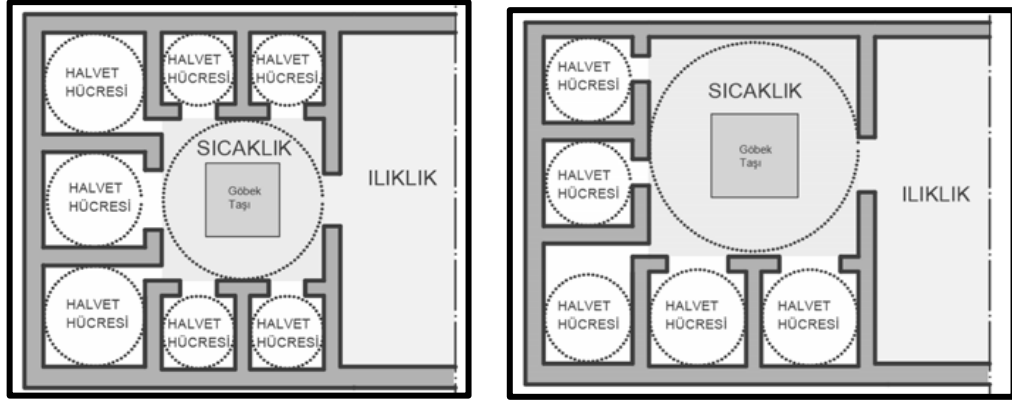
Şekil 2.17. Kare sıcaklık etrafında üç sıra sıralanan halvet hücreli plan tipi (Eyice, 1997; Düzenleyen: Demir, 2019).

Şekil 2.18. Kare sıcaklık etrafında iki sıra sıralanan halvet hücreli plan tipi (Eyice, 1997; Düzenleyen: Demir, 2019).

Haçvari dört eyvanlı ve köşe tipli plana kıyasla daha sade ve minimalist bir tasarım sunan, kare sıcaklık etrafında düzenlenmiş halvet hücreli tip, dikdörtgen veya kare sıcaklığın bir, iki veya üç kenarına halvet hücrelerini yerleştirerek şekillenir. Bu plan tipi, Ulucami Hamamı, Yeşilcami Hamamı, Bursa'da Girçık Hamamı ve Tahtakale Hamamı gibi nadir örneklerde görülmektedir (Eyice, 1960).

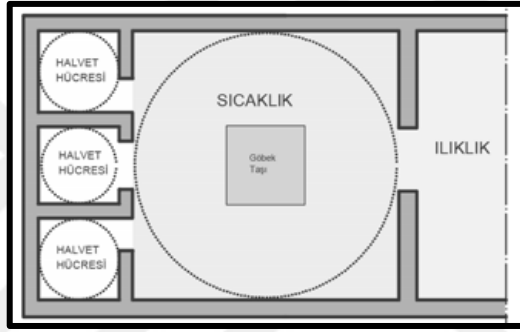
Şekil 2.19. Kare sıcaklık etrafında tek sıra sıralanan halvet hücreli plan tipi (Eyice, 1997; Düzenleyen: Demir, 2019).

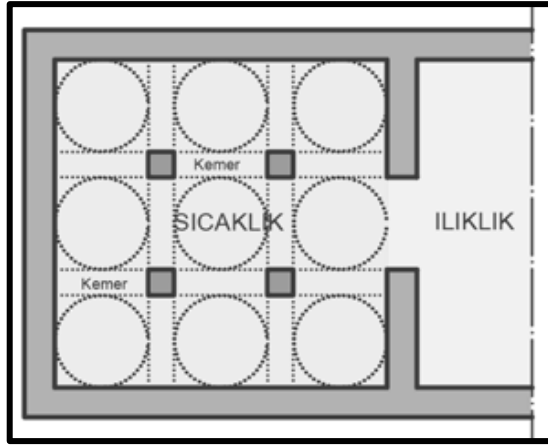
Şekil 2.20. Çok kubbeli sıcaklıklı plan tipi (Eyice, 1997; Düzenleyen: Demir, 2019).

Bu tip planlamada, kemerlerin kullanımıyla sıcaklık bölümü eş bölümlere ayrılmış ve her biri homojen bir kubbe ile örtülmüştür. Orta kısımdaki kemerler, iki sütun tarafından desteklenmektedir. Bu düzenlemede, büyük kubbe altında geleneksel göbek taşı bulunmaz. Nadir görülen örneklerden biri olan Haseki Hamamı, Eminönü'nde bulunan Yeni Cami yakınında yer almış, ancak zamanla yıkılmıştır. Ayrıca, Kastamonu'daki Yeni Hamamı da bu planlama tipinin öne çıkan bir örneğidir (Eyice, 1960).

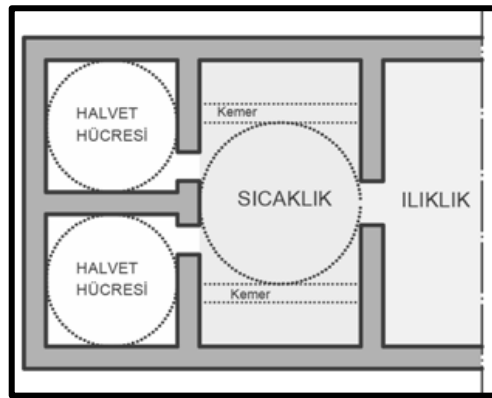
Şekil 2.21. Ortası kubbeli, enine sıcaklıklı ve çift halvetli plan tipi (Eyice, 1997; Düzenleyen: Demir, 2019).

Bu tasarım tarzına sahip hamamlar, enine uzanan bir yapıya sahiptir; ortası kubbeli ve iki kemerle ayrılmıştır. Yan bölümleri ise düz tonozla örtülü sıcaklık kısmı ve bu bölüme birer kapı ile açılan bir çift halvet hücrelerinden oluşan bir kompozisyona sahiptir. Özellikle bu tip hamamlarda dikkat çeken bir özellik, iki halvet kapısı arasındaki duvarda yer alan mihrap şeklindeki niştir. Bu tarzdaki hamamların örnekleri arasında Ankara'daki Karacabey Hamamı, Yenişehir'deki Çifte Hamamın kadınlar bölümü, Niğde'deki Çavuş Hamamı ve İstanbul'daki Tahtakale Hamamı'nın kadınlar bölümü sayılabilir (Eyice, 1960).

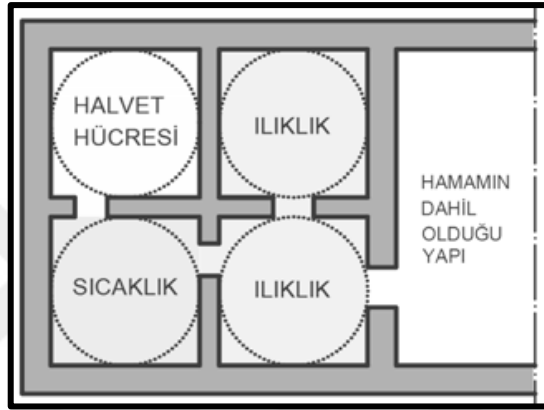
Şekil 2.22. Ilıklık, sıcaklık ve halvetin eş odalar halinde olduğu plan tipi (Eyice, 1997; Düzenleyen: Demir, 2019)

Bu plan tipi, genellikle özel ve genel hamamlarda gözlemlenen bir tasarımı temsil eder. Hamamın tüm mekanları, eş büyüklükte ve birbirleriyle uyum içinde tasarlanmış, her bir mekânın üst örtüsü kubbe şeklindedir. Sultan Hanı Hamamı ve İznik İsmail Bey Hamamı, bu plan tipinin örnekleri arasında yer alır. Ancak, bu tasarım tipine özgü olarak, küçük çarşı hamamları da inşa edilmiştir. Bu hamamlar, genellikle verilen örneklerden farklı ölçüler ve özelliklere sahip olup, çeşitli kullanım amaçlarına hizmet etmektedir (Eyice, 1960).

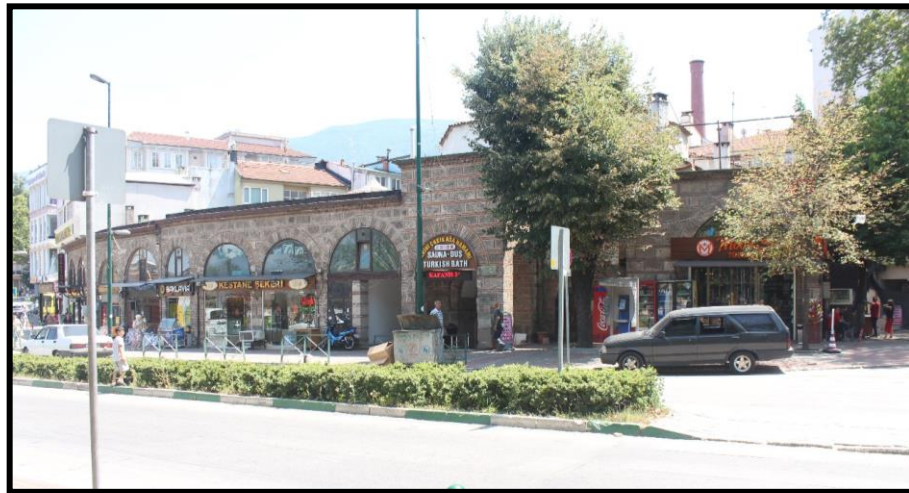
Şekil 3.2. Çakır (Çakırağa) Hamamı'nın Kuzey Cephesi (Asiltürk, 2023)

Çakırağa Hamamı, Osmangazi ilçesinde Tophane'ye çıkan yolun başında Kazım Baykal Caddesi üzerinde bulunmaktadır. Bursa ve İstanbul Subaşı, Çakırcıbaşı ve Sekbanbaşı vazifelerini üstlenen Çakır Ağa tarafından 15. yüzyılda yaptırılmıştır. H. 885 (MS. 1480-1481) tarihli bir kayda göre Çakır Ağa hamamın yarısını çocuklarına, diğer yarısını Silivri Kalesi haricindeki zaviye ve hanına vakfetmiştir (Ayverdi, Osmanlı Mimarisinde Fatih Devri (1451-1481, 1989). Hamamın mimarının Fatih Sultan Mehmed'in Mimarbaşı olan Ayas Ağa olduğu düşünülmektedir (Anonim, 1943).

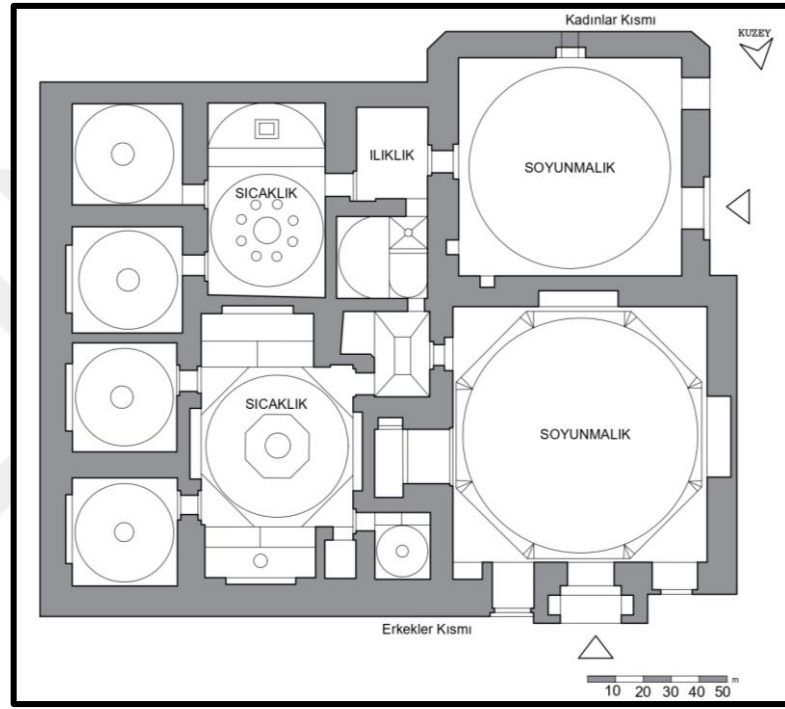
**Şekil 3.3.** Çakırağa (Çakır) Hamamı Restitüsyon Planı (Şehitoğlu ve E. H. Ayverdi'den alınarak çizilmiştir.)

Çakırağa Hamamı, bir çift hamamdır. Hamamın erkekler kısmına Kazım Baykal Caddesi üzerinden 9,60 x 9,66 m boyutlarındaki kare planlı kubbesi sekiz köşeli kaideye oturan soyunmalığa girilir. Ekrem Hakkı Ayverdi soyunmalık kısmında sekiz köşeli bir mermer havuz olduğunu belirtmektedir fakat günümüzde bulunmamaktadır. Soyunmalıktan küçük bir bölümle sıcaklığa geçilir. Sıcaklık kuzey ve güney yönünden eyvanlarla genişletilmiştir. Sıcaklığın doğu yönünde iki adet halvet hücresi ve kuzey yönünde usturalık ve hela bulunmaktadır (Ayverdi, Osmanlı Mimarisinde Fatih Devri (1451-1481, 1989). Kadınlar kısmının 8,07 x 8,37 m boyutundaki soyunmalığına batı yönünden girilir. Soyunmalık ve sıcaklık küçük bir geçiş mekânı ile birbirine bağlanmıştır. Bu mekânın kuzey yönüne hela ve usturalık olarak kullanılan bölüm

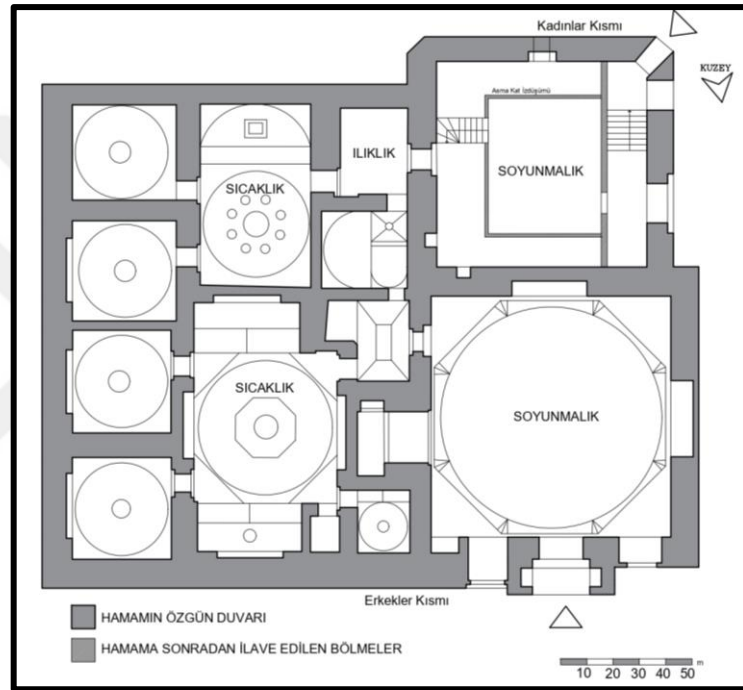
Şekil 3.4. Çakırağa (Çakır) Hamamı'nın Günümüzdeki Durumunun Planı (Asiltürk, alan çalışması ile çizilmiştir.)

Çakırağa Hamamı'nın iki kısmı da günümüzde hamam olarak kullanılmaktadır. Hamamın döşemesi zamanla gelişen bayındırlık faaliyetleri ile yol kotundan aşağıda kalmıştır. Hamamın batı cephesinde bulunan kadınlar kısmının giriş kapısı kapatılarak pencereye dönüştürülmüştür (Şekil 3.6). Kadınlar kısmının giriş kısmı ise güney ve batı cephesinin köşe noktasından açılmıştır (Şekil 3.6). Soyunmalık kısmının kotu kaldırım kotundan aşağıda kaldığı için soyunmalık bölümün bir kısmı hole çevrilerek merdiven eklenmiştir. Geriye kalan soyunmalık kısmına asma kat ilave edilerek ahşap bölmelerle özel mekanlar oluşturulmuştur. Nem ve rutubetin etkisiyle yapının sıcaklık mekânında yoğun yosunlaşma ve çiçeklenmeler oluşmuştur (Şekil 3.7.). Hamamın iç kısmında yer

eklenmiştir. Sıcaklık güney yönünden eyvanla genişletilmiş ana mekanla buraya bağlı iki halvet hücrelerinden oluşmaktadır. Su deposu ve külhan yapının doğu cephesinde yer almaktadır (Şehitoğlu, 2006) (Şekil 3.4).

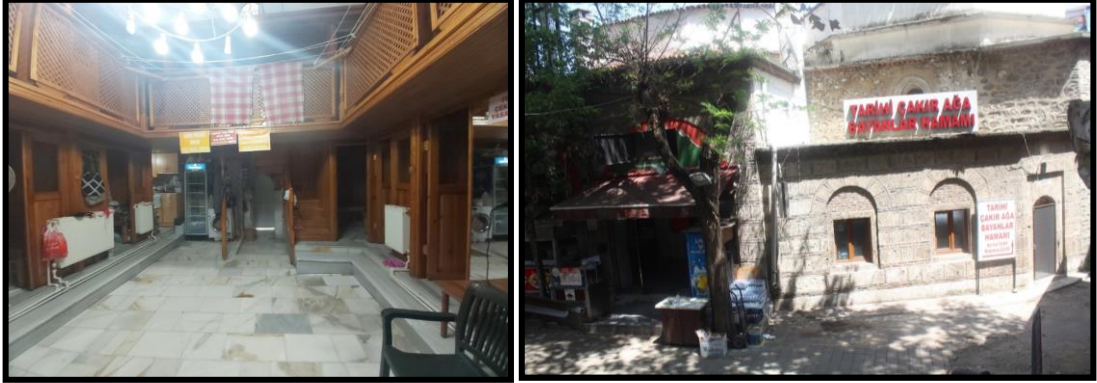
Şekil 3.5. Çakırağa Hamamı Kadınlar Kısmı Soyunmalık Bölümü (Asiltürk, 2023)

Şekil 3.6. Çakırağa Hamamı Kadınlar Kısmı Girişi (Asiltürk, 2023)

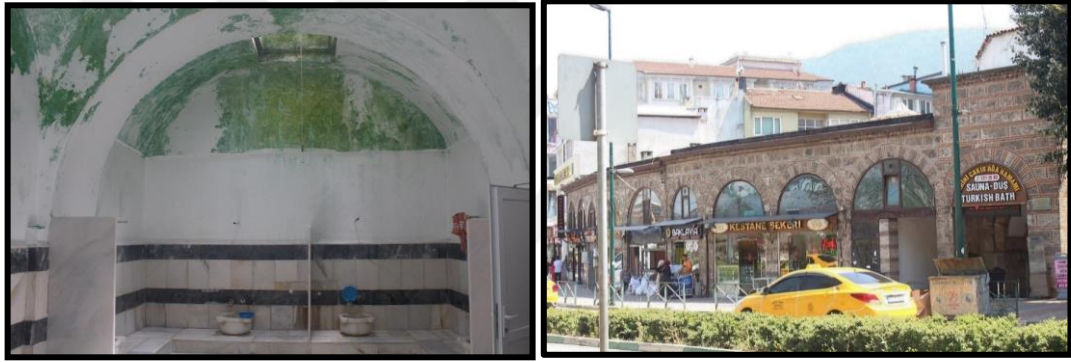
Şekil 3.7. Çakırağa Hamamı Kadınlar Sıcaklık Eyvanı (Asiltürk, 2023)

Şekil 3.8. Çakırağa Hamamı'nın Kuzey Cephesinde Bulunan Dükkanlar (Asiltürk, 2023)

Hamam 1677 yılında kapsamlı bir onarım görmüş ve üst örtüsünde bulunan kurşunlar satılarak daha sonrasında kiremitle kaplanmıştır (Anonim, 1943). Erkekler bölümünün giriş kapısı 1962 yılında, yapının kuzey cephesinde bulunan dükkanların cepheleri ile birlikte yeniden yapılmıştır (Şehitoğlu, 2006) (Şekil 3.8). Hamamın kadınlar kısmının kitabesinde 1964 yılında restore edildiği yazmaktadır.

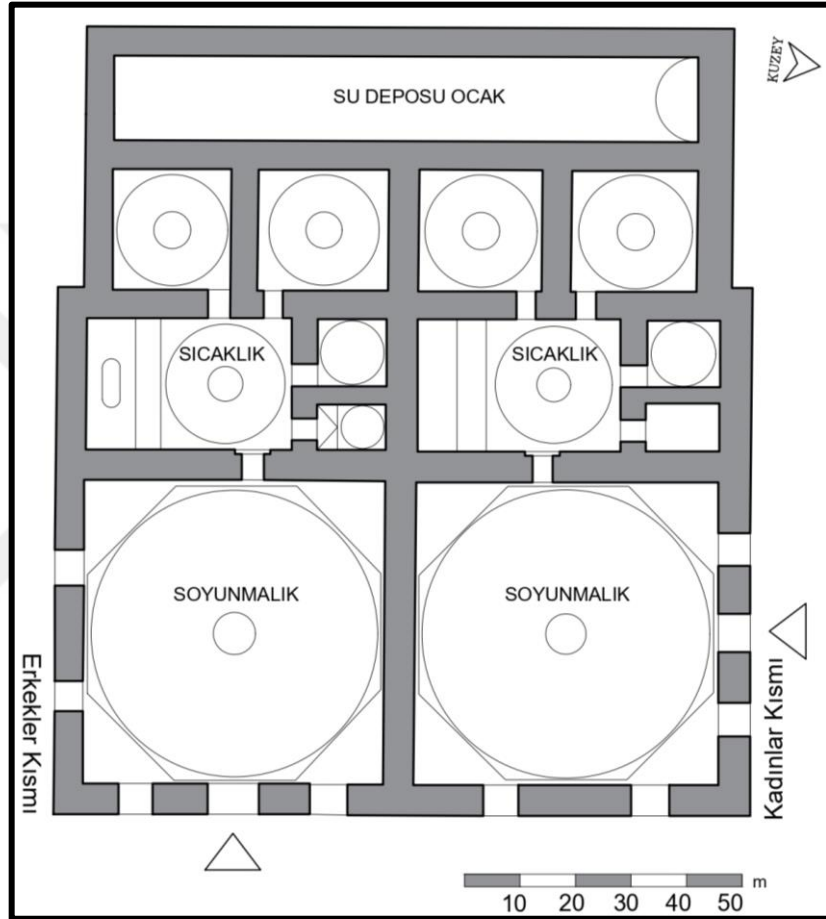
Dayıoğlu Hamamı, kadınlar ve erkekler kısmının plan tipi ve boyutu aynı olan bir çifte hamamdır. Soyunmalık bölümü 10,15 x 10,15 ebatlarında kare planlıdır. Köşe trompların üzerinde sekizgen kasağa oturtulmuş kubbe ile örtülüdür. Soyunmalık

bölümünün batı duvarından sıcaklığa geçilir (Ayverdi, Osmanlı Mimarisinde II. Murad ve Çelebi Mehmed Devri, 1989). Sıcaklık bölümünün güneyi tek eyvanla genişletilmiştir. Batı duvarında ikiadet halvet hücresi ve kuzey duvarında hela ve usturalık bulunmaktadır. Hamamın duvarları büyük moloz taş ve derzlerle örülmüştür (Aru, 1949). Kayıtlara göre Dayıoğlu Hamamı, 1605, 1684 ve 1759 yıllarında çeşitli kısımları onarılmıştır (Kepecioğlu, 1935).

Şekil 3.11. Dayıoğlu Hamamı Planı (Şehitoğlu ve E. H. Ayverdi'den alınarak çizilmiştir.)

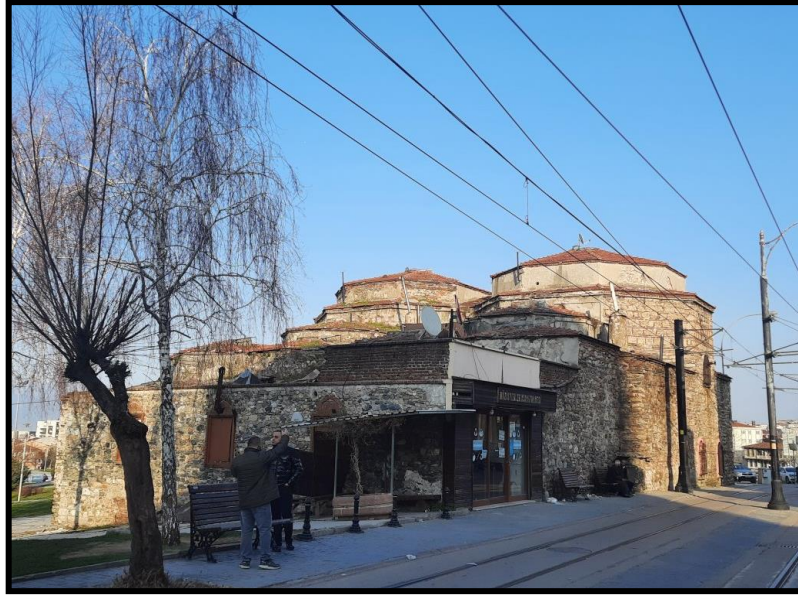
Şekil 3.12. Dayıoğlu Hamamı Dükkân Olarak Kullanılan Külhan (URL-3)

Hamam günümüzde özel mülkiyettedir ve iki kısmı da hamam olarak kullanılmaktadır. Külhanın güney cephesinde bulunan duvardan kapı açılıp dükkân olarak kullanılmaktadır (Şekil 3.12.). Hamamın soyunmalık bölümlerinde bulunan kubbe sonradan kaldırılıp sekizgen çatıyla kapatılmıştır ve cephesi sıvayla kaplanmıştır. Zamanla hamamın cephesindeki derzler zarar görmüş ve beton malzemeye tamir edilmiştir (Şekil 3.13). Alan çalışması esnasında dükkân sahibinin izin vermemesi nedeniyle hamamın iç mekanlarından fotoğraf çekilememiştir.

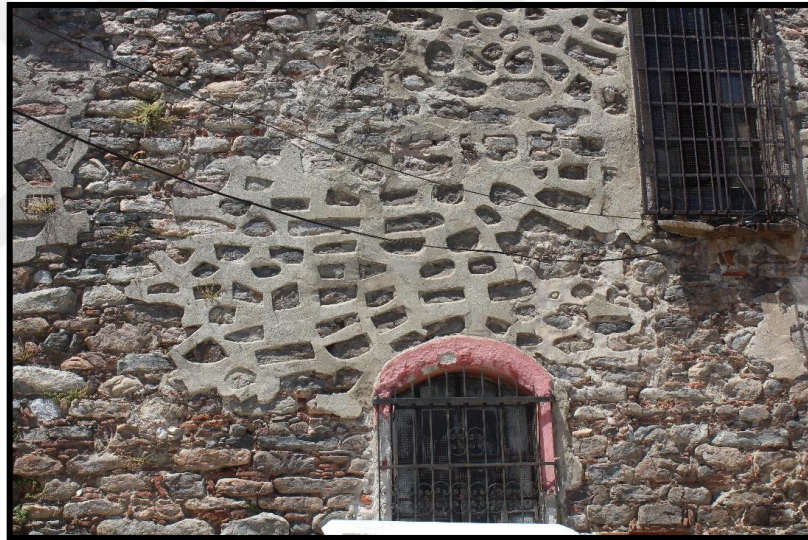
Şekil 3.13. Dayıoğlu Hamamı'nın Cephesindeki Beton Derzler (Asiltürk, 2023)

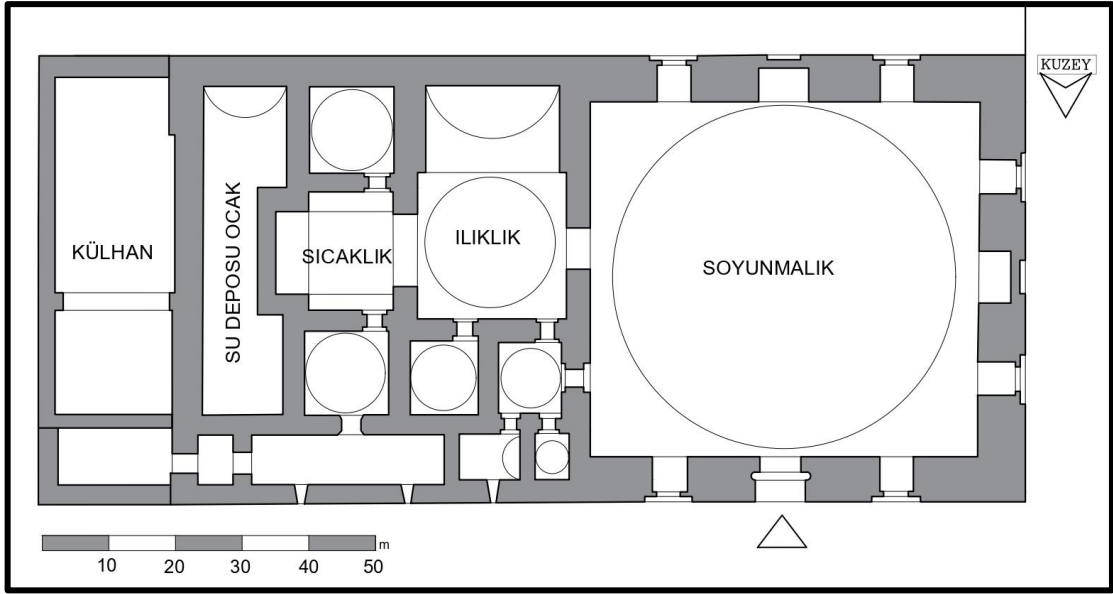
Demirtaş Hamamı, dikdörtgen plan şemasına sahip bir tek hamamdır. Hamamın kuzey cephesinde kapı yaşmağı (pervazı) 7 kat stalaktitle süslenmiş giriş kapısından soyunmalığa girilmektedir. Soyunmalık kubbesi yaklaşık 16 metre çapıyla hamamın yapıldığı dönemin en büyük ikinci kubbesidir. Soyunmalık kubbesi iri bademlerle oluşturulmuş kuşağa oturur. Soyunmalıktan direk ılıkliğa ya da hela ve usturalığın bağlandığı küçük bir geçiş mekanından ılıkliğa geçilmektedir. Ilıklık güney duvarından eyvanla genişletilmiştir ve kuzey duvarından bir halvete bağlanmaktadır. Ilıklıktan sıcaklığa bir kemer altından geçilmektedir kapı yoktur. Sıcaklık doğu duvarından eyvanla genişletilmiştir. Kuzey ve güney duvarından halvet hücrelerine girilmektedir. Yapının doğu ucunda külhan ve su deposu bulunmaktadır. Hamamın kuzey yönünde doğu-güney doğrultusunda uzanan dar mekanın keçe yapımı için kullanılan 'Keçeciler' kısmı olduğu düşünülmektedir (Şehitoğlu, 2006).

Şekil 3.15. Demirtaş Hamamı'nın Restitüsyon Planı (Şehitoğlu'ndan geliştirilerek çizilmiştir.)

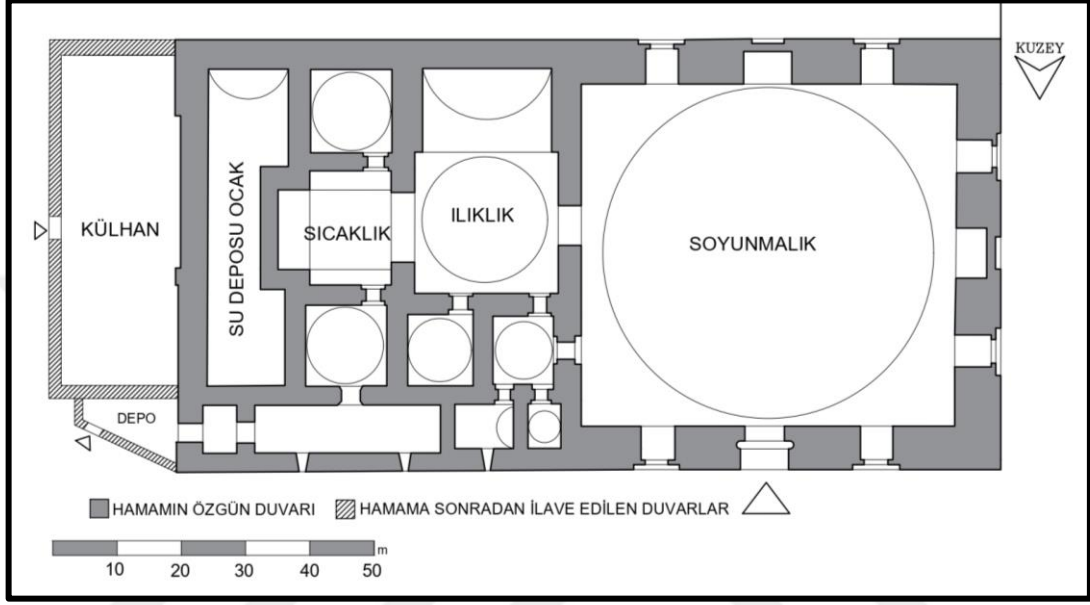
Şekil 3.17. Demirtaş Hamamı'nın Günümüzdeki Durumunu Planı (Asiltürk, alan çalışması ile çizilmiştir.)

Demirtaş Hamamı günümüzde Vakıflar Genel Müdürlüğü'nün mülkiyetindedir ve erkekler hamamı olarak kullanılmaktadır. Yıkılmış olan soyunmalık kubbesi betonarme üzerine kiremit döşenerek yeniden yapılmıştır. Kubbenin ortasına aydınlık feneri inşa edilmiştir. Külhanın yıkılan duvarları almaşık düzende taş ve tuğla ile tekrardan yapılmıştır (Şekil 3.18). Sıcaklık ve ılıklik bölümlerinin kubbeleri betonarme harç ile kaplanmıştır (Şekil 3.20.). Külhanın kuzey cephesindeki girinti kısma sonradan duvar örülerek depo olarak kullanılmaktadır (Şekil 3.19.). Hamamın doğu cephesi oldukça bakımsız durumdadır. Külhanın bulunduğu kısma hamam ölçeğinden büyük bir baca inşa edilmiştir. Alan çalışması esnasında hamamın kullanılır durumda olması ve mahremiyet nedeniyle iç mekanları hakkında bir veri elde edilememiştir.

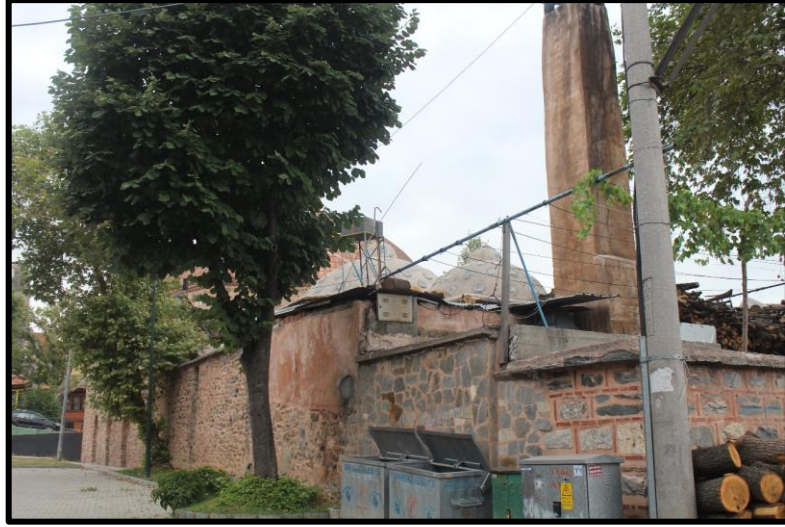
Şekil 3.18. Demirtaş Hamamı'nın Sonradan Yapılan Külhan Duvarı (Asiltürk, 2023)

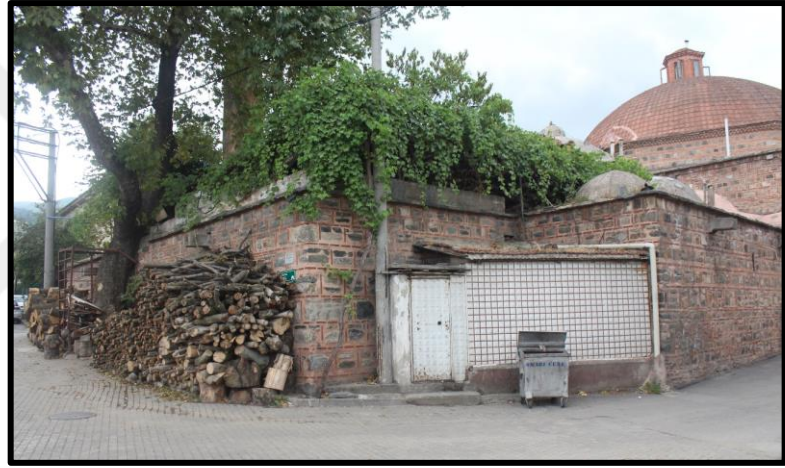
Şekil 3.19. Demirtaş Hamamı'na Sonradan Yapılan Depo (Asiltürk, 2023)

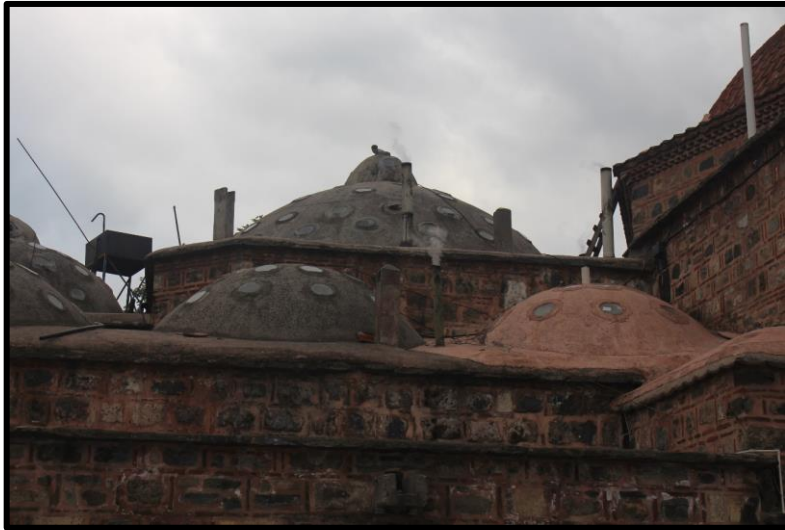
Şekil 3.20. Demirtaş Hamamı Kubbelerinin Betonla Sıvalı Durumu (Asiltürk, 2023)

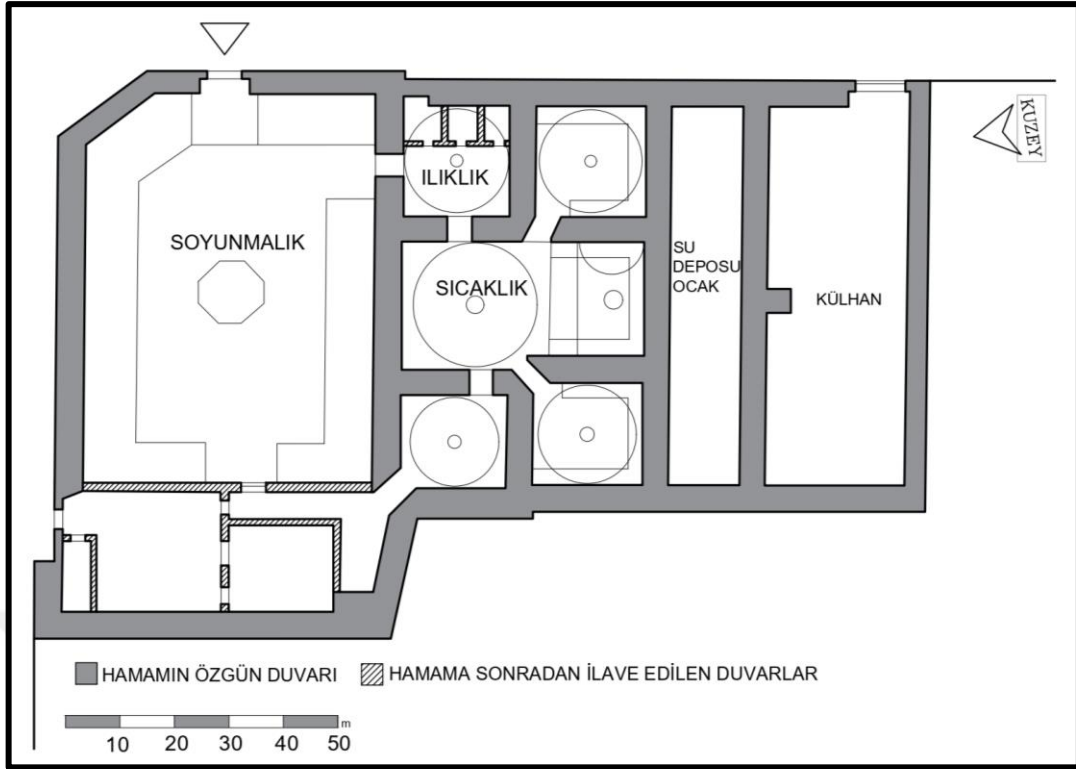
Eski Orhan Hamamı, kuzey-güney doğrultusunda küçük boyutlu bir tek hamamdır. Hamamın doğu cephesinden dikdörtgen planlı ahşap çatıyla örtülü soyunmalığa girilir. Soyunmalıktan kubbe ile örtülü kare planlı ılıkliğa geçilir. Ilıklığın batı duvarından sıcaklığa geçilir. Sıcaklığın güney duvarı tonozlu bir eyvanla genişletilmiştir ve üç tane halvet hücresinden oluşmaktadır (Şehitoğlu, 2006).

Şekil 3.22. Eski Orhan Hamamı'nın Planı (Asiltürk, Şehitoğlu'ndan geliştirerek çizilmiştir.)

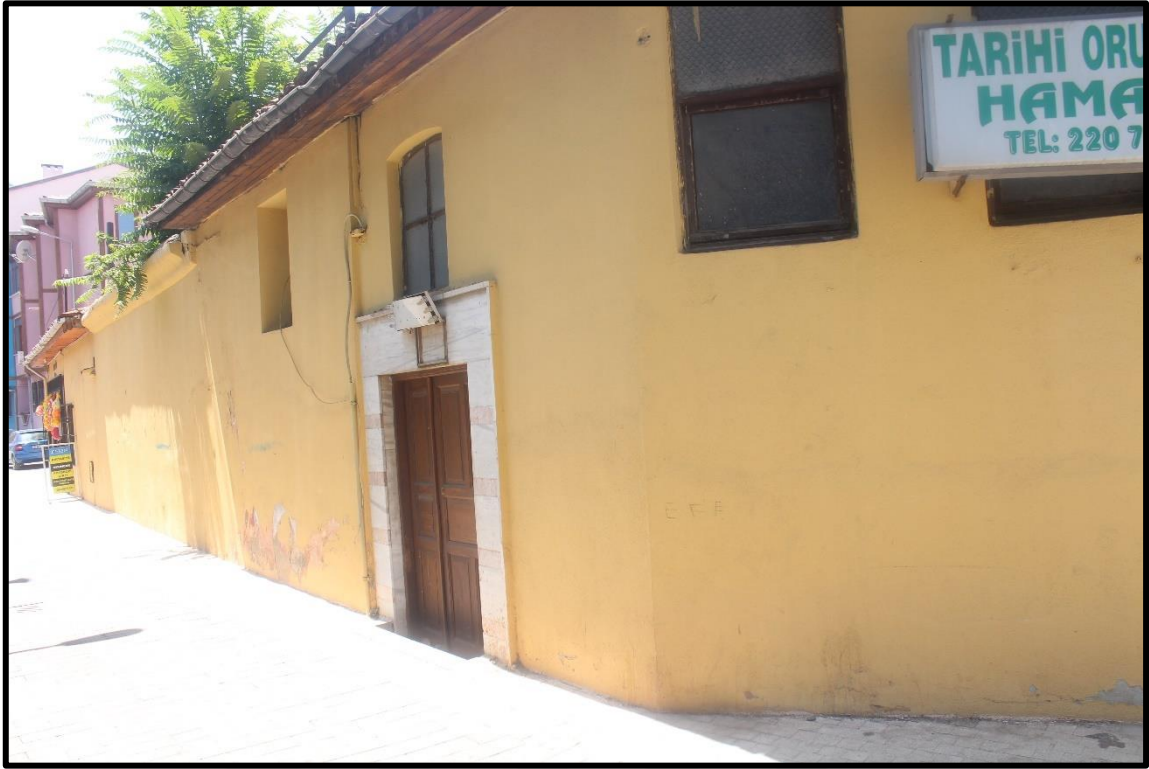
Şekil 3.23. Eski Orhan Hamamı'nın Doğu Cephesi (Asiltürk, 2023)

Hamam günümüzde özel mülkiyettir. 2015 yılına kadar hamam olarak kullanılmaktaydı fakat hamamda birinin zehirlenip vefat etmesi sebebiyle kapatılmıştır. Hamamın doğu ve kuzey cepheleri tamamen sıvayla kaplıdır ve cephenin üst hizasına sonradan pencereler açılmıştır. Soyunmalığın üstü ahşap çatıyla örtülmüştür ve sıcaklık kubbelerinin üstü betonla kaplanmıştır. Hamam kapalı olduğu için iç mekanları hakkında veri toplanamamıştır. Fakat E. Şehitoğlu'nun çizdiği Eski Orhan Hamamı'nda ılıklik kısmının içerisine 3 tane hücre ve soyunmalığın batı tarafına oda ilave edildiği gözükmemektedir. Külhanın doğu cephesinden kapı açılmıştır ve kırtasiye olarak kullanılmaktadır. Hamamın cephesinde 'Tarihi Oruç Bey Hamamı' yazılmıştır fakat bu bilgi yanlıştır. Eski Orhan Hamamının güneybatı yönünde yaklaşık 70 metre ilerisinde olan Oruç Bey Türbesinin karşısında bulunan Oruç Bey Hamamı'ndan geriye günümüze sadece birkaç duvarı ulaşabilmiştir.

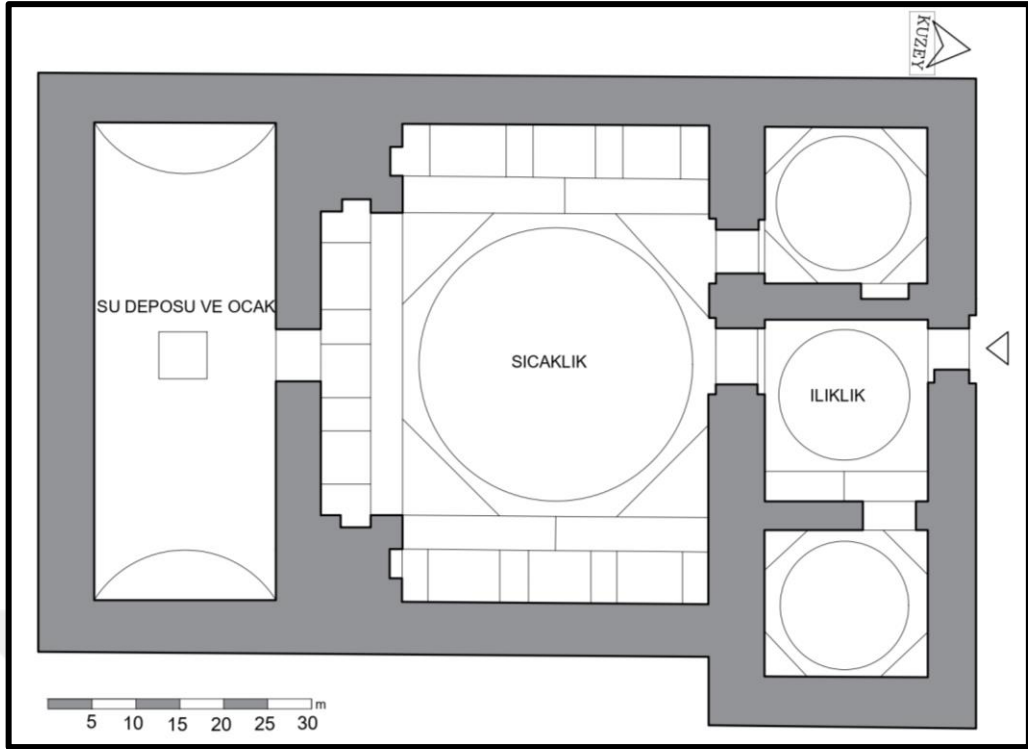
Şekil 3.26. Hanzade (Hançerli Sultan) Hamamı Planı (Asiltürk, Şehitoğlu'ndan alınarak çizilmiştir.)

Hanzade Hamamı kuzey-güney doğrultusunda dikdörtgen planlı bir tek hamamdır. Günümüze ulaşan kısmı 9,14 x 13,20 metre boyutundadır. Soyunmalık kısmı günümüze kadar ulaşamamıştır. Hamama kuzey cephesinden kubbeli ılıklik mekânından girilmektedir. Ilıklık kısmının doğu duvarında bulunan kubbeli hücrenin hela ve usturalık olduğu düşünülmektedir. Ilıklıktan sıcaklığa geçilir. Sıcaklık batı ve doğu cephelerinden eyvanlarla genişletilmiştir ve kuzey duvarına yerleştirilmiş bir halvet hücrelerinden oluşmaktadır. Hamamın güneyinde beşik tonozla örtülmüş su deposu bulunmaktadır. Yapının duvarları moloz taş ve tuğlayla oluşturulmuştur (Şehitoğlu, 2006).

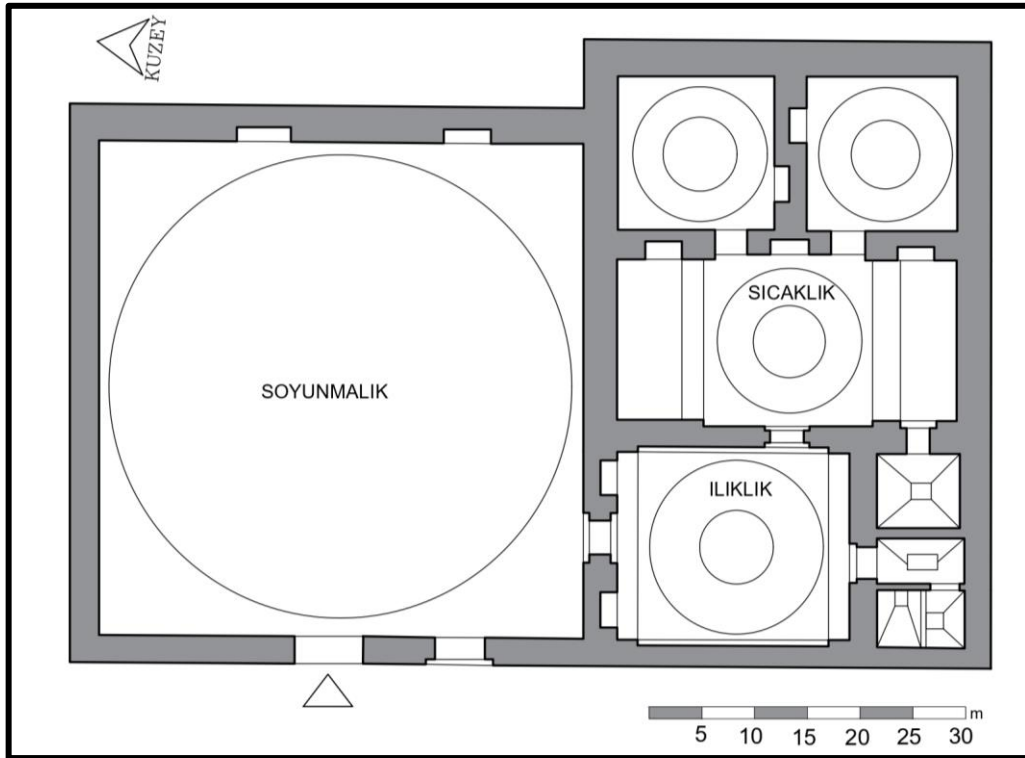
Hamam eğimli bir araziye yerleştirilmiş bir tek hamamdır. Hamama 10,20x10,20 m. boyutlarından bulunan soyunmalıktan girilmektedir. Soyunmalığın güney duvarından kubbeye örtülü ılıkliğe geçilmektedir. Ilıklık mekanına hela bağlanmıştır. Ilıklığın doğu duvarından sıcaklığa geçilmektedir. Sıcaklık kuzey ve güney yönlerinden eyvanlarla genişletilmiştir. Doğu duvarında iki adet kubbeye örtülü büyük halvet hücresi, batı duvarında küçük bir halvet hücresi bulunmaktadır. Kubbeye örtülü olan ılıklik, sıcaklık

ve halvet kubbelerinin tepelerinde yedi tepe camından oluşan fenercikler bulunmaktadır (Ayverdi, Osmanlı Mimarisinde Fatih Devri (1451-1481, 1989).

Şekil 3.29. Haydarhane Hamamı Restitüsyon Planı (Asiltürk, Şehitoğlu'ndan alınarak çizilmiştir.)

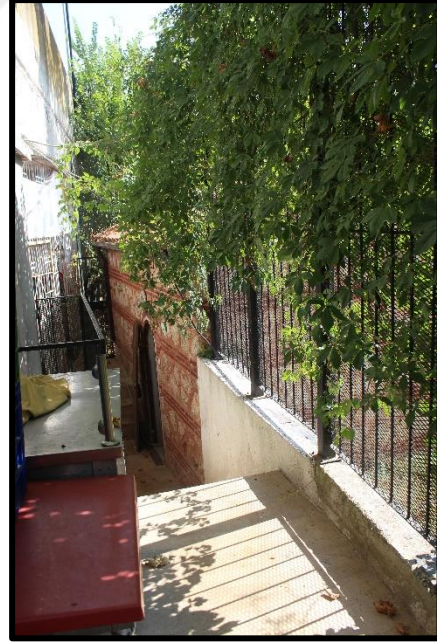
**Şekil 3.32.** Küplüce Hamamı'nın Giriş Cephesi (Asiltürk, 2023)

Zamanla gelişen bayındırlık çalışmaları ile hamam, yapılan köprünün altında kalmıştır. Yolun kenarında bulunan dar bir merdivenden hamama ulaşılabilir (Şekil 3.32). Hamamın plan tipi hakkında herhangi bir bilgi bulunmamaktadır. Günümüze kadar hamamdan geriye sadece dikdörtgen planlı tek bir mekân kalmıştır. Hamamın cephesindeki sıvalar temizlenerek cephesi tuğla ve taş almaşık düzende yeniden yapılmıştır. Mekânın içerisine sonradan kurnalar eklenmiştir.

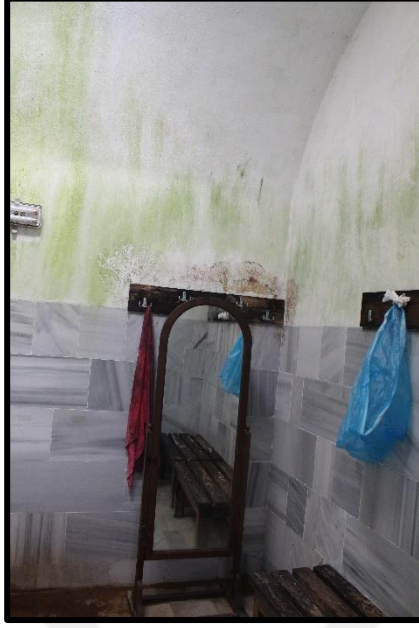
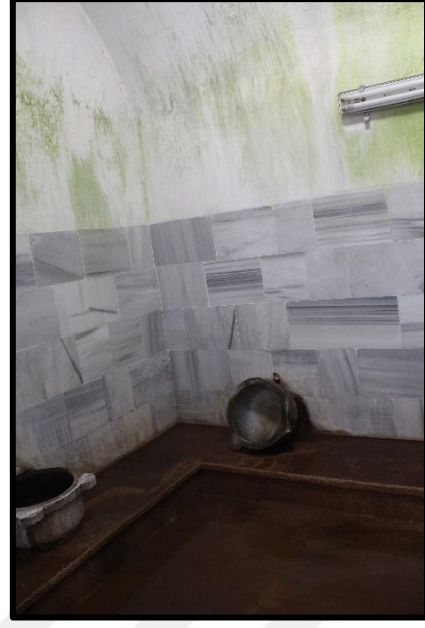
Şekil 3.33. Küplüce Hamamı'nın İç Mekanındaki Bozulmalar (Asiltürk, 2023)

Şekil 3.34. Küplüce Hamamı'nın İç Mekanındaki Bozulmalar (Asiltürk, 2023)
