**TAŞINMAZ KÜLTÜR VARLIĞI OLARAK**  
**TARİHİ HAMAMLARIN YENİDEN**  
**İŞLEVLENDİRİLMESİNİN**  
**DEĞERLENDİRİLMESİ: BURSA ÖRNEĞİ**

**YÜKSEK LİSANS**

**Mimarlık Anabilim Dalı**

**Mart-2024**  
**KONYA**  
**Her Hakkı Saklıdır**

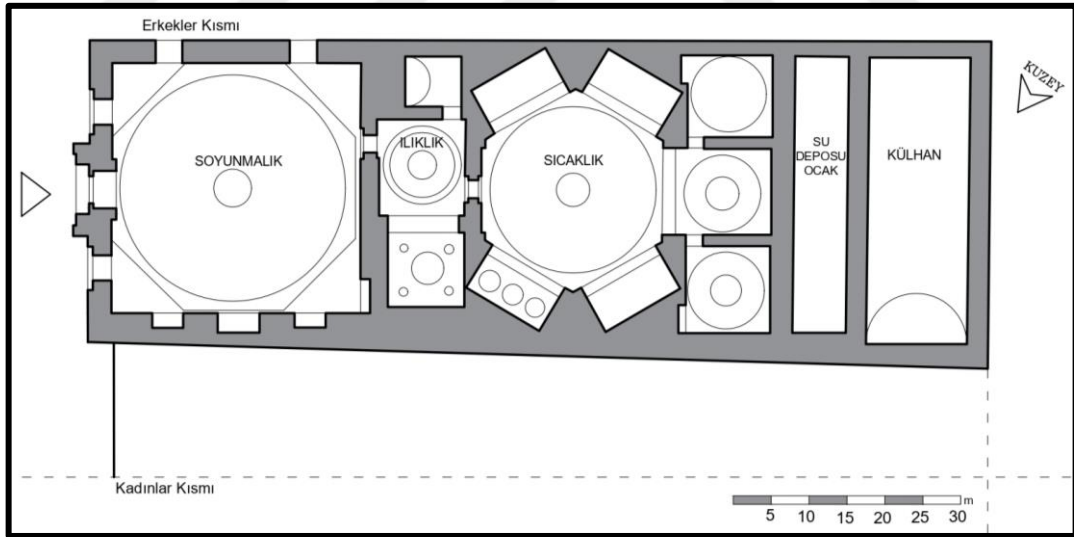
Hamam dikdörtgen planlı bir hamamdır. Hamamın kuzeydoğu cephesindeki taç kapıyla erkekler kısmının soyunmalığına girilir. Soyunmalık 10,70 m çapında köşe tromplara oturmuş bir kubbeyle örtülüdür. Trompların içleri keskin hatlı, püskül ve bademli stalaktitlerle süslenmiştir. Soyunmalığın kuzey batı cephesinde üç niş; diğer dış cephelerdeki duvarlarında iki adet aşağıda bir adet yukarıda olmak üzere toplam 6 adet pencere bulunmaktadır. Soyunmalıktan sonra kemerle birbirinden ayrılmış iki mekândan oluşan ılıklığa geçilmektedir. ılıklığa bir hücre bağlıdır. Sıcaklık bölümü karşıdaki diğerlerinden daha büyük olmak üzere beş eyvanlı, iki hücreli bir plan sistemine sahiptir (Ayverdi, Osmanlı Mimarisinde Fatih Devri (1451-1481, 1989).

**Şekil 3.38.** Nasuhpaşa Hamamı Planı (Asiltürk, Şehitoğlu'ndan geliştirerek çizilmiştir.)

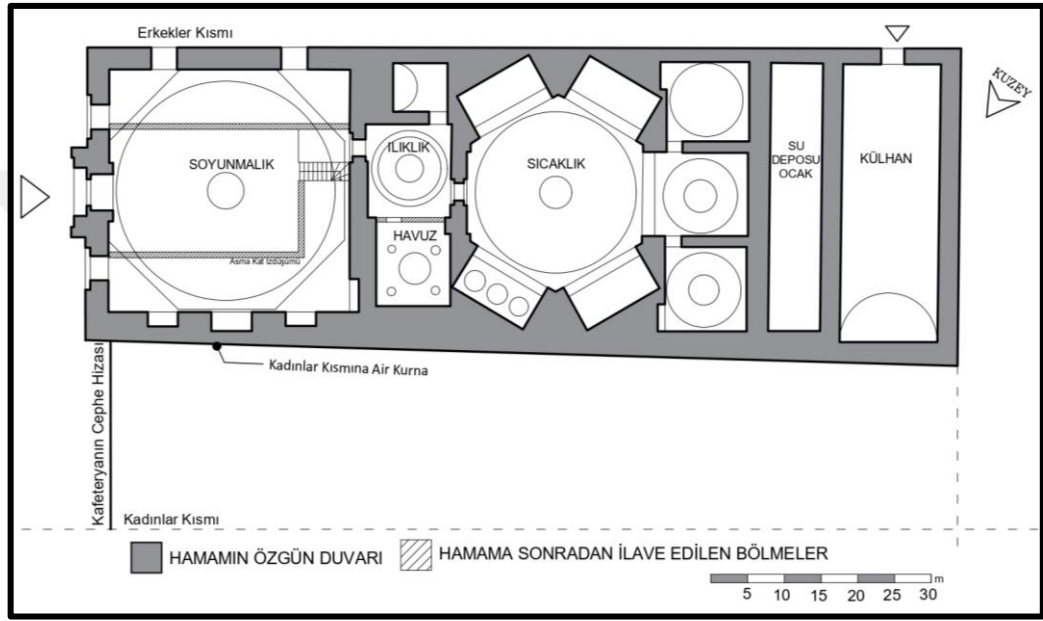
Şekil 3.39. Nasuhpaşa Hamamı'nın Günümüzdeki Planı (Asiltürk, alan çalışması ile çizilmiştir.)

Nasuhpaşa Hamamı günümüzde Vakıflar Genel Müdürlüğü mülkiyetindedir. Erkekler hamamı olarak işletilmektedir. Soyunmalık kubbesine kasnak ilave edilerek kiremitle kaplanmıştır. Soyunmalık kısmına sonradan asma kat ilave edilerek ahşap kabinler yapılmıştır (Şekil 3.40). Girişin karşısına merdiven eklenerek üst katlardaki ahşap kabinlere ulaşım sağlanmıştır. Ilıklığın kuzeybatı yönündeki mekanının döşemesi yükseltilerek sonradan havuz eklenmiştir (Şekil 3.41). Hamamın iç mekânında bulunan mermer döşemeler ve kurnalar yenilenmiştir. Hamamın soyunmalık kısmındaki duvarlarda bir hasar yoktur fakat nem ve rutubete maruz kalan kısımlarda yoğun yosunlaşma ve çiçeklenmeler mevcuttur (Şekil 3.42). Külhan kısmının tonoz olan çatı örtüsü tamamen yıkılmış ve yerine ahşap çatıyla örtülmüştür. Külhanın kuzeydoğu cephesine sonradan kapı eklenmiştir (Şekil 3.43). Hamamın dış duvarları zaman içerisinde bakımsız kalmıştır. Hamamın kadınlar kısmının bulunduğu yer günümüzde

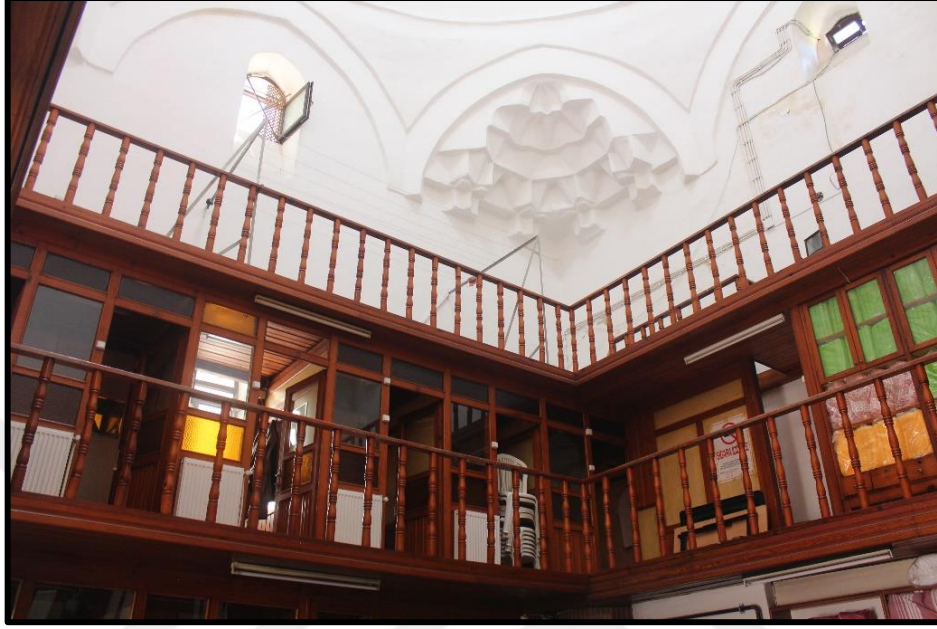
Şekil 3.40. Nasuhpaşa Hamamı Soyunmalık Kısımındaki Ahşap Bölmeler (Asiltürk, 2023)

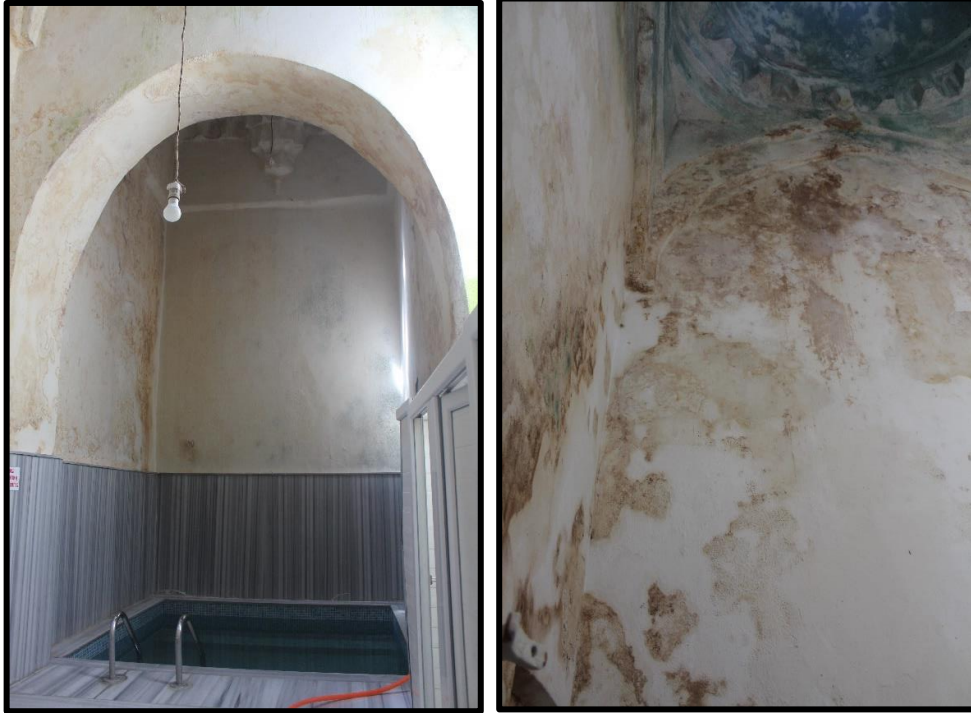
Şekil 3.41. Nasuhpaşa Hamamı Sonradan Eklenen Havuz (Asiltürk, 2023)  
Şekil 3.42. Nasuhpaşa Hamamı'nın Duvarındaki Bozulmalar (Asiltürk, 2023)

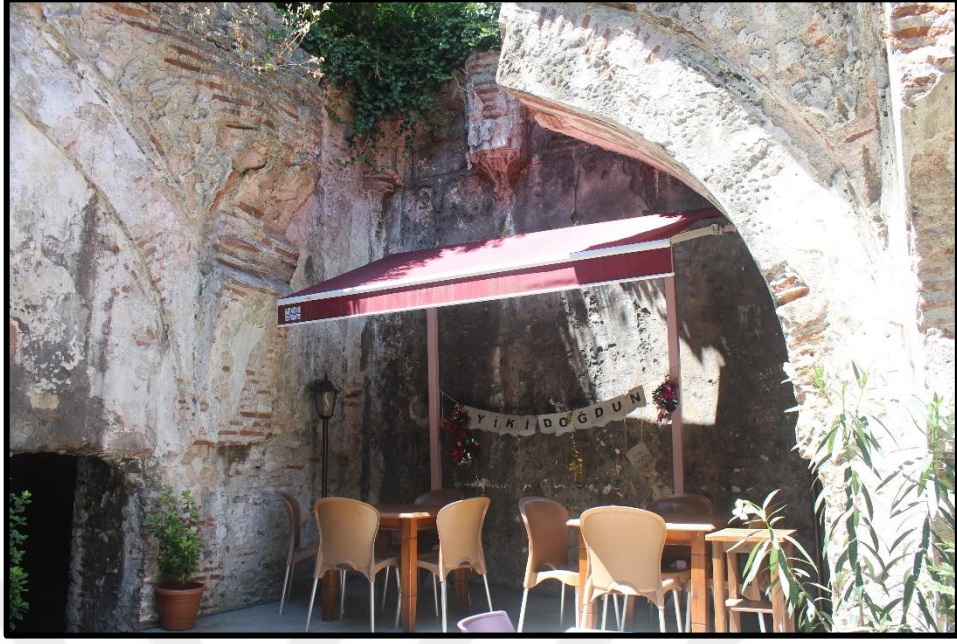
Şekil 3.46. Nasuhpaşa Hamamı Kadınlar Kısımına Ait Eyvan (Asiltürk, 2023)

ticaret mekânı olarak kullanılmaktadır. Mekânın içerisinde kadınlar kısmına ait olan kurnalar, eyvanlar, hücreler bulunmaktadır ve oldukça bakımsız durumdadır (Şekil 3.44, Şekil 3.45, Şekil 3.46, Şekil 3.47).

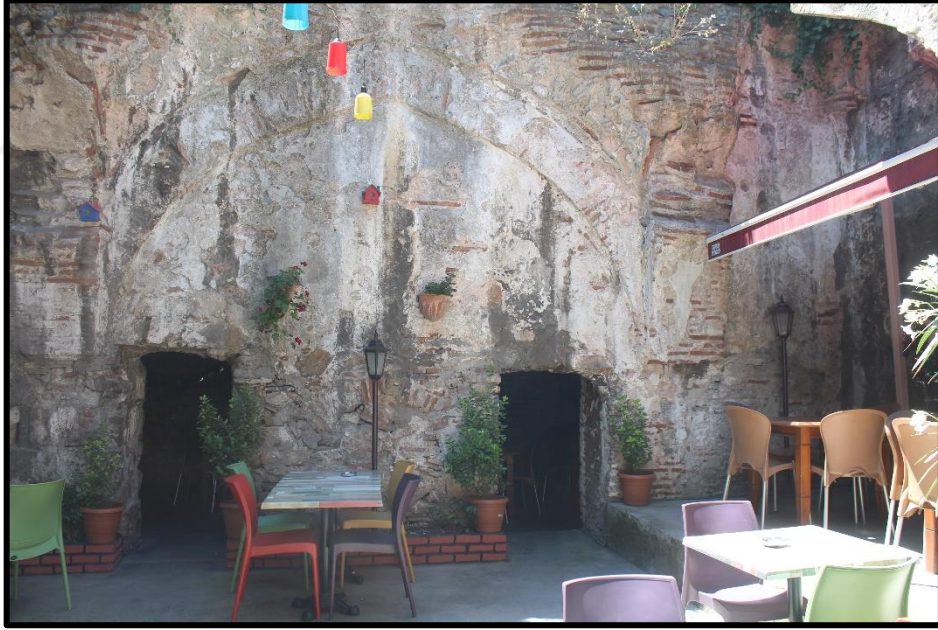
Şekil 3.47. Nasuhpaşa Hamamı Kadınlar Kısımına Ait Halvet Hücresi Girişi (Asiltürk, 2023)

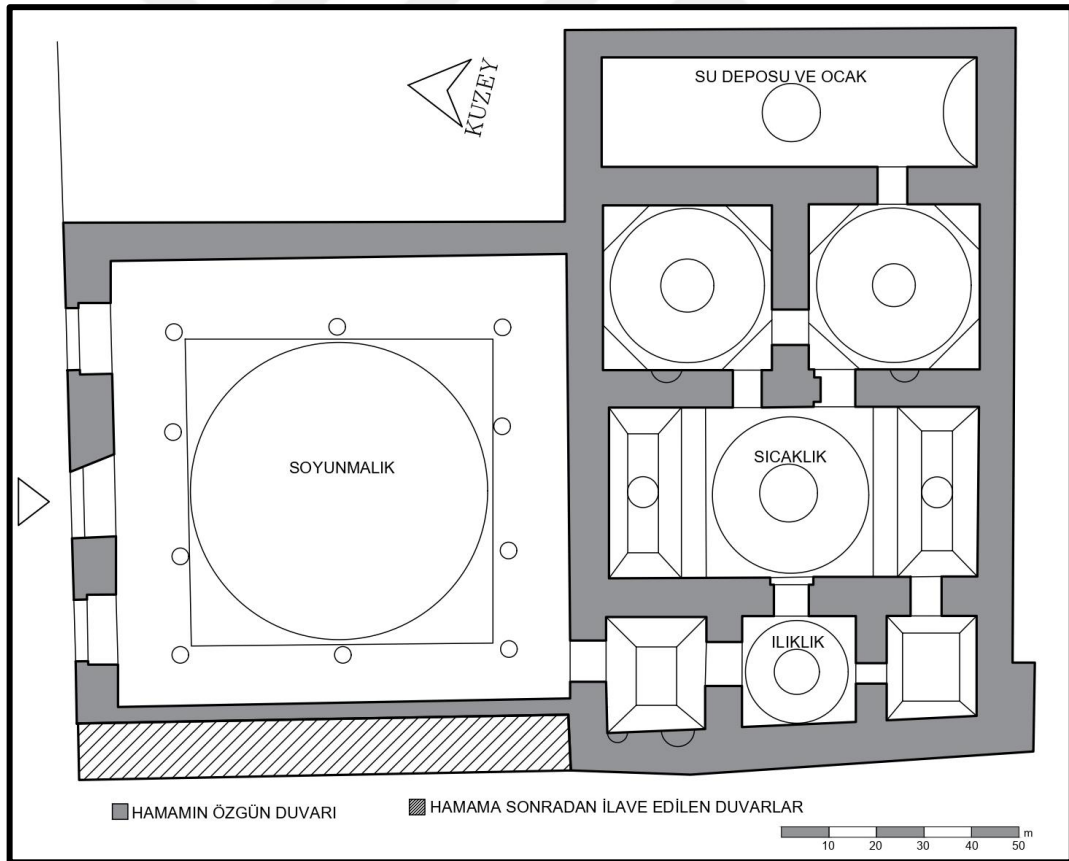
Yahudiler Hamamı, tek hamam tipolojisine sahiptir. Kuzey yönünden yaklaşık 10,00x10,00 metre boyutlarında kare planlı soyunmalığa girilmektedir. Soyunmalık bölümü ahşap sütunlarla desteklenmiş ahşap bir kubbeyle örtülüdür. Soyunmalığın güney duvarında ılıklığa geçilir. Soyunmalık ve ılıklik arasında aynalı tonozla örtülmüş bir geçiş mekânı vardır. Ilıklık bölümüne bir hela bağlanmıştır. Ilıklığın doğu duvarından iki tarafından da eyvanlarla genişletilmiş ve iki adet halvet hücrelerine bağlanılmış sıcaklık mekanına geçilir. Sıcaklığın orta kısmı pandantiflere oturmış kubbeyle eyvan kısmı ise aynalı tonoz ile örtülüdür. Halvet hücreleri ise köşe tromplara oturan kubbe ile örtülüdür. Su deposu ve ocak hamamın doğusundadır (Şehitoğlu, 2006).

Şekil 3.50. Yahudiler Hamamı Planı (Asiltürk, Şehitoğlu'ndan alınarak çizilmiştir.)

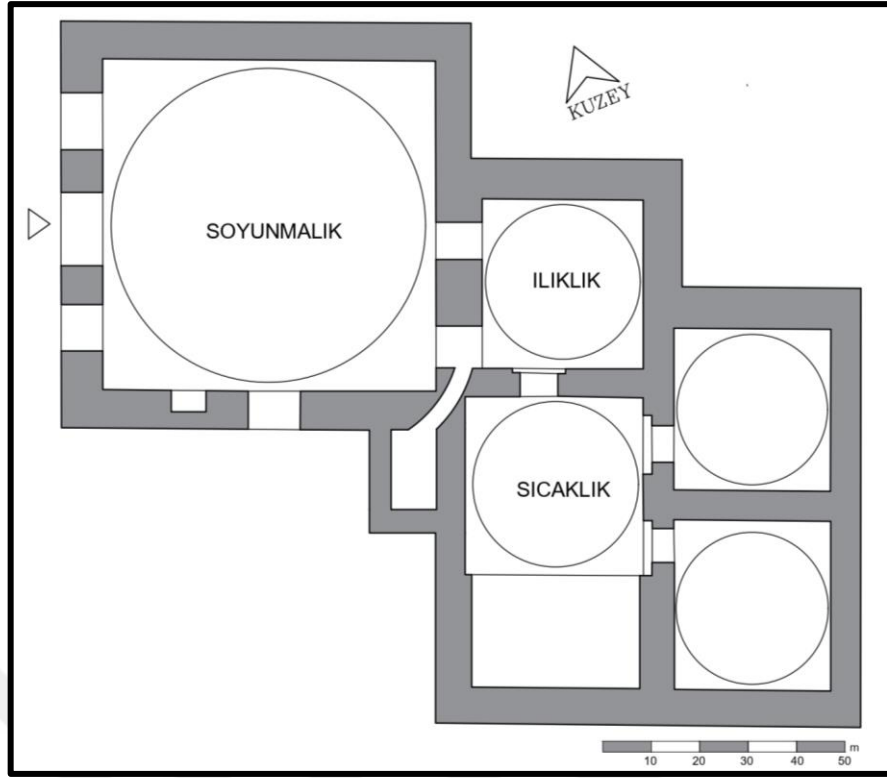
Yıldırım Hamamı, küçük boyutlu bir tek hamamdır. Hamamın batı duvarında bir adet kapı ve iki adet pencere bulunmaktadır. Soyunmalık, 8,00 metre çapında Türk üçgeni kuşağına oturan bir kubbe ile örtülüdür. Soyunmalığın doğu duvarındaki kapılarından birinden helaya geçilmektedir. Diğerinden ise kare planlı ılıklik bölümüne geçilmektedir. Ilıklik bölümü yaklaşık 4,00 metre çapındaki stalaktikli pendentiflere oturan bir kubbe ile örtülüdür. Ilıklik bölümünün güney duvarından kubbesi pendentiflere oturan sıcaklik bölümüne geçilmektedir. Sıcaklik bölümü bir eyvanla genişletilmiş, kubbeli göbek taşı mekânı ile buraya açılan iki halvetten oluşmaktadır (Şehitoğlu, 2006).

**Şekil 3.53.** Yıldırım Hamamı'nın Planı (Asiltürk, Şehitoğlu ve E. H. Ayverdi'den alınarak çizilmiştir.)

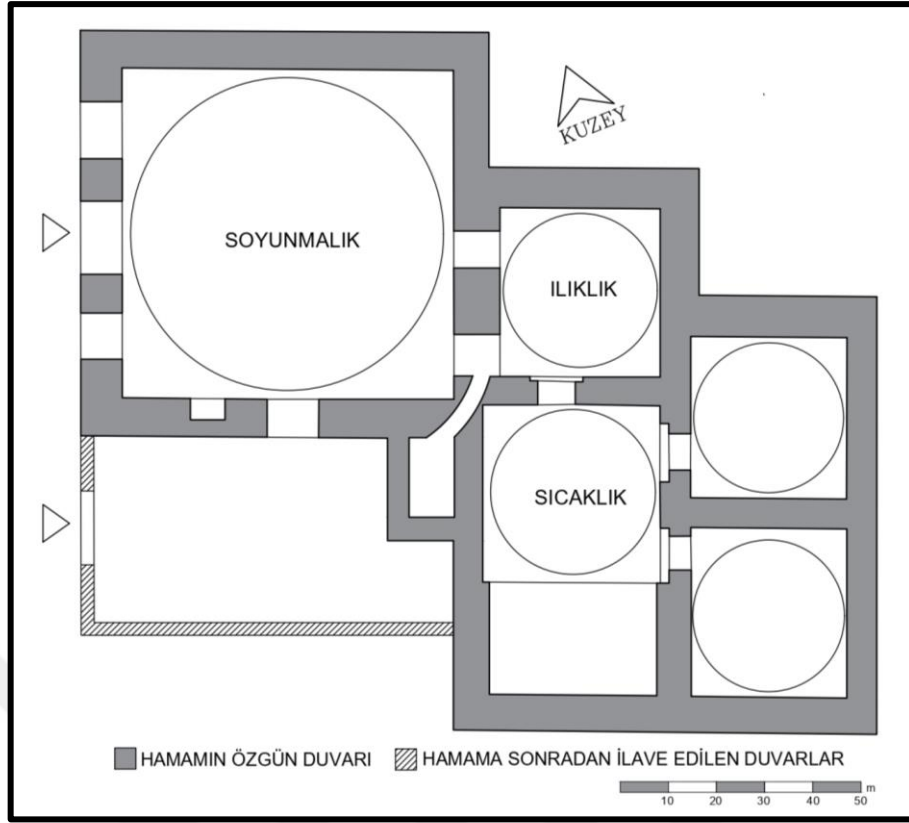
**Şekil 3.54.** Yıldırım Hamamı'nın Günümüzdeki Durumunun Planı (Asiltürk, alan çalışması ile çizilmiştir.)

Günümüzde Yıldırım Hamamı, çevresinde gelişen konutlar sebebiyle zamanla külliyyeden koparak tek bir yapı haline gelmiştir. Belirli zamanlarda kadın veya erkek hamamı olarak kullanılmıştır fakat hamama talep olmadığı için kapatılmıştır. Ön cephesi travertenle kaplanmıştır ve soyunmalığın güney duvarından hamama bir ek yapılmıştır (Şekil 3.55.). Hamamın kubbesi çimento esaslı harç ile sıvanmıştır (Şekil 3.56.). Hamam kapalı olduğu için içerisinde yapılan değişiklikler ile ilgili bir veriye ulaşılamamıştır.

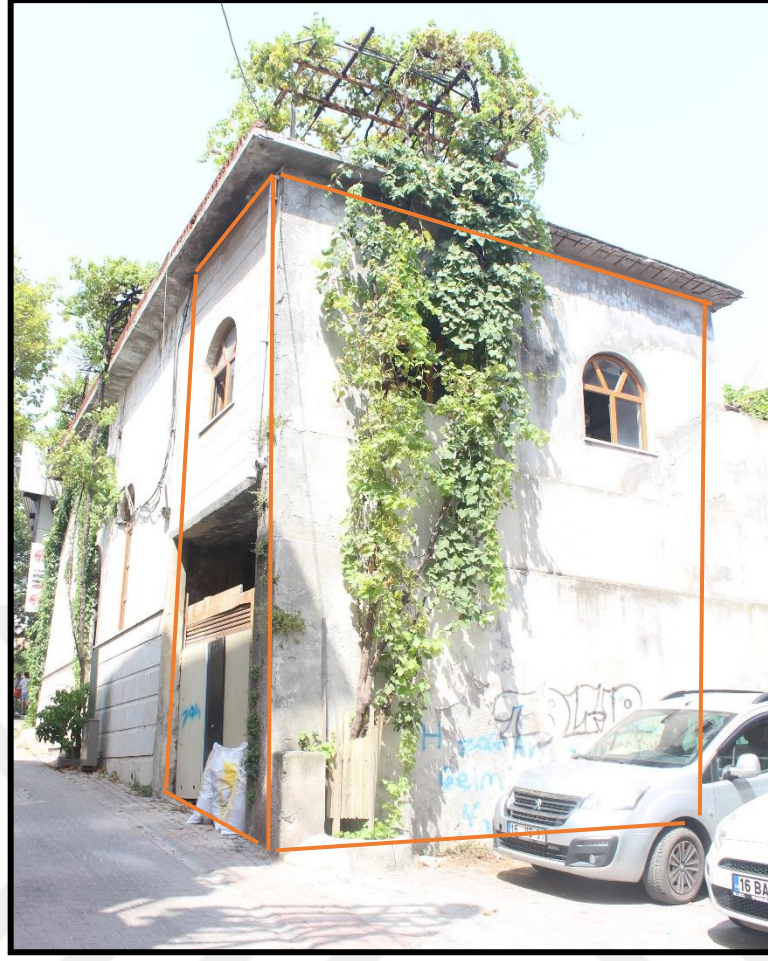
Şekil 3.55. Yıldırım Hamamı'nın Güney Cephesine Yapılan Ek (Asiltürk, 2023)

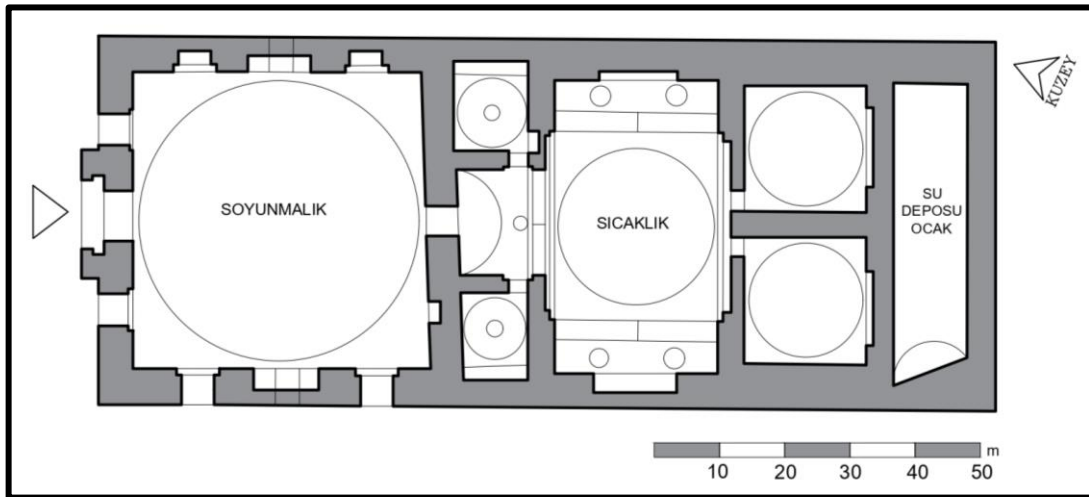
Hamam, dikdörtgen planlı bir tek hamamdır. Kuzey cephesinden girilen soyunmalık bölümü 10,69 x 10,64 boyutlarında kare planlıdır. Soyunmalık kubbesi, tromplarla geçilen sekiz köşeli bir kaideye oturmaktadır. Soyunmalık kısmından sıcaklık mekanının eyvanına geçilmektedir. Bu eyvana güney ve batı yönünden hela ve usturalık mekanları bağlanmıştır. Sıcaklık ana mekanının batı ve güney duvarları eyvanlarla genişletilmiştir. Güney duvarına ise iki adet halvet hücresi bağlanmaktadır (Ayverdi, Osmanlı Mimarisinde Fatih Devri (1451-1481, 1989)).

Şekil 3.59. Başçı İbrahim Hamamı’nın Restitüsyon Planı (Asiltürk, Şehitoğlu’ndan alınarak çizilmiştir.)

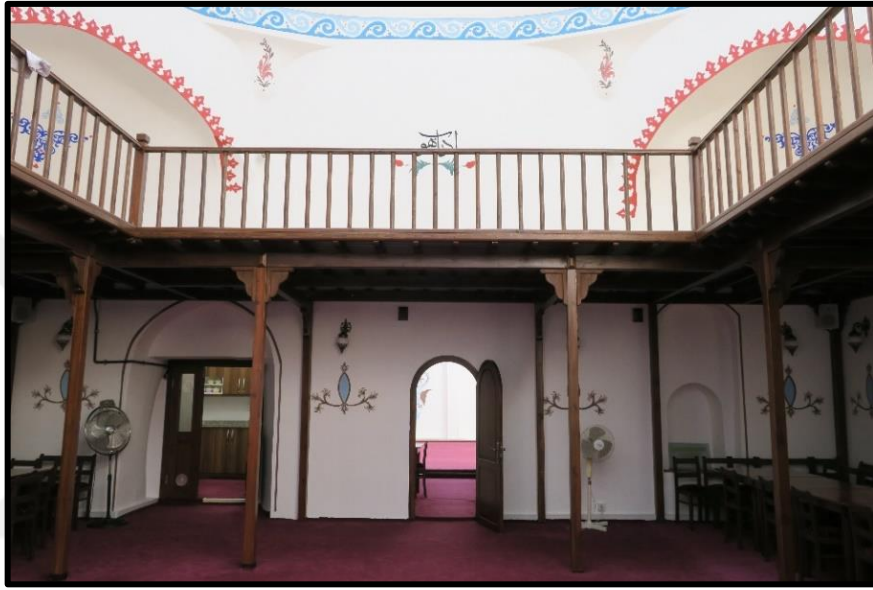
Şekil 3.60. Başçı İbrahim Hamamı Soyunmalık Bölümü (Bursa Büyükşehir Belediyesi Arşivi,2017)

Hamam günümüzde özel mülkiyettedir ve Tasavvuf Vakfı'na ait bir bölüm olarak kullanılmaktadır. Soyunmalık kısmına ahşap asma kat yapılmıştır (Şekil 3.60.). Soyunmalığın batı duvarındaki iki pencerenin ortasına bulunan ahşap niş kaldırılarak pencere yapılmıştır. Külhan ve su deposu tamamen yıkılmıştır. Hamam içindeki mermer döşeme ve kaplamaları, kurnalar, göbektaşı yok olmuştur. Sıcaklık eyvanının doğu cephesine bulunan halvet hücrelerinden soyunmalığa bir kapı açılarak mutfak olarak düzenlenmiştir (Şekil 3.62.).

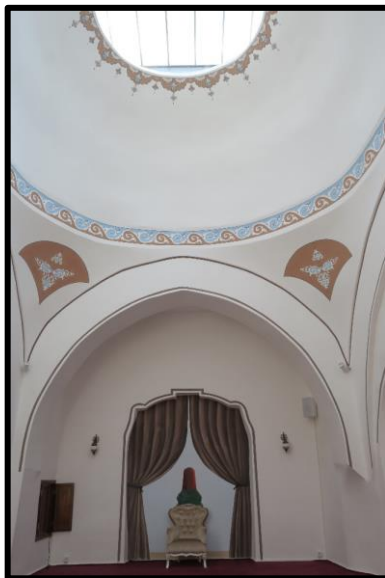
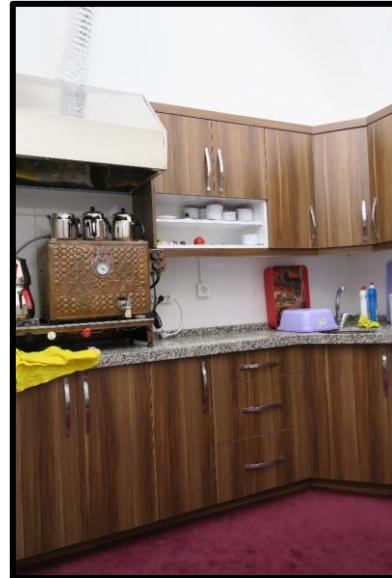
Şekil 3.61. Başçı İbrahim Hamamı'nın Eyvanı (Bursa Büyükşehir Belediyesi Arşivi,2017)

Şekil 3.62. Başçı İbrahim Hamamı'nın Halvet Hücresi (Bursa Büyükşehir Belediyesi Arşivi,2017)

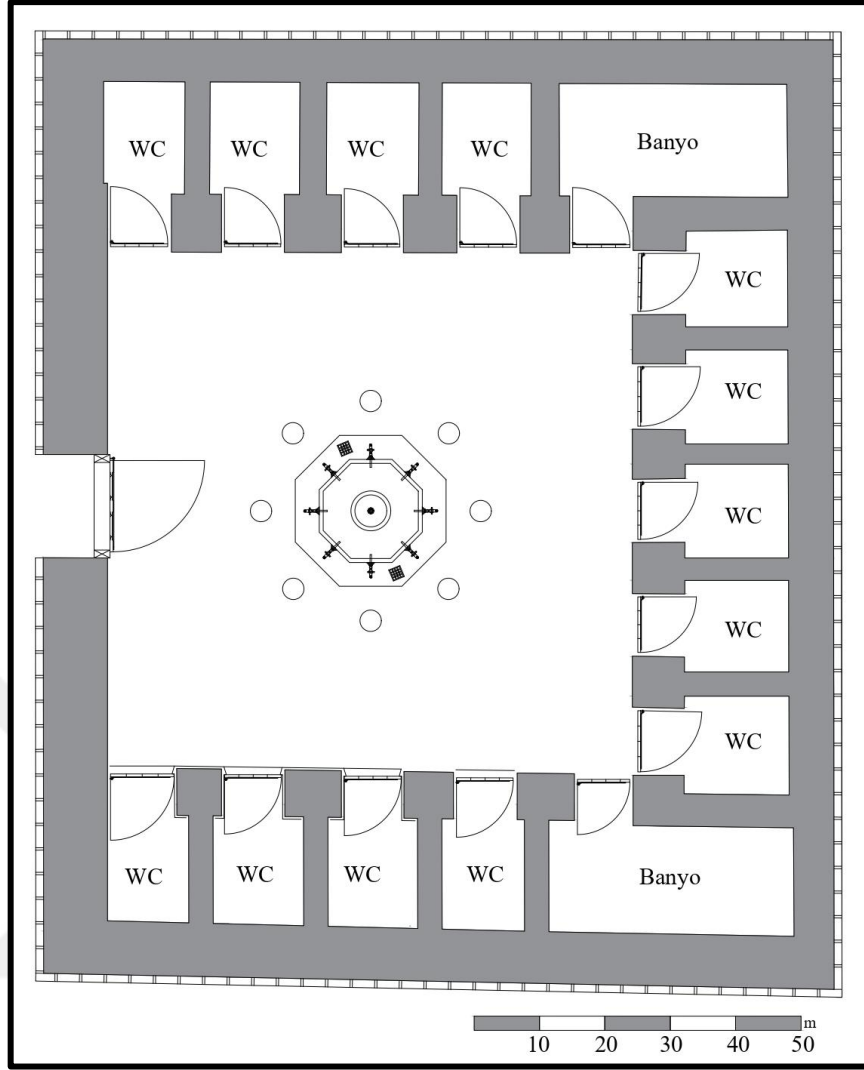
Kare planlı olarak inşa edilen Cık Cık Hamamı, 6,60 x 6,60 metre ölçülerinde bir sıcaklık bölümü, girişin karşısında beş adet hela ve girişin sağında iki gusülhaneden oluşmaktadır. Ana mekânın kubbesi üçgensel kuşağa oturur ve bu kuşağın üstünde lale motifli kabartmalar bulunmaktadır. Kubbenin altında dördü büyük sekizi küçük kenarlı on iki köşeli bir kasnak bulunmaktadır. Bu kasnağın üzerinde ise sonradan yapılmış ikinci bir kasnak daha vardır (Ayverdi, 1989).

**Şekil 3.65.** Cık Cık Hamamı Restitüsyon Planı (Asiltürk, Bursa Büyükşehir Belediyesi Arşivi'nden alınarak çizilmiştir.)

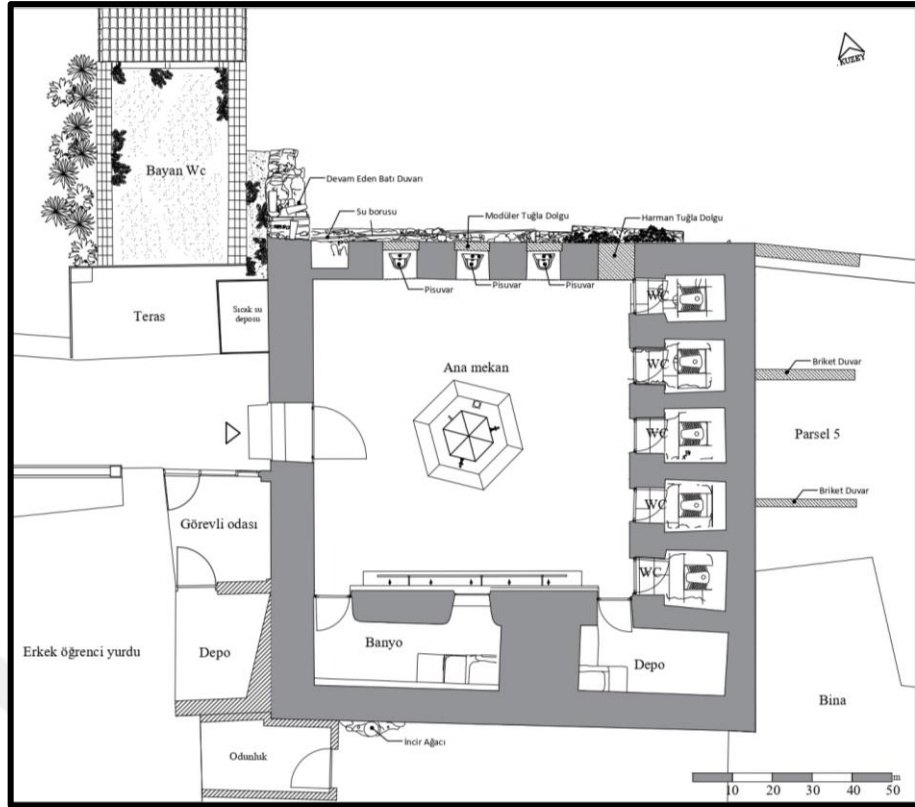
**Şekil 3.66.** Cık Cık Hamamı 2010 Yılı Rölöve Planı (Asiltürk, Bursa Büyükşehir Belediyesi Arşivinden alınarak çizilmiştir.)

Cık Cık Hamamı, 1990'lı yıllarda onarımdan geçirilerek umumi tuvalet olarak kullanılmaya başlanmıştır. Sıcak su kaynağının geri çekilmesiyle bir süre kapanmış, su geri gelince tekrar kullanıma açılmıştır (Kaplanoğlu, 1996). Hamamın kuzey duvarında yer alan pisuvarlar, orta kısımdaki şadırvan ve banyo ile depo mekanının önünde yer alan abdest alma yerleri yapıya daha sonradan ilave edilmiştir. Pisuvarlar hamamın özgün duvarlarında girinti oluşturarak eklenmiştir. Zamanla hamamın kullanıcı ihtiyaçlarına cevap vermemesi nedeniyle hamamın kuzey tarafına bayan wc, batı tarafına ise görevli odası ve depo inşa edilmiştir. Zamanla hamamın yol kotundan aşağıda kalması sebebiyle hamamın girişine merdiven ilave edilmiştir.

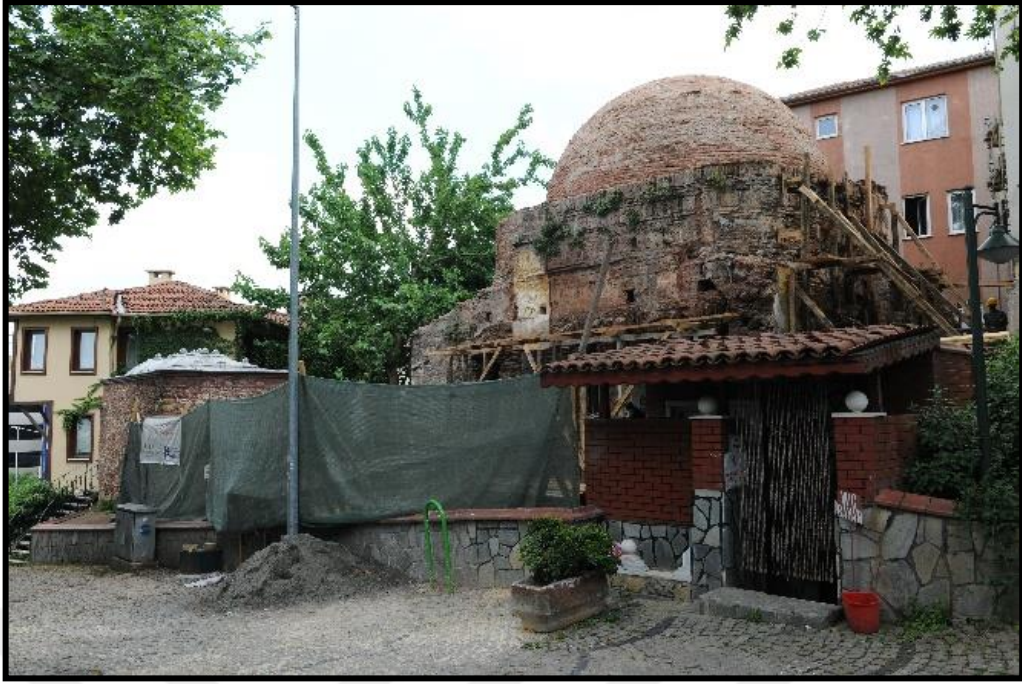
Şekil 3.67. Cık Cık Hamamı'nın Batı Cephesine Sonradan Eklenen Bayan WC (URL-14)

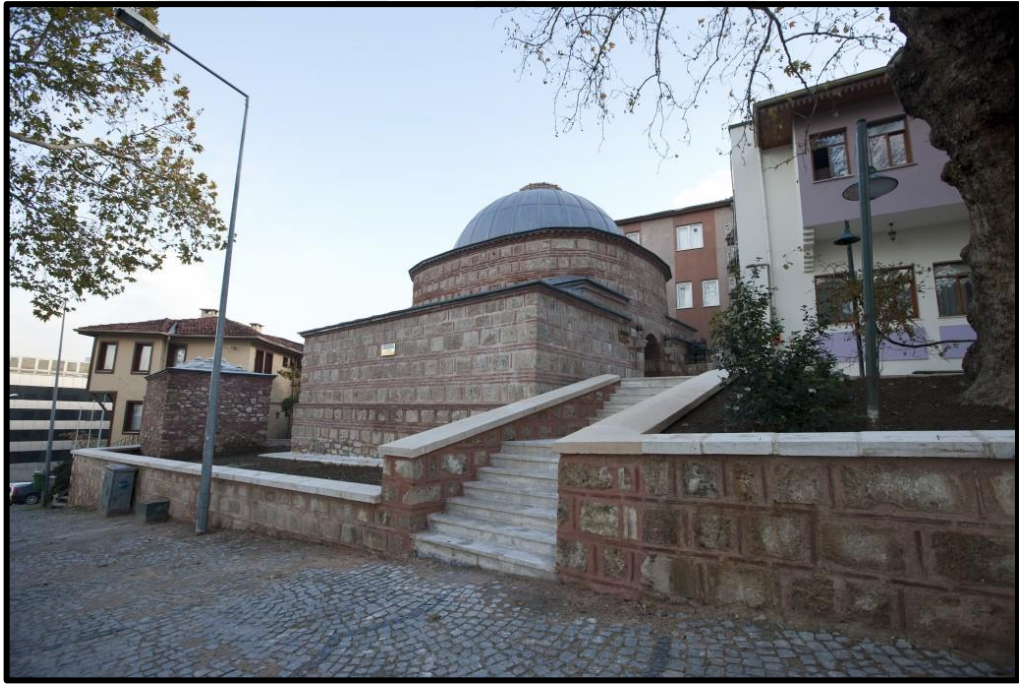
Şekil 3.68. Cık Cık Hamamı'nın Batı Cephesine Yapılan Merdiven (URL-15)

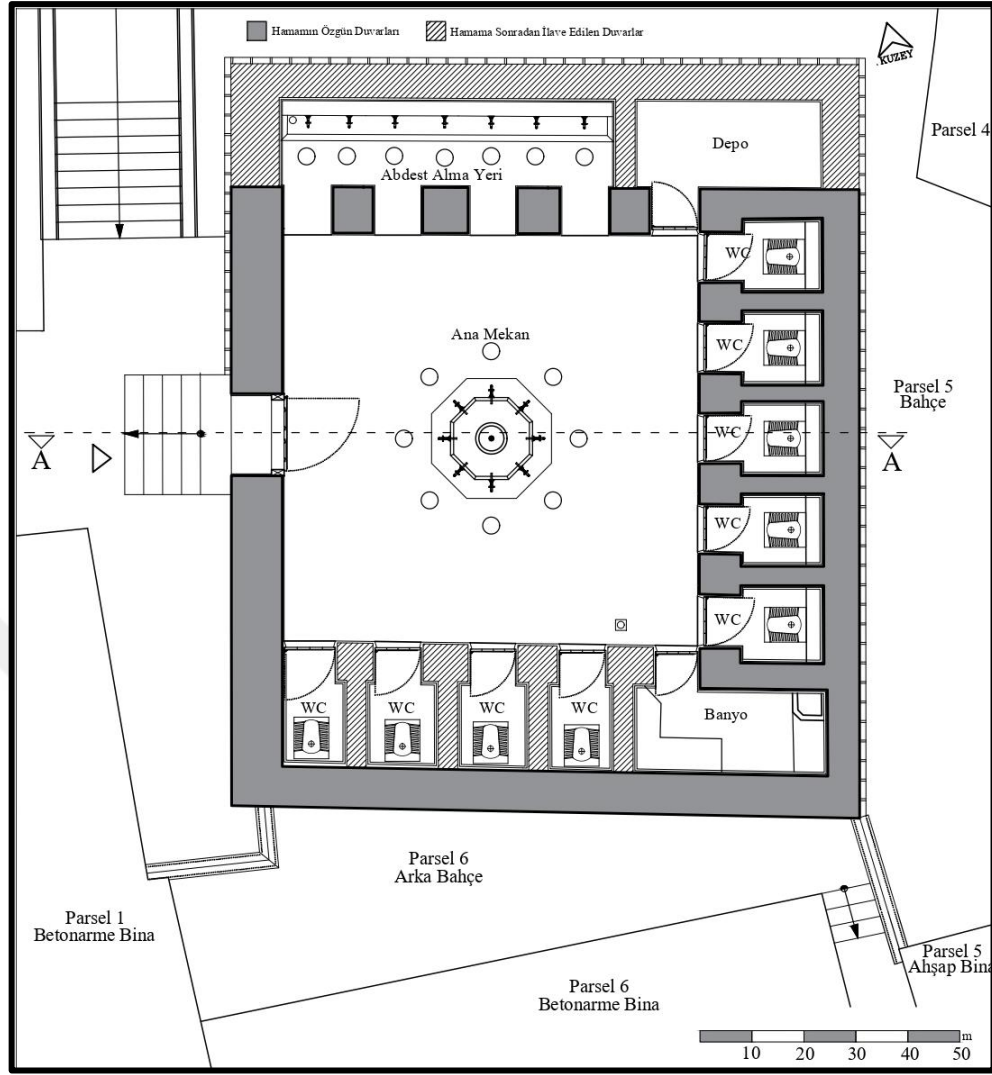
**Şekil 3.69.** Cık Cık Hamamı Restorasyon Planı (Asiltürk, Bursa Büyükşehir Belediyesi Arşivinden alınarak çizilmiştir.)

Cık Cık Hamamı, 2012 yılında Bursa Büyükşehir Belediyesi tarafından halka açık wc olarak restore edilmiştir. Parsel 1’de yer alan betonarme bina ile hamamın batı duvarı arasındaki sonradan ilave edilen görevli odası ve depo yapıya zarar vermeyecek şekilde kaldırılmıştır. Parsel 6’ da bulunan betonarme binaya ait olan odunluk, hamamın güney ve batı cephesinin ortaya çıkarılması amacıyla kaldırılmıştır. Hamamın girişinde bulunan merdivenin rıht yüksekliklerinin değişken ve yüksek olması sebebiyle 5 basamaklı ve rıhtları eşit bir merdiven düzenlenmiştir. Hamamın batı kısmında devam eden duvarın kuzey tarafına duvar ilave edilerek hamama abdest alma yeri ve depo eklenmiştir. Hamamın kuzeyinde bulunan bayan wc kaldırılarak yoldan hamama ulaşmak için merdiven eklenmiştir. Hamamın güney cephesinde bulunan duvarlar kaldırılıp bölücü elemanlar ile wc yapılmıştır. Havalandırmanın yetersiz kalmasından dolayı hamamın

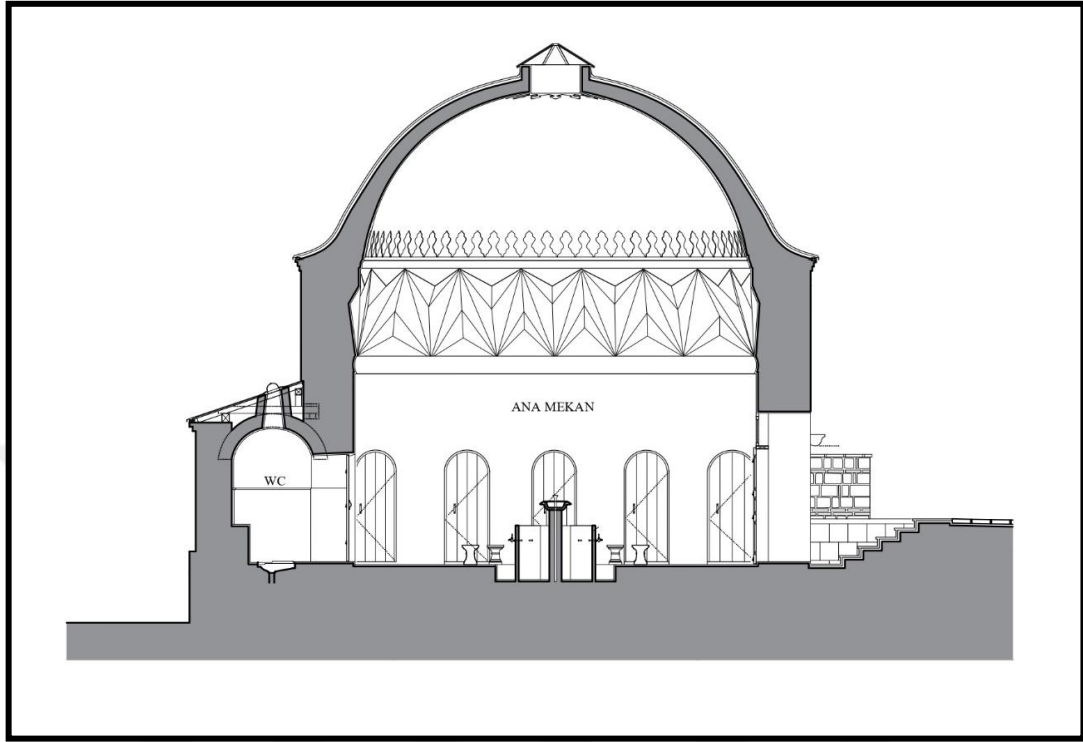
**Şekil 3.70.** Cık Cık Hamamı Restorasyon Projesi A-A Kesiti (Asiltürk, Bursa Büyükşehir Belediyesi Arşivinden alınarak çizilmiştir.)

içerisinde nemden kaynaklı bozulmalar meydana gelmiştir. Hamamın batı cephesinde bulunan bayan wc kaldırılıp caddeden ulaşım sağlanması için merdiven eklenmiştir.

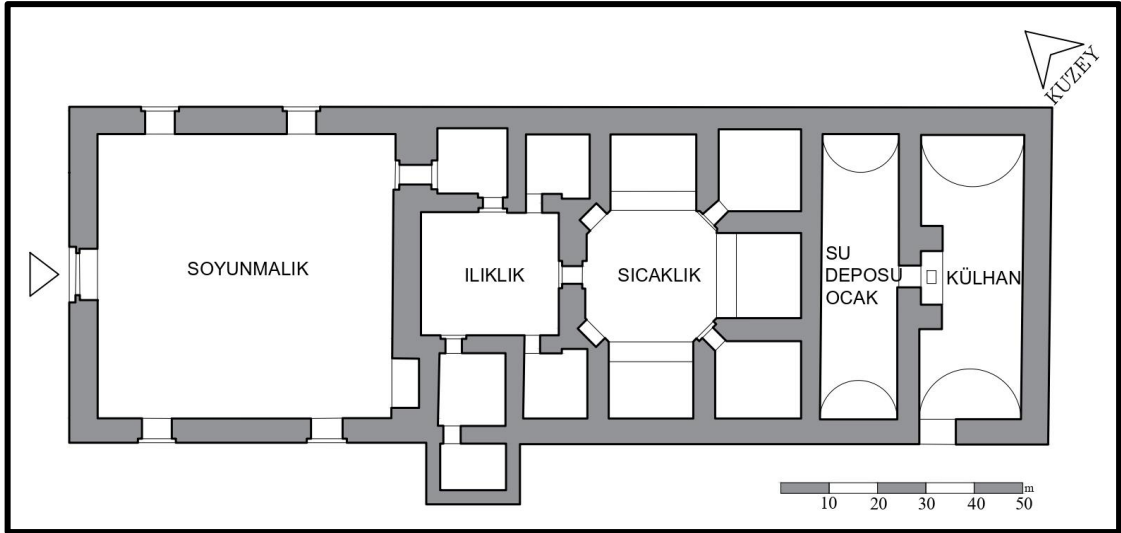
**Şekil 3.74.** Emir Sultan Hamamı Restitüsyon Planı (Asiltürk, Şehitoğlu ve E. H. Ayverdi'den alınarak çizilmiştir.)

Emir Sultan Hamamı, dikdörtgen planlı bir tek hamamdır. Kuzey yönünde bulunan girişten kare planlı bir soyunmalığa girilmektedir. Soyunmalığın güney duvarından küçük bir geçiş mekanıyla ılıklığa geçilmektedir. Ilıklık helezoni kubbeyle örtülüdür. Ilıklıkta iki halvet hücresi, hela ve usturalık mekanları vardır. Ilıklığın güney duvarından sıcaklığa geçilmektedir. Sıcaklığın 3 duvarı eyvanlarla genişletilmiştir ve köşelerden iki adet halvet hücresi bağlanmıştır. Su deposu ve külhan hamamın güneyindedir (Ayverdi, Osmanlı Mimarisinde II. Murad ve Çelebi Mehmed Devri, 1989).

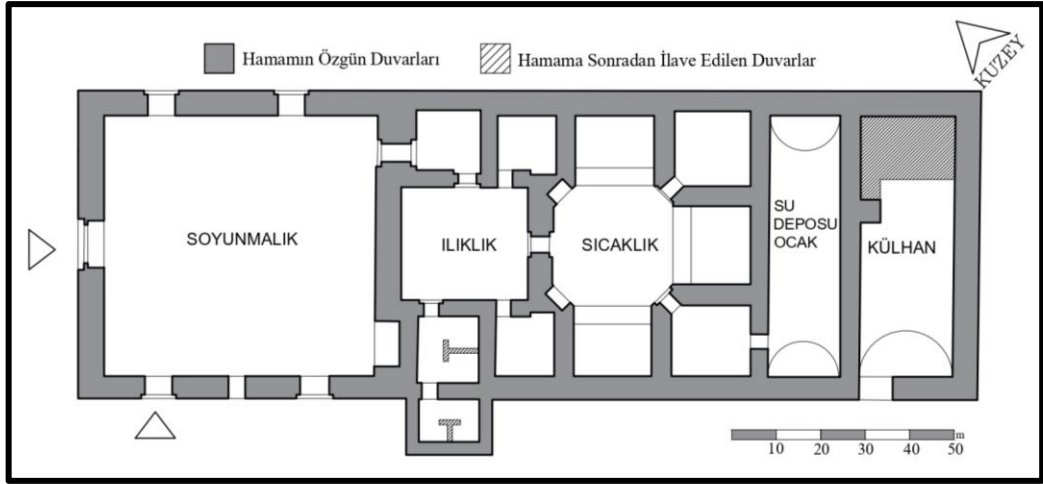
Şekil 3.75. Emir Sultan Hamamı Rölöve Planı (Asiltürk, K.T.V.K.K. Arşivinden alınarak çizilmiştir.)

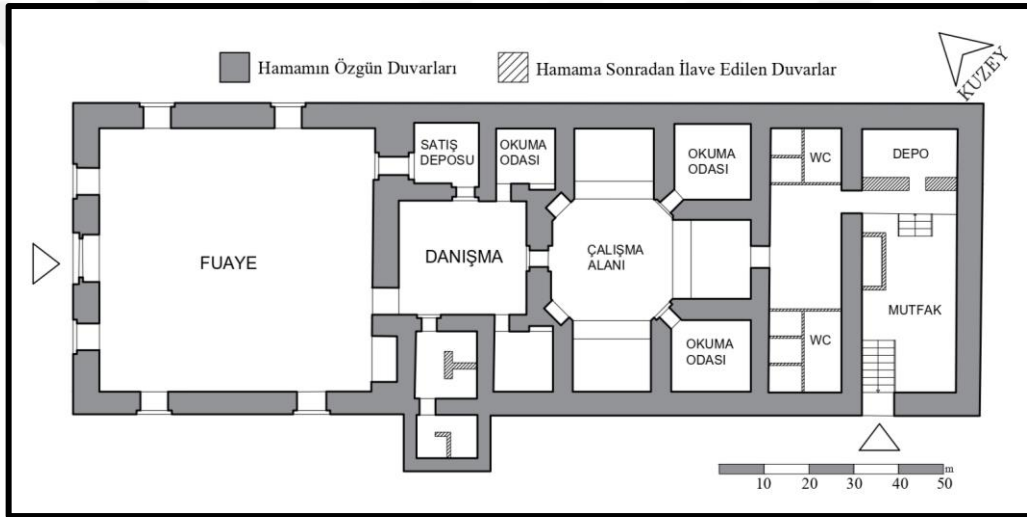
Şekil 3.76. Emir Sultan Hamamı Restorasyon Planı, 2006 (Asiltürk, K.T.V.K.K. Arşivinden alınarak çizilmiştir.)

Emir Sultan Hamamı, günümüzde Vakıflar Genel Müdürlüğü mülkiyetindedir. 2006 yılında Vakıflar Genel Müdürlüğü tarafından hamamın kültür merkezi olarak kullanılmak üzere restorasyon çalışmaları başlatılmıştır. Hamamın batı cephesinde sonradan açılan kapı, özgün malzeme ve yapım tekniği ile kullanılarak kapatılıp, pencereye dönüştürülmüştür. Günümüze kadar ulaşamayan soyunmalık kubbesi kiremit kaplı çatı yerine, ilk inşasında olduğu gibi kubbe ile örtülerek dıştan kurşun malzeme ile kaplanmıştır. Külhanın kuzeydoğusunda, daha sonra bilinmeyen bir tarihte ve bilinmeyen amaçla örülen duvar kaldırılmıştır. Külhan kısmı mutfak ve depo olarak kullanılmaktadır. Halvet ve usturalık bölümlerine sonradan eklenen duvarlar kaldırılmamıştır. Sıcaklıkta bulunan eyvan kısmında su deposuna bir kapı açılmıştır. Su deposunun bir kısmı kadın wc bir kısmı erkek wc olarak kullanılmaktadır.

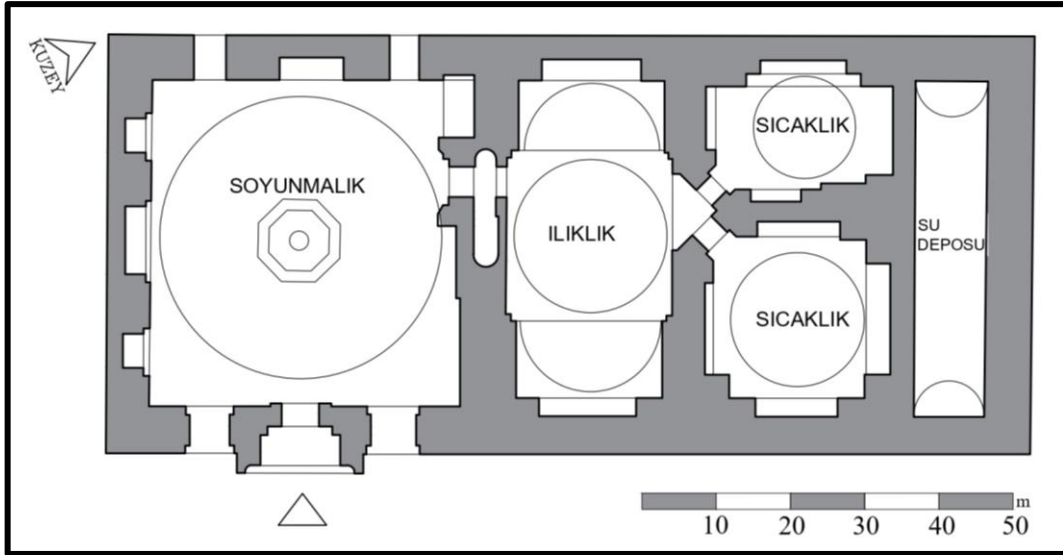
Şekil 3.81. Çandarlı İbrahimpasha Hamam Rölöve Planı (Bursa K.T.V.K.K arşivinden alınarak çizilmiştir.)

İbrahimpaşa Hamamı, dikdörtgen planlı bir tek hamamdır. 8,03 x 8.40 m. boyutlarında olan soyunmalığa batı yönünden ihtişamlı bir taç kapı ile girilmektedir. Ilıklık bölümüne merdiven ile geçilmektedir. Soyunmalıktan ılıklığa geçilen geçit kısmında duvarlarında içine doğru yapılan girinti sayesinde mekanlar arasındaki ani hava geçişleri engellenmiştir. Ilıklık bölümünün batı ve doğu duvarları eyvanlarla genişletilmiştir. Hamamın sıcaklık bölümüne ılıktan çapraz kapılardan geçilir. Hamamın doğusunda yer alan sıcaklık, kare planlı ve bütün duvarlarında iki dilimli nişler bulunmaktadır. Üst örtüsü kubbelidir. Hamamın batısına yer alan sıcaklık ise, dikdörtgen planlı ve iki duvarı kemerle genişletilmiştir. Sıcaklık bölümlerinin kubbeleri stalaktitlerle işlenmiştir (Ayverdi, Osmanlı Mimarisinde Fatih Devri (1451-1481, 1989).

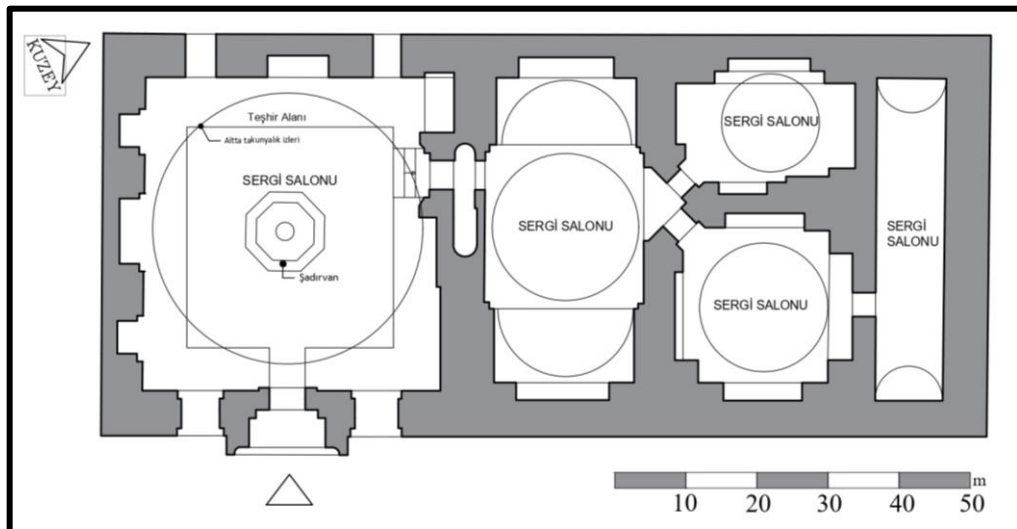
Şekil 3.82. Çandarlı İbrahimpasha Hamamı Restorasyon Planı (Bursa K.T.V.K.K arşivinden alınarak çizilmiştir.)

İbrahimpaşa Hamamı günümüzde Vakıflar Genel Müdürlüğü'ne aittir. Kaynaklarda Tophane Endüstri Meslek Lisesi'ne kütüphane olarak kullanılması için tahsis edildiği yazılsa da sergi salonu olarak kullanılmaktadır. Hamamın giriş kapısı orijinal kapı değildir okul yönetimi tarafından sonradan ahşap kapı yaptırılmıştır (Şekil 3.83.). Hamamın giriş kapısının iki yanında özgün mermer döşemeler bulunmaktadır. Soyunmalık bölümünde mekânın ortasında bulunan şadırvanın yıkılan kısımları yeniden onarılmıştır. Soyunmalığın batı duvarındaki sekilerin alt kısmında bulunan 19 adet niş, özgün halinde takunyalık olarak kullanıldığı düşünülerek aslına uygun olarak korunmuştur (Şekil 3.84.). Hamamın doğu cephesinde bulunan sıcaklıktan su deposuna bir geçiş verilerek su deposu da hamamın içerisine dahil edilmiştir. Mekanların kubbelerinde kullanılan betonarme kısım kaldırılıp tuğlayla tekrardan inşa edilmiş ve horasan harcıyla kaplanmıştır.

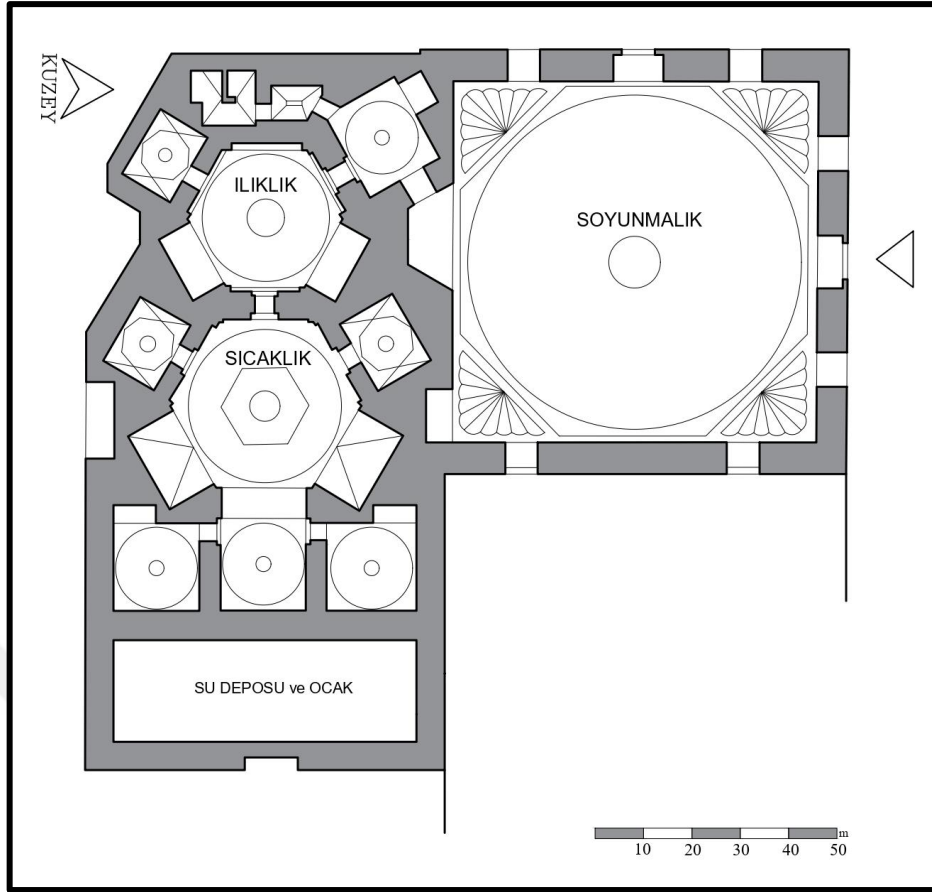
**Şekil 3.88.** İncirli Hamamı Restitüsyon Planı (Asiltürk, K.T.V.K.K. Arşivinden alınarak çizilmiştir.)

İncirli Hamamı, L formunda orta boyutlu bir tek hamamdır. Kuzey cephesinden 11,52x11,70 m. boyutlarındaki soyunmalığa girilmektedir. Üst örtüsü sekiz dilimli dört köşe tromplara basan sekiz kenarlı bir kaide üstüne oturan kubbe ile örtülüdür. Soyunmalık kubbesinde bulunan aydınlık feneri ve üç duvarında bulunan altı adet üst pencereden aydınlatılmaktadır. Soyunmalığın güney duvarında küçük bir geçiş mekanına geçilmektedir. Buradan hela ve ılıkliğa geçilmektedir. Kubbeyele örtülü olan ılıkılık mekânında, iki eyvan ve bir halvet hücresi bulunmaktadır. Ilıklıktan altı köşeli sıcaklığa geçilmektedir. Sıcaklığın üç duvarı eyvanlarla genişletilmiştir ve iki duvarında halvet hücreleri bulunmaktadır. Kubbeyele örtülü olan eyvanın iki yanından halvet hücrelerine geçilmektedir (Yüksel, 1983).

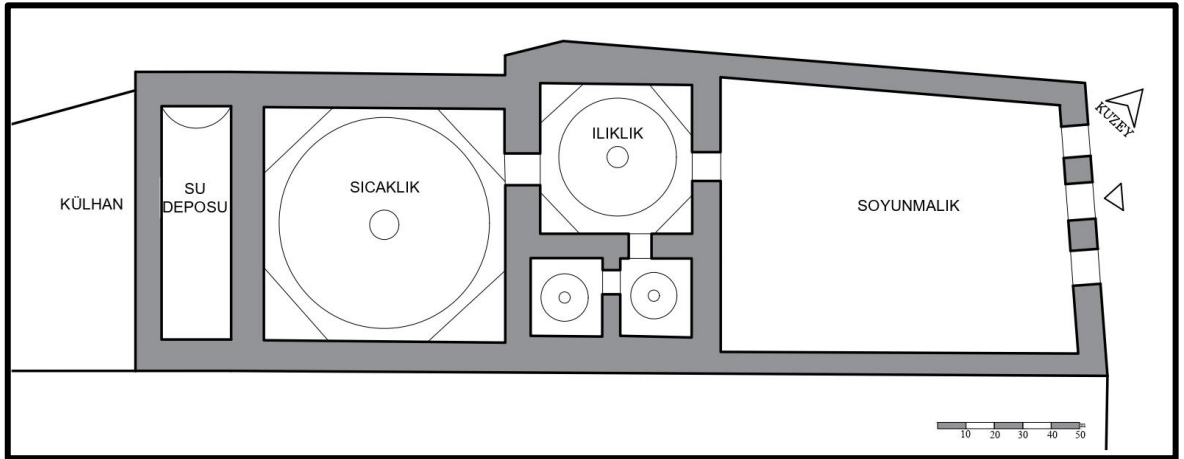
Şekil 3.96. İnebey Hamamı Restitüsyon Planı (Asiltürk, E. Şehitoğlu ve E. Ayverdi'den alınarak çizilmiştir.)

İnebey Hamamı, kuzey-güney doğrultusunda küçük boyutlu bir tek hamamdır. Kuzey cephesinden girilen soyunmalık mekânı ahşap çatıyla örtülüdür. Soyunmalıktan iki hücreli bulunan ılıklığa geçilir. Ilıklığın kubbesi uçları sarkmalı kemerler ve tromplarla geçilen alt köşeli bir kasnağa oturmaktadır. Ilıklıktan kare planlı sıcaklığa geçilir. Kubbesi Türk üçgeni kuşağına oturur ve halvet hücresi yoktur. Hamamın güneyinde su deposu ve külhan bulunmaktadır. Duvarları moloz taş ve tuğla ile örgülüdür (Ayverdi, Osmanlı Mimarisinin İlk Devri (1230-1402), 1989).

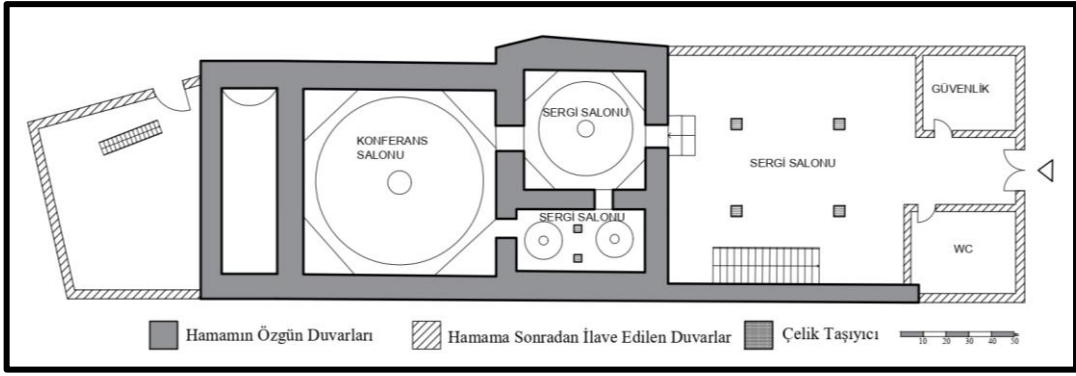
Şekil 3.97. İnebey Hamamı Restorasyon Planı (Asiltürk, Şantiyede bulunan belgeler referans alınarak çizilmiştir.)

Günümüzde İnebey Hamamı, yan tarafında bulunan İnebey Yazma Eserler Kütüphanesine ait ek bir yapı olarak restorasyonu devam etmektedir. Soyunmalık bölümü çelik taşıyıcılar aracılığıyla iki kat haline getirilmiştir (Şekil 3.98). Alt katında güvenlik, wc ve merdiven; üst katında ise idari kısım bulunmaktadır. Ilıklık ve soyunmalık bölümünde olan kot farkından dolayı soyunmalıktan ılıklığa geçilirken iki basamaklı merdiven eklenmiştir. Ilıklık mekânında bulunan iki hücrenin arasında bulunan duvar zamanla yıkılmıştır. Restorasyon sırasında bu duvar dönem müdahalesi sayılarak tekrar inşa edilmemiştir fakat üst örtüsüne destek olması için çelik taşıyıcılarla güçlendirilmiştir. Ilıklık ve buna bağlı hücreler sergi salonu, sıcaklık ise konferans salonu olarak kullanılacaktır. Hamamın güneybatı yönünde bulunan hücreden sıcaklık ile bağlantı kurmak için ek bir kapı açılmıştır. Külhan yapısının ayakta olmayan duvarları yeniden yapılarak hamama dahil edilmiştir.
