**TAŞINMAZ KÜLTÜR VARLIĞI OLARAK**  
**TARİHİ HAMAMLARIN YENİDEN**  
**İŞLEVLENDİRİLMESİNİN**  
**DEĞERLENDİRİLMESİ: BURSA ÖRNEĞİ**

**YÜKSEK LİSANS**

**Mimarlık Anabilim Dalı**

**Mart-2024**  
**KONYA**  
**Her Hakkı Saklıdır**

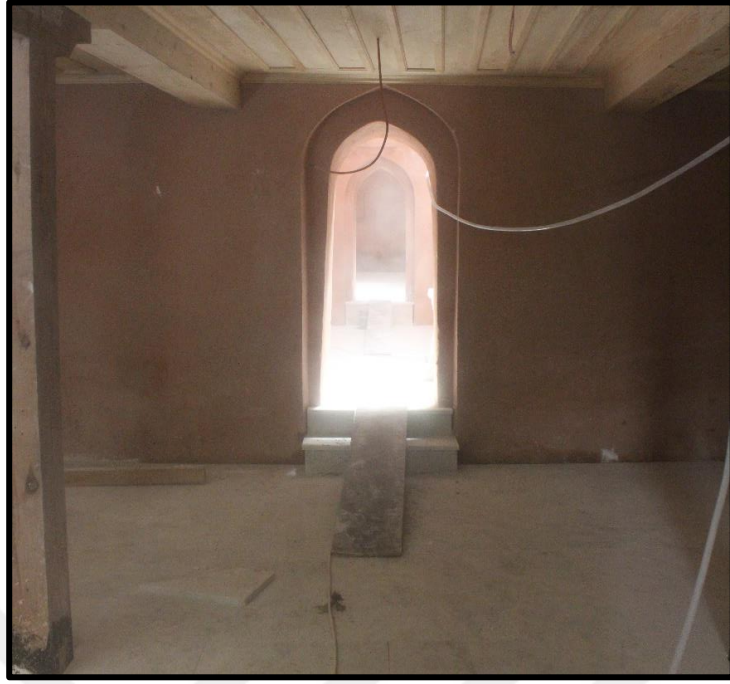
Şekil 3.98. İnebey Hamamı Soyunmalıktan Ilıklığa Geçiş (Asiltürk, 2023)

Günümüzde İnebey Hamamı, yan tarafında bulunan İnebey Yazma Eserler Kütüphanesine ait ek bir yapı olarak restorasyonu devam etmektedir. Soyunmalık bölümü çelik taşıyıcılar aracılığıyla iki kat haline getirilmiştir (Şekil 3.98). Alt katında güvenlik, wc ve merdiven; üst katında ise idari kısım bulunmaktadır. Ilıklık ve soyunmalık bölümünde olan kot farkından dolayı soyunmalıktan ılıklığa geçilirken iki basamaklı merdiven eklenmiştir. Ilıklık mekânında bulunan iki hücrenin arasında bulunan duvar zamanla yıkılmıştır. Restorasyon sırasında bu duvar dönem müdahalesi sayılarak tekrar inşa edilmemiştir fakat üst örtüsüne destek olması için çelik taşıyıcılarla güçlendirilmiştir. Ilıklık ve buna bağlı hücreler sergi salonu, sıcaklık ise konferans salonu olarak kullanılacaktır. Hamamın güneybatı yönünde bulunan hücreden sıcaklık ile bağlantı kurmak için ek bir kapı açılmıştır. Külhan yapısının ayakta olmayan duvarları yeniden yapılarak hamama dahil edilmiştir.

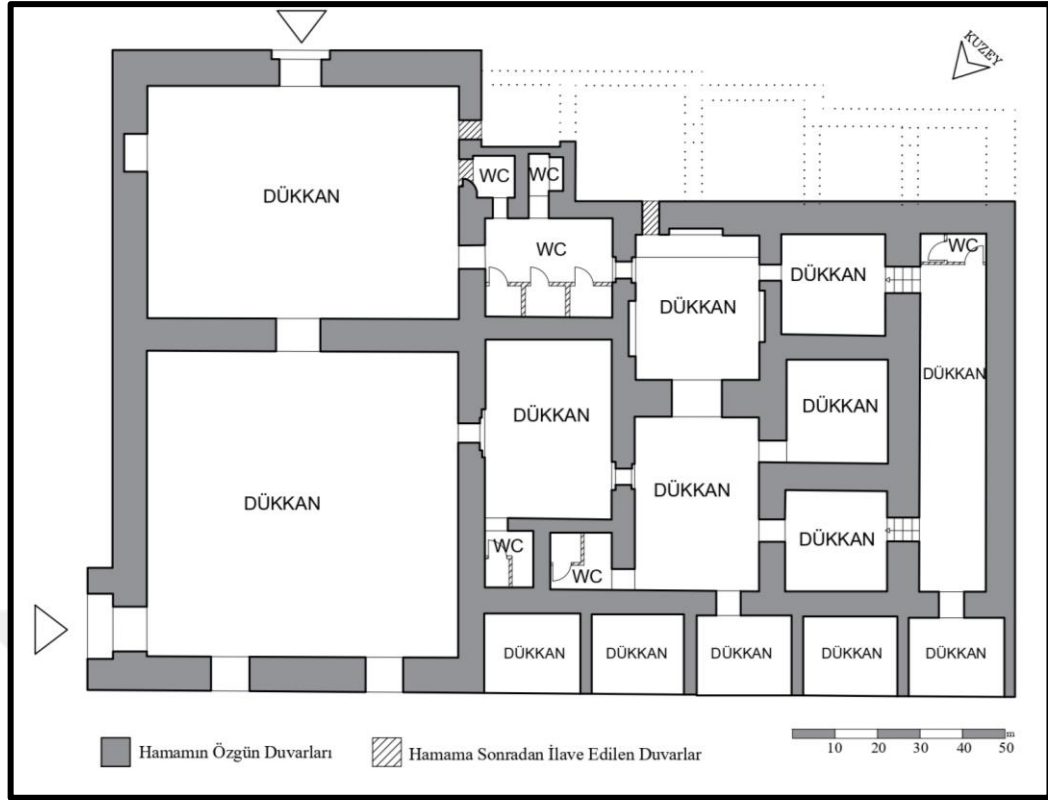
Şekil 3.104. Kayhan Hamamı Restorasyon Planı (Asiltürk, K.T.V.K.K. Arşivinden alınarak çizilmiştir.)

Hamam günümüzde özel mülkiyettedir. 2010 yılında geçirmiş olduğu restorasyonla ticaret yapısı olarak kullanılmaya başlanılmıştır. Restoran olarak kullanılan bu yapı, zamanla talebin azalması nedeniyle kapatılmıştır. Hamamın batı duvarında erkekler soyunmalığında bulunan pencere büyük bir kapıya dönüştürülmüştür (Şekil 3.102, Şekil 3.103.). Cephesindeki bozulan duvar yapısı üç sıra tuğla bir sıra taş şeklinde almalı düzende onarılmıştır. Hamamın güney cephesinde ne zaman yapıldığı belli olmayan yan yana sıralı kubbeli yapılar restorasyon çalışmaları esnasında temelleri kontrol edilerek hamamın özgün yapısına ait olmadığı anlaşılmıştır. Ek parçanın duvarlarının ve temelini sağlam olmaması sebebiyle yıkılması yönünde bir karar alınmıştır ve çalışmalar esnasında hamama zarar vermeyecek şekilde yıkılmıştır. Alan çalışması esnasında hamam kapalı olduğu için iç mekânı hakkında bir bilgi edinilememiştir.

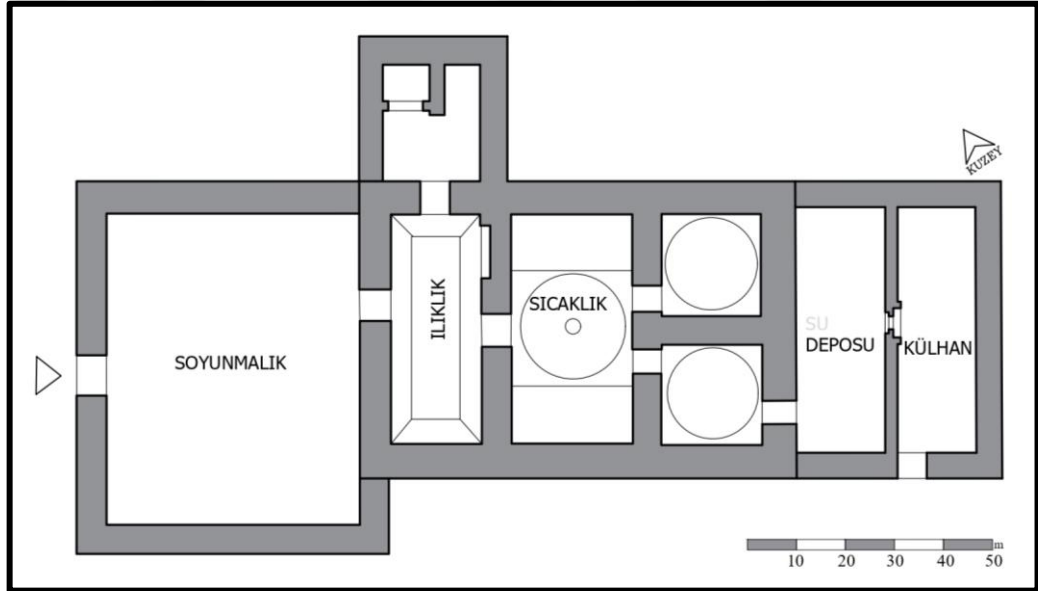
**Şekil 4.109.** Kiremitçi Sinan Bey Hamamı Restitüsyon Planı (Asiltürk, E. Şehitoğlu ve E. Ayverdi'den alınarak çizilmiştir.)

Kiremitçi Sinan Bey Hamamı, dikdörtgen planlı bir tek hamamdır. Hamamın kuzeybatı cephesinden kare planlı bir soyunmalığa girilmektedir. Soyunmalıktan ılıklik mekanına geçilmektedir. Ilıklık mekânı dikdörtgen yapıda ve aynalı tonozla örtülüdür. Ilıklıktan sıcaklık mekanına geçilmektedir. Sıcaklık her iki duvarından aynalı tonozla örtülen eyvanlarla genişletilmiştir. Sıcaklığa iki halvet hücresi bağlanmıştır. Bu hücrelerin kubbelerinde altıgen aydınlık delikleri vardır ve pandantiflere oturmaktadır. Hamamın duvarları tuğla ve moloz taştan oluşmaktadır (Şehitoğlu, 2006).

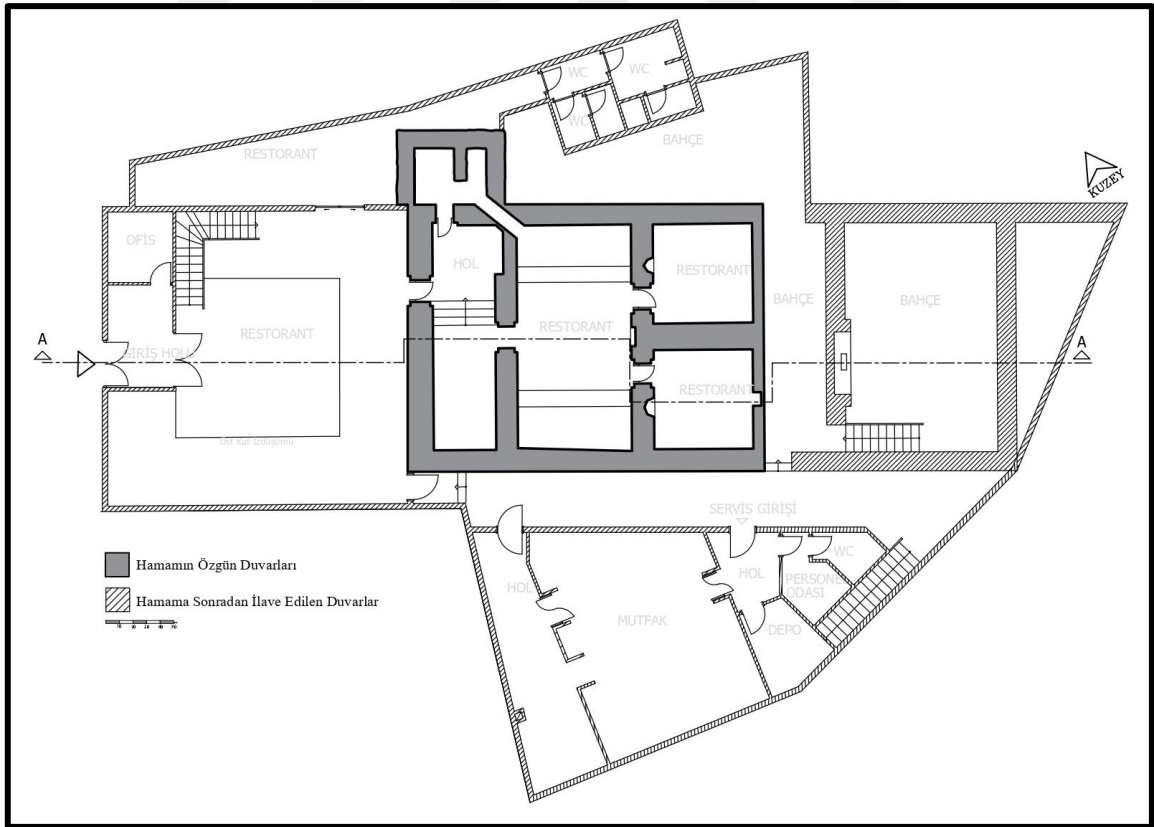
Şekil 3.111. Kiremitçi Sinan Bey Hamamı Restorasyon Planı (Asiltürk, Bursa Büyükşehir Belediyesi Arşivinde alınarak çizilmiştir.)

Kiremitçi Sinan Bey Hamamı, 2006-2008 yıllarında Bursa Büyükşehir Belediyesi tarafından restoran olarak restore edilmiştir. Kazı çalışmalarında ortaya çıkan soyunmalık beden duvarlarının üstü çelik taşıyıcılar aracılığıyla camla kaplanmıştır. Soyunmalığa ara kat eklenmiş ve ortası avlu olarak bırakılmıştır. Sıcaklık ve ona bağlı olan halvet hücreleri yeme-içme alanı olarak kurgulanmıştır. Günümüze ulaşamayan su deposu ve külhanın beden duvarları ayağa kaldırılarak iç bahçe olarak restorana dahil edilmiştir. Hamamın iki cephesine ek bir yapı ilave edilmiş ve burada servis alanları ve ıslak hacimler çözümlenmiştir (Şekil 3.110.). Alan çalışması esnasında mahallenin muhtarından elde edilen bilgilere göre restoran açıldıktan sonra halk tarafından çok rağbet görmediği için bir süre sonra kapatılmış ve günümüzde hala kapalı durumdadır.

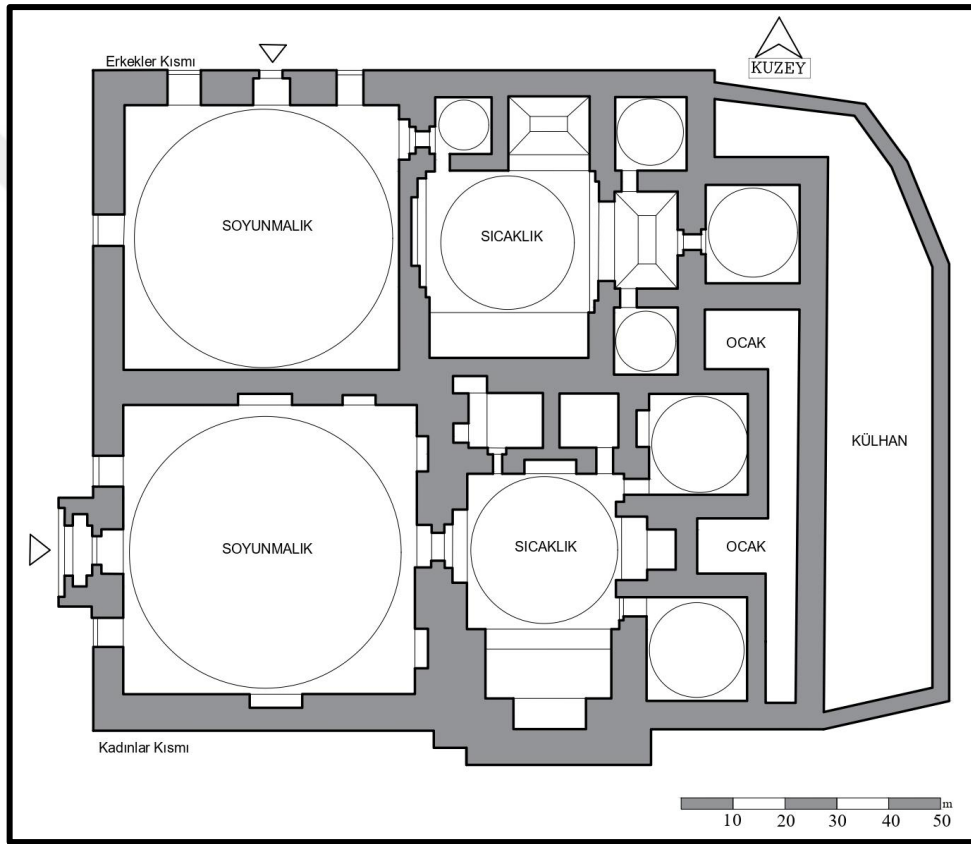
**Şekil 3.117.** Mahkeme (İbrahimpasha) Hamamı Restitüsyon Planı (Asiltürk, E. Şchitoğlu ve E. H. Ayverdi'den alınarak çizilmiştir.)

Mahkeme (İbrahimpasha) Hamamı çifte bir hamamdır. Erkek kısmının giriş kapısı taç kapı şeklinde ve kapı yaşmağı altı sıra stalaktitlidir. Kare planlı olan soyunmalık 10,90x10,95 ebatlarında ve kubbeye örtülüdür. Kubbeye geçişte tromp kullanılmıştır. Soyunmalığın ortasında sekiz köşeli mermer havuz bulunmaktadır. Soyunmalıktan direk kubbeye örtülü olan sıcaklığa geçilir. Sıcaklık, güney ve doğu duvarlarından eyvanla genişletilmiştir. Kuzey duvarından hela ve usturalık, doğu duvarından iki adet halvet hücresi bağlanmıştır. Kadınlar kısmına hamamın güney cephesinden girilmektedir. Kare

planlı olan soyunmalık, 10,70x11,20 ebatlarında ve kubbe ile örtülüdür. Soyunmalığın doğu duvarında Bursa'daki hamamlardan günümüze ulaşan ender örneklerden sayılabilecek lale motifli malakari süslemeler bulunmaktadır. Soyunmalıktan sıcaklığa küçük bir geçiş mekânından geçilmektedir. Sıcaklık kuzey ve doğu duvarlarında eyvanla genişletilmiştir. Doğuda bulunan eyvanın üç duvarından halvet hücreleri bağlanmıştır. Bu halvetler baklavalı kuşağa oturan kubbe ile örtülmüştür (Ayverdi, Osmanlı Mimarisinde II. Murad ve Çelebi Mehmed Devri, 1989).

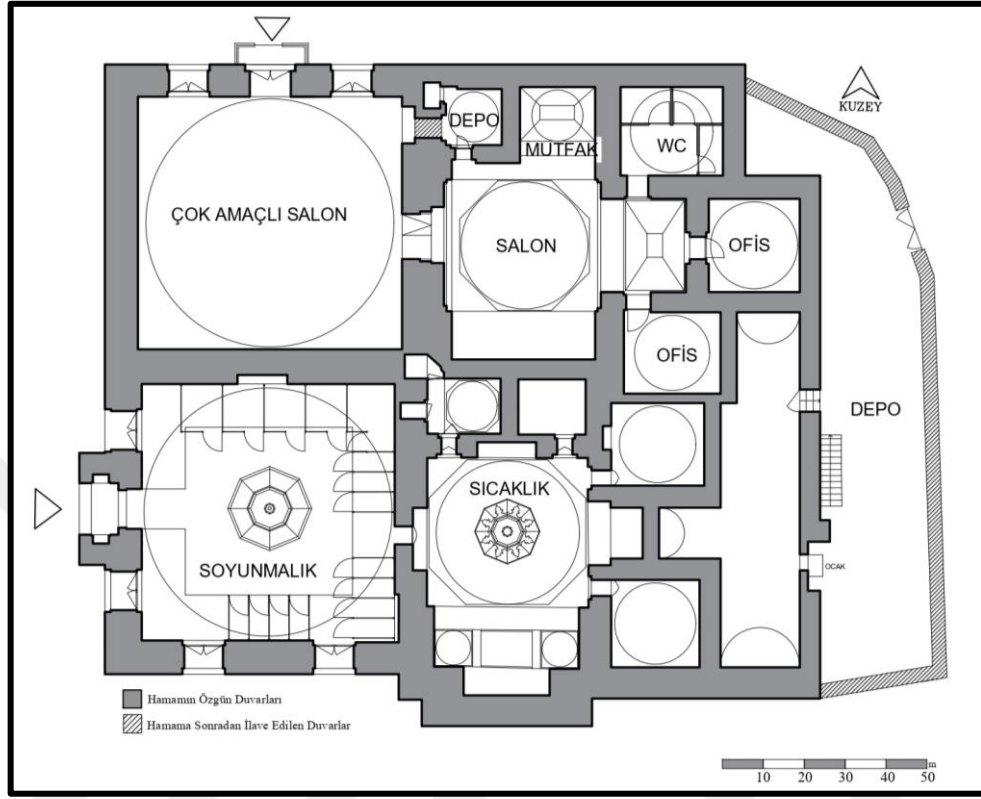
Şekil 3.118. Mahkeme (İbrahimpaşa) Hamamı Restorasyon Planı (Asiltürk, Bursa Büyükşehir Belediyesi Arşivinden alınarak çizilmiştir.)

Hamam günümüzde erkekler kısmı kültür merkezi, kadınlar kısmı özgün işlevinde kullanılmaya devam etmektedir. Erkekler kısmının soyunmalık bölümü çok amaçlı salon olarak kullanılmaktadır (Şekil 3.119). Sıcaklık mekânı ise daha küçük bir toplantı salonu olarak kullanılmaktadır. Soyunmalıktan sıcaklığa geçerken kullanılan küçük geçit mekanının soyunmalıkla olan kısmına duvar örülerek arasındaki bağlantı koparılmıştır. Sıcaklıktan geçilebilen küçük bir depo alanına dönüştürülmüştür. Sıcaklığın orta aksından soyunmalıkla arasındaki suvar kaldırılıp geniş bir geçiş sağlamıştır. Sıcaklığın doğu eyvanı hol gibi kullanılarak iki halvet hücresi ofis kuzeyde bulunan ıslak hacim olarak kullanılmaktadır. Kuzeydeki hücresi mutfak alanına dönüştürülmüştür. Külhan kısmının beden duvarları ayağa kaldırılıp ocak mekanıyla arasında geçiş yapılarak depo olarak kullanılmaktadır. Kadınlar kısmının soyunmalık bölümüne asma kat yapılıp ahşap bölmeler eklenmiştir (Şekil 3.122). Diğer kısımlar özgün haliyle kullanılmaya devam etmektedir. Alan çalışması esnasında mahremiyet nedeniyle kadınlar kısmının iç mekanlarından veri elde edilememiştir. Hamamın çevresinde zamanla gerçekleşen bayındırlık çalışmaları nedeniyle hamamın kadınlar kısmı yol kotundan aşağıda kalmıştır. Hamamın soyunmalık kısmında bulunan pencerelerden ışık alması için çevresine

mazgallar eklenmiştir (Şekil 3.120). Erkekler kısmının girişine camdan rüzgarlık yapılmıştır. Hamamın beden duvarları almaşık düzende taş ve tuğladan oluşmaktadır.

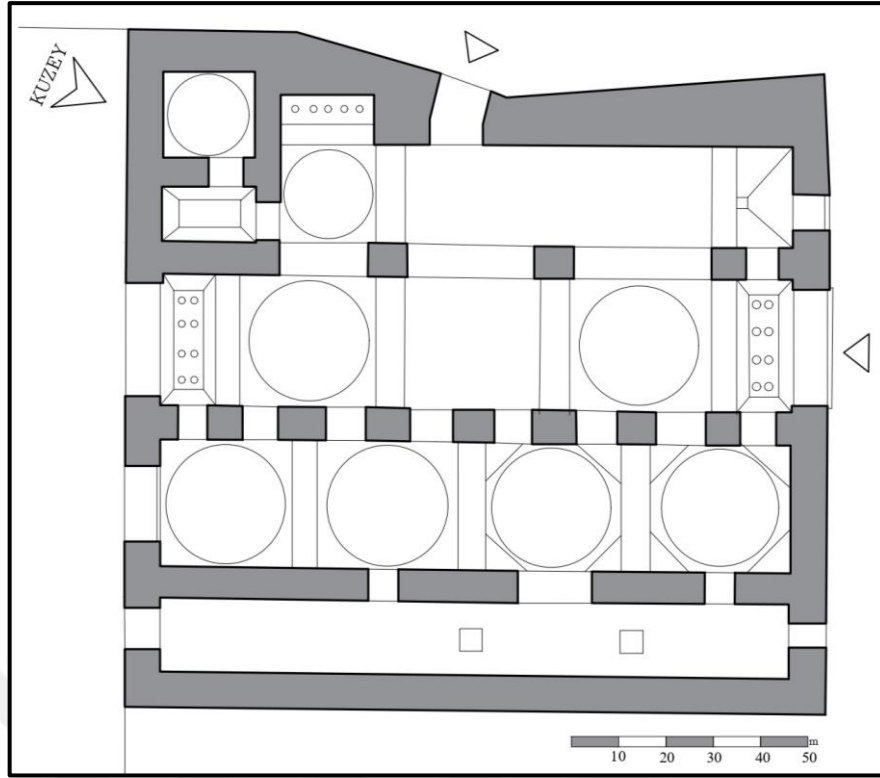
Şekil 3.125. Muallimzade Hamamı Restitüsyon Planı (Asiltürk, E. Şehitoğlu'ndan alınarak çizilmiştir.)

Muallimzade Hamamı, orta büyüklükteki bu çift hamam, eğimli bir araziye konumlandırılmıştır ve zaman içinde yapılan müdahalelerle özgün karakterinden belirgin bir şekilde ayrılmıştır. Yapının aslı hakkında kesin bir bilgi elde etmek için detaylı kazı ve inceleme çalışmalarının yapılması gerekmektedir. Ancak, ılıkılık ve sıcaklık bölümleri belirlenebilmektedir. Güney kısmındaki ılıkılık bölümü, kubbe ile örtülü, eyvanlı bir mekânı ve bu mekâna bağlı iki hücreyi içermektedir. Bu hücrelerden biri kubbe ile, diğeri ise aynalı tonozla örtülmüştür. İki bölümün sıcaklık kısımları benzer plan şemalarına sahiptir. Sıcaklık, eyvanla genişletilmiş kubbeli bir ana mekân ve bu mekanla bağlantılı kare planlı iki halvetten oluşmaktadır. Eyvanlar, zarif bir aynalı tonozla kapatılmıştır. Güneydeki kısmın halvet kubbeleri pandantiflere, kuzeydekilerin kubbeleri ise tromplara oturtulmuştur. Muallimzade Hamamı'nda, aynalı tonozlarda ve sıcaklık kubbelerinde altıgen ve yıldız biçimli aydınlık delikleri estetik bir zenginlik katmaktadır. Batı yönündeki duvarların erken bir dönemde yıkıldığı ve mevcut duvarın sonradan inşa edildiği düşünülmektedir. Bu durum, tahmin edilen soyunma kısımlarının da bu süreçten etkilendiği anlamına gelmektedir (Şehitoğlu, 2006).

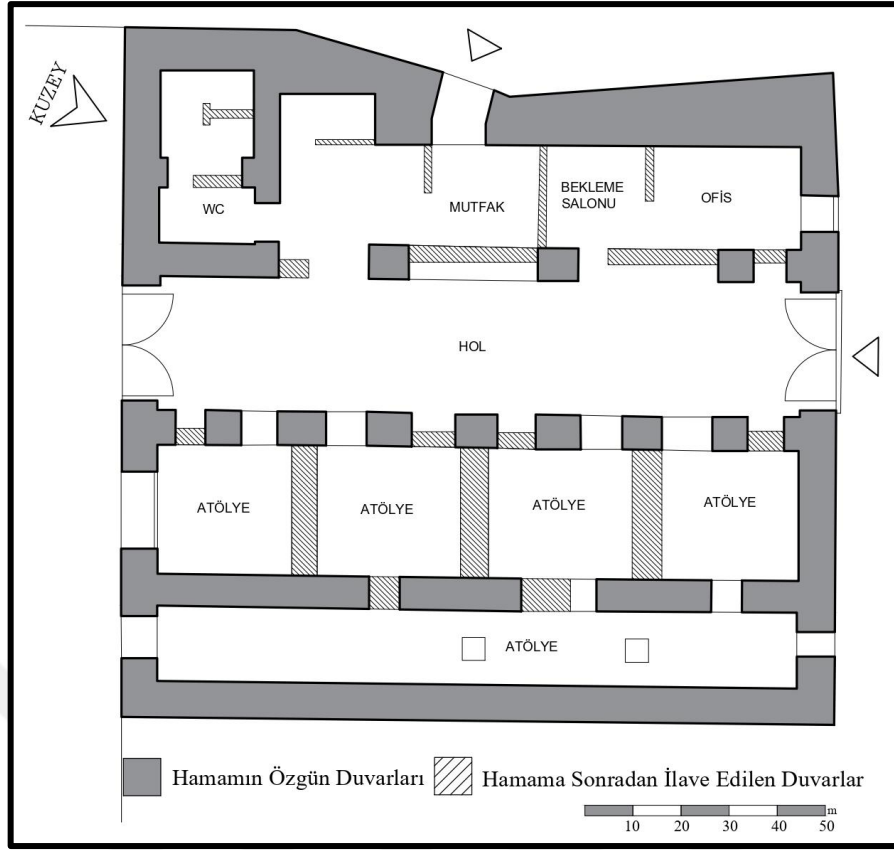
Şekil 3.126. Muallimzade Hamamı'nın Günümüzdeki Durumunun Planı (Asiltürk, Tahliye planından alınarak çizilmiştir.)

Muallimzade Hamamı'nın yıkılan kısımlarının plan şemasına ait bir bilgi olmadığı için günümüze kadar gelen kısımlarının hamamın hangi bölümlerini oluşturduğu da tam olarak bilinmemektedir. Hamam günümüzde bağlı bulunduğu ilçe belediyesine ait gençlik merkezi olarak kullanılmaktadır. Hamamın içerisinde tek mekân halinde bulunan kısımların aralarına duvar örülerek ayrı ayrı atölye haline getirilmiştir. Hamamın içinde idare, mutfak ve ıslak hacimlerde bulunmaktadır. Hamamın güney cephesi yol kotunun altında olduğu için yoldan merdivenle hamamın bahçesine ulaşılmaktadır (Şekil 3.129.).

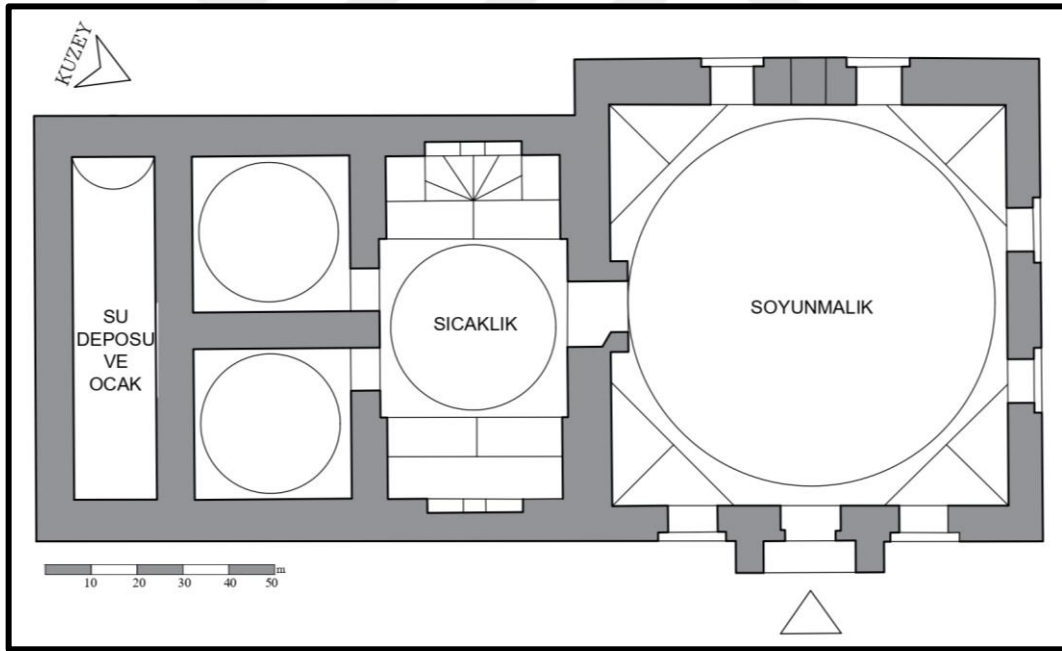
**Şekil 3.132.** Muradiye (II. Murad) Hamamı Planı (Şehitoğlu ve E. H. Ayverdi'den alınarak çizilmiştir.)

Muradiye Hamamı, dikdörtgenli planlı ve küçük ölçekli bir tek hamam şemasına sahiptir. Genel olarak hamamlarda görülen soyunmalık, ılıklik ve sıcaklık şemasından farklı olarak sadece soyunmalık ve sıcaklık bölümlerinden oluşur. Doğu yönündeki giriş kapısı zemin kotundan yüksekte olup taç kapı şeklindedir. Soyunmalık bölümünün 10,00 m çapındaki kubbesi tromplara oturmaktadır. Soyunmalığın güney duvarında bulunan sıcaklık bölümü iki eyvanlı ve göbektası kısmı kubbeyle örtülüdür. Sıcaklığa bağlanan iki halvette kubbelidir. Duvarları üç sıra tuğla bir sıra taş düzeninde almaşık örgülüdür (Şehitoğlu, 2006).

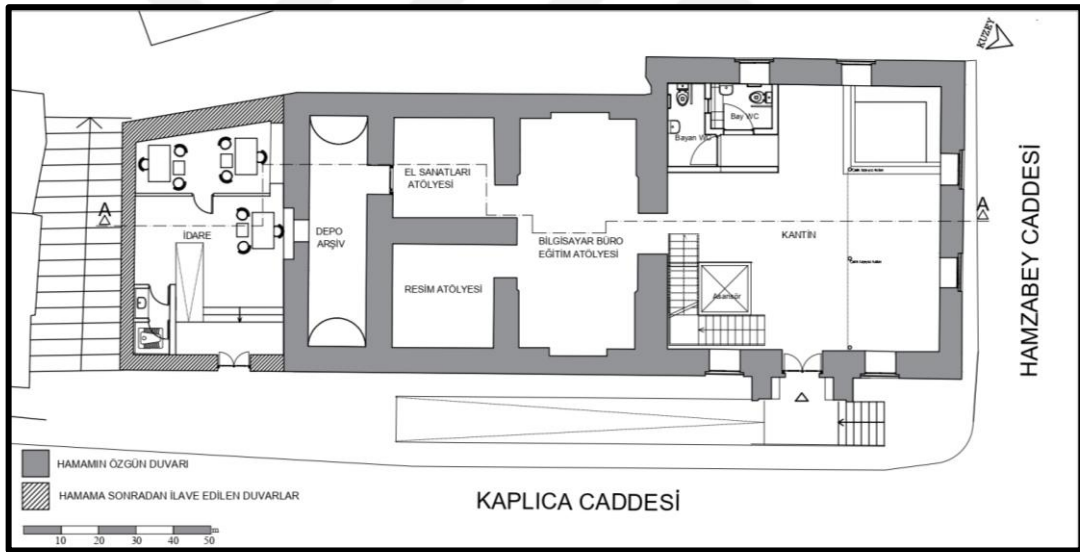
Şekil 3.133. Muradiye Hamamı Restorasyon Projesi Kat Planı (Bursa Büyükşehir Belediyesi Arşivinden alınarak çizilmiştir.)

Zamanla hamamın etrafında yapılan bayındırlık çalışmaları ve yapının eğimli bir arazi üzerinde bulunmasından dolayı hamamın girişine rampa ve merdiven eklenmiştir (Şekil 3.131.). Soyunmalık bölümüne asma kat yapılarak iki katlı yapılmıştır (Şekil 3.135.). Halvet hücrelerinden su deposuna geçiş yapılmıştır ve sıcaklık, halvet ücretleri, su deposu atölye olarak tasarlanmıştır. Hamamın yıkılan külhan duvarları tekrardan inşa edilerek idari bina olarak düzenlenmiştir. Külhana cadde üzerinden bir giriş verilerek hamam yapısından ayrı bir yapı olarak tasarlanmıştır.

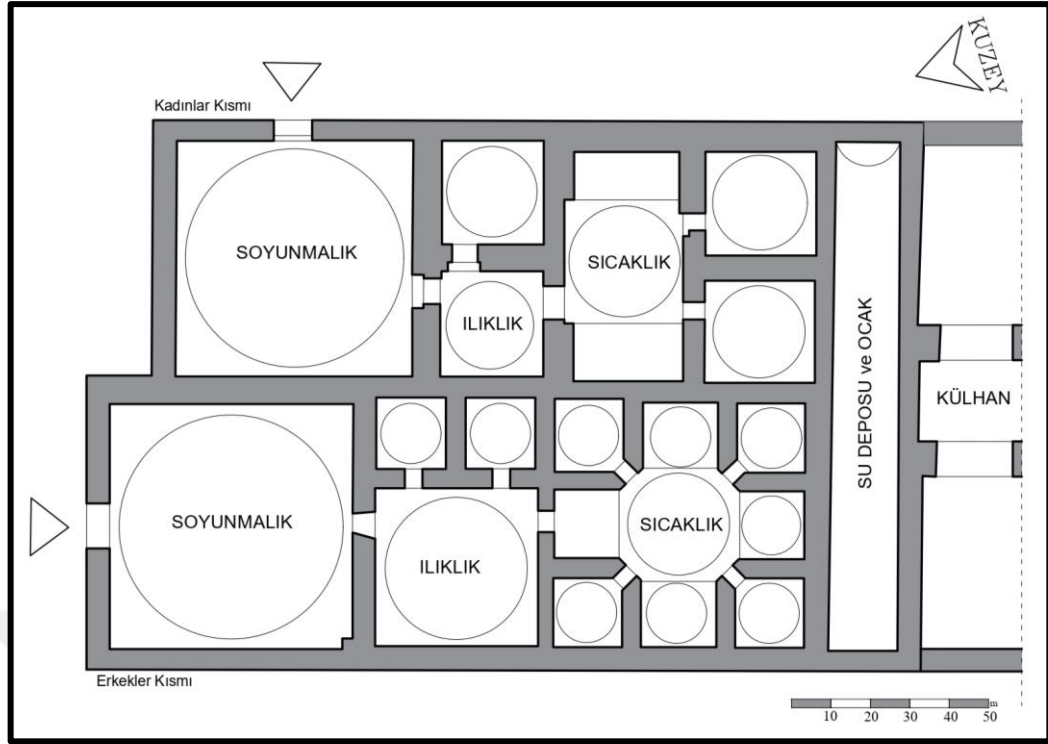
Şekil 3.142. Nalıncılar Hamamı Restitüsyon Planı (Asiltürk, E. Şehitoğlu ve E. Ayverdi'den alınarak çizilmiştir.)

Nalıncılar Hamamı, Bursa'nın en büyük hamamı olup su deposu ve külhaniyle birlikte genişleyen 1200 metrekarelik bir alana sahiptir. Çifte hamam olan Nalıncılar Hamamı'nın erkek ve kadın bölümleri birbirine paralel bir düzenleme ile konumlandırılmıştır. Erkek bölümü, çarşı üzerindeki girişiyle öne çıkar ve ilk adım atılan mekân olan soyunma odası, yaklaşık olarak 12,00x12,00 metre ölçülerinde bulunmaktadır. Şu anda mevcut olmayan soyunma odasının kubbesi, üçgensel kuşak üzerine oturan on iki dilimli bir kasnak tarafından desteklenmişti. Ilıklık bölümü de kubbe ile örtülüdür ve buraya yine kubbe ile örtülü iki hücre bağlanmıştır. Sıcaklık bölümü, geleneksel Türk hamamı planında dört eyvanlı ve köşe halvetli bir düzenleme sunar. Köşe halvetleri kubbelidir. Kuzey ve batı yönündeki pandantif, doğudaki halvet kubbesine baklavalı kuşak üzerine oturur. Güneydeki halvetin kubbesi dilimlidir ve çapraz tromplara oturmuştur. Kadınlar bölümünün girişi, doğuda sokak tarafındadır. Bu bölümde soyunma odasından sonra tek odalı bir ılıkılık bulunmaktadır. Sıcaklık bölümü, eyvanlarla genişletilmiş kubbeli ana mekân ve iki halvetten oluşur. Halvetlerden birinin kubbesi tromplara oturur ve kubbe eteğinde zikzak üçgenlerle süslenmiş bir kuşak bulunur. Diğer halvetin kubbesi ise on iki dilime bölünmüştür. Su deposu ve külhan, en sona erkek ve kadın bölümleri boyunca uzanmaktadır (Ayverdi, Osmanlı Mimarisinin İlk Devri (1230-1402), 1989).

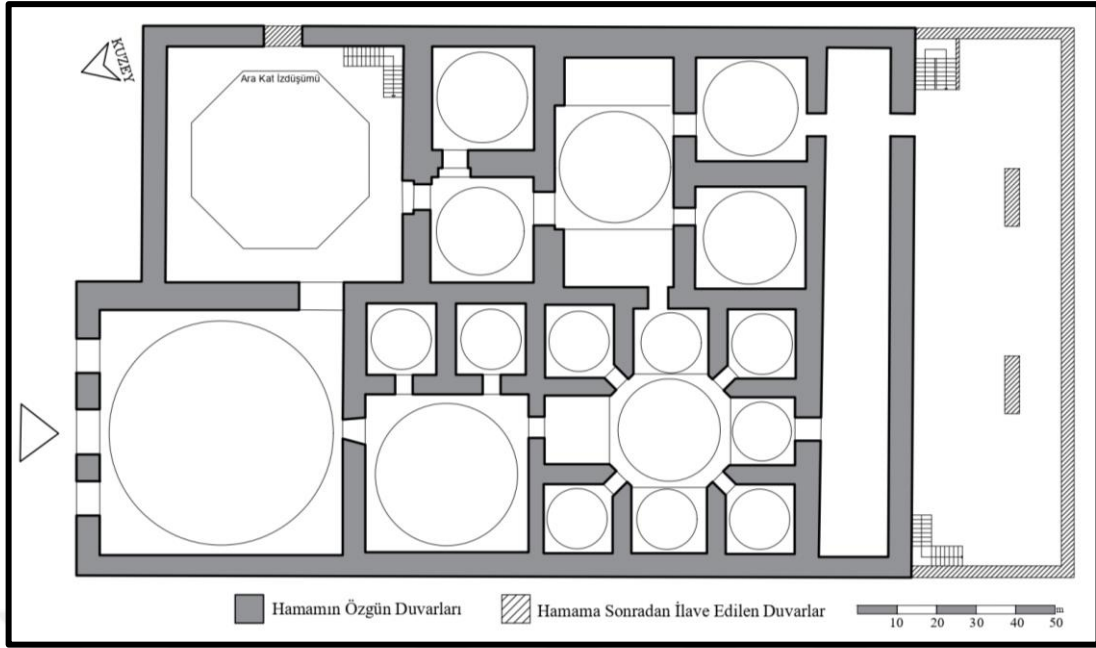
**Şekil 3.143.** Nalıncılar Hamamı'nın Günümüzdeki Planı (Asiltürk, Alan çalışması ile çizilmiştir.)

Hamam günümüzde özel mülkiyettir. Kadınlar ve erkekler kısmı birleştirilerek tek bir dükkân olarak işlev görmektedir. Erkekler kısmının giriş kapısının iki yanına kemerli bir pencere açılarak vitrin olarak dekore edilmiştir. Erkekler ve kadınlar kısmının soyunmalığının ortak duvarından bir geçiş koridoru oluşturulmuştur. Kadınlar kısmının soyunmalığına merdiven eklenerek ara kat eklenmiştir (Şekil 3.149.). Erkekler kısmının sıcaklığından kadınlar kısmının sıcaklığına ilave bir geçiş daha eklenmiştir. Erkekler kısmının sıcaklığında bulunan eyvandan su deposuna geçiş sağlanmıştır. Sadece kemerleri günümüze kadar ulaşan külhan kısmının duvarları tamamlanıp taşıyıcı elemanlar aracılığıyla iki katlı bir bölüm haline getirilmiştir (Şekil 3.150.). Hamamın temellerinde kazı çalışması yapılarak hamama bodrum kat ilave edilmiştir (Şekil 3.146.). Külhanın batı duvarında bulunan merdiven aracılığı ile bodrum kata ulaşabilmektedir. Külhanın batı ve doğu duvarlarında bulunan merdivenlerden üst katlara ulaşabilmektedir fakat dükkân sahibi tarafından izin verilmediği için üst katlar hakkında bilgi edinilememiştir.

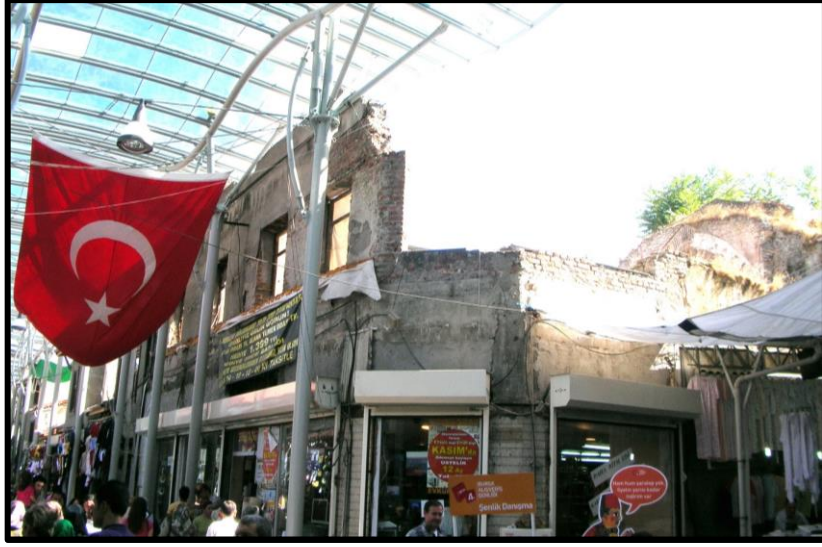
Şekil 3.144. Nalıncılar Hamamı'nın Kuzey Cephесinin 2008 yılındaki Görünümü (B.B.B Arşivi, 2008)

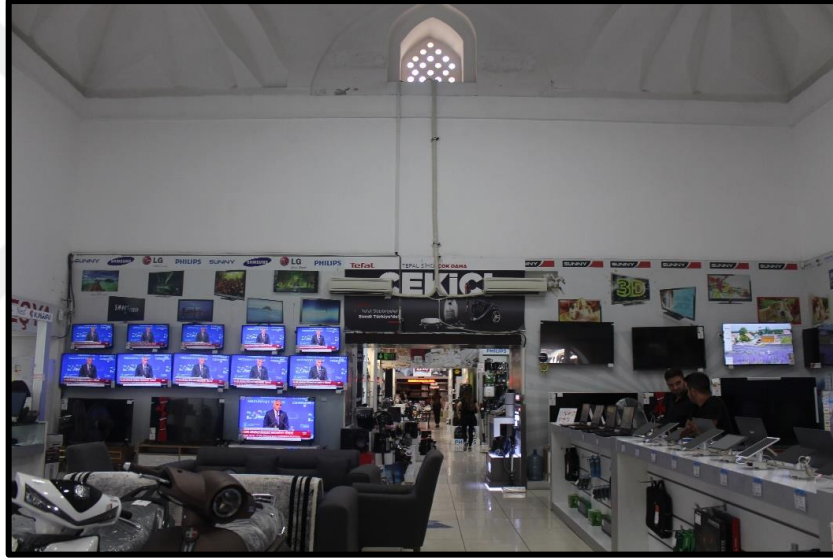
Şekil 3.145. Nalıncılar Hamamı Erkekler Kısımının Soyunmalığı (Asiltürk, 2023)

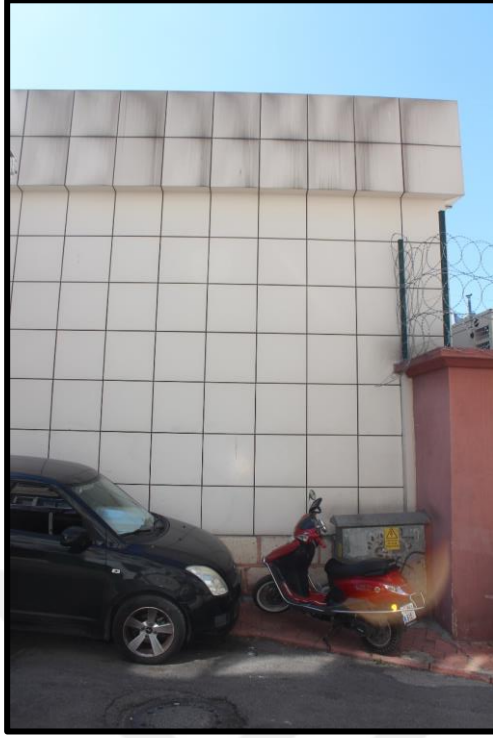
Şekil 3.147. Nalıncılar Hamamı'na Yapılan Ekin Doğu Cephesi (Asiltürk, 2023)

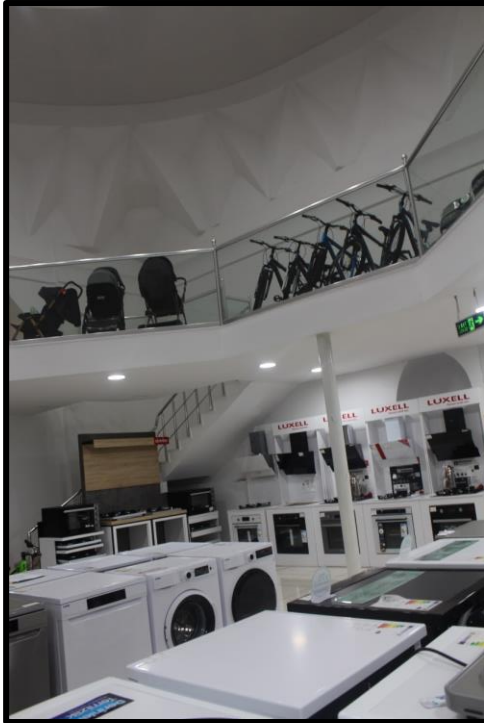
Şekil 3.149. Nalıncılar Hamamı'nın Soyunmalığına Yapılan Asma Kat (Asiltürk, 2023)

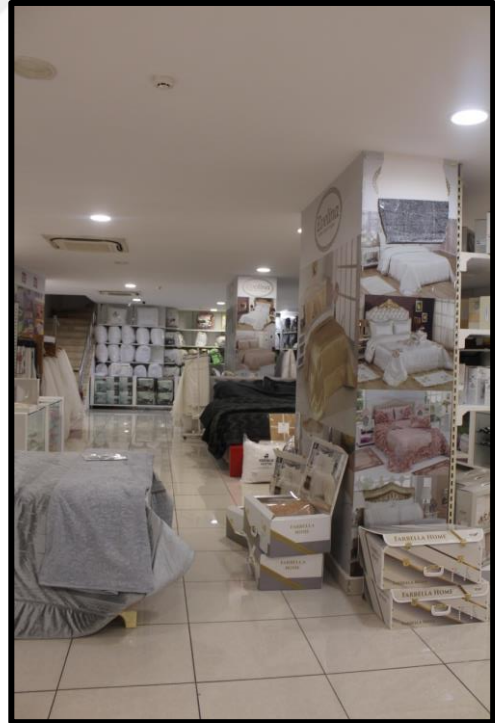
Şekil 3.150. Nalıncılar Hamamı'na Sonradan Yapılan Ekin İç Görünümü (Asiltürk, 2023)

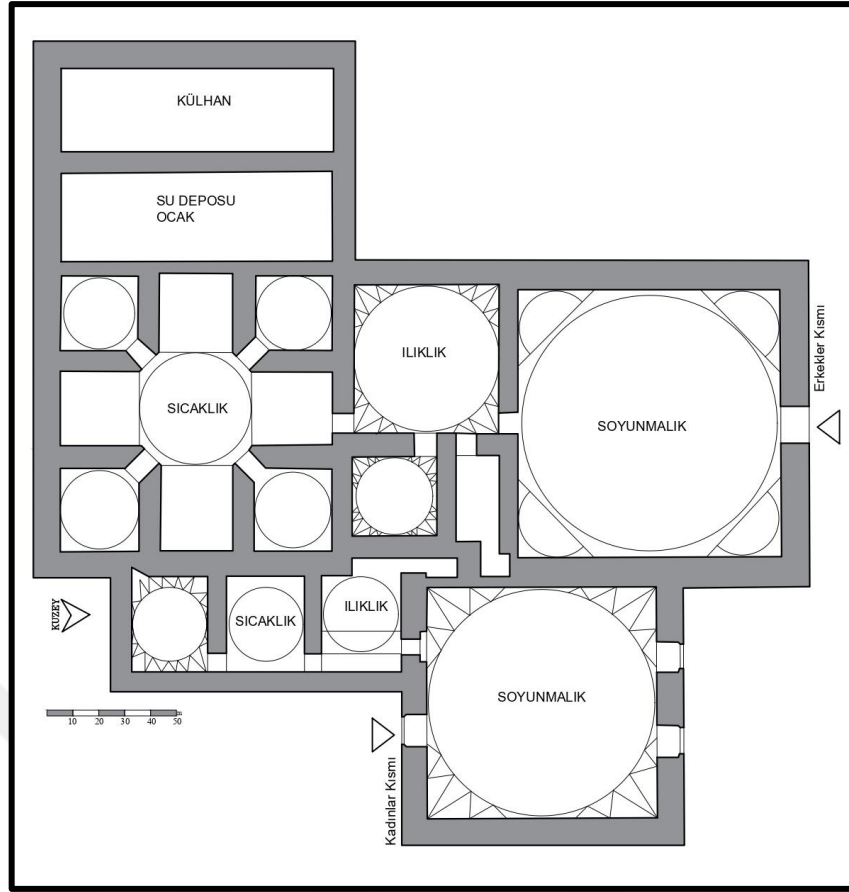
Orhan Gazi Hamamı oldukça büyük boyutlu bir çifte hamamdır. E. Hakkı Ayverdi bu yapının planının daha 19. yüzyıl başında dönemine göre bir cami planından daha gelişmiş olduğunu ve bu mekân diziliminin gelecekte sıkça kullanılacak olduğunu söyler (Ayverdi, 1989). Hamamın kuzeydeki kapısından erkekler kısmının soyunmalık bölümüne girilir. Soyunmalık bölümü 12 metre çapında ve tromplara oturan bir kubbe ile örtülüdür. Buradan. 6.50 metre çapındaki kubbesi üçgensel kuşağa oturan ılıkliğa geçilir. Ilıklık bölümünde bir halvet ve bir hela bulunmaktadır. Sıcaklık dört eyvanlı, köşe halvetli, merkezi bir plana sahiptir. Kadınlar kısmının girişi güney yönündendir. Soyunmalık bölümü 10,35 metre çapında kubbe ile örtülüdür. Kubbeye geçiş Türk üçgeni ile sağlanmıştır. Ilıklık kubbeli ufak bir mekandır. Buradan iki halvete geçilir. Halvetlerden birinin kubbesinin oturduğu Türk üçgeni son derece zengindir. Su deposu ve külhan erkekler kısmının batı yönünden bitişiktir (Şehitoğlu, 2006).

Şekil 3.153. Orhan Gazi Hamamı Planı (Asiltürk, Şehitoğlu ve E. H. Ayverdi'den alınarak çizilmiştir.)

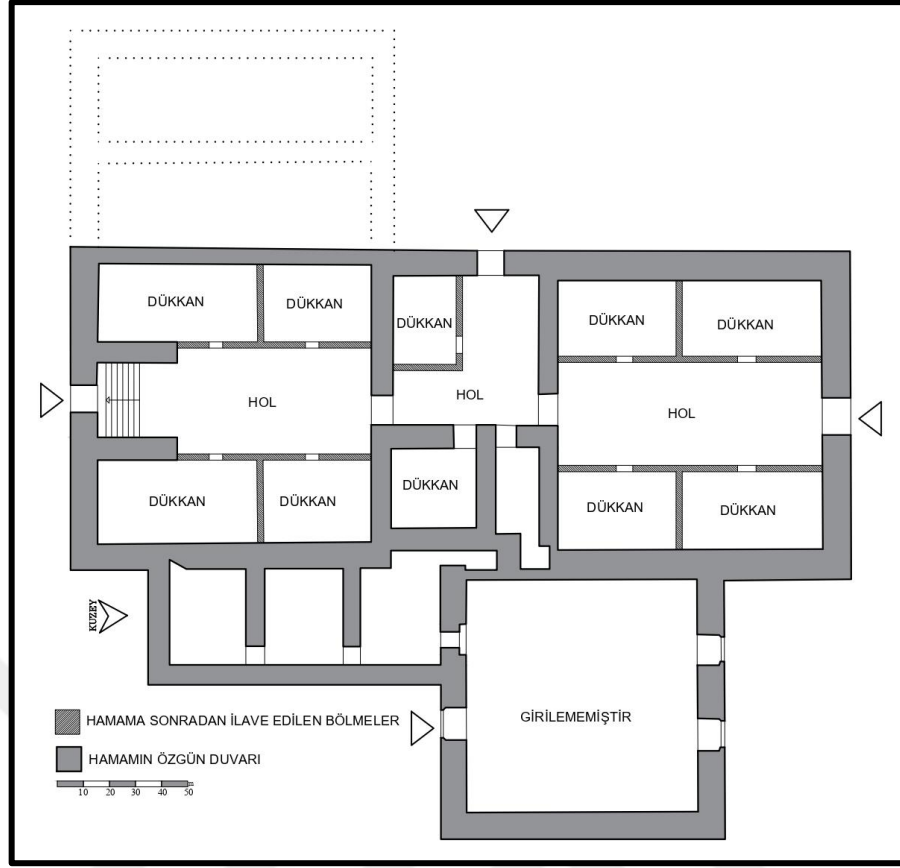
Hamam günümüzde üç tarafının da çarşılarla çevrili olmasının etkisiyle zamanla mevcut işlevinden uzaklaşarak bir ticaret merkezi haline gelmiştir. 'Eski Aynalı Çarşı' olarak bilinen bu hamamın kadınlar kısmı dükkân ve depo olarak, erkekler kısmı ise dükkân işleviyle kullanılmaktadır. Günümüzde erkekler bölümünde üç adet kapı bulunmaktadır. Bunlardan ilki soyunmalığın kuzeyinde bulunan Kapalıçarşı bölümüne açılan kapı orijinal kapıdır. Ilıklığın batı duvarında bulunan kapı Emir Hanına açılmaktadır. Hamamın güney kısmına 19.yy'da kapı ilave edilerek, merdivenlerle sıcaklık kısmına geçiş sağlanmıştır (Şekil 3.152.). Erkekler kısmının sıcaklık, ılıkılık ve soyunmalık bölümleri arasındaki duvarlar kaldırılmış, sıcaklık bölümünün halvet duvarları kısmen kaldırılarak dükkân vitrinleri yerleştirilmiştir (Şekil 3.155.-Şekil 3.157.). Hamamın içinde mermer kaplamalar ve kurnalar yoktur. Külhan kısmı ise tamamen yok olmuştur (Şehitoğlu, 2006).

Şekil 3.154. Orhan Gazi Hamamı'nın Günümüzdeki Planı (Asiltürk, alan çalışması ile çizilmiştir.)

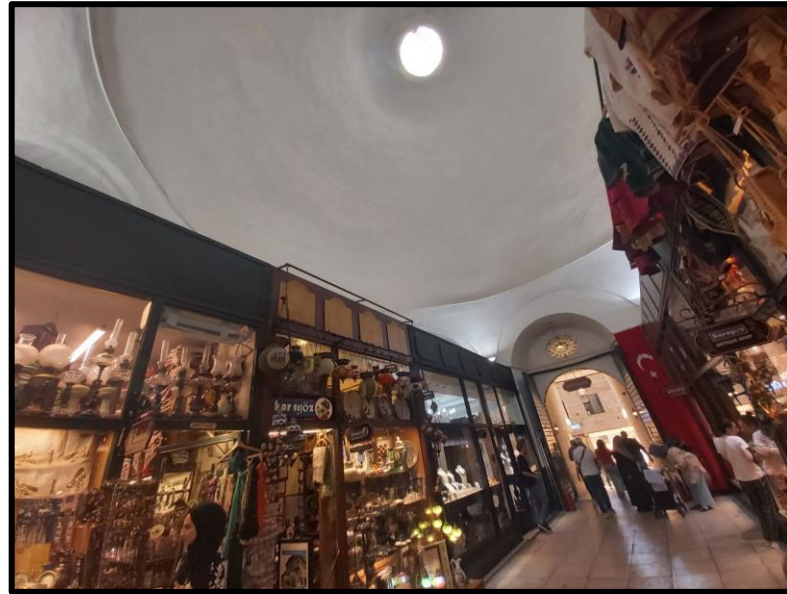
Şekil 3.155. Orhangazi Hamamı'nın Soyunmalık Bölümüne Eklenen Bölücü Elemanlar (Asiltürk, 2023)

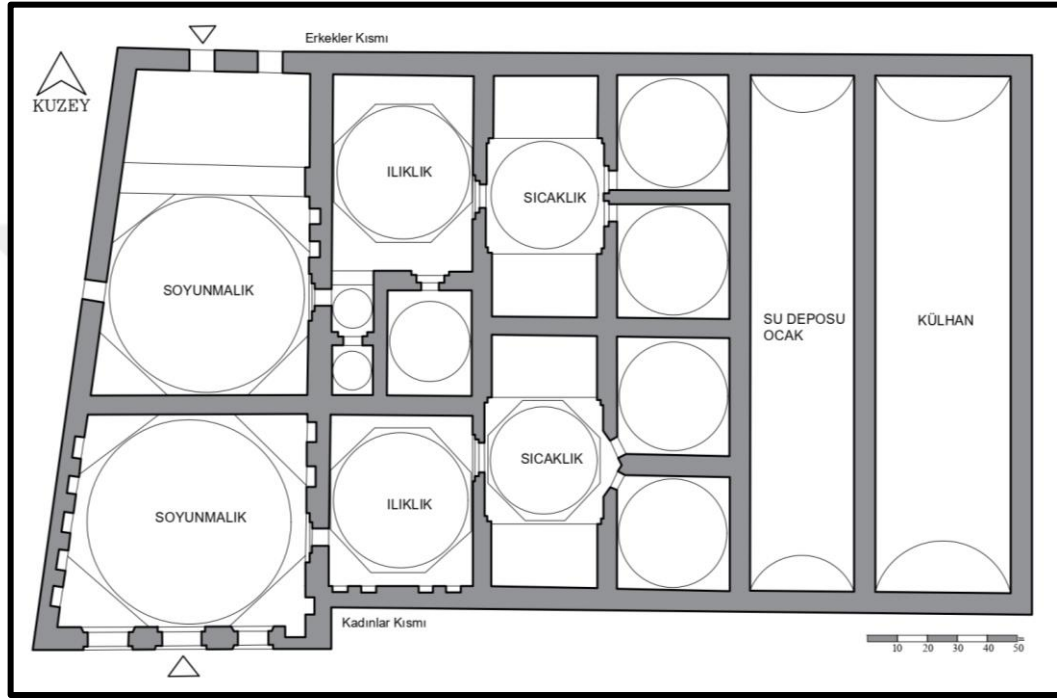
Şekil 3.161. Ördekli Hamamı Restitüsyon Planı (Asiltürk, E. H. Ayverdi'den alınarak çizilmiştir.)

Ördekli Hamamı, dikdörtgen planlı bir çifte hamamdır. Erkekler kısmında soyunmalık bölümünün iki duvarı ve kubbesi günümüze kadar ulaşmadığı için mekanının biçimi bilinmemektedir. Soyunmalıktan kubbeli küçük bir alandan ılıklığa geçilmektedir. Bu alana bir hela ve ılıklığin ana mekanına bir halvet hücresi bağlanmıştır. Ilıklığin kubbesi, 7,00 metre çapındaki tromplara yerleştirilmiş kemerli bir yapıya sahiptir. Ilıklıktan iki yanı eyvanlarla genişletilmiş dikdörtgen planlı sıcaklık bölümüne geçilmektedir. Buraya kare planlı iki tane halvet hücresi bağlanmıştır. Kadınlar kısmının soyunmalığı 10,50 m çapındaki kubbe ile örtülüdür. Soyunmalığın batı duvarından 7,00 m çapındaki kubbe ile örtülü olan ılıklığa geçilmektedir. Sıcaklık iki yanı eyvanlarla genişletilmiş ana mekân ve buraya bağlı iki tane kare halvet hücresinden oluşmaktadır. Kadın ve erkek kısımlarının batısında su deposu ve külhan bulunmaktadır (Şehitoğlu, 2006).

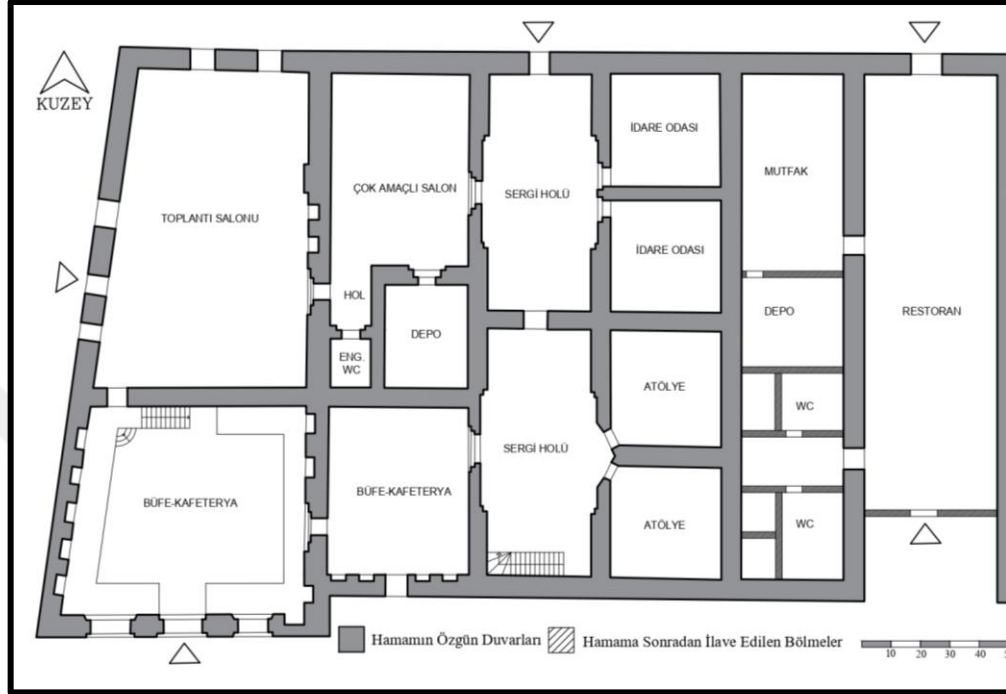
Şekil 3.162. Ördekli Hamamı Restorasyon Planı (Asiltürk, Bursa Büyükşehir Belediyesi arşivinden alınarak çizilmiştir.)

Ördekli Hamamı günümüzde kültür merkezi olarak kullanılmaktadır. Yapının ana girişi erkekler kısmının sıcaklığından verilmiştir. Erkekler ve kadınlar kısmının sıcaklık ve soyunmalıkta bulunan ortak duvarlarından geçiş açılarak iki yapı bütünleştirilmiştir. Kadınlar kısmının sıcaklığına merdiven ilave edilerek bodrum kat depo-arşiv gibi teknik alanlar için kullanılmaktadır. Kadınlar kısmının soyunmalık ve ılıklik mekanları büfe-kafeterya olarak kullanılmaktadır. Soyunmalık bölümüne merdiven ilave edilerek bodrum katı ıslak hacim (wc) olarak kullanılmaktadır (Şekil 3.163.). Soyunmalıkta bulunan şadırvan korunarak süs ögesi olarak kullanılmaktadır. Hamamda su deposu ve külhan kısımları kültür merkezinden bağımsız olarak restoran olarak çözümlenmiştir. Su deposu, mutfak, wc ve depo olarak; külhan kısmı yemek yeme alanı olarak kullanılmaktadır.

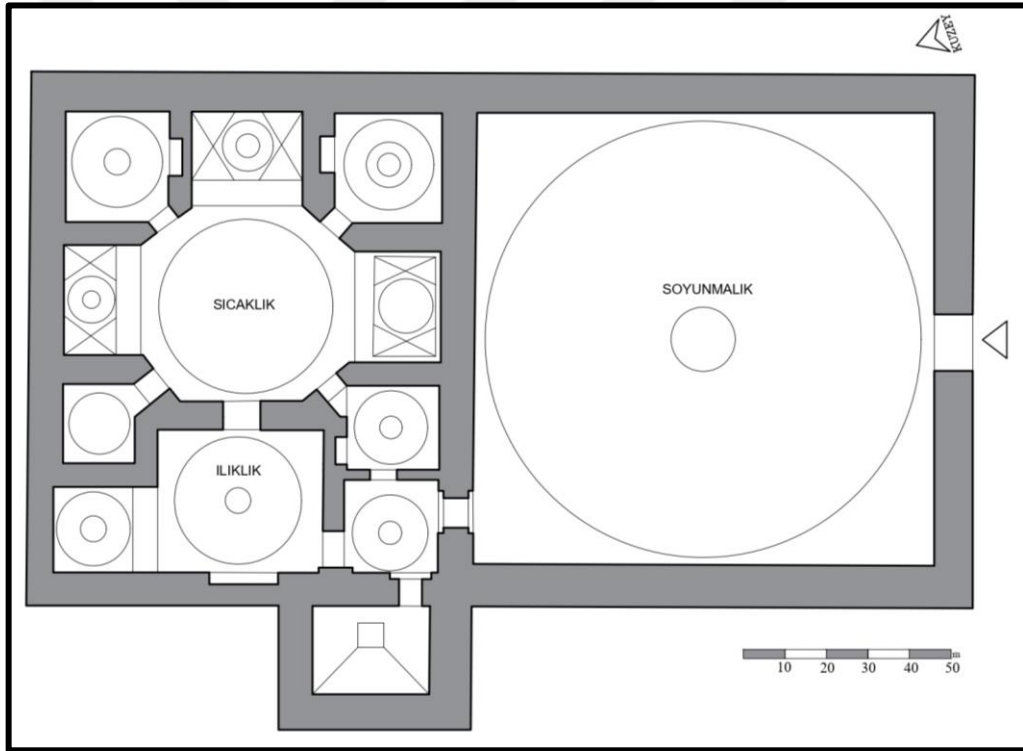
Minimalist bir ölçeğe sahip olan Perşembe Hamamı bir tek hamamdır. Soyunmalık bölümü yükseklik ve alan bakımından diğer kısımlara oranla oldukça büyüktür. Soyunmalığın tromplara oturan 12,50 m çapındaki kubbesinin bir bölümü günümüze kadar ulaşamamıştır. Soyunmalığın kuzey duvarından ara bir geçiş mekânı ile ılıklığa geçilir. Geçiş mekanının batısına hela kısmı eklenmiştir. Sıcaklık kısmında üç eyvan ve dört köşe halvet hücresi bulunmaktadır (Ayverdi, Osmanlı Mimarisinde Fatih Devri (1451-1481, 1989).

Şekil 3.167. Perşembe (Kadı) Hamamı Restitüsyon Planı (Asiltürk, E. Şehitoğlu ve E. Ayverdi'den alınarak çizilmiştir.)

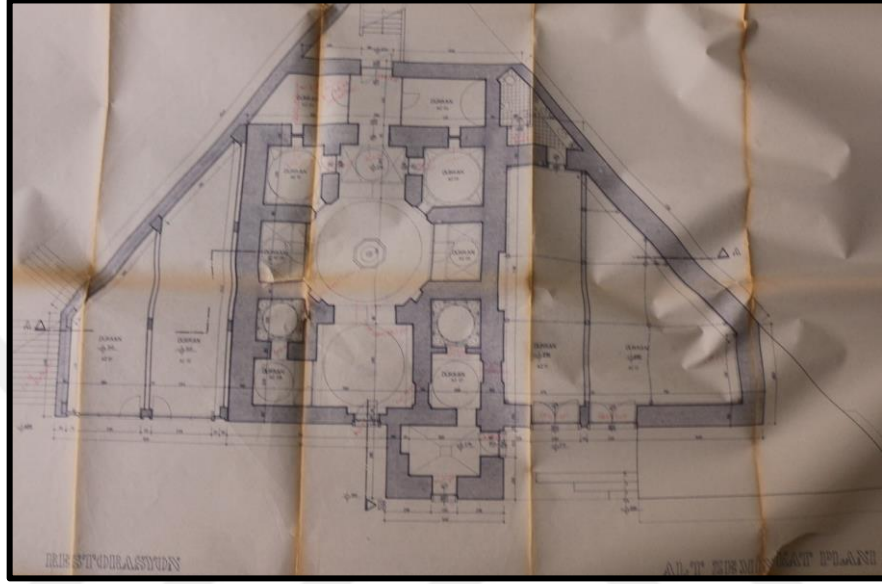
**Şekil 3.168.** Perşembe (Kadı) Hamamı'nın 1991 Yılında Çizilen Alt Kotunun Restorasyon Planı  
(K.T.V.K.K. Arşivi, 2023)

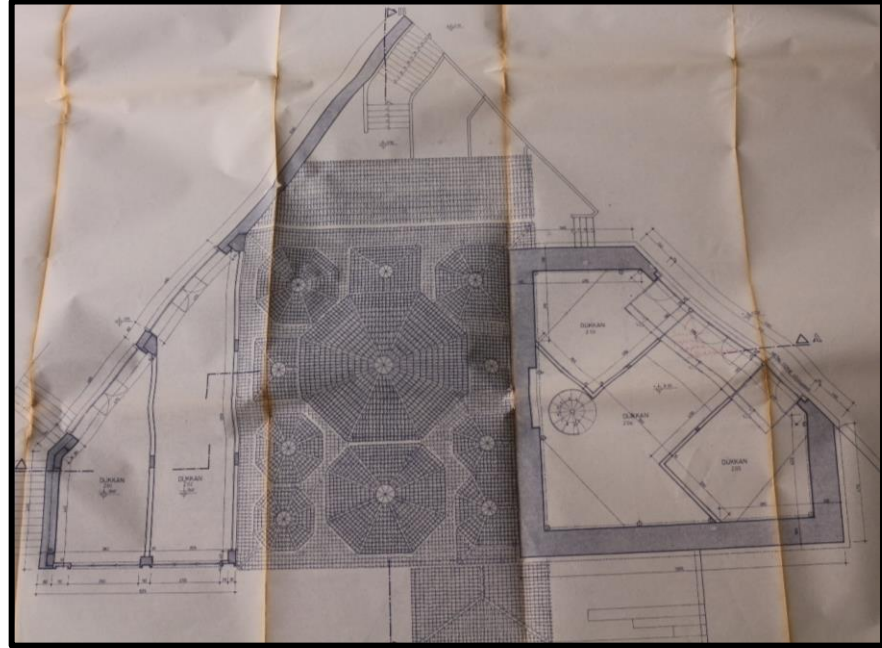
**Şekil 3.169.** Perşembe (Kadı) Hamamı'nın 1991 Yılında Çizilen Üst Kotunun Restorasyon Planı  
(K.T.V.K.K. Arşivi, 2023)

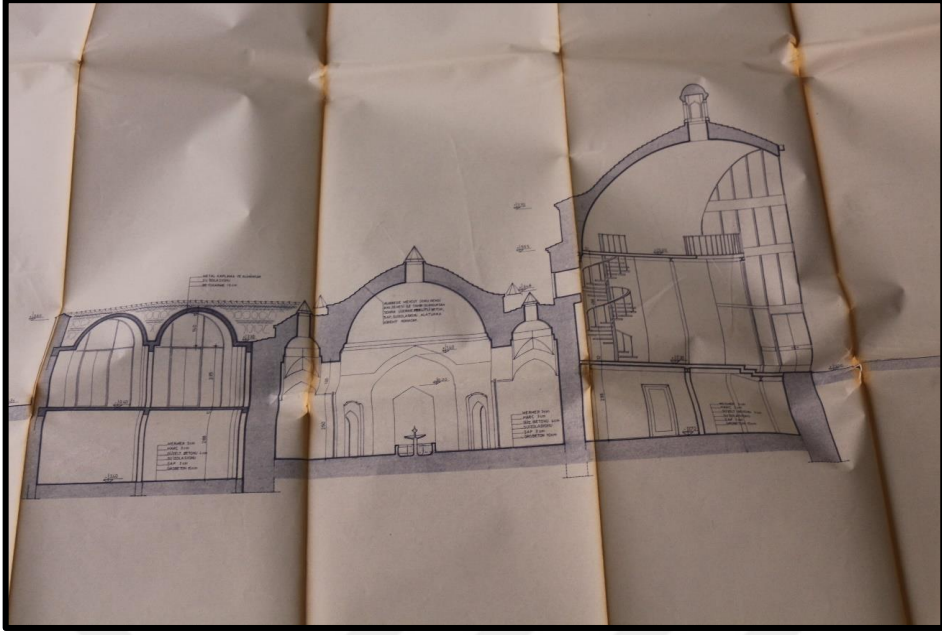
Şekil 3.170. Perşembe (Kadı) Hamamı'nın 1991 Yılında Çizilen Restorasyon Planının Kesiti (K.T.V.K.K. Arşivi, 2023)
