**TAŞINMAZ KÜLTÜR VARLIĞI OLARAK**  
**TARİHİ HAMAMLARIN YENİDEN**  
**İŞLEVLENDİRİLMESİNİN**  
**DEĞERLENDİRİLMESİ: BURSA ÖRNEĞİ**

**YÜKSEK LİSANS**

**Mimarlık Anabilim Dalı**

**Mart-2024**  
**KONYA**  
**Her Hakkı Saklıdır**

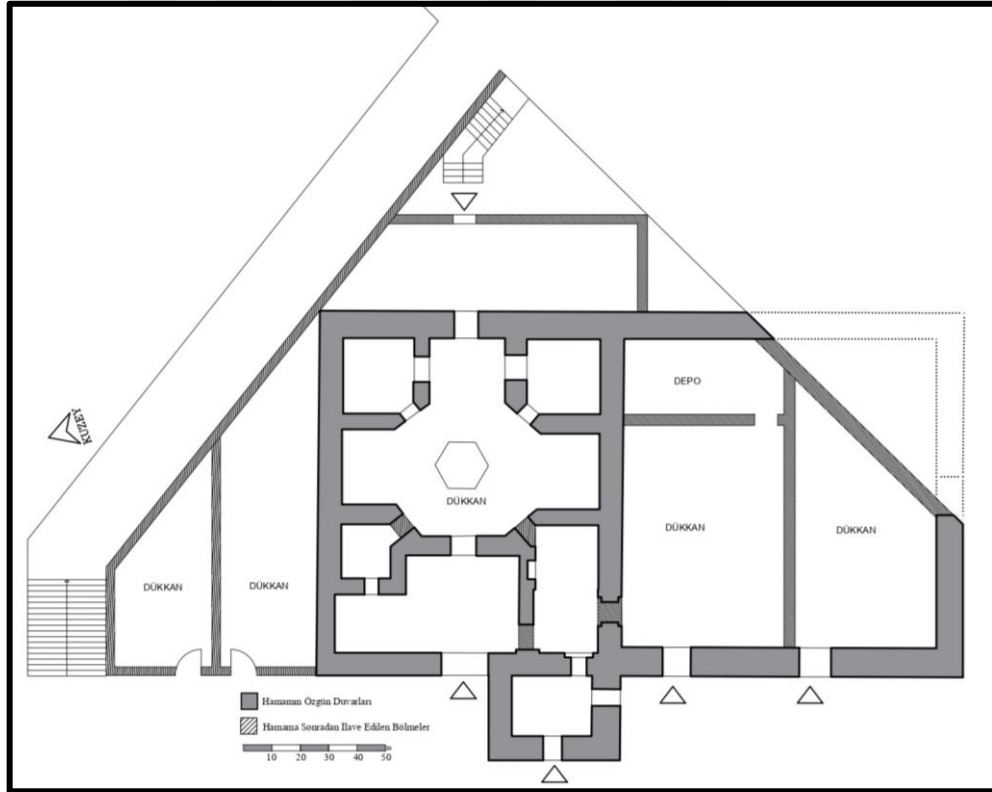
Şekil 3.171. Perşembe (Kadı) Hamamı'nın Alt Kotunun Günümüzdeki Planı (Asiltürk, Alan çalışması ile çizilmiştir.)

Perşembe (Kadı) Hamamı günümüzde özel mülkiyettedir ve çarşı olarak kullanılmaktadır. Soyunmalık kısmının kesilen yüzeyi kemerle desteklenerek şeffaf bir şekilde kullanılmaktadır. Hamamın etrafında yapılan bayındırlık çalışmaları ile yapının gerçek yüksekliği hissedilmemektedir. Hamamın soyunmalık bölümüne ara döşeme ilave edilerek Cumhuriyet Caddesi üzerinden ticarethanelere giriş verilmiştir. Bu mekânın aralarına duvar örülerek 3 ayrı mekân elde edilmiştir. Soyunmalığın kat yüksekliğinden faydalanılarak asma kat ilave edilip 2 katlı olarak kullanılmaktadır (Şekil 3.175.). Hamamın sıcaklık ve ılıkılık kısımları günümüzdeki kaldırım seviyesinden aşağıda kaldığı için Cumhuriyet Caddesi üzerinden merdivenle ya da eğimli olan Tayakadın Caddesi üzerinden alt kota ulaşılabilir. Sıcaklıkta bulunan halvet hücrelerinin köşelerinde bulunan kapıları pencereye dönüştürülüp yan duvarlarından geçiş için boşluk açılmıştır (Şekil 3.176.). Ilıklıkta bulunan hücre ile arası kapatılmıştır. Bu hücreyle bağlantısı olan diğer hücrenin cephesinden kapı açılarak dış mekanla bağlantısı kurulmuştur. Ilıklıkta bulunan hücre ile yanında bulunan sıcaklığın halvet hücresinin arasındaki duvar yıkılarak günümüzde çay ocağı olarak kullanılmaktadır. Bu mekanlara asma kat ilave edilmiştir fakat dükkân sahibinin izin vermemesi nedeniyle görseli alınamamıştır. Hamamın kuzey

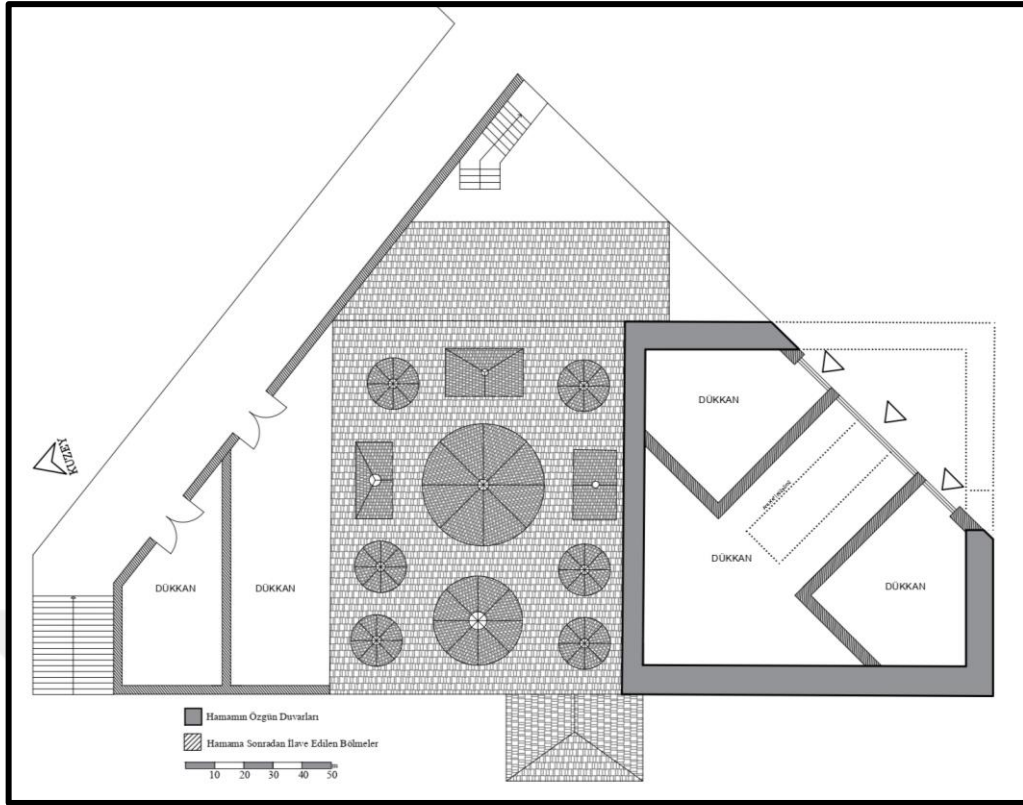
Şekil 3.172. Perşembe (Kadı) Hamamı'nın Üst Kotunun Günümüzdeki Planı (Asiltürk, Alan çalışması ile çizilmiştir.)

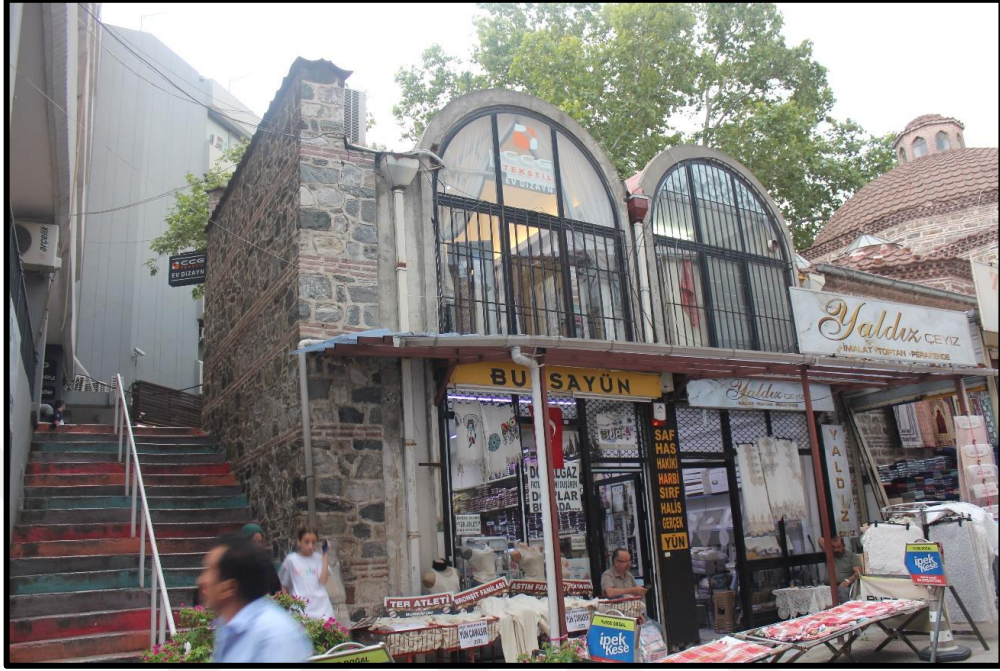
cephesine 1991 yılında çizilen restorasyon planında ilave edilen tonozlu dükkân yapıları günümüzde hala kullanılmaktadır (Şekil 3.173.).

Şekil 3.173. Perşembe Hamamı'na Sonradan İlave Edilen Yapının Görünüşü (Asiltürk, 2023)

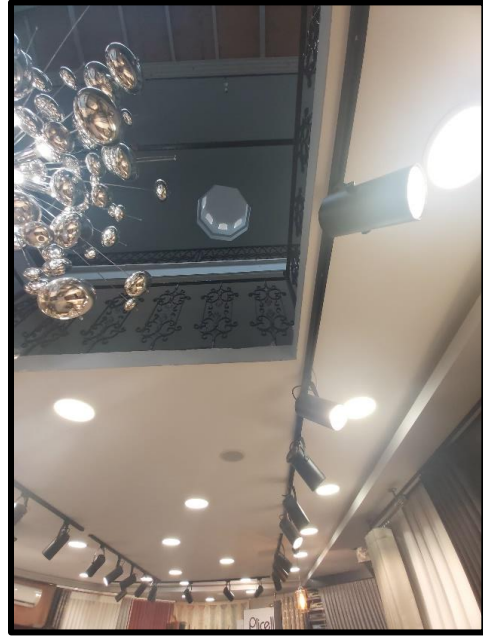
Şekil 3.175. Perşembe Hamamı'nın Soyunmalık Bölümünde Bulunan Asma Kat (Asiltürk, 2023)

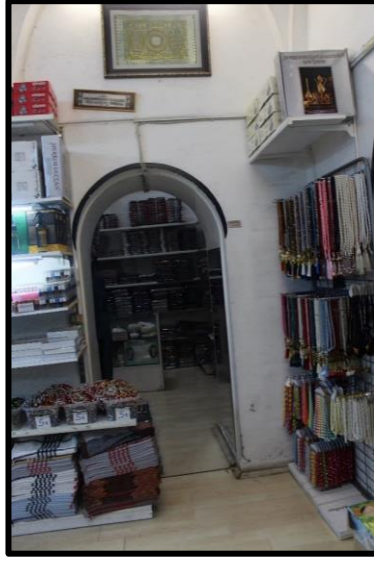
Şekil 3.176. Perşembe Hamamı'nın Halvet Hücresine Sonradan Yapılan Giriş (Asiltürk, 2023)

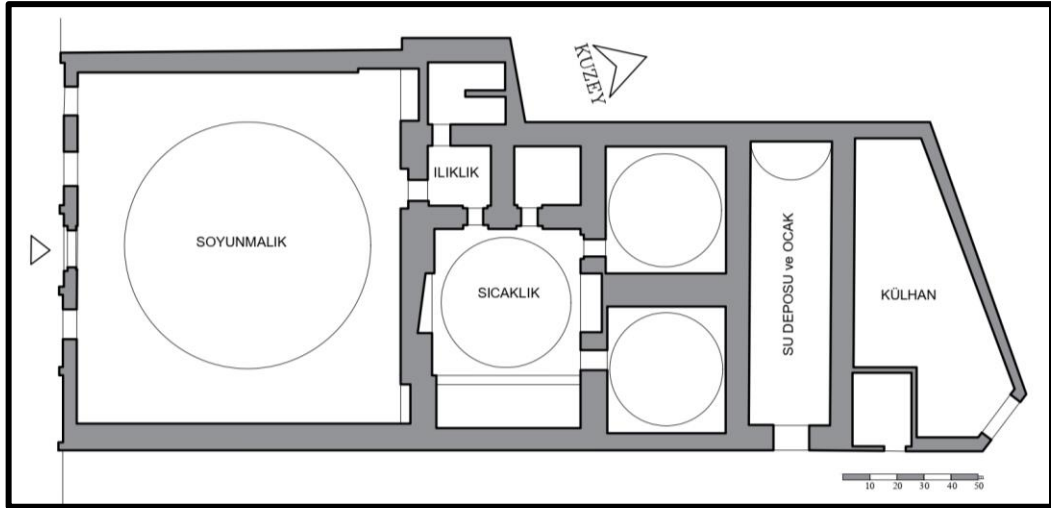
Hamam dikdörtgen planlı küçük boyutlu bir tek hamamdır. Hamamın güney yönünden yaklaşık 11,00 x 11,00 m boyutlarında olan kare planlı soyunmalığa girilmektedir. Üst örtüsü ahşap çatıyla örtülüdür. Soyunmalık ve sıcaklık arasında küçük bir geçiş mekânı bulunmaktadır. Bu mekâna usturalık ilave edilmiştir. Sıcaklık, güney duvarından eyvanla genişletilmiştir. Ana mekâna bağlanan 3 tane halvet hücrelerinden oluşmaktadır. Kuzey yönünde su deposu ve külhan bulunmaktadır.

**Şekil 3.181.** Reyhanpaşa Hamamı Restitüsyon Planı (Asiltürk, E. Şehitoğlu ve E. Ayverdi'den alınarak çizilmiştir.)

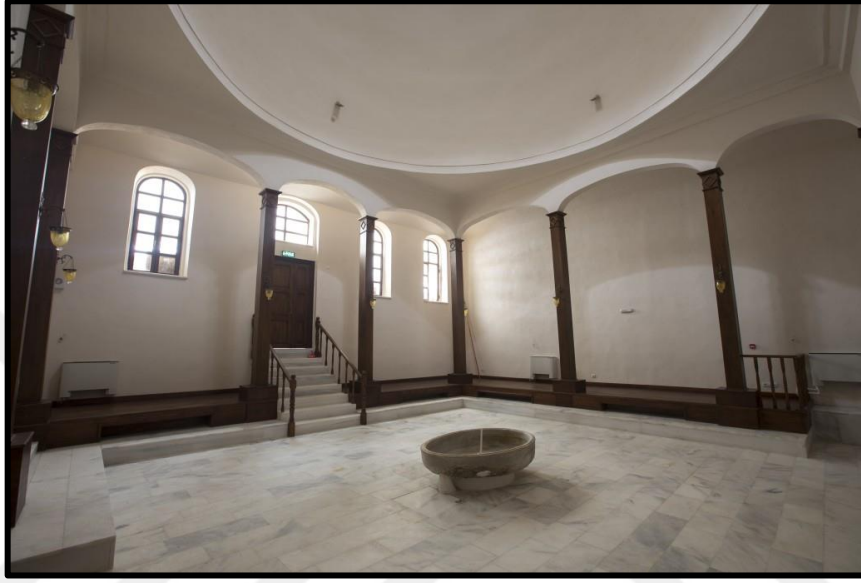
Reyhanpaşa Hamamı, günümüzde özel mülkiyettedir ve Yeşilay Şubesi'nin ek binası olarak kullanılmaktadır. Alan çalışması sırasında kapalı olduğu için iç mekân düzenlemeleri hakkında bir veri elde edilememiştir. Fakat Bursa Büyükşehir Belediyesi'nin arşivinden elde edilen bilgilere göre; zamanla bayındırlık çalışmaları ile hamamın girişi yoldan alçakta kaldığı için soyunmalık mekanına girişte merdiven eklenmiştir (Şekil 3.183.).

Şekil 3.183. Reyhanpaşa Hamamı Soyunmalık Bölümü (URL-41)

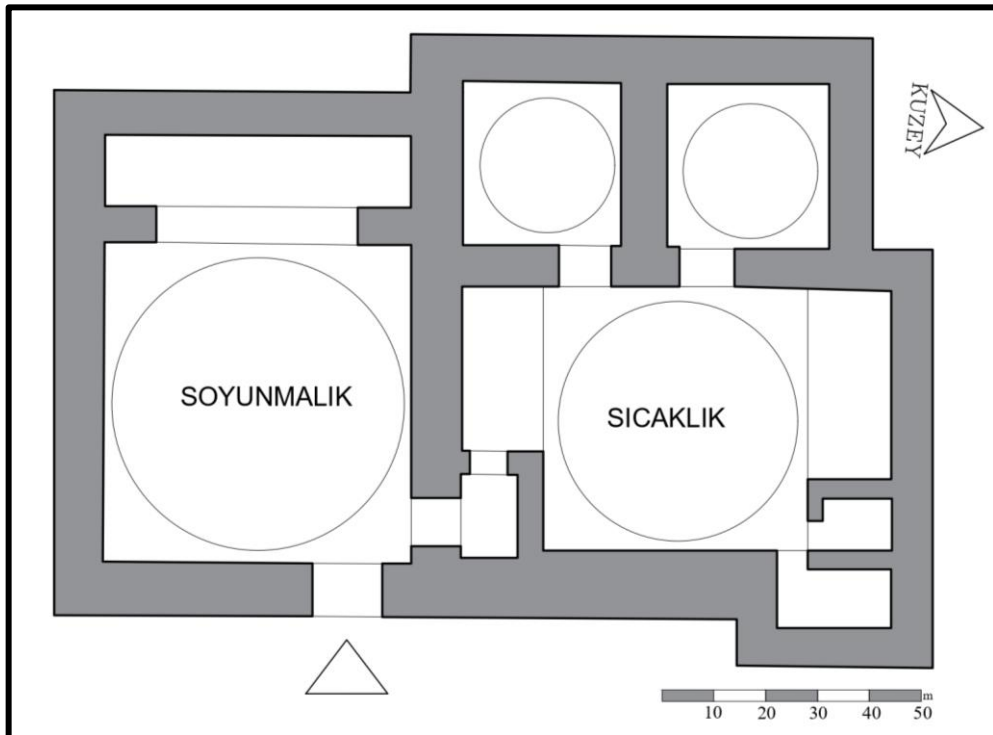
Şekil 3.187. Şengül Hamamı Restitüsyon Planı (Asiltürk, E. Şehitoğlu ve E. Ayverdi'den alınarak çizilmiştir.)

Küçük boyutlu bir tek hamam olarak tasarlanan bu yapı, dikdörtgen plana sahiptir ve kuzey-güney doğrultusunda konumlanmıştır. Girişi doğu yönünde olan soyunmalık mekânı, güney ve batı yönlerindeki iki eyvanla genişletilmiştir. Ana mekân, 7,00 metre çapındaki bir kubbe ile örtülüdür. Soyunmalık bölümünden sıcaklık bölümüne geçişi sağlayan, 1,50 metre genişliğindeki küçük ara mekân, yapıya karakteristik bir özellik

katmaktadır. Sıcaklık bölümü ise iki eyvanlıdır ve sekiz köşe dilimli kubbe ile kapatılmıştır. Doğu yönlü olarak eklenen iki halvet, bu bölümü tamamlamaktadır (Ayverdi, Osmanlı Mimarisinin İlk Devri (1230-1402), 1989).

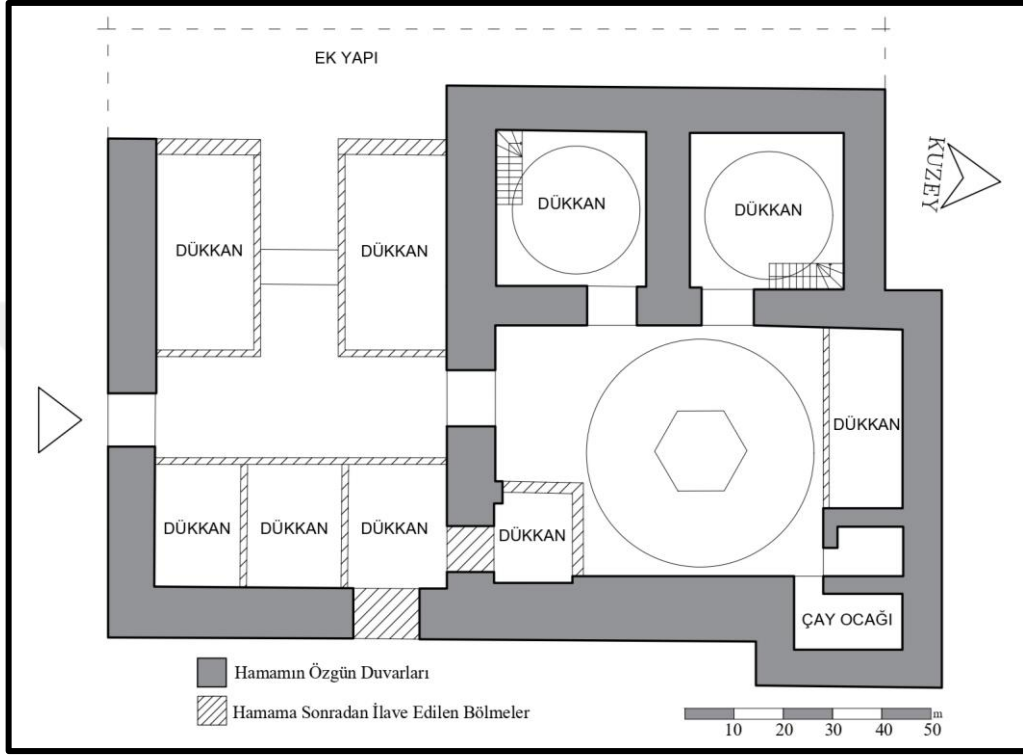
Şekil 3.188. Şengül Hamamı'nın Günümüzdeki Planı (Asiltürk, Alan çalışması ile çizilmiştir.)

Hamam günümüzde özel mülkiyettedir ve 'Gümüşçüler Çarşısı' olarak kullanılmaktadır. Soyunmalık bölümünde bulunan eyvan tekrar inşa edilmemiştir (Şekil 4.190). Hamamın doğu tarafında bulunan giriş kapısı kapatılarak giriş güney tarafından yapılmaktadır. Soyunmalık ve sıcaklık bölümlerine asma kat ve dükkân bölmeleri eklenmiştir. Soyunmalığın batı duvarından genişçe bir geçiş koridoru oluşturularak bitişiğinde bulunan ticaret mekanları ile bağlantı kurulmuştur. Soyunmalık ve sıcaklık arasındaki duvarın orta aksından geçiş için boşluk açılmıştır (Şekil 3.189). Sıcaklıkta bulunan halvet hücrelerinin içerisine merdiven eklenerek ara kat oluşturulmuştur.

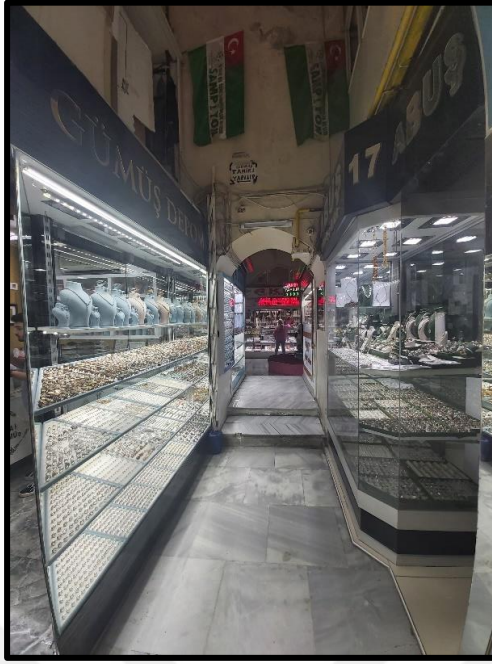
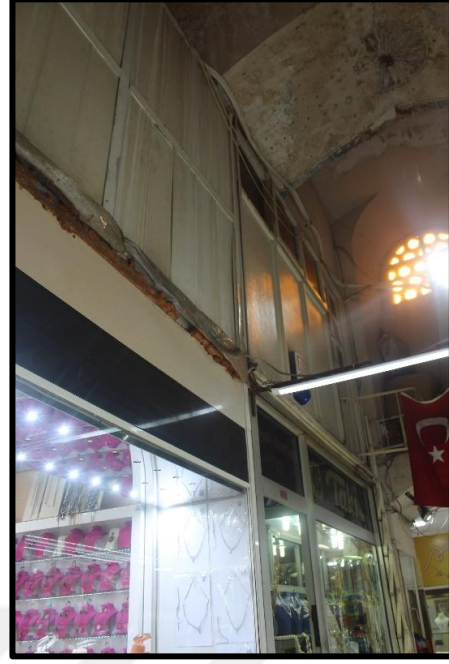
Şekil 3.189. Şengül Hamamı Soyunmalıkta Sıcaklığa Doğru Bakış (Asiltürk, 2023)  
 Şekil 3.190. Şengül Hamamı'nın Soyunmalıkta Yıkılan Eyvanın Kalıntısı (Asiltürk, 2023)

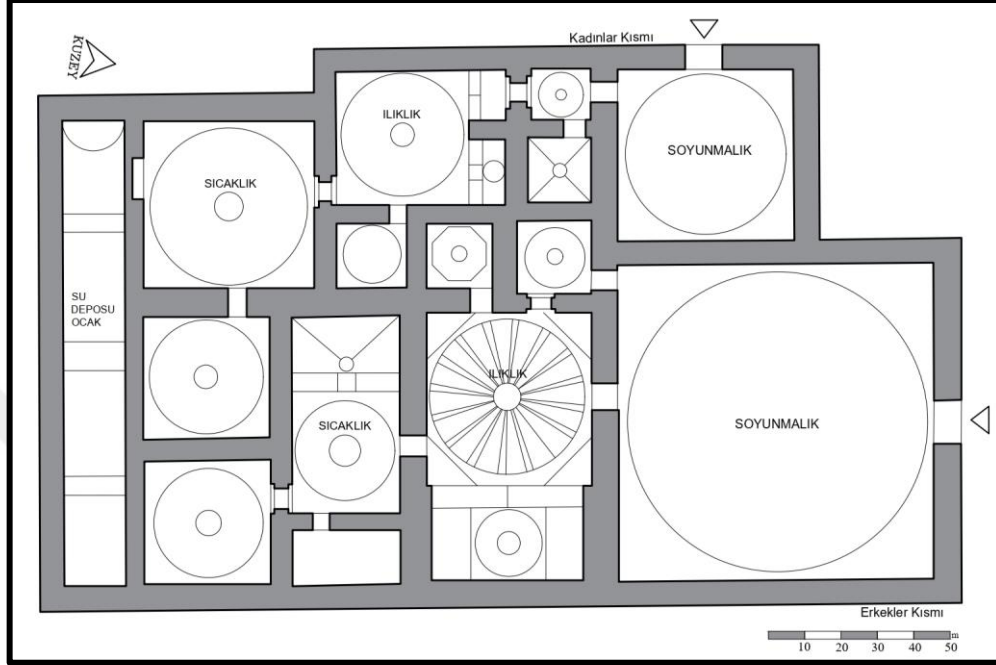
**Şekil 3.193.** Tavukpazarı (Meyhaneli) Hamamı Restitüsyon Planı (Asiltürk, E. Şehitoğlu ve E. Ayverdi'den alınarak çizilmiştir.)

Tavukpazarı Hamamı, kuzey-güney doğrultusunda gelişen dikdörtgen planlı bir çift hamamdır. Her iki bölümünde soyunmalığı Cumhuriyet Caddesi'nin yapımı sırasında tamamen yok olmuştur. Erkekler kısmının soyunmalığının güney duvarından ılıkliğa geçilmektedir. Ilıklığın doğu duvarı eyvanla genişletilmiştir. Bu eyvan helezoni bir kubbeye örtülüdür. Kubbeye geçişte beş sıra badem ve yapraklı iri koltuk silmeleri ile kat kat bindirmeli bademlerden oluşan kuşakla sağlanmıştır. Ilıklığın barı duvarında iki adet hücre bağlanmıştır. Ilıklığın ana mekanındaki kubbesi sekiz köşeli kasnağa oturmaktadır. Ilıklığın ana mekânından sıcaklığa geçilmektedir. Sıcaklığın bir tarafı eyvanla genişletilmiştir. Biri dikdörtgen biri kare iki adet halvet hücrelerinden oluşmaktadır. Kadınlar kısmının soyunmalığından küçük bir geçiş mekânından ılıkliğa geçilmektedir. Bu mekâna bir de hücre bağlanmıştır. Ilıklık sekiz köşesi kaideye oturan bir kubbeye örtülüdür. Köşelikler sekiz sıra stalaktitli olup bunlarında üzerinde ili kat stalaktitli kuşak bulunmaktadır. Sıcaklık, bir ana mekân ve ona bağlana bir halvet

hücrelerinden oluşmaktadır. Kadınlar ve erkekler kısmının en sonunda su deposu ve külhan bulunmaktadır (Ayverdi, Osmanlı Mimarisinde II. Murad ve Çelebi Mehmed Devri, 1989).

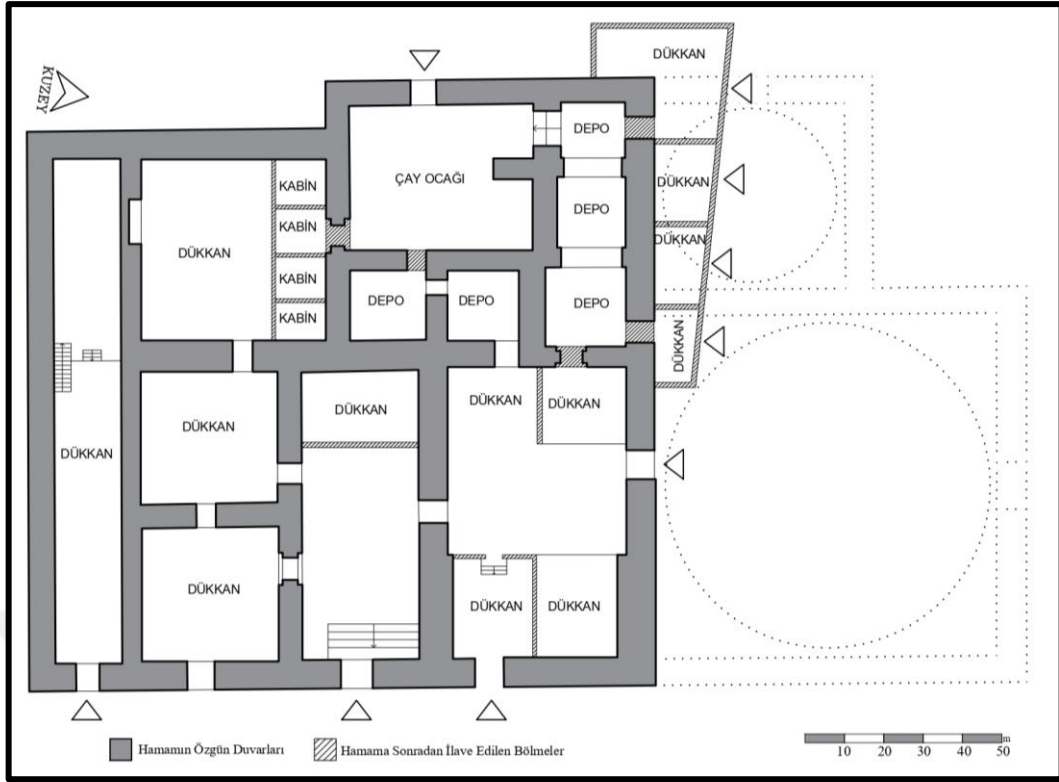
**Şekil 3.194.** Tavukpazarı (Meyhaneli) Hamamı'nın Günümüzdeki Planı (Asiltürk, Alan çalışması ile çizilmiştir.)

Tavukpazarı Hamamı günümüzde özel mülkiyettedir ve ticarethane olarak kullanılmaktadır. Kadın ve erkek kısımlarının soyunmalık bölümleri Cumhuriyet Caddesi'nin açılırken tamamen yıkılmıştır. Hamamın karşısında bulunan Durakardı sokak içerisinde bulunan terzi dükkanında soyunmalık bölümünden kalan temeller bulunmaktadır (Şekil 3.199). Hamamın erkekler bölümünde bulunan ılıkılığında yapıya girildiğinde mekanlar bölünerek ayrı dükkanlar haline getirilmiştir (Şekil 3.195). Sıcaklık mekânından dışarıya kapı eklenmiştir (Şekil 3.196). Halvet hücrelerinin arasındaki duvara kapı eklenmiştir. Kadınlar kısmında bulunan sıcaklıkla arasında bulunan duvardan geçiş verilerek bu mekanlara ilave edilmiştir. Hamamın kadınlar kısmında bulunan ılıkılığın batı duvarından yapıya kapı eklenmiştir ve çay ocağı olarak kullanılmaktadır (Şekil 3.198.). Ilıklıktan bulunan hela ve usturalık bu mekanların deposu olarak kullanılmaktadır. Su deposu ve ocak mekânı hamamın doğu duvarından kapı açılarak dükkan olarak kullanılmaktadır (Şekil 3.197.). Mekânın içerisine merdiven eklenerek ara kat ilave edilmiştir. Günümüze kadar ulaşamayan külhan yapısının yerinde günümüzde banka şubesi bulunmaktadır.

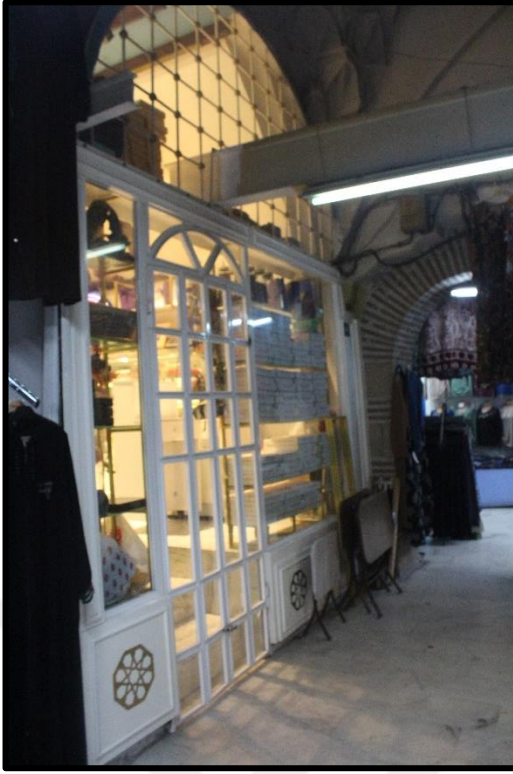
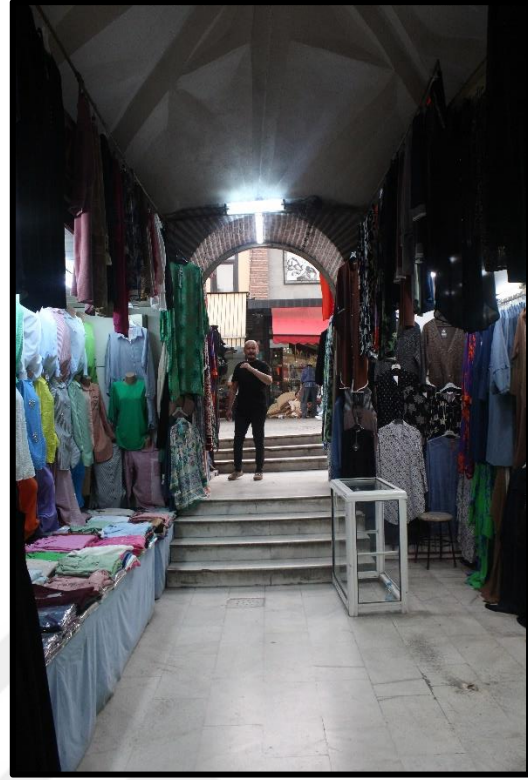
Şekil 3.195. Tavukpazarı Hamamı Erkekler Kısımının Ilıklığında Bulunan Dükkanlar (Asiltürk, 2023)  
 Şekil 3.196. Tavukpazarı Hamamı Erkekler Kısımının Sıcaklığına Eklenen Kapı ve Merdiven (Asiltürk, 2023)

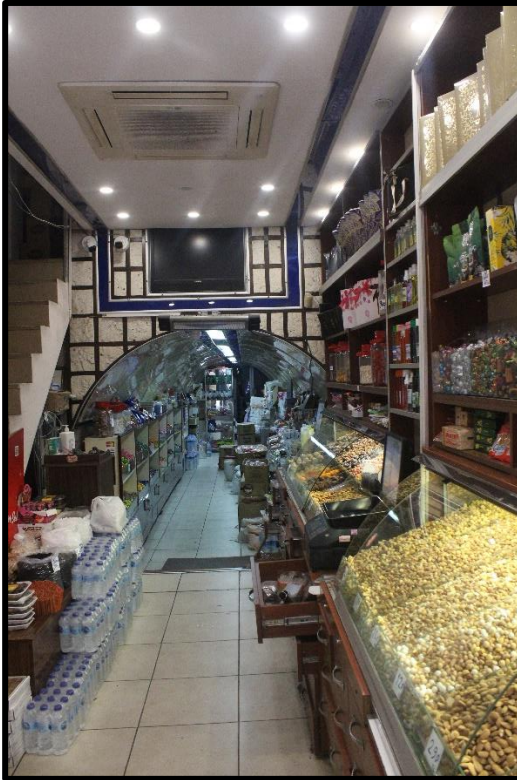
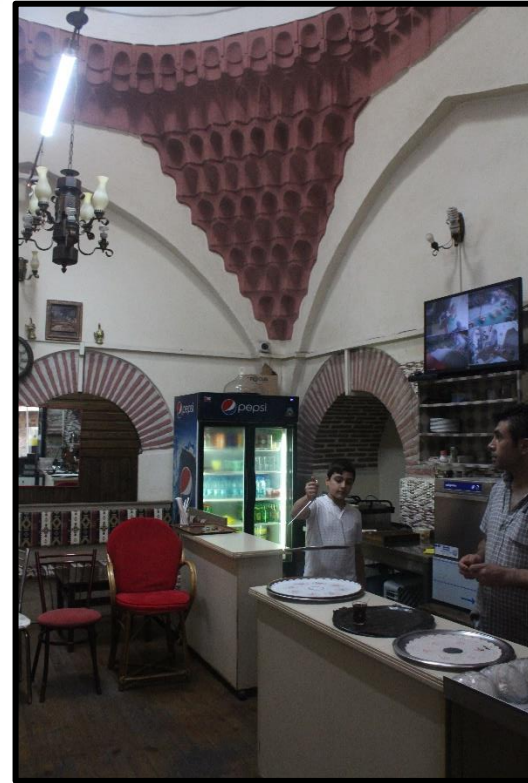
Şekil 3.197. Tavukpazarı Hamamı'nın Su Deposundan Bulunan Dükkan ve Asma Katı (Asiltürk, 2023)  
 Şekil 3.198. Tavukpazarı Hamamı Kadınlar Kısımının Ilıklığında Bulunan Dükkan (Asiltürk, 2023)

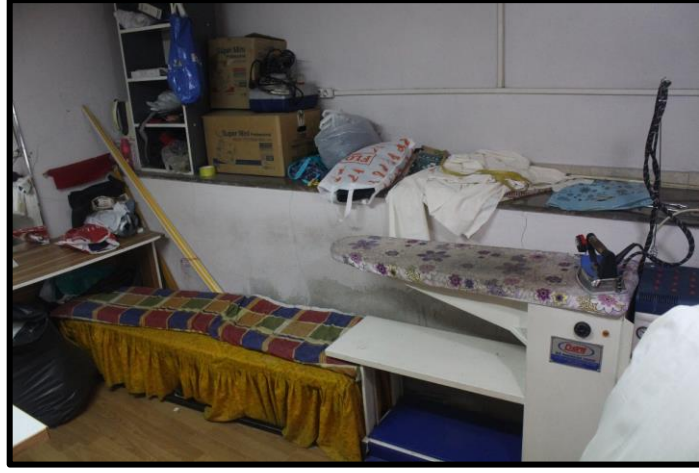
Şekil 3.199. Tavukpazarı Hamamı'nın Soyunmalık Duvarının Kalıntıları (Asiltürk, 2023)

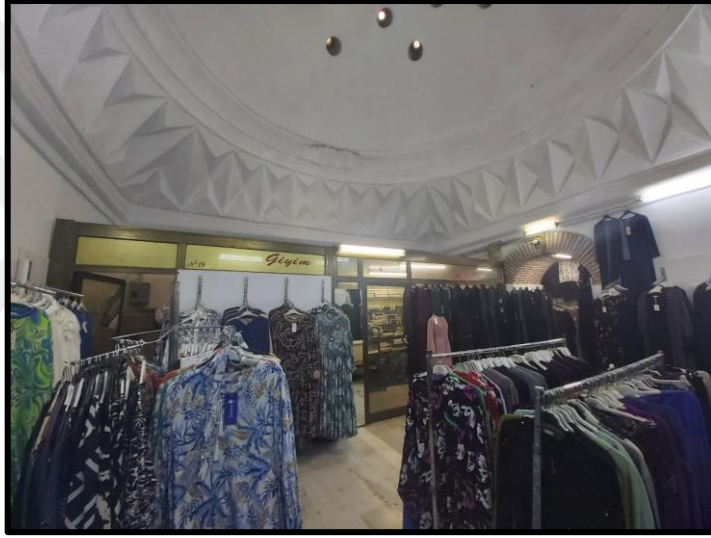
Şekil 3.200. Tavukpazarı Hamamı'nın Kadınlar Kısımına Eklenen Kabinler (Asiltürk, 2023)

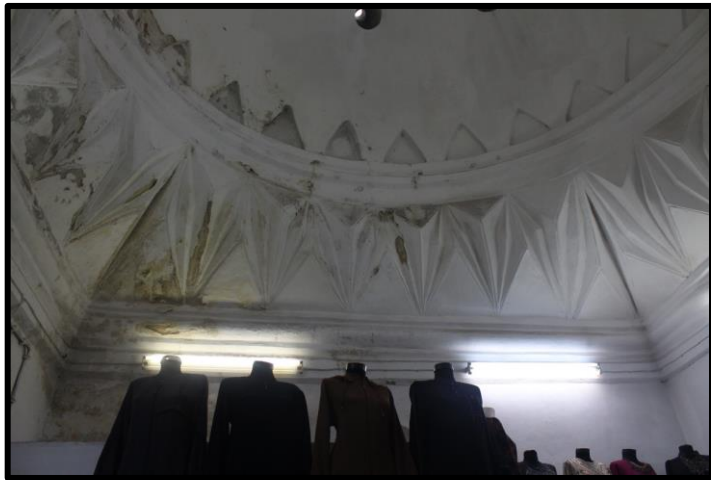
Şekil 3.201. Tavukpazarı Hamamı'nda Meydana Gelen Bozulmalar (Asiltürk, 2023)

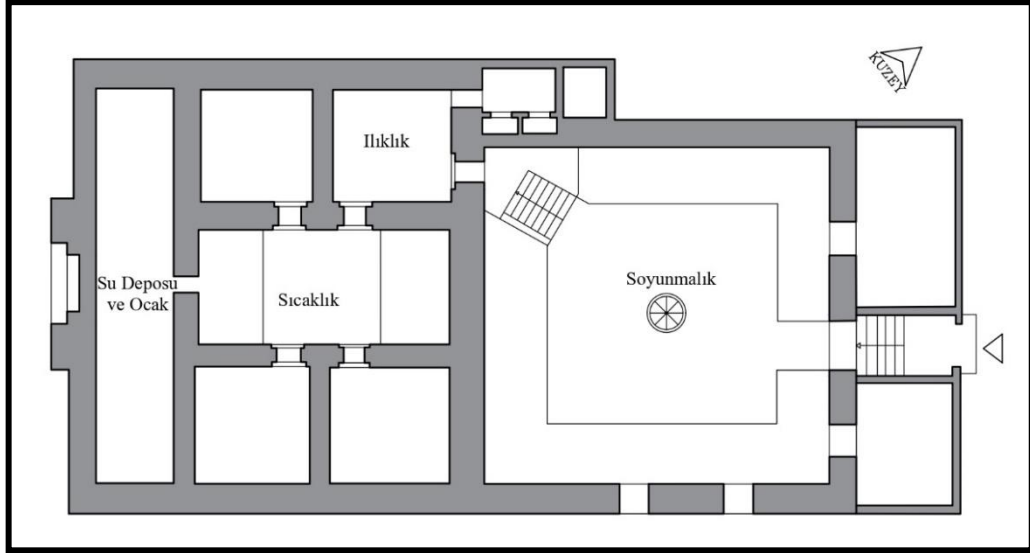
Şekil 3.204. Umurbey Hamamı Planı (Şehitoğlu ve A. Gabriel'den alınarak çizilmiştir.)

Umurbey Hamamı, dikdörtgen planlı bir tek hamamdır. Kuzeydoğu yönünden kubbesi köşe tromplarına oturtulmuş soyunmalığa girilir. Soyunmalığın batı yönünden merdivenle ılıklığa geçilir. Ilıklıkta hela ve usturalık vardır. Ilıklıktan iki eyvanla genişletilmiş ve kubbeye örtülü sıcaklığa geçilir. Sıcaklığın batı yönünde bir doğu yönünde iki adet halvet hücresi bulunur (Ayverdi, Osmanlı Mimarisinde II. Murad ve Çelebi Mehmed Devri, 1989).

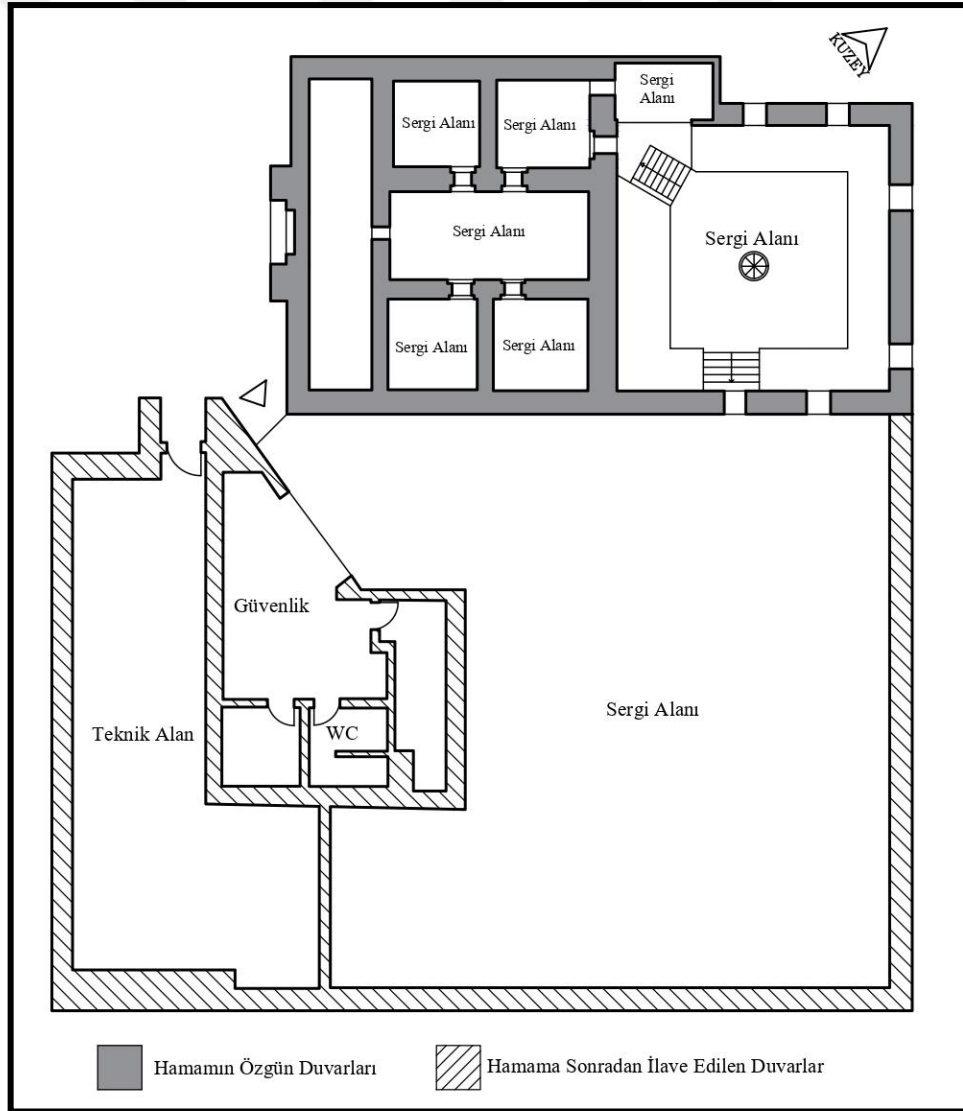
Şekil 3.205. Umurbey Hamamı Restorasyon Planı (Yangın Kaçış Planından alınarak çizilmiştir.)

Hamamın güneydoğu cephesine hamamın bitişiğine betonarme ek yapılmıştır (Şekil 3.208.). Hamamın kuzeydoğu cephesinde bulunan kapısı kapatılıp, yapıya giriş buradan sağlanmıştır. Hamamın güneydoğu cephesinde bulunan pencere, kapı olarak kullanılıp ek ile hamam arasında geçiş sağlanmıştır. Ilıklığa bağlanan hela ve usturalık arasındaki duvarlar kaldırılmıştır. Hamamın soyunmalık, ılıklık, sıcaklık ve halvet hücreleri sergi alanı olarak kullanılmaktadır (Şekil 3.206.).

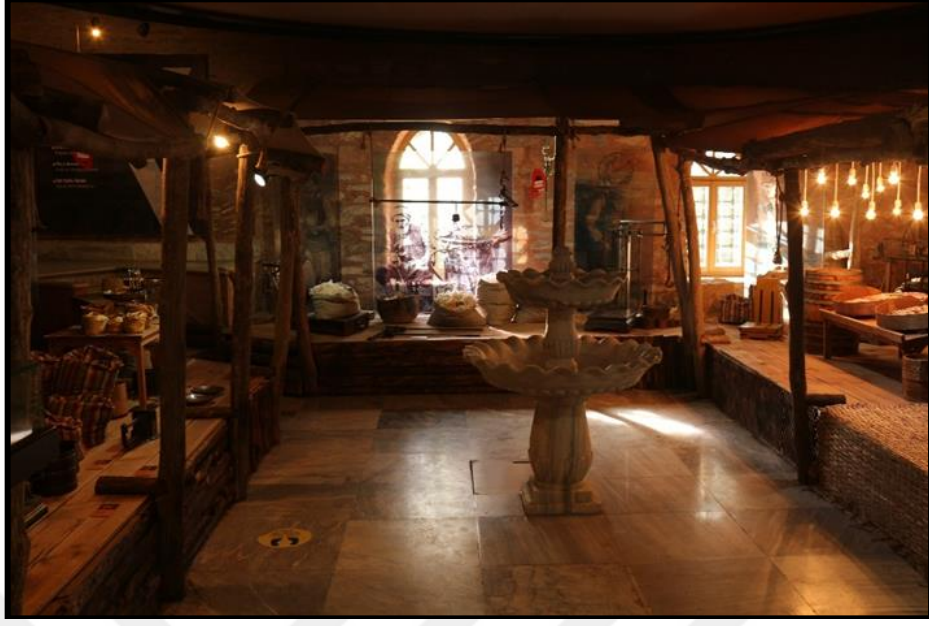
Şekil 3.206. Umurbey Hamamı Soyunmalık Kısmı (Asiltürk, 2023)

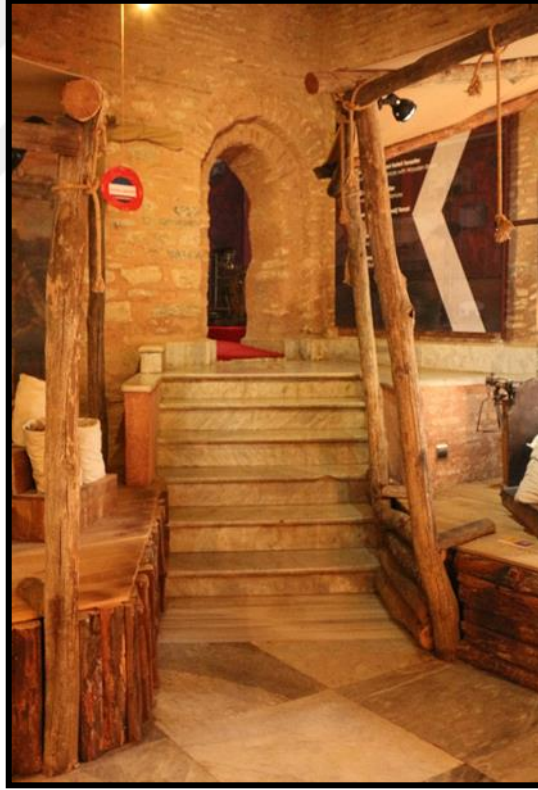
Şekil 3.207. Umurbey Hamamı Soyunmalık ile Ilıklığı Birbirine Bağlayan Merdiven (Asiltürk, 2023)

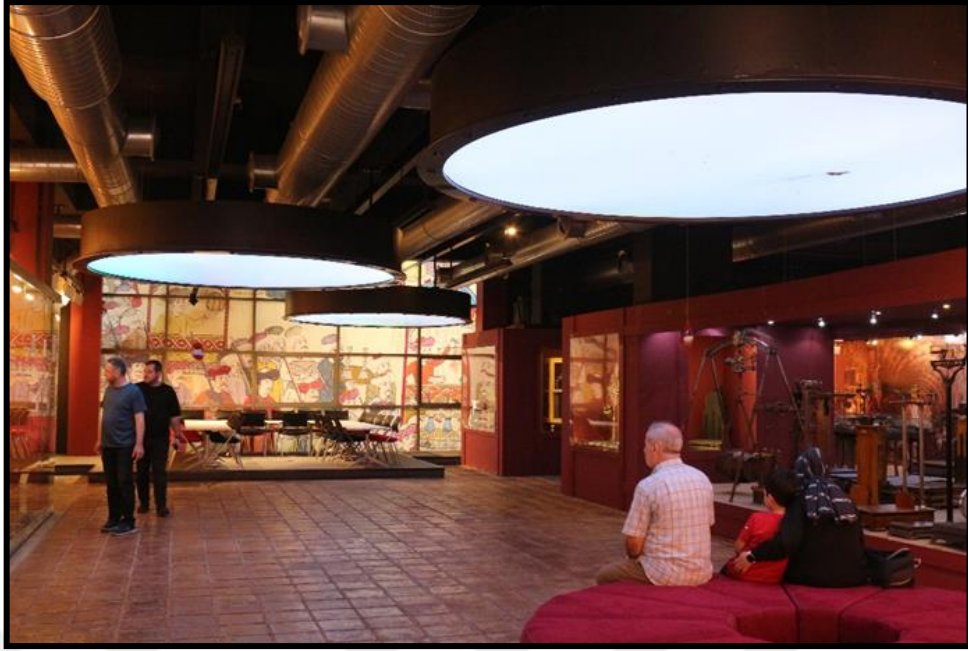
Şekil 3.208. Umurbey Hamamı'na Yapılan Ek Mekân (Asiltürk, 2023)

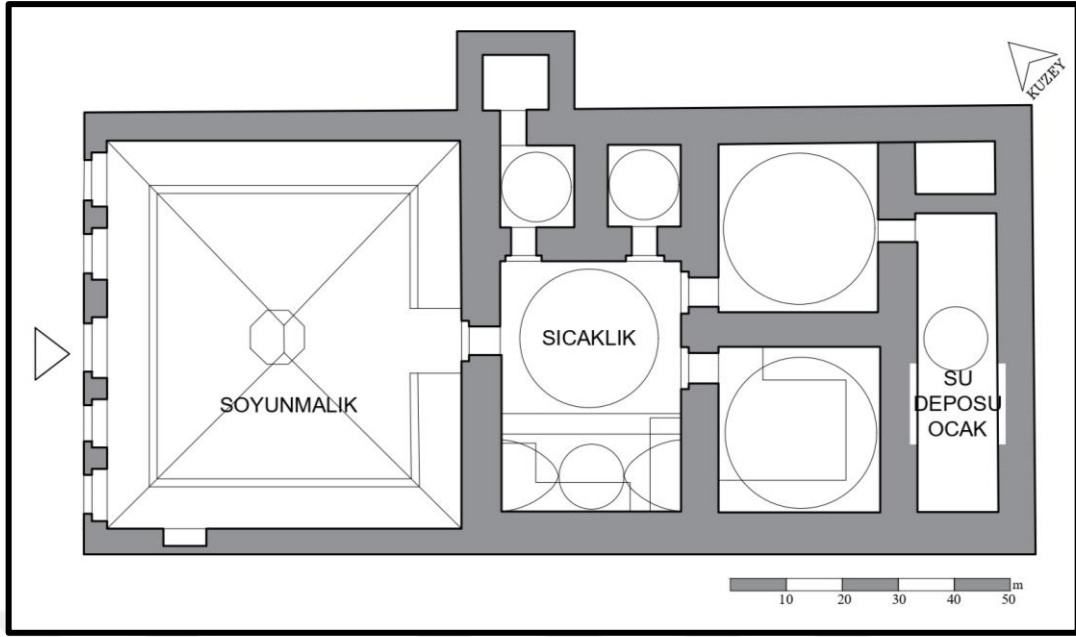
Şekil 3.211. Yeşil Hamamı Planı (Şehitoğlu ve E. H. Ayverdi'den alınarak çizilmiştir.)

Yeşil Hamamı, dikdörtgen planlı bir tek hamamdır. Kuzeybatı cephesinde bulunan kapıdan kare planlı soyunmalığa geçilir. Soyunmalık ahşap çatı ile örtülüdür. Soyunmalığın güneydoğu duvarından sıcaklığa geçilir. Sıcaklıkta iki halvet hücresi bulunmaktadır. Kuzeydoğu yönünde küçük bir hücre, hela ve usturalık bulunur. Su deposu ve ocak yapının en sonunda güneydoğu cephesinde bulunur (Şehitoğlu, 2006).

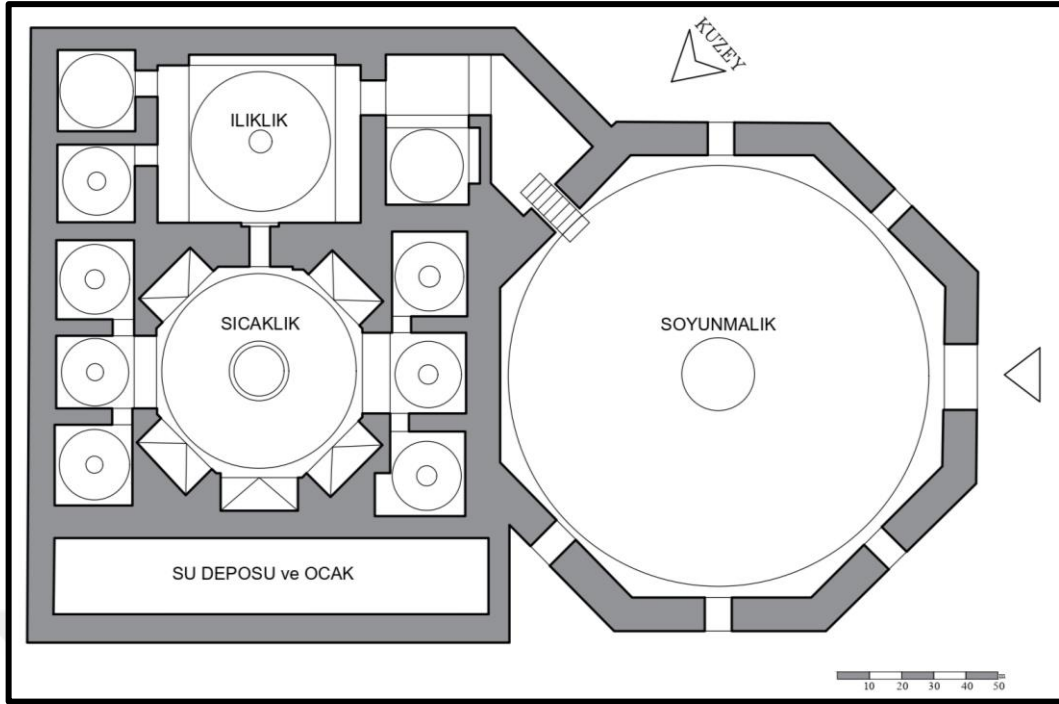
**Şekil 3.214.** Batpazarı (Davutpaşa) Hamamı Restitüsyon Planı (Asiltürk, Şehitoğlu'ndan alınarak çizilmiştir.)

Hamamın soyunmalık bölümü diğer hamamlardan farklı olarak 14,00 x 14,00 m ölçülerinde sekizgen bir plan tipine sahiptir. Kubbeye örtülü olan bu mekân baklavalı kuşağa oturmaktadır. Kemal Ahmet Aru'nun aktardığına göre soyunmalık bölümünde

sekiz köşeli bir mermer havuz bulunmaktadır. Fakat günümüze kadar ulaşamamıştır (Aru, 1949). Soyunmalığın doğu köşesinden bir merdivenle geçiş mekanına geçilir. Bu iki mekân arasında 1,73 metrelik bir kot farkı bulunmaktadır. Geçiş mekanına bir hela bağlanmıştır. Geçiş mekânından da ılıkliğa geçilmektedir. Dikdörtgen planlı olan ılıkliğa iki hücre bağlanmaktadır. Sıcaklık mekânı ise kubbeyle örtülü ana mekân ve karşılıklı iki eyvandan oluşmaktadır. Her iki eyvandan da iki adet halvet hücrelerine geçilmektedir. Su deposu ve ocak batı yönündedir. Dış duvarlarında moloz taşla örülmüştür ve cepheleri sıvanmıştır (Klinghardt, 1927).

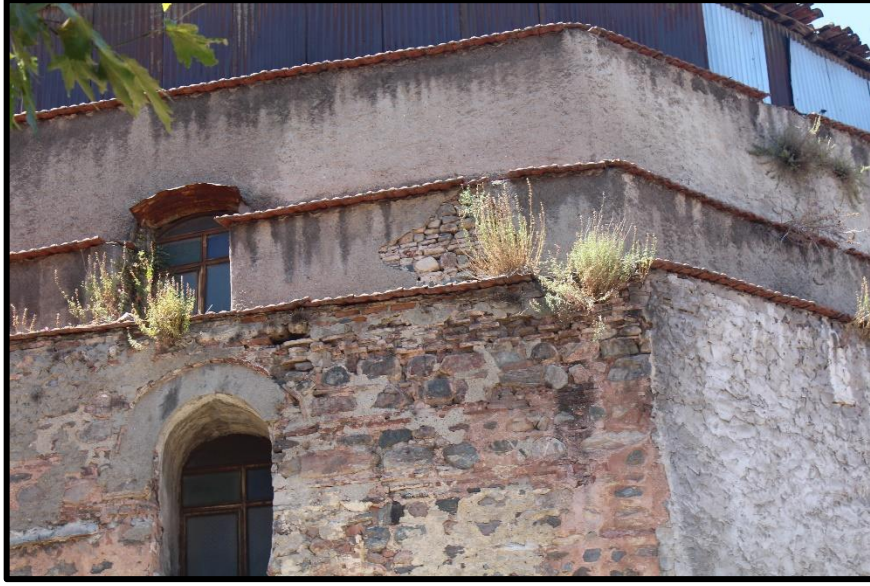
Şekil 3.215. Davutpaşa Hamamı'nın Cephesindeki Bozulmalar (Asiltürk, 2023)

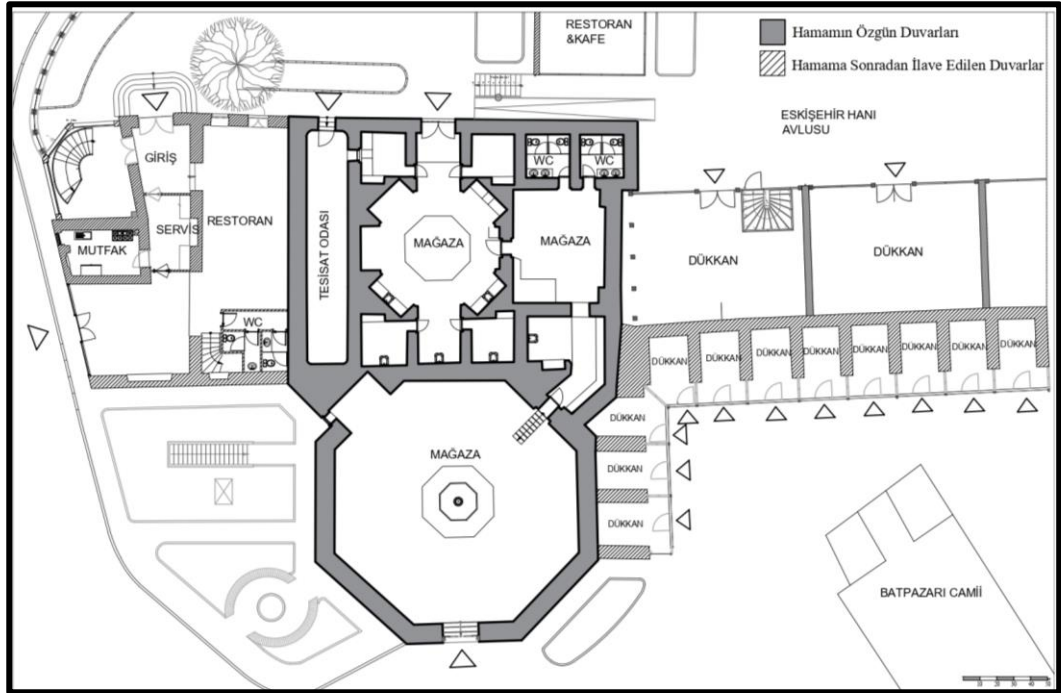
Şekil 3.216. Batpazarı (Davutpaşa) Hamamı Restorasyon Planı (Asiltürk, Bursa Büyükşehir Belediyesi Arşivinde alınarak çizilmiştir.)

Davutpaşa Hamamı'nın 2010 yılında hazırlanan restorasyon projesinde; soyunmalık, ılıkılık ve sıcaklık mekanlarına mağaza işlevi verilmiştir. Sıcaklık mekânında bulunan halvet hücresinin birinin duvarına kapı açılarak mağazaya ilave kapı eklenmiştir. Su deposu tesisat odası olarak revize edilmiştir. Hamamın doğu tarafında hamama ne zaman ilave edildiği bilinmeyen duvar yapısı korunarak dükkân işlevi verilmiştir (Şekil 3.217.). Fakat günümüzdeki koşullar göz önüne alındığında dükkânların ebatları verilen işlevi karşılaması açısından yetersiz kalacak gibi gözükmetedir. Bu sıralı dükkânların arkasına Eskişehir hanı avlusuna açılacak şekilde boyut açısından diğer dükkânlara göre daha iyi durumda iki adet dükkân eklenmiştir. Hamamın batı tarafına hamamla bir bağlantısı olmayan bir restoran mekânı eklenmiştir.

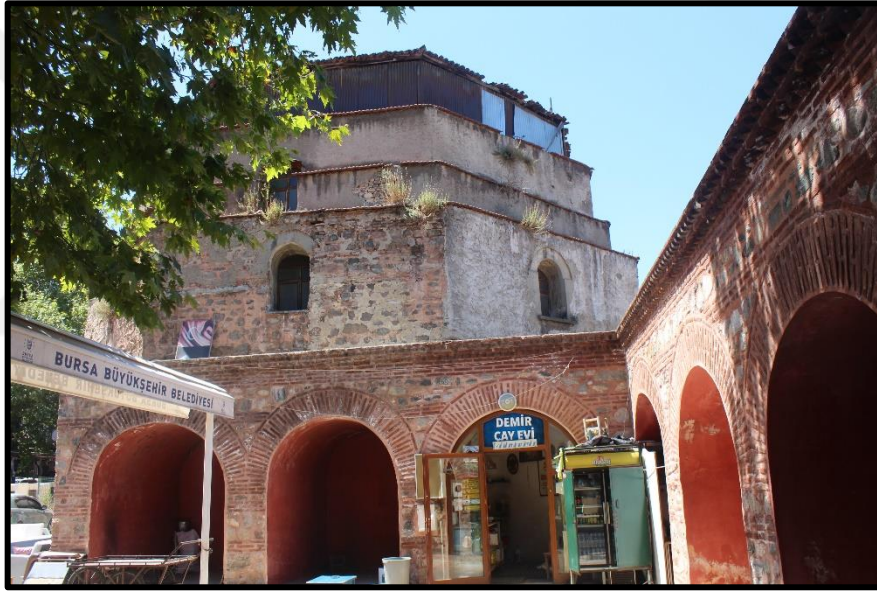
Şekil 3.217. Davutpaşa Hamamı'nda Bulunan Sıralı Dükkânlar (Asiltürk, 2023)

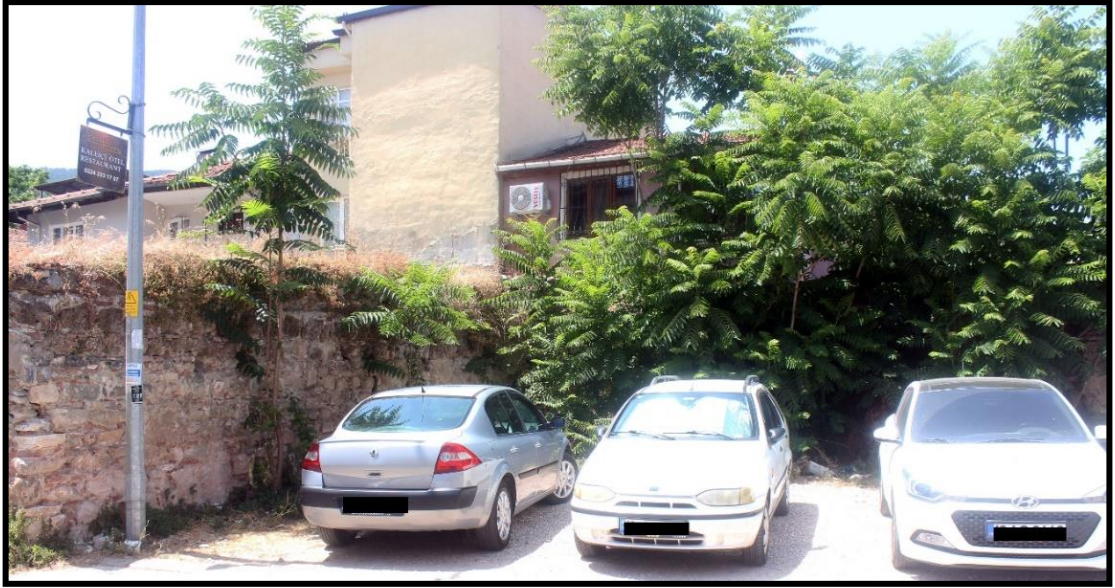
**Şekil 3.221.** Oruç Bey Hamam Kalıntısı (Asiltürk, 2023)

Oruç Bey Hamamı, Kara Timurtaş Paşa'nın oğlu Oruç Bey tarafından 1420 yılından önce Kapalı Mektebe gelir olması amacıyla yaptırılmıştır. Yıkık hamam adıyla da anılmaktadır. Kayıtlara göre 1558, 1564, 1592, 1614 ve 1669 yıllarında onarılan hamam, 1787 yılında harap bir haldedir (Anonim, 1943). 1930'lu yıllarda birkaç temel ve duvarı mevcuttur (Kepecioğlu, 1935).

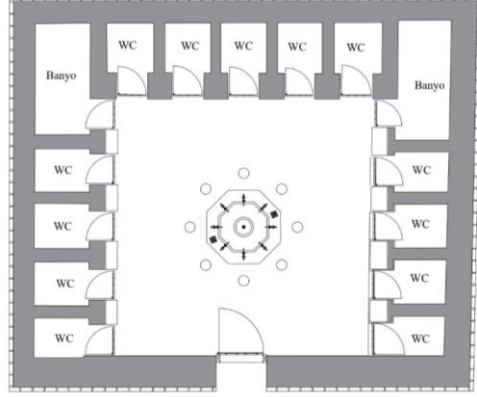
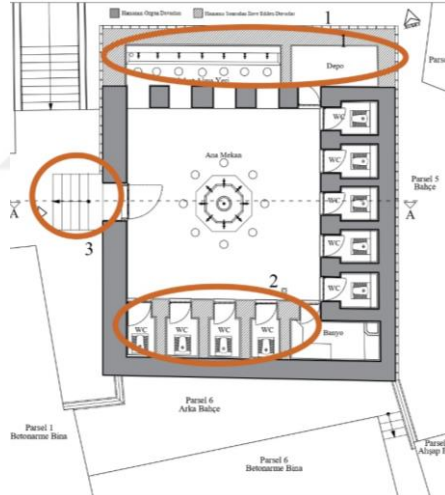
**Tablo 4.1.** Cık Cık (Gir-Çık) Hamamı'nın Müdahale Tespit Tablosu

| Cık Cık (Gir-Çık) Hamamı | | | |
|---|---|---|---|
| <p>Restitüsyon Planı</p> | Müdahale Tespitleri | Plan | <ul style="list-style-type: none"> <li>Hamamın kuzey cephesinde bulunan duvar kalıntıları tamamlanarak abdest alma yeri ve depo yapılmıştır (1 Nolu Müdahale).</li> <li>Hamamın güneyinde yıkılan yıkanma bölümü özgün planına uygun olarak bölünerek wc yapılmıştır (2 Nolu Müdahale).</li> </ul> |
| | | Cephe | <ul style="list-style-type: none"> <li>Hamamın kuzey cephesinde yıkılan kısmı özgün yapısına uygun olarak tekrardan yapılmıştır.</li> </ul> |
| | | Strüktür | <ul style="list-style-type: none"> <li>Yapının strüktür sistemine zarar verebilecek ağaçlar (incir vs.) temizlenmiştir.</li> </ul> |
| | | Çevre | <ul style="list-style-type: none"> <li>Bayındırlık çalışmaları nedeniyle kaldırım kotunun altında kalan hamam yapısının girişine merdiven eklenmiştir (3 Nolu Müdahale).</li> <li>Hamamın batı cephesinde bulunan wc kaldırılarak merdiven yapılmıştır (4. Nolu Müdahale).</li> </ul> |
| Değerlendirmeler | | | <ul style="list-style-type: none"> <li>Yapının özgün yapısına uygun olarak restore edilmesi olumlu bulunmuştur.</li> <li>Yapının kuzey cephesinde sonradan yıkılan duvar kısımları özgün yapısına uygun olarak tekrardan yapılması olumlu bulunmuştur.</li> <li>Onarım çalışmalarında yapının havalandırma gibi tesisat sistemlerinin uygun planlanmamasından dolayı yapıda nem ve rutubet sorunu oluşmuştur.</li> </ul> |
