**TAŞINMAZ KÜLTÜR VARLIĞI OLARAK**  
**TARİHİ HAMAMLARIN YENİDEN**  
**İŞLEVLENDİRİLMESİNİN**  
**DEĞERLENDİRİLMESİ: BURSA ÖRNEĞİ**

**YÜKSEK LİSANS**

**Mimarlık Anabilim Dalı**

**Mart-2024**  
**KONYA**  
**Her Hakkı Saklıdır**

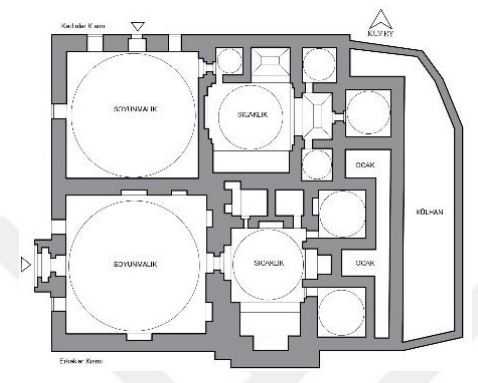
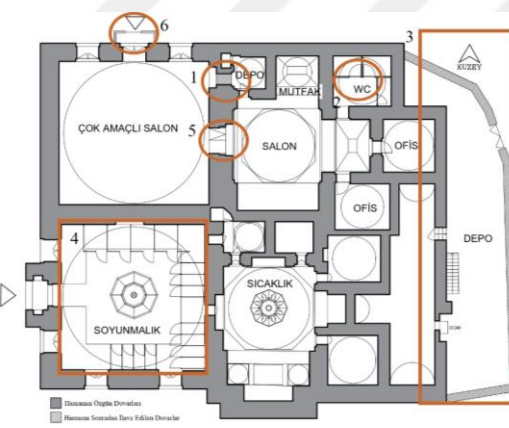
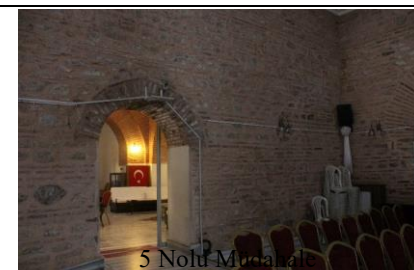
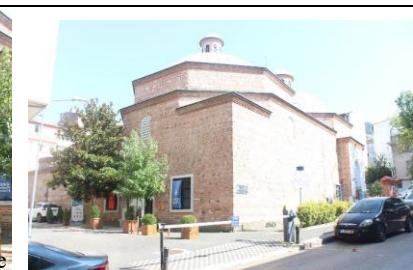
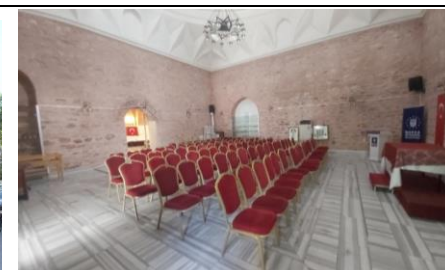
Tablo 4.2. Mahkeme Hamamı'nın Müdahale Tespit Tablosu

| Mahkeme Hamamı | | | | |
|---|---|---|---|--|
| <p>Restitüsyon Planı</p> | Müdahale Tespitleri | Plan | <ul style="list-style-type: none"> <li>Soyunmalık bölümünden aralık bölümüne geçiş kapatılmıştır (1 Nolu Müdahale)</li> <li>Halvet hücrelerine bölücü elemanlar eklenerek wc haline eklenmiştir (2 Nolu Müdahale)</li> <li>Hamamın yıkılan külhan duvarları tekrardan inşa edilerek iki katlı hale getirilmiştir (3 Nolu Müdahale)</li> <li>Soyunmalığın doğu duvarından ılıkliğe geçiş için boşluk açılmıştır (5 Nolu Müdahale)</li> </ul> | |
| | | Cephe | <ul style="list-style-type: none"> <li>Giriş kapısına camdan rüzgarlık eklenmiştir (6 Nolu Müdahale)</li> <li>Kuzey cephesinde bulunan kemerli pencerelerdeki kemerler kaldırılmıştır.</li> </ul> | |
| | | Strüktür | <ul style="list-style-type: none"> <li>Hamamın strüktür yapısına müdahale edilmemiştir.</li> </ul> | |
| | | Çevre | <ul style="list-style-type: none"> <li>Hamamın çevresindeki bayındırlık çalışmaları nedeniyle güney cephesindeki kaldırım kotu yükselmiştir. Güney cephesinde bulunan pencerelerin kapanmaması için mazgal yerleştirilmiştir.</li> </ul> | |
| Değerlendirmeler | | | <ul style="list-style-type: none"> <li>Binaya kültür merkezi işlevinin verilmesi doğru bir uygulama olarak izlenmiştir. Mekânın sanatsal değerinin yüksek olması gibi değerlerden dolayı binaya en az müdahaleyi gerektirecek işlevin verilmesi gerekmektedir. Bu doğrultuda kültür merkezi işlevi binaya uygun bulunmuştur</li> <li>Zamanla yapı çevresinde bayındırlık çalışmaları sonucunda yapının güney cephesi kaldırım kotunun altında kalmaktadır. İç bahçe gibi çözümler yerine yapının bitişiğine mazgal yerleştirilmesi yapının boyutunun algılanmasının azaltacağından olumsuz bulunmuştur.</li> <li>Hamama tamamen yeni işlev verilmesinin yerine bir kısmının özgün işlevinde kullanılıyor olması olumlu bulunmuştur.</li> </ul> | |

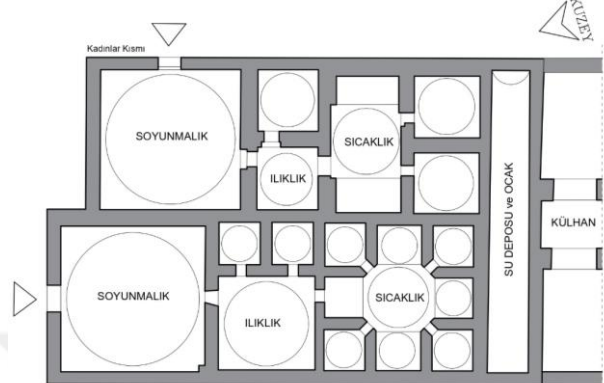
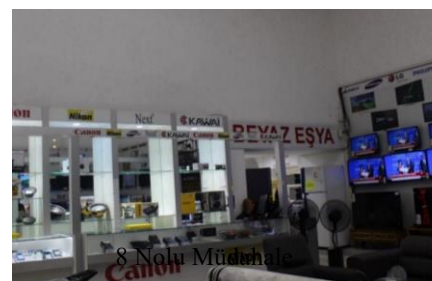
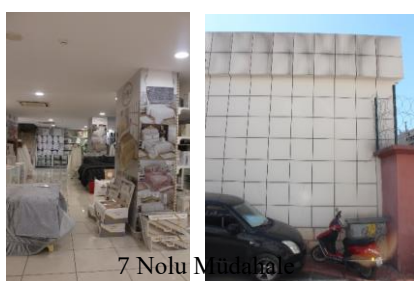
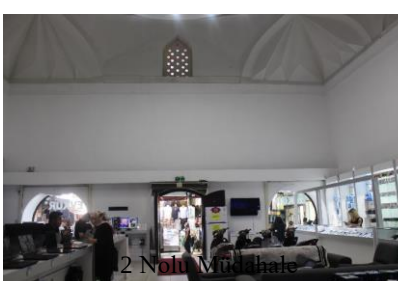
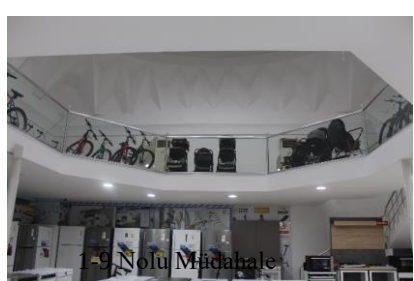
Tablo 4.3. Nalıncılar Hamamı'nın Müdahale Tespit Tablosu

| Nalıncılar Hamamı | | | | |
|---|---|---|---|--|
| <p>Restitüsyon Planı</p> | Müdahale Tespitleri | Plan | <ul style="list-style-type: none"><li>Hamamın kadınlar kısmı girişi kapatılmıştır (1 Nolu Müdahale)</li><li>Erkekler kısmının giriş kapısının iki yanına pencere boşluğu açılmıştır ve vitrin olarak kullanılmaktadır (2 Nolu Müdahale)</li><li>Kadınlar ve erkekler kısmının sıcaklık mekanlarının ortak duvarından geçiş için boşluk açılmıştır (3 Nolu Müdahale)</li><li>Erkekler kısmının halvet hücrelerinden su deposuna geçiş için boşluk açılmıştır (4 Nolu Müdahale)</li><li>Kadınlar kısmının halvet hücrelerinden su deposuna geçiş için boşluk açılmıştır (5 Nolu Müdahale)</li><li>Su deposundan sonradan yapılan ek yapıya geçiş için boşluk açılmıştır (6 Nolu Müdahale)</li><li>Soyunmalıklar arasında bulunan duvardan geçiş için boşluk açılmıştır (8 Nolu Müdahale)</li></ul> | |
| | | Cephe | <ul style="list-style-type: none"><li>Soyunmalık bölümünde büyük oranda yıkılan duvarlar özgün durumuna uygun olarak tekrardan inşa edilmiştir.</li><li>Yapının tamamen yıkılan külhan kısmına betonarme bir ek yapılarak cephesi özgün durumundan bağımsız olarak kompozit malzeme ile kaplanmıştır.</li></ul> | |
| | | Strüktür | <ul style="list-style-type: none"><li>Yapının temeller arasında bulunan kısım kazı çalışması ile ortaya çıkarılarak yapıya dahil edilmiştir.</li><li>Kadınlar kısmının soyunmalık bölümüne betonarme asma kat yapılmıştır (9 Nolu Müdahale)</li></ul> | |
| | | Çevre | <ul style="list-style-type: none"><li>Günümüze ulaşamayan külhan yapısının yerine betonarme ek yapılmıştır (7 Nolu Müdahale)</li></ul> | |
| Değerlendirmeler | | <ul style="list-style-type: none"><li>Söz konusu yapının bulunduğu çevrenin tamamen ticaret bölgesi olması nedeni ile verilen işlev olumlu bulunmuştur.</li><li>Ticaret işlevi verilen diğer yapıların aksine tek bir yere ait olarak planlanması özgün plan karakterinin kısmen bozulmamasına sebep olmuştur.</li><li>Yapının iç mekanlarında uygulanan betonarme asma kat binada yanlış izlerin bırakılmasına neden olacağından olumsuz bulunmuştur.</li><li>Külhan kısmına sonradan ilave edilen betonarme yapının cephesinin kapalı bir kütle ve tarihi dokudan bağımsız bir malzeme seçimi olumsuz bulunmuştur.</li><li>Yapının kuzey cephesindeki ticaret bölgesindeki üst örtü olarak kullanılan tonozlar yapının boyutunun cepheden algılanmasını zorlaştırdığı için olumsuz bulunmuştur.</li></ul> | | |

Hamamlara yeniden işlevlendirme sonrasında ticaret mekânı olarak kullanıldığında yapının korunması için tek işletme olarak kullanılması önem arz etmektedir. Aksi halde hamamın içerisinde birçok farklı işletmenin bulunması hamamın mimarisine zarar vermektedir. Örneğin; Tavukpazarı Hamamı’nda tek bir fonksiyon olarak kullanılmasına dair kurul kararı olmasına rağmen günümüzde içerisinde birçok işletme bulunmaktadır (Ek-14) (Tablo 4.7.). Bu da hamamın iç mekanlarının algılanmamasına ve zamanla hamamın daha çok zarar görmesine neden olmuştur. Bunun yanı sıra Nalıncılar Hamamı’nda tek bir işletmenin olması hamamda uygulanan müdahalelerin azalmasına ve hamamın korunmasını sağlamıştır (Tablo 4.3.).

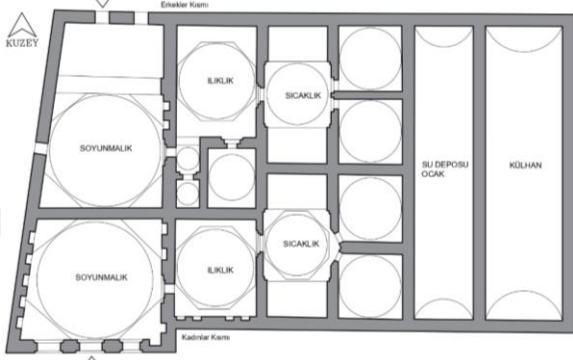
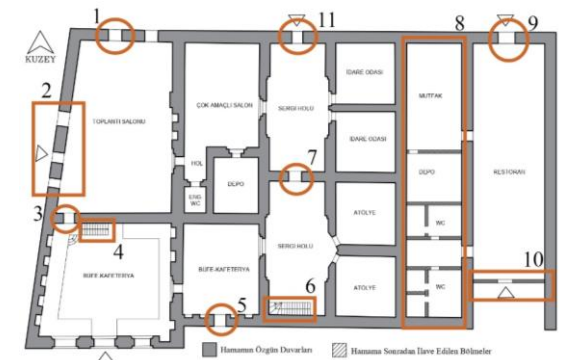
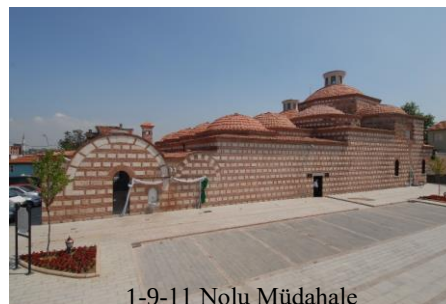
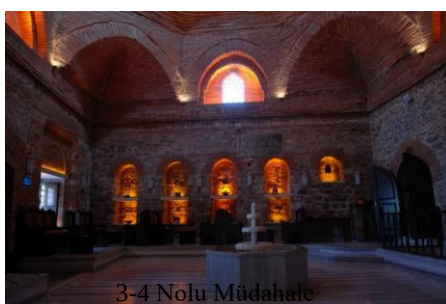
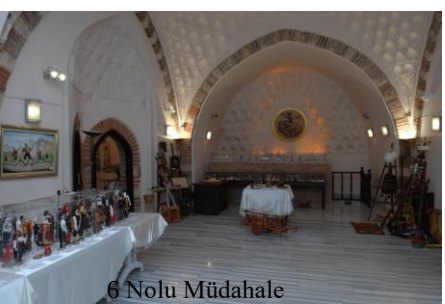
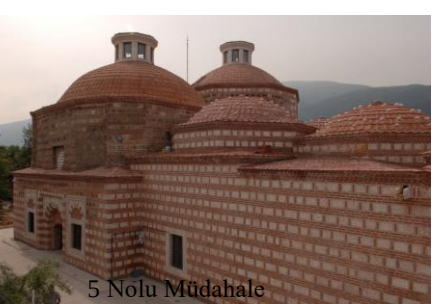
Tablo 4.4. Ördekli Hamamı'nın Müdahale Tespit Tablosu

| Ördekli Hamamı | | | |
|---|---|---|---|
| <p>Restitüsyon Planı</p> | Müdahale Tespitleri | Plan | <ul style="list-style-type: none"><li>Özgün planında kapı olan bu kısım pencereye dönüştürülmüştür (1 Nolu Müdahale)</li><li>Özgün planında pencere olan bu kısım kapıya dönüştürülmüştür. Kapının iki yanına pencere açılmıştır (2 Nolu Müdahale)</li><li>Kadın ve erkek soyunmalık mekanları arasında kapı açılarak iki hamamın birbirine bağlanması sağlanmıştır (3 Nolu Müdahale)</li><li>Kadın soyunmalık ve sıcaklık mekanlarına merdiven eklenerek bodrum kat ıslak hacim olarak kullanılmıştır (4-6 Nolu Müdahale)</li><li>Mekâna dışarıdan ulaşım için kapı açılmıştır (5 Nolu Müdahale)</li><li>Kadın ve erkekler kısmının sıcaklık mekanının ortak duvarından boşluk açılarak iki kısım birbirine bağlanmıştır (7 Nolu Müdahale)</li><li>Su deposu kısmı bölücü malzemelerle bölünerek mutfak ve wc olarak kullanılmıştır (8 Nolu Müdahale)</li><li>Külhan kısmına dışarıdan kapı eklenmiştir (9-10 Nolu Müdahale)</li></ul> |
| | | Cephe | <ul style="list-style-type: none"><li>Yapının cephesinde yıkılan duvarlar özgün malzemesine uygun olarak tamamlanmıştır.</li><li>Yapının cephesinde özgün yapısında kapı olan kısım kapatılarak pencereye dönüştürülmüştür (1 Nolu Müdahale)</li><li>Yapıda külhan, erkek soyunmalık, erkek sıcaklık ve kadın ılıkılık gibi mekanlara dışarıdan kapı açılmıştır (2-5-9-10-11 Nolu Müdahale)</li></ul> |
| | | Strüktür | <ul style="list-style-type: none"><li>Hamam yapısında kadın soyunmalık ve kadın sıcaklık bölümlerine bodruma inen merdiven eklemek için döşemesinde boşluk açılmıştır (4-6 Nolu Müdahale)</li></ul> |
| <p>Günümüzdeki Durumunun Planı</p> | Tespitlere Ait Görseller | <p>1-9-11 Nolu Müdahale</p> <p>3-4 Nolu Müdahale</p> <p>6 Nolu Müdahale</p> <p>5 Nolu Müdahale</p> | |
| Değerlendirmeler | | <ul style="list-style-type: none"><li>Yapının konumunun mahalle içerisinde olması ve ulaşım ağına yakın olmasından dolayı verişen işlev olumlu bulunmuştur.</li><li>Yapının cephesinde yıkılan duvarların yerine özgün planına uygun olarak tamamlanması ve cepheden bakıldığında özgün malzeme ile sonradan yapılan malzemenin ayırt edilebiliyor olması olumlu bulunmuştur.</li><li>Yapının çevresindeki kütle yoğunluğunun az olması tarihi yapının çevren algılanması açısından olumlu bulunmuştur.</li><li>Kadınlar kısmının soyunmalığında bulunan fiskiyeli havuz ve ahşap sedirlerin kaldırılmaması tarihi yapının özgün işlevine atıfta bulunulması olumlu bulunmuştur.</li></ul> | |

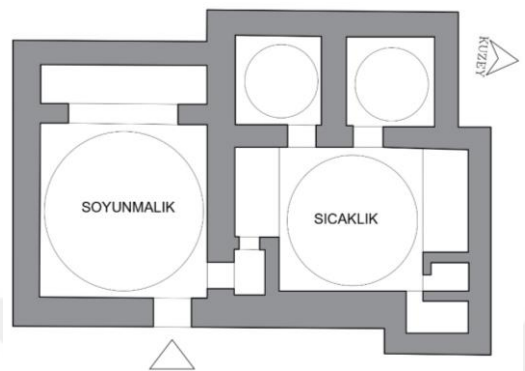
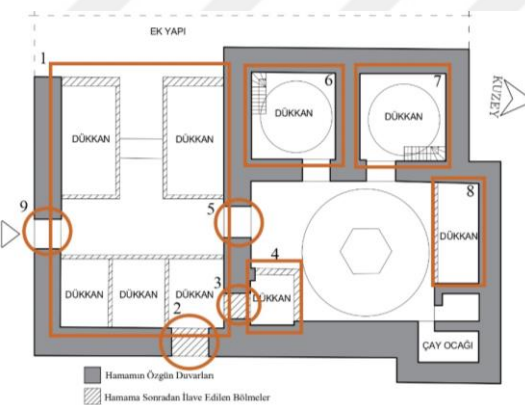
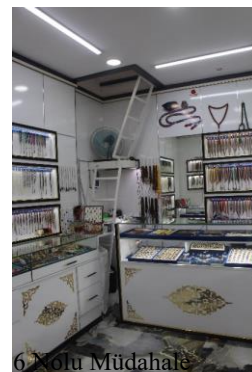
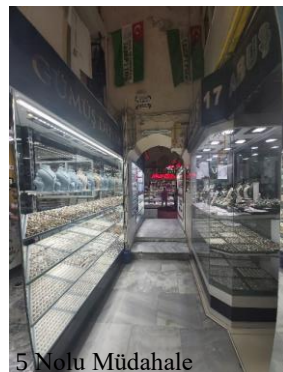
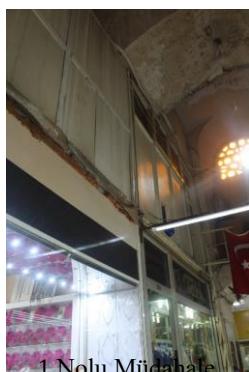
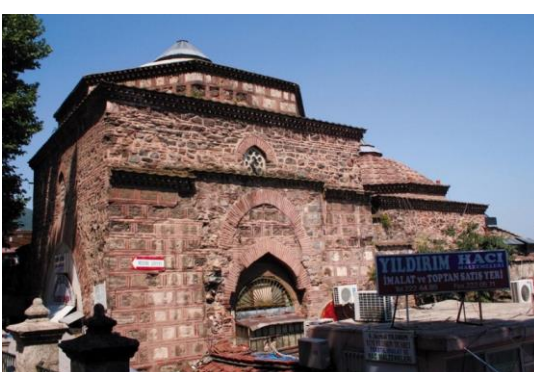
Tablo 4.6. Şengül Hamamı'nın Müdahale Tespit Tablosu

| Şengül Hamamı | | | | |
|---|---|---|---|--|
| <p>Restitüsyon Planı</p> | Müdahale Tespitleri | Plan | <ul style="list-style-type: none"><li>Soyunmalığın batı duvarı yıkılmıştır (1 Nolu Müdahale)</li><li>Hamamın öğün kapısı kapatılmıştır (2 Nolu Müdahale)</li><li>Hamamın soyunmalıktan aralık kısmına geçiş kapısı kapatılmıştır (3 Nolu Müdahale)</li><li>Aralık kısmının duvarları yıkılıp bölücü duvarla kapatılarak dükkân yapılmıştır (4 Nolu Müdahale)</li><li>Soyunmalığın orta aksından sıcaklığa geçiş için boşluk açılmıştır (5 Nolu Müdahale)</li><li>Sıcaklıkta bulunan eyvan bölücü malzemelerle kapatılıp dükkân yapılmıştır (8 Nolu Müdahale)</li><li>Hamamın güney cephesinden yapıya giriş açılmıştır (9 Nolu Müdahale)</li></ul> | |
| | | Cephe | <ul style="list-style-type: none"><li>Yapının batı cephesinde yıkılan duvarları tamamlanmamıştır.</li><li>Batı cephesine bitişik betonarme bir ek yapı yapılmıştır.</li></ul> | |
| | | Strüktür | <ul style="list-style-type: none"><li>Halvet hücrelerinin içerisine merdiven eklenerek betonarme asma kat yapılmıştır (6-7 Nolu Müdahale)</li></ul> | |
| | | Çevre | <ul style="list-style-type: none"><li>Batı cephesine betonarme ek yapılmıştır.</li></ul> | |
| Değerlendirmeler | | <ul style="list-style-type: none"><li>Yapının giriş kapısı, Osmanlı Devleti döneminde doğu cephesi yönünde yapılmıştır. Giriş kapısına yapılan bu değişim ile binanın planına ve cephesine müdahalede bulunulmuştur.</li><li>Yapının içerisine asma kat yerleştirilmesi binanın iç hacmini böldüğü için olumsuz bulunmuştur.</li></ul> | | |

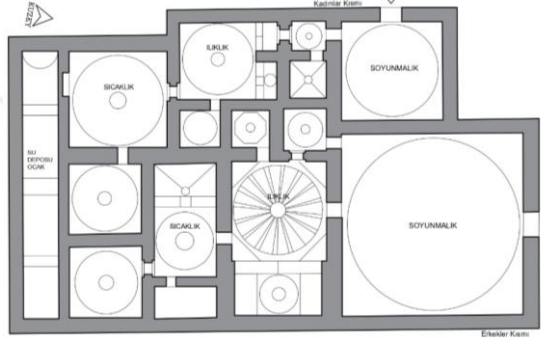
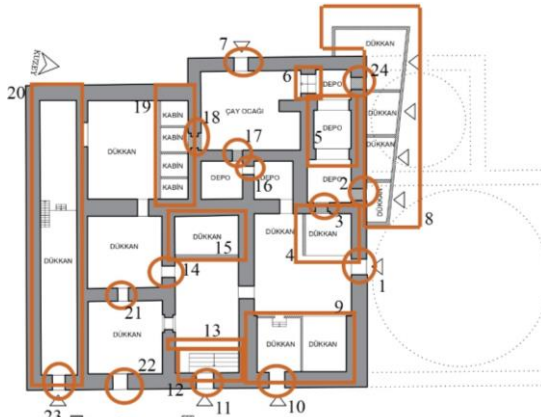
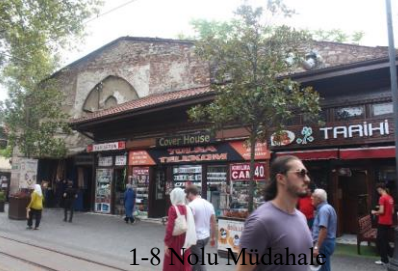
**Tablo 4.7.** Tavukpazarı (Meyhaneli) Hamamı'nın Müdahale Tespit Tablosu

| Tavukpazarı (Meyhaneli) Hamamı | | | |
|---|---|---|---|
| <p>Restitüsyon Planı</p> | Müdahale Tespitleri | Plan | <ul style="list-style-type: none"><li>Soyunmalık ile aralık mekanlarının arasında bulunan geçiş kapatılmıştır (2 Nolu Müdahale)</li><li>Aralık ile ılıklik mekanları arasında arasındaki geçiş kapatılmıştır (3 Nolu Müdahale)</li><li>Ilıklık mekanının içi bölücü elemanlar ile bölünerek ayrı dükkân haline getirilmiştir (4 Nolu Müdahale)</li><li>Kadınlar kısmında bulunan hücre ile erkekler kısmındaki aralık mekanının arasından duvarlar yıkılmıştır (5 Nolu Müdahale)</li><li>Kadınlar kısmının ılıklik ile hücresi arasında oluşan kot farkından dolayı merdiven eklenmiştir (6 Nolu Müdahale)</li><li>Erkekler kısmının ılıklik mekanının içi bölücü elemanlar ile bölünmüştür (9 Nolu Müdahale)</li><li>Hamamın döşeme kotu ile kaldırım kotunun arasında oluşan farktan dolayı merdiven eklenmiştir (12 Nolu Müdahale)</li><li>Sıcaklık mekânı ile halvet hücresi arasındaki duvar kaldırılmıştır (13 Nolu Müdahale)</li><li>Hamamın erkekler kısmı ile kadınlar kısmının halvet hücresi arasındaki duvardan geçiş için boşluk açılmıştır (14 Nolu Müdahale)</li><li>Erkekler kısmının sıcaklık mekanının içi bölücü elemanlar ile bölünmüştür (15 Nolu Müdahale)</li><li>Erkekler kısmı ile kadınlar kısmının ılıklik mekanına bağlanan hücre arasından geçiş için boşluk açılmıştır (16 Nolu Müdahale)</li><li>Ilıklık mekânı ile hücresi arasındaki ve ılıklik mekânı ile sıcaklık mekânı arasındaki geçiş kapatılmıştır (17-18 Nolu Müdahale)</li><li>Sıcaklık mekanının içi bölücü elemanlar ile bölünmüştür (19 Nolu Müdahale)</li><li>Halvet hücreleri arasına ve külhanın doğu duvarına geçiş için boşluk açılmıştır (21-23 Nolu Müdahale)</li><li>Kadınlar kısmının soyunmalık ile aralık mekanının arasında bulunan geçiş kapatılmıştır (24 Nolu Müdahale)</li></ul> |
| | | Cephe | <ul style="list-style-type: none"><li>Hamamın kuzey cephesi yol çalışmaları nedeniyle yıkılan soyunmalık kısmı tekrardan yapılmamıştır.</li><li>Hamamın ılıklik kısmının kuzey cephesinden giriş için boşluk açılmıştır (1 Nolu Müdahale)</li><li>Kadınlar kısmının ılıklik mekanının batı duvarına giriş için boşluk açılmıştır (7 Nolu Müdahale)</li><li>Ilıklık ve sıcaklık mekanının doğu duvarına ve giriş için kapı eklenmiştir (10-11 Nolu Müdahale)</li><li>Halvet hücresinin doğu duvarına pencere eklenerek vitrin olarak kullanılmaktadır (22 Nolu Müdahale)</li></ul> |
| | | Strüktür | <ul style="list-style-type: none"><li>Külhan kısmının içerisine betonarme asma kat yapılmıştır (20 Nolu Müdahale)</li></ul> |
| | | Çevre | <ul style="list-style-type: none"><li>Hamamın kuzey cephesine bitişik ek bir yapı eklenmiştir (8 Nolu Müdahale)</li></ul> |
| Değerlendirmeler | | <ul style="list-style-type: none"><li>Söz konusu yapının bulunduğu çevrenin tamamen ticaret bölgesi olması nedeni ile verilen işlev olumlu bulunmuştur.</li><li>Günümüzde anıtın yakın çevresinden tren yolu geçmektedir. Bu durum binanın strüktüründe problemler yaşanmasına neden olacaktır.</li><li>Yapının içerisine asma kat yerleştirilmesi binanın iç hacmini böldüğü için olumsuz bulunmuştur.</li></ul> | |

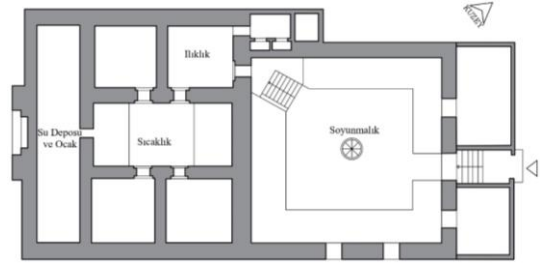
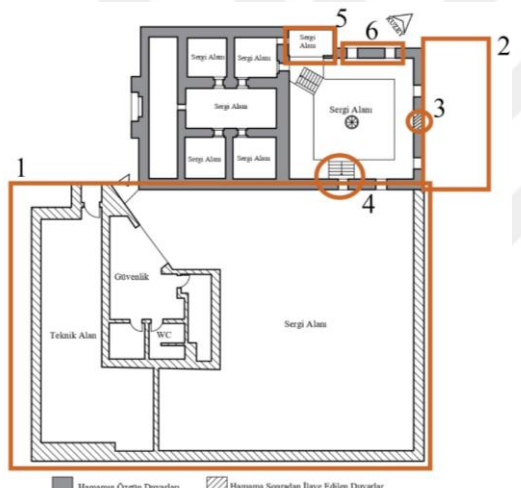
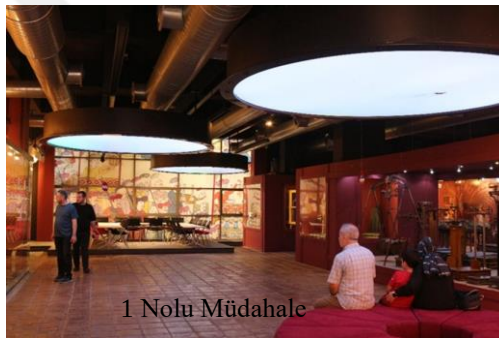
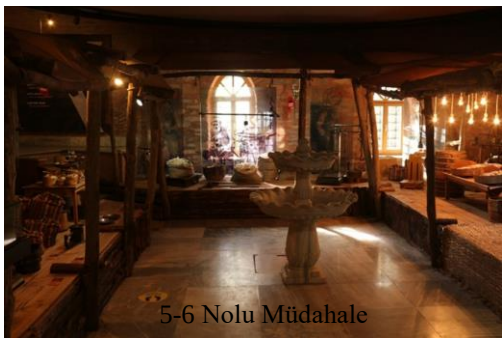
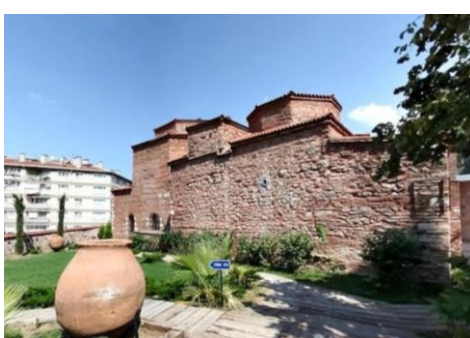
**Tablo 4.8.** Umurbey Hamamı'nın Müdahale Tespit Tablosu

| Umurbey Hamamı | | | |
|---|---|---|---|
| <p>Restitüsyon Planı</p> | Müdahale Tespitleri | Plan | <ul style="list-style-type: none"><li>Hamamın doğu cephesinde bulunan özgün kapısı kapatılmıştır (3 Nolu Müdahale)</li><li>Hamamın kuzey cephesinde pencere olarak kullanılan kısım kapıya dönüştürülmüştür ve merdiven eklenmiştir (4 Nolu Müdahale)</li><li>Hücrenin soyunmalık kısmında bulunan duvarı yıkılarak vitrin olarak kullanılmıştır (5 Nolu Müdahale)</li></ul> |
| | | Cephe | <ul style="list-style-type: none"><li>Hamamın giriş kısmında 2001 yılında yıkılan saçak kısım tekrardan yapılmamıştır (2 Nolu Müdahale)</li></ul> |
| Çevre | | <ul style="list-style-type: none"><li>Hamamın güneydoğu cephesine betonarme bir ek yapılmıştır (1 Nolu Müdahale)</li></ul> | |
| <p>Günümüzdeki Durumunun Planı</p> | | Tespitlere Ait Görseller | <div><p>1 Nolu Müdahale</p></div> <div><p>5-6 Nolu Müdahale</p></div> <div></div> <div></div> |
| | | Değerlendirmeler | <ul style="list-style-type: none"><li>Binaya müze işlevinin verilmesi doğru bir uygulama olarak izlenmiştir. Mekânın sanatsal değerinin yüksek olması gibi değerlerden dolayı binaya en az müdahaleyi gerektirecek işlevin verilmesi gerekmektedir. Bu doğrultuda müze işlevi binaya uygun bulunmuştur.</li><li>Yapının giriş kapısı kuzey cephesi yönünde yapılmıştır. Giriş kapısına yapılan bu değişim ile binanın planına ve cephesine müdahalede bulunulmuştur.</li></ul> |

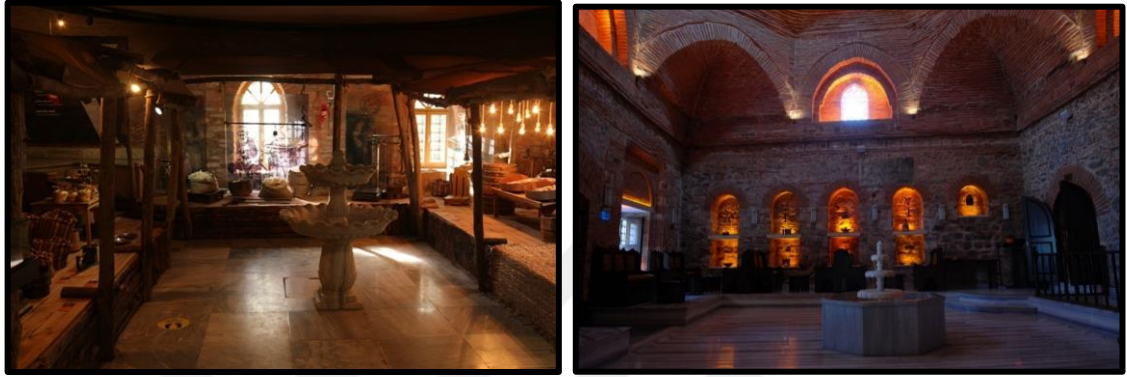
Şekil 4.1. Umurbey Hamamı'nda Soyunmalığın Sergi Alanına Dönüşümü

Şekil 4.2. Ördekli Hamamı'nda Soyunmalığın Kafeteryaya Dönüşümü

**Soyunmalık:** Hamam yapılarının ilk bölümünü oluşturmaktadır. Diğer mekanlara göre hacim bakımından en geniş mekandır. Soyunmalık kısmında yeniden işlevlendirme aşamasında mekânın hacim olarak geniş olmasından dolayı genellikle toplantı salonu, çok amaçlı salon veya kafeterya gibi mekanlara dönüştürülmektedir. Tablo 4.2 ve Tablo 4.4’de yer alan hamam yapıları incelendiğinde çok amaçlı salon ve kafeterya olarak kullanıldığı görülmektedir. Ördekli Hamamı’nın soyunmalığında bulunan fiskiye (süs havuzu) restorasyon aşamasında kaldırılmayarak özgün işlevine de atıfta bulunulmuştur.

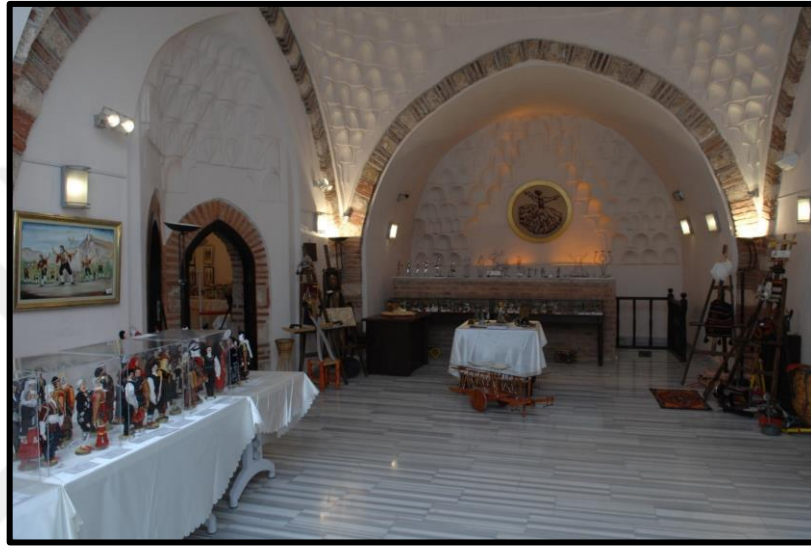
Şekil 4.3. Ördekli Hamamı'nda Sıcaklığın Sergi Alanına Dönüşümü

vermenin dezavantajlarından biri de doğal havalandırma ve aydınlatmasının olmamasıdır. Örneğin; Mahkeme Hamamı'nda sıcaklığın ana mekânı hol halvet hücreleri ise idari mekanlar olarak çözümlenerek ayrı bir idari alan oluşturulmuştur (Tablo 4.2.). Ördekli Hamamı'nın girişi yeniden işlevlendirme sonrasında sıcaklık mekânından yapılmaktadır. Ana mekânın dikdörtgen formundan faydalanarak hem giriş holü hem de hol boyunca uzanan bir sergi mekânı olarak kullanılmıştır. Sıcaklıkta bulunan hücreler ise idari alan olarak kullanılmaktadır (Tablo 4.4.).

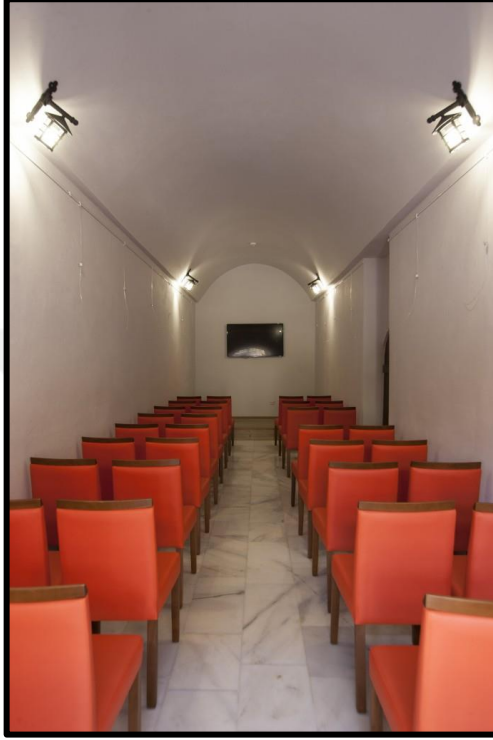
**Şekil 4.4.** İncirli Hamamı'nda Külhanın Etkinlik Alanına Dönüşümü  
**Şekil 4.5.** Nalıncılar Hamamı'nda Yıkılan Külhanın Yerine Yapılan Ek Yapı

**Külhan ve Su Deposu:** Türk hamam yapılarındaki ısıtma sistemidir. Sıcaklıkta bulunan halvet hücresinden bir pencere ile su deposuna buradan da külhana bağlanmaktadır. Hamamın iç mekanları ile direk bir bağlantısı yoktur. Günümüzde bulunan hamam yapılarında çoğunlukla bu kısım yıkılmıştır. Yeniden işlevlendirme sonrasında bu mekanlar ya sıcaklıktan bir kapı ile hamamın iç mekanına bağlanmakta ya da buraya ayrı bir giriş verilerek hamamdan bağımsız bir işlev verilmektedir. Örneğin; Ördekli Hamamı'nda bu mekanlar restoran olarak kullanılmakta hamamın ana mekanları ise kültür merkezi olarak kullanılmaktadır (Tablo 4.4.). Tavukpazarı Hamamı'nda hamamın ana mekanları ile bir bağlantısı olmayıp tek bir ticaret mekânı olarak kullanılmaktadır (Tablo 4.7.) Nalıncılar Hamamı'nda külhan kısmı tamamen yok olmuştur. Restorasyon çalışmalarında bu kısmın yerine betonarme malzeme ile ek bir yapı yapılmıştır ve idari alan olarak kullanılmaktadır (Tablo 4.3.).
