**VAN GÖLÜ'NDE GERÇEKLEŞEN KAZALARIN HATA AĞACI ANALİZİ VE DENİZCİLİK  
FAALİYETLERİ**

**YÜKSEK LİSANS TEZİ**

### FAULT TREE ANALYSIS OF ACCIDENTS OCCURRED IN LAKE VAN AND MARITIME ACTIVITIES

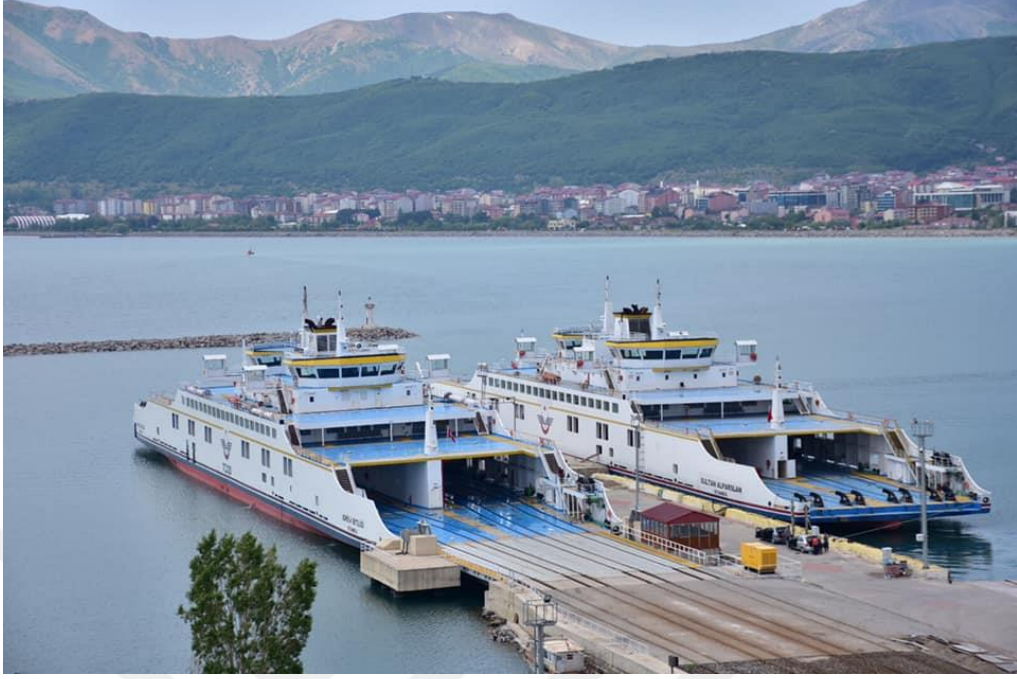
Şekil 3. Sultan Alparslan ve İdris-i Bitlisi feribotları (URL-4, 2021).

Yukarıda özellikleri verilen feribotların yaşlanması sebebiyle ve teknolojik yeniliklerden de yararlanmak amacıyla 2018 yılında Türkiye'nin en büyük feribotu unvanına sahip 2 adet feribot inşa edilerek hizmete alınmıştır. Adları Sultan Alparslan ve İdris-i Bitlisi olan feribotlara ait teknik bilgiler Tablo 3'te verilmiştir. Bu feribotları özel yapan diğer bir husus ise TÜLOMSAŞ tarafından üretilen yerli motorların kullanılmasıdır.
